**HODNOCENÍ BEZPEČNOSTI
POZEMNÍCH KOMUNIKACÍ
POMOCÍ JASOVÉ ANALÝZY**

Diplomová práce

**Katalog nočních dopravně-bezpečnostních
deficitů silnice I/20 a I/20 SMV**

Příloha 1.2

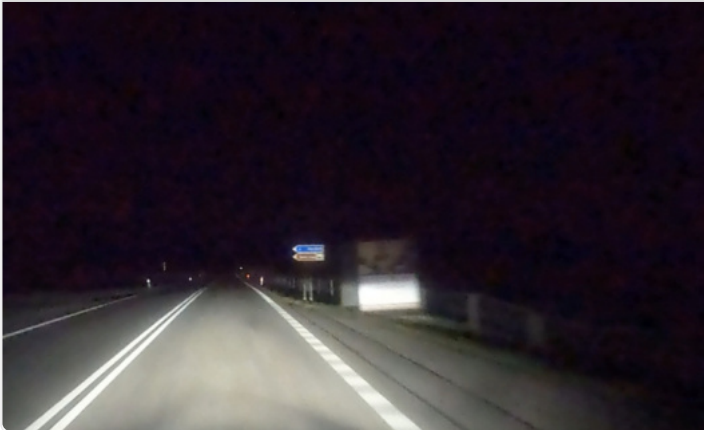
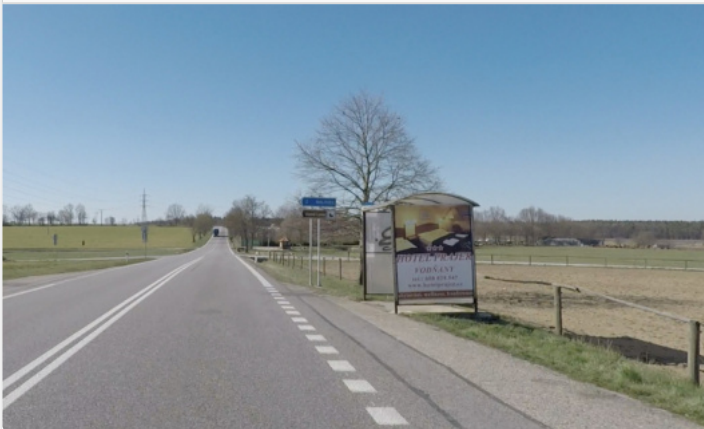
Bezpečnostní deficit	Autobusová zastávka
Kategorie	<input checked="" type="checkbox"/> 1* - Neadekvátní světelně technické vlastnosti SDZ
Závažnost rizika	Nízká
Poznámka	V rámci prohlídky byla identifikována snížená odrazivost SDZ IJ 4b. Konkrétní míru rizikovitosti je nezbytné stanovit na základě lokální prohlídky.

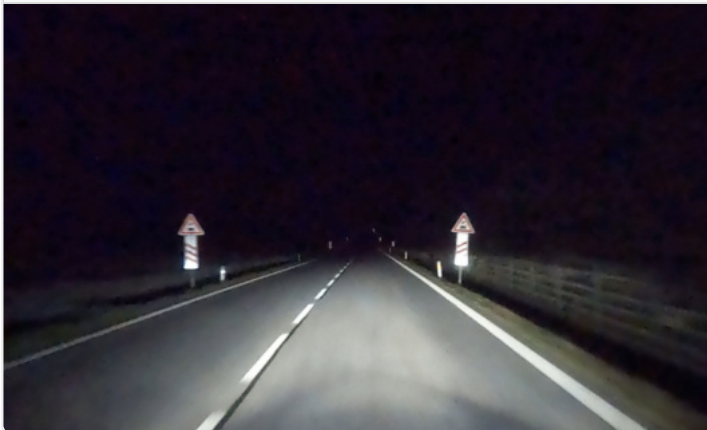
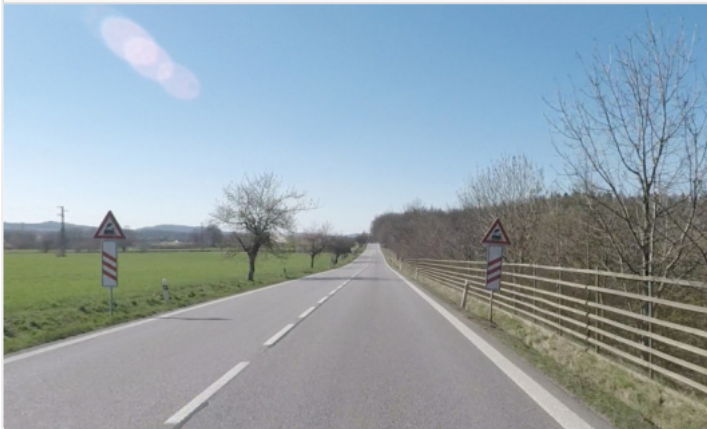
Bezpečnostní deficit	Železniční přejezd
Kategorie	<input checked="" type="checkbox"/> 2* - Neadekvátní světelně technické vlastnosti SDZ
Závažnost rizika	Nízká
Poznámka	V rámci prohlídky byla identifikována snížená odrazivost SDZ A 30, A 31a. Konkrétní míru rizikovitosti je nezbytné stanovit na základě lokální prohlídky.

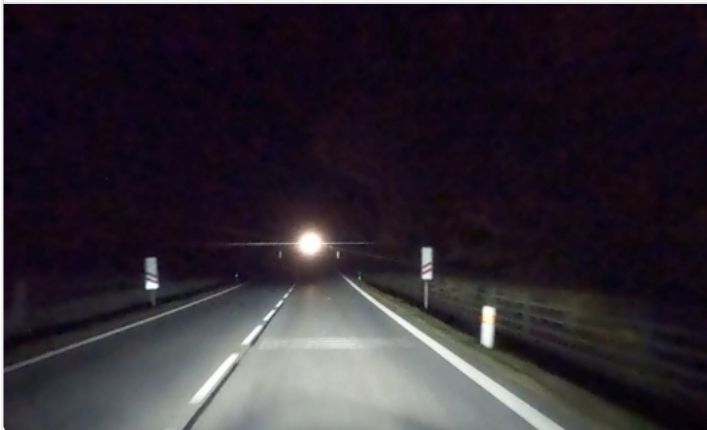
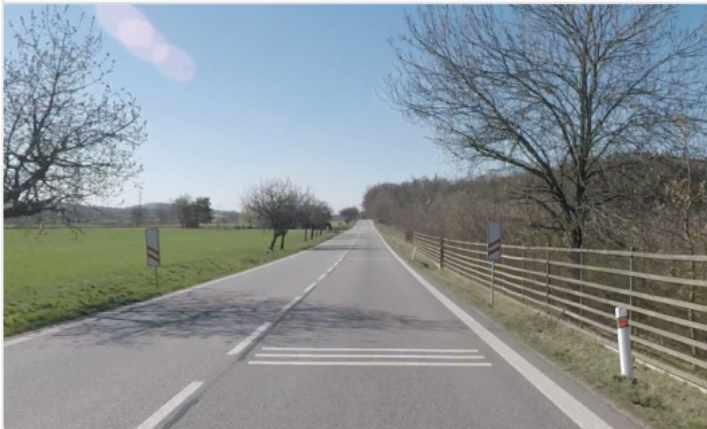
Bezpečnostní deficit	Železniční přejezd
Kategorie	<input checked="" type="checkbox"/> 2× - Neadekvátní světelně technické vlastnosti SDZ <input checked="" type="checkbox"/> 1× - Neadekvátní světelně technické vlastnosti VDZ
Závažnost rizika	Nizká
Poznámka	V rámci prohlídky byla identifikována snížená odrazivost VDZ V 18 a SDZ A 31b. Konkrétní míru rizikovitosti je nezbytné stanovit na základě lokální prohlídky.

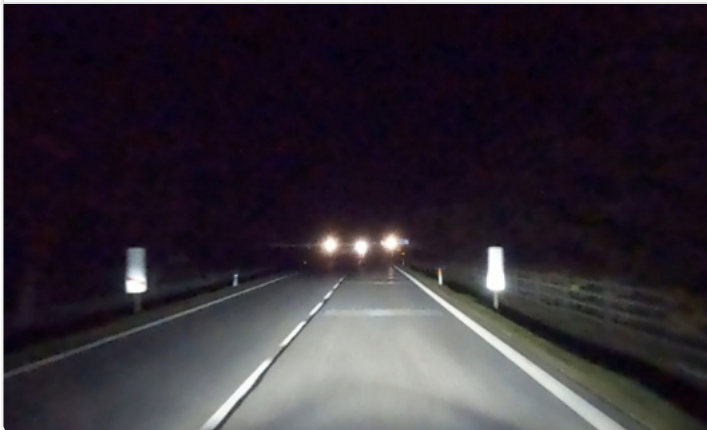
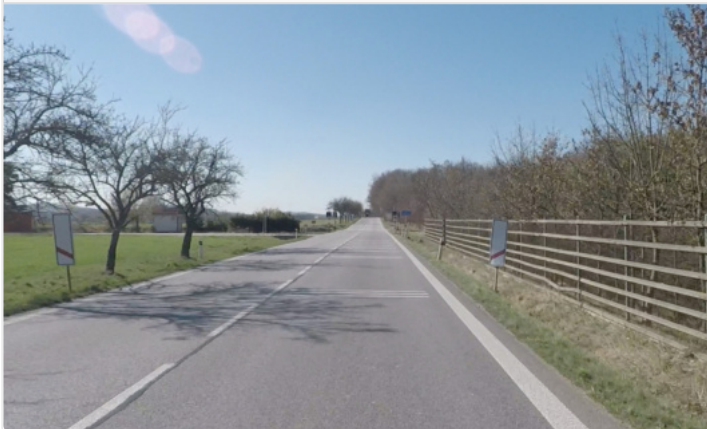
Bezpečnostní deficit	Železniční přejezd
Kategorie	<input checked="" type="checkbox"/> 2* - Neadekvátní světelně technické vlastnosti SDZ
Závažnost rizika	Nízká
Poznámka	V rámci prohlídky byla identifikována snížená odrazivost SDZ A 31c. Konkrétní míru rizikovitosti je nezbytné stanovit na základě lokální prohlídky.

Návrh opatření	Realizace, oprava SDZ
Poznámka	-
Náročnost realizace	Jednoduché řešení

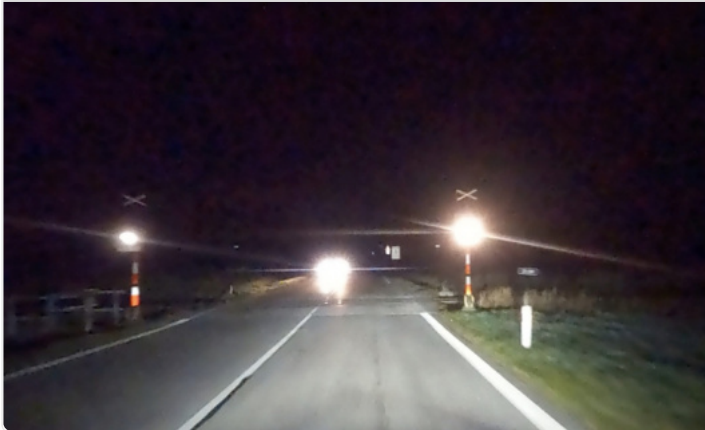
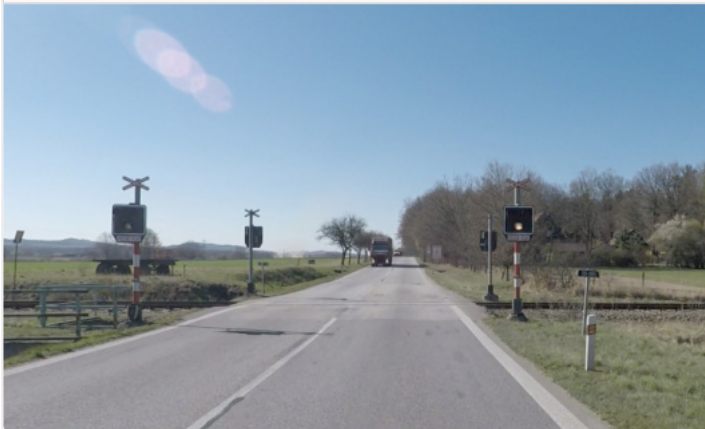
I/20 - Směr proti staničení | km 188,897 | ID

Bezpečnostní deficit	Železniční přejezd
Kategorie	<input checked="" type="checkbox"/> 2* - Neadekvátní světelně technické vlastnosti SDZ
Závažnost rizika	Nízká
Poznámka	V rámci prohlídky byla identifikována snížená odrazivost SDZ A 32a. Konkrétní míru rizikovitosti je nezbytné stanovit na základě lokální prohlídky.

Návrh opatření	Realizace, oprava SDZ
Poznámka	-
Náročnost realizace	Jednoduché řešení

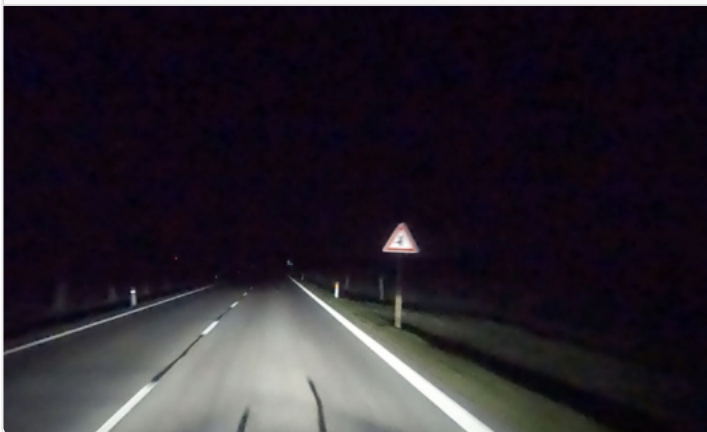
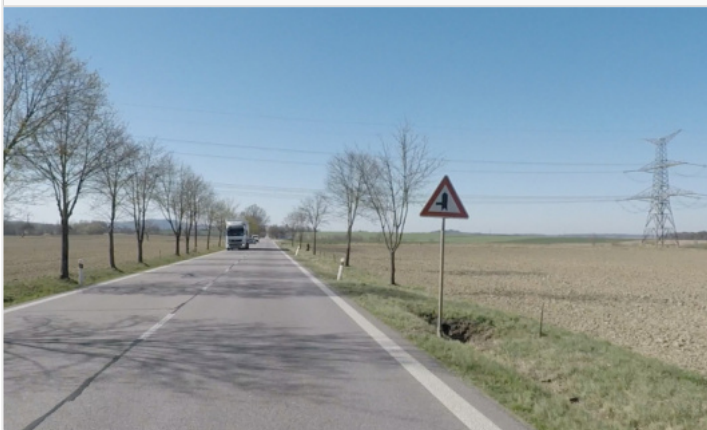
I/20 - Směr proti staničení | km 187,828 | ID

Bezpečnostní deficit	Křižovatka
Kategorie	<input checked="" type="checkbox"/> 1* - Neadekvátní světelně technické vlastnosti SDZ
Závažnost rizika	Nízká
Poznámka	V rámci prohlídky byla identifikována snížená odrazivost SDZ P 1L. Konkrétní míru rizikovitosti je nezbytné stanovit na základě lokální prohlídky.

Návrh opatření	Realizace, oprava SDZ
Poznámka	-
Náročnost realizace	Jednoduché řešení

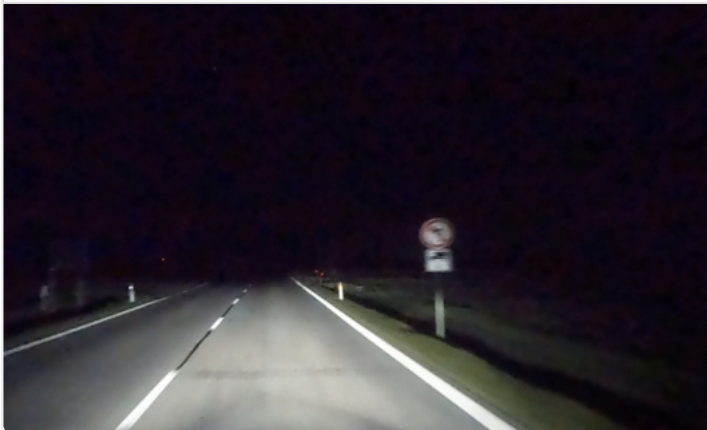
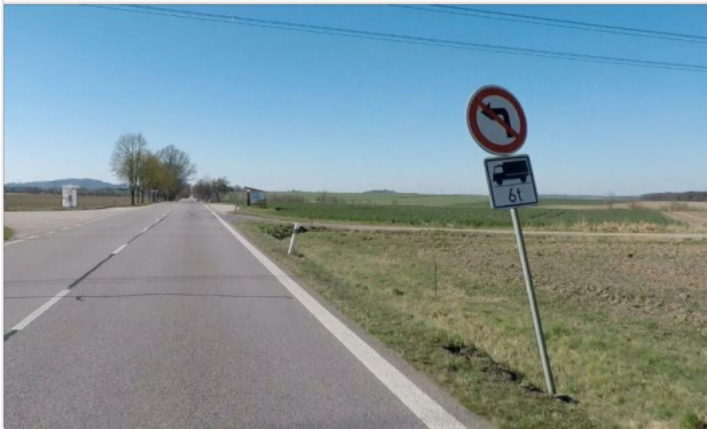
I/20 - Směr proti staničení | km 187,668 | ID

Bezpečnostní deficit	Mezikřižovatkový úsek
Kategorie	<input checked="" type="checkbox"/> 1* - Neadekvátní světelně technické vlastnosti SDZ
Závažnost rizika	Nízká
Poznámka	V rámci prohlídky byla identifikována snížená odrazivost SDZ B 24b, E 9. Konkrétní míru rizikovitosti je nezbytné stanovit na základě lokální prohlídky.

Návrh opatření	Realizace, oprava SDZ
Poznámka	-
Náročnost realizace	Jednoduché řešení

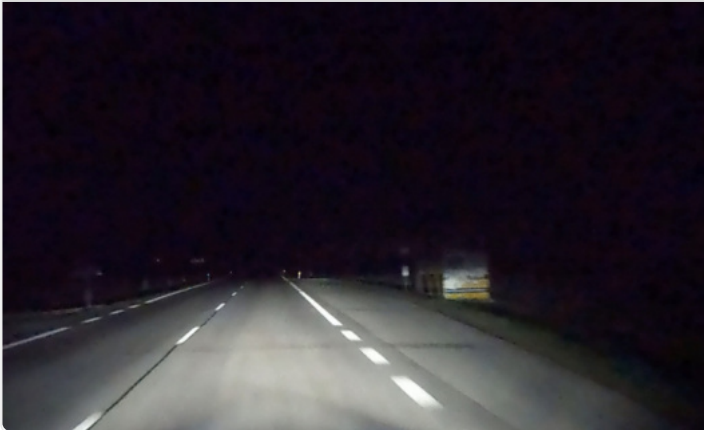
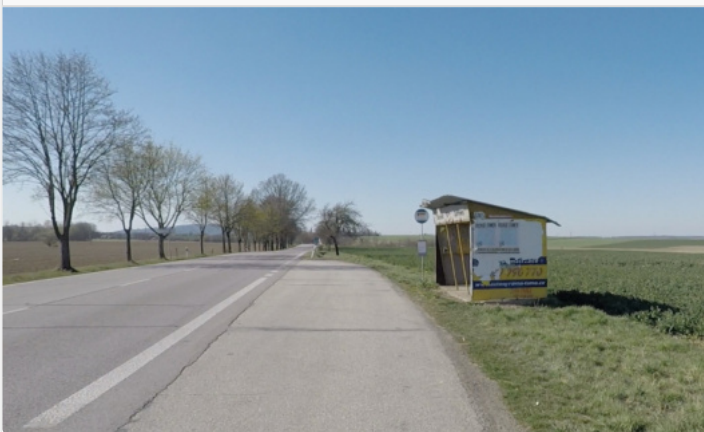
I/20 - Směr proti staničení | km 187,605 | ID

Bezpečnostní deficit Autobusová zastávka
Kategorie 1× - Neadekvátní světelně technické vlastnosti SDZ
Závažnost rizika **Nízká**
Poznámka V rámci prohlídky byla identifikována snížená odrazivost SDZ IJ 4b. Konkrétní míru rizikovitosti je nezbytné stanovit na základě lokální prohlídky.

Návrh opatření Realizace, oprava SDZ
Poznámka -
Náročnost realizace **Jednoduché řešení**

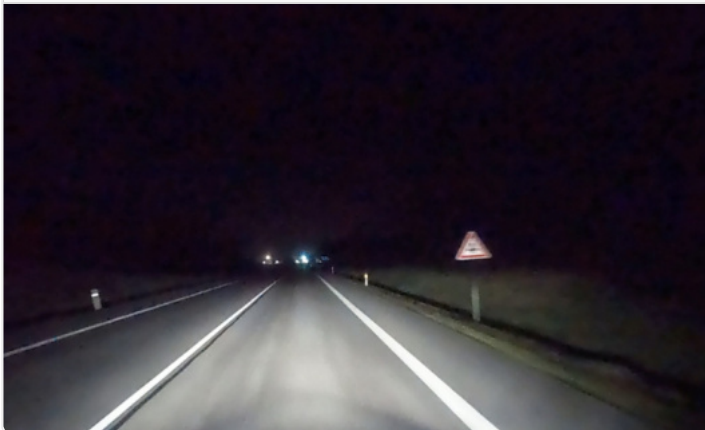
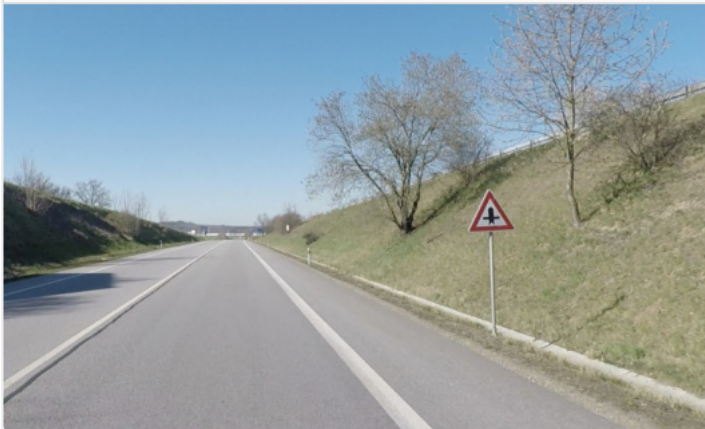
I/20 - Směr proti staničení | km 185,484 | ID

Bezpečnostní deficit Křižovatka
Kategorie 1* - Neadekvátní světelně technické vlastnosti SDZ
Závažnost rizika **Nízká**
Poznámka V rámci prohlídky byla identifikována snížená odrazivost SDZ P 1. Konkrétní míru rizikovitosti je nezbytné stanovit na základě lokální prohlídky.

Návrh opatření Realizace, oprava SDZ
Poznámka -
Náročnost realizace **Jednoduché řešení**

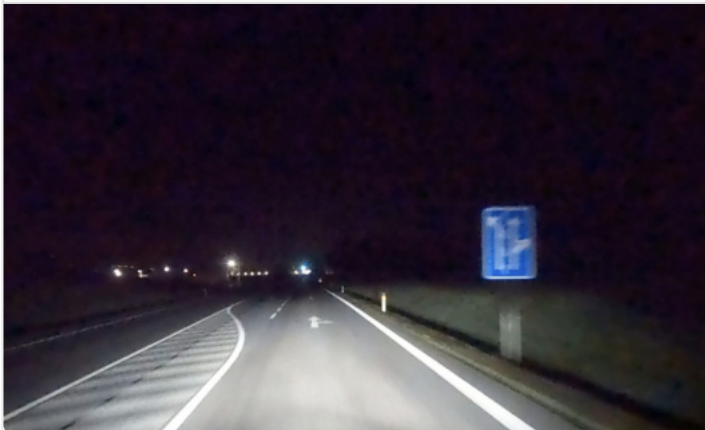
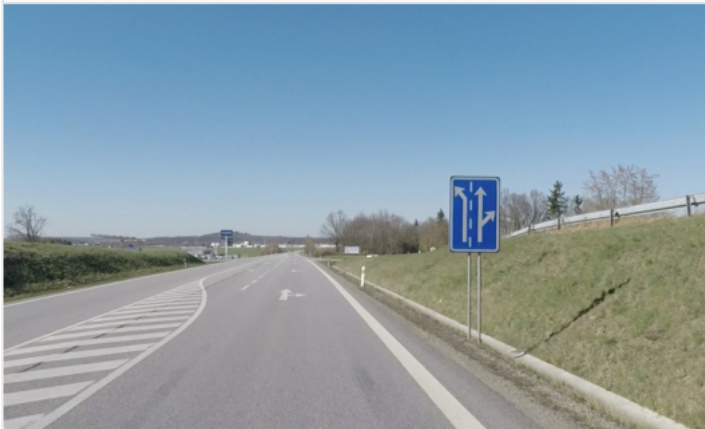
I/20 - Směr proti staničení | km 185,423 | ID

Bezpečnostní deficit	Křižovatka
Kategorie	<input checked="" type="checkbox"/> 1* - Neadekvátní světelně technické vlastnosti SDZ
Závažnost rizika	Nízká
Poznámka	V rámci prohlídky byla identifikována snížená odrazivost SDZ IP 19. Konkrétní míru rizikosti je nezbytné stanovit na základě lokální prohlídky.

Návrh opatření	Realizace, oprava SDZ
Poznámka	-
Náročnost realizace	Jednoduché řešení

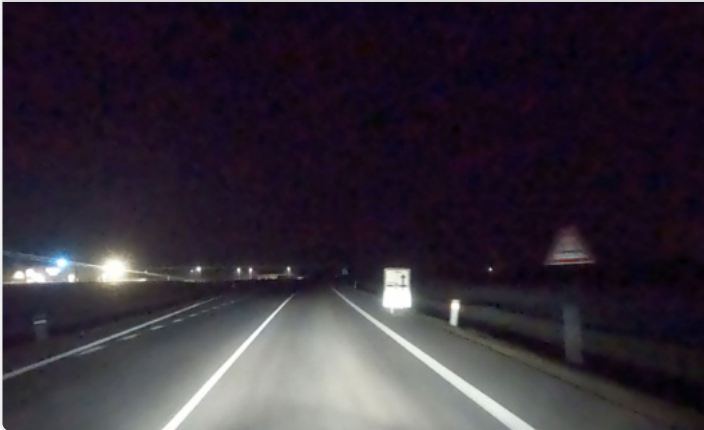
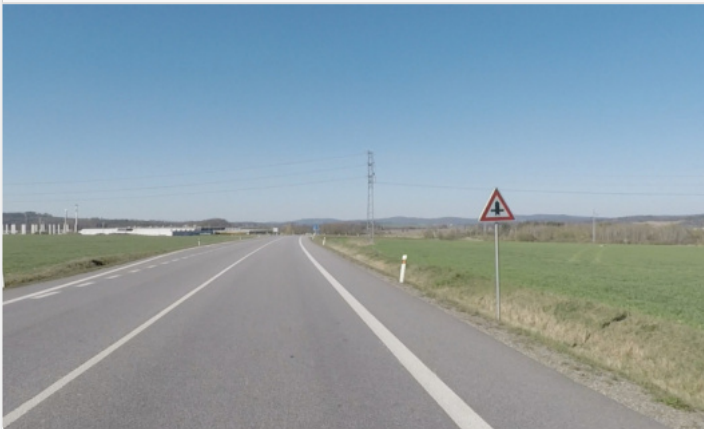
I/20 - Směr proti staničení | km 184,351 | ID

Bezpečnostní deficit Křižovatka
Kategorie 1× - Neadekvátní světelně technické vlastnosti SDZ
Závažnost rizika **Nízká**
Poznámka V rámci prohlídky byla identifikována snížená odrazivost SDZ P 1. Konkrétní míru rizikovosti je nezbytné stanovit na základě lokální prohlídky.

Návrh opatření Realizace, oprava SDZ
Poznámka -
Náročnost realizace **Jednoduché řešení**

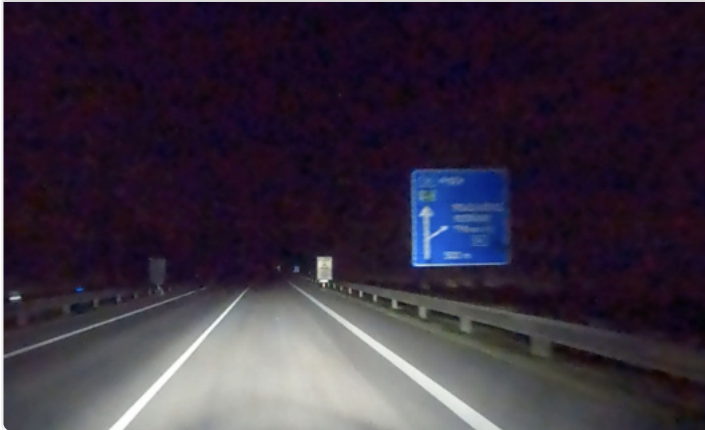
I/20 - Směr proti staničení | km 183,784 | ID

Bezpečnostní deficit	Mezikřižovatkový úsek
Kategorie	<input checked="" type="checkbox"/> 1* - Neadekvátní světelně technické vlastnosti SDZ
Závažnost rizika	Nízká
Poznámka	V rámci prohlídky byla identifikována snížená odrazivost SDZ IS 6b. Konkrétní míru rizikovitosti je nezbytné stanovit na základě lokální prohlídky.

Návrh opatření	Realizace, oprava SDZ
Poznámka	-
Náročnost realizace	Jednoduché řešení

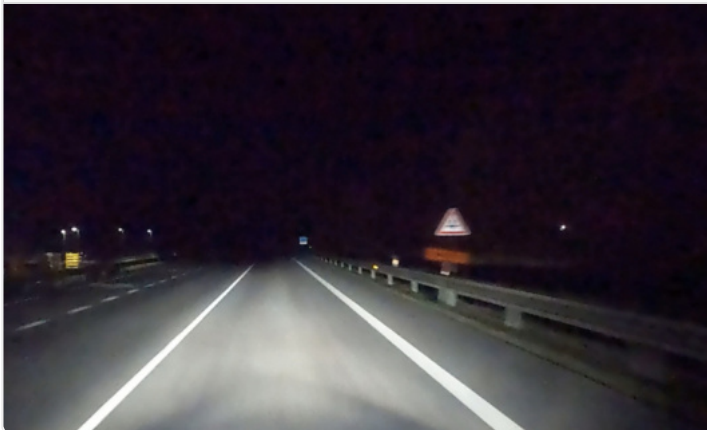
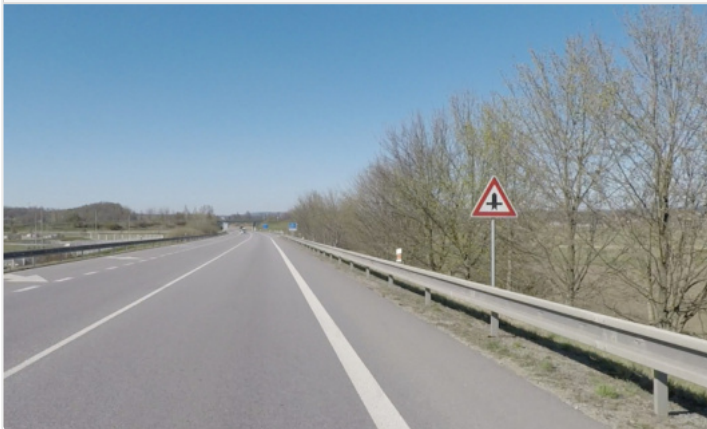
I/20 - Směr proti staničení | km 183,503 | ID

Bezpečnostní deficit	Křižovatka
Kategorie	☐ 1 m - Neadekvátní světelně technické vlastnosti SDZ
Závažnost rizika	Nízká
Poznámka	V rámci prohlídky byla identifikována snížená odrazivost SDZ P 1. Konkrétní míru rizikovosti je nezbytné stanovit na základě lokální prohlídky.

Návrh opatření	Realizace, oprava SDZ
Poznámka	-
Náročnost realizace	Jednoduché řešení

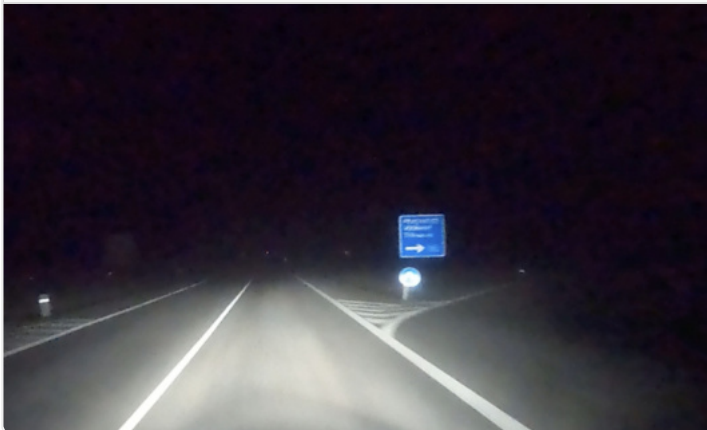
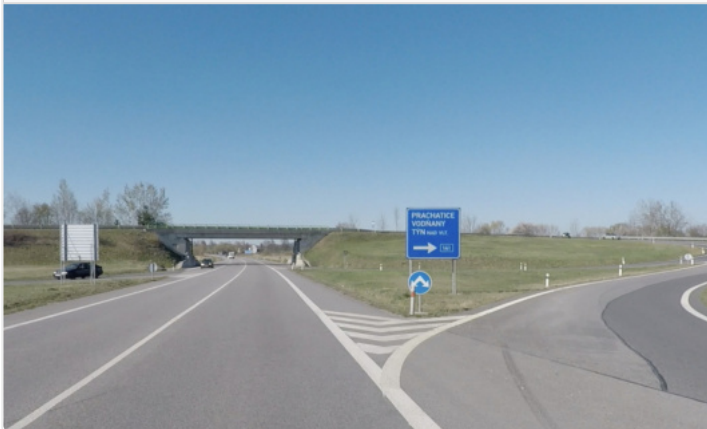
I/20 - Směr proti staničení | km 183,143 | ID

Bezpečnostní deficit Křižovatka
Kategorie 2* - Neadekvátní světelně technické vlastnosti SDZ
Závažnost rizika **Nízká**
Poznámka V rámci prohlídky byla identifikována snížená odrazivost SDZ C 4c, IS 7a. Konkrétní míru rizikovitosti je nezbytné stanovit na základě lokální prohlídky.

Návrh opatření Realizace, oprava SDZ
Poznámka -
Náročnost realizace **Jednoduché řešení**

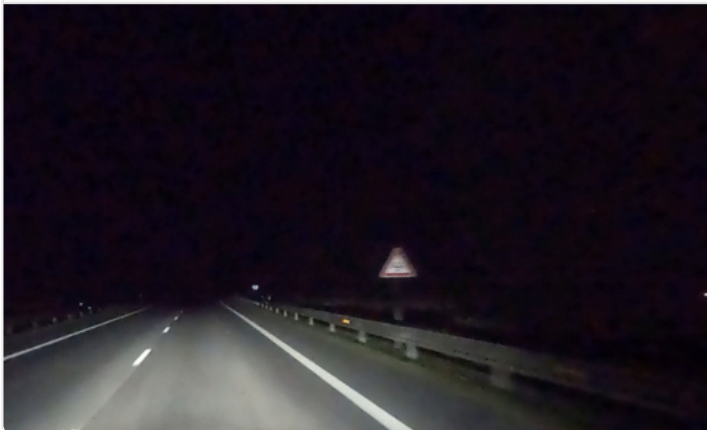
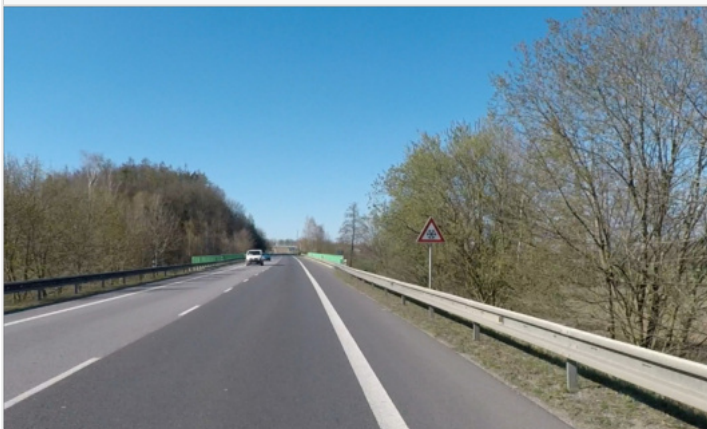
I/20 - Směr proti staničení | km 182,363 | ID 3582
Noční BI PK (2022-2023)

Bezpečnostní deficit Mezikřižovatkový úsek
Kategorie 1× - Neadekvátní světelně technické vlastnosti SDZ
Závažnost rizika **Nizká**
Poznámka V rámci prohlídky byla identifikována snížená odrazivost SDZ A 24. Konkrétní míru rizikivosti je nezbytné stanovit na základě lokální prohlídky.

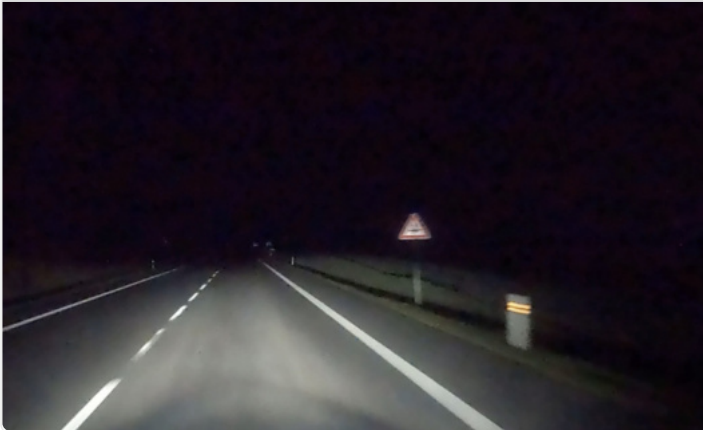
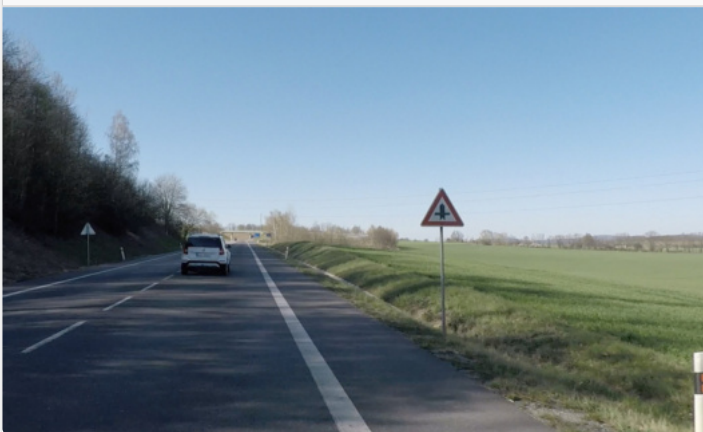
Bezpečnostní deficit	Křižovatka
Kategorie	<input checked="" type="checkbox"/> 1* - Neadekvátní světelně technické vlastnosti SDZ
Závažnost rizika	Nízká
Poznámka	V rámci prohlídky byla identifikována snížená odrazivost SDZ P 1. Konkrétní míru rizikovosti je nezbytné stanovit na základě lokální prohlídky.

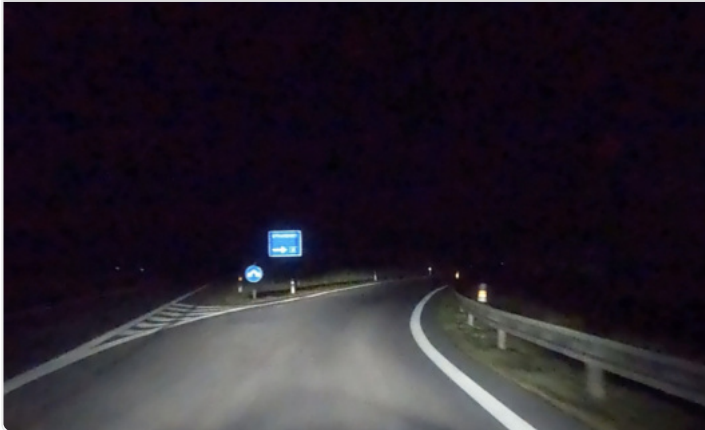
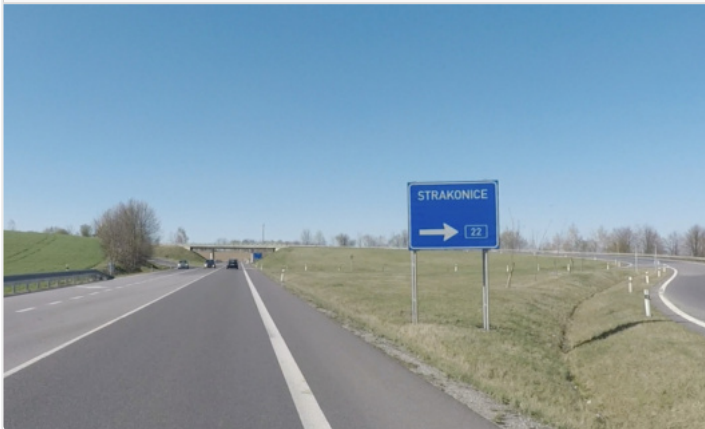
Bezpečnostní deficit	Křižovatka
Kategorie	<input checked="" type="checkbox"/> 1* - Neadekvátní světelně technické vlastnosti SDZ
Závažnost rizika	Nízká
Poznámka	V rámci prohlídky byla identifikována snížená odrazivost SDZ IS 7a. Konkrétní míru rizikosti je nezbytné stanovit na základě lokální prohlídky.

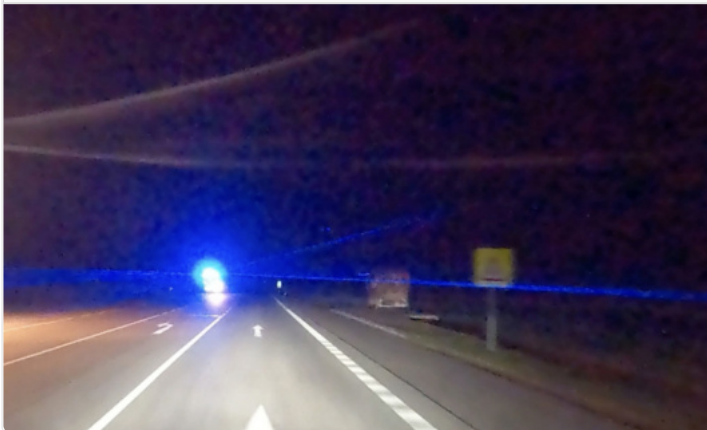
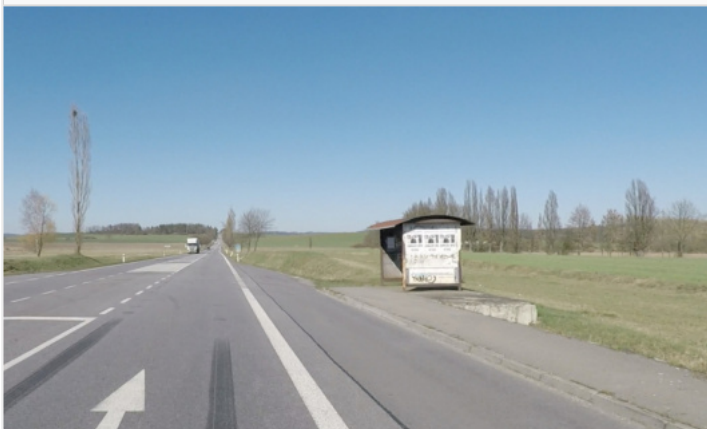
Bezpečnostní deficit Autobusová zastávka
Kategorie 1× - Neadekvátní postřehnutelnost BUS zastávky v době zhoršené viditelnosti
Závažnost rizika **Nizká**
Poznámka -

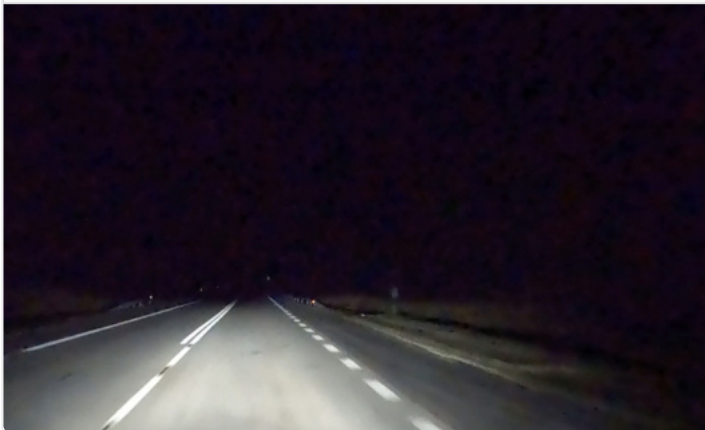
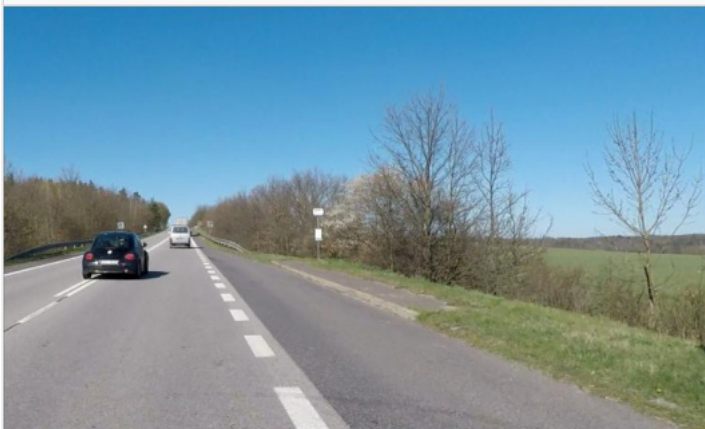
Bezpečnostní deficit Autobusová zastávka
Kategorie 1× - Neadekvátní světelně technické vlastnosti SDZ
Závažnost rizika **Nízká**
Poznámka V rámci prohlídky byla identifikována snížená odrazivost SDZ IJ 4b. Konkrétní míru rizikivosti je nezbytné stanovit na základě lokální prohlídky.

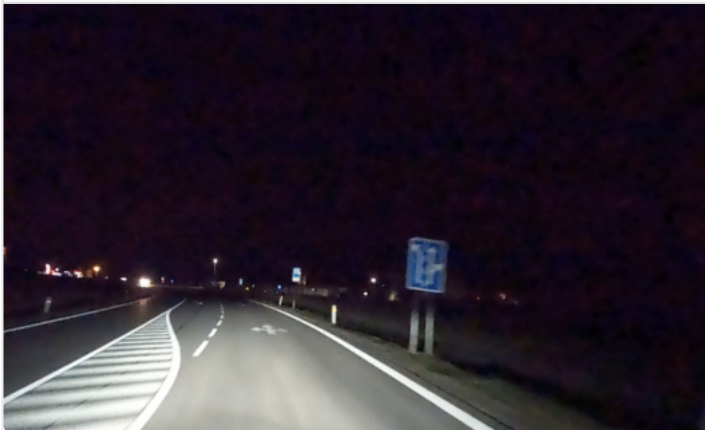
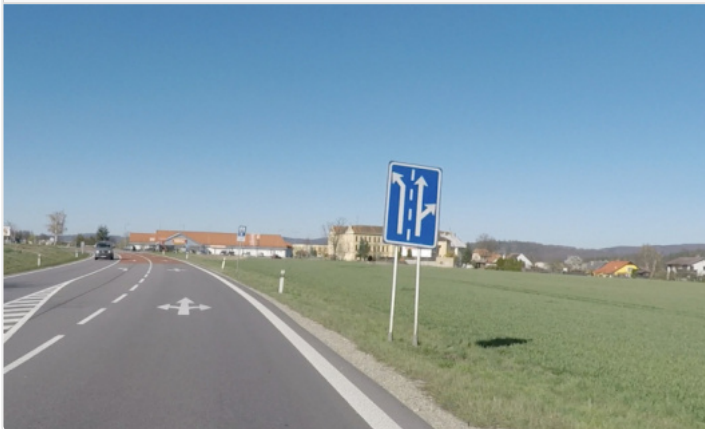
Bezpečnostní deficit	Křižovatka
Kategorie	<input checked="" type="checkbox"/> 1* - Neadekvátní světelně technické vlastnosti SDZ
Závažnost rizika	Nízká
Poznámka	V rámci prohlídky byla identifikována snížená odrazivost SDZ IP 19. Konkrétní míru rizikosti je nezbytné stanovit na základě lokální prohlídky.

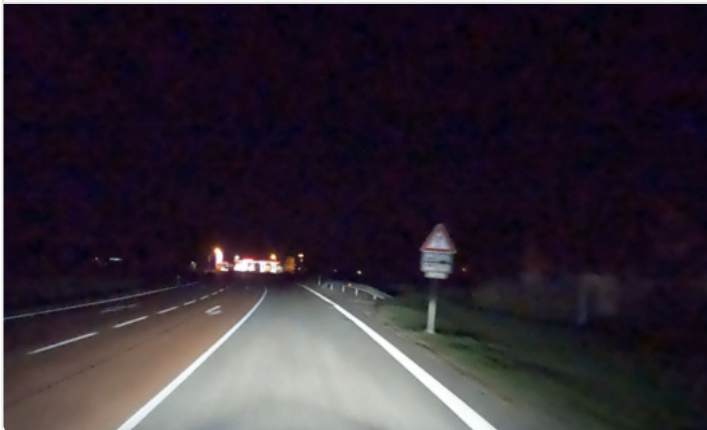
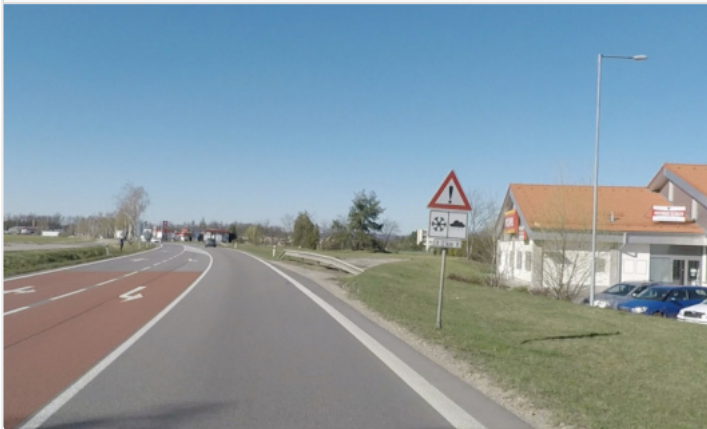
Bezpečnostní deficit	Mezikřižovatkový úsek
Kategorie	<input checked="" type="checkbox"/> 1* - Neadekvátní světelně technické vlastnosti SDZ
Závažnost rizika	Nízká
Poznámka	V rámci prohlídky byla identifikována snížená odrazivost SDZ A 22. Konkrétní míru rizikovitosti je nezbytné stanovit na základě lokální prohlídky.

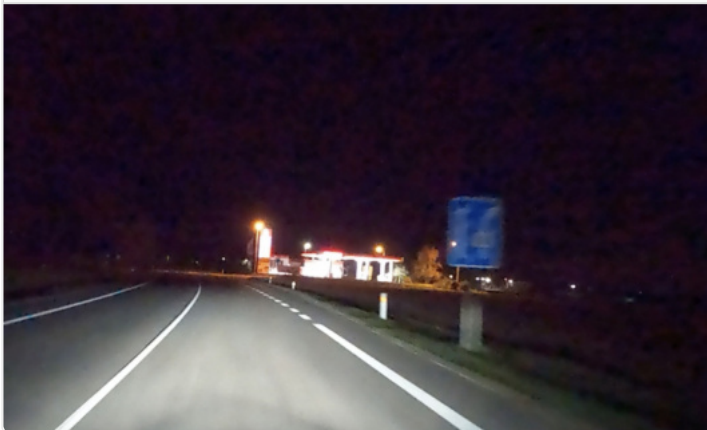
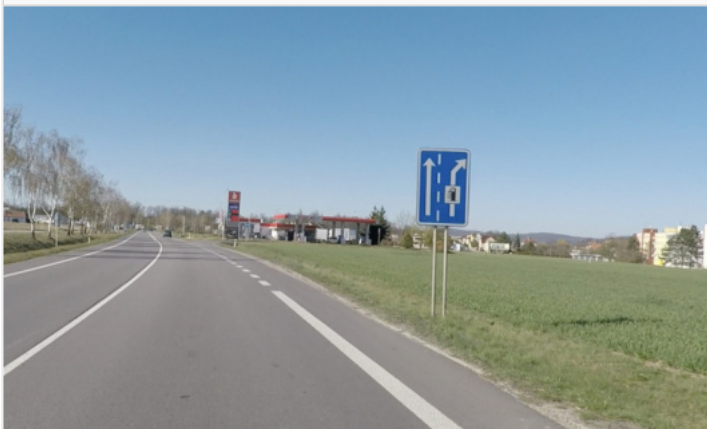
Bezpečnostní deficit Sjezd / samostatný sjezd / parkoviště
Kategorie 1× - Neadekvátní světelně technické vlastnosti SDZ
Závažnost rizika **Nizká**
Poznámka V rámci prohlídky byla identifikována snížená odrazivost SDZ IP 19. Konkrétní míru rizikivosti je nezbytné stanovit na základě lokální prohlídky.

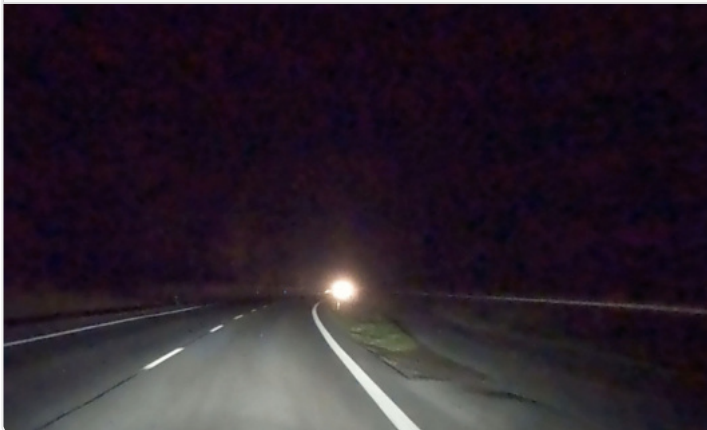
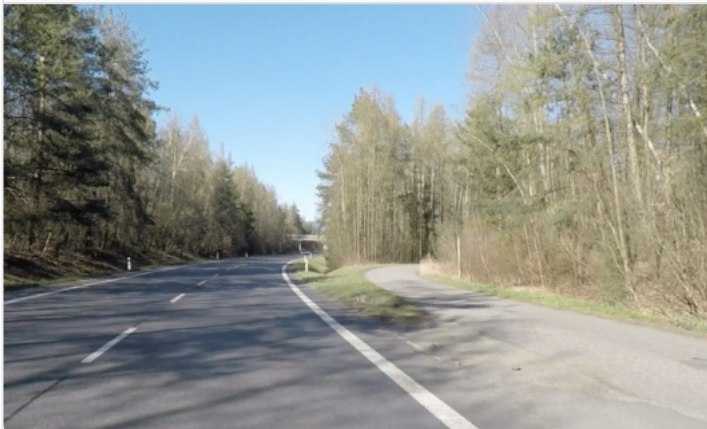
Bezpečnostní deficit Sjezd / samostatný sjezd / parkoviště
Kategorie 1* - Neadekvátní postřehnutelnost dopravního ostrůvku
Závažnost rizika **Střední**
Poznámka -

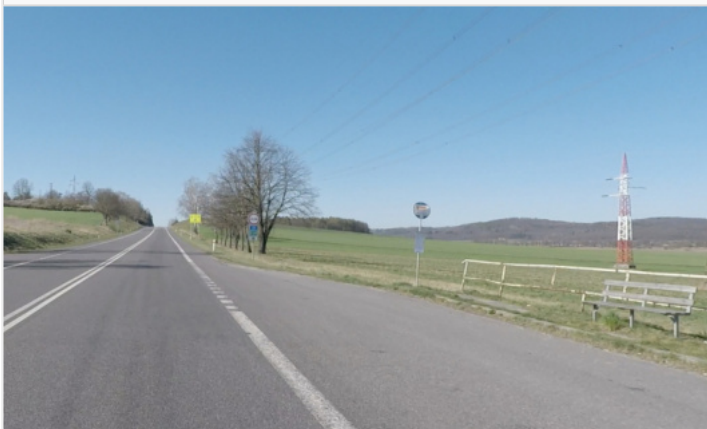
Bezpečnostní deficit Autobusová zastávka
Kategorie 1× - Neadekvátní světelně technické vlastnosti SDZ
Závažnost rizika **Nizká**
Poznámka V rámci prohlídky byla identifikována snížená odrazivost SDZ IJ 4b. Konkrétní míru rizikivosti je nezbytné stanovit na základě lokální prohlídky.

Návrh opatření Realizace, oprava SDZ
Poznámka -
Náročnost realizace **Jednoduché řešení**

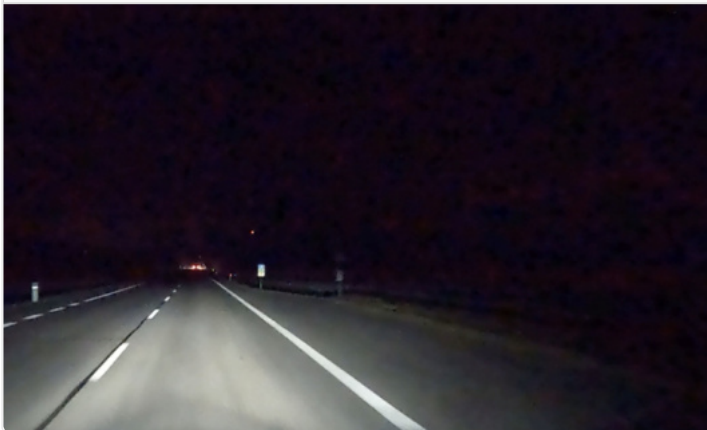
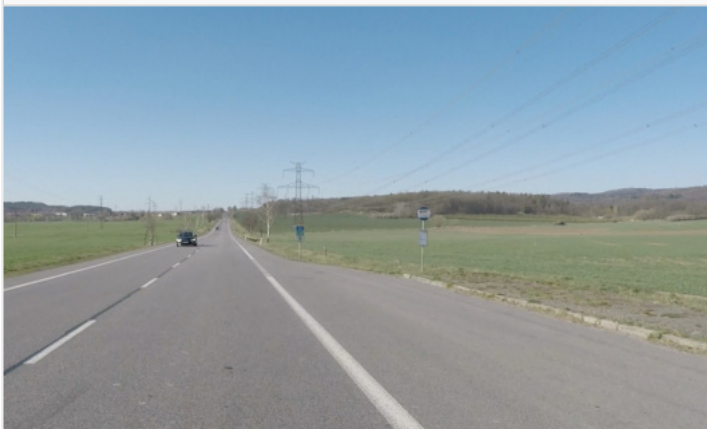
I/20 - Směr proti staničení | km 172,069 | ID 3860
Noční BI PK (2022-2023)

Bezpečnostní deficit Autobusová zastávka
Kategorie 1× - Neadekvátní světelně technické vlastnosti SDZ
Závažnost rizika Nizká
Poznámka V rámci prohlídky byla identifikována snížená odrazivost SDZ IJ 4b. Konkrétní míru rizikivosti je nezbytné stanovit na základě lokální prohlídky.

Návrh opatření Realizace, oprava SDZ
Poznámka -
Náročnost realizace Jednoduché řešení

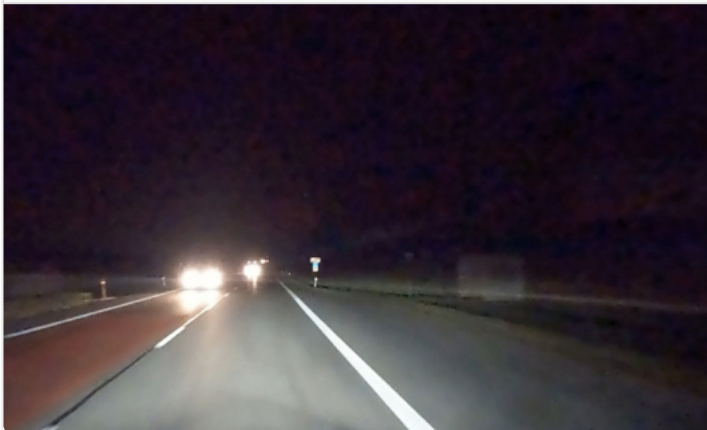
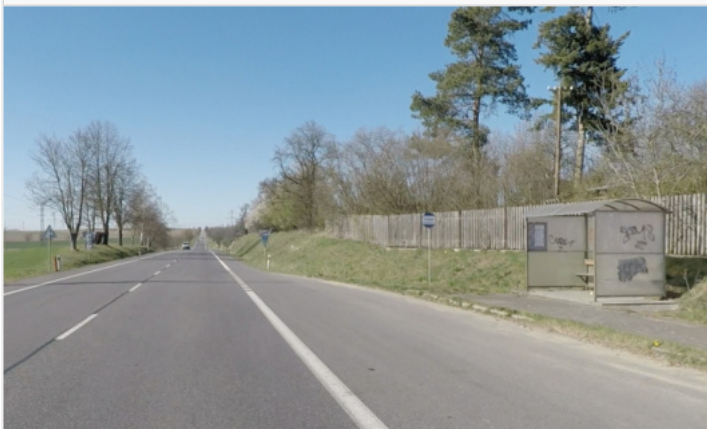
I/20 - Směr proti staničení | km 170,346 | ID 3881
Noční BI PK (2022-2023)

Bezpečnostní deficit Autobusová zastávka
Kategorie 1× - Neadekvátní světelně technické vlastnosti SDZ
Závažnost rizika Nizká
Poznámka V rámci prohlídky byla identifikována snížená odrazivost SDZ IJ 4b. Konkrétní míru rizikivosti je nezbytné stanovit na základě lokální prohlídky.

Návrh opatření Realizace, oprava SDZ
Poznámka -
Náročnost realizace Jednoduché řešení

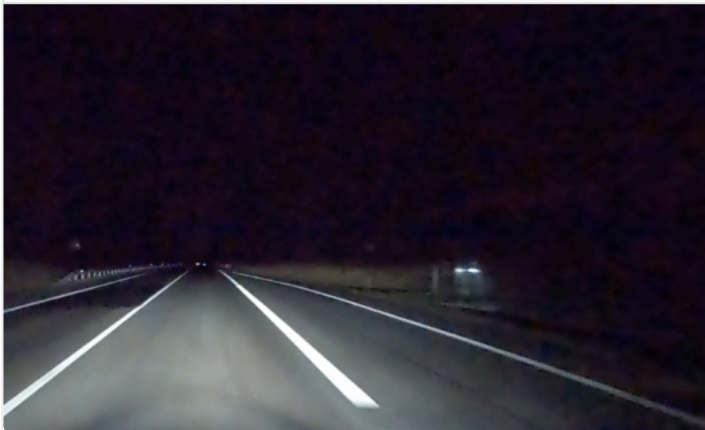
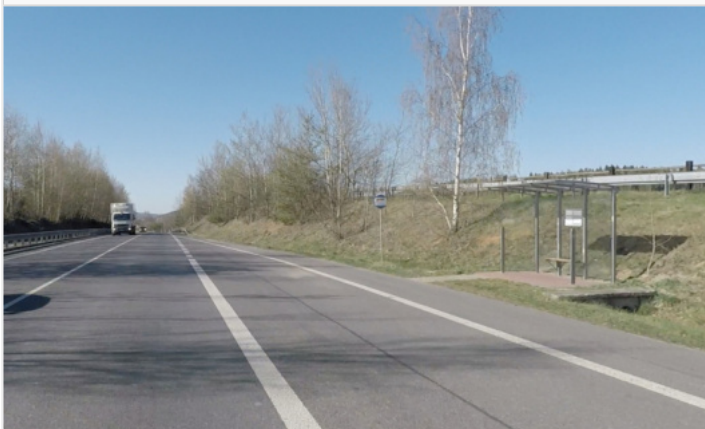
I/20 - Směr proti staničení | km 168,229 | ID 3938
Noční BI PK (2022-2023)

Bezpečnostní deficit Autobusová zastávka
Kategorie 1× - Neadekvátní světelně technické vlastnosti SDZ
Závažnost rizika **Nízká**
Poznámka V rámci prohlídky byla identifikována snížená odrazivost SDZ IJ 4b. Konkrétní míru rizikivosti je nezbytné stanovit na základě lokální prohlídky.

Návrh opatření Realizace, oprava SDZ
Poznámka -
Náročnost realizace **Jednoduché řešení**

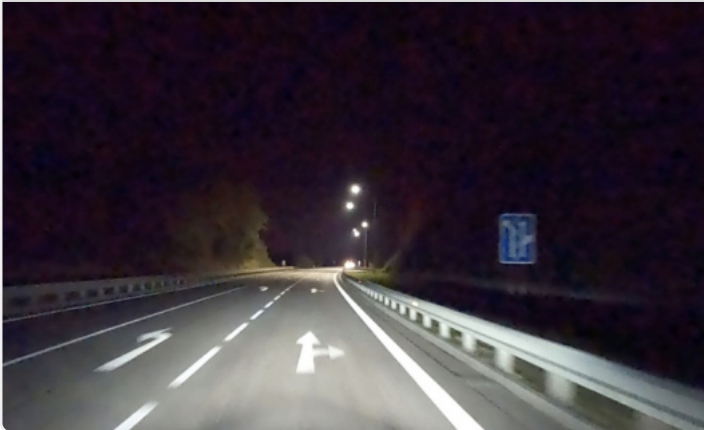
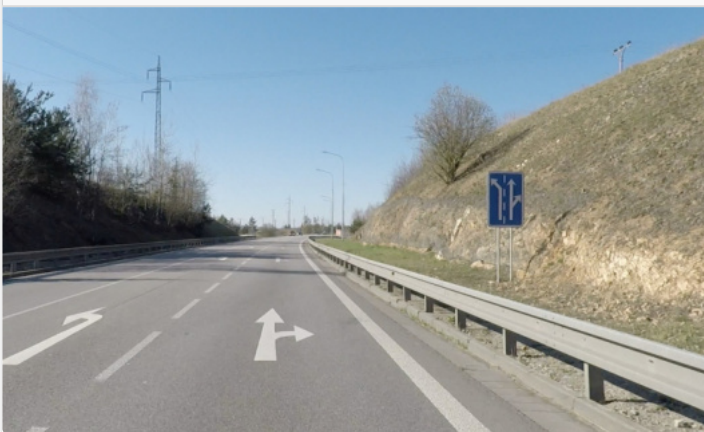
I/20 - Směr proti staničení | km 166,592 | ID

Bezpečnostní deficit	Křižovatka
Kategorie	<input checked="" type="checkbox"/> 1* - Neadekvátní světelně technické vlastnosti SDZ
Závažnost rizika	Nízká
Poznámka	V rámci prohlídky byla identifikována snížená odrazivost SDZ IP 19. Konkrétní míru rizikovitosti je nezbytné stanovit na základě lokální prohlídky.

Návrh opatření	Realizace, oprava SDZ
Poznámka	-
Náročnost realizace	Jednoduché řešení

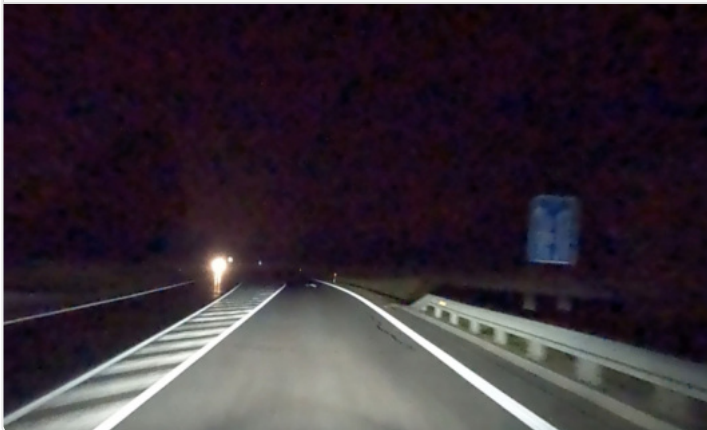
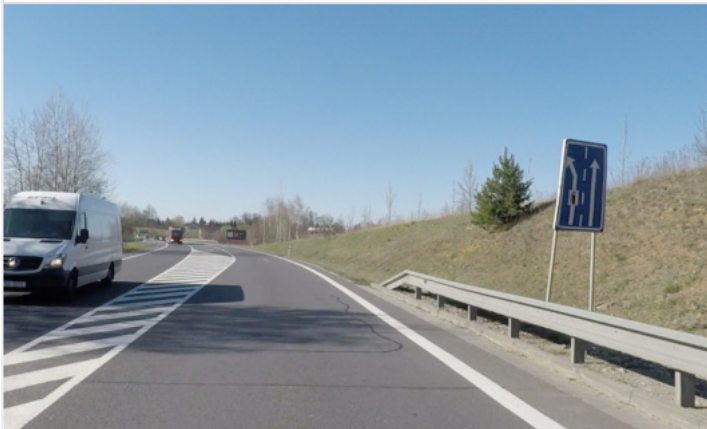
I/20 - Směr proti staničení | km 165,657 | ID

Bezpečnostní deficit	Sjezd / samostatný sjezd / parkoviště
Kategorie	<input checked="" type="checkbox"/> 1* - Neadekvátní světelně technické vlastnosti SDZ
Závažnost rizika	Nízká
Poznámka	V rámci prohlídky byla identifikována snížená odrazivost SDZ IP 19. Konkrétní míru rizikosti je nezbytné stanovit na základě lokální prohlídky.

Návrh opatření	Realizace, oprava SDZ
Poznámka	-
Náročnost realizace	Jednoduché řešení

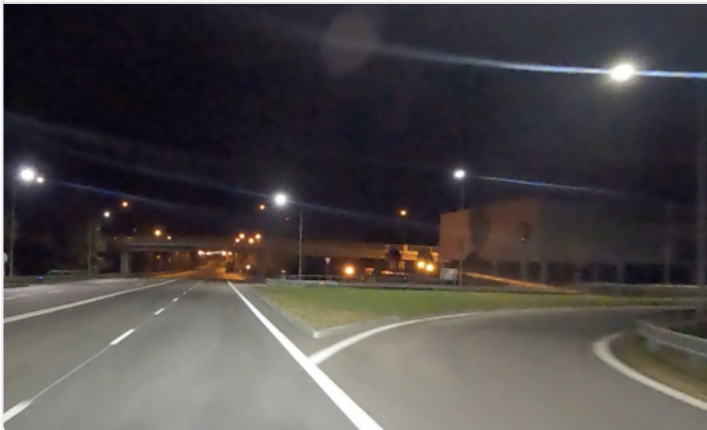
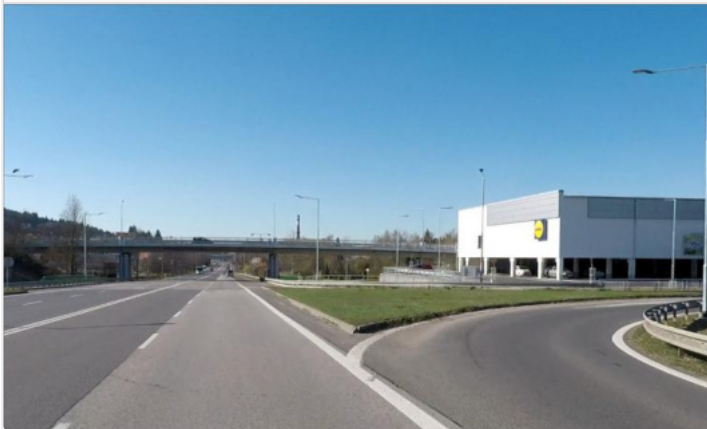
I/20 - Směr proti staničení | km 163,618 | ID

Bezpečnostní deficit Křižovatka
Kategorie 1× - Neadekvátní postřehnutelnost dopravního ostrůvku
Závažnost rizika **Nízká**
Poznámka -

Návrh opatření Realizace, oprava SDZ
Poznámka Realizace SDZ C 4c.
Náročnost realizace **Administrativní řešení**

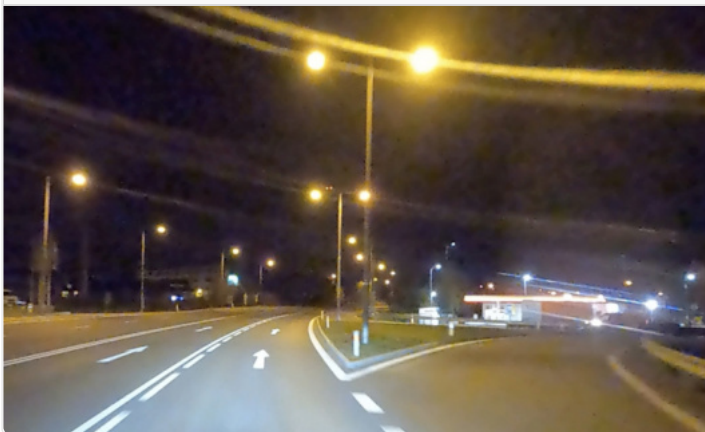
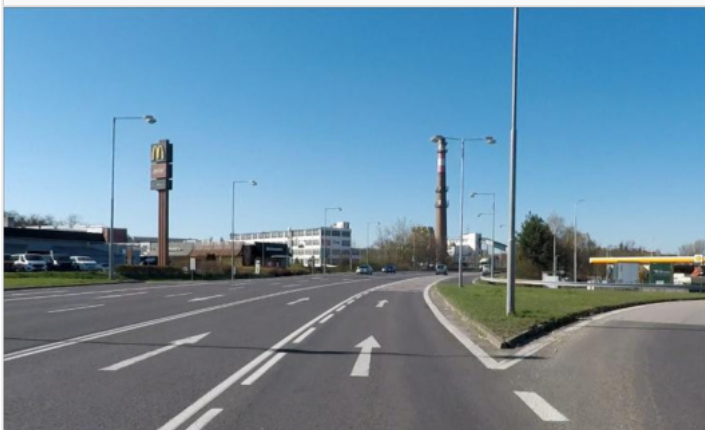
I/20 - Směr proti staničení | km 162,883 | ID

Bezpečnostní deficit Křižovatka
Kategorie 1* - Neadekvátní postřehnutelnost dopravního ostrůvku
Závažnost rizika **Střední**
Poznámka -

Návrh opatření Realizace, oprava SDZ
Poznámka Realizace SDZ C 4a.
Náročnost realizace **Administrativní řešení**

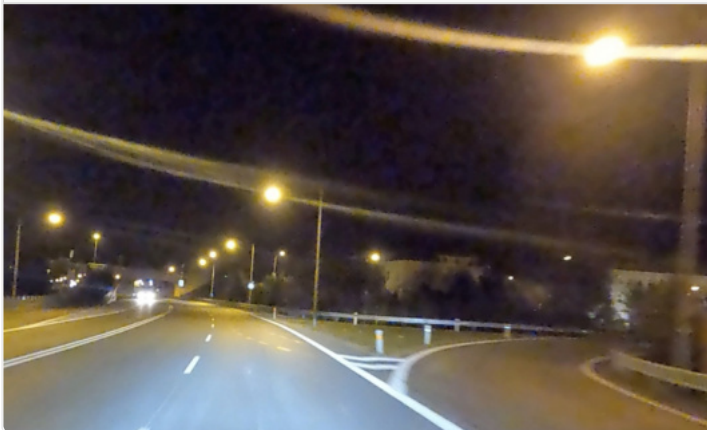
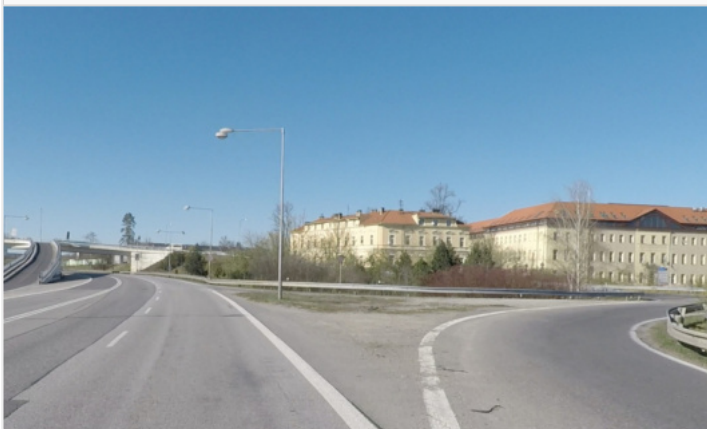
I/20 - Směr proti staničení | km 162,091 | ID 4065
Noční BI PK (2022-2023)

Bezpečnostní deficit Křižovatka
Kategorie 1× - Neadekvátní postřehnutelnost dopravního ostrůvku
Závažnost rizika **Střední**
Poznámka -

Návrh opatření Realizace, oprava SDZ
Poznámka Realizace SDZ C 4c.
Náročnost realizace **Administrativní řešení**

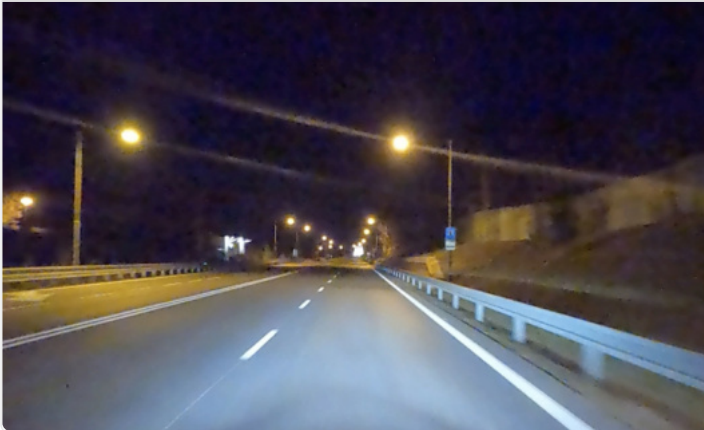
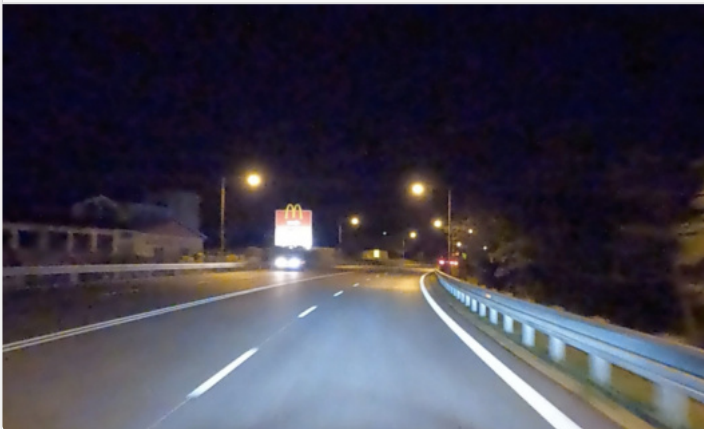
I/20 - Směr proti staničení | km 161,778 | ID

Bezpečnostní deficit Mezikřížovatkový úsek
Kategorie ↗ 420 m - Neadekvátní osvětlení dopravního prostoru
Závažnost rizika **Střední**
Poznámka Okolní zdroj světla vytváří významné kontrastní stíny.

Návrh opatření Ověření světelných podmínek pomocí jasové analýzy
Poznámka Řešit společně se záznamem ID 41383.
Náročnost realizace **Administrativní řešení**
