**HODNOCENÍ BEZPEČNOSTI
POZEMNÍCH KOMUNIKACÍ
POMOCÍ JASOVÉ ANALÝZY**

Diplomová práce

**Katalog nočních dopravně-bezpečnostních
deficitů silnice I/20 a I/20 SMV**

Příloha 1.2

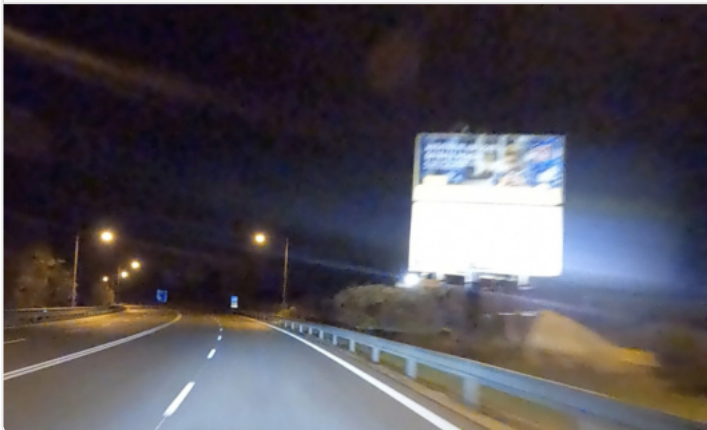
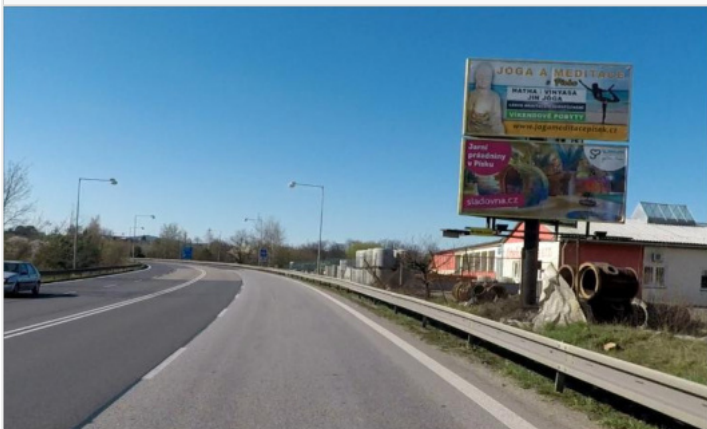
I/20 - Směr proti staničení | km 161,425 | ID 4071
Noční BI PK (2022-2023)

Bezpečnostní deficit Reklamní zařízení
Kategorie 2× - Reklamní zařízení (rušivý efekt za snížené viditelnosti)
Závažnost rizika Nizká
Poznámka -

Návrh opatření Odstranění
Poznámka -
Náročnost realizace Administrativní řešení

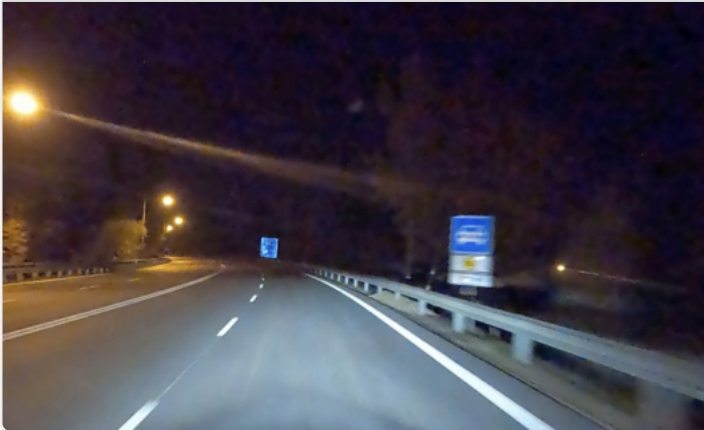
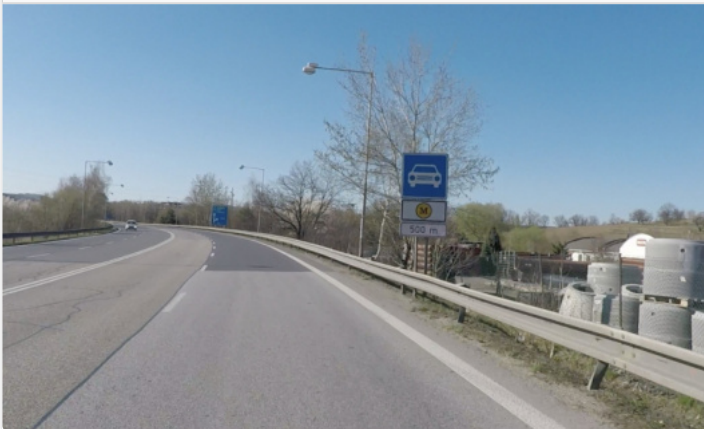
Bezpečnostní deficit	Mezikřižovatkový úsek
Kategorie	<input checked="" type="checkbox"/> 1* - Neadekvátní světelně technické vlastnosti SDZ
Závažnost rizika	Nízká
Poznámka	V rámci prohlídky byla identifikována snížená odrazivost SDZ IZ 2a, E 11c, E 3a. Konkrétní míru rizikovitosti je nezbytné stanovit na základě lokální prohlídky.

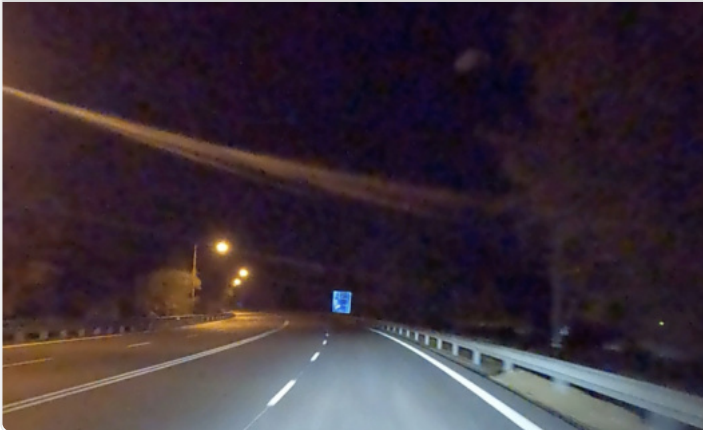
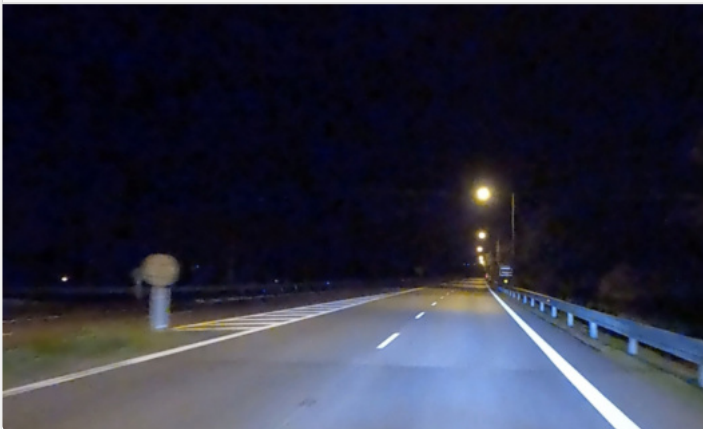
Bezpečnostní deficit Mezikřížovatkový úsek
Kategorie ↗ 465 m - Neadekvátní osvětlení dopravního prostoru
Závažnost rizika **Střední**
Poznámka V místě intravilánového úseku byly identifikovány nefunkční světelné zdroje.

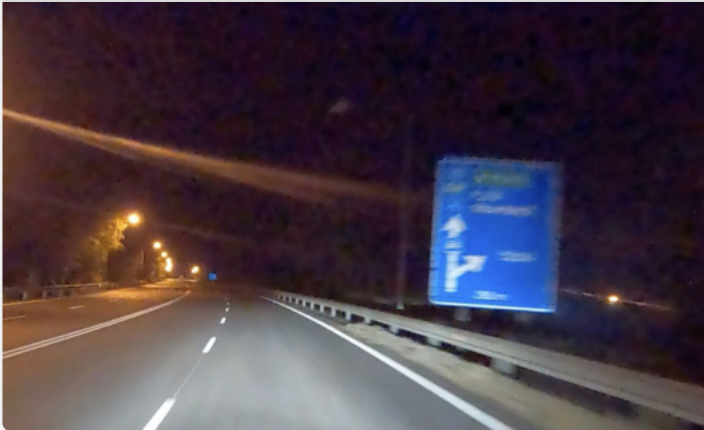
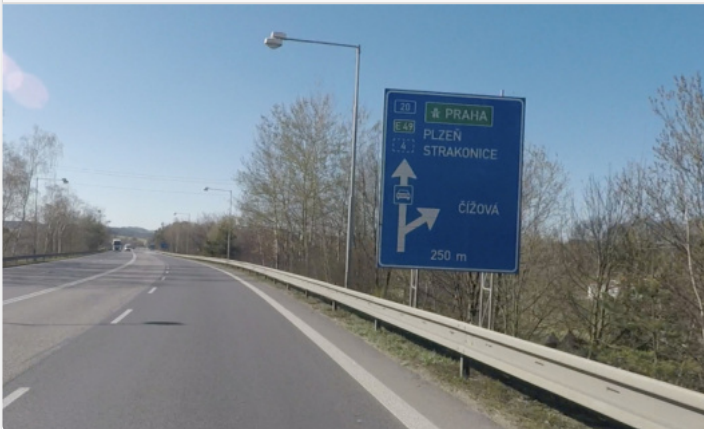
Bezpečnostní deficit	Mezikřižovatkový úsek
Kategorie	<input checked="" type="checkbox"/> 1* - Neadekvátní světelně technické vlastnosti SDZ
Závažnost rizika	Nízká
Poznámka	V rámci prohlídky byla identifikována snížená odrazivost SDZ IS 6b. Konkrétní míru rizikosti je nezbytné stanovit na základě lokální prohlídky.

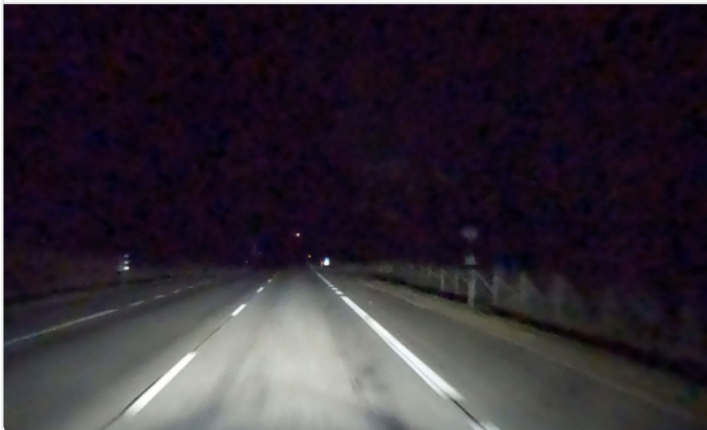
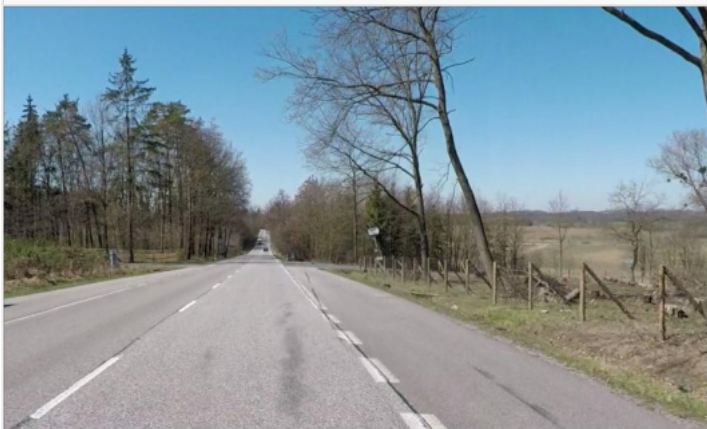
Bezpečnostní deficit Autobusová zastávka
Kategorie 1× - Neadekvátní světelně technické vlastnosti SDZ
Závažnost rizika **Nízká**
Poznámka V rámci prohlídky byla identifikována snížená odrazivost SDZ IJ 4b. Konkrétní míru rizikivosti je nezbytné stanovit na základě lokální prohlídky.

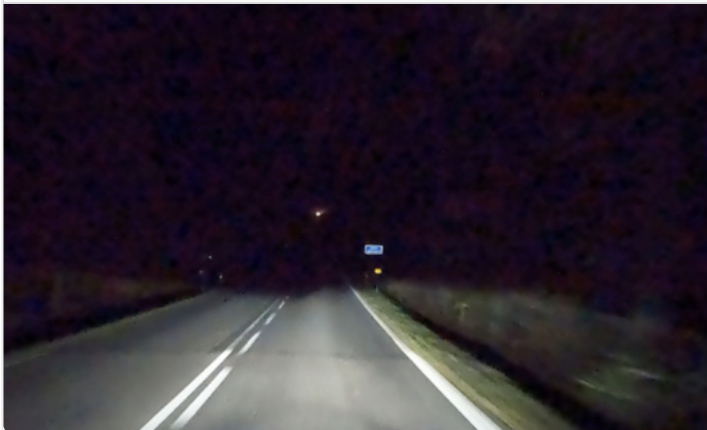
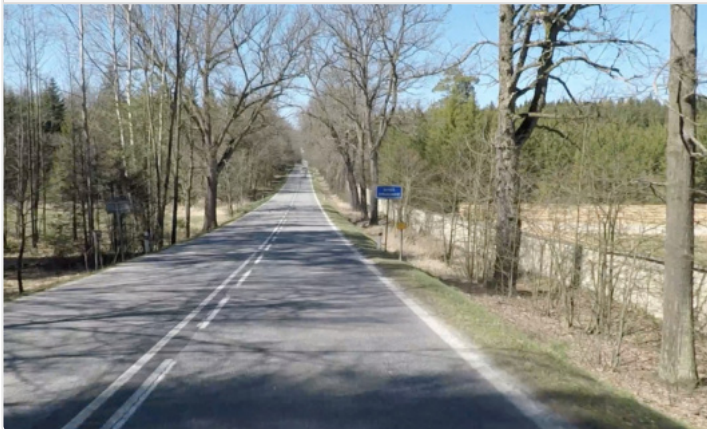
Bezpečnostní deficit	Mezikřižovatkový úsek
Kategorie	☞ 1165 m - Neadekvátní světelně technické vlastnosti VDZ
Závažnost rizika	Nízká
Poznámka	V rámci prohlídky byla identifikována snížená odrazivost VDZ V 4. Konkrétní míru rizikovosti je nezbytné stanovit na základě lokální prohlídky.

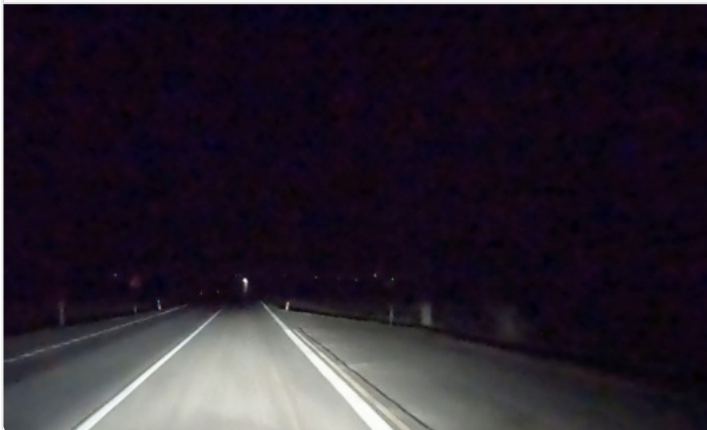
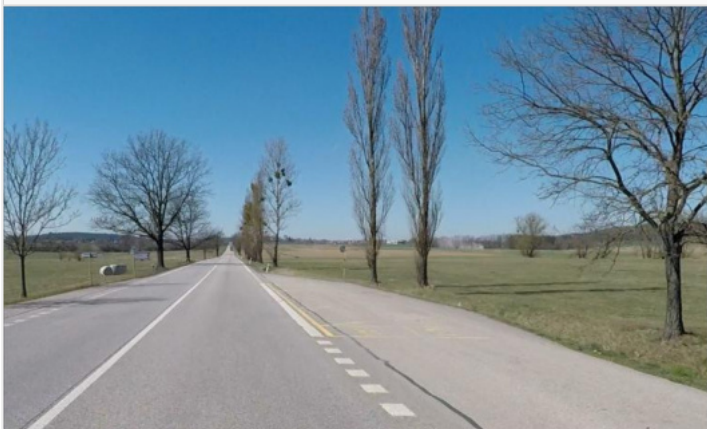
Bezpečnostní deficit Autobusová zastávka
Kategorie 1× - Neadekvátní světelně technické vlastnosti SDZ
Závažnost rizika **Nizká**
Poznámka V rámci prohlídky byla identifikována snížená odrazivost SDZ IJ 4b. Konkrétní míru rizikivosti je nezbytné stanovit na základě lokální prohlídky.

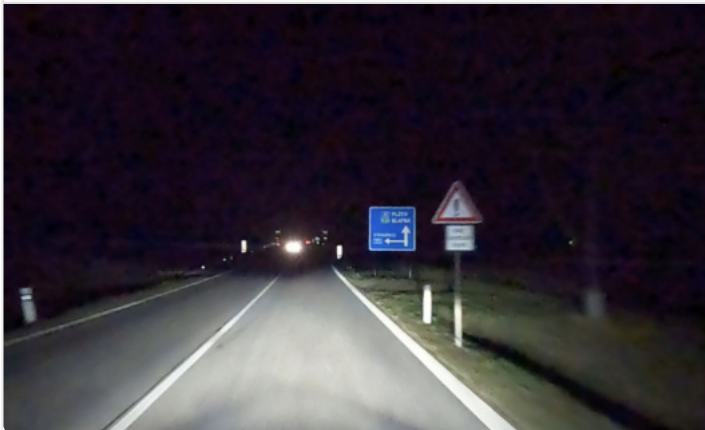
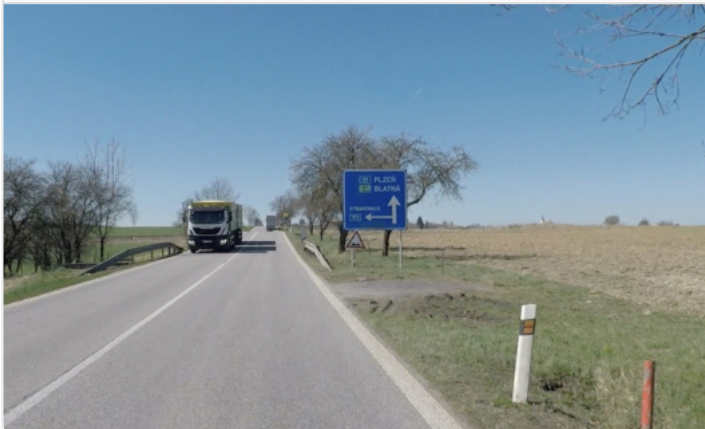
Bezpečnostní deficit	Mezikřižovatkový úsek
Kategorie	<input checked="" type="checkbox"/> 1* - Neadekvátní světelně technické vlastnosti SDZ
Závažnost rizika	Nizká
Poznámka	V rámci prohlídky byla identifikována snížená odrazivost SDZ A 22, E 13. Konkrétní míru rizikovitosti je nezbytné stanovit na základě lokální prohlídky.

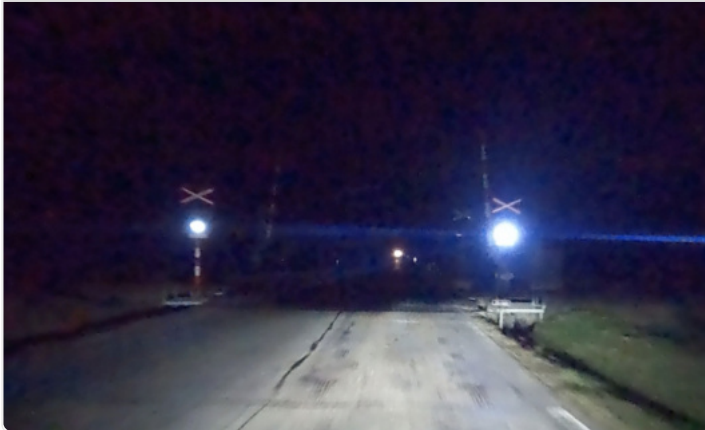
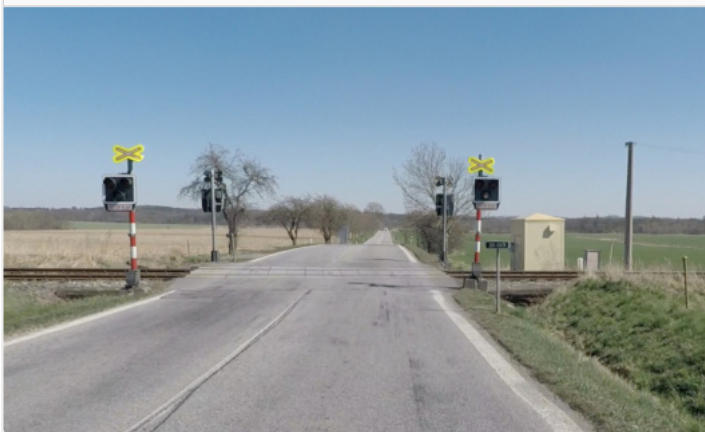
Bezpečnostní deficit	Železniční přejezd
Kategorie	<input checked="" type="checkbox"/> 1* - Neadekvátní světelně technické vlastnosti SDZ
Závažnost rizika	Nízká
Poznámka	V rámci prohlídky byla identifikována snížená odrazivost SDZ A 32a. Konkrétní míru rizikovitosti je nezbytné stanovit na základě lokální prohlídky.

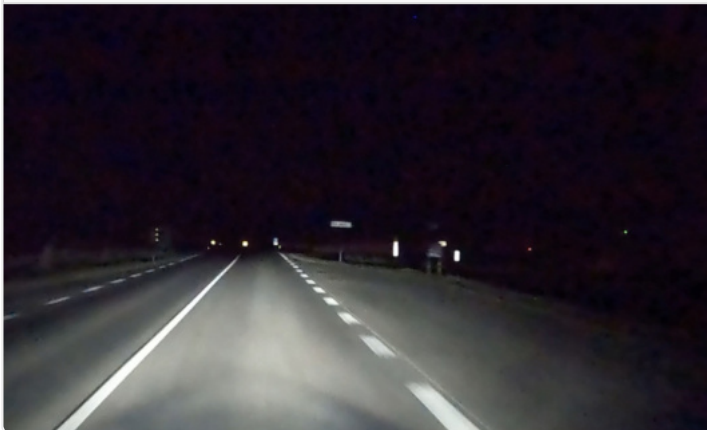
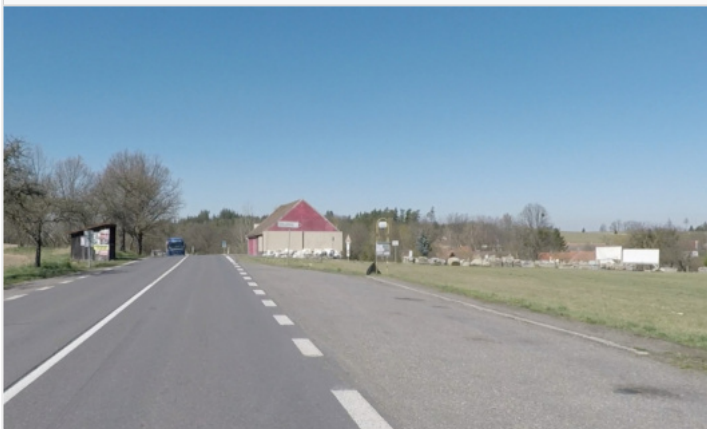
Bezpečnostní deficit Autobusová zastávka
Kategorie 1× - Neadekvátní světelně technické vlastnosti SDZ
Závažnost rizika Nizká
Poznámka V rámci prohlídky byla identifikována snížená odrazivost SDZ IJ 4b. Konkrétní míru rizikivosti je nezbytné stanovit na základě lokální prohlídky.

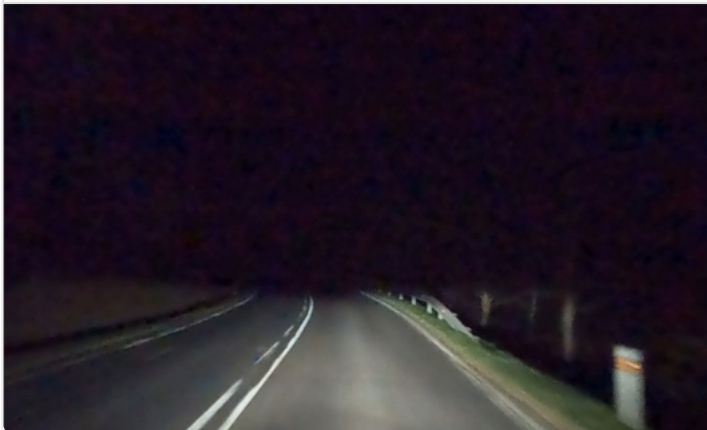
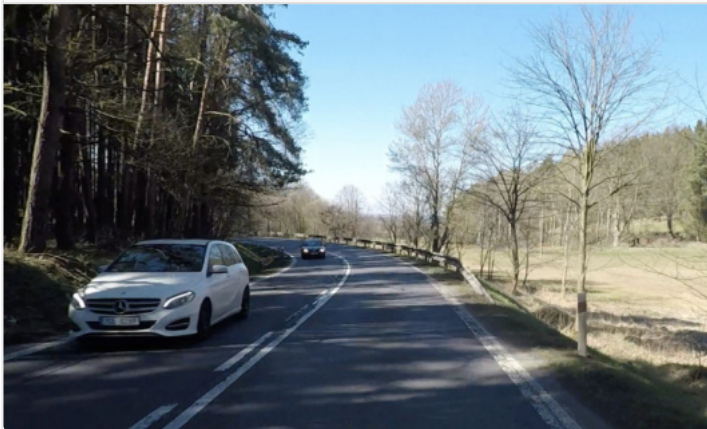
I/20 - Směr proti staničení | km 142,396 | ID

Bezpečnostní deficit Mezikřižovatkový úsek
Kategorie 1× - Nedostatečná postřehnutelnost směrového oblouku
Závažnost rizika **Nízká**
Poznámka -

Návrh opatření Zvýšení postřehnutelnosti směrového oblouku doplněním DZ Z 11a/b
Poznámka -
Náročnost realizace **Administrativní řešení**

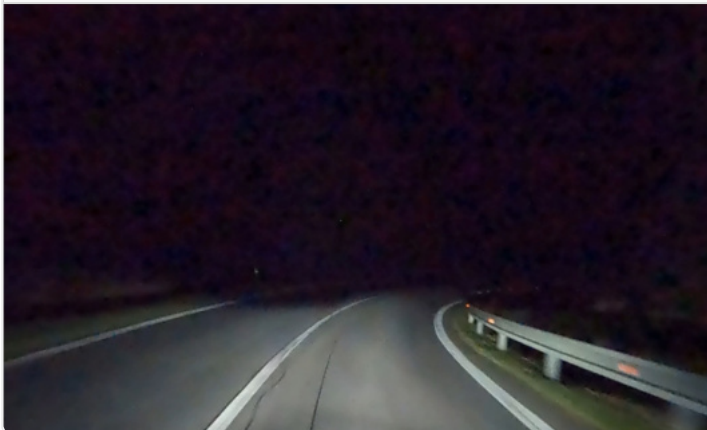
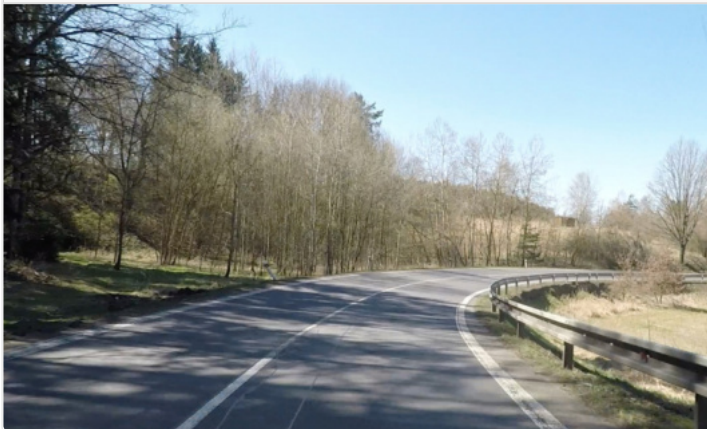
I/20 - Směr proti staničení | km 142,367 | ID

Bezpečnostní deficit Mezikřížovatkový úsek
Kategorie 1× - Nedostatečná postřehnutelnost směrového oblouku
Závažnost rizika **Střední**
Poznámka -

Návrh opatření Zvýšení postřehnutelnosti směrového oblouku doplněním DZ Z 3
Poznámka -
Náročnost realizace **Administrativní řešení**

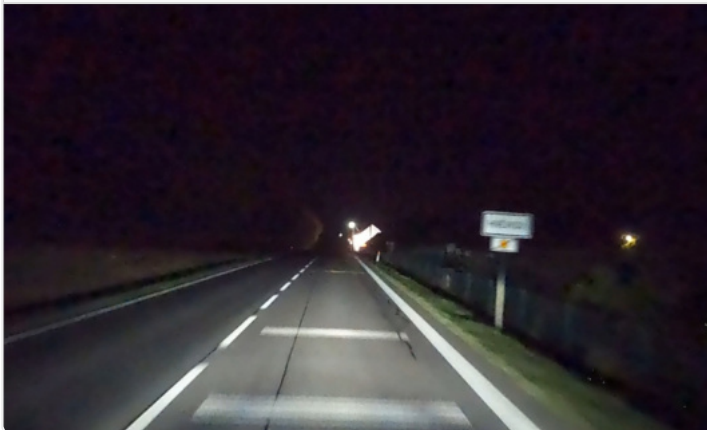
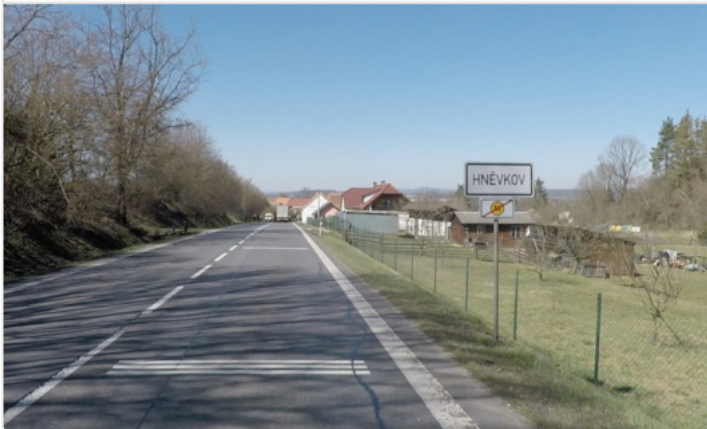
I/20 - Směr proti staničení | km 141,850 | ID

Bezpečnostní deficit	Mezikřižovatkový úsek
Kategorie	<input checked="" type="checkbox"/> 1* - Neadekvátní světelně technické vlastnosti SDZ
Závažnost rizika	Nízká
Poznámka	V rámci prohlídky byla identifikována snížená odrazivost SDZ IZ 4a. Konkrétní míru rizikosti je nezbytné stanovit na základě lokální prohlídky.

Návrh opatření	Realizace, oprava SDZ
Poznámka	-
Náročnost realizace	Jednoduché řešení

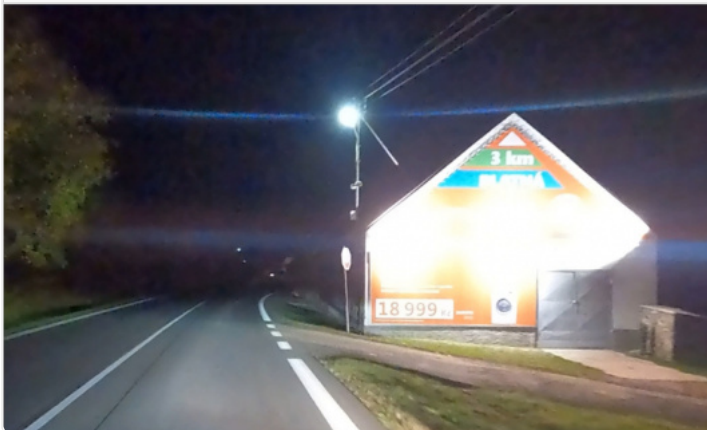
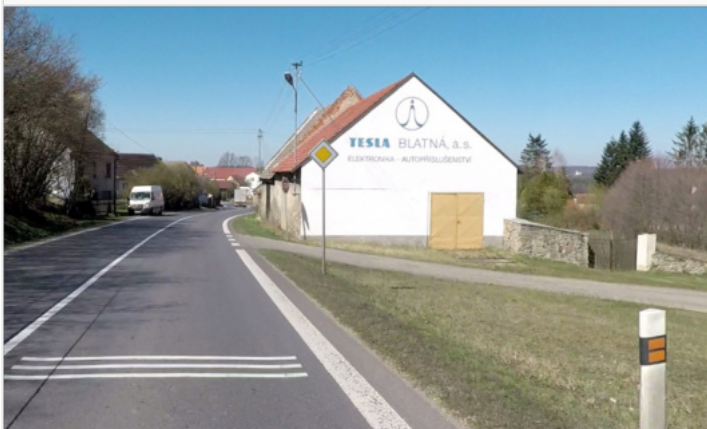
I/20 - Směr proti staničení | km 141,699 | ID 4475
Noční BI PK (2022-2023)

Bezpečnostní deficit Reklamní zařízení
Kategorie 2× - Reklamní zařízení (rušivý efekt za snížené viditelnosti)
Závažnost rizika **Střední**
Poznámka Světelný zdroj RZ v době zhoršené viditelnosti vytváří výrazný rušivý efekt.

Návrh opatření Odstranění
Poznámka -
Náročnost realizace **Administrativní řešení**

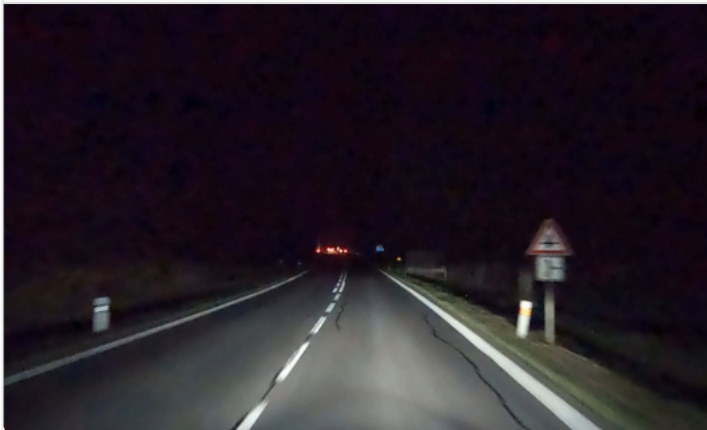
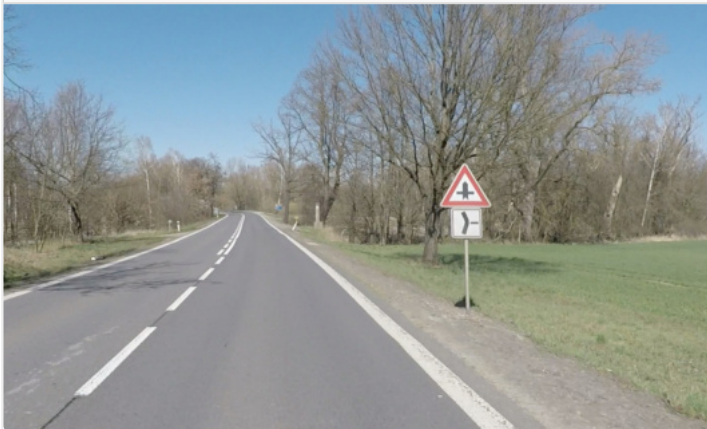
I/20 - Směr proti staničení | km 140,453 | ID

Bezpečnostní deficit Křižovatka
Kategorie 1* - Neadekvátní světelně technické vlastnosti SDZ
Závažnost rizika **Nízká**
Poznámka V rámci prohlídky byla identifikována snížená odrazivost SDZ P 1, E 2b. Konkrétní míru rizikovitosti je nezbytné stanovit na základě lokální prohlídky.

Návrh opatření Realizace, oprava SDZ
Poznámka -
Náročnost realizace **Jednoduché řešení**

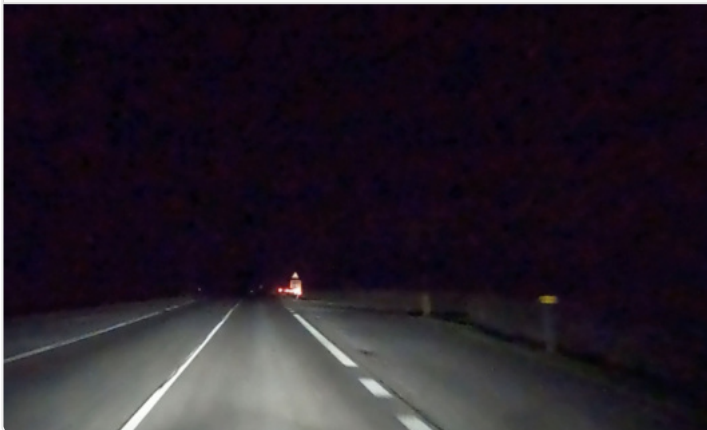
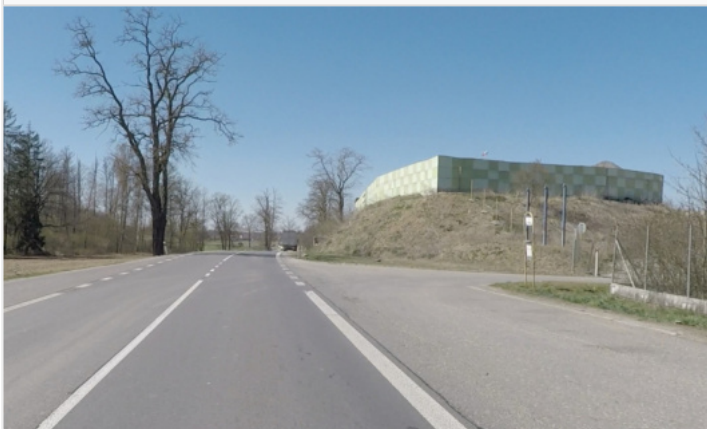
I/20 - Směr proti staničení | km 139,930 | ID 4529
Noční BI PK (2022-2023)

Bezpečnostní deficit Autobusová zastávka
Kategorie 1× - Neadekvátní světelně technické vlastnosti SDZ
Závažnost rizika **Nízká**
Poznámka V rámci prohlídky byla identifikována snížená odrazivost SDZ IJ 4b. Konkrétní míru rizikivosti je nezbytné stanovit na základě lokální prohlídky.

Návrh opatření Realizace, oprava SDZ
Poznámka -
Náročnost realizace **Jednoduché řešení**

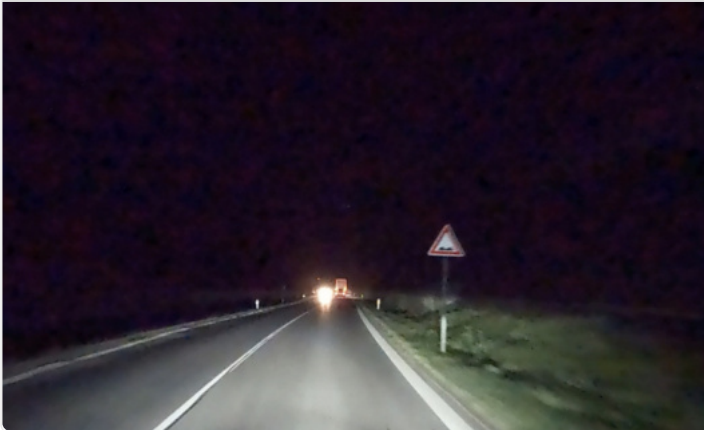
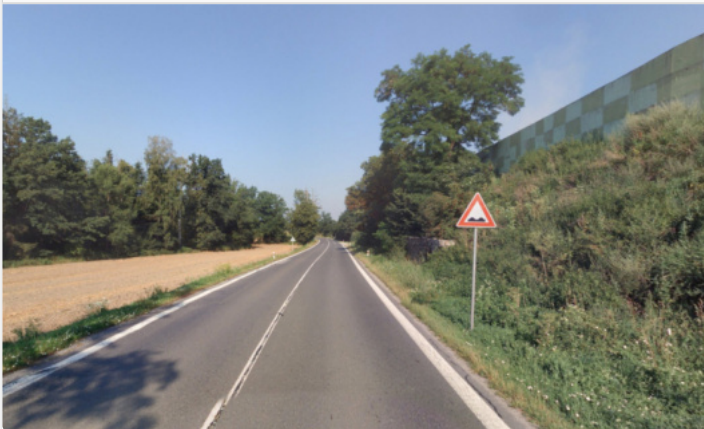
I/20 - Směr proti staničení | km 139,891 | ID

Bezpečnostní deficit	Mezikřžovatkový úsek
Kategorie	<input checked="" type="checkbox"/> 1* - Neadekvátní světelně technické vlastnosti SDZ
Závažnost rizika	Nízká
Poznámka	V rámci prohlídky byla identifikována snížená odrazivost SDZ A 7a. Konkrétní míru rizikovitosti je nezbytné stanovit na základě lokální prohlídky.

Návrh opatření	Realizace, oprava SDZ
Poznámka	-
Náročnost realizace	Jednoduché řešení

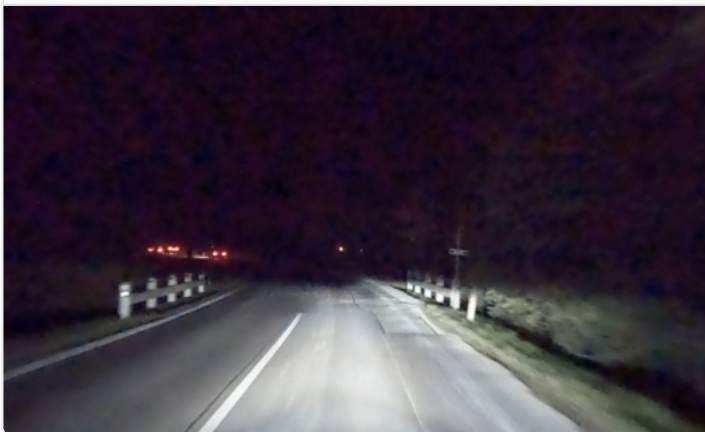
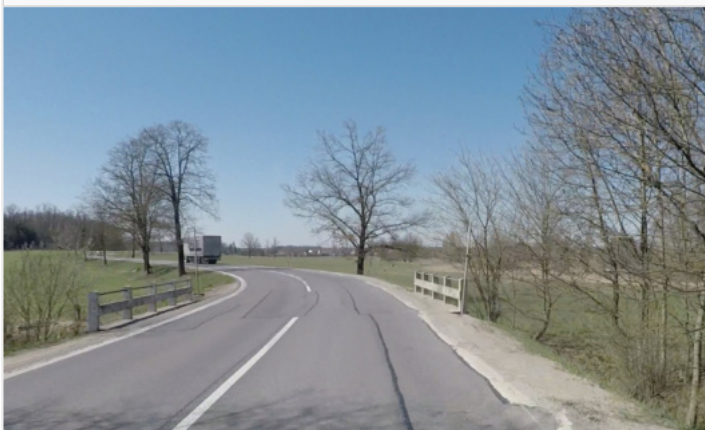
I/20 - Směr proti staničení | km 139,707 | ID

Bezpečnostní deficit Mezikřížovatkový úsek
Kategorie 1× - Nedostatečná postřehnutelnost směrového oblouku
Závažnost rizika **Nízká**
Poznámka -

Návrh opatření Zvýšení postřehnutelnosti směrového oblouku doplněním DZ Z 11a/b
Poznámka -
Náročnost realizace **Administrativní řešení**

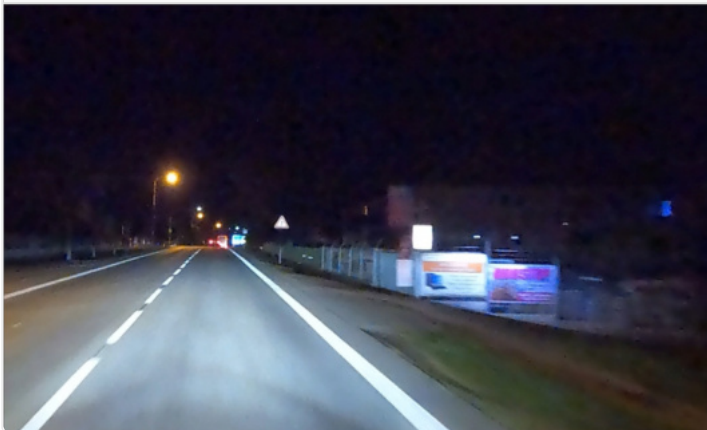
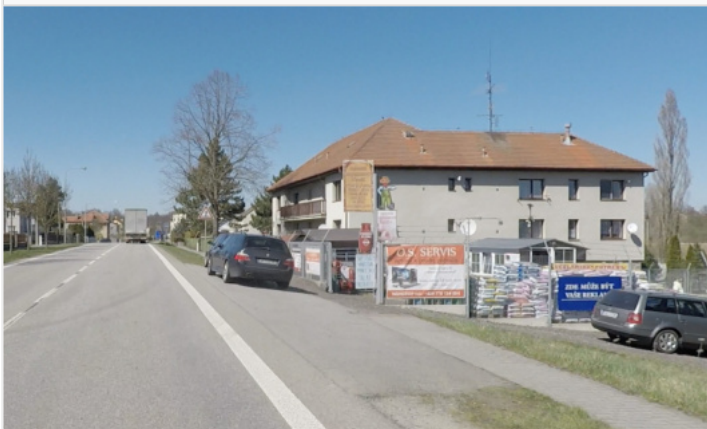
I/20 - Směr proti staničení | km 138,489 | ID 4564
Noční BI PK (2022-2023)

Bezpečnostní deficit Reklamní zařízení
Kategorie 2× - Reklamní zařízení (rušivý efekt za snížené viditelnosti)
Závažnost rizika Nizká
Poznámka -

Návrh opatření Odstranění
Poznámka -
Náročnost realizace Administrativní řešení

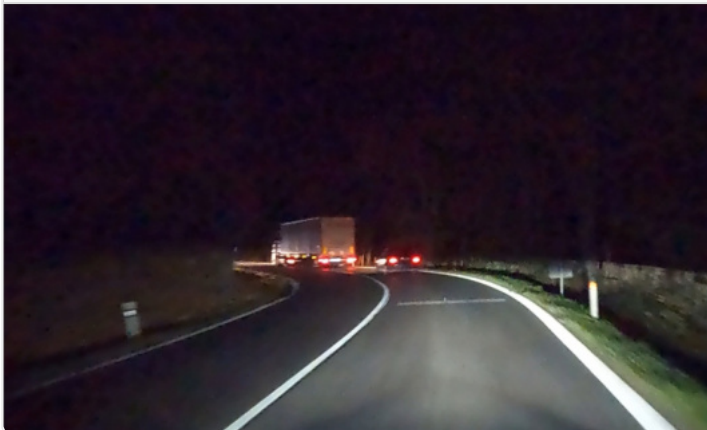
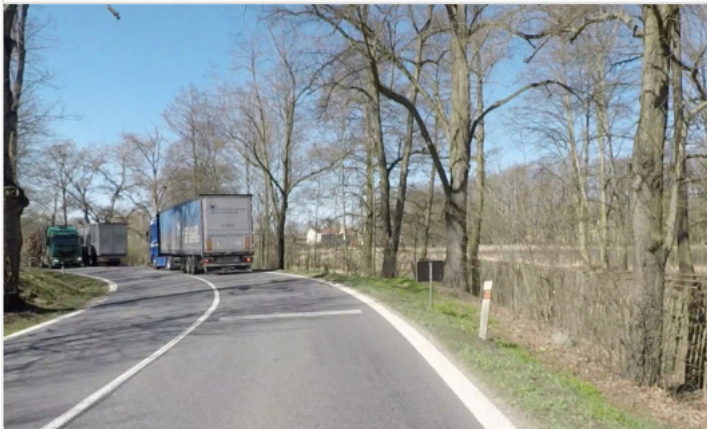
I/20 - Směr proti staničení | km 136,967 | ID

Bezpečnostní deficit Mezikřižovatkový úsek
Kategorie 1× - Nedostatečná postřehnutelnost směrového oblouku
Závažnost rizika **Nízká**
Poznámka -

Návrh opatření Zvýšení postřehnutelnosti směrového oblouku doplněním DZ Z 11a/b
Poznámka -
Náročnost realizace **Administrativní řešení**

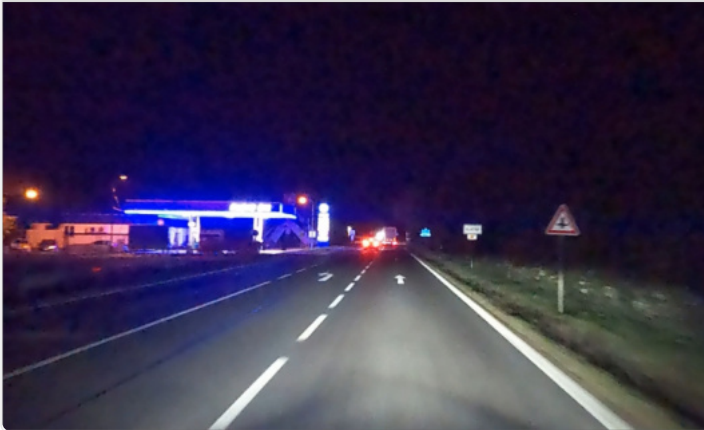
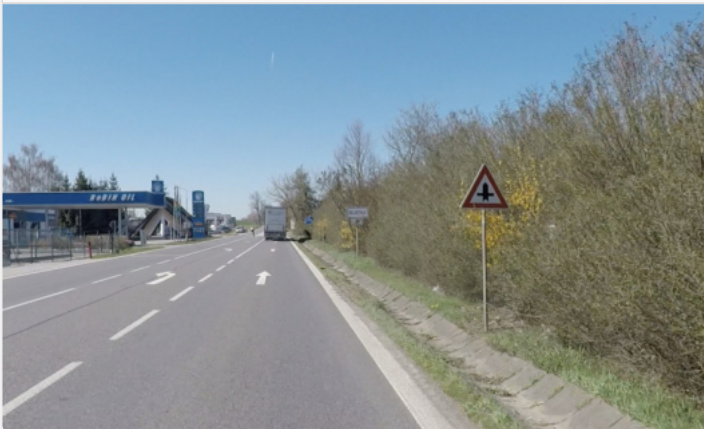
Bezpečnostní deficit	Křižovatka
Kategorie	<input checked="" type="checkbox"/> 1* - Neadekvátní světelně technické vlastnosti SDZ
Závažnost rizika	Nízká
Poznámka	V rámci prohlídky byla identifikována snížená odrazivost SDZ P 1. Konkrétní míru rizikovitosti je nezbytné stanovit na základě lokální prohlídky.

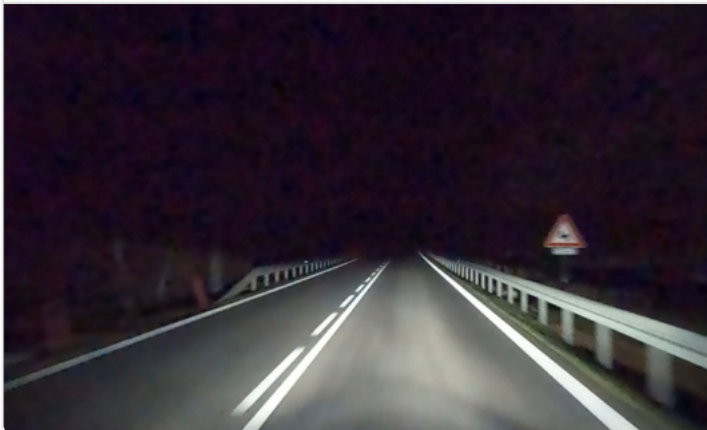
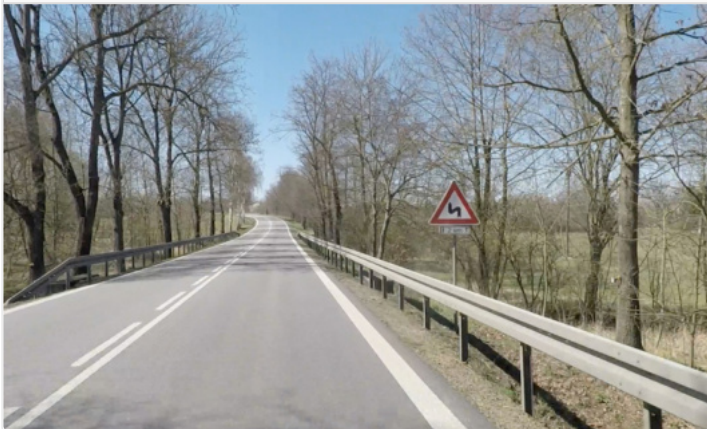
Bezpečnostní deficit	Mezikřížovatkový úsek
Kategorie	<input checked="" type="checkbox"/> 1* - Neadekvátní světelně technické vlastnosti SDZ
Závažnost rizika	Nízká
Poznámka	V rámci prohlídky byla identifikována snížená odrazivost SDZ A 2b, E 4. Konkrétní míru rizikovitosti je nezbytné stanovit na základě lokální prohlídky.

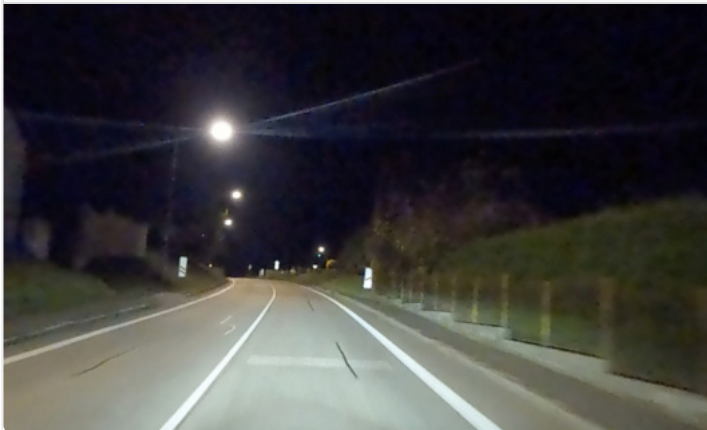
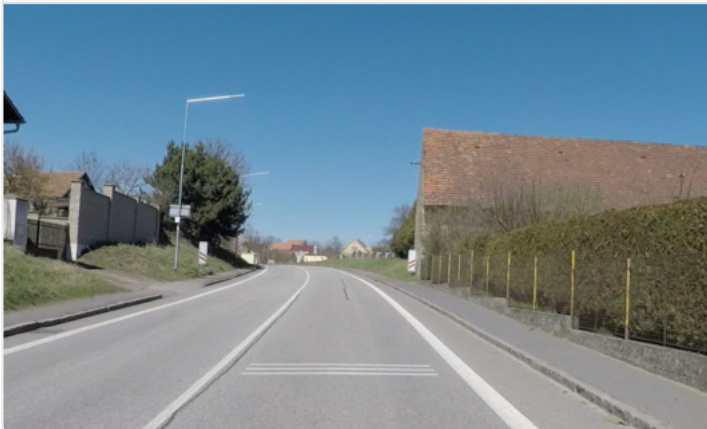
Bezpečnostní deficit	Železniční přejezd
Kategorie	<input checked="" type="checkbox"/> 1* - Neadekvátní světelně technické vlastnosti VDZ
Závažnost rizika	Nízká
Poznámka	V rámci prohlídky byla identifikována snížená odrazivost VDZ V 18. Konkrétní míru rizikovitosti je nezbytné stanovit na základě lokální prohlídky.

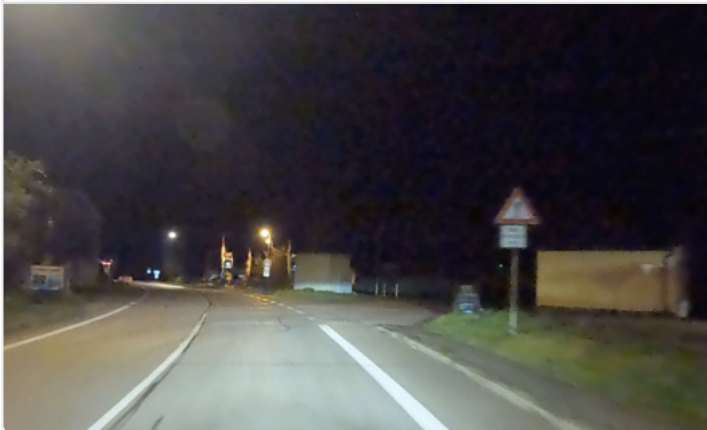
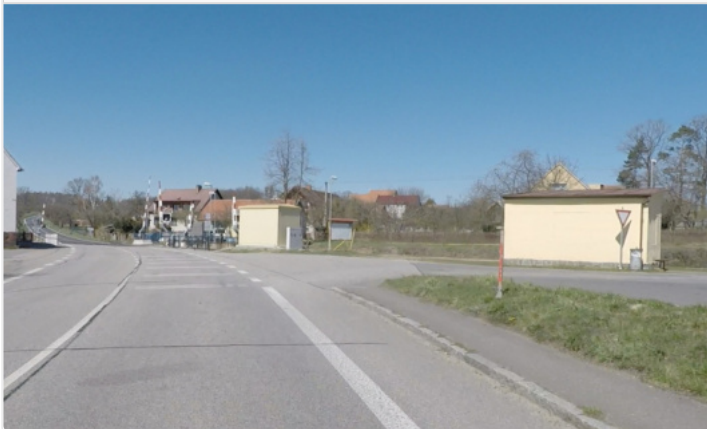
Bezpečnostní deficit	Mezikřižovatkový úsek
Kategorie	<input checked="" type="checkbox"/> 1* - Neadekvátní světelně technické vlastnosti SDZ
Závažnost rizika	Nízká
Poznámka	V rámci prohlídky byla identifikována snížená odrazivost SDZ A 22, E 13. Konkrétní míru rizikovitosti je nezbytné stanovit na základě lokální prohlídky.

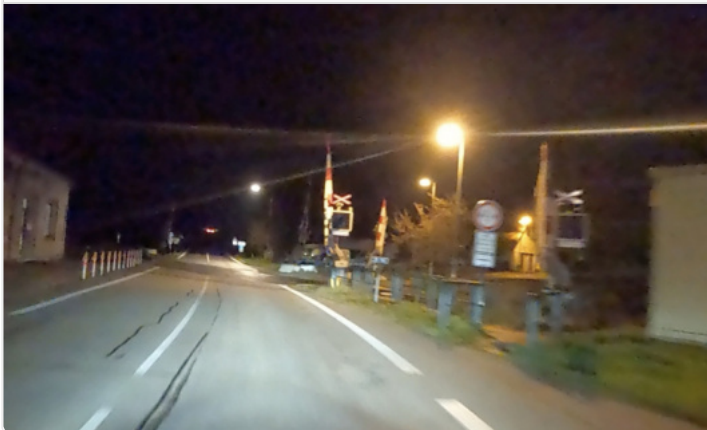
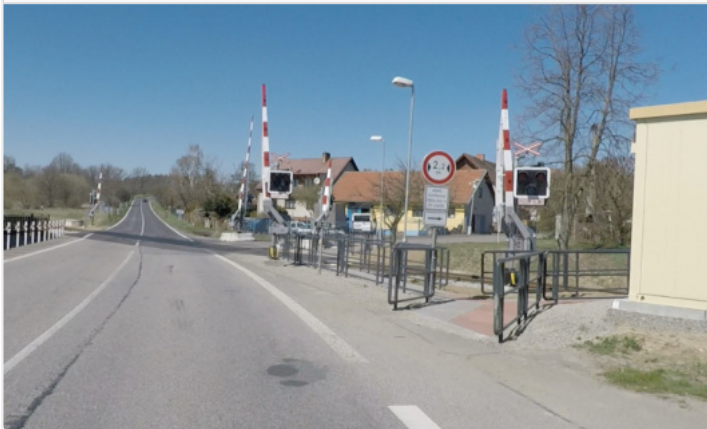
Bezpečnostní deficit	Mezikřižovatkový úsek
Kategorie	<input checked="" type="checkbox"/> 1* - Neadekvátní světelně technické vlastnosti SDZ
Závažnost rizika	Nízká
Poznámka	V rámci prohlídky byla identifikována snížená odrazivost SDZ B 15 ,E 13, E 7b. Konkrétní míru rizikovitosti je nezbytné stanovit na základě lokální prohlídky.

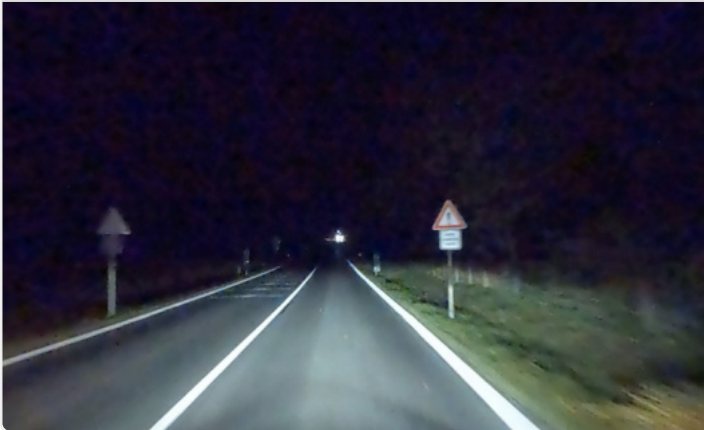
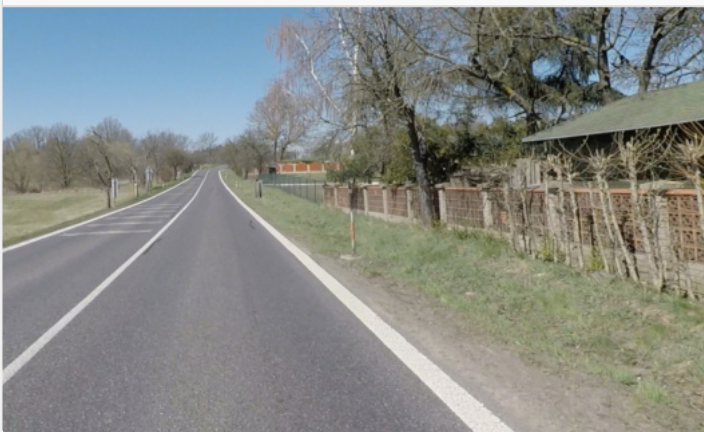
Bezpečnostní deficit	Mezikřížovatkový úsek
Kategorie	<input checked="" type="checkbox"/> 1* - Neadekvátní světelně technické vlastnosti SDZ
Závažnost rizika	Nízká
Poznámka	V rámci prohlídky byla identifikována snížená odrazivost SDZ A 22. Konkrétní míru rizikovitosti je nezbytné stanovit na základě lokální prohlídky.

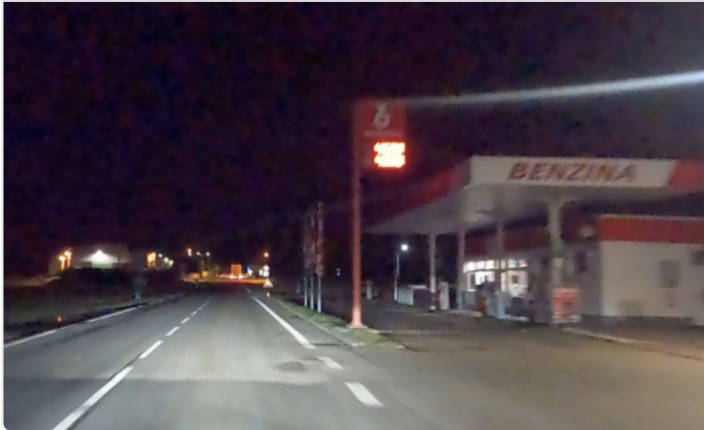
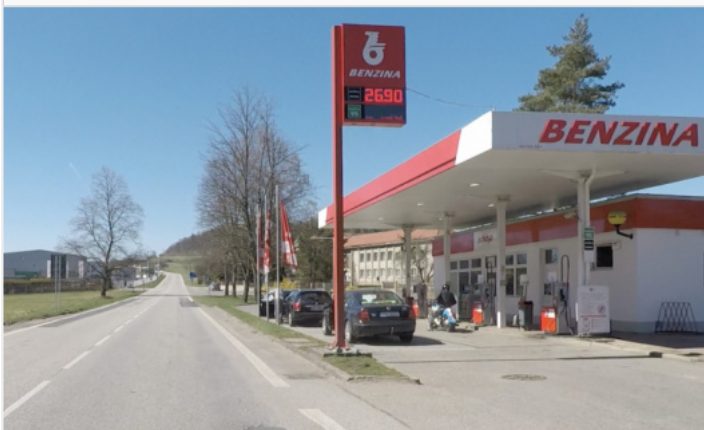
Bezpečnostní deficit Sjezd / samostatný sjezd / parkoviště
Kategorie 1* - Neadekvátní postřehnutelnost dopravního ostrůvku
Závažnost rizika **Nízká**
Poznámka -

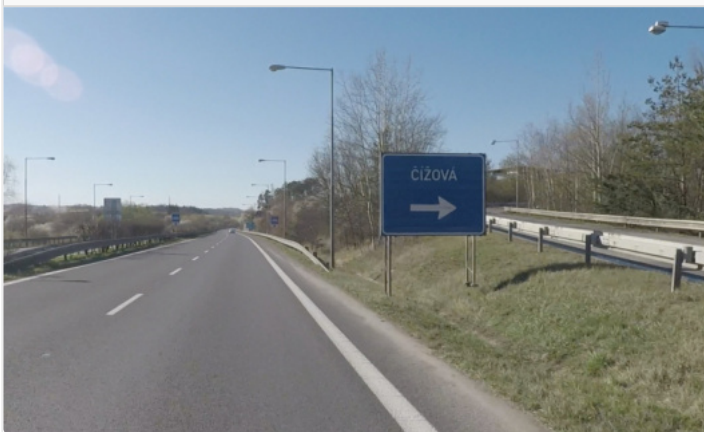
Bezpečnostní deficit	Mezikřižovatkový úsek
Kategorie	<input checked="" type="checkbox"/> 1* - Neadekvátní světelně technické vlastnosti SDZ
Závažnost rizika	Nízká
Poznámka	V rámci prohlídky byla identifikována snížená odrazivost SDZ IS 7a. Konkrétní míru rizikovitosti je nezbytné stanovit na základě lokální prohlídky.

Návrh opatření	Realizace, oprava SDZ
Poznámka	-
Náročnost realizace	Jednoduché řešení

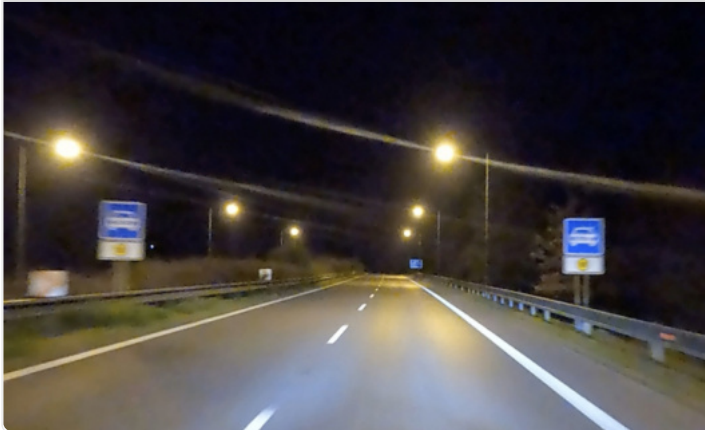
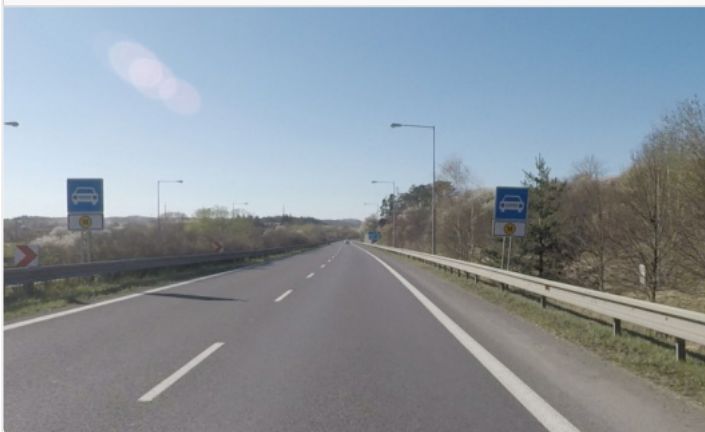
I/20 SMV - Směr proti staničení | km 160,837 | ID

Bezpečnostní deficit	Mezikřižovatkový úsek
Kategorie	<input checked="" type="checkbox"/> 2* - Neadekvátní světelně technické vlastnosti SDZ
Závažnost rizika	Nízká
Poznámka	V rámci prohlídky byla identifikována snížená odrazivost SDZ IZ 2a, E 11d. Konkrétní míru rizikovitosti je nezbytné stanovit na základě lokální prohlídky.

Návrh opatření	Realizace, oprava SDZ
Poznámka	-
Náročnost realizace	Jednoduché řešení

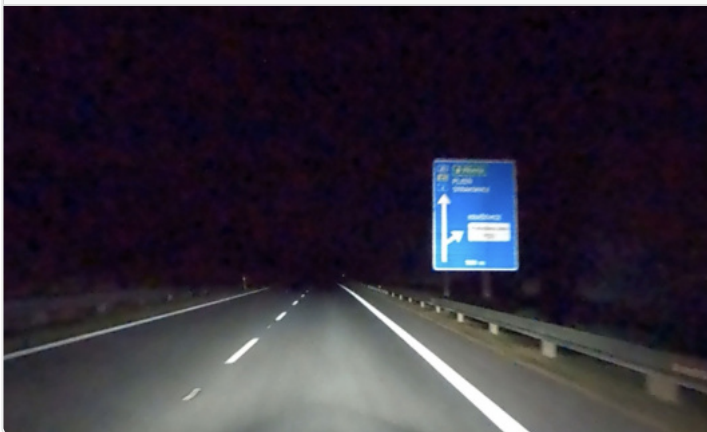
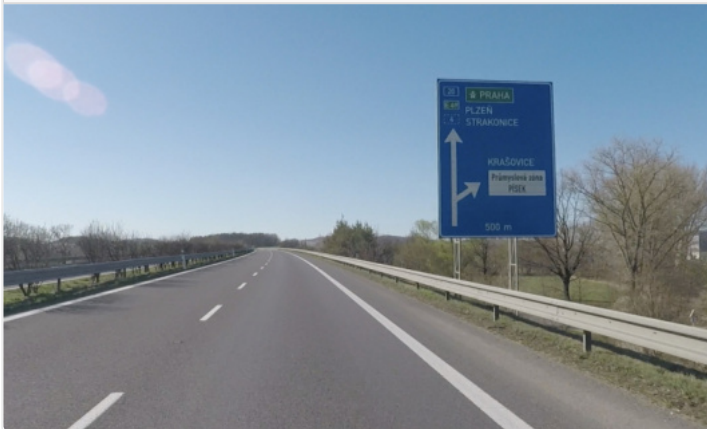
I/20 SMV - Směr proti staničení | km 159,556 | ID

Bezpečnostní deficit	Mezikřižovatkový úsek
Kategorie	<input checked="" type="checkbox"/> 1* - Neadekvátní světelně technické vlastnosti SDZ
Závažnost rizika	Nízká
Poznámka	V rámci prohlídky byla identifikována snížená odrazivost SDZ IS 6b. Konkrétní míru rizikovitosti je nezbytné stanovit na základě lokální prohlídky.

Návrh opatření	Realizace, oprava SDZ
Poznámka	-
Náročnost realizace	Jednoduché řešení

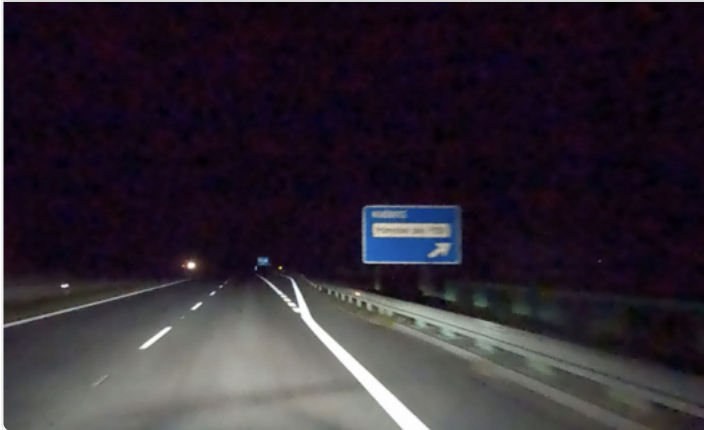
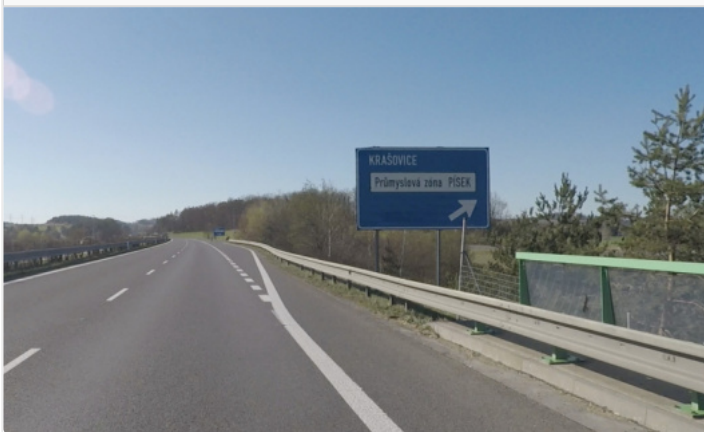
I/20 SMV - Směr proti staničení | km 159,050 | ID

Bezpečnostní deficit	Mezikřižovatkový úsek
Kategorie	<input checked="" type="checkbox"/> 1* - Neadekvátní světelně technické vlastnosti SDZ
Závažnost rizika	Nízká
Poznámka	V rámci prohlídky byla identifikována snížená odrazivost SDZ IS 6g. Konkrétní míru rizikovitosti je nezbytné stanovit na základě lokální prohlídky.

Návrh opatření	Realizace, oprava SDZ
Poznámka	-
Náročnost realizace	Jednoduché řešení

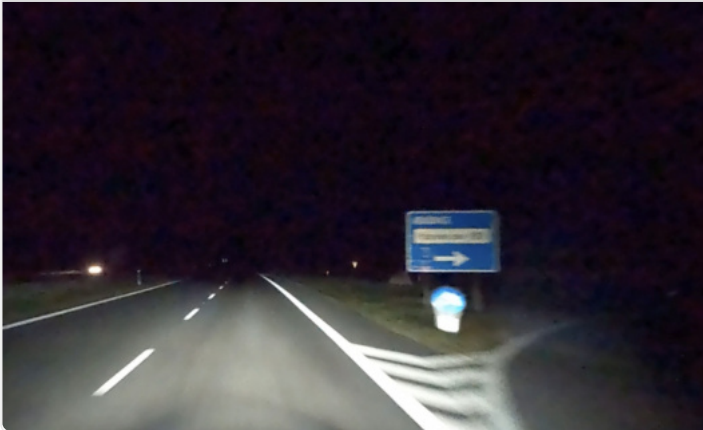
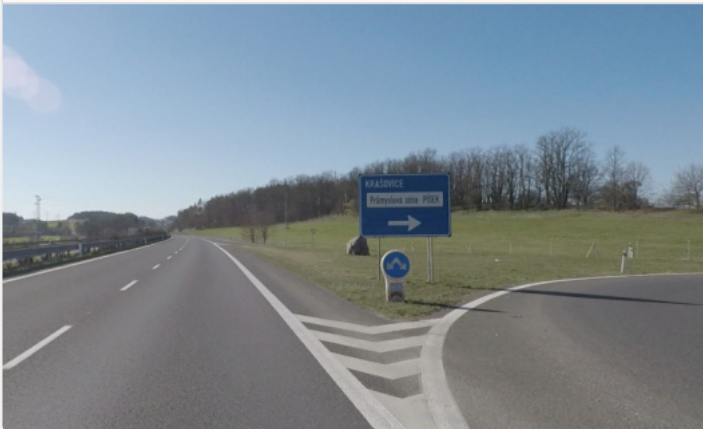
I/20 SMV - Směr proti staničení | km 158,888 | ID

Bezpečnostní deficit	Křižovatka
Kategorie	<input checked="" type="checkbox"/> 1* - Neadekvátní světelně technické vlastnosti SDZ
Závažnost rizika	Nízká
Poznámka	V rámci prohlídky byla identifikována snížená odrazivost SDZ IS 7a, C 4c, Z 4c. Konkrétní míru rizikosti je nezbytné stanovit na základě lokální prohlídky.

Návrh opatření	Realizace, oprava SDZ
Poznámka	-
Náročnost realizace	Jednoduché řešení

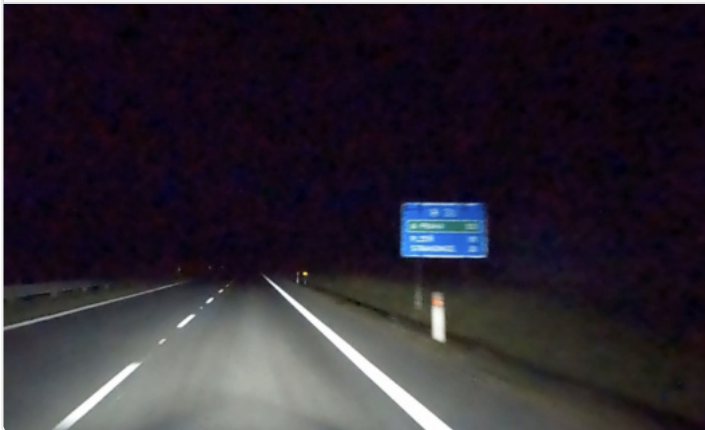
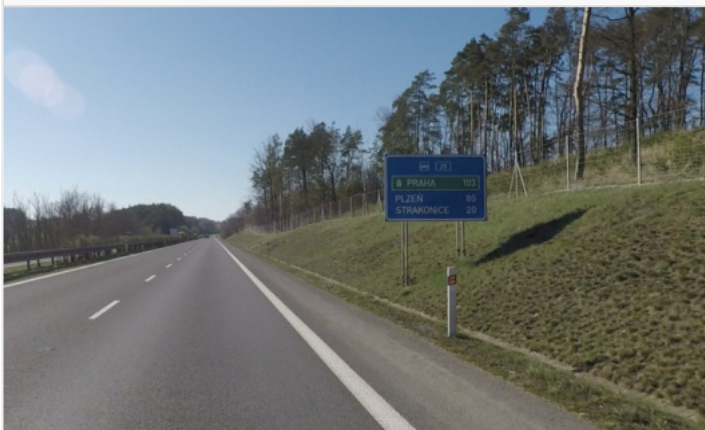
I/20 SMV - Směr proti staničení | km 158,496 | ID

Bezpečnostní deficit	Mezikřiřovatkový úsek
Kategorie	<input checked="" type="checkbox"/> 1* - Neadekvátní světelně technické vlastnosti SDZ
Závažnost rizika	Nízká
Poznámka	V rámci prohlídky byla identifikována snížená odrazivost SDZ IS 8b. Konkrétní míru rizikivosti je nezbytné stanovit na základě lokální prohlídky.

Návrh opatření	Realizace, oprava SDZ
Poznámka	-
Náročnost realizace	Jednoduché řešení
