**HODNOCENÍ BEZPEČNOSTI
POZEMNÍCH KOMUNIKACÍ
POMOCÍ JASOVÉ ANALÝZY**

Diplomová práce

**Katalog nočních dopravně-bezpečnostních
deficitů silnice I/20 a I/20 SMV**

Příloha 1.2

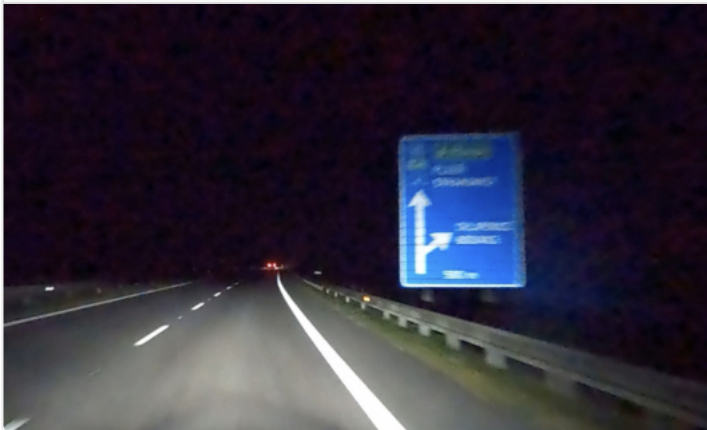
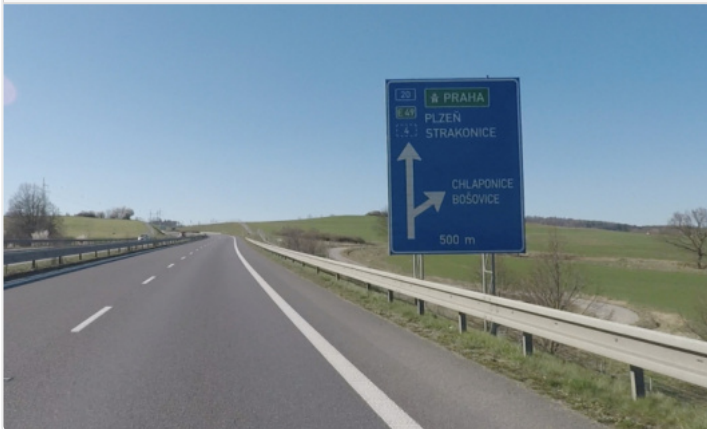
I/20 SMV - Směr proti staničení | km 156,921 | ID

Bezpečnostní deficit	Mezikřižovatkový úsek
Kategorie	<input checked="" type="checkbox"/> 1* - Neadekvátní světelně technické vlastnosti SDZ
Závažnost rizika	Nizká
Poznámka	V rámci prohlídky byla identifikována snížená odrazivost SDZ IS 6b. Konkrétní míru rizikivosti je nezbytné stanovit na základě lokální prohlídky.

Návrh opatření	Realizace, oprava SDZ
Poznámka	-
Náročnost realizace	Jednoduché řešení

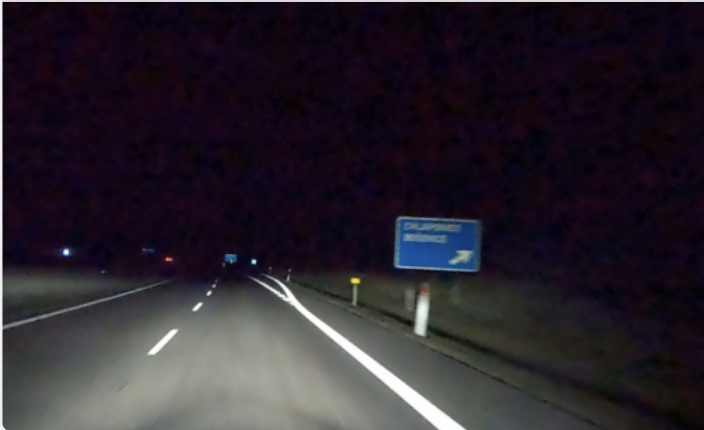
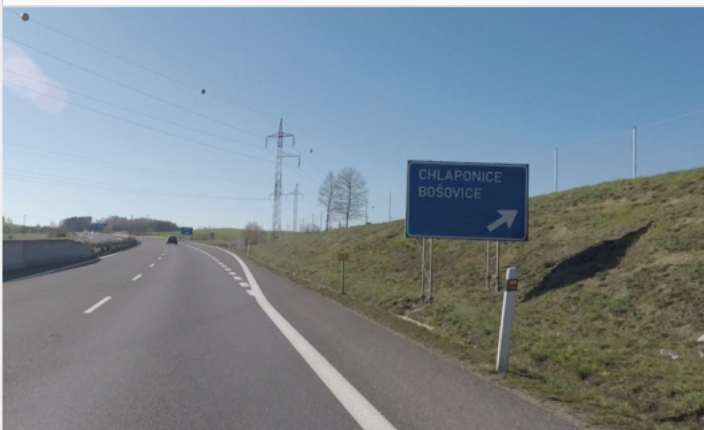
Bezpečnostní deficit	Mezikřžovatkový úsek
Kategorie	<input checked="" type="checkbox"/> 1* - Neadekvátní světelně technické vlastnosti SDZ
Závažnost rizika	Nízká
Poznámka	V rámci prohlídky byla identifikována snížená odrazivost SDZ IS 6g. Konkrétní míru rizikivosti je nezbytné stanovit na základě lokální prohlídky.

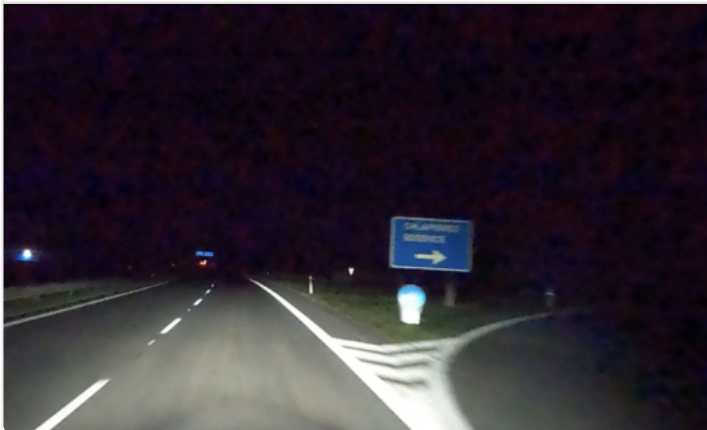
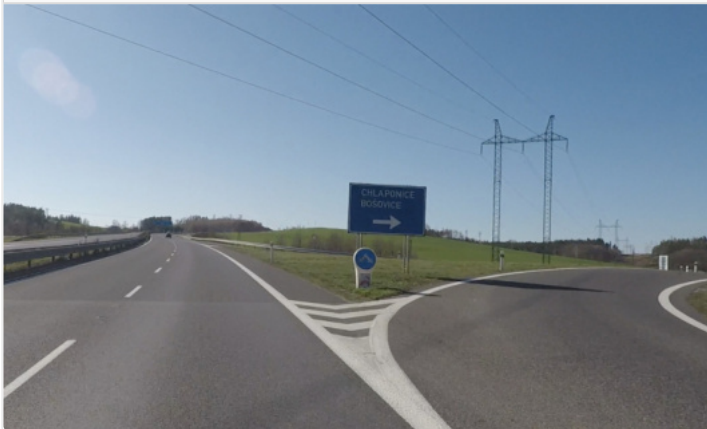
Bezpečnostní deficit	Křižovatka
Kategorie	<input checked="" type="checkbox"/> 1* - Neadekvátní světelně technické vlastnosti SDZ
Závažnost rizika	Nízká
Poznámka	V rámci prohlídky byla identifikována snížená odrazivost SDZ IS 7a, C 4c, Z 4c. Konkrétní míru rizikosti je nezbytné stanovit na základě lokální prohlídky.

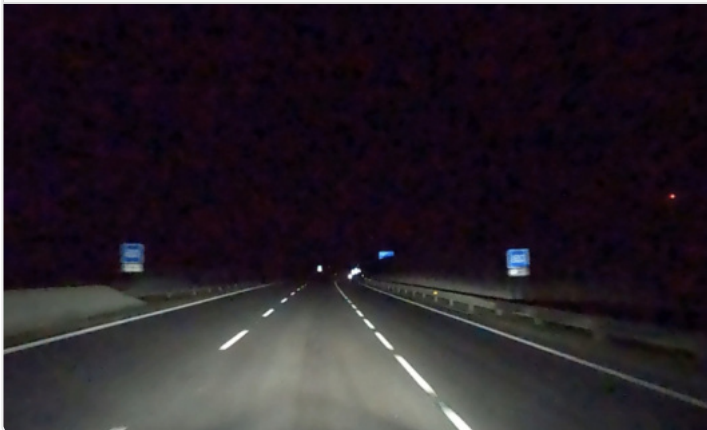
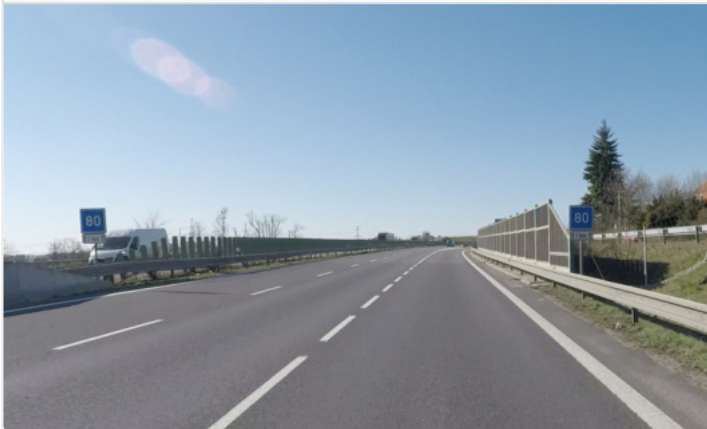
Bezpečnostní deficit	Mezikřížovatkový úsek
Kategorie	<input checked="" type="checkbox"/> 1* - Neadekvátní světelně technické vlastnosti SDZ
Závažnost rizika	Nízká
Poznámka	V rámci prohlídky byla identifikována snížená odrazivost SDZ IP 5 na pravé straně. Konkrétní míru rizikosti je nezbytné stanovit na základě lokální prohlídky.
