**HODNOCENÍ BEZPEČNOSTI  
POZEMNÍCH KOMUNIKACÍ  
POMOCÍ JASOVÉ ANALÝZY**

**Diplomová práce**

**Katalog nočních dopravně-bezpečnostních  
deficitů silnice I/22 a I/22H**

**Příloha 1.3**

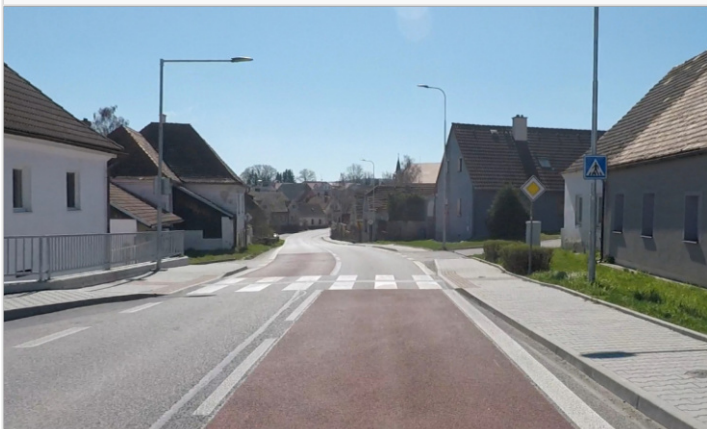
I/22 - Směr staničení | km 74,372 | ID 13925  
Noční BI PK (2022-2023)

**Bezpečnostní deficit** Přechod pro chodce  
**Kategorie**  1× - Neadekvátní světelně technické vlastnosti SDZ  
**Závažnost rizika** **Nizká**  
**Poznámka** V rámci prohlídky byla identifikována snížená odrazivost SDZ IP 6. Konkrétní míru rizikovosti je nezbytné stanovit na základě lokální prohlídky.

**Návrh opatření** Realizace, oprava SDZ  
**Poznámka** -  
**Náročnost realizace** **Jednoduché řešení**

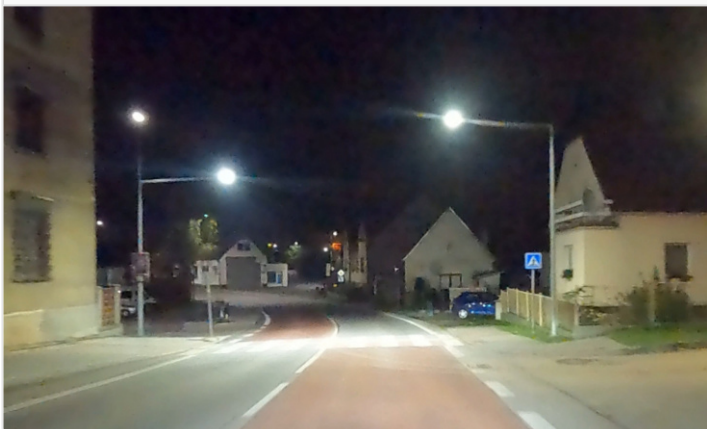
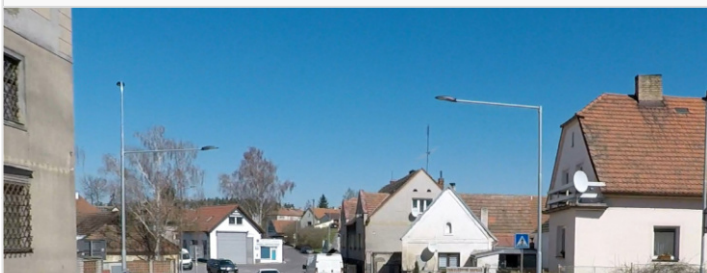
I/22 - Směr staničení | km 74,551 | ID 7532  
Noční BI PK (2022-2023)

**Bezpečnostní deficit** Přechod pro chodce  
**Kategorie**  1× - Okolní zdroj světla vytváří významné kontrastní stíny  
**Závažnost rizika** Nízká  
**Poznámka** Riziko přehlédnutí překážky v provozu ve směru proti staničení.

**Návrh opatření** Ověření světelných podmínek pomocí jasové analýzy  
**Poznámka** Řešit společně se záznamem ID 41406.  
**Náročnost realizace** Administrativní řešení

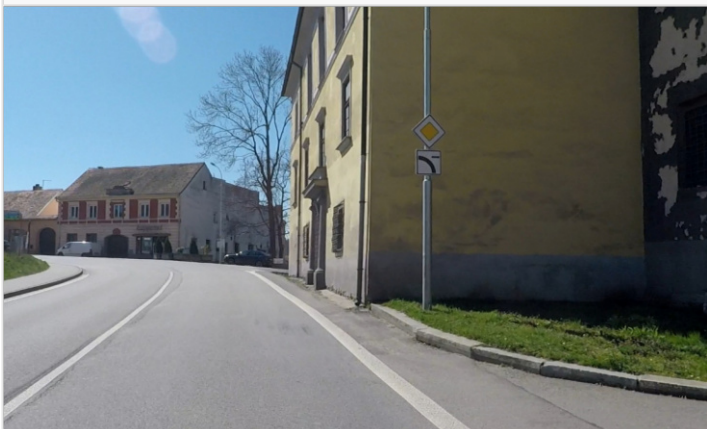
I/22 - Směr staničení | km 74,579 | ID 40898

<b>Bezpečnostní deficit</b>	Křižovatka
<b>Kategorie</b>	<input checked="" type="checkbox"/> 1× - Neadekvátní světelně technické vlastnosti SDZ
<b>Závažnost rizika</b>	Nizká
<b>Poznámka</b>	V rámci prohlídky byla identifikována snížená odrazivost SDZ P 1 a E 2b. Konkrétní míru rizikovitosti je nezbytné stanovit na základě lokální prohlídky.

<b>Návrh opatření</b>	Realizace, oprava SDZ
<b>Poznámka</b>	-
<b>Náročnost realizace</b>	Jednoduché řešení

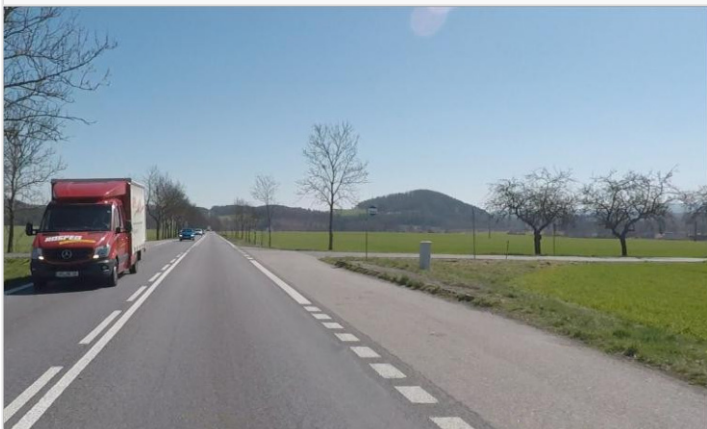
I/22 - Směr staničení | km 77,107 | ID 7573  
Noční BI PK (2022-2023)

**Bezpečnostní deficit** Autobusová zastávka  
**Kategorie**  1× - Neadekvátní světelně technické vlastnosti SDZ  
**Závažnost rizika** **Nizká**  
**Poznámka** V rámci prohlídky byla identifikována snížená odrazivost SDZ IJ 4b. Konkrétní míru rizikivosti je nezbytné stanovit na základě lokální prohlídky.

**Návrh opatření** Realizace, oprava SDZ  
**Poznámka** -  
**Náročnost realizace** **Jednoduché řešení**

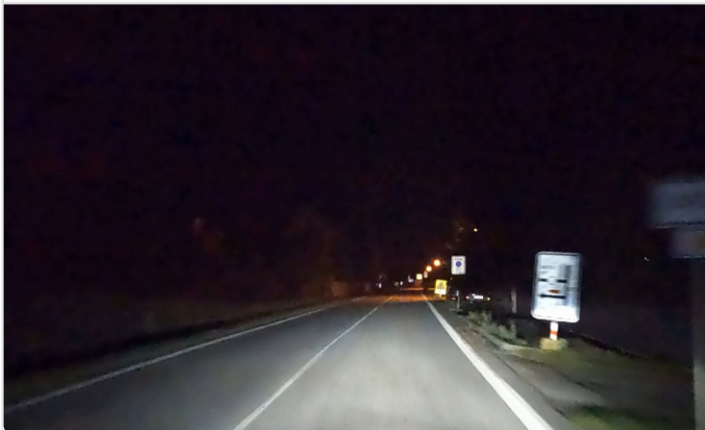
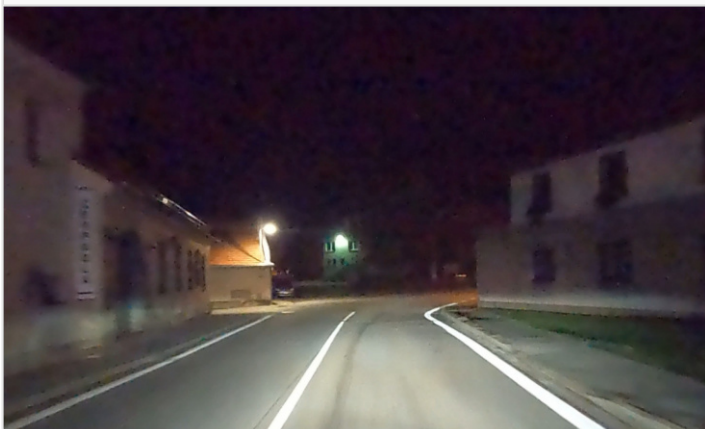
I/22 - Směr staničení | km 80,516 | ID 40905

**Bezpečnostní deficit** Mezikřížovatkový úsek  
**Kategorie** ☐ 440 m - Neadekvátní osvětlení dopravního prostoru  
**Závažnost rizika** **Střední**  
**Poznámka** Okolní zdroj světla vytváří významné kontrastní stíny.

**Návrh opatření** Ověření světelných podmínek pomocí jasové analýzy  
**Poznámka** -  
**Náročnost realizace** **Administrativní řešení**

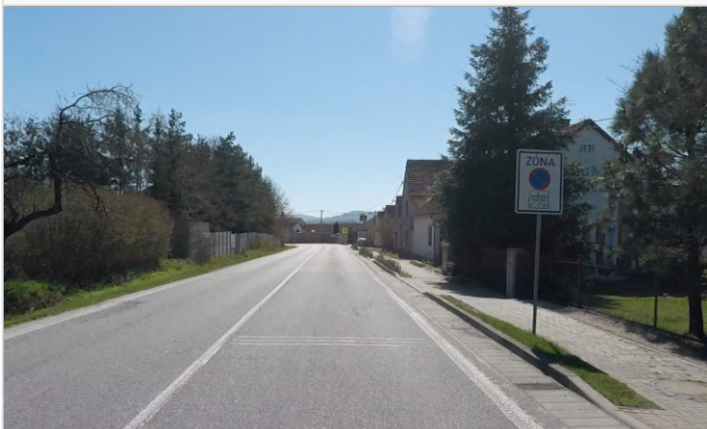
I/22 - Směr staničení | km 80,535 | ID 41111  
Noční BI PK (2022-2023)

**Bezpečnostní deficit** Mezikřižovatkový úsek  
**Kategorie**  1× - Neadekvátní světelně technické vlastnosti VDZ  
**Závažnost rizika** **Nizká**  
**Poznámka** V rámci prohlídky byla identifikována snížená odrazivost VDZ V 18. Konkrétní míru rizikovosti je nezbytné stanovit na základě lokální prohlídky.

**Návrh opatření** Realizace, oprava VDZ  
**Poznámka** -  
**Náročnost realizace** **Jednoduché řešení**

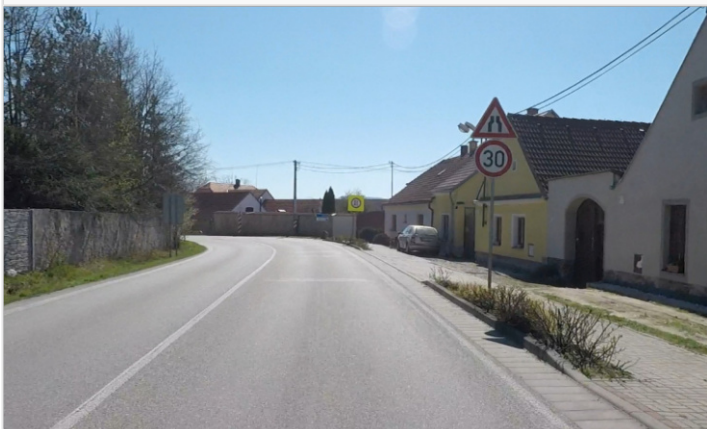
I/22 - Směr staničení | km 80,614 | ID 41110

<b>Bezpečnostní deficit</b>	Mezikřižovatkový úsek
<b>Kategorie</b>	<input checked="" type="checkbox"/> 1× - Neadekvátní světelně technické vlastnosti SDZ
<b>Závažnost rizika</b>	Nizká
<b>Poznámka</b>	V rámci prohlídky byla identifikována snížená odrazivost SDZ A 6a, B 20a. Konkrétní míru rizikovitosti je nezbytné stanovit na základě lokální prohlídky.

<b>Návrh opatření</b>	Realizace, oprava SDZ
<b>Poznámka</b>	-
<b>Náročnost realizace</b>	Jednoduché řešení

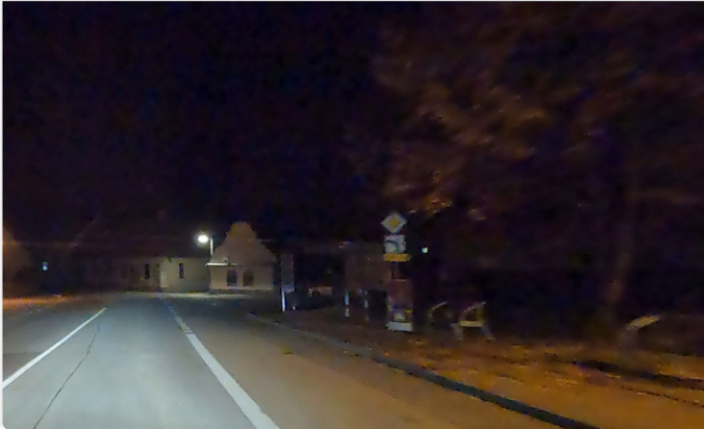
I/22 - Směr staničení | km 80,915 | ID 8759  
Noční BI PK (2022-2023)

**Bezpečnostní deficit** Křižovatka  
**Kategorie**  1× - Neadekvátní světelně technické vlastnosti SDZ  
**Závažnost rizika** **Nizká**  
**Poznámka** V rámci prohlídky byla identifikována snížená odrazivost SDZ P 2, E 2b. Konkrétní míru rizikovosti je nezbytné stanovit na základě lokální prohlídky.

**Návrh opatření** Realizace, oprava SDZ  
**Poznámka** -  
**Náročnost realizace** **Jednoduché řešení**

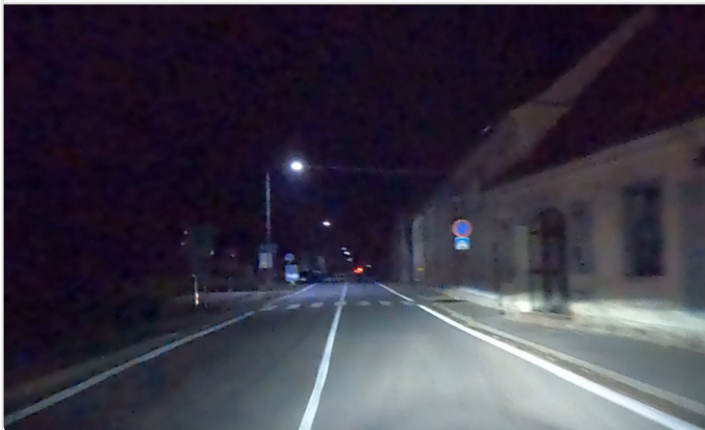
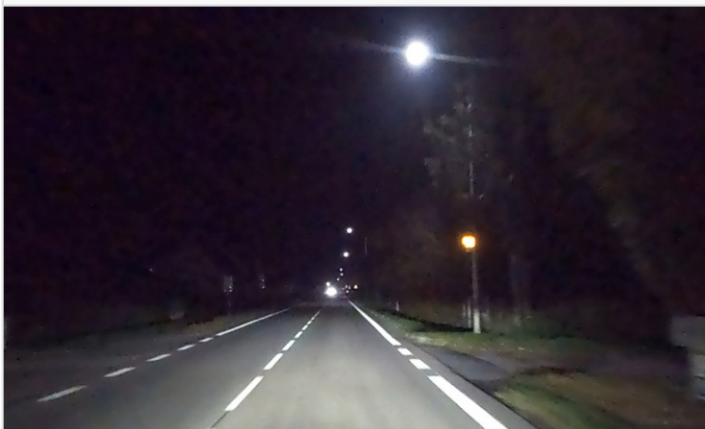
I/22 - Směr staničení | km 80,963 | ID 40908

500 m - Neadekvátní osvětlení dopravního prostoru  
**Závažnost rizika** **Střední**  
**Poznámka** Okolní zdroj světla vytváří významné kontrastní stíny.

**Návrh opatření** Ověření světelných podmínek pomocí jasové analýzy  
**Poznámka** Řešit společně se záznamem ID 7629 a ID 7638.  
**Náročnost realizace** **Administrativní řešení**

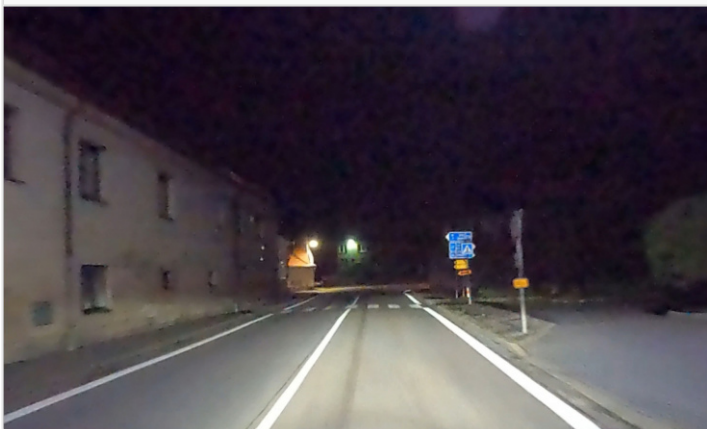
I/22 - Směr staničení | km 80,991 | ID 7629  
Noční BI PK (2022-2023)

**Bezpečnostní deficit** Přechod pro chodce  
**Kategorie**  1× - Absence přisvětlení  
 1× - Neadekvátní světelně technické vlastnosti SDZ  
**Závažnost rizika** Nízká  
**Poznámka** -

**Návrh opatření** Realizace přisvětlení  
**Poznámka** Řešit společně se záznamem ID 40908.  
**Náročnost realizace** Složitě řešení

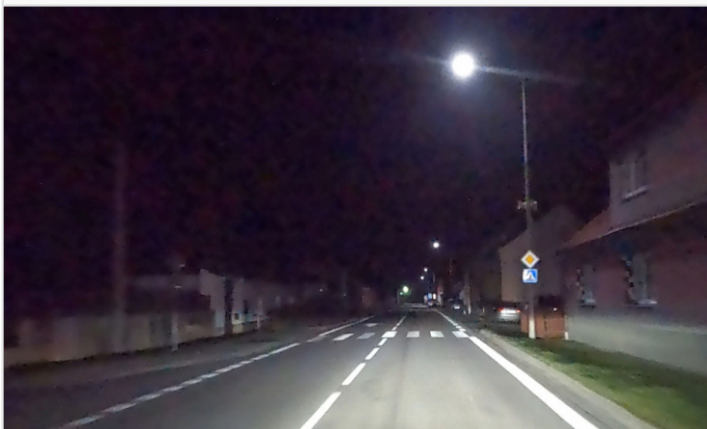
I/22 - Směr staničení | km 81,222 | ID 7638  
Noční BI PK (2022-2023)

<b>Bezpečnostní deficit</b>	Přechod pro chodce
<b>Kategorie</b>	<input checked="" type="checkbox"/> 1× - Absence přisvětlení <input checked="" type="checkbox"/> 1× - Neadekvátní světelně technické vlastnosti SDZ
<b>Závažnost rizika</b>	<b>Střední</b>
<b>Poznámka</b>	V rámci prohlídky byla identifikována snížená odrazivost SDZ IP 6. Konkrétní míru rizikovitosti je nezbytné stanovit na základě lokální prohlídky.

<b>Návrh opatření</b>	Realizace přisvětlení
<b>Poznámka</b>	Současné oprava SDZ. Řešit společně se záznamem ID 40908.
<b>Náročnost realizace</b>	<b>Složitě řešení</b>

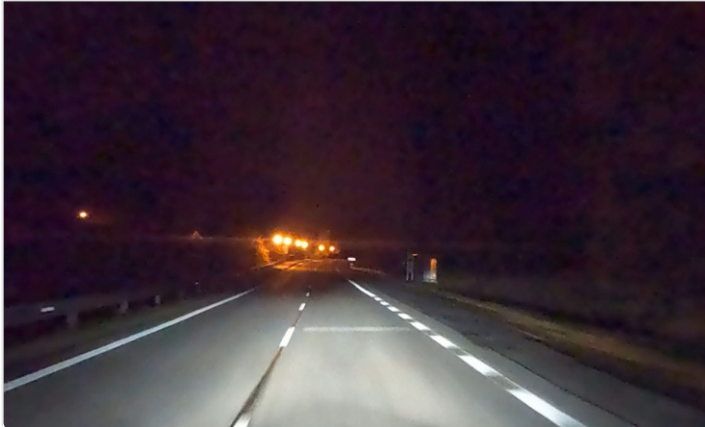
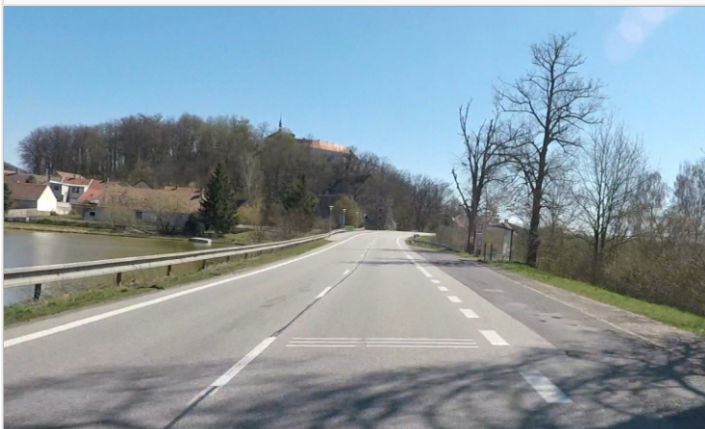
I/22 - Směr staničení | km 82,558 | ID 41112  
Noční BI PK (2022-2023)

**Bezpečnostní deficit** Mezikřižovatkový úsek  
**Kategorie**  1× - Neadekvátní světelně technické vlastnosti VDZ  
**Závažnost rizika** **Nizká**  
**Poznámka** V rámci prohlídky byla identifikována snížená odrazivost VDZ V 18. Konkrétní míru rizikivosti je nezbytné stanovit na základě lokální prohlídky.

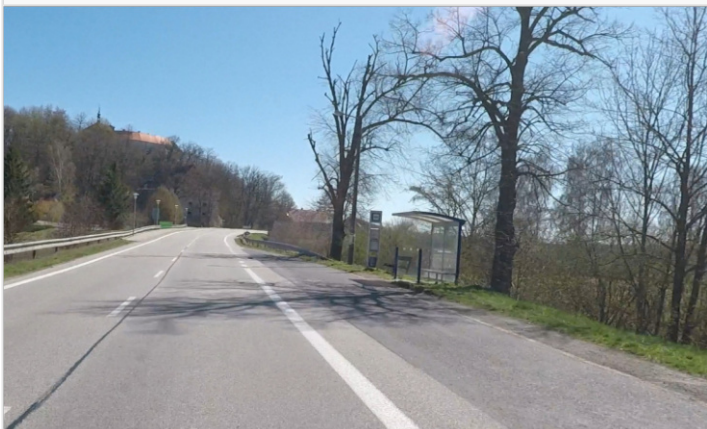
**Bezpečnostní deficit** Autobusová zastávka  
**Kategorie**  1× - Neadekvátní světelně technické vlastnosti SDZ  
**Závažnost rizika** **Nizká**  
**Poznámka** V rámci prohlídky byla identifikována snížená odrazivost SDZ IJ 4b. Konkrétní míru rizikivosti je nezbytné stanovit na základě lokální prohlídky.

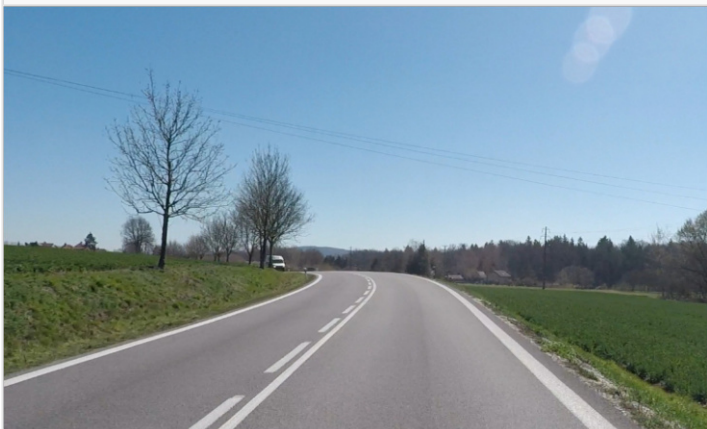
**Bezpečnostní deficit** Mezikřižovatkový úsek  
**Kategorie**  1× - Nedostatečná postřehnutelnost směrového oblouku  
**Závažnost rizika** **Nízká**  
**Poznámka** -

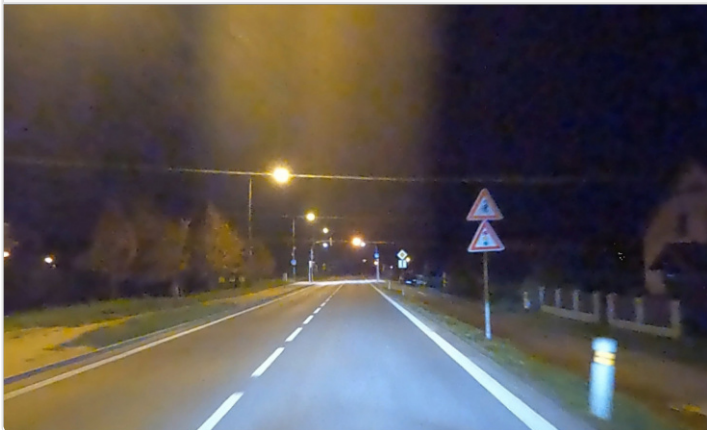
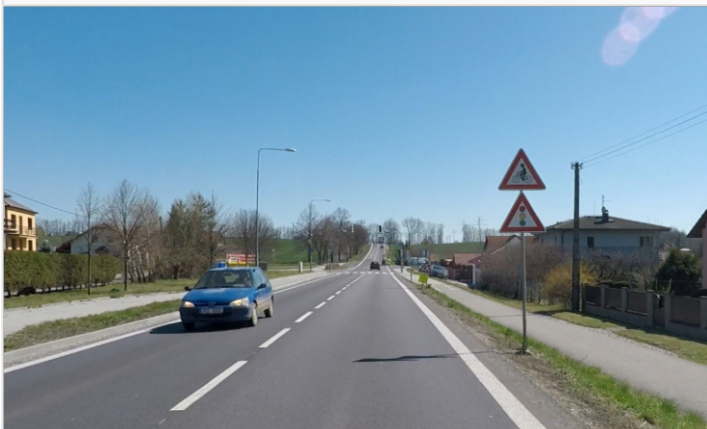
**Bezpečnostní deficit** Mezikřižovatkový úsek  
**Kategorie**  1× - Neadekvátní světelně technické vlastnosti SDZ  
**Závažnost rizika** **Nizká**  
**Poznámka** V rámci prohlídky byla identifikována snížená odrazivost SDZ A 10 a A 19. Konkrétní míru rizikovitosti je nezbytné stanovit na základě lokální prohlídky.

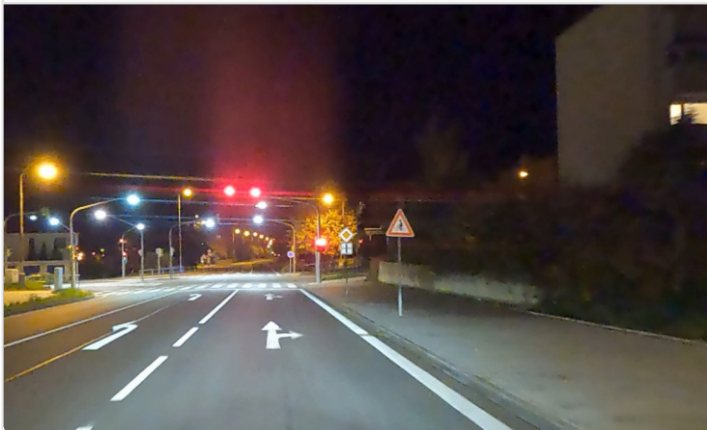
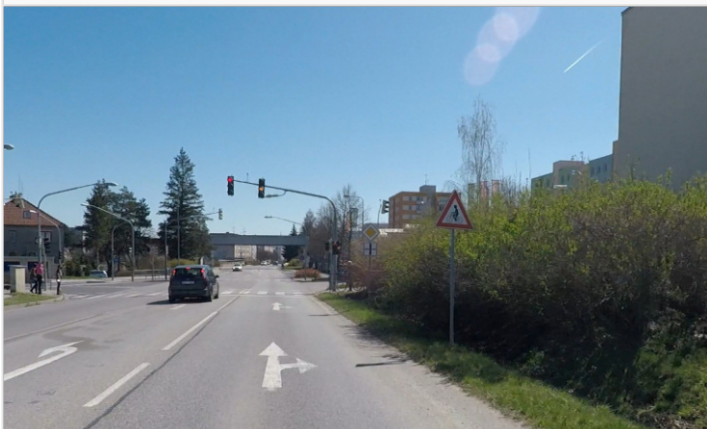
**Bezpečnostní deficit** Mezikřižovatkový úsek  
**Kategorie**  1× - Neadekvátní světelně technické vlastnosti SDZ  
**Závažnost rizika** **Nizká**  
**Poznámka** V rámci prohlídky byla identifikována snížená odrazivost SDZ A 19. Konkrétní míru rizikovosti je nezbytné stanovit na základě lokální prohlídky.

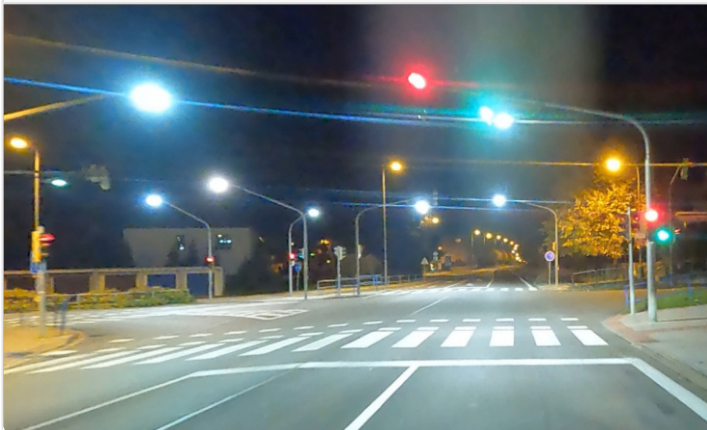
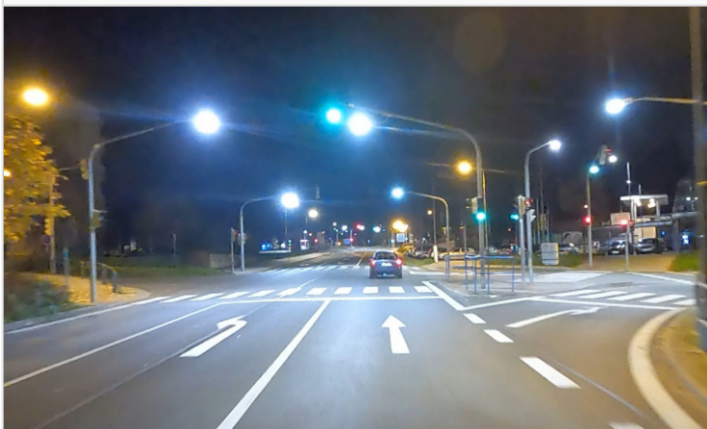
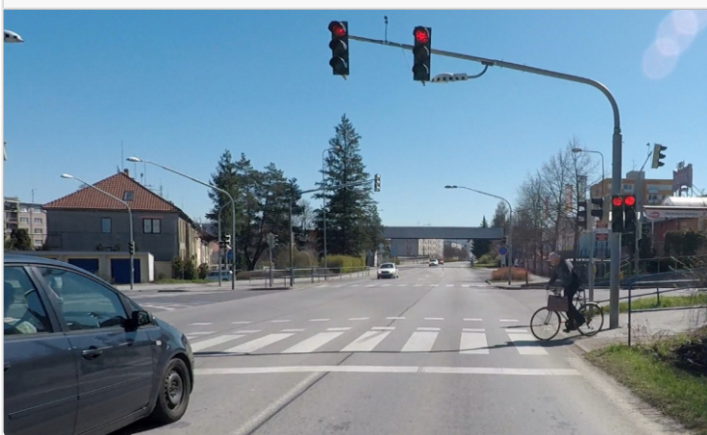
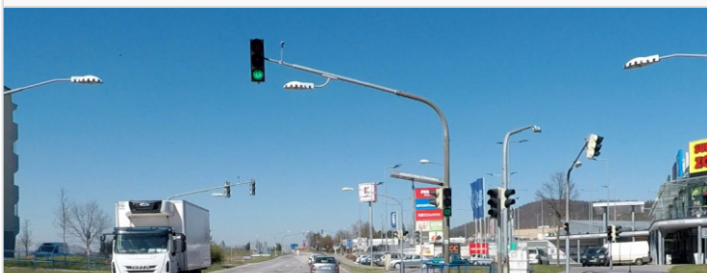
**Bezpečnostní deficit** Křižovatka  
**Kategorie**  1× - Neadekvátní postřehnutelnost dopravního ostrůvku  
**Závažnost rizika** **Nizká**  
**Poznámka** -

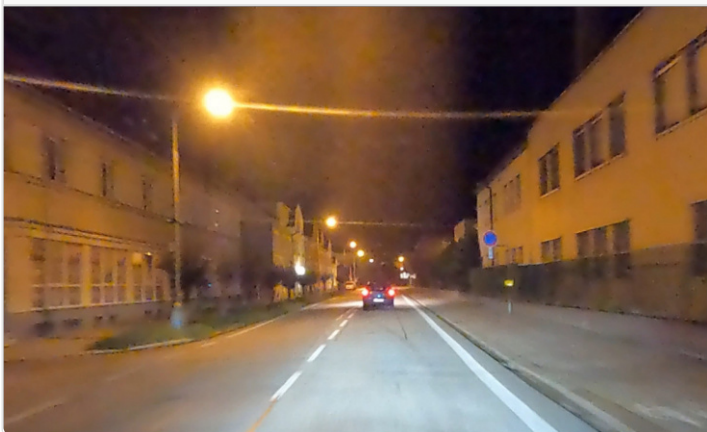
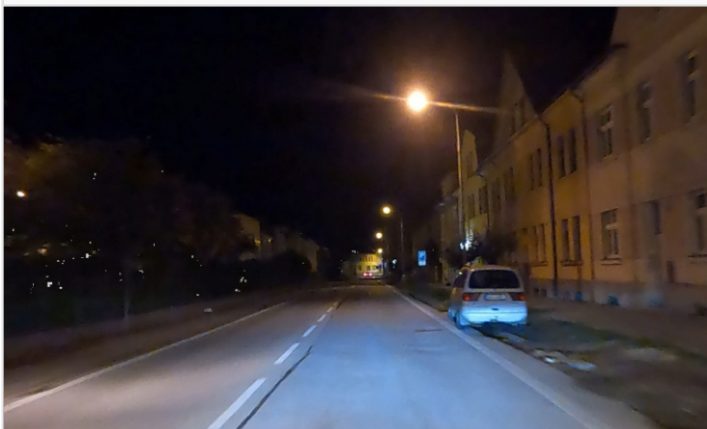
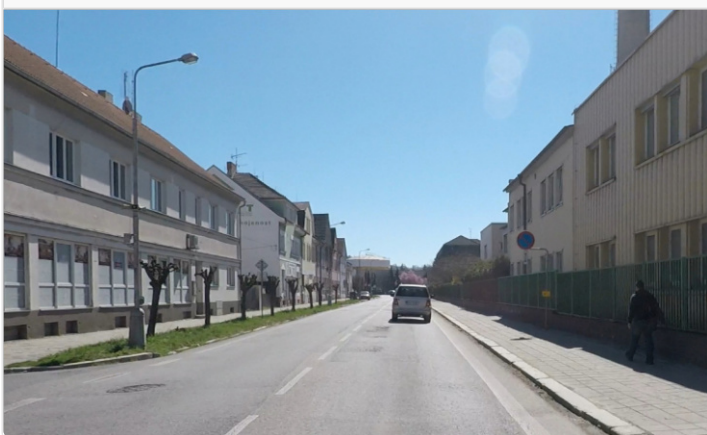
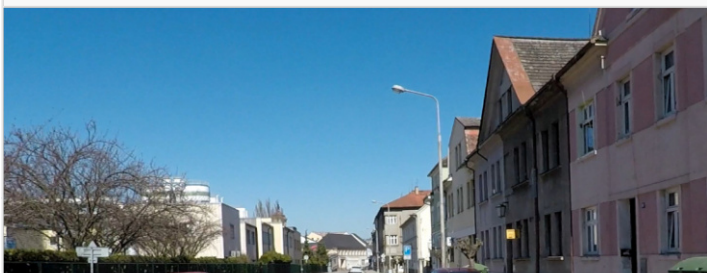
100 m - Neadekvátní osvětlení dopravního prostoru  
**Závažnost rizika** **Nizká**  
**Poznámka** Okolní zdroj světla vytváří významné kontrastní stíny.

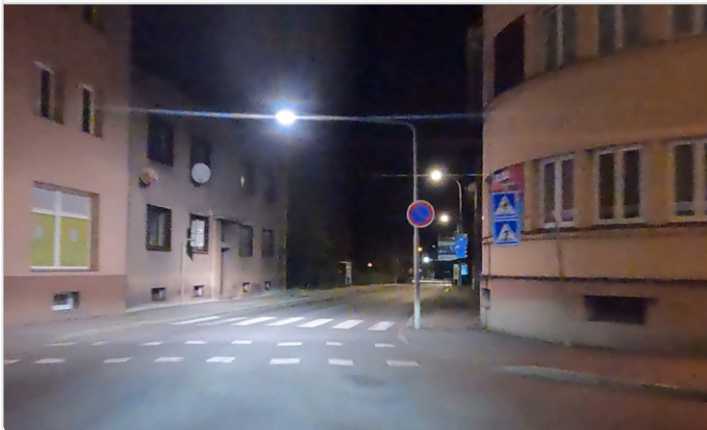
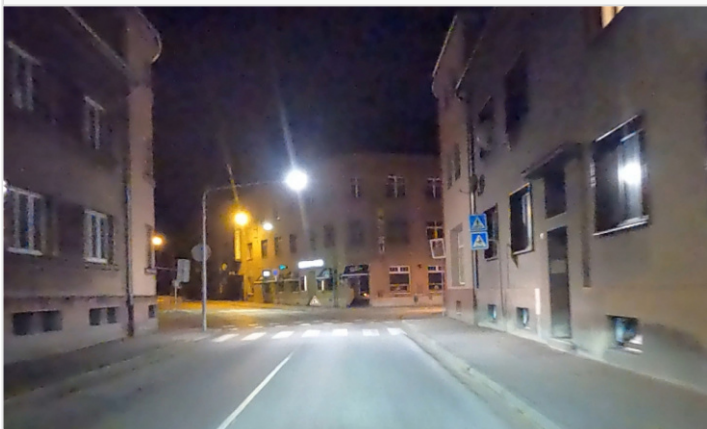
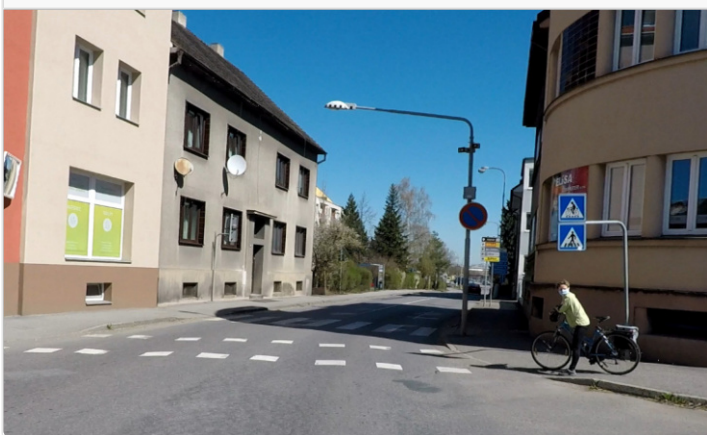
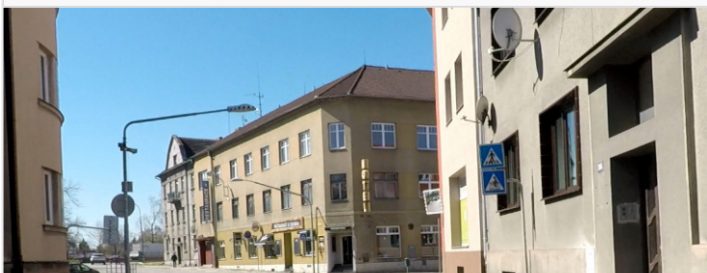
**Bezpečnostní deficit** Přechod pro chodce  
**Kategorie**  2× - Neadekvátní světelně technické vlastnosti SDZ  
**Závažnost rizika** **Nízká**  
**Poznámka** V rámci prohlídky byla identifikována snížená odrazivost SDZ IP 6 a IP 7 ve směru i proti směru staničení. Konkrétní míru rizikovosti je nezbytné stanovit na základě lokální prohlídky.

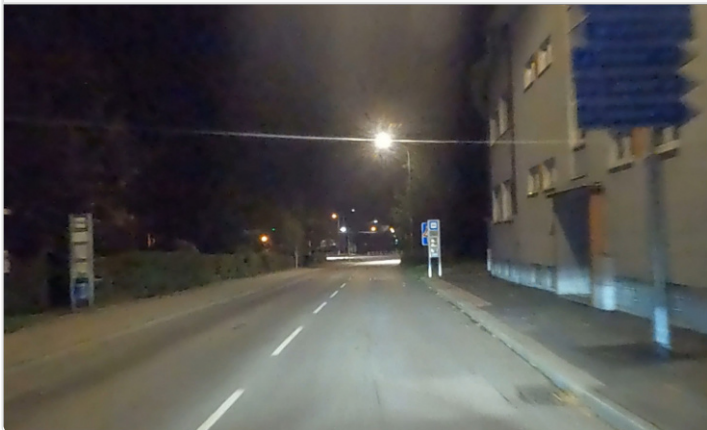
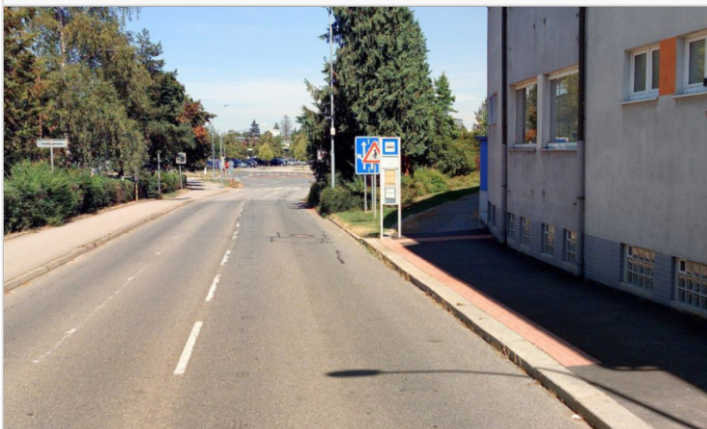
**Bezpečnostní deficit** Autobusová zastávka  
**Kategorie**  1× - Neadekvátní postřehnutelnost BUS zastávky v době zhoršené viditelnosti  
**Závažnost rizika** Nizká  
**Poznámka** -

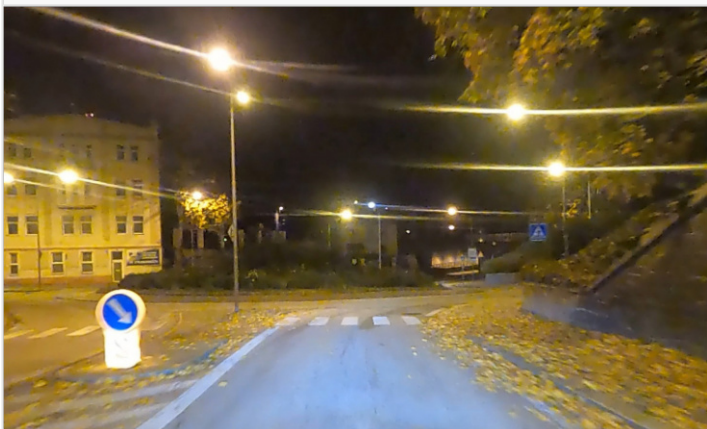
**Bezpečnostní deficit** Přechod pro chodce  
**Kategorie**  1× - Neadekvátní světelně technické vlastnosti SDZ  
**Závažnost rizika** **Nizká**  
**Poznámka** V rámci prohlídky byla identifikována snížená odrazivost SDZ IP 6 ve směru proti staničení. Konkrétní míru rizikovosti je nezbytné stanovit na základě lokální prohlídky.

**Návrh opatření** Realizace, oprava SDZ  
**Poznámka** -  
**Náročnost realizace** **Jednoduché řešení**

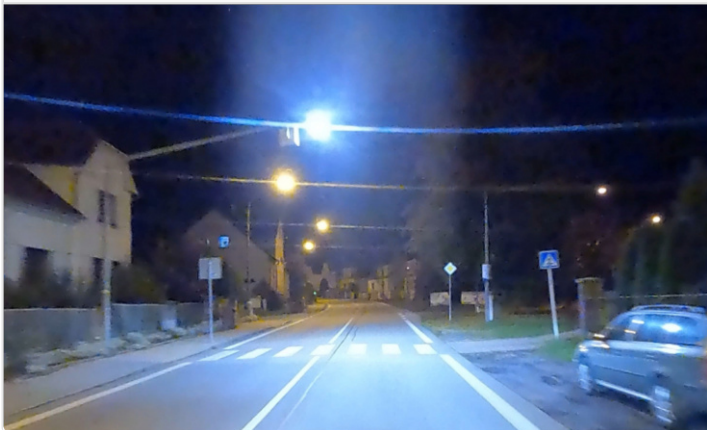
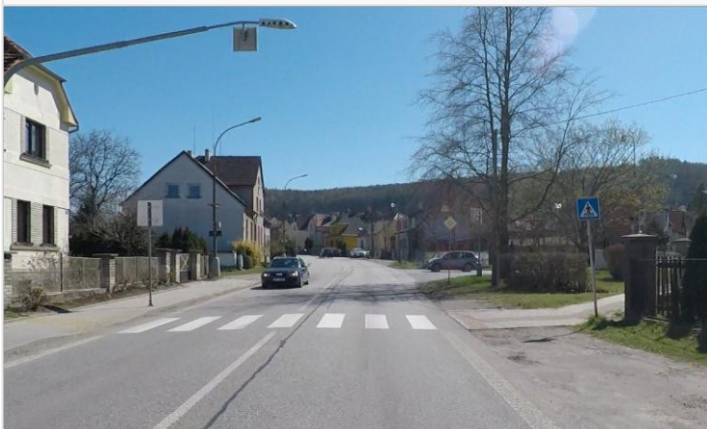
I/22 - Směr staničení | km 88,236 | ID 13963

<b>Bezpečnostní deficit</b>	Přechod pro chodce
<b>Kategorie</b>	<input checked="" type="checkbox"/> 1× - Neadekvátní světelně technické vlastnosti SDZ
<b>Závažnost rizika</b>	<b>Nizká</b>
<b>Poznámka</b>	V rámci prohlídky byla identifikována snížená odrazivost SDZ IP 6. Konkrétní míru rizikovosti je nezbytné stanovit na základě lokální prohlídky.

<b>Návrh opatření</b>	Realizace, oprava SDZ
<b>Poznámka</b>	-
<b>Náročnost realizace</b>	<b>Jednoduché řešení</b>

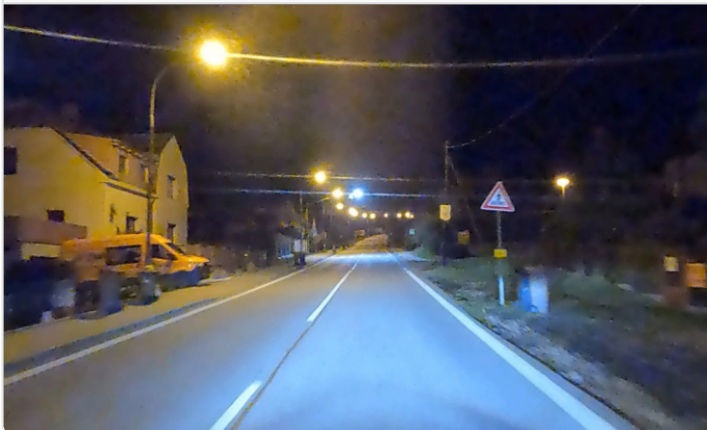
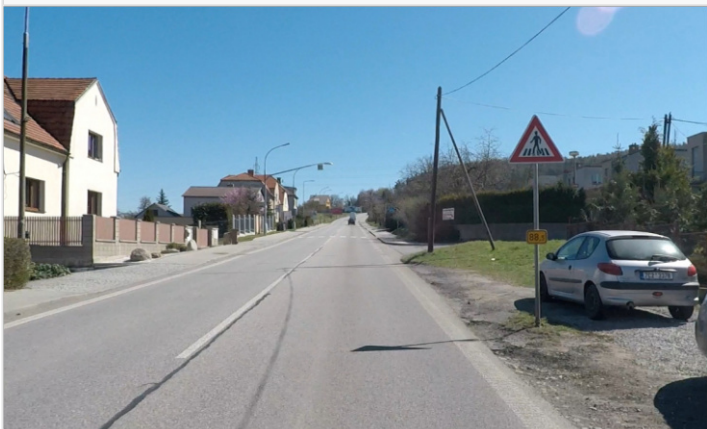
I/22 - Směr staničení | km 88,467 | ID 41114

**Bezpečnostní deficit** Mezikřižovatkový úsek  
**Kategorie**  1× - Neadekvátní světelně technické vlastnosti SDZ  
**Závažnost rizika** **Nizká**  
**Poznámka** V rámci prohlídky byla identifikována snížená odrazivost SDZ A 11. Konkrétní míru rizikovitosti je nezbytné stanovit na základě lokální prohlídky.

**Návrh opatření** Realizace, oprava SDZ  
**Poznámka** -  
**Náročnost realizace** **Jednoduché řešení**

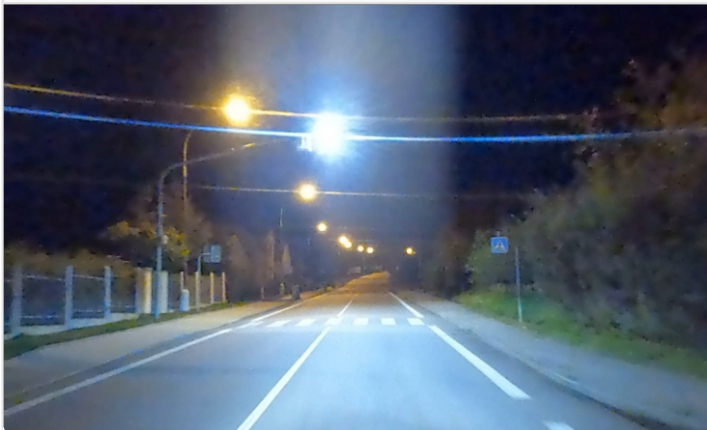
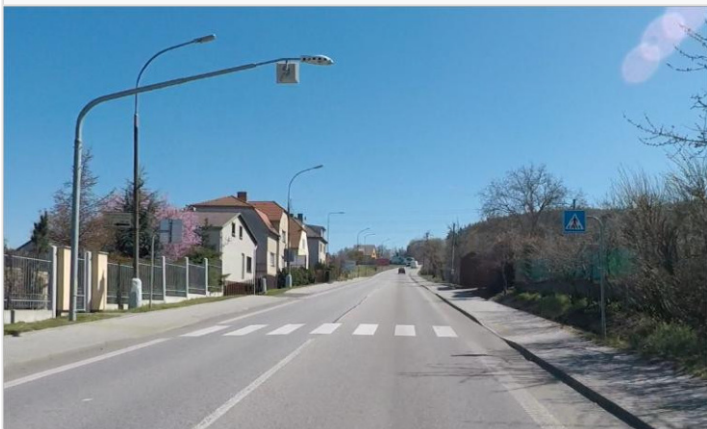
I/22 - Směr staničení | km 88,522 | ID 13964  
Noční BI PK (2022-2023)

**Bezpečnostní deficit** Přechod pro chodce  
**Kategorie**  1× - Neadekvátní světelně technické vlastnosti SDZ  
**Závažnost rizika** **Nízká**  
**Poznámka** V rámci prohlídky byla identifikována snížená odrazivost SDZ IP 6. Konkrétní míru rizikovosti je nezbytné stanovit na základě lokální prohlídky.

**Návrh opatření** Realizace, oprava SDZ  
**Poznámka** -  
**Náročnost realizace** **Jednoduché řešení**

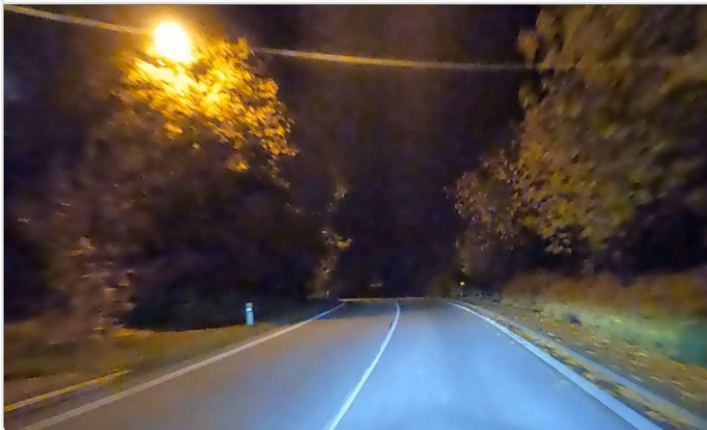
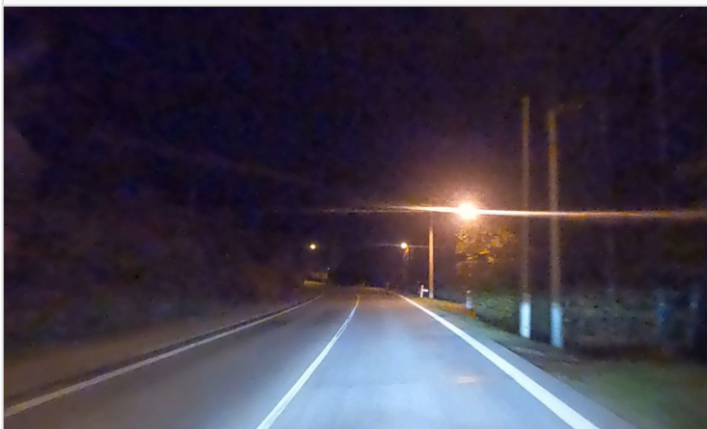
I/22 - Směr staničení | km 88,920 | ID 41229

Bezpečnostní deficit	Mezikřižovatkový úsek
Kategorie	☐ 300 m - Neadekvátní osvětlení dopravního prostoru
Závažnost rizika	Nizká
Poznámka	Okolní zdroj světla vytváří významné kontrastní stíny.

Návrh opatření	Ověření světelných podmínek pomocí jasové analýzy
Poznámka	-
Náročnost realizace	Administrativní řešení

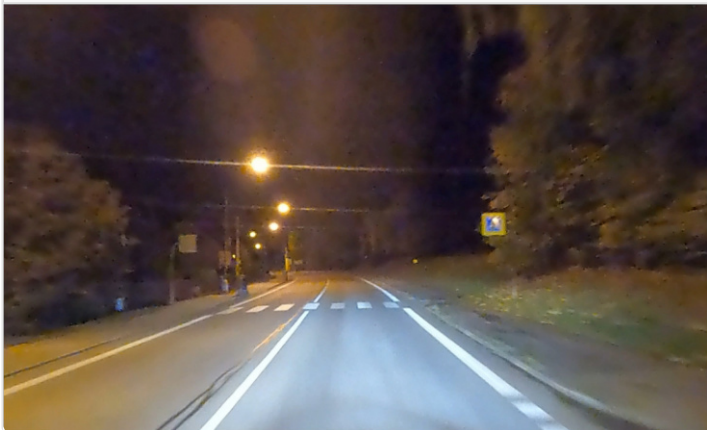
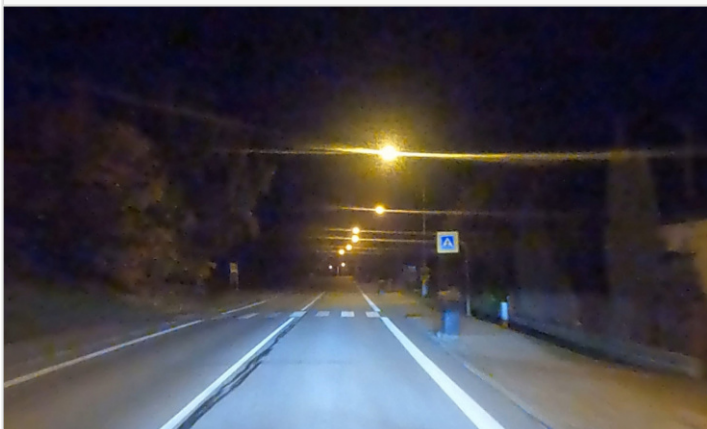
I/22 - Směr staničení | km 89,436 | ID 13965

<b>Bezpečnostní deficit</b>	Přechod pro chodce
<b>Kategorie</b>	<input checked="" type="checkbox"/> 1× - Absence přisvětlení <input checked="" type="checkbox"/> 1× - Neadekvátní světelně technické vlastnosti SDZ
<b>Závažnost rizika</b>	<b>Nízká</b>
<b>Poznámka</b>	V rámci prohlídky byla identifikována snížená odrazivost SDZ IP 6 proti směru staničení. Konkrétní míru rizikovosti je nezbytné stanovit na základě lokální prohlídky.

<b>Návrh opatření</b>	Realizace přisvětlení
<b>Poznámka</b>	Současné oprava SDZ.
<b>Náročnost realizace</b>	<b>Složitě řešení</b>

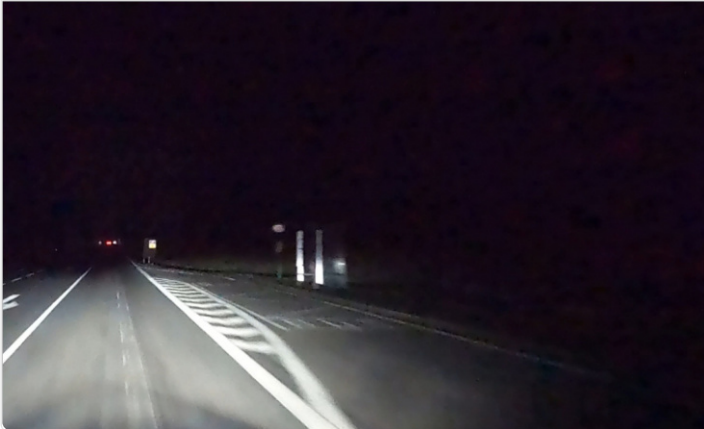
I/22 - Směr staničení | km 93,751 | ID 7923  
Noční BI PK (2022-2023)

<b>Bezpečnostní deficit</b>	Autobusová zastávka
<b>Kategorie</b>	<input checked="" type="checkbox"/> 1× - Neadekvátní světelně technické vlastnosti SDZ
<b>Závažnost rizika</b>	<b>Nizká</b>
<b>Poznámka</b>	V rámci prohlídky byla identifikována snížená odrazivost SDZ IJ 4b. Konkrétní míru rizikivosti je nezbytné stanovit na základě lokální prohlídky.

<b>Návrh opatření</b>	Realizace, oprava SDZ
<b>Poznámka</b>	-
<b>Náročnost realizace</b>	<b>Jednoduché řešení</b>

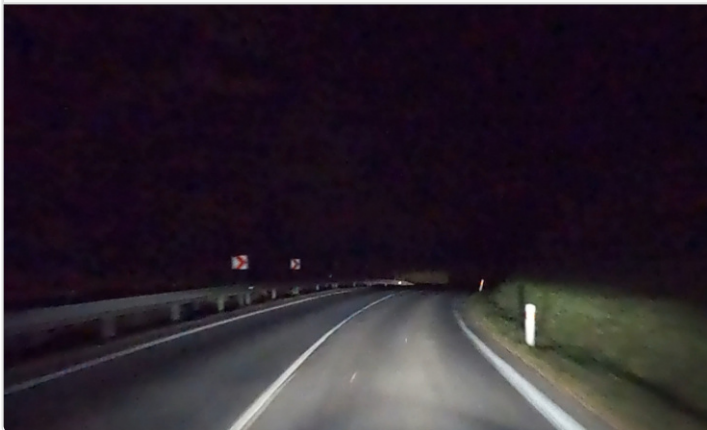
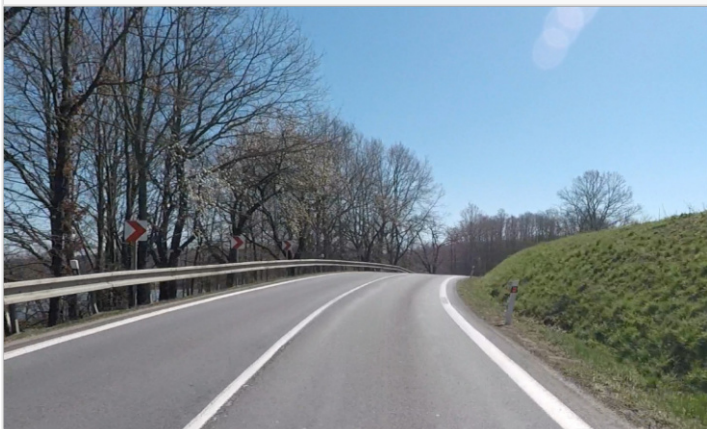
I/22 - Směr staničení | km 96,085 | ID 40967  
Noční BI PK (2022-2023)

**Bezpečnostní deficit** Mezikřížovatkový úsek  
**Kategorie**  1× - Nedostatečná postřehnutelnost směrového oblouku  
**Závažnost rizika** **Nízká**  
**Poznámka** -

**Návrh opatření** Zvýšení postřehnutelnosti směrového oblouku doplněním DZ Z 3  
**Poznámka** Instalace DZ v adekvátním počtu v celé délce směrového oblouku.  
**Náročnost realizace** **Administrativní řešení**

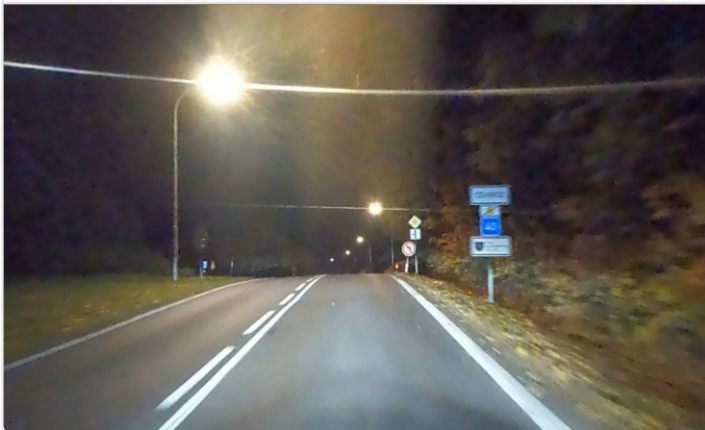
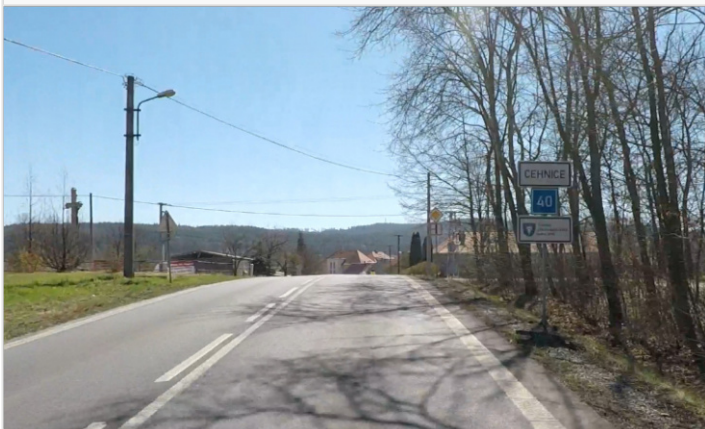
I/22 - Směr staničení | km 96,839 | ID 40968

<b>Bezpečnostní deficit</b>	Mezikřižovatkový úsek
<b>Kategorie</b>	<input checked="" type="checkbox"/> 1× - Neadekvátní světelně technické vlastnosti SDZ
<b>Závažnost rizika</b>	<b>Nízká</b>
<b>Poznámka</b>	V rámci prohlídky byla identifikována snížená odrazivost SDZ IZ 4a. Konkrétní míru rizikovitosti je nezbytné stanovit na základě lokální prohlídky.

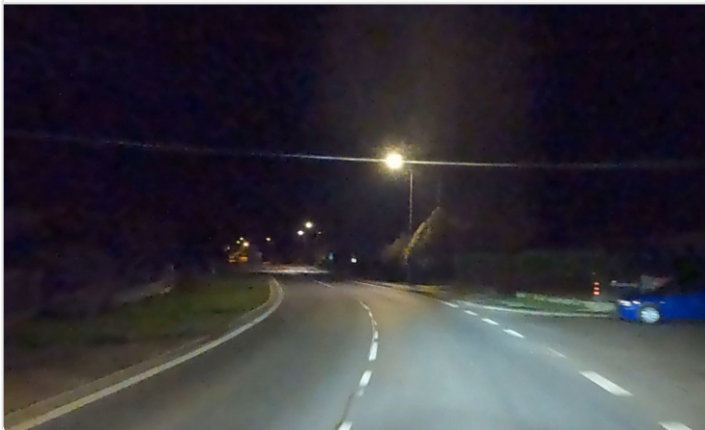
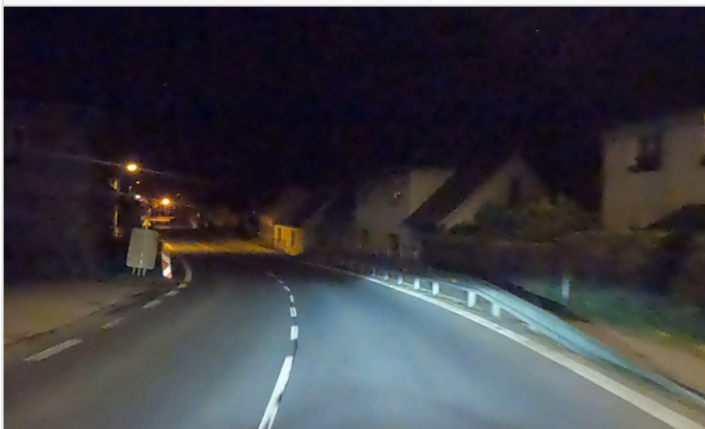
400 m - Neadekvátní osvětlení dopravního prostoru  
**Závažnost rizika** **Střední**  
**Poznámka** Okolní zdroj světla vytváří významné kontrastní stíny.

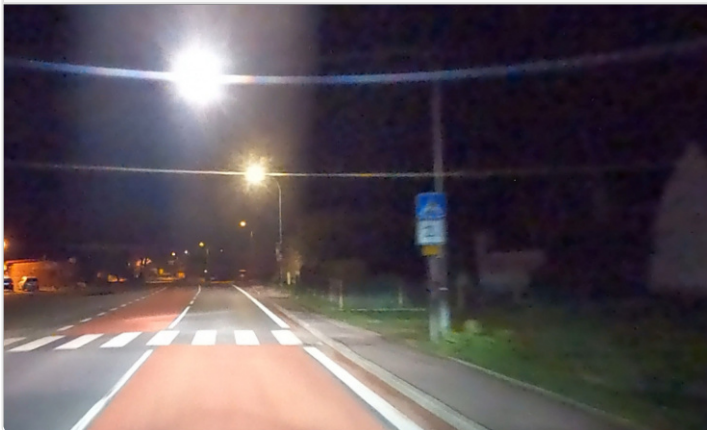
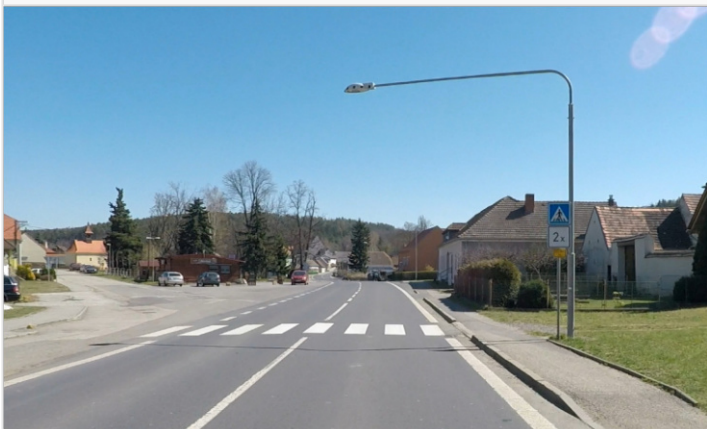
<b>Bezpečnostní deficit</b>	Přechod pro chodce
<b>Kategorie</b>	<input checked="" type="checkbox"/> 1× - Neadekvátní světelně technické vlastnosti SDZ
<b>Závažnost rizika</b>	<b>Nízká</b>
<b>Poznámka</b>	V rámci prohlídky byla identifikována snížená odrazivost SDZ IP 6, E 1. Konkrétní míru rizikovitosti je nezbytné stanovit na základě lokální prohlídky.

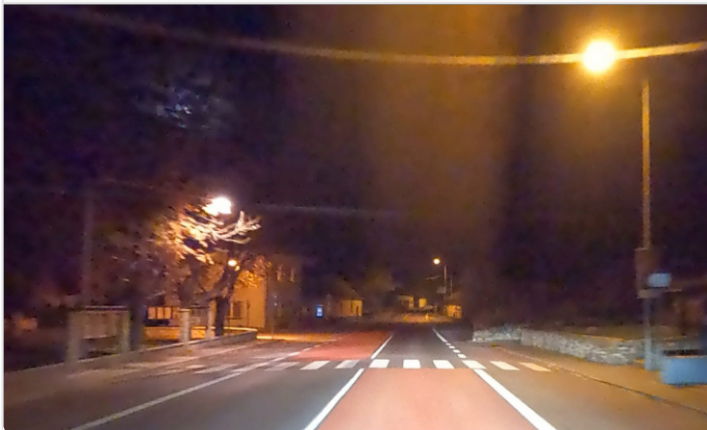
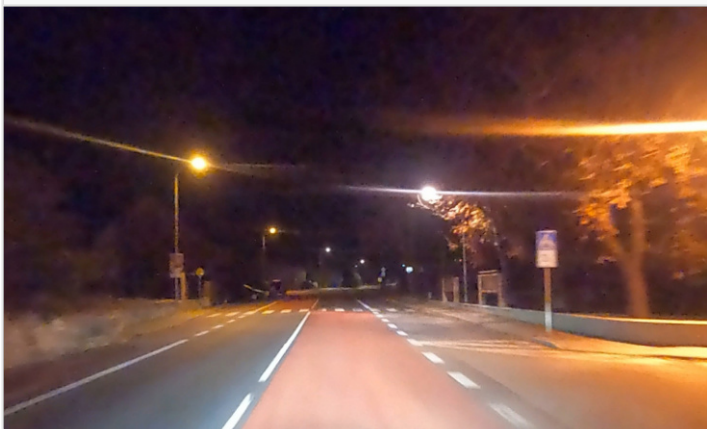
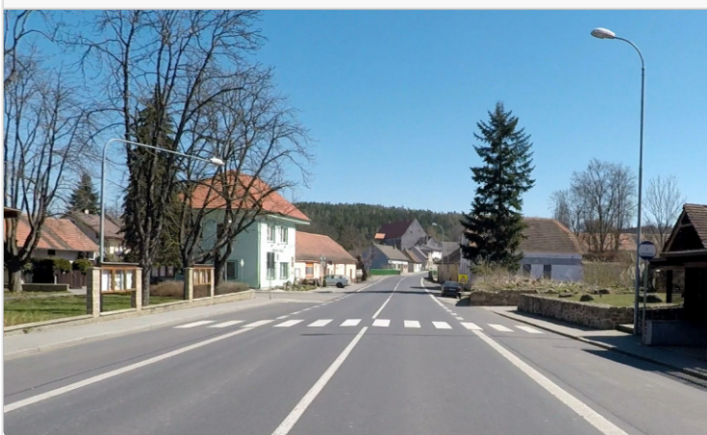
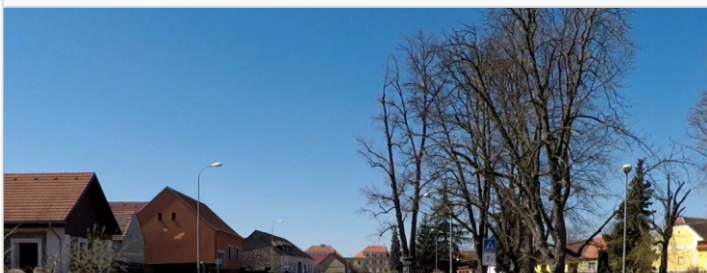
**Bezpečnostní deficit** Přechod pro chodce  
**Kategorie**  1× - Neadekvátní světelně technické vlastnosti SDZ  
**Závažnost rizika** Nizká  
**Poznámka** V rámci prohlídky byla identifikována snížená odrazivost SDZ IP 6, E 1 ve směru proti staničení. Konkrétní míru rizikovosti je nezbytné stanovit na základě lokální prohlídky.

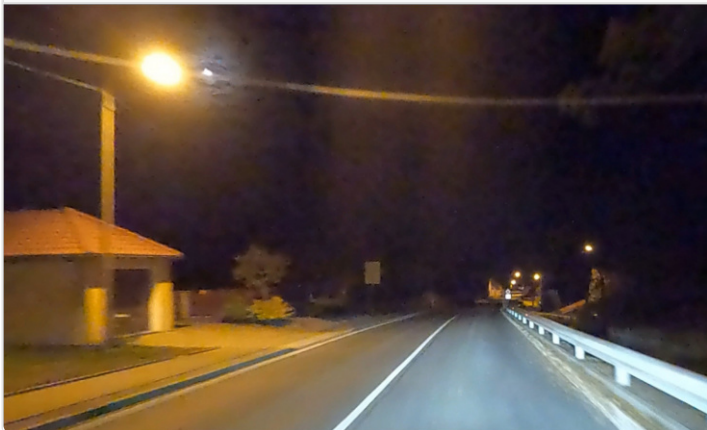
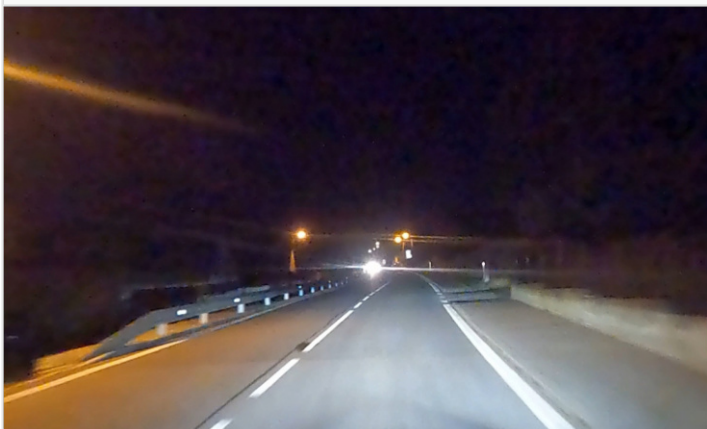
**Bezpečnostní deficit** Mezikřižovatkový úsek  
**Kategorie** 140 m - Absence osvětlení dopravního prostoru  
**Závažnost rizika** **Střední**  
**Poznámka** -

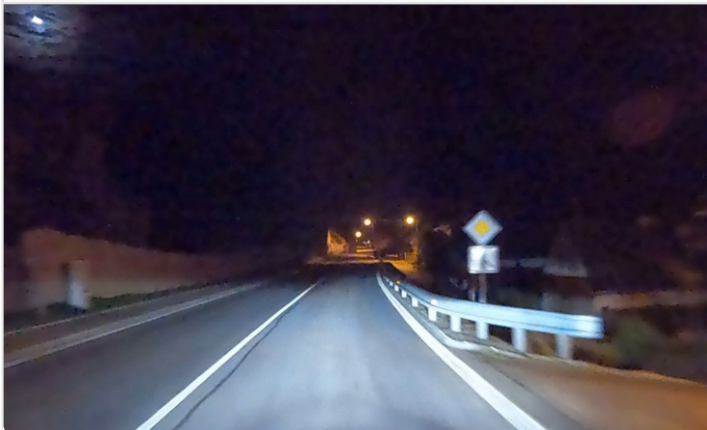
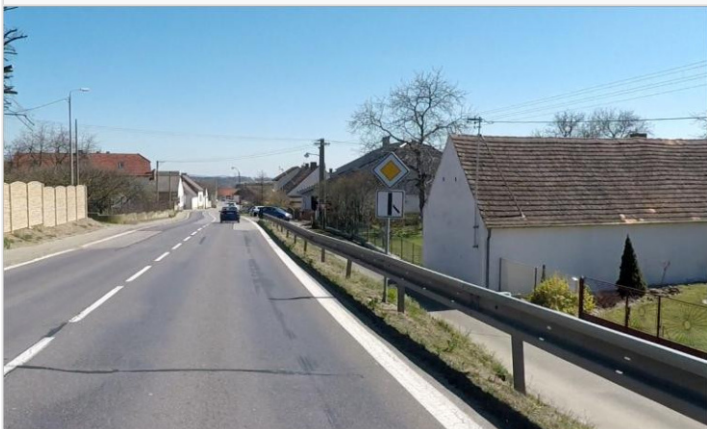
**Bezpečnostní deficit** Křižovatka  
**Kategorie**  1× - Neadekvátní světelně technické vlastnosti SDZ  
**Závažnost rizika** **Nizká**  
**Poznámka** V rámci prohlídky byla identifikována snížená odrazivost SDZ P 2. Konkrétní míru rizikovosti je nezbytné stanovit na základě lokální prohlídky.
