**HODNOCENÍ BEZPEČNOSTI  
POZEMNÍCH KOMUNIKACÍ  
POMOCÍ JASOVÉ ANALÝZY**

**Diplomová práce**

**Katalog nočních dopravně-bezpečnostních  
deficitů silnice I/22 a I/22H**

**Příloha 1.3**

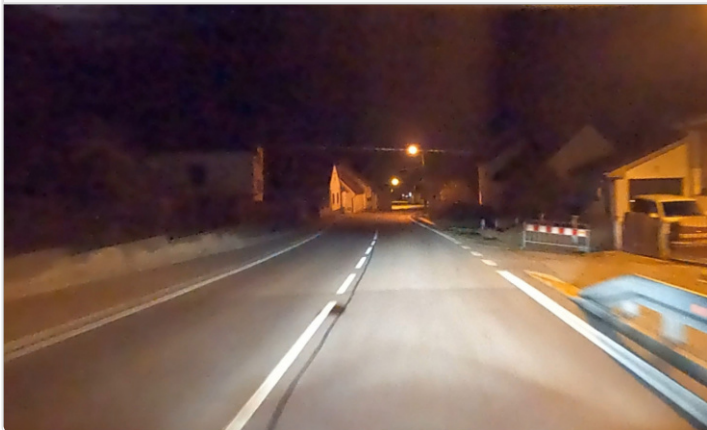
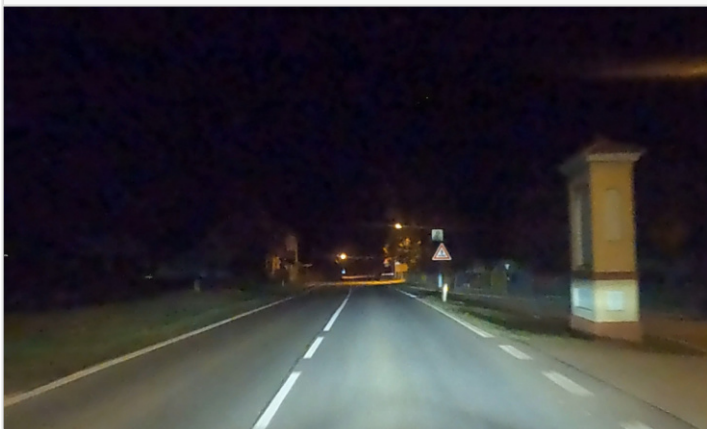
650 m - Neadekvátní osvětlení dopravního prostoru  
**Závažnost rizika** **Střední**  
**Poznámka** Okolní zdroj světla vytváří významné kontrastní stíny.

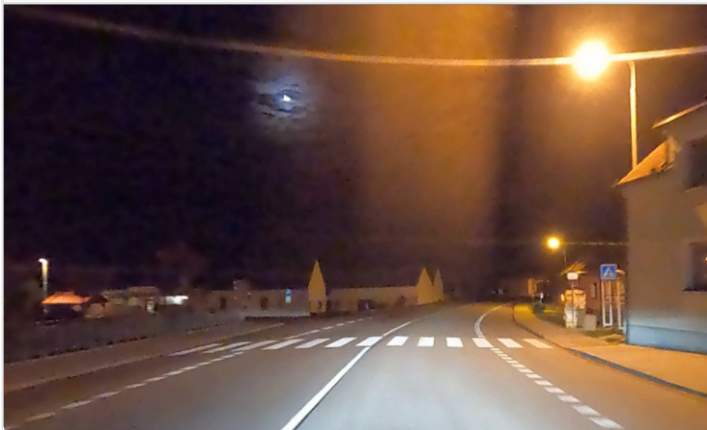
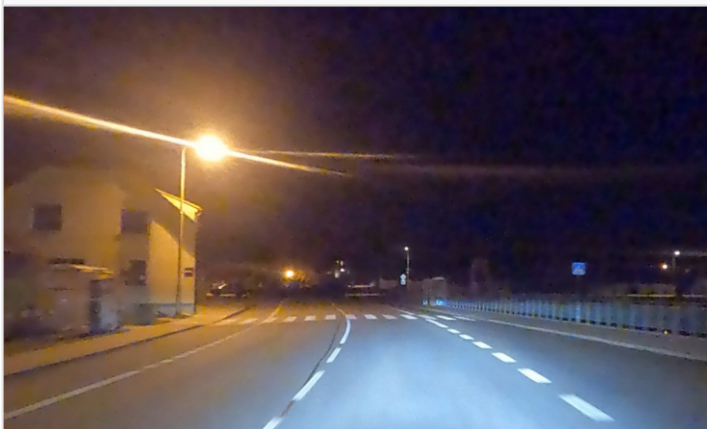
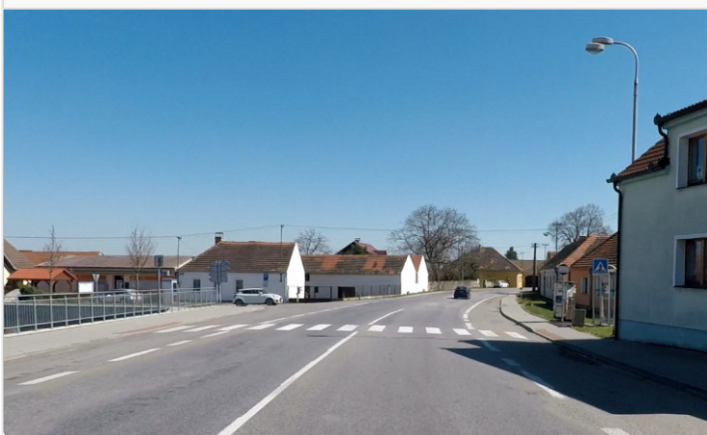
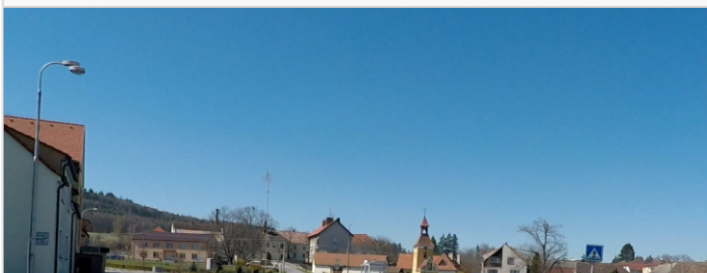
**Bezpečnostní deficit** Přechod pro chodce  
**Kategorie**  1× - Absence přisvětlení  
 1× - Neadekvátní světelně technické vlastnosti SDZ  
**Závažnost rizika** **Nízká**  
**Poznámka** V rámci prohlídky byla identifikována snížená odrazivost SDZ IP 6 ve směru proti staničení. Konkrétní míru rizikovosti je nezbytné stanovit na základě lokální prohlídky.

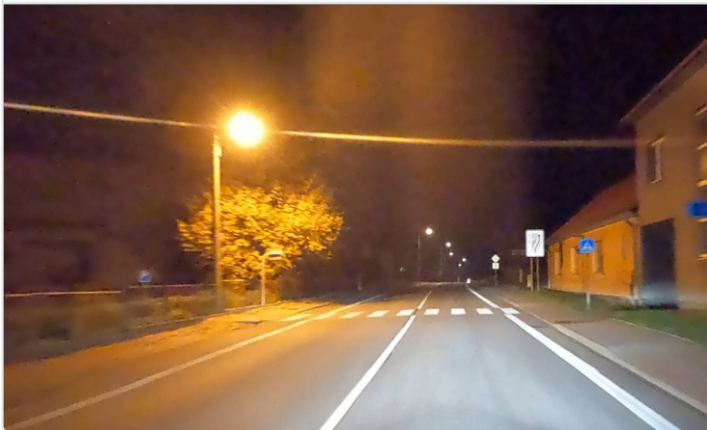
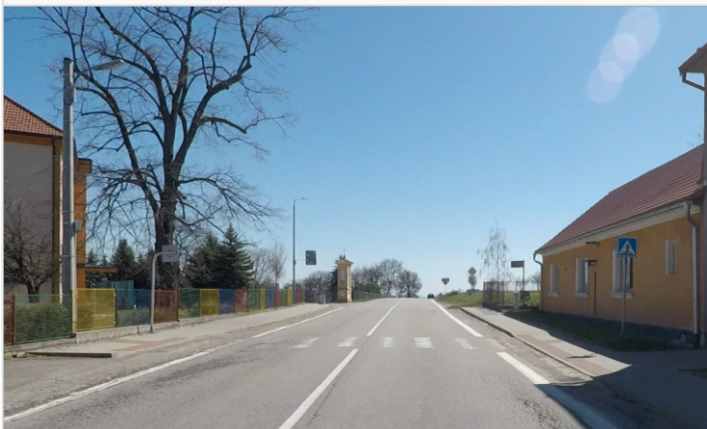
<b>Bezpečnostní deficit</b>	Přechod pro chodce
<b>Kategorie</b>	<input checked="" type="checkbox"/> 1× - Absence přisvětlení <input checked="" type="checkbox"/> 1× - Neadekvátní světelně technické vlastnosti SDZ
<b>Závažnost rizika</b>	<b>Nízká</b>
<b>Poznámka</b>	V rámci prohlídky byla identifikována snížená odrazivost SDZ IP 6. Konkrétní míru rizikovitosti je nezbytné stanovit na základě lokální prohlídky.

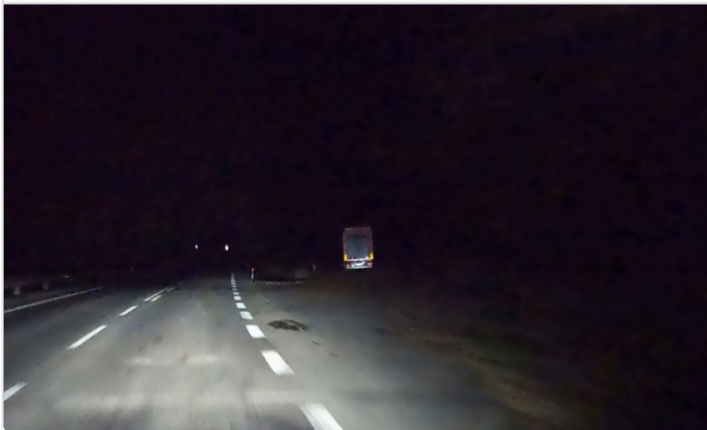
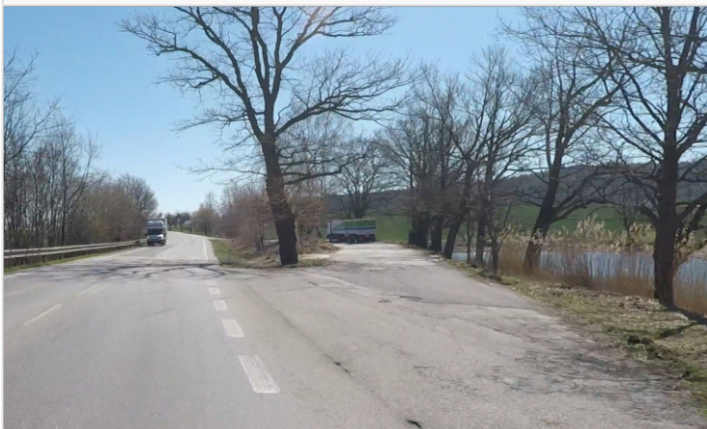
**Bezpečnostní deficit** Sjezd / samostatný sjezd / parkoviště  
**Kategorie**  1× - Neadekvátní postřehnutelnost dopravního ostrůvku  
**Závažnost rizika** **Střední**  
**Poznámka** -

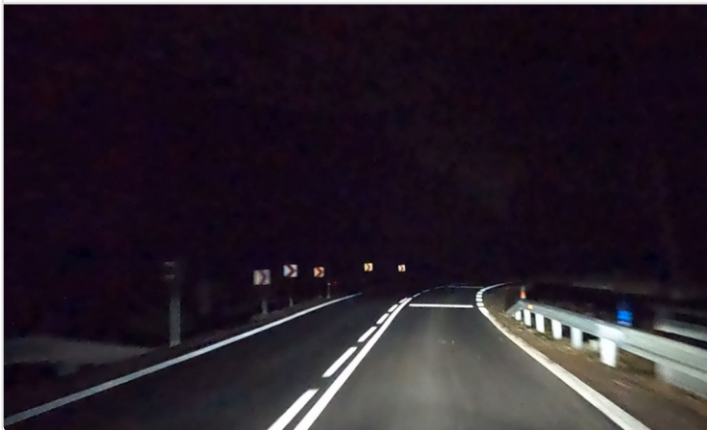
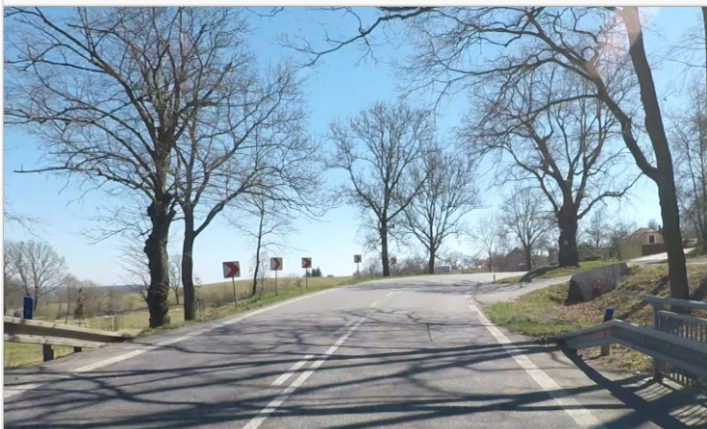
**Bezpečnostní deficit** Mezikřížovatkový úsek  
**Kategorie**  1× - Neadekvátní světelně technické vlastnosti dopravního zařízení  
**Závažnost rizika** **Nízká**  
**Poznámka** V rámci prohlídky byla identifikována snížená odrazivost DZ Z 3. Konkrétní míru rizikovosti je nezbytné stanovit na základě lokální prohlídky.

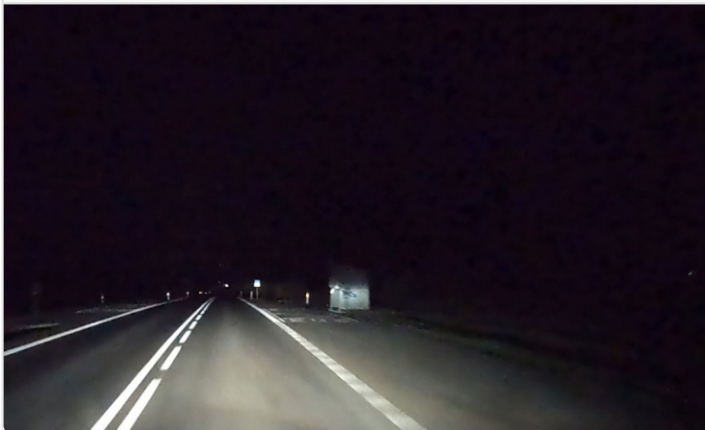
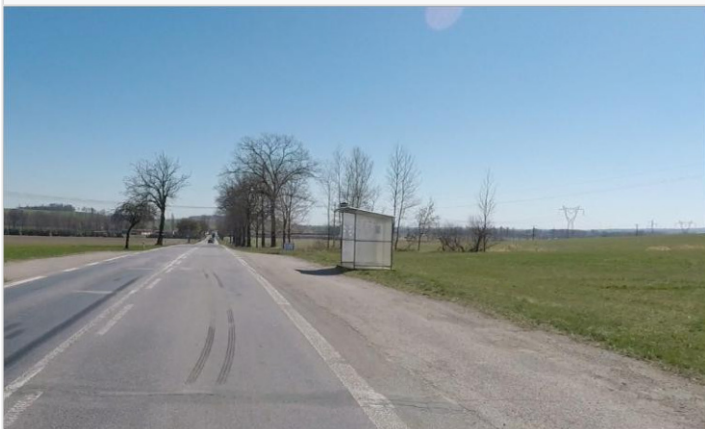
**Bezpečnostní deficit** Autobusová zastávka  
**Kategorie**  1× - Neadekvátní světelně technické vlastnosti SDZ  
**Závažnost rizika** **Nizká**  
**Poznámka** V rámci prohlídky byla identifikována snížená odrazivost SDZ IJ 4b. Konkrétní míru rizikivosti je nezbytné stanovit na základě lokální prohlídky.

**Návrh opatření** Realizace, oprava SDZ  
**Poznámka** -  
**Náročnost realizace** **Jednoduché řešení**

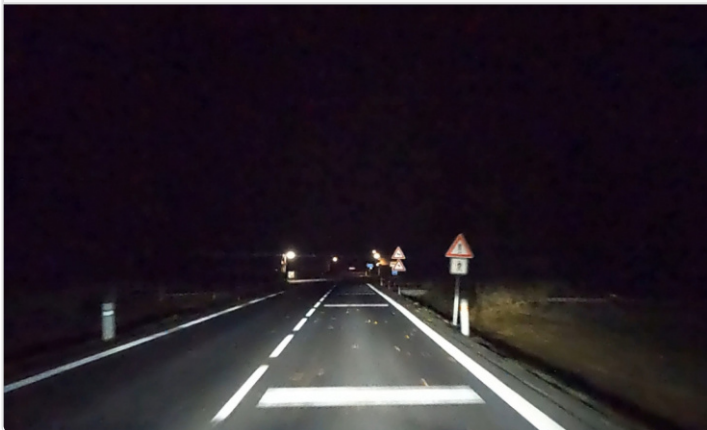
I/22 - Směr staničení | km 105,868 | ID 8553  
Noční BI PK (2022-2023)

**Bezpečnostní deficit** Mezikřížovatkový úsek  
**Kategorie**  1× - Neadekvátní světelně technické vlastnosti SDZ  
**Závažnost rizika** **Nizká**  
**Poznámka** V rámci prohlídky byla identifikována snížená odrazivost SDZ A 22 a E 13. Konkrétní míru rizikovosti je nezbytné stanovit na základě lokální prohlídky.

**Návrh opatření** Realizace, oprava SDZ  
**Poznámka** -  
**Náročnost realizace** **Jednoduché řešení**

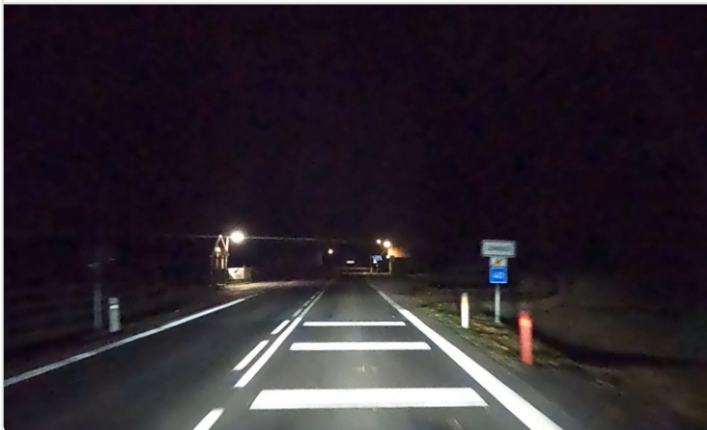
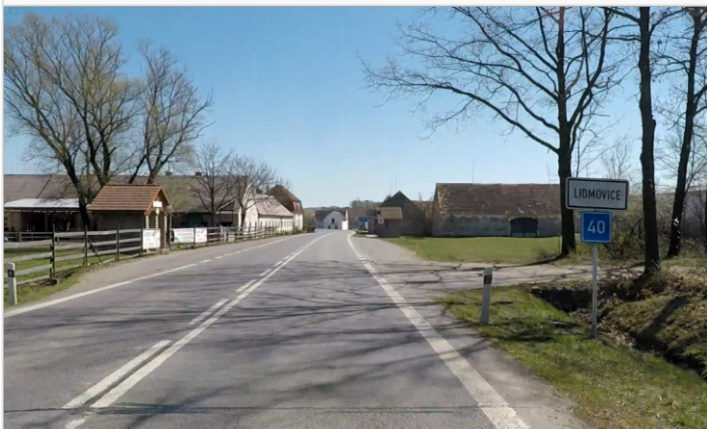
I/22 - Směr staničení | km 105,917 | ID 41116  
Noční BI PK (2022-2023)

<b>Bezpečnostní deficit</b>	Mezikřižovatkový úsek
<b>Kategorie</b>	<input checked="" type="checkbox"/> 1× - Neadekvátní světelně technické vlastnosti SDZ
<b>Závažnost rizika</b>	Nizká
<b>Poznámka</b>	V rámci prohlídky byla identifikována snížená odrazivost SDZ IZ 4a a IP 5. Konkrétní míru rizikovosti je nezbytné stanovit na základě lokální prohlídky.

<b>Návrh opatření</b>	Realizace, oprava SDZ
<b>Poznámka</b>	-
<b>Náročnost realizace</b>	Jednoduché řešení

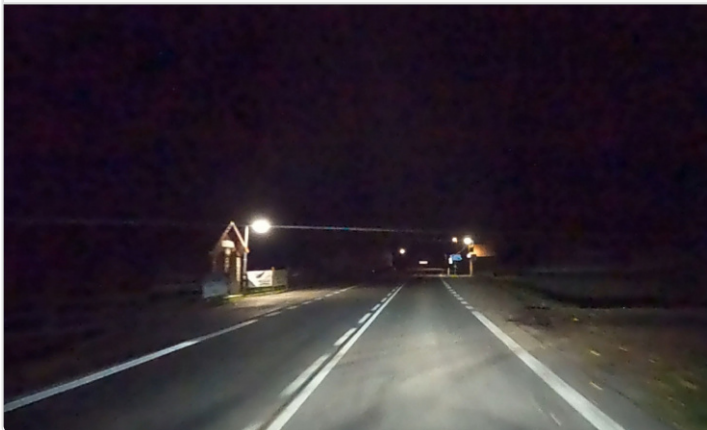
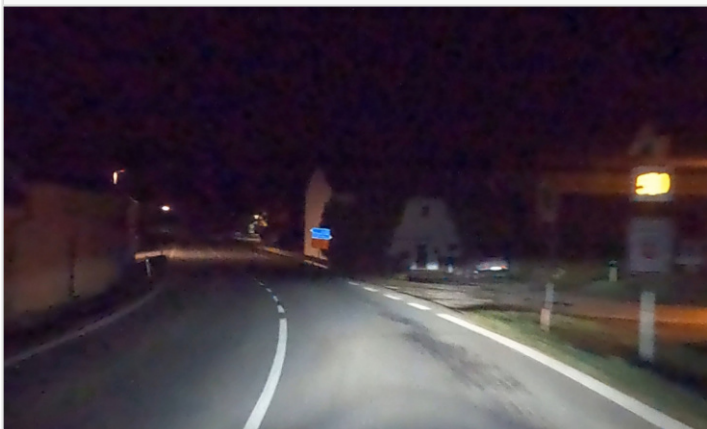
I/22 - Směr staničení | km 105,951 | ID 40979  
Noční BI PK (2022-2023)

**Bezpečnostní deficit** Mezikřižovatkový úsek  
**Kategorie** ☐ 250 m - Neadekvátní osvětlení dopravního prostoru  
**Závažnost rizika** **Střední**  
**Poznámka** Okolní zdroj světla vytváří významné kontrastní stíny.

**Návrh opatření** Ověření světelných podmínek pomocí jasové analýzy  
**Poznámka** -  
**Náročnost realizace** **Administrativní řešení**

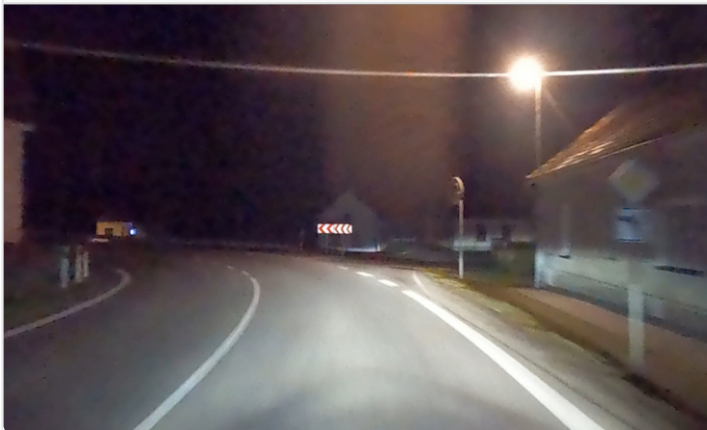
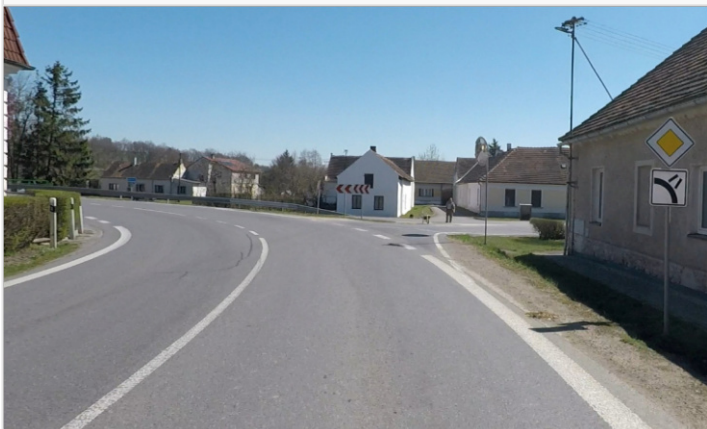
I/22 - Směr staničení | km 106,073 | ID 41117  
Noční BI PK (2022-2023)

**Bezpečnostní deficit** Křižovatka  
**Kategorie**  1× - Neadekvátní postřehnutelnost dopravního ostrůvku  
**Závažnost rizika** **Nízká**  
**Poznámka** -

**Návrh opatření** Stavební úprava křižovatky, vč. dopravního značení  
**Poznámka** -  
**Náročnost realizace** **Složitě řešení**

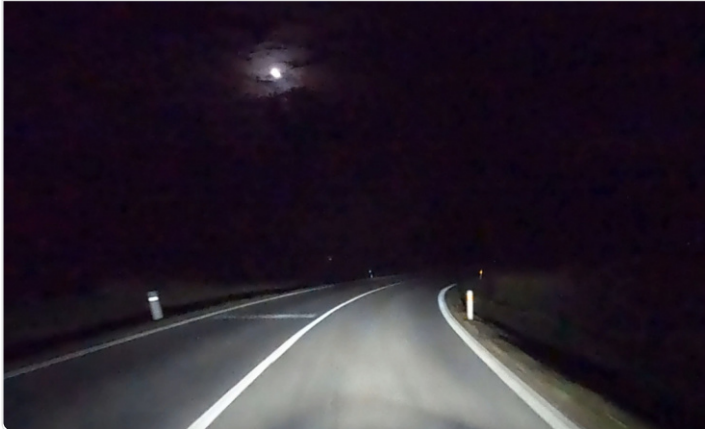
I/22 - Směr staničení | km 106,347 | ID 41409  
Noční BI PK (2022-2023)

**Bezpečnostní deficit** Mezikřížovatkový úsek  
**Kategorie**  1× - Nedostatečná postřehnutelnost směrového oblouku  
**Závažnost rizika** **Nízká**  
**Poznámka** -

**Návrh opatření** Zvýšení postřehnutelnosti směrového oblouku doplněním DZ Z 11a/b  
**Poznámka** -  
**Náročnost realizace** **Administrativní řešení**

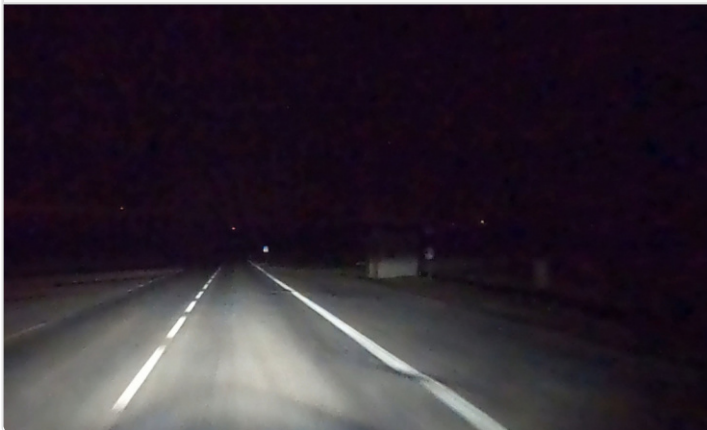
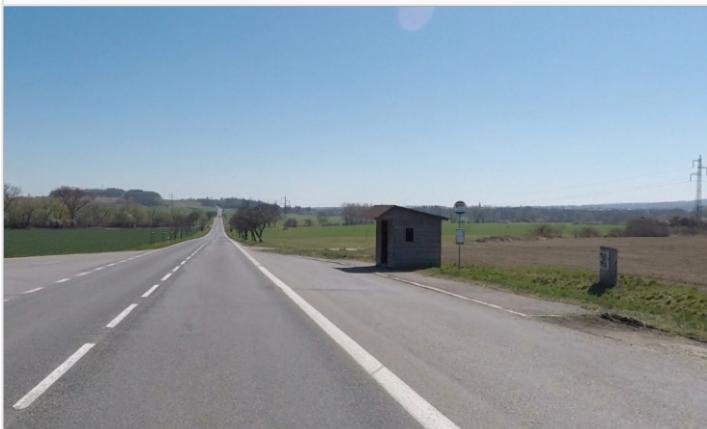
I/22 - Směr staničení | km 107,741 | ID 8606  
Noční BI PK (2022-2023)

**Bezpečnostní deficit** Autobusová zastávka  
**Kategorie**  1× - Neadekvátní světelně technické vlastnosti SDZ  
**Závažnost rizika** **Nizká**  
**Poznámka** V rámci prohlídky byla identifikována snížená odrazivost SDZ IJ 4b. Konkrétní míru rizikivosti je nezbytné stanovit na základě lokální prohlídky.

**Návrh opatření** Realizace, oprava SDZ  
**Poznámka** -  
**Náročnost realizace** **Jednoduché řešení**

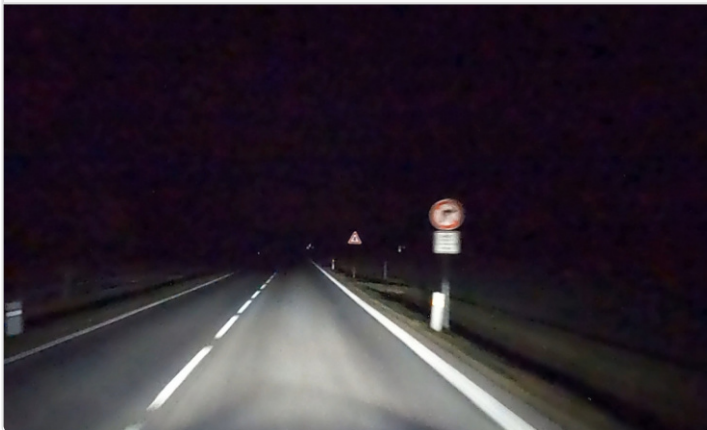
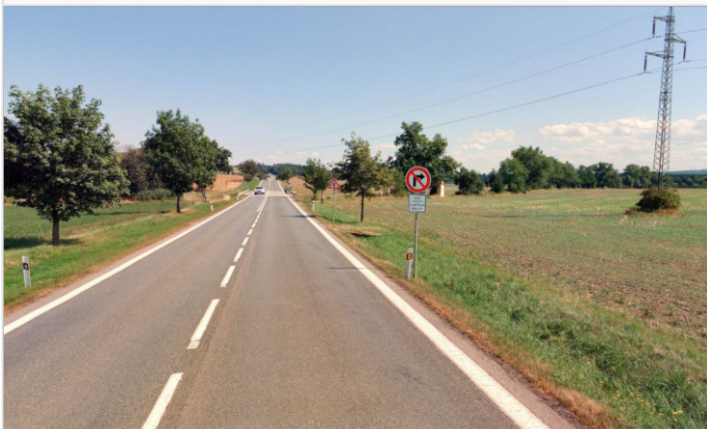
I/22 - Směr staničení | km 108,069 | ID 41004  
Noční BI PK (2022-2023)

**Bezpečnostní deficit** Křižovatka  
**Kategorie**  1× - Neadekvátní světelně technické vlastnosti SDZ  
**Závažnost rizika** **Nízká**  
**Poznámka** V rámci prohlídky byla identifikována snížená odrazivost SDZ B 24a a E 13. Konkrétní míru rizikovosti je nezbytné stanovit na základě lokální prohlídky.

**Návrh opatření** Realizace, oprava SDZ  
**Poznámka** -  
**Náročnost realizace** **Jednoduché řešení**

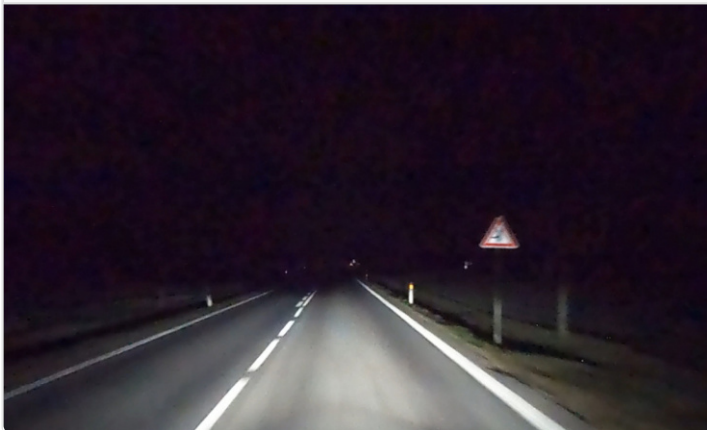
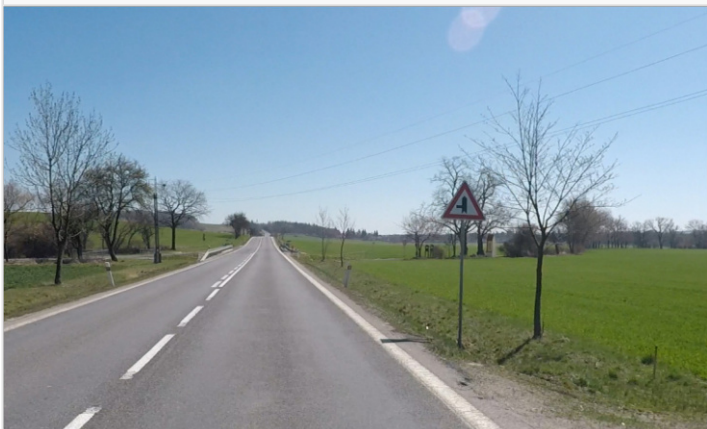
I/22 - Směr staničení | km 108,100 | ID 41005  
Noční BI PK (2022-2023)

Bezpečnostní deficit	Křižovatka
Kategorie	<input checked="" type="checkbox"/> 1× - Neadekvátní světelně technické vlastnosti SDZ
Závažnost rizika	Nizká
Poznámka	V rámci prohlídky byla identifikována snížená odrazivost SDZ P 1L. Konkrétní míru rizikovosti je nezbytné stanovit na základě lokální prohlídky.

Návrh opatření	Realizace, oprava SDZ
Poznámka	-
Náročnost realizace	Jednoduché řešení

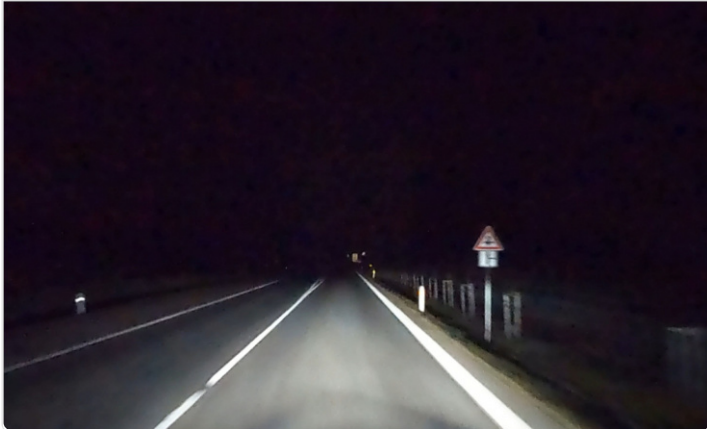
I/22 - Směr staničení | km 109,406 | ID 41006  
Noční BI PK (2022-2023)

**Bezpečnostní deficit** Křižovatka  
**Kategorie**  1× - Neadekvátní světelně technické vlastnosti SDZ  
**Závažnost rizika** **Nizká**  
**Poznámka** V rámci prohlídky byla identifikována snížená odrazivost SDZ P 1 a E 2b. Konkrétní míru rizikovosti je nezbytné stanovit na základě lokální prohlídky.

**Návrh opatření** Realizace, oprava SDZ  
**Poznámka** -  
**Náročnost realizace** **Jednoduché řešení**

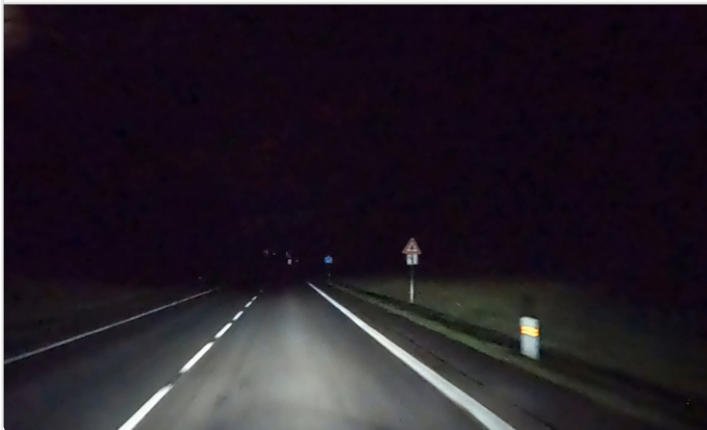
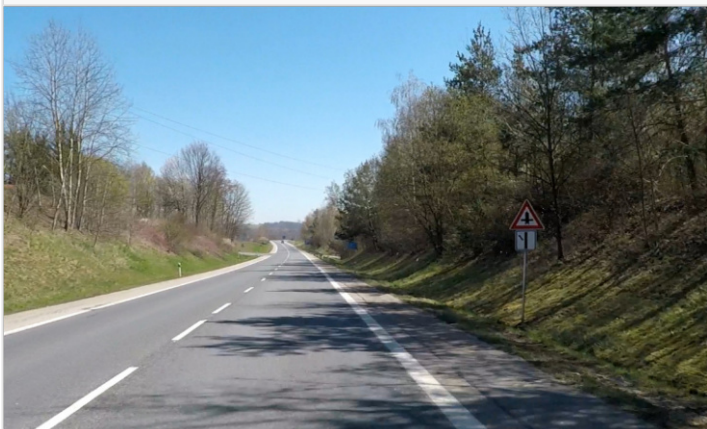
I/22 - Směr staničení | km 110,511 | ID 41243  
Noční BI PK (2022-2023)

**Bezpečnostní deficit** Křižovatka  
**Kategorie**  1× - Neadekvátní světelně technické vlastnosti SDZ  
**Závažnost rizika** **Nízká**  
**Poznámka** V rámci prohlídky byla identifikována snížená odrazivost SDZ P 1, E 2b. Konkrétní míru rizikovosti je nezbytné stanovit na základě lokální prohlídky.

**Návrh opatření** Realizace, oprava SDZ  
**Poznámka** -  
**Náročnost realizace** **Jednoduché řešení**

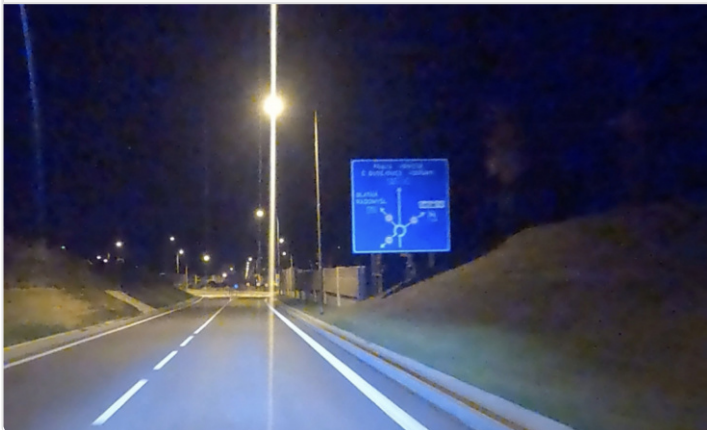
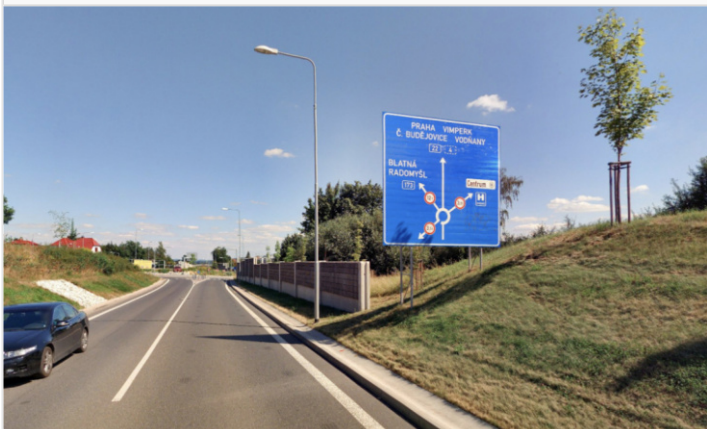
I/22H - Směr staničení | km 0,746 | ID 41210

**Bezpečnostní deficit** Mezikřižovatkový úsek  
**Kategorie**  1× - Neadekvátní světelně technické vlastnosti SDZ  
**Závažnost rizika** **Nizká**  
**Poznámka** V rámci prohlídky byla identifikována snížená odrazivost SDZ IS 9b. Konkrétní míru rizikovosti je nezbytné stanovit na základě lokální prohlídky.

**Návrh opatření** Realizace, oprava SDZ  
**Poznámka** -  
**Náročnost realizace** **Jednoduché řešení**

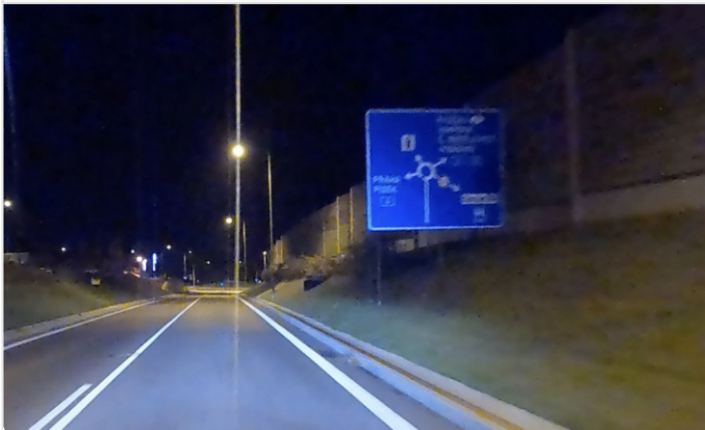
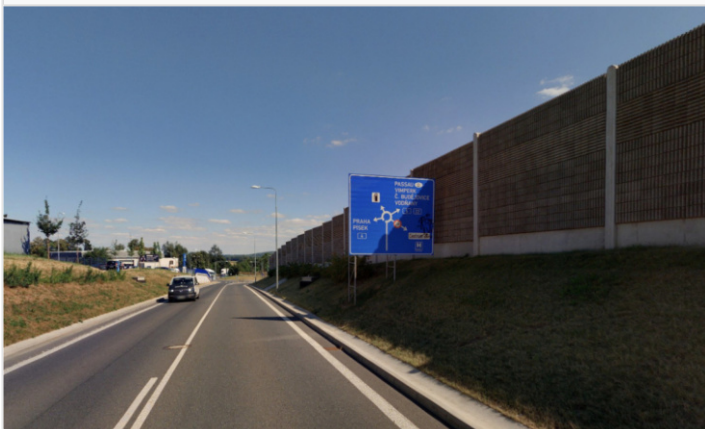
<b>Bezpečnostní deficit</b>	Mezikřižovatkový úsek
<b>Kategorie</b>	<input checked="" type="checkbox"/> 1× - Neadekvátní světelně technické vlastnosti SDZ
<b>Závažnost rizika</b>	<b>Nizká</b>
<b>Poznámka</b>	V rámci prohlídky byla identifikována snížená odrazivost SDZ IS 9a. Konkrétní míru rizikovosti je nezbytné stanovit na základě lokální prohlídky.

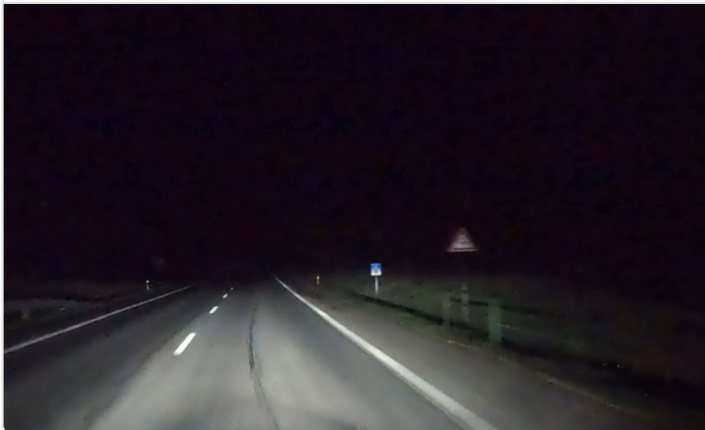
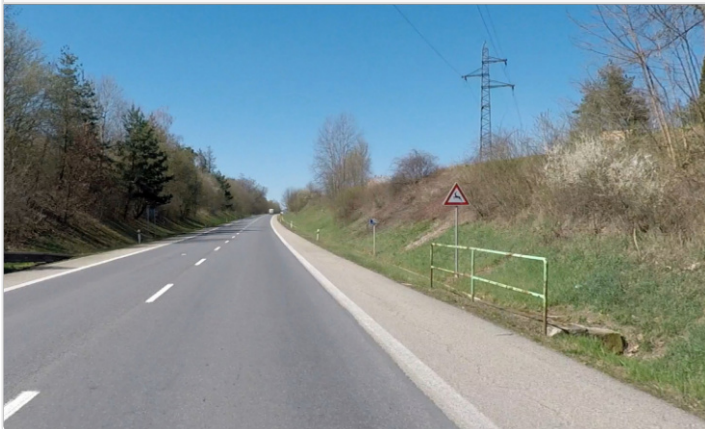
<b>Bezpečnostní deficit</b>	Mezikřižovatkový úsek
<b>Kategorie</b>	<input checked="" type="checkbox"/> 1* - Neadekvátní světelně technické vlastnosti SDZ
<b>Závažnost rizika</b>	Nízká
<b>Poznámka</b>	V rámci prohlídky byla identifikována snížená odrazivost SDZ A 14. Konkrétní míru rizikovitosti je nezbytné stanovit na základě lokální prohlídky.

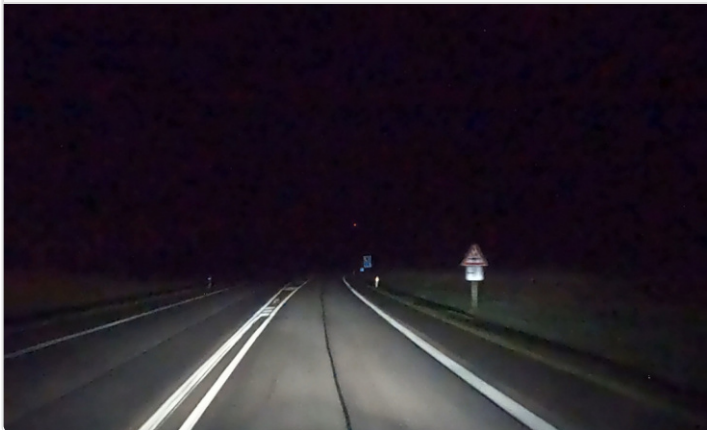
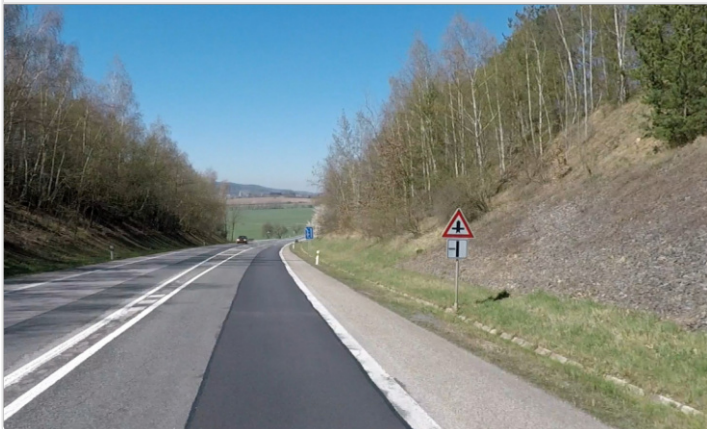
<b>Bezpečnostní deficit</b>	Křižovatka
<b>Kategorie</b>	<input checked="" type="checkbox"/> 1* - Neadekvátní světelně technické vlastnosti SDZ
<b>Závažnost rizika</b>	Nízká
<b>Poznámka</b>	V rámci prohlídky byla identifikována snížená odrazivost SDZ P 1, E 2b. Konkrétní míru rizikovitosti je nezbytné stanovit na základě lokální prohlídky.

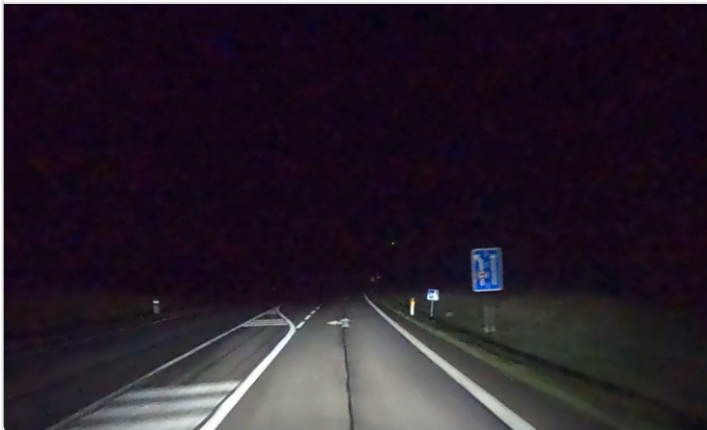
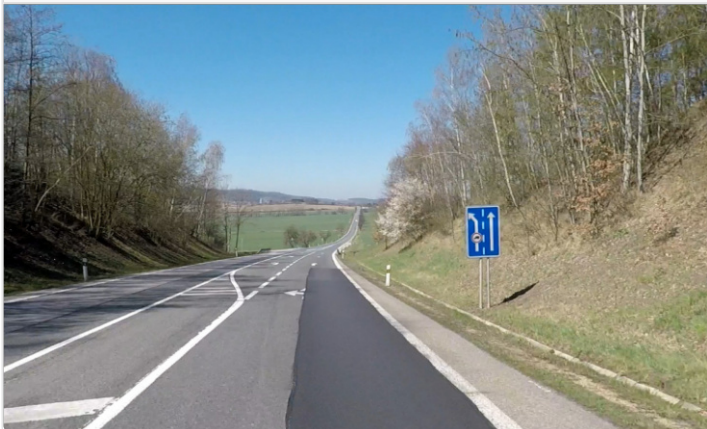
**Bezpečnostní deficit** Křižovatka  
**Kategorie**  1\* - Neadekvátní světelně technické vlastnosti SDZ  
**Závažnost rizika** Nízká  
**Poznámka** V rámci prohlídky byla identifikována snížená odrazivost SDZ IP 19. Konkrétní míru rizikosti je nezbytné stanovit na základě lokální prohlídky.

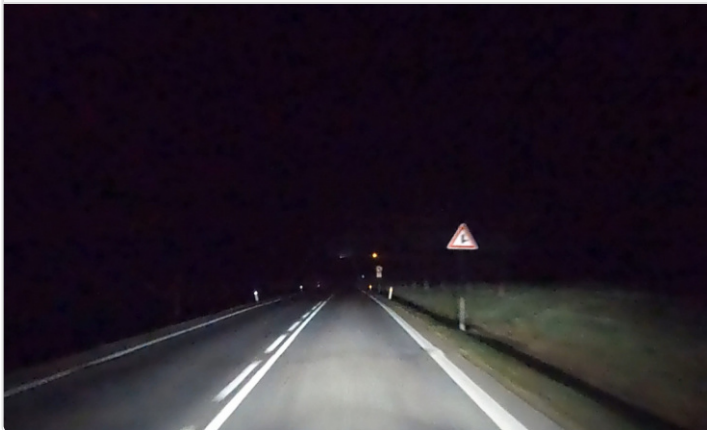
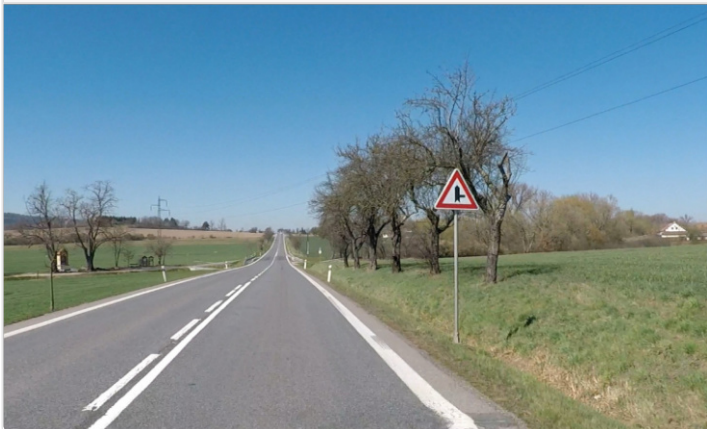
<b>Bezpečnostní deficit</b>	Křižovatka
<b>Kategorie</b>	<input checked="" type="checkbox"/> 1* - Neadekvátní světelně technické vlastnosti SDZ
<b>Závažnost rizika</b>	Nízká
<b>Poznámka</b>	V rámci prohlídky byla identifikována snížená odrazivost SDZ P 1P. Konkrétní míru rizikovitosti je nezbytné stanovit na základě lokální prohlídky.

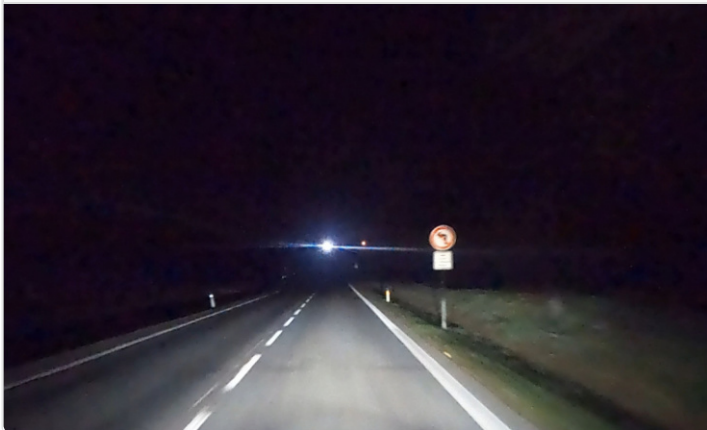
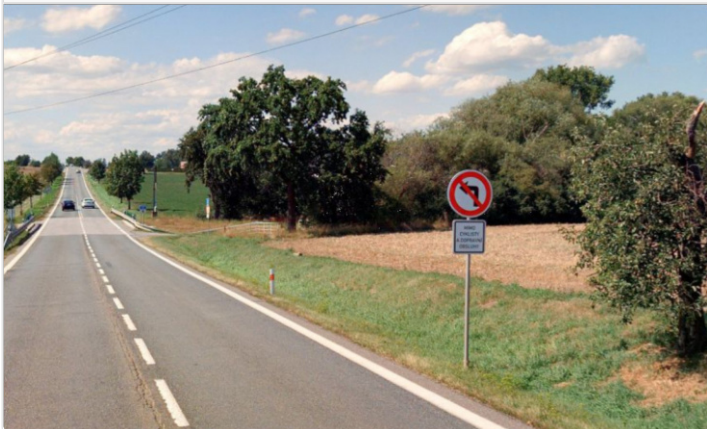
<b>Bezpečnostní deficit</b>	Křižovatka
<b>Kategorie</b>	<input checked="" type="checkbox"/> 1* - Neadekvátní světelně technické vlastnosti SDZ
<b>Závažnost rizika</b>	Nízká
<b>Poznámka</b>	V rámci prohlídky byla identifikována snížená odrazivost SDZ B 24b a E 13. Konkrétní míru rizikovitosti je nezbytné stanovit na základě lokální prohlídky.

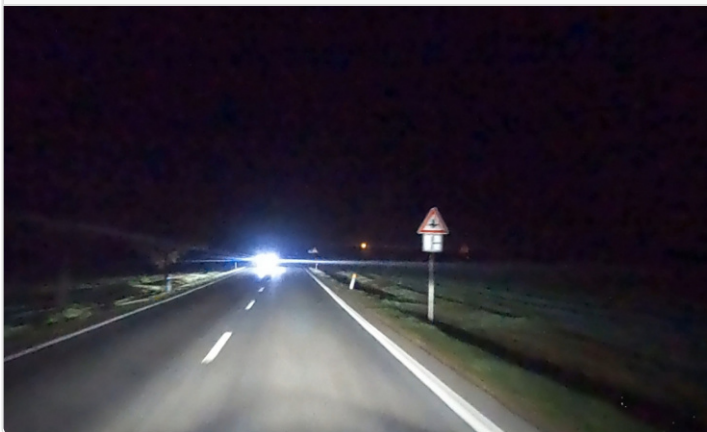
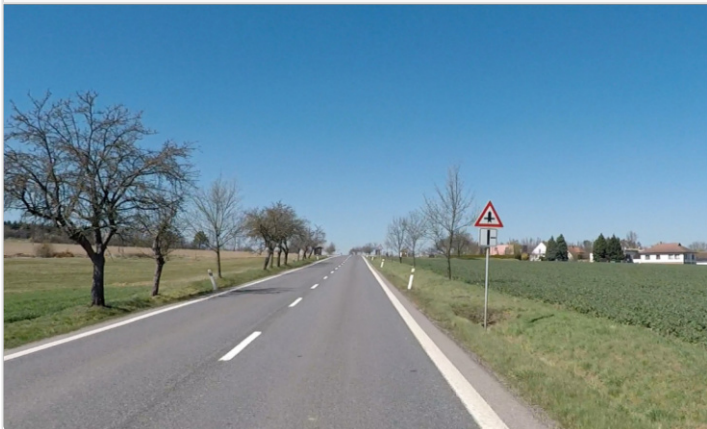
**Bezpečnostní deficit** Křižovatka  
**Kategorie**  1\* - Neadekvátní světelně technické vlastnosti SDZ  
**Závažnost rizika** Nízká  
**Poznámka** V rámci prohlídky byla identifikována snížená odrazivost SDZ P 1, E 2b. Konkrétní míru rizikovitosti je nezbytné stanovit na základě lokální prohlídky.

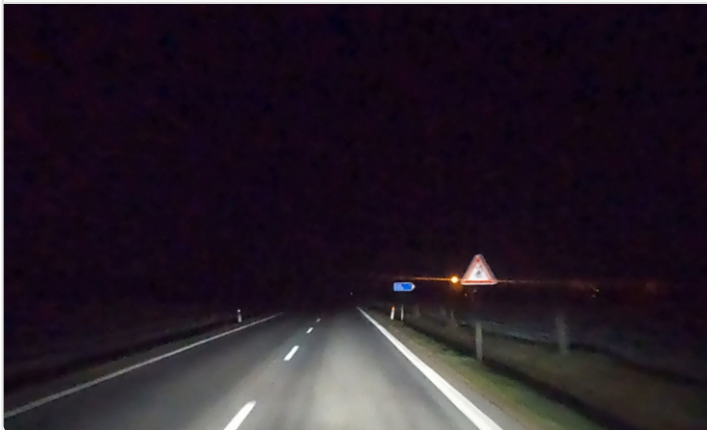
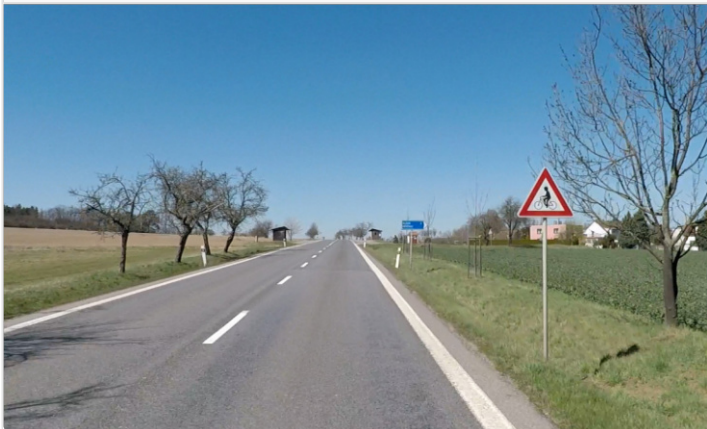
<b>Bezpečnostní deficit</b>	Mezikřižovatkový úsek
<b>Kategorie</b>	<input checked="" type="checkbox"/> 1* - Neadekvátní světelně technické vlastnosti SDZ
<b>Závažnost rizika</b>	Nízká
<b>Poznámka</b>	V rámci prohlídky byla identifikována snížená odrazivost SDZ A 19. Konkrétní míru rizikovitosti je nezbytné stanovit na základě lokální prohlídky.

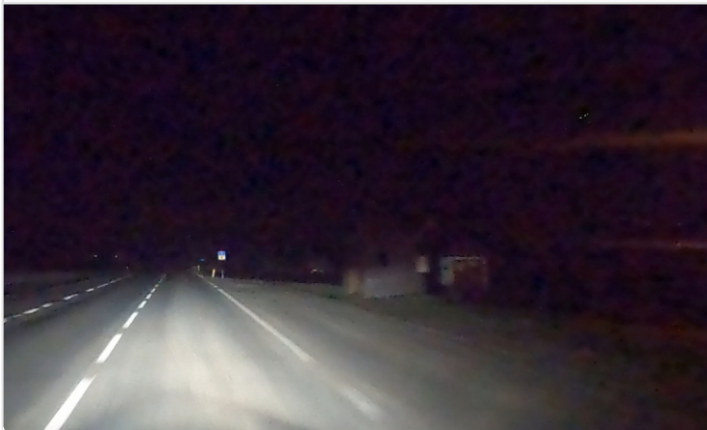
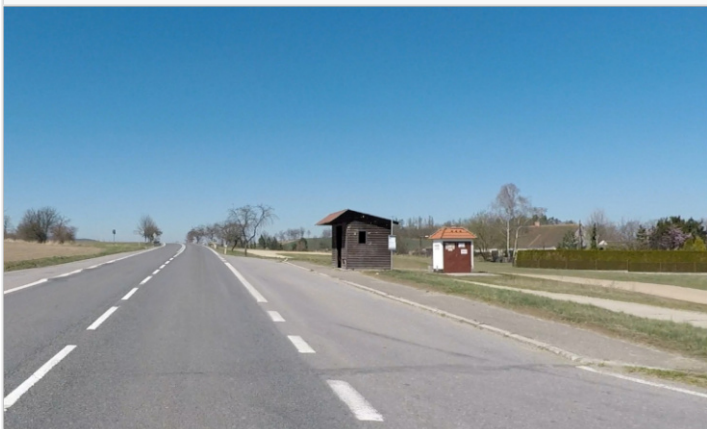
**Bezpečnostní deficit** Autobusová zastávka  
**Kategorie**  1× - Neadekvátní postřehnutelnost BUS zastávky v době zhoršené viditelnosti  
**Závažnost rizika** **Nizká**  
**Poznámka** -

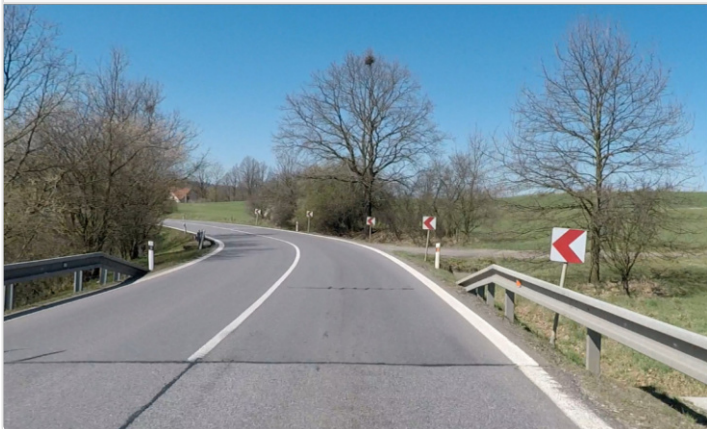
**Bezpečnostní deficit** Mezikřižovatkový úsek  
**Kategorie**  1\* - Neadekvátní světelně technické vlastnosti dopravního zařízení  
**Závažnost rizika** **Nízká**  
**Poznámka** V rámci prohlídky byla identifikována snížená odrazivost DZ Z 3. Konkrétní míru rizikovitosti je nezbytné stanovit na základě lokální prohlídky.

**Návrh opatření** Realizace, oprava dopravního zařízení  
**Poznámka** -  
**Náročnost realizace** **Jednoduché řešení**

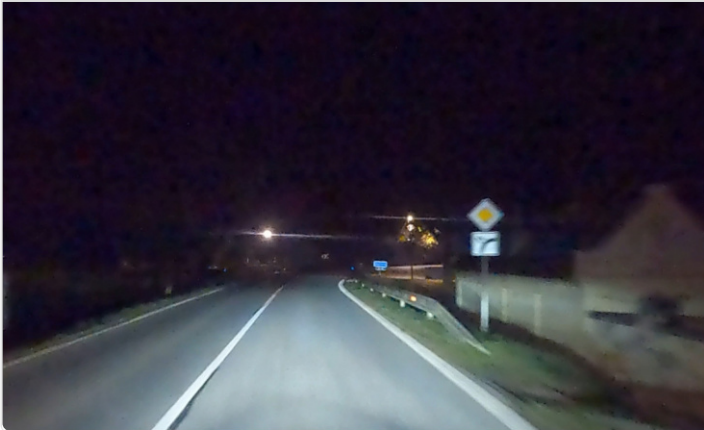
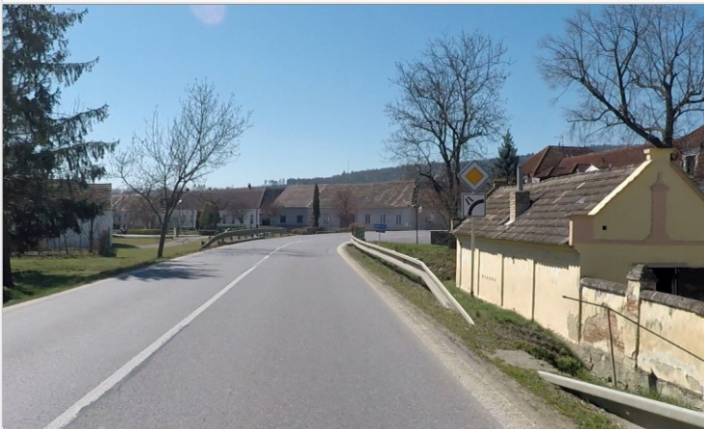
I/22 - Směr proti staničení | km 106,140 | ID

Bezpečnostní deficit	Křižovatka
Kategorie	<input checked="" type="checkbox"/> 1* - Neadekvátní světelně technické vlastnosti SDZ
Závažnost rizika	Nízká
Poznámka	V rámci prohlídky byla identifikována snížená odrazivost SDZ P 2, E 2b. Konkrétní míru rizikovitosti je nezbytné stanovit na základě lokální prohlídky.

Návrh opatření	Realizace, oprava SDZ
Poznámka	-
Náročnost realizace	Jednoduché řešení

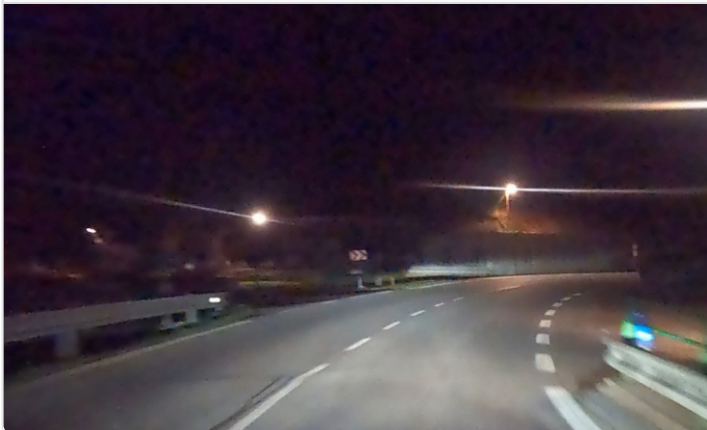
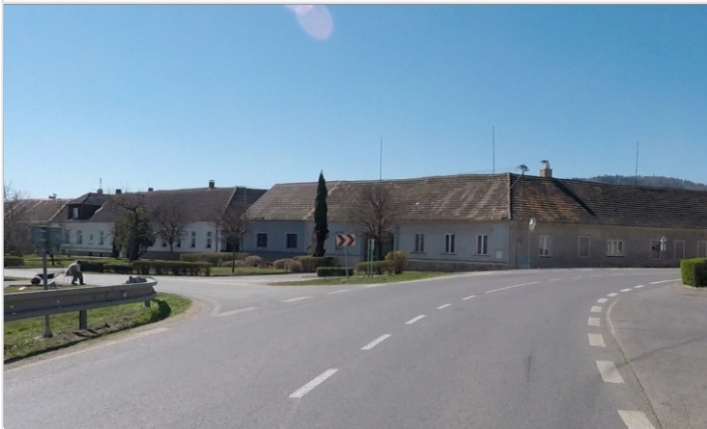
I/22 - Směr proti staničení | km 106,074 | ID  
41016  
Noční BI PK (2022-2023)

**Bezpečnostní deficit** Mezikřižovatkový úsek  
**Kategorie**  1× - Neadekvátní světelně technické vlastnosti dopravního zařízení  
**Závažnost rizika** **Nízká**  
**Poznámka** V rámci prohlídky byla identifikována snížená odrazivost DZ Z 3. Konkrétní míru rizikovitosti je nezbytné stanovit na základě lokální prohlídky.

**Návrh opatření** Realizace, oprava dopravního zařízení  
**Poznámka** -  
**Náročnost realizace** **Jednoduché řešení**

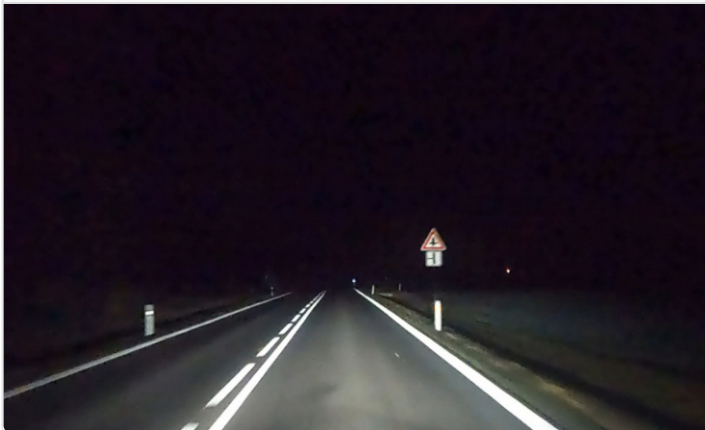
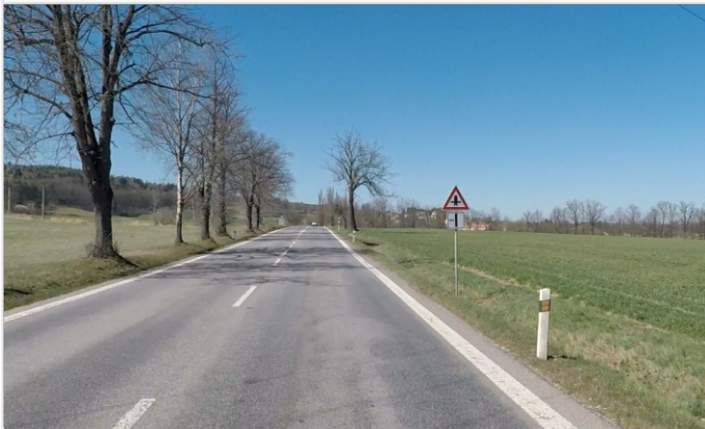
I/22 - Směr proti staničení | km 105,320 | ID  
41017  
Noční BI PK (2022-2023)

**Bezpečnostní deficit** Křižovatka  
**Kategorie**  1\* - Neadekvátní světelně technické vlastnosti SDZ  
**Závažnost rizika** **Nízká**  
**Poznámka** V rámci prohlídky byla identifikována snížená odrazivost SDZ P 1 a E 2b. Konkrétní míru rizikovitosti je nezbytné stanovit na základě lokální prohlídky.

**Návrh opatření** Realizace, oprava SDZ  
**Poznámka** -  
**Náročnost realizace** **Jednoduché řešení**

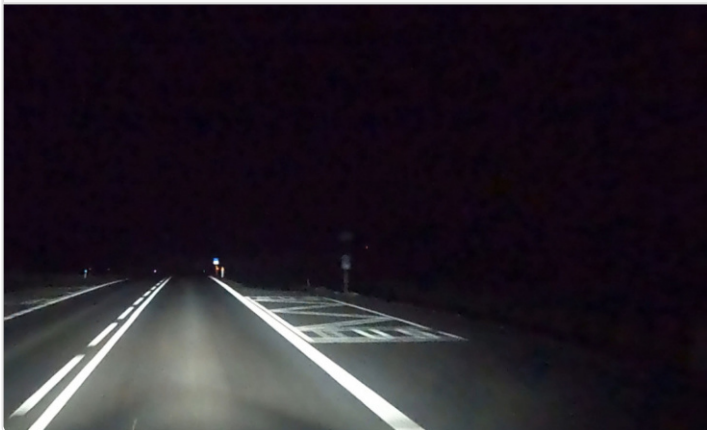
I/22 - Směr proti staničení | km 105,265 | ID 9047  
Noční BI PK (2022-2023)

**Bezpečnostní deficit** Autobusová zastávka  
**Kategorie**  1× - Neadekvátní světelně technické vlastnosti SDZ  
**Závažnost rizika** **Nizká**  
**Poznámka** V rámci prohlídky byla identifikována snížená odrazivost SDZ IJ 4b. Konkrétní míru rizikivosti je nezbytné stanovit na základě lokální prohlídky.

**Návrh opatření** Realizace, oprava SDZ  
**Poznámka** -  
**Náročnost realizace** **Jednoduché řešení**

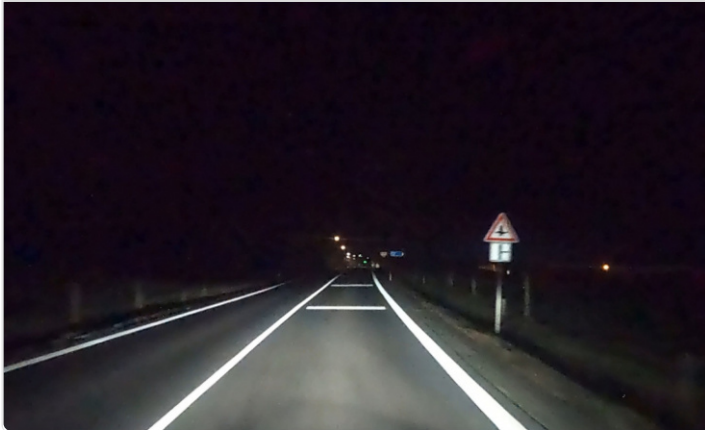
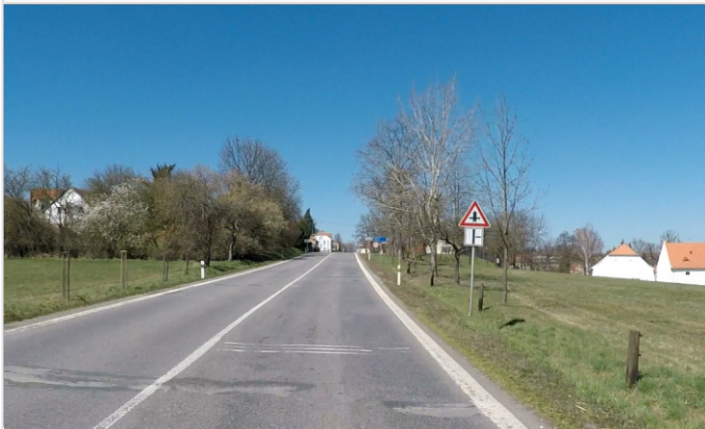
I/22 - Směr proti staničení | km 104,410 | ID

<b>Bezpečnostní deficit</b>	Křižovatka
<b>Kategorie</b>	<input checked="" type="checkbox"/> 1* - Neadekvátní světelně technické vlastnosti SDZ
<b>Závažnost rizika</b>	Nízká
<b>Poznámka</b>	V rámci prohlídky byla identifikována snížená odrazivost SDZ P 1 a E 2b. Konkrétní míru rizikovitosti je nezbytné stanovit na základě lokální prohlídky.

<b>Návrh opatření</b>	Realizace, oprava SDZ
<b>Poznámka</b>	-
<b>Náročnost realizace</b>	Jednoduché řešení

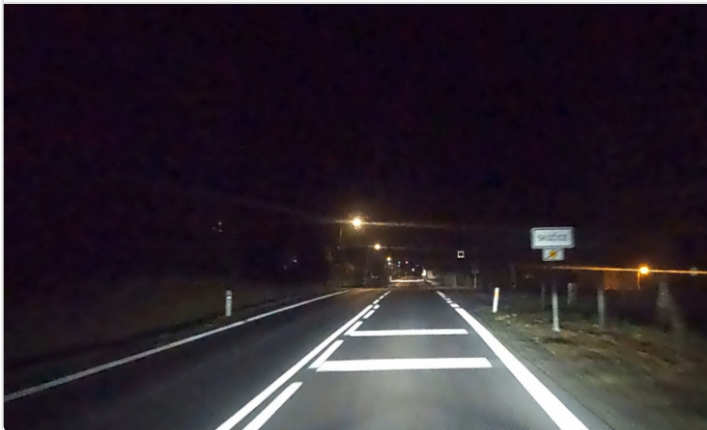
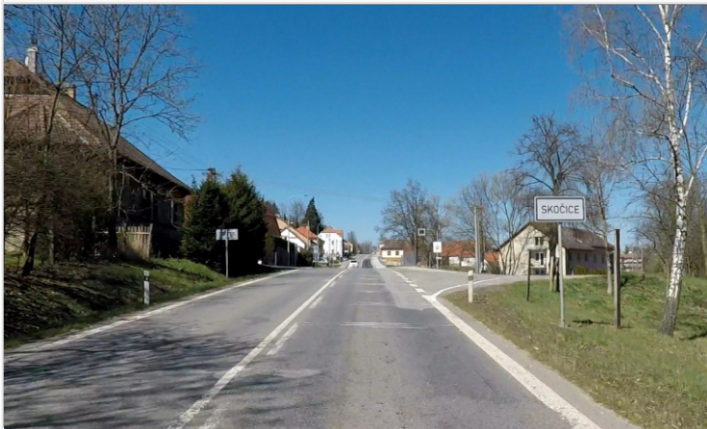
I/22 - Směr proti staničení | km 104,329 | ID

<b>Bezpečnostní deficit</b>	Mezikřižovatkový úsek
<b>Kategorie</b>	<input checked="" type="checkbox"/> 1* - Neadekvátní světelně technické vlastnosti SDZ
<b>Závažnost rizika</b>	Nízká
<b>Poznámka</b>	V rámci prohlídky byla identifikována snížená odrazivost SDZ IZ 4a. Konkrétní míru rizikosti je nezbytné stanovit na základě lokální prohlídky.

<b>Návrh opatření</b>	Realizace, oprava SDZ
<b>Poznámka</b>	-
<b>Náročnost realizace</b>	Jednoduché řešení
