**HODNOCENÍ BEZPEČNOSTI  
POZEMNÍCH KOMUNIKACÍ  
POMOCÍ JASOVÉ ANALÝZY**

**Diplomová práce**

**Katalog nočních dopravně-bezpečnostních  
deficitů silnice I/22 a I/22H**

**Příloha 1.3**

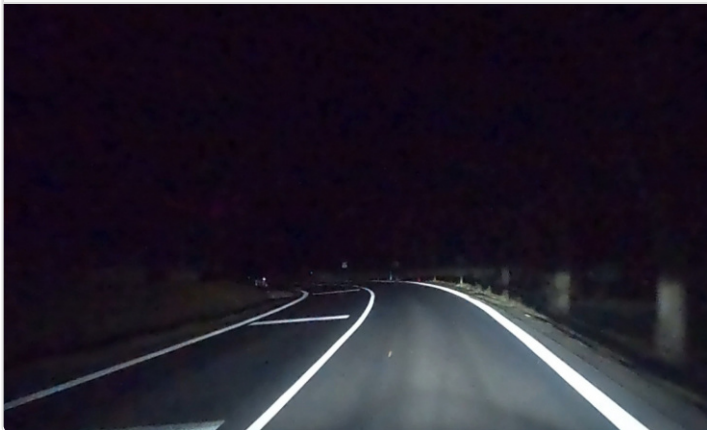
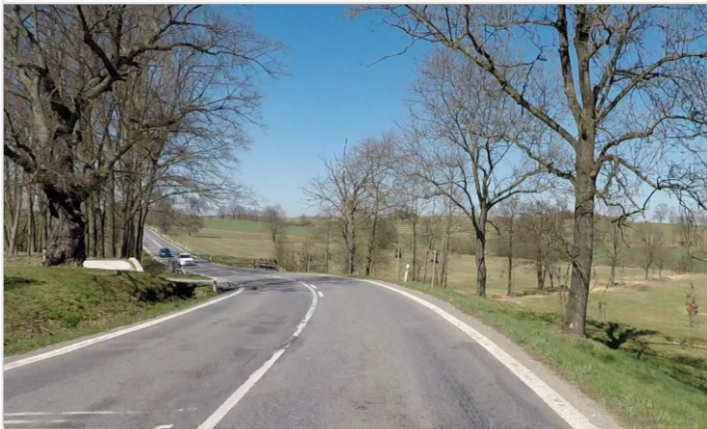
I/22 - Směr proti staničení | km 103,786 | ID

**Bezpečnostní deficit** Mezikřižovatkový úsek  
**Kategorie**  1× - Nedostatečná postřehnutelnost směrového oblouku  
**Závažnost rizika** **Nízká**  
**Poznámka** -

**Návrh opatření** Zvýšení postřehnutelnosti směrového oblouku doplněním DZ Z 11a/b  
**Poznámka** -  
**Náročnost realizace** **Administrativní řešení**

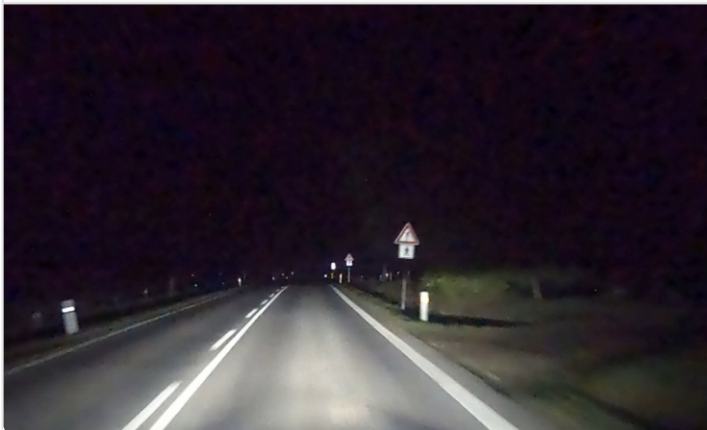
I/22 - Směr proti staničení | km 103,060 | ID 9101  
Noční BI PK (2022-2023)

<b>Bezpečnostní deficit</b>	Mezikřižovatkový úsek
<b>Kategorie</b>	<input checked="" type="checkbox"/> 1× - Neadekvátní světelně technické vlastnosti SDZ
<b>Závažnost rizika</b>	Nizká
<b>Poznámka</b>	V rámci prohlídky byla identifikována snížená odrazivost SDZ A 22 E 13. Konkrétní míru rizikovitosti je nezbytné stanovit na základě lokální prohlídky.

<b>Návrh opatření</b>	Realizace, oprava SDZ
<b>Poznámka</b>	-
<b>Náročnost realizace</b>	Jednoduché řešení

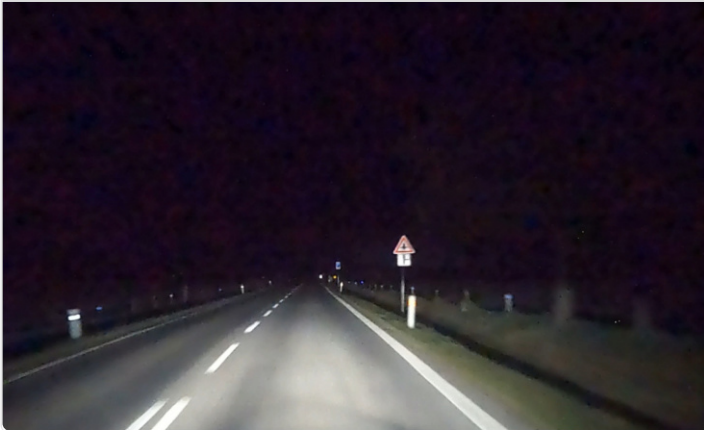
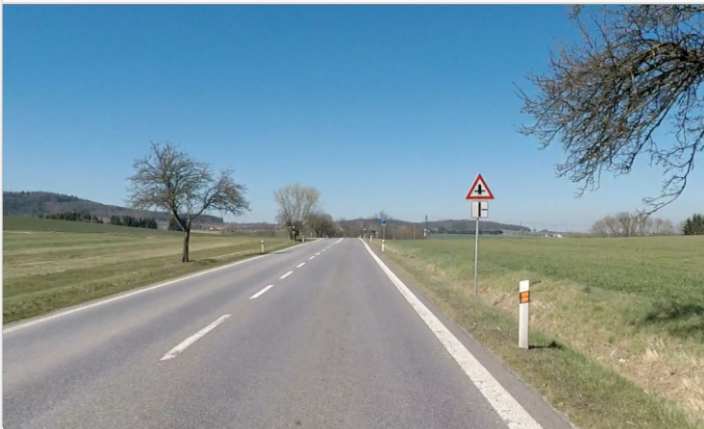
I/22 - Směr proti staničení | km 103,017 | ID

**Bezpečnostní deficit** Křižovatka  
**Kategorie**  1\* - Neadekvátní světelně technické vlastnosti SDZ  
**Závažnost rizika** **Nízká**  
**Poznámka** V rámci prohlídky byla identifikována snížená odrazivost SDZ P 1 a E 2b. Konkrétní míru rizikovitosti je nezbytné stanovit na základě lokální prohlídky.

**Návrh opatření** Realizace, oprava SDZ  
**Poznámka** -  
**Náročnost realizace** **Jednoduché řešení**

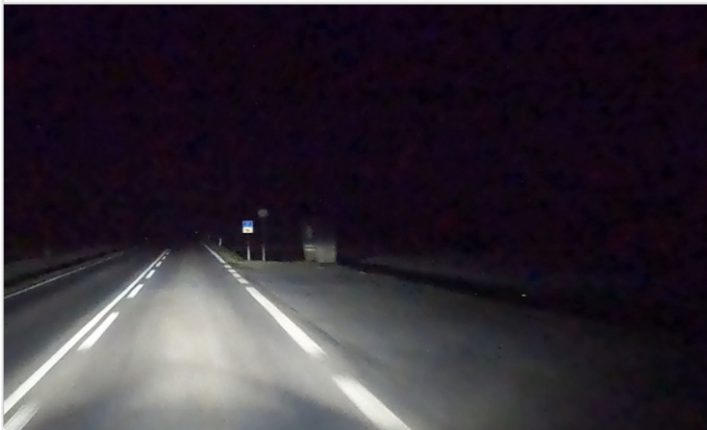
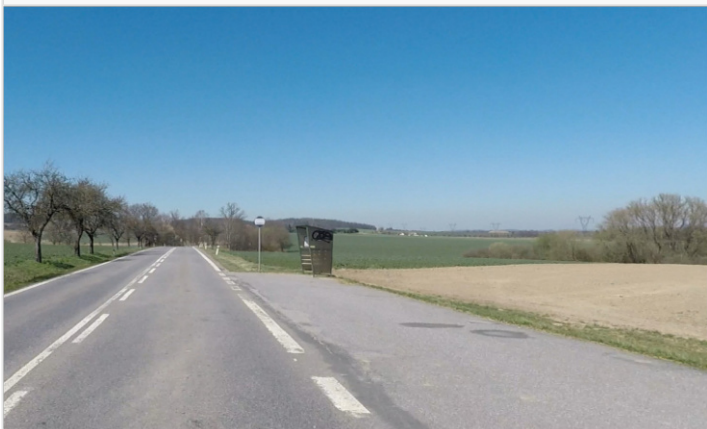
I/22 - Směr proti staničení | km 102,883 | ID 9105  
Noční BI PK (2022-2023)

**Bezpečnostní deficit** Autobusová zastávka  
**Kategorie**  1× - Neadekvátní světelně technické vlastnosti SDZ  
**Závažnost rizika** **Nízká**  
**Poznámka** V rámci prohlídky byla identifikována snížená odrazivost SDZ IJ 4b. Konkrétní míru rizikivosti je nezbytné stanovit na základě lokální prohlídky.

**Návrh opatření** Realizace, oprava SDZ  
**Poznámka** -  
**Náročnost realizace** **Jednoduché řešení**

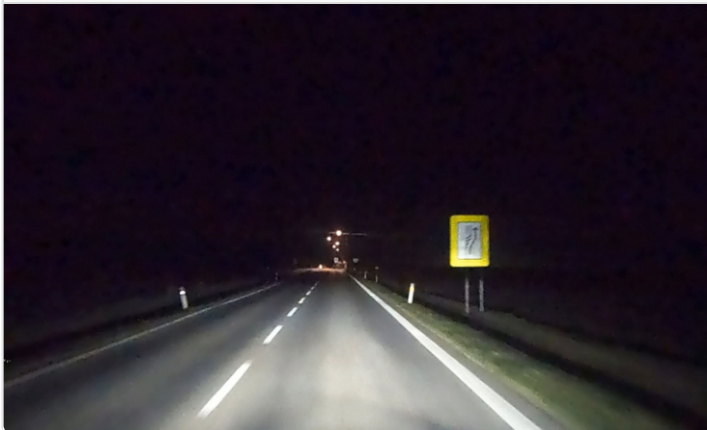
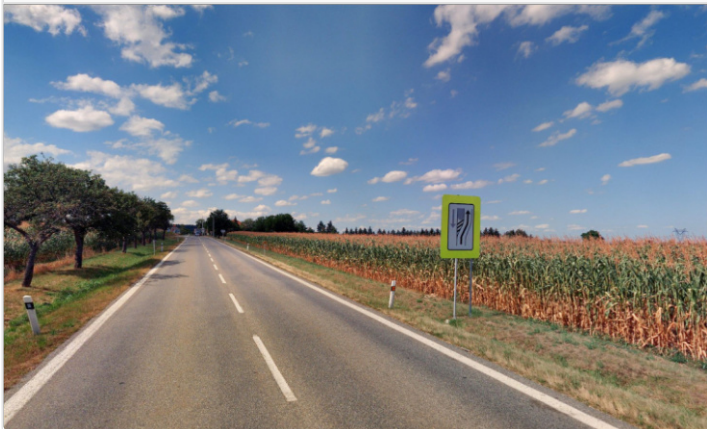
I/22 - Směr proti staničení | km 101,984 | ID

<b>Bezpečnostní deficit</b>	Mezikřižovatkový úsek
<b>Kategorie</b>	<input checked="" type="checkbox"/> 1* - Neadekvátní světelně technické vlastnosti SDZ
<b>Závažnost rizika</b>	Nízká
<b>Poznámka</b>	V rámci prohlídky byla identifikována snížená odrazivost SDZ IS 10c. Konkrétní míru rizikovitosti je nezbytné stanovit na základě lokální prohlídky.

<b>Návrh opatření</b>	Realizace, oprava SDZ
<b>Poznámka</b>	-
<b>Náročnost realizace</b>	Jednoduché řešení

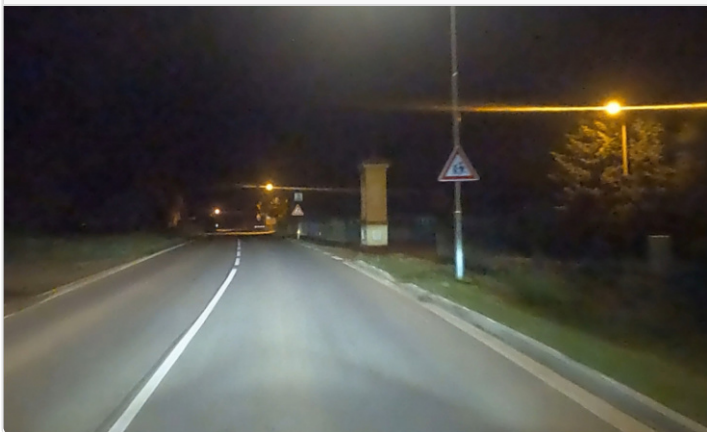
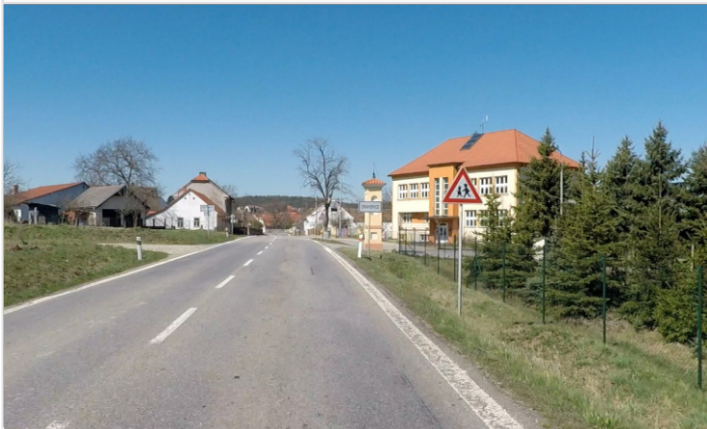
I/22 - Směr proti staničení | km 101,729 | ID

<b>Bezpečnostní deficit</b>	Mezikřižovatkový úsek
<b>Kategorie</b>	<input checked="" type="checkbox"/> 1* - Neadekvátní světelně technické vlastnosti SDZ
<b>Závažnost rizika</b>	Nízká
<b>Poznámka</b>	V rámci prohlídky byla identifikována snížená odrazivost SDZ A 12b. Konkrétní míru rizikovitosti je nezbytné stanovit na základě lokální prohlídky.

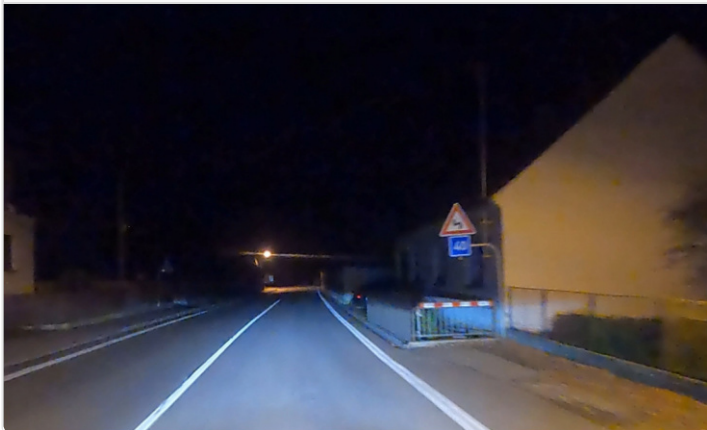
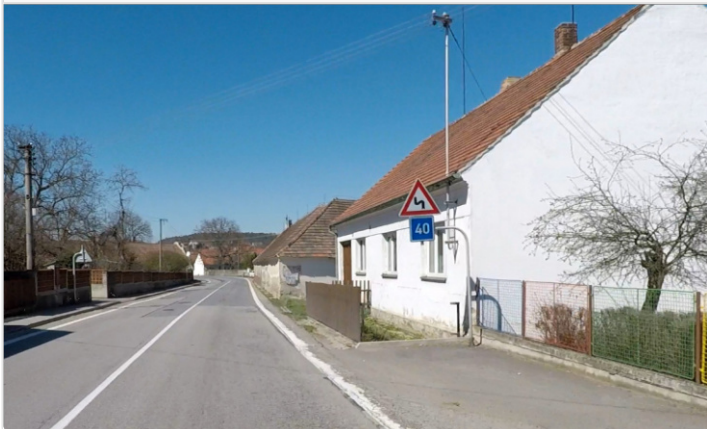
<b>Bezpečnostní deficit</b>	Mezikřižovatkový úsek
<b>Kategorie</b>	<input checked="" type="checkbox"/> 1* - Neadekvátní světelně technické vlastnosti SDZ
<b>Závažnost rizika</b>	Nízká
<b>Poznámka</b>	V rámci prohlídky byla identifikována snížená odrazivost SDZ A 2b, IP 5. Konkrétní míru rizikovitosti je nezbytné stanovit na základě lokální prohlídky.

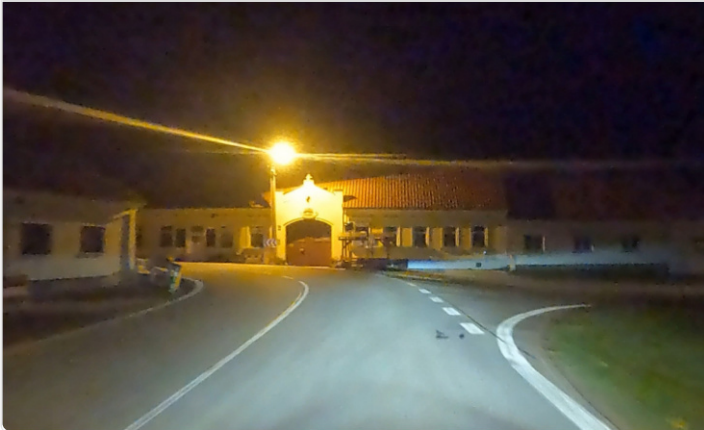
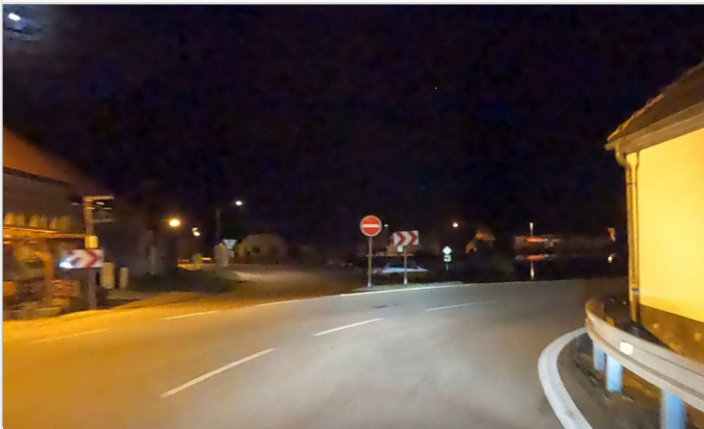
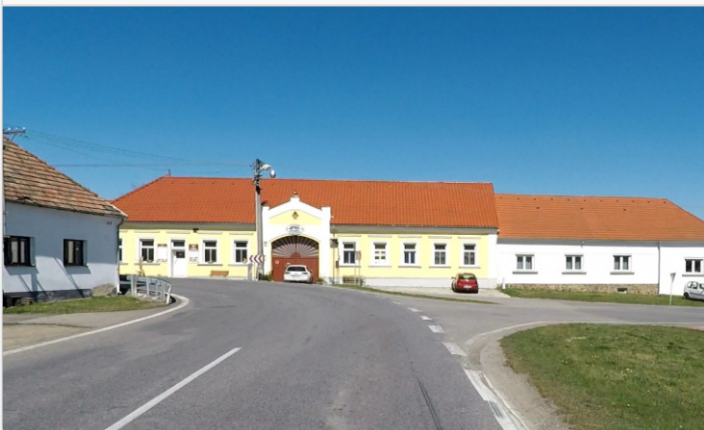
**Bezpečnostní deficit** Křižovatka  
**Kategorie**  1× - Neadekvátní postřehnutelnost dopravního ostrůvku  
**Závažnost rizika** **Nízká**  
**Poznámka** -

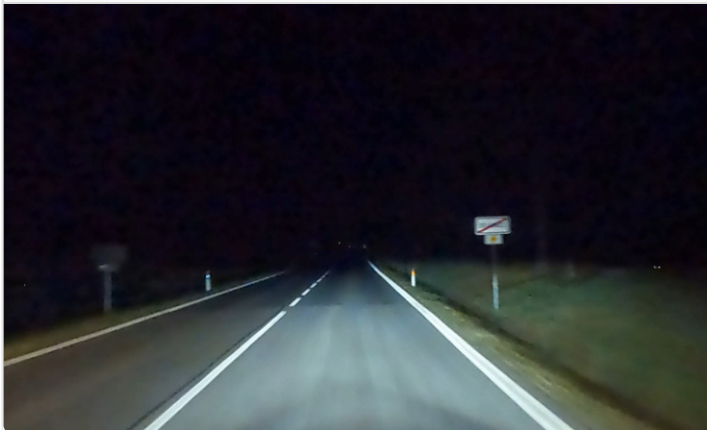
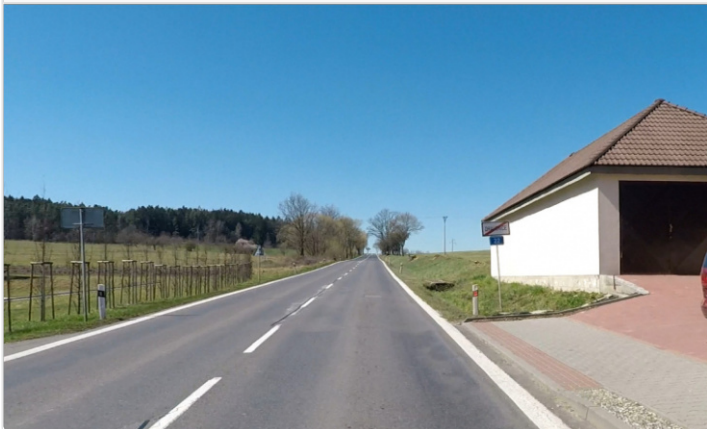
<b>Bezpečnostní deficit</b>	Mezikřižovatkový úsek
<b>Kategorie</b>	<input checked="" type="checkbox"/> 1* - Neadekvátní světelně technické vlastnosti SDZ
<b>Závažnost rizika</b>	Nízká
<b>Poznámka</b>	V rámci prohlídky byla identifikována snížená odrazivost SDZ IZ 4b. Konkrétní míru rizikovitosti je nezbytné stanovit na základě lokální prohlídky.

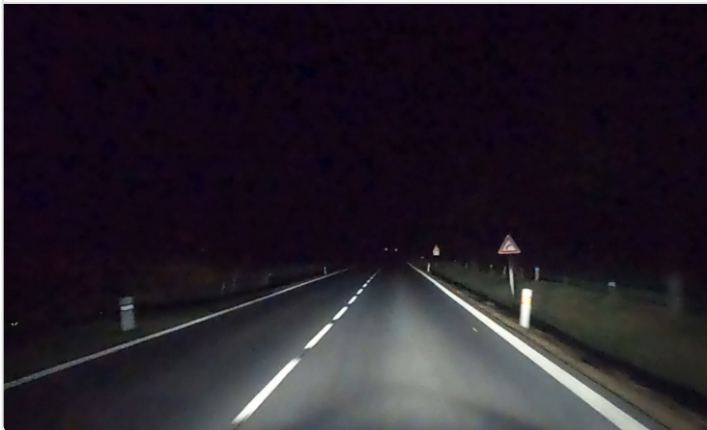
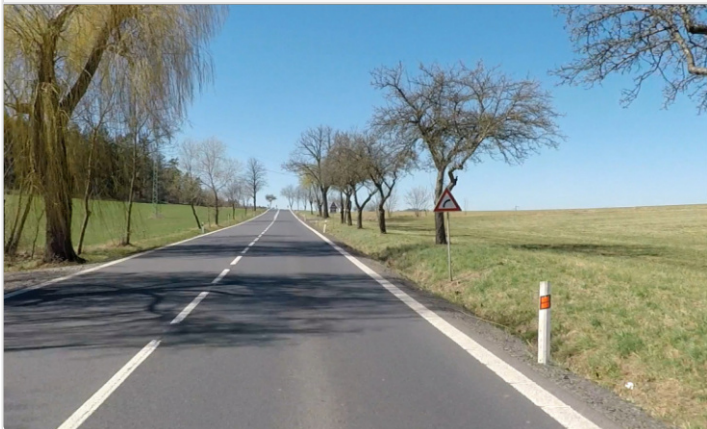
<b>Bezpečnostní deficit</b>	Mezikřižovatkový úsek
<b>Kategorie</b>	<input checked="" type="checkbox"/> 1* - Neadekvátní světelně technické vlastnosti SDZ
<b>Závažnost rizika</b>	Nízká
<b>Poznámka</b>	V rámci prohlídky byla identifikována snížená odrazivost SDZ A 1a. Konkrétní míru rizikovitosti je nezbytné stanovit na základě lokální prohlídky.

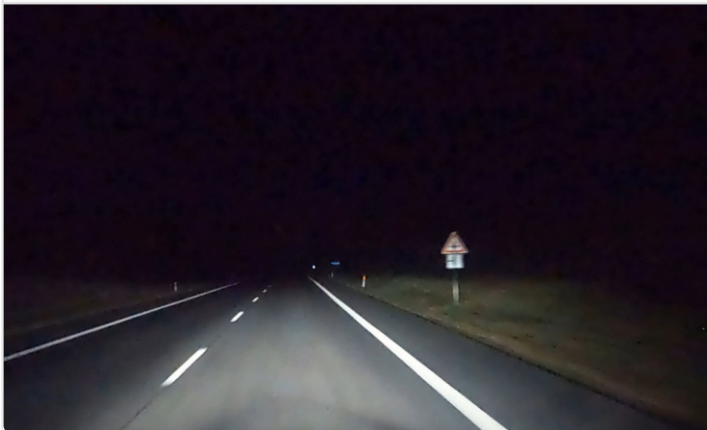
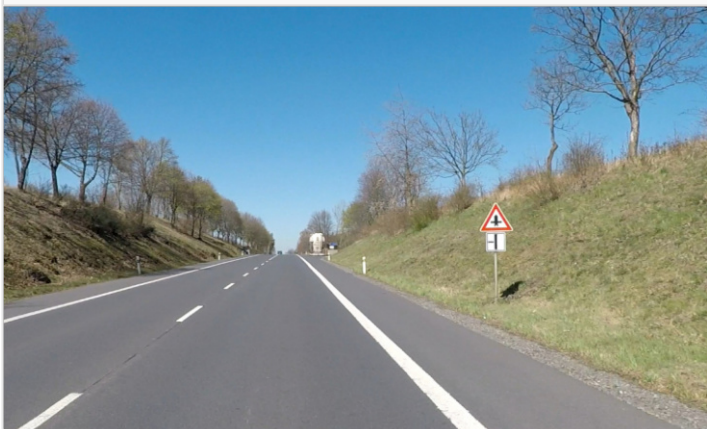
**Bezpečnostní deficit** Křižovatka  
**Kategorie**  1× - Neadekvátní světelně technické vlastnosti SDZ  
**Závažnost rizika** **Nizká**  
**Poznámka** V rámci prohlídky byla identifikována snížená odrazivost SDZ P 1 a E 2b. Konkrétní míru rizikovitosti je nezbytné stanovit na základě lokální prohlídky.

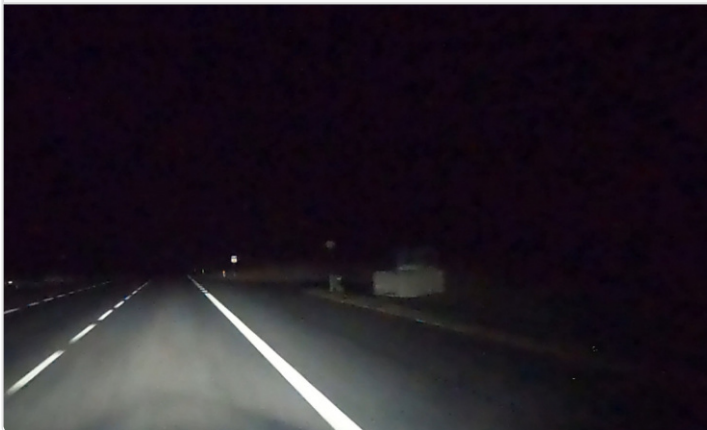
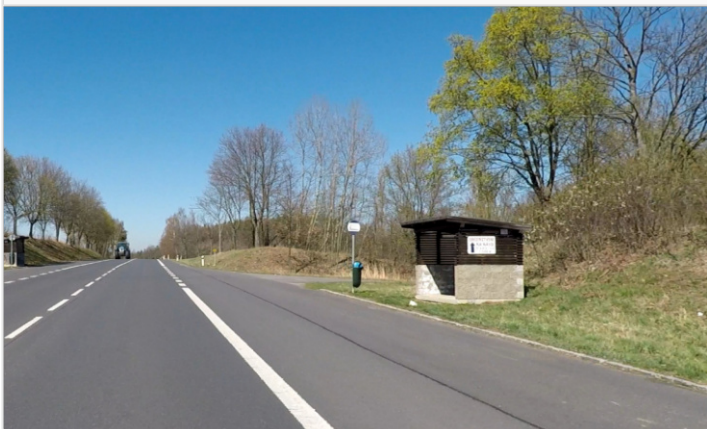
**Bezpečnostní deficit** Autobusová zastávka  
**Kategorie**  1× - Neadekvátní světelně technické vlastnosti SDZ  
**Závažnost rizika** **Nizká**  
**Poznámka** V rámci prohlídky byla identifikována snížená odrazivost SDZ IJ 4b. Konkrétní míru rizikivosti je nezbytné stanovit na základě lokální prohlídky.

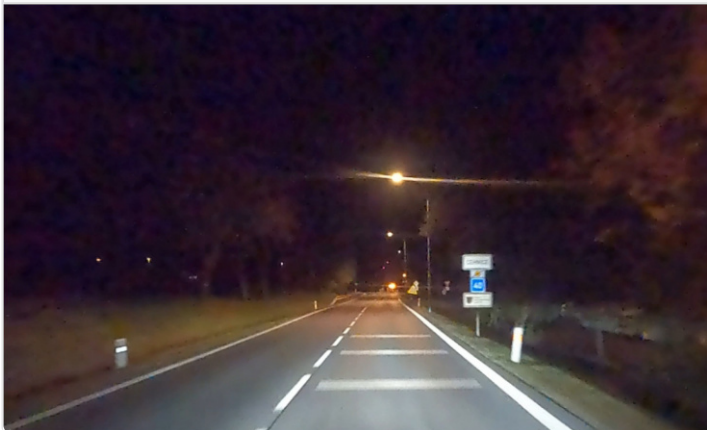
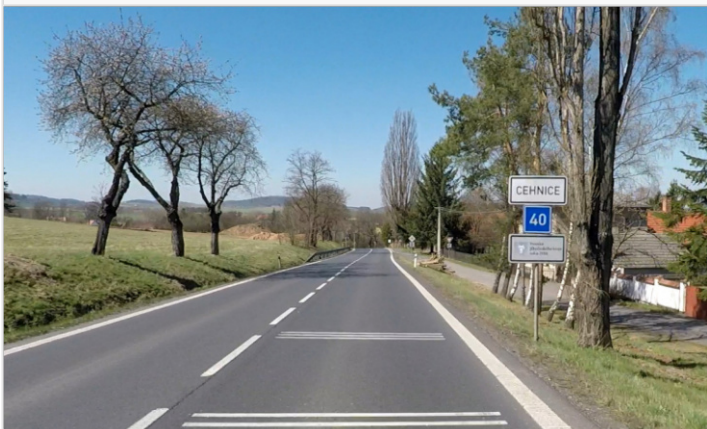
<b>Bezpečnostní deficit</b>	Mezikřižovatkový úsek
<b>Kategorie</b>	<input checked="" type="checkbox"/> 1× - Neadekvátní světelně technické vlastnosti SDZ
<b>Závažnost rizika</b>	Nizká
<b>Poznámka</b>	V rámci prohlídky byla identifikována snížená odrazivost SDZ IZ 4a a IP 5 . Konkrétní míru rizikovitosti je nezbytné stanovit na základě lokální prohlídky.

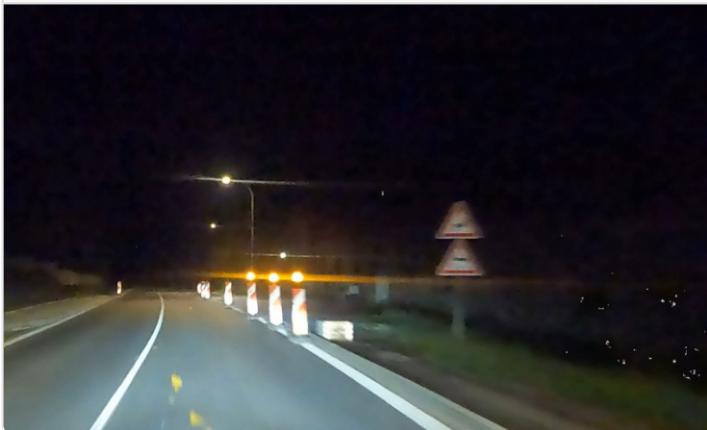
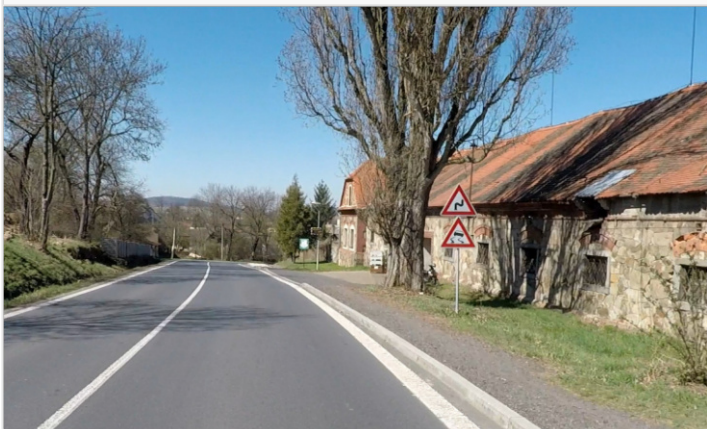
<b>Bezpečnostní deficit</b>	Mezikřížovatkový úsek
<b>Kategorie</b>	<input checked="" type="checkbox"/> 1× - Neadekvátní světelně technické vlastnosti SDZ
<b>Závažnost rizika</b>	Nízká
<b>Poznámka</b>	V rámci prohlídky byla identifikována snížená odrazivost SDZ A 2a a A 8. Konkrétní míru rizikovitosti je nezbytné stanovit na základě lokální prohlídky.

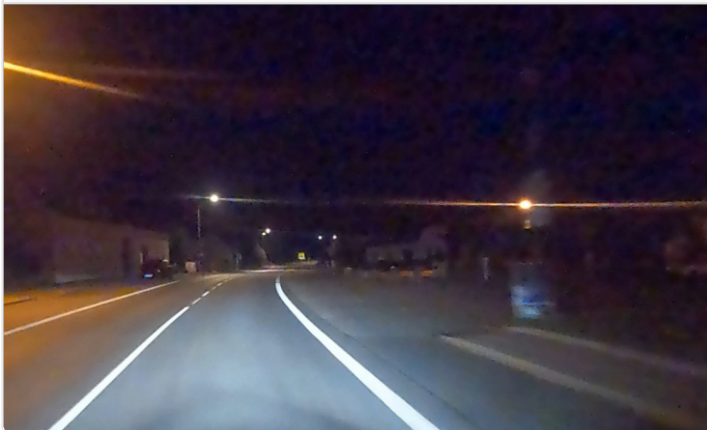
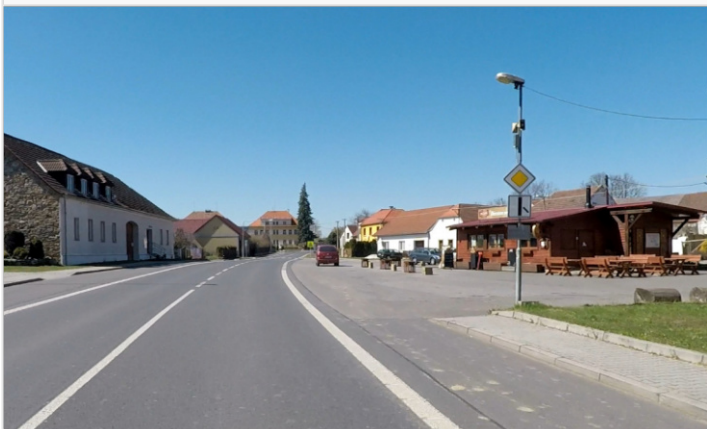
**Bezpečnostní deficit** Křižovatka  
**Kategorie**  1× - Neadekvátní světelně technické vlastnosti SDZ  
**Závažnost rizika** **Nízká**  
**Poznámka** V rámci prohlídky byla identifikována snížená odrazivost SDZ P 2, E 2b. Konkrétní míru rizikovitosti je nezbytné stanovit na základě lokální prohlídky.

**Návrh opatření** Realizace, oprava SDZ  
**Poznámka** -  
**Náročnost realizace** **Jednoduché řešení**

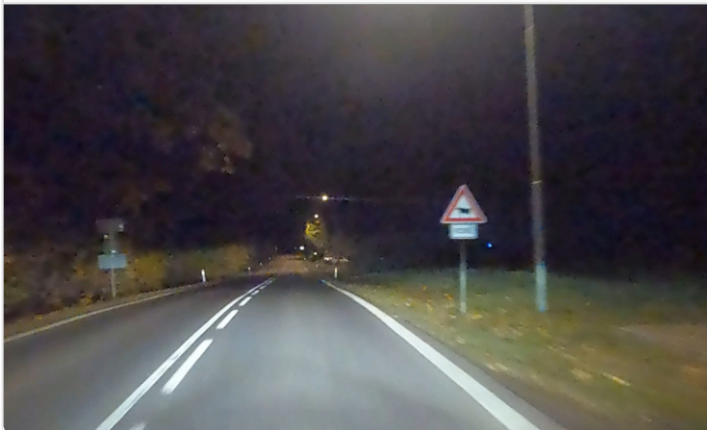
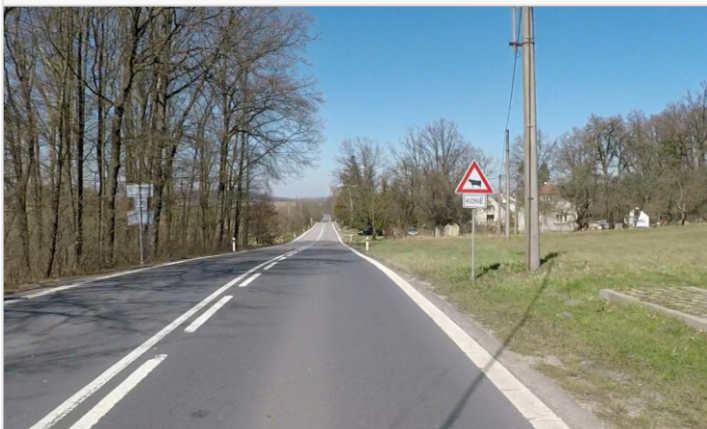
I/22 - Směr proti staničení | km 96,853 | ID 41273  
Noční BI PK (2022-2023)

**Bezpečnostní deficit** Mezikřižovatkový úsek  
**Kategorie**  1× - Neadekvátní světelně technické vlastnosti SDZ  
**Závažnost rizika** **Nizká**  
**Poznámka** V rámci prohlídky byla identifikována snížená odrazivost SDZ A 13. Konkrétní míru rizikovitosti je nezbytné stanovit na základě lokální prohlídky.

**Návrh opatření** Realizace, oprava SDZ  
**Poznámka** -  
**Náročnost realizace** **Jednoduché řešení**

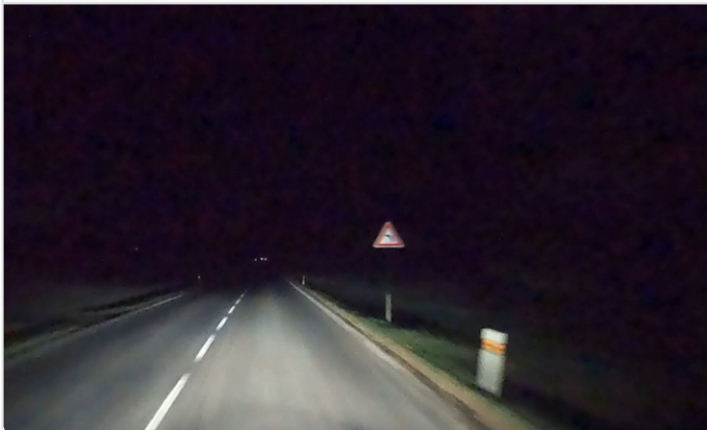
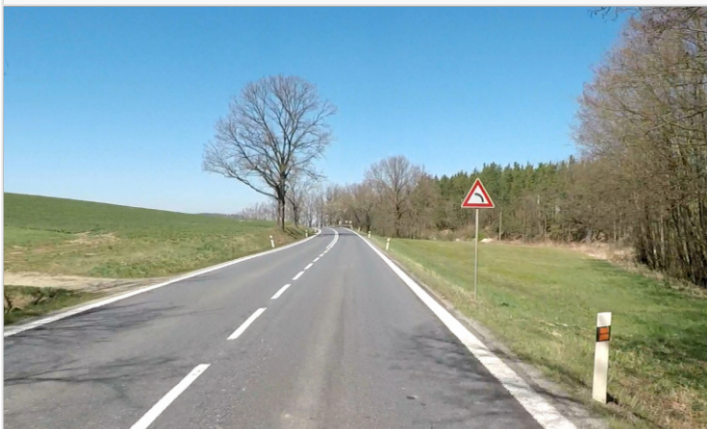
I/22 - Směr proti staničení | km 96,212 | ID 41047  
Noční BI PK (2022-2023)

<b>Bezpečnostní deficit</b>	Mezikřižovatkový úsek
<b>Kategorie</b>	<input checked="" type="checkbox"/> 1× - Neadekvátní světelně technické vlastnosti SDZ
<b>Závažnost rizika</b>	<b>Nizká</b>
<b>Poznámka</b>	V rámci prohlídky byla identifikována snížená odrazivost SDZ A 1a. Konkrétní míru rizikovosti je nezbytné stanovit na základě lokální prohlídky.

<b>Návrh opatření</b>	Realizace, oprava SDZ
<b>Poznámka</b>	-
<b>Náročnost realizace</b>	<b>Jednoduché řešení</b>

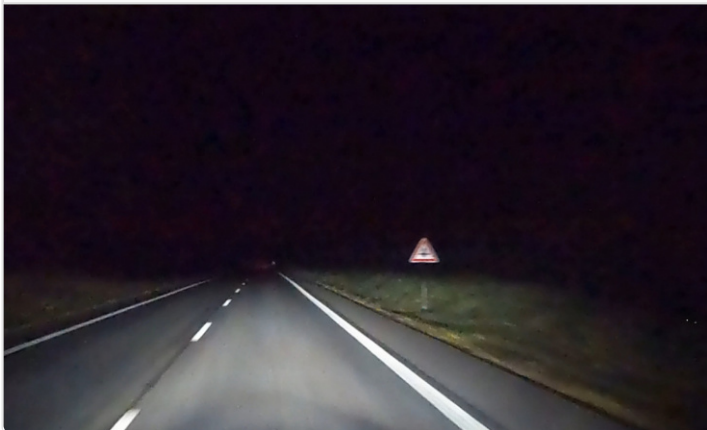
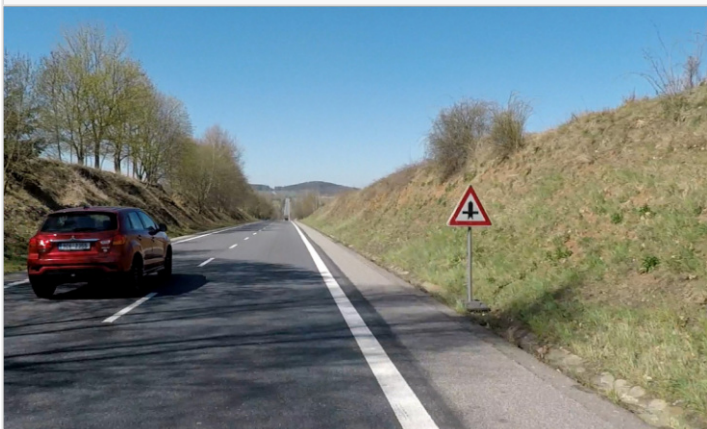
I/22 - Směr proti staničení | km 94,389 | ID 9478  
Noční BI PK (2022-2023)

**Bezpečnostní deficit** Křižovatka  
**Kategorie**  1× - Neadekvátní světelně technické vlastnosti SDZ  
**Závažnost rizika** Nizká  
**Poznámka** V rámci prohlídky byla identifikována snížená odrazivost SDZ P 1. Konkrétní míru rizikovosti je nezbytné stanovit na základě lokální prohlídky.

**Návrh opatření** Realizace, oprava SDZ  
**Poznámka** -  
**Náročnost realizace** Jednoduché řešení

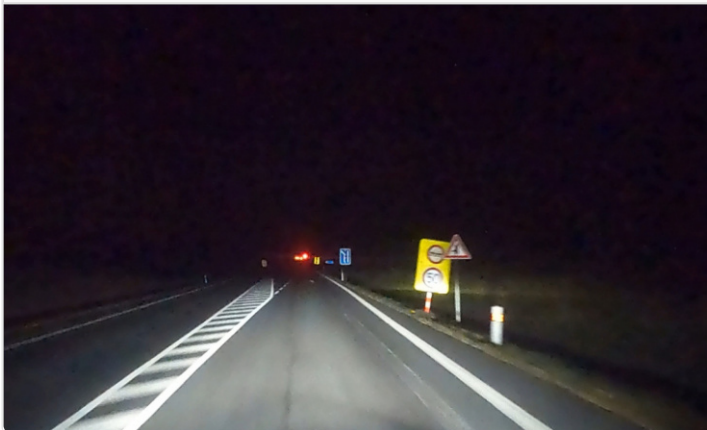
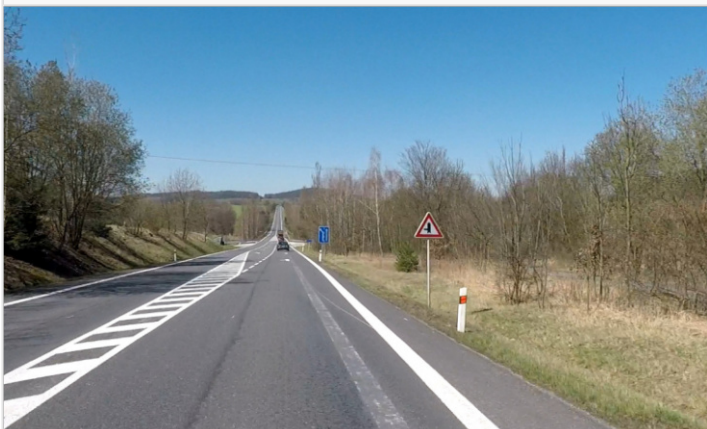
I/22 - Směr proti staničení | km 93,901 | ID 9481  
Noční BI PK (2022-2023)

**Bezpečnostní deficit** Křižovatka  
**Kategorie**  1× - Neadekvátní světelně technické vlastnosti SDZ  
**Závažnost rizika** **Nizká**  
**Poznámka** V rámci prohlídky byla identifikována snížená odrazivost SDZ P 1L. Konkrétní míru rizikovosti je nezbytné stanovit na základě lokální prohlídky.

**Návrh opatření** Realizace, oprava SDZ  
**Poznámka** -  
**Náročnost realizace** **Jednoduché řešení**

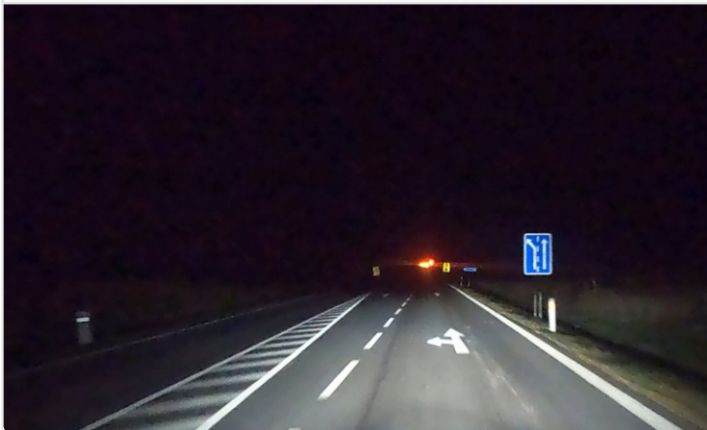
I/22 - Směr proti staničení | km 93,861 | ID 41124  
Noční BI PK (2022-2023)

**Bezpečnostní deficit** Křižovatka  
**Kategorie**  1× - Neadekvátní světelně technické vlastnosti SDZ  
**Závažnost rizika** Nizká  
**Poznámka** V rámci prohlídky byla identifikována snížená odrazivost SDZ IP 19. Konkrétní míru rizikovosti je nezbytné stanovit na základě lokální prohlídky.

**Návrh opatření** Realizace, oprava SDZ  
**Poznámka** -  
**Náročnost realizace** Jednoduché řešení

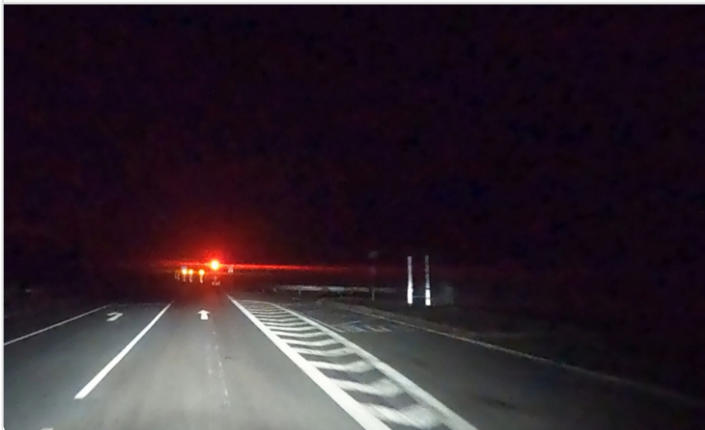
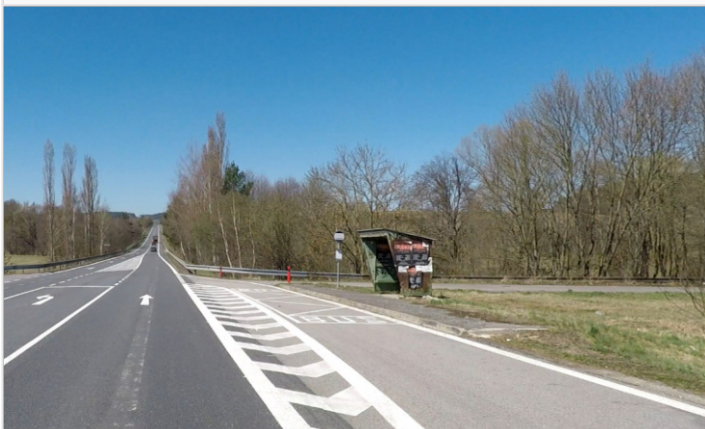
I/22 - Směr proti staničení | km 93,722 | ID 9214  
Noční BI PK (2022-2023)

**Bezpečnostní deficit** Autobusová zastávka  
**Kategorie**  1× - Neadekvátní světelně technické vlastnosti SDZ  
**Závažnost rizika** **Nizká**  
**Poznámka** V rámci prohlídky byla identifikována snížená odrazivost SDZ IJ 4b. Konkrétní míru rizikivosti je nezbytné stanovit na základě lokální prohlídky.

**Návrh opatření** Realizace, oprava SDZ  
**Poznámka** -  
**Náročnost realizace** **Jednoduché řešení**

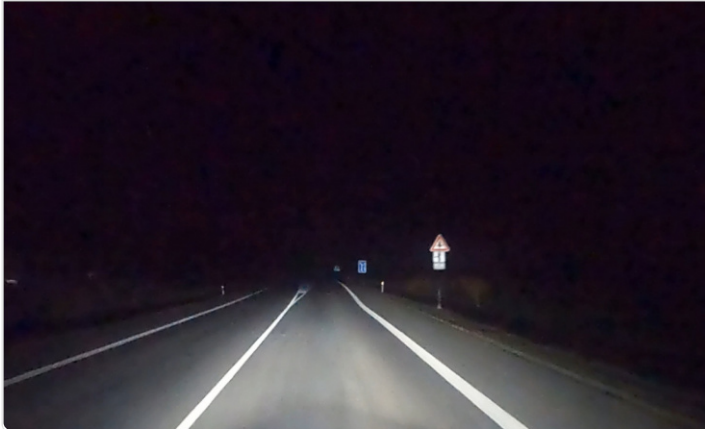
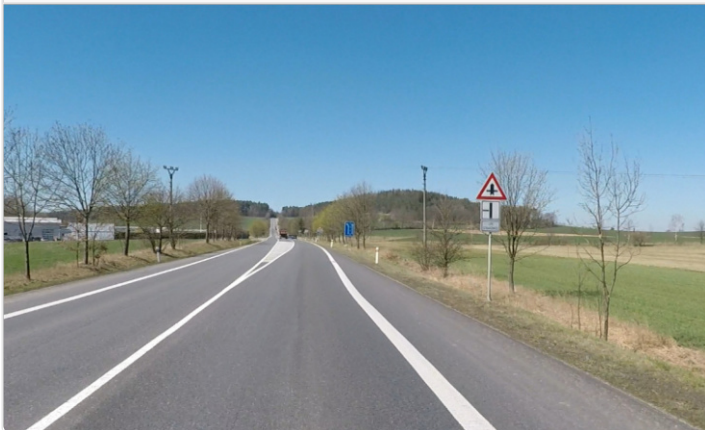
I/22 - Směr proti staničení | km 92,179 | ID 41051  
Noční BI PK (2022-2023)

**Bezpečnostní deficit** Křižovatka  
**Kategorie**  1× - Neadekvátní světelně technické vlastnosti SDZ  
**Závažnost rizika** **Nizká**  
**Poznámka** V rámci prohlídky byla identifikována snížená odrazivost SDZ P 1, E 2b a E 13. Konkrétní míru rizikovitosti je nezbytné stanovit na základě lokální prohlídky.

**Návrh opatření** Realizace, oprava SDZ  
**Poznámka** -  
**Náročnost realizace** **Jednoduché řešení**

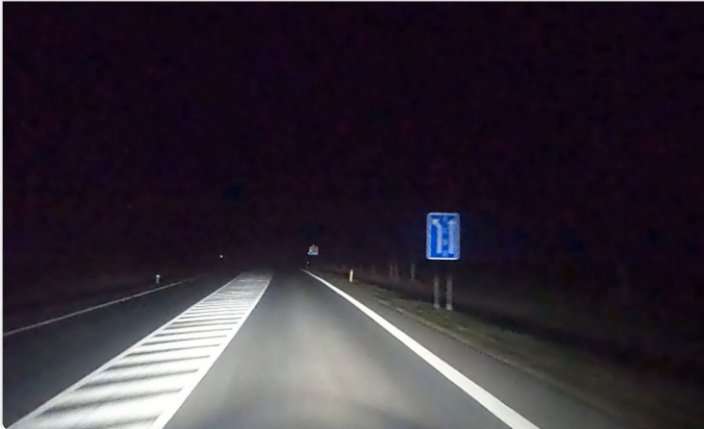
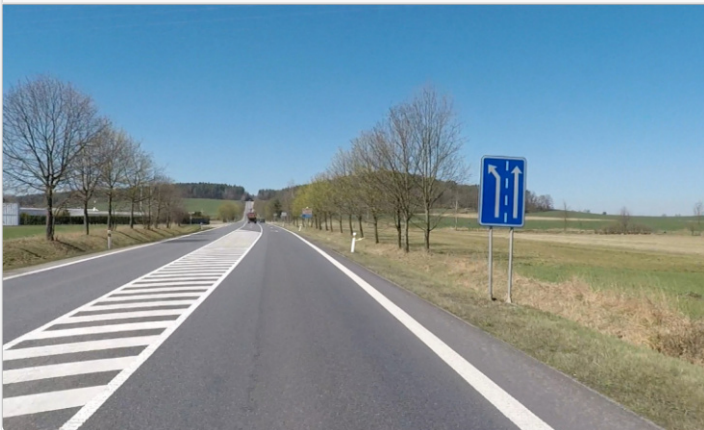
I/22 - Směr proti staničení | km 92,128 | ID 41052  
Noční BI PK (2022-2023)

Bezpečnostní deficit	Křižovatka
Kategorie	<input checked="" type="checkbox"/> 1× - Neadekvátní světelně technické vlastnosti SDZ
Závažnost rizika	Nizká
Poznámka	V rámci prohlídky byla identifikována snížená odrazivost SDZ IP 19. Konkrétní míru rizikivosti je nezbytné stanovit na základě lokální prohlídky.

Návrh opatření	Realizace, oprava SDZ
Poznámka	-
Náročnost realizace	Jednoduché řešení

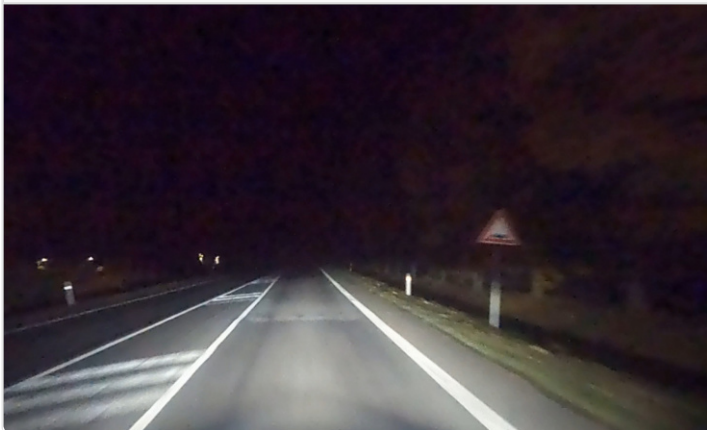
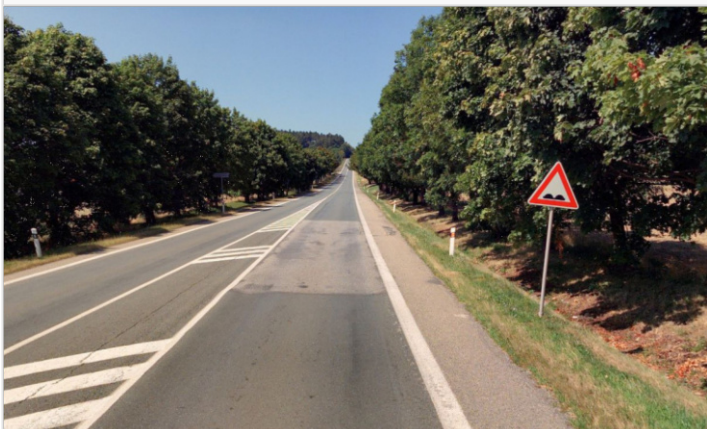
I/22 - Směr proti staničení | km 91,860 | ID 41055  
Noční BI PK (2022-2023)

<b>Bezpečnostní deficit</b>	Mezikřižovatkový úsek
<b>Kategorie</b>	<input checked="" type="checkbox"/> 1× - Neadekvátní světelně technické vlastnosti SDZ
<b>Závažnost rizika</b>	Nizká
<b>Poznámka</b>	V rámci prohlídky byla identifikována snížená odrazivost SDZ A 7a. Konkrétní míru rizikovosti je nezbytné stanovit na základě lokální prohlídky.

<b>Návrh opatření</b>	Realizace, oprava SDZ
<b>Poznámka</b>	-
<b>Náročnost realizace</b>	Jednoduché řešení

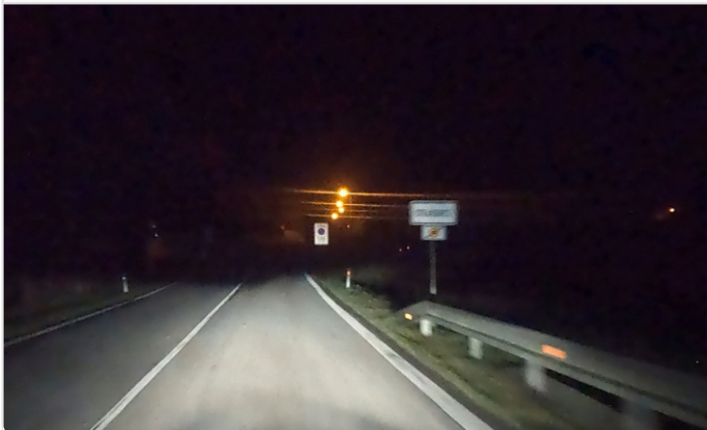
I/22 - Směr proti staničení | km 89,853 | ID 41056  
Noční BI PK (2022-2023)

**Bezpečnostní deficit** Mezikřižovatkový úsek  
**Kategorie**  1× - Neadekvátní světelně technické vlastnosti SDZ  
**Závažnost rizika** **Nizká**  
**Poznámka** V rámci prohlídky byla identifikována snížená odrazivost SDZ IZ 4a. Konkrétní míru rizikivosti je nezbytné stanovit na základě lokální prohlídky.

**Návrh opatření** Realizace, oprava SDZ  
**Poznámka** -  
**Náročnost realizace** **Jednoduché řešení**

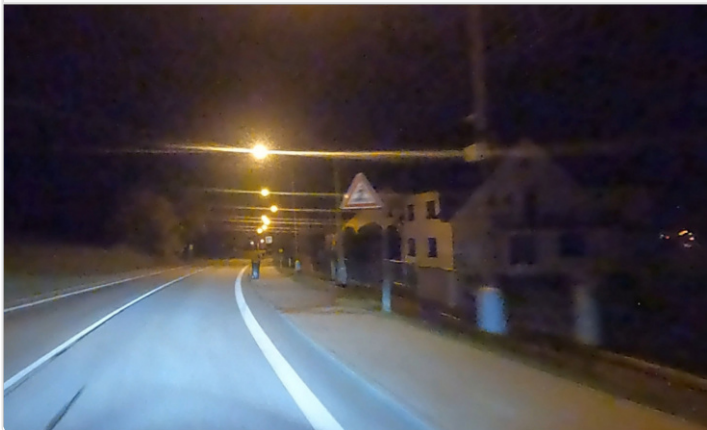
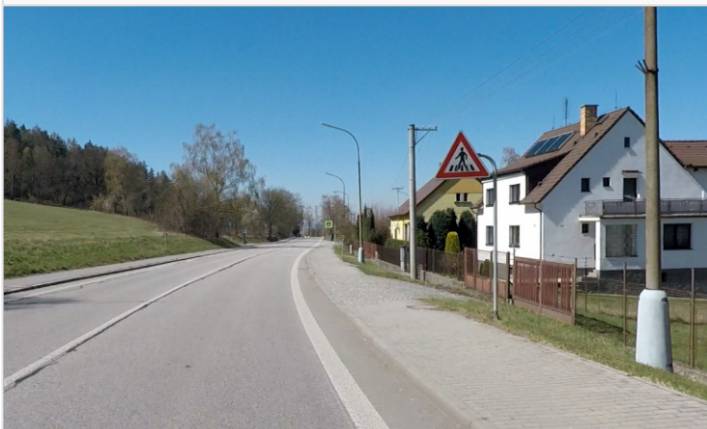
I/22 - Směr proti staničení | km 89,488 | ID 40955  
Noční BI PK (2022-2023)

**Bezpečnostní deficit** Mezikřižovatkový úsek  
**Kategorie**  1× - Neadekvátní světelně technické vlastnosti SDZ  
**Závažnost rizika** **Nizká**  
**Poznámka** V rámci prohlídky byla identifikována snížená odrazivost SDZ A 11. Konkrétní míru rizikovitosti je nezbytné stanovit na základě lokální prohlídky.

**Návrh opatření** Realizace, oprava SDZ  
**Poznámka** -  
**Náročnost realizace** **Jednoduché řešení**

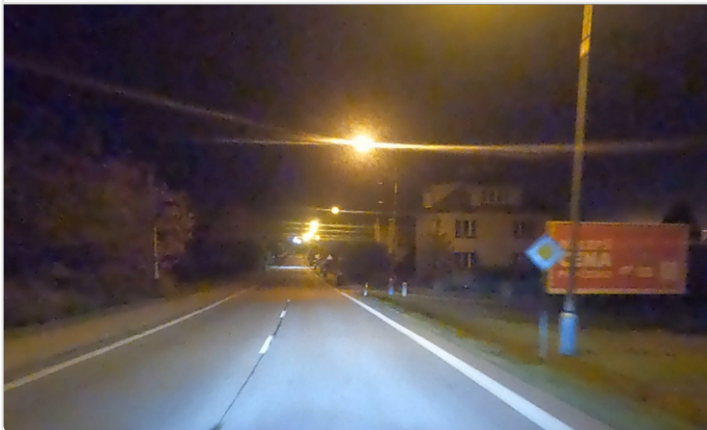
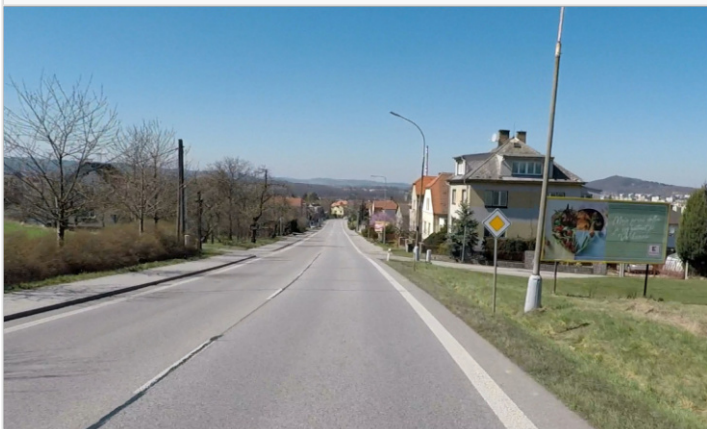
**Bezpečnostní deficit** Křižovatka  
**Kategorie**  1× - Neadekvátní světelně technické vlastnosti SDZ  
**Závažnost rizika** **Nizká**  
**Poznámka** V rámci prohlídky byla identifikována snížená odrazivost SDZ P 2. Konkrétní míru rizikovosti je nezbytné stanovit na základě lokální prohlídky.

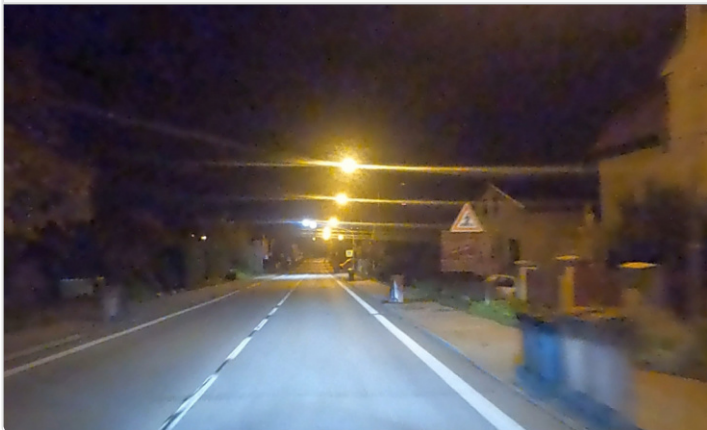
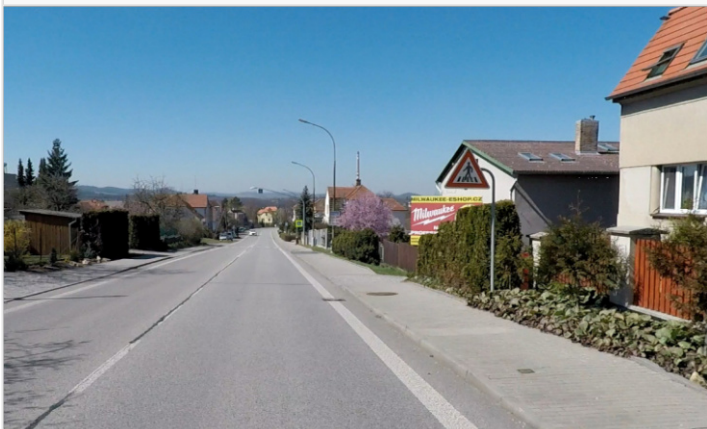
**Bezpečnostní deficit** Mezikřižovatkový úsek  
**Kategorie**  1× - Neadekvátní světelně technické vlastnosti SDZ  
**Závažnost rizika** **Nizká**  
**Poznámka** V rámci prohlídky byla identifikována snížená odrazivost SDZ A 11. Konkrétní míru rizikovosti je nezbytné stanovit na základě lokální prohlídky.

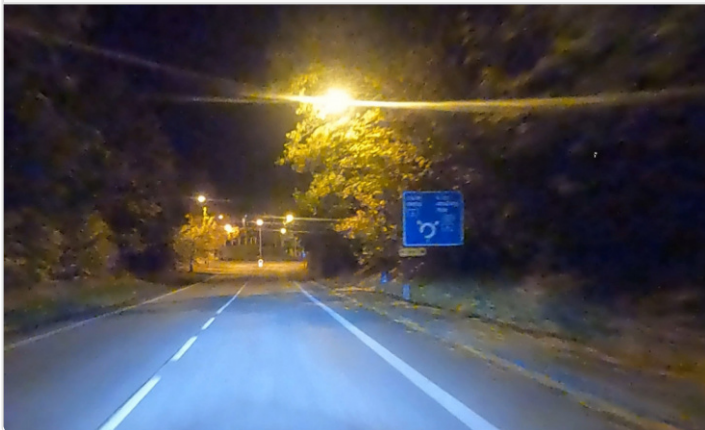
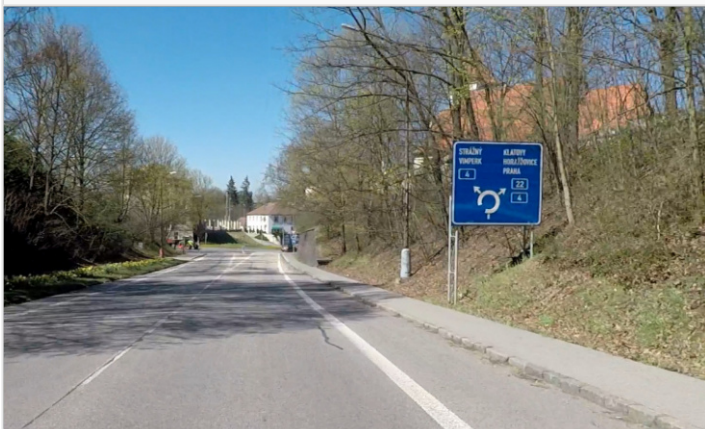
<b>Bezpečnostní deficit</b>	Mezikřižovatkový úsek
<b>Kategorie</b>	<input checked="" type="checkbox"/> 1× - Neadekvátní světelně technické vlastnosti SDZ
<b>Závažnost rizika</b>	<b>Nizká</b>
<b>Poznámka</b>	V rámci prohlídky byla identifikována snížená odrazivost SDZ IS 9b. Konkrétní míru rizikovosti je nezbytné stanovit na základě lokální prohlídky.

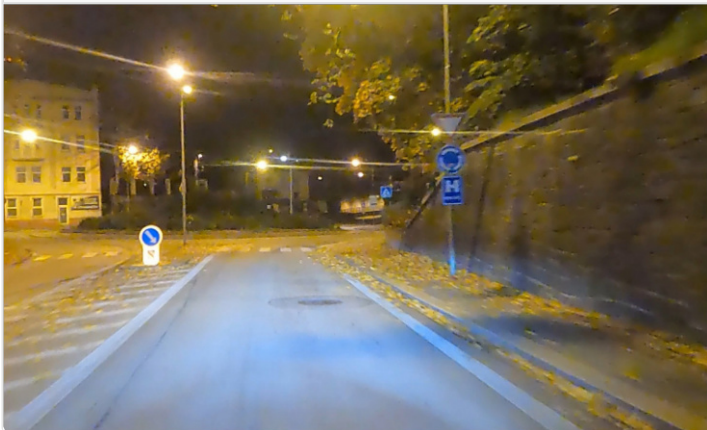
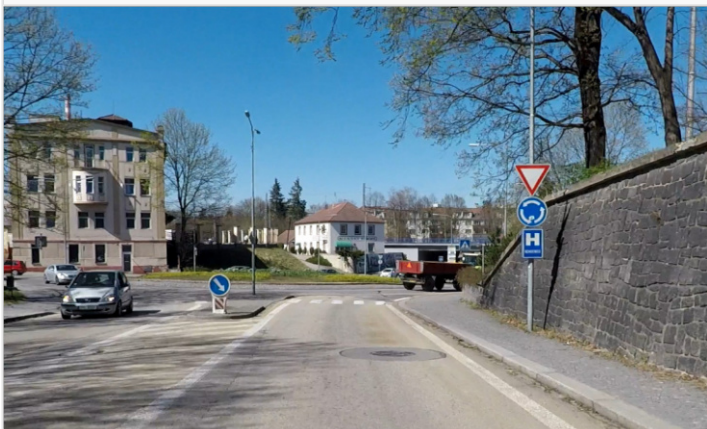
**Bezpečnostní deficit** Křižovatka  
**Kategorie**  1× - Neadekvátní světelně technické vlastnosti SDZ  
**Závažnost rizika** **Nizká**  
**Poznámka** V rámci prohlídky byla identifikována snížená odrazivost SDZ P 4 a C 1. Konkrétní míru rizikovitosti je nezbytné stanovit na základě lokální prohlídky.

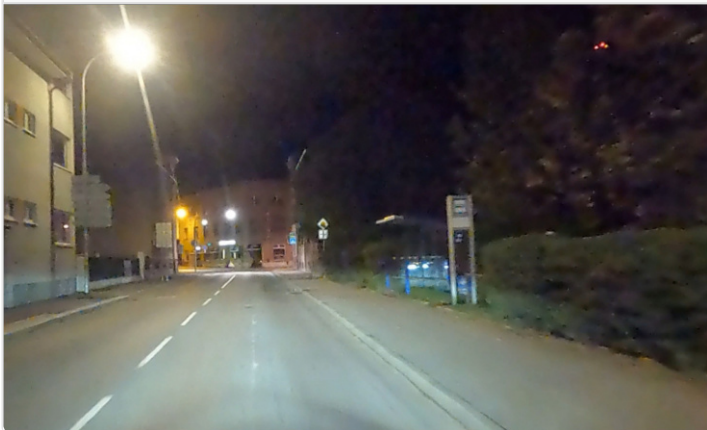
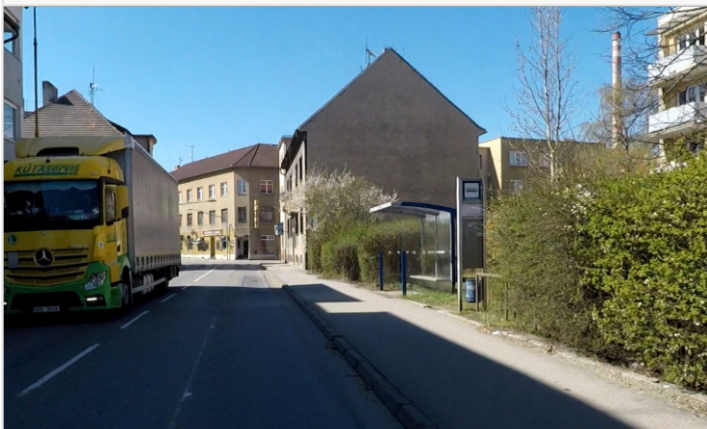
<b>Bezpečnostní deficit</b>	Autobusová zastávka
<b>Kategorie</b>	<input checked="" type="checkbox"/> 1× - Neadekvátní postřehnutelnost BUS zastávky v době zhoršené viditelnosti <input checked="" type="checkbox"/> 1× - Neadekvátní světelně technické vlastnosti SDZ
<b>Závažnost rizika</b>	Nizká
<b>Poznámka</b>	V rámci prohlídky byla identifikována snížená odrazivost SDZ IJ 4b. Konkrétní míru rizikovitosti je nezbytné stanovit na základě lokální prohlídky.

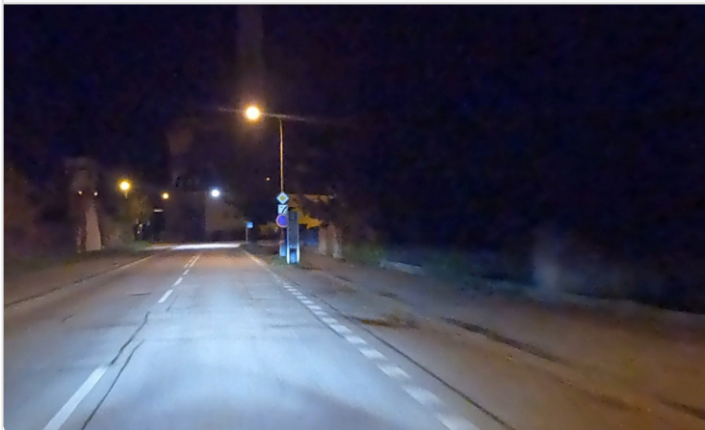
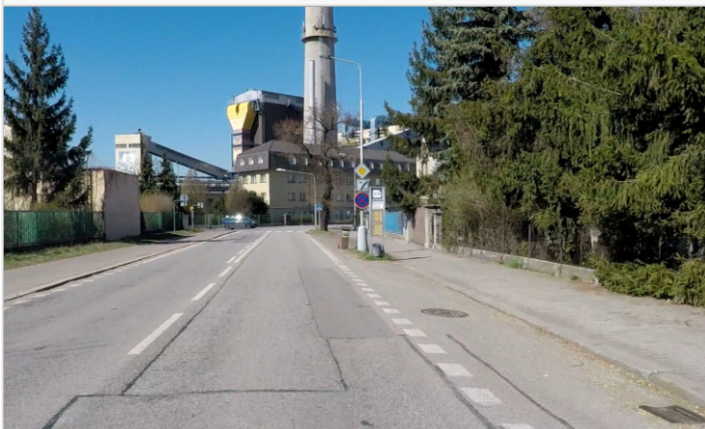
**Bezpečnostní deficit** Autobusová zastávka  
**Kategorie**  1× - Neadekvátní světelně technické vlastnosti SDZ  
**Závažnost rizika** Nizká  
**Poznámka** V rámci prohlídky byla identifikována snížená odrazivost SDZ IJ 4b. Konkrétní míru rizikivosti je nezbytné stanovit na základě lokální prohlídky.
