**HODNOCENÍ BEZPEČNOSTI  
POZEMNÍCH KOMUNIKACÍ  
POMOCÍ JASOVÉ ANALÝZY**

**Diplomová práce**

**Katalog nočních dopravně-bezpečnostních  
deficitů silnice I/22 a I/22H**

**Příloha 1.3**

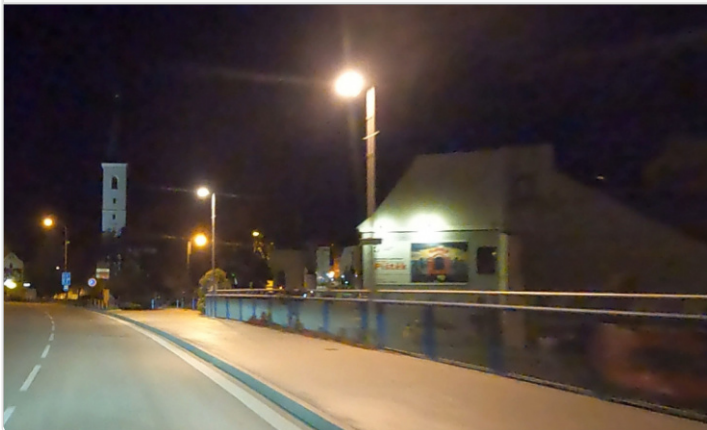
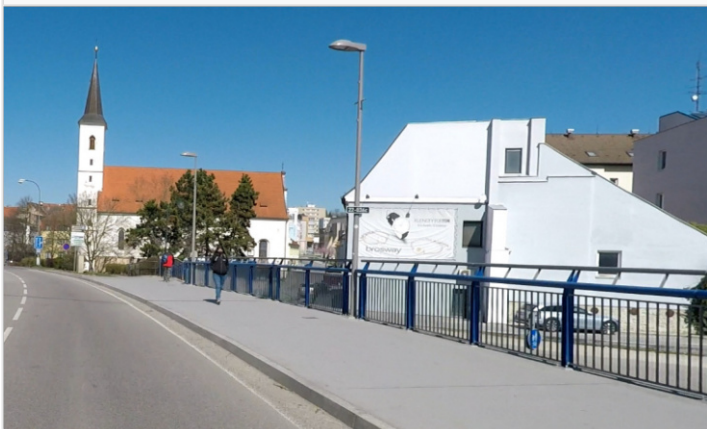
**Bezpečnostní deficit** Reklamní zařízení  
**Kategorie**  1× - Reklamní zařízení (rušivý efekt za snížené viditelnosti)  
**Závažnost rizika** Nizká  
**Poznámka** -

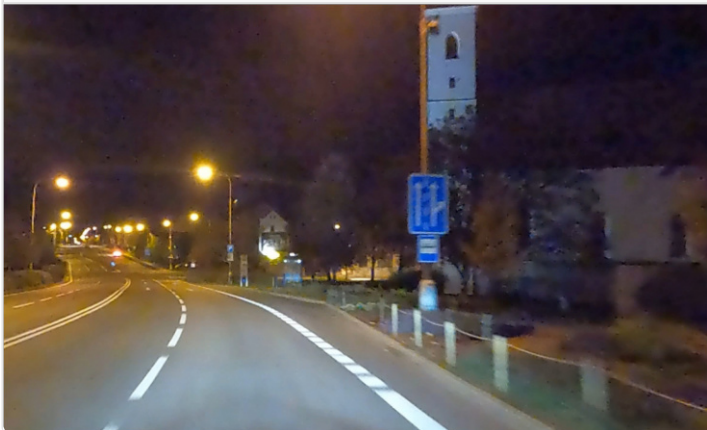
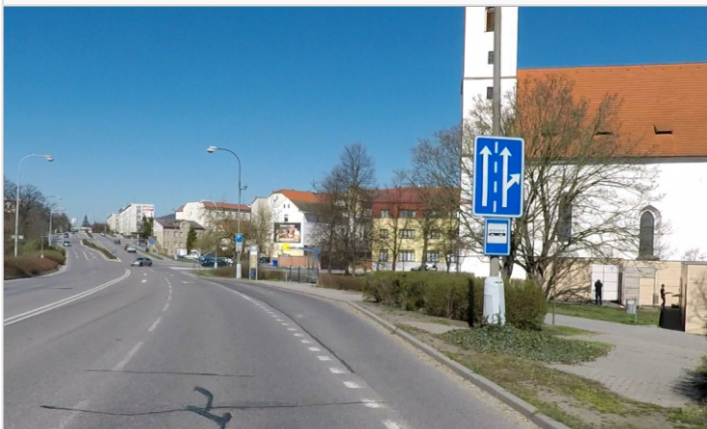
**Bezpečnostní deficit** Mezikřižovatkový úsek  
**Kategorie**  1× - Neadekvátní světelně technické vlastnosti SDZ  
**Závažnost rizika** Nizká  
**Poznámka** V rámci prohlídky byla identifikována snížená odrazivost SDZ IP 19. Konkrétní míru rizikivosti je nezbytné stanovit na základě lokální prohlídky.

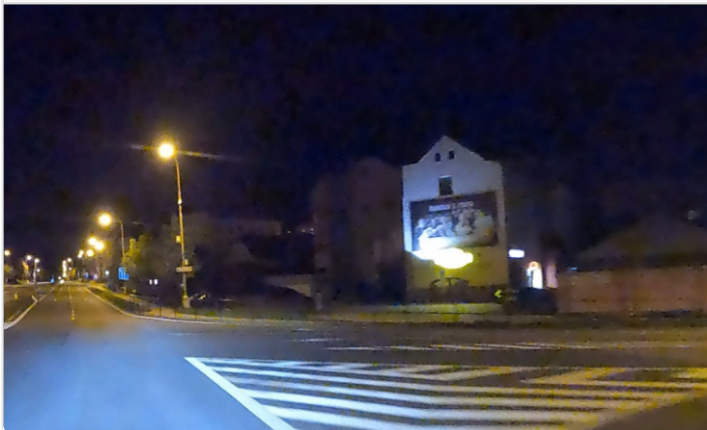
**Bezpečnostní deficit** Reklamní zařízení  
**Kategorie**  1× - Reklamní zařízení (rušivý efekt za snížené viditelnosti)  
**Závažnost rizika** Nizká  
**Poznámka** -

**Návrh opatření** Odstranění  
**Poznámka** -  
**Náročnost realizace** Administrativní řešení

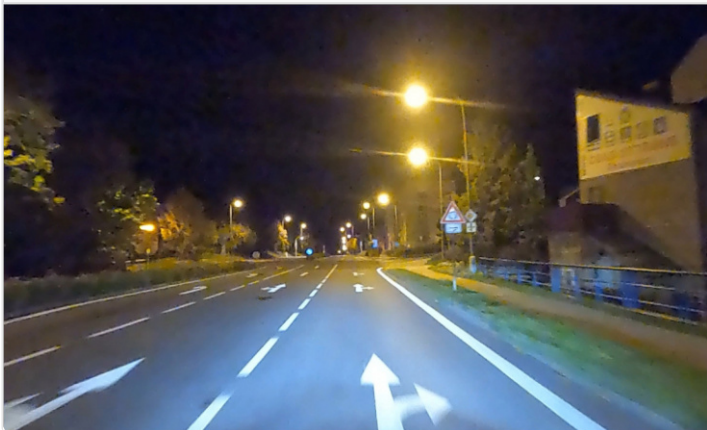
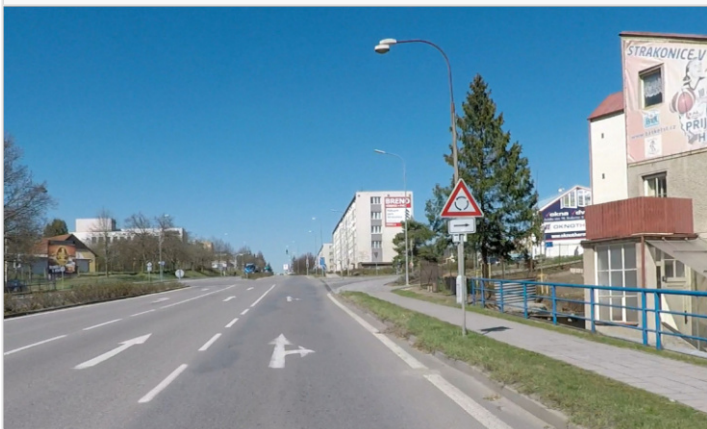
I/22 - Směr proti staničení | km 86,383 | ID 41235  
Noční BI PK (2022-2023)

**Bezpečnostní deficit** Mezikřižovatkový úsek  
**Kategorie**  1× - Neadekvátní světelně technické vlastnosti SDZ  
**Závažnost rizika** **Nizká**  
**Poznámka** V rámci prohlídky byla identifikována snížená odrazivost SDZ A 4, E 7b . Konkrétní míru rizikovitosti je nezbytné stanovit na základě lokální prohlídky.

**Návrh opatření** Realizace, oprava SDZ  
**Poznámka** -  
**Náročnost realizace** **Jednoduché řešení**

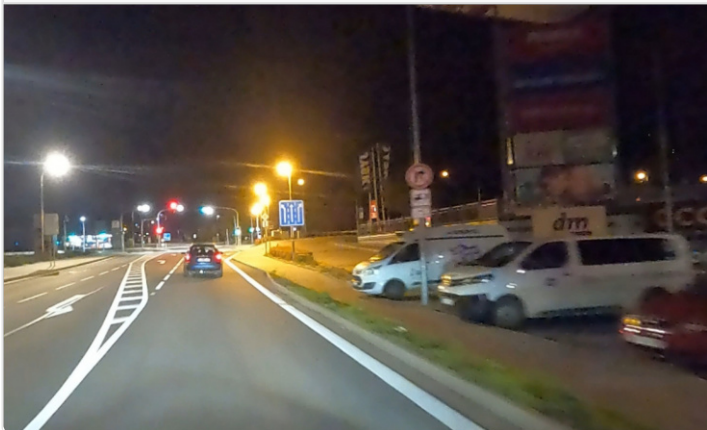
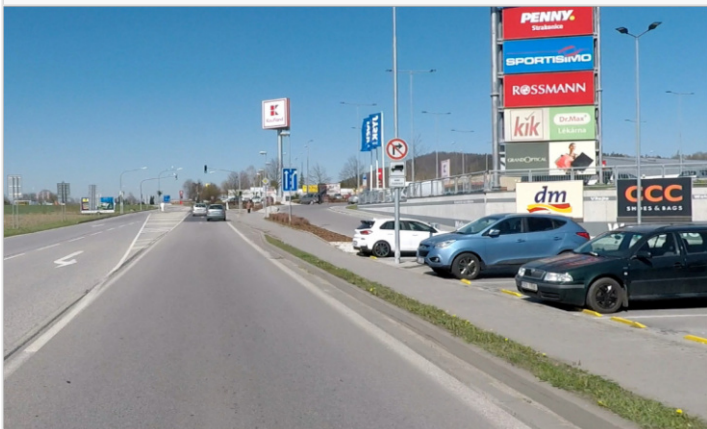
I/22 - Směr proti staničení | km 85,800 | ID 40960  
Noční BI PK (2022-2023)

<b>Bezpečnostní deficit</b>	Mezikřižovatkový úsek
<b>Kategorie</b>	<input checked="" type="checkbox"/> 1× - Neadekvátní světelně technické vlastnosti SDZ
<b>Závažnost rizika</b>	<b>Nizká</b>
<b>Poznámka</b>	V rámci prohlídky byla identifikována snížená odrazivost B 24a, E 9 a E 13. Konkrétní míru rizikovitosti je nezbytné stanovit na základě lokální prohlídky.

<b>Návrh opatření</b>	Realizace, oprava SDZ
<b>Poznámka</b>	-
<b>Náročnost realizace</b>	<b>Jednoduché řešení</b>

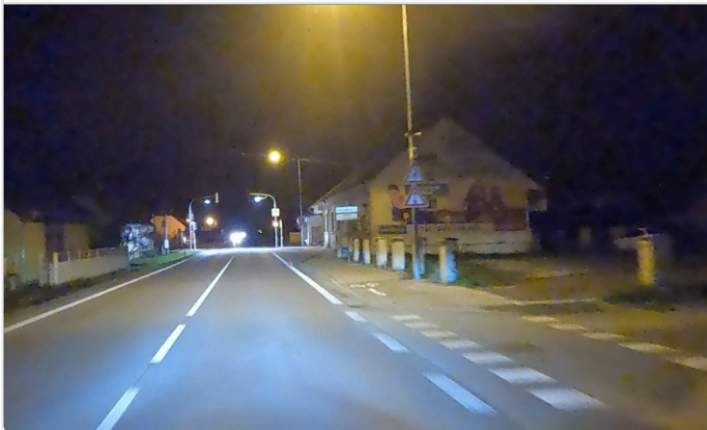
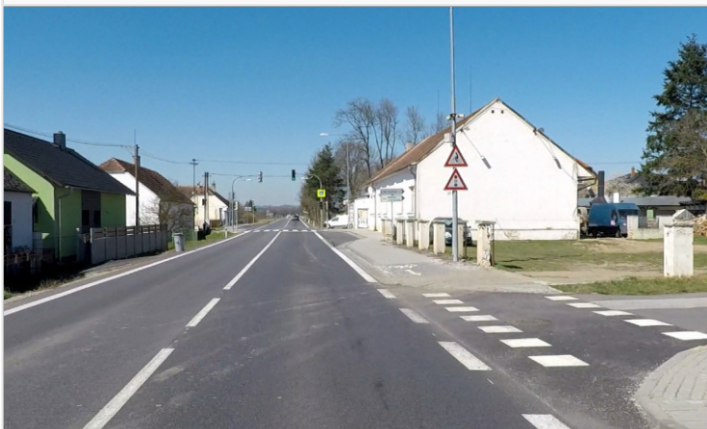
I/22 - Směr proti staničení | km 83,761 | ID 14665  
Noční BI PK (2022-2023)

**Bezpečnostní deficit** Mezikřížovatkový úsek  
**Kategorie**  1× - Neadekvátní světelně technické vlastnosti SDZ  
**Závažnost rizika** Nizká  
**Poznámka** V rámci prohlídky byla identifikována snížená odrazivost SDZ A 10 a A 19. Konkrétní míru rizikovitosti je nezbytné stanovit na základě lokální prohlídky.

**Návrh opatření** Realizace, oprava SDZ  
**Poznámka** -  
**Náročnost realizace** Jednoduché řešení

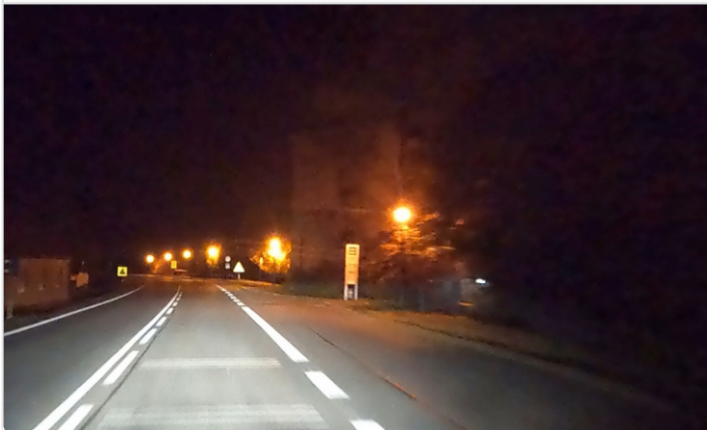
I/22 - Směr proti staničení | km 82,736 | ID 9303  
Noční BI PK (2022-2023)

**Bezpečnostní deficit** Autobusová zastávka  
**Kategorie**  1× - Neadekvátní světelně technické vlastnosti SDZ  
**Závažnost rizika** **Nízká**  
**Poznámka** V rámci prohlídky byla identifikována snížená odrazivost SDZ IJ 4b. Konkrétní míru rizikovitosti je nezbytné stanovit na základě lokální prohlídky.

**Návrh opatření** Realizace, oprava SDZ  
**Poznámka** -  
**Náročnost realizace** **Jednoduché řešení**

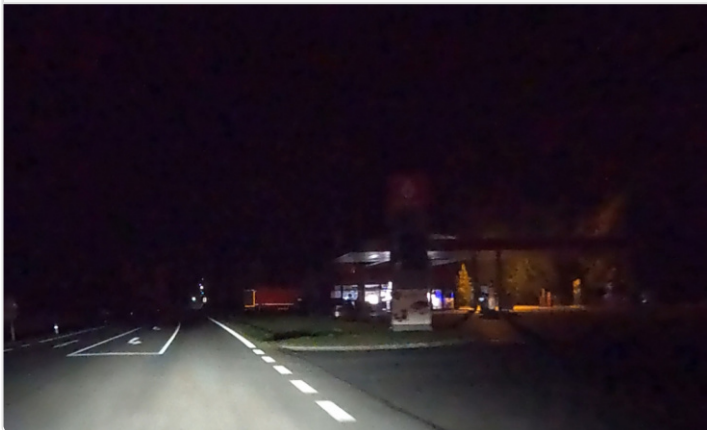
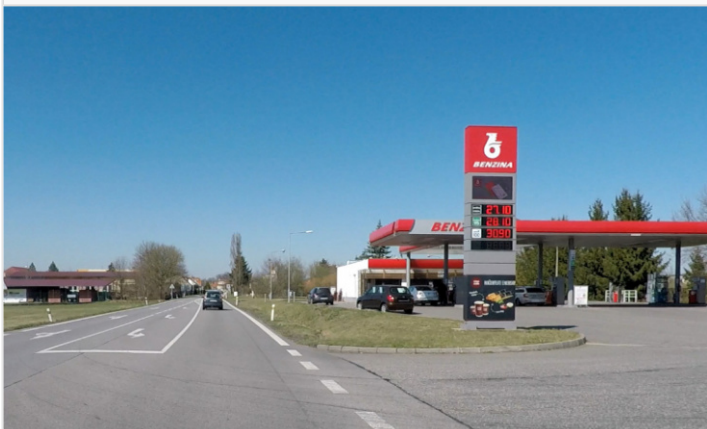
I/22 - Směr proti staničení | km 81,655 | ID 41410  
Noční BI PK (2022-2023)

**Bezpečnostní deficit** Sjezd / samostatný sjezd / parkoviště  
**Kategorie**  1× - Neadekvátní postřehnutelnost dopravního ostrůvku  
**Závažnost rizika** Nizká  
**Poznámka** -

**Návrh opatření** Realizace, oprava dopravního zařízení  
**Poznámka** Realizace DZ Z 4c.  
**Náročnost realizace** Administrativní řešení

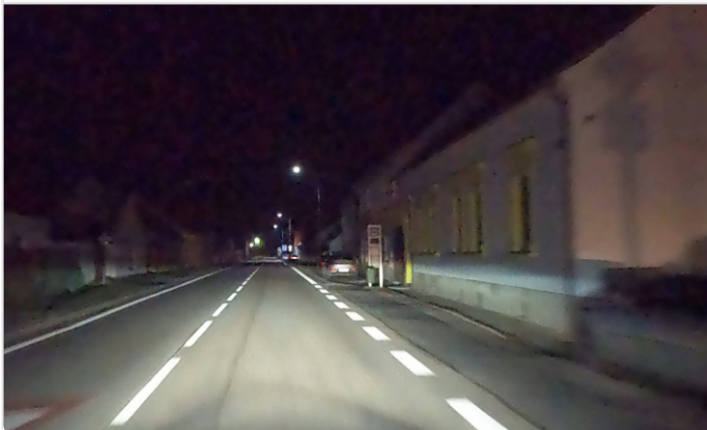
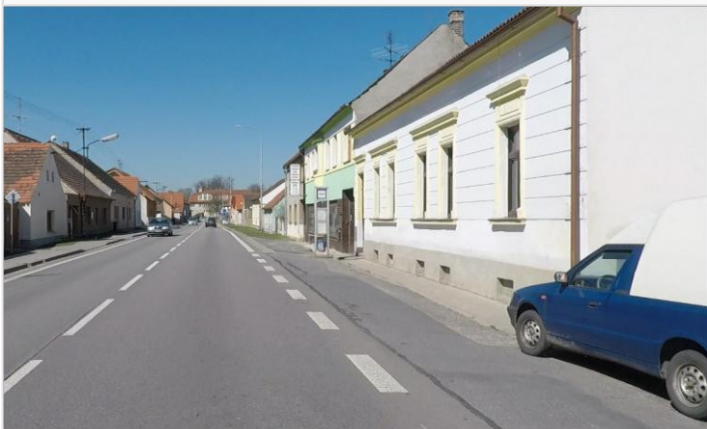
I/22 - Směr proti staničení | km 81,195 | ID 9328  
Noční BI PK (2022-2023)

**Bezpečnostní deficit** Autobusová zastávka  
**Kategorie**  1× - Neadekvátní světelně technické vlastnosti SDZ  
**Závažnost rizika** **Nizká**  
**Poznámka** V rámci prohlídky byla identifikována snížená odrazivost SDZ IJ 4b. Konkrétní míru rizikovosti je nezbytné stanovit na základě lokální prohlídky.

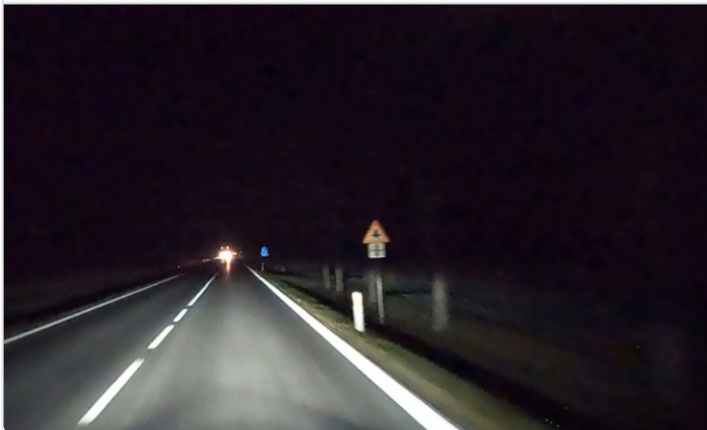
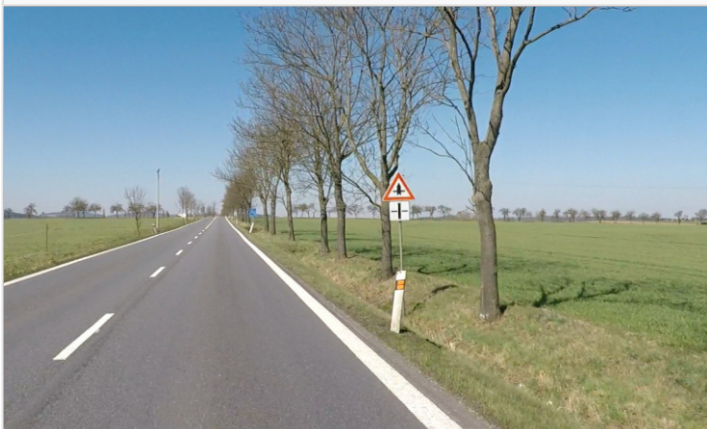
**Bezpečnostní deficit** Křižovatka  
**Kategorie**  1× - Neadekvátní světelně technické vlastnosti SDZ  
**Závažnost rizika** **Nizká**  
**Poznámka** V rámci prohlídky byla identifikována snížená odrazivost SDZ P 1 a E 2b. Konkrétní míru rizikovitosti je nezbytné stanovit na základě lokální prohlídky.

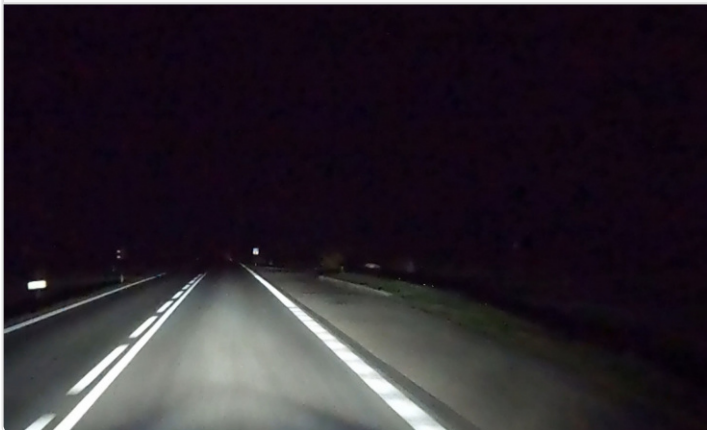
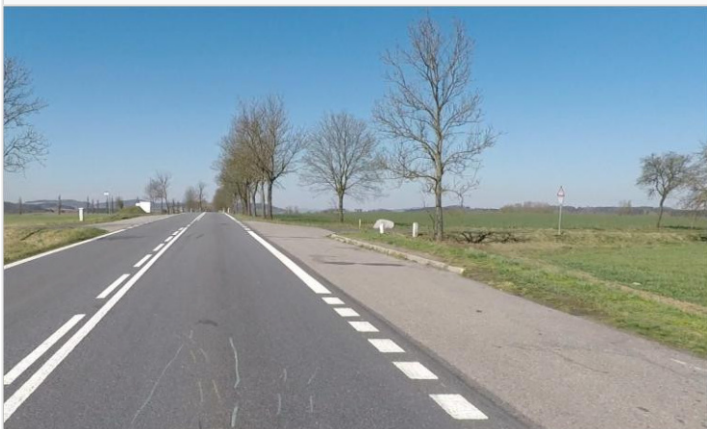
**Bezpečnostní deficit** Autobusová zastávka  
**Kategorie**  1× - Neadekvátní postřehnutelnost BUS zastávky v době zhoršené viditelnosti  
**Závažnost rizika** Nizká  
**Poznámka** -

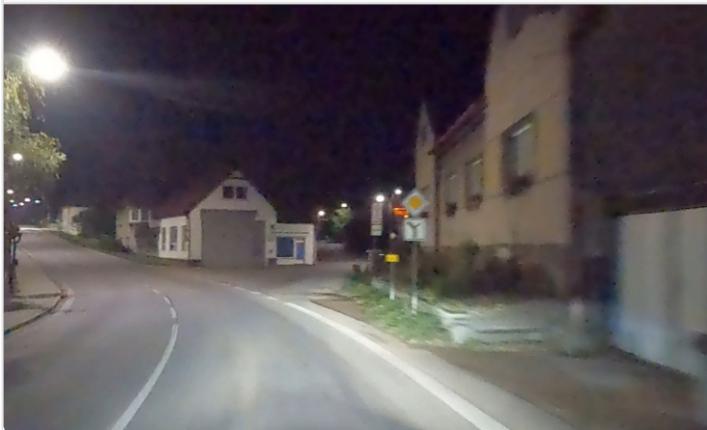
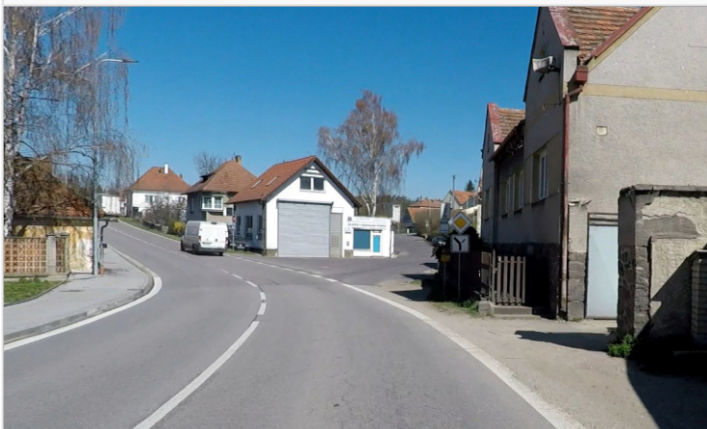
**Bezpečnostní deficit** Křižovatka  
**Kategorie**  1× - Neadekvátní světelně technické vlastnosti SDZ  
**Závažnost rizika** **Nizká**  
**Poznámka** V rámci prohlídky byla identifikována snížená odrazivost SDZ E 2b. Konkrétní míru rizikovitosti je nezbytné stanovit na základě lokální prohlídky.

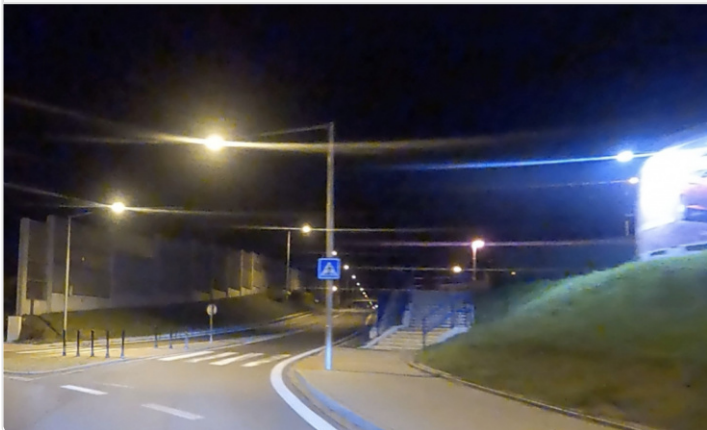
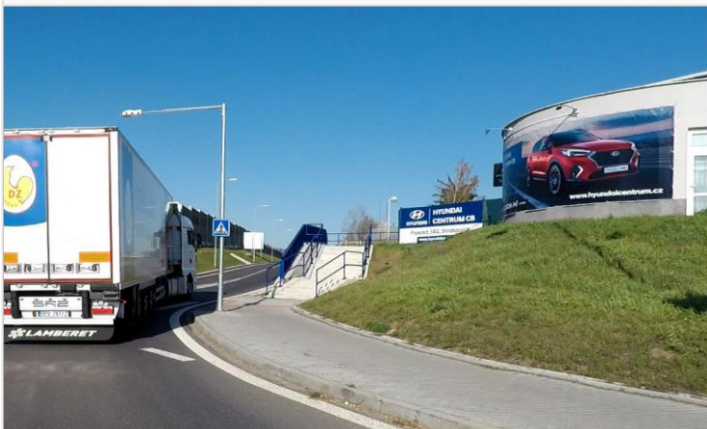
**Bezpečnostní deficit** Reklamní zařízení  
**Kategorie**  1× - Reklamní zařízení (rušivý efekt za snížené viditelnosti)  
**Závažnost rizika** Nizká  
**Poznámka** -

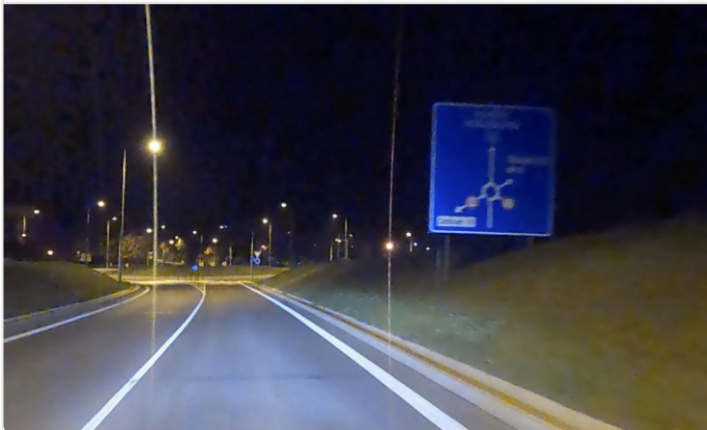
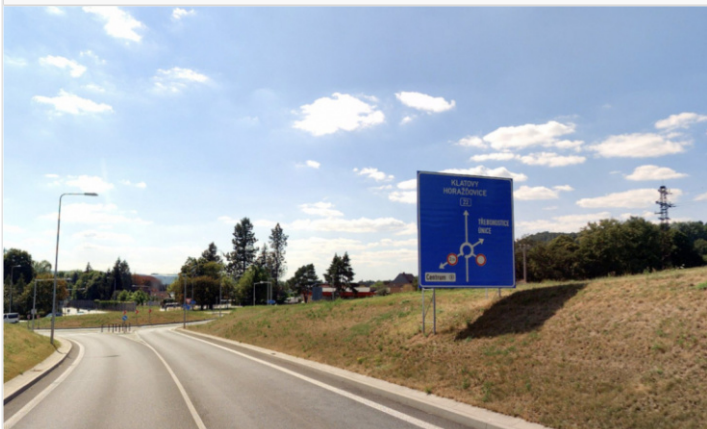
**Bezpečnostní deficit** Mezikřižovatkový úsek  
**Kategorie**  1× - Neadekvátní světelně technické vlastnosti SDZ  
**Závažnost rizika** **Nizká**  
**Poznámka** V rámci prohlídky byla identifikována snížená odrazivost SDZ IS 9b. Konkrétní míru rizikovosti je nezbytné stanovit na základě lokální prohlídky.
