**HODNOCENÍ BEZPEČNOSTI
POZEMNÍCH KOMUNIKACÍ
POMOCÍ JASOVÉ ANALÝZY**

Diplomová práce

**Katalog nočních dopravně-bezpečnostních
deficitů silnice I/29**

Příloha 1.4

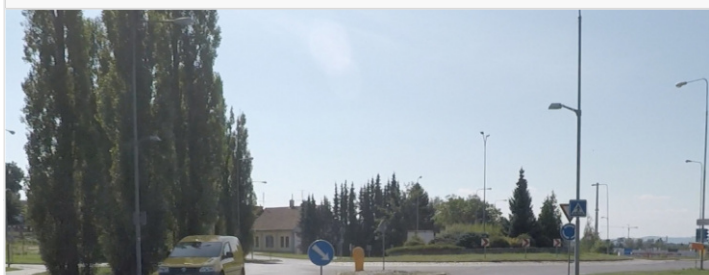
Opačný směr

Bezpečnostní deficit Přechod pro chodce
Kategorie 1× - Neadekvátní světelně technické vlastnosti SDZ
Závažnost rizika **Nizká**
Poznámka V rámci prohlídky byla identifikována snížená odrazivost SDZ IP 6 proti směru staničení. Konkrétní míru rizikovosti je nezbytné stanovit na základě lokální prohlídky.

Návrh opatření Realizace, oprava SDZ
Poznámka -
Náročnost realizace **Jednoduché řešení**

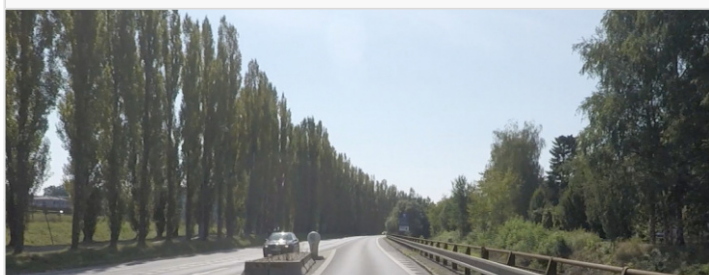
Opačný směr

Bezpečnostní deficit	Křižovatka
Kategorie	<input checked="" type="checkbox"/> 1× - Neadekvátní postřehnutelnost dopravního ostrůvku <input checked="" type="checkbox"/> 1× - Neadekvátní světelně technické vlastnosti SDZ
Závažnost rizika	Nizká
Poznámka	V rámci prohlídky byla identifikována snížená odrazivost SDZ C 4a. Konkrétní míru rizikovitosti je nezbytné stanovit na základě lokální prohlídky.

Návrh opatření	Realizace, oprava SDZ
Poznámka	Současně realizace SDZ C 4a.
Náročnost realizace	Administrativní řešení

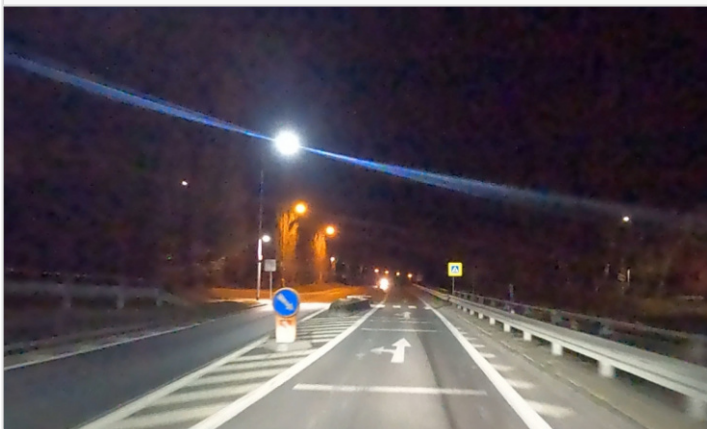
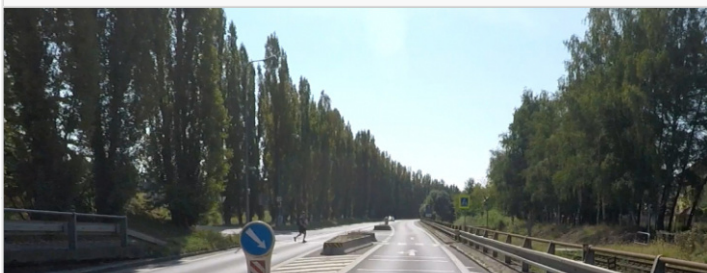
I/29 - Směr staničení | km 0,864 | ID 4313
Noční BI PK (2022-2023)

Bezpečnostní deficit	Přechod pro chodce
Kategorie	<input checked="" type="checkbox"/> 1× - Neadekvátní postřehnutelnost dopravního ostrůvku <input checked="" type="checkbox"/> 1× - Neadekvátní přisvětlení <input checked="" type="checkbox"/> 1× - Neadekvátní světelně technické vlastnosti SDZ
Závažnost rizika	Nizká
Poznámka	V rámci prohlídky byla identifikována snížená odrazivost SDZ C 4a proti směru staničení. Konkrétní míru rizikovitosti je nezbytné stanovit na základě lokální prohlídky. Přechod pro chodce přisvětlen pouze v pravé polovině.

Návrh opatření	Ověření světelných podmínek pomocí jasové analýzy
Poznámka	Současně oprava SDZ a realizace SDZ C 4a.
Náročnost realizace	Administrativní řešení

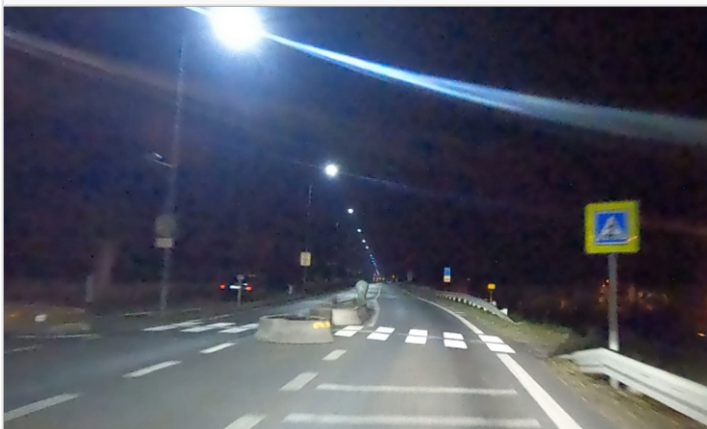
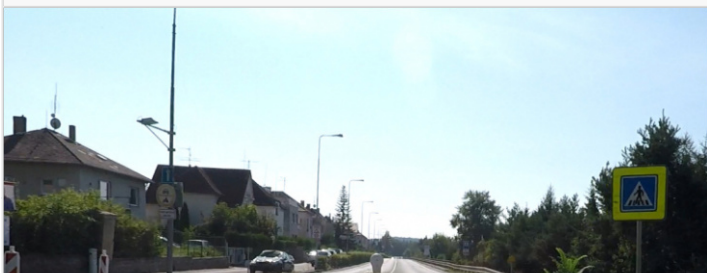
I/29 - Směr staničení | km 1,529 | ID 4316

Bezpečnostní deficit	Přechod pro chodce
Kategorie	<input checked="" type="checkbox"/> 1× - Neadekvátní postřehnutelnost dopravního ostrůvku <input checked="" type="checkbox"/> 1× - Neadekvátní světelně technické vlastnosti SDZ
Závažnost rizika	Nizká
Poznámka	V rámci prohlídky byla identifikována snížená odrazivost SDZ C 4a. Konkrétní míru rizikovitosti je nezbytné stanovit na základě lokální prohlídky.

Návrh opatření	Realizace, oprava SDZ
Poznámka	Současné realizace SDZ C 4a proti směru staničení.
Náročnost realizace	Administrativní řešení

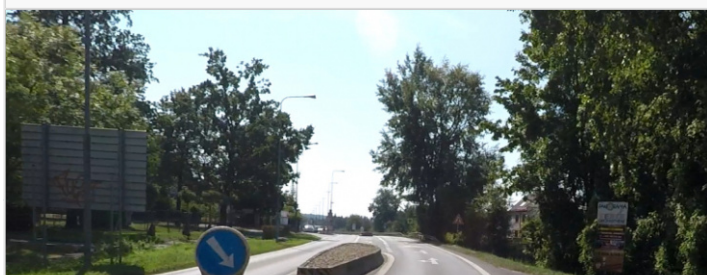
I/29 - Směr staničení | km 1,594 | ID 40889
Noční BI PK (2022-2023)

Bezpečnostní deficit Mezikřižovatkový úsek
Kategorie 1× - Neadekvátní postřehnutelnost dopravního ostrůvku
Závažnost rizika Nízká
Poznámka -

Návrh opatření Realizace, oprava SDZ
Poznámka Realizace SDZ C 4a.
Náročnost realizace Administrativní řešení

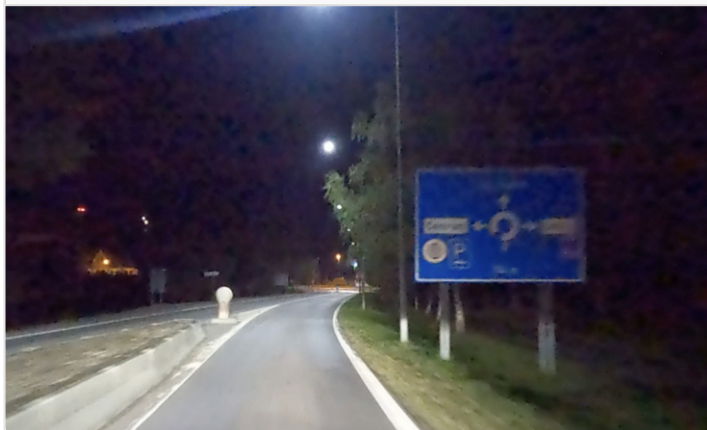
I/29 - Směr staničení | km 1,601 | ID 41238
Noční BI PK (2022-2023)

Bezpečnostní deficit Mezikřižovatkový úsek
Kategorie 1× - Neadekvátní světelně technické vlastnosti SDZ
Závažnost rizika **Nizká**
Poznámka V rámci prohlídky byla identifikována snížená odrazivost SDZ IS 9b. Konkrétní míru rizikovosti je nezbytné stanovit na základě lokální prohlídky.

Návrh opatření Realizace, oprava SDZ
Poznámka -
Náročnost realizace **Jednoduché řešení**

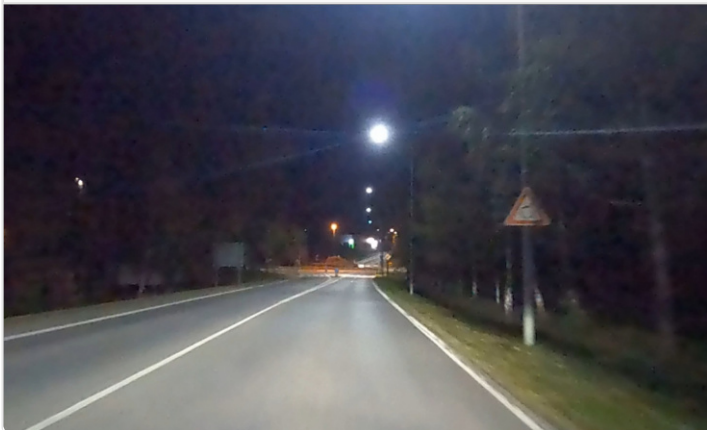
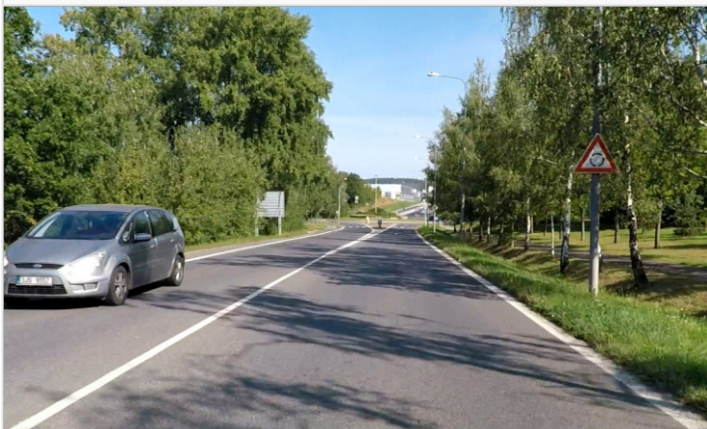
I/29 - Směr staničení | km 1,654 | ID 40890
Noční BI PK (2022-2023)

Bezpečnostní deficit Křižovatka
Kategorie 1× - Neadekvátní světelně technické vlastnosti SDZ
Závažnost rizika **Nízká**
Poznámka V rámci prohlídky byla identifikována snížená odrazivost SDZ A 4. Konkrétní míru rizikovosti je nezbytné stanovit na základě lokální prohlídky.

Návrh opatření Realizace, oprava SDZ
Poznámka -
Náročnost realizace **Jednoduché řešení**

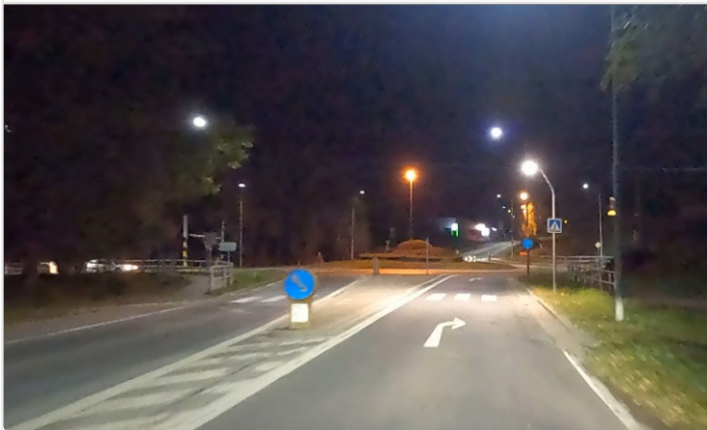
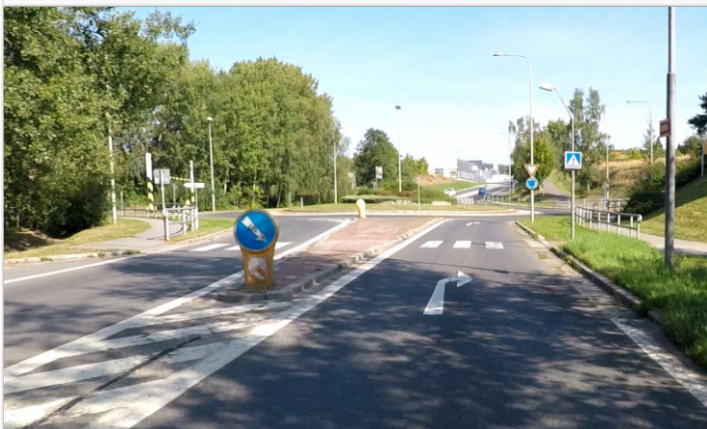
I/29 - Směr staničení | km 1,746 | ID 4318
Noční BI PK (2022-2023)

Bezpečnostní deficit Přechod pro chodce
Kategorie 1× - Neadekvátní světelně technické vlastnosti SDZ
Závažnost rizika Nízká
Poznámka V rámci prohlídky byla identifikována snížená odrazivost SDZ C 4a, IP 6. Konkrétní míru rizikovosti je nezbytné stanovit na základě lokální prohlídky.

Návrh opatření Realizace, oprava SDZ
Poznámka -
Náročnost realizace Jednoduché řešení

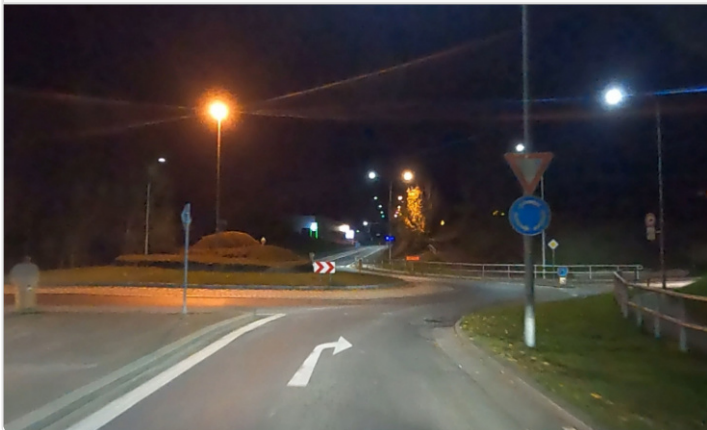
I/29 - Směr staničení | km 1,748 | ID 40891
Noční BI PK (2022-2023)

Bezpečnostní deficit Křižovatka
Kategorie 1× - Neadekvátní světelně technické vlastnosti SDZ
Závažnost rizika **Nizká**
Poznámka V rámci prohlídky byla identifikována snížená odrazivost SDZ P 4, C 1. Konkrétní míru rizikovitosti je nezbytné stanovit na základě lokální prohlídky.

Návrh opatření Realizace, oprava SDZ
Poznámka -
Náročnost realizace **Jednoduché řešení**

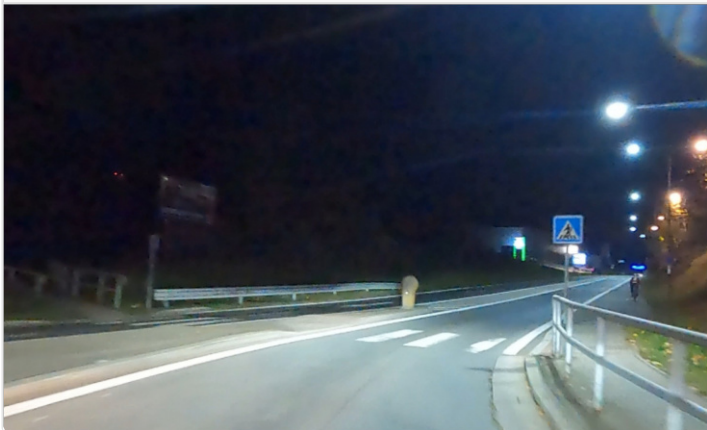
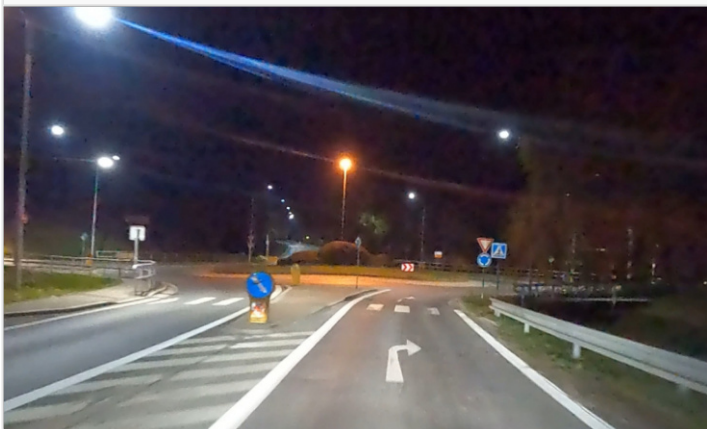
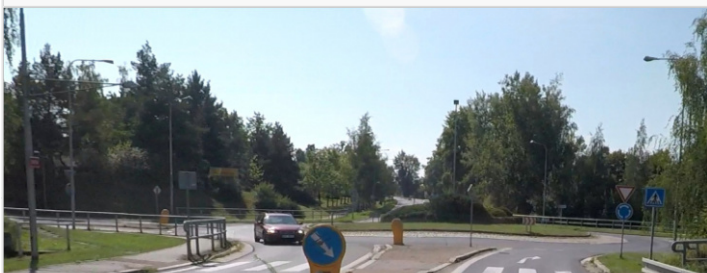
I/29 - Směr staničení | km 1,790 | ID 4319
Noční BI PK (2022-2023)

Bezpečnostní deficit Přechod pro chodce
Kategorie 1× - Neadekvátní přisvětlení
 1× - Neadekvátní světelně technické vlastnosti SDZ
Závažnost rizika **Nízká**
Poznámka V rámci prohlídky byla identifikována snížená odrazivost SDZ IP 6 ve směru i proti směru staničení, SDZ C 4a proti směru staničení. Konkrétní míru rizikovitosti je nezbytné stanovit na základě lokální prohlídky. Přechod pro chodce přisvětlen pouze v pravé polovině.

Návrh opatření Ověření světelných podmínek pomocí jasové analýzy
Poznámka Současně oprava SDZ.
Náročnost realizace **Administrativní řešení**

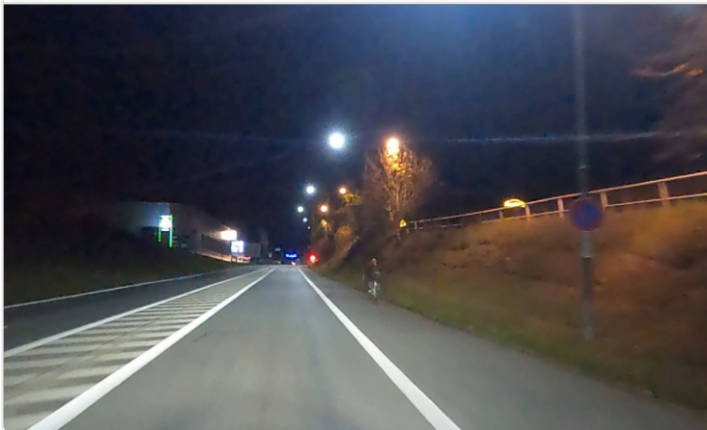
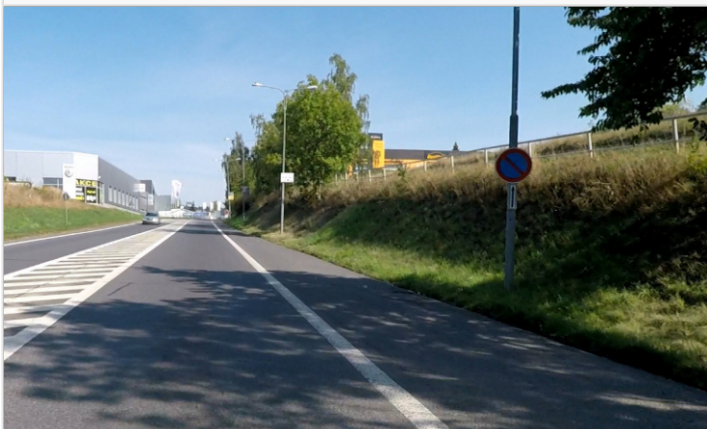
I/29 - Směr staničení | km 1,816 | ID 40892
Noční BI PK (2022-2023)

Bezpečnostní deficit Mezikřížovatkový úsek
Kategorie 1× - Neadekvátní světelně technické vlastnosti SDZ
Závažnost rizika **Nizká**
Poznámka V rámci prohlídky byla identifikována snížená odrazivost SDZ B 28, E 8a. Konkrétní míru rizikovitosti je nezbytné stanovit na základě lokální prohlídky.

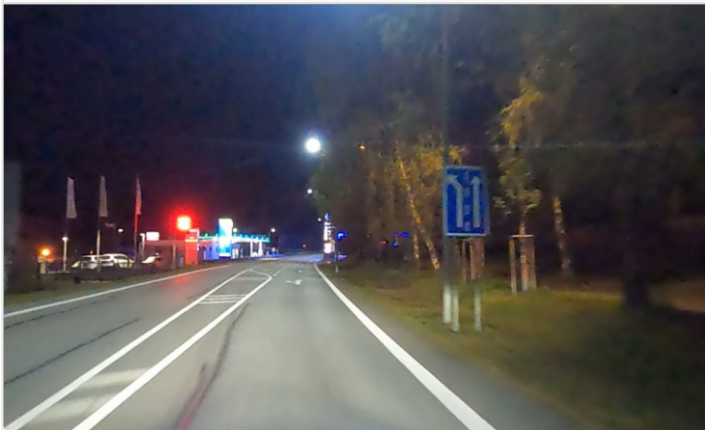
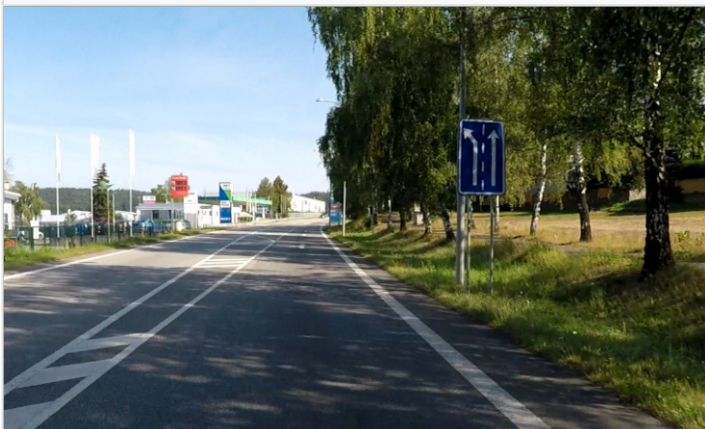
Bezpečnostní deficit Křižovatka
Kategorie 1× - Neadekvátní světelně technické vlastnosti SDZ
Závažnost rizika Nizká
Poznámka V rámci prohlídky byla identifikována snížená odrazivost SDZ IP 19. Konkrétní míru rizikovosti je nezbytné stanovit na základě lokální prohlídky.

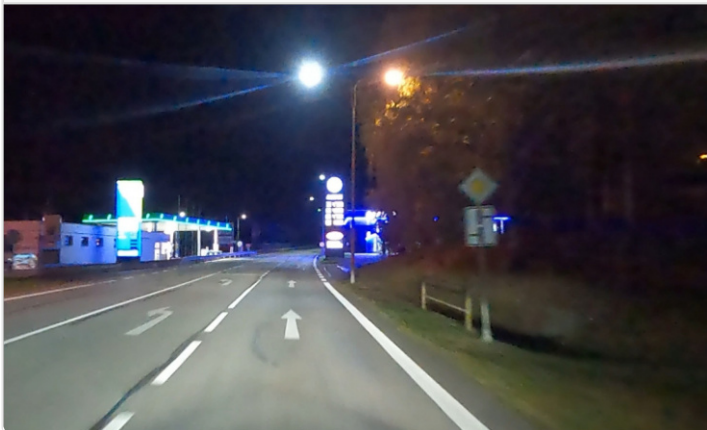
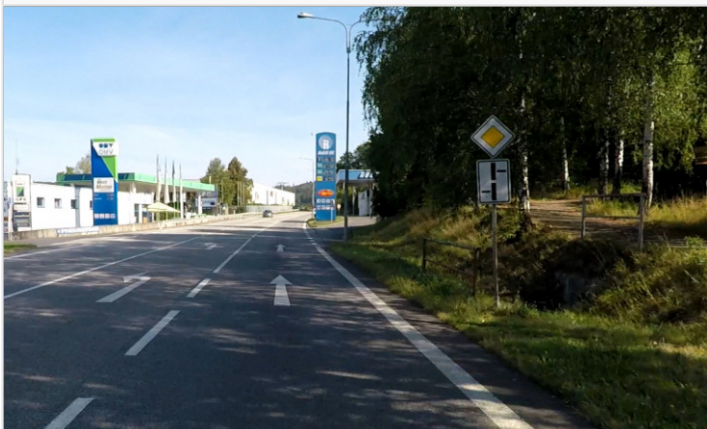
Bezpečnostní deficit Křižovatka
Kategorie 1× - Neadekvátní světelně technické vlastnosti SDZ
Závažnost rizika **Nizká**
Poznámka V rámci prohlídky byla identifikována snížená odrazivost SDZ P 2, E 2b. Konkrétní míru rizikovitosti je nezbytné stanovit na základě lokální prohlídky.

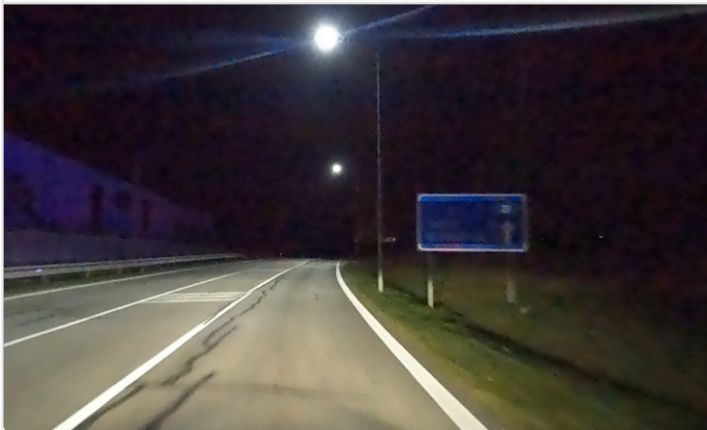
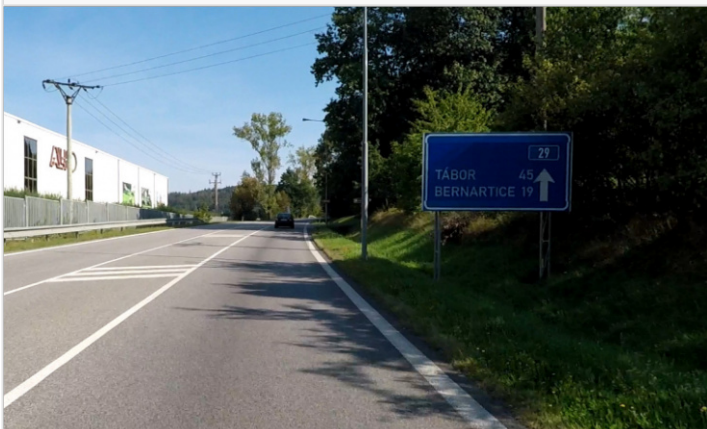
Bezpečnostní deficit Mezikřižovatkový úsek
Kategorie 1× - Neadekvátní světelně technické vlastnosti SDZ
Závažnost rizika **Nizká**
Poznámka V rámci prohlídky byla identifikována snížená odrazivost SDZ IS 6e. Konkrétní míru rizikivosti je nezbytné stanovit na základě lokální prohlídky.

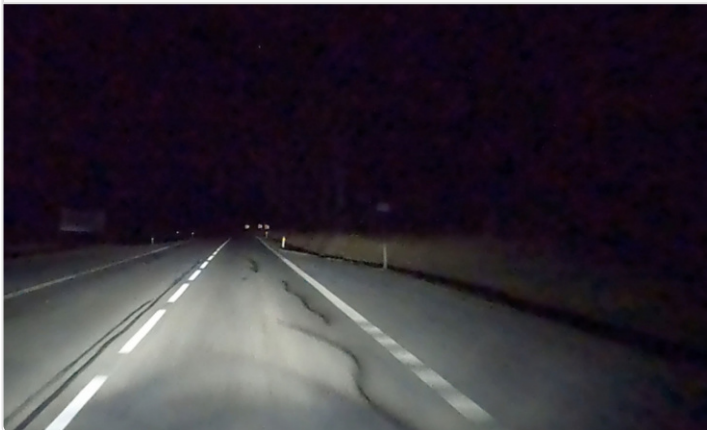
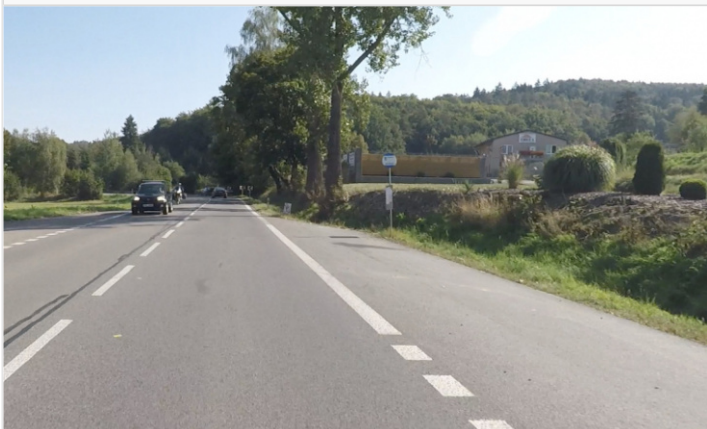
Bezpečnostní deficit Autobusová zastávka
Kategorie 1× - Neadekvátní světelně technické vlastnosti SDZ
Závažnost rizika **Nízká**
Poznámka V rámci prohlídky byla identifikována snížená odrazivost SDZ IJ 4b. Konkrétní míru rizikivosti je nezbytné stanovit na základě lokální prohlídky.

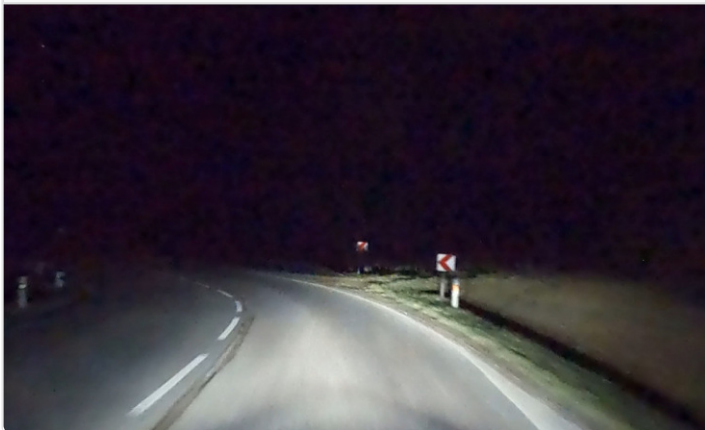
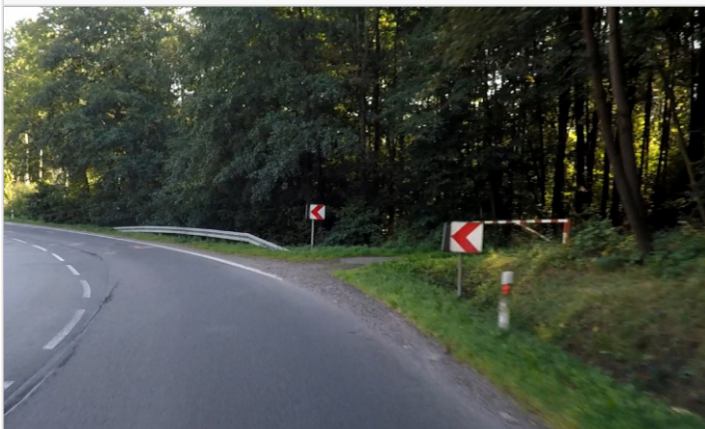
Bezpečnostní deficit	Mezikřižovatkový úsek
Kategorie	<input checked="" type="checkbox"/> 1× - Neadekvátní světelně technické vlastnosti dopravního zařízení <input checked="" type="checkbox"/> 1× - Nedostatečná postřehnutelnost směrového oblouku
Závažnost rizika	Střední
Poznámka	V rámci prohlídky byla identifikována snížená odrazivost DZ Z 3. Konkrétní míru rizikovosti je nezbytné stanovit na základě lokální prohlídky.

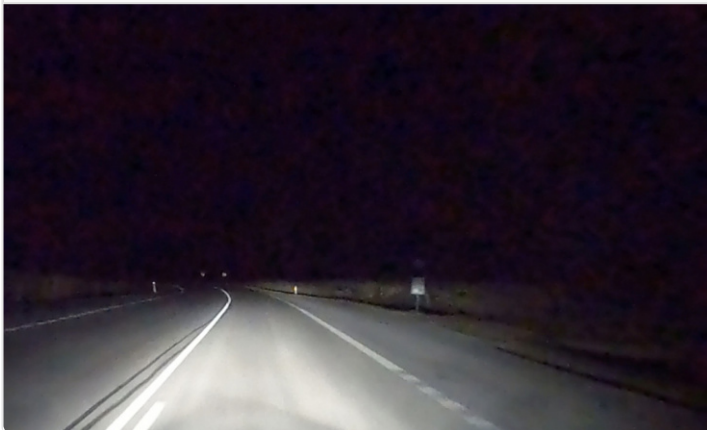
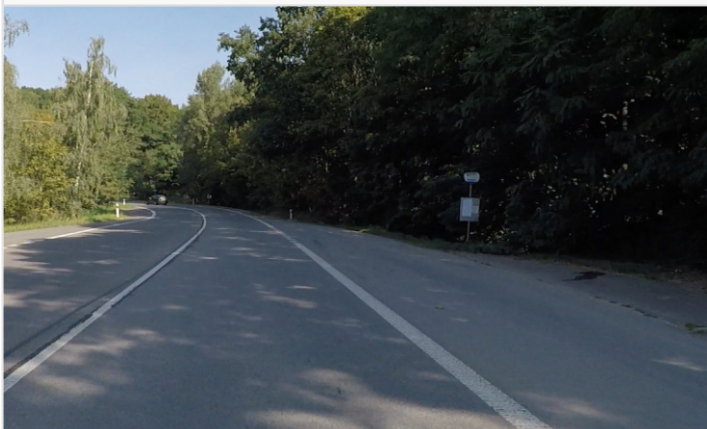
Bezpečnostní deficit Autobusová zastávka
Kategorie 1× - Neadekvátní světelně technické vlastnosti SDZ
Závažnost rizika **Nizká**
Poznámka V rámci prohlídky byla identifikována snížená odrazivost SDZ IJ 4b. Konkrétní míru rizikivosti je nezbytné stanovit na základě lokální prohlídky.

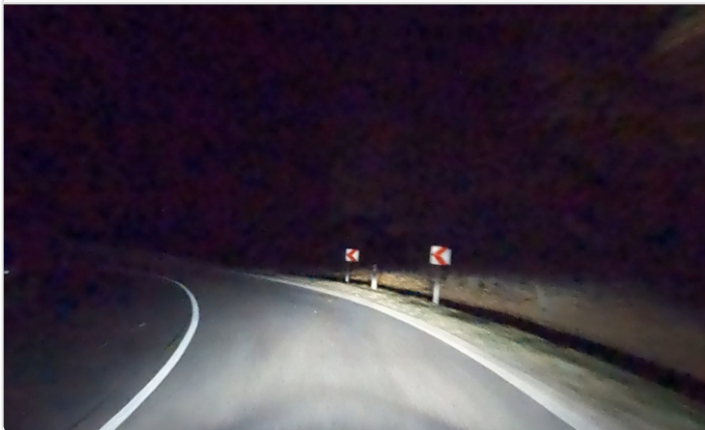
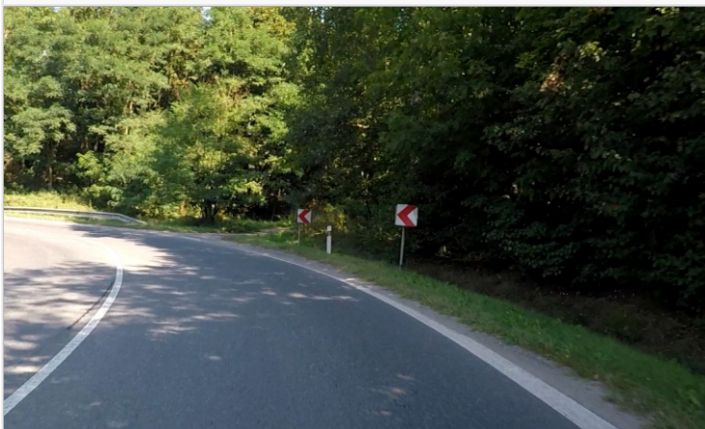
Bezpečnostní deficit	Mezikřižovatkový úsek
Kategorie	<input checked="" type="checkbox"/> 1× - Neadekvátní světelně technické vlastnosti dopravního zařízení <input checked="" type="checkbox"/> 1× - Nedostatečná postřehnutelnost směrového oblouku
Závažnost rizika	Nizká
Poznámka	V rámci prohlídky byla identifikována snížená odrazivost DZ Z 3. Konkrétní míru rizikovosti je nezbytné stanovit na základě lokální prohlídky.

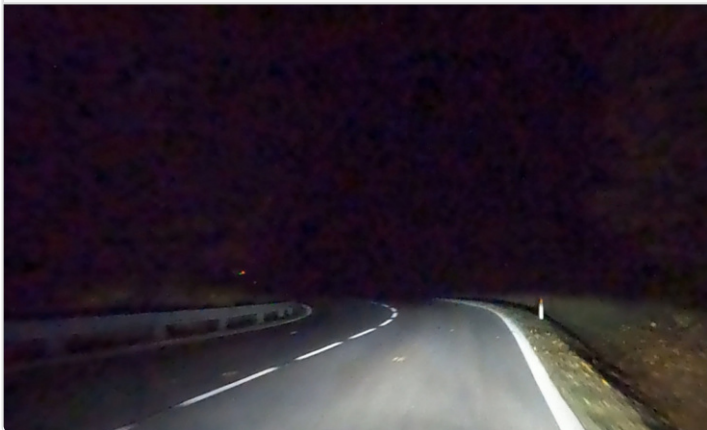
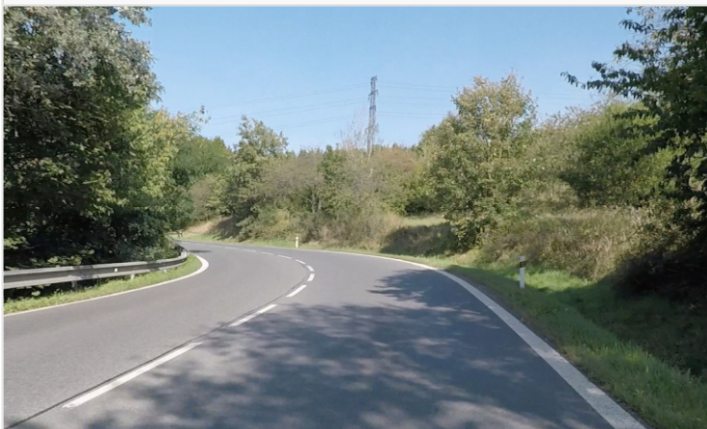
Bezpečnostní deficit Mezikřížovatkový úsek
Kategorie 1× - Nedostatečná postřehnutelnost směrového oblouku
Závažnost rizika **Nízká**
Poznámka -

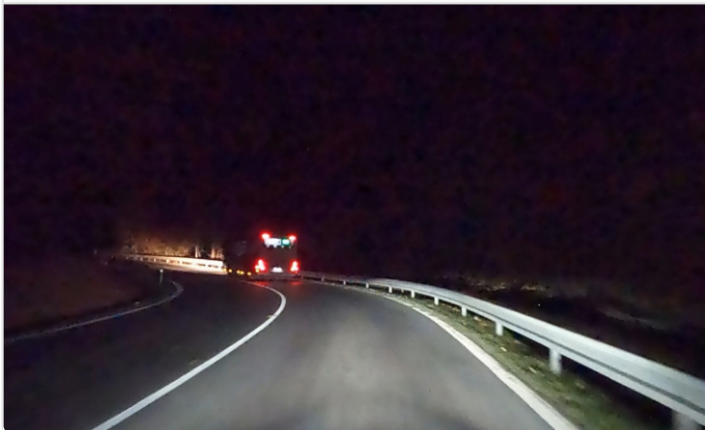
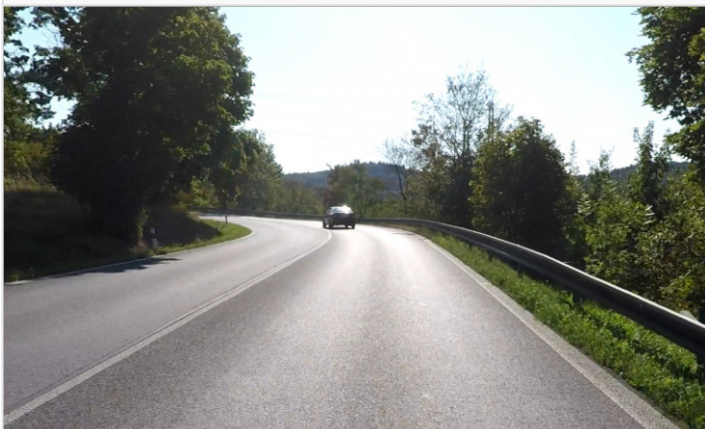
Bezpečnostní deficit Mezikřížovatkový úsek
Kategorie 1× - Nedostatečná postřehnutelnost směrového oblouku
Závažnost rizika Nízká
Poznámka -

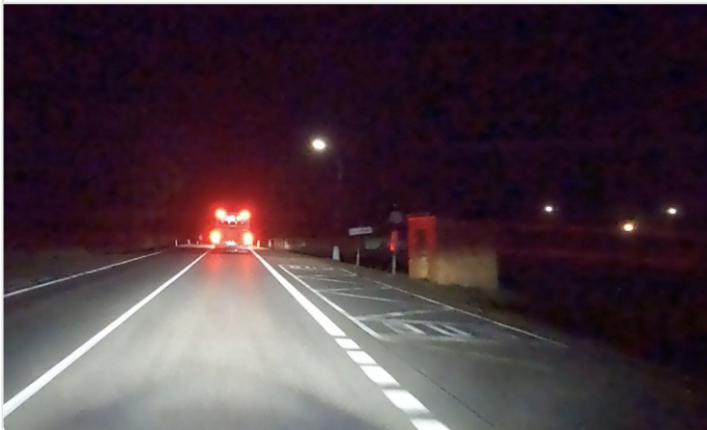
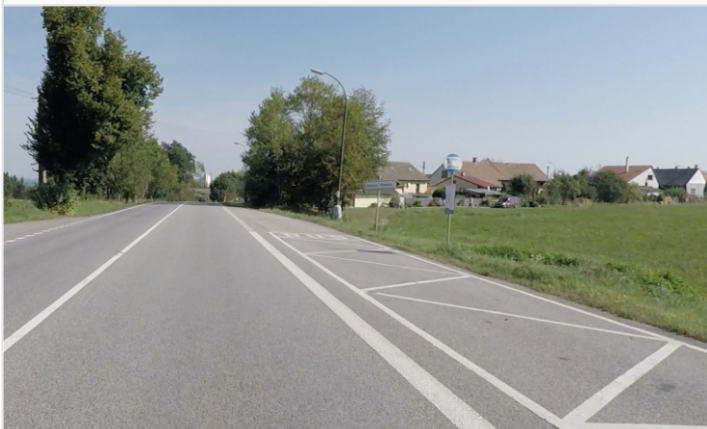
Bezpečnostní deficit Autobusová zastávka
Kategorie 1× - Neadekvátní světelně technické vlastnosti SDZ
Závažnost rizika Nizká
Poznámka V rámci prohlídky byla identifikována snížená odrazivost SDZ IJ 4b. Konkrétní míru rizikivosti je nezbytné stanovit na základě lokální prohlídky.

Návrh opatření Realizace, oprava SDZ
Poznámka -
Náročnost realizace Jednoduché řešení

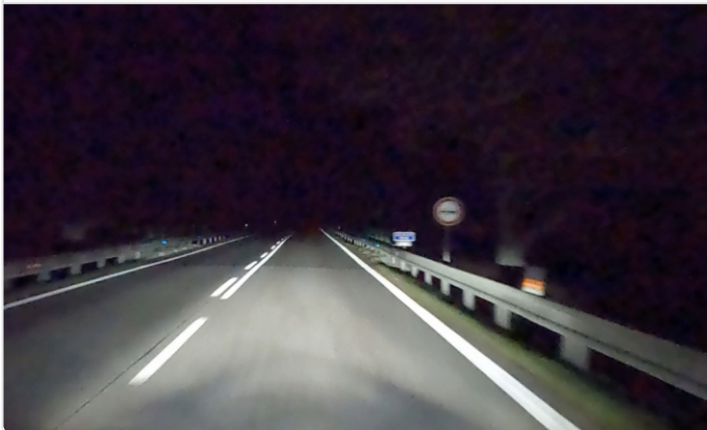
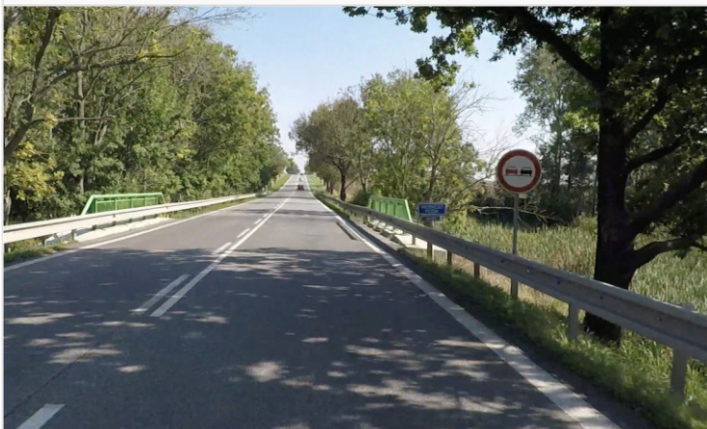
I/29 - Směr staničení | km 6,248 | ID 41239
Noční BI PK (2022-2023)

Bezpečnostní deficit Mezikřížovatkový úsek
Kategorie 1× - Neadekvátní světelně technické vlastnosti SDZ
Závažnost rizika **Nizká**
Poznámka V rámci prohlídky byla identifikována snížená odrazivost SDZ B 21a. Konkrétní míru rizikovitosti je nezbytné stanovit na základě lokální prohlídky.

Návrh opatření Realizace, oprava SDZ
Poznámka -
Náročnost realizace **Jednoduché řešení**

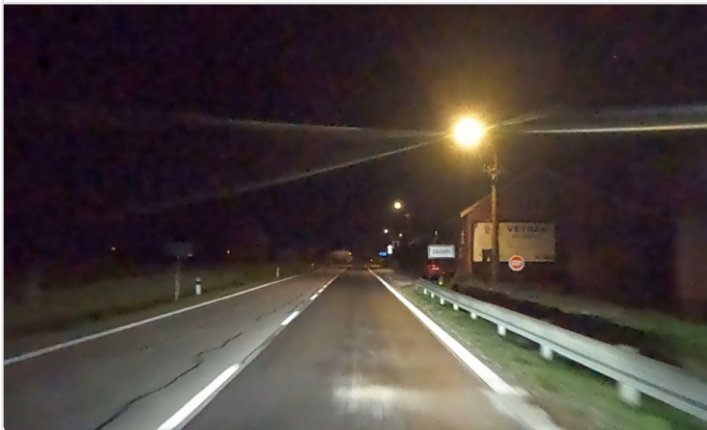
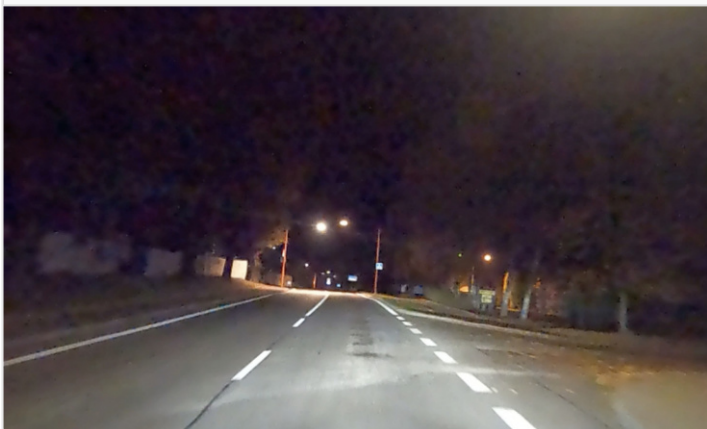
I/29 - Směr staničení | km 7,300 | ID 40906
Noční BI PK (2022-2023)

Bezpečnostní deficit Mezikřížovatkový úsek
Kategorie ☐ 450 m - Neadekvátní osvětlení dopravního prostoru
Závažnost rizika **Střední**
Poznámka Okolní zdroj světla vytváří významné kontrastní stíny.

Návrh opatření Ověření světelných podmínek pomocí jasové analýzy
Poznámka Řešit společně se záznamem ID 40907, 40910.
Náročnost realizace **Administrativní řešení**

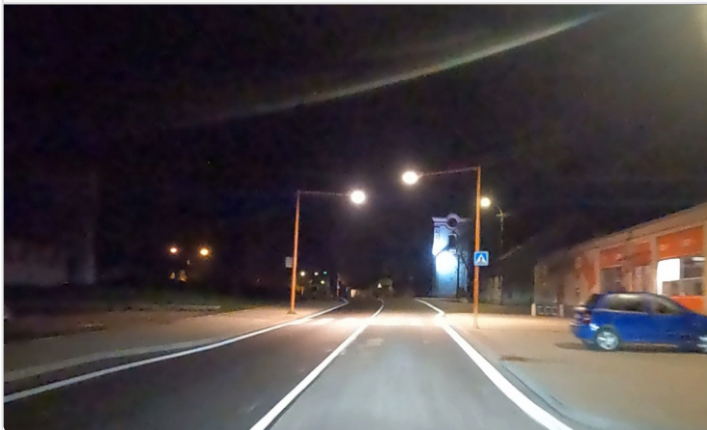
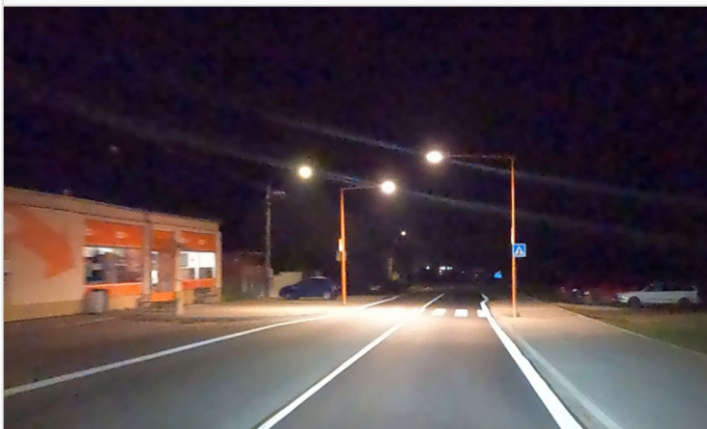
I/29 - Směr staničení | km 7,581 | ID 40907
Noční BI PK (2022-2023)

Bezpečnostní deficit Přechod pro chodce
Kategorie 1× - Okolní zdroj světla vytváří významné kontrastní stíny
Závažnost rizika **Střední**
Poznámka Riziko přehlédnutí překážky v provozu v obou směrech staničení.

Návrh opatření Ověření světelných podmínek pomocí jasové analýzy
Poznámka Řešit společně se záznamem ID 40906.
Náročnost realizace **Administrativní řešení**

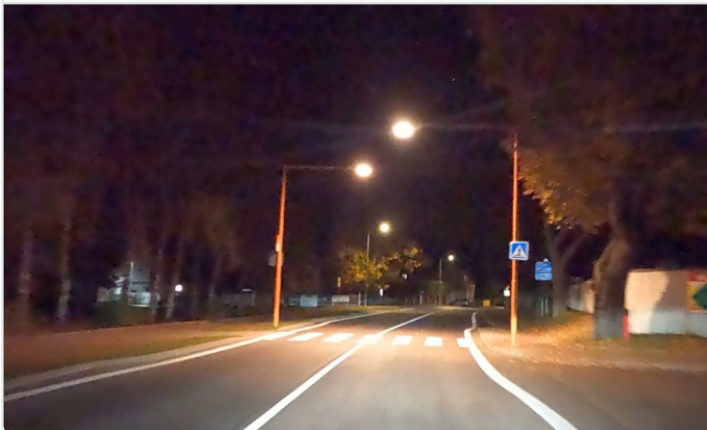
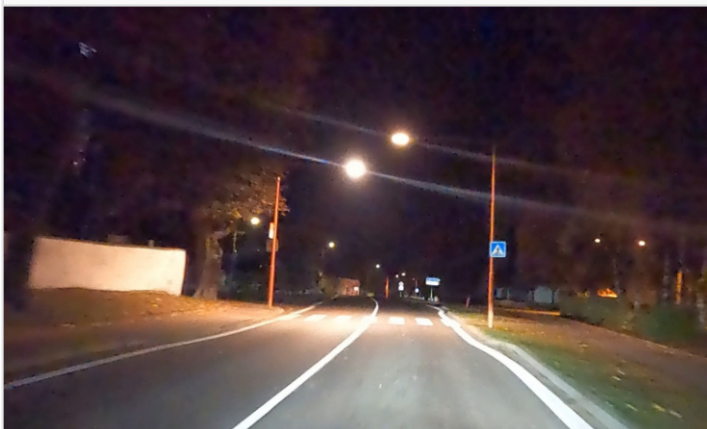
I/29 - Směr staničení | km 7,699 | ID 40910
Noční BI PK (2022-2023)

Bezpečnostní deficit Přechod pro chodce
Kategorie 1× - Okolní zdroj světla vytváří významné kontrastní stíny
Závažnost rizika **Střední**
Poznámka Riziko přehlédnutí překážky v provozu v obou směrech staničení.

Návrh opatření Ověření světelných podmínek pomocí jasové analýzy
Poznámka Řešit společně se záznamem ID 40906.
Náročnost realizace **Administrativní řešení**

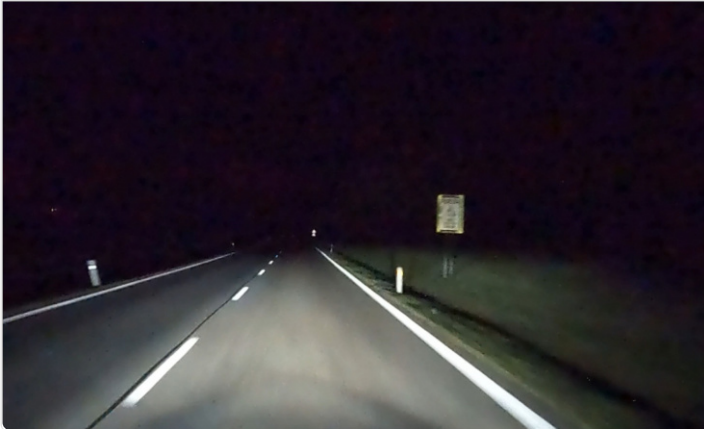
I/29 - Směr staničení | km 7,933 | ID 40911
Noční BI PK (2022-2023)

Bezpečnostní deficit	Mezikřížovatkový úsek
Kategorie	<input checked="" type="checkbox"/> 1× - Neadekvátní světelně technické vlastnosti SDZ
Závažnost rizika	Nizká
Poznámka	V rámci prohlídky byla identifikována snížená odrazivost SDZ IP 22. Konkrétní míru rizikovosti je nezbytné stanovit na základě lokální prohlídky.

Návrh opatření	Realizace, oprava SDZ
Poznámka	-
Náročnost realizace	Jednoduché řešení

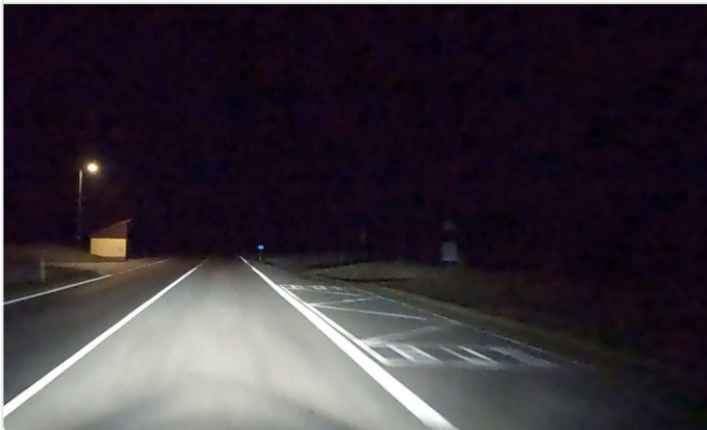
I/29 - Směr staničení | km 10,013 | ID 4497
Noční BI PK (2022-2023)

Bezpečnostní deficit Autobusová zastávka
Kategorie 1× - Neadekvátní světelně technické vlastnosti SDZ
Závažnost rizika **Nízká**
Poznámka V rámci prohlídky byla identifikována snížená odrazivost SDZ IJ 4b. Konkrétní míru rizikivosti je nezbytné stanovit na základě lokální prohlídky.

Návrh opatření Realizace, oprava SDZ
Poznámka -
Náročnost realizace **Jednoduché řešení**

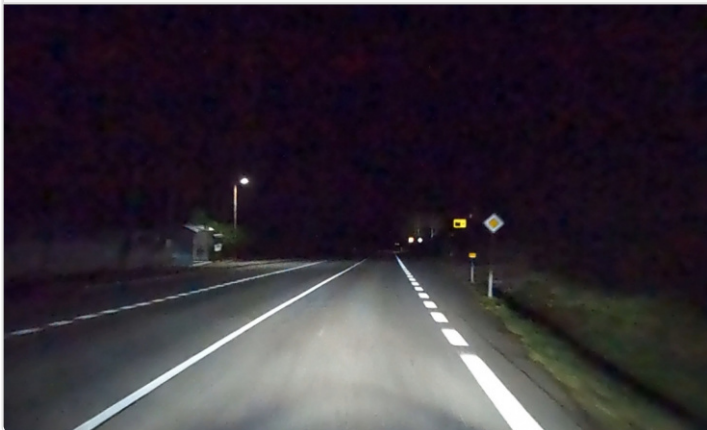
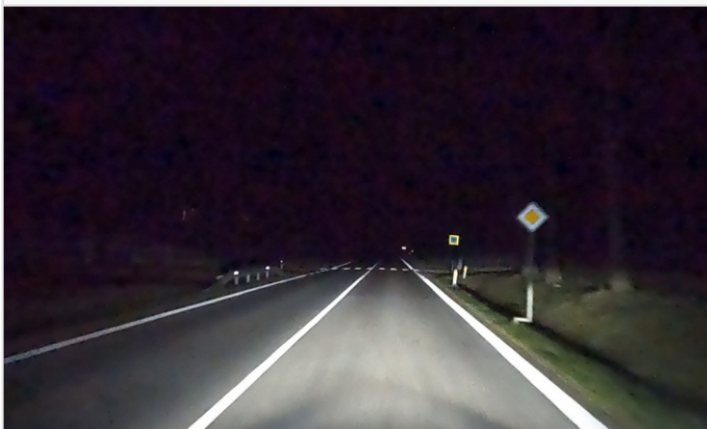
I/29 - Směr staničení | km 11,468 | ID 40912

Bezpečnostní deficit Mezikřižovatkový úsek
Kategorie 130 m - Absence osvětlení dopravního prostoru
Závažnost rizika **Střední**
Poznámka -

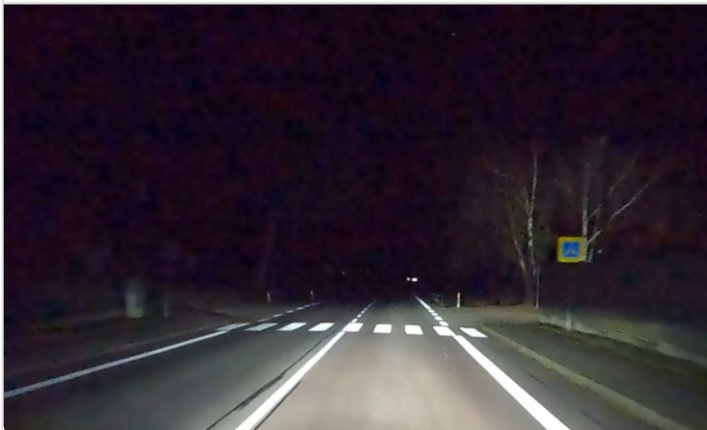
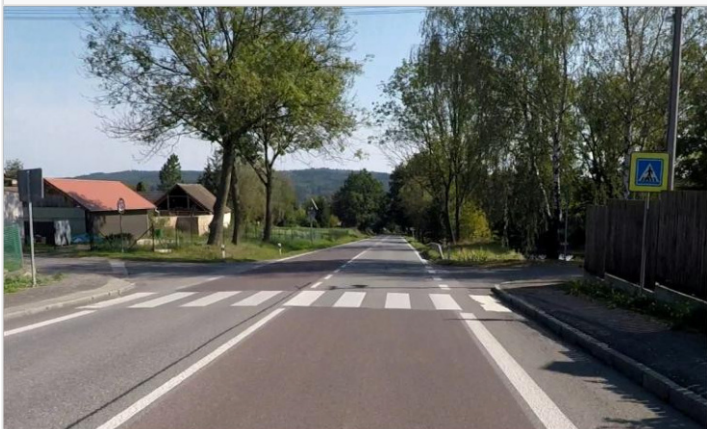
Bezpečnostní deficit	Přechod pro chodce
Kategorie	<input checked="" type="checkbox"/> 1× - Absence přisvětlení <input checked="" type="checkbox"/> 1× - Neadekvátní postřehnutelnost přechodu pro chodce v době zhoršené viditelnosti
Závažnost rizika	Vysoká
Poznámka	-

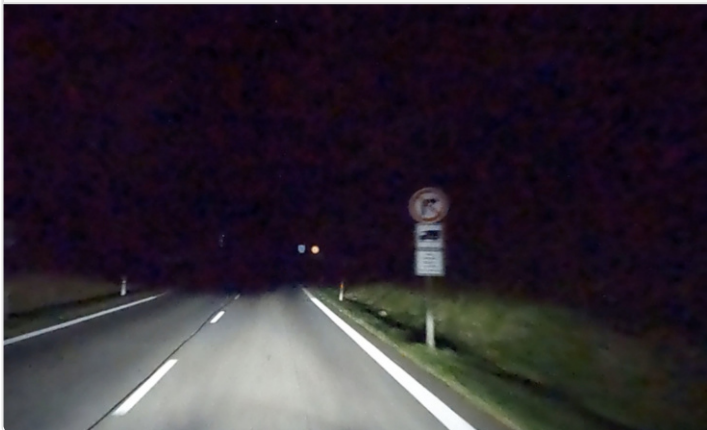
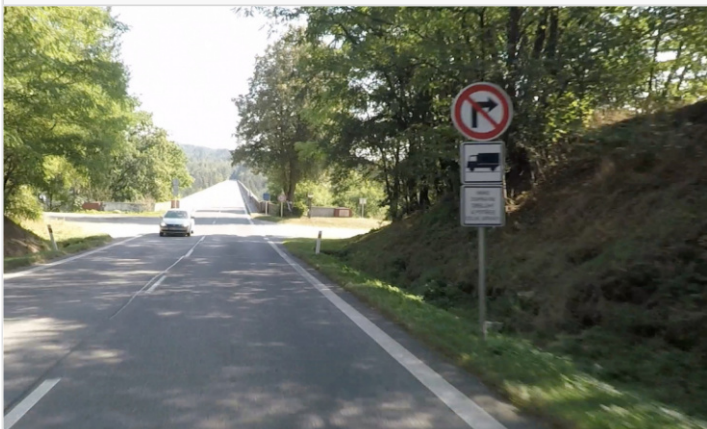
Bezpečnostní deficit Mezikřižovatkový úsek
Kategorie 1× - Neadekvátní světelně technické vlastnosti SDZ
Závažnost rizika **Nizká**
Poznámka V rámci prohlídky byla identifikována snížená odrazivost SDZ B 24a, E 9, E 13. Konkrétní míru rizikovosti je nezbytné stanovit na základě lokální prohlídky.

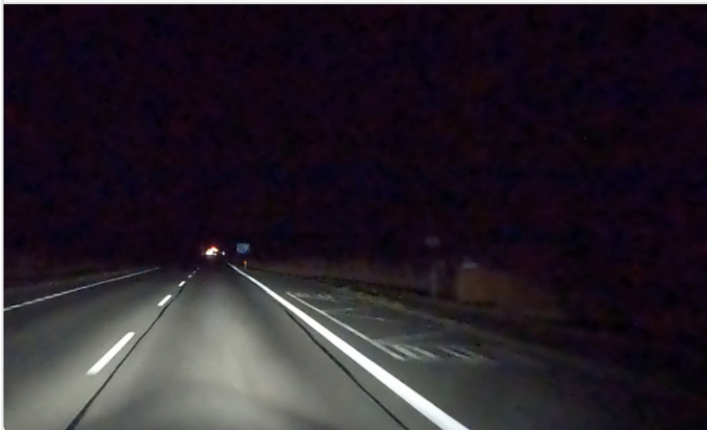
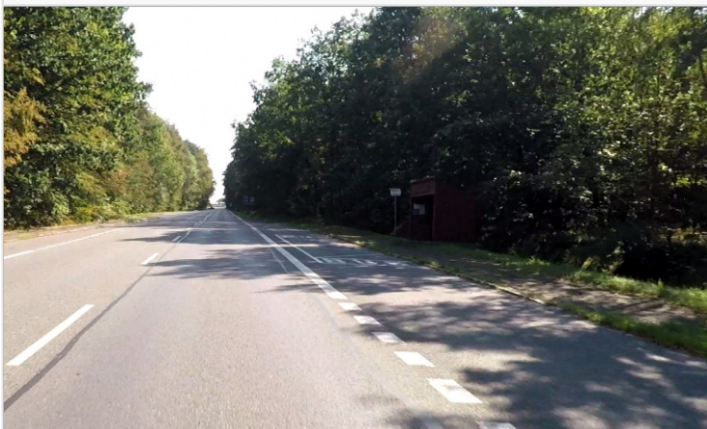
Bezpečnostní deficit Mezikřižovatkový úsek
Kategorie 1× - Neadekvátní světelně technické vlastnosti SDZ
Závažnost rizika **Nizká**
Poznámka V rámci prohlídky byla identifikována snížená odrazivost SDZ IJ 4b. Konkrétní míru rizikivosti je nezbytné stanovit na základě lokální prohlídky.

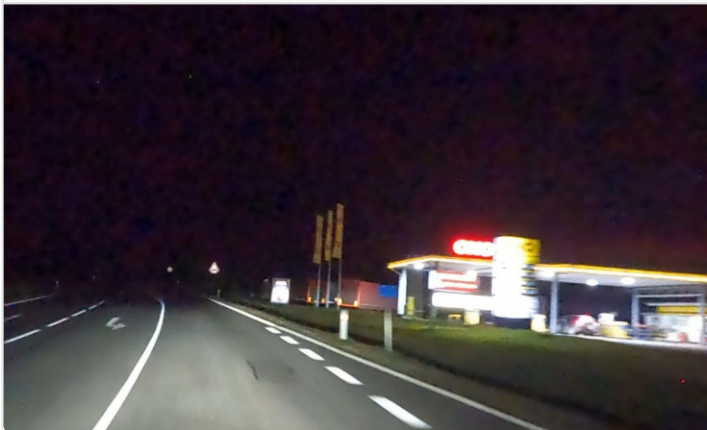
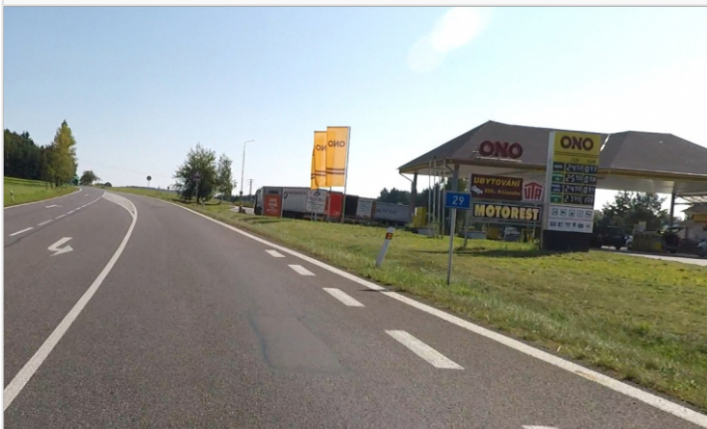
Bezpečnostní deficit Reklamní zařízení
Kategorie 1× - Reklamní zařízení (rušivý efekt za snížené viditelnosti)
Závažnost rizika Nízká
Poznámka -

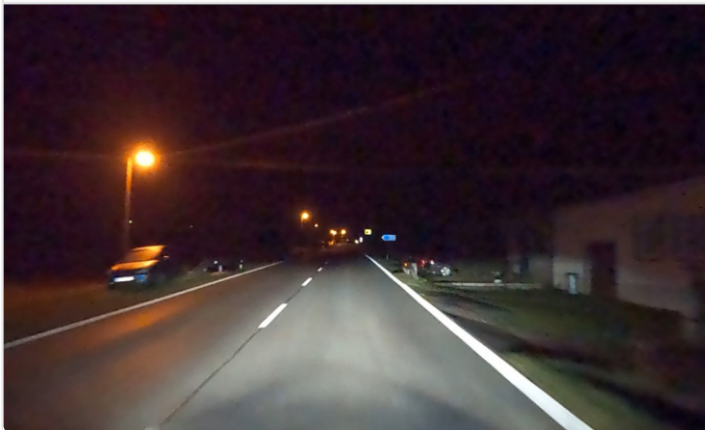
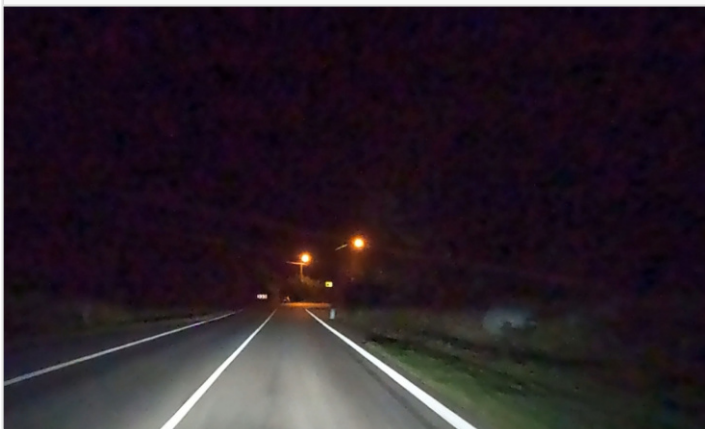
Bezpečnostní deficit	Mezikřížovatkový úsek
Kategorie	☐ 930 m - Neadekvátní osvětlení dopravního prostoru
Závažnost rizika	Střední
Poznámka	Okolní zdroj světla vytváří významné kontrastní stíny.

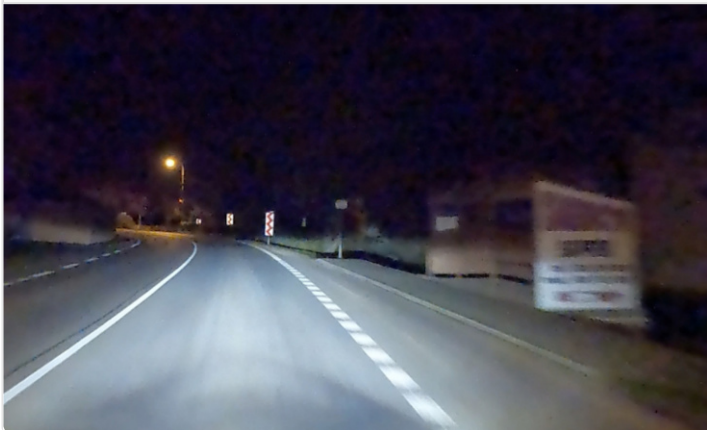
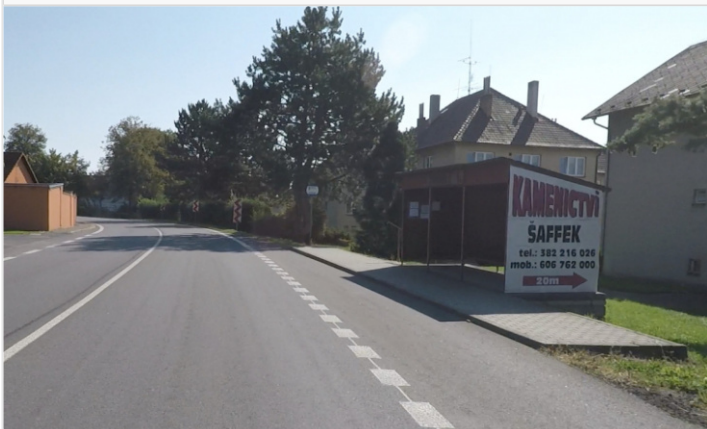
Bezpečnostní deficit	Autobusová zastávka
Kategorie	<input checked="" type="checkbox"/> 1× - Neadekvátní postřehnutelnost BUS zastávky v době zhoršené viditelnosti <input checked="" type="checkbox"/> 1× - Neadekvátní světelně technické vlastnosti SDZ
Závažnost rizika	Nizká
Poznámka	V rámci prohlídky byla identifikována snížená odrazivost SDZ IJ 4b. Konkrétní míru rizikovitosti je nezbytné stanovit na základě lokální prohlídky.

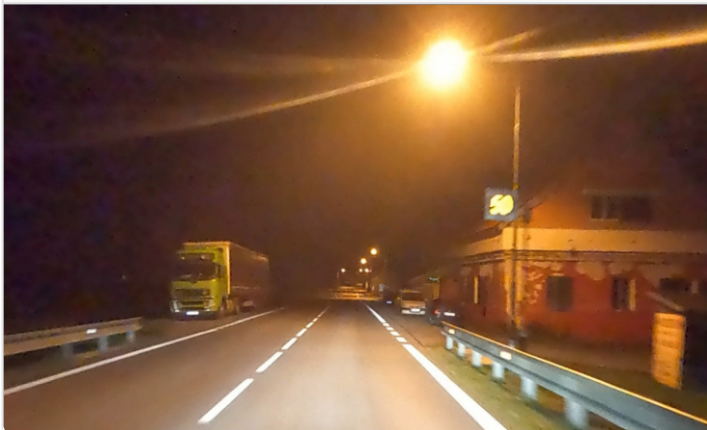
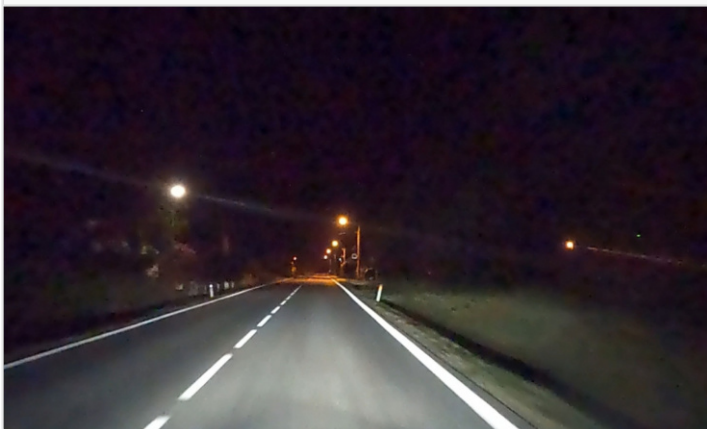
Bezpečnostní deficit Mezikřížovatkový úsek
Kategorie ☑ 495 m - Neadekvátní osvětlení dopravního prostoru
Závažnost rizika **Střední**
Poznámka Okolní zdroj světla vytváří významné kontrastní stíny.
