**HODNOCENÍ BEZPEČNOSTI
POZEMNÍCH KOMUNIKACÍ
POMOCÍ JASOVÉ ANALÝZY**

Diplomová práce

**Katalog nočních dopravně-bezpečnostních
deficitů silnice I/29**

Příloha 1.4

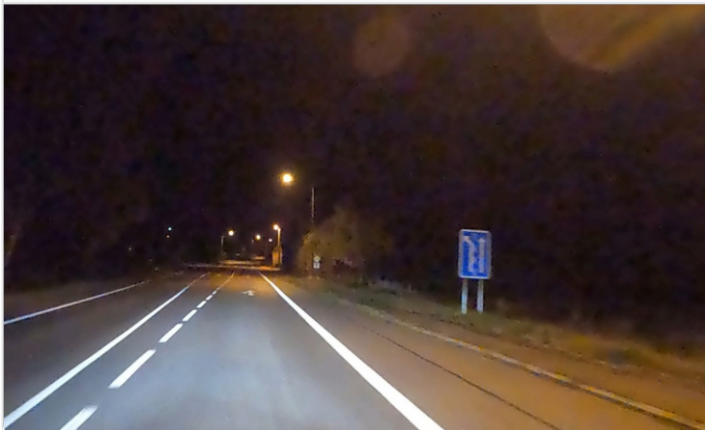
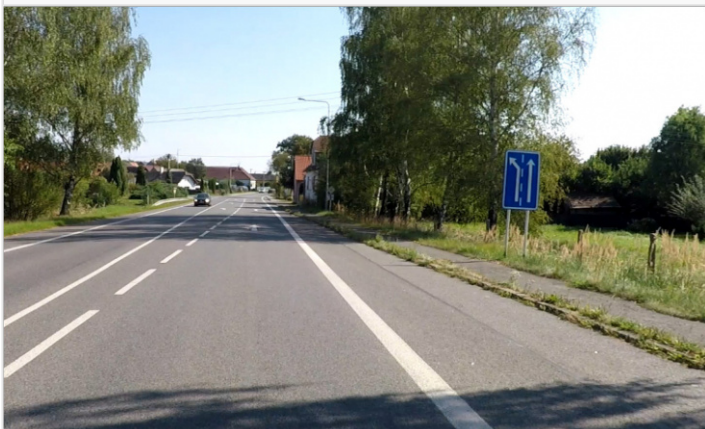
Bezpečnostní deficit	Křižovatka
Kategorie	<input checked="" type="checkbox"/> 1× - Neadekvátní světelně technické vlastnosti SDZ
Závažnost rizika	Nizká
Poznámka	V rámci prohlídky byla identifikována snížená odrazivost SDZ IP 19. Konkrétní míru rizikivosti je nezbytné stanovit na základě lokální prohlídky.

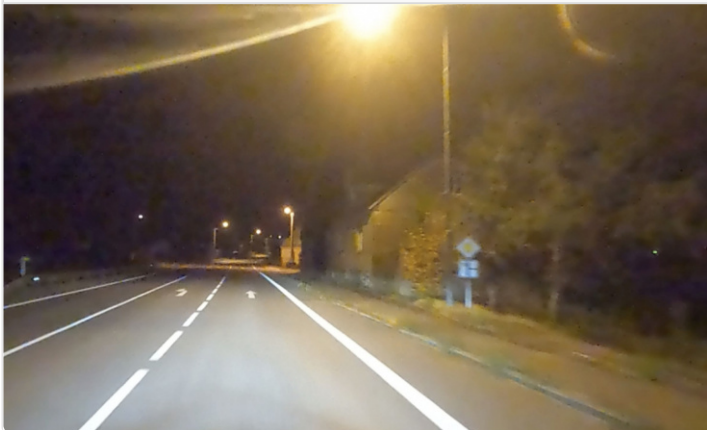
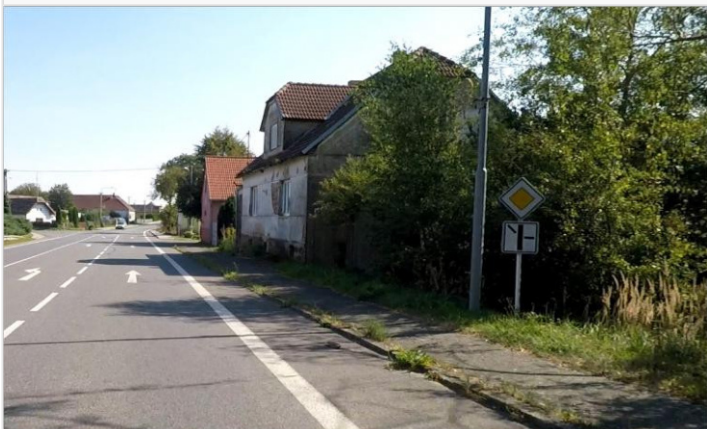
Bezpečnostní deficit Křižovatka
Kategorie 1× - Neadekvátní světelně technické vlastnosti SDZ
Závažnost rizika **Nizká**
Poznámka V rámci prohlídky byla identifikována snížená odrazivost SDZ P 2, E 2b. Konkrétní míru rizikovitosti je nezbytné stanovit na základě lokální prohlídky.

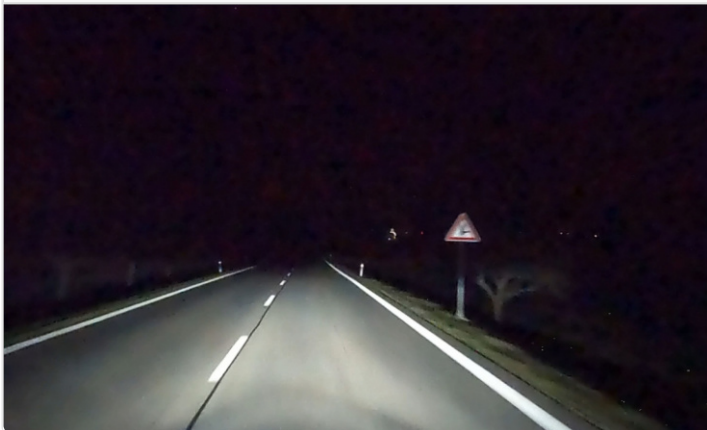
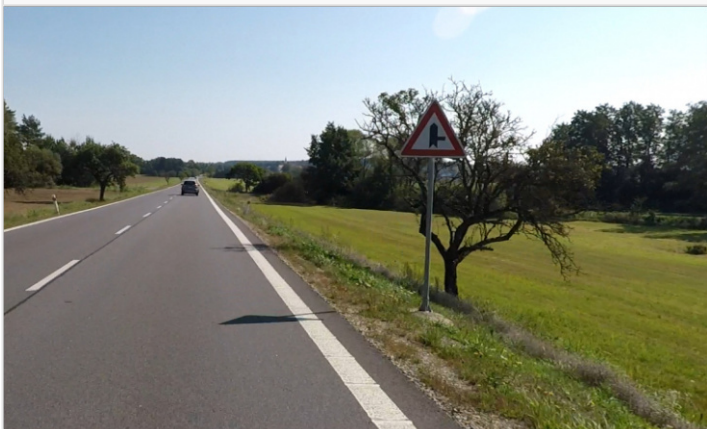
Bezpečnostní deficit Křižovatka
Kategorie 1× - Neadekvátní světelně technické vlastnosti SDZ
Závažnost rizika **Nizká**
Poznámka V rámci prohlídky byla identifikována snížená odrazivost SDZ P 1P. Konkrétní míru rizikivosti je nezbytné stanovit na základě lokální prohlídky.

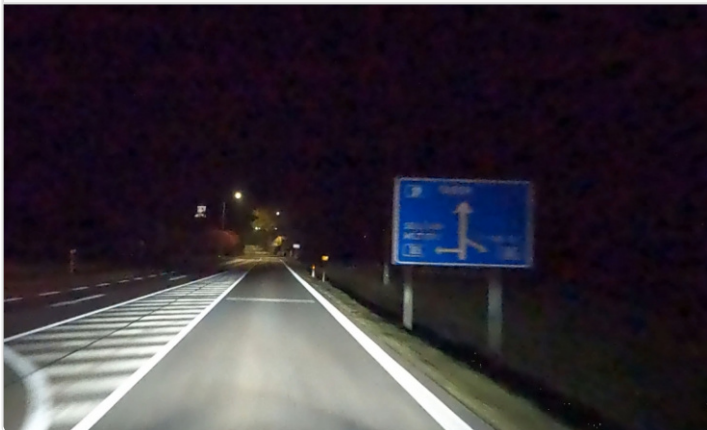
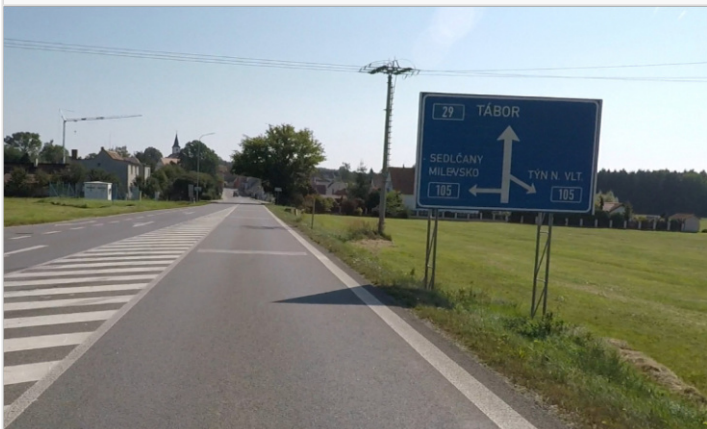
Bezpečnostní deficit Mezikřižovatkový úsek
Kategorie 1× - Neadekvátní světelně technické vlastnosti SDZ
Závažnost rizika **Nizká**
Poznámka V rámci prohlídky byla identifikována snížená odrazivost SDZ IS 9a. Konkrétní míru rizikovosti je nezbytné stanovit na základě lokální prohlídky.

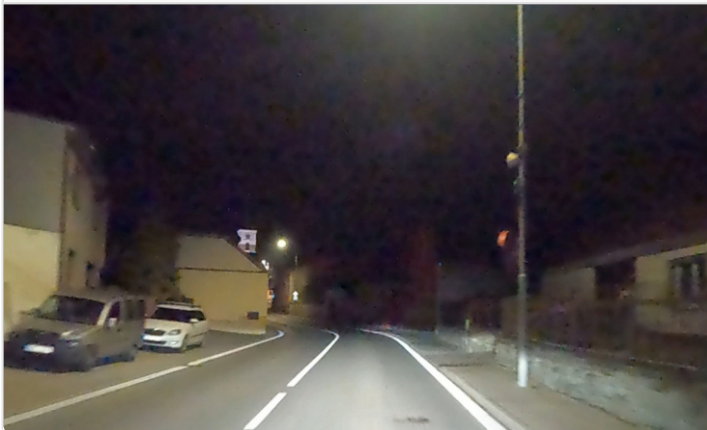
Bezpečnostní deficit Mezikřižovatkový úsek
 Kategorie 1× - Absence osvětlení dopravního prostoru
 Závažnost rizika **Střední**
 Poznámka -

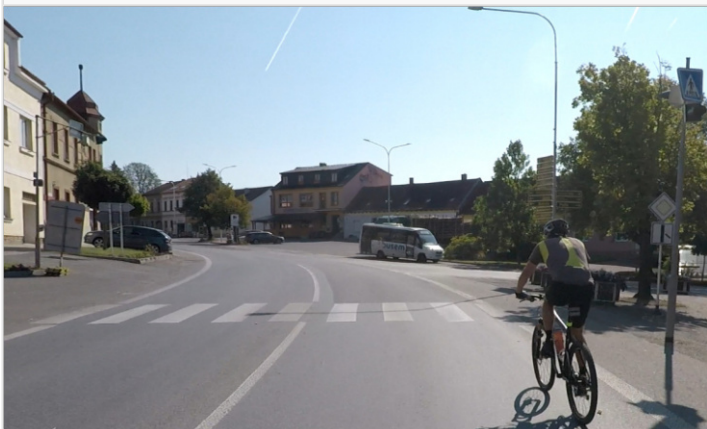
Bezpečnostní deficit Přechod pro chodce
Kategorie 1× - Neadekvátní přisvětlení
Závažnost rizika Nizká
Poznámka Přechod pro chodce přisvětlen pouze v pravé polovině.

Návrh opatření Ověření světelných podmínek pomocí jasové analýzy
Poznámka -
Náročnost realizace Administrativní řešení

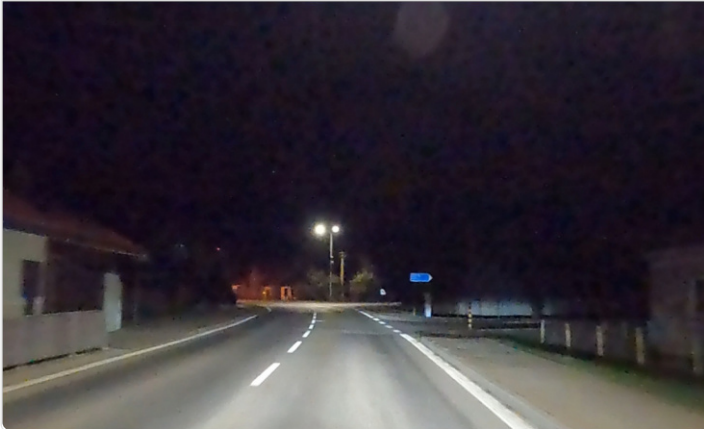
I/29 - Směr staničení | km 20,898 | ID 5175
Noční BI PK (2022-2023)

Bezpečnostní deficit Křižovatka
Kategorie 1× - Absence osvětlení dopravního prostoru
Závažnost rizika **Střední**
Poznámka -

Návrh opatření Realizace VO
Poznámka -
Náročnost realizace **Složité řešení**

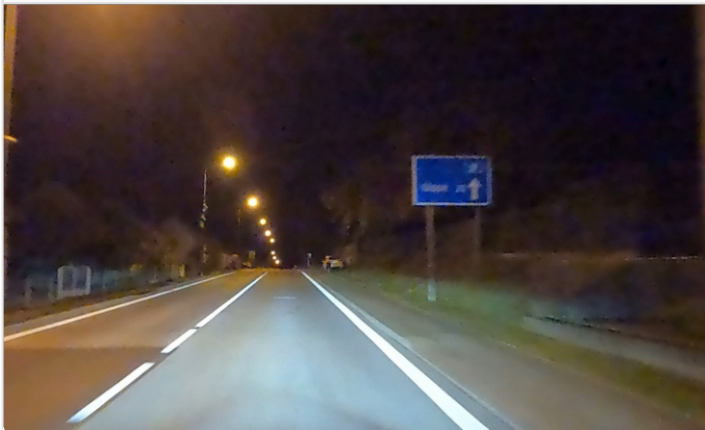
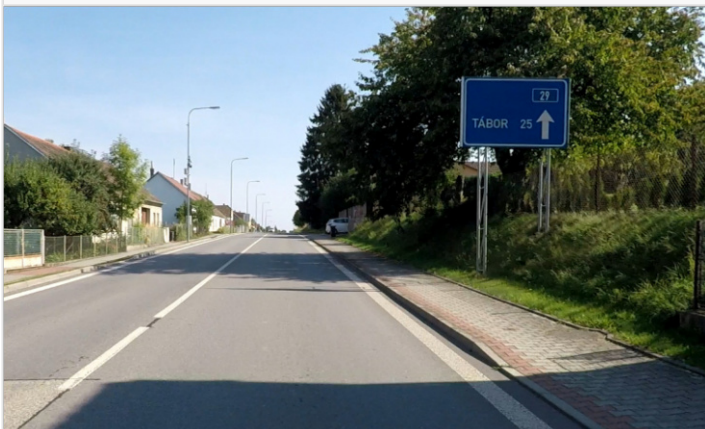
I/29 - Směr staničení | km 21,101 | ID 40938

Bezpečnostní deficit	Mezikřižovatkový úsek
Kategorie	<input checked="" type="checkbox"/> 1× - Neadekvátní světelně technické vlastnosti SDZ
Závažnost rizika	Nizká
Poznámka	V rámci prohlídky byla identifikována snížená odrazivost SDZ IS 8a. Konkrétní míru rizikivosti je nezbytné stanovit na základě lokální prohlídky.

Návrh opatření	Realizace, oprava SDZ
Poznámka	-
Náročnost realizace	Jednoduché řešení

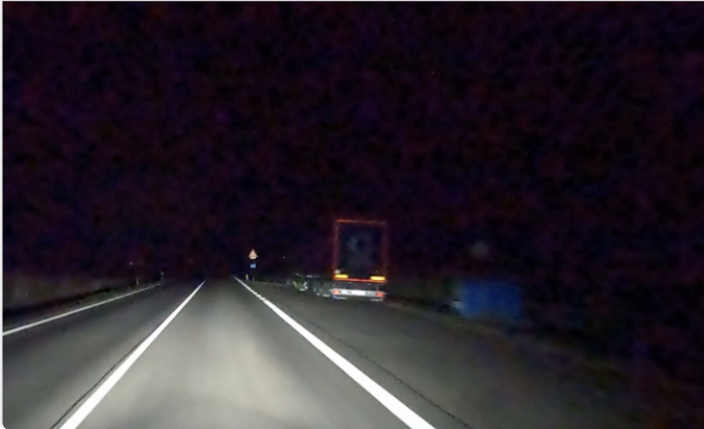
I/29 - Směr staničení | km 23,038 | ID 5201
Noční BI PK (2022-2023)

Bezpečnostní deficit Autobusová zastávka
Kategorie 1× - Neadekvátní světelně technické vlastnosti SDZ
Závažnost rizika **Nizká**
Poznámka V rámci prohlídky byla identifikována snížená odrazivost SDZ IJ 4b. Konkrétní míru rizikivosti je nezbytné stanovit na základě lokální prohlídky.

Návrh opatření Realizace, oprava SDZ
Poznámka -
Náročnost realizace **Jednoduché řešení**

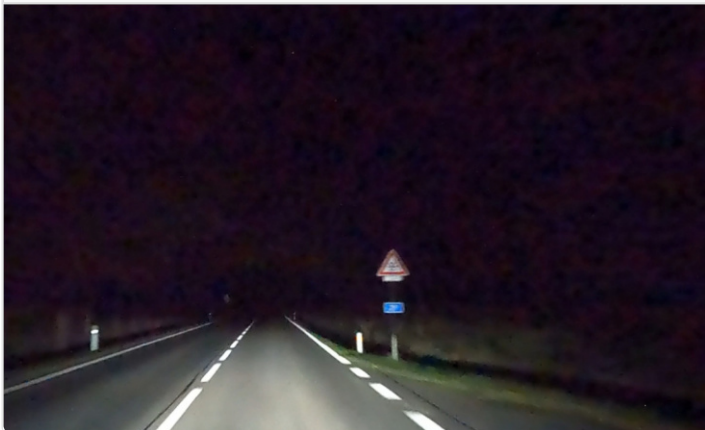
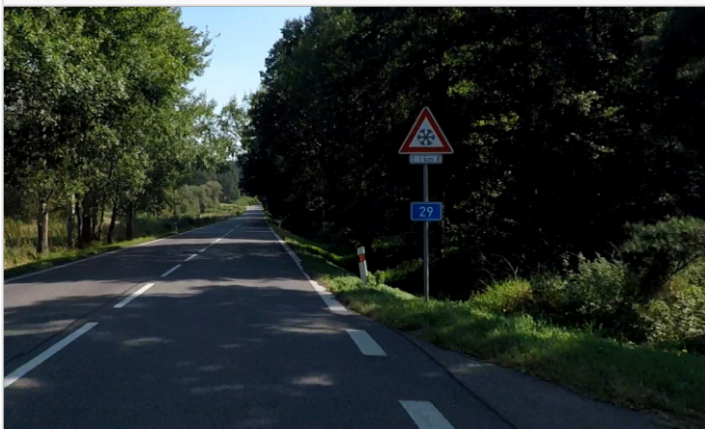
I/29 - Směr staničení | km 23,077 | ID 14792
Noční BI PK (2022-2023)

Bezpečnostní deficit	Mezikřižovatkový úsek
Kategorie	<input checked="" type="checkbox"/> 1× - Neadekvátní světelně technické vlastnosti SDZ
Závažnost rizika	Nizká
Poznámka	V rámci prohlídky byla identifikována snížená odrazivost SDZ A 24. Konkrétní míru rizikovosti je nezbytné stanovit na základě lokální prohlídky.

Návrh opatření	Realizace, oprava SDZ
Poznámka	-
Náročnost realizace	Jednoduché řešení

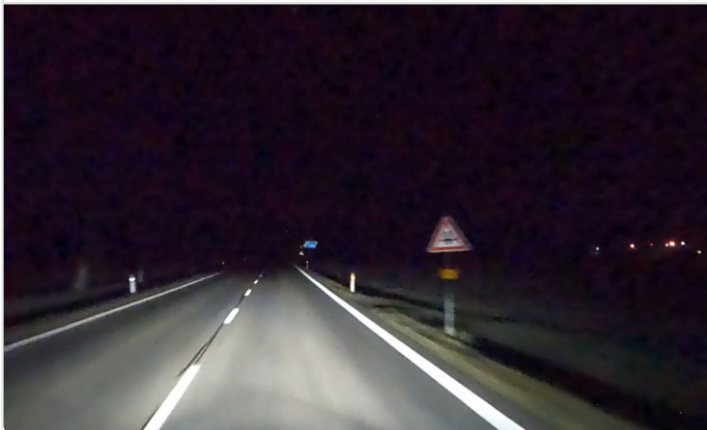
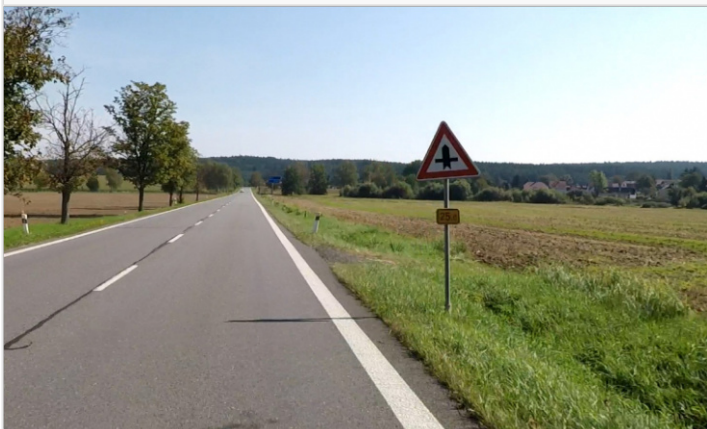
I/29 - Směr staničení | km 25,004 | ID 14793

Bezpečnostní deficit Křižovatka
Kategorie 1× - Neadekvátní světelně technické vlastnosti SDZ
Závažnost rizika **Nizká**
Poznámka V rámci prohlídky byla identifikována snížená odrazivost SDZ P 1. Konkrétní míru rizikovosti je nezbytné stanovit na základě lokální prohlídky.

Návrh opatření Realizace, oprava SDZ
Poznámka -
Náročnost realizace **Jednoduché řešení**

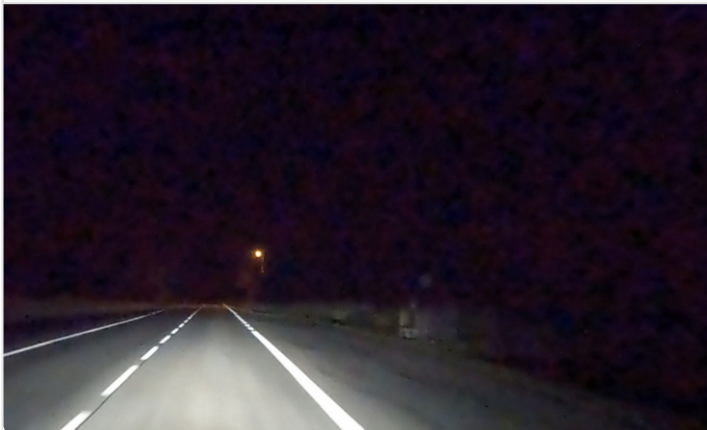
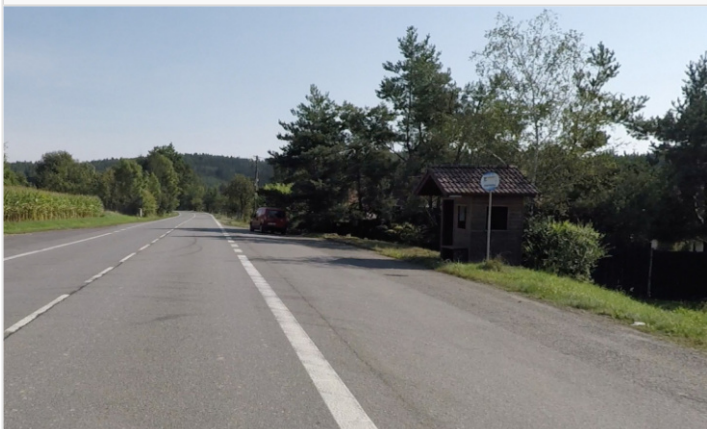
I/29 - Směr staničení | km 25,702 | ID 5227
Noční BI PK (2022-2023)

Bezpečnostní deficit Autobusová zastávka
Kategorie 1× - Neadekvátní světelně technické vlastnosti SDZ
Závažnost rizika **Nizká**
Poznámka V rámci prohlídky byla identifikována snížená odrazivost SDZ IJ 4b. Konkrétní míru rizikivosti je nezbytné stanovit na základě lokální prohlídky.

Návrh opatření Realizace, oprava SDZ
Poznámka -
Náročnost realizace **Jednoduché řešení**

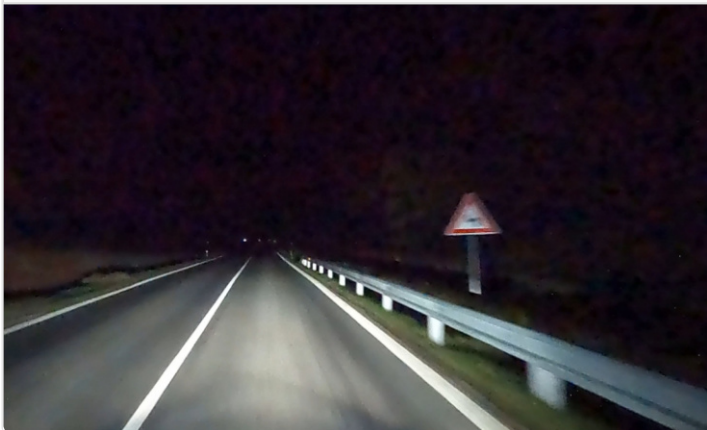
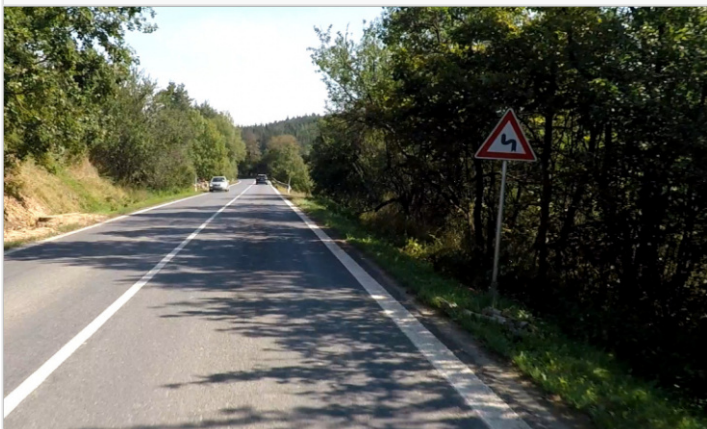
I/29 - Směr staničení | km 25,945 | ID 40940
Noční BI PK (2022-2023)

Bezpečnostní deficit	Mezikřížovatkový úsek
Kategorie	<input checked="" type="checkbox"/> 1× - Neadekvátní světelně technické vlastnosti SDZ
Závažnost rizika	Nizká
Poznámka	V rámci prohlídky byla identifikována snížená odrazivost SDZ A 2b. Konkrétní míru rizikovosti je nezbytné stanovit na základě lokální prohlídky.

Návrh opatření	Realizace, oprava SDZ
Poznámka	-
Náročnost realizace	Jednoduché řešení

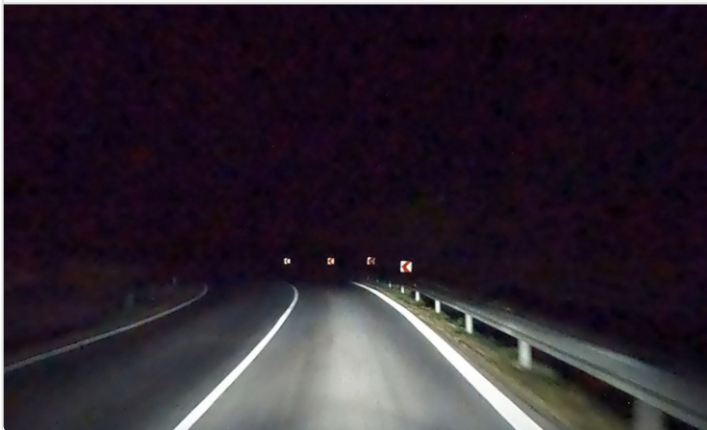
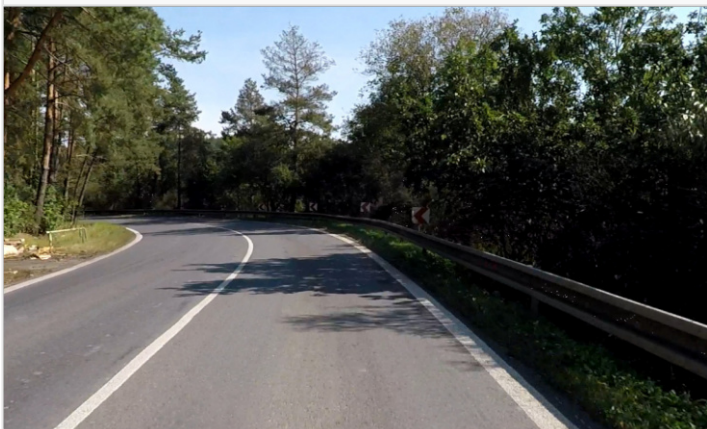
I/29 - Směr staničení | km 26,113 | ID 40941
Noční BI PK (2022-2023)

Bezpečnostní deficit Mezikřižovatkový úsek
Kategorie 1× - Neadekvátní světelně technické vlastnosti dopravního zařízení
Závažnost rizika Nizká
Poznámka V rámci prohlídky byla identifikována snížená odrazivost DZ Z 3. Konkrétní míru rizikovosti je nezbytné stanovit na základě lokální prohlídky.

Návrh opatření Realizace, oprava dopravního zařízení
Poznámka -
Náročnost realizace Jednoduché řešení

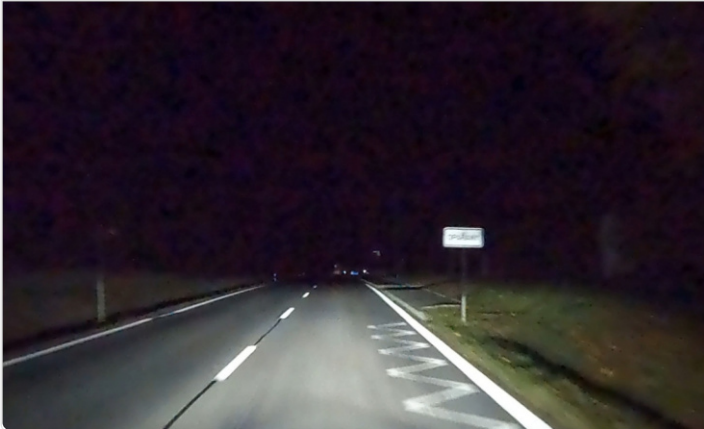
I/29 - Směr staničení | km 27,905 | ID 40942
Noční BI PK (2022-2023)

Bezpečnostní deficit Mezikřižovatkový úsek
Kategorie 1× - Neadekvátní světelně technické vlastnosti SDZ
Závažnost rizika **Nizká**
Poznámka V rámci prohlídky byla identifikována snížená odrazivost SDZ IZ 4a. Konkrétní míru rizikivosti je nezbytné stanovit na základě lokální prohlídky.

Návrh opatření Realizace, oprava SDZ
Poznámka -
Náročnost realizace **Jednoduché řešení**

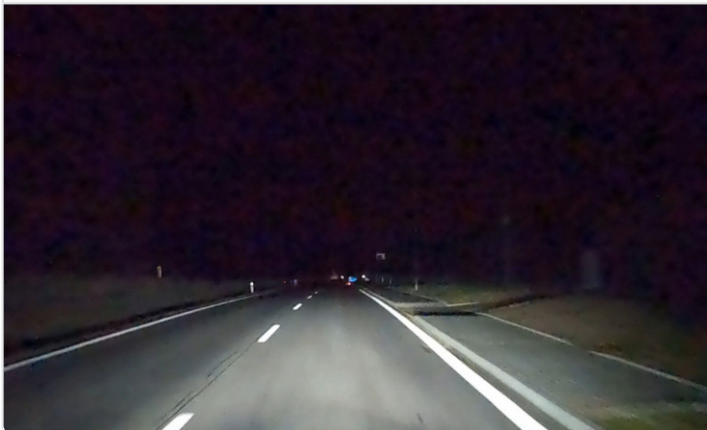
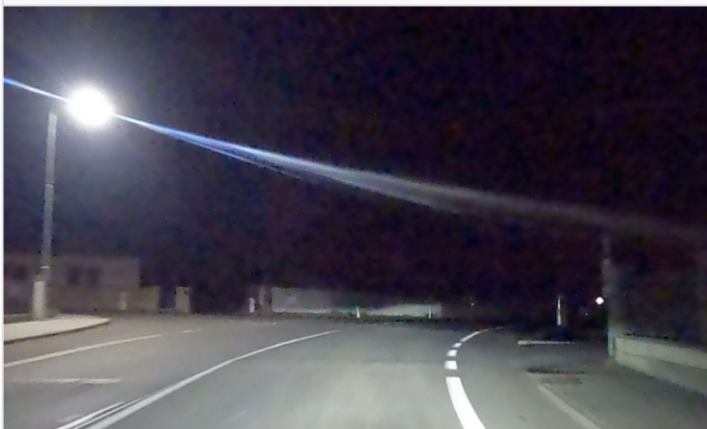
I/29 - Směr staničení | km 27,911 | ID 40943

Bezpečnostní deficit Mezikřížovatkový úsek
Kategorie

540 m - Neadekvátní osvětlení dopravního prostoru
Závažnost rizika **Střední**
Poznámka V místě intravilánového úseku byly identifikovány nefunkční světelné zdroje.

Návrh opatření Uvedení do provozu nefunkčních světelných zdrojů
Poznámka Řešit společně se záznamem ID 5313.
Náročnost realizace **Administrativní řešení**

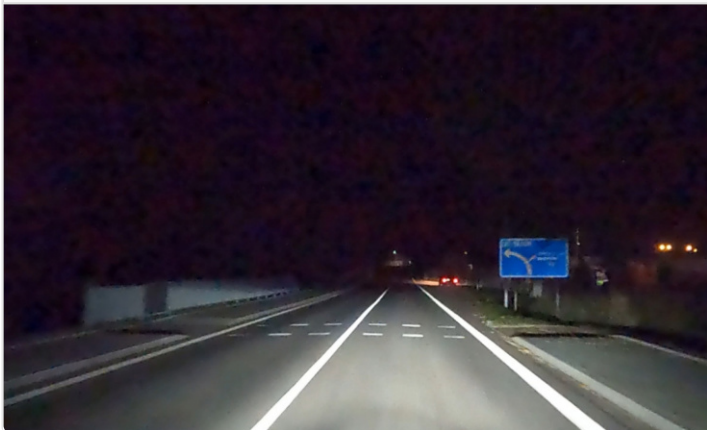
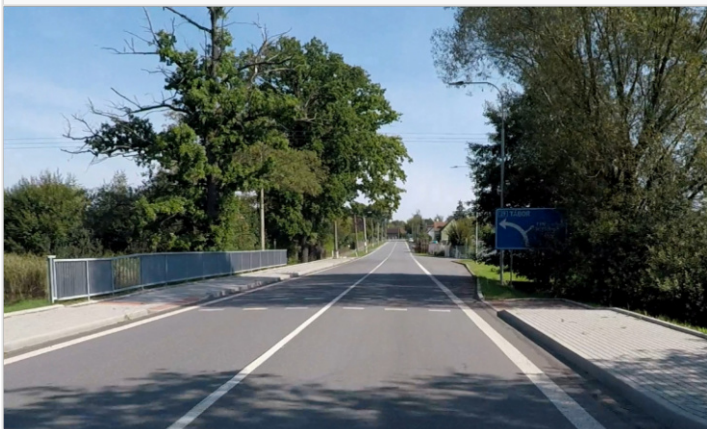
Bezpečnostní deficit Přístupové podmínky pro chodce
Kategorie 1× - Absence přisvětlení místa pro přecházení
Závažnost rizika **Střední**
Poznámka V místě místa pro přecházení se nachází nefunkční světelný zdroj.

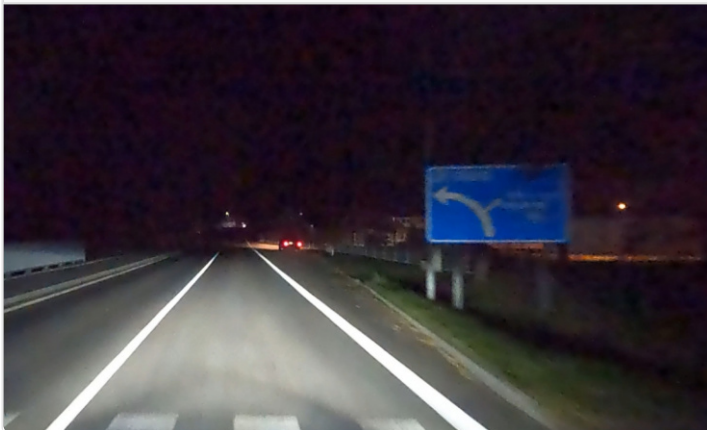
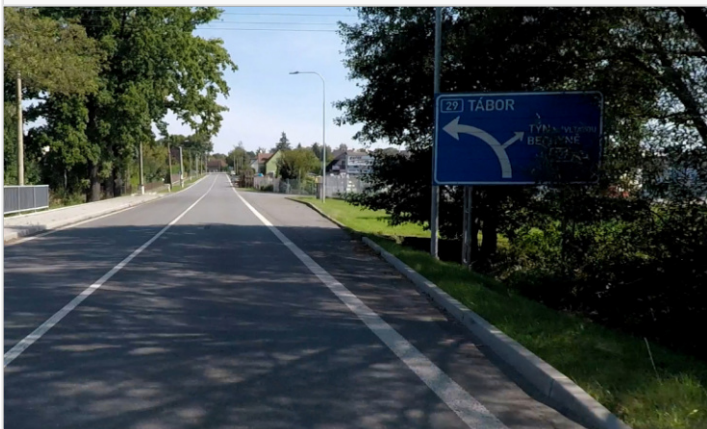
Bezpečnostní deficit	Mezikřižovatkový úsek
Kategorie	<input checked="" type="checkbox"/> 1× - Neadekvátní světelně technické vlastnosti SDZ
Závažnost rizika	Nizká
Poznámka	V rámci prohlídky byla identifikována snížená odrazivost SDZ IS 9a. Konkrétní míru rizikovosti je nezbytné stanovit na základě lokální prohlídky.

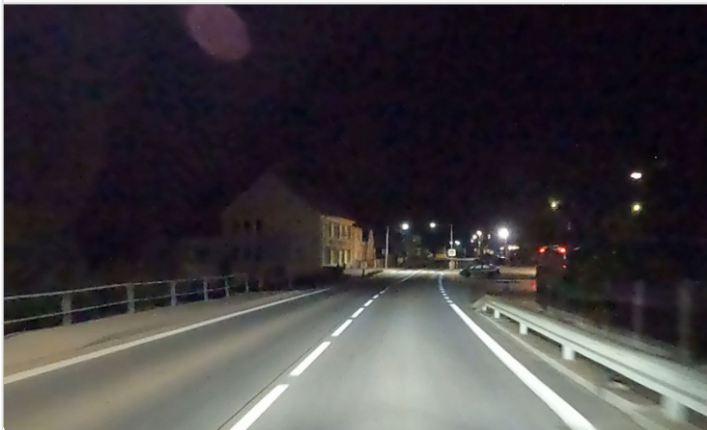
Bezpečnostní deficit	Mezikřižovatkový úsek
Kategorie	☐ 85 m - Absence osvětlení dopravního prostoru
Závažnost rizika	Nizká
Poznámka	-

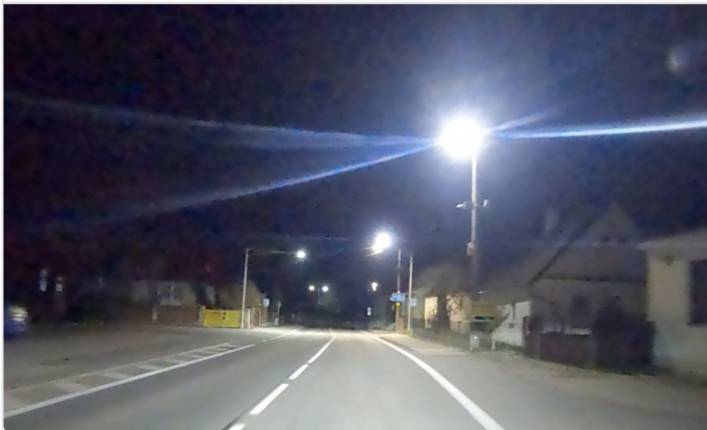
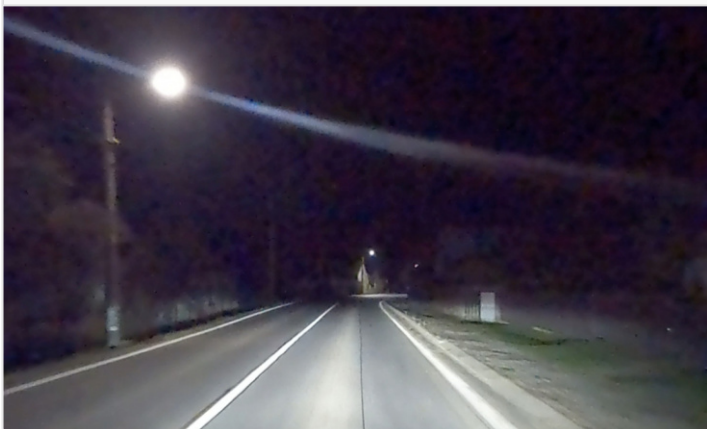
Bezpečnostní deficit Mezikřižovatkový úsek
Kategorie ☐ 530 m - Neadekvátní osvětlení dopravního prostoru
Závažnost rizika **Střední**
Poznámka Okolní zdroj světla vytváří významné kontrastní stíny.

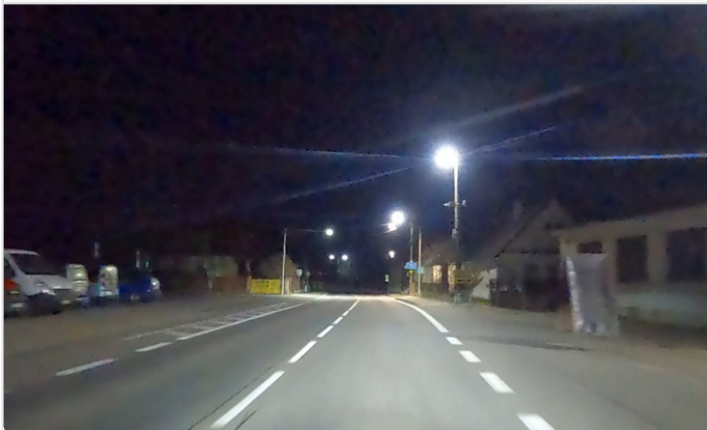
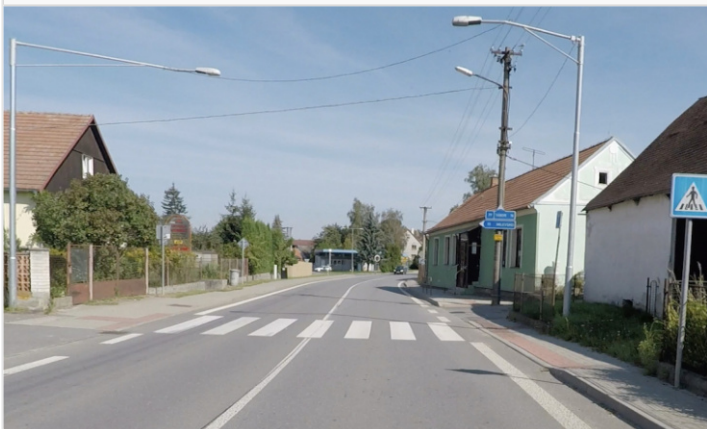
Bezpečnostní deficit	Přechod pro chodce
Kategorie	<input checked="" type="checkbox"/> 1× - Neadekvátní světelně technické vlastnosti SDZ <input checked="" type="checkbox"/> 1× - Okolní zdroj světla vytváří významné kontrastní stíny
Závažnost rizika	Střední
Poznámka	Riziko přehlédnutí křižovatky ve směru staničení. V rámci prohlídky byla identifikována snížená odrazivost SDZ IP 6. Konkrétní míru rizikovitosti je nezbytné stanovit na základě lokální prohlídky.

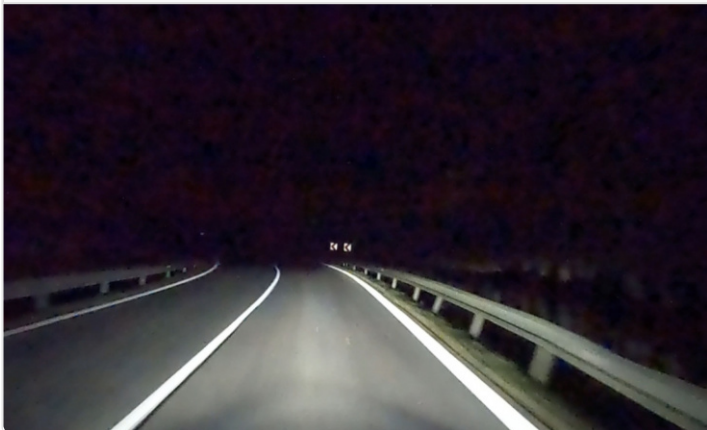
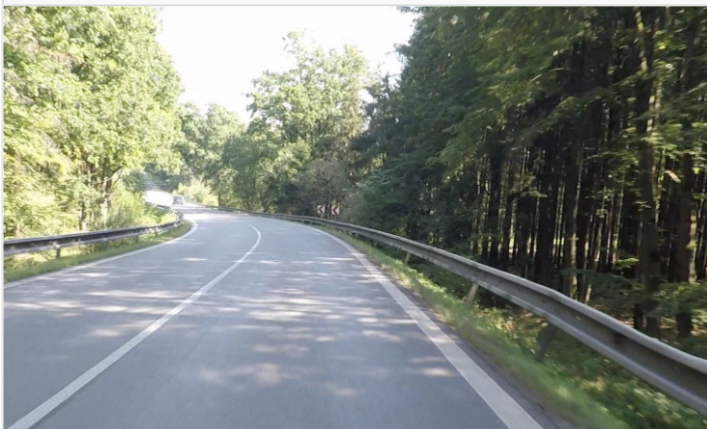
Bezpečnostní deficit Mezikřižovatkový úsek
Kategorie 1× - Neadekvátní světelně technické vlastnosti dopravního zařízení
Závažnost rizika **Nizká**
Poznámka V rámci prohlídky byla identifikována snížená odrazivost DZ Z 3. Konkrétní míru rizikovosti je nezbytné stanovit na základě lokální prohlídky.

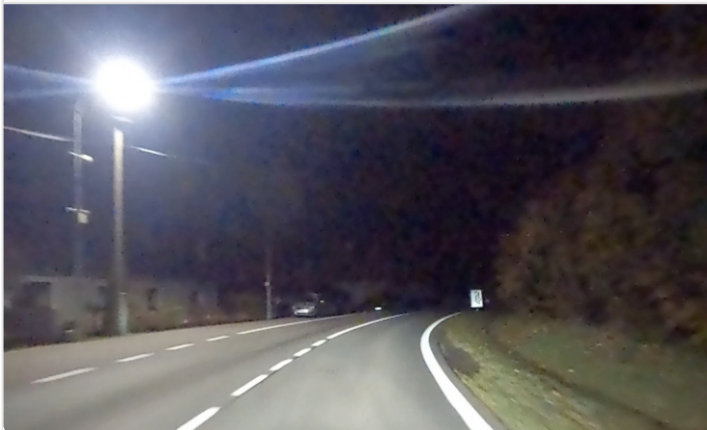
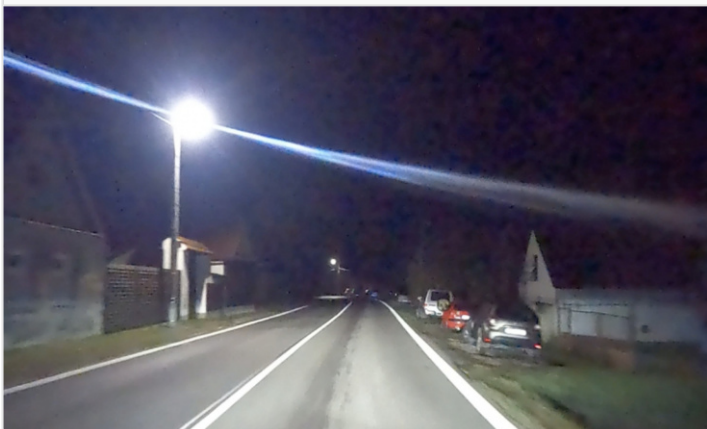
Bezpečnostní deficit Mezikřižovatkový úsek
Kategorie 120 m - Absence osvětlení dopravního prostoru
Závažnost rizika **Střední**
Poznámka -

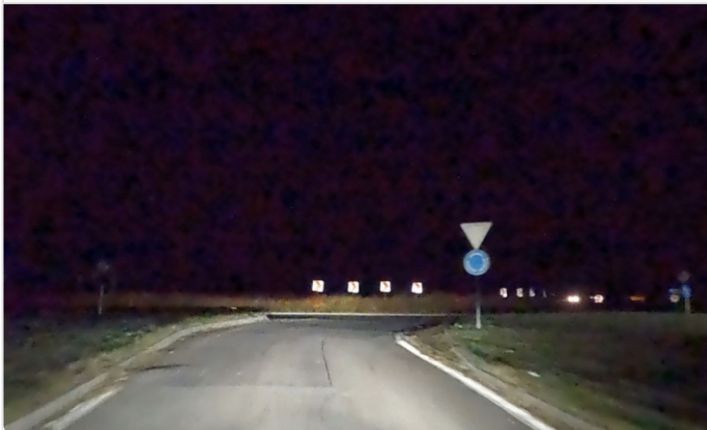
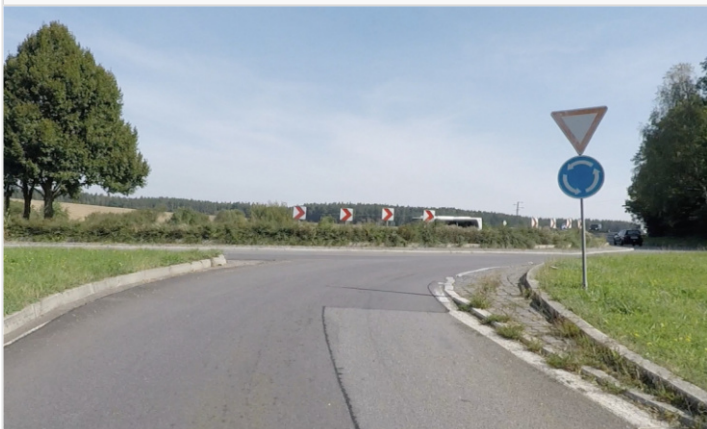
Bezpečnostní deficit Křižovatka
Kategorie 1× - Neadekvátní světelně technické vlastnosti SDZ
Závažnost rizika **Nízká**
Poznámka V rámci prohlídky byla identifikována snížená odrazivost SDZ C 1. Konkrétní míru rizikovosti je nezbytné stanovit na základě lokální prohlídky.

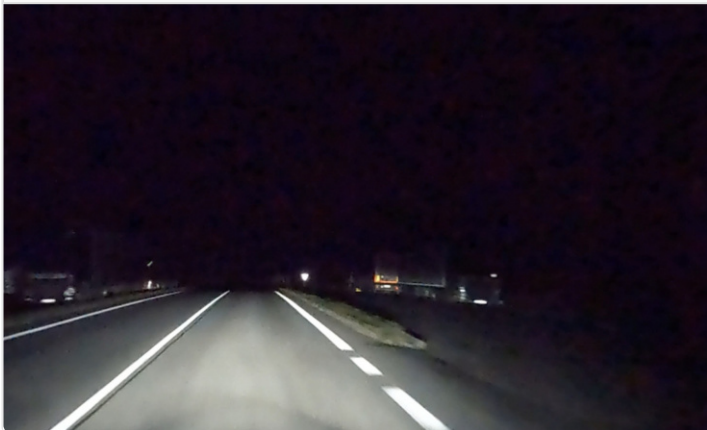
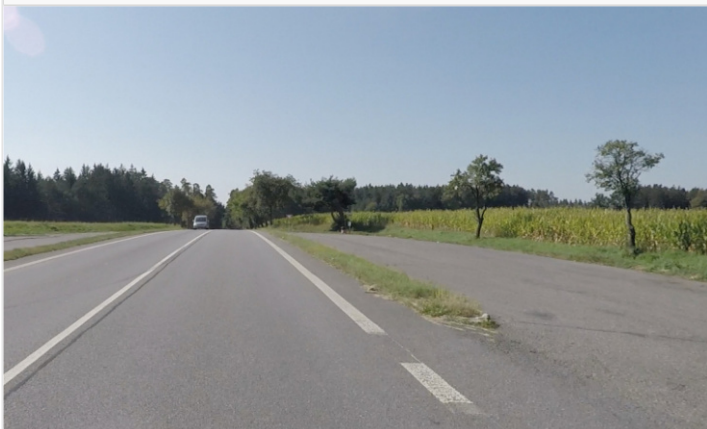
Bezpečnostní deficit Sjezd / samostatný sjezd / parkoviště
Kategorie 1× - Neadekvátní postřehnutelnost dopravního ostrůvku
Závažnost rizika Nizká
Poznámka -

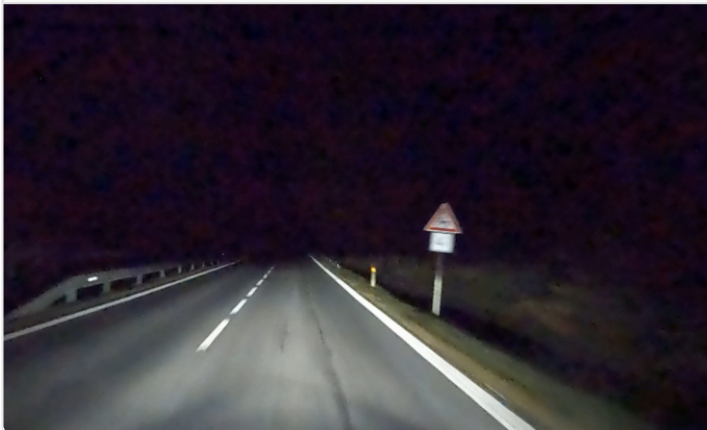
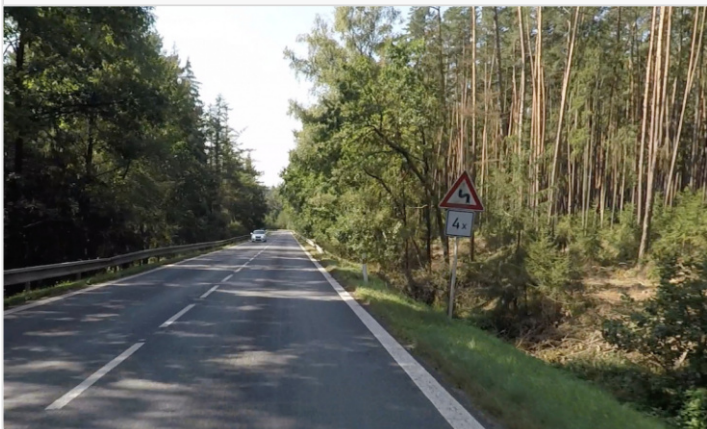
Bezpečnostní deficit Mezikřížovatkový úsek
Kategorie 1× - Neadekvátní světelně technické vlastnosti SDZ
Závažnost rizika **Nizká**
Poznámka V rámci prohlídky byla identifikována snížená odrazivost SDZ A 2b. Konkrétní míru rizikivosti je nezbytné stanovit na základě lokální prohlídky.

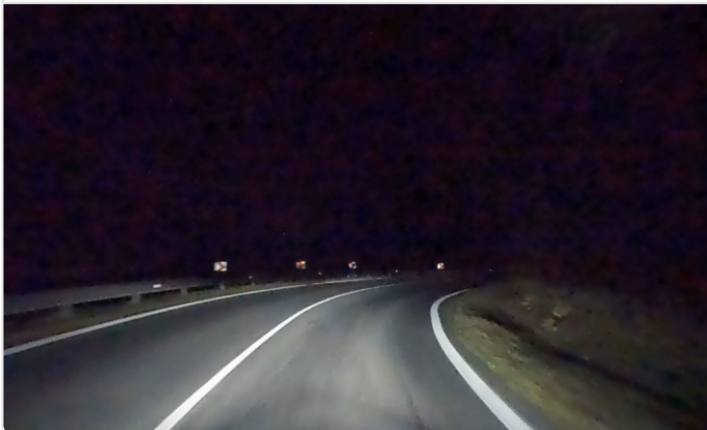
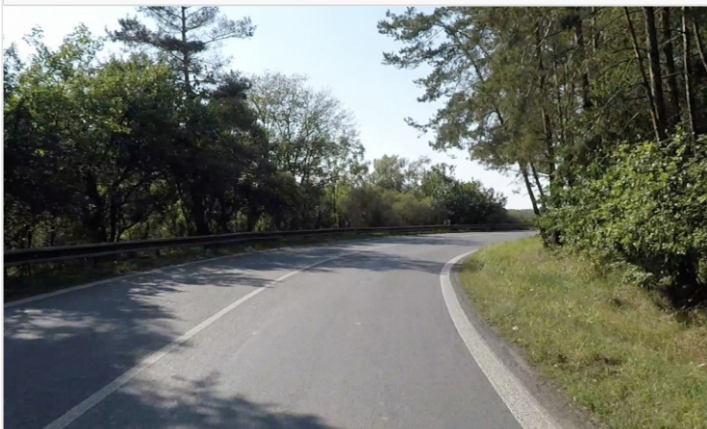
Bezpečnostní deficit Mezikřižovatkový úsek
Kategorie 1× - Neadekvátní světelně technické vlastnosti dopravního zařízení
Závažnost rizika **Nizká**
Poznámka V rámci prohlídky byla identifikována snížená odrazivost DZ Z 3. Konkrétní míru rizikovosti je nezbytné stanovit na základě lokální prohlídky.

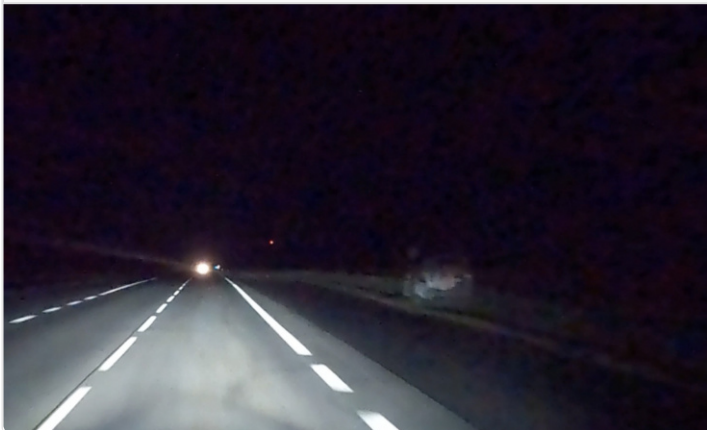
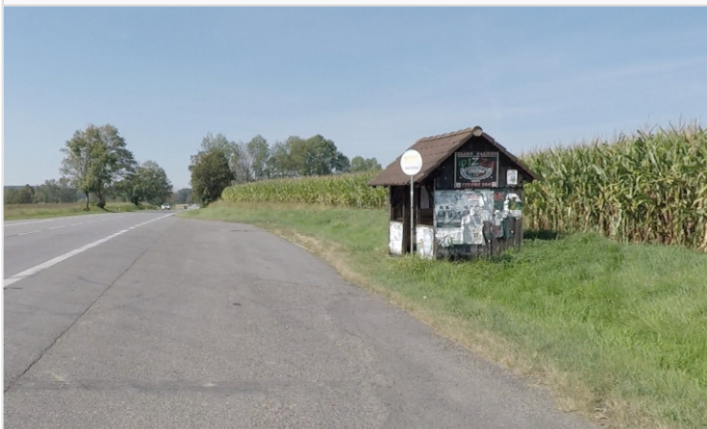
Bezpečnostní deficit Autobusová zastávka
Kategorie 1× - Neadekvátní světelně technické vlastnosti SDZ
Závažnost rizika **Nízká**
Poznámka V rámci prohlídky byla identifikována snížená odrazivost SDZ IJ 4b. Konkrétní míru rizikivosti je nezbytné stanovit na základě lokální prohlídky.

Návrh opatření Realizace, oprava SDZ
Poznámka -
Náročnost realizace **Jednoduché řešení**

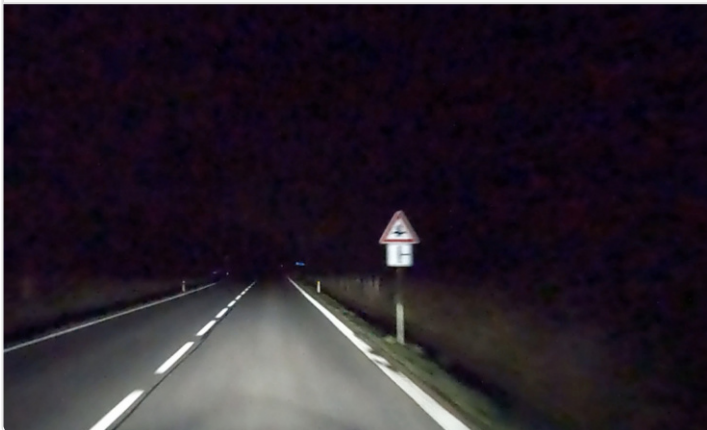
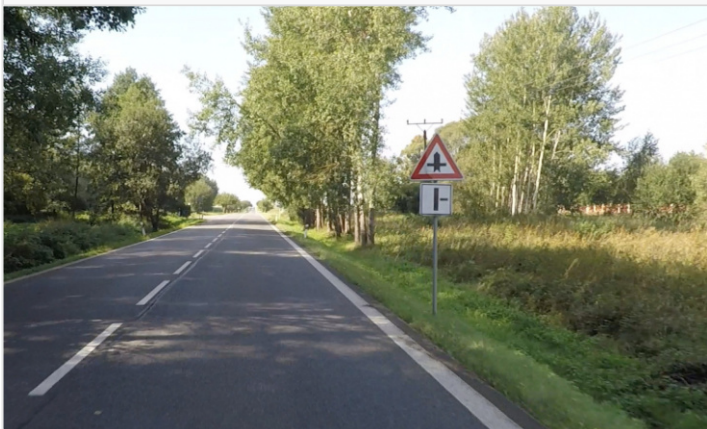
I/29 - Směr proti staničení | km 23,139 | ID 40959
Noční BI PK (2022-2023)

Bezpečnostní deficit Křižovatka
Kategorie 1× - Neadekvátní světelně technické vlastnosti SDZ
Závažnost rizika Nizká
Poznámka V rámci prohlídky byla identifikována snížená odrazivost SDZ P 1, E 2b. Konkrétní míru rizikovosti je nezbytné stanovit na základě lokální prohlídky.

Návrh opatření Realizace, oprava SDZ
Poznámka -
Náročnost realizace Jednoduché řešení

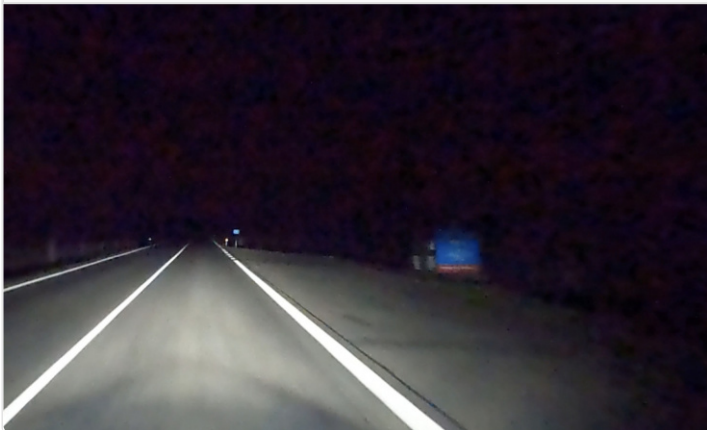
I/29 - Směr proti staničení | km 22,945 | ID 6041
Noční BI PK (2022-2023)

Bezpečnostní deficit	Autobusová zastávka
Kategorie	<input checked="" type="checkbox"/> 1× - Neadekvátní světelně technické vlastnosti SDZ
Závažnost rizika	Nizká
Poznámka	V rámci prohlídky byla identifikována snížená odrazivost SDZ IJ 4b. Konkrétní míru rizikivosti je nezbytné stanovit na základě lokální prohlídky.

Návrh opatření	Realizace, oprava SDZ
Poznámka	-
Náročnost realizace	Jednoduché řešení

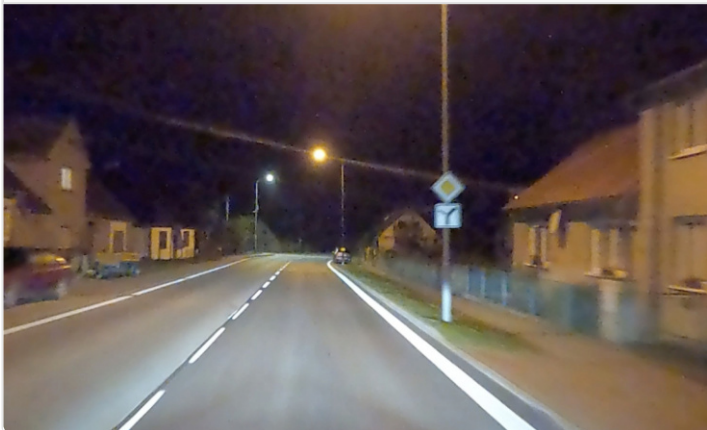
I/29 - Směr proti staničení | km 21,018 | ID 14837
Noční BI PK (2022-2023)

Bezpečnostní deficit Křižovatka
Kategorie 1× - Neadekvátní světelně technické vlastnosti SDZ
Závažnost rizika **Nizká**
Poznámka V rámci prohlídky byla identifikována snížená odrazivost SDZ P 2, E 2b. Konkrétní míru rizikovitosti je nezbytné stanovit na základě lokální prohlídky.

Návrh opatření Realizace, oprava SDZ
Poznámka -
Náročnost realizace **Jednoduché řešení**

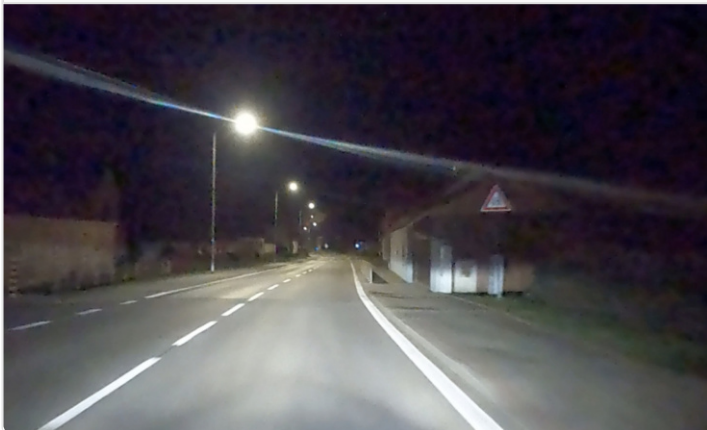
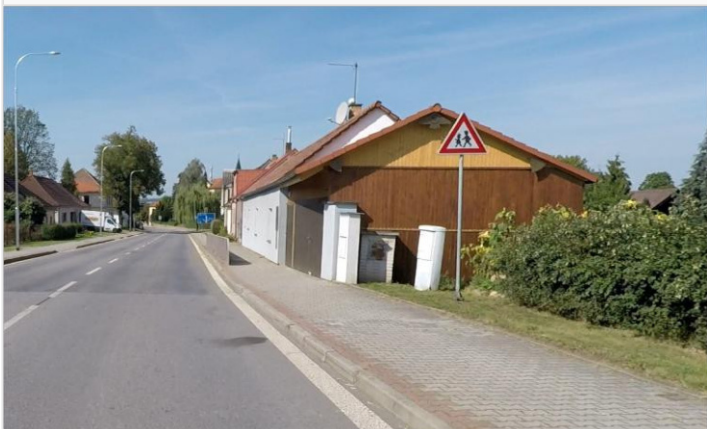
I/29 - Směr proti staničení | km 20,897 | ID 6065
Noční BI PK (2022-2023)

Bezpečnostní deficit Mezikřižovatkový úsek
Kategorie 1× - Neadekvátní světelně technické vlastnosti SDZ
Závažnost rizika **Nizká**
Poznámka V rámci prohlídky byla identifikována snížená odrazivost SDZ A 12b. Konkrétní míru rizikovitosti je nezbytné stanovit na základě lokální prohlídky.

Návrh opatření Realizace, oprava SDZ
Poznámka -
Náročnost realizace **Jednoduché řešení**

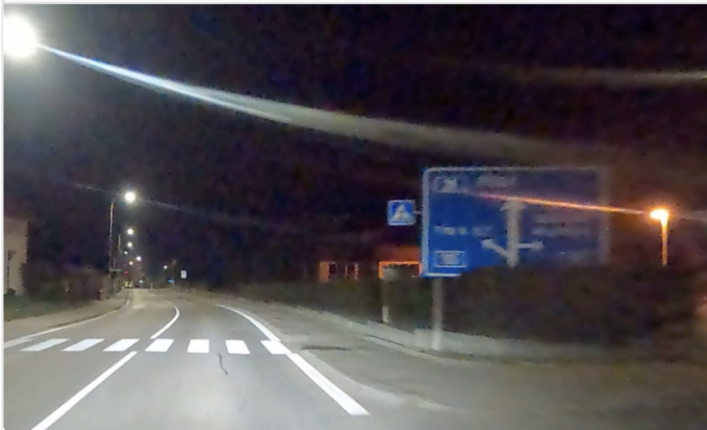
I/29 - Směr proti staničení | km 20,780 | ID 14860
Noční BI PK (2022-2023)

Bezpečnostní deficit Mezikřižovatkový úsek
Kategorie 1× - Neadekvátní světelně technické vlastnosti SDZ
Závažnost rizika **Nizká**
Poznámka V rámci prohlídky byla identifikována snížená odrazivost SDZ IS 9b. Konkrétní míru rizikivosti je nezbytné stanovit na základě lokální prohlídky.

Návrh opatření Realizace, oprava SDZ
Poznámka -
Náročnost realizace **Jednoduché řešení**

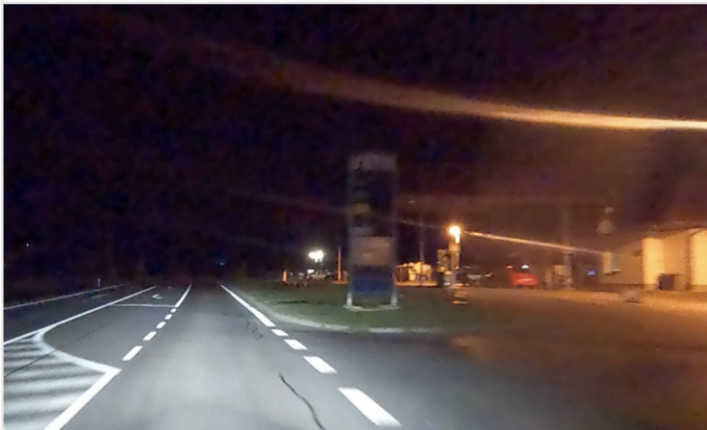
I/29 - Směr proti staničení | km 19,970 | ID 40961
Noční BI PK (2022-2023)

Bezpečnostní deficit Sjezd / samostatný sjezd / parkoviště
Kategorie 1× - Neadekvátní postřehnutelnost dopravního ostrůvku
Závažnost rizika Nizká
Poznámka -

Návrh opatření Realizace, oprava dopravního zařízení
Poznámka Realizace DZ Z 4c.
Náročnost realizace Administrativní řešení

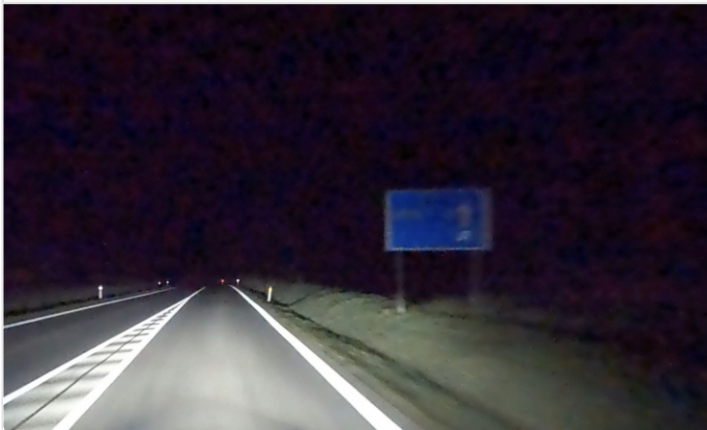
I/29 - Směr proti staničení | km 19,871 | ID 40962
Noční BI PK (2022-2023)

Bezpečnostní deficit Mezikřižovatkový úsek
Kategorie 1× - Neadekvátní světelně technické vlastnosti SDZ
Závažnost rizika **Nizká**
Poznámka V rámci prohlídky byla identifikována snížená odrazivost SDZ IS 6e. Konkrétní míru rizikivosti je nezbytné stanovit na základě lokální prohlídky.

Návrh opatření Realizace, oprava SDZ
Poznámka -
Náročnost realizace **Jednoduché řešení**

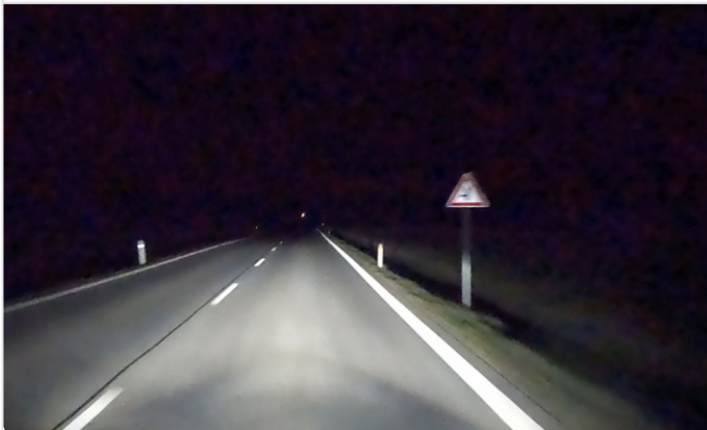
I/29 - Směr proti staničení | km 19,111 | ID 40963
Noční BI PK (2022-2023)

Bezpečnostní deficit	Křižovatka
Kategorie	<input checked="" type="checkbox"/> 1× - Neadekvátní světelně technické vlastnosti SDZ
Závažnost rizika	Nizká
Poznámka	V rámci prohlídky byla identifikována snížená odrazivost SDZ P 1L. Konkrétní míru rizikovosti je nezbytné stanovit na základě lokální prohlídky.

Návrh opatření	Realizace, oprava SDZ
Poznámka	-
Náročnost realizace	Jednoduché řešení

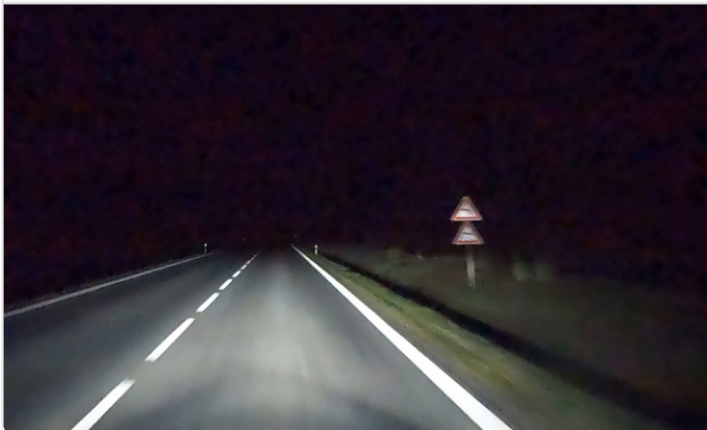
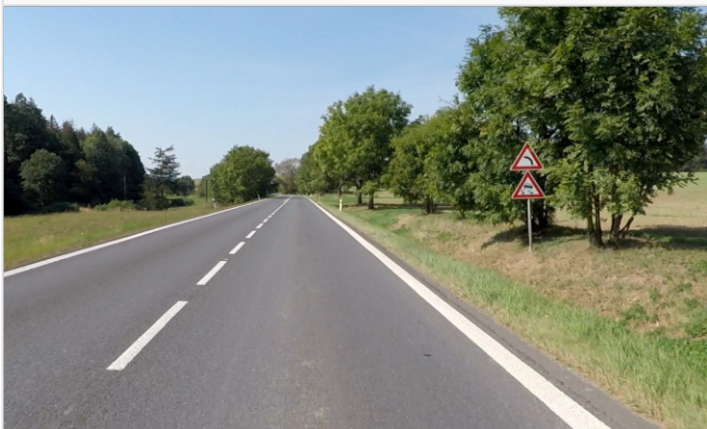
Bezpečnostní deficit Mezikřižovatkový úsek
Kategorie 1× - Neadekvátní světelně technické vlastnosti SDZ
Závažnost rizika **Nizká**
Poznámka V rámci prohlídky byla identifikována snížená odrazivost SDZ A 1b, A 8. Konkrétní míru rizikovitosti je nezbytné stanovit na základě lokální prohlídky.
