**HODNOCENÍ BEZPEČNOSTI
POZEMNÍCH KOMUNIKACÍ
POMOCÍ JASOVÉ ANALÝZY**

Diplomová práce

**Katalog nočních dopravně-bezpečnostních
deficitů silnice I/29**

Příloha 1.4

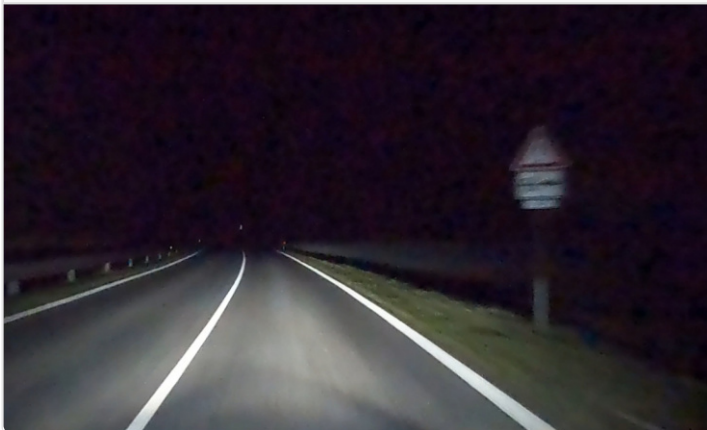
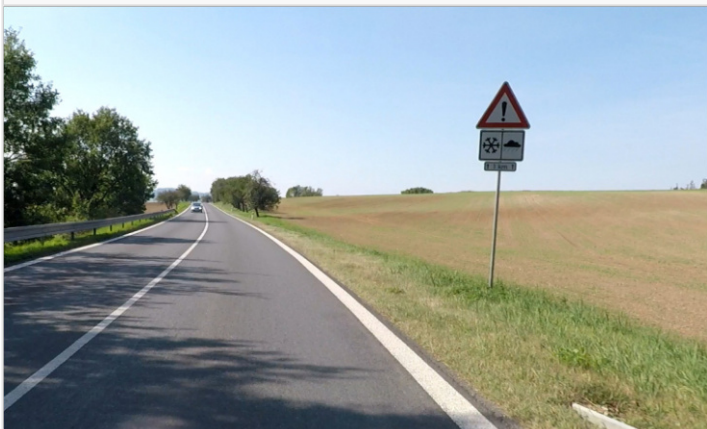
Bezpečnostní deficit Mezikřižovatkový úsek
Kategorie 1× - Neadekvátní světelně technické vlastnosti SDZ
Závažnost rizika **Nízká**
Poznámka V rámci prohlídky byla identifikována snížená odrazivost SDZ A 22, E 6. Konkrétní míru rizikovitosti je nezbytné stanovit na základě lokální prohlídky.

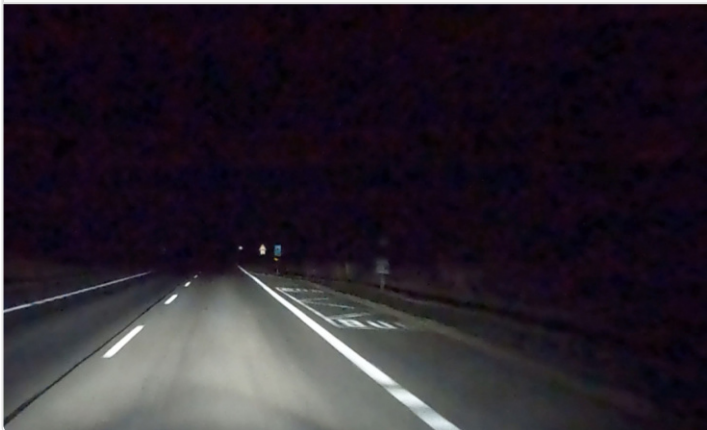
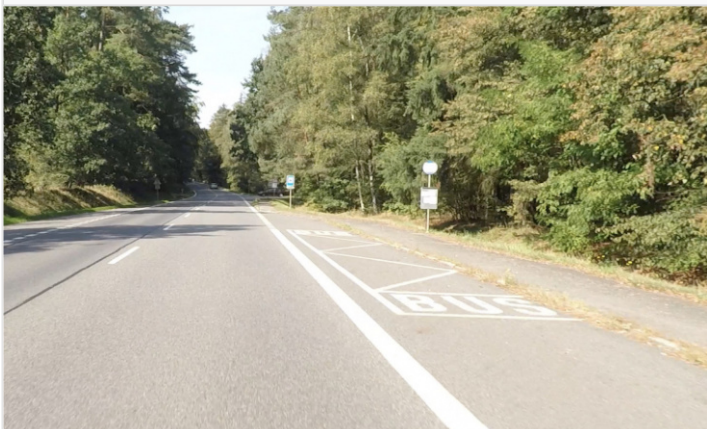
Bezpečnostní deficit Autobusová zastávka
Kategorie 1× - Neadekvátní světelně technické vlastnosti SDZ
Závažnost rizika **Nizká**
Poznámka V rámci prohlídky byla identifikována snížená odrazivost SDZ IJ 4b. Konkrétní míru rizikivosti je nezbytné stanovit na základě lokální prohlídky.

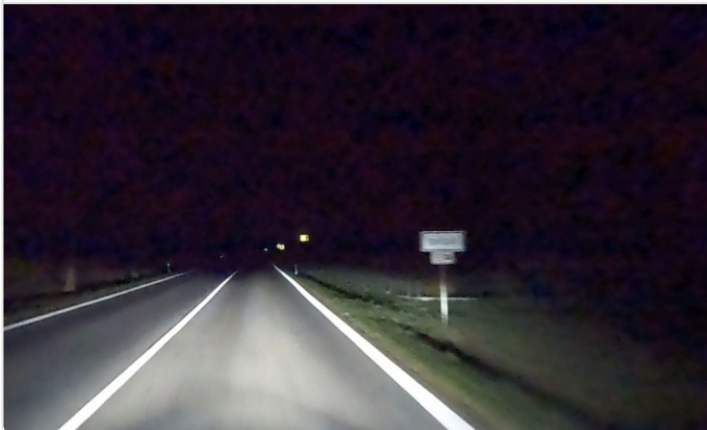
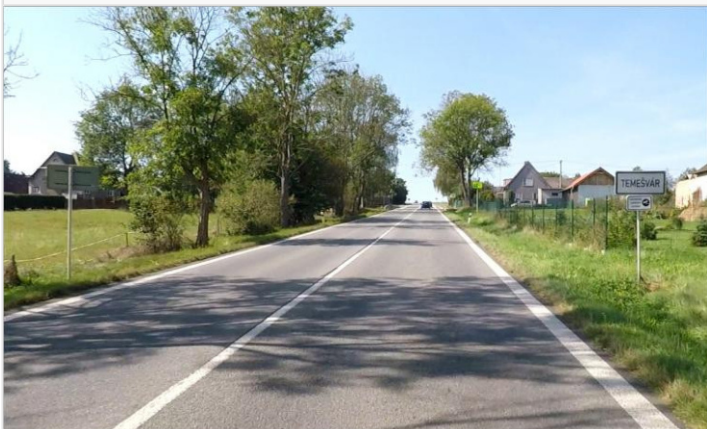
Bezpečnostní deficit Mezikřižovatkový úsek
Kategorie 1× - Neadekvátní světelně technické vlastnosti SDZ
Závažnost rizika **Nizká**
Poznámka V rámci prohlídky byla identifikována snížená odrazivost SDZ IZ 4a. Konkrétní míru rizikivosti je nezbytné stanovit na základě lokální prohlídky.

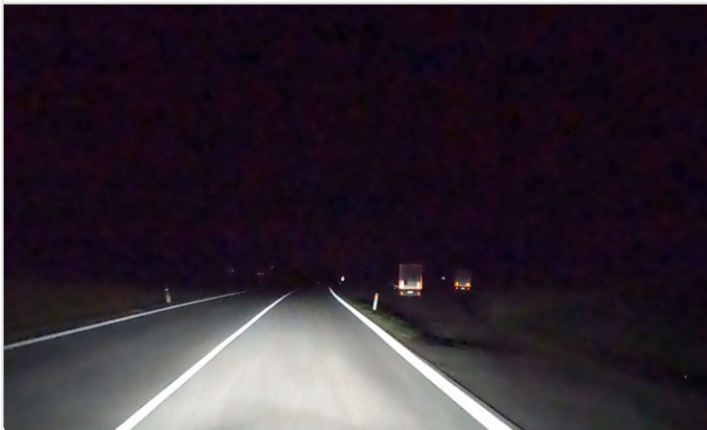
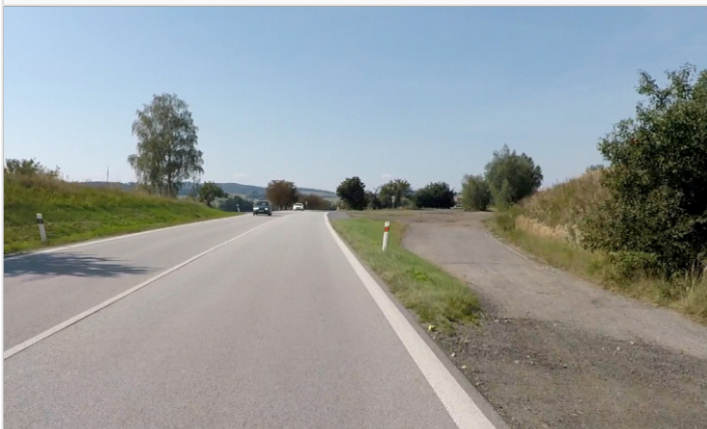
Bezpečnostní deficit Mezikřižovatkový úsek
Kategorie 1× - Neadekvátní postřehnutelnost dopravního ostrůvku
Závažnost rizika Nizká
Poznámka -

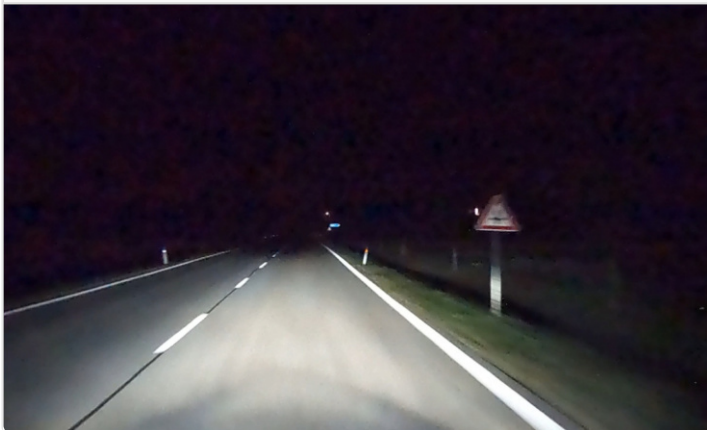
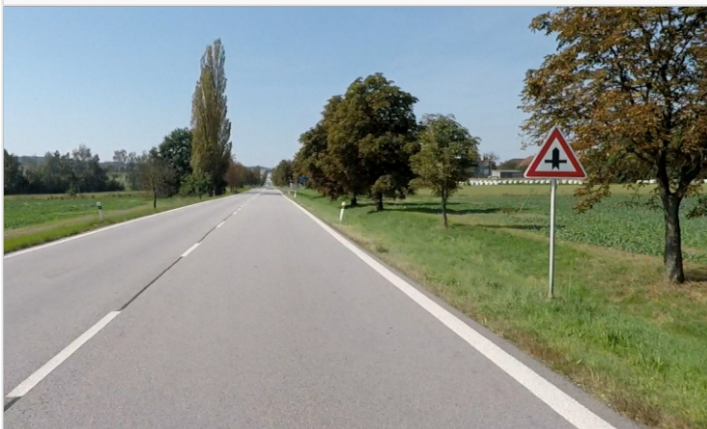
Bezpečnostní deficit Křižovatka
Kategorie 1× - Neadekvátní světelně technické vlastnosti SDZ
Závažnost rizika **Nízká**
Poznámka V rámci prohlídky byla identifikována snížená odrazivost SDZ P 1. Konkrétní míru rizikovosti je nezbytné stanovit na základě lokální prohlídky.

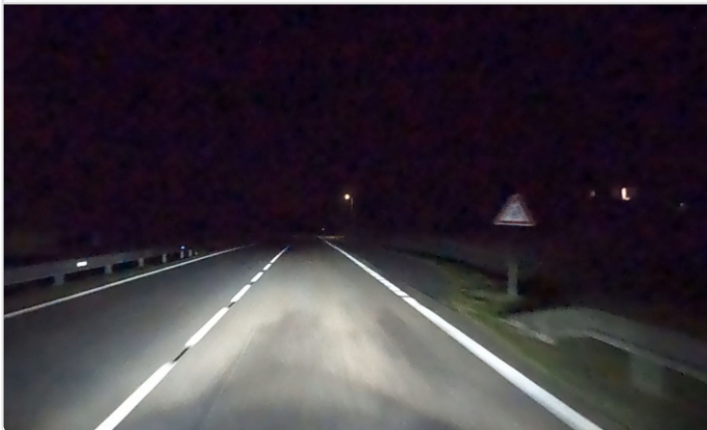
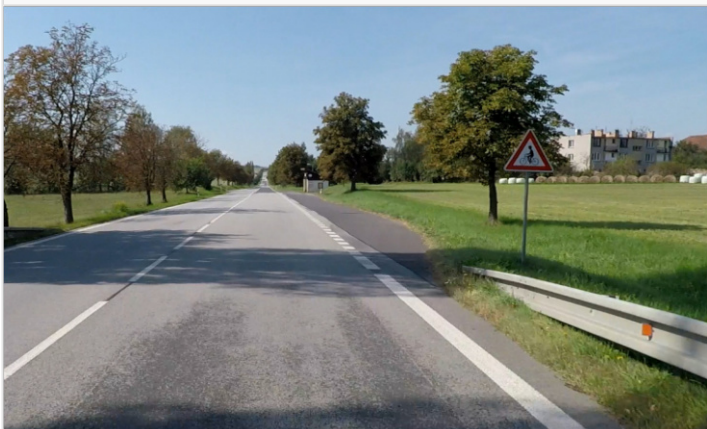
Bezpečnostní deficit Mezikřižovatkový úsek
Kategorie 1× - Neadekvátní světelně technické vlastnosti SDZ
Závažnost rizika **Nizká**
Poznámka V rámci prohlídky byla identifikována snížená odrazivost SDZ A 19. Konkrétní míru rizikovitosti je nezbytné stanovit na základě lokální prohlídky.

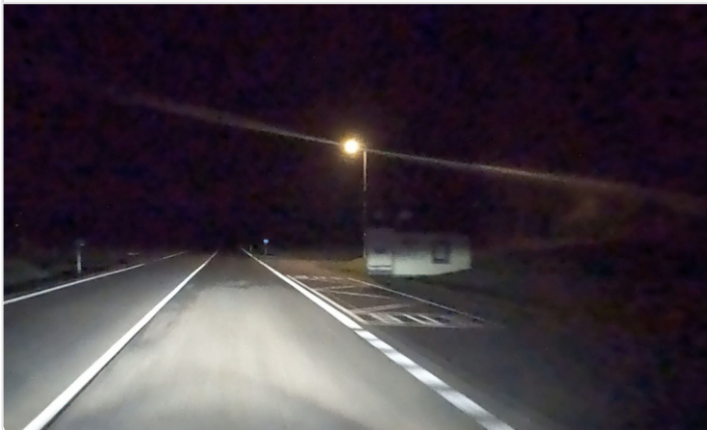
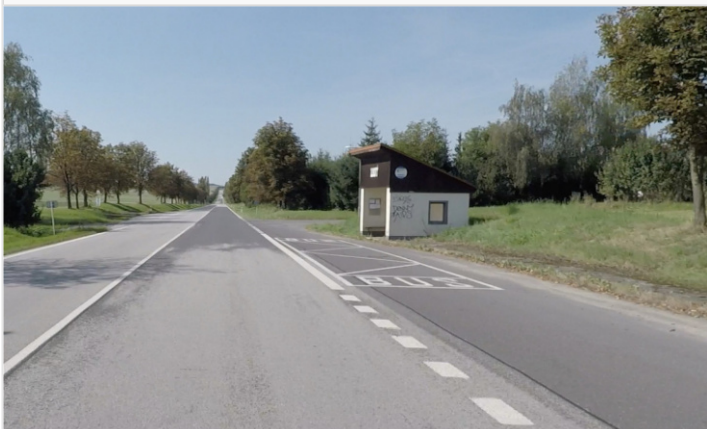
Bezpečnostní deficit Autobusová zastávka
Kategorie 1× - Neadekvátní světelně technické vlastnosti SDZ
Závažnost rizika **Nizká**
Poznámka V rámci prohlídky byla identifikována snížená odrazivost SDZ IJ 4b. Konkrétní míru rizikivosti je nezbytné stanovit na základě lokální prohlídky.

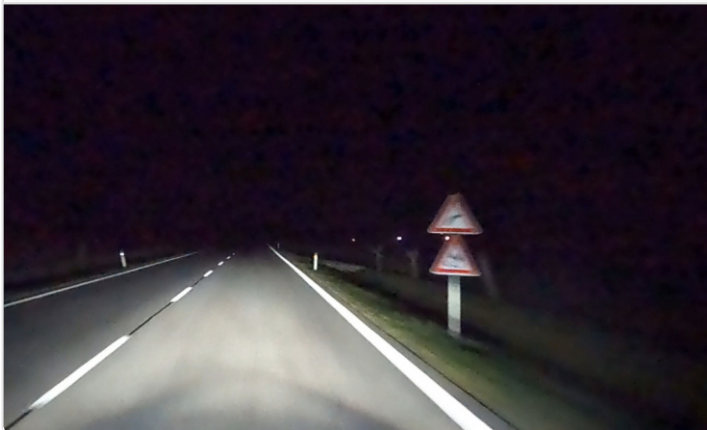
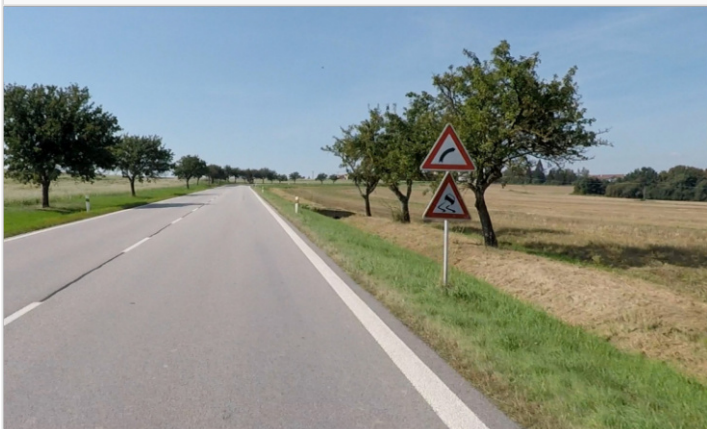
Bezpečnostní deficit Mezikřížovatkový úsek
Kategorie 1× - Neadekvátní světelně technické vlastnosti SDZ
Závažnost rizika **Nizká**
Poznámka V rámci prohlídky byla identifikována snížená odrazivost SDZ A 1a, A 8. Konkrétní míru rizikovosti je nezbytné stanovit na základě lokální prohlídky.

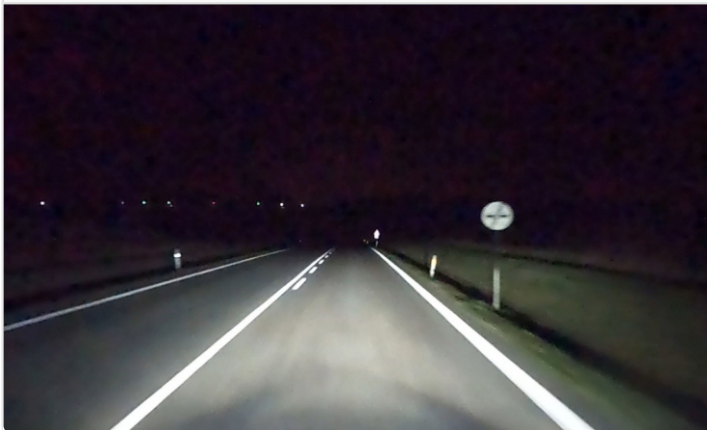
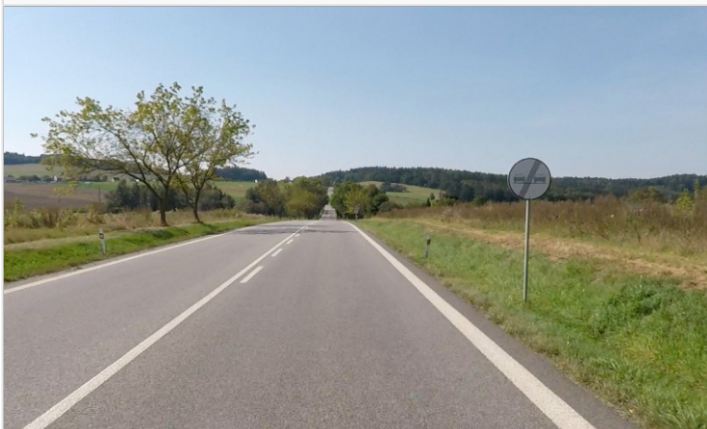
Bezpečnostní deficit Mezikřižovatkový úsek
Kategorie 1× - Neadekvátní světelně technické vlastnosti SDZ
Závažnost rizika **Nizká**
Poznámka V rámci prohlídky byla identifikována snížená odrazivost SDZ B 21b. Konkrétní míru rizikovitosti je nezbytné stanovit na základě lokální prohlídky.

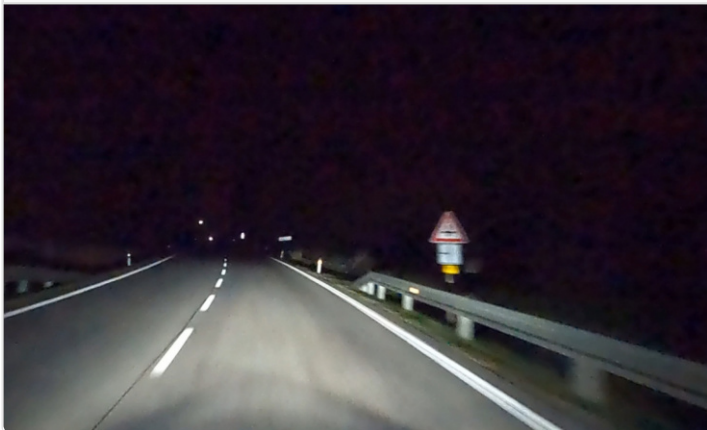
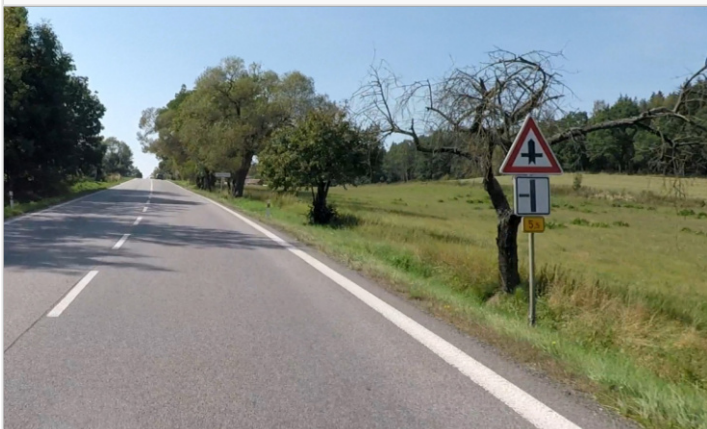
Bezpečnostní deficit Křižovatka
Kategorie 1× - Neadekvátní světelně technické vlastnosti SDZ
Závažnost rizika **Nizká**
Poznámka V rámci prohlídky byla identifikována snížená odrazivost SDZ P 1. Konkrétní míru rizikovosti je nezbytné stanovit na základě lokální prohlídky.

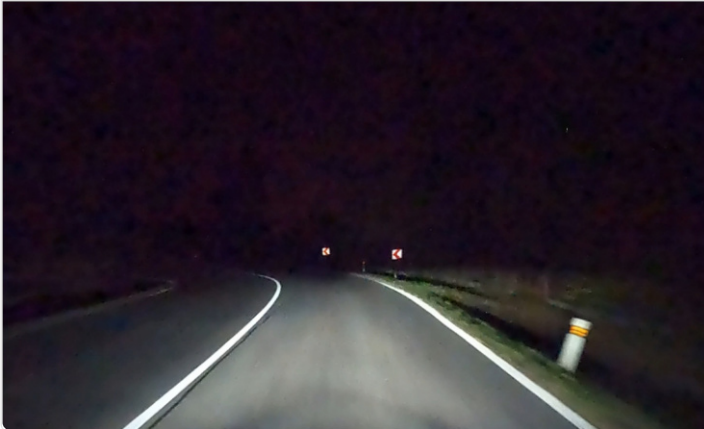
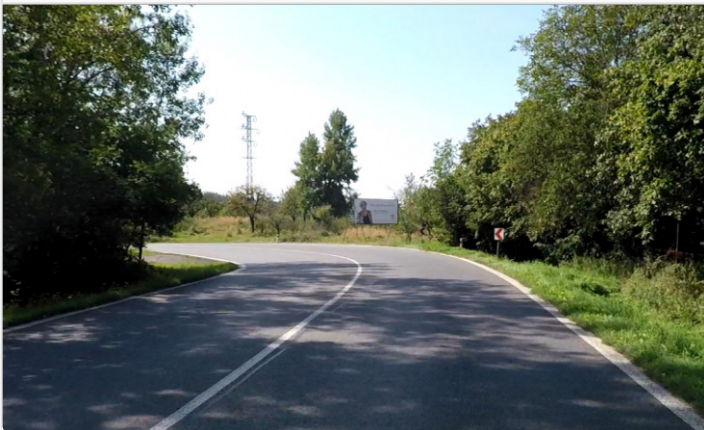
Bezpečnostní deficit Mezikřižovatkový úsek
Kategorie 1× - Nedostatečná postřehnutelnost směrového oblouku
Závažnost rizika **Nízká**
Poznámka -

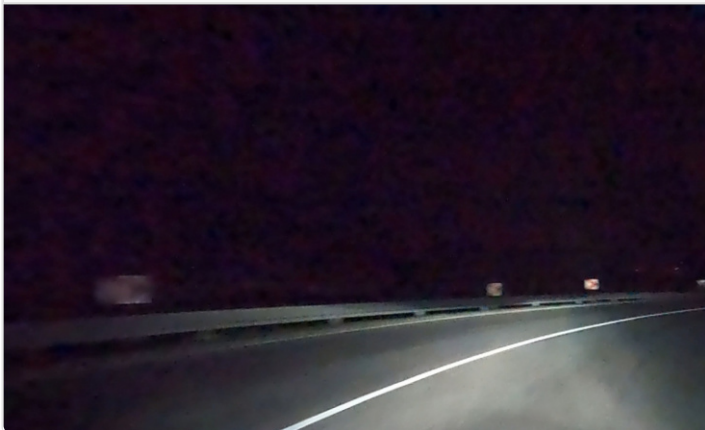
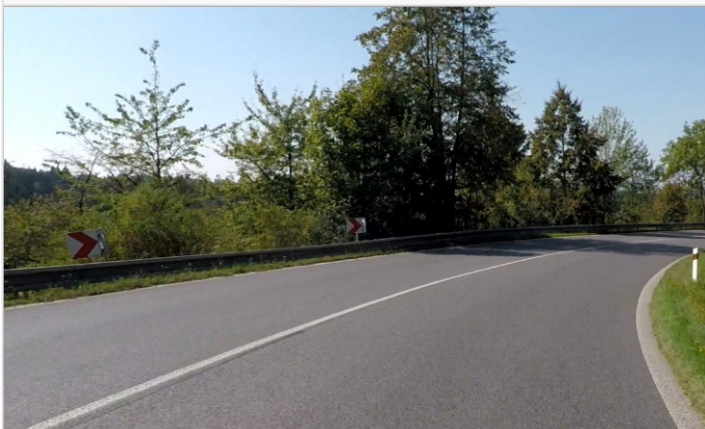
Bezpečnostní deficit Mezikřížovatkový úsek
Kategorie 1× - Nedostatečná postřehnutelnost směrového oblouku
Závažnost rizika Nizká
Poznámka -

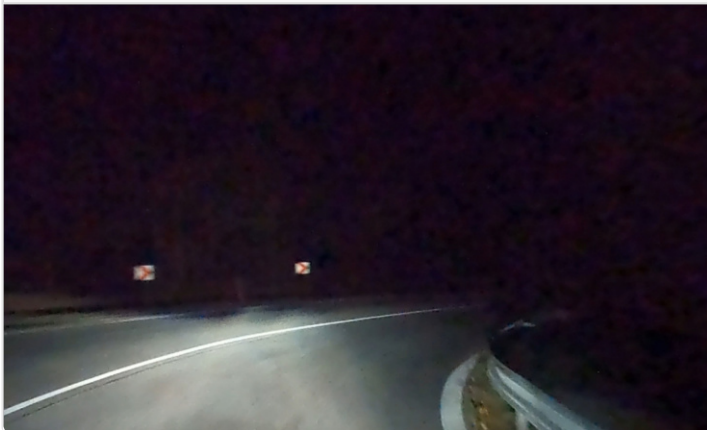
Bezpečnostní deficit Mezikřížovkový úsek
Kategorie 1× - Nedostatečná postřehnutelnost směrového oblouku
Závažnost rizika Nizká
Poznámka -

Návrh opatření Zvýšení postřehnutelnosti směrového oblouku doplněním DZ Z 3
Poznámka Instalace DZ v adekvátním počtu v celé délce směrového oblouku.
Náročnost realizace Administrativní řešení

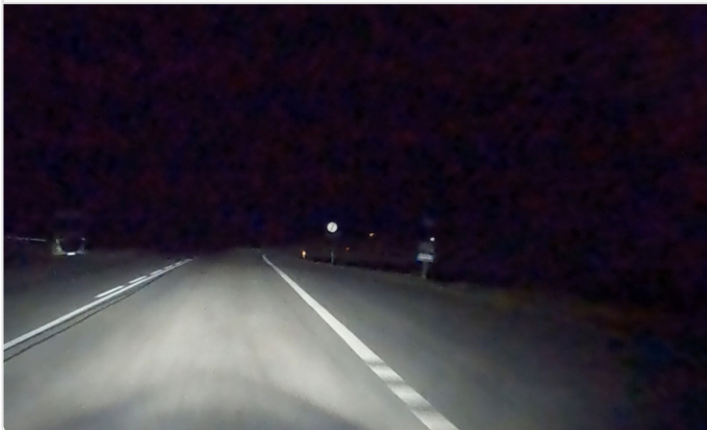
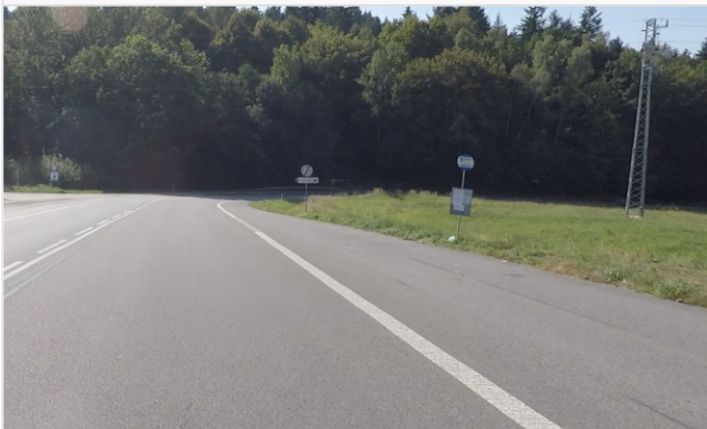
I/29 - Směr proti staničení | km 3,829 | ID 6548
Noční BI PK (2022-2023)

Bezpečnostní deficit Autobusová zastávka
Kategorie 1× - Neadekvátní světelně technické vlastnosti SDZ
Závažnost rizika **Nizká**
Poznámka V rámci prohlídky byla identifikována snížená odrazivost SDZ IJ 4b. Konkrétní míru rizikivosti je nezbytné stanovit na základě lokální prohlídky.

Návrh opatření Realizace, oprava SDZ
Poznámka -
Náročnost realizace **Jednoduché řešení**

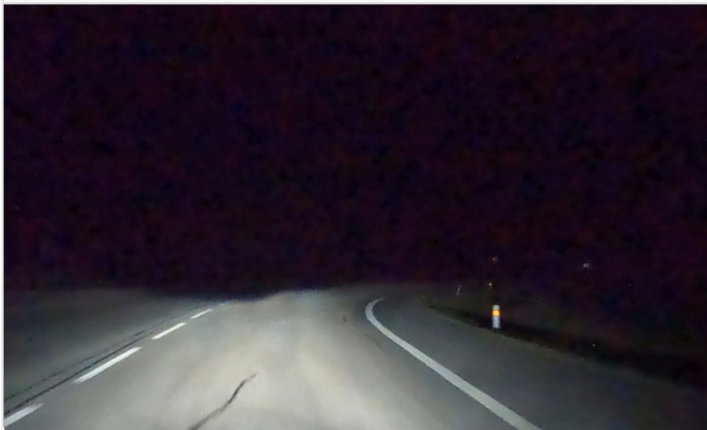
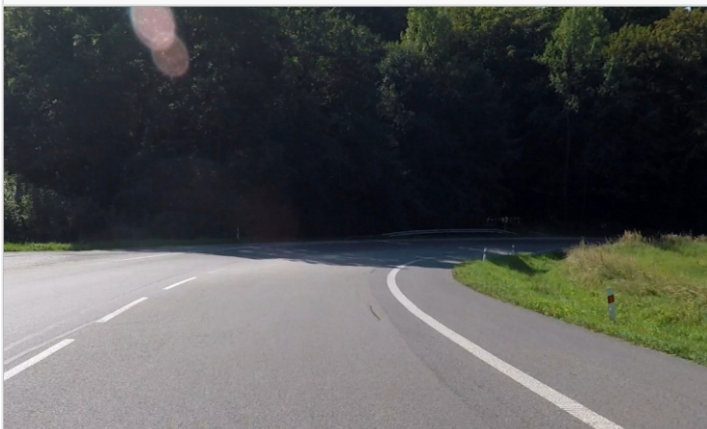
I/29 - Směr proti staničení | km 3,798 | ID 40931
Noční BI PK (2022-2023)

Bezpečnostní deficit Mezikřížovatkový úsek
Kategorie 1× - Nedostatečná postřehnutelnost směrového oblouku
Závažnost rizika **Střední**
Poznámka -

Návrh opatření Zvýšení postřehnutelnosti směrového oblouku doplněním DZ Z 3
Poznámka Instalace DZ v adekvátním počtu v celé délce směrového oblouku.
Náročnost realizace **Administrativní řešení**

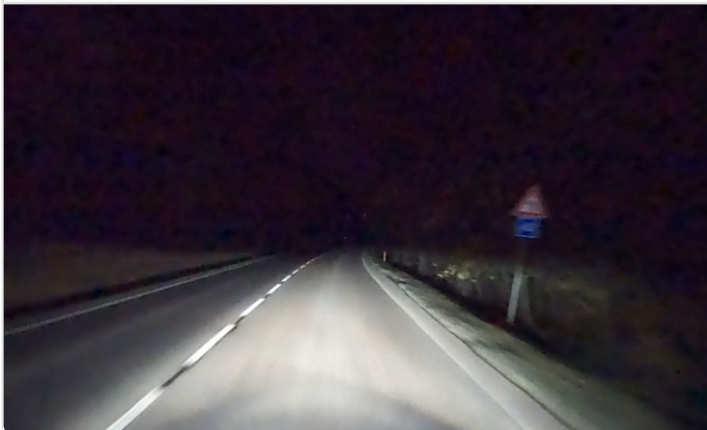
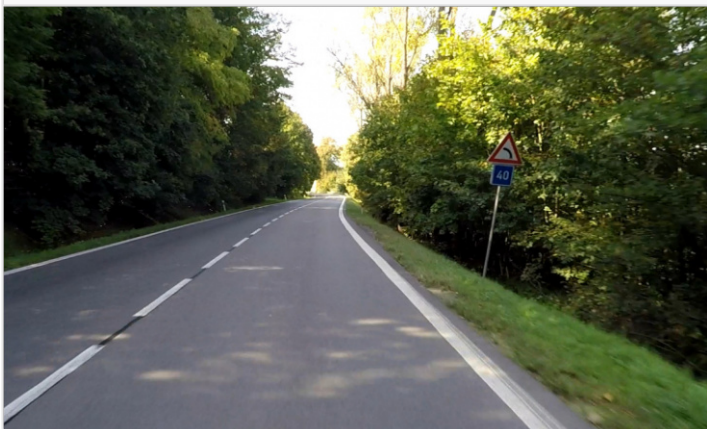
I/29 - Směr proti staničení | km 3,331 | ID 40932
Noční BI PK (2022-2023)

Bezpečnostní deficit Mezikřižovatkový úsek
Kategorie 1× - Neadekvátní světelně technické vlastnosti SDZ
Závažnost rizika **Nizká**
Poznámka V rámci prohlídky byla identifikována snížená odrazivost SDZ A 1b, IP 5. Konkrétní míru rizikovitosti je nezbytné stanovit na základě lokální prohlídky.

Návrh opatření Realizace, oprava SDZ
Poznámka -
Náročnost realizace **Jednoduché řešení**

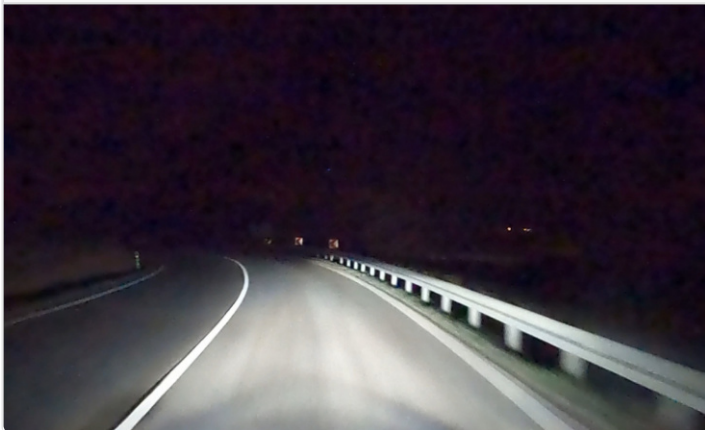
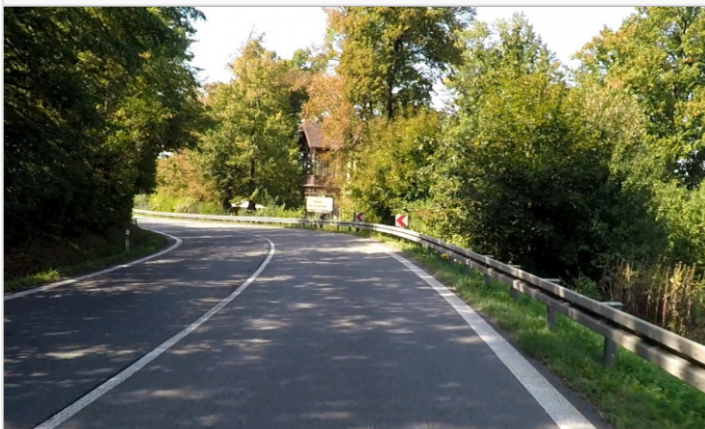
I/29 - Směr proti staničení | km 3,098 | ID 40933
Noční BI PK (2022-2023)

Bezpečnostní deficit Mezikřižovatkový úsek
Kategorie 1× - Neadekvátní světelně technické vlastnosti dopravního zařízení
Závažnost rizika Nizká
Poznámka V rámci prohlídky byla identifikována snížená odrazivost DZ Z 3. Konkrétní míru rizikovosti je nezbytné stanovit na základě lokální prohlídky.

Návrh opatření Realizace, oprava SDZ
Poznámka -
Náročnost realizace Jednoduché řešení

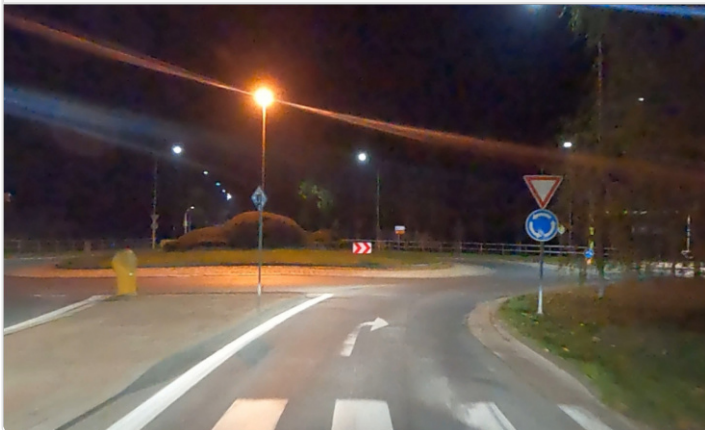
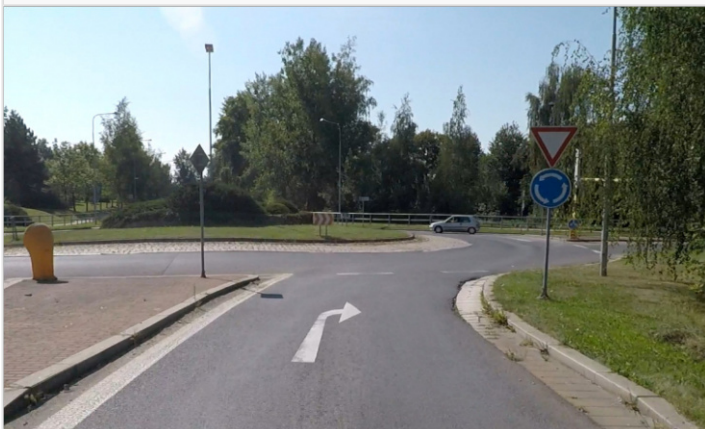
Bezpečnostní deficit Křižovatka
Kategorie 1× - Neadekvátní světelně technické vlastnosti SDZ
Závažnost rizika **Nizká**
Poznámka V rámci prohlídky byla identifikována snížená odrazivost SDZ P 4, C 1. Konkrétní míru rizikovitosti je nezbytné stanovit na základě lokální prohlídky.

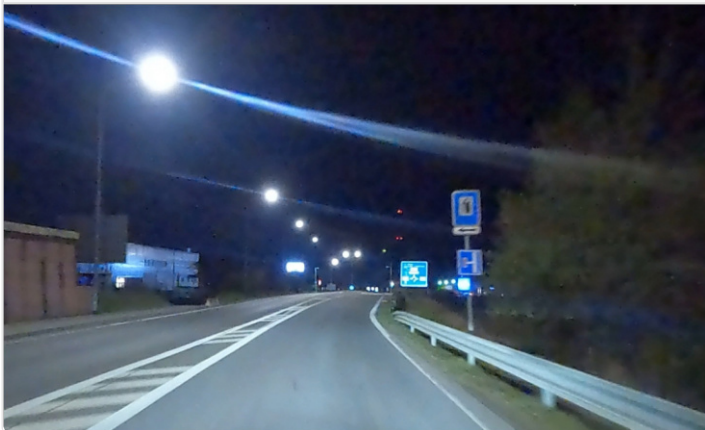
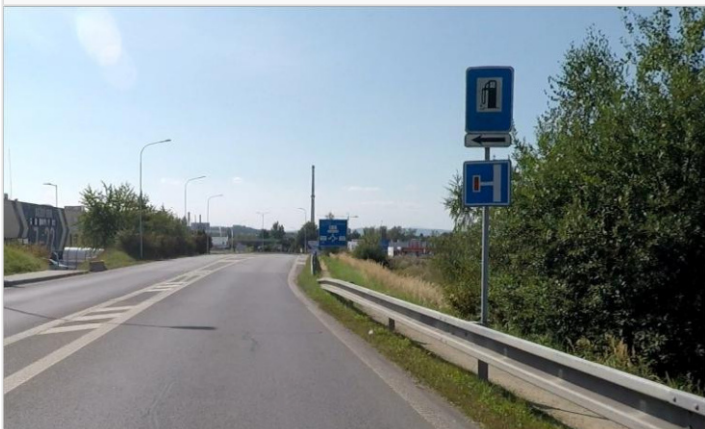
Bezpečnostní deficit Mezikřížovatkový úsek
Kategorie 1× - Neadekvátní světelně technické vlastnosti SDZ
Závažnost rizika **Nizká**
Poznámka V rámci prohlídky byla identifikována snížená odrazivost SDZ IP 10b. Konkrétní míru rizikovitosti je nezbytné stanovit na základě lokální prohlídky.
