## **Diplomová práce**

**Návrh sanace vybraných poruch zámku Zahrádky**

Proposal for remediation of selected defects of Zahrádky castle

The main goal of this diploma thesis is structural and technical survey of the building, the evaluation of the structural and technical condition of individual structures, analysis of the causes of failures and the design of remedial measures for selected defects and failures of the Zahrádky Castle.

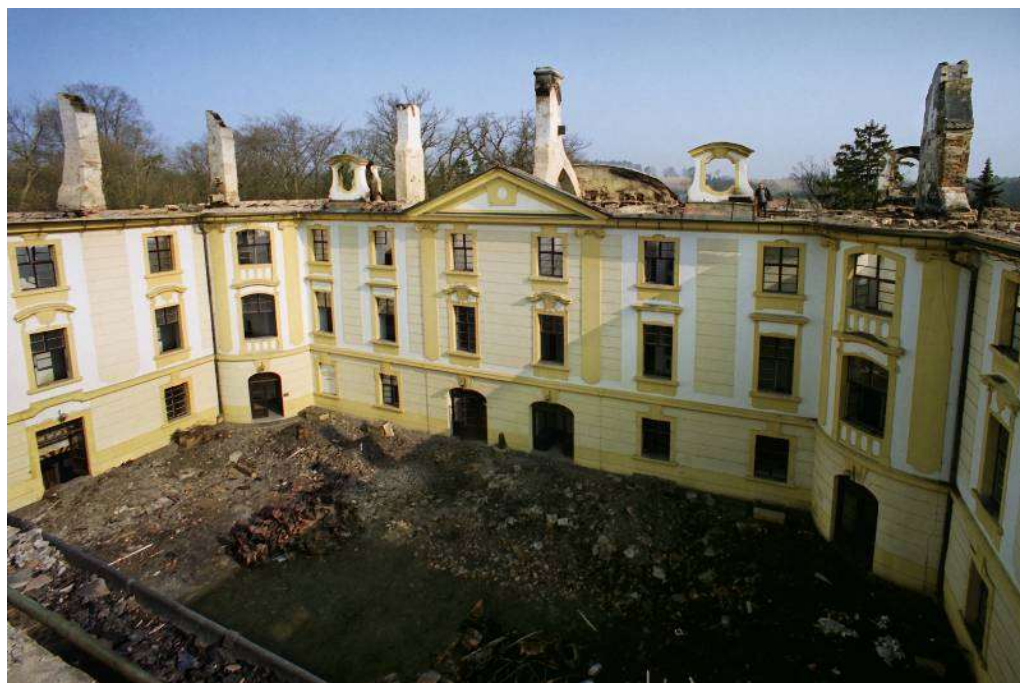
Z nejvyššího podlaží (v úrovni krovu) zbylo pouze 7 komínových těles různé velikosti a tvaru a štítové a obvodové zdi (obrázek 8). Tyto konstrukce byly v srpnu roku 2003 rekonstruovány. Nejprve se dozdily chybějící části komínů z cihel plných pálených, dodatečně se provedly otvory a tělesa se vyztužila dodatečnou vloženou výztuží nerezovými helikálními táhly. Poté se komínová tělesa omítla vápenocementovou maltou, uzavřely se vrcholy komínů stříškou z pozinkovaného plechu a při výstavbě provizorního zastřešení se v místě prostupu provedly klempířské práce zajišťující návaznost konstrukcí a zamezení propadu dešťové vody. Ostatní komínová tělesa byla zničena při požáru nebo byla porušena natolik, že v průběhu zajišťovacích prací došlo k jejich demolici. [4]

Obrázek 8- Foto z roku 2003 po vyhoření zámku [5]

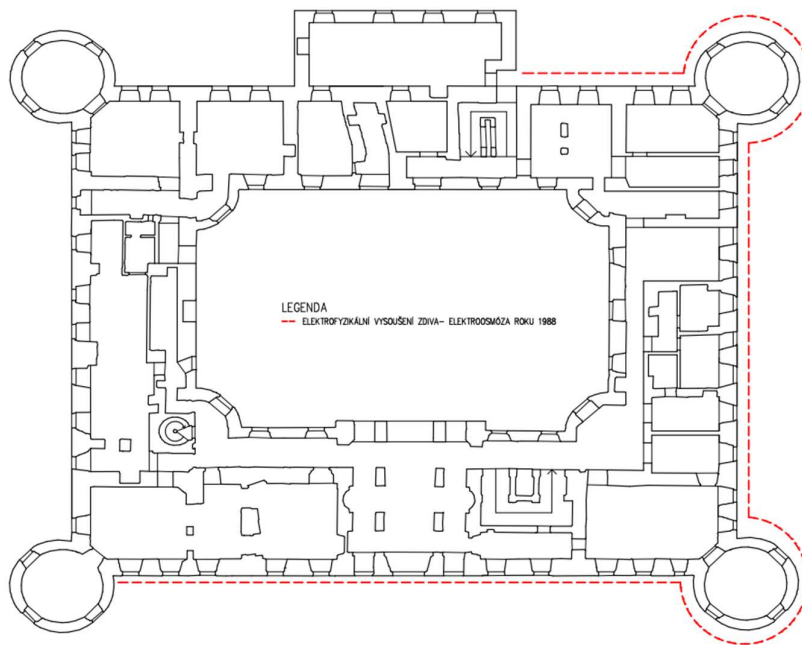
Dalšími dohledatelnými rekonstrukcemi či sanacemi jsou rekonstrukce stropních konstrukcí ve všech nadzemních podlažích, která proběhla v roce 1990 a sanace vlhkosti jižního, východního a část severního křídla prvního nadzemního podlaží pomocí aktivní elektroosmózy v srpnu roku 1988. [6] [7]

Obrázek 9- Vyznačení sanované části zámku proti vztlínající zemi vlhkosti

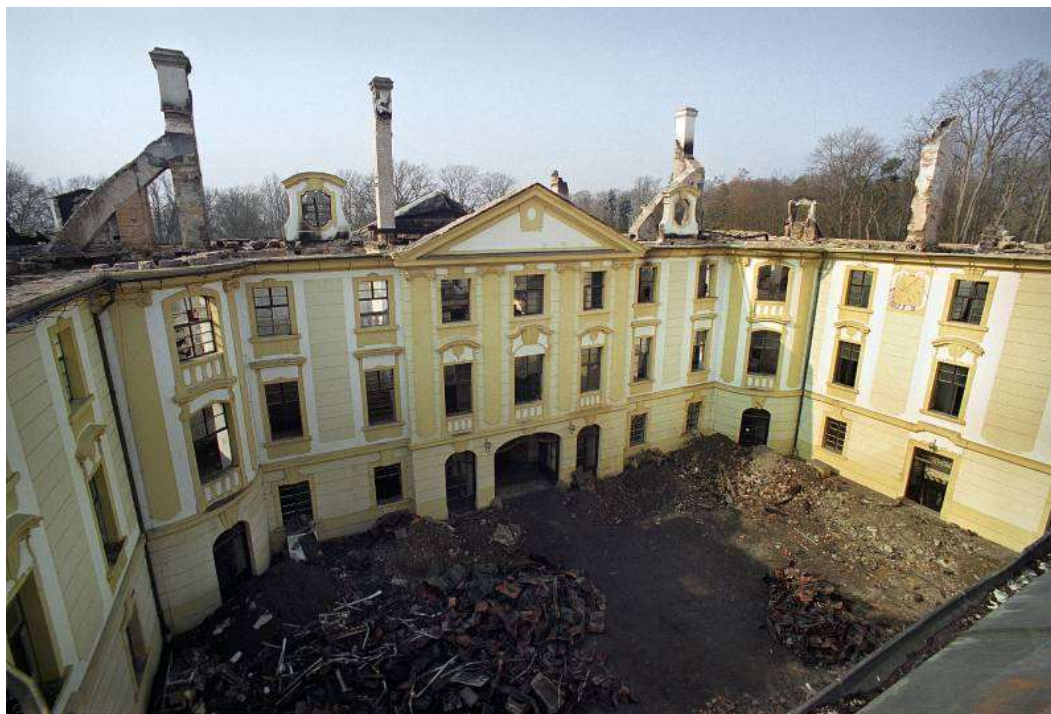
V lednu roku 2003 zámek postihl ničivý požár, který zničil celou střešní a prakticky celou stropní konstrukci nejvyššího podlaží. Zbyly pouze obvodové stěny a komínová tělesa v havarijním stavu vyžadující okamžitou rekonstrukci (*obrázek 22*).

Obrázek 22- Foto z roku 2003 po vyhoření zámku [5]

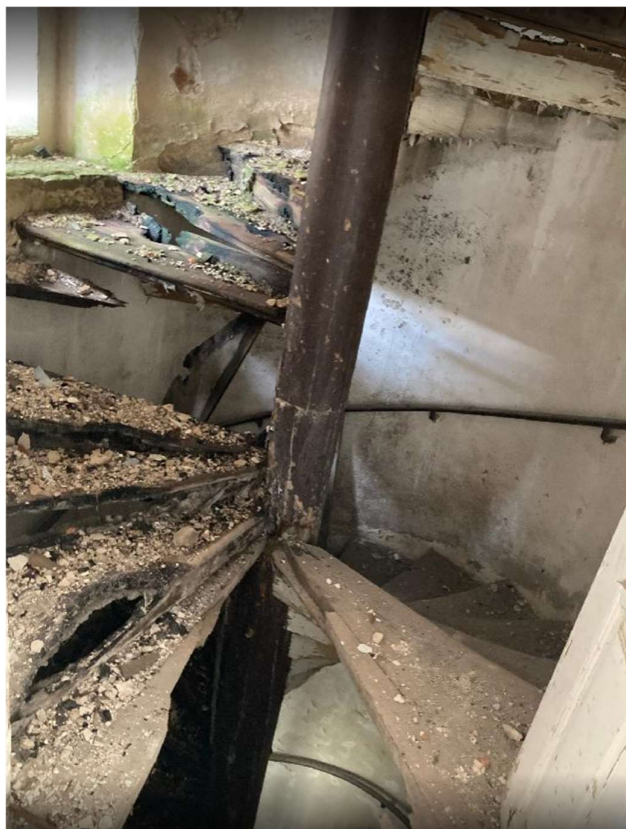
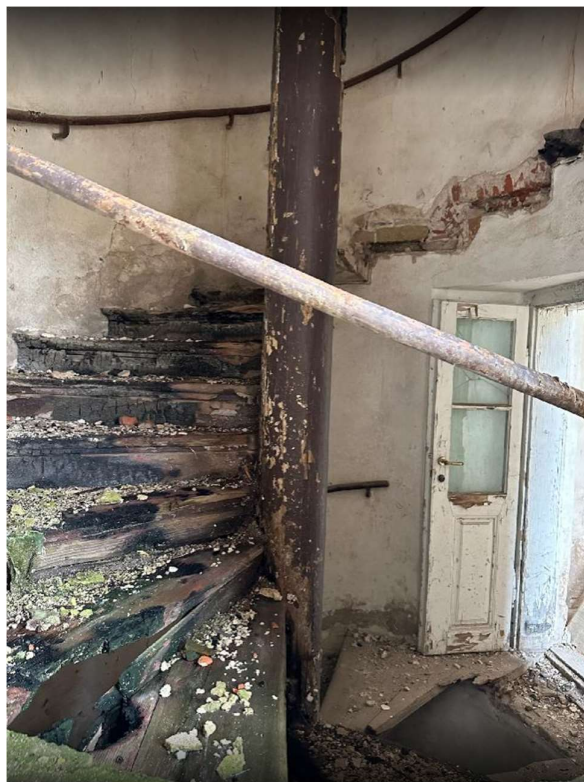
V zámku jsou 3 schodiště. Hlavní dvě schodiště se nacházejí v severním a jižním křídle. V obou případech se jedná o tříramenná, pilířová, kamenná schodiště. Tato dvě hlavní schodiště nedisponují žádnou vadou týkající se statické či nosné funkce. Poruchy jsou viditelné pouze na nášlapné vrstvě v nejvyšším podlaží, na kterou dopadaly kusy ohořelých střešních a stropních konstrukcí. Vedlejší vřetenové, točité, dřevěné schodiště se nachází v jihozápadní části zámku a kvůli již dříve zmíněnému požáru z roku 2003 je v dezolátním stavu (*obrázek 25 a obrázek 26*).

Obrázek 25- Dřevěné, vřetenové, točité schodiště v jihozápadní části

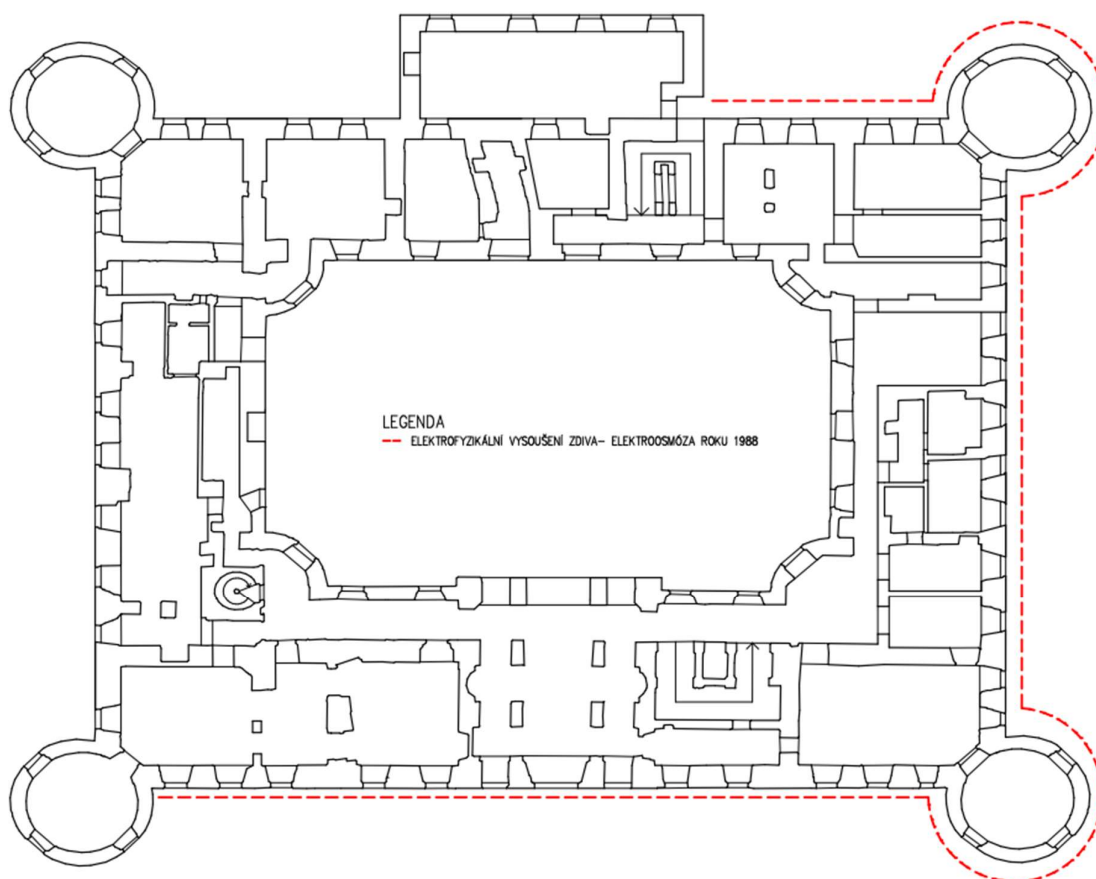
Obrázek 34- Vyznačení sanované části zámku proti vztlínající zemní vlhkosti [7]

Při psaní této diplomové práce nebylo možné provést sondy základových konstrukcí. Vzhledem k tomu, že budova nedisponuje skoro žádnými trhlinami naznačující sednutí objektu, či rozdílného sedání, lze tak předpokládat, že jsou stávající základy dostatečně únosné a že jejich hloubka dosahuje tzv. nezámrazné hloubky. Z dostupných informací a z běžné prohlídky zámku lze usuzovat, že jedinými možnými místy, kde by mohlo hrát roli nedostatečné založení, rozdílné sedání nebo pohyb základových konstrukcí, jsou místa obou západních věžic. Zároveň se dá z těchto informací předpokládat, že spodní stavba pravděpodobně nebyla ošetřena hydroizolací proti zemní vlhkosti. Již dříve (srpen roku 1988) byla část zámku od jihozápadní nárožní věžice až po terasu na severním křídle (*obrázek 34*) sanována proti vztlínající zemní vlhkosti. Zdivo bylo vysušeno elektrofyzikální metodou, a to konkrétně aktivní elektroosmózou. [7]

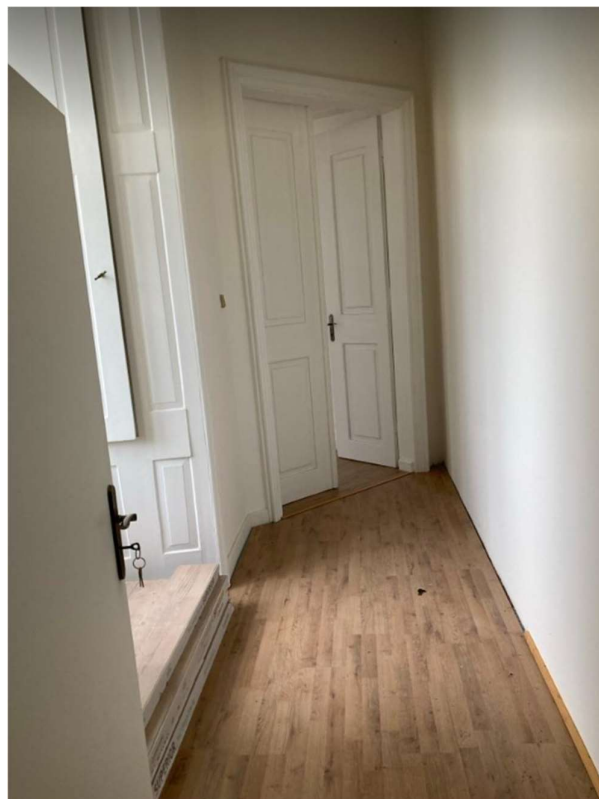
*Obrázek 45- Zrekonstruované prostory*

V prvních dvou nadzemních podlažích jsou dveřní otvory v celkem dobrém stavu bez větších porušení s běžným opotřebením. Ve druhém nadzemním podlaží v jihovýchodní části zámku, kde již dochází k celkové rekonstrukci, jsou dveřní prostory, stejně jako celé místnosti zcela zrekonstruovány (*obrázek 45*). K největším a nejrozsáhlejším poruchám došlo opět v nejvyšším nadzemním podlaží kvůli požáru a následnému hašení. V těchto prostorách chybí v nosných stěnách i dělících příčkách nejenom dveřní křídla, ale i celé zárubně (*obrázek 46*) prakticky v celém podlaží.

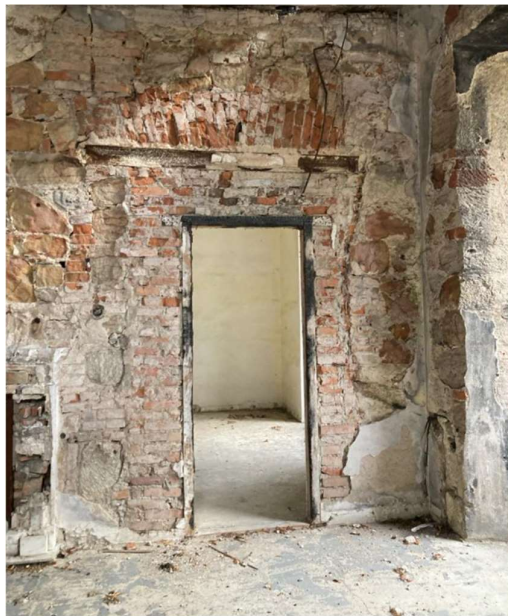
V nejvyšším nadzemním podlaží některé dělicí příčky zcela chybí. V ostatních případech chybí pouze omítka (*obrázek 47*). Ve druhém nadzemním podlaží jsou na dělicích příčkách viditelné poruchy, způsobené zatékáním vody při hašení požáru a následným zatékáním dešťové vody v době, kdy byl objekt bez zastřešení (*obrázek 48*).

*Obrázek 47- Porušení příčky, chybějící omítka*

I v tomto případě je za poškození nejvíce zodpovědný především požár. Dalšími faktory jsou pády či posuny ohořelých konstrukcí, které do dělicích příček narážely. V neposlední řadě hraje roli zvýšená vlhkost vzniklá od hašení požáru a zatékání dešťové vody v době, kdy byl objekt přes půl roku vystaven přírodním jevům bez zastřešení.

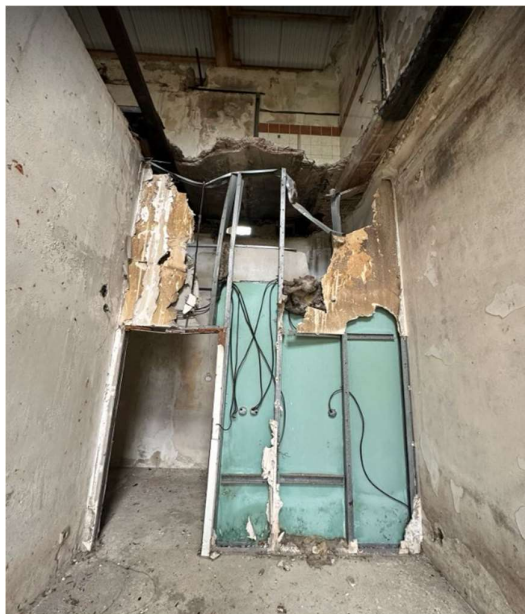
U montovaných sádkartonových dělicích příček jsou poruchy opět způsobeny požárem, jeho hašením a následnou delší dobou bez údržby (*obrázek 49*).

*Obrázek 49- Porušení sádkartonové montované příčky*

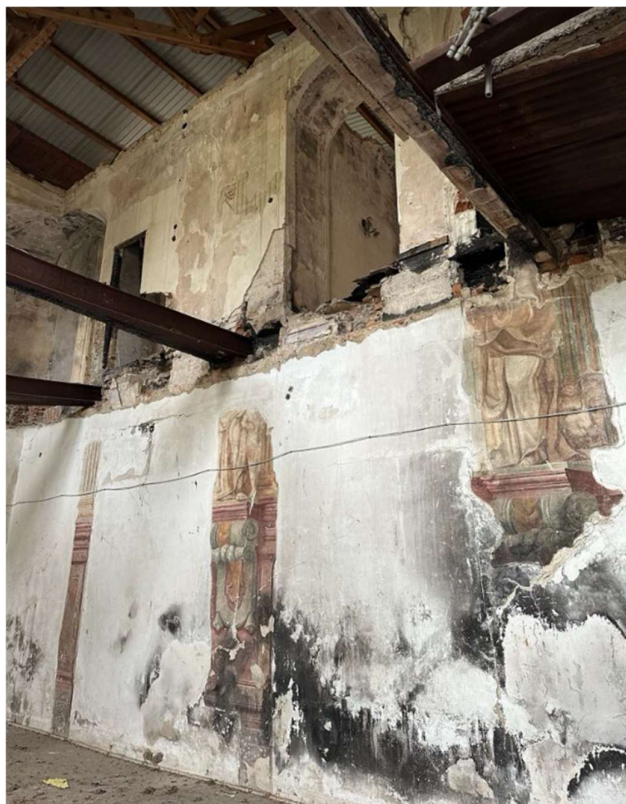
Vnitřní omítky utrpěly velké škody především kvůli požáru, jeho hašením a následným stékáním vody a tím pádem i zvýšené vlhkosti. Dochází k odpadávání, odlupování a výskytu mapovitých obrazců. Díky stékající vodě, která smyla vrchní vrstvy přemaleb, se po uhašení požáru objevily krásné výmalby z období vrcholného baroka v hlavním centrálním sálu a v jihozápadním rohovém sálu u věžice (*obrázek 52*). Fasádní omítky jsou poškozeny v důsledku působení povětrnostních vlivů a na některých místech došlo k jejich odpadnutí (*obrázek 53*).

*Obrázek 52- Malba z vrcholného baroka*

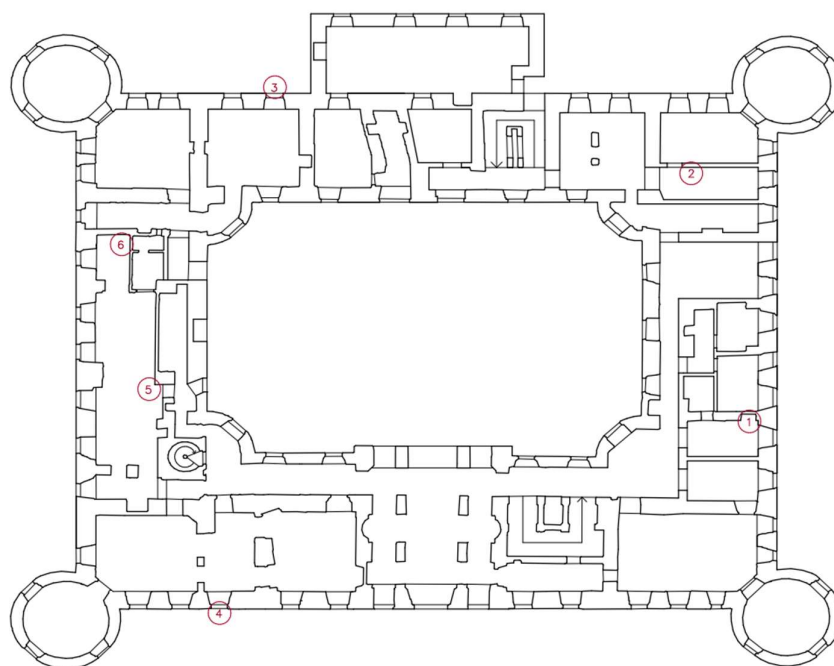
Obrázek 61- Vyznačená místa odebraných vzorků v 1.NP

Pro zjištění stávajícího stupně zavlhnutí bylo vytypováno celkem 10 zkušebních míst pro odběr vzorků stavebního materiálu. Ve všech 10 případech se jedná o cihlu plnou pálenou odebranou ve třech různých výškách. Nejdůležitější z hlediska vztlínající vlhkosti je prvních 6 vzorků odebraných z prvního nadzemního podlaží. Místa odběrů vzorků jsou zakreslena do půdorysu (viz příloha A1 a A2).

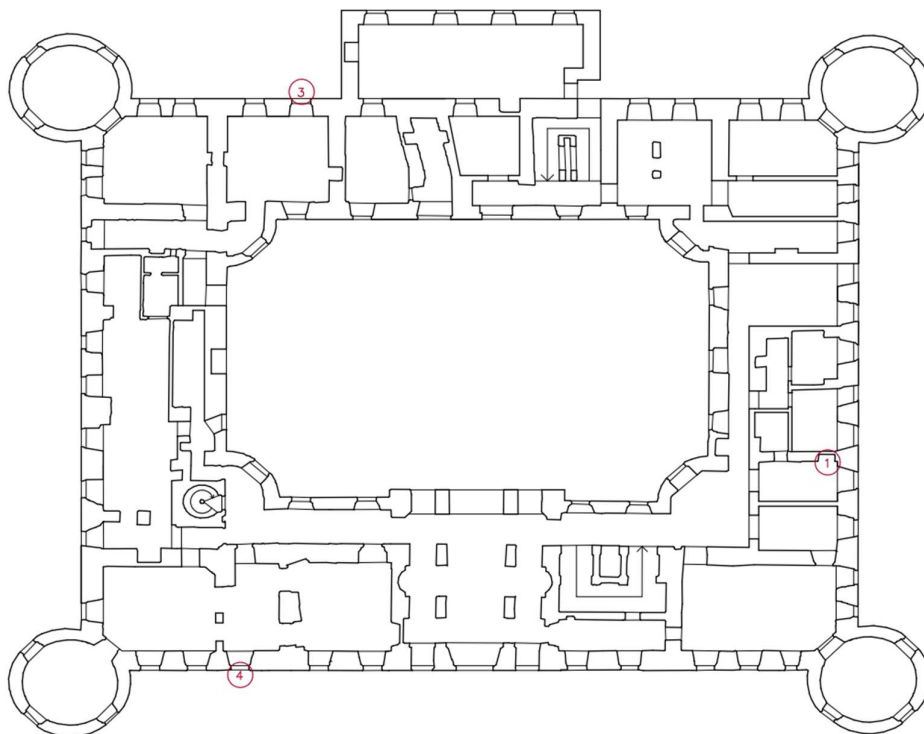
Obrázek 65- Vyznačená místa odebraných vzorků

Pro zjištění stávajícího stupně zasolení zdiva (obsah výkvětovných solí) byly kvůli finančním podmínkám podrobeny pouze 3 ze 30 již zmíněných vzorků. Místa těchto vzorků jsou zakreslena v půdorysu. Ve všech třech případech se jedná o vzorky odebrané z výšky cca 0,3 m nad stávající konstrukcí podlahy prvního nadzemního podlaží.

Z tabulky výsledky salinity zdiva je zřejmé, že obsah solí ve zdivu je převážně nízký. Jsou zde pouze dva příklady na stejném místě, kde se jedná o zvýšenou hodnotu dusičnanů a chloridů. Zvýšená hodnota dusičnanů by mohla poukazovat na úniky biologicky znečištěné vody kanalizace či eventuelně úniky z odpadů uvnitř zámku. Dalšími způsoby, které mohly zvýšit dusičnany ve zdivu jsou znečištění atmosférou či hnojením okolních polí. Jelikož se zvýšená hodnota dusičnanů projevila pouze u jednoho ze tří vzorků, a to v hodnotě atakující vysoký stupeň zasolení zdiva, lze tak předpokládat, že došlo k lokální poruše týkající se vody kanalizace v blízkosti tohoto místa. Obsahy chloridů, které ve stejném místě dosáhly hranice zvýšeného stupně zasolení zdiva, bývají vesměs důsledkem používání posypové soli v okolí objektu k tavení sněhu a ledu na chodnících a vozovce v zimním období, nebo mineralizovanou spodní vodou. Obsah síranů je ve vzorcích velmi nízký.

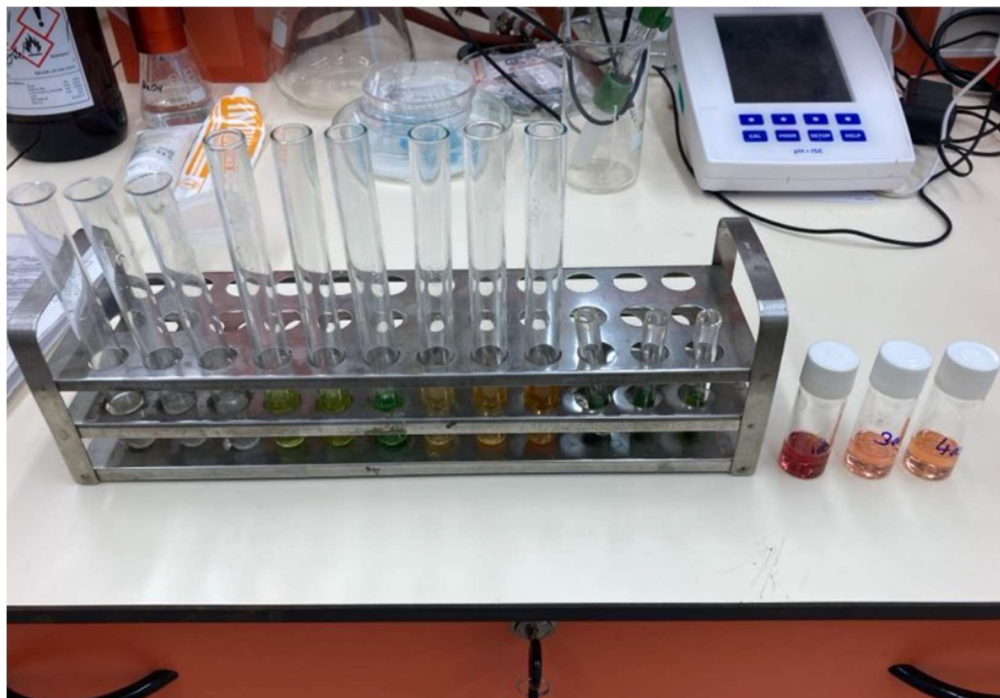
Obrázek 69- Všechny 15 vzorků na soli ve zdivu

Vzorek	Obsah solí ve zdivu			Celkový obsah solí [%]
	Chloridy	Dusičnany	Síraný	
1	zvýšený	zvýšený	nízký	0,34
3	nízký	nízký	nízký	0,28
4	nízký	nízký	nízký	0,16
