ČESKÉ VYSOKÉ UČENÍ TECHNICKÉ V PRAZE

PŘÍLOHA 1 – VÝKRESOVÁ DOKUMENTACE

USEDLOST CIBULKA PŮDORYS 1PP

OBOR	KATEDRA	JMÉNO STUDENTA		
SI-C	K124			Bc. Tomáš Olžbut
ROČNÍK	VYUČUJÍCÍ			
2.	Ing. Aneta Libecajtová, Ph.D.			
AKCE :			FORMÁT	A4
DIPLOMOVÁ PRÁCE USEDLOST CIBULKA – VÝKRES PORUCH			MĚŘÍTKO	1:100
			DATUM	19.11.2023
OBSAH :			ČÍSLO VÝKRESU	1
PŮDORYS 1PP

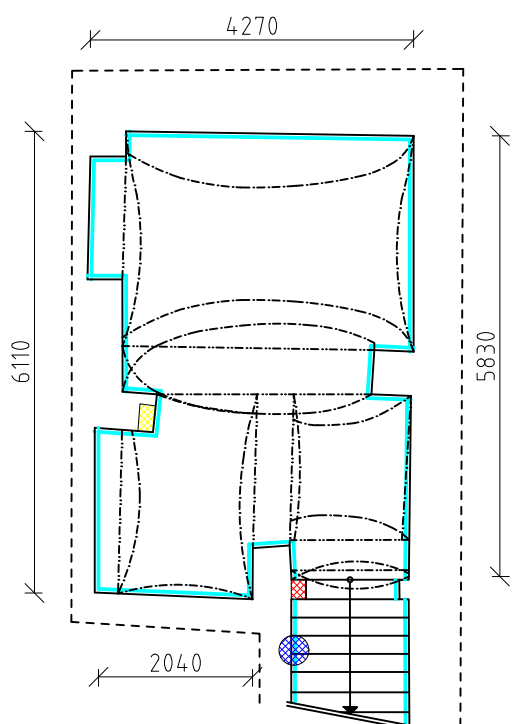
- Budova není užívána od osmdesátých let dvacátého století a v posledních třiceti letech došlo k degradaci téměř všech stavebních konstrukcí
- Vzlínající voda značně poškodila omítky a vápenná malta se na mnoha místech vydroluje
- Spodní stavba nemá žádnou hydroizolaci ani drenáž pro odvod vody

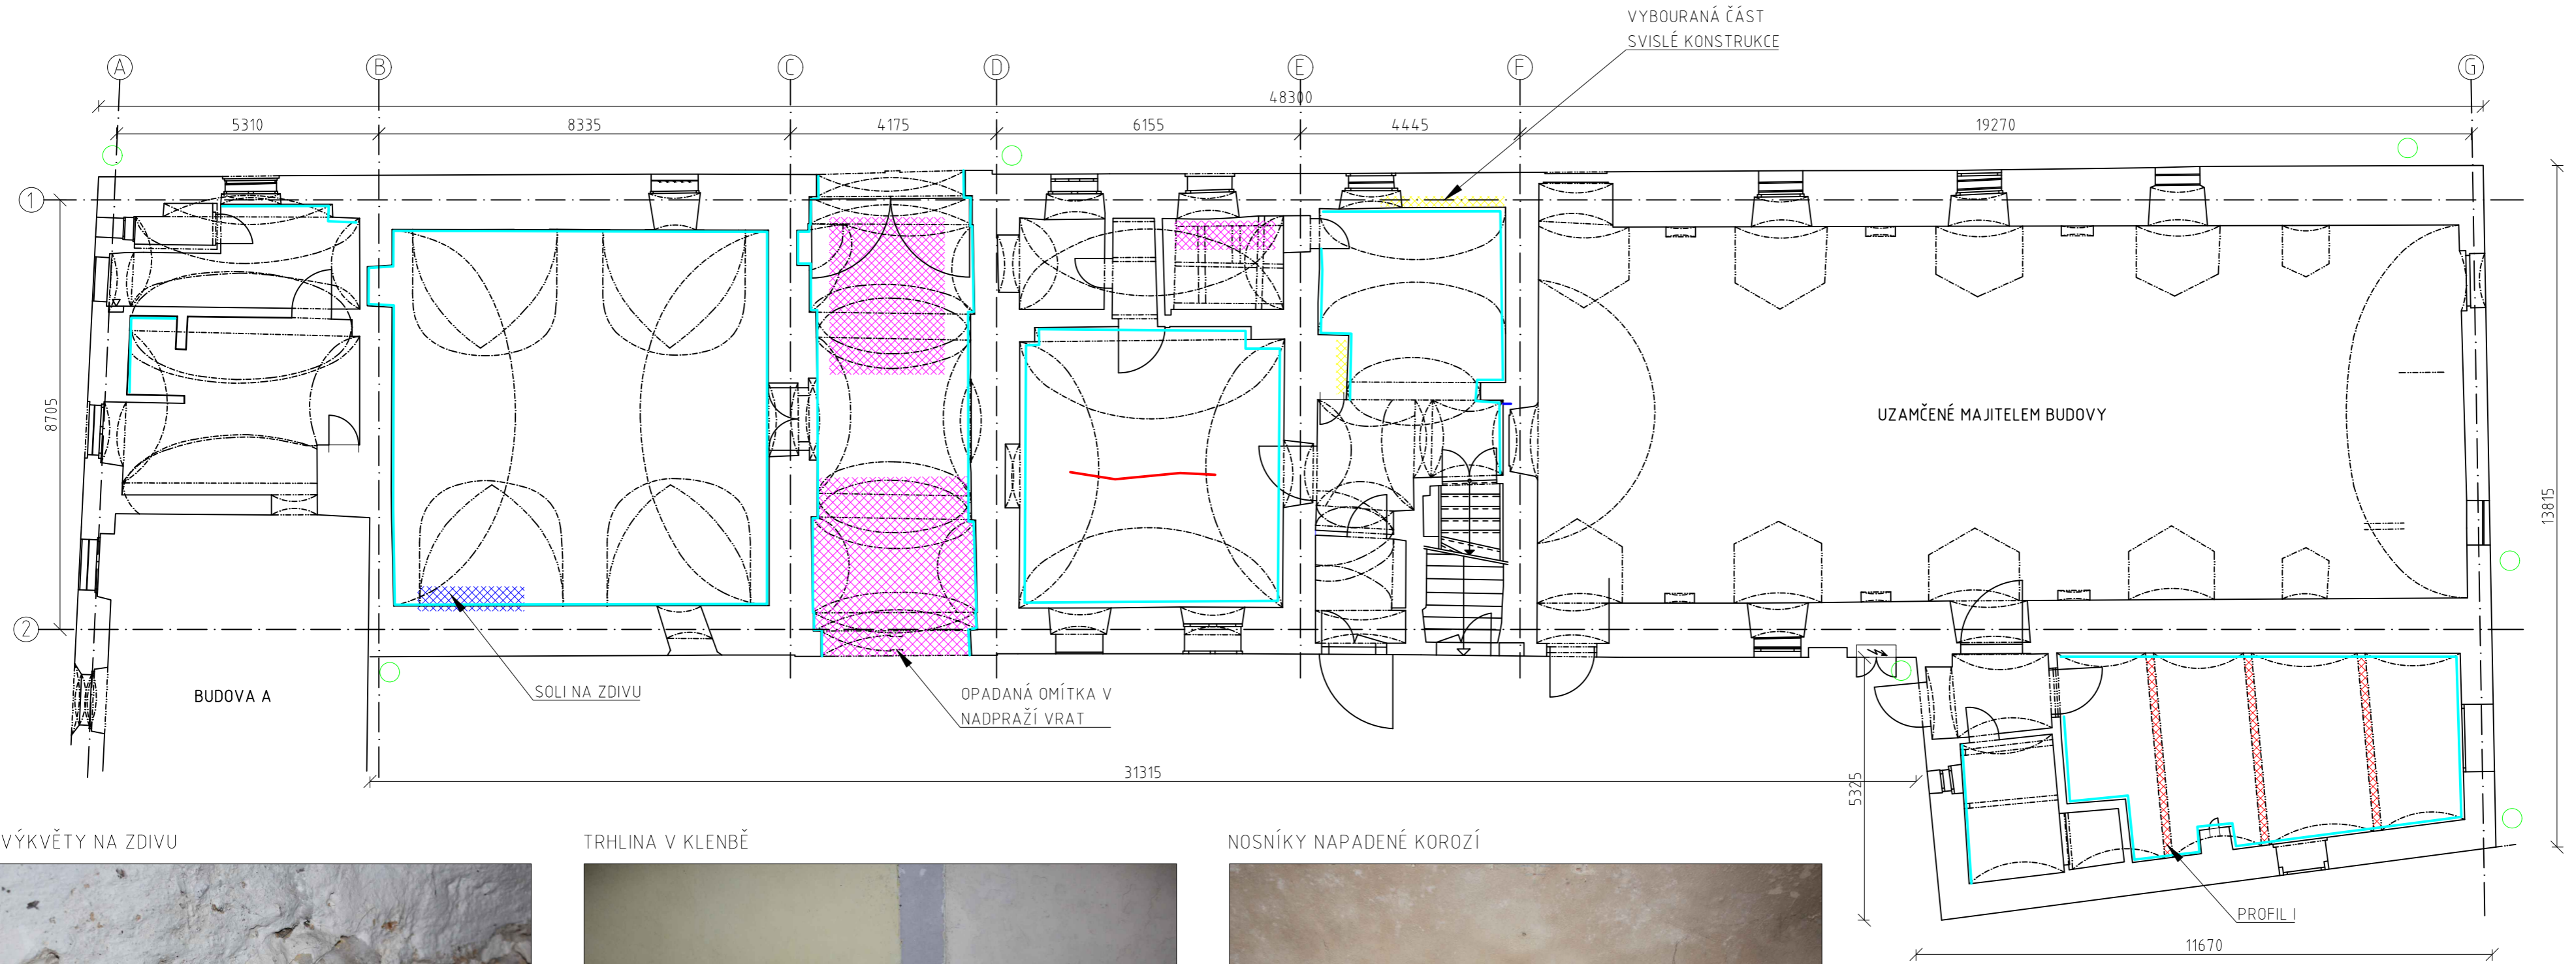
USEDLOST CIBULKA
PŮDORYS 1NP

- Budova není užívána od osmdesátých let dvacátého století_a v posledních třiceti letech došlo k degradaci téměř všech stavebních konstrukcí
- Budově zcela chybí hydroizolace
- Vzlínající voda značně poškodila omítku a vápenná malta se na mnoha místech vydroluje
- Nášlapné vrstvy podlah jsou na většině místech odstraněny
- V budově lze nalézt důsledky chovu dobytku v objektu

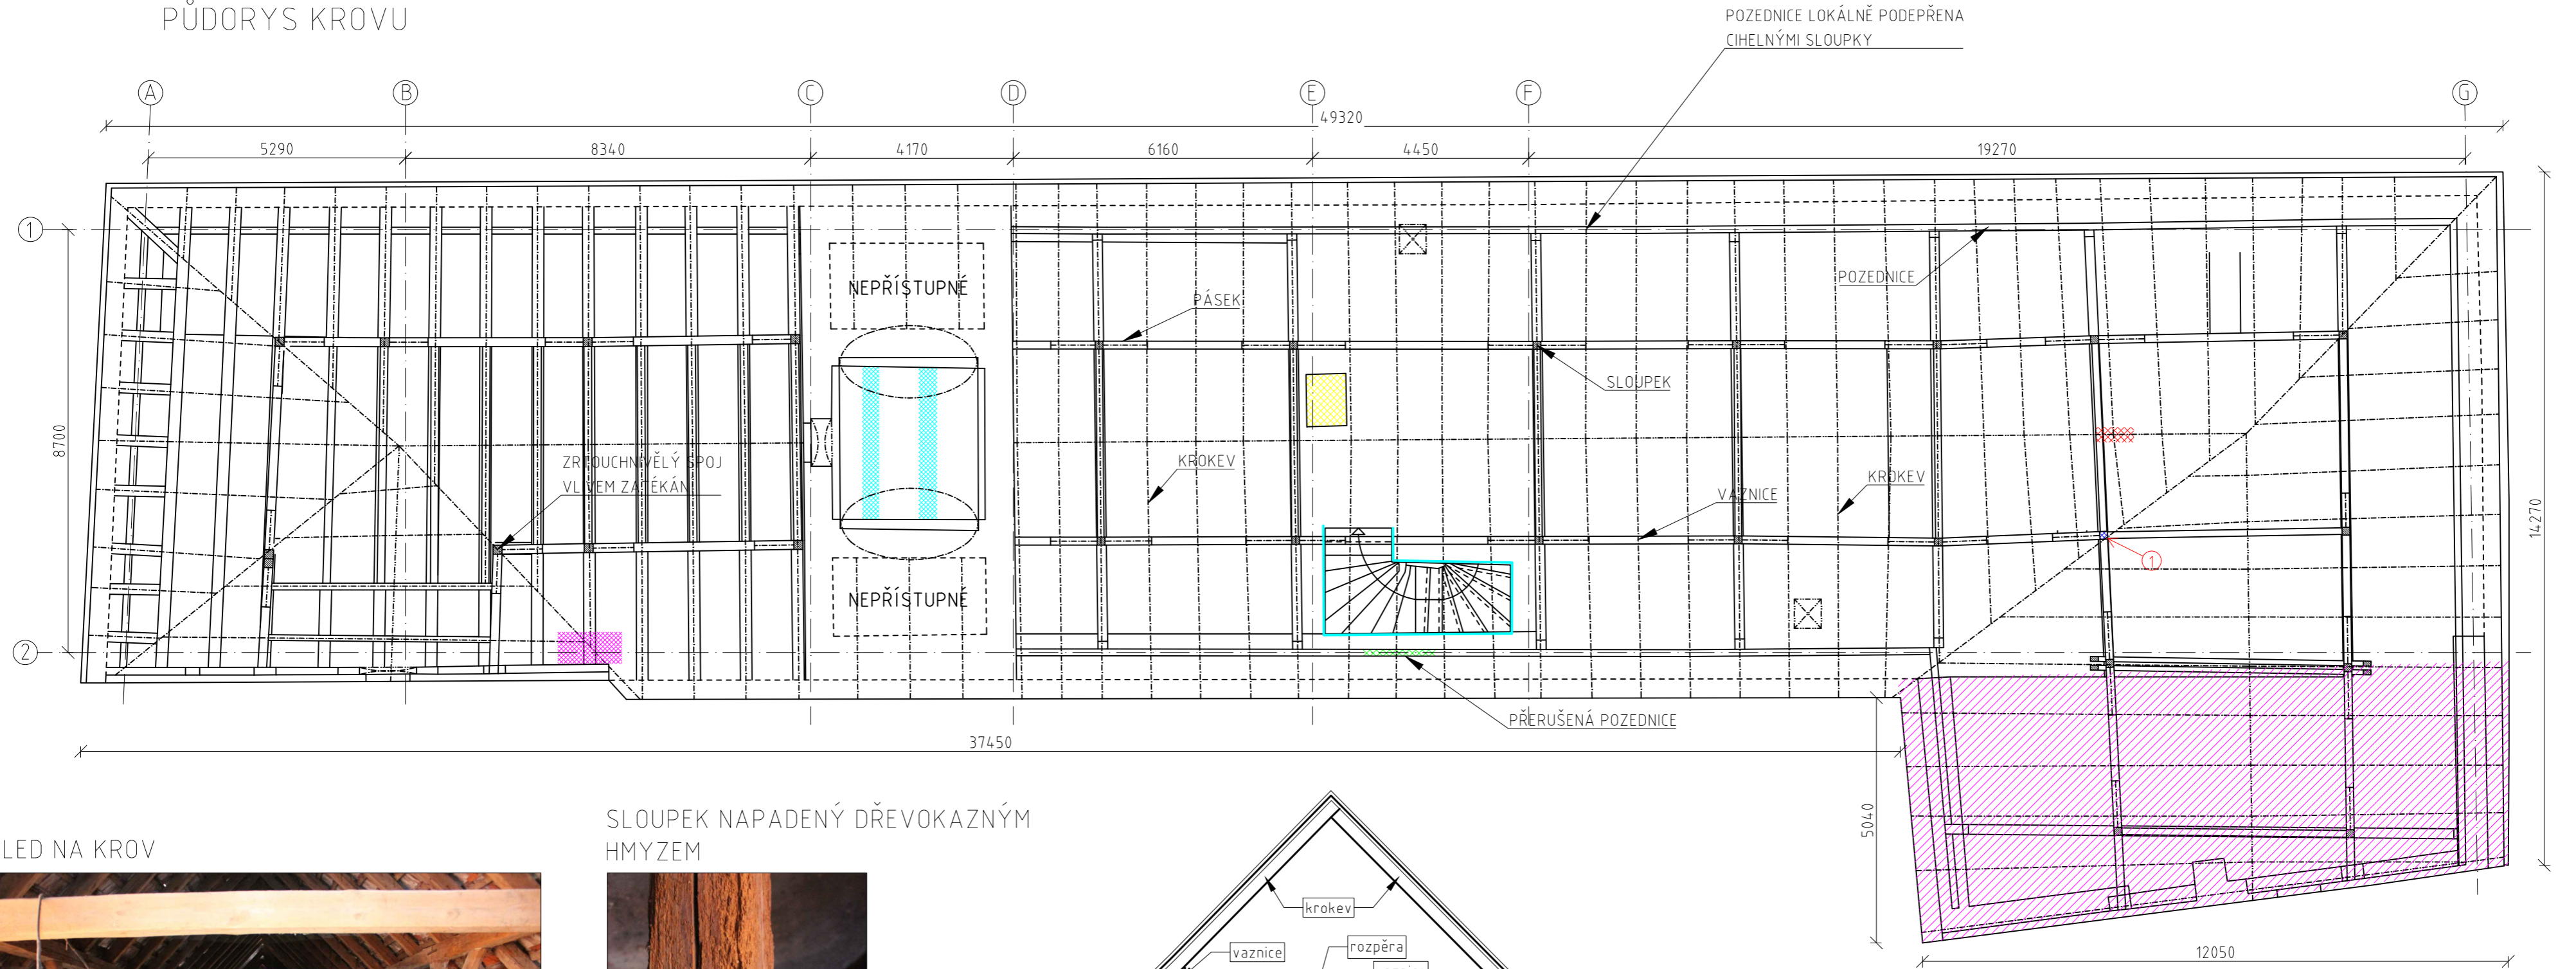
USEDLOST CIBULKA PŮDORYS KROVU

- Budova není užívána od osmdesátých let dvacátého století a v posledních třiceti letech došlo k degradaci téměř všech stavebních konstrukcí
- Budově zcela chybí hydroizolace
- Vzlínající voda značně poškodila omítky a vápenná malta se na mnoha místech vydroluje
- Nášlapné vrstvy podlah jsou na většině místech odstraněny
- Krov je napaden dřevokazným hmyzem a houbami
- Z jedné části je krov provizorně chráněn pouze plachtou
