**NÁVRH REKONSTRUKCE ZÁMKU ZAHŘÁDKY**

Reconstruction proposal of the Zahrádky chateau

**DIPLOMOVÁ PRÁCE**

Formulace úkolů: Vypracujte zjednodušený stavebně technický průzkum stávajícího objektu, proveďte hodnocení stavebně technického stavu jednotlivých konstrukcí, analýzu příčin poruch, vypracujte rámcový návrh nutných sanačních opatření a zpracujte zjednodušenou výkresovou dokumentaci.

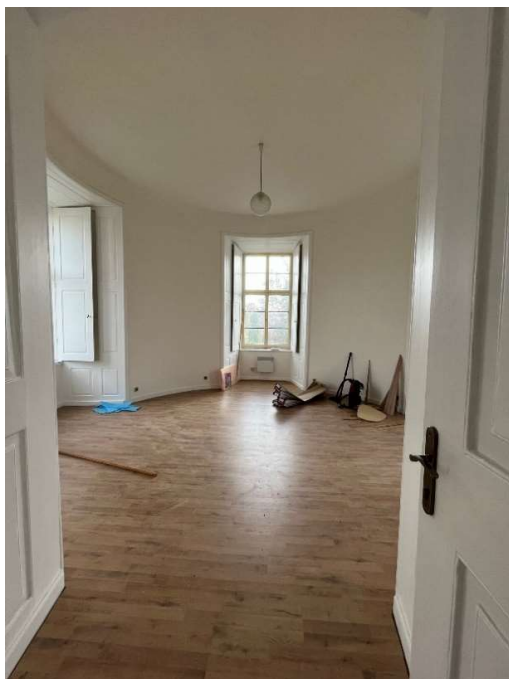
Obrázek 28 - Rekonstrukce místnosti č. 1.06 – JV rondel, nová stropní konstrukce nad 1.NP

V blízkosti hlavních schodišť jsou zachovány pouze krátké úseky stropních konstrukcí. Pro JV rondel byla provedena rekonstrukce z důvodu zajištění kvalitního zázemí pro dělníky. Dále je instalováno dočasné bednění stropu v chodbě u jihovýchodního čtvrtválcového výstupku.

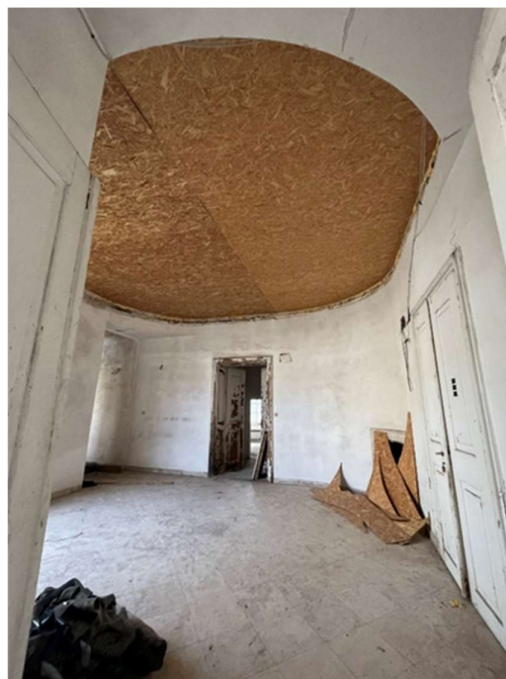
Obrázek 29 - Provizorní lokální bednění nad 1.NP v chodbě u JV čtvrtválcového výstupku (1.04)

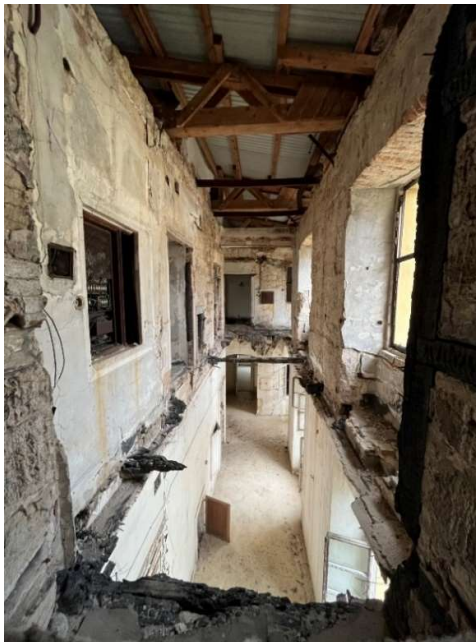
Nad 2.NP se nachází pouze provizorní konstrukce zastřešení, kromě malé části v JV rondelu, kde se dochovaly části původní stropní konstrukce.

Obrázek 30 Chybějící vodorovné konstrukce v 1.NP a 2.NP

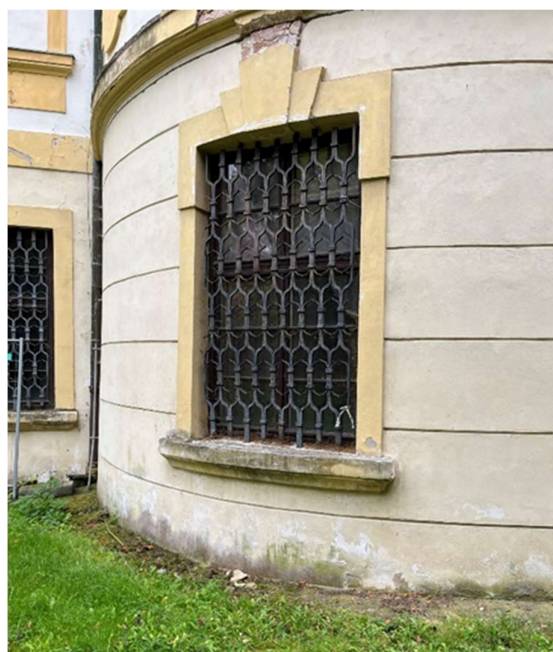
*Obrázek 65 - Okno na JZ rondelu s lemující šambránou, parapet bez oplechování, bez spádování, mříž po celé ploše okna*

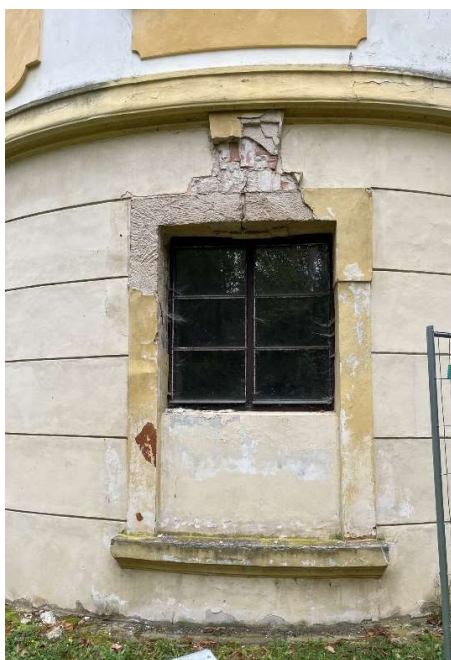
*Obrázek 66 - Okno SZ rondelu, částečně zazděno, parapet bez oplechování, bez spádování*

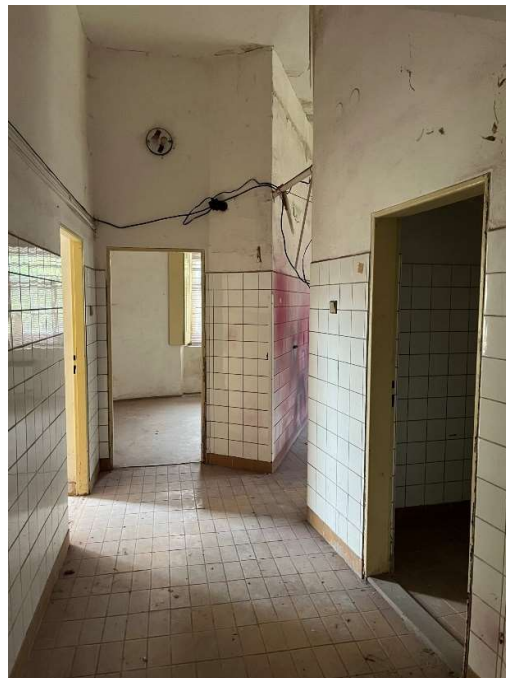
Obrázek 70 – Ocelové zárubně bez osazených dveřních křídel

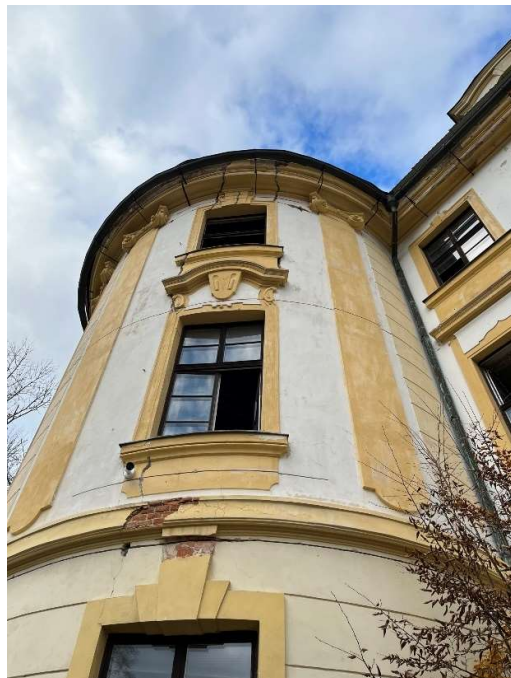
Na jihozápadní věžici objektu se nachází několik trhlin v okolí parapetů, nadpraží oken a říms (patrová i korunní). Trhliny jsou ve stávajícím stavu sanovány sepnutím objektu ocelovými táhly, a to ve třech úrovních – úroveň patrové římsy, nadpraží oken v prvním podlaží a mezi nadpražím oken v druhém podlaží a korunní římsou. Sepnutí je instalováno v líci zdiva. Dále je ošetření trhlin doplněno o stehování pravděpodobně žebírkovou betonářskou výztuží. Stávající ocelové profily sepnutí i stehování jsou odhaleny, nejsou tak chráněny před vznikem a rozvojem koroze.

*Obrázek 92 - Pohled na stávající sepnutí a stehování trhlín JZ rondelu, narušení omítky klenáku a římsy*

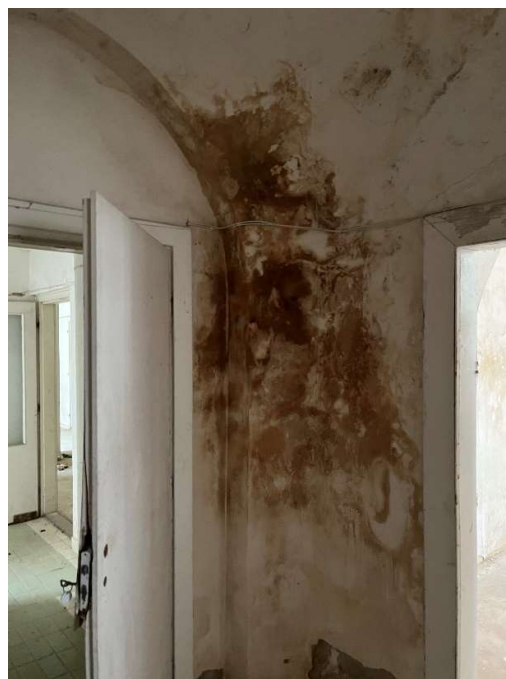
Dále se na svislých konstrukcích vyskytují menší vlasové trhliny v omítkách, zejména na stěnách postižených výskytem vlhkosti. Vlhkost se zároveň projevuje v podobě rozrušených až kompletně opadaných omítek (vyznačení všech míst s vlhkostními projevy (modře) je provedeno ve výkresové dokumentaci – část poruchy). Vlhkostní mapy se v přízemí vyskytují ve většině místností, jsou doprovázeny degradací omítek, v některých případech i výskytem plísní a

*Obrázek 95 - Vlhkostní mapy s výskytem vyluhovaných solí v přízemí ve východní části objektu*

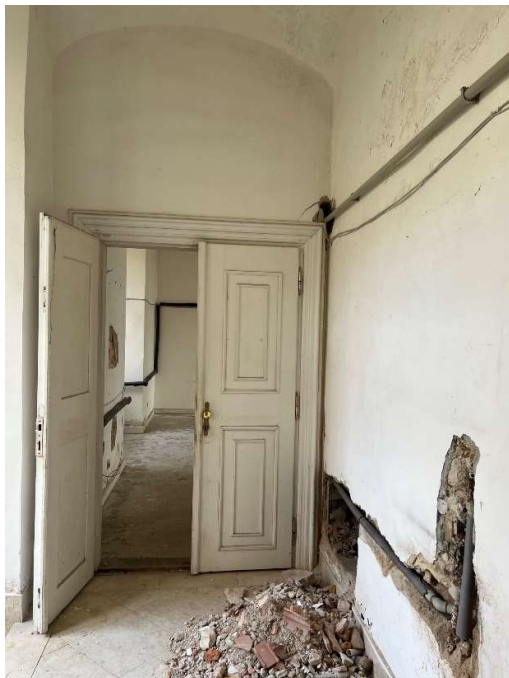
Obrázek 96 - Nezapravené rýhy ve zdivu na chodbě v přízemí východní části objektu

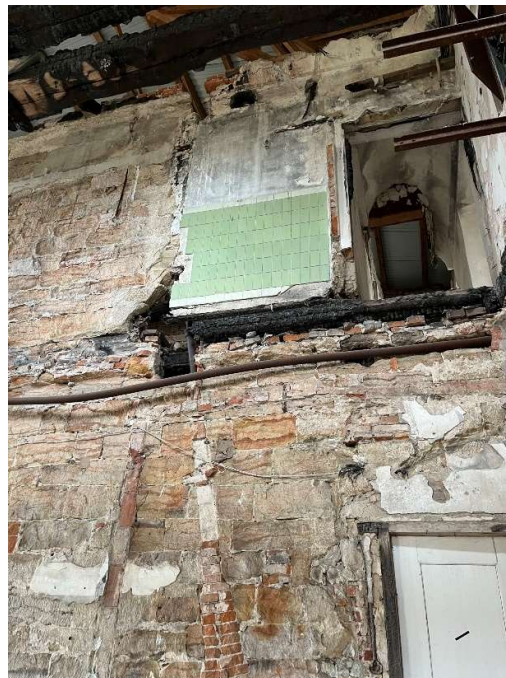
Obrázek 97 - Pohled na odhalené zdivo bez omítky, zbývající část keramické dlažby ve 2.NP

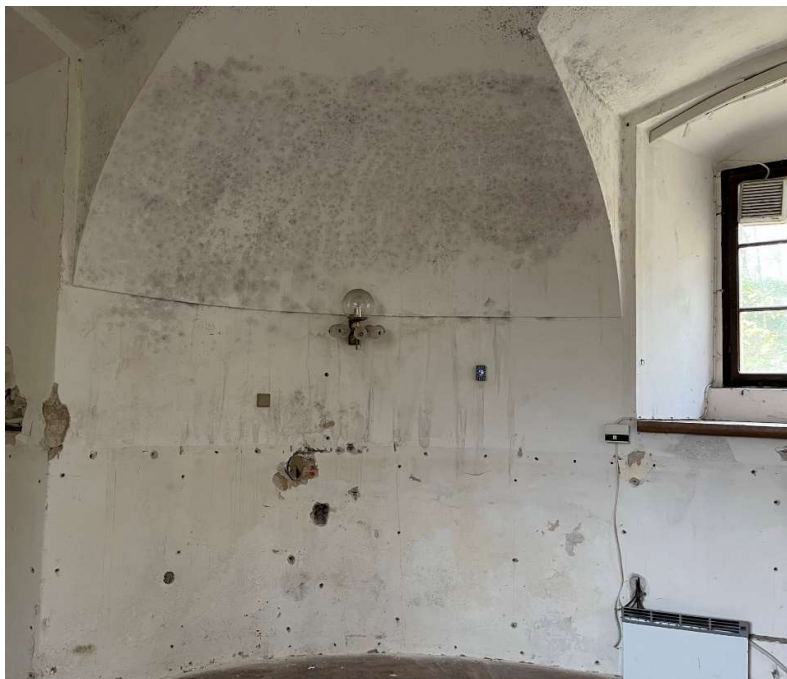
*Obrázek 98 - Stěna v přízemí SZ rondelu, výskyt plísní*

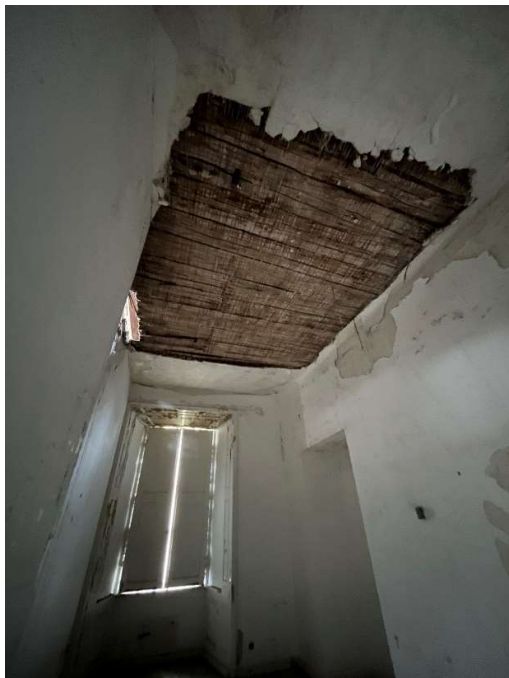
*Obrázek 103 - Průhyb a lokální absence rákosové omítky v místnosti č. 1.07d*

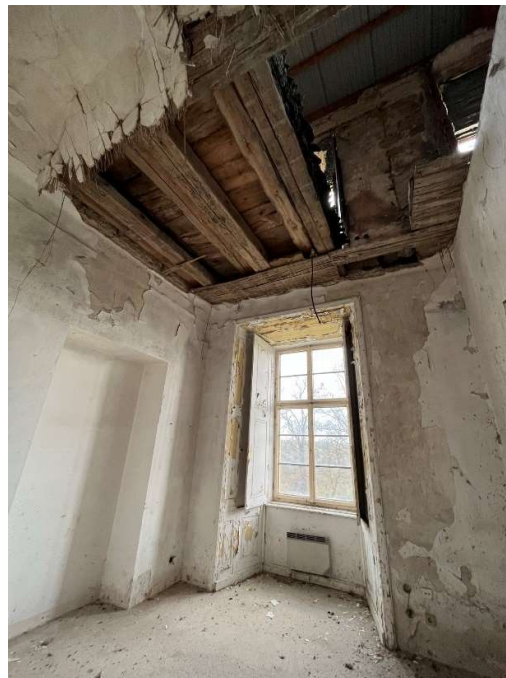
*Obrázek 104 - Pohled na požárem poničený dřevěný trámový strop v místnosti č. 1.07b*

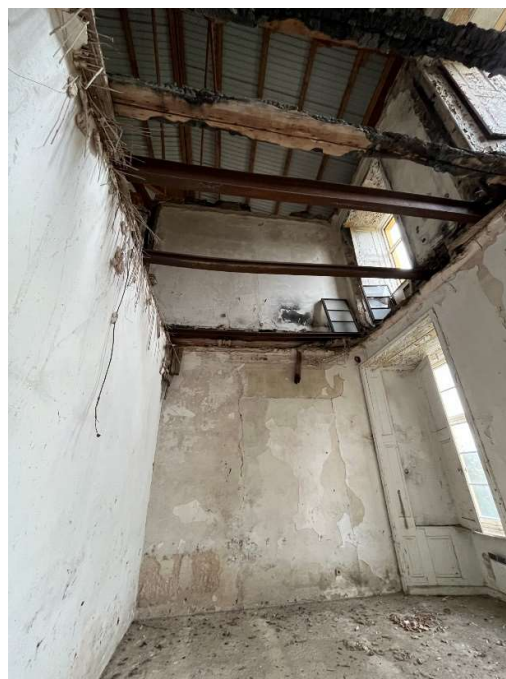
*Obrázek 106 - Pohled na ocelové a dřevěné ohořelé nosníky v místnosti č. 1.10c*

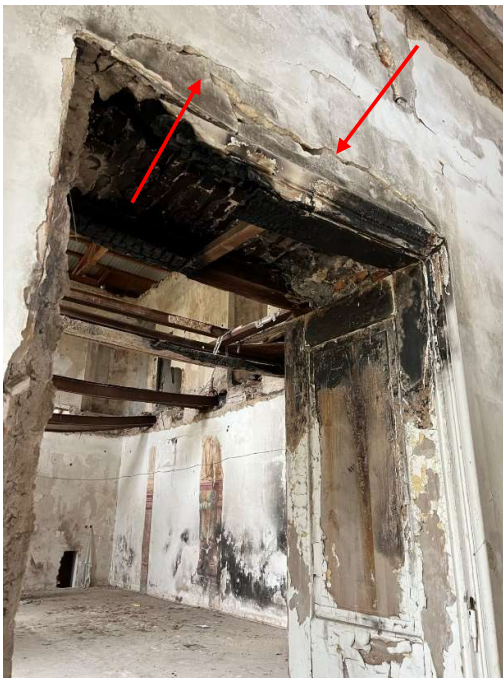
Dále se vyskytují trhliny v nadpražích okenních a dveřních otvorů v místnosti č. 1.11 a 1.12. V nadpraží dveří mezi sály 1.30 a 1.31 je trhlina v pohledu na dveře porušené nadpraží.

*Obrázek 107 - Porušení nadpraží u dveří mezi místnostmi č. 1.30 a 1.31*

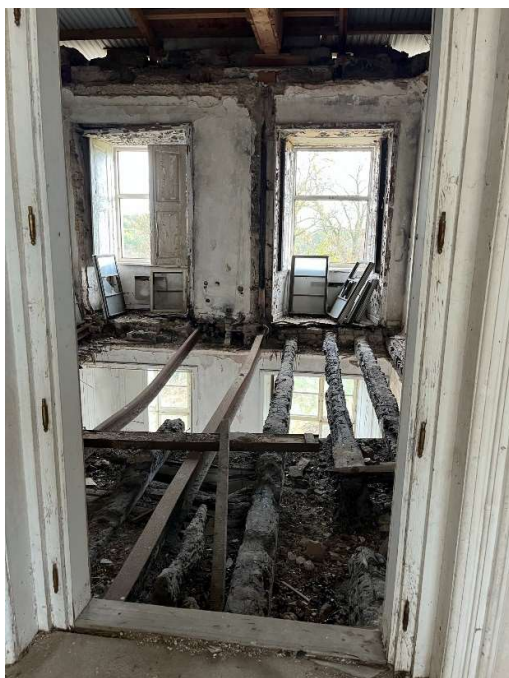
Obrázek 115 - Pohled na stropní konstrukci ve východním křídle z 2.NP

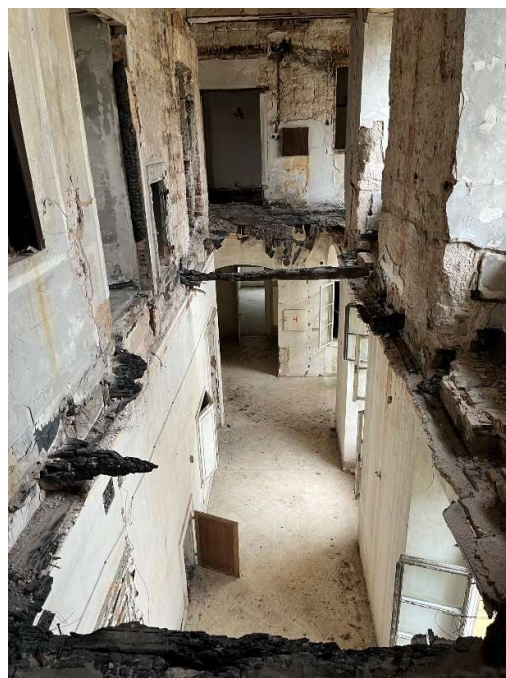
Konstrukce stropů nad druhým nadzemním podlažím jsou kompletně zničeny požárem po celé ploše objektu.

Obrázek 116 - Chybějící stropní konstrukce nad chodbou vlivem požáru v jižní části směr západ, pohled z 2.NP

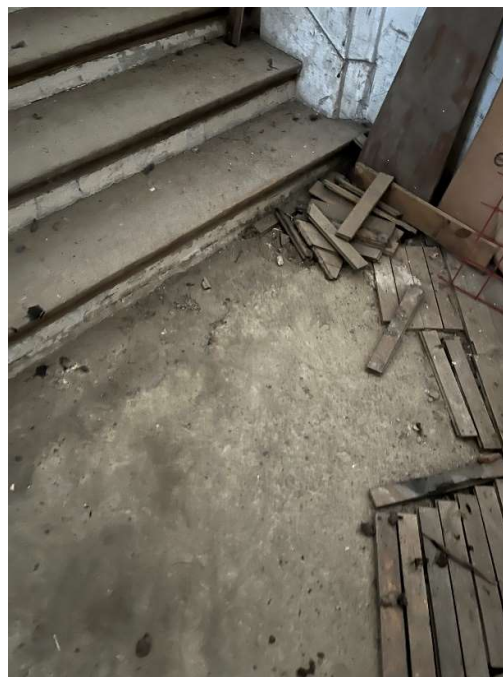
Obrázek 119 - Chybějící a poničená nášlapná vrstva mezipodesty

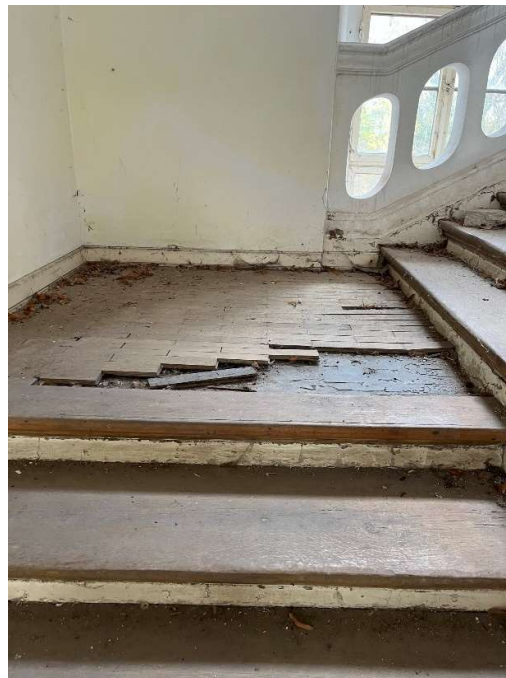
*Obrázek 121 - Chybějící a poničená nášlapná vrstva mezipodesty*

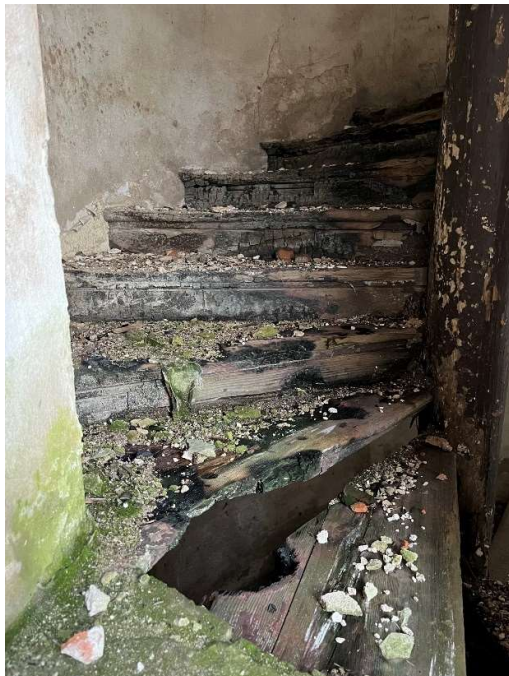
*Obrázek 122 - Ohořelé schodišťové stupně, včetně výskytu mečů – pohled z okenního otvoru v 1.NP*

Schodiště až na pár stupňů a části dřevěného středového vřetene celé zničeno požárem. Kovové zábradlí není zásadně poničené.

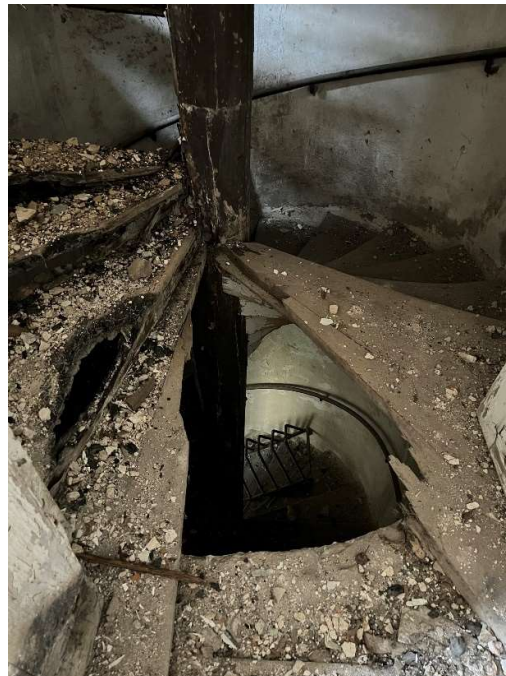
*Obrázek 123 - Ohořelé a chybějící schodišťové stupně – pohled ze vstupu na schodiště v 1.NP*

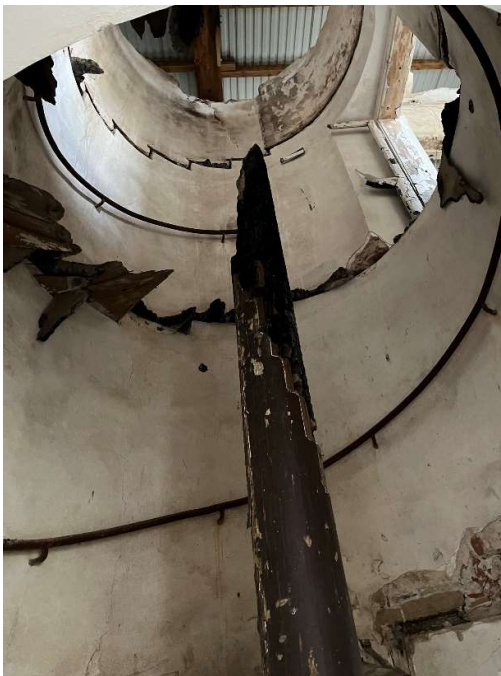
Obrázek 124 - Pohled směrem nahoru na středový sloup, chybějící schodišťové stupně v 1.-2.NP

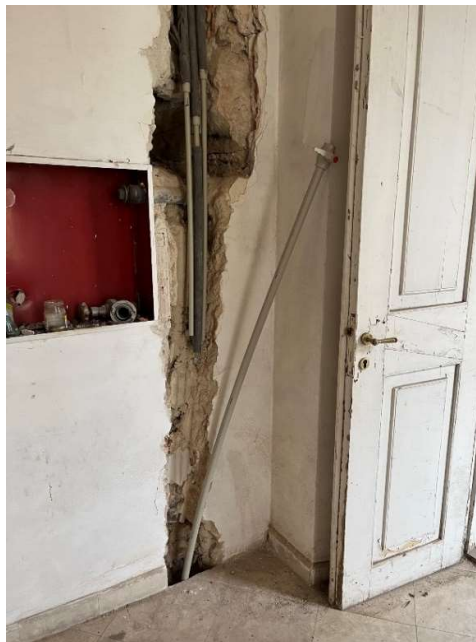
Obrázek 125 - Chybějící vystrojení hydrantové skříně, přerézané vodovodní potrubí

Vystrojení hydrantových skříní často není osazeno, ani napojeno na požární potrubí.

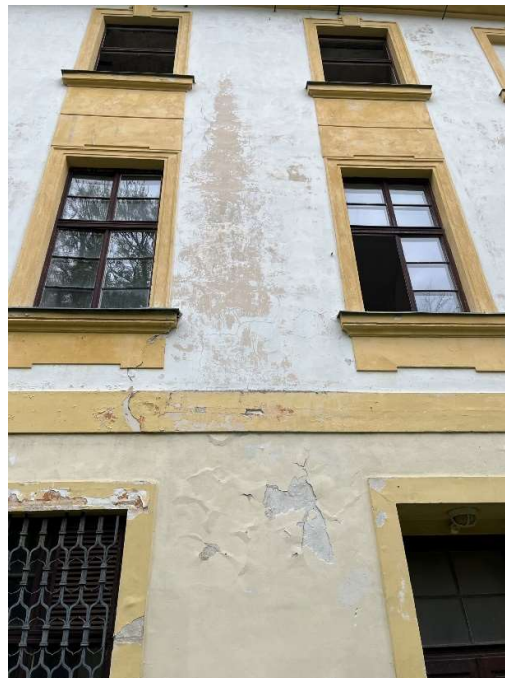
Obrázek 127 - Zvlněná omítka a povrchově porušená omítka na západní fasádě objektu

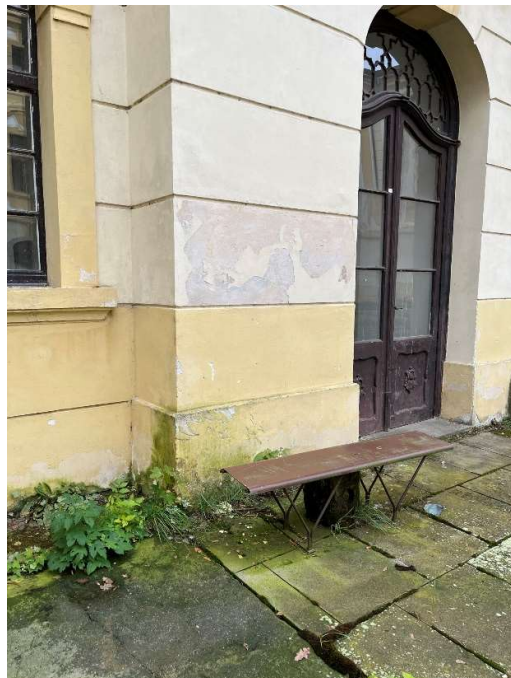
*Obrázek 130 - Opadaná omítka a výskyt mechů/plísní na dvorní fasádě jižního křídla*

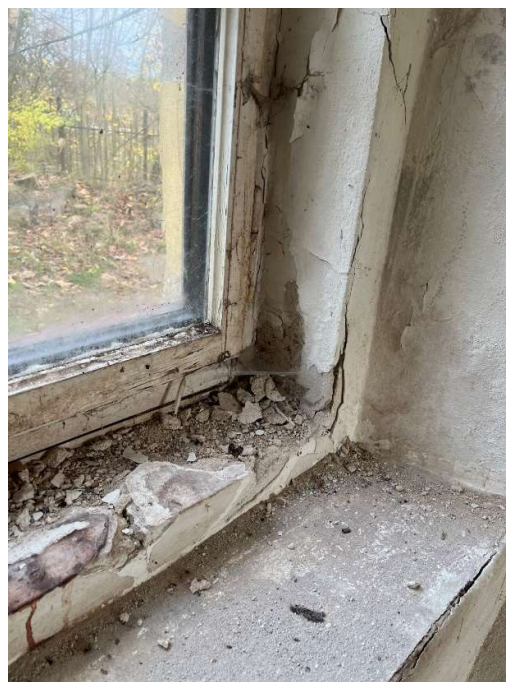
*Obrázek 136 - Detailní pohled na rozrušenou omítku v oblasti parapetu*

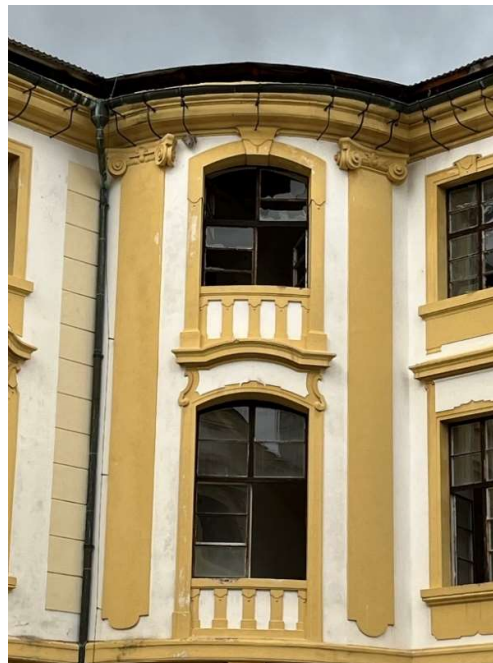
Obrázek 137 - Ohořelé a chybějící okenní výplně, deštění a okenice      Obrázek 138 - Rozbité a chybějící skleněné výplně

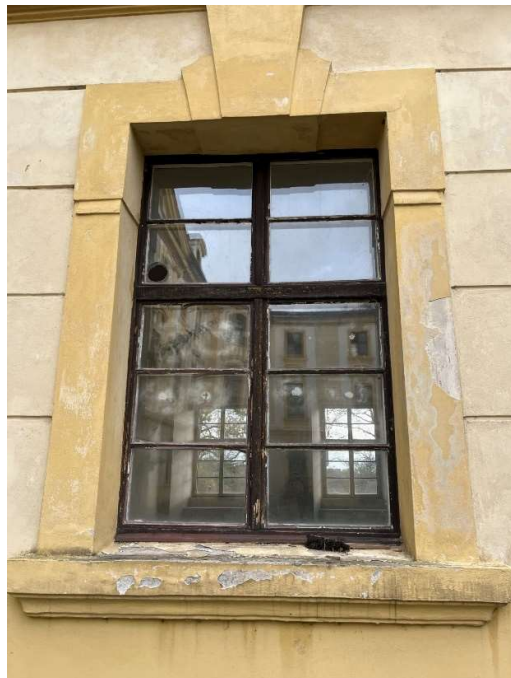
Na vnějších parapetech bez oplechování jsou patrné vlhkostní mapy a napadení plísněmi (i mechy), zároveň s usazením nečistot různého původu.

*Obrázek 140 – Odlupující se nátěr dřevěného rámu, vlhkostní mapy a usazování plísní a nečistot na vnějším parapetu*

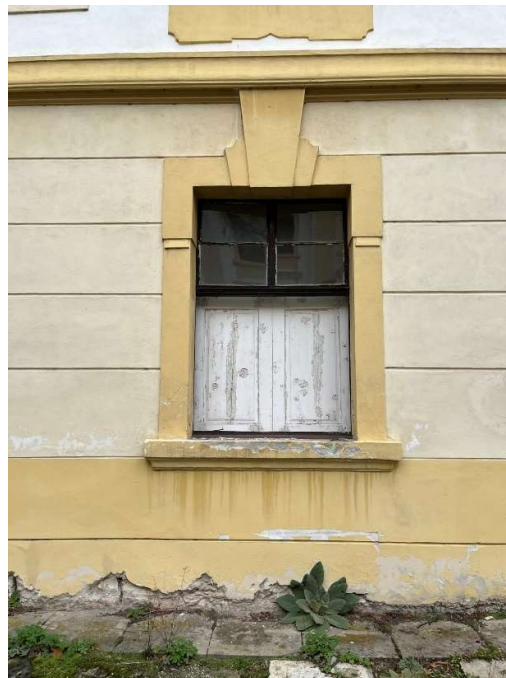
*Obrázek 141 - Provizorní část výplně otvoru*

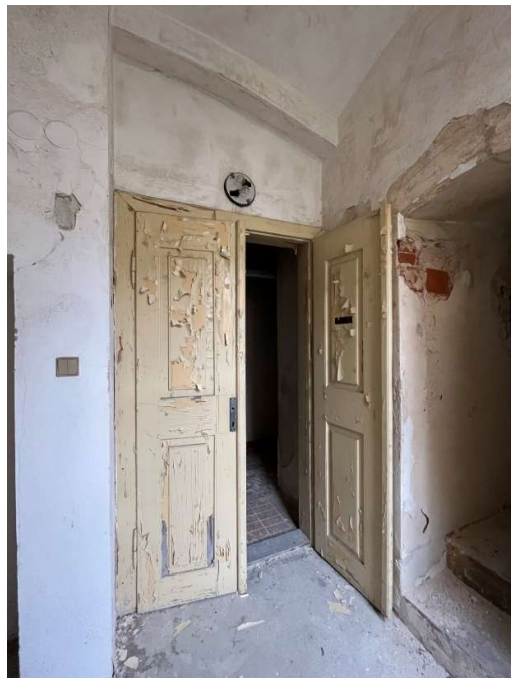
*Obrázek 142 - Odlupující se nátěr na křídlech dveří*

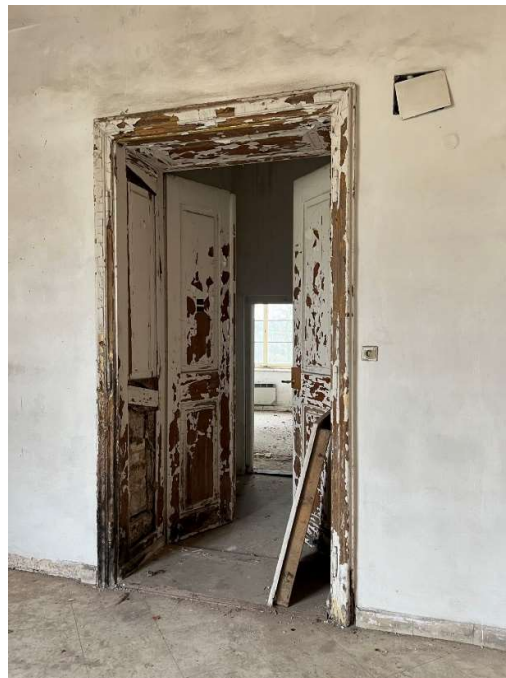
*Obrázek 143 - Odlupující se nátěr na všech dřevěných prvcích výplně otvoru, destrukce části deštění*

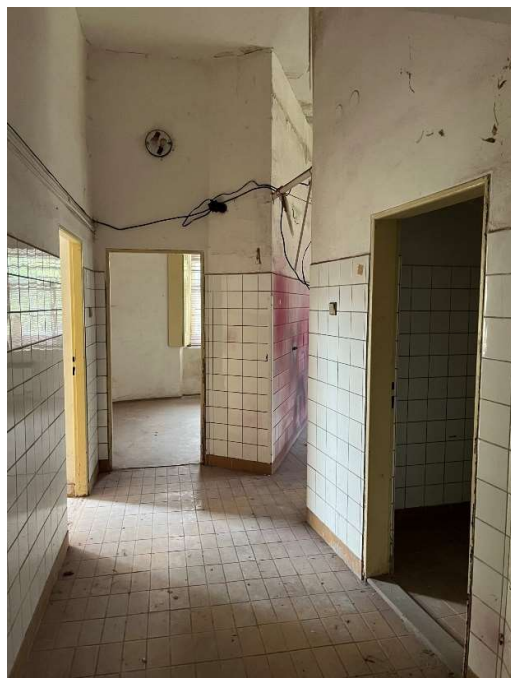
*Obrázek 144 - Chybějící dveřní křídla v ocelových zárubních*

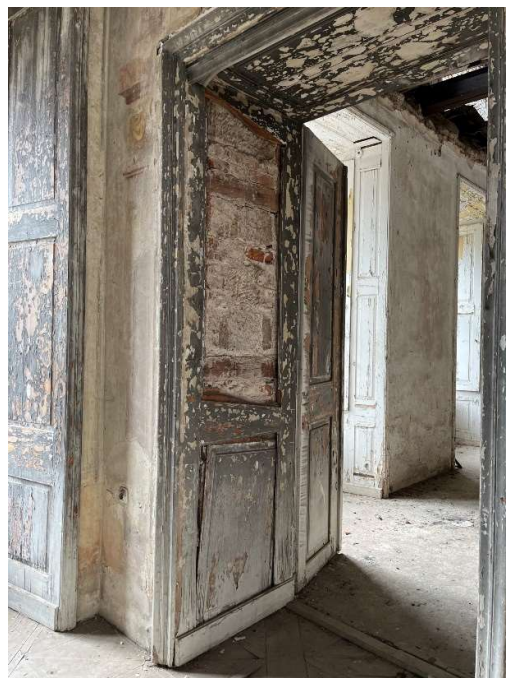
*Obrázek 145 - Ohořelé dřevěné prvky výplně otvoru, destrukce a chybějící části deštění*

Dřevěné dveře jednokřídlé či dvoukřídlé v obložkových zárubních a případně s deštěním jsou poškozena mechanicky a z důvodu neudržování objektu. V prvním a druhém patře jsou tyto příčiny doplněny o poničení nebo destrukci jednotlivých výplní otvorů požárem.

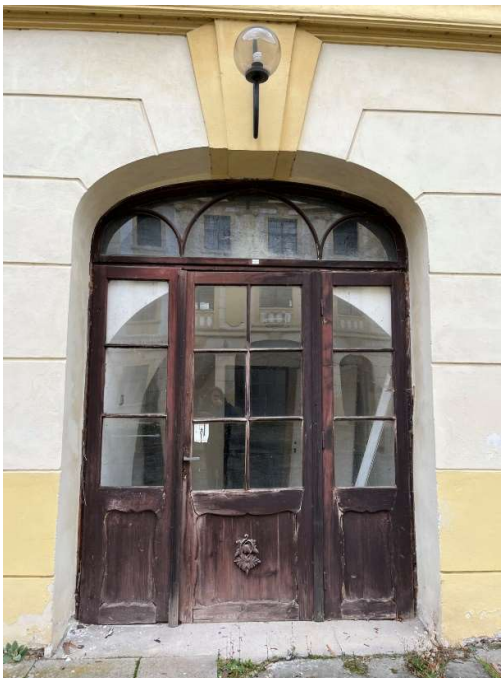
*Obrázek 146 - Odlupující se nátěr na venkovních dveřích, ztenčená vrstva nátěru vlivem působení účinků slunečního záření a deště*

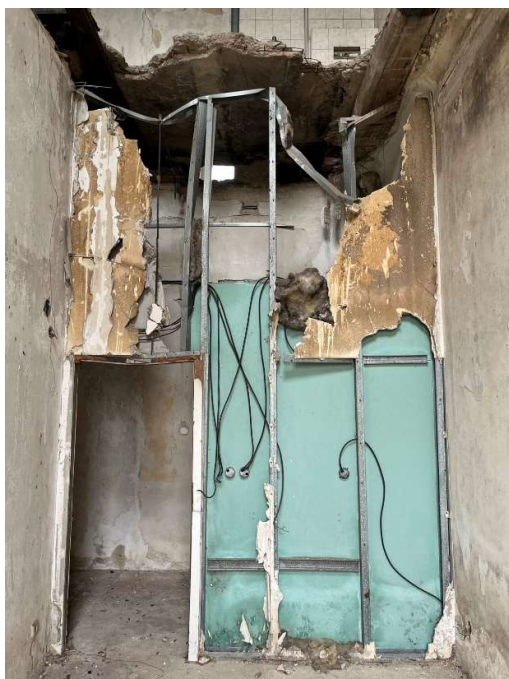
*Obrázek 147 - Destrukce lehké dělicí příčky v 1.NP – pohled z pokoje*

V prvním nadzemním podlaží jsou pokoje rozděleny na předsíň, hygienické zázemí a pobytové místnosti lehkými dělicími příčkami, které jsou v místnostech 1.07-1.10 deformovány.

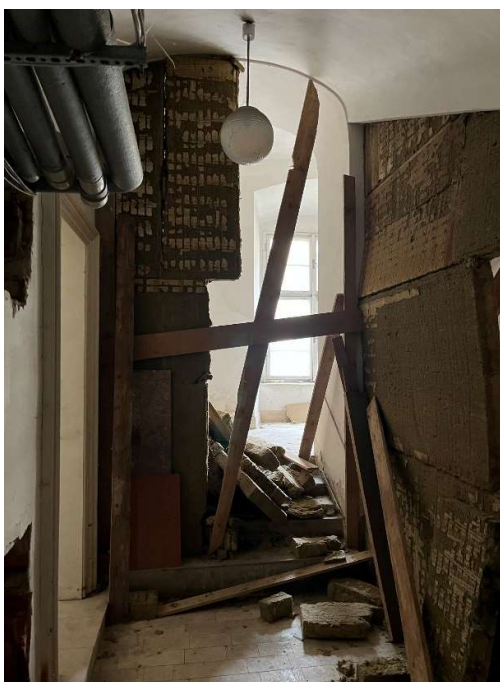
*Obrázek 149 - Rozpad dělicí konstrukce u severního schodiště v přízemí*

Za poškození provizorní příčky v přízemí u severního schodiště může pravděpodobně lidská činnost.

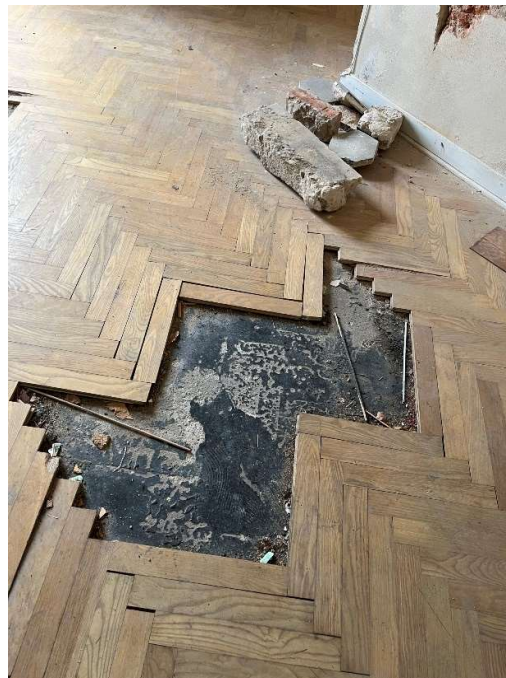
Obrázek 151 - Chybějící část nášlapné vrstvy  
z dřevěných parket v místnosti č. 0.07

Běžné poškození nášlapných vrstev v zámku je způsobeno předchozím opotřebením materiálu společně s dlouhou dobou bez využití a údržby objektu.

V přízemních místnostech, kde jsou vady a poruchy na nášlapné vrstvě dřevěných parket, budou parkety odstraněny, podkladní vrstva bude očištěna, následně bude provedena nová nášlapná vrstva – typ nášlapné vrstvy bude stanoven dle budoucího využití místností. V rámci této práce je jako nášlapná vrstva uvažována keramická dlažba, popřípadě dřevěné parkety.

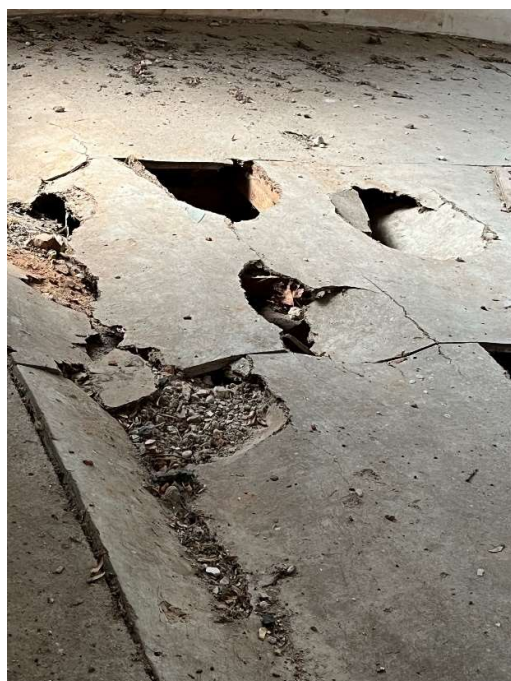
Obrázek 152 - Propadlá podlaha z desek na bázi  
dřeva v místnosti č. 1.29

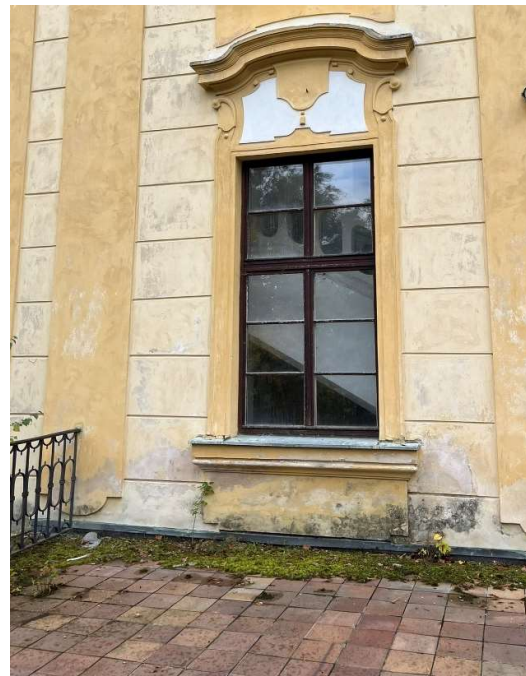
Terasa je po svém obvodu pokryta mechy a vyššími rostlinami. Soklová část stěn je taktéž pokryta plísněmi, místy s opadanou a narušenou omítkou. Detail přechodu vodorovné části terasy na svislou stěnu je celý pokryt mechy, včetně ucpaného okapu mechy a vyššími rostlinami.

*Obrázek 162 - Pohled na soklovou a podparapetní část, dlažba pokryta mechy, stěny plísněmi*

Příčinou výskytu vlhkosti v konstrukcích a následná jejich degradace, a to včetně porušení a degradace ostatních „kompletačních“ konstrukcí je nepochybně špatné odvodnění stávající terasy a balkonu. Nízkoprocentní nebo nulový spád pochozí vrstvy zapříčiňuje bezproblémový průnik dešťové vody k nosným obvodovým konstrukcím objektu. Srážková voda z terasy v severní části objektu by měla být spádem směřována do okapního žlabu na delší straně terasy. Nicméně špatné spádování, nerovný pochozí povrch, který je napaden lokálně i výskytem mechtů a plísní a v neposlední řadě ucpaný a mechy a vyššími rostlinami zarostlý okapní žlab toto znemožňují. Stropy i stěny přístavku nad kterým se terasa nachází jsou viditelně vlhké, lokálně s výskytem plísní a narušením a odlupováním omítky.

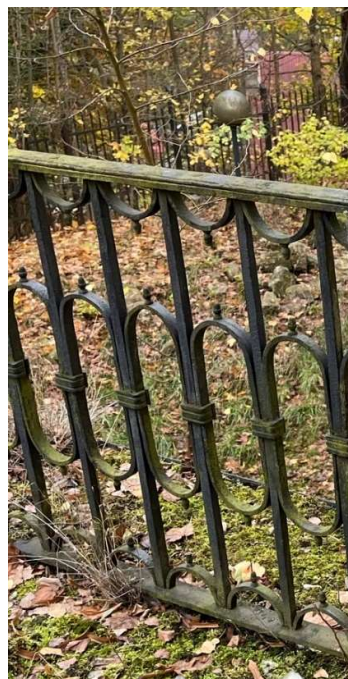
Zábradlí na terase je z velké části pokryto vrstvou mechu. V některých místech je patrna rez, zejména kde chybí nátěr.

*Obrázek 169 - Zábradlí pokryto vrstvou mechu*

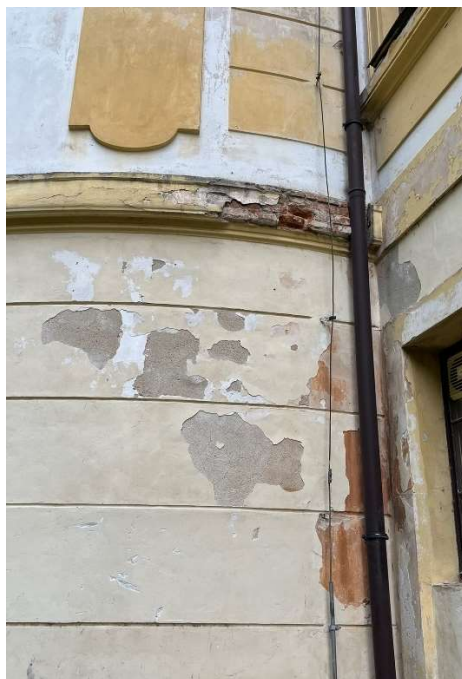
Některé patrové římsy jsou postiženy výskytem plísní. Problémová místa se dále vyskytují v okolí „prostupů“ dešťových svodů římsou, zejména v rozích objektu.

Obrázek 172 - Pohled na dešťový svod probíhající patrovou římsou (západní část - SZ rondel)

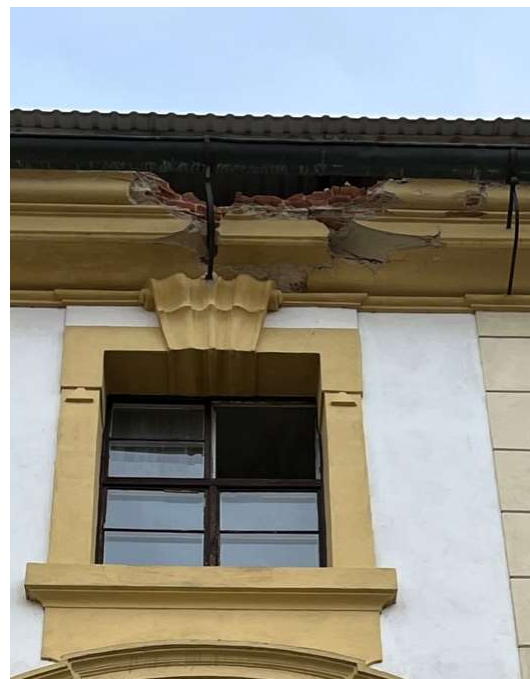
Rozsah poškození říms se liší po jejich délce. Nejčastější vadou je povrchové narušení omítek, dále pak hlubší rozrušení omítkové vrstvy po vypadané kusové stavivo. Korunní římsy jihozápadního a severozápadního rondelu jsou narušeny svislou průběžnou trhlinou od nadpraží okna v 2.NP. Trhliny na jihozápadním rondelu jsou již sanovány sepnutím.

Obrázek 173 - Pohled na vypadané kusové stavivo korunní římsy

Korunní římsa je poškozena stékáním dešťové vody z provizorního krovu. Je pravděpodobné, že část dešťových srážek v některých místech neústí do dešťových žlabů, ale stéká právě po římsě.
