B - PORUCHY

Zpracovala Bc. Alice Pospíšilová	Vedoucí diplomové práce Ing. Radek Zigler, Ph.D.	Školní rok 2023/2024	Fakulta stavební ČVUT

Diplomová práce - Katedra konstrukcí pozemních staveb			
Název: Návrh rekonstrukce zámku Zahrádky		Datum 1/2024	
		Měřítko -	
		Formát -	
		Ozn. přílohy B	
Příloha: B - PORUCHY		Konzultant Ing. Radek Zigler, Ph.D.

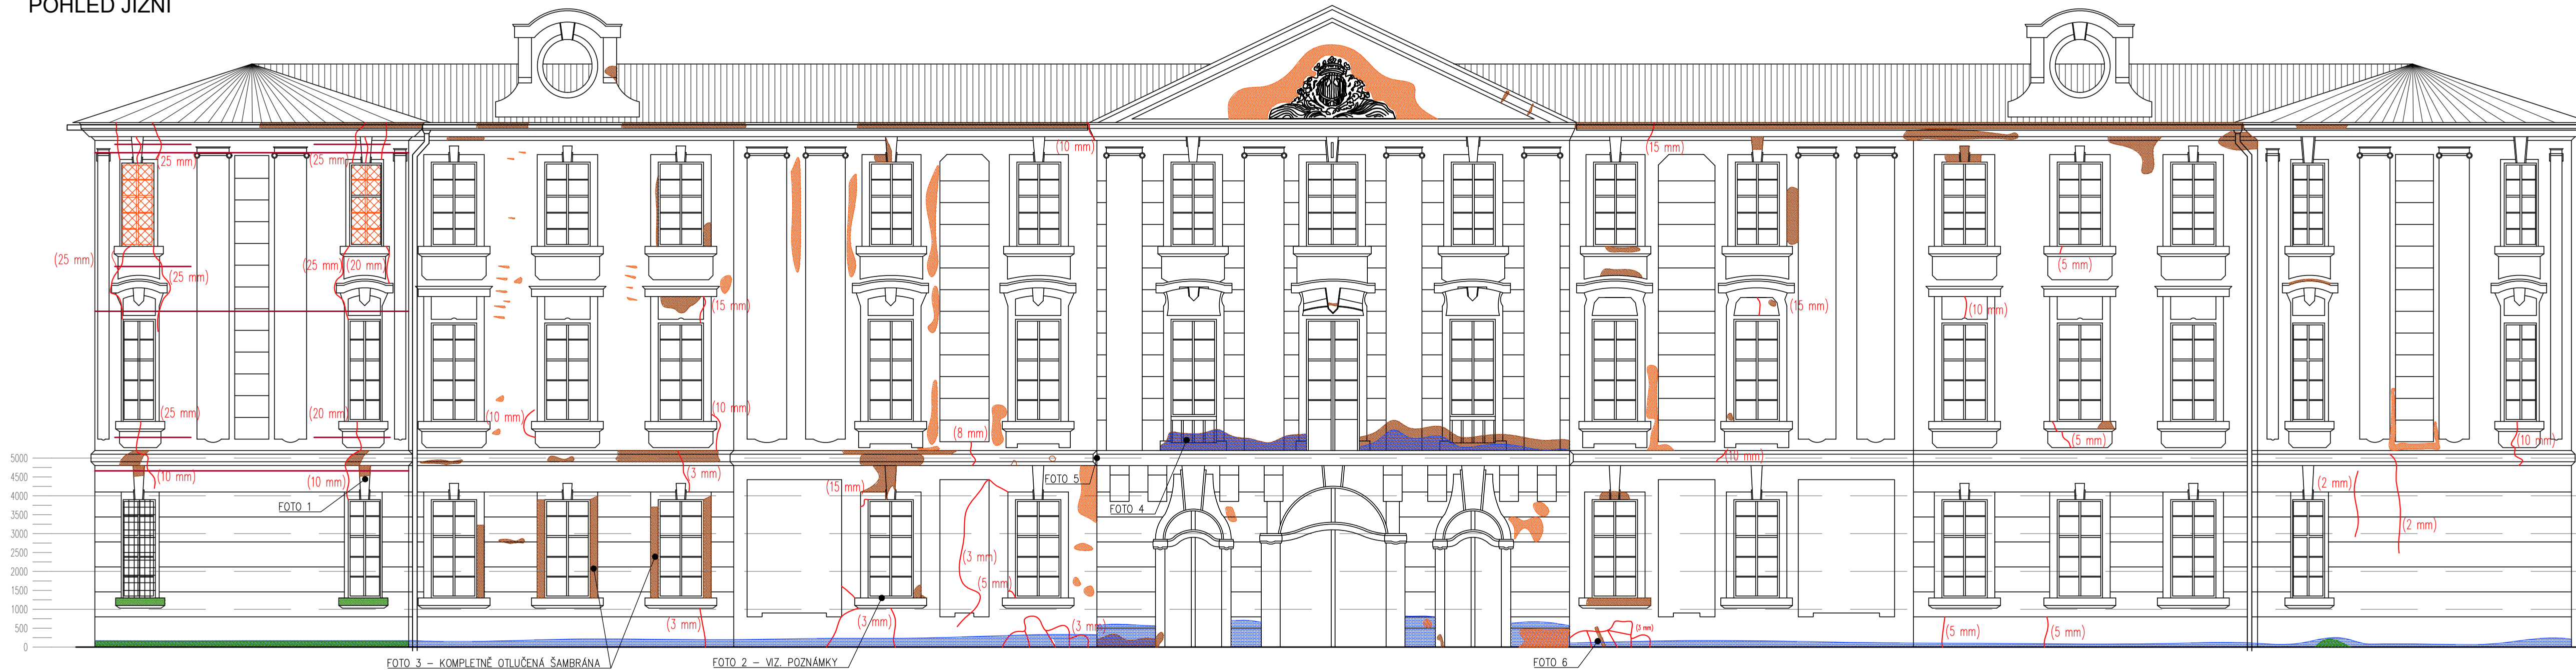
POHLED JIŽNÍ

VNĚJŠÍ PARAPETY VŠECH OKEN V JIŽNÍ ČÁSTI OBJEKTU JSOU S OPLECHOVÁNÍM VE SPÁDU – VIZ FOTO.

V MINULOSTI BYLO PROVEDENO SEPNUTÍ JIHOZÁPADNÍHO RONDELU PO OBVODU VE TŘECH ÚROVNÍCH. DÁLE BYLO PROVEDENO LOKÁLNÍ SANOVÁNÍ TRHLIN STEHOVÁNÍM V OKOLÍ OKENNÍCH OTVORŮ. ZNAČENÍ STÁVAJÍCÍCH SANAČNÍCH OPATŘENÍ:

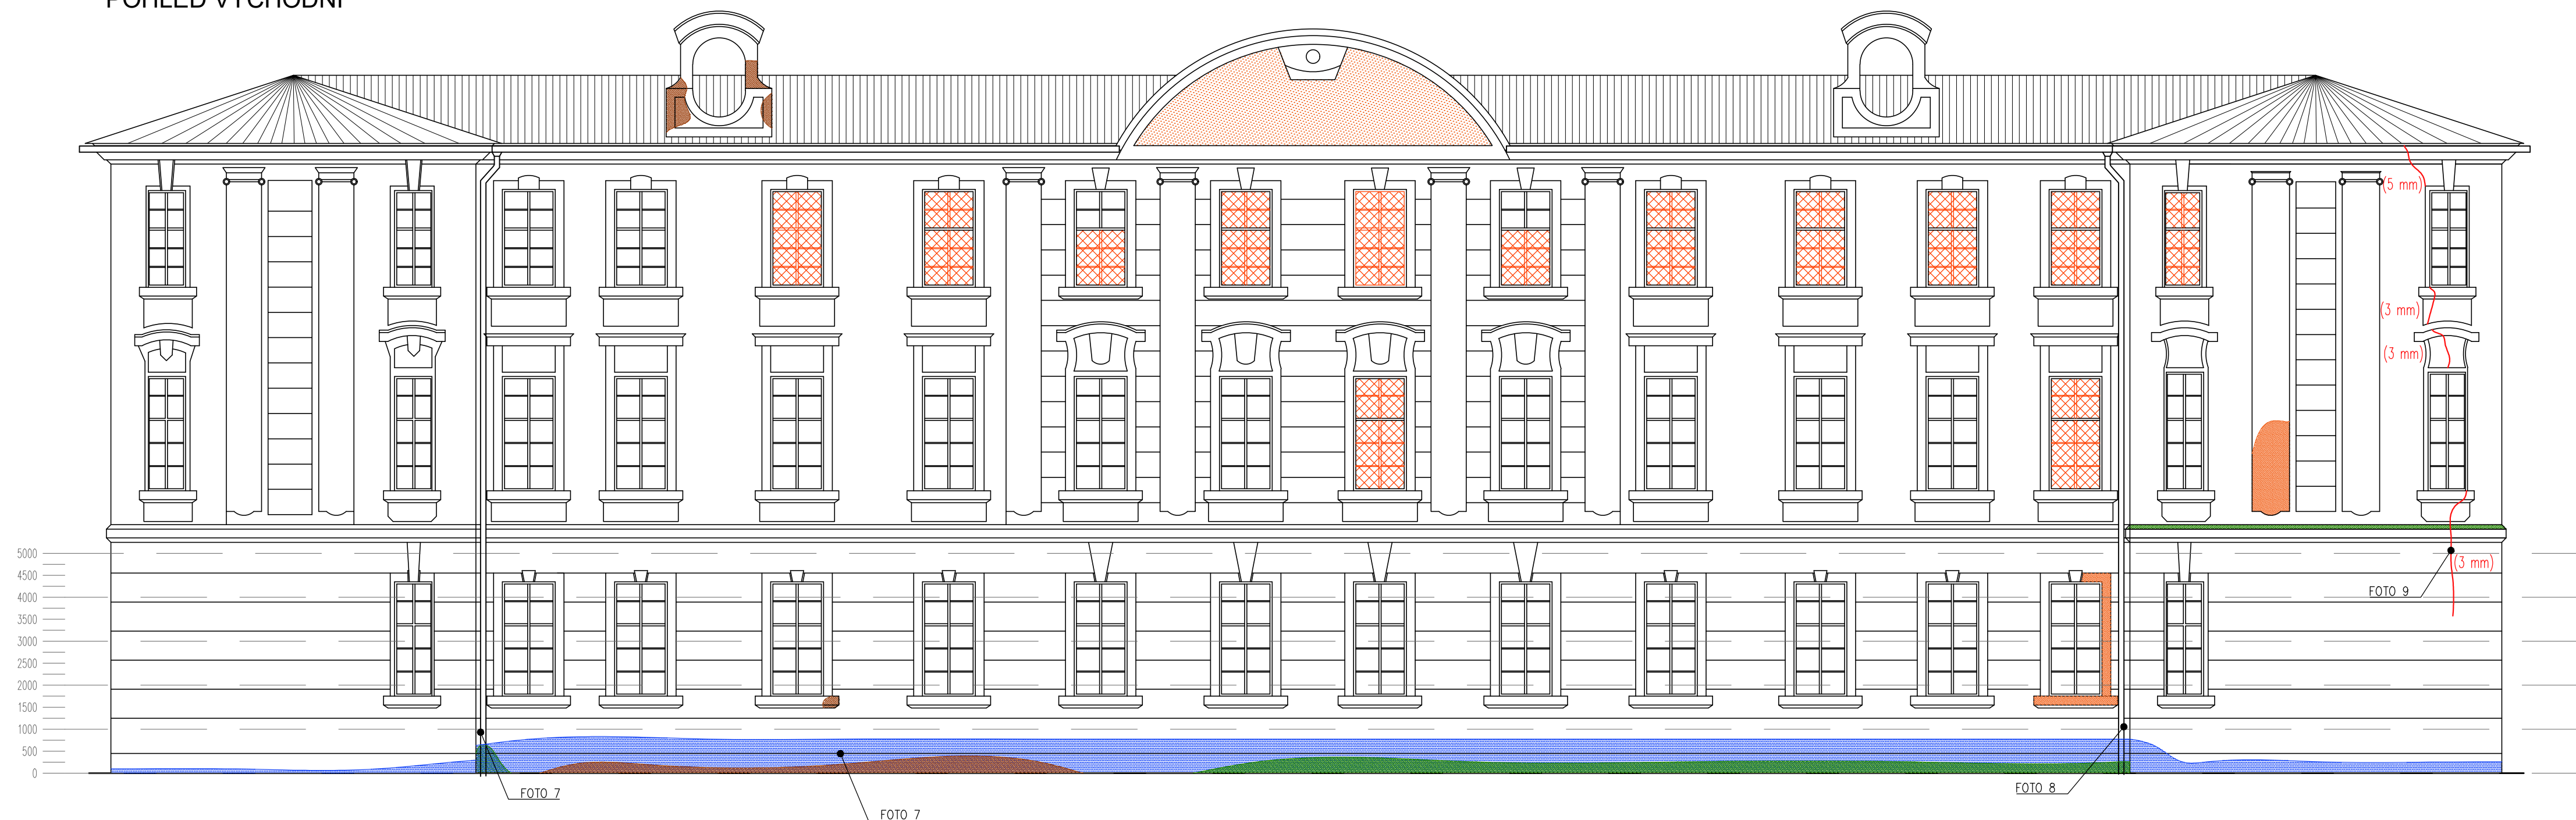
POHLED VÝCHODNÍ

VNĚJŠÍ PARAPETY VŠECH OKEN DO ZAHRADY V ZÁPADNÍ A VÝCHODNÍ ČÁSTI OBJEKTU JSOU BEZ OPLECHOVÁNÍ. POVRCH PARAPETŮ TVOŘEN POUZE FASÁDNÍ OMÍTKOU. VĚTŠINA POVRCHŮ JE ROZRUŠENA NEBO POSTIŽENA VÝSKYTEM PLÍSNÍ KVŮLI VYSOKÉ VLHKOSTI. PARAPET NENÍ VE SPÁDU, NEDOCHÁZÍ Tedy K ODTOKU DEŠŤOVÉ VODY – VIZ. FOTO.

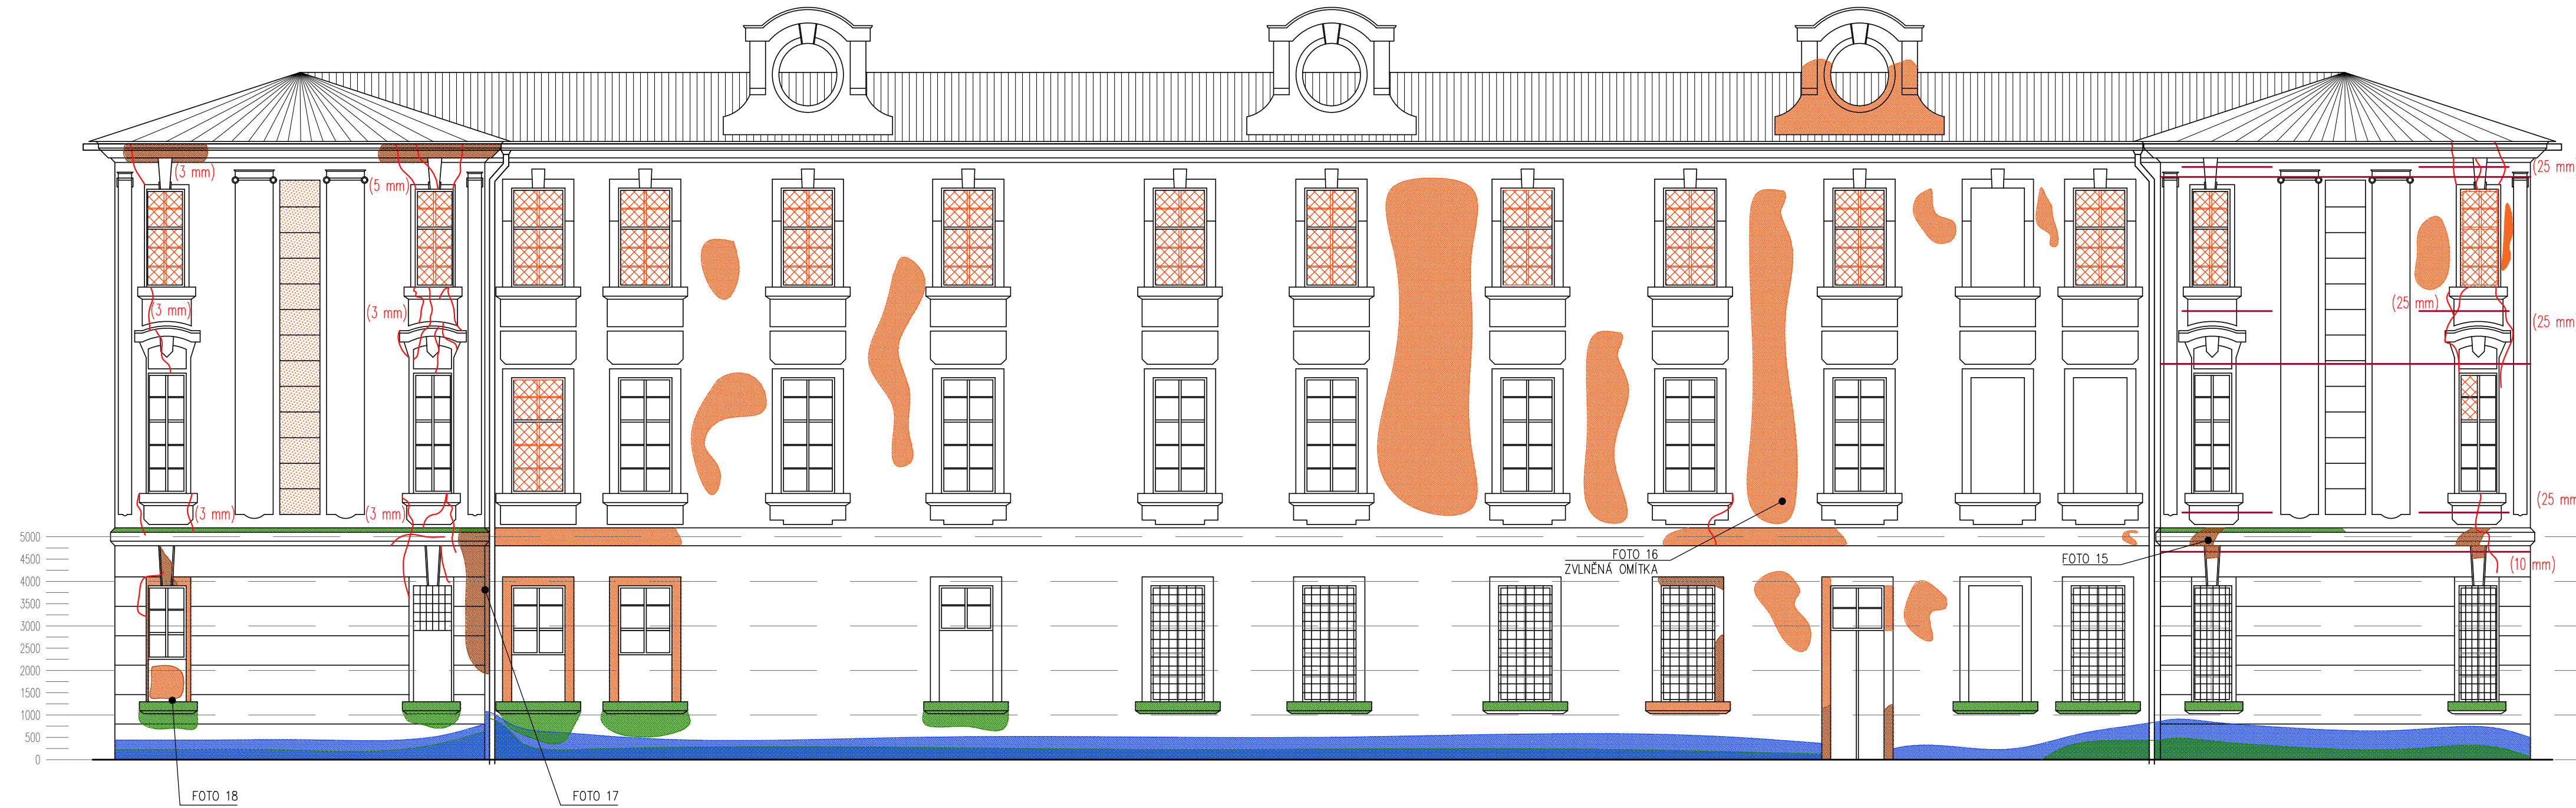
POHLED ZÁPADNÍ

VNĚJŠÍ PARAPETY VŠECH OKEN DO ZAHRADY V ZÁPADNÍ A VÝCHODNÍ ČÁSTI OBJEKTU JSOU BEZ OPLECHOVÁNÍ. POVRCH PARAPETŮ TVOŘEN POUZE FASÁDNÍ OMÍTKOU. VĚTŠINA POVRCHŮ JE ROZRUŠENA NEBO POSTIŽENA VÝSKYTEM PLÍSNÍ KVŮLI VYSOKÉ VLHKOSTI. PARAPET NENÍ VE SPÁDU, NEDOCHÁZÍ TEDY K ODTOKU DEŠŤOVÉ VODY – VIZ. FOTO.

V MINULOSTI BYLO PROVEDENO SEPnutí JIHOZÁPADNÍHO RONDELU PO OBVODU VE TŘECH ÚROVNÍCH. DÁLE BYLO PŘEVEDENO LOKÁLNÍ SANOVÁNÍ TRHLIN STEHOVÁNÍM V OKOLÍ OKENNÍCH OTVORŮ. ZNAČENÍ STÁVAJÍCÍCH SANAČNÍCH OPATŘENÍ:

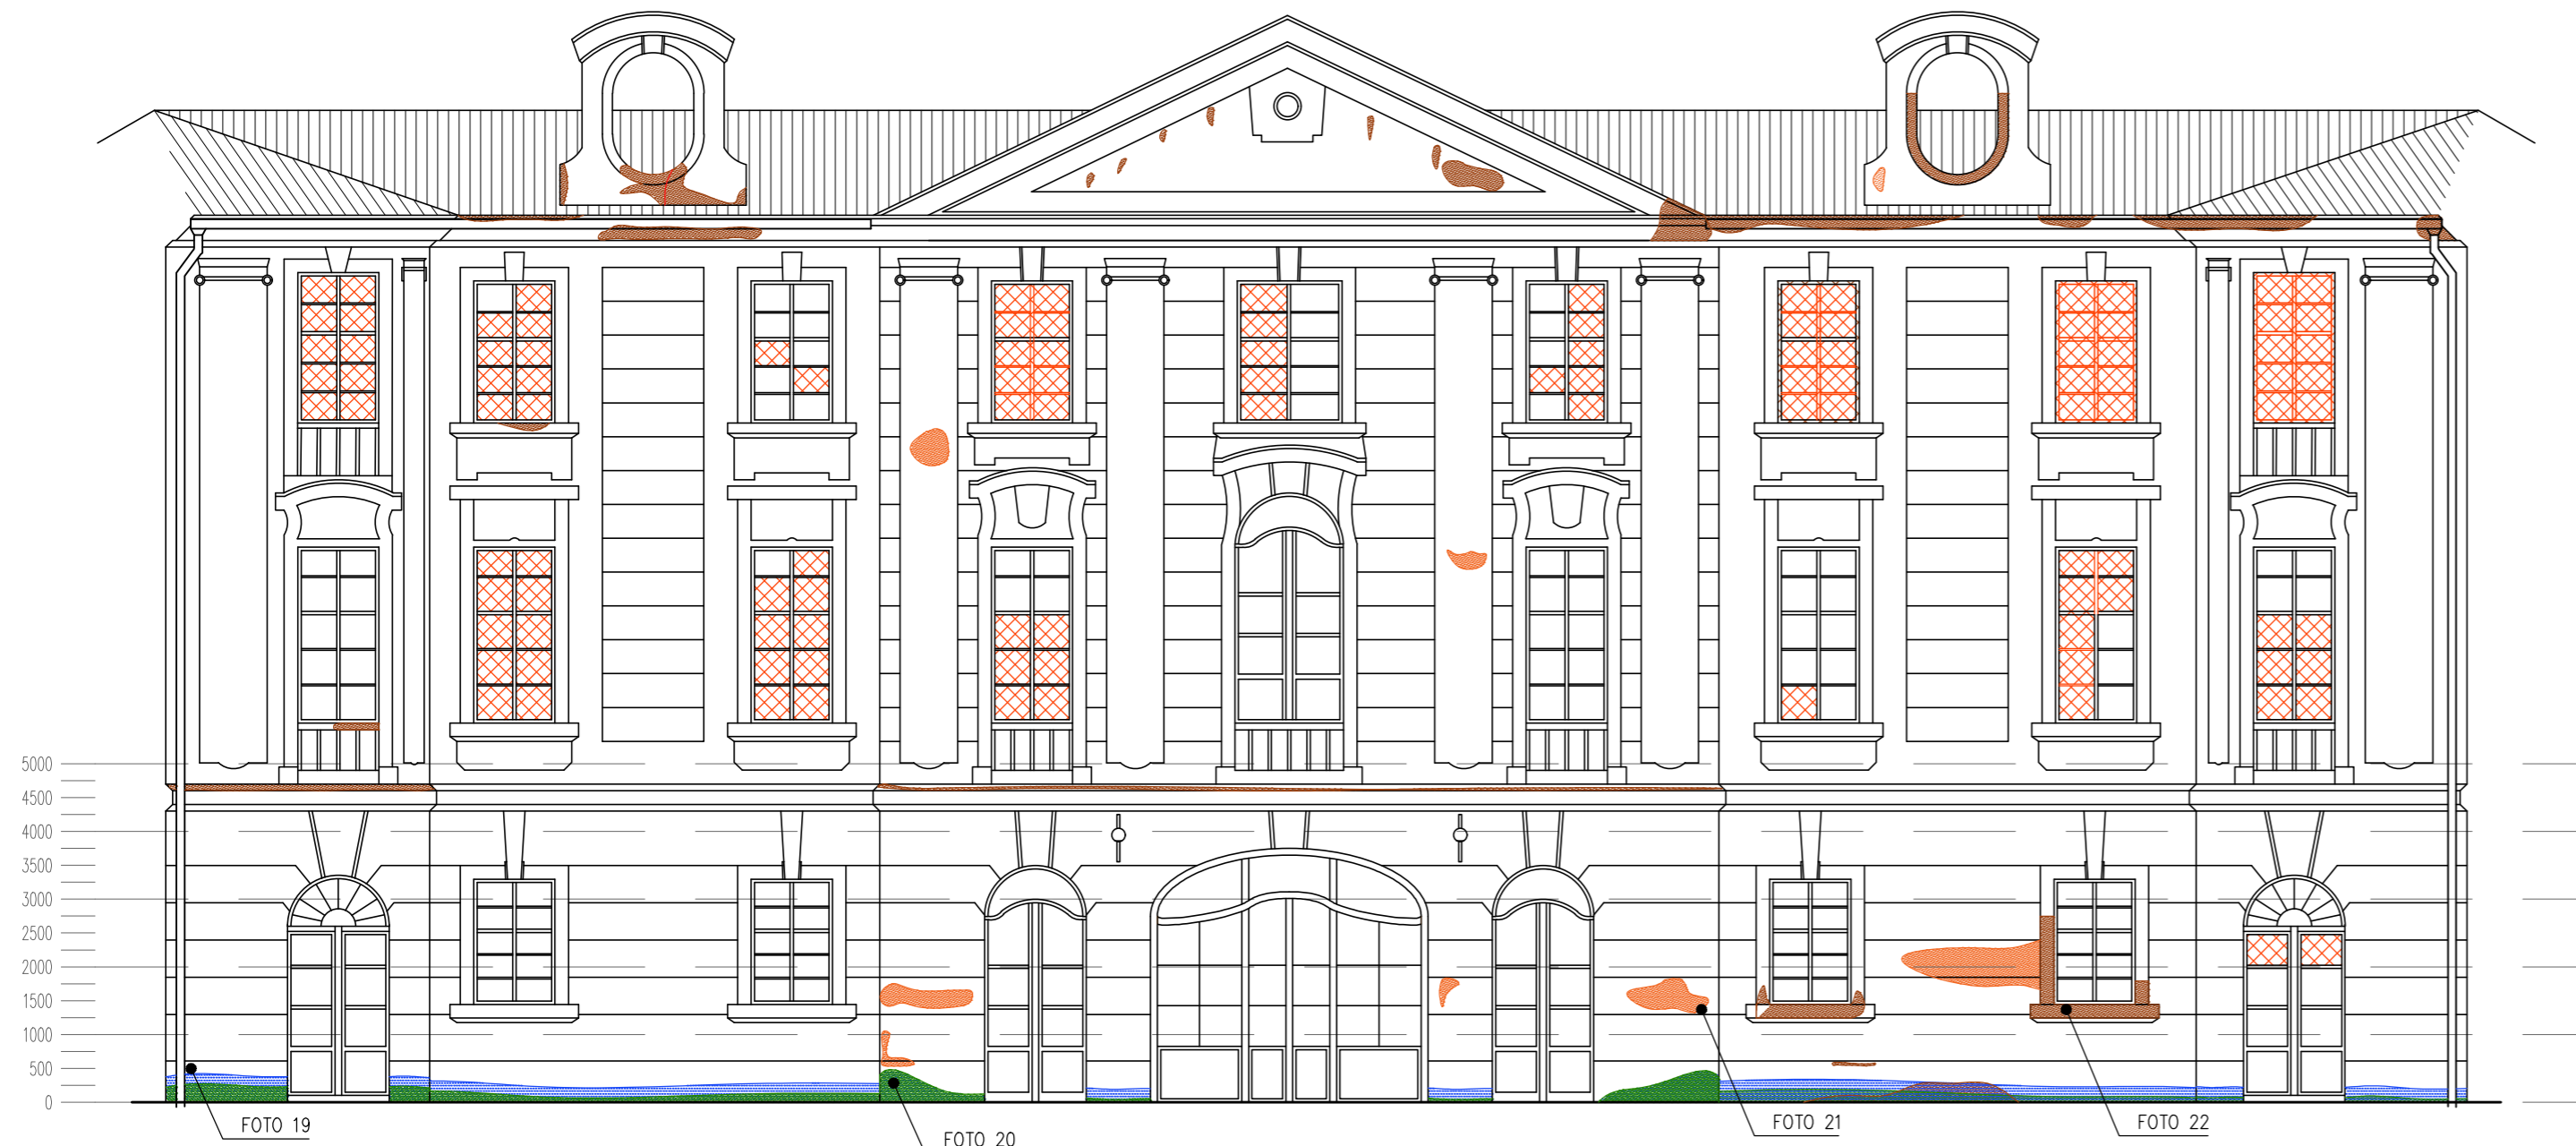
POHLED DVORNÍ JIŽNÍ ČÁST

VNĚJŠÍ PARAPETY VŠECH OKEN DO NÁDVOŘÍ JSOU BEZ OPLECHOVÁNÍ. POVRCH PARAPETŮ TVOŘEN POUZE FASÁDNÍ OMÍTKOU JE V PŘEVÁŽNĚ VĚTŠINĚ VŠECH OKEN NARUŠEN – VIZ FOTO.

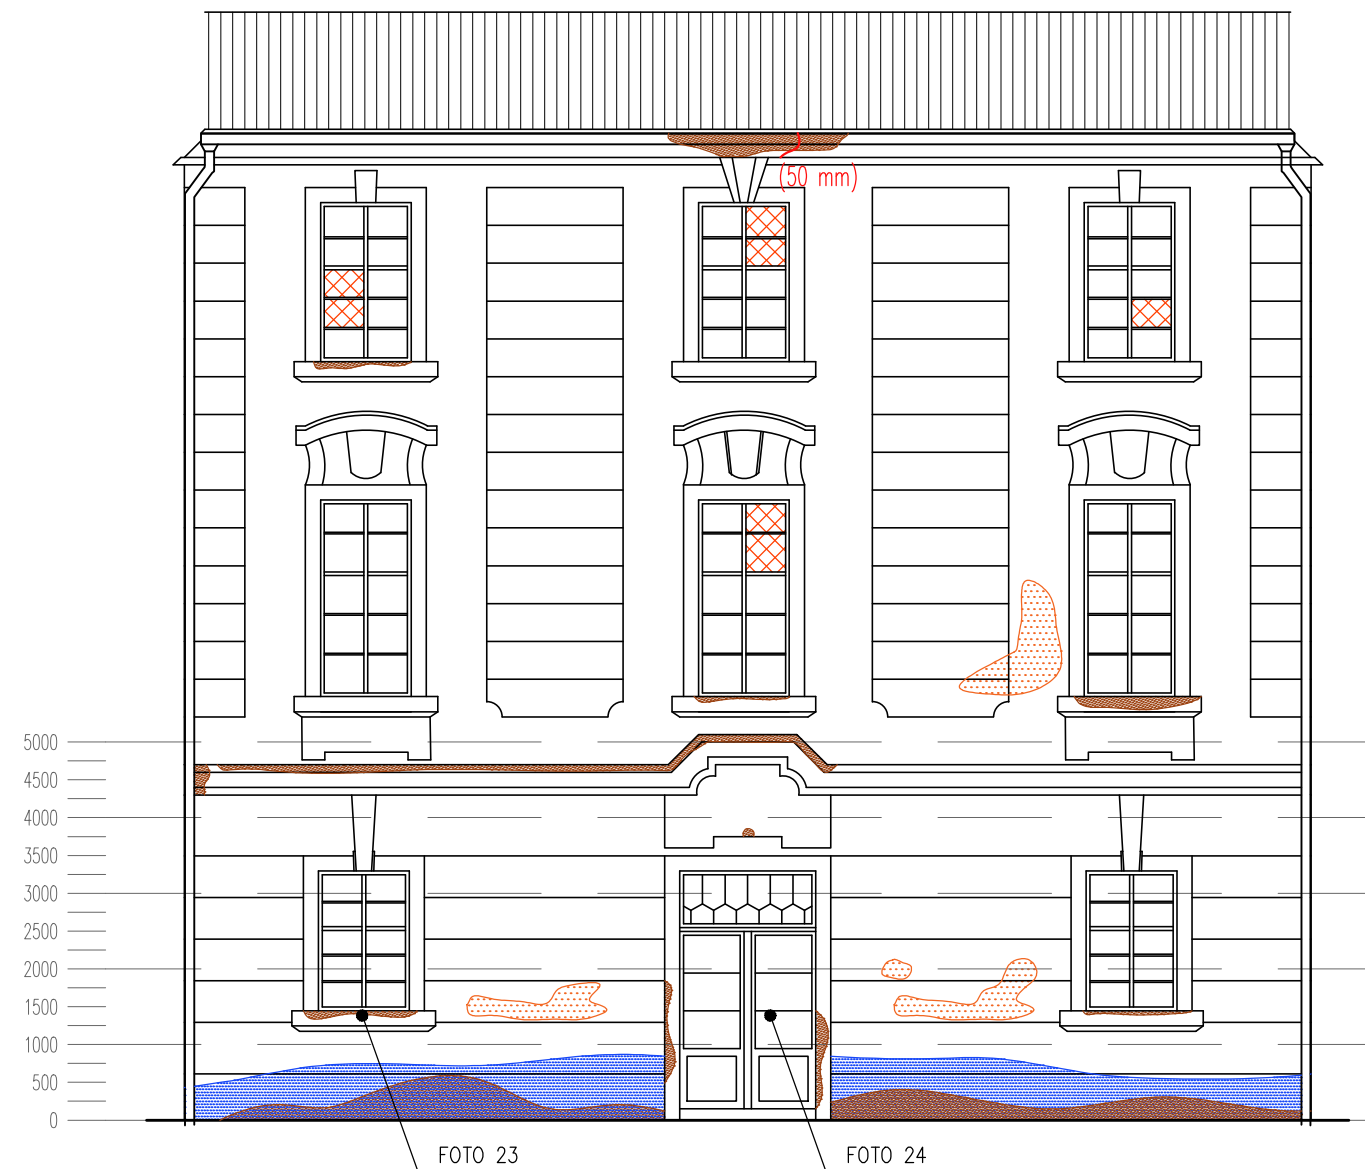
POHLED DVORNÍ VÝCHODNÍ ČÁST

VNĚJŠÍ PARAPETY VŠECH OKEN DO NÁDVOŘÍ JSOU BEZ OPLECHOVÁNÍ. POVRCH PARAPETŮ TVOŘEN POUZE FASÁDNÍ OMÍTKOU JE V PŘEVÁŽNÉ VĚTŠINĚ VŠECH OKEN NARUŠEN – VIZ FOTO.

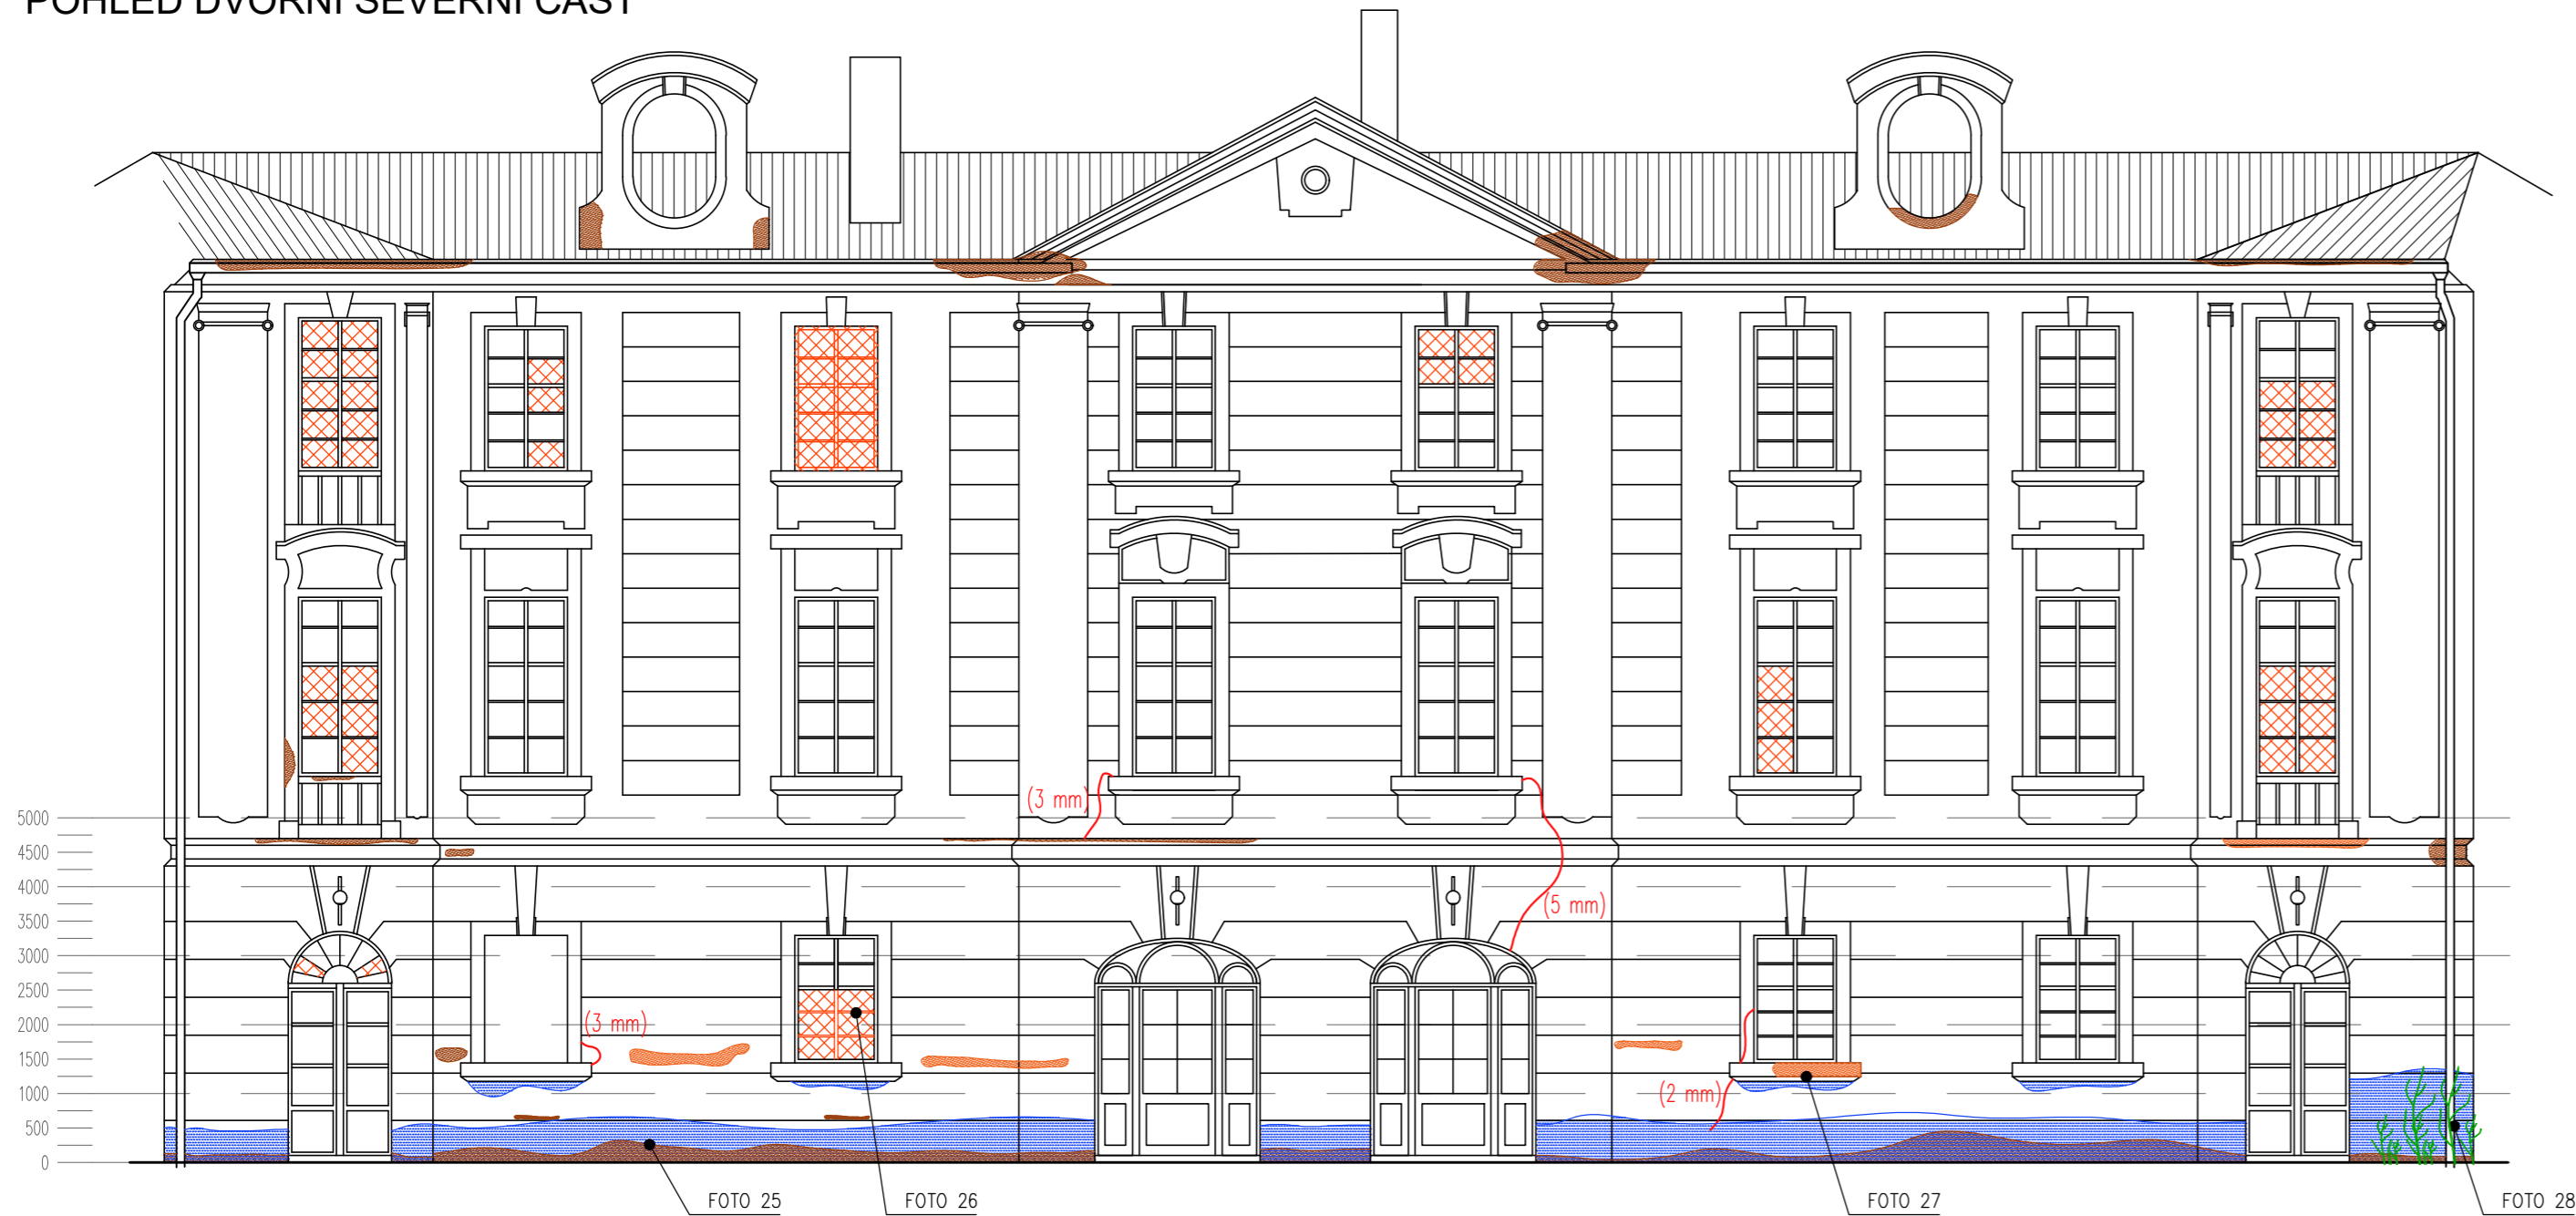
POHLED DVORNÍ SEVERNÍ ČÁST

VNĚJŠÍ PARAPETY VŠECH OKEN DO NÁDVOŘÍ JSOU BEZ OPLECHOVÁNÍ. POVRCH PARAPETŮ TVOŘEN POUZE FASÁDNÍ OMÍTKOU JE V PŘEVÁŽNĚ VĚTŠINĚ VŠECH OKEN NARUŠEN – VIZ FOTO.
