**Posouzení vedení nákladní dopravy mezi silnicemi  
I/3 a II/137 v Táboře a okolí**

Diplomová práce

2024

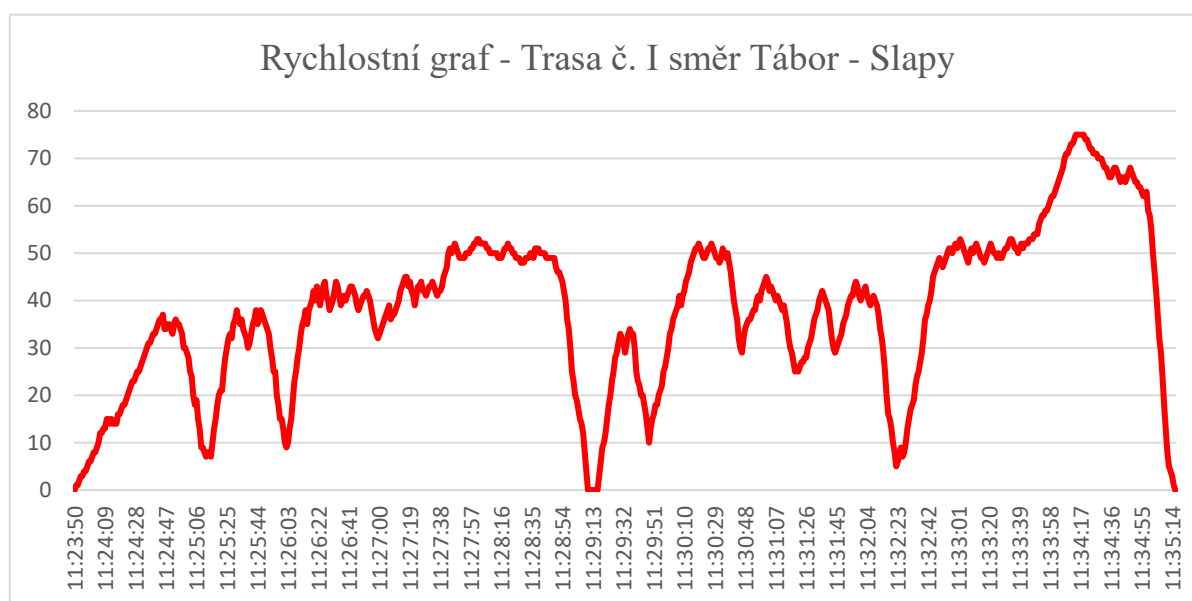
Obrázek 15 - Rychlostní graf z trasy č. I směr Tábor – Slapy; zdroj [11]

Z grafu (obrázek 15) je patrné, že první pokles rychlosti nastává přibližně v čase kolem 11:25:11, kdy vozidlo najíždělo do křižovatky Komenského x Hromádkova. Pokles rychlosti je velmi výrazný, protože křižovatka není vhodná pro průjezd těžké nákladní dopravy. Rychlost vozidla zde poklesla pod 10 km/h. Jedná se o výrazný pokles rychlosti, který na trase představuje výrazný deficit, který je popsán jako deficit č. 1 v příloze č. 9. Zároveň je tato křižovatka zobrazena v příloze č. 4 jako bod 2.

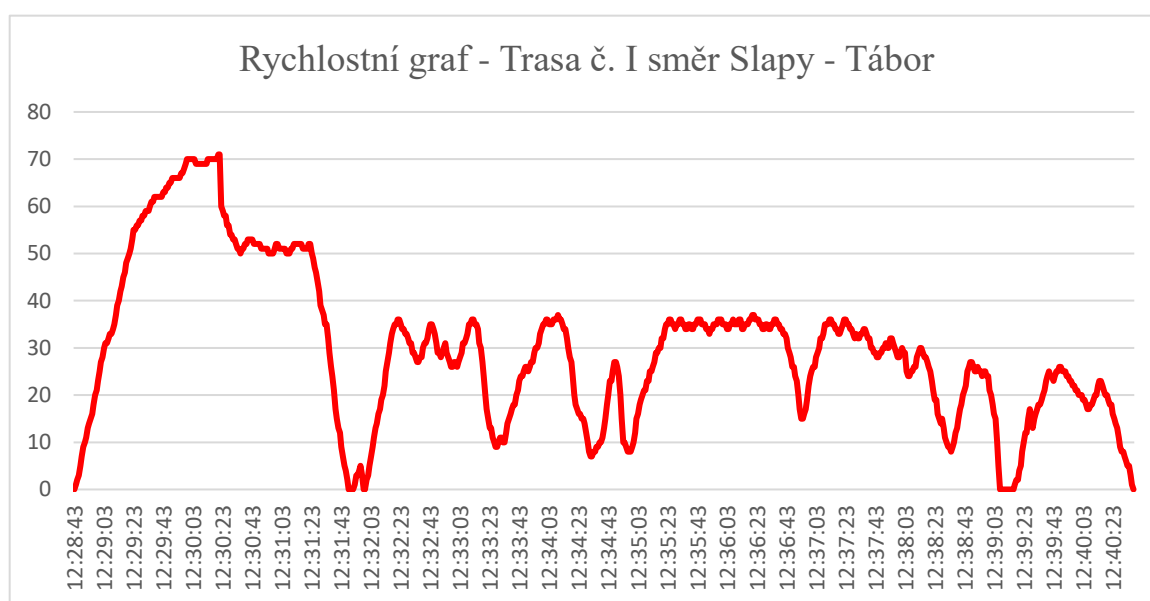
Obrázek 16 - Rychlostní graf z trasy č. I směr Slapy – Tábor; zdroj [11]

V opačném směru trasy č. I je rychlostní průběh velmi podobný již výše popsanému průběhu. Rozdíl nastává především v opačném najíždění do směrových oblouků, kdy z jedné strany musejí nákladní vozidla přejet vždy do protisměru, zatímco z opačného většinou ne. Proto se rychlostí průběh průjezdu směrovými oblouky trochu liší (obrázek 16)

K dalšímu poklesu rychlosti opětovně došlo při nájezdu na Čelkovický most v čase 12:34:30. Při nájezdu na most si musejí nákladní vozidla velmi nadjet a snížit tak svou rychlost. Protože se nám v prostoru mostu pohyboval chodec, zpomalili jsme o něco více, než by bylo třeba, aby nedošlo ke srážce s osobou. Průjezdní rychlost tímto směrovým obloukem je kolem 10 km/h až 15 km/h. Tento směrový oblouk je popsán jako deficit č. 8 v příloze č. 9 a v příloze č. 4 jako bod 7.

K poslednímu poklesu rychlosti na této trase pod 10 km/h došlo na křižovatce ulic Komenského x Hromádkova. K úplnému zastavení zde došlo, protože jsme dávali přednost vozidlům na hlavní pozemní komunikaci. Průjezd touto křižovatkou je velmi pomalý a nebezpečný, protože prostor křižovatky je velmi úzký a nákladní vozidla si musejí velmi nadjíždět, aby se v křižovatce dokázala vytočit. Tato křižovatka je popsána jako deficit č. 1 v příloze č. 9 a v příloze č. 4 jako bod 2.

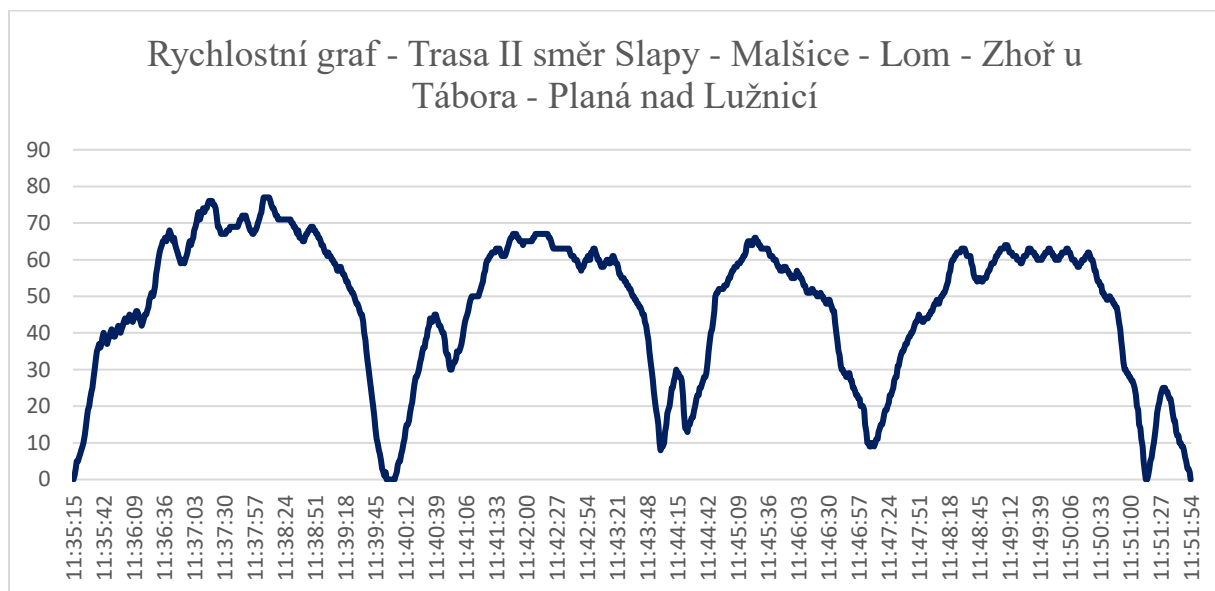
Obrázek 18 - Rychlostní graf z trasy č. II směr Slapy – Malšice – Planá nad Lužnicí; zdroj [11]

Z grafu na obrázku 18 je patrné, že v obci Slapy je rychlost kolem 40 km/h, protože se zde nachází rychlostí omezení stanovené právě na 40 km/h. Od výjezdu ze Slap se rychlost drží poměrně vysoko, protože se jedná o silnici II. třídy, která odpovídá šířkovým poměrům pro průjezd těžké nákladní dopravy.

K prvnímu poklesu na této trase dochází zhruba v čase 11:39:45, kdy jsme přijeli na křižovatku silnic II/137 x III/1376. Při odbočení na silnici III/1376 si musejí nákladní vozidla opět nadjet, aby se dokázala vytočit. Zároveň jim ale na odbočném rameni nesmí stát žádné vozidlo, jinak se v prostoru této křižovatky neminou. Při odbočení jsme tedy museli dát přednost vozidlu, které vyjíždělo z vedlejší pozemní komunikace. Proto naše rychlost klesla na 0 km/h. I přesto se ale průjezd touto křižovatkou nebude vyšší než 10 km/h. Tato křižovatka je popsána jako deficit č. 31 v příloze č. 9. Hned za touto křižovatkou se nachází zúžený úsek, popsán jako deficit č. 32, kde rychlost nevystoupá nad 15 km/h. Oba tyto úseky představuje v příloze č. 5 bod 2.

V čase 11:44:00 je pokles rychlosti pod 10 km/h. Jedná se o průjezd křižovatkou v obci Lom. Tato křižovatka je popsána jako deficit č. 35 v příloze č. 9 a v příloze č. 5 jako bod 4. Při průjezdu touto křižovatkou si nákladní vozidla také musejí nadjet do protisměru, aby se v prostoru křižovatky dokázala vytočit. Navíc má jeden ze směrových oblouků poloměr pouhých 17 m a rychlost průjezdu zde tedy výrazně klesá.

Následně rychlost stoupá poměrně pomalu, protože je zde vozovka zúženější. Následuje křižovatka, kdy se z obce Lom odbočuje na obec Zhoř u Tábora. Odbočení na vedlejší pozemní komunikaci proběhlo na grafu v čase zhruba 11:44:22 a rychlost zde klesla na přibližně 15 km/h. Je to z toho důvodu, že komunikace se po odbočení opět zúží a pro míjení se dvou nákladních vozidel není dostatečně široká. I při naší jízdě jsme museli chvíli počkat, než jiné nákladní vozidlo opustí prostor křižovatky, protože bychom se vedle něj nevlezli a následně jsme mohli pokračovat. Tento úsek představuje v příloze č. 5 bod 5.

Dále v čase 11:46:55 došlo k poklesu rychlosti pod 10 km/h. Jedná se o úsek se třemi směrovými oblouky krátce za sebou v obci Zhoř u Tábora, který je pro průjezd nákladní dopravy velmi nevhodný. Nákladní vozidla musí přes všechny směrové oblouky projíždět protisměrem. Navíc je vozovka natolik úzká, že i míjení se s osobním vozidlem není možné. Při naší jízdě jsme v tomto úseku potkali osobní automobil. Obě vozidla musela zastavit s tím, že osobní vozidlo muselo couvat, aby umožnilo výjezd nákladního vozidla a došlo tak k uvolnění prostoru pro jeho průjezd. V případě, že by se v tomto prostoru setkali dva nákladní automobily, vzniká problém, že jeden z nich by musel rovněž couvat. Vzhledem k tomu, že charakter komunikace je takový, že návěs vozidla je ve směrovém oblouku jiném než kabina vozidla a vozidlo je tedy značně „zlomené“ do nevhodných úhlů je naprosto vyloučené, aby bylo umožněné couvání vozidla při zajištění bezpečnosti. To není možné. Řidič nákladního vozidla by couval prakticky naslepo, protože nemůže mít vůbec žádný přehled o tom, co se děje vzadu za návěsem, protože tam nemůže vidět. Navíc se vozidlo stále nachází ve směrovém oblouku, kde ho nikdo neočekává a je tedy opět velmi vysoké riziko vzniku dopravní nehody, protože vozidlo by mohlo nabourat do zadní části návěsu nákladního vozidla. Další problém je ten, že se komunikace nachází v zastavěné oblasti obce a za směrové oblouky není vidět. Ačkoliv jsou zde umístěná odrazová zrcadla, není to dostačující. Tento úsek je velmi nebezpečný pro průjezd nákladní dopravy. Úsek je popsán jako deficit č. 40 v příloze č. 9 a také je zobrazen v příloze č. 5 jako bod 7.

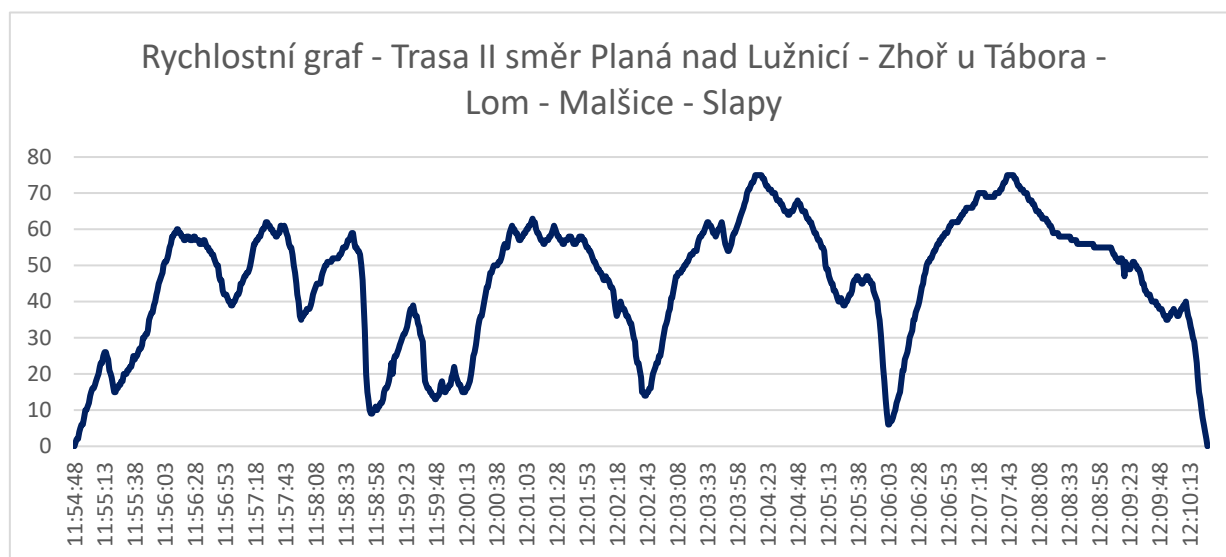
Obrázek 19 - Rychlostní graf z trasy č. II směr Planá nad Lužnicí – Malšice – Slapy; zdroj [11]

První pokles rychlosti na grafu z obrázku 19 je patrný v čase 11:55:22. Opět se jedná pouze o odbočení na křižovatce ve městě Planá nad Lužnicí a nejedná se tedy o žádné zúžené místo na trase.

Další výrazné zpomalení nastává v obci Zhoř u Tábora, kdy jsme se znovu míjeli s nákladním vozidlem. Z grafu je patrné, že řidič šel o něco prudčeji na brzdy, protože nákladní vozidlo bylo zpozorovatelné až krátce před směrovým obloukem, ve kterém jsme se měli míjet. Opět muselo jedno nákladní vozidlo zastavit a umožnit průjezd druhému. Jedno z vozidel muselo o něco více najet na sjezd k rodinnému domu, protože míjení se zde je o něco horší, jelikož se nacházíme na území obce a míjeli jsme se nejen v prostoru směrového oblouku, ale také chodníků. Také tento problém je uveden v příloze č. 5 jako bod 8.

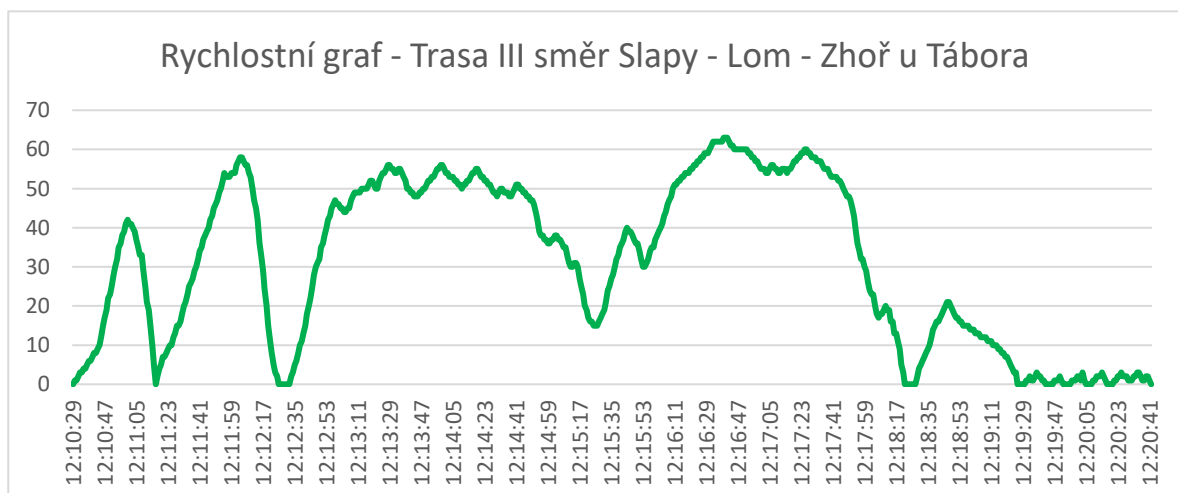
Obrázek 21 - Rychlostní graf z trasy č. III směr Slapy – Zhoř u Tábora; zdroj [11]

Obrázek č. 21 zobrazuje rychlostní graf trasy č. III, ze kterého je patrné, že přibližně v čase 12:11:03 jsme pozvolna snižovali rychlost až na 0 km/h. Jedná se o železniční přejezd se SDZ P6 „Stůj, dej přednost v jízdě“. Nejedná se tedy o zúžené místo na trase.

V čase 12:18:08 jsme znovu projížděli přes tři směrové oblouky v obci Zhoř u Tábora. Tentokrát nám rychlost klesla až na 0 km/h, protože jsme museli umožnit průjezd osobními vozidlu. Více popsán jako deficit č. 40 v příloze č. 9 a v příloze č. 5 jako bod 7.

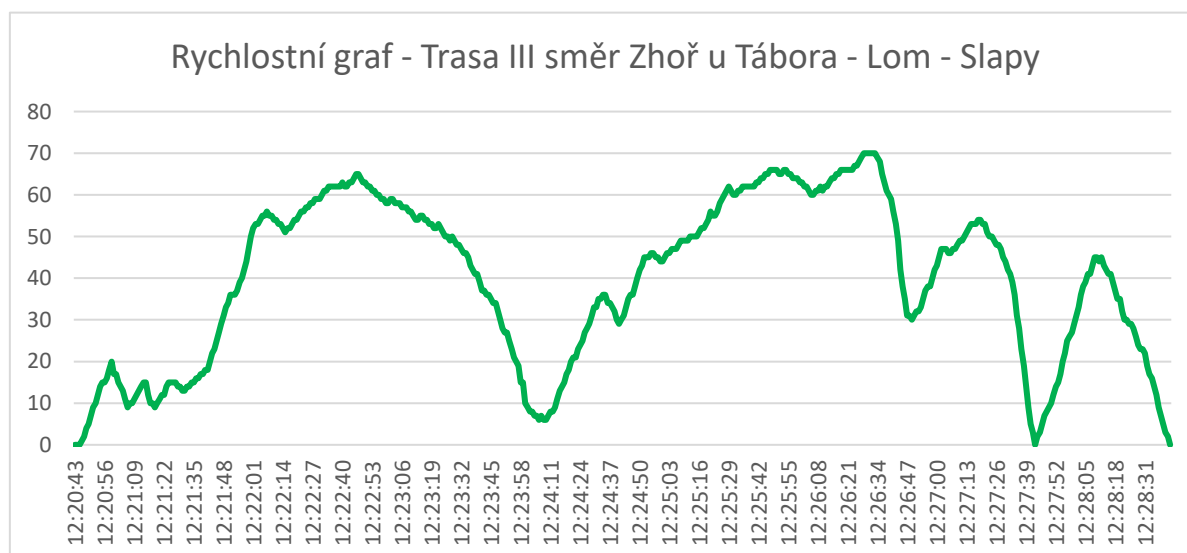
Obrázek 22 - Rychlostní graf z trasy č. III směr Zhoř u Tábora – Slapy; zdroj [11]

Hned na začátku grafu z obrázku č. 22 je patrné, že dochází hned k poklesu rychlosti, protože projíždíme přes zúžené místo v obci Zhoř u Tábora, protože jsme se kousek za tímto úsekem otáčeli, abychom mohli projet trasu zpět do obce Slapy. Více popsán jako deficit č. 40 v příloze č. 9 a v příloze č. 5 jako bod 7.
