ČESKÉ VYSOKÉ UČENÍ TECHNICKÉ V PRAZE

FAKULTA DOPRAVNÍ

Příloha č. 9

Přehled nalezených deficitů

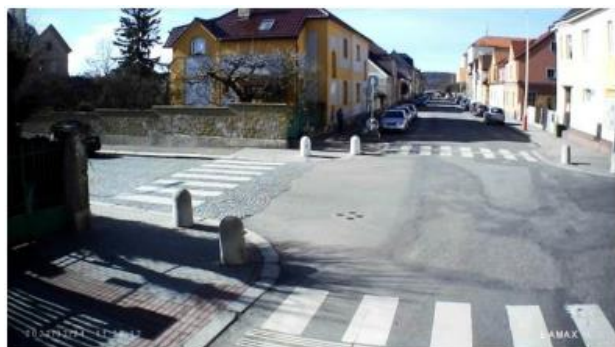
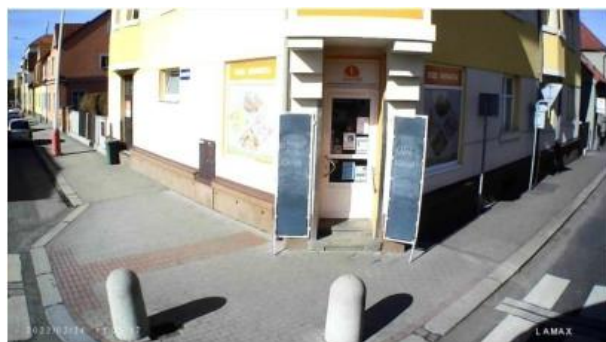
Deficit 1

Pohled na křižovatku z osobního vozidla

Pohled z kabiny nákladního vozidla

Vysoké

Nevyhovující vlečné křivky pro průjezd těžkých nákladních vozidel. Vozidla musí přejet do protisměru, aby se v prostoru křižovatky dokázala vytočit. Tím dojde k omezení průjezdnosti křižovatky pro všechna ostatní vozidla ve všech směrech. Riziko spočívá také v možnosti čelního středu s vozidly stojícími na pravém rameni křižovatky (ulice Hromádkova). Aby k tomuto středu nedošlo, musejí vozidla na ulici Hromádkova zastavit v dostatečné vzdálenosti od hranice křižovatky ta, aby se nákladní vozidla srovnala zpět do svého jízdního pruhu. V případě, že vozidla na ulici Hromádkova již v hranici křižovatky stojí, budou muset couvat tak, aby umožnila průjezd nákladního vozidla, a to z toho důvodu, že hlavní pozemní komunikace se nachází na ulici Komenského a vozidla na ulici Hromádkova jsou tedy na vedlejší pozemní komunikaci. V případě, že se v křižovatce setkají dva nákladní automobily, tak dojde k nebezpečné situaci, kdy couvat bude muset jeden z kamionů.

Tím se značně zvyšuje riziko nehody a srážky nákladního vozidla v zadní části návěsu a osobním automobilem, protože řidič nákladního vozidla ne vždy osobní automobil za sebou vidí z důvodu mrtvých úhlů.

Dále se přímo v prostoru křižovatky nachází pevné překážky v podobě betonových sloupků.

Křižovatku osadit světelným signalizačním zařízením S 1 (dále jen SSZ). Hranici křižovatky v ulici Hromádkova posunout tak, aby byl umožněn bezpečný a plynulý průjezd těžké nákladní dopravy.

Odstranění pevných překážek z prostoru křižovatky.

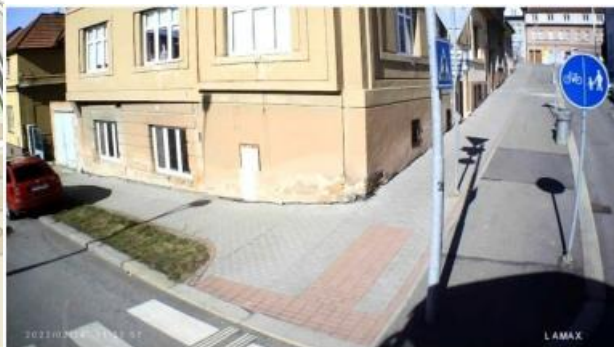
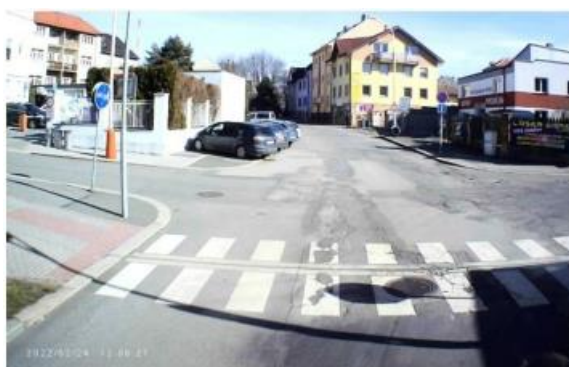
Deficit 2

Pohled z kabiny nákladního vozidla

Vysoké

Nevyhovující vlečné křivky pro průjezd těžkých nákladních vozidel. Vozidla musí přejet do protisměru, aby se v prostoru křižovatky dokázala vytočit. Při průjezdu křižovatky z ulice Hromádkova na ulici Údolní se vozidlo nachází na vedlejší pozemní komunikaci a musí dávat přednost vozidlům na ulici Údolní, která je hlavní pozemní komunikací. Odbočující vozidla se dostávají do těsné blízkosti stojících osob u přechodu pro chodce. Dále se blízko za přechodem pro chodce nachází odstavná stání pro osobní vozidla, která mohou bránit bezpečnému průjezdu nákladních vozidel, která v tomto místě teprve dokončují svůj srovnávací manévr po odbočení. Aby se vozidla vyhnula zaparkovaným vozidlům musejí přejet více do protisměru, ale zároveň hrozí riziko střetu zaparkovaného osobního vozidla a vybočujícího rohu návěsu nákladního vozidla.

Při průjezdu v opačném směru z ulice Údolní na ulici Hromádkova musí nákladní vozidlo na ulici Údolní přejet do protisměru, aby se dokázalo vytočit směrem doprava na ulici Hromádkova.

Tím dojde k omezení průjezdnosti křižovatky. Zároveň vozidla stojící na ulici Hromádkova musejí stát dál od hranice křižovatky, aby umožnila průjezd nákladních vozidel, která přejedou do protisměru, případně musejí hranici křižovatky uvolnit couvnutím k uvolnění průjezdu nákladního vozidla. Také zde při setkání dvou nákladních vozidel v křižovatce vzniká velké riziko vzniku dopravní nehody z důvodu uvolnění průjezdu jednomu z nákladních vozidel couvnutím druhého nákladního vozidla.

- 1) Křižovatku osadit SSZ S 1, který musí být nastaven v souladu se SSZ na křižovatce Komenského x Hromádkova a zároveň se SSZ na křižovatce Údolní x Budějovická, aby byl zabezpečen plynulý dopravní provoz
- 2) Hranice křižovatky v ulici Hromádkova odsadit dále od křižovatky
- 3) V ulici Údolní zrušit alespoň dvě parkovací místa, aby byl umožněn bezpečný odbočovací manévr nákladních vozidel

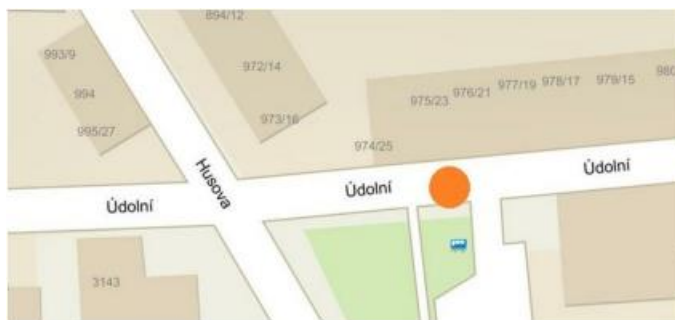
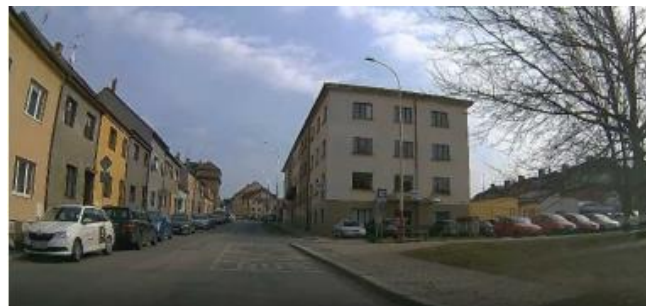
Deficit 3

Pohled z kabiny nákladního vozidla

Pohled z osobního vozidla

Střední

- 1) Zastávka autobusu „Tábor, Údolní“ se nachází v jízdním pruhu pozemní komunikace. Zastávka je umístěna příliš blízko hranici křižovatky Údolní x Husova, což může způsobit problémy s rozhledovými poměry
- 2) Na druhé straně jízdního pruhu naproti autobusové zastávky je umožněné parkování vozidel. Při zastavení autobusu v zastávce tak vzniká situace, kdy komunikace není průjezdná a rovněž může dojít k zastavení provozu také na přilehlé křižovatce.

- 1) Řešením je posunutí autobusové zastávky do jiných částí ulice Údolní tak, aby byly zachované rozhledové poměry na křižovatce. Případně je další možností ulici Údolní udělat o křižovatky Údolní x Husova směrem k ulici Budějovická jako jednosměrnou.

- 2) Na jedné straně vozovky realizovat SDZ B 28 „Zákaz zastavení“ aby byl alespoň jeden pruh průjezdný pro zachování průjezdnosti na šířku 3 m.
- 3) Ulici Údolní navrhnout jako jednosměrnou

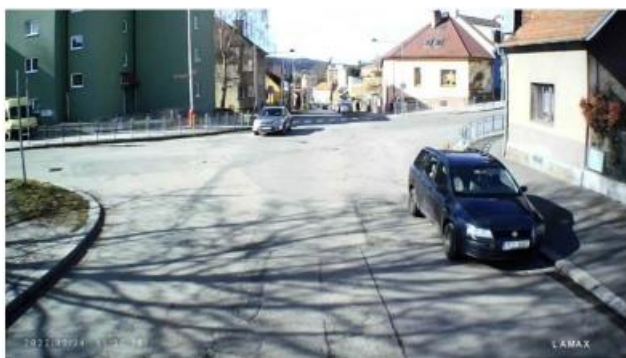
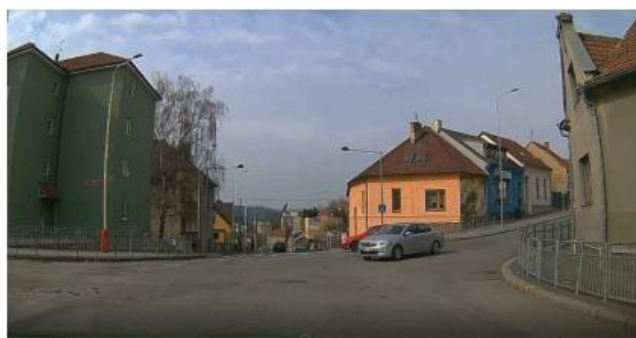
Deficit 4

Pohled z kabiny nákladního vozidla

Pohled z osobního vozidla

Vysoké

Křižovatka je špatně postřehnutelná a také má špatné rozhledové poměry, zejména pro vozidla přijíždějící z vedlejší pozemní komunikace z ulice Husova. SDZ P 6 „Stůj, dej přednost v jízdě „ a E 2a/b „Tvar křižovatky“ sice na křižovatku upozorňují, nachází se ale poměrně daleko od hranice křižovatky.

Křižovatku doplnit o VDZ V 6b „Příčná čára souvislá s nápisem STOP“ na vedlejších pozemních komunikacích.

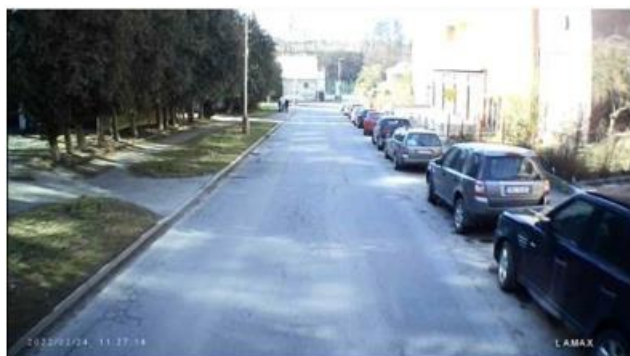
Deficit 5

Pohled z kabiny nákladního vozidla

Vysoké

V případě, že na komunikaci budou, byť podélně, zaparkovaná vozidla, šířkové uspořádání komunikace neodpovídá průjezdu dvou nákladních vozidel, které by se případně na této komunikaci mohly míjet. Šířka uličního prostoru je od zaparkovaných vozidel po obrubník na druhé straně vozovky pouhých 5 m, což je pro obousměrný provoz s nákladní dopravou neadekvátní.

Jedním z návrhu je zrušení pásu zeleně a místo něj udělat záliv pro parkování. Druhým řešením je zřídit částečné parkování vozidel na chodníkové ploše a označení SDZ IP 11g „Parkoviště částečné stání na chodníku podélné“. Další možností je realizovat zákaz stání pomocí SDZ B 29 „Zákaz stání“

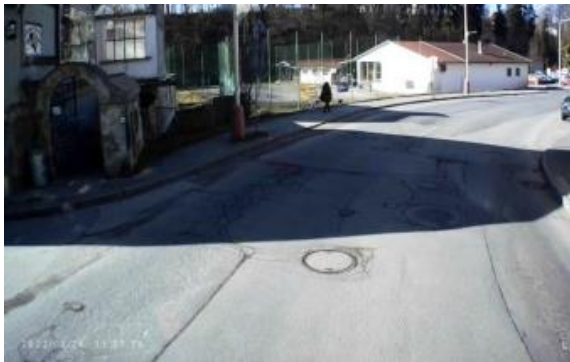
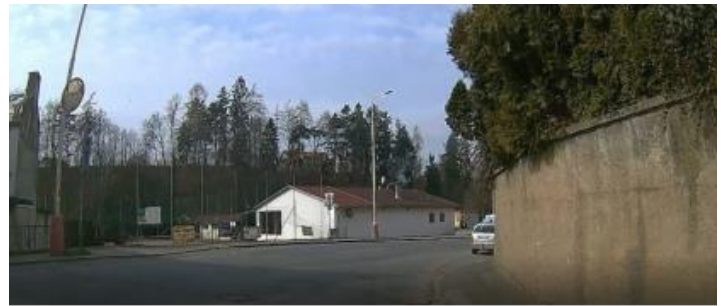
Deficit 6

Pohled z kabiny nákladního vozidla

Pohled z osobního vozidla

Špatná viditelnost parkoviště za směrovým obloukem.

Střední

Osazení SDZ IP 11b „Parkoviště“ před směrovým obloukem a doplnit
dodatkovou tabulkou E 7b „Směrová šipka pro odbočení“, aby řidiči jedoucí od křižovatky
Údolní x Husova byli na parkoviště upozorněni.

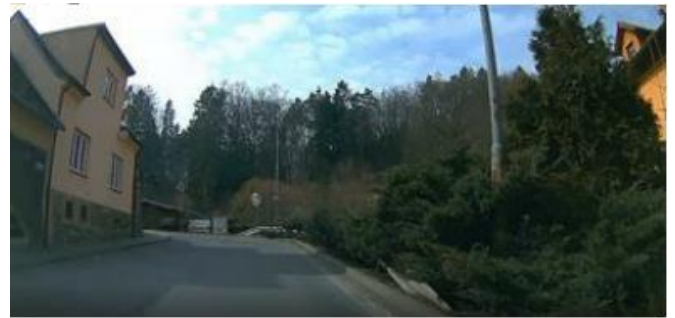
Pohled z osobního vozidla

V místě směrového oblouku v ulici Nábřeží je v oblasti svodidel přerostlá vegetace

Odstranění závadné vegetace a nadále udržovat v takovém stavu, aby nadále nezasahovala do prostoru svodidel.

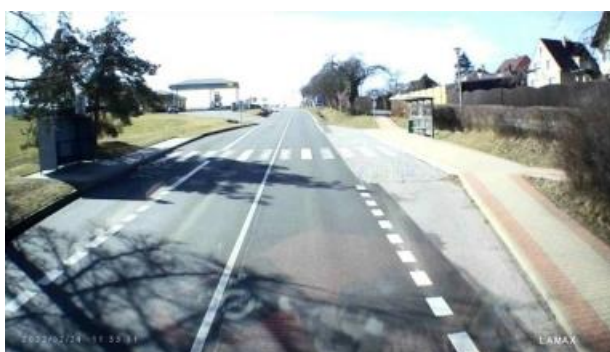
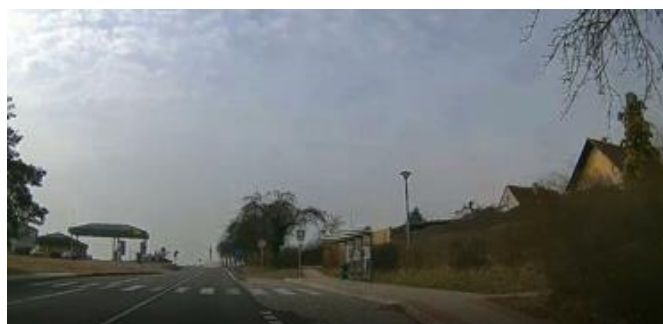
Deficit 17

Pohled z kabiny nákladního vozidla

Pohled z osobního vozidla

Špatné vedení přechodu pro chodce přímo doprostřed zastávkového zálivu pro zastávku „Tábor, Horky“. Zároveň je u přechodu pro chodce absence prvků bezbariérovosti (varovné a signální pásy, snížená hrana obrubníků)

Realizace prvků bezbariérovosti v souladu s Vyhláškou č. 398/2009 Sb., o obecných technických požadavcích zabezpečujících bezbariérové užívání staveb. Posunutí a umístění přechodu tak, aby nezasahoval do prostoru autobusových zastávek.

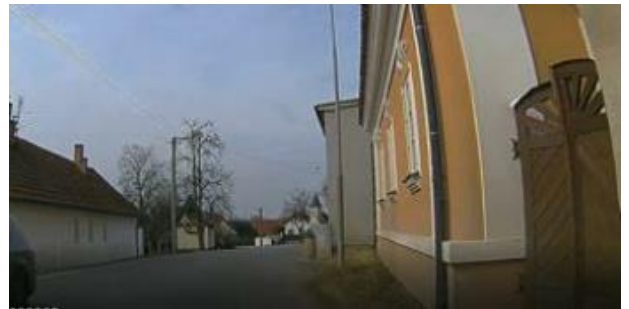
Pohled z osobního vozidla

Při průjezdu po silnici II. třídy č. 137 v obci Slapy se v blízkosti pozemní komunikace nachází pevné překážky v podobě květináčů.

Odstranění pevných překážek (květináčů) z blízkosti pozemní komunikace.

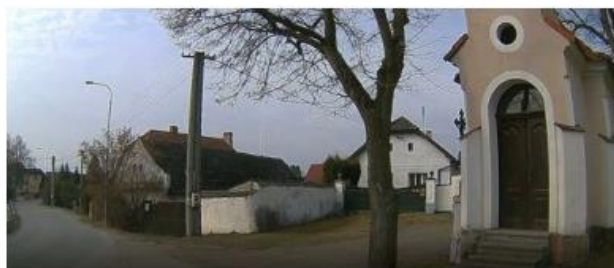
Pohled z osobního vozidla

V části obce Slapy za zúženým místem pozemní komunikace směrem na obec Malšice chybí v celé délce kontinuální bezpečné chodníkové plochy pro pěší účastníky silničního provozu.

Realizace chodníkových ploch pro pěší účastníky silničního provozu.

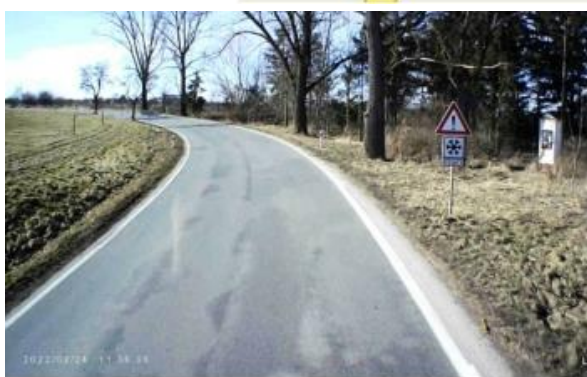
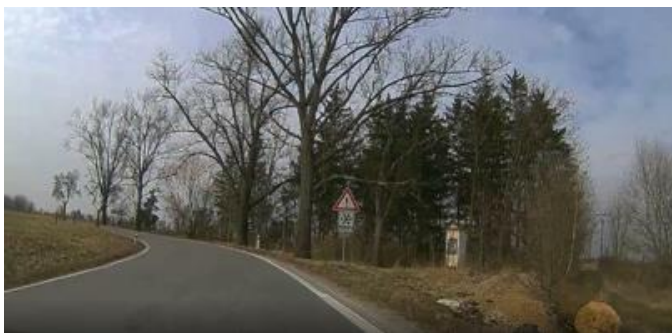
Deficit 26

V extravilánovém úseku silnice II/137 chybí označení SDZ A 2b „Dvojitá zatáčka, první vlevo“.

Realizace SDZ A 2b „Dvojitá zatáčka, první vlevo“.

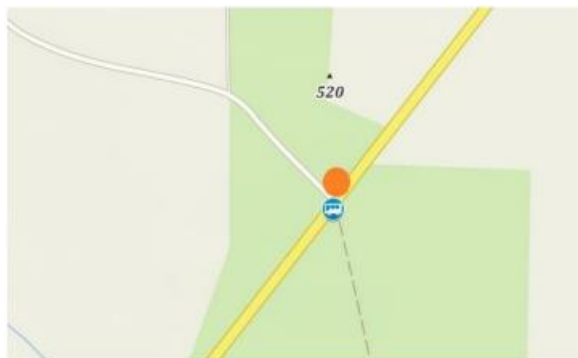
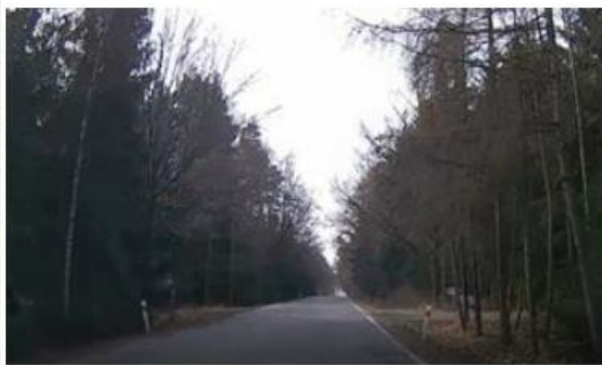
Deficit 27

Na silnici II/137 mezi obcemi Slapy a Malšice se nachází dlouhý rovný úsek, který může řidiče svádět k překračování maximální povolené rychlosti 90 km/h. řidiči nejsou upozorněni, že se v této části komunikace nachází výjezd z vedlejší pozemní komunikace, a navíc se před touto křižovatkou nachází autobusová zastávka „Slapy, Červený dvůr, rozc.“, která je součástí jízdního pruhu.

Místo křížení hlavní a vedlejší pozemní komunikace osadit směrovými sloupky Z 11g „Směrový sloupek červený kulatý“.

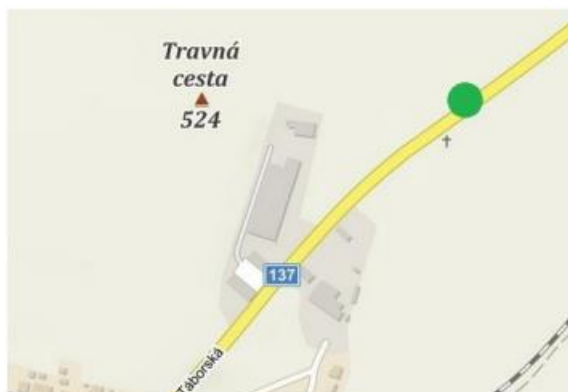
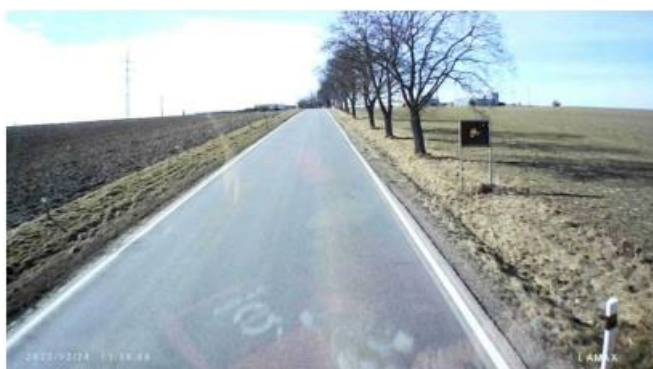
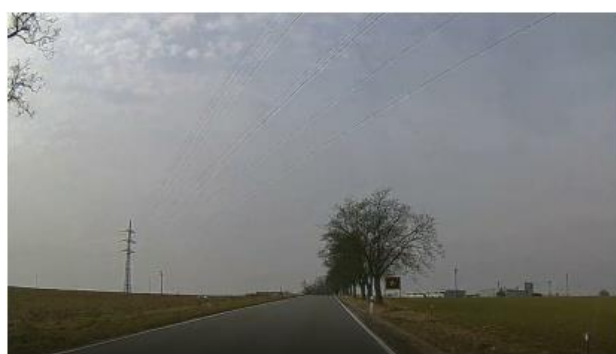
Deficit 28

Výskyt reklamního zařízení v blízkosti pozemní komunikace, která může odvádět pozornost účastníků dopravního provozu a tím zvýšit možnost vzniku dopravní nehody.

Odstranění reklamního zařízení z blízkosti pozemní komunikace.

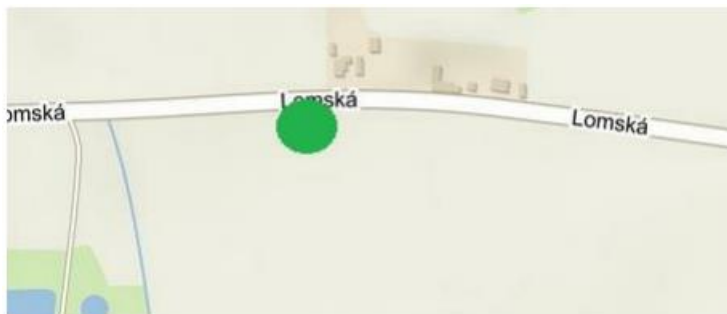
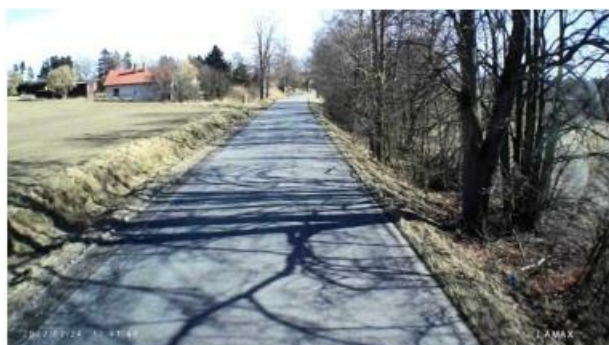
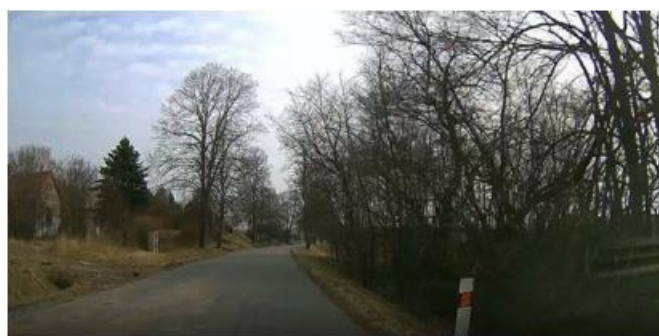
Deficit 34

V současné době zasahují větve stromů do průjezdního prostoru těžkých nákladních vozidel, čímž vzniká riziko poškození horní části kabiny i návěsů vozidel.

Ořez nevhodných částí vegetace, aby nezasahovaly do průjezdního prostoru těžkých nákladních vozidel.

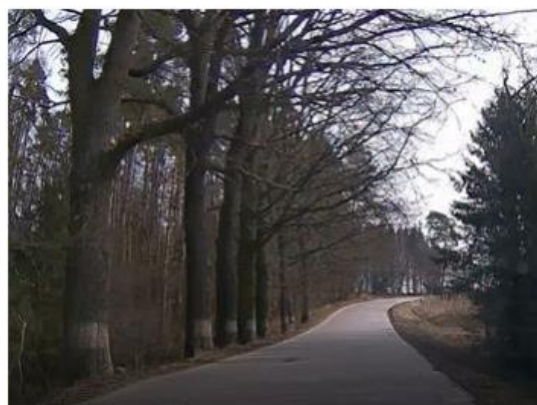
V současné době zasahují větve stromů do průjezdního prostoru těžkých nákladních vozidel, čímž vzniká riziko poškození horní části kabiny i návěsů vozidel.

Ořez nevhodných částí vegetace, aby nezasahovaly do průjezdního prostoru těžkých nákladních vozidel.

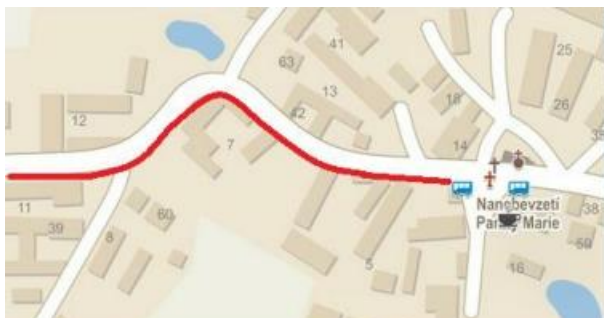
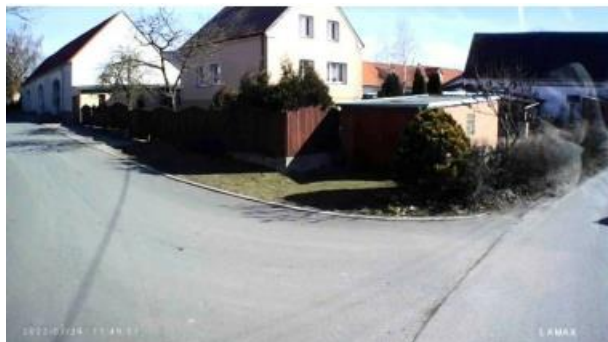
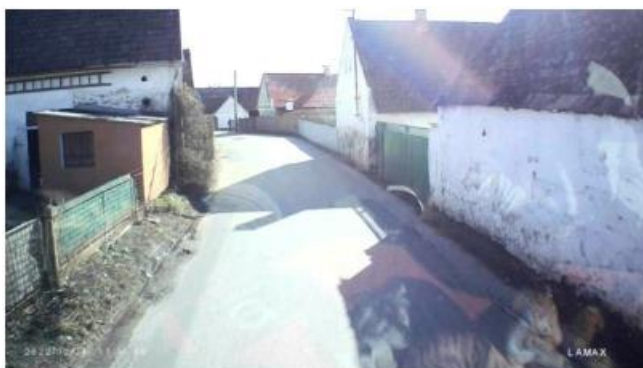
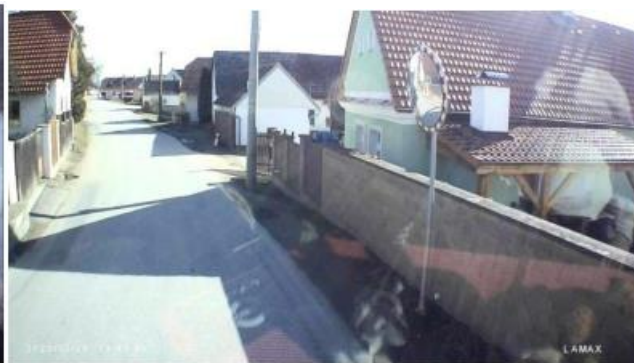
Deficit 40

Mezikřižovatkový úsek + přístupové podmínky pro chodce

Stavební stav/organizace dopravy + chybějící chodníky

Vysoké

Průjezd obcí Zhoř u Tábora je pro nákladní dopravu obtížný a nevyhovující. Je zde velké množství směrových oblouků, které neodpovídají standardům pro průjezd nákladního vozidla. Vozidla se téměř celou dobu nachází v protisměru a ostatní vozidla ho vzhledem k stavebním poměrům komunikace zpozorují pozdě a dochází k nebezpečným situacím. Šířka komunikace je 5 m a poloměr směrových oblouků je 53 m, 26 m a 113 m.

Úprava úhlu křížení v rámci křižovatky dle ČSN 73 6102.

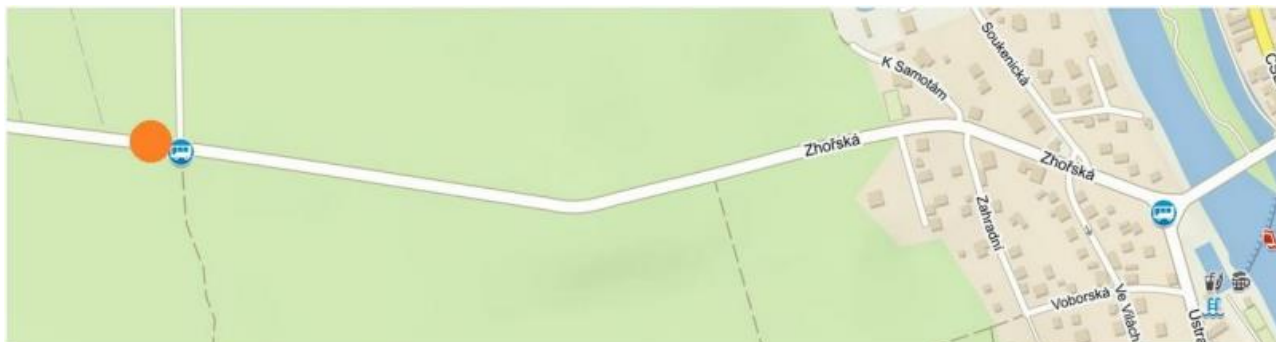
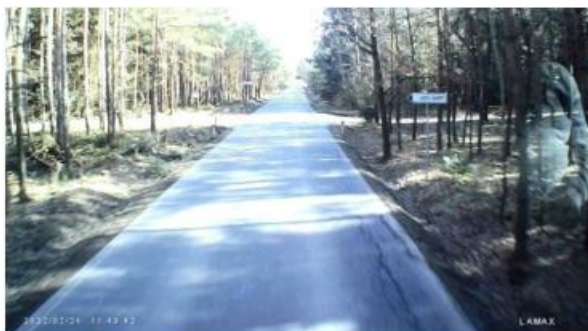
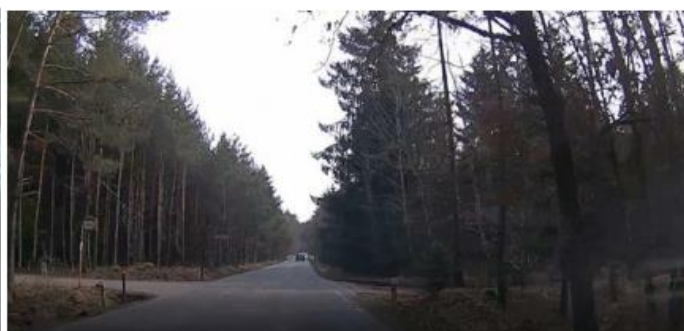
Deficit 41

Mezikřižovatkový úsek

Chybějící/chybné/špatné SDZ/ dopravní zařízení

Střední

Na silnici III/1376 mezi obcí Zhoř u Tábora a městem Planá nad Lužnicí se nachází dlouhý rovný úsek, který může řidiče svádět k překračování maximální povolené rychlosti 90 km/h. Řidiči nejsou upozorněni, že se v této části komunikace nachází výjezd z vedlejší pozemní komunikace, a navíc se před touto křižovatkou nachází autobusová zastávka „Planá nad Lužnicí, Lhota Samoty“, která je součástí jízdního pruhu.

Místo křížení hlavní a vedlejší pozemní komunikace osadit směrovými sloupky Z 11g „Směrový sloupek červený kulatý“ a SDZ A22 „Jiné nebezpečí“ s dodatkovou tabulkou E13 „Autobusová zastávka“.

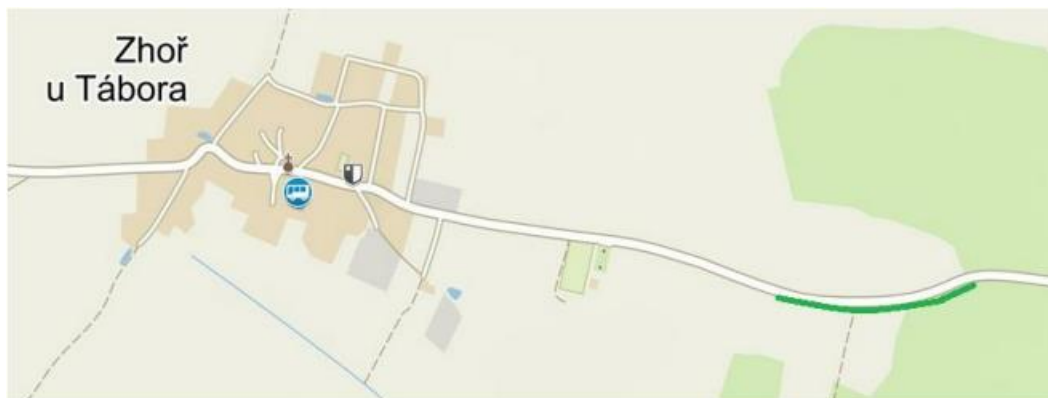
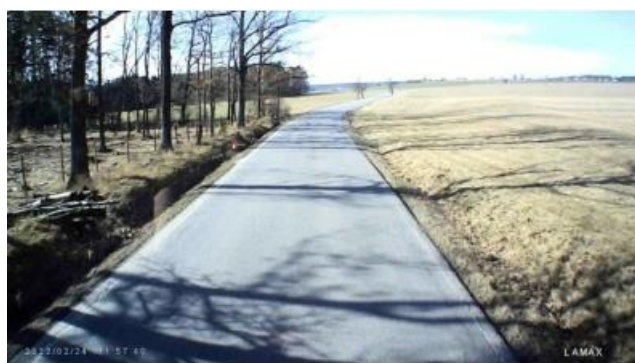
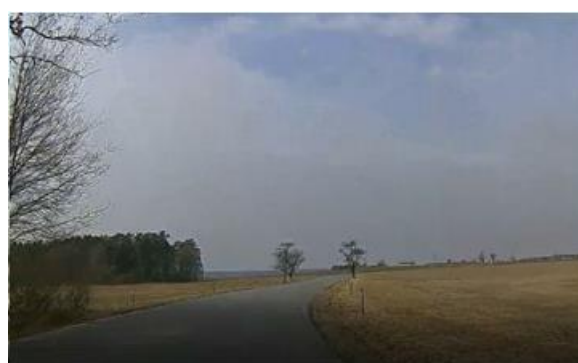
Deficit 42

Mezikřižovatkový úsek

Chybějící/chybné/špatné SDZ/ dopravní zařízení

Nízké

Délka tohoto úseku může svádět řidiče k porušování dopravních předpisů z hlediska překročení maximální povolené rychlosti, která je v extravilánu stanovena na 90 km/h. Z tohoto důvodu by bylo vhodné průjezd tohoto směrového oblouku zabezpečit.

Směrový oblouk osadit dopravním zařízením Z3.

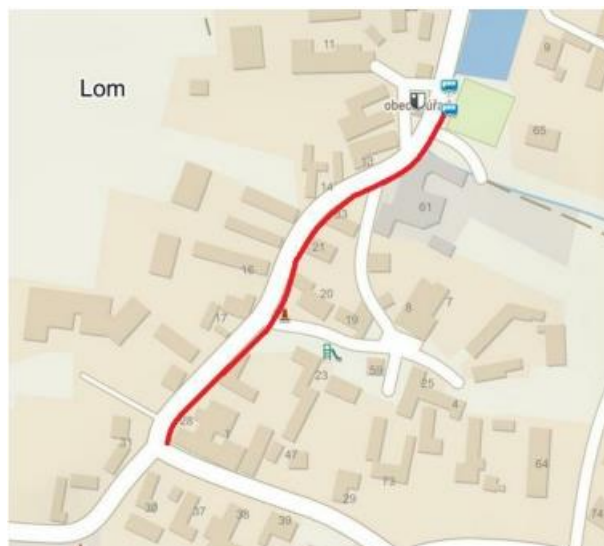
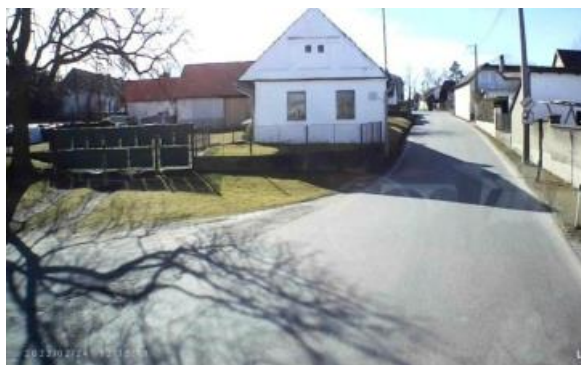
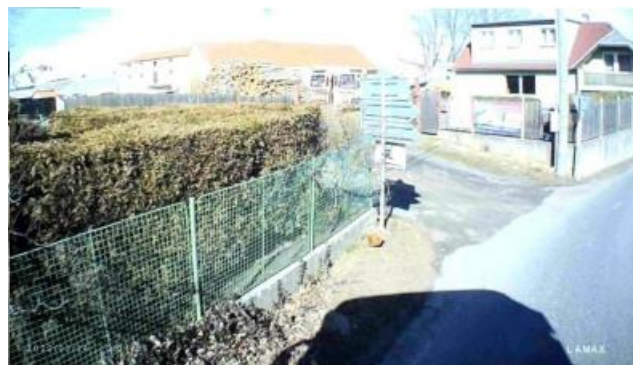
Deficit 46

Prostorové vedení trasy

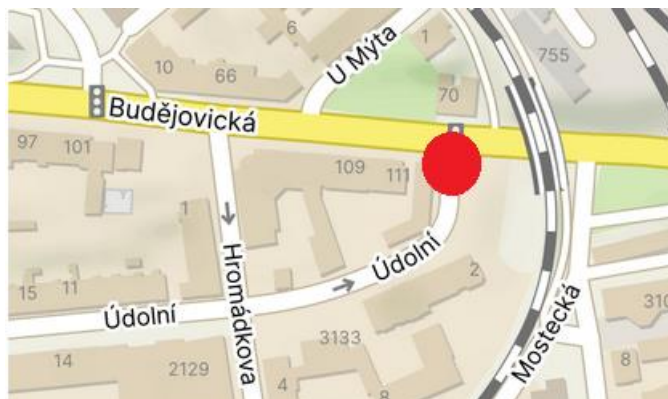
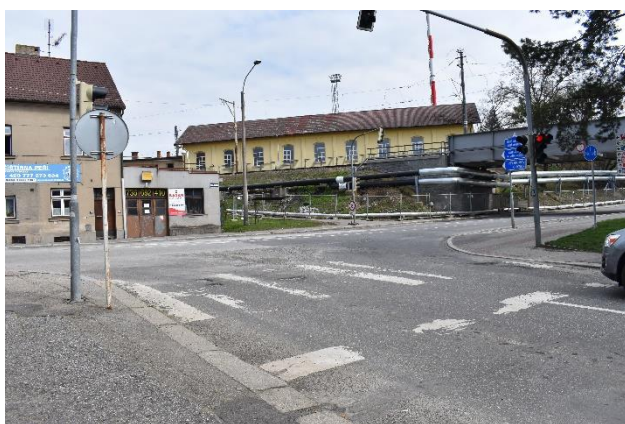
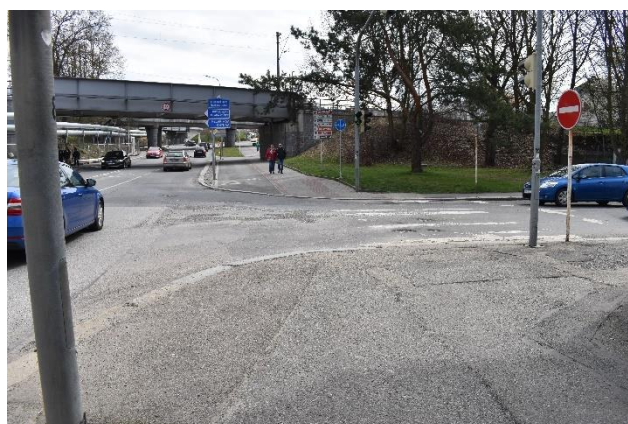
Deficit 49

V současné době je v prostorách křižovatky značně opotřebované VDZ.
