**Optimalizace úrovně bezpečnosti silničního provozu
na území města Vysoké Mýto**

Diplomová práce

2024

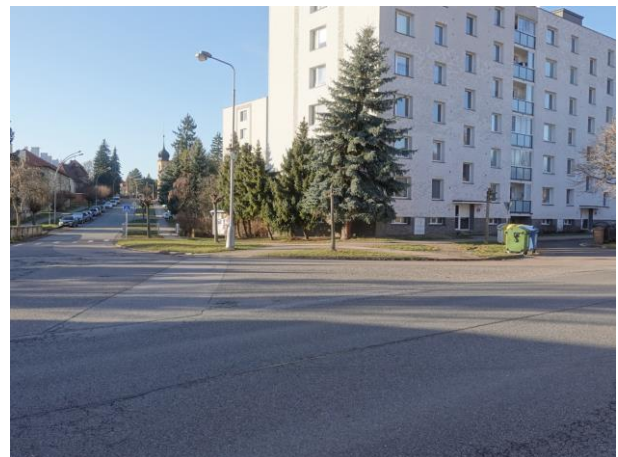
Obrázek 12 – Rozhledlé napojení vedlejšího ramene a výjezd z parkoviště

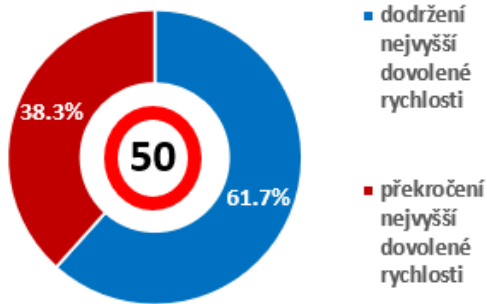
Obrázek 22 – Dodržování nejvyšší dovolené rychlosti ve směru SEVER ⇒ JIH

Z výše uvedených údajů lze učinit obecný závěr, že **ve sledované křižovatce nedochází k respektování nejvyšší dovolené rychlosti**. Tomuto odpovídají i hodnoty rychlosti *v85*, které oscilují okolo hodnoty rychlosti 57 km/h. Při jízdě ze severu překračuje nejvyšší dovolenou rychlost téměř 40 % řidičů a při jízdě z jihu ji překračuje téměř čtvrtina. Hodnoty maximálních naměřených rychlostí v jednotlivých profilech se pohybují okolo hodnoty 80 km/h, jedná se o individuální případy, ke kterým došlo v nočních hodinách. Z výše uvedených výstupů radarového měření lze učinit obecný závěr, že ve sledované lokalitě, průsečné křižovatky MK Českých bratří a MK Jeronýmova **dochází k častému, avšak ne výraznému překračování nejvyšší dovolené rychlosti**.

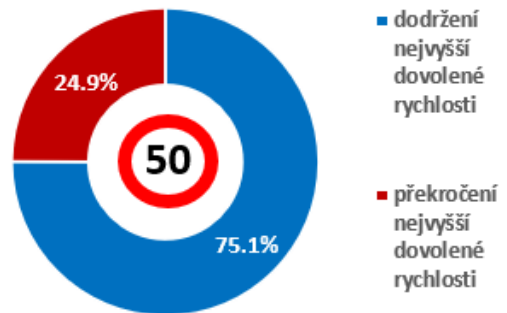
Obrázek 23 – Dodržování nejvyšší dovolené rychlosti ve směru JIH ⇒ SEVER

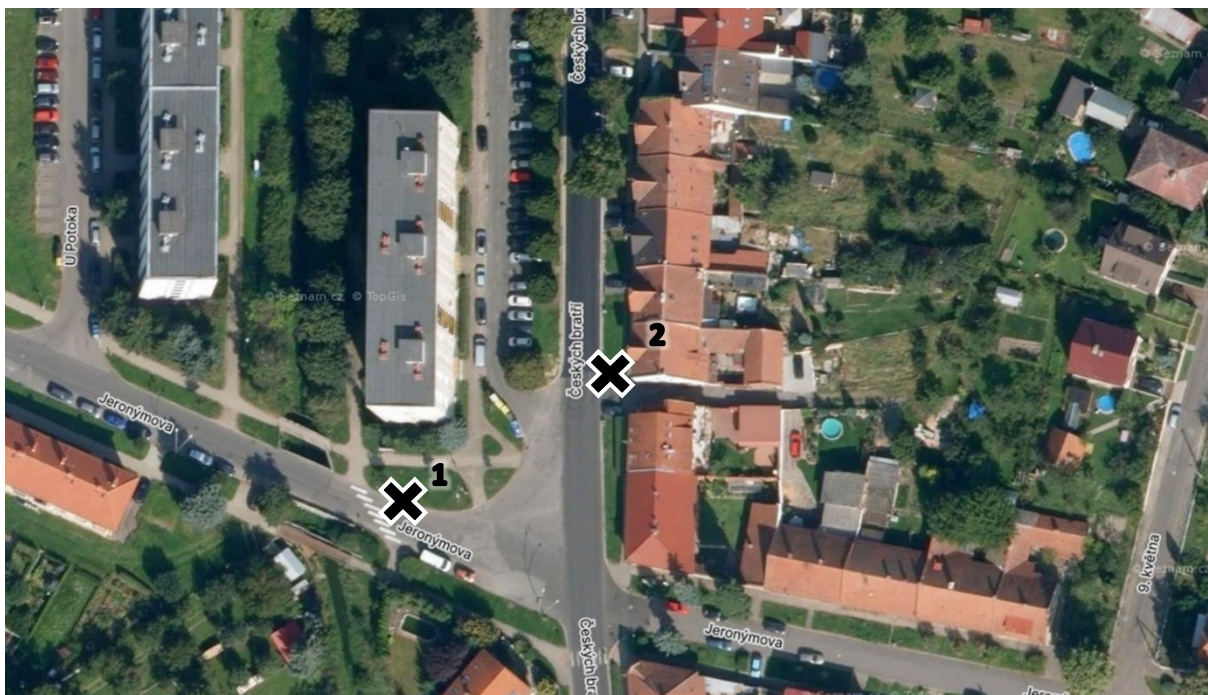
V místě sledované lokality byly v období mezi lety 2017 a 2023 zjištěny dvě dopravní nehody. V rámci předemtných nehodových událostí byly evidovány pouze nehody s hmotnou škodou. **Nehody s usmrcením, těžkým či lehkým zraněním nebyly zaznamenány.** Polohu obou DN znázorňuje následující *Obrázek 26*.

Obrázek 26 – Polohy DN v místě křižovatky MK Českých bratří a MK Jeronýmova [24]

První nehoda (ID 171106180745) ze dne 22. 8. 2018 (středa) s hmotnou škodou byla klasifikována jako srážka s pevnou překážkou, kdy řidič (18 let) osobního automobilu (Škoda) nepřizpůsobil rychlost dopravně technickému stavu vozovky. Důsledkem tohoto chybného jednání narazil řidič OA do sloupku SDZ IP 6 „Přechod pro chodce“. Dopravní nehoda se stala na suchém povrchu ve večerních hodinách. Povětrnostní podmínky nebyly ztížené a viditelnost také nebyla negativně ovlivněna.

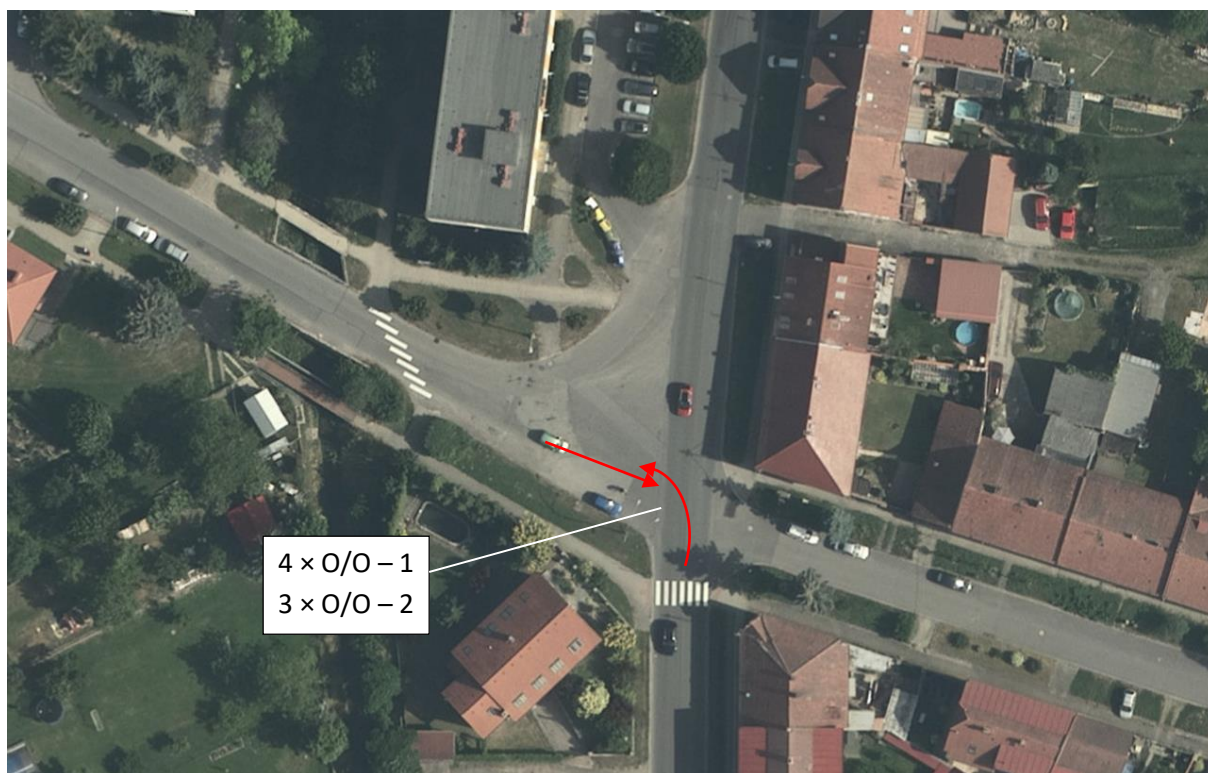
V rámci sledované hodiny (14.–15. hodina) bylo zaznamenáno celkem **16 dopravních konfliktů**. Jejich schematické znázornění doplněné o stupeň závažnosti uvádí následující *Obrázek 27*. Na obrázku nejsou uvedeny konfliktní situace se stupněm závažnosti 0. V rámci těchto případů se jednalo nejčastěji o **zvolení neadekvátní trajektorie při levém odbočení**. Tento metodický přístup je zvolen z důvodu vyšší srozumitelnosti níže uvedeného schematického znázornění.

Obrázek 27 – Schéma dopravních konfliktů v období mezi 14–15. hodinou v Lokalitě 1 [37]

Druhý typ konfliktních situací zavinili řidiči při provádění odbočovacího manévru po neadekvátní trajektorii pohybu bez výrazného zpomalení. Konkrétně se jedná o odbočování vlevo z jižního ramene hlavní komunikace, kdy řidiči najížděli do protisměru západního ramene křižovatky. Odlišná trajektorie vozidla byla řidiči preferována z důvodu zajištění vyššího komfortu (menší přetížení) ve vztahu k neadekvátně vysoké rychlosti průjezdu. **V osmi případech byl tento manévr ohodnocen stupněm závažnosti 0**, avšak ve třech případech došlo k výraznému ovlivnění řidičů na vedlejším ramenu, kteří pro odvrácení střetu museli prudce decelerovat, resp. upravit směr jízdy. **Těmto konfliktům byl přiřazen 2. stupeň závažnosti.**

Ostatní evidované konfliktní situace (4x) byly zaviněny řidiči na vedlejším západním ramenu. V důsledku rozlehle plochy křižovatky v místě napojení a absence usměrnění pak řidiči vyčkávali na levé odbočení na nevhodném místě, čímž docházelo k omezení řidičů odbočujících z hlavní silnice, resp. k výraznému ovlivnění jejich trajektorie průjezdu křižovatkou. Tyto konflikty byly **ohodnoceny 1. stupněm závažnosti.**

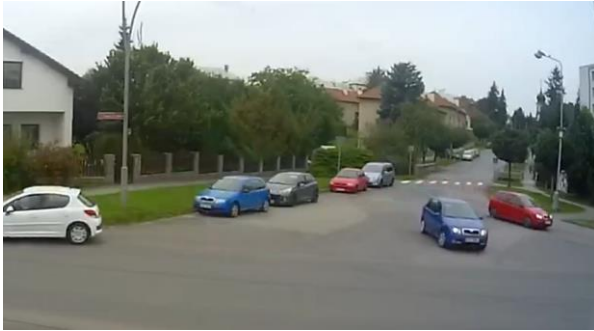
První typ rizikového pohybu stupně závažnosti 0 byl pozorován na vedlejším západním ramenu křižovatky. Řidič (1x) při vyčkávání na zařazení do nadřazeného dopravního proudu ve směru na sever, byl předjet jiným řidičem, který následně odbočil k parkovišti před bytovým domem v severním ramenu křižovatky.

Obrázek 28 – Objíždění odbočujícího vozidla na vedlejším ramenu křižovatky

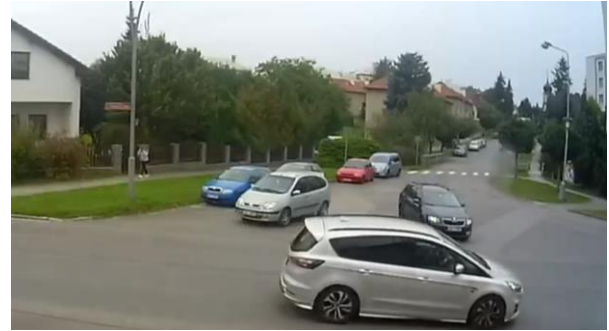
Obrázek 29 – Chybné postavení vozidla při odbočování vlevo z vedlejšího ramene

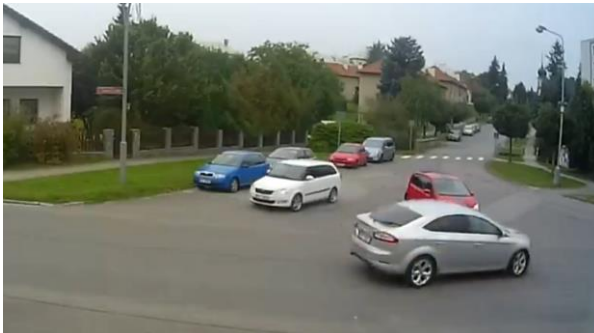
Obrázek 30 – Další ukázka chybného postavení řidičů na vedlejším neusměrněném ramenu

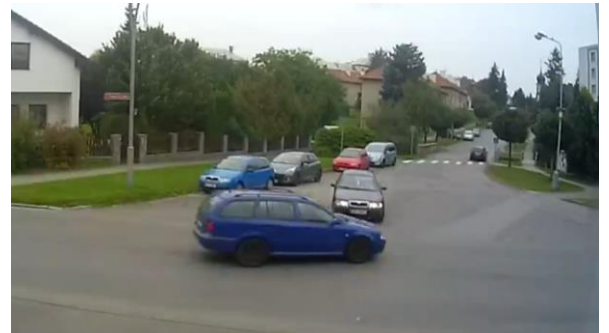
Obrázek 31 – Vozidlo odbočující z hlavní komunikace, které zvolilo neadekvátní trajektorii

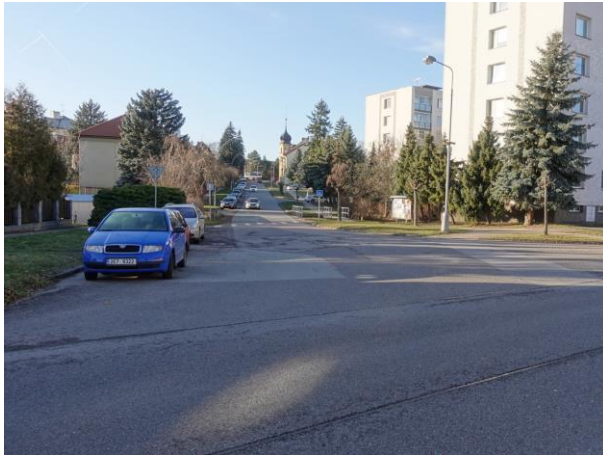
Místo napojení vedlejšího (západního) ramena na hlavní silnici není usměrněno a v důsledku velké rozlehlé plochy dochází k chybnému postavení vozidel, resp. průjezdu křižovatkou. To lze označit za primární příčinu vzniku častých dopravních konfliktů (viz podkapitola 4.4), které vznikají především špatným postavením odbočujících vozidel. Současně rozlehlá plocha umožňuje průjezd odbočujících vozidel z hlavní komunikace ve vysoké rychlosti, což výrazně snižuje úroveň bezpečnosti v posuzované lokalitě.

Obrázek 32 – Pohled rozlehlého napojení vedlejšího ramene křižovatky

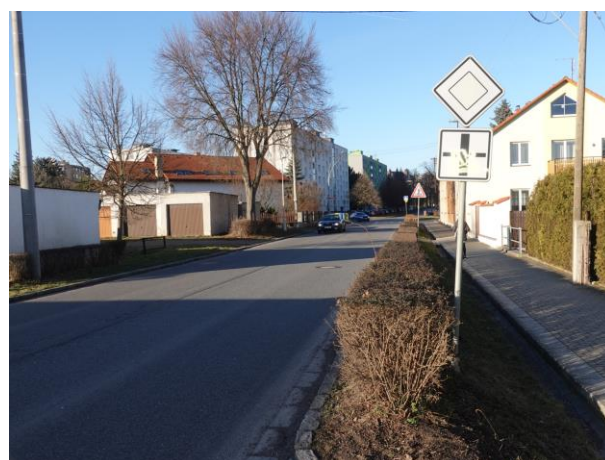
Obrázek 37 – Vybledlé SDZ P 2 a SDZ E 2b pokryté graffiti v jižním ramenu

Náprava provedení, resp. umístění SDZ dle požadavků platných norem a technických podmínek, např. TP 65 [40] a provedení údržby SDZ ve formě výměny poškozeného značení, resp. prořezání zeleně za účelem zajištění adekvátní postřehnutelnosti SDZ.

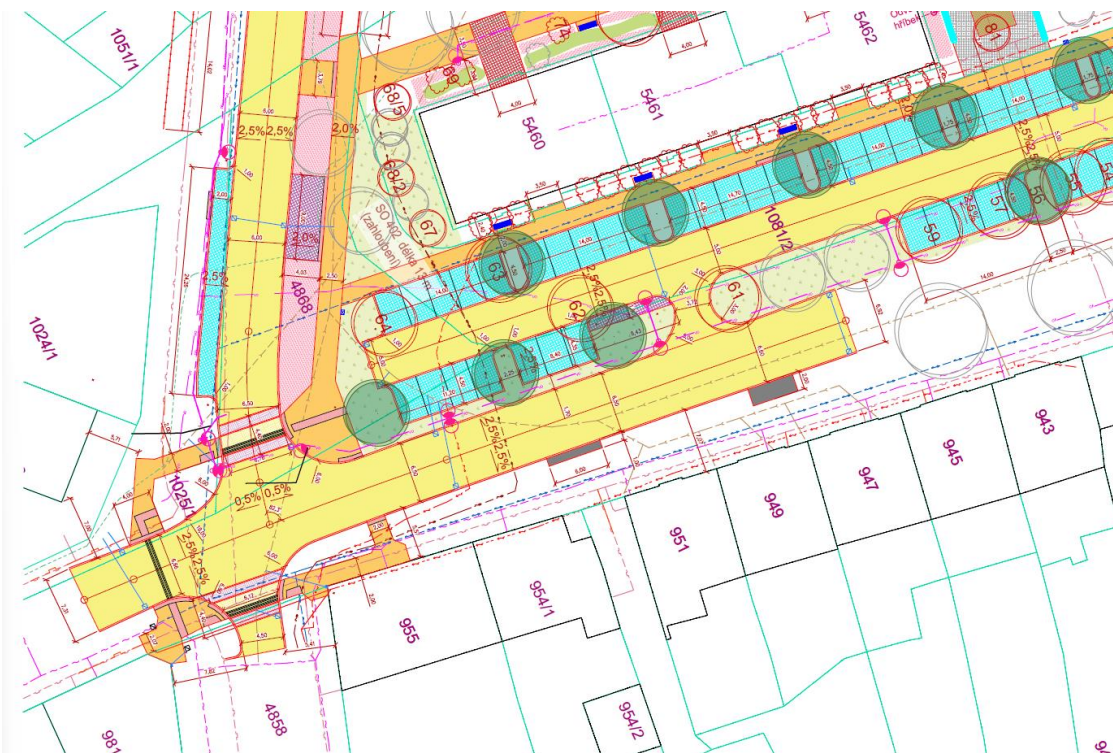
Obrázek 38 – Výřez z projektové dokumentace poskytnuté objednavatelem zobrazující plánované úpravy řešené křižovatky [41]

PD obsahuje vhodný návrh řešení usměrnění východního ramene křižovatky (MK Jeronýmova). Současně dochází k přesunu přechodu pro chodce v tomto ramenu blíže k místu křížení a jeho realizaci na zvýšené ploše, což povede k výraznému poklesu odbočujících vozidel. Dále dochází ke vhodnému doplnění pěší návaznosti v oblasti celé křižovatky, kdy nově vzniká např. místo pro přecházení v severním ramenu. To je mimo jiné umožněno odsunutím vyústění napojení parkoviště před obytným domem severně od křižovatky.

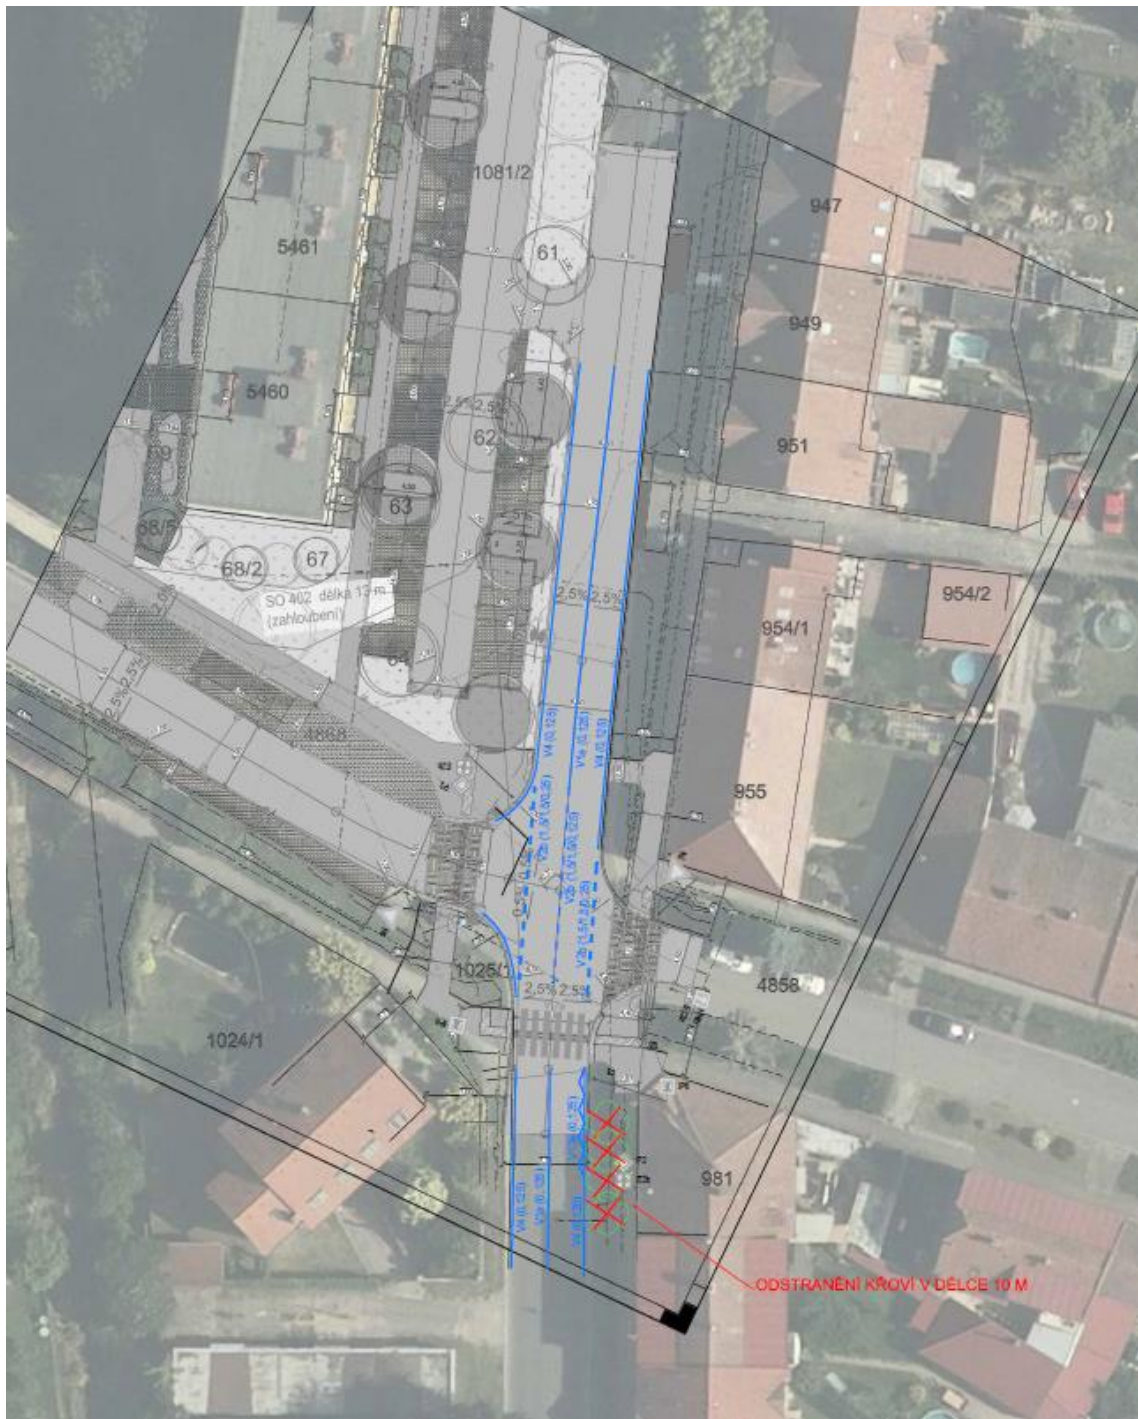
Obrázek 39 – Schematický návrh situace doporučených sanačních opatření v Lokalitě 1

Jelikož bylo evidováno časté překračování nejvyšší dovolené rychlosti i v další sledované lokalitě 5 (viz kapitola 8 - MK Českých bratří), která se nachází v blízkosti od řešené křižovatky, je třeba tuto problematiku řešit současně na celé délce komunikace. **Za jeden z vhodných a investičně nenáročných způsobů lze označit realizaci VDZ V 1a „Podélná čára souvislá a V 4 „Vodící čára“ v mezikřižovatkových úsecích, čímž dojde k optickému zúžení hlavního uličního prostoru.** Jedná se o typ psychologického zklidňování, které svým charakterem vede bez dalších stavebních nároků k požadovanému poklesu rychlosti dopravního proudu.

Předmětnou podobu schematického návrhu doporučených nápravných opatření uvádí ve formě náhledu následující *Obrázek 39*, resp. detailní řešení v integraci se záměrem projektu „Regenerace panelového sídliště U Potoka ve Vysokém Mýtě“ je obsažena v PŘÍLOZE 1.F.

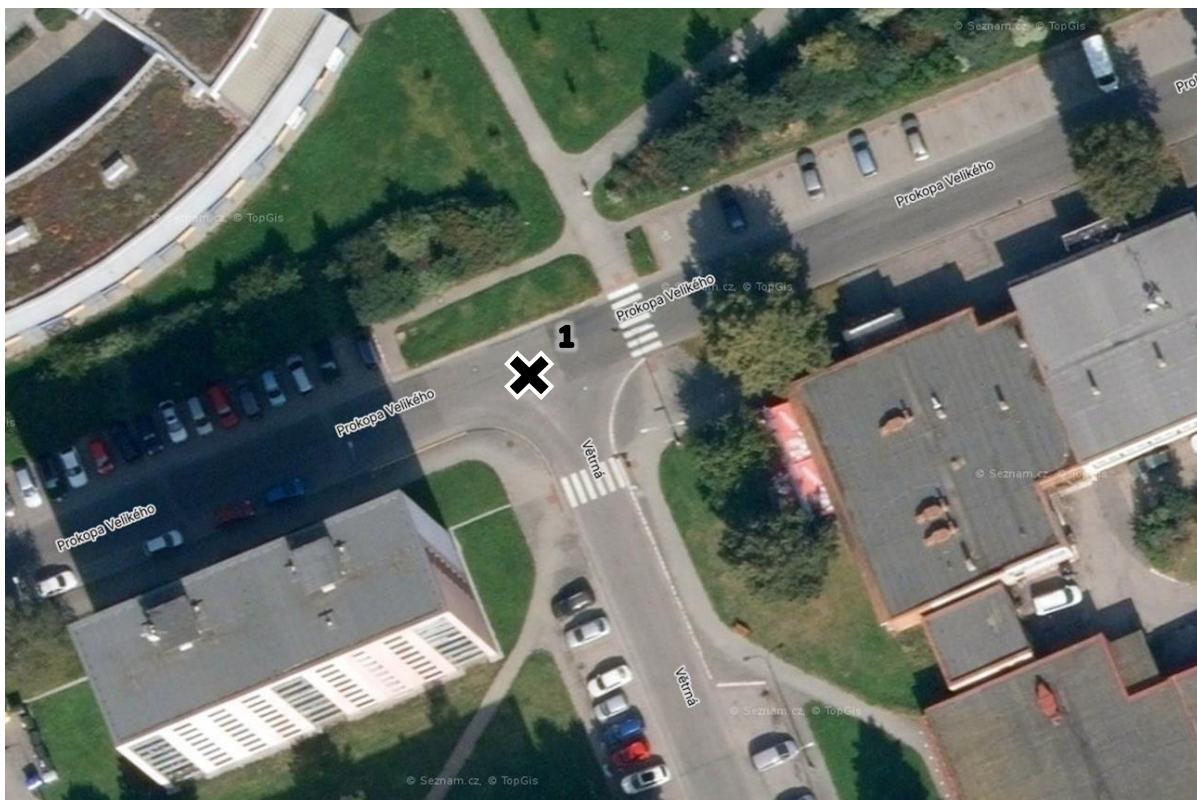
Nehodu (ID 171106211009) ze dne 29. 11. 2021 (pondělí) s hmotnou škodou způsobil řidič osobního automobilu Škoda. Řidič (72 let) při připojování na hlavní komunikaci (MK Větrná) nerespektoval příkaz dopravní značky P 4 „Dej přednost v jízdě!“ a z boku se střetl s cyklistou jedoucím po hlavní silnici. Cyklista následně nevyčkal příjezdu PČR a z místa dopravní nehody odjel. Dopravní nehoda se stala ve večerních hodinách v místě s veřejným osvětlením při neztížené viditelnosti. Při vzniku DN byla vozovka mokrá a povětrnostní podmínky nebyly zhoršené.

Obrázek 60 – Poloha DN v místě křižovatky MK Prokopa Velikého a MK Větrná [24]

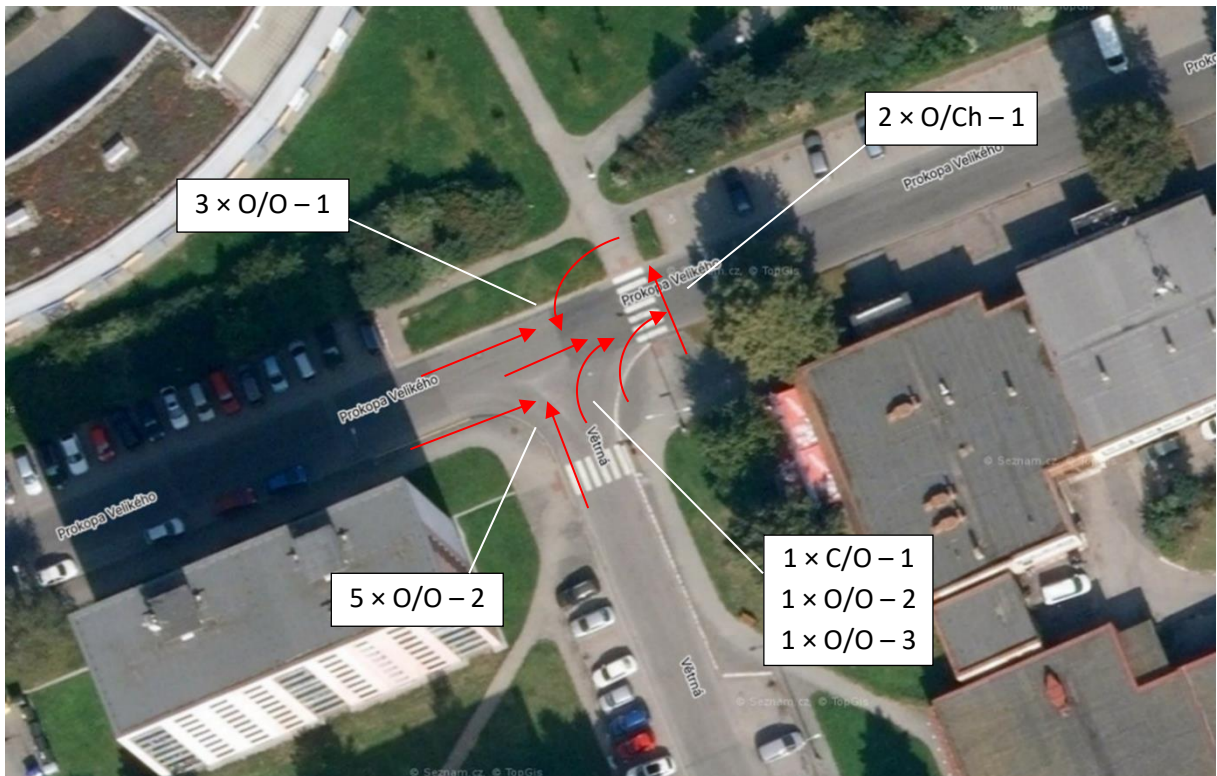
V rámci sledované hodiny (14.–15. hodina) bylo zaznamenáno celkem **28 dopravních konfliktů**. Jejich schematické znázornění doplněné o stupeň závažnosti uvádí následující *Obrázek 61*. Na obrázku nejsou uvedeny konfliktní situace se stupněm závažnosti 0. V rámci těchto případů se jednalo nejčastěji o **jízdu cyklistů po přechodu pro chodce, resp. o realizaci odbočovacího manévru po neadekvátní trajektorii pohybu bez výrazného zpomalení**. Tento metodický přístup je zvolen z důvodu vyšší srozumitelnosti níže uvedeného schematického znázornění.

Obrázek 61 – Schéma dopravních konfliktů v období mezi 14.–15. hodinou v Lokalitě 2 [24]

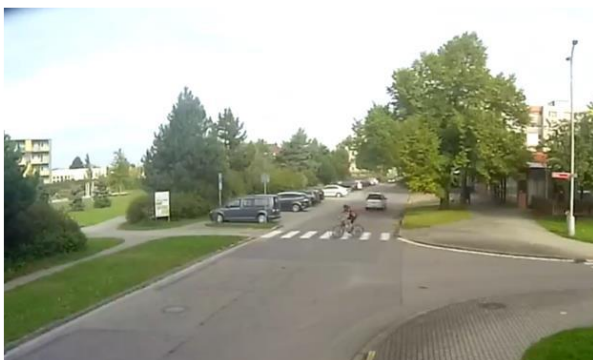
Ve sledované křižovatce bylo lokalizováno celkem 18 konfliktů, které byly zaznamenány se stupněm závažnosti 0. V pěti případech byla identifikována jízda cyklistů po přechodu pro chodce s návaznou jízdou po chodníku. Na obou přechodech docházelo k tomuto konfliktu přibližně rovnocenně. Dále byl pozorován jiný konflikt podobného charakteru, kdy se jednalo o najíždění na chodník přes přechod pro chodce. Ve většině případů (3x) se jednalo o vjetí na chodník v místě jižního přechodu, a to ihned po realizaci levého odbočení z hlavní komunikace na vedlejší rameno křižovatky. V jednom případě se jednalo o opačný směr, při najetí na jižní přechod bezprostředně po realizaci pravého odbočovacího manévru z hlavní komunikace na vedlejší. Tyto případy lze interpretovat pouze jako osamocené porušení předpisů a legislativy bez další interakce s jiným účastníkem silničního provozu (viz Obrázek 62 a Obrázek 63).

Obrázek 62 – Jízda cyklisty po přechodu pro chodce

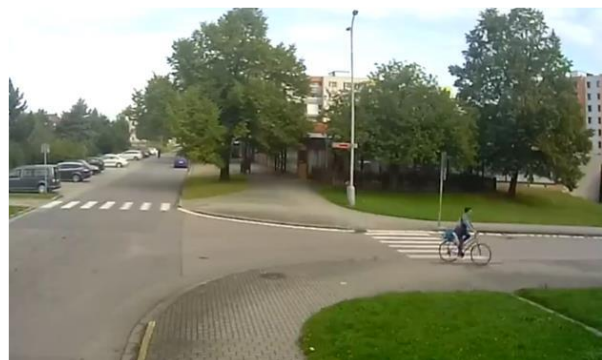
Obrázek 63 – Najetí cyklisty na chodník přes přechod pro chodce

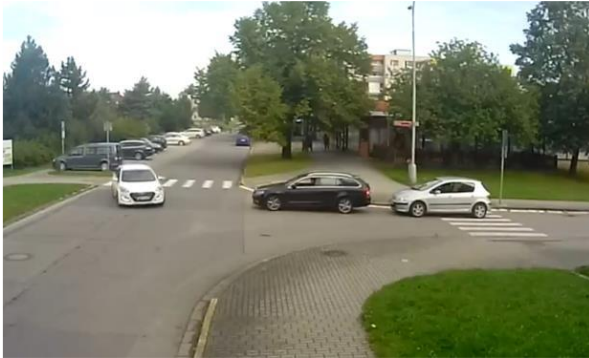
Dalším opakovaně evidovaným konfliktem stupně závažnosti 0 byla absence směrového ukazatele při průjezdu křižovatkou (5x) a zastavení na přechodu pro chodce (4x) při čekání na odbočení vpředu jedoucích vozidel (viz Obrázek 64 a Obrázek 65).

Obrázek 64 – Zastavení na přechodu pro chodce osobním automobilem

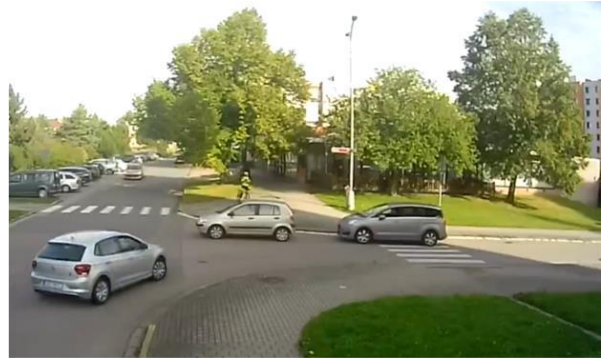
Obrázek 65 – Další ukázka zastavení na přechodu pro chodce

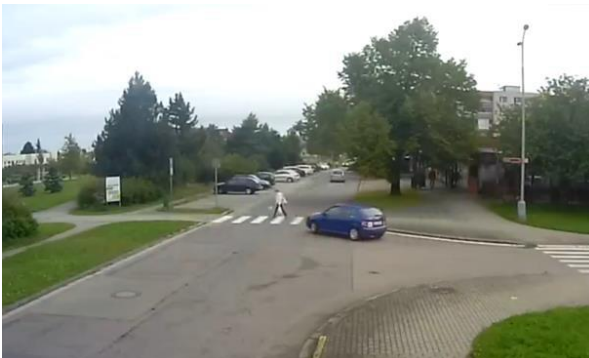
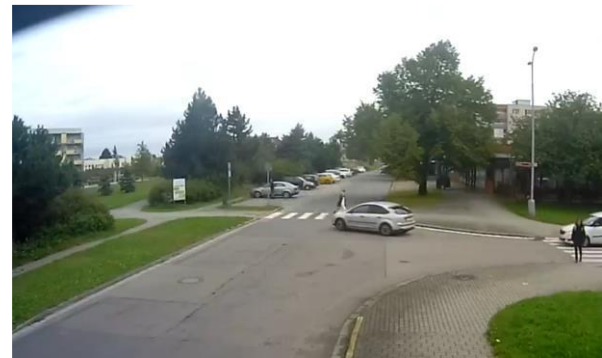
Následující konflikty byly ohodnoceny 1. stupněm závažnosti a vznikly v důsledku vzájemné interakce minimálně dvou účastníků dopravního proudu. Konkrétně se jednalo o různé druhy omezení automobilů v nadřazeném dopravním proudu. V prvním případě se jednalo o omezení řidičů na hlavní silnici jedoucích přímo, a to řidiči odbočujícími vlevo z hlavní silnice. Ve třech případech byli nuceni řidiči mírně decelerovat. Další typ konfliktu se odehrál mezi řidiči a chodci na přechodu pro chodce v jižním ramenu křižovatky. Řidiči při připojování na hlavní komunikace nevěnovali dostatečnou pozornost výskytu chodců na předmětném přechodu a ve dvou případech jim nedali přednost v důsledku přehlédnutí, resp. zastavili v poslední možný moment intenzivním decelerováním (viz *Obrázek 66* a *Obrázek 67*).

Obrázek 66 – Pohled na omezení chodců na východním přechodu pro chodce

Obrázek 67 – Další pohled na omezení chodců na východním přechodu pro chodce

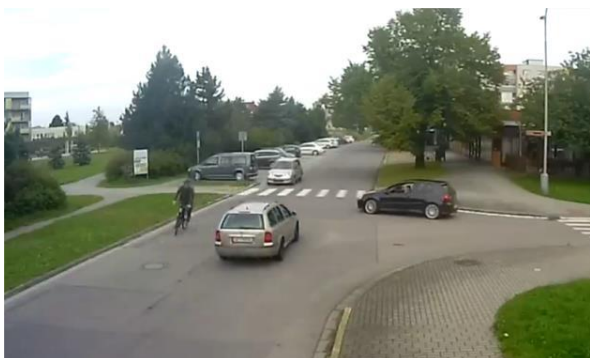
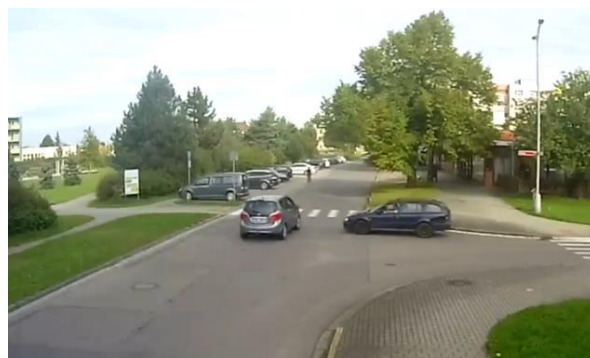
V důsledku omezení rozhledových poměrů parkujícími vozidly na jižní straně západního ramene křižovatky byli řidiči pro zajištění rozhledu z vedlejšího ramene nuceni zastavit blíže středu křižovatky. Ve dvou případech však najeli příliš daleko do křižovatky, což vedlo k ovlivnění řidičů v nadřazeném dopravním proudu. Řidiči na hlavní silnici byli nuceni objíždět tyto řidiče a částečně tak vjížděli do protisměru (viz *Obrázek 68* a *Obrázek 69*). **Tento typ konfliktu byl ohodnocen 2. stupněm závažnosti.**

Obrázek 68 – Omezení řidičů na hlavní PK při nájíždění do křižovatky pro zajištění rozhledu

Obrázek 69 – Další pohled na chybné zastavení v důsledku nedostatečných rozhledů

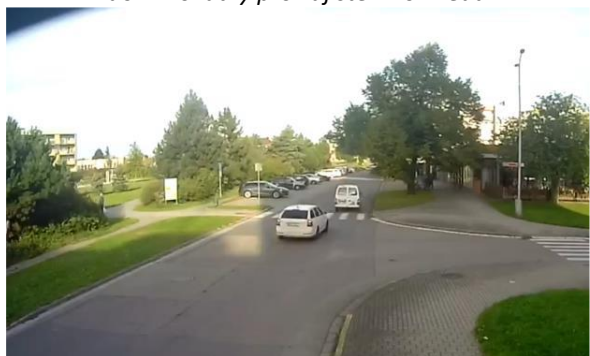
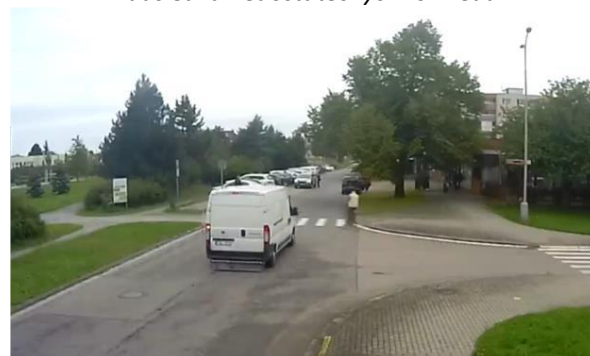
Poslední pozorovaný typ dopravního konfliktu byl způsoben řidiči odbočujícími vpravo z vedlejšího jižního ramene křižovatky, kdy nedali přednost vozidlu v nadřazeném dopravním směru. Vznik tohoto typu konfliktu může být podpořen nevyhovujícími rozhledovými poměry v křižovatce (viz *Obrázek 70* a *Obrázek 71*). Tento typ dopravního konfliktu byl identifikován **ve stupních závažnosti 1, 2 a 3.**

Obrázek 70 – Omezení řidiče v nadřazeném dopravním proudu při připojení z vedlejšího ramene

Obrázek 71 – Cyklista omezující řidiče v důsledku nedání přednosti řidiči na hlavní komunikaci

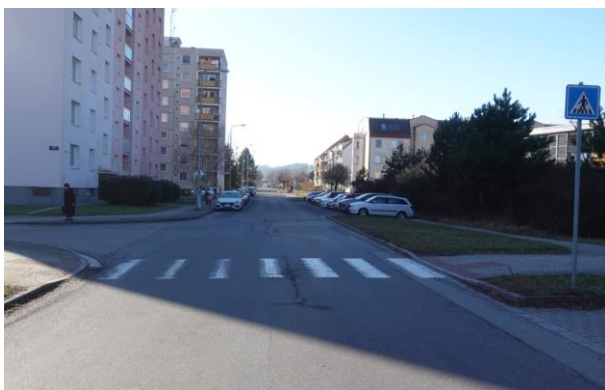
U přechodu pro chodce ve východním ramenu křižovatky bylo identifikováno riziko omezení rozhledových poměrů, a to pro řidiče i chodce. V těsné blízkosti přechodu je realizováno kolmé parkovací stání, kdy na jeho kraji jsou umístěna místa pro ZTP. V případě odstavení vozidla pak fakticky dojde k zakrytí chodníku navazujícího na přechod pro chodce. Zároveň u obou přechodů pro chodce jsou chybně realizovány prvky pro OOSPO, konkrétně není napojen signální pás na přirozenou vodící linii.

Obrázek 72 – Přechod pro chodce ve východním ramenu křižovatky

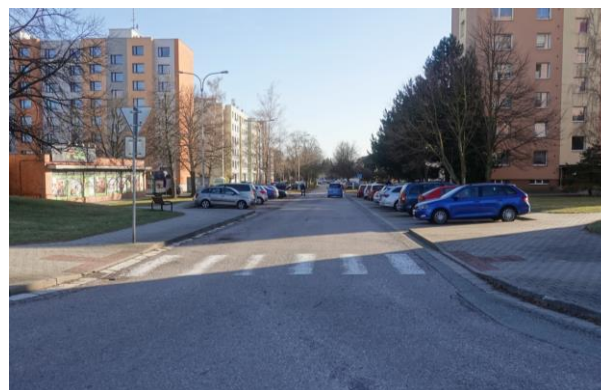
Obrázek 73 – Ukázka přechodu pro chodce na vedlejší komunikaci

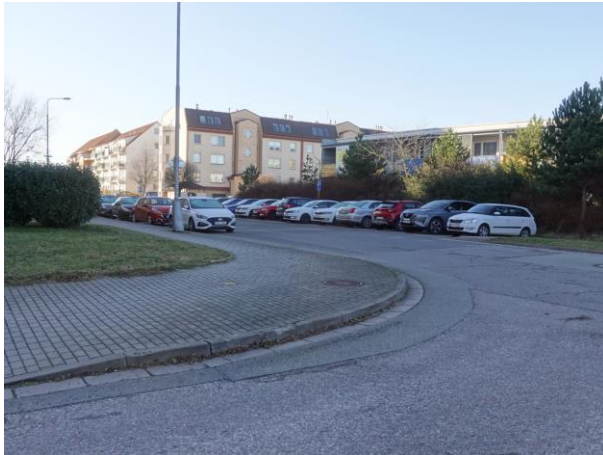
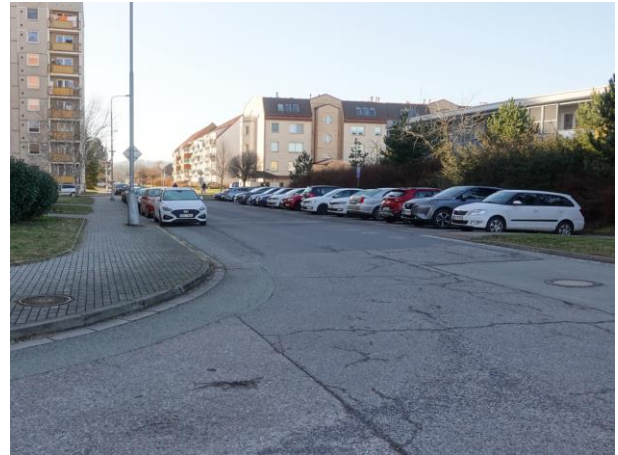
Druhý dopravně-bezpečnostní deficit se týká omezení rozhledu při připojování z vedlejší komunikace. Vozidla parkující na jižní straně západního ramene omezují rozhledové trojúhelníky vozidel z jižního ramene. V důsledku toho bylo evidováno několik typů dopravních konfliktů, které s tímto rizikem přímo souvisí (viz podkapitola 5.4). Doprava v klidu je v blízkosti křižovatky omezena pomocí VDZ V 12c „Zákaz zastavení“, avšak v nedostatečné délce, a současně ne vždy je respektováno. Tato situace byla ověřena a potvrzena pomocí rozhledových trojúhelníků (viz PŘÍLOHA 2.F (50 km/h), PŘÍLOHA 2.G (40 km/h) a PŘÍLOHA 2.H (30 km/h)).

Obrázek 74 – Rozhled z místa napojení vedlejší komunikace na hlavní silnici

Obrázek 75 – Další ukázka omezení rozhledu parkujícími vozidly

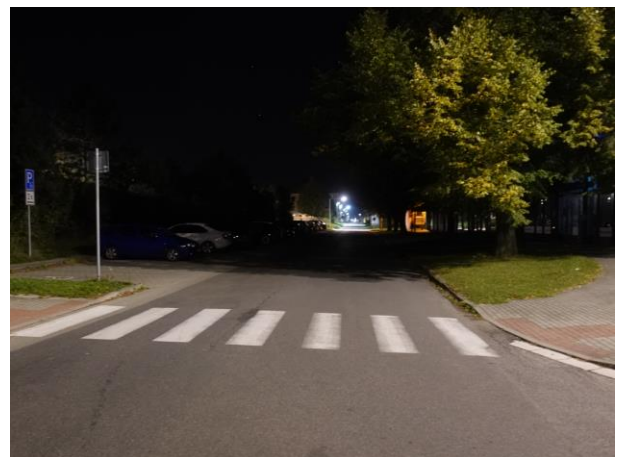
V rámci noční bezpečnostní inspekce bylo zjištěno nedostatečné osvětlení východního ramene a přechodu pro chodce v tomto ramenu. V současnosti není v MK Prokopa Velikého mezi touto křižovatkou a křížením s MK Lidická realizováno veřejné osvětlení. V důsledku toho je křižovatka a přechod nasvětlen nejbližším sloupem VO umístěním ve východním nároží křižovatky. Avšak v blízkosti VO se nachází vzrostlý strom, který částečně omezuje generované světlo a způsobuje značný a rizikový kontrastní rozdíl.

Obrázek 77 – Pohled ze shodného místa, avšak v časovém období zhoršené viditelnosti

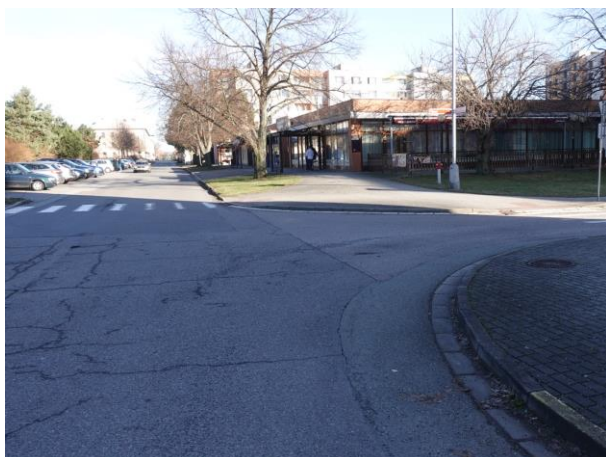
Poslední identifikovaná závada se týká dopravního značení. V křižovatce není vedlejší rameno odděleno VDZ V 2b „Podélná čára přerušovaná“. V důsledku toho v kombinaci s omezením rozhledových poměrů dochází k chybnému zastavování vozidel na vedlejší komunikaci. Tímto chováním jsou negativně ovlivňována vozidla jedoucí na hlavní komunikaci.

Obrázek 78 – Ukázka absence VDZ V 2b v místě napojení vedlejšího ramene

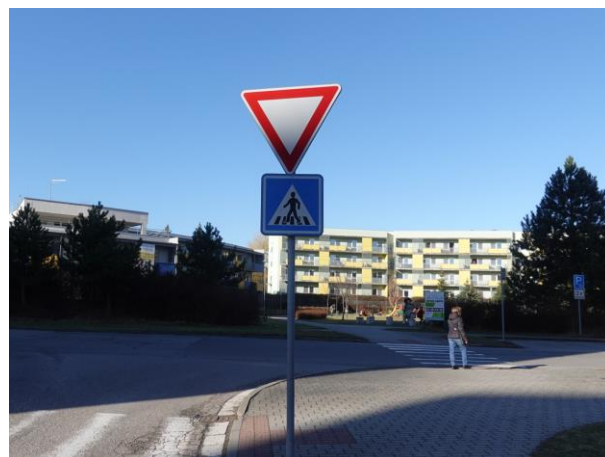
Současně bylo evidováno chybné společné umístění SDZ P 4 „Dej přednost v jízdě!“ a IP 6 „Přechod pro chodce“ na společném sloupku na vedlejším ramenu řešené křižovatky. Tato kombinace není dle TP 65 [40] povolena, a to primárně z důvodu, že může snižovat postřehnutelnost obou zmíněných dopravních značení.

Obrázek 79 – Chybná kombinace SDZ P 4 a IP 6 v místě jižního ramena křižovatky

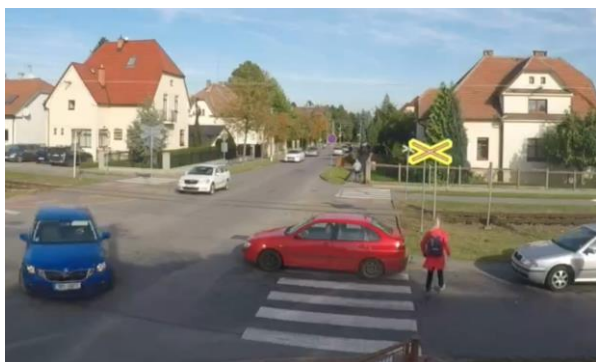
Ve sledované křižovatce bylo identifikováno celkem **25 konfliktů**, které byly zaznamenány se stupněm závažnosti 0. Ve **12 případech** bylo zaznamenáno **obcházení chodci stojícího vozidla na přechodu pro chodce**. Na jižním přechodu pro chodce docházelo k těmto konfliktům častěji (8x). Další zaznamenaný konflikt této závažnosti týkající se chodců (5x) bylo přecházení hlavní PK mimo místo pro přecházení, resp. napříč křižovatkou v oblasti železničního přejezdu.

Obrázek 106 – Obcházení stojícího vozidla chodci na jižním ramenu

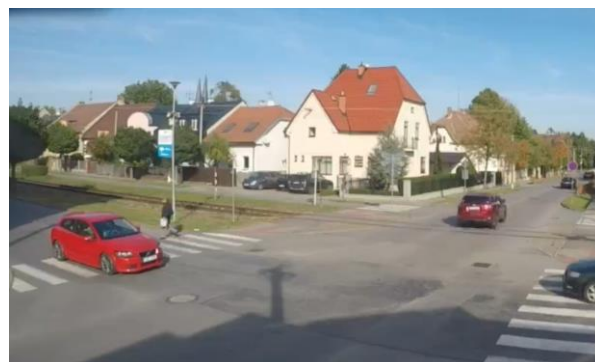
Obrázek 107 – Obcházení stojícího vozidla chodci na severním ramenu

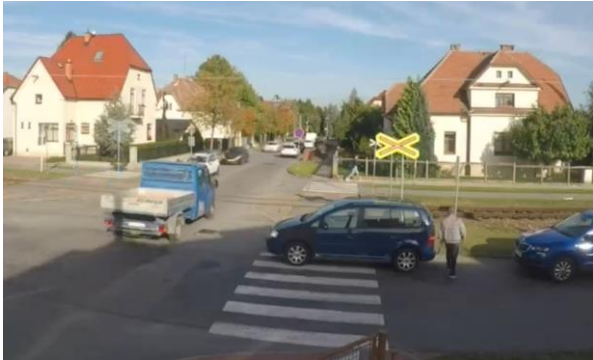
Obrázek 108 – Další pohled na obcházení stojícího vozidla chodci na jižním ramenu

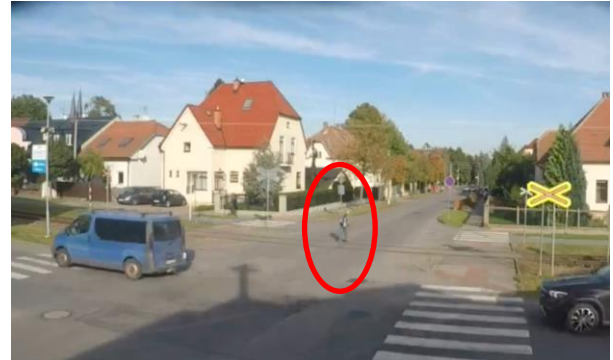
Obrázek 109 – Pohyb chodců v křižovatce mimo vyhrazená místa

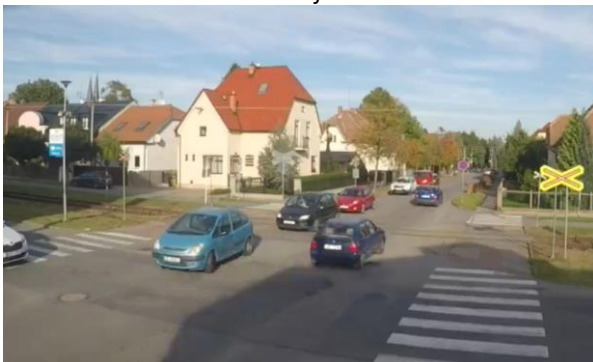
V pěti případech byl identifikován dopravní konflikt, kdy **řidiči nerespektovali příkaz SDZ P 6 „Stůj, dej přednost v jízdě!“ umístěném na železničním přejezdu P5167**. V místě železničního přejezdu současně docházelo k dalšímu typu konfliktů, kdy řidiči zastavovali na samotném přejezdu (3x). Tyto situace vznikaly především v době dopravní špičky, kdy se tvořila kongesce před světelně řízenou křižovatkou, resp. pokud jiná vozidla odbočovala vlevo do jednoho z vedlejších ramen křižovatky.

Obrázek 110 – Zastavení na železničním přejezdu v důsledku odbočujícího vozidla

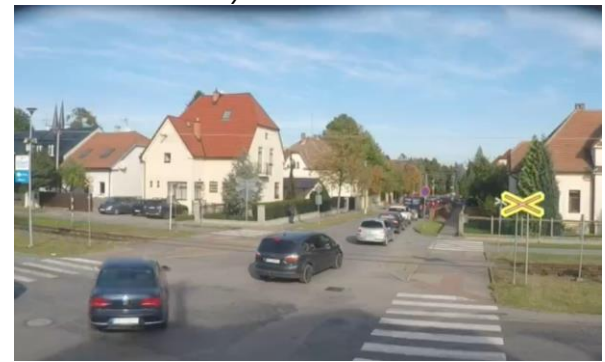
Obrázek 111 – Další pohled na zastavení na železničním přejezdu v důsledku kolony vozidel

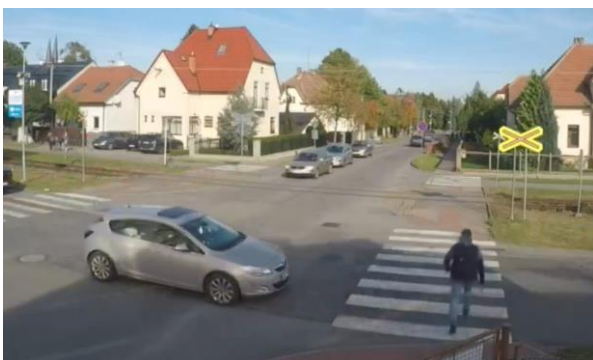
Obrázek 112 – Zastavení v hlavním dopravním proudu při dávání přednosti chodcům

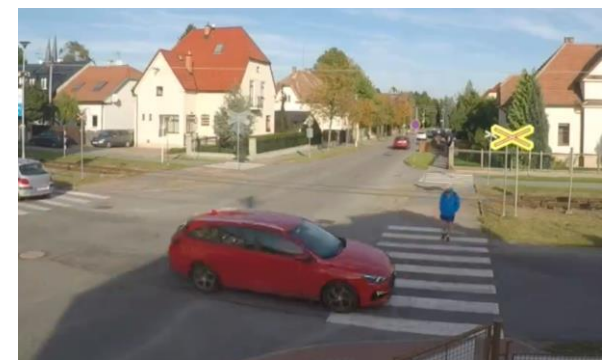
Další typ konfliktu se odehrál mezi chodcem a řidičem. Řidiči jedoucí po MK Jiráskova ve směru SEVER ⇒ JIH dali přednost vozidlům na hlavní, ale již nevěnovali pozornost chodcům v jižním ramenu křižovatky. **Ve dvou případech pak museli již čekající chodci vyčkat déle, jelikož jim řidič nedal přednost, resp. ve čtyřech případech řidič po zpozorování chodců prudce zastavil před přechodem, částí vozidla tak zůstal stát na hlavní silnici a blokoval přijíždějící vozidla.** Tyto situace byly ohodnoceny 1. stupněm závažnosti.

Obrázek 113 – Nedání přednosti chodci na přechodu pro chodce

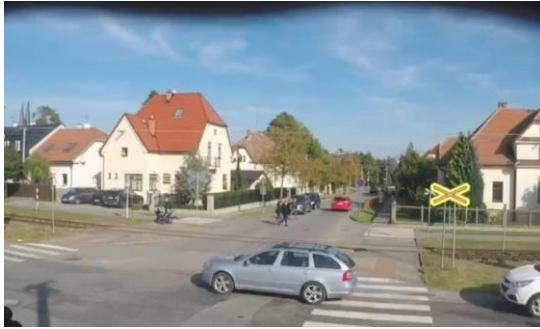
Ve dvou případech chodci přecházející hlavní komunikaci na východ od železničního přejezdu omezili řidiče jedoucí v hlavním dopravním proudu. **Řidiči byli nuceni decelerovat, aby nedošlo ke srážce. Oběma případům byl přidělen 2. stupeň závažnosti.**

Obrázek 114 – Omezení řidičů na hlavní komunikaci chodci

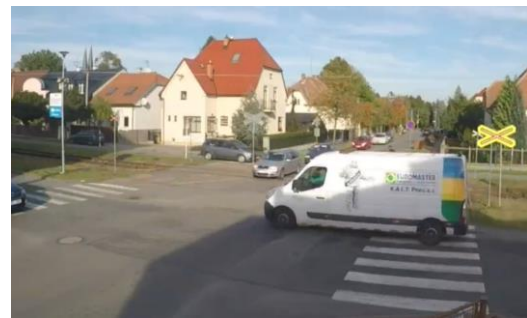
Poslední typ dopravního konfliktu byl zapříčiněn řidiči, kteří přijeli z jižního ramene křižovatky a zastavili vozidlo na poslední chvíli před projíždějícím vozidlem na hlavní silnici. Řidiči v nadřazeném dopravním proudu pak v důsledku pozdního zastavení vozidel na vedlejším ramenu přejížděli do protisměru (2x). Tyto situace byly ohodnoceny 1. stupněm. V jednom případě byl řidič nucen prudce zastavit na železničním přejezdu, jelikož vozidlo na hlavní komunikaci zastavilo až uprostřed křižovatky. V tomto případě bylo předmětné chování ohodnoceno 3. stupněm závažnosti.

Obrázek 117 – Pohled na ohrožení vozidla v hlavním dopravním proudu

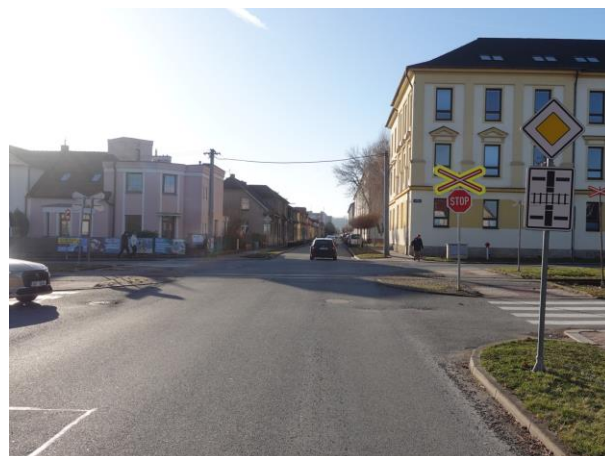
Železniční přejezd P5167 přes trať č. 018 je zabezpečen pouze výstražným křížem. To lze s ohledem na skutečnost, že se nachází fakticky uprostřed křižovatky, kdy na každé straně vedou k přejezdu tři ramena křižovatky, a současně jsou zde nevyhovující rozhledové podmínky nejen pro železniční přejezd, ale i na vedlejších ramenech, označit za rizikové a pro řidiče nesrozumitelné řešení. Závažnost identifikovaného rizika zvyšuje vysoké dopravní zatížení motorové i nemotorové dopravy (viz podkapitola 6.1) naměřené v křižovatce. Předmětná nevyhovující skutečnost z pohledu bezpečnosti provozu byla shodně potvrzena v rámci sledování dopravních konfliktů v předchozí podkapitole 6.4.

Obrázek 119 – Pohled na železniční přejezd z opačného směru

Za optimální řešení lze označit realizaci světelného přejezdového zabezpečovacího zařízení doplněné mechanickou výstrahou (závorami). Toto opatření obecně zvýší plynulost dopravy na hlavní komunikaci (odpadne nutnost zastavování před železničním přejezdem ve směru VÝCHOD ⇒ ZÁPAD) a bezpečnost v celé křižovatce. Řidiči na hlavní komunikaci pak rychleji vyklidí prostor křižovatky a dojde tím i ke zvýšení kapacity především pro řidiče na vedlejších ramenech.

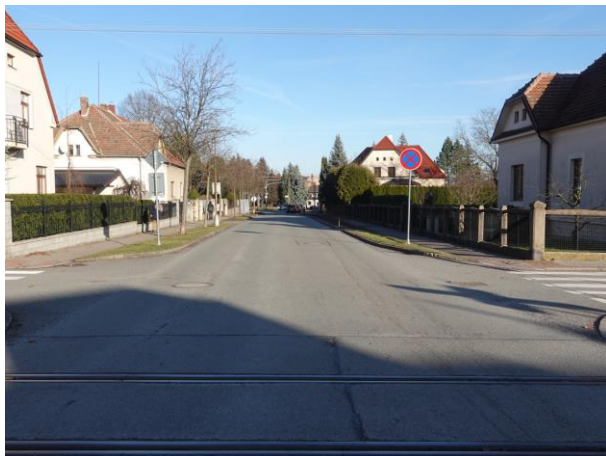
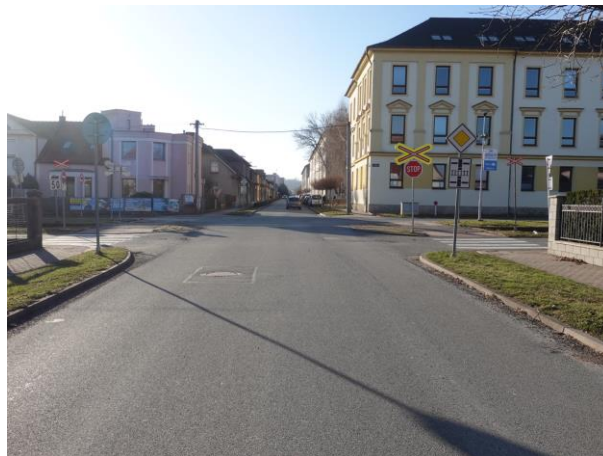
Východně od železniční trati byla identifikována silná pěší vazba (viz podkapitola 6.1.3), kdy chodci přecházeli přes hlavní silnici MK Prokopa Velikého (východní rameno). Ve stávajícím stavu není tato příčná pěší vazba ve východním ramenu nijak řešena, což vede k přecházení chodců v různých místech křižovatky a tak i ke vzniku konfliktních situací.

Obrázek 120 – Pohled na východní rameno křižovatky

Obrázek 121 – Ukázka místa, kde není realizována pěší vazba

Vhodné řešení představuje vybudování infrastruktury pro pěší, která bude umožňovat bezpečný pohyb nejzranitelnějších účastníků v prostoru východního ramene MK Prokopa Velikého a současně bude zohledňovat nejvýznamnější pěší vazby v řešené oblasti.

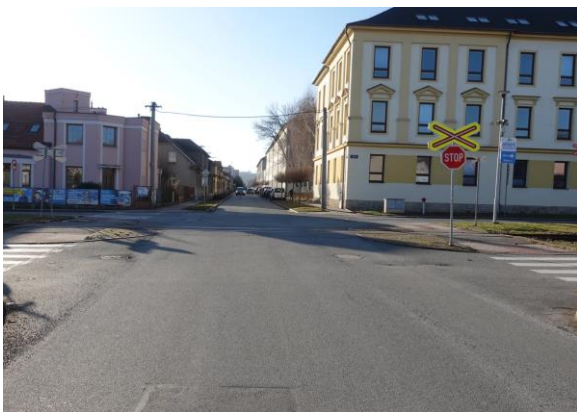
V celém prostoru řešené křižovatky není realizováno VDZ pro oddělení jízdních směrů a vedlejších ramen křižovatky. V souvislosti s komplikovaným provedením křižovatky, omezenými rozhledovými poměry obytnou zástavbou a značnou dopravní zátěží, je tento stav rizikový a zvyšuje pravděpodobnost výskytu dopravních konfliktů, ale i nehodových událostí.

Obrázek 122 – Pohled na sledovanou křižovatku bez realizovaného VDZ vyznačující vedení hlavní komunikace

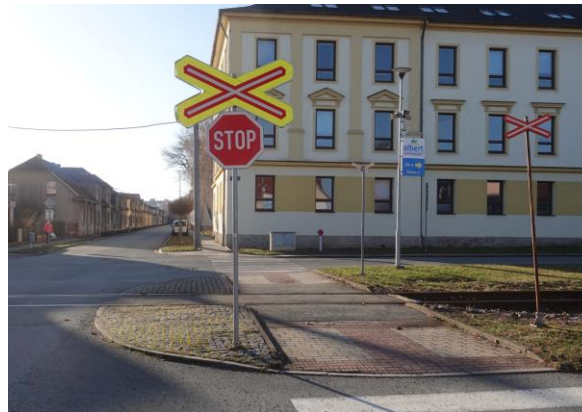
Vyznačení přejezdu na východní straně je realizováno pomocí SDZ A 32 „Výstražný kříž pro železniční přejezd jednokolejný“ na žlutozeleném retroreflexním podkladu současně se SDZ P 6 bez žlutozeleného retroreflexního podkladu. Tato kombinace snižuje postřehnutelnost SDZ P 6 bez zvýrazňujícího podkladu a není dle TP 65 [40] přípustná.

Obrázek 123 – Nevhodná kombinace SDZ s různými světelně-technickými vlastnostmi u železničního přejezdu

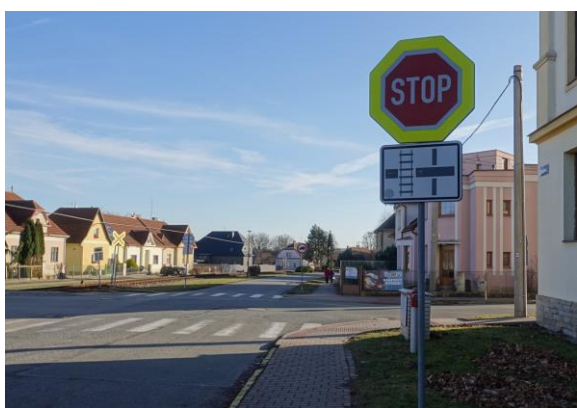
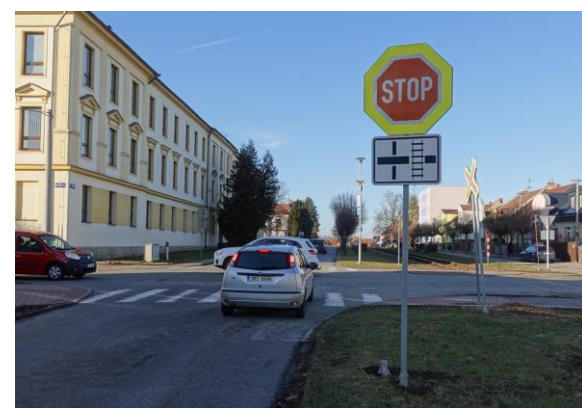
Stejná riziková kombinace SDZ s různými světelně-technickými podklady se vyskytuje na obou vedlejších ramenech západně od železničního přejezdu. Zde je umístěno SDZ P 6 na retroreflexním podkladu s dodatkovou tabulkou E 2b jiných světelně-technických vlastností.

Obrázek 124 – Nevhodná kombinace SDZ s různými světelně-technickými vlastnostmi na severním vedlejším ramenu

Obrázek 125 – Nevhodná kombinace SDZ s různými světelně-technickými vlastnostmi na jižním vedlejším ramenu

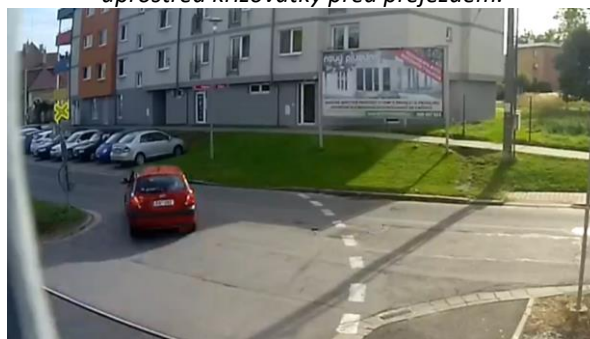
Ve sledované křižovatce bylo identifikováno celkem **31 konfliktů**, které byly zaznamenány se stupněm závažnosti 0. V sedmi případech se jednalo o provádění odbočovacího manévru po neadekvátní trajektorii pohybu bez výrazného zpomalení. Konkrétně se jedná o odbočování vlevo při jízdě po hlavní komunikaci, kdy řidiči najížděli do protisměru východního ramene křižovatky. Odlišná trajektorie vozidla byla řidiči preferována z důvodu zajištění vyššího komfortu (menší přetížení) ve vztahu k neadekvátně vysoké rychlosti průjezdu. **Nicméně následkem tohoto nevhodného způsobu průjezdu nevznikaly žádné sekundární konfliktní situace s jinými účastníky dopravního prostoru.** Podobný styl jízdy volili i řidiči odbočující vlevo z vedlejší komunikace. Avšak v tomto případě, vzhledem k umístění SDZ P6 „Stůj, dej přednost v jízdě“ u železničního přejezdu, řidiči, kteří zvolili tuto odlišnou trajektorii, **zastavili uprostřed křižovatky před železničním přejezdem (5x).**

Obrázek 151 – Řidič provádějící odbočovací manévry po neadekvátní trajektorii
