**Optimalizace úrovně bezpečnosti silničního provozu
na území města Vysoké Mýto**

Diplomová práce

2024

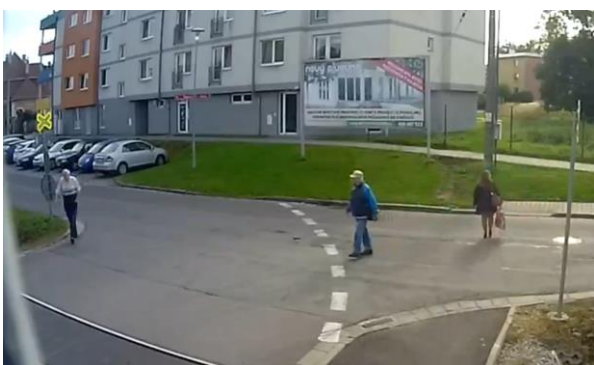
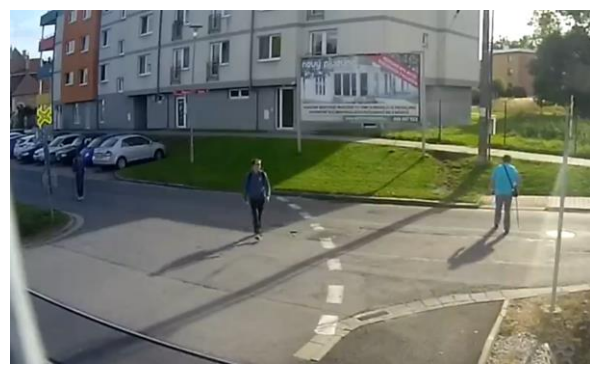
Dále zde bylo identifikováno několik dopravních konfliktů způsobených chodci (8x). Jednalo se o vstup chodců do vozovky mimo místo pro přecházení. **Chodci v několika případech přecházeli napříč křižovatkou mimo místo pro přecházení, resp. přecházeli železniční přejezd mimo vyznačenou plochu. Pouze v jednom případě došlo k omezením OA. Tato situace byla ohodnocena 1. stupněm závažnosti.**

Obrázek 152 – Chodci přecházející diagonálně křižovatkou

Obrázek 153 – Další pohled na chodce přecházející diagonálně křižovatkou

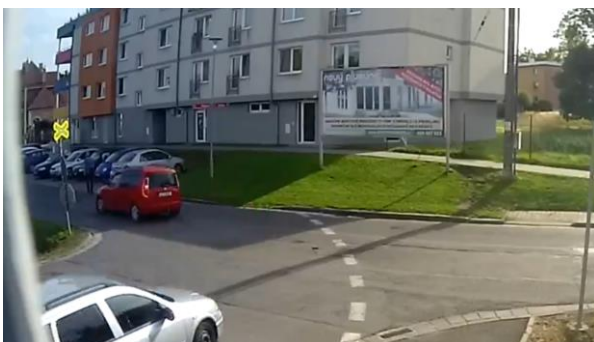
Obrázek 154 – Chodec omezující řidiče svým pohybem ve vozovce

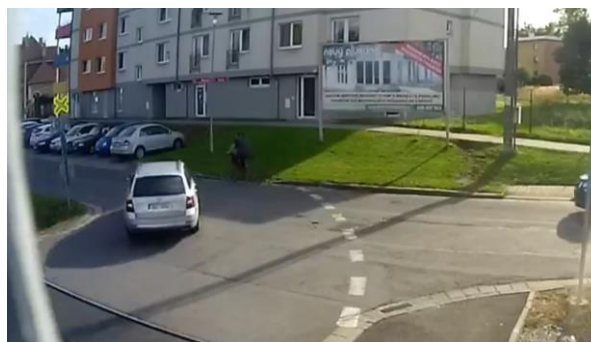
Posledním konfliktem, který byl ohodnocen stupněm 1, bylo omezení řidiče osobního automobilu jedoucího po hlavní komunikaci ve směru SEVER ⇔ VÝCHOD. Cyklista jedoucí po MK Jiráskova nerespektoval příkaz SDZ P 4 „Dej přednost v jízdě“, čímž donutil řidiče na hlavní silnici decelerovat.

Obrázek 155 – Cyklista nerespektující SDZ P 4 a omezující řidiče v nadřazeném dopravním proudu

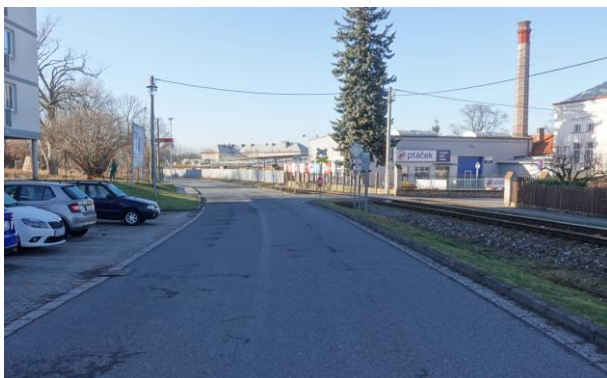
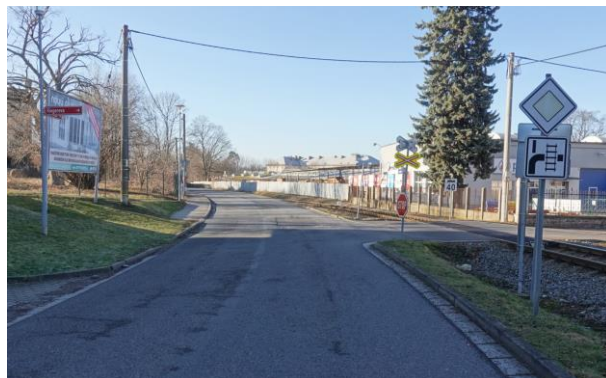
Hlavní komunikace není vedena přímo po MK Jiráskova, ale je zalomena ve směru SEVER ⇔ VÝCHOD. Z důvodu absence jakéhokoliv zvýraznění zalomeného vedení hlavní PK mohou řidiči nabýt mylného pocitu psychologické přednosti v jízdě v přímém směru, a to jak z hlavní trasy, tak i z vedlejšího západního ramene. To je negativně podpořeno i dopravním zatížením, kdy je nejvýznamnější pohyb motorových vozidel v trase MK Jiráskova (viz podkapitola 7.1.1). Aktuálně je vedení hlavní komunikace vyznačeno pouze na dodatkových tabulkách E 2b a opotřebovaným VDZ V 2b „Podélná čára přerušovaná“.

Obrázek 156 – Pohled na zalomenou přednost hlavní komunikace z východního ramene

Obrázek 157 – Bližší pohled na křižovatku a absenci zvýraznění vedení hlavní komunikace

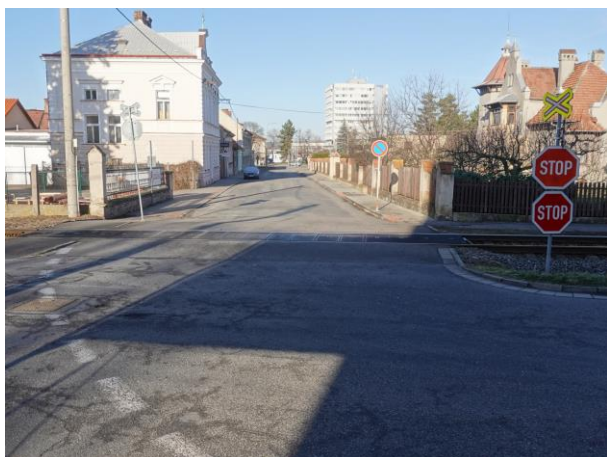
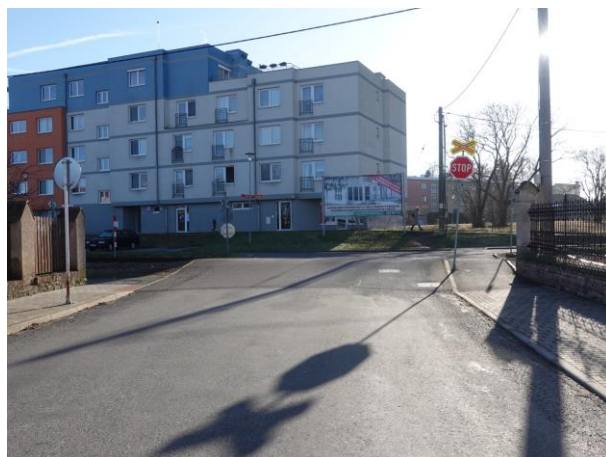
V důsledku vedení MK Jiráskova souběžně s železniční tratí č. 018 nejsou zajištěny adekvátní rozhledové poměry, především pak ze západního ramene. Dále skutečnost, že se železniční přejezd P5163 nachází v samotném středu stykové křižovatky MK Jiráskova x MK Riegerova, obecně zvyšuje nároky na účastníky silničního provozu a přímo tak generuje rizikové situace (viz podkapitola 7.3 a 7.4).

Obrázek 158 – Pohled na železniční přejezd z jižní strany

Obrázek 159 – Pohled z opačné severní strany na železniční přejezd

V neposlední řadě je důrazně doporučeno u železničního přejezdu P5163 změnit typ zabezpečení přejezdu na světelné přejezdové zabezpečovací zařízení doplněné mechanickou výstrahou (závorami). Toto opatření nebylo znázorněno v návrhu, jelikož se jedná o finančně a administrativně náročné řešení, které je závislé převážně na vůli správce drážní cesty (Správa železnic s. p.).

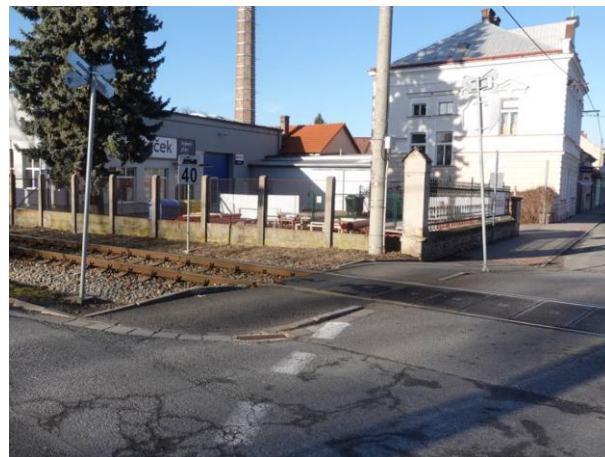
Pěší vazba ve směru SEVER ⇔ JIH je vedena místem pro přecházení a přes železniční přechod. Z jižní strany je přístup k místu pro přecházení z důvodu rozdílné výškové polohy chodníku realizován pouze z východu. Mezi železničním přechodem a místem pro přecházení není dostatečně velká plocha pro vyčkávání chodců. V případě průjezdu vlaku mají chodci minimální prostor, kde bezpečně vyčkat. Na chybně řešené pěší vazby poukazuje množství evidovaných dopravních konfliktů, které způsobili z velké části právě chodci (viz podkapitola 7.4).

Obrázek 161 – Ukázka železničního přechodu v místě řešené křižovatky

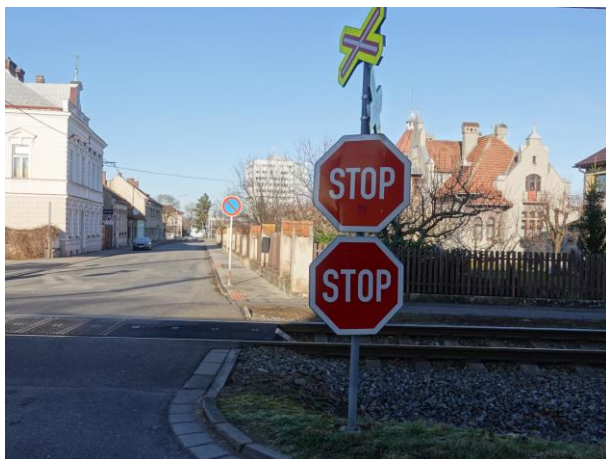
Obrázek 162 – Chybné nasměrování SDZ P 6 před železničním přejezdem

Zajištění funkčního a čitelného SDZ v prostoru řešené křižovatky, které bude splňovat požadavky pro bezpečnou a plynulou infrastrukturu. [42] [38] [40]

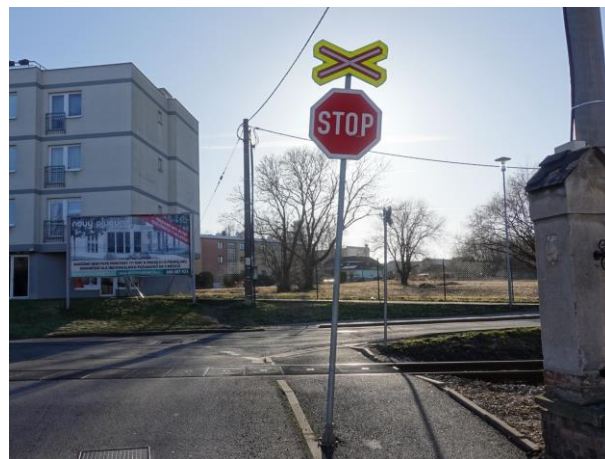
Obrázek 163 – Nevhodná kombinace SDZ s různými světelně-technickými vlastnostmi

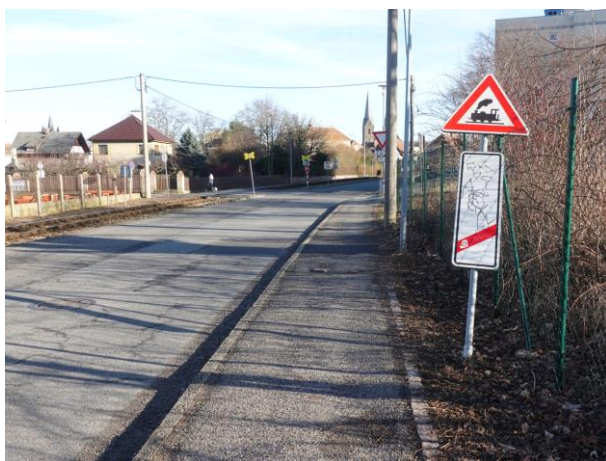
V západním vedlejším ramenu je umístěna SDZ A 30 „Železniční přejezd bez závor“ a A 31c „Návěstní deska (80 m)“ ve vzdálenosti pouze 35 m od výstražného kříže železničního přejezdu. Tato vzdálenost společně se skutečností, že je předmětná dopravní značka znečištěna graffiti a vyvrácena, snižuje její včasnou postřehnutelnost, a tedy i postřehnutelnost samotného přejezdu. Současně na tomto sloupku chybí SDZ E 7b „Směrová šipka pro odbočení“ vyznačující, že se železniční přejezd nachází na jiné komunikaci.

Obrázek 164 – Znečištěné a vyvrácené SDZ

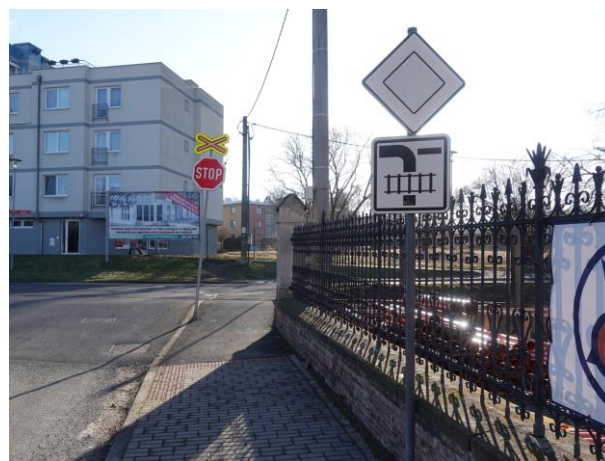
V neposlední řadě byla identifikována zhoršená postřehnutelnost SDZ P 2 „Hlavní pozemní komunikace“ v severním ramenu křižovatky, která se již nachází v technicky neadekvátním stavu (SDZ je „vybledlé“).

Obrázek 165 – Technicky opotřebované SDZ P 2

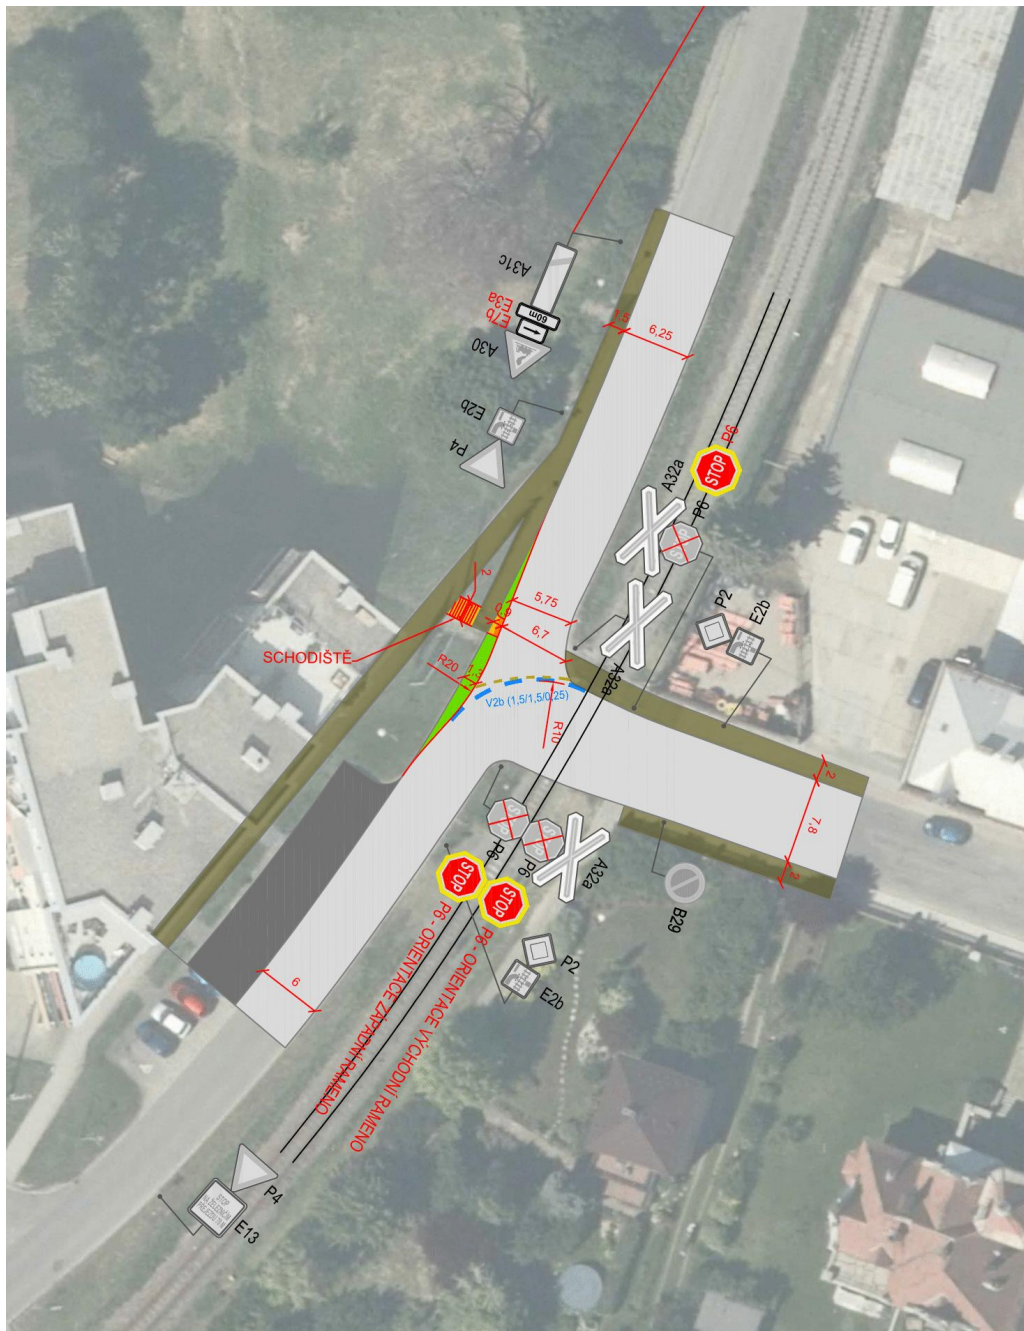
Obrázek 166 – Schematický návrh situace doporučených sanačních opatření v Lokalitě 4

Předmětnou podobu schematického návrhu doporučených nápravných opatření uvádí ve formě náhledu následující *Obrázek 166*, resp. detailní řešení je současně obsaženo v PŘÍLOZE 4.E.

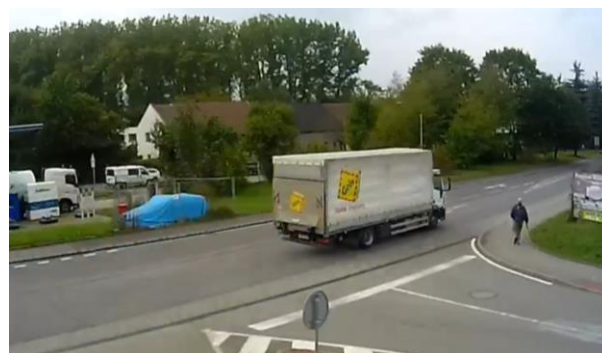
Ve dvou případech řidiči na vedlejším ramenu při čekání na zařazení do nadřazeného dopravního proudu stáli přes oba odbočovací pruhu. Tímto snižovali kapacitu křižovatky, kdy řidiči odbočující vpravo měli možnost se zařadit, ale z důvodu obsazení obou odbočovacích pruhů neměli dostatek prostoru na průjezd řadicím pruhem. K chybnému postavení řidičů docházelo v případech, kdy se řidič na poslední chvíli rozhodl změnit směr odbočování a částečně přešel do druhého pruhu.

Obrázek 190 – Další pohled na vozidlo přejíždějící odbočovací pruh v protisměru

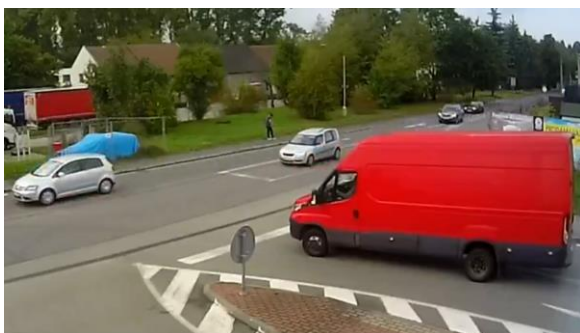
Obrázek 191 – Řidič postavením svého vozidla blokuje druhý odbočovací pruh.

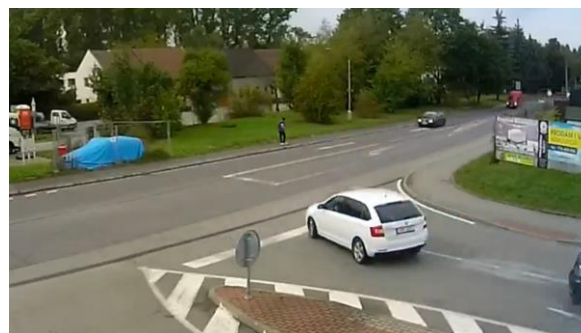
Obrázek 192 – Další ukázka řidiče blokujícího svým vozidlem druhý odbočovací pruh

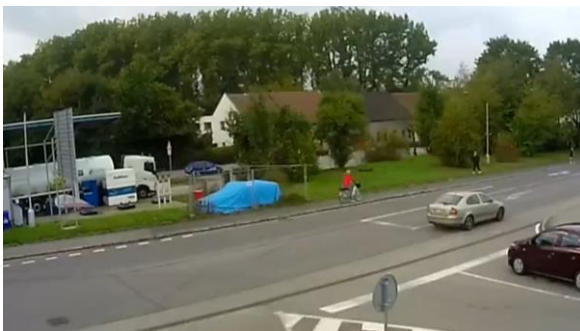
Ve sledované křižovatce bylo identifikováno celkem 23 konfliktů, které byly zaznamenány se stupněm závažnosti 0. V pěti případech se jednalo o neadekvátní samostatné chování účastníka silničního provozu, konkrétně o absenci směrového ukazatele při průjezdu křižovatkou. Dalším opakovaným konfliktem (5x) byla jízda cyklistů po chodníku. Vždy se jednalo o jízdu ve směru SEVER ⇌ JIH, a to po obou stranách PK.

Obrázek 193 – Cyklista jedoucí po chodníku na západní straně PK

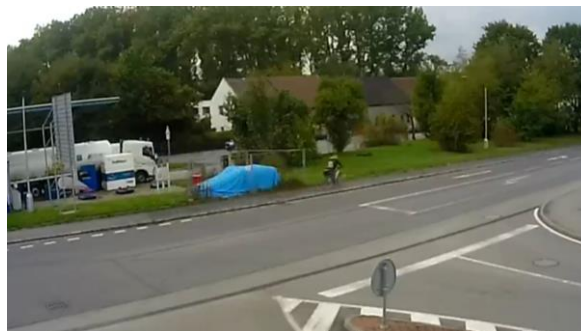
Obrázek 194 – Další ukázka cyklisty jedoucího na chodníku na západní straně PK

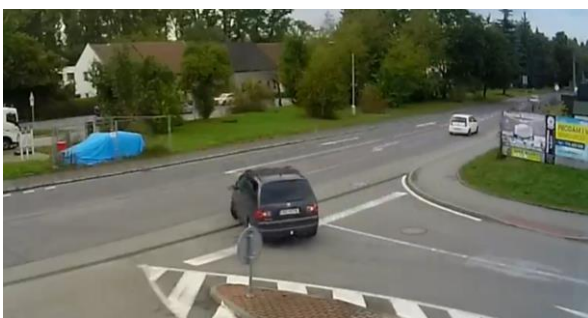
V několika případech (4x) byl evidován obdobný typ konfliktní situace, kdy se řidiči na vedlejším ramenu zařadili do jednoho ze dvou odbočovacích pruhů, ale nakonec došlo k odbočení na opačnou stranu. Ve dvou případech se jednalo o najetí do levého odbočovacího pruhu a odbočení vpravo a ve stejném počtu i v opačném směru. **Ve třech případech se jednalo o konflikt se stupněm závažnosti 0, kdy nedošlo k žádné sekundární konfliktní situaci s jinými účastníky silničního provozu. Poslední případ byl ohodnocen 2. stupněm závažnosti, jelikož řidič při změně směru odbočení intenzivně zpomalil, což řidič za ním neočekával a byl nucen shodně významně decelerovat pro odvrácení případné kolize.**

Obrázek 195 – Pohled na řidiče odbočujícího opačným směrem, než v jakém pruhu je zařazen.

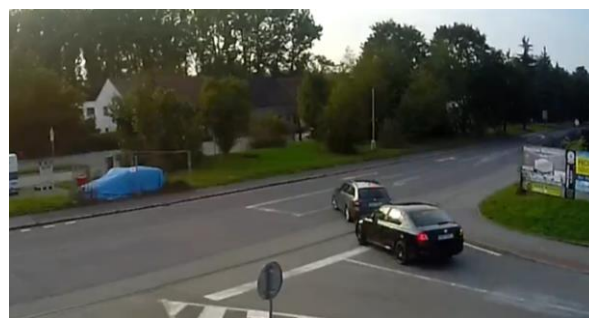
Obrázek 196 – Ukázka změny směru odbočení, kdy řidič za tímto vozidlem prudce deceleruje.

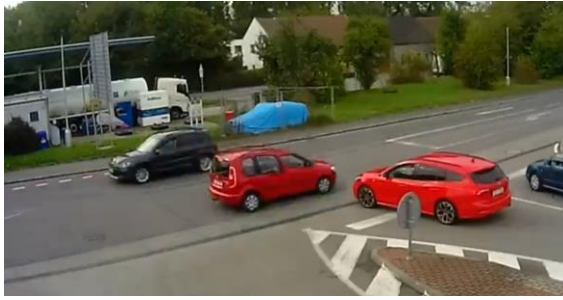
Následující typy konfliktu byly ohodnoceny stupněm závažnosti 1, kdy řidiči odbočující vlevo z vedlejšího ramene zastavili až za příčnou čarou, čímž svým vozidlem zasahovali do jízdního pruhu na hlavní komunikaci (3x). Řidiči jedoucí po hlavní komunikaci se tak museli vyhnout stojícímu vozidlu, aby nedošlo ke srážce, avšak vždy se jednalo o mírný vyhýbací manévr.

Obrázek 197 – Chybné zastavení vozidla na vedlejší komunikaci

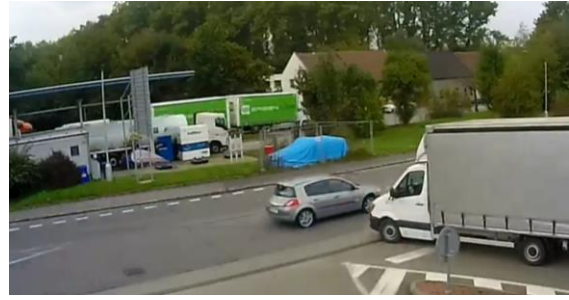
Obrázek 198 – Vozidlo na vedlejší PK zasahuje do průběžného JP na hlavní komunikaci.

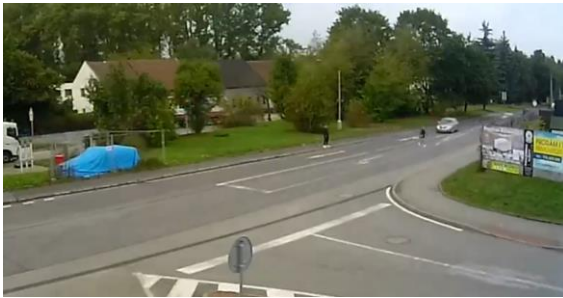
Obrázek 199 – Přecházející chodec v místě rozšíření omezuje řidiče na hlavní silnici.

Dopravní konflikty 3. (kritický manévr) a 4. stupně (DN) nebyly v průběhu sledování zaznamenány. Četnost dopravních konfliktů ve vztahu k celkové intenzitě dopravního proudu je ve sledované lokalitě v porovnání s ostatními obdobně zatíženými křižovatkami statisticky průměrná. **Nejzávažnější konflikty byly způsobeny chodci přecházející přes komunikaci s absencí adekvátní příčné pěší vazby, kde měli problém překonat vytíženou komunikaci s rychle se pohybujícími vozidly.** V souvislosti s faktem, že se současně jedná o nejzranitelnější účastníky silničního provozu a je zde v tomto směru zvýšená poptávka po přecházení, je doporučeno realizovat vhodné opatření za účelem eliminace těchto situací.

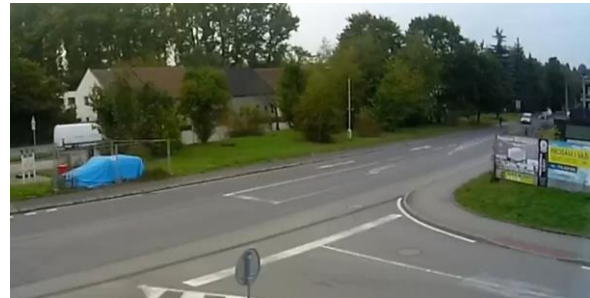
Obrázek 200 – Další případ vstupu chodce do vozovky před blížící se automobilem

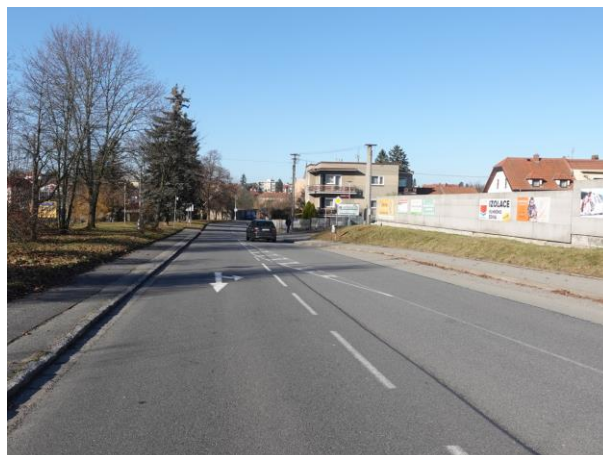
V severním ramenu MK Českých bratří byl v rámci průzkumu (viz podkapitola 8.1.3) zaznamenán výrazný pohyb chodců. V aktuálním stavu je tato silná příčná vazba chodců řešena pouze místem pro přecházení u napojení MK Na Blahově, což však využívá jen minimum chodců. Významná část chodců přechází přes komunikaci až v prostoru, kde je realizováno rozšíření o odbočovací pruh vlevo pro odbočení do obchodního centra. V tomto místě je za cenu nutnosti překonat tři jízdní pruhy lepší rozhled oproti současnému místu pro přecházení (z důvodu blízkého směrového oblouku). Absence vhodného způsobu řešení předmětné pěší vazby může mít vliv na vznik závažných

Obrázek 202 – Další pohled na místo častého přecházení chodců

Optimální řešení představuje vybudování infrastruktury pro pěší, která bude umožňovat bezpečný pohyb nejzranitelnějších účastníků v prostoru severního ramene MK Českých bratří a současně bude zohledňovat nejvýznamnější pěší vazby v řešené oblasti.

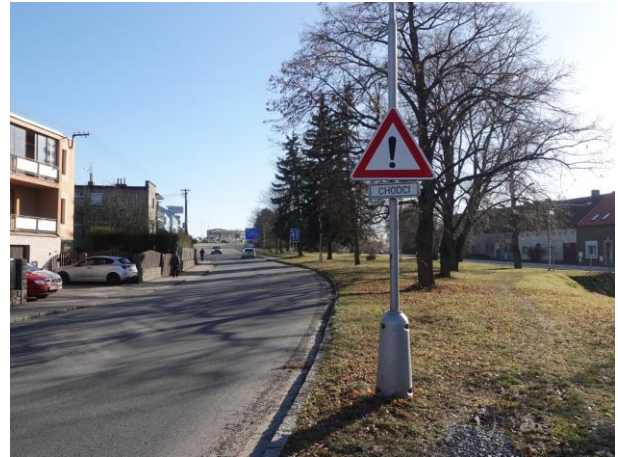
Obrázek 204 – Chybná kombinace SDZ pro upozornění na zvýšený pohyb chodců

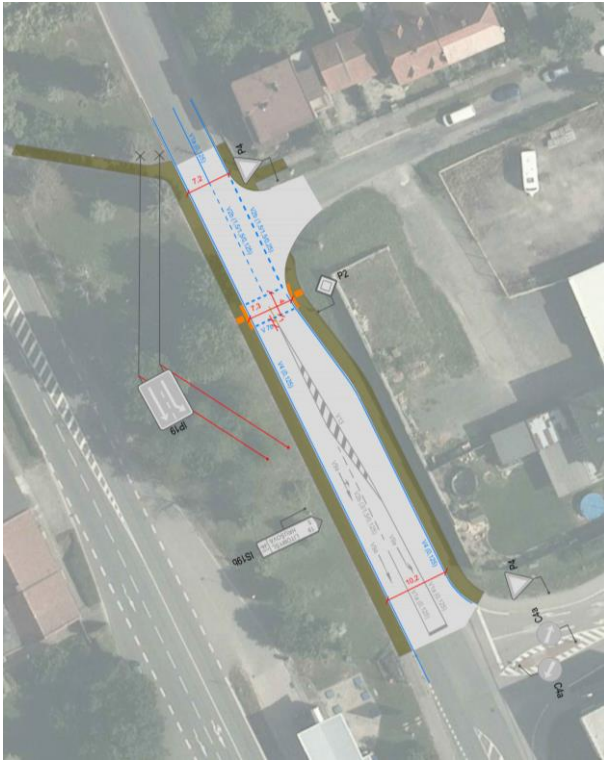
Obrázek 207 – Schematický návrh situace doporučených sanačních opatření v Lokalitě 5 (Varianta 1 – pouze VDZ)

Za primární opatření lze označit změnu vedení chodců v severním ramenu, kde byl při lokální prohlídce, ale i v rámci vyhodnocení dopravních konfliktů evidován jejich zvýšený pohyb. V první variantě bylo navrženo místo pro přecházení o délce 7,3 m a šířky 4 m včetně VDZ V 7b „Místo pro přecházení“. Místo pro přecházení bylo umístěno do oblasti nejužší části vozovky, a to v blízkosti křižovatky s MK Na Blahově a před začátkem stávajícího VDZ V 13 „šikmé rovnoběžné čáry“. VDZ V 13 bylo v rámci návrhu zkráceno o 4,3 m. Toto opatření má převážně za cíl usměrnit pohyb chodců v nejužším místě vozovky v oblasti, kde momentálně dochází k nejčastějšímu přecházení chodců.

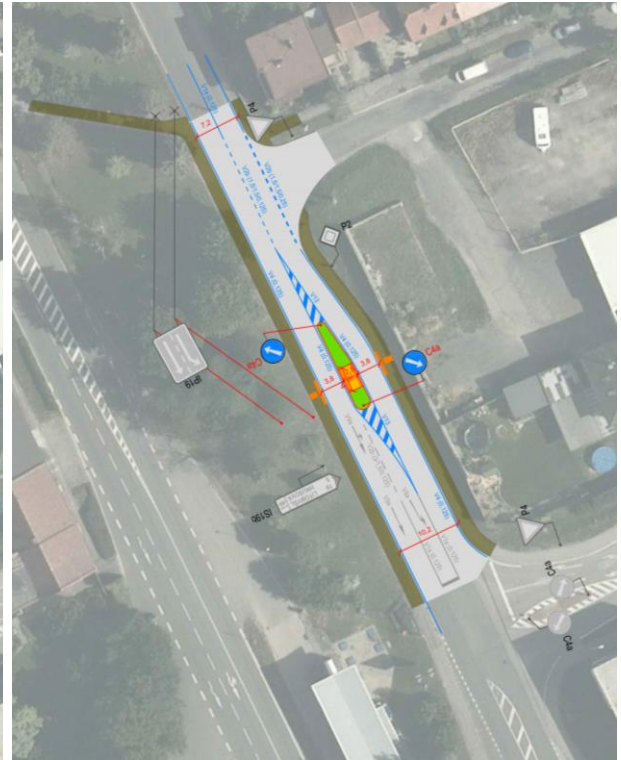
Obrázek 208 – Schematický návrh situace doporučených sanačních opatření v Lokalitě 5 (Varianta 2 – ochranný ostrůvek)

Druhá varianta spočívá v realizaci místa pro přecházení s ochranným ostrůvkem, a to v začátku odbočovacího pruhu v oblasti stávajícího dopravního stínu. Ochranný ostrůvek byl navržen o šířce 2,5 m a délce 15,3 m, na obou stranách ostrůvku bylo instalováno SDZ C 4a „Přikázaný směr objíždění vpravo“. Jednotlivé jízdní pruhy jsou navrženy se šířkou mezi obrubami 3,8 m v obou směrech. Průjezdnost všech druhů dopravních prostředků byla ověřena pomocí vlečných křivek odpovídající návěsové soupravě (PŘÍLOHA 5.H). Odbočovací pruh je v návrhu zkrácen o 4 m, a to na celkovou délku 15 m. V důsledku zúžení jízdních pruhů v místě ostrůvku dojde ke zklidnění dopravy, což bude mít pozitivní vliv na dodržování nejvyšší dovolené rychlosti.
