PŘÍLOHA 4

Bezpečnostní inspekce cyklistické infrastruktury na území města Nymburk

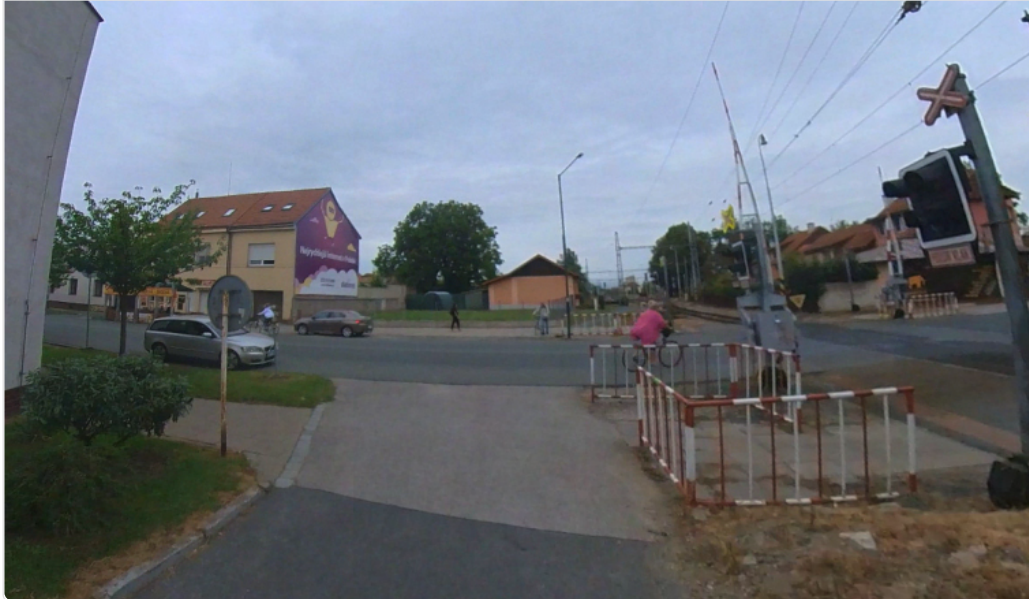
2 (EV4) - Labská - Směr staničení | km 0,000 | město Nymburk | Nymburk | 50,183033N, 15,033348E | ID 25

Bezpečnostní deficit	Cyklistická infrastruktura
Kategorie	1x - Absence návaznosti cyklistické infrastruktury
Závažnost rizika	Střední
Poznámka	-

Návrh opatření	Realizace navazující cyklistické infrastruktury
Poznámka	-
Náročnost realizace	Složité řešení

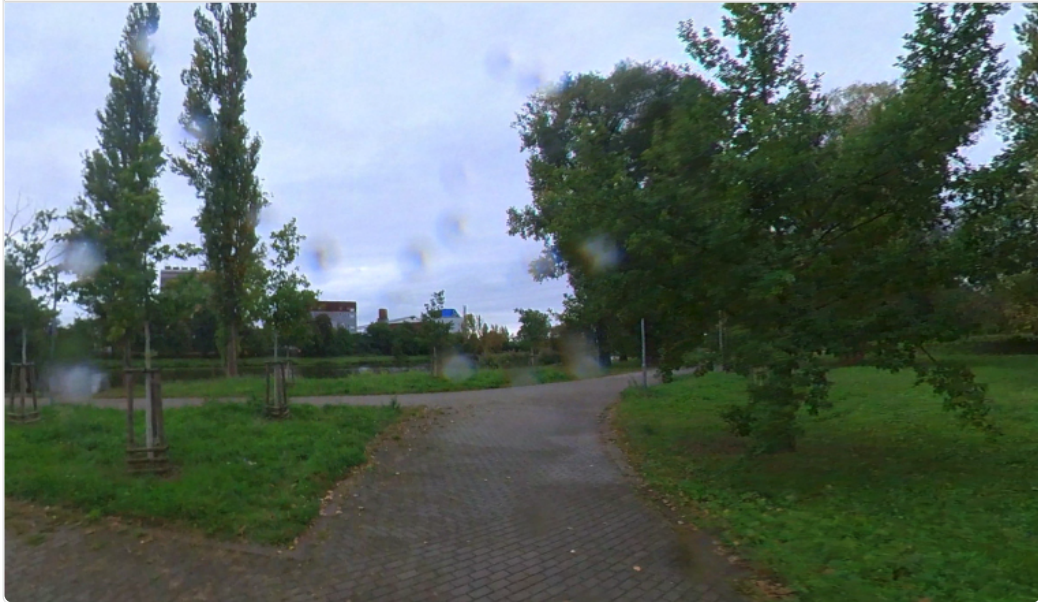
2 (EV4) - Labská - Směr staničení | km 0,000 | město Nymburk | Nymburk | 50,180500N, 15,034671E | ID 27

Bezpečnostní deficit Cyklistická infrastruktura
Kategorie 1x - Absence SDZ
Závažnost rizika Nizká
Poznámka Absence SDZ P 4.

Návrh opatření Realizace SDZ
Poznámka Alternativní a vhodnější řešení lze spatřovat v realizaci VZD V 6a/b, V 15.
Náročnost realizace Administrativní řešení

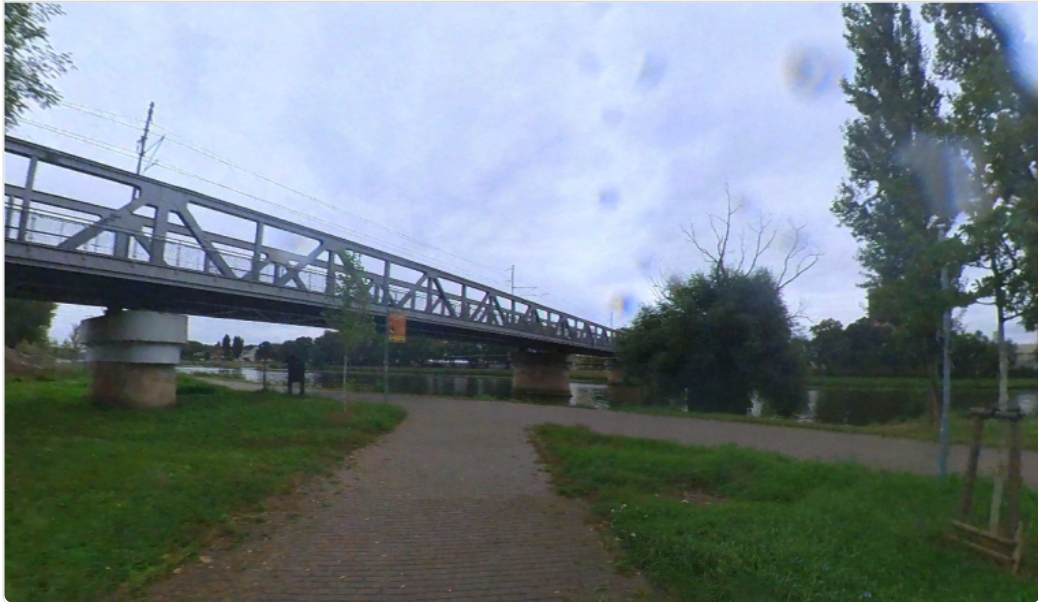
2 (EV4) - Labská - Směr staničení | km 0,000 | město Nymburk | Nymburk | 50,180546N, 15,034946E | ID 28

Bezpečnostní deficit Cyklistická infrastruktura
Kategorie 1x - Absence SDZ
Závažnost rizika Nizká
Poznámka Absence SDZ P 4.

Návrh opatření Realizace SDZ
Poznámka Alternativní a vhodnější řešení lze spatřovat v realizaci VZD V 6a/b, V 15.
Náročnost realizace Administrativní řešení

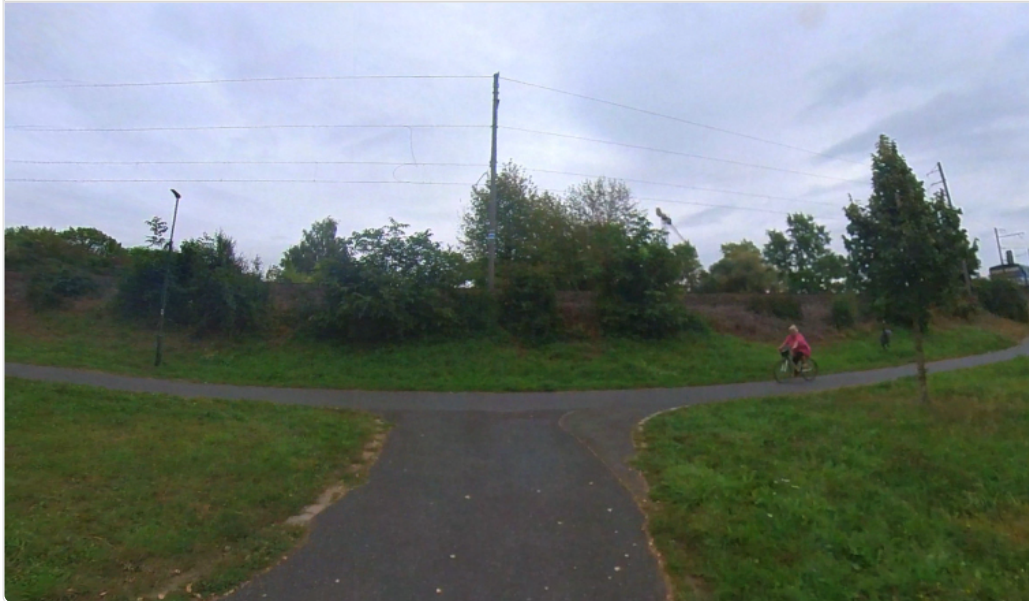
2 (EV4) - Labská - Směr staničení | km 0,000 | město Nymburk | Nymburk | 50,181477N, 15,033906E | ID 63

Bezpečnostní deficit Cyklistická infrastruktura
Kategorie 1x - Absence SDZ
Závažnost rizika Nizká
Poznámka Absence SDZ P 4.

Návrh opatření Realizace SDZ
Poznámka Alternativní a vhodnější řešení lze spatřovat v realizaci VZD V 6a/b, V 15.
Náročnost realizace Administrativní řešení

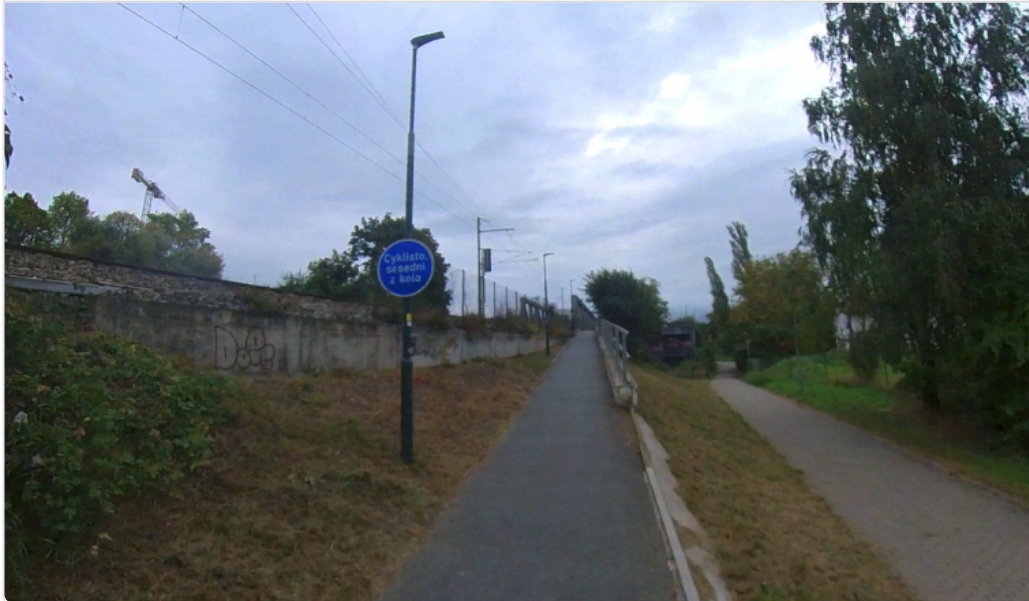
2 (EV4) - Labská - Směr staničení | km 0,000 | město Nymburk | Nymburk | 50,181156N, 15,034362E | ID 64

Bezpečnostní deficit	Cyklistická infrastruktura
Kategorie	240 m - Neadekvátní řešení způsobu vedení cyklistů 240 m - Nedostatečná šířka cyklostezky
Závažnost rizika	Střední
Poznámka	Cyklisté jsou v tomto úseku nuceni sesednout z kola.

Návrh opatření	Vytvoření komfortního vedení CT (rozšíření stezky, přetrasování CT)
Poznámka	-
Náročnost realizace	Složité řešení

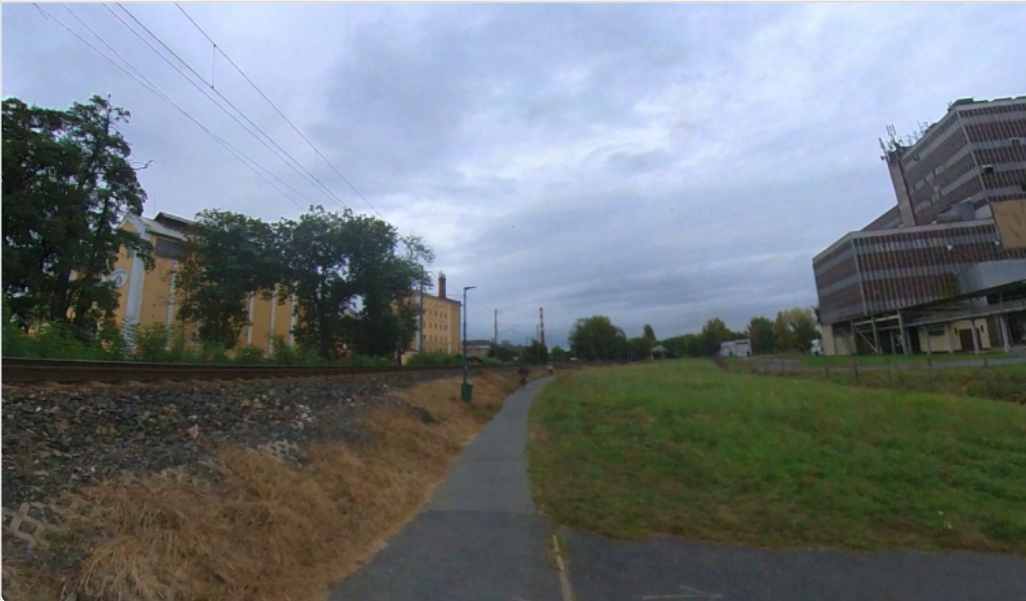
2 (EV4) - Labská - Směr staničení | km 0,000 | město Nymburk | Nymburk | 50,179447N, 15,036687E | ID 65

Bezpečnostní deficit Cyklistická infrastruktura
Kategorie 220 m - Nedostatečná šířka cyklostezky
Závažnost rizika Střední
Poznámka -

Návrh opatření Vytvoření komfortního vedení CT (rozšíření stezky, přetrasování CT)
Poznámka Rozšíření stezky pro chodce a cyklisty, resp. vytvoření oddělené stezky pro chodce a stezky pro cyklisty.
Náročnost realizace Složité řešení

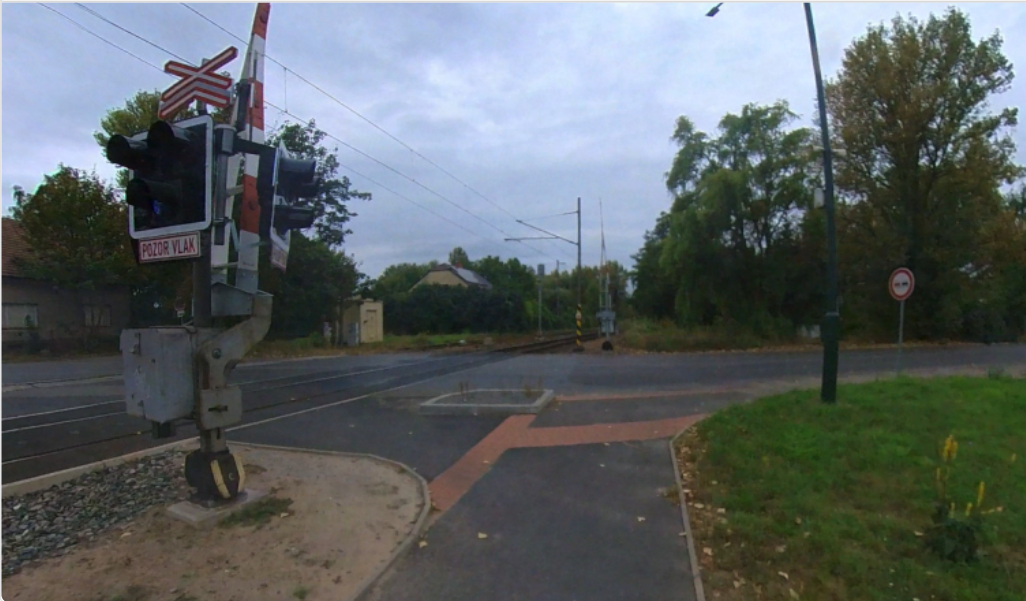
2 (EV4) - Labská - Směr staničení | km 0,000 | město Nymburk | Nymburk | 50,177586N, 15,037460E | ID 66

Bezpečnostní deficit Cyklistická infrastruktura
Kategorie 1x - Absence návaznosti cyklistické infrastruktury
Závažnost rizika Střední
Poznámka -

Návrh opatření Realizace navazující cyklistické infrastruktury
Poznámka -
Náročnost realizace Složitě řešení

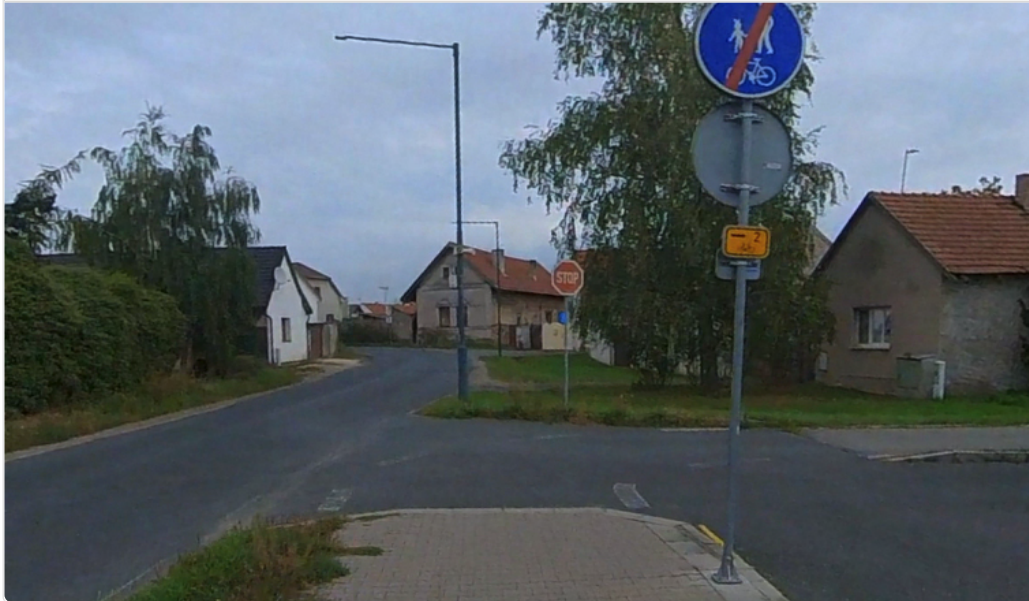
2 (EV4) - Labská - Směr staničení | km 1,261 | město Nymburk | Nymburk | 50,176392N, 15,013974E | ID 57

Bezpečnostní deficit	Cyklistická infrastruktura
Kategorie	1x - Absence prvků pro OOSPO 1x - Neadekvátní provedení SDZ
Závažnost rizika	Nizká
Poznámka	Absence varovného pásu v místě ukončení stezky pro chodce a cyklisty. Chybně umístěné SDZ C 9a/b a B 2 - nesmí být na jednom sloupku.

Návrh opatření	Realizace prvků pro OOSPO
Poznámka	Realizace varovného pásu. Současně separace SDZ.
Náročnost realizace	Administrativní řešení

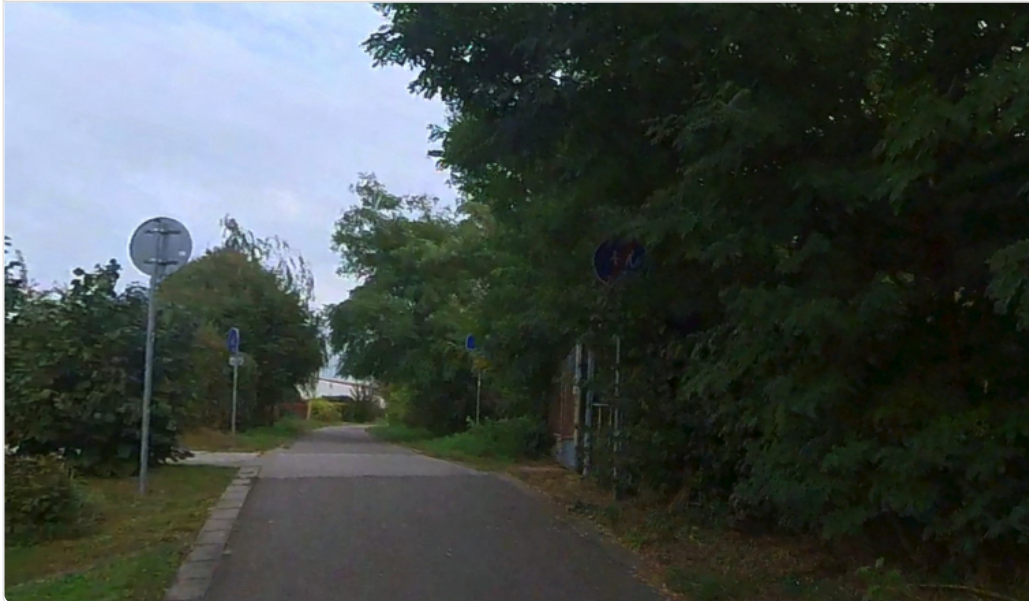
2 (EV4) - Labská - Směr staničení | km 1,540 | město Nymburk | Nymburk | 50,177071N, 15,017163E | ID 54

Bezpečnostní deficit	Cyklistická infrastruktura
Kategorie	1x - Neadekvátní stav SDZ
Závažnost rizika	Nizká
Poznámka	SDZ C 9b je zakryté.

Návrh opatření	Realizace údržby v podobě odstranění zeleně
Poznámka	-
Náročnost realizace	Jednoduché řešení

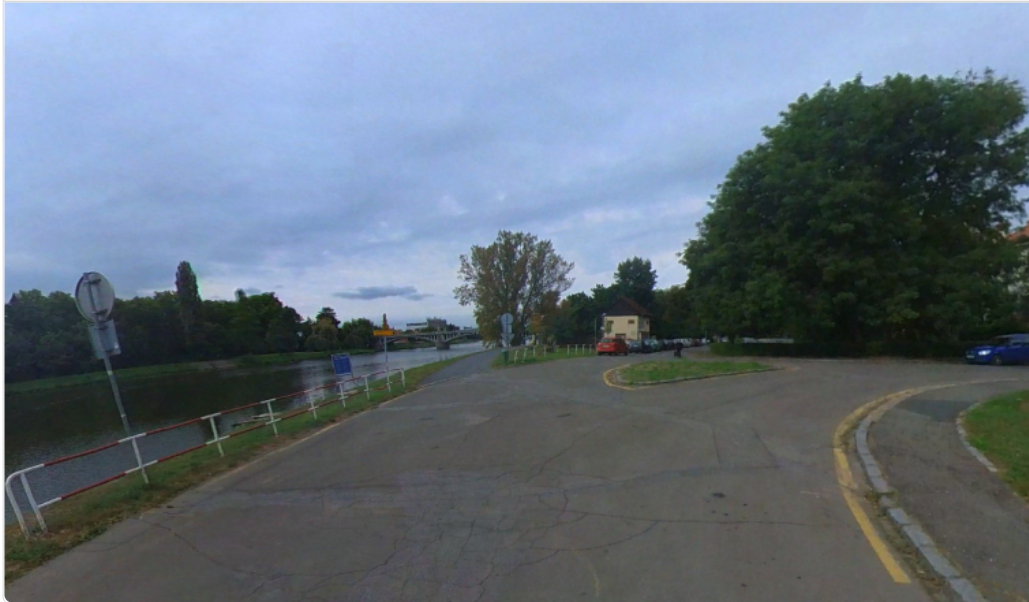
2 (EV4) - Labská - Směr staničení | km 3,922 | město Nymburk | Nymburk | 50,18487N, 15,044388E | ID 33

Bezpečnostní deficit Cyklistická infrastruktura
Kategorie 1x - Nebezpečné křížení s jiným módem dopravy
Závažnost rizika Nizká
Poznámka Rozlehlá křižovatka, neadekvátní kanalizace křižovatky.

Návrh opatření Vytvoření bezpečného křížení cyklistické trasy s jiným módem dopravy
Poznámka -
Náročnost realizace Administrativní řešení

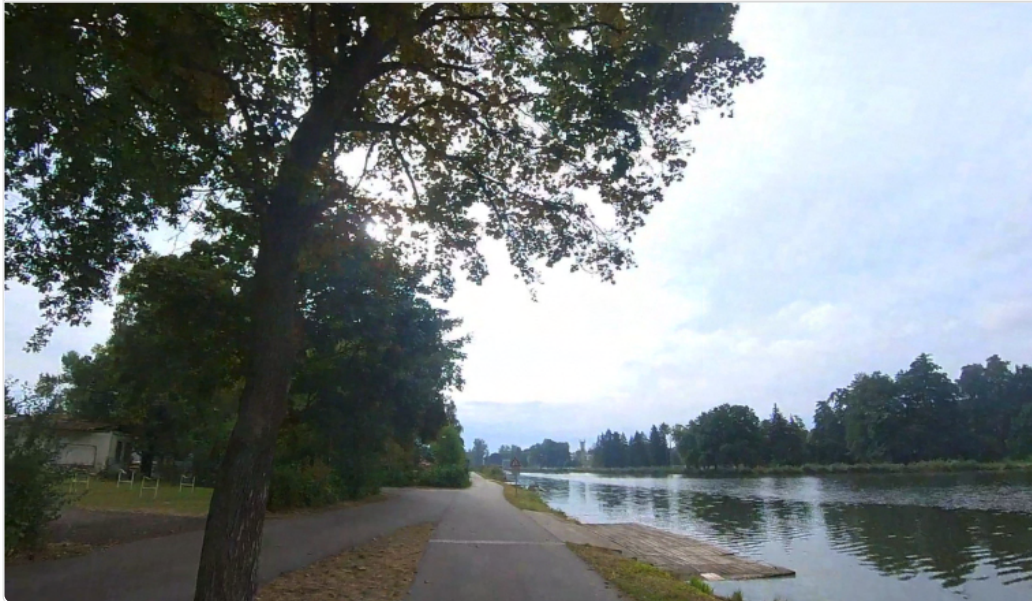
2 (EV4) - Labská - Směr staničení | km 4,918 | město Nymburk | Nymburk | 50,183022N, 15,055222E | ID 31

Bezpečnostní deficit	Cyklistická infrastruktura
Kategorie	1 x - Absence SDZ
Závažnost rizika	Nizká
Poznámka	Absence SDZ C 9a.

Návrh opatření	Realizace SDZ
Poznámka	-
Náročnost realizace	Administrativní řešení

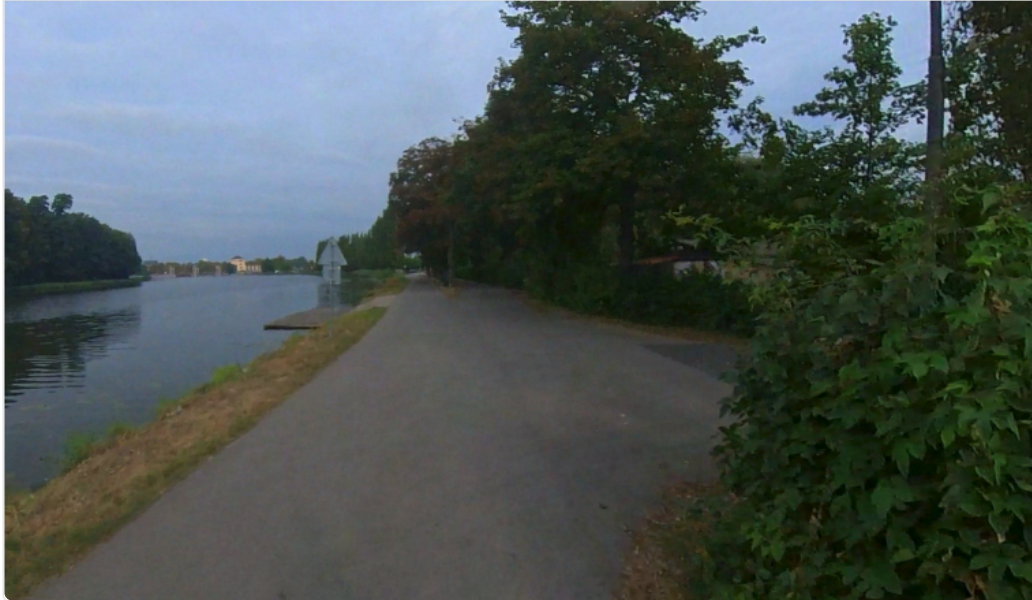
2 (EV4) - Labská - Směr staničení | km 4,950 | město Nymburk | Nymburk | 50,182873N, 15,055420E | ID 29

Bezpečnostní deficit	Cyklistická infrastruktura
Kategorie	1 x - Nebezpečné křížení s jiným módem dopravy 1 x - Nedostatečná samovysvětlitelnost vedení trasy
Závažnost rizika	Nizká
Poznámka	Neadekvátně usměrněná plocha, která může vést k špatnému pochopení vedení cyklistů.

Návrh opatření	Realizace dopravních opatření zlepšujících samovysvětlitelnost cyklistické trasy (realizace SDZ a VDZ)
Poznámka	-
Náročnost realizace	Administrativní řešení

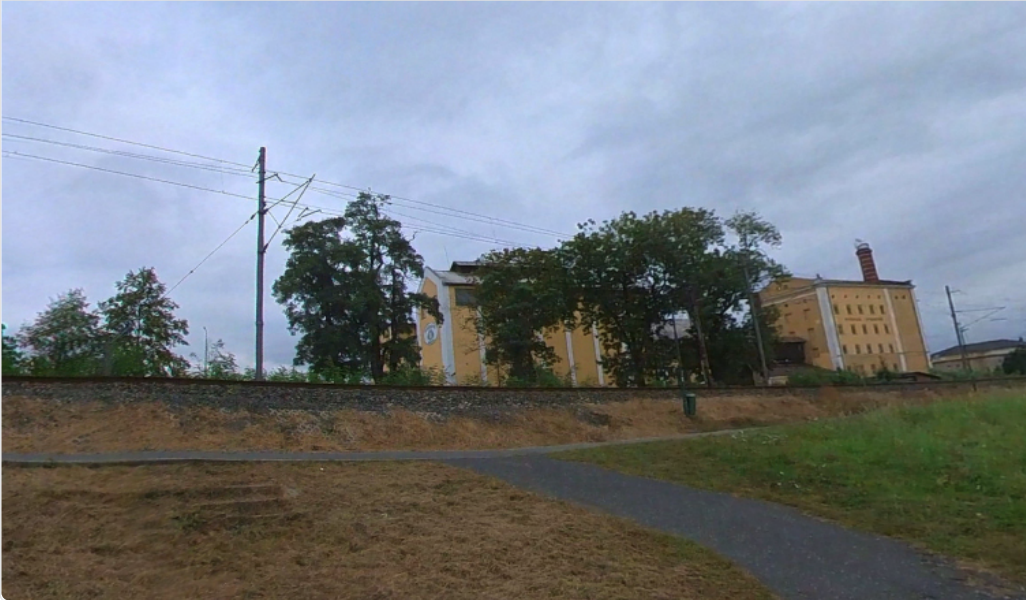
2A - Směr staničení | km 0,000 | město Nymburk | Nymburk | 50,179451N, 15,036654E | ID 67

Bezpečnostní deficit Cyklistická infrastruktura
Kategorie 1x - Absence SDZ
Závažnost rizika Nizká
Poznámka Absence SDZ P 4.

Návrh opatření Realizace SDZ
Poznámka Alternativní a vhodnější řešení lze spatřovat v realizaci VZD V 6a/b, V 15.
Náročnost realizace Administrativní řešení

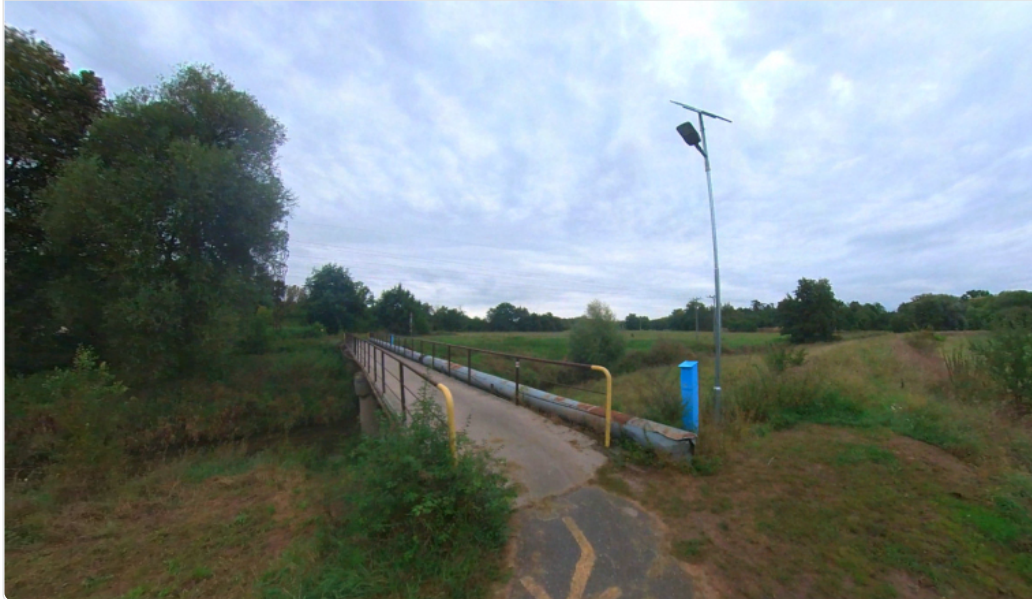
2A - Směr staničení | km 0,243 | město Nymburk | Nymburk | 50,166382N, 15,005552E | ID 70

Bezpečnostní deficit Cyklistická infrastruktura
Kategorie 30 m - Nedostatečná šířka cyklostezky
Závažnost rizika Střední
Poznámka -

Návrh opatření Vytvoření komfortního vedení CT (rozšíření stezky, přetrasování CT)
Poznámka -
Náročnost realizace Složitě řešení

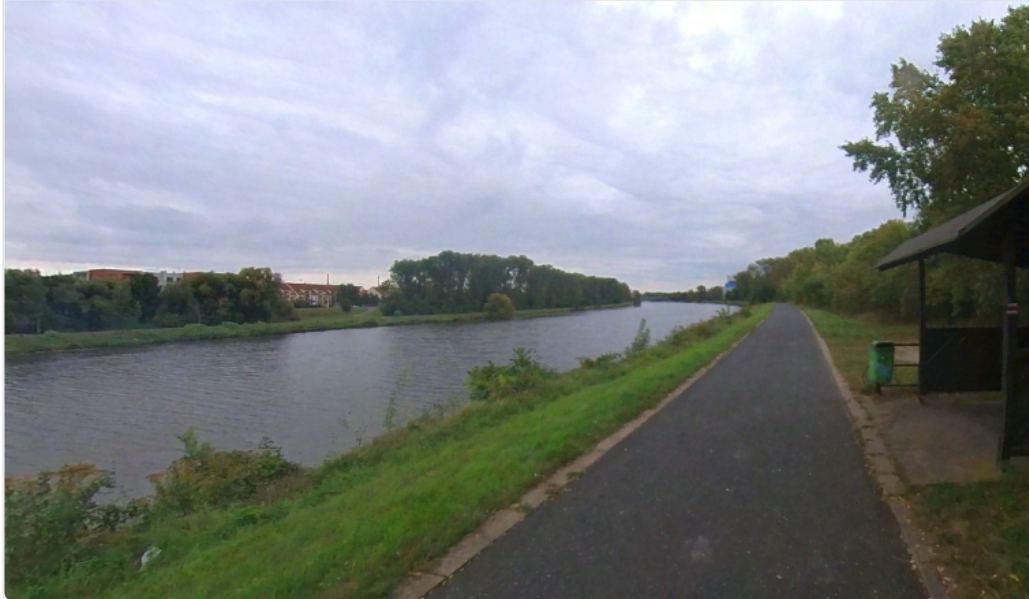
2A - Směr staničení | km 2,438 | město Nymburk | Nymburk | 50,176254N, 15,025186E | ID 114

Bezpečnostní deficit	Cyklistická infrastruktura
Kategorie	1070 m - Absence odpouštějících prvků - riziko pádu cyklisty do řeky
Závažnost rizika	Vysoká
Poznámka	-

Návrh opatření	Realizace odpouštějících prvků
Poznámka	Realizace zábran, které zachytí cyklistu a zabrání mu v pádu do řeky.
Náročnost realizace	Složité řešení

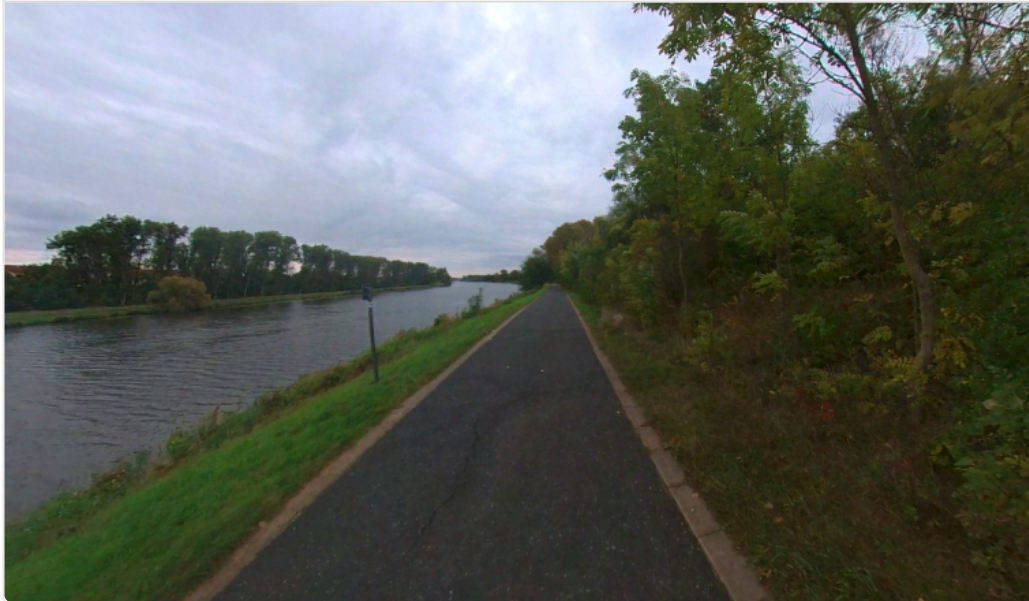
2A - Směr staničení | km 2,517 | město Nymburk | Nymburk | 50,176334N, 15,026191E | ID 72

Bezpečnostní deficit	Cyklistická infrastruktura
Kategorie	100 m - Zvlnění povrchu cyklostezky následkem erozní činnosti kořenů stromů
Závažnost rizika	Střední
Poznámka	-

Návrh opatření	Odstranění stromu a oprava krytu cyklostezky
Poznámka	Odstraňování stromů je velmi administrativně náročné. V některých případech by mohla být dostačující pouze sanace kořenů stromů, jejich fixace a následné fyzické zamezení jejich růstu opětovně do prostor cyklostezky.
Náročnost realizace	Složitě řešení

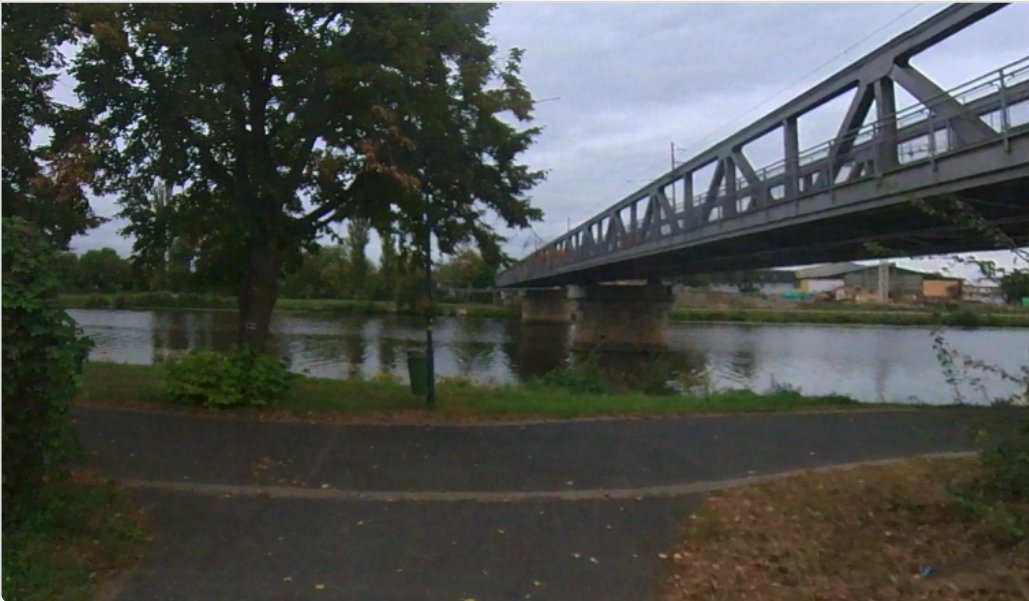
Bezpečnostní deficit	Cyklistická infrastruktura
Kategorie	1x - Neadekvátní provedení SDZ 1x - Neadekvátní úhel křížení
Závažnost rizika	Střední
Poznámka	Nesjednocenost v provedení SDZ. Cyklostezka je označena SDZ C 9a/b, zatímco cyklistická trasa 2A je označena SDZ B 11.

Návrh opatření	Instalace dopravního zařízení (odrazové zrcadlo)
Poznámka	Současné sjednocení označení inkriminovaných komunikací.
Náročnost realizace	Administrativní řešení

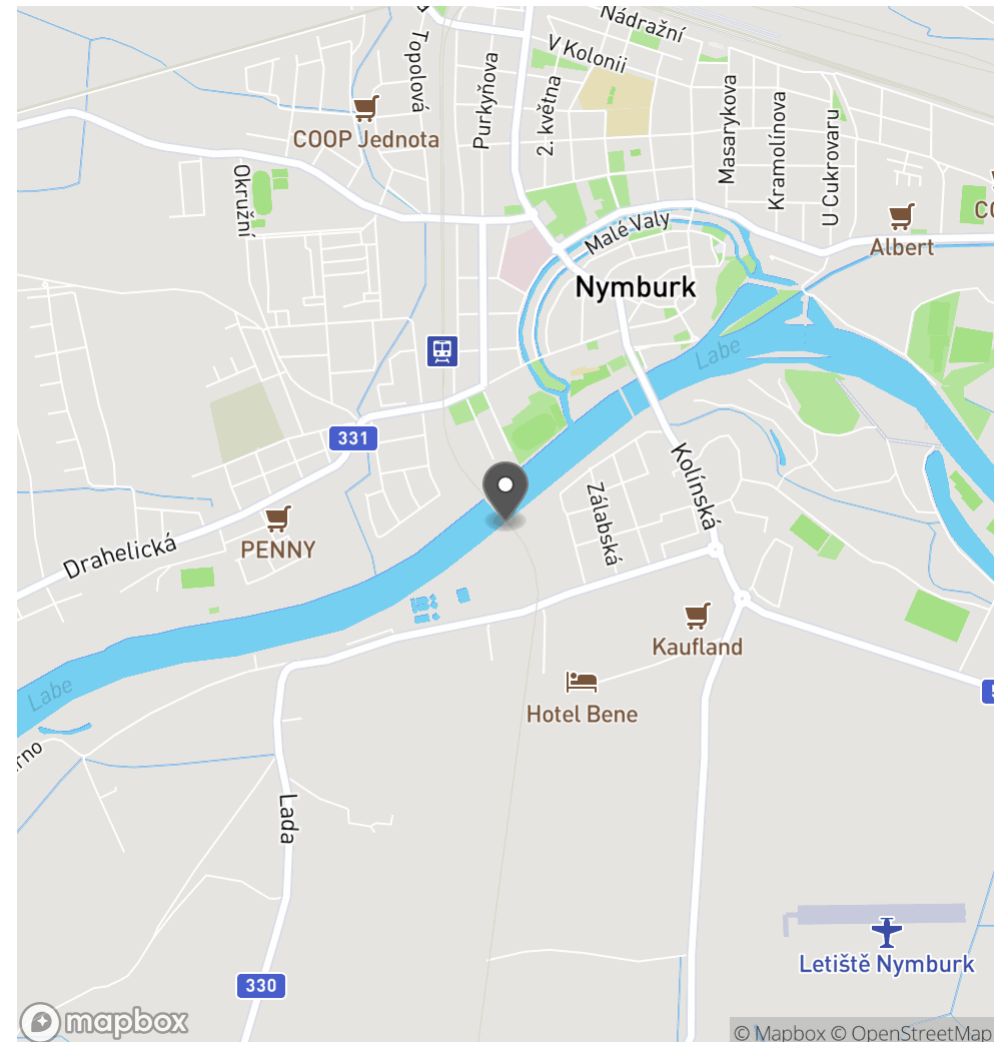
2A - Směr staničení | km 3,361 | město Nymburk | Nymburk | 50,179962N, 15,036464E | ID 75

Bezpečnostní deficit	Cyklistická infrastruktura
Kategorie	80 m - Vzrostlá zeleň zasahující do průjezdného profilu cyklostezky
Závažnost rizika	Nizká
Poznámka	-

Návrh opatření	Realizace údržby v podobě odstranění zeleně
Poznámka	-
Náročnost realizace	Jednoduché řešení

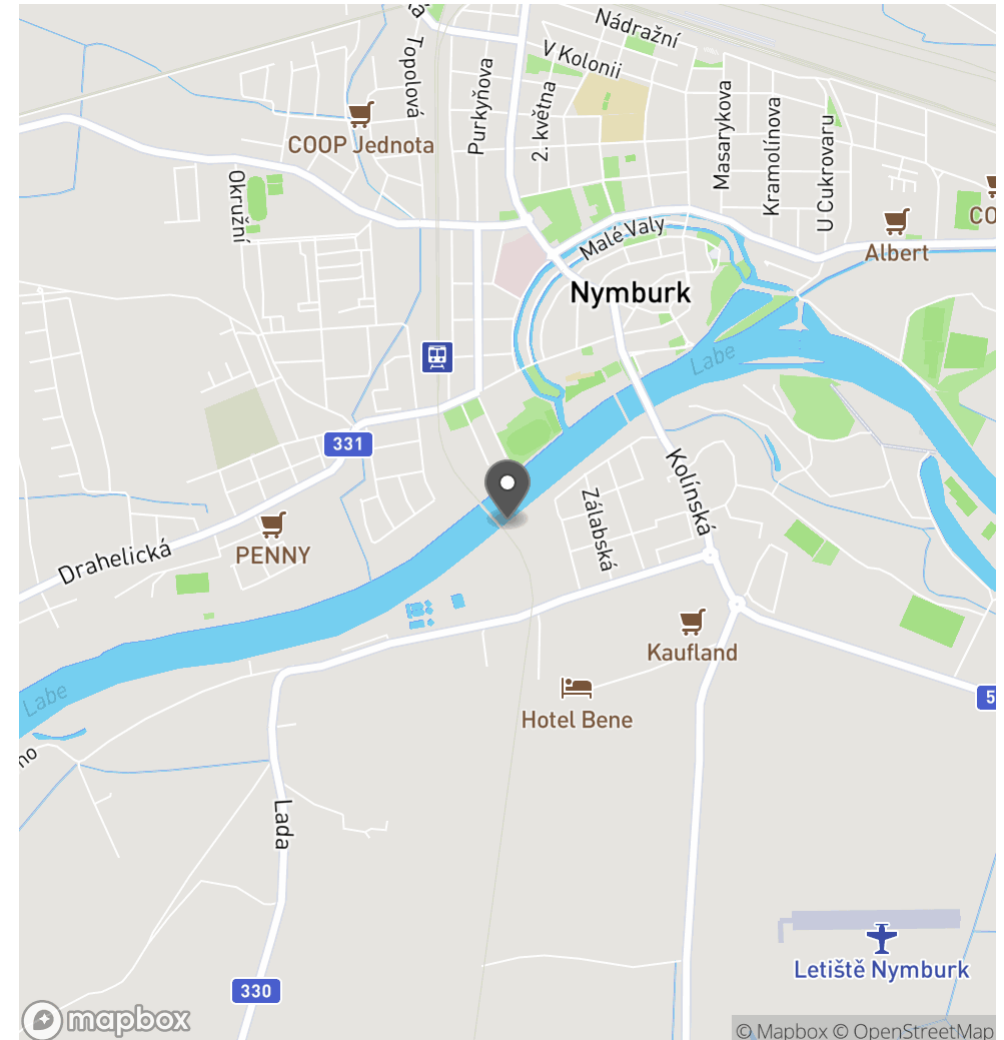
2A - Směr staničení | km 3,468 | město Nymburk | Nymburk | 50,180603N, 15,037640E | ID 76

Bezpečnostní deficit	Cyklistická infrastruktura
Kategorie	40 m - Vzrostlá zeleň zasahující do průjezdného profilu cyklostezky
Závažnost rizika	Nizká
Poznámka	-

Návrh opatření	Realizace údržby v podobě odstranění zeleně
Poznámka	-
Náročnost realizace	Jednoduché řešení

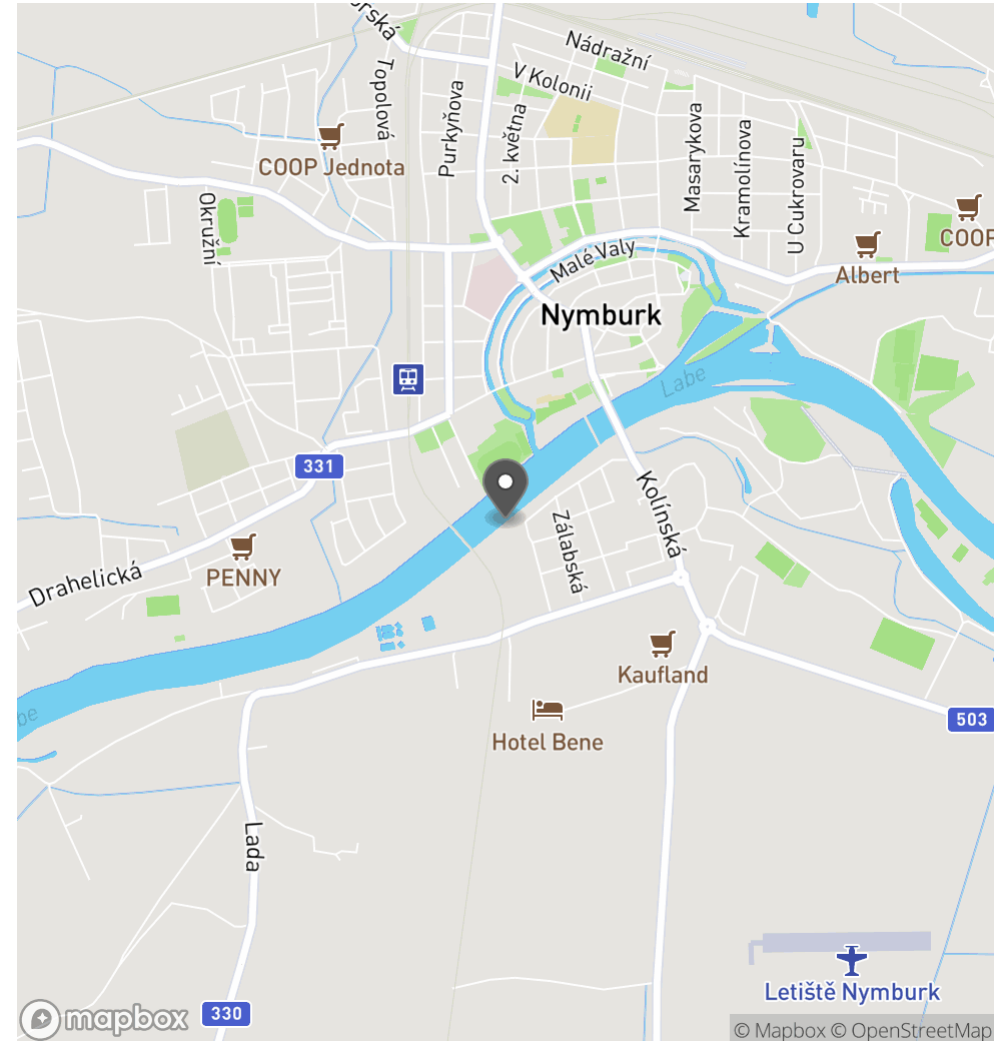
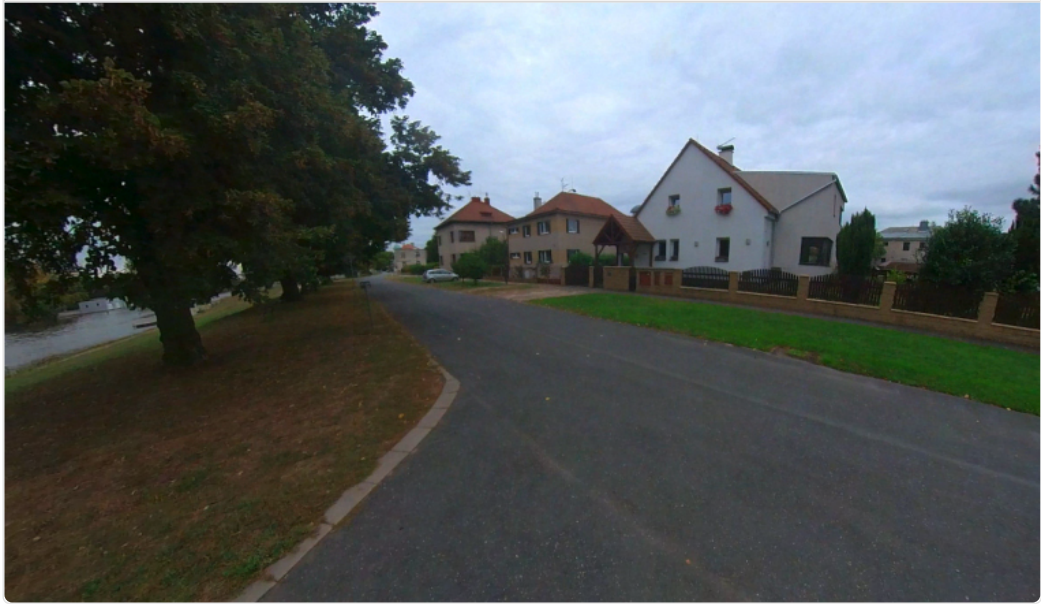
2A - Směr staničení | km 3,552 | město Nymburk | Nymburk | 50,180767N, 15,038578E | ID 77

Specifikace dopravně-bezpečnostního deficitu	
Bezpečnostní deficit	Cyklistická infrastruktura
Kategorie	1x - Absence SDZ 100 m - Neadekvátní vedení CT integrovaně s automobilovou dopravou
Závažnost rizika	Střední
Poznámka	Absence SDZ P 4.

Nápravné opatření	
Návrh opatření	Vytvoření samostatné stezky pro cyklisty, resp. stezky pro chodce a cyklisty
Poznámka	Současné realizace SDZ.
Náročnost realizace	Složitě řešení

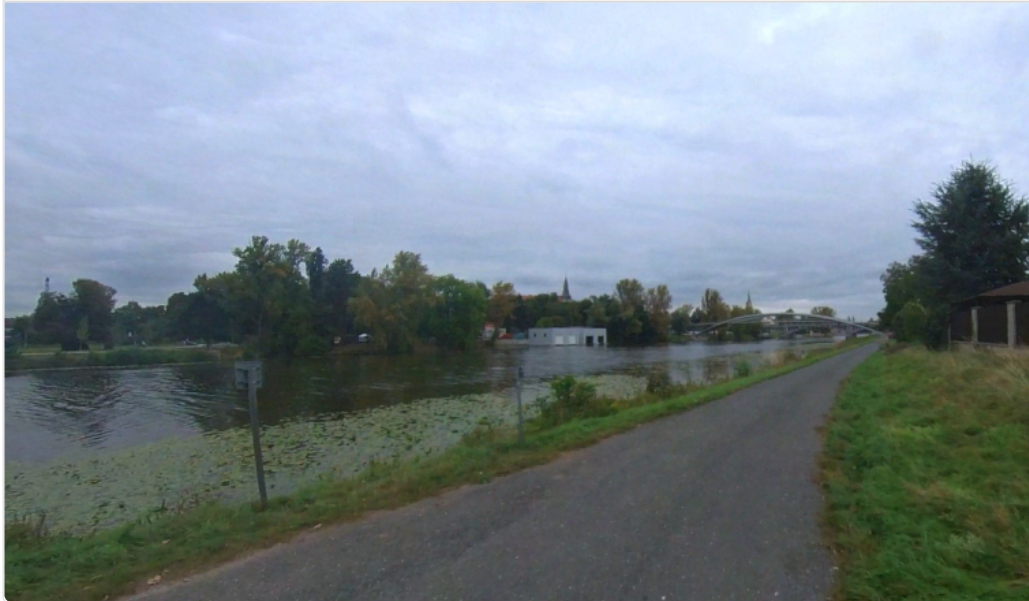
2A - Směr staničení | km 3,695 | město Nymburk | Nymburk | 50,181683N, 15,039669E | ID 115

Bezpečnostní deficit	Cyklistická infrastruktura
Kategorie	160 m - Absence odpouštějících prvků - riziko pádu cyklisty do řeky
Závažnost rizika	Vysoká
Poznámka	-

Návrh opatření	Realizace odpouštějících prvků
Poznámka	Realizace zábran, které zachytí cyklistu a zabrání mu pádu do řeky.
Náročnost realizace	Složitě řešení

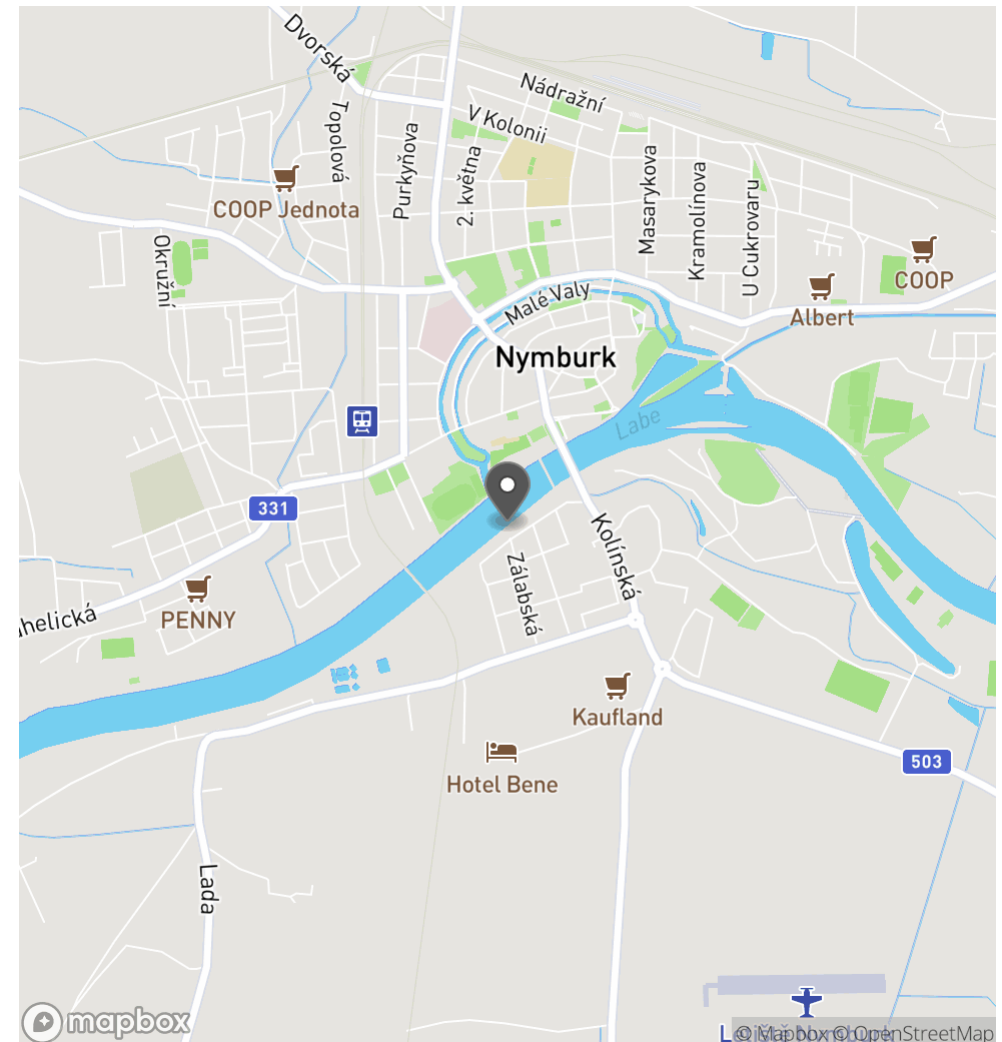
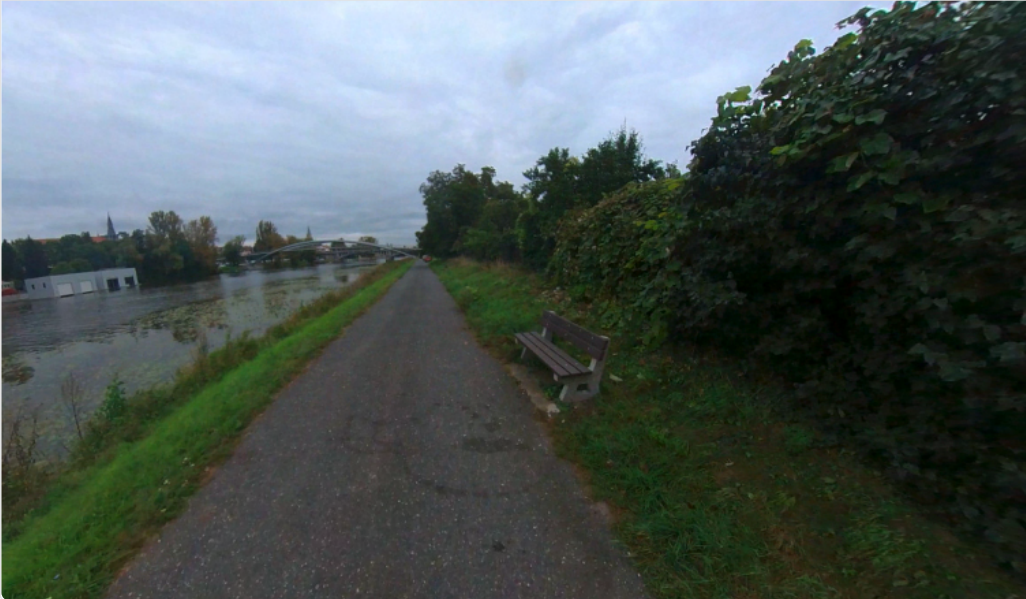
2A - Směr staničení | km 3,733 | město Nymburk | Nymburk | 50,181847N, 15,040063E | ID 78

Bezpečnostní deficit	Cyklistická infrastruktura
Kategorie	4x - Stavební objekt zasahující do průřezného profilu cyklostezky
Závažnost rizika	Nizká
Poznámka	V případě využití lavičky je identifikováno riziko v podobě zmenšení průřezného profilu stezky pro chodce a cyklisty.

Návrh opatření	Příčné odsunutí do větší vzdálenosti od cyklostezky
Poznámka	Příčné odsunutí lavičky do větší vzdálenosti od stezky pro chodce a cyklisty.
Náročnost realizace	Administrativní řešení

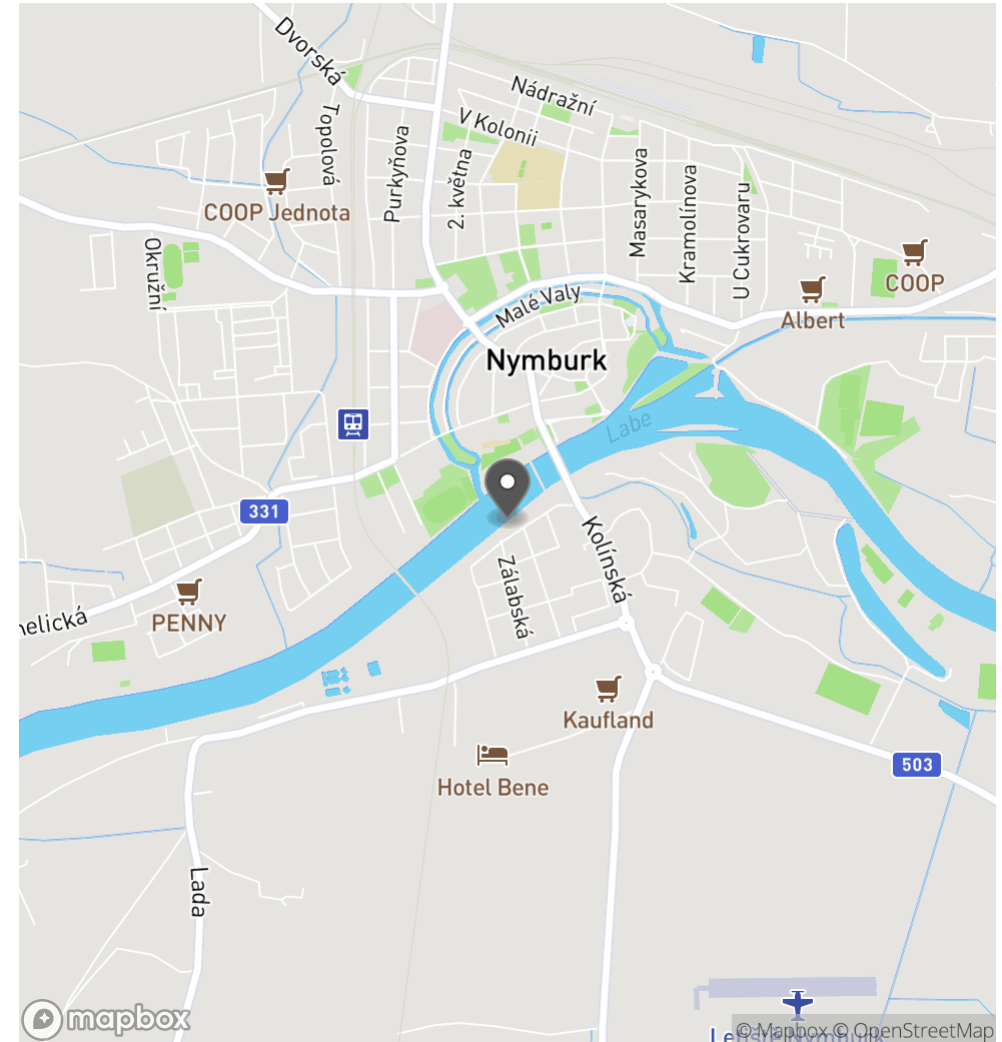
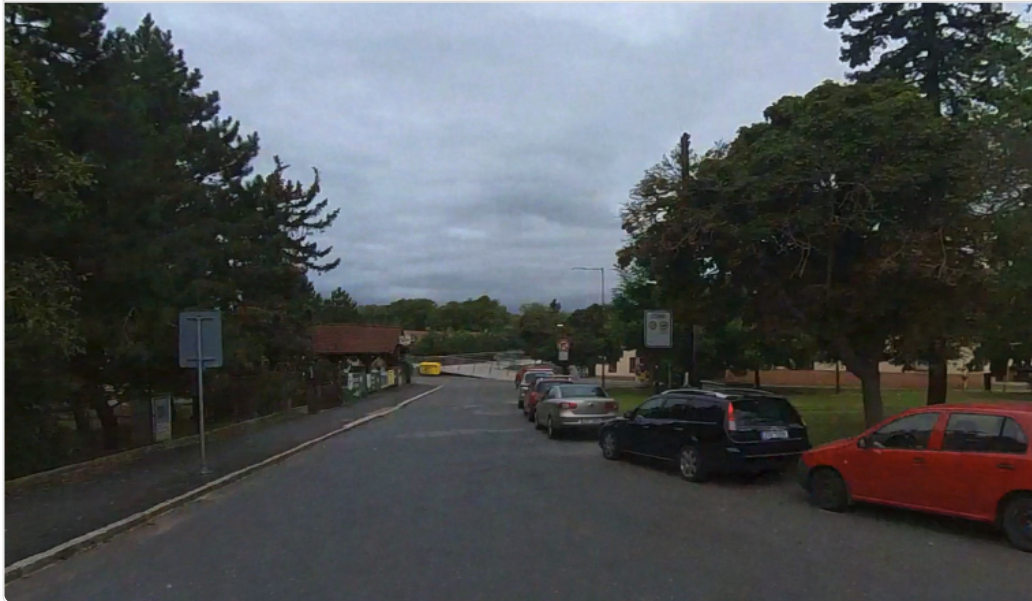
2A - Směr staničení | km 3,940 | město Nymburk | Nymburk | 50,182396N, 15,042383E | ID 104

Bezpečnostní deficit Cyklistická infrastruktura
Kategorie 2x - Absence SDZ
Závažnost rizika **Nizká**
Poznámka Absence SDZ E 13 u SDZ B 24a/b.

Návrh opatření Realizace SDZ
Poznámka -
Náročnost realizace **Administrativní řešení**

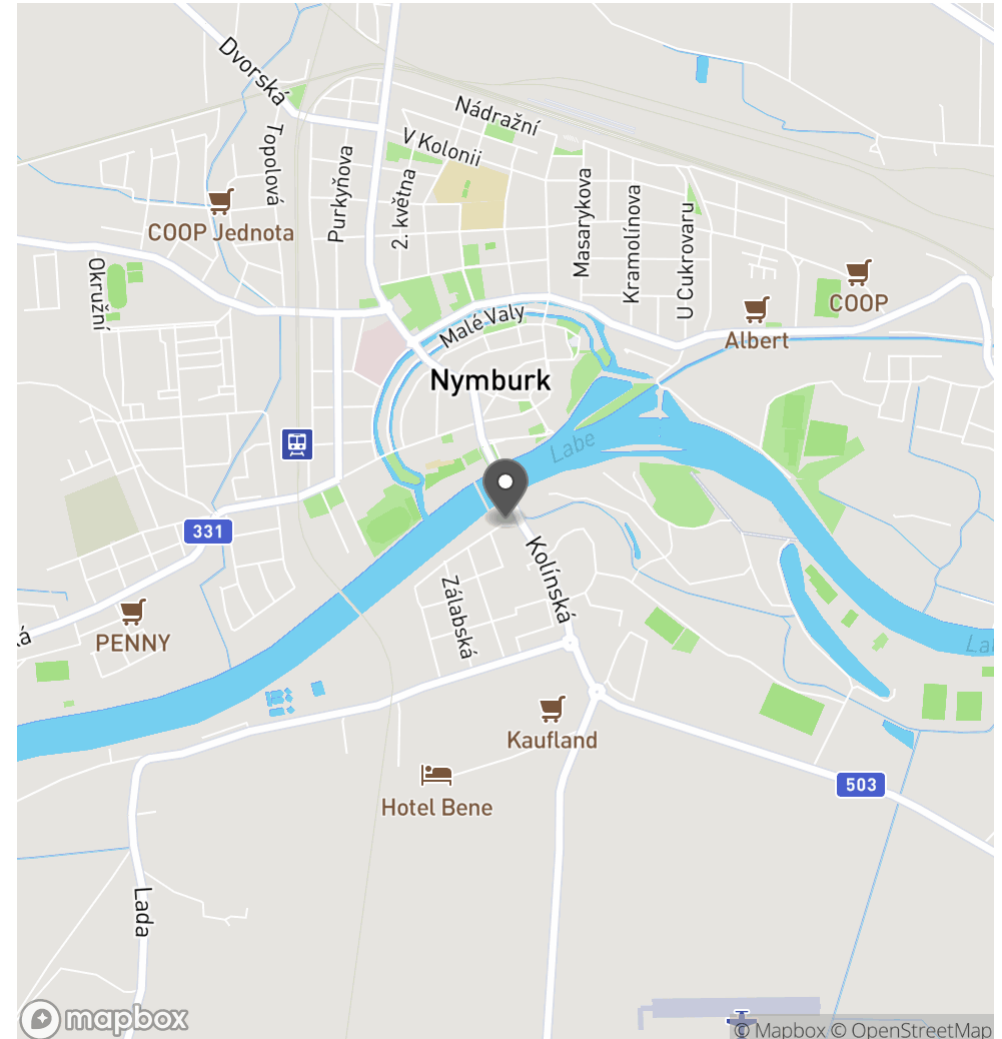
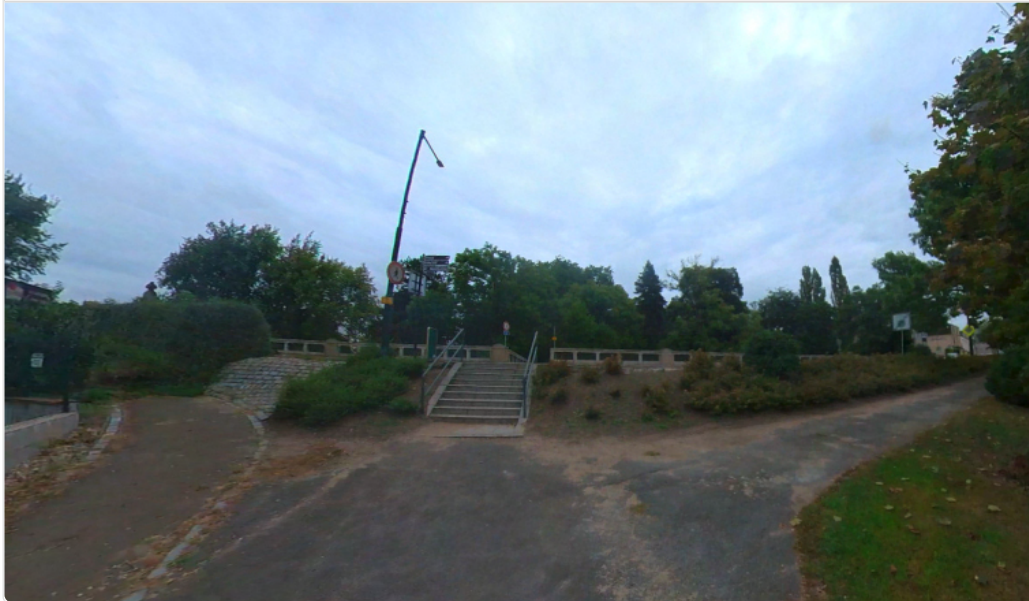
2A - Směr staničení | km 3,977 | město Nymburk | Nymburk | 50,182732N, 15,042711E | ID 79

Bezpečnostní deficit	Cyklistická infrastruktura
Kategorie	1x - Neadekvátní řešení způsobu vedení cyklistů
Závažnost rizika	Střední
Poznámka	Cyklisté jsou v tomto úseku nuceni sesednout z kola, vystoupat/setoupat schody a převést kolo.

Návrh opatření	Vytvoření komfortního vedení CT (rozšíření stezky, přetrasování CT)
Poznámka	-
Náročnost realizace	Složité řešení
