PŘÍLOHA 4

Bezpečnostní inspekce cyklistické infrastruktury na území města Nymburk

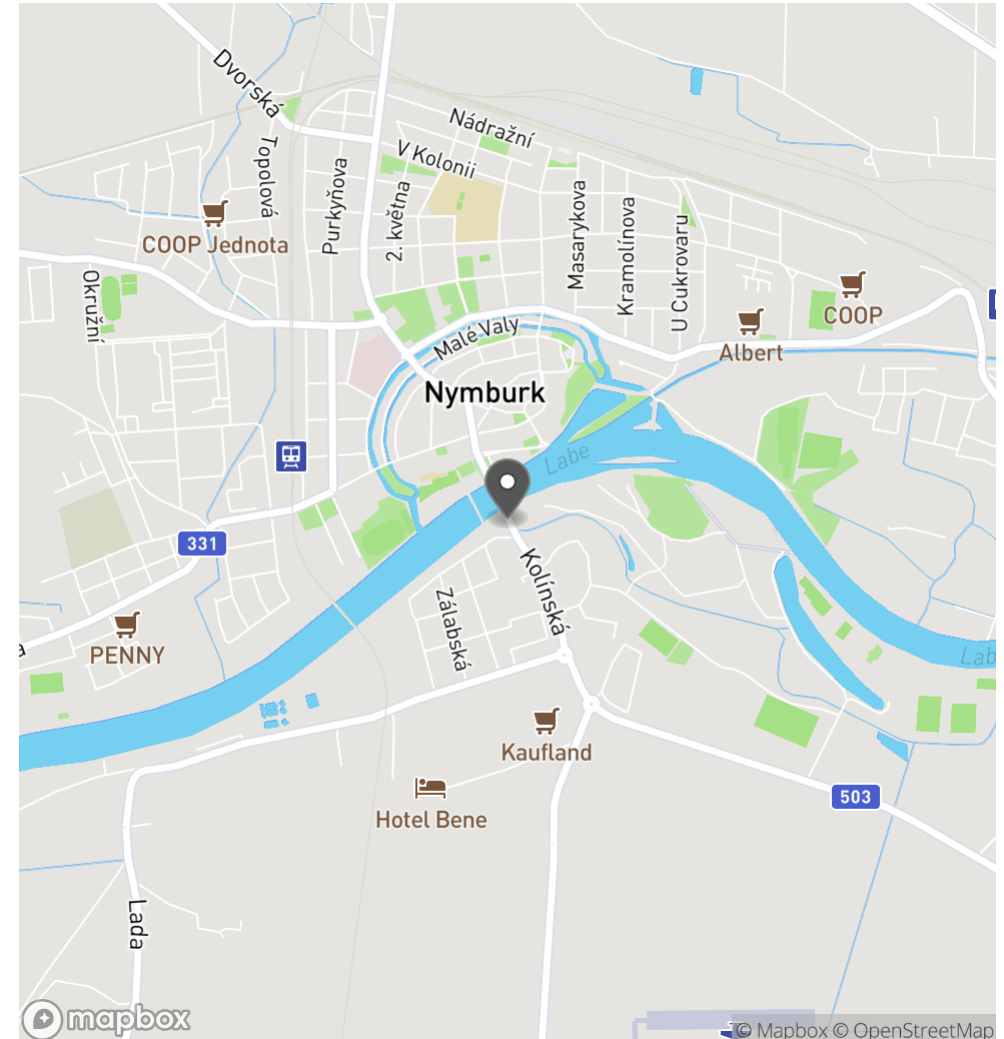
2A - Směr staničení | km 4,002 | město Nymburk | Nymburk | 50,182877N, 15,043145E | ID 81

Bezpečnostní deficit	Cyklistická infrastruktura
Kategorie	190 m - Vzrostlá zeleň zasahující do průjezdného profilu cyklostezky
Závažnost rizika	Nizká
Poznámka	-

Návrh opatření	Realizace údržby v podobě odstranění zeleně
Poznámka	-
Náročnost realizace	Jednoduché řešení

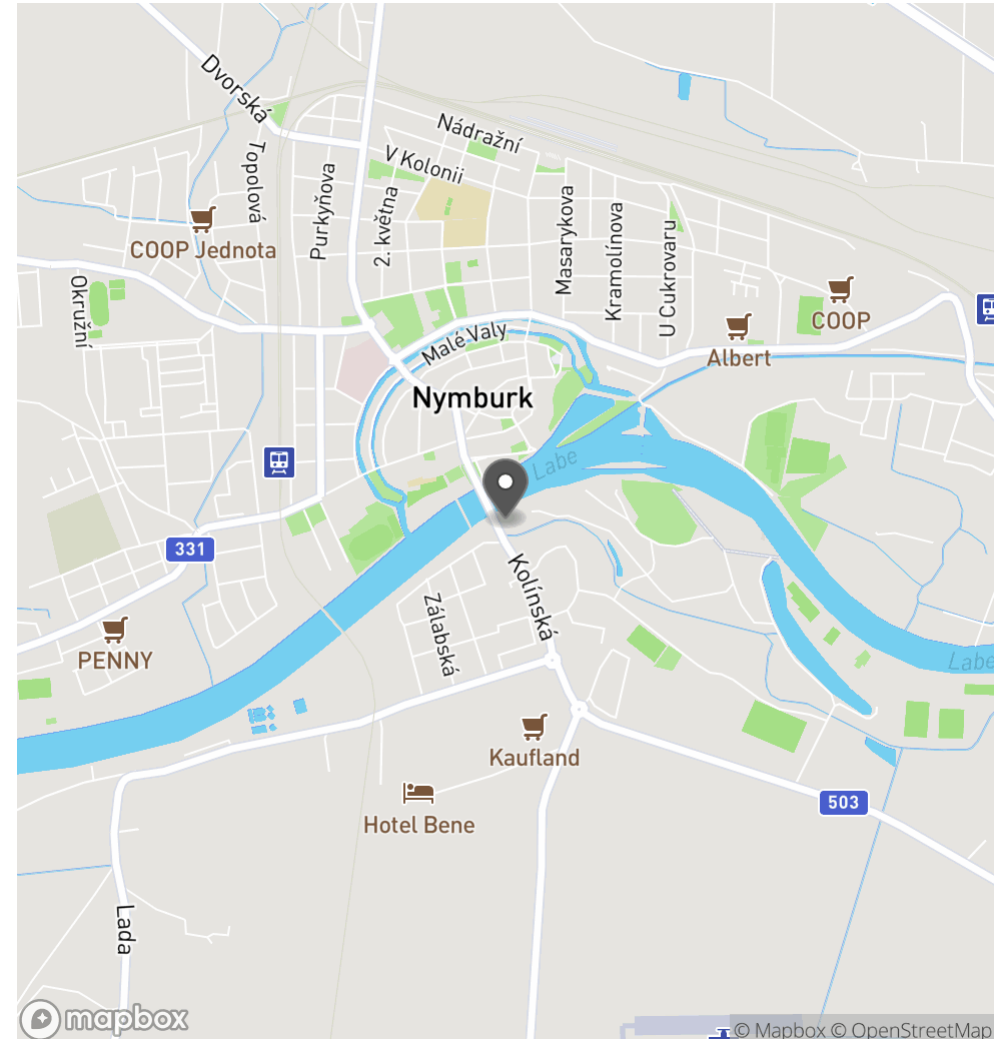
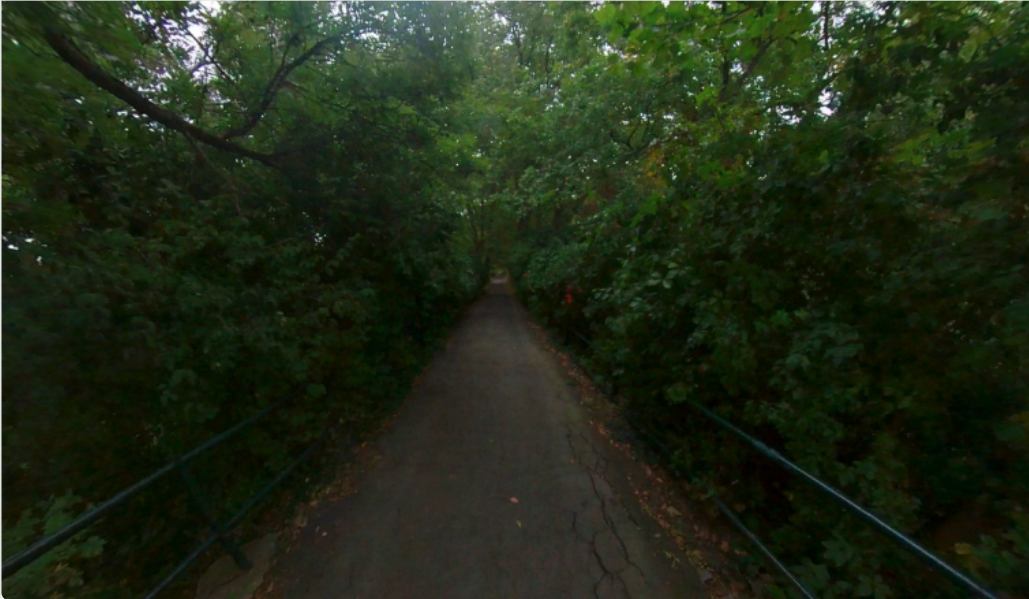
2A - Směr staničení | km 4,015 | město Nymburk | Nymburk | 50,182903N, 15,043255E | ID 80

Bezpečnostní deficit	Cyklistická infrastruktura
Kategorie	190 m - Zvlnění povrchu cyklostezky následkem erozní činnosti kořenů stromů
Závažnost rizika	Střední
Poznámka	-

Návrh opatření	Odstranění stromu a oprava krytu cyklostezky
Poznámka	Odstraňování stromů je velmi administrativně náročné. V některých případech by mohla být dostačující pouze sanace kořenů stromů, jejich fixace a následné fyzické zamezení jejich růstu opětovně do prostor cyklostezky.
Náročnost realizace	Složitě řešení

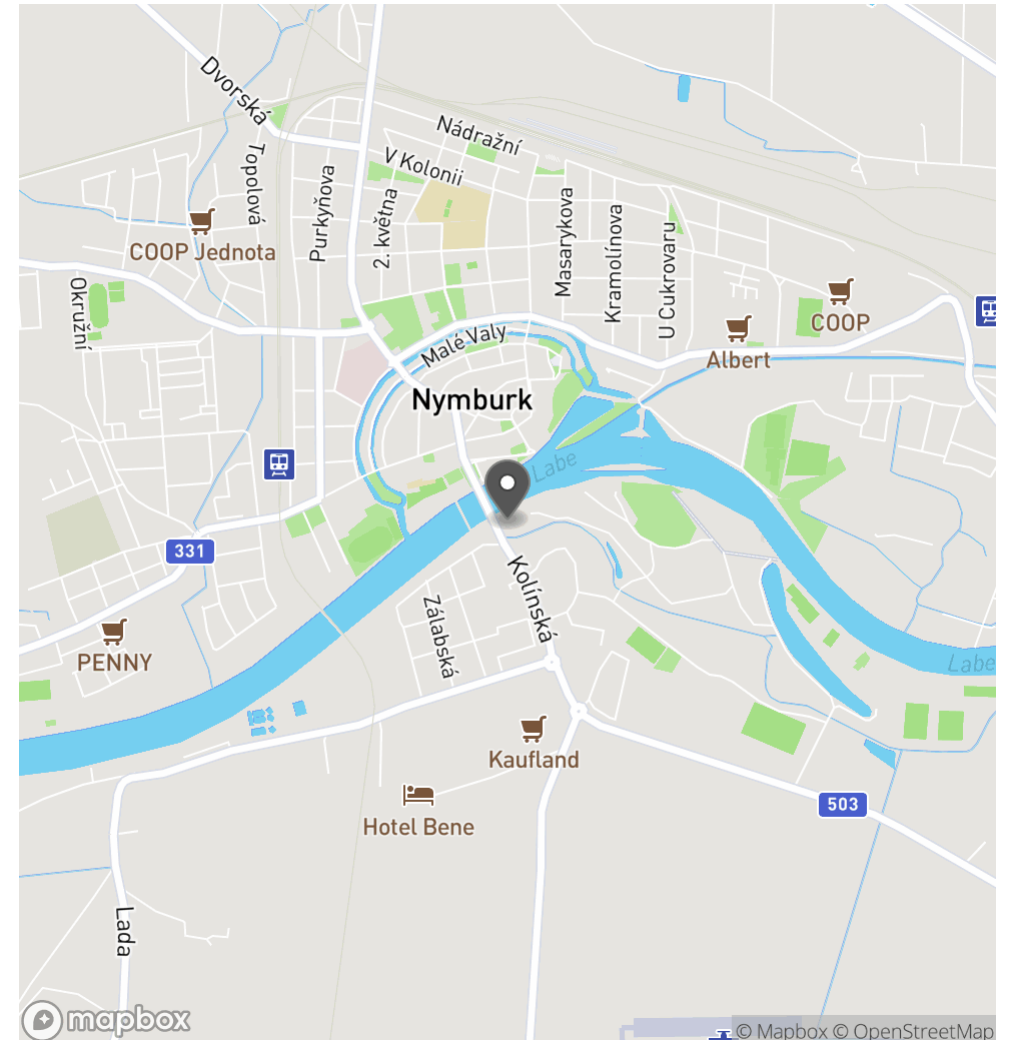
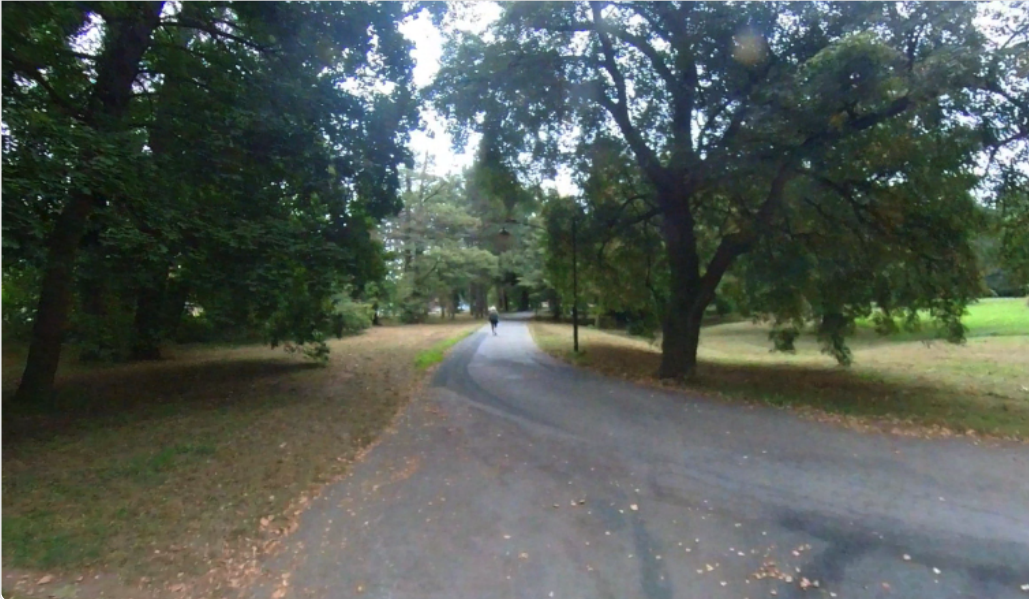
2A - Směr staničení | km 4,206 | město Nymburk | Nymburk | 50,183601N, 15,045699E | ID 82

Bezpečnostní deficit	Cyklistická infrastruktura
Kategorie	290 m - Neadekvátní vedení CT integrovaně s automobilovou dopravou 1 x - Nedostatečná samovysvětlitelnost vedení trasy
Závažnost rizika	Nizká
Poznámka	Nedostatečná samovysvětlitelnost vedení trasy od hotelu Ostrov k silničnímu mostu.

Návrh opatření	Vytvoření samostatné stezky pro cyklisty, resp. stezky pro chodce a cyklisty
Poznámka	S ohledem na nízkou intenzitu motorové dopravy na inkriminované MK je vhodné brát výše uvedené opatření za velmi velkorysý řešení. Dostačující řešení lze spatřovat v podobě adekvátního upozornění cyklisty, že vjíždí na úsek s automobilovou dopravou. Realizace SDZ P 4 (Alternativní a vhodnější řešení lze spatřovat v realizaci VDZ V 6b, V 15). Současně realizace dopravních opatření zlepšujících samovysvětlitelnost cyklistické trasy.
Náročnost realizace	Složitě řešení

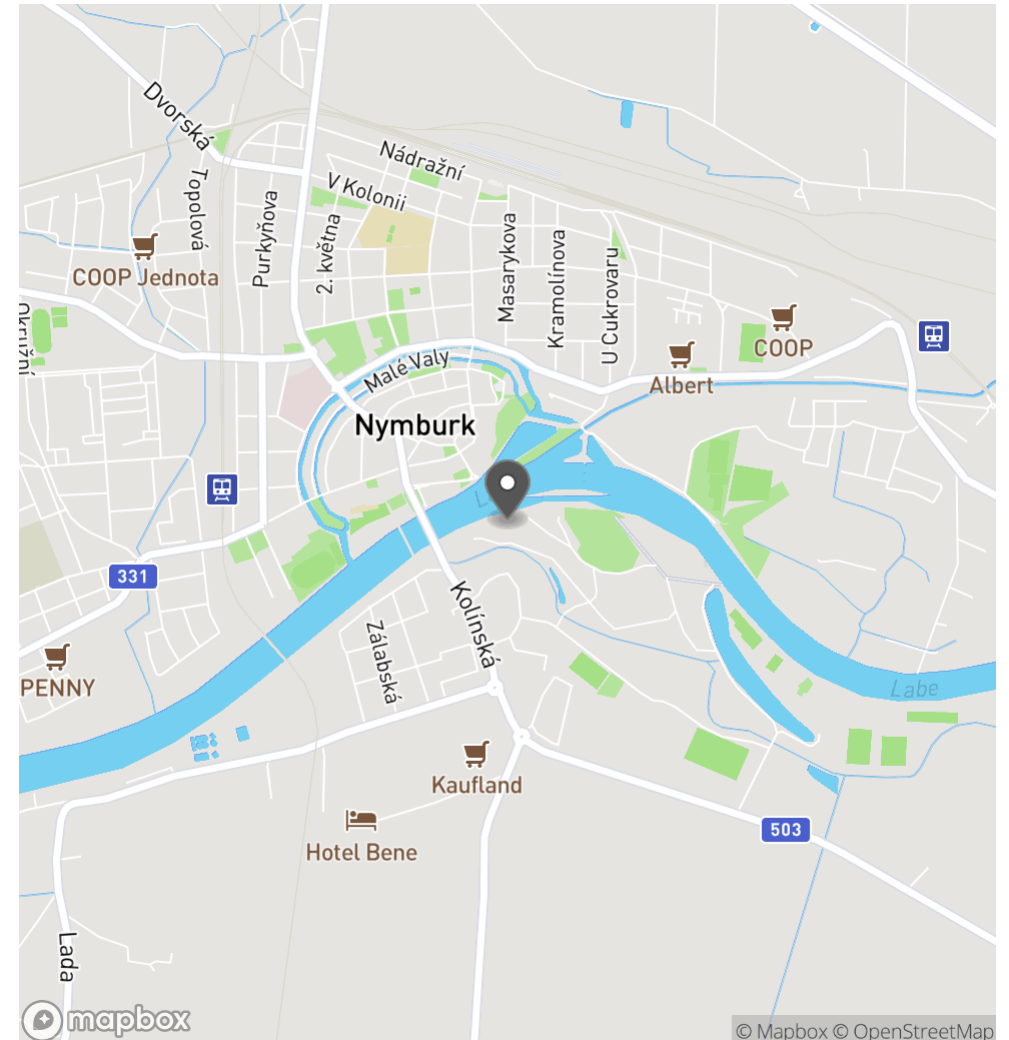
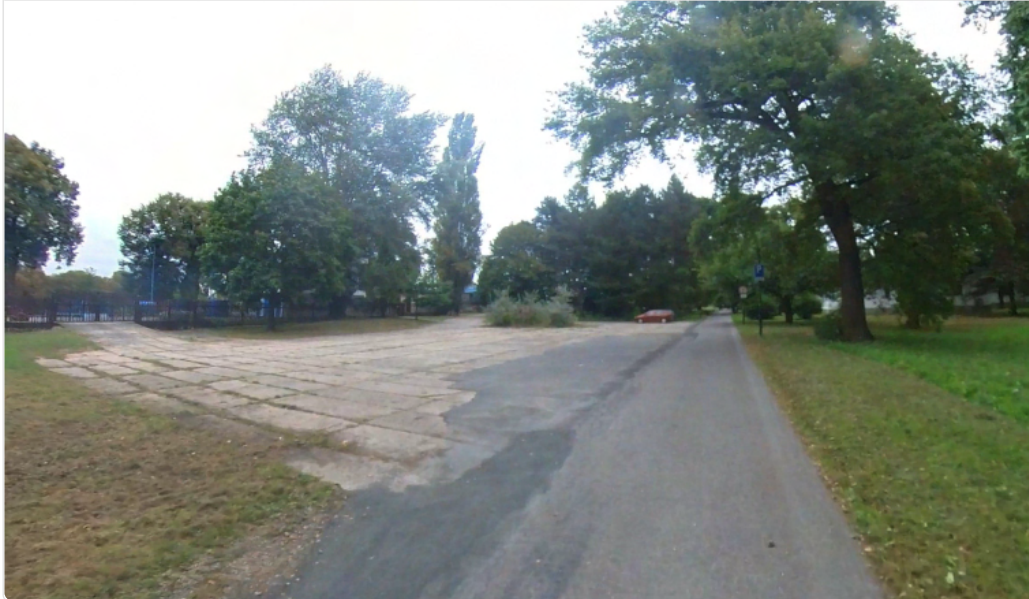
2A - Směr staničení | km 4,334 | město Nymburk | Nymburk | 50,183830N, 15,047427E | ID 83

Bezpečnostní deficit Cyklistická infrastruktura
Kategorie 50 m - Absence nebo opotřebované VDZ
Závažnost rizika Nizká
Poznámka Absence VDZ V 4.

Návrh opatření Realizace, obnova VDZ
Poznámka -
Náročnost realizace Administrativní řešení

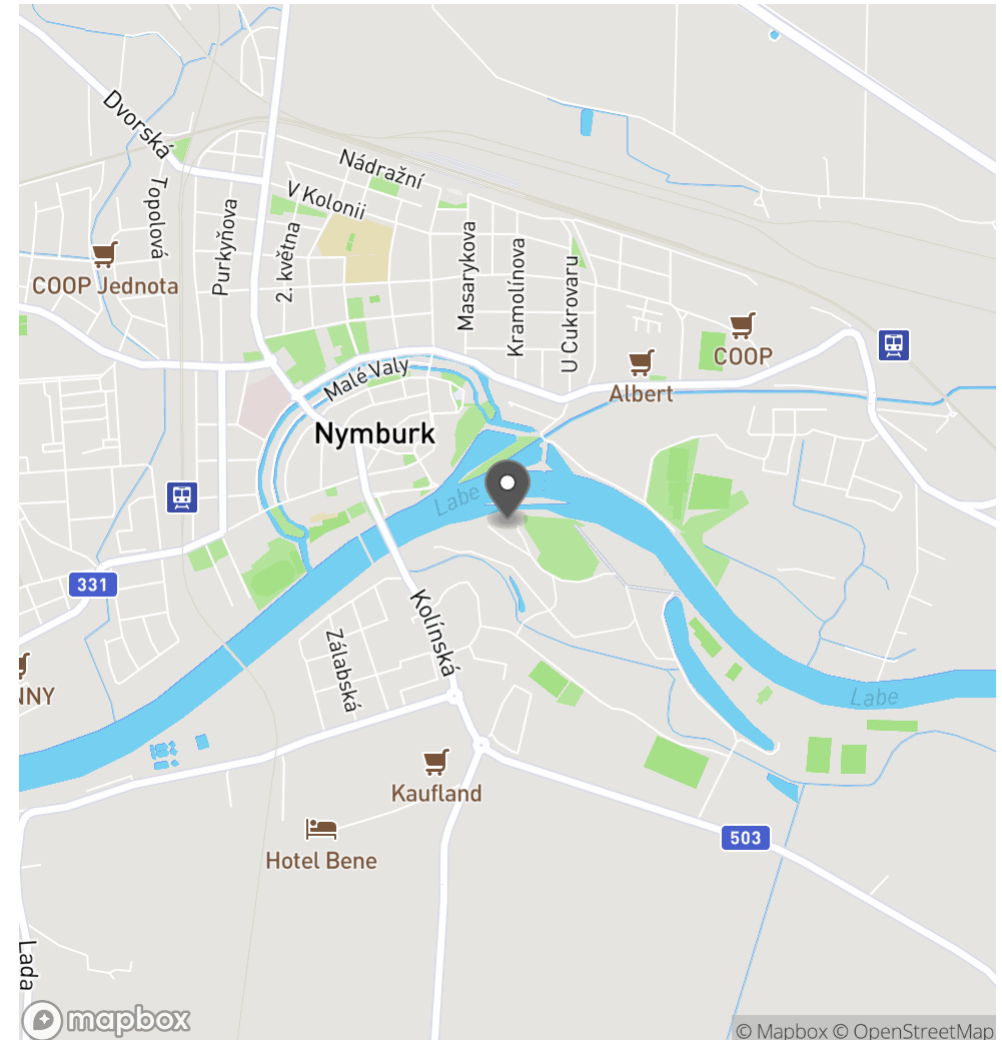
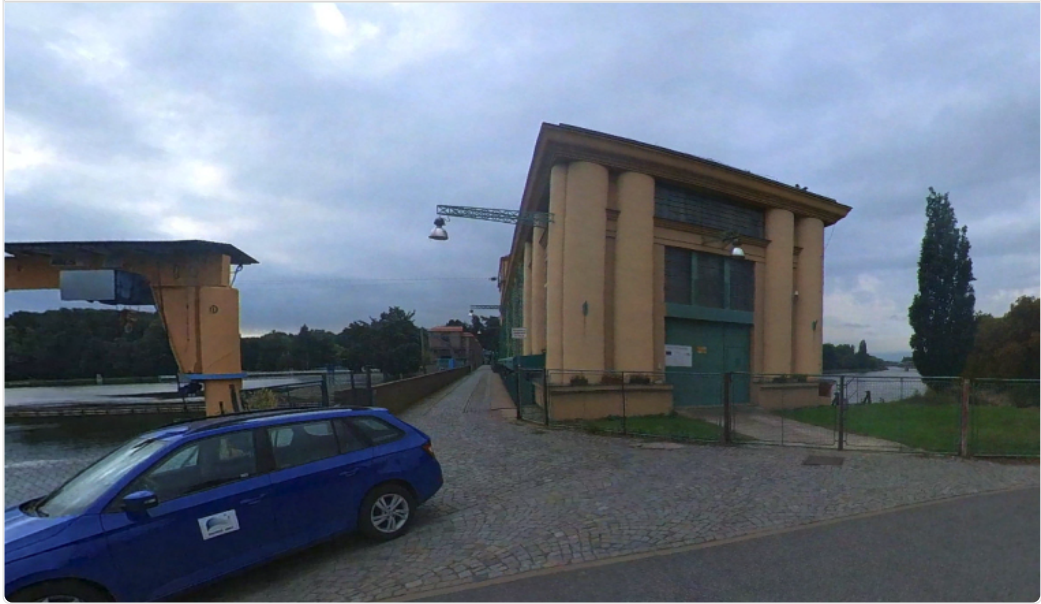
2A - Směr staničení | km 4,353 | město Nymburk | Nymburk | 50,186100N, 15,049125E | ID 105

Specifikace dopravně-bezpečnostního deficitu	
Bezpečnostní deficit	Cyklistická infrastruktura
Kategorie	1x - Absence SDZ 270 m - Nedostatečná šířka cyklostezky
Závažnost rizika	Střední
Poznámka	Absence SDZ IS 20.

Nápravné opatření	
Návrh opatření	Vytvoření komfortního vedení CT (rozšíření stezky, přetrasování CT)
Poznámka	Současné realizace SDZ.
Náročnost realizace	Složitě řešení

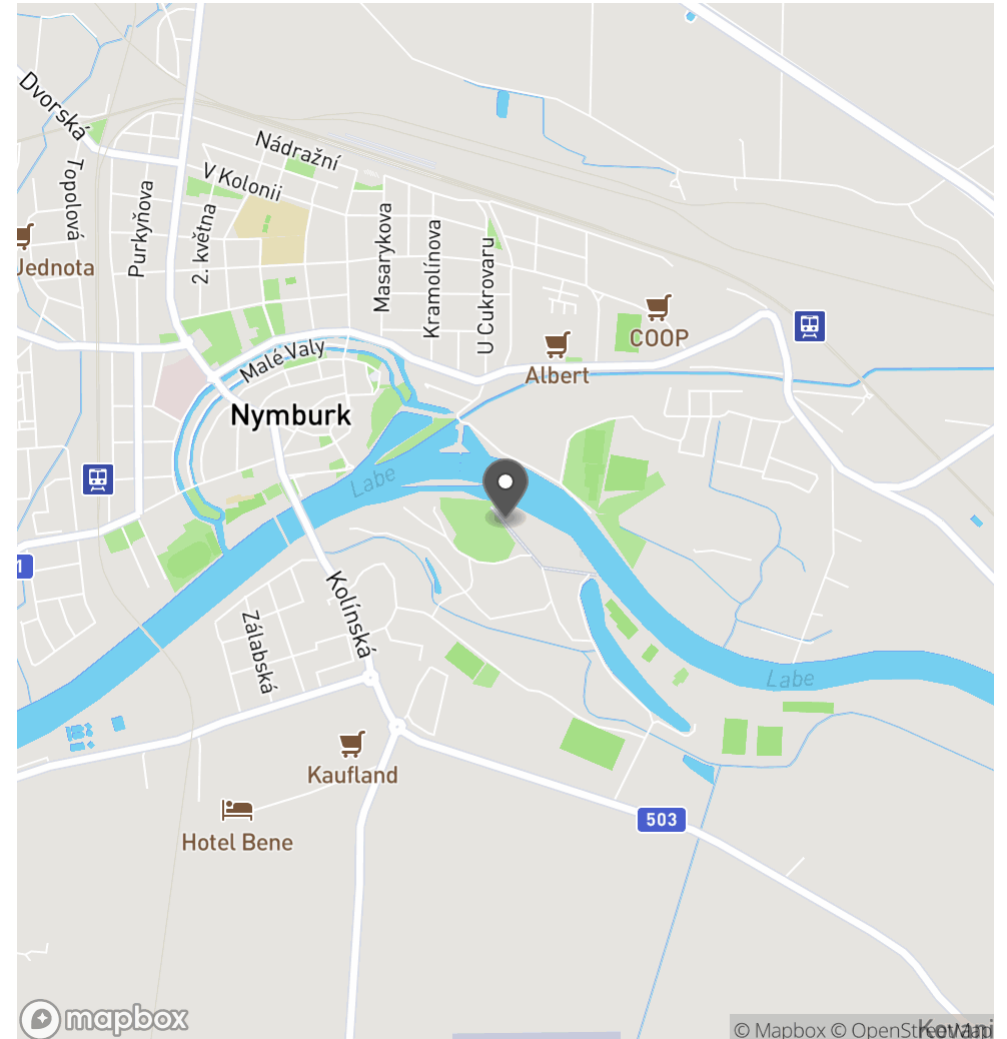
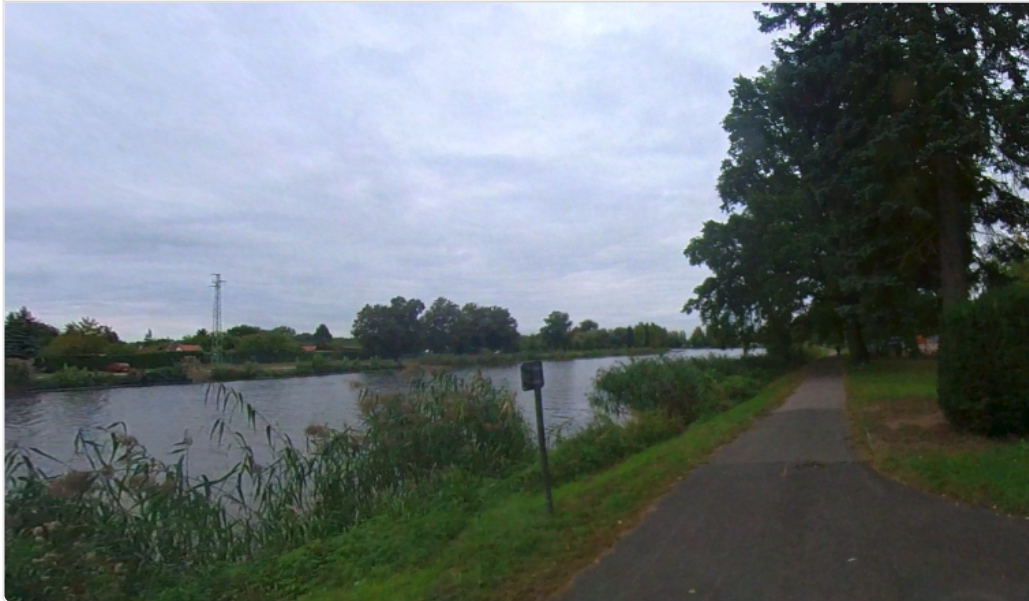
2A - Směr staničení | km 4,962 | město Nymburk | Nymburk | 50,181702N, 15,055170E | ID 116

Bezpečnostní deficit	Cyklistická infrastruktura
Kategorie	1600 m - Absence odpouštějících prvků - riziko pádu cyklisty do řeky
Závažnost rizika	Vysoká
Poznámka	-

Návrh opatření	Realizace odpouštějících prvků
Poznámka	Realizace zábran, které zachytí cyklistu a zabrání mu pádu do řeky.
Náročnost realizace	Složité řešení

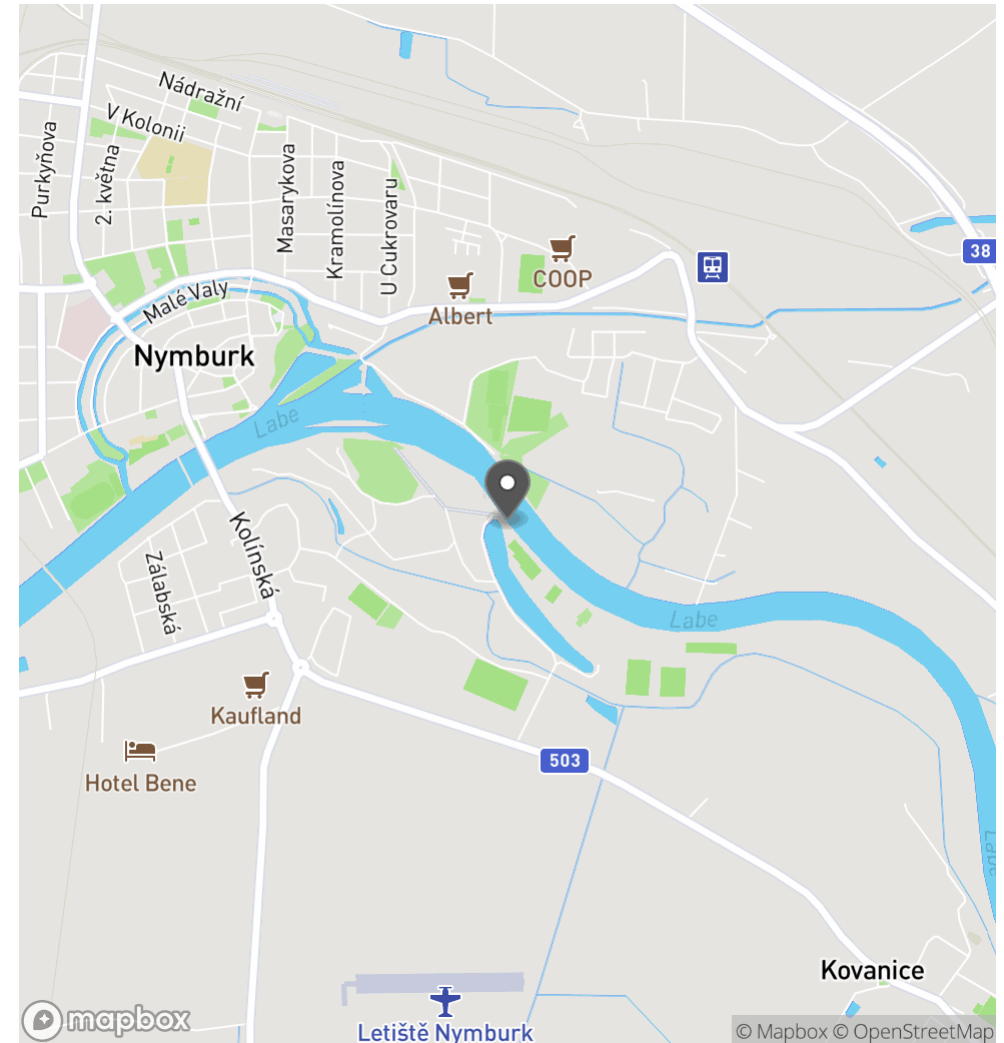
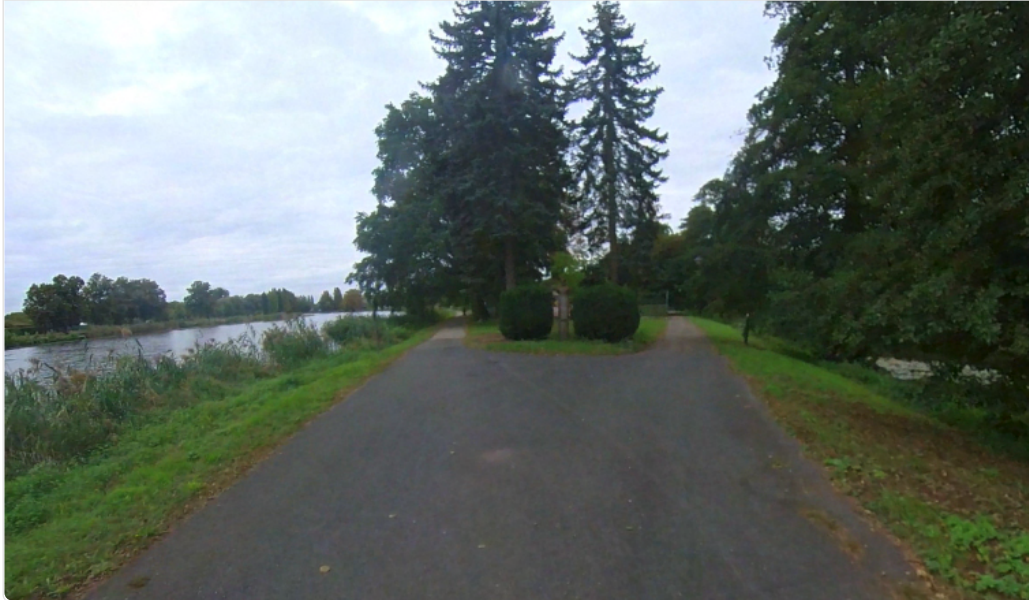
2A - Směr staničení | km 4,992 | město Nymburk | Nymburk | 50,181717N, 15,055060E | ID 85

Bezpečnostní deficit	Cyklistická infrastruktura
Kategorie	1 x - Nedostatečná samovysvětlitelnost vedení trasy
Závažnost rizika	Nizká
Poznámka	-

Návrh opatření	Realizace dopravních opatření zlepšujících samovysvětlitelnost cyklistické trasy (realizace SDZ a VDZ)
Poznámka	-
Náročnost realizace	Administrativní řešení

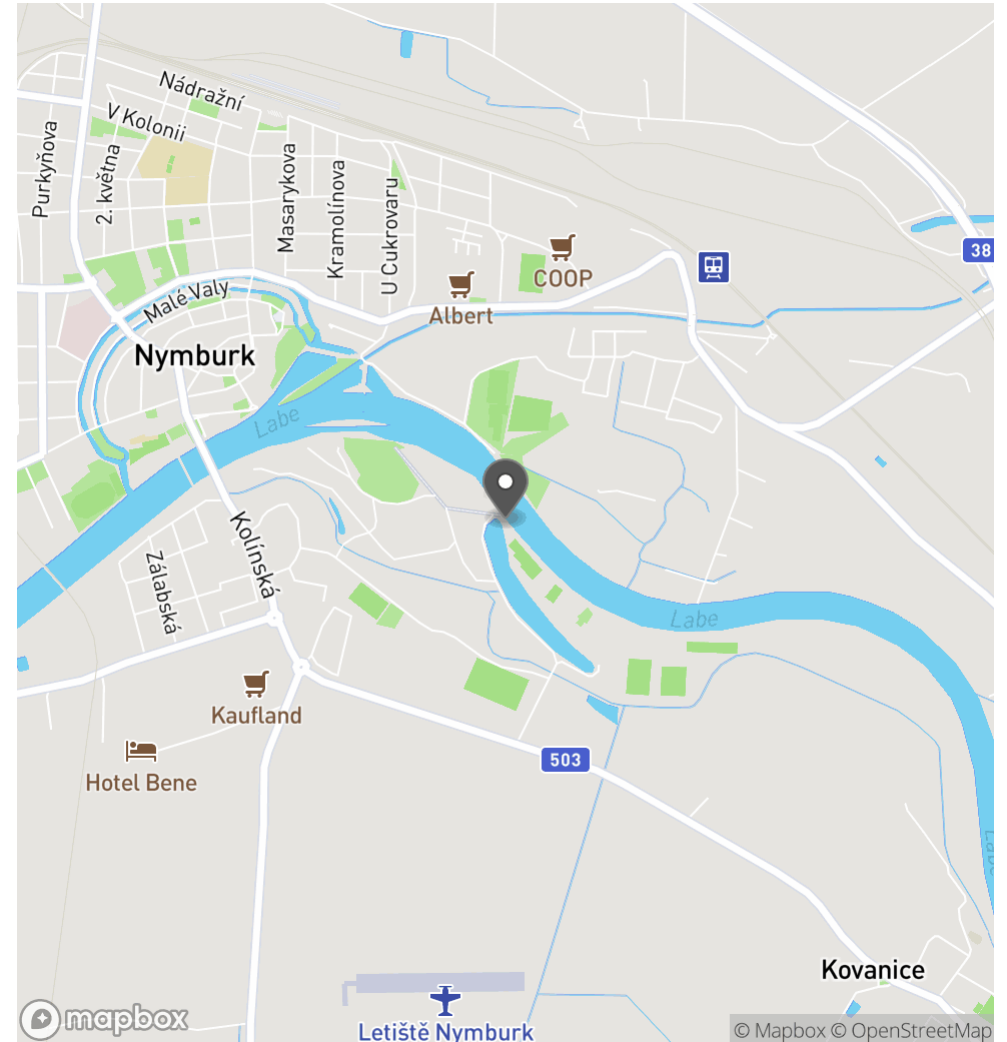
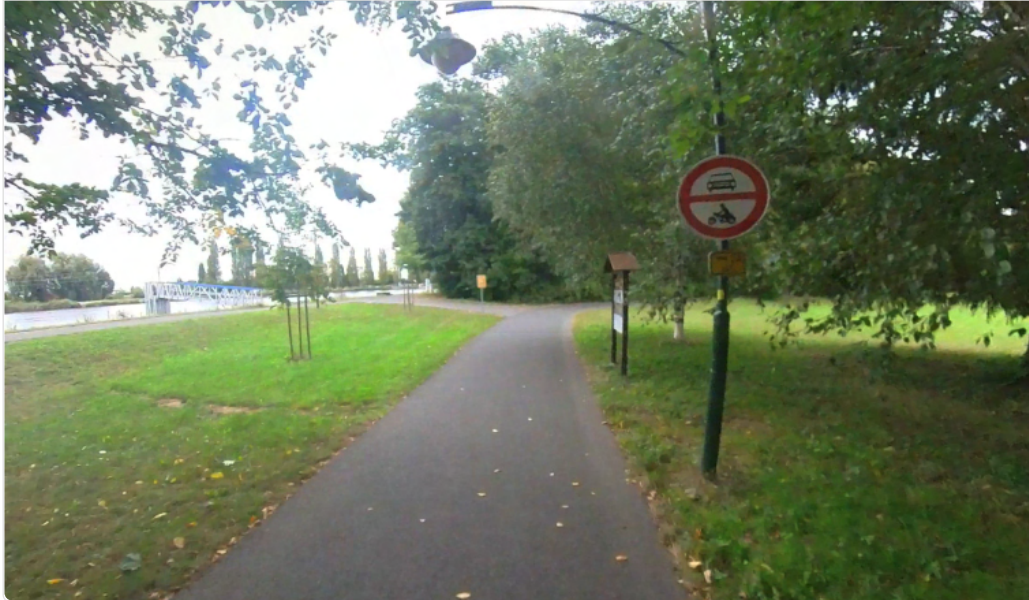
2A - Směr staničení | km 4,998 | město Nymburk | Nymburk | 50,183849N, 15,049759E | ID 86

Bezpečnostní deficit	Cyklistická infrastruktura
Kategorie	1x - Absence SDZ 1x - Neadekvátní umístění SDZ
Závažnost rizika	Nizká
Poznámka	Neadekvátně umístěné SDZ B 11. Absence SDZ C 9b.

Návrh opatření	Realizace SDZ
Poznámka	Realizace SDZ C 9b. Výměna stávajícího SDZ B 11 za C 9a.
Náročnost realizace	Administrativní řešení

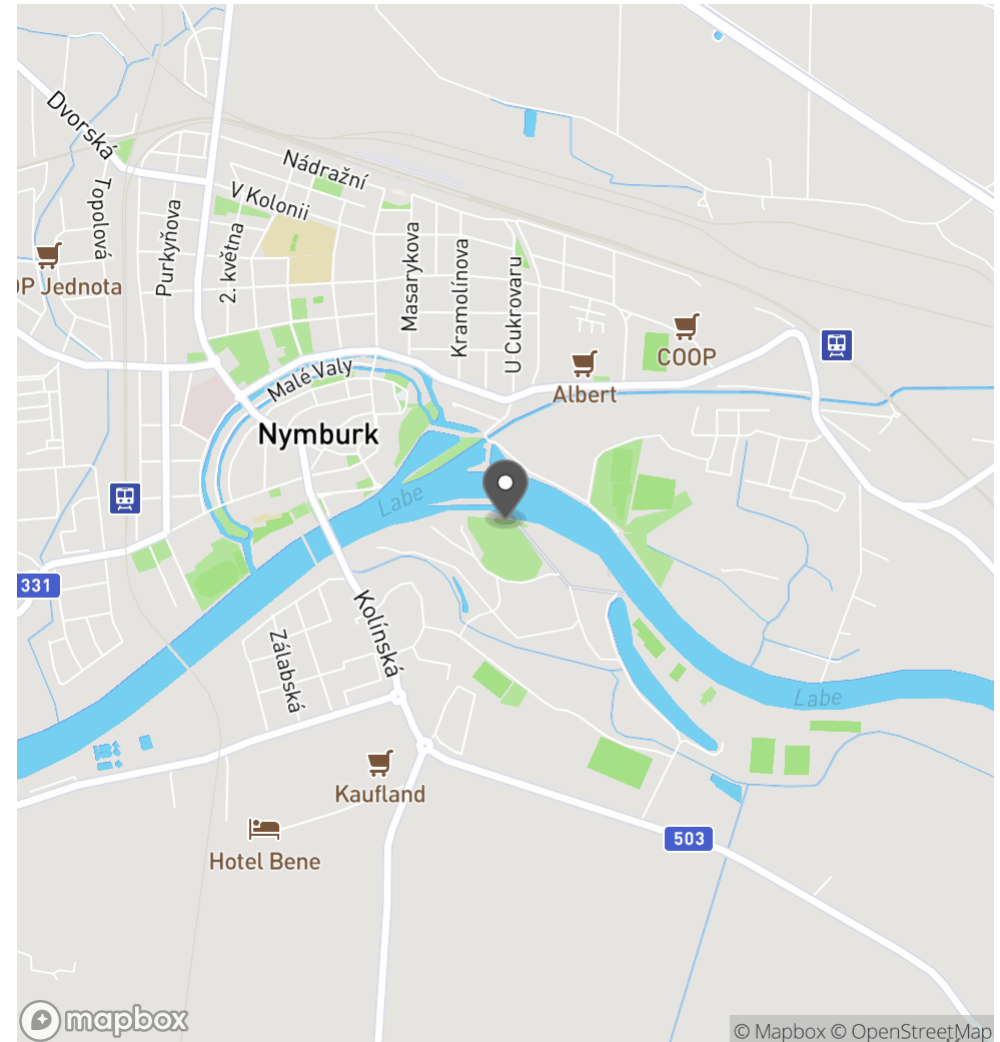
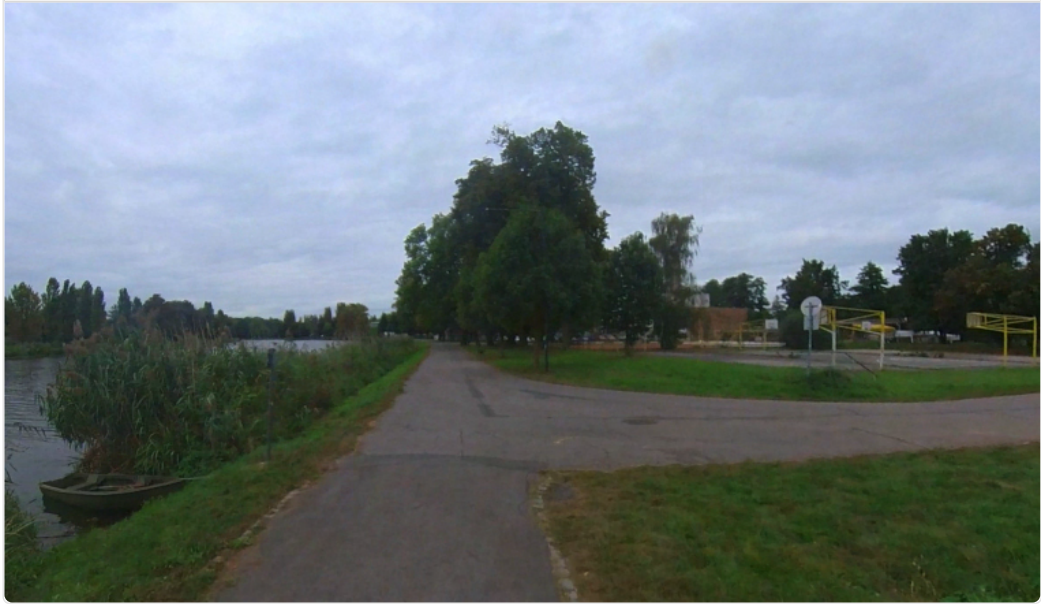
2A - Směr staničení | km 5,204 | město Nymburk | Nymburk | 50,180237N, 15,057162E | ID 87

Bezpečnostní deficit	Cyklistická infrastruktura
Kategorie	2x - Absence SDZ
Závažnost rizika	Nizká
Poznámka	Absence SDZ C 9a a C 9b.

Návrh opatření	Realizace SDZ
Poznámka	-
Náročnost realizace	Administrativní řešení

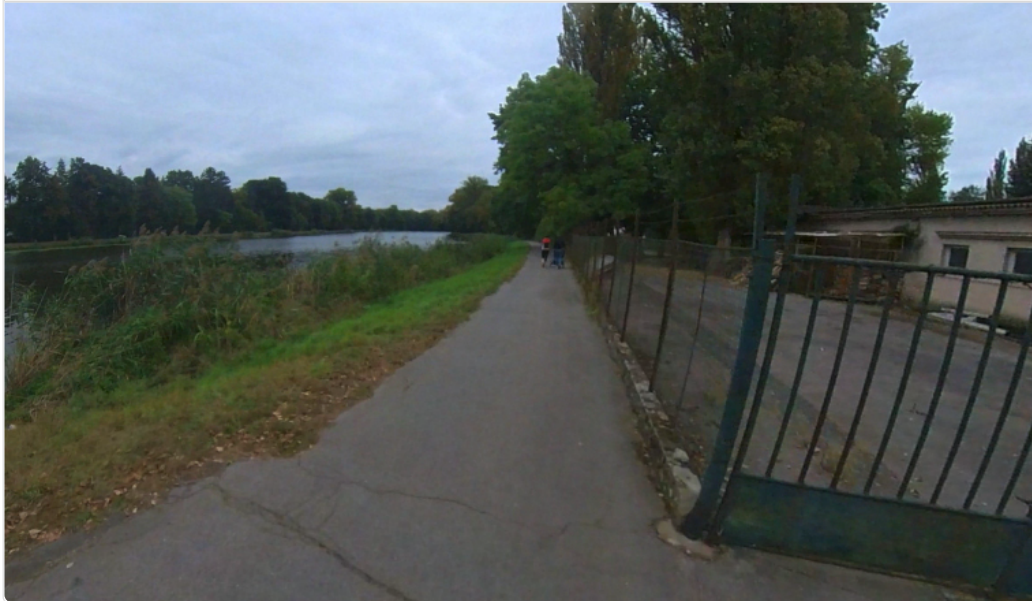
2A - Směr staničení | km 5,600 | město Nymburk | Nymburk | 50,178707N, 15,062028E | ID 88

Bezpečnostní deficit Cyklistická infrastruktura
Kategorie 2x - Absence SDZ
Závažnost rizika Nizká
Poznámka Absence SDZ C 9a a C 9b.

Návrh opatření Realizace SDZ
Poznámka -
Náročnost realizace Administrativní řešení

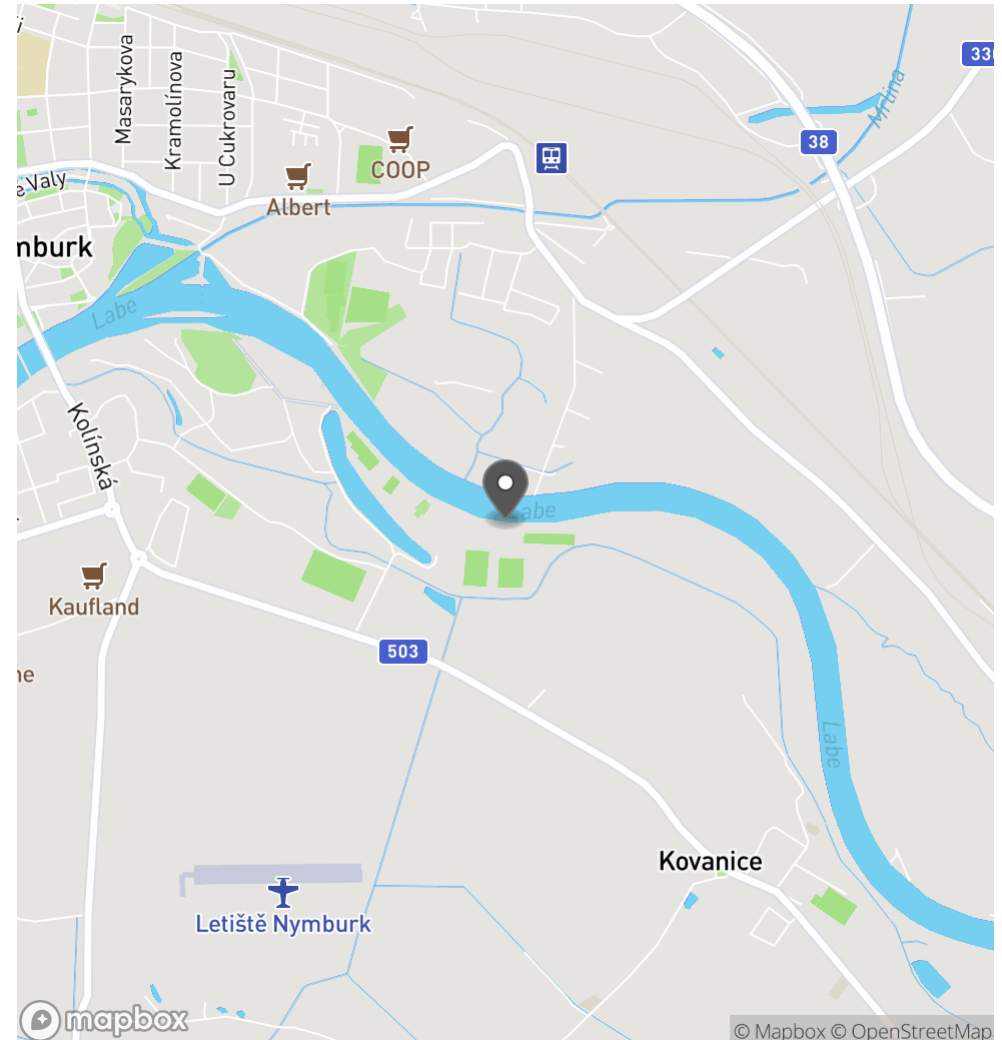
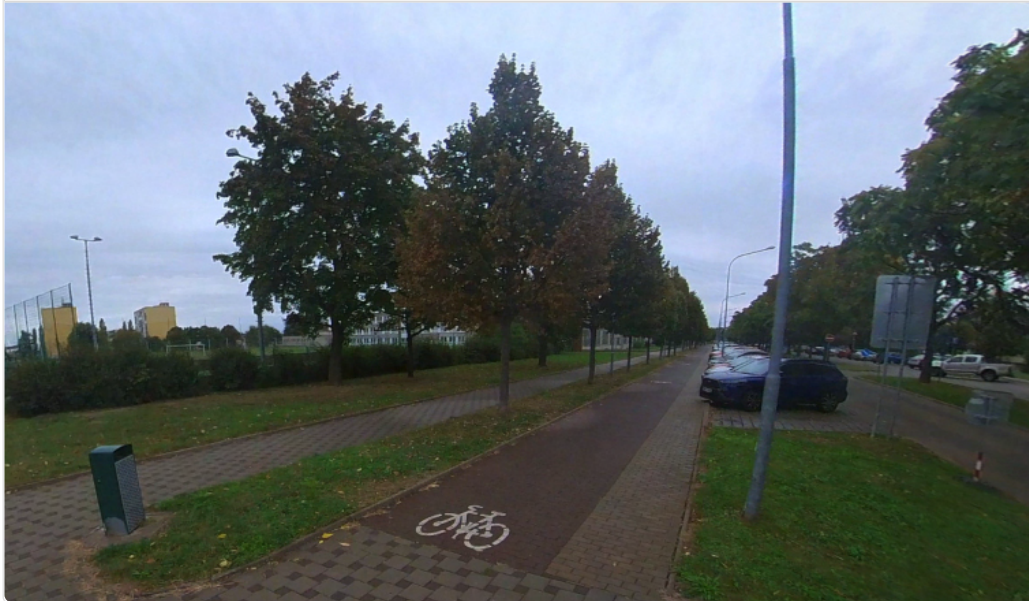
MK Letců R.A.F. - Směr staničení | km 0,000 | město Nymburk | Nymburk | 50,187817N, 15,025257E | ID 92

Bezpečnostní deficit Cyklistická infrastruktura
Kategorie 340 m - Absence prvků pro OOSPO
Závažnost rizika Střední
Poznámka Absence hmatného pásu.

Návrh opatření Realizace prvků pro OOSPO
Poznámka -
Náročnost realizace Administrativní řešení

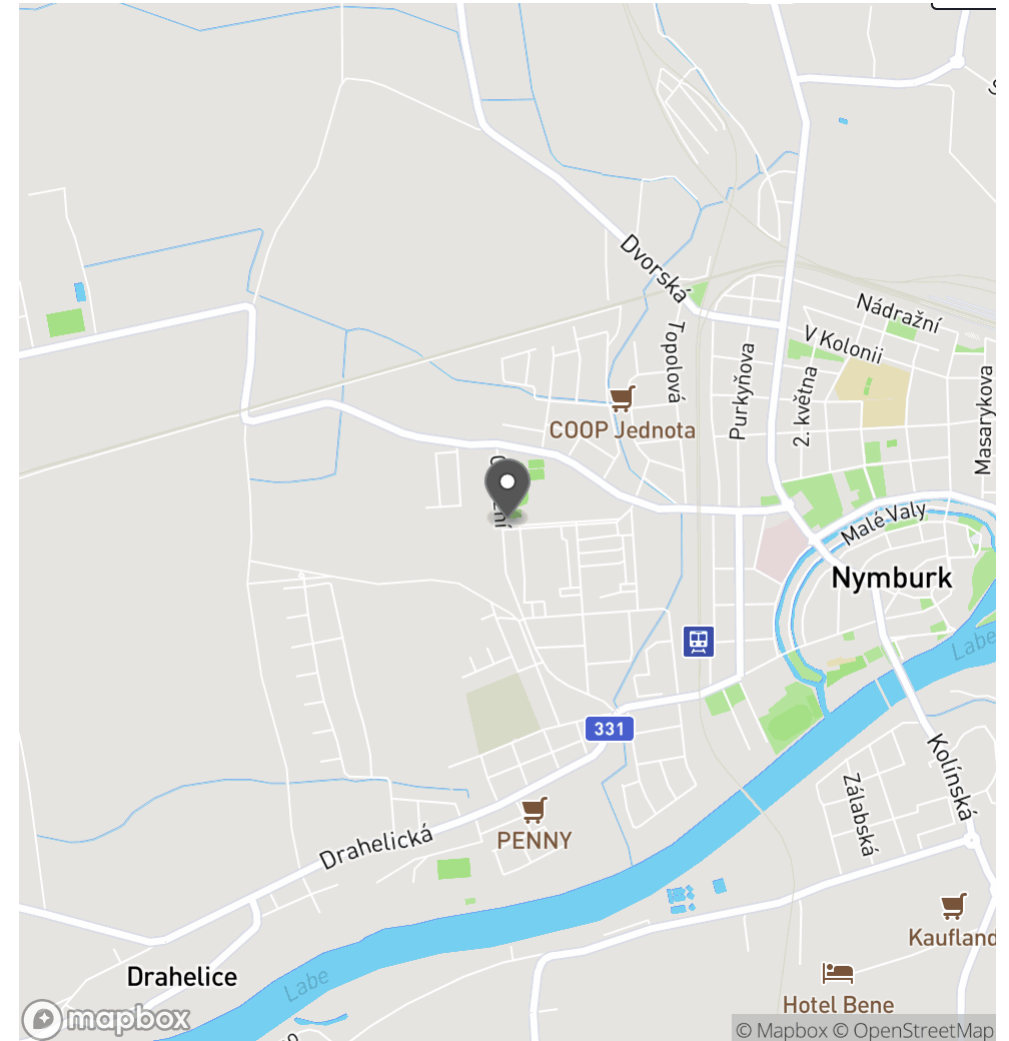
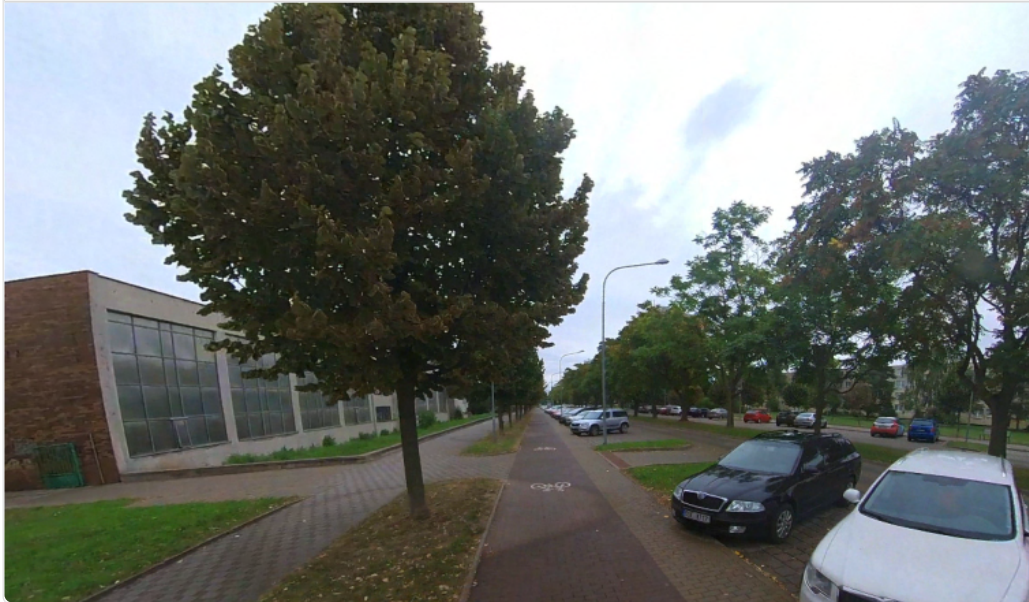
MK Letců R.A.F. - Směr staničení | km 0,074 | město Nymburk | Nymburk | 50,187855N, 15,026093E | ID 93

Bezpečnostní deficit Cyklistická infrastruktura
Kategorie 1 x - Absence prvků pro OOSPO
Závažnost rizika Nizká
Poznámka Absence varovného pásu.

Návrh opatření Realizace prvků pro OOSPO
Poznámka -
Náročnost realizace Administrativní řešení

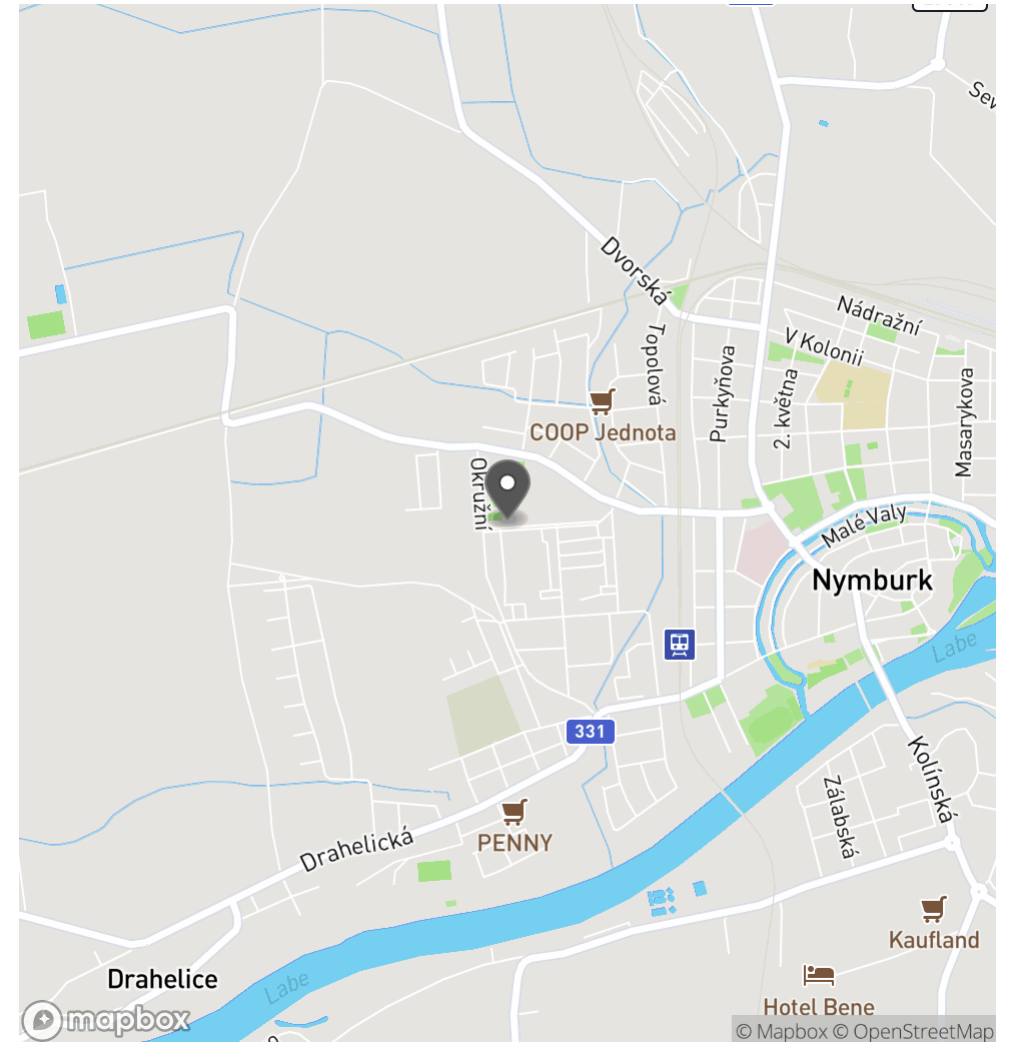
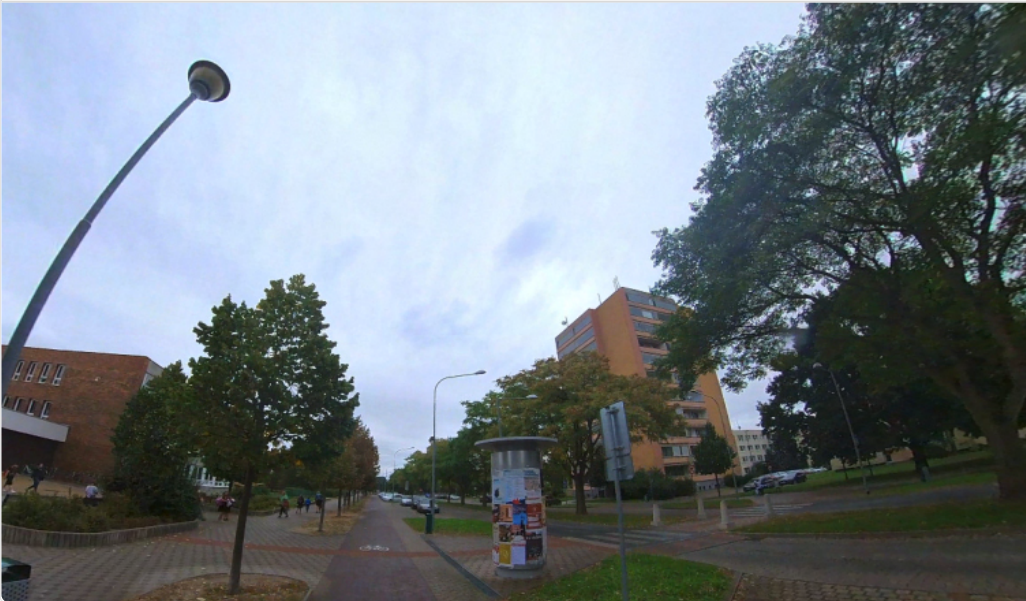
MK Letců R.A.F. - Směr staničení | km 0,159 | město Nymburk | Nymburk | 50,187904N, 15,027296E | ID 23

Bezpečnostní deficit Cyklistická infrastruktura
Kategorie 1x - Absence nebo opotřebované VDZ
Závažnost rizika Nizká
Poznámka Absence VDZ V 7a.

Návrh opatření Realizace, obnova VDZ
Poznámka Realizace VDZ V 7a.
Náročnost realizace Administrativní řešení
