PŘÍLOHA 4

Bezpečnostní inspekce cyklistické infrastruktury na území města Nymburk

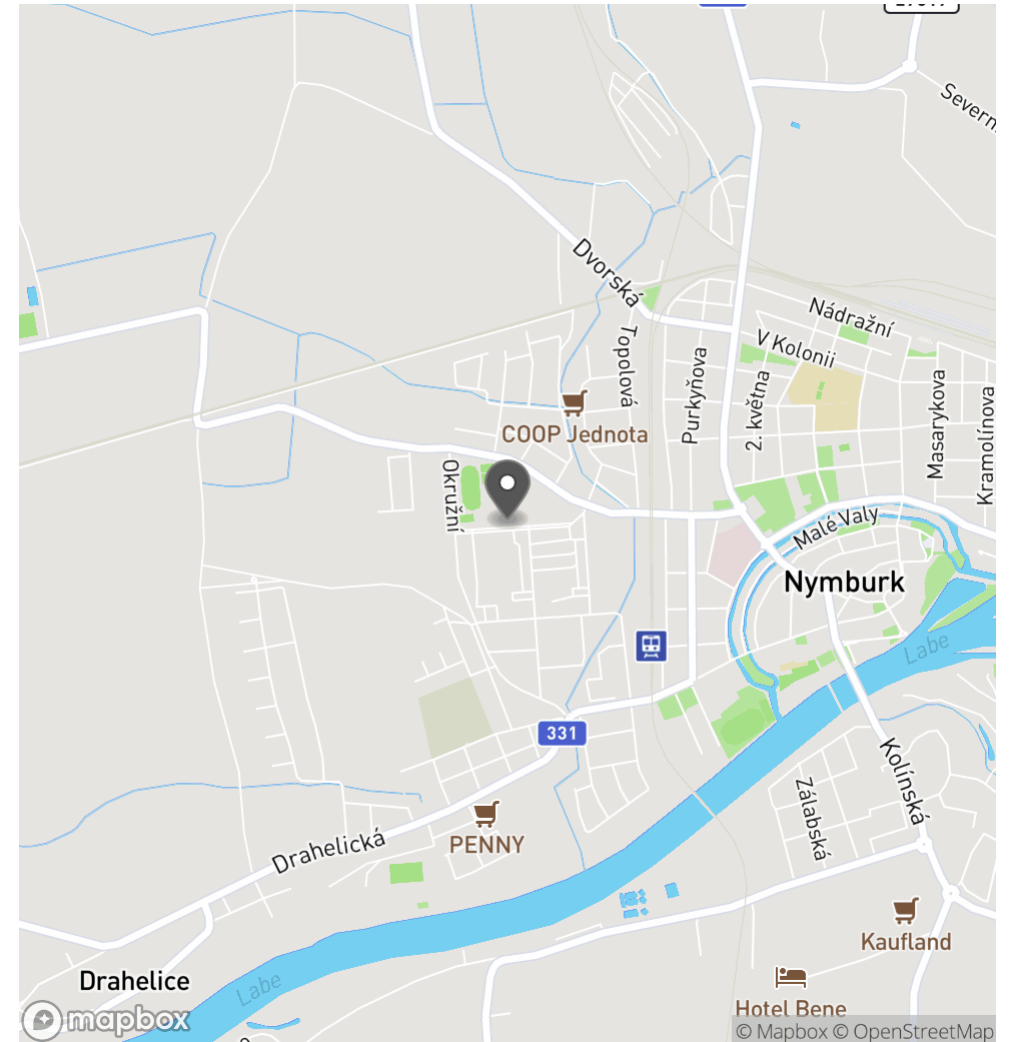
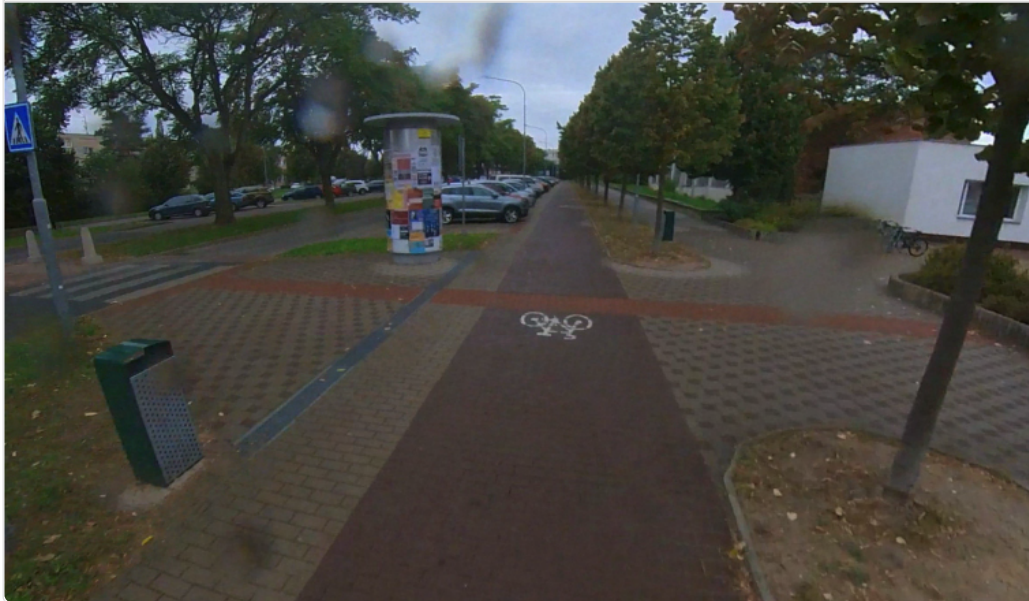
MK Letců R.A.F. - Směr staničení | km 0,161 | město Nymburk | Nymburk | 50,187908N, 15,027299E | ID 94

Bezpečnostní deficit Cyklistická infrastruktura
Kategorie 1x - Absence prvků pro OOSPO
Závažnost rizika Nizká
Poznámka Absence varovného pásu.

Návrh opatření Realizace prvků pro OOSPO
Poznámka -
Náročnost realizace Administrativní řešení

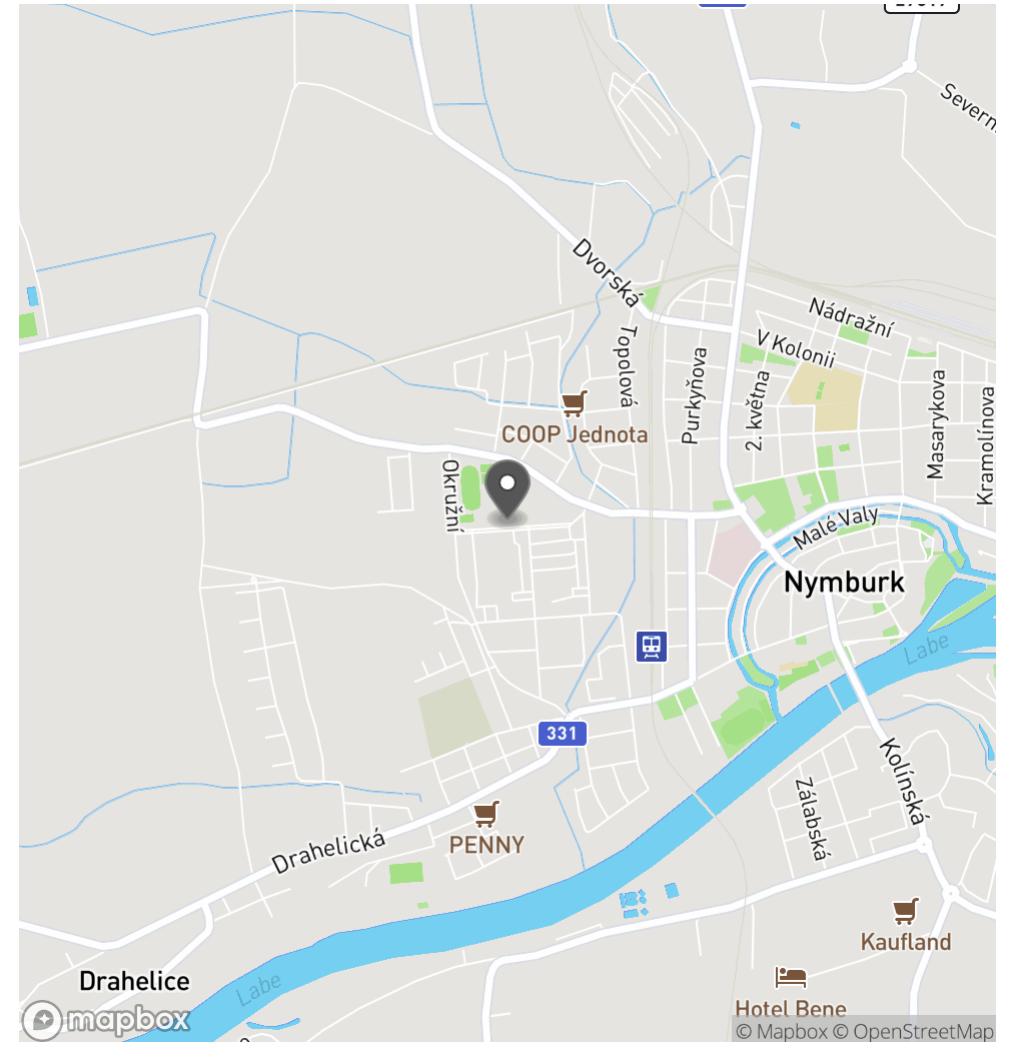
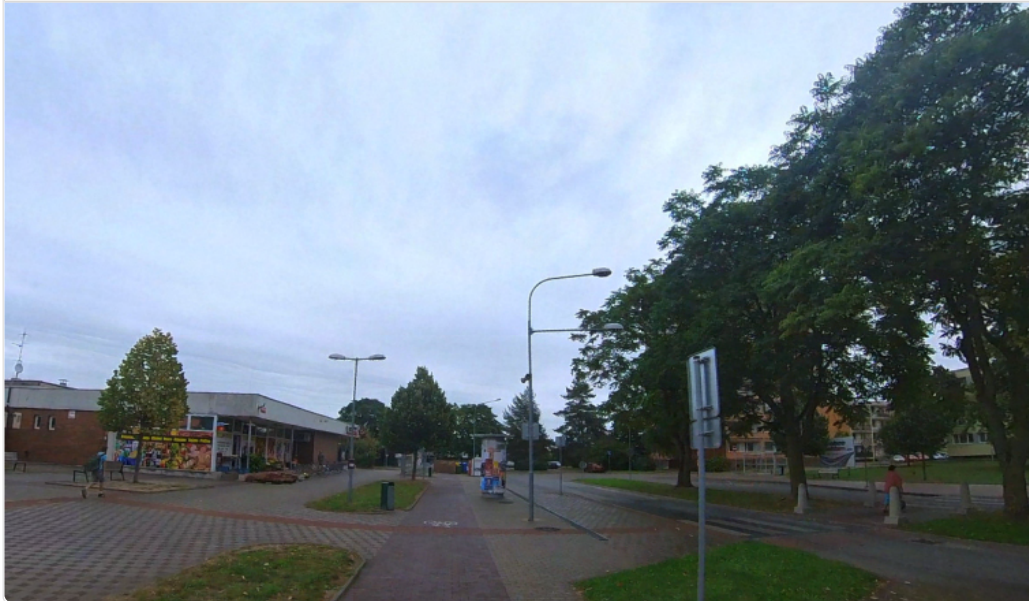
MK Letců R.A.F. - Směr staničení | km 0,326 | město Nymburk | Nymburk | 50,188004N, 15,029435E | ID 22

Bezpečnostní deficit	Cyklistická infrastruktura
Kategorie	1 x - Absence nebo opotřebované VDZ
Závažnost rizika	Nizká
Poznámka	Absence VDZ V 7a.

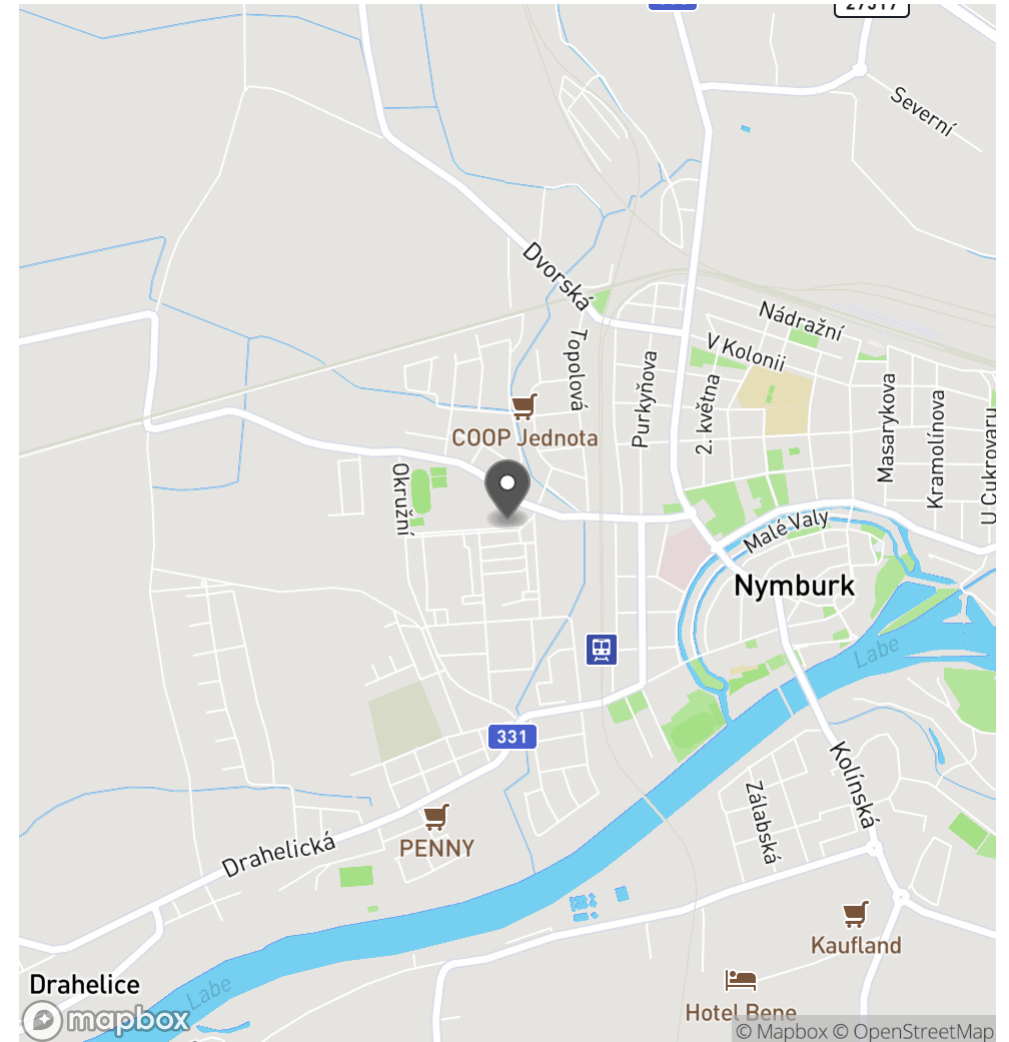
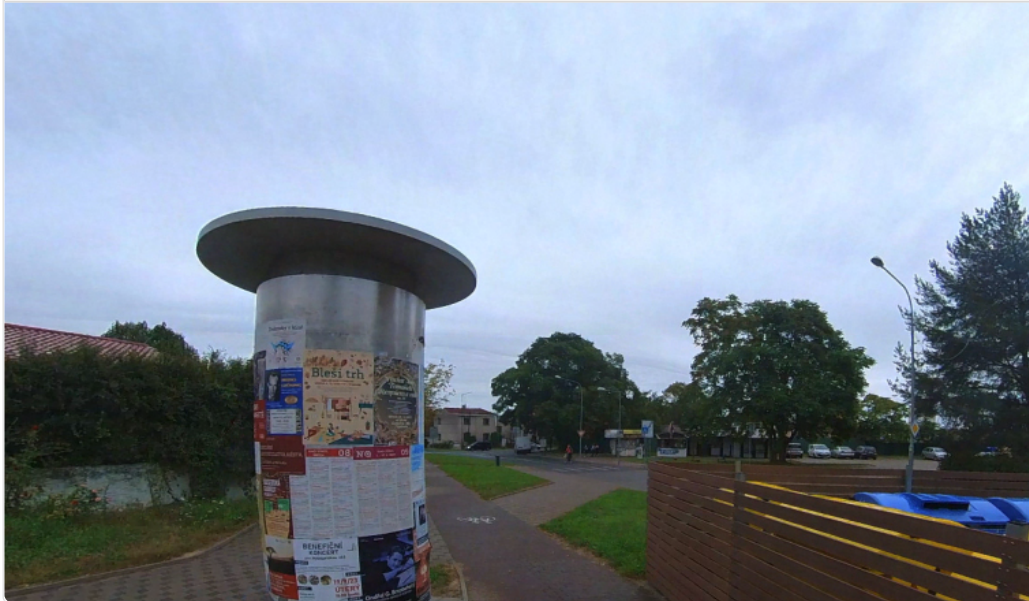
MK Letců R.A.F. - Směr staničení | km 0,362 | město Nymburk | Nymburk | 50,188095N, 15,030089E | ID 21

Bezpečnostní deficit Cyklistická infrastruktura
Kategorie 1x - Absence nebo opotřebované VDZ
Závažnost rizika Nizká
Poznámka Absence VDZ V 7a.

Návrh opatření Realizace, obnova VDZ
Poznámka Realizace VDZ V 7a.
Náročnost realizace Administrativní řešení

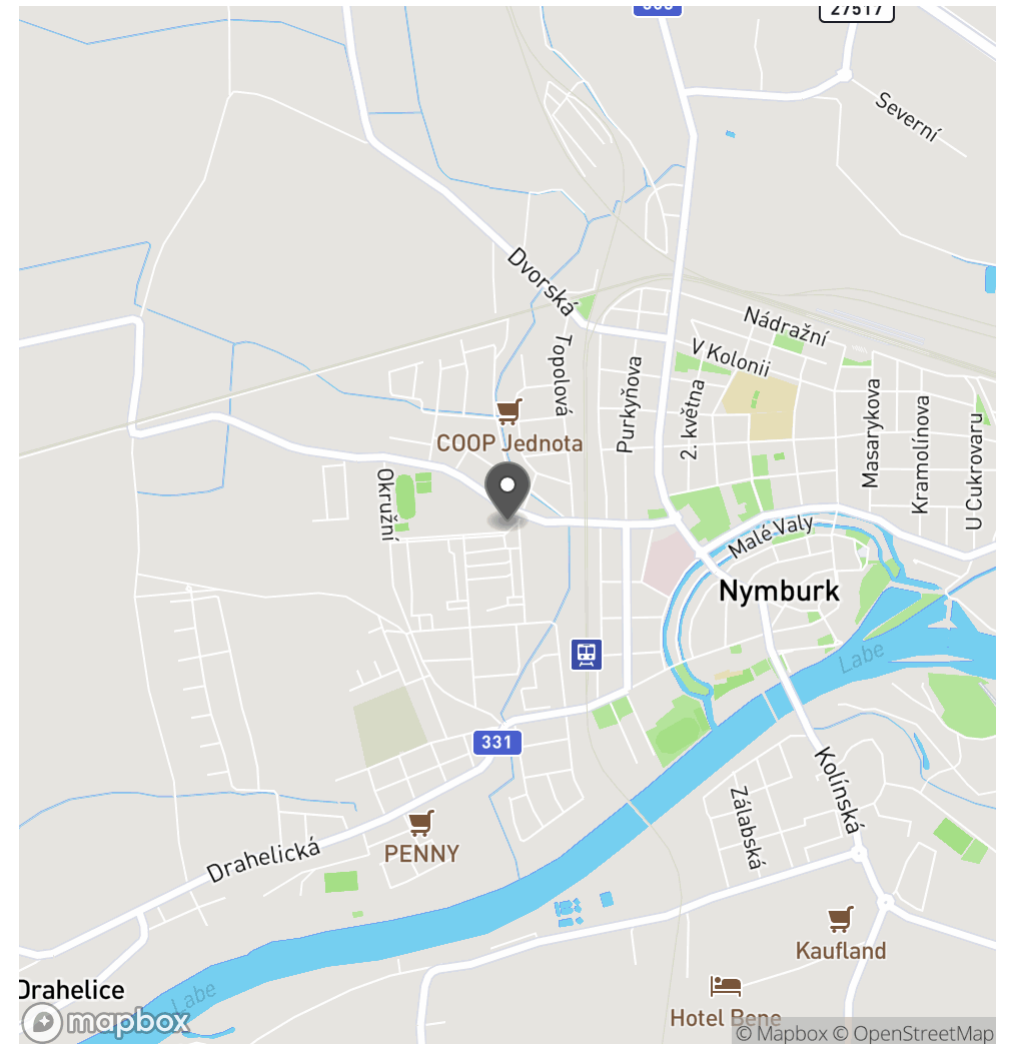
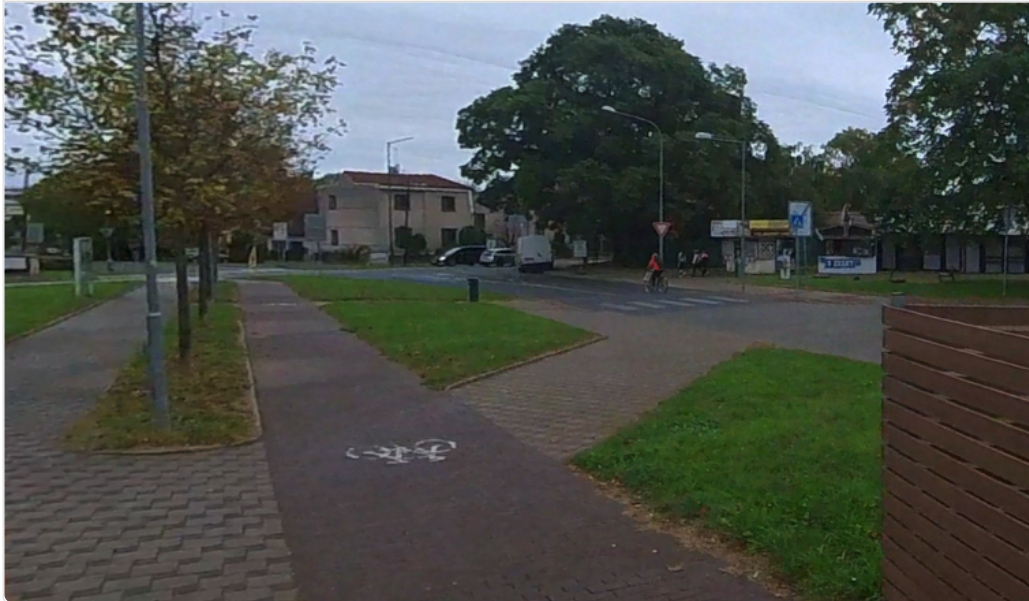
MK Letců R.A.F. - Směr staničení | km 0,363 | město Nymburk | Nymburk | 50,188091N, 15,030092E | ID 91

Bezpečnostní deficit Cyklistická infrastruktura
Kategorie 1 x - Absence prvků pro OOSPO
Závažnost rizika Nizká
Poznámka Absence varovného pásu.

Návrh opatření Realizace prvků pro OOSPO
Poznámka -
Náročnost realizace Administrativní řešení

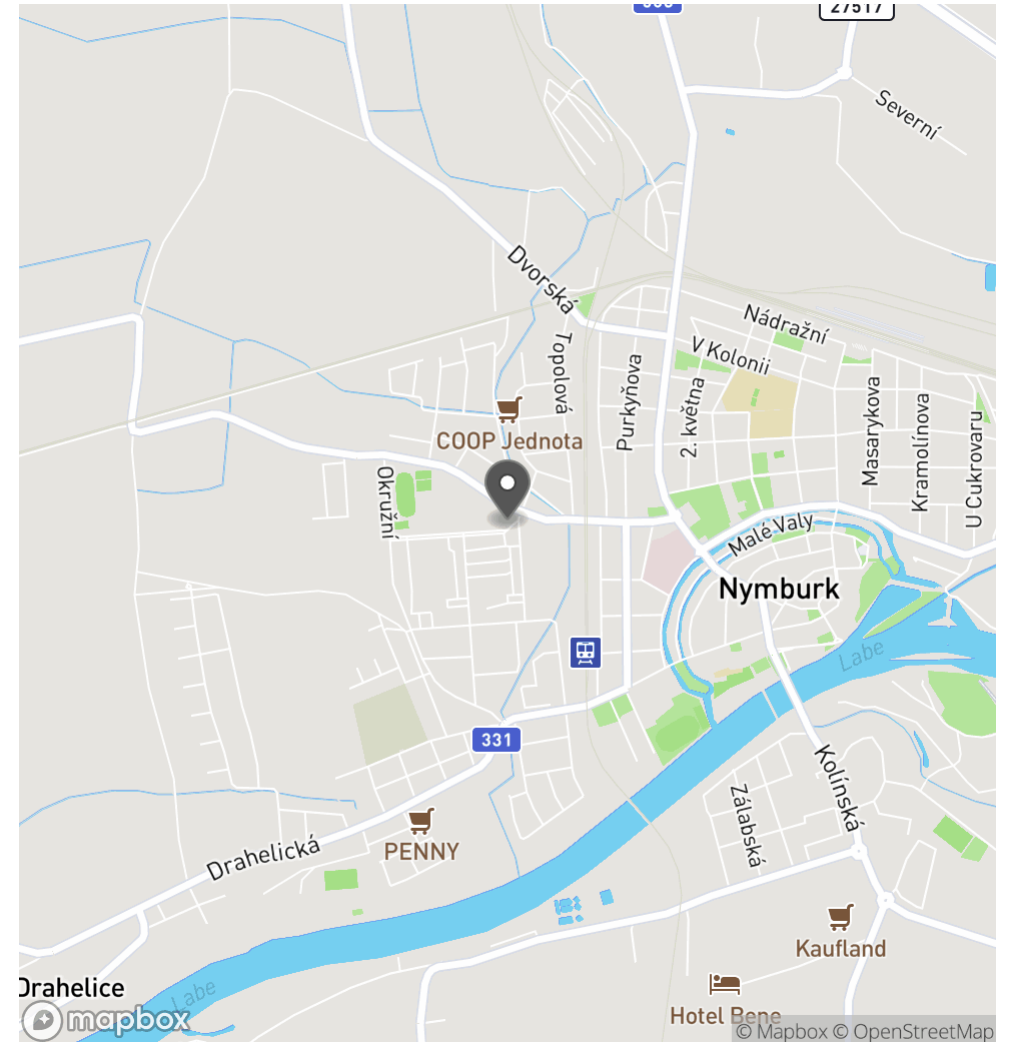
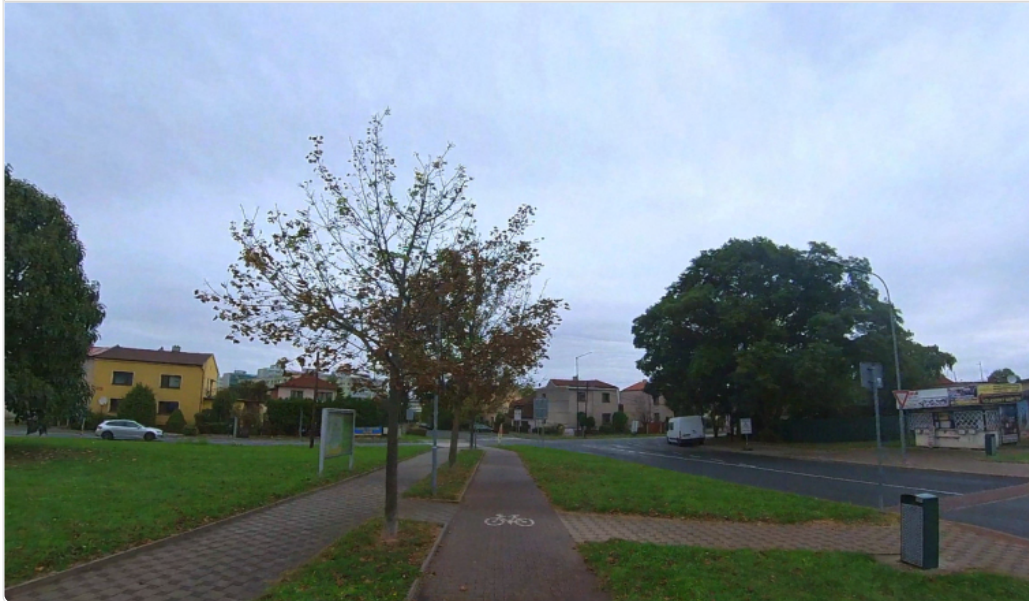
MK Letců R.A.F. - Směr staničení | km 0,381 | město Nymburk | Nymburk | 50,188236N, 15,030323E | ID 20

Bezpečnostní deficit	Cyklistická infrastruktura
Kategorie	1 x - Absence nebo opotřebované VDZ
Závažnost rizika	Nizká
Poznámka	Absence VDZ V 7a

Návrh opatření	Realizace, obnova VDZ
Poznámka	Realizace VDZ V 7a.
Náročnost realizace	Administrativní řešení

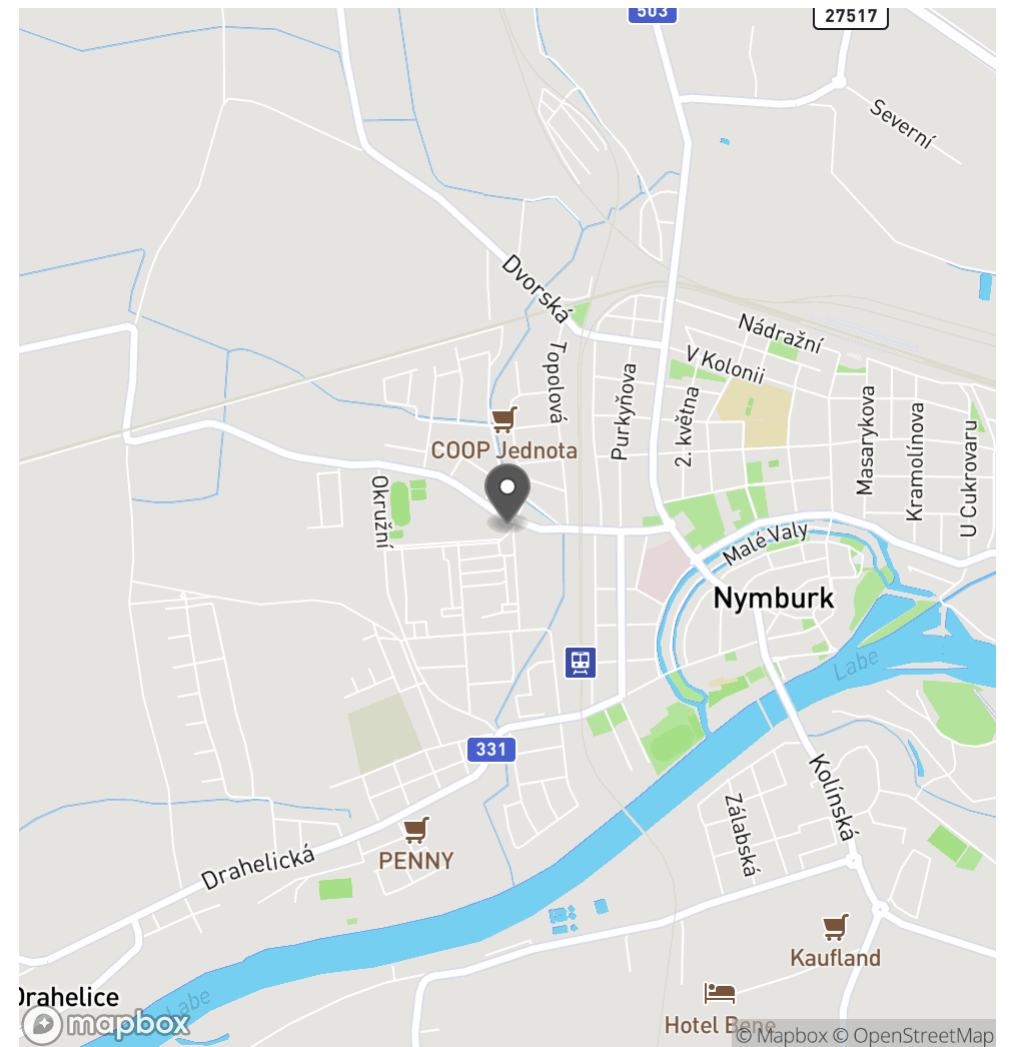
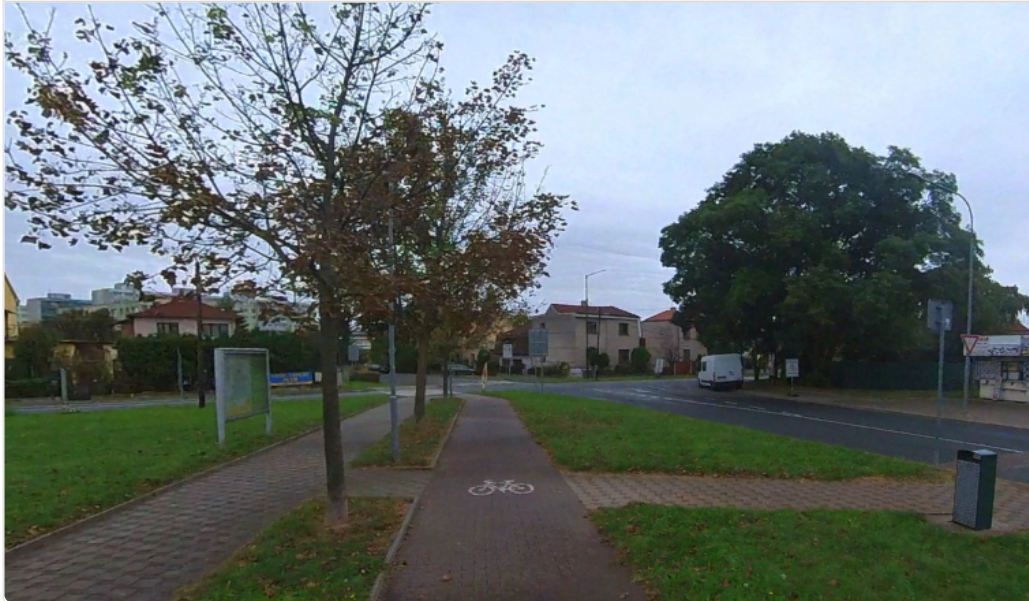
MK Letců R.A.F. - Směr staničení | km 0,387 | město Nymburk | Nymburk | 50,188236N, 15,030326E | ID 90

Bezpečnostní deficit Cyklistická infrastruktura
Kategorie 1 x - Absence prvků pro OOSPO
Závažnost rizika Nizká
Poznámka Absence varovného pásu.

Návrh opatření Realizace prvků pro OOSPO
Poznámka -
Náročnost realizace Administrativní řešení

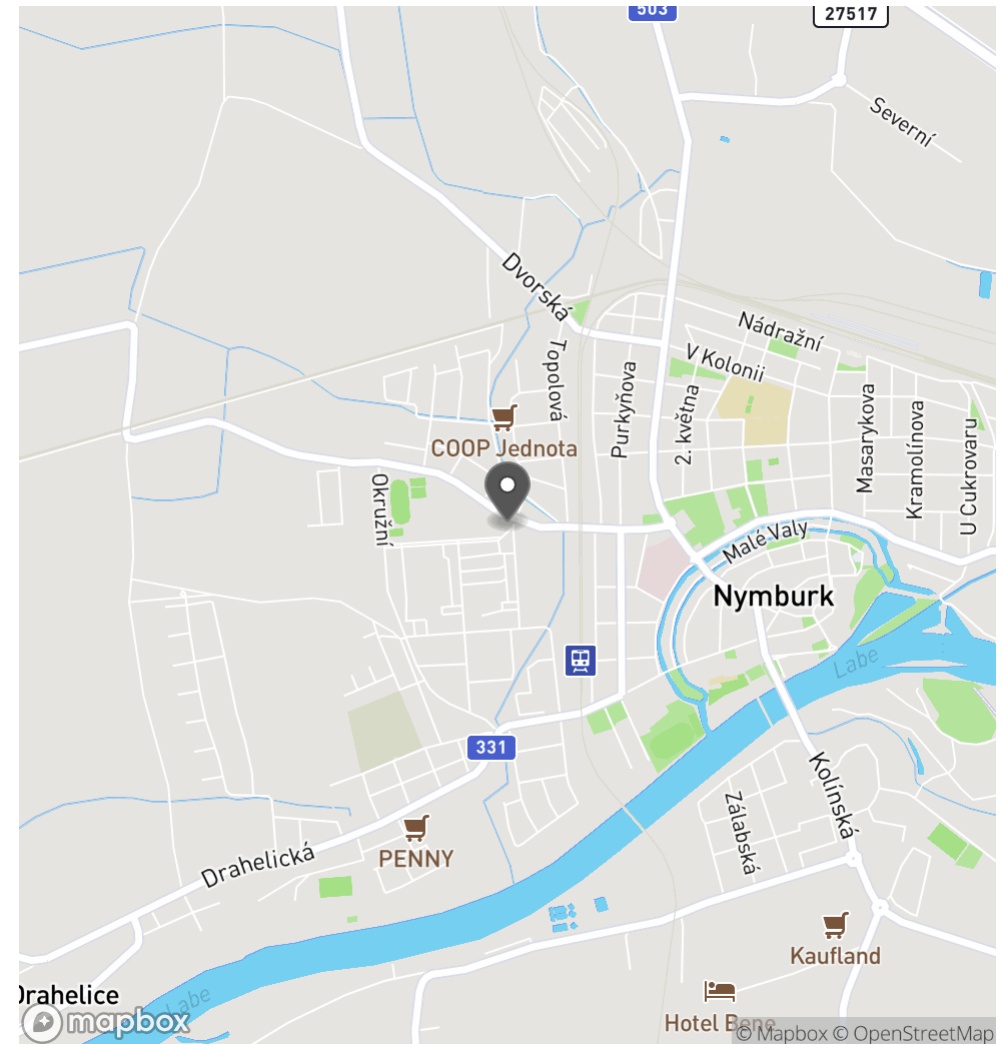
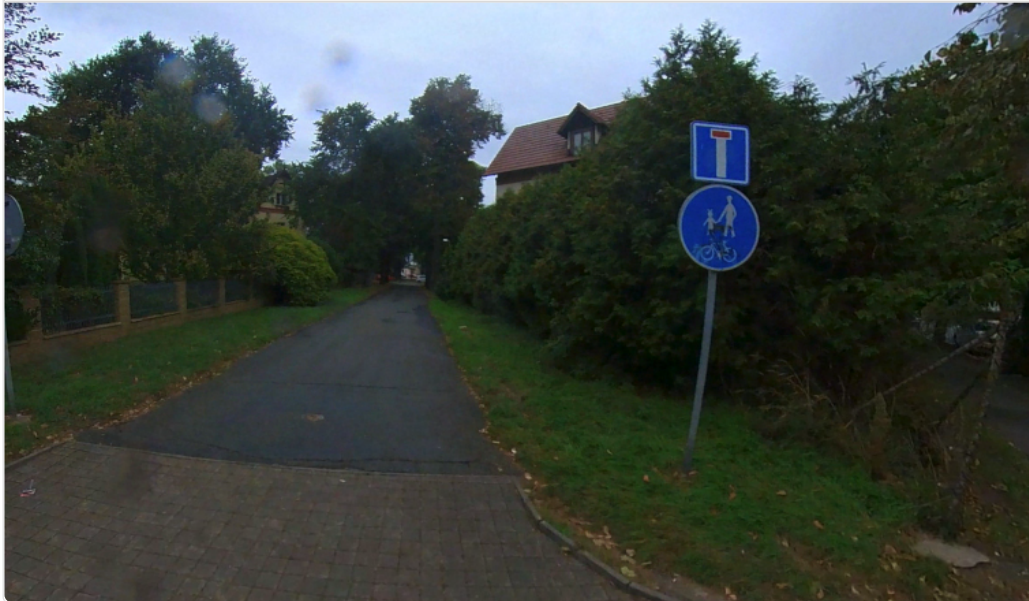
MK Školní - Směr staničení | km 0,000 | město Nymburk | Nymburk | 50,192116N, 15,042701E | ID 6

Bezpečnostní deficit	Cyklistická infrastruktura
Kategorie	1x - Neadekvátní provedení SDZ
Závažnost rizika	Nizká
Poznámka	Chybně umístěné SDZ C 9a a IP 10a - nesmí být na jednom sloučku.

Návrh opatření	Náprava provedení SDZ
Poznámka	Odstranění SDZ IP 10a.
Náročnost realizace	Administrativní řešení

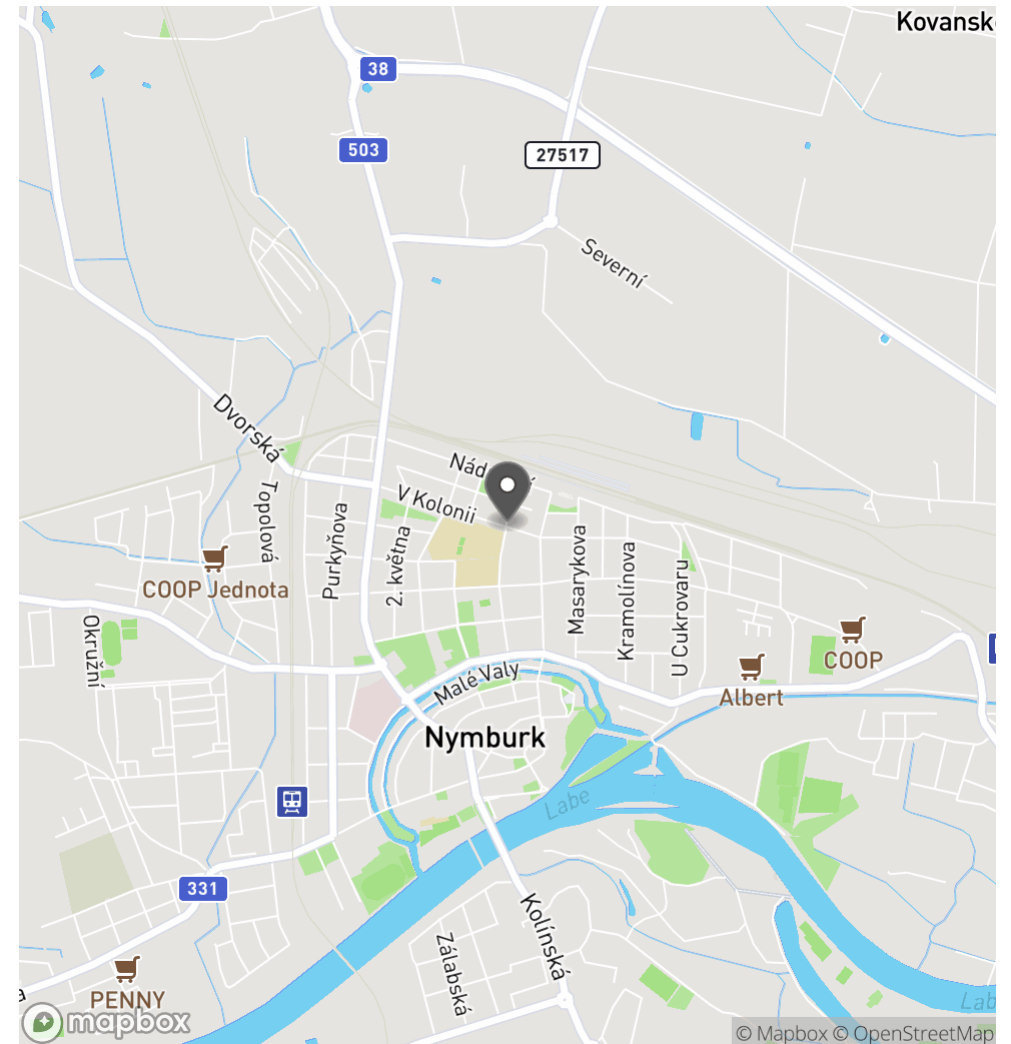
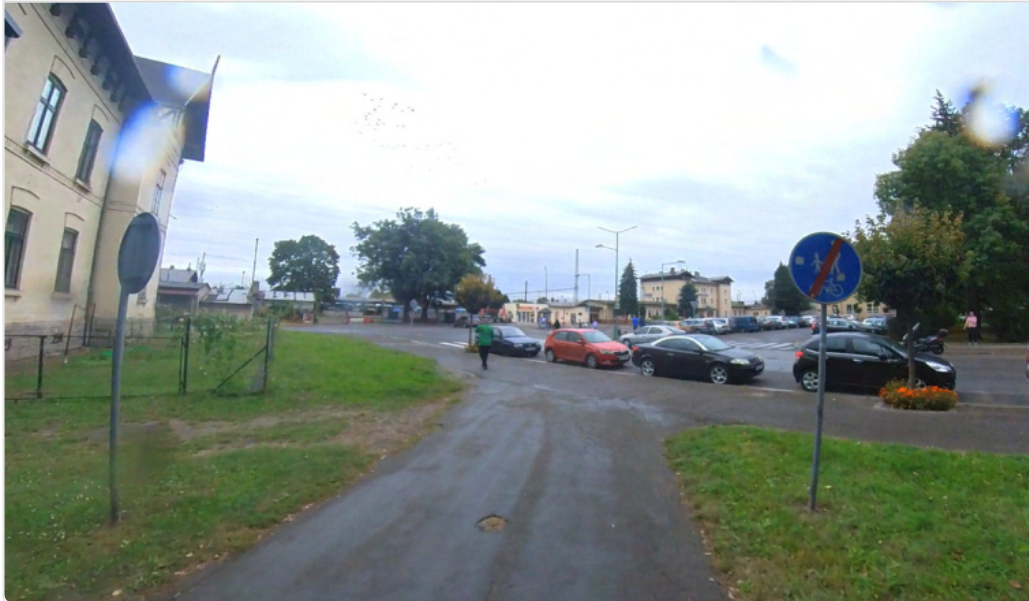
MK Školní - Směr staničení | km 0,151 | město Nymburk | Nymburk | 50,192787N, 15,044393E | ID 7

Bezpečnostní deficit	Cyklistická infrastruktura
Kategorie	1x - Absence návaznosti cyklistické infrastruktury
Závažnost rizika	Střední
Poznámka	-

Návrh opatření	Realizace navazující cyklistické infrastruktury
Poznámka	-
Náročnost realizace	Složitě řešení

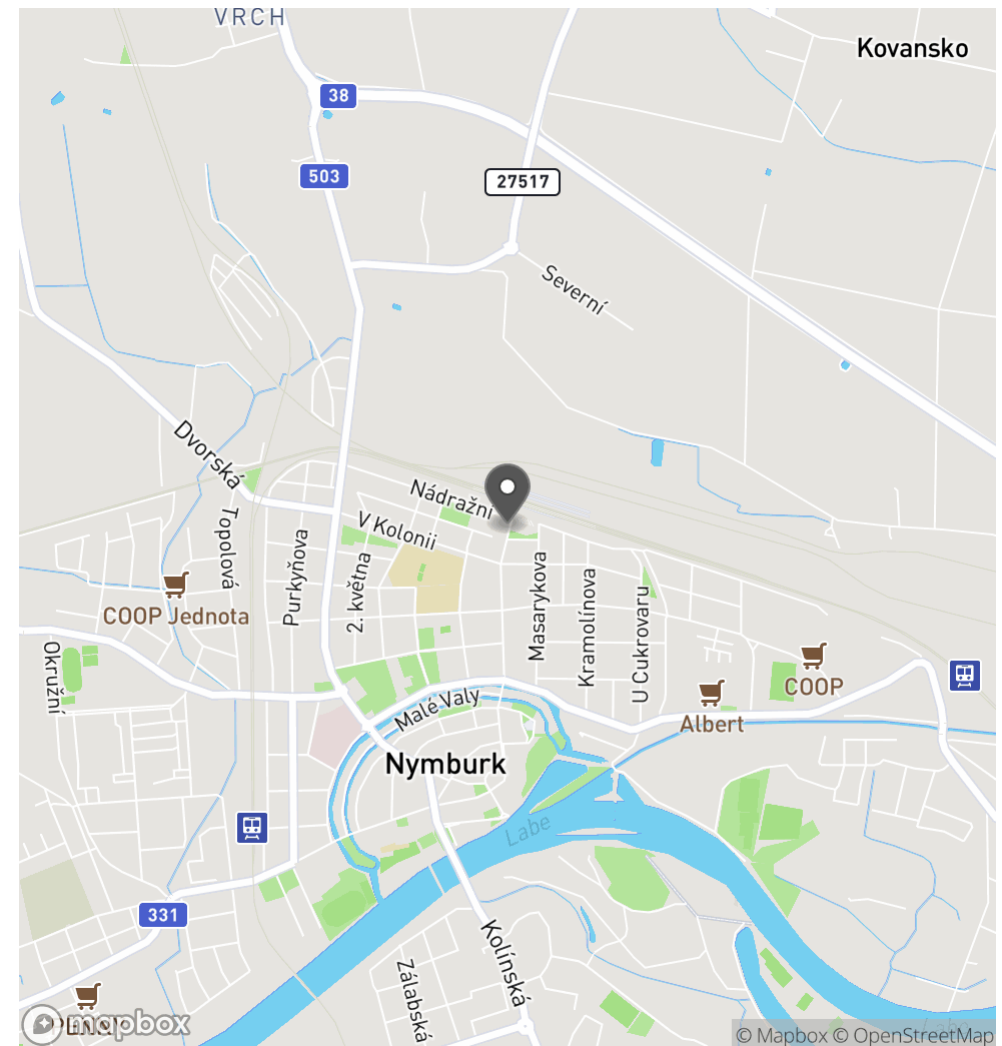
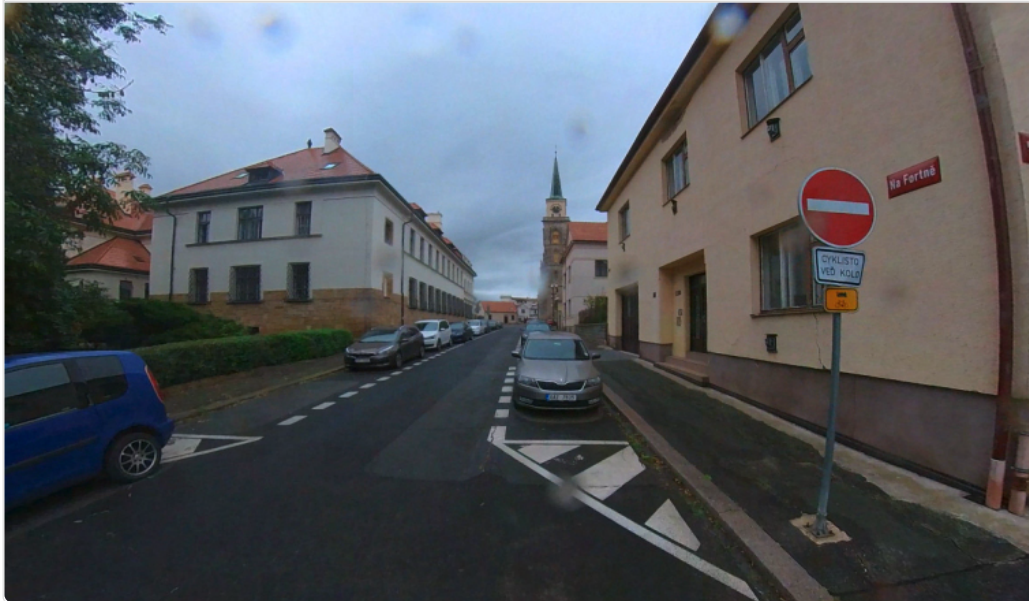
MK Palackého třída - Směr staničení | km 0,021 | město Nymburk | Nymburk | 50,185047N, 15,044163E | ID 99

Bezpečnostní deficit	Cyklistická infrastruktura
Kategorie	65 m - Neadekvátní řešení způsobu vedení cyklistů
Závažnost rizika	Střední
Poznámka	Cyklisté jsou v tomto úseku nuceni sesednout z kola z důvodu jednosměrky a nepovoleného vjezdu cyklistů do protisměru.

Návrh opatření	Vytvoření komfortního vedení CT (rozšíření stezky, přetrasování CT)
Poznámka	-
Náročnost realizace	Administrativní řešení

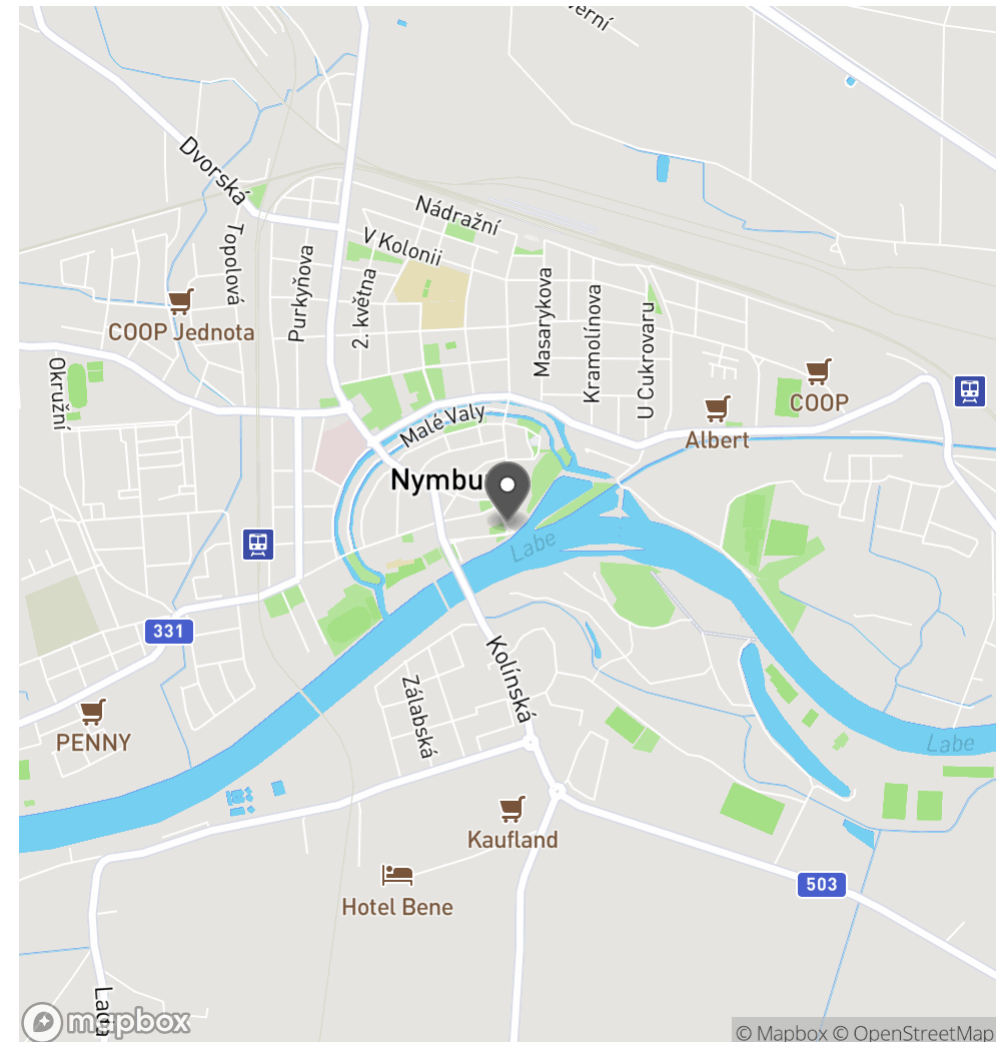
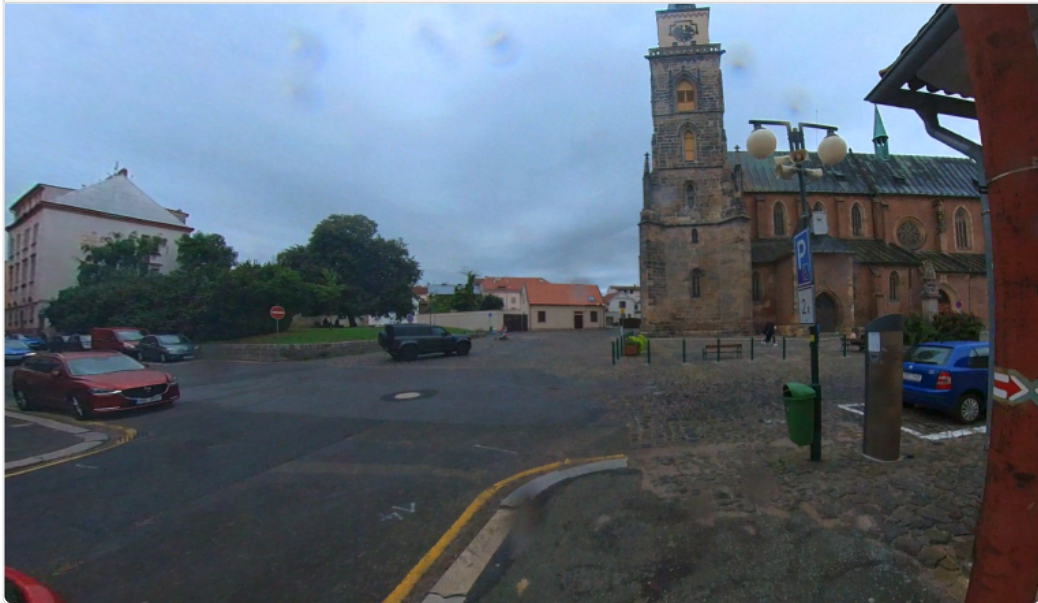
MK Palackého třída - Směr staničení | km 0,098 | město Nymburk | Nymburk | 50,185539N, 15,043744E | ID 100

Bezpečnostní deficit	Cyklistická infrastruktura
Kategorie	1 x - Nedostatečná samovysvětlitelnost vedení trasy
Závažnost rizika	Nizká
Poznámka	-

Návrh opatření	Realizace dopravních opatření zlepšujících samovysvětlitelnost cyklistické trasy (realizace SDZ a VDZ)
Poznámka	-
Náročnost realizace	Administrativní řešení

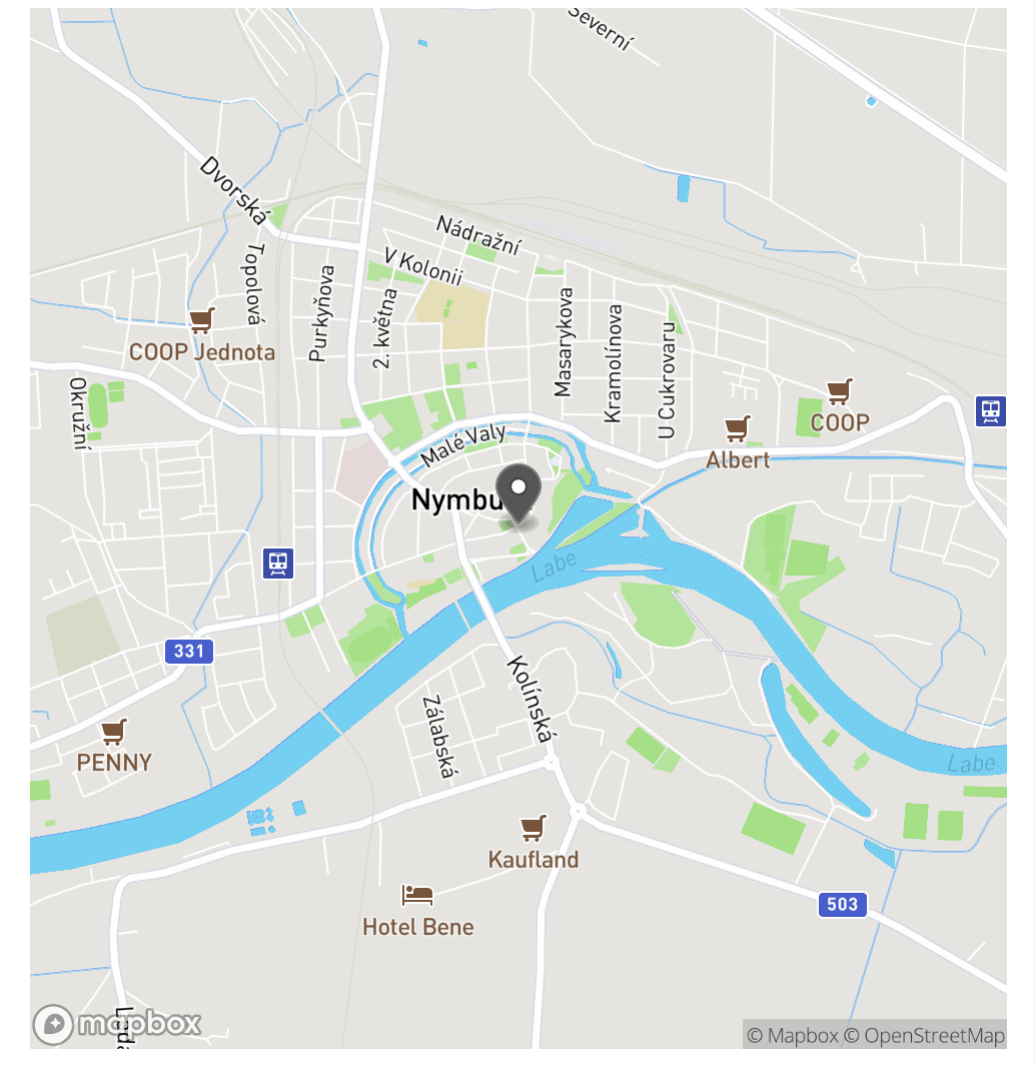
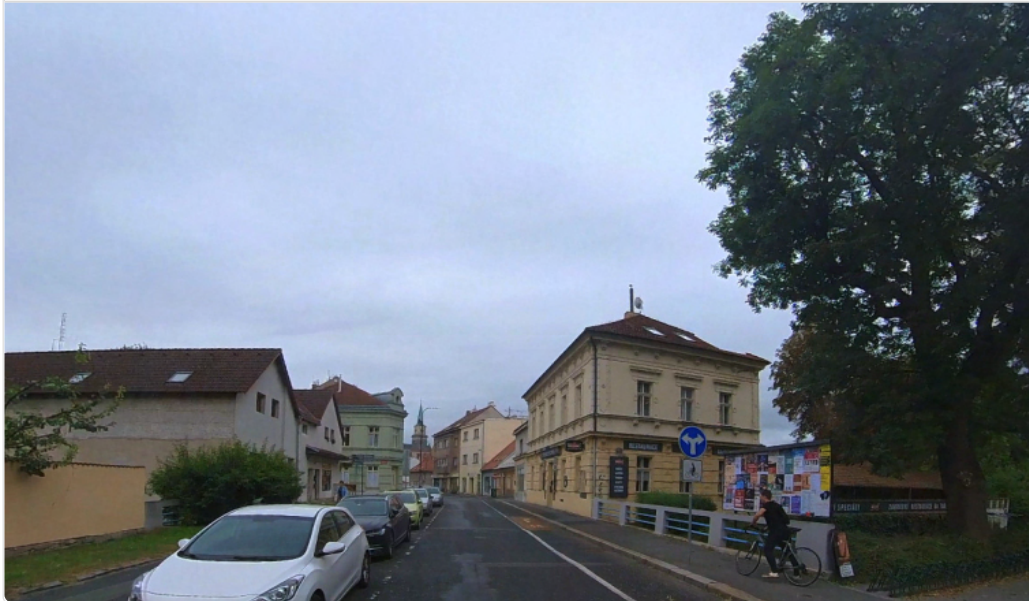
MK Palackého třída - Směr staničení | km 0,354 | město Nymburk | Nymburk | 50,188091N, 15,044014E | ID 106

Bezpečnostní deficit Cyklistická infrastruktura
Kategorie 1x - Neadekvátní provedení SDZ
Závažnost rizika Nizká
Poznámka VDZ v pruhu pro cyklisty neodpovídá SDZ C 2f.

Návrh opatření Realizace změny
Poznámka Oprava VDZ v pruhu pro cyklisty, aby bylo v souladu se SDZ.
Náročnost realizace Administrativní řešení

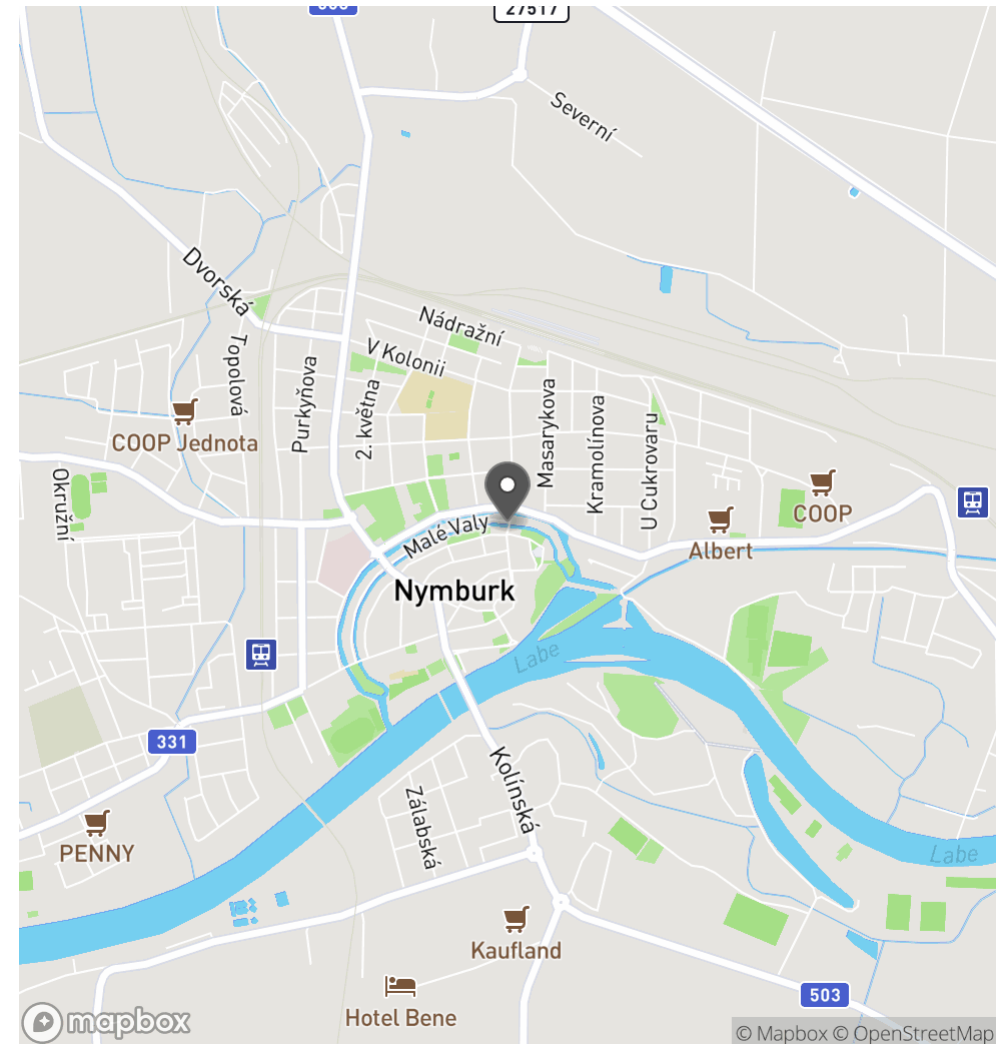
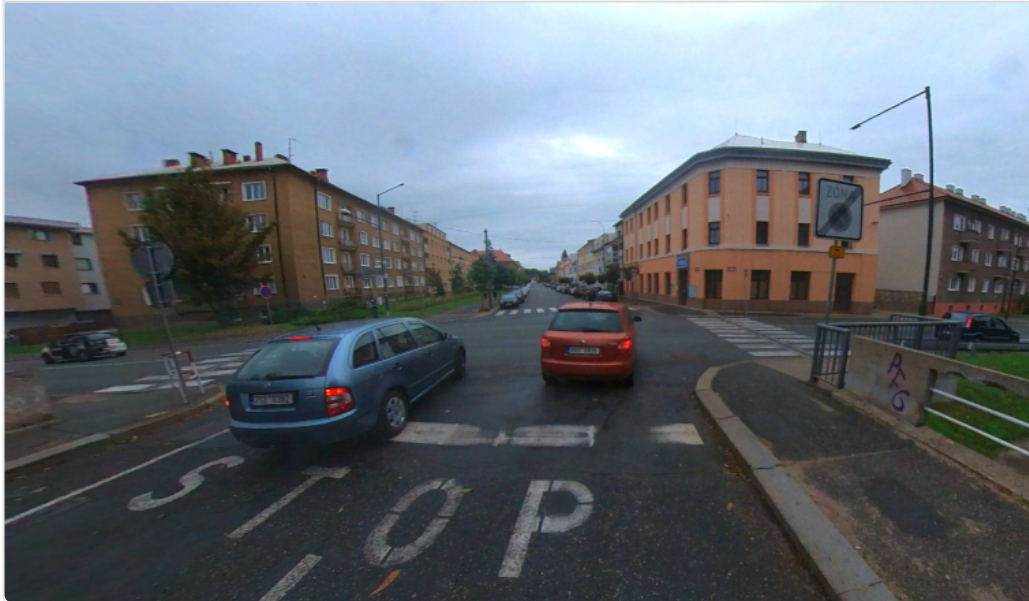
MK Palackého třída - Směr staničení | km 0,383 | město Nymburk | Nymburk | 50,188610N, 15,044232E | ID 102

Bezpečnostní deficit	Cyklistická infrastruktura
Kategorie	1x - Nebezpečné křížení s jiným módem dopravy
Závažnost rizika	Střední
Poznámka	Rozlehlá křižovatka Poděbradská x Palackého třída.

Návrh opatření	Vytvoření bezpečného křížení cyklistické trasy s jiným módem dopravy
Poznámka	-
Náročnost realizace	Administrativní řešení

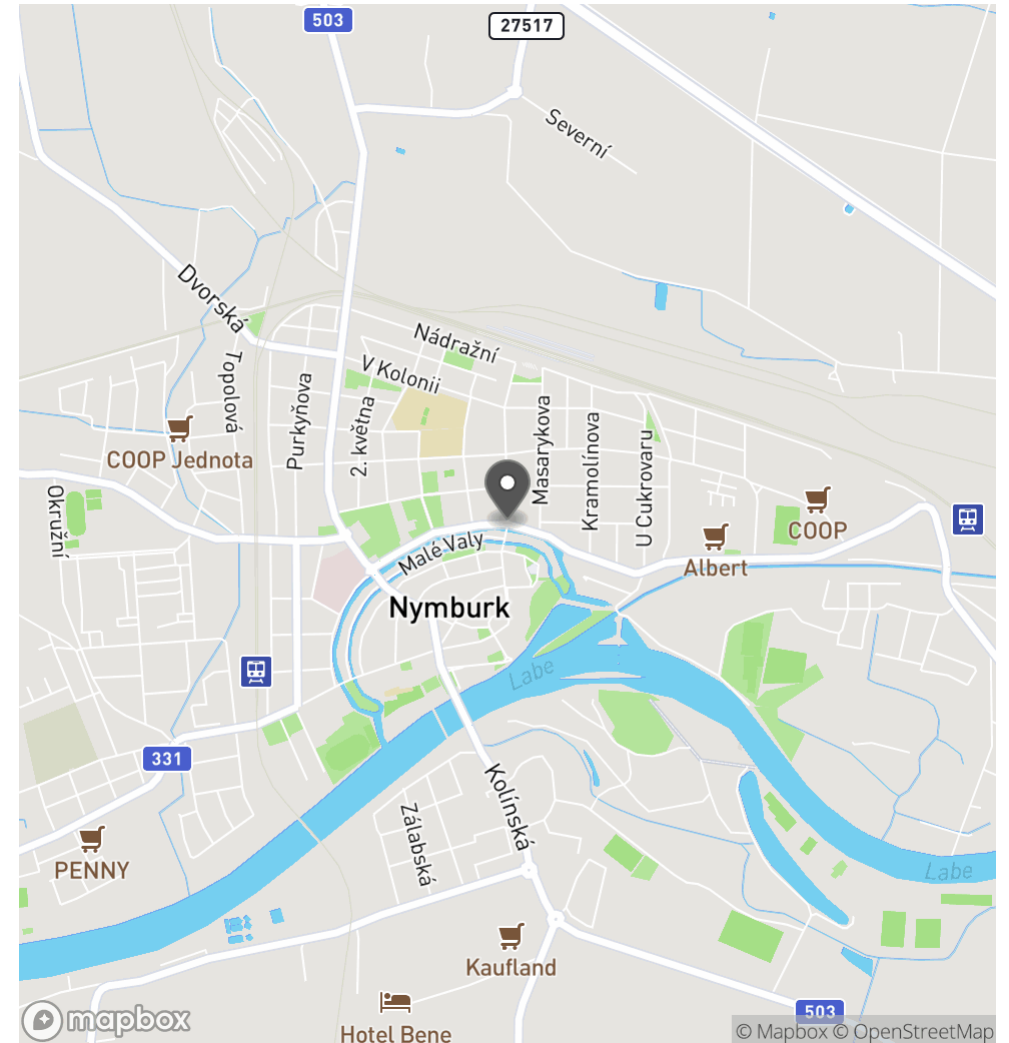
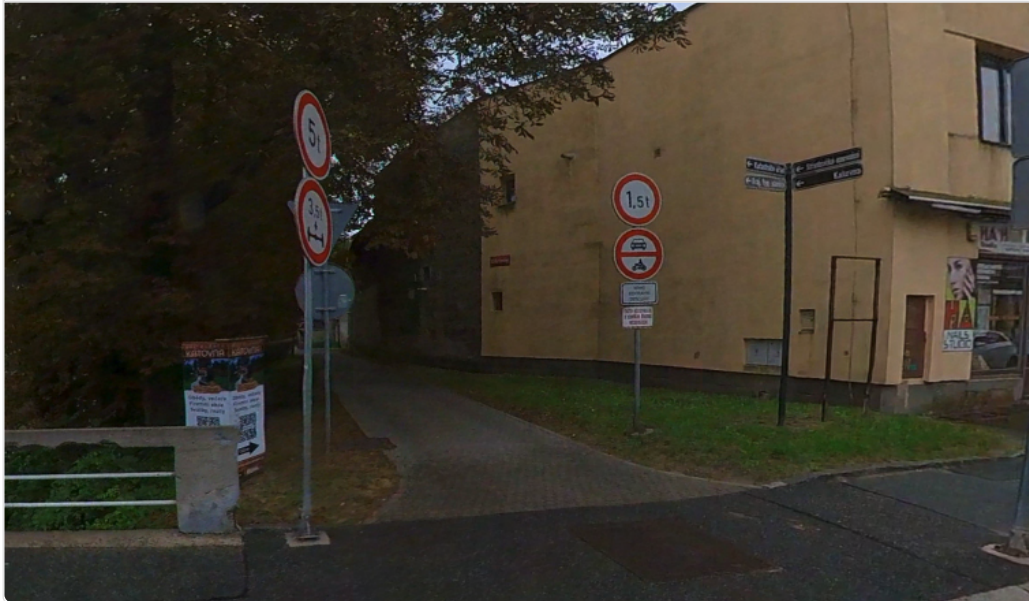
MK Palackého třída - Směr staničení | km 0,389 | město Nymburk | Nymburk | 50,188328N, 15,044174E | ID 107

Bezpečnostní deficit	Cyklistická infrastruktura
Kategorie	1x - Absence prvků pro OOSPO 1x - Neadekvátní provedení SDZ 1x - Nedostatečná šířka cyklostezky
Závažnost rizika	Nizká
Poznámka	Absence varovného pásu. SDZ není sjednoceno. Na začátku ulice U Katovny realizováno SDZ B 11, nicméně na konci SDZ C 9b. Současně absence SDZ C 9a/b. Nedostatečná šířka lávek. Jedná se úsek mezi ulicemi Palackého třída, Na Rejdišti a Na Přístavě.

Návrh opatření	Realizace prvků pro OOSPO
Poznámka	Současně realizace, oprava SDZ. Současně vytvoření komfortního vedení CT.
Náročnost realizace	Administrativní řešení
