PŘÍLOHA 4

Bezpečnostní inspekce cyklistické infrastruktury na území města Nymburk

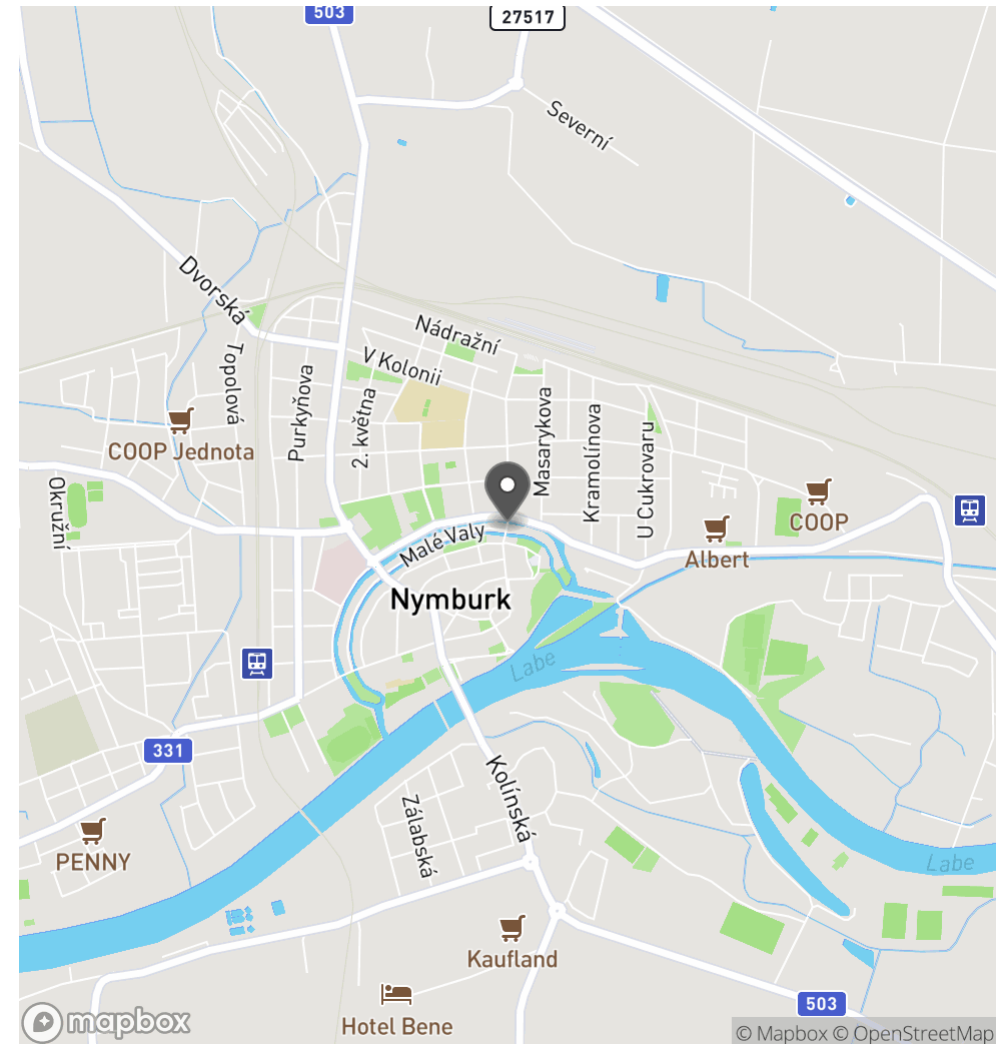
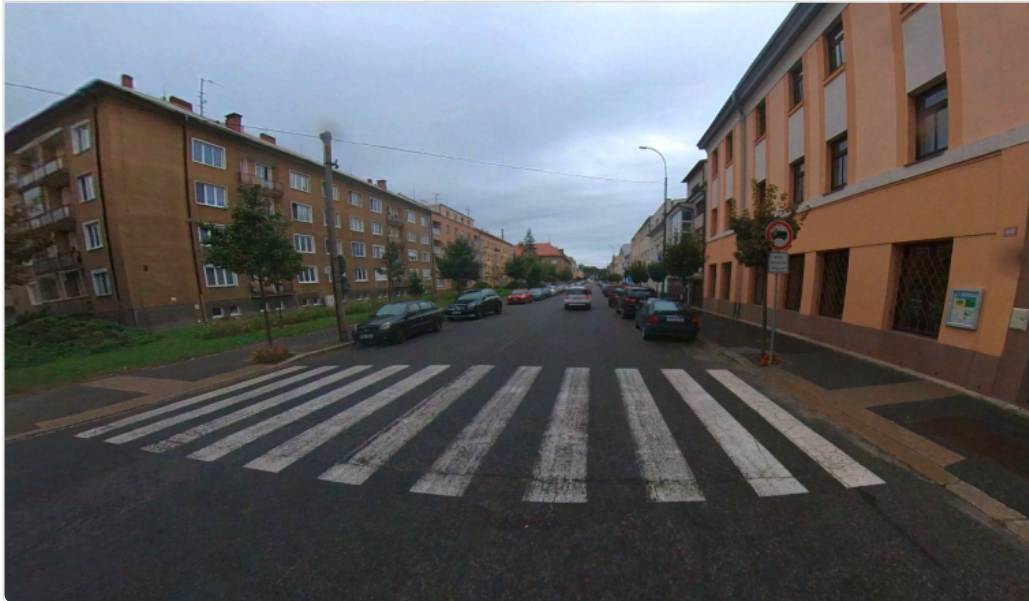
MK Palackého třída - Směr staničení | km 0,477 | město Nymburk | Nymburk | 50,188698N, 15,044262E | ID 103

Bezpečnostní deficit	Cyklistická infrastruktura
Kategorie	490 m - Neadekvátní vedení CT integrovaně s automobilovou dopravou
Závažnost rizika	Střední
Poznámka	Cyklisté jsou v tomto úseku vedeni integrovaně s automobilovou dopravou a zároveň šířkové uspořádání MK je příliš velkorysé a MK je neadekvátně usměrněná.

Návrh opatření	Vytvoření komfortního vedení CT (rozšíření stezky, přetrasování CT)
Poznámka	-
Náročnost realizace	Administrativní řešení

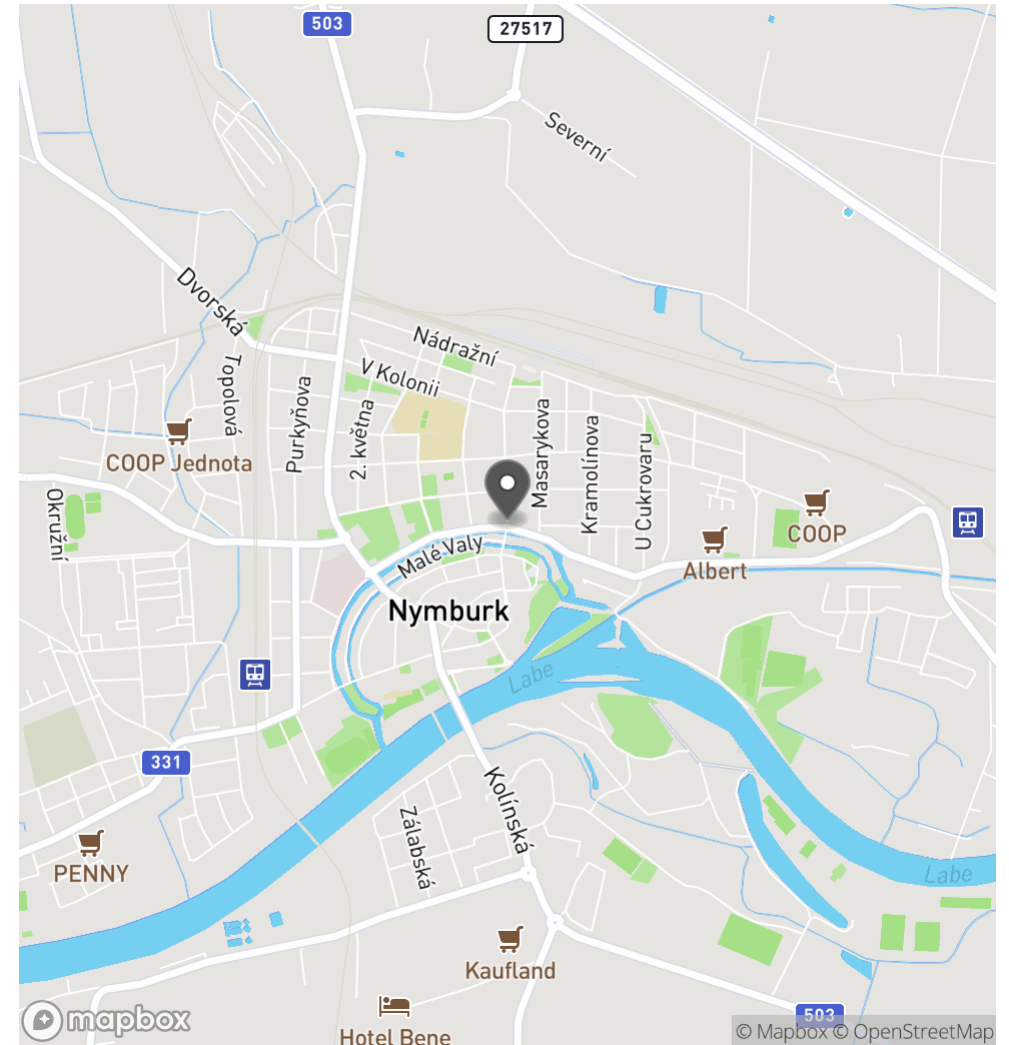
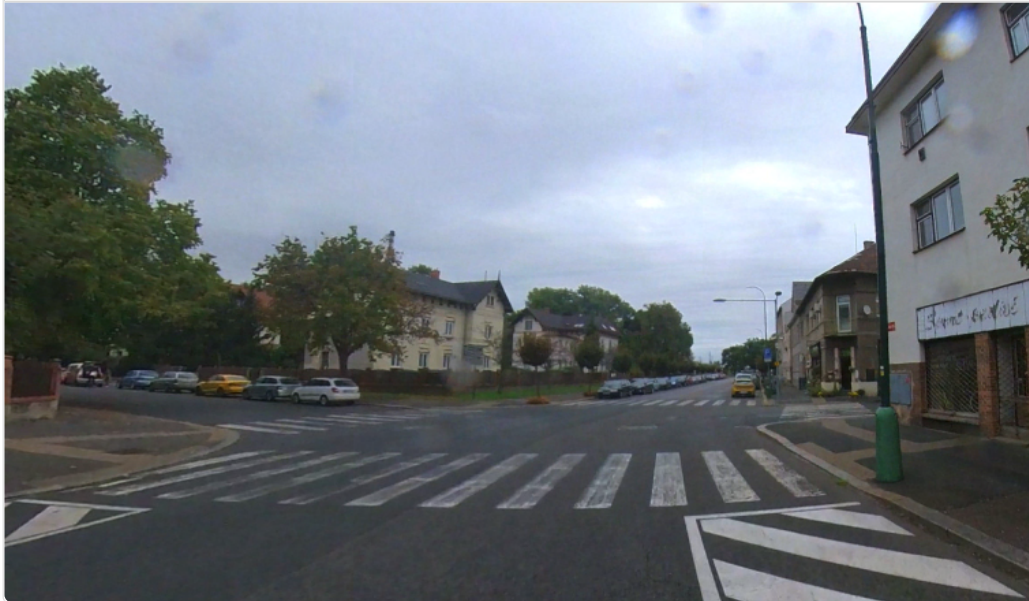
MK Palackého třída - Směr staničení | km 0,832 | město Nymburk | Nymburk | 50,191803N, 15,044083E | ID 117

Bezpečnostní deficit	Cyklistická infrastruktura
Kategorie	1 x - Nebezpečné křížení s jiným módem dopravy
Závažnost rizika	Střední
Poznámka	Rozlehlá, neadekvátně usměrněná křižovatka se zalomenou předností Palackého třída x V Kolonii. Inkriminovaná křižovatka není bezpečná jak pro cyklistickou dopravu tak pro motorovou.

Návrh opatření	Realizace změny
Poznámka	Adekvátní usměrnění křižovatkových proudů a vytvoření bezpečného křížení komunikací jak pro motorovou dopravu tak pro cyklistickou.
Náročnost realizace	Složitě řešení

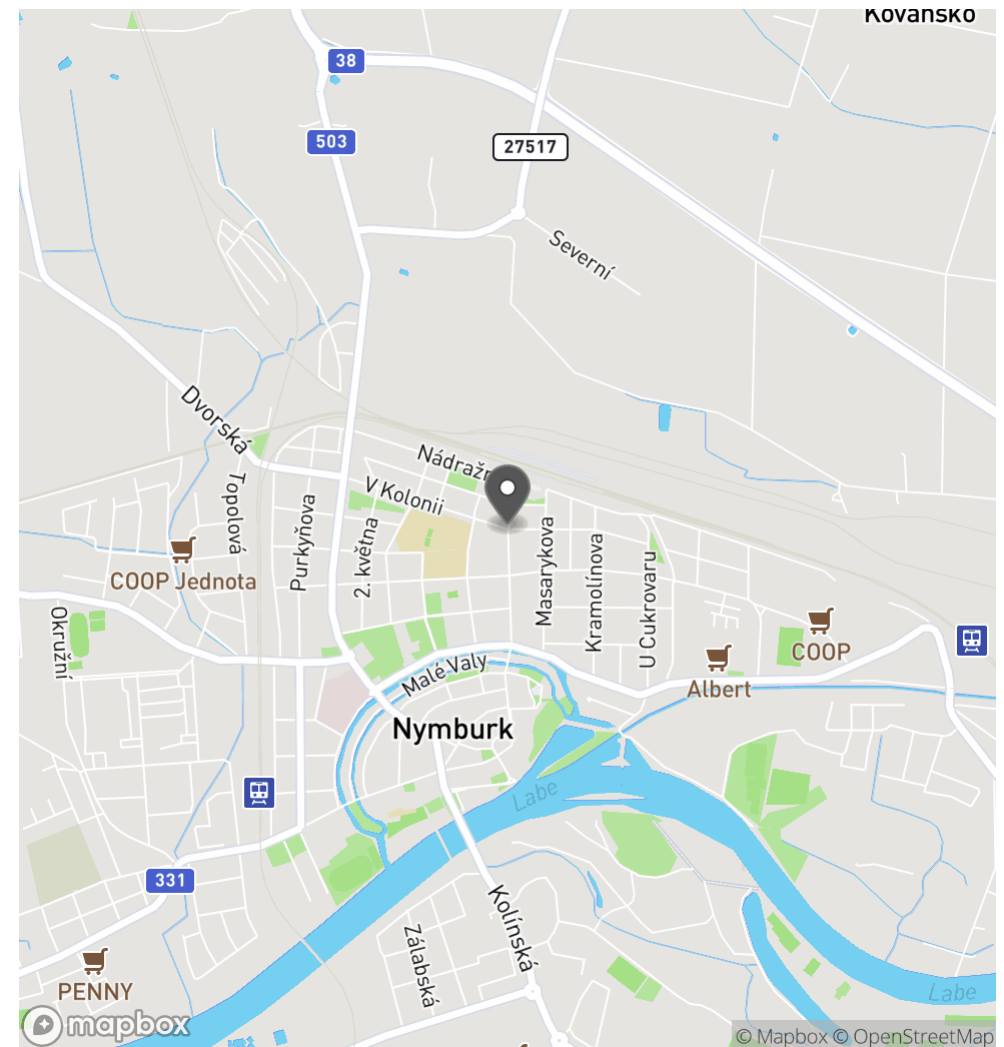
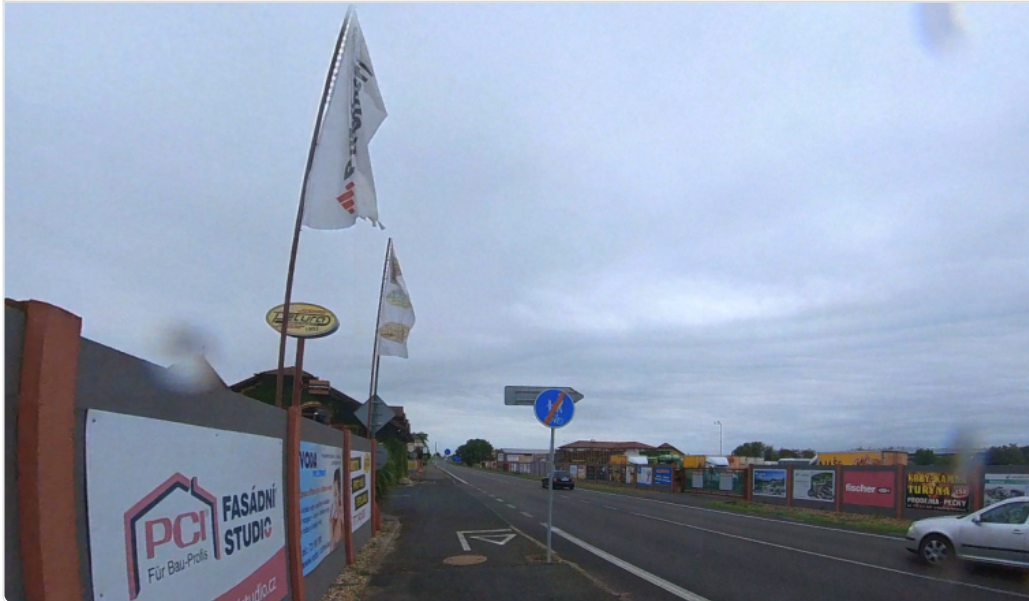
CT Boleslavská třída - Směr staničení | km 0,214 | město Nymburk | Nymburk | 50,200581N, 15,037274E | ID 18

Bezpečnostní deficit	Cyklistická infrastruktura
Kategorie	1x - Neadekvátní provedení SDZ
Závažnost rizika	Nizká
Poznámka	Chybně umístěné SDZ C 9b a IS 4c - nesmí být na jednom sloupku.

Návrh opatření	Náprava provedení SDZ
Poznámka	Separace SDZ.
Náročnost realizace	Administrativní řešení

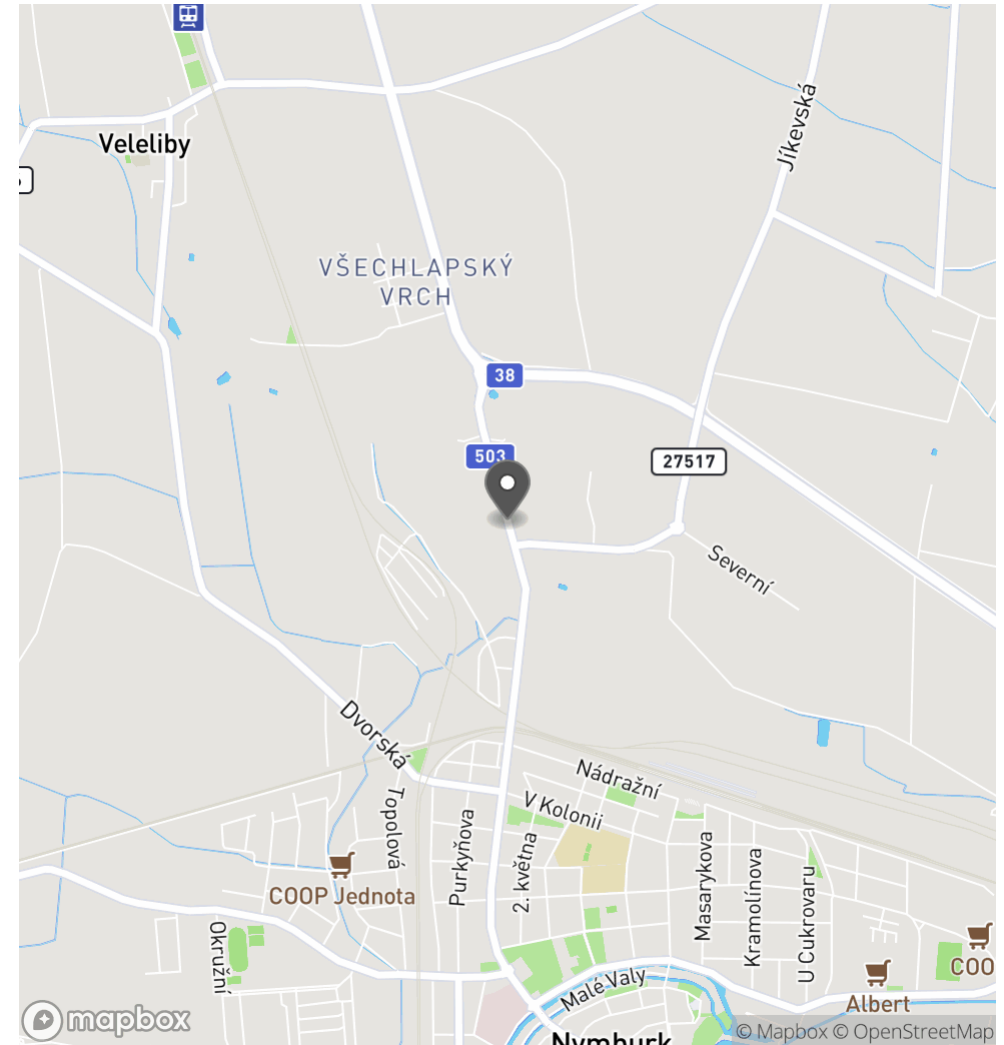
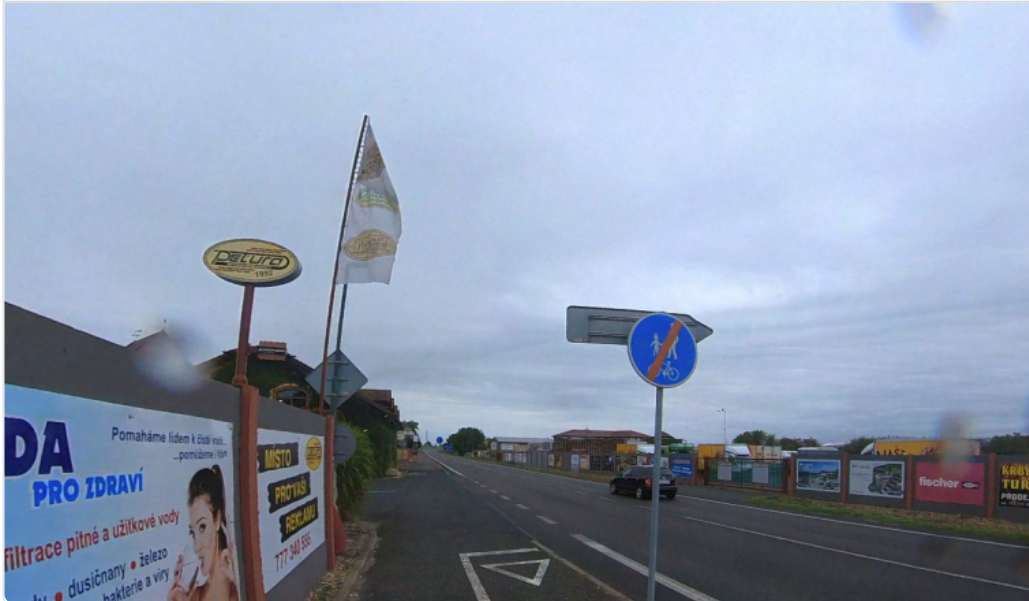
CT Boleslavská třída - Směr staničení | km 0,215 | město Nymburk | Nymburk | 50,200718N, 15,037148E | ID 17

Bezpečnostní deficit Cyklistická infrastruktura
Kategorie 1x - Absence nebo opotřebované VDZ
Závažnost rizika Nizká
Poznámka Absence VDZ V 8a v místě sjezdu.

Návrh opatření Realizace, obnova VDZ
Poznámka Realizace VDZ V 8a v místě sjezdu.
Náročnost realizace Administrativní řešení

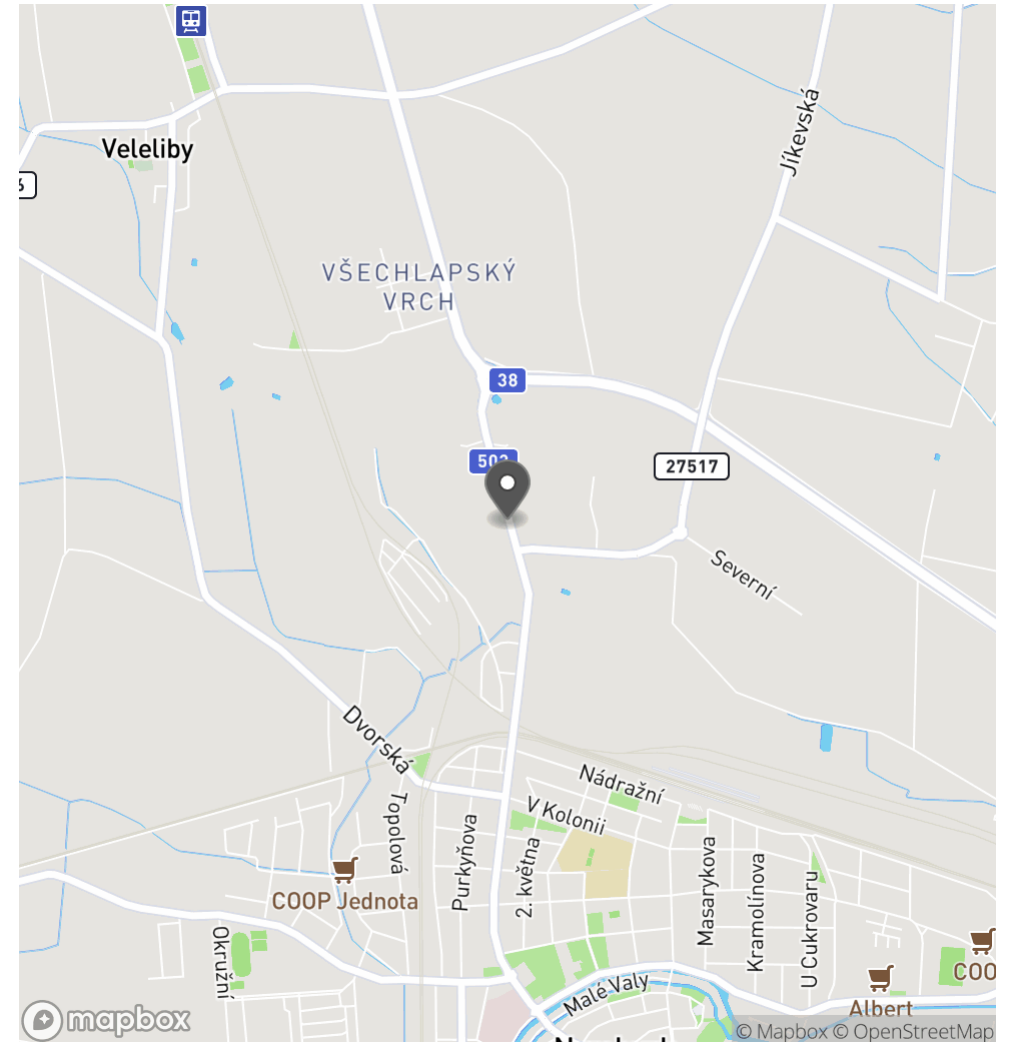
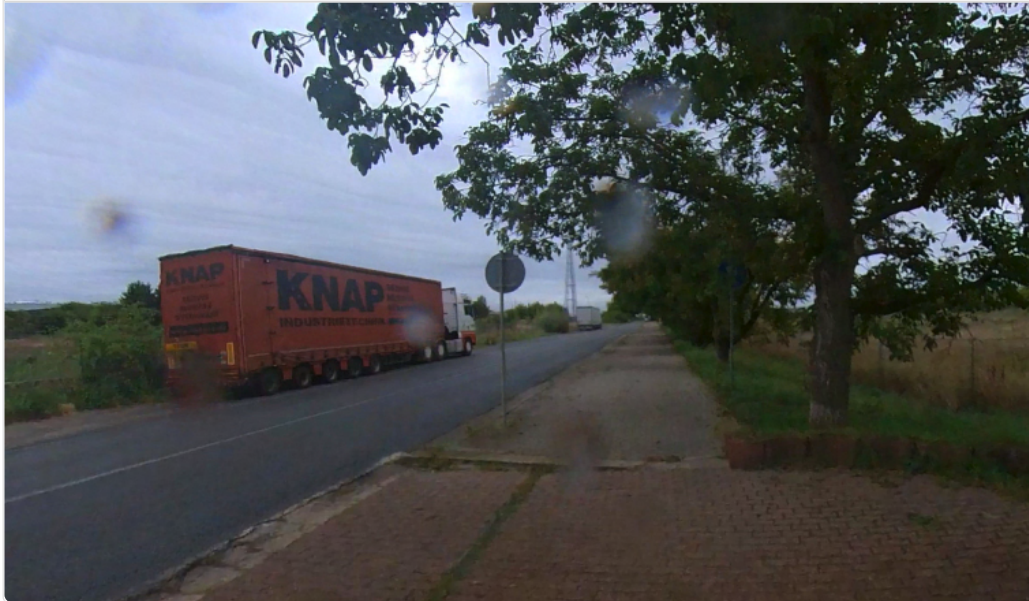
MK Za Žoskou - Směr staničení | km 0,000 | město Nymburk | Nymburk | 50,199951N, 15,039374E | ID 8

Bezpečnostní deficit	Cyklistická infrastruktura
Kategorie	1x - Absence bezbariérovosti (bezbariérového nájezdu)
Závažnost rizika	Střední
Poznámka	Neadekvátně realizovaný nájezd na stezku pro chodce a cyklisty.

Návrh opatření	Realizace bezbariérovosti
Poznámka	-
Náročnost realizace	Složitě řešení

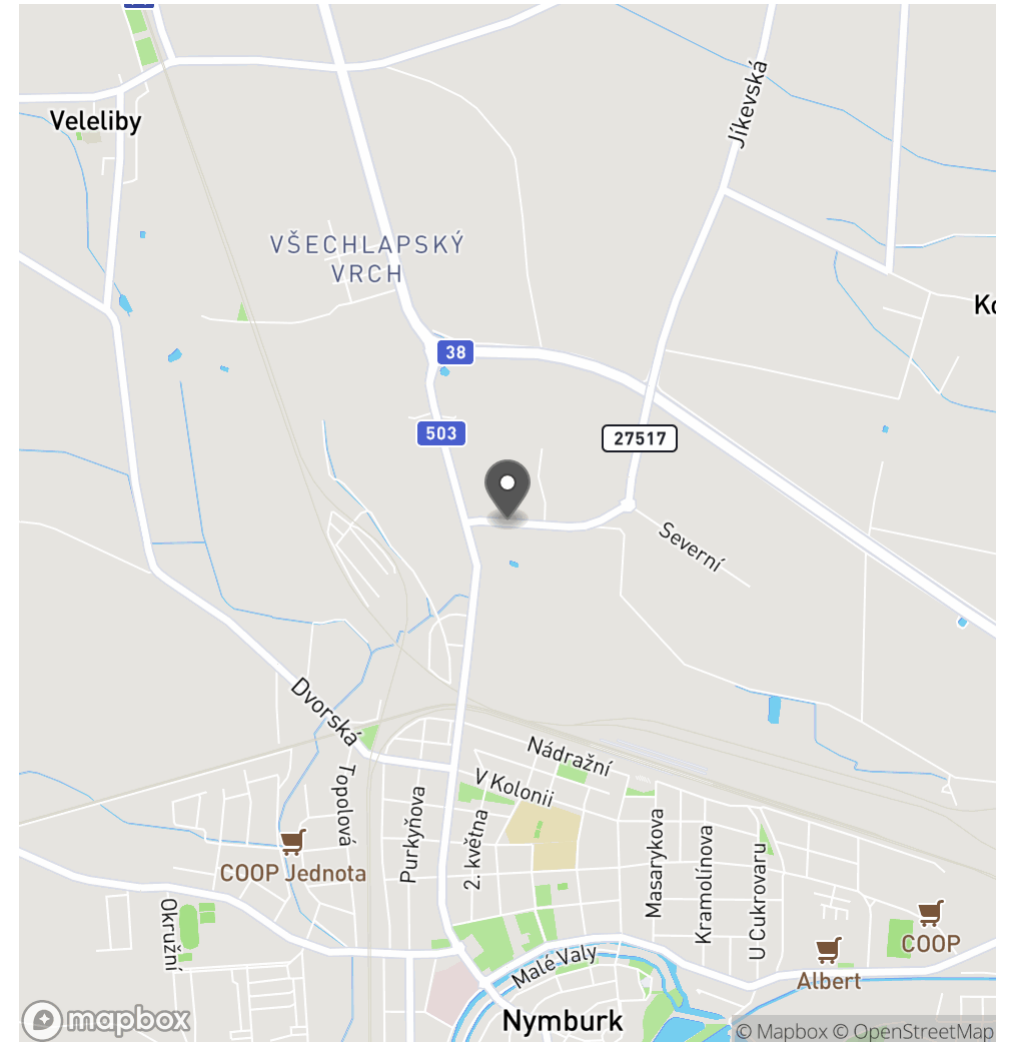
MK Za Žoskou - Směr staničení | km 0,001 | město Nymburk | Nymburk | 50,199940N, 15,039398E | ID 10

Bezpečnostní deficit	Cyklistická infrastruktura
Kategorie	250 m - Vzrostlá zeleň zasahující do průjezdného profilu cyklostezky
Závažnost rizika	Střední
Poznámka	-

Návrh opatření	Realizace údržby v podobě odstranění zeleně
Poznámka	-
Náročnost realizace	Jednoduché řešení

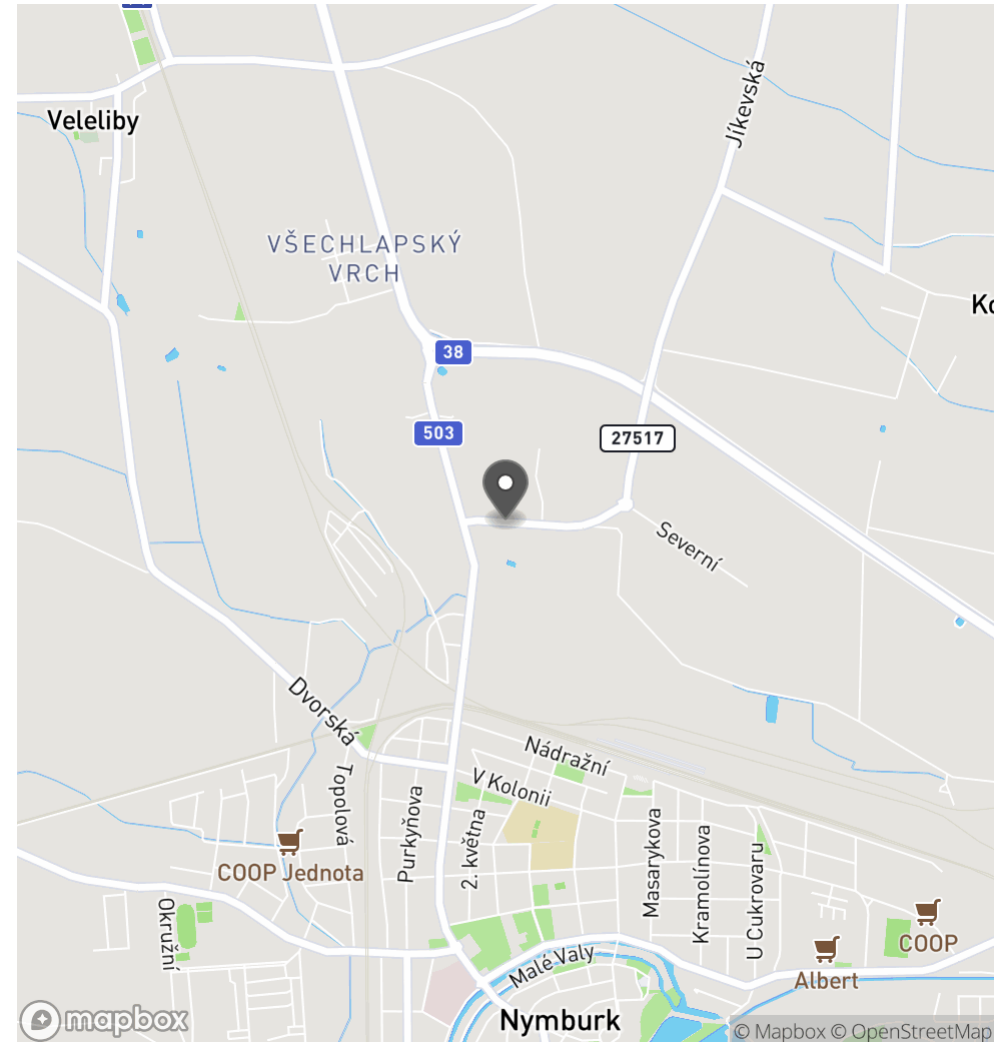
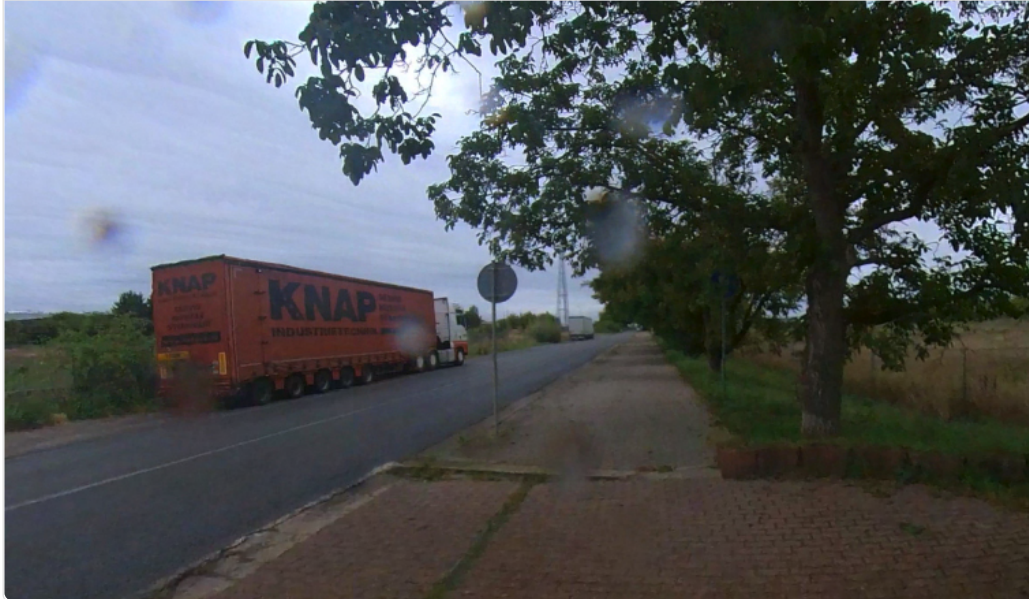
MK Za Žoskou - Směr staničení | km 0,003 | město Nymburk | Nymburk | 50,199917N, 15,039443E | ID 9

Bezpečnostní deficit Cyklistická infrastruktura
Kategorie 1x - Zakryté nebo nepřehledné SDZ
Závažnost rizika Nizká
Poznámka Zakryté SDZ C 9a.

Návrh opatření Realizace údržby v podobě odstranění zeleně
Poznámka -
Náročnost realizace Jednoduché řešení

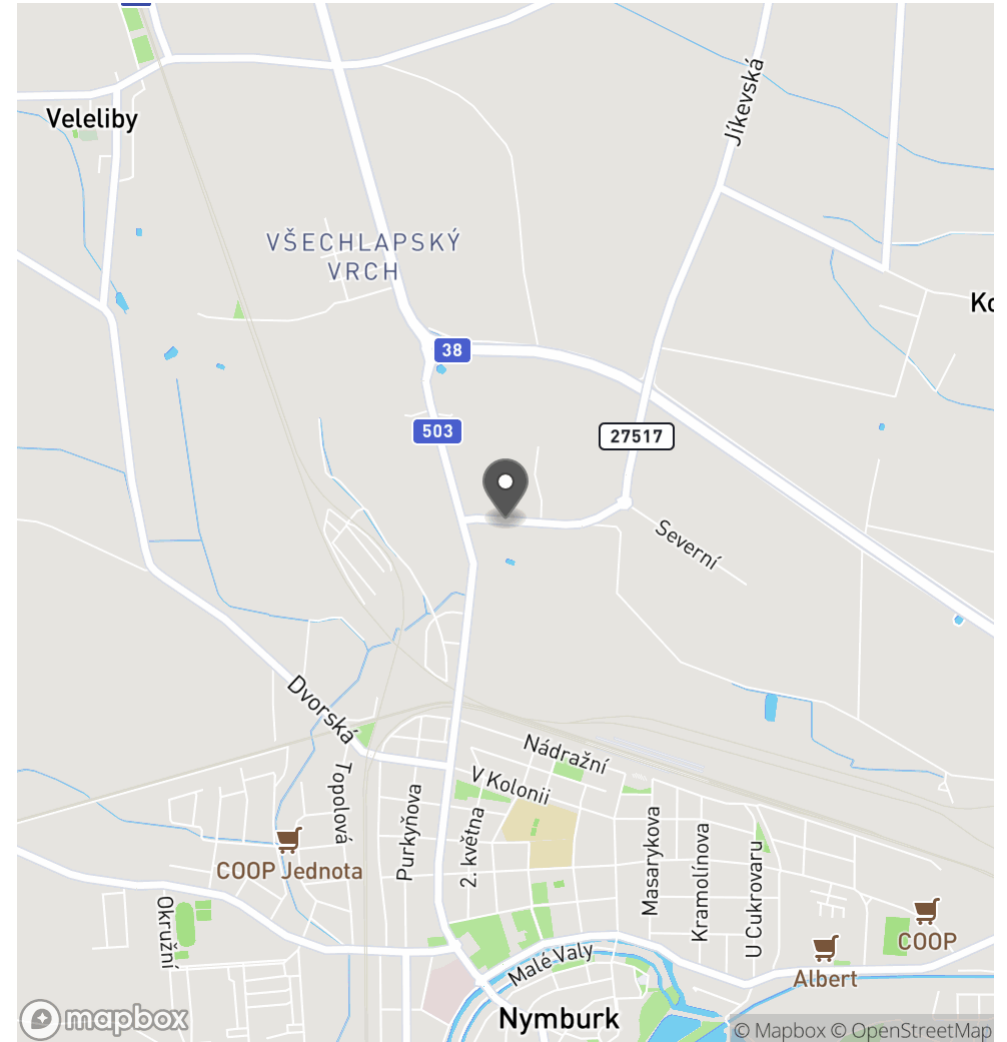
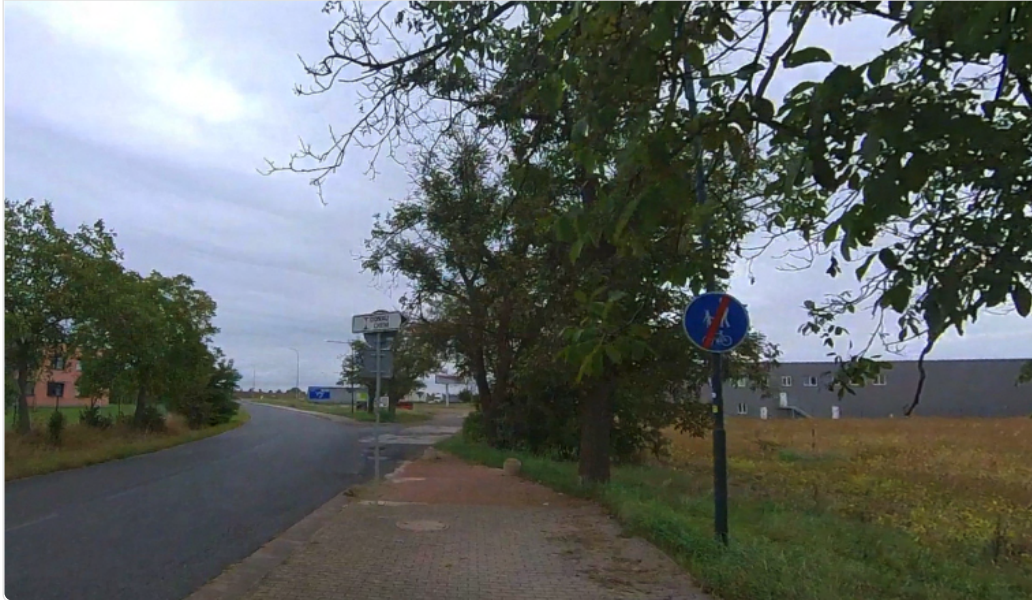
MK Za Žoskou - Směr staničení | km 0,253 | město Nymburk | Nymburk | 50,199863N, 15,042722E | ID 11

Bezpečnostní deficit	Cyklistická infrastruktura
Kategorie	1x - Absence návaznosti cyklistické infrastruktury
Závažnost rizika	Střední
Poznámka	-

Návrh opatření	Realizace navazující cyklistické infrastruktury
Poznámka	-
Náročnost realizace	Složité řešení

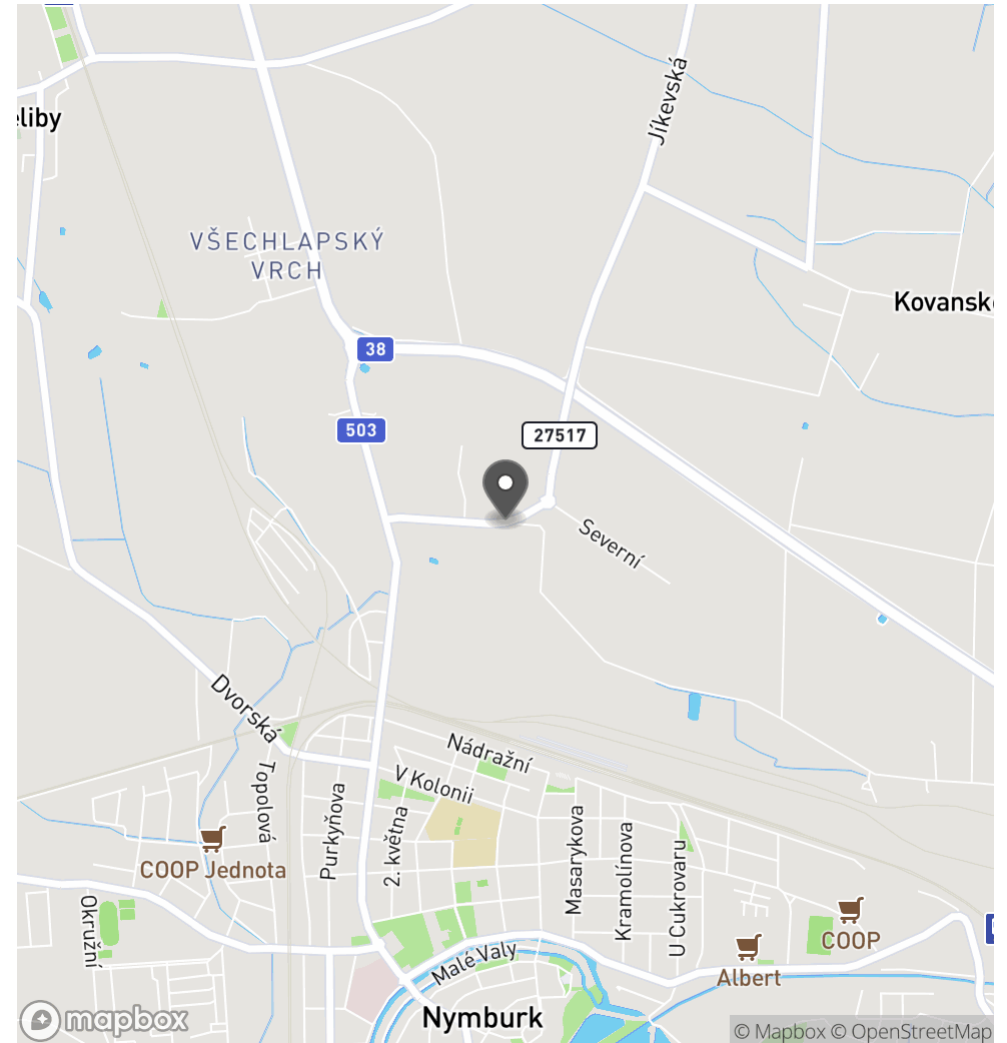
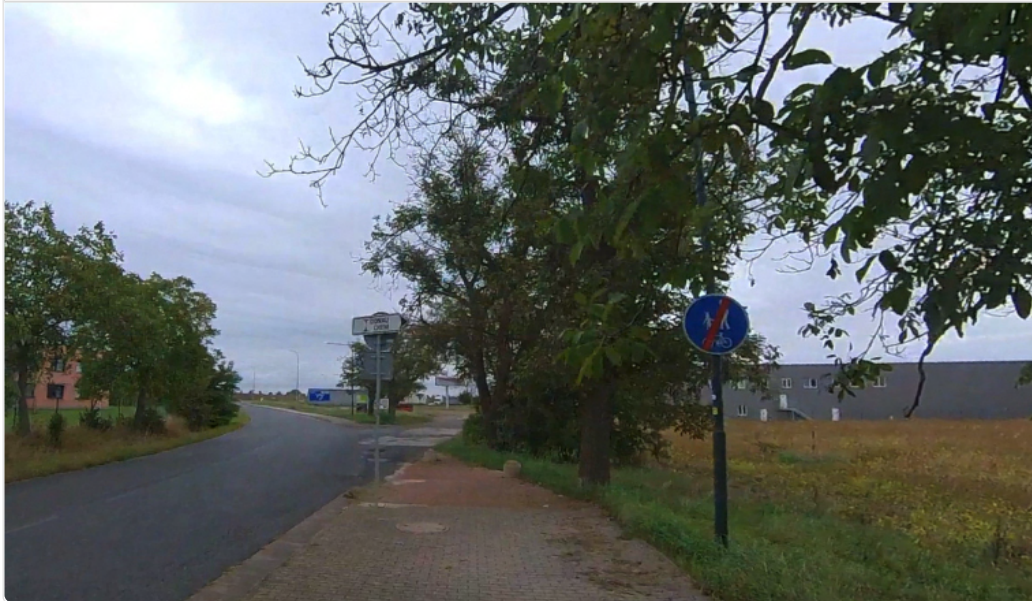
MK Za Žoskou - Směr staničení | km 0,253 | město Nymburk | Nymburk | 50,199867N, 15,042775E | ID 12

Bezpečnostní deficit	Cyklistická infrastruktura
Kategorie	2x - Stavební objekt zasahující do průjezdného profilu cyklostezky
Závažnost rizika	Nizká
Poznámka	Betonové zábrany představují pevnou překážku pro cyklistickou dopravu.

Návrh opatření	Realizace změny
Poznámka	Odstranění betonových zábran.
Náročnost realizace	Jednoduché řešení

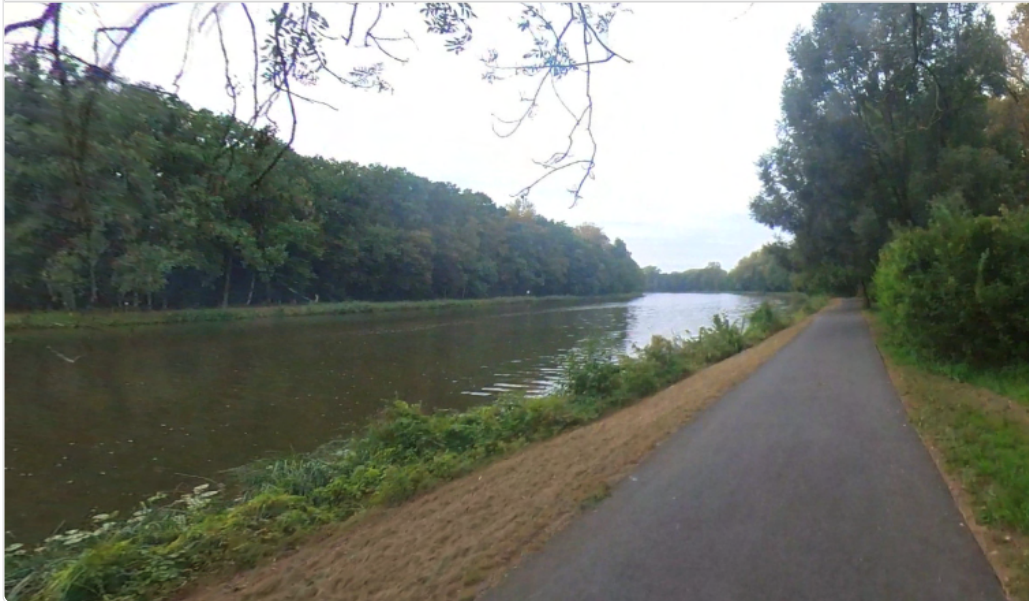
Bezpečnostní deficit	Cyklistická infrastruktura
Kategorie	1700 m - Absence odpouštějících prvků - riziko pádu cyklisty do řeky
Závažnost rizika	Vysoká
Poznámka	-

Návrh opatření	Realizace odpouštějících prvků
Poznámka	Realizace zábran, které zachytí cyklistu a zabrání mu vpádu do řeky.
Náročnost realizace	Složité řešení

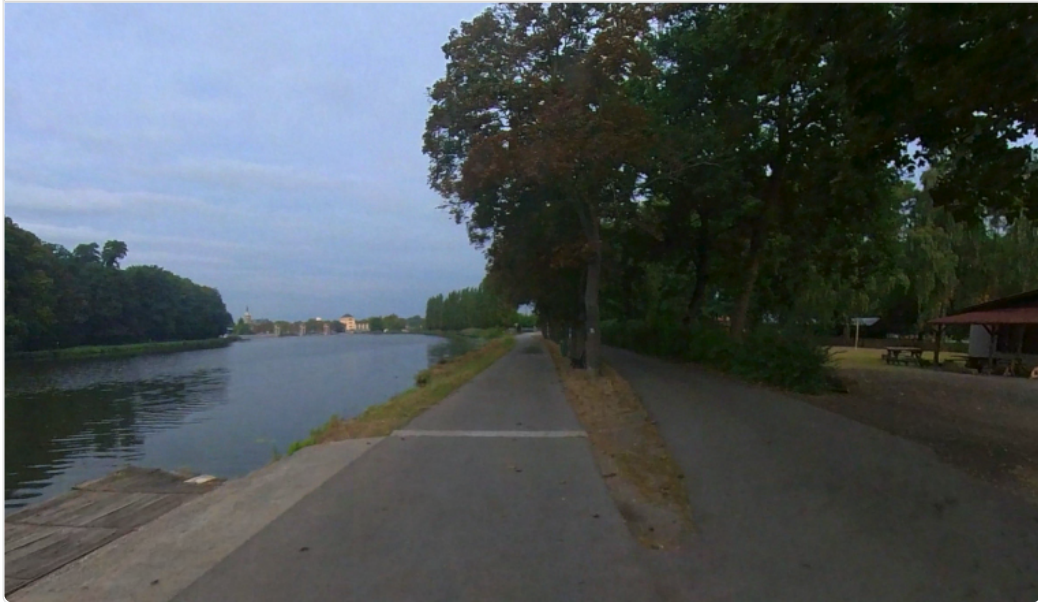
2 (EV4) - Labská - Směr proti staničení | km 4,918 | město Nymburk | Nymburk | 50,183060N, 15,055216E | ID 30

Specifikace dopravně-bezpečnostního deficitu	
Bezpečnostní deficit	Cyklistická infrastruktura
Kategorie	1 x - Absence SDZ
Závažnost rizika	Nizká
Poznámka	Absence SDZ C 9a a IS 21a.

Nápravné opatření	
Návrh opatření	Realizace SDZ
Poznámka	-
Náročnost realizace	Administrativní řešení

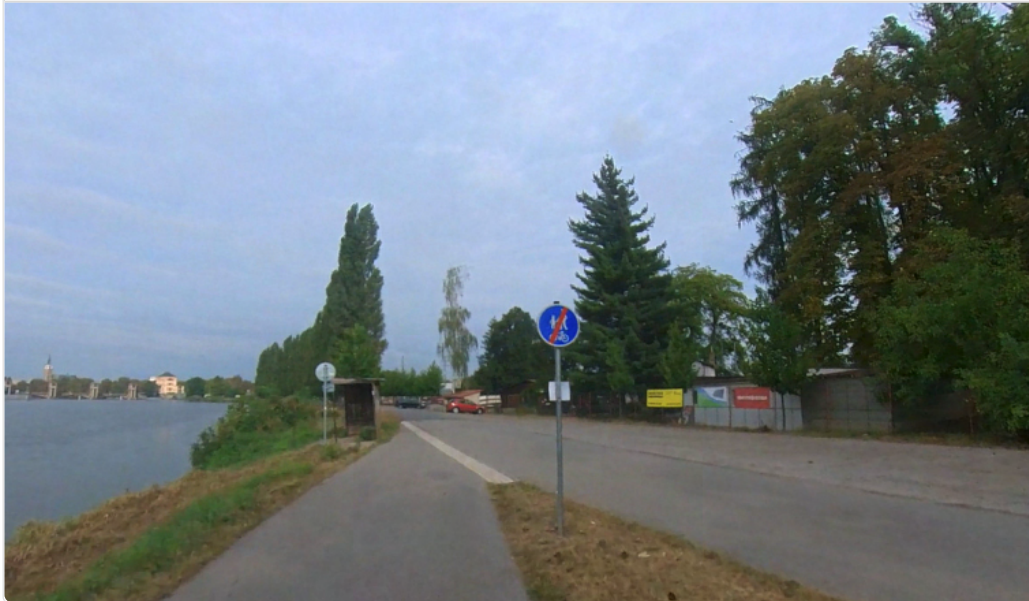
2 (EV4) - Labská - Směr proti staničení | km 4,846 | město Nymburk | Nymburk | 50,183746N, 15,054448E | ID 32

Bezpečnostní deficit	Cyklistická infrastruktura
Kategorie	380 m - Neadekvátní vedení CT integrovaně s automobilovou dopravou
Závažnost rizika	Nizká
Poznámka	CT je v tomto úseku neadekvátně vedena integrovaně s automobilovou dopravou. Během sportovních akcí je zde zvýšená intenzita automobilové dopravy a také dopravy v klidu.

Návrh opatření	Realizace fyzického oddělení cyklostezky a PK
Poznámka	-
Náročnost realizace	Složitě řešení

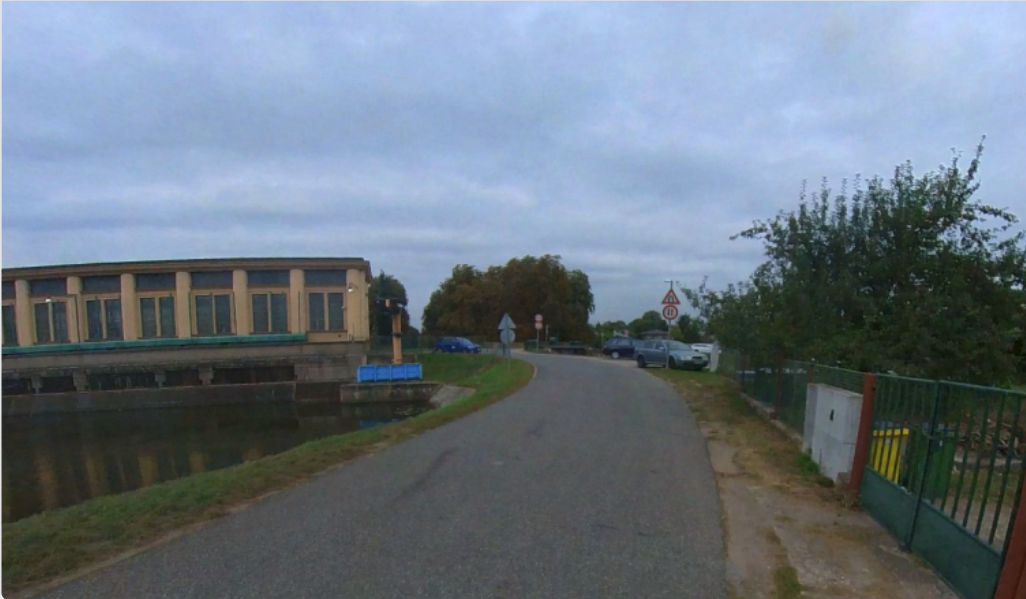
2 (EV4) - Labská - Směr proti staničení | km 4,453 | město Nymburk | Nymburk | 50,185959N, 15,049506E | ID 109

Bezpečnostní deficit	Cyklistická infrastruktura
Kategorie	20 m - Absence odpouštějících prvků - riziko pádu cyklisty do řeky
Závažnost rizika	Vysoká
Poznámka	-

Návrh opatření	Realizace odpouštějících prvků
Poznámka	Realizace zábran, které zachytí cyklistu a zabrání mu v pádu do řeky.
Náročnost realizace	Složitě řešení

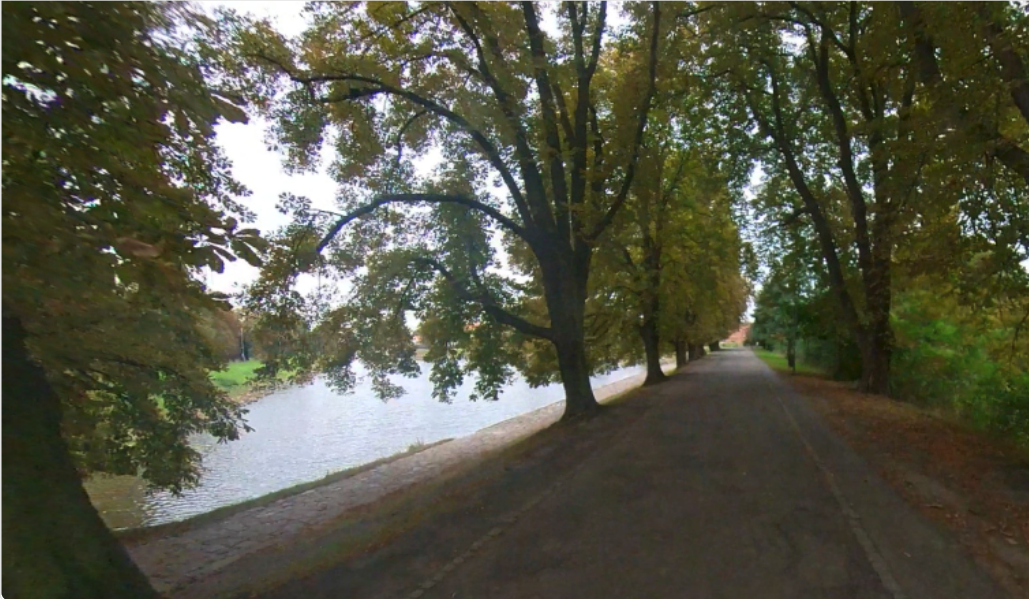
2 (EV4) - Labská - Směr proti staničení | km 4,250 | město Nymburk | Nymburk | 50,186260N, 15,047716E | ID 110

Bezpečnostní deficit Cyklistická infrastruktura
Kategorie 600 m - Absence odpouštějících prvků - riziko pádu cyklisty do řeky
Závažnost rizika Vysoká
Poznámka V tomto úseku se zároveň vyskytují kameny, které zvyšují riziko utonutí.

Návrh opatření Realizace odpouštějících prvků
Poznámka Realizace zábran, které zachytí cyklistu a zabrání mu v pádu do řeky.
Náročnost realizace Složitě řešení

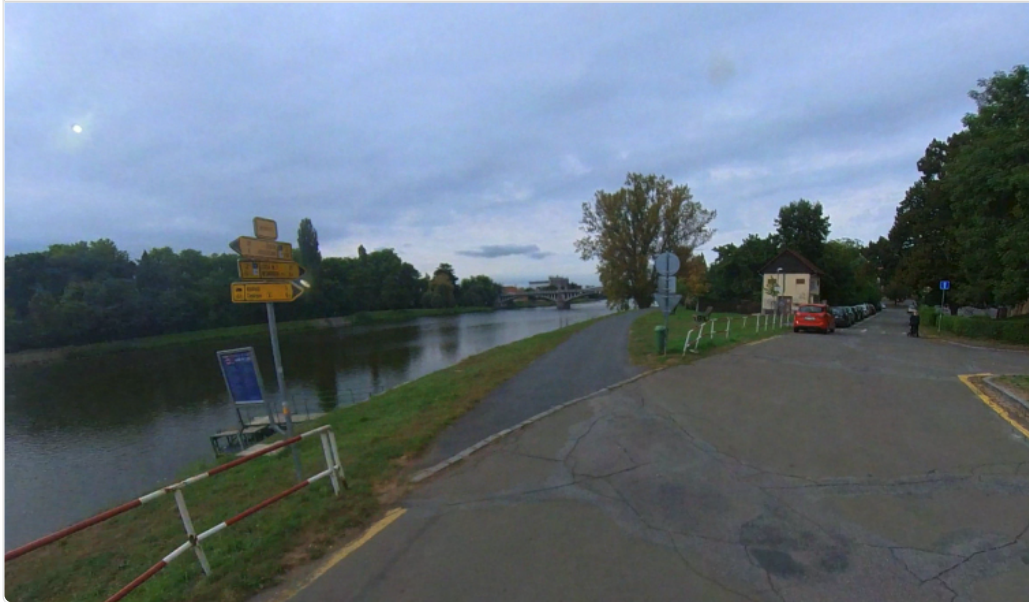
2 (EV4) - Labská - Směr proti staničení | km 3,916 | město Nymburk | Nymburk | 50,184788N, 15,044205E | ID 34

Bezpečnostní deficit	Cyklistická infrastruktura
Kategorie	1x - Neadekvátní provedení SDZ 1x - Neadekvátní umístění SDZ
Závažnost rizika	Nizká
Poznámka	Pootočené SDZ B 11.

Návrh opatření	Náprava provedení SDZ
Poznámka	Výměna stávajícího SDZ B 11 za SDZ C 9a/b.
Náročnost realizace	Administrativní řešení

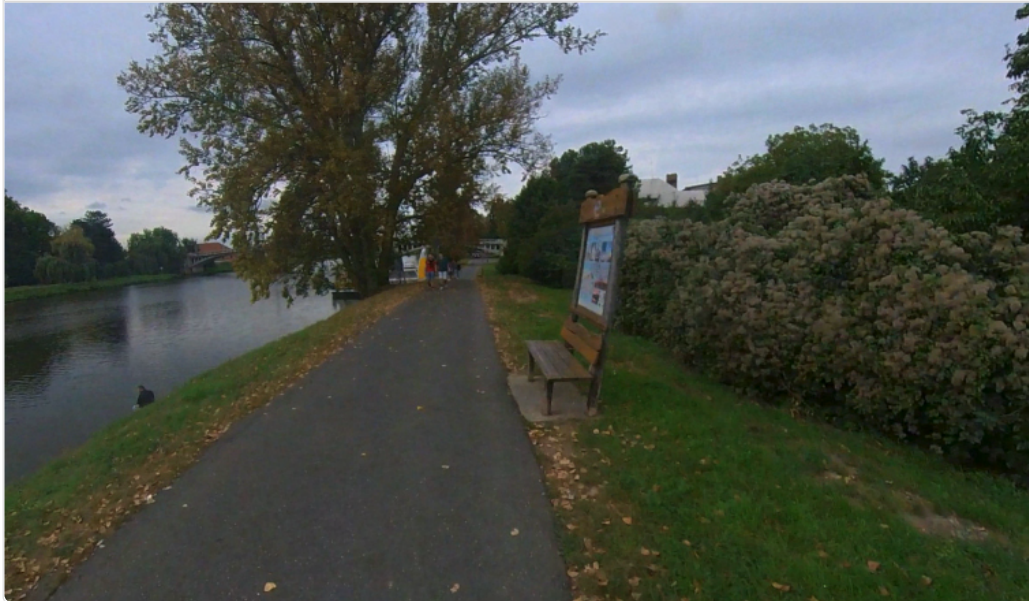
2 (EV4) - Labská - Směr proti staničení | km 3,848 | město Nymburk | Nymburk | 50,184540N, 15,043637E | ID 35

Bezpečnostní deficit	Cyklistická infrastruktura
Kategorie	1 x - Stavební objekt zasahující do průjezdného profilu cyklostezky
Závažnost rizika	Nizká
Poznámka	V případě využití lavičky je identifikováno riziko v podobě zmenšení průjezdného profilu stezky pro chodce a cyklisty.

Návrh opatření	Příčné odsunutí do větší vzdálenosti od cyklostezky
Poznámka	Příčné odsunutí lavičky do větší vzdálenosti od stezky pro chodce a cyklisty.
Náročnost realizace	Administrativní řešení

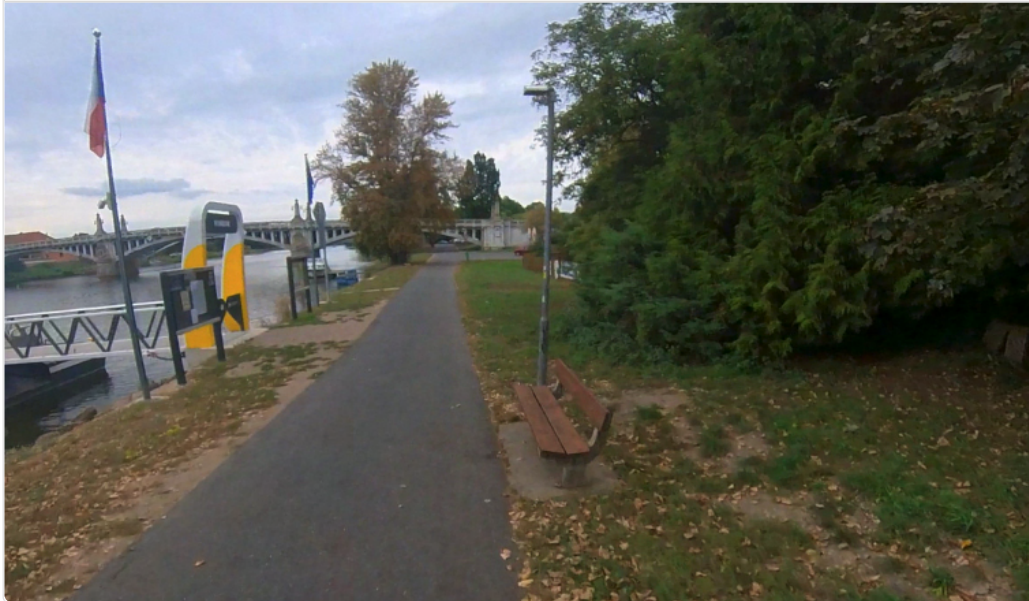
2 (EV4) - Labská - Směr proti staničení | km 3,798 | město Nymburk | Nymburk | 50,184376N, 15,043161E | ID 36

Bezpečnostní deficit	Cyklistická infrastruktura
Kategorie	1 x - Stavební objekt zasahující do průjezdného profilu cyklostezky
Závažnost rizika	Nizká
Poznámka	V případě využití lavičky je identifikováno riziko v podobě zmenšení průjezdného profilu stezky pro chodce a cyklisty.

Návrh opatření	Příčné odsunutí do větší vzdálenosti od cyklostezky
Poznámka	Příčné odsunutí lavičky do větší vzdálenosti od stezky pro chodce a cyklisty.
Náročnost realizace	Administrativní řešení

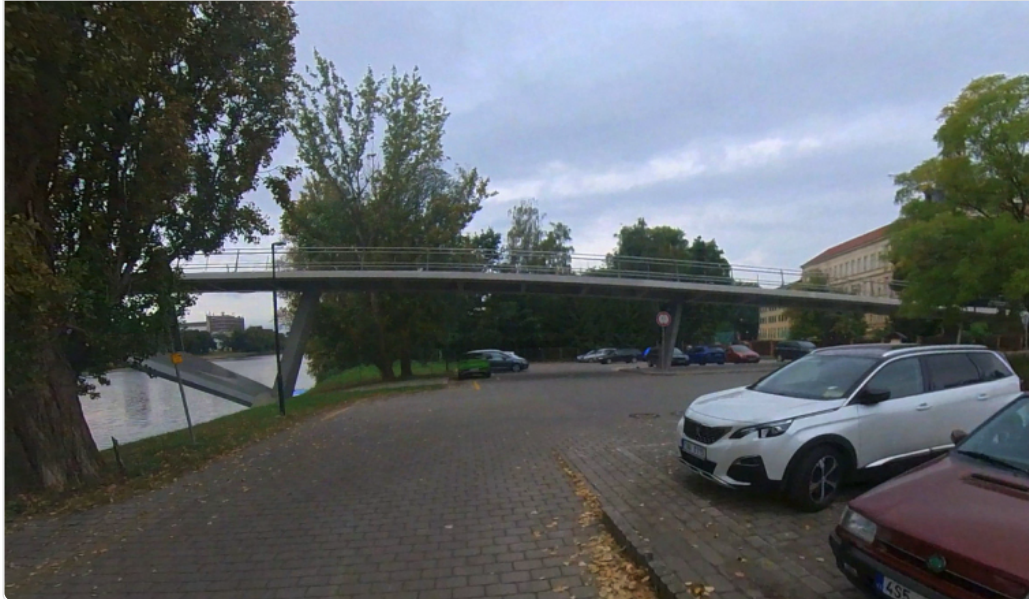
2 (EV4) - Labská - Směr proti staničení | km 3,650 | město Nymburk | Nymburk | 50,183693N, 15,041139E | ID 38

Bezpečnostní deficit	Cyklistická infrastruktura
Kategorie	30 m - Nedostatečná samovyvětlitelnost vedení trasy
Závažnost rizika	Střední
Poznámka	-

Návrh opatření	Realizace dopravních opatření zlepšujících samovyvětlitelnost cyklistické trasy (realizace SDZ a VDZ)
Poznámka	-
Náročnost realizace	Administrativní řešení

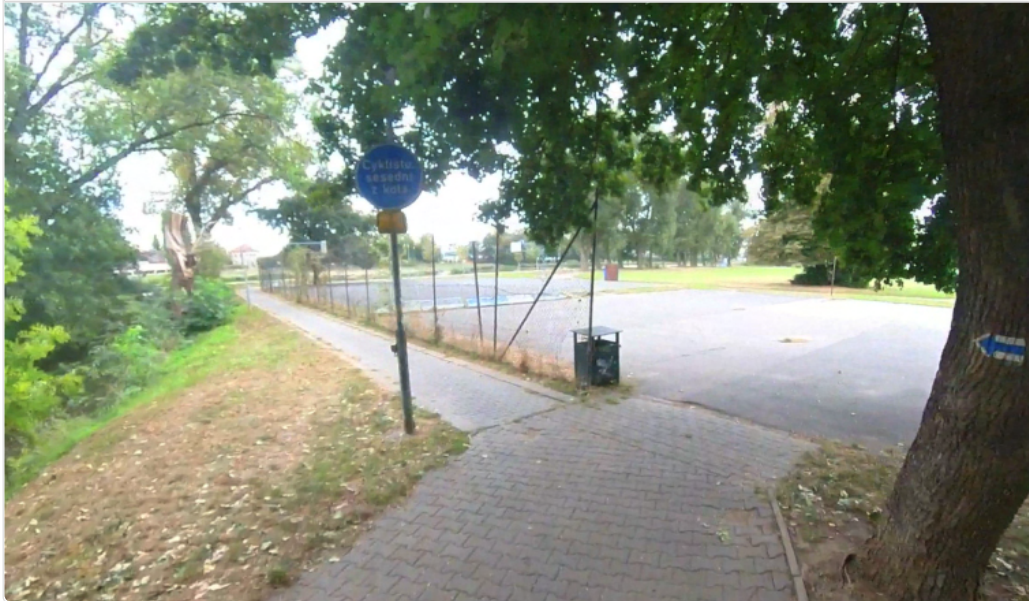
2 (EV4) - Labská - Směr proti staničení | km 3,410 | město Nymburk | Nymburk | 50,182911N, 15,038555E | ID 39

Bezpečnostní deficit	Cyklistická infrastruktura
Kategorie	50 m - Neadekvátní řešení způsobu vedení cyklistů 50 m - Nedostatečná šířka cyklostezky
Závažnost rizika	Střední
Poznámka	Cyklisté jsou v tomto úseku nuceni sesednout z kola.

Návrh opatření	Vytvoření komfortního vedení CT (rozšíření stezky, přetrasování CT)
Poznámka	-
Náročnost realizace	Složitě řešení
