PŘÍLOHA 4

Bezpečnostní inspekce cyklistické infrastruktury na území města Nymburk

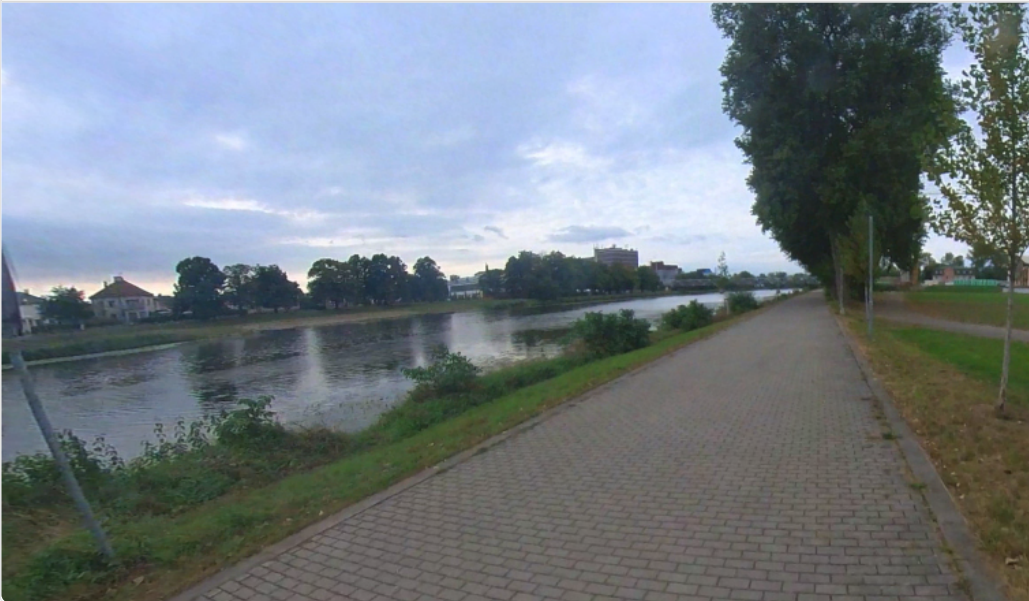
2 (EV4) - Labská - Směr proti staničení | km 3,351 | město Nymburk | Nymburk | 50,182446N, 15,038817E | ID 111

Bezpečnostní deficit	Cyklistická infrastruktura
Kategorie	340 m - Absence odpouštějících prvků - riziko pádu cyklisty do řeky
Závažnost rizika	Vysoká
Poznámka	-

Návrh opatření	Realizace odpouštějících prvků
Poznámka	Realizace zábran, které zachytí cyklistu a zabrání mu v pádu do řeky.
Náročnost realizace	Složitě řešení

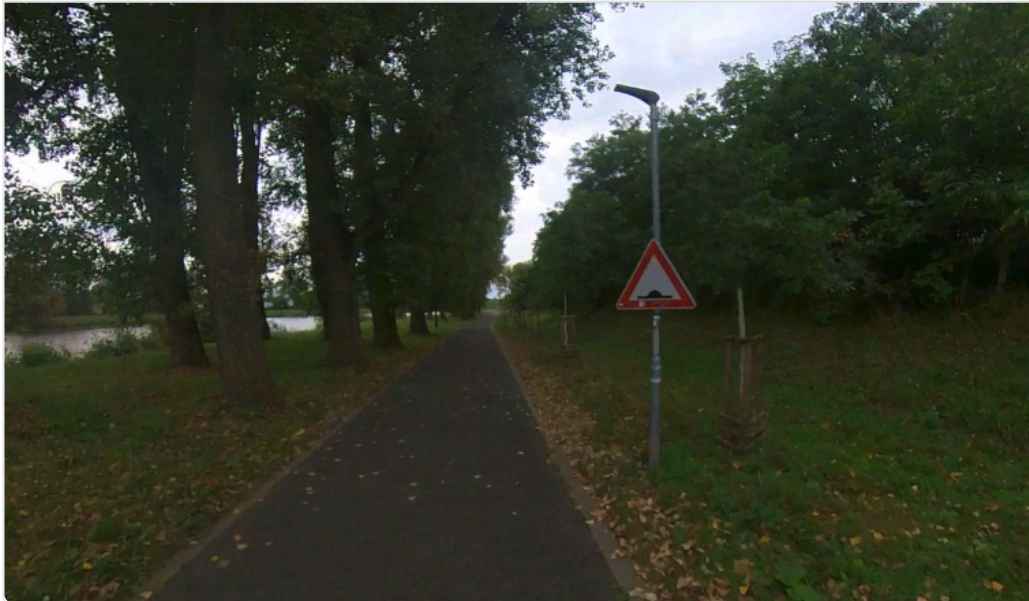
2 (EV4) - Labská - Směr proti staničení | km 2,893 | město Nymburk | Nymburk | 50,179962N, 15,033626E | ID 44

Bezpečnostní deficit Cyklistická infrastruktura
Kategorie 1x - Neadekvátní umístění SDZ
Závažnost rizika Nizká
Poznámka Neopodstatněné umístění SDZ A 7b.

Návrh opatření Realizace změny
Poznámka Odstranění SDZ.
Náročnost realizace Administrativní řešení

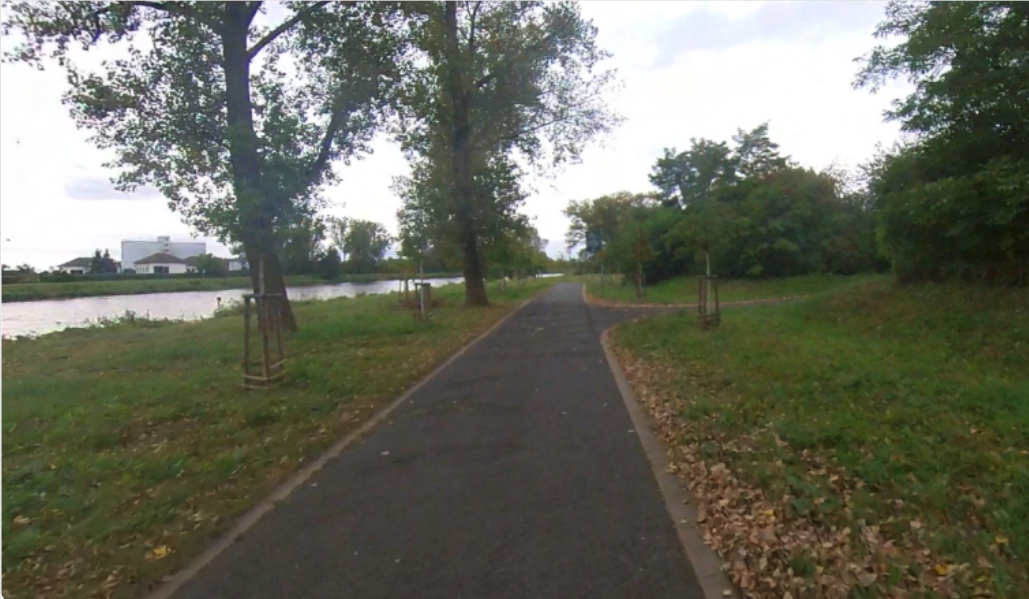
2 (EV4) - Labská - Směr proti staničení | km 2,778 | město Nymburk | Nymburk | 50,179348N, 15,032517E | ID 45

Bezpečnostní deficit	Cyklistická infrastruktura
Kategorie	20 m - Zvlnění povrchu cyklostezky následkem erozní činnosti kořenů stromů
Závažnost rizika	Střední
Poznámka	-

Návrh opatření	Odstranění stromu a oprava krytu cyklostezky
Poznámka	Odstraňování stromů je velmi administrativně náročné. V některých případech by mohla být dostačující pouze sanace kořenů stromů, jejich fixace a následné fyzické zamezení jejich růstu opětovně do prostor cyklostezky.
Náročnost realizace	Složitě řešení

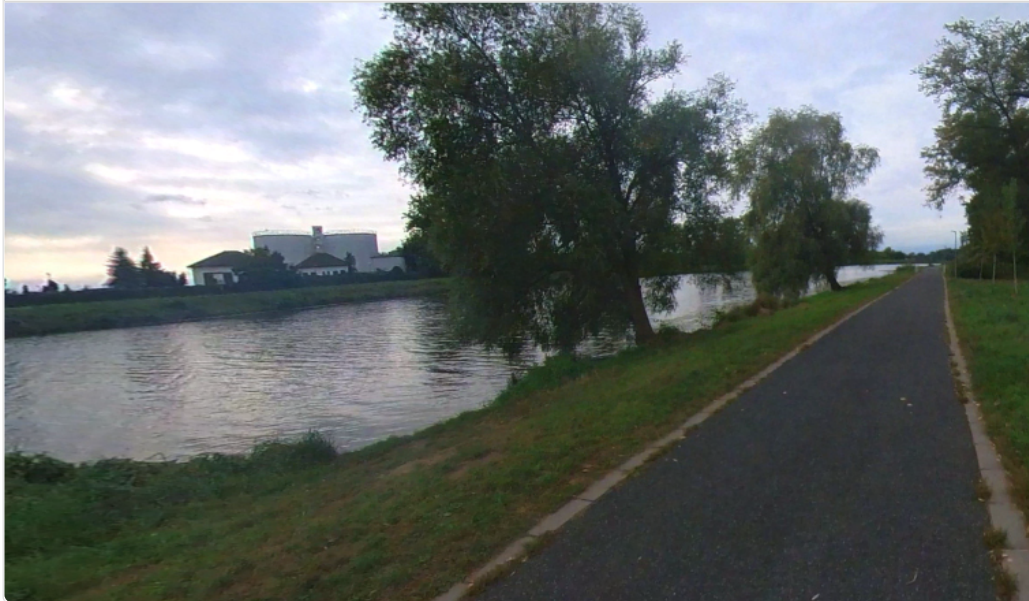
2 (EV4) - Labská - Směr proti staničení | km 2,693 | město Nymburk | Nymburk | 50,178768N, 15,031566E | ID 112

Bezpečnostní deficit	Cyklistická infrastruktura
Kategorie	800 m - Absence odpouštějících prvků - riziko pádu cyklisty do řeky
Závažnost rizika	Vysoká
Poznámka	-

Návrh opatření	Realizace odpouštějících prvků
Poznámka	Realizace zábran, které zachytí cyklistu a zabrání mu vpádu do řeky.
Náročnost realizace	Složitě řešení

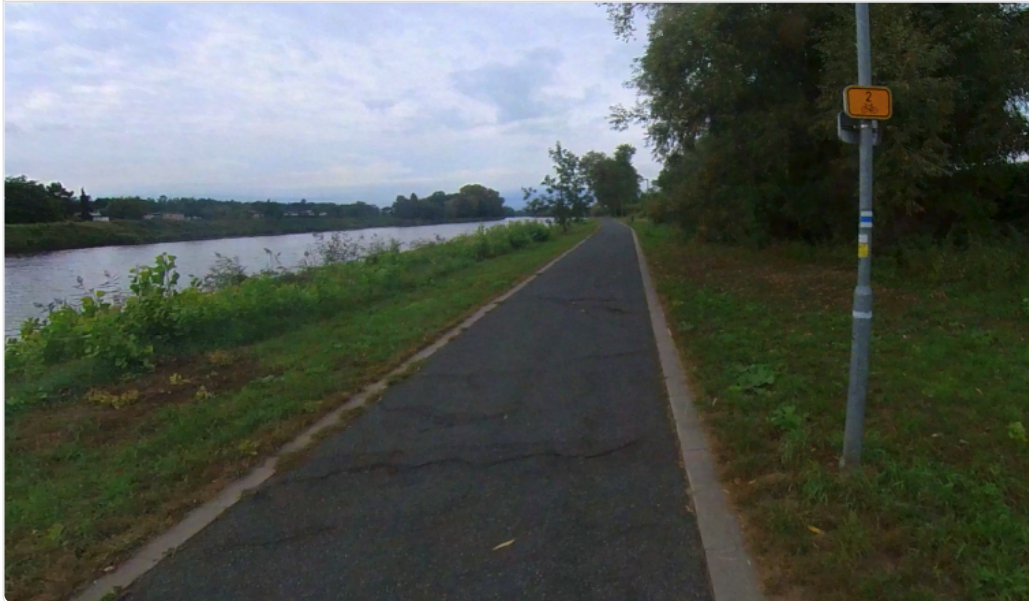
2 (EV4) - Labská - Směr proti staničení | km 2,262 | město Nymburk | Nymburk | 50,177505N, 15,025907E | ID 48

Bezpečnostní deficit Cyklistická infrastruktura
Kategorie 10 m - Zvlnění povrchu cyklostezky následkem erozní činnosti kořenů stromů
Závažnost rizika Střední
Poznámka -

Návrh opatření Odstranění stromu a oprava krytu cyklostezky
Poznámka Odstraňování stromů je velmi administrativně náročné. V některých případech by mohla být dostačující pouze sanace kořenů stromů, jejich fixace a následné fyzické zamezení jejich růstu opětovně do prostor cyklostezky.
Náročnost realizace Složitě řešení

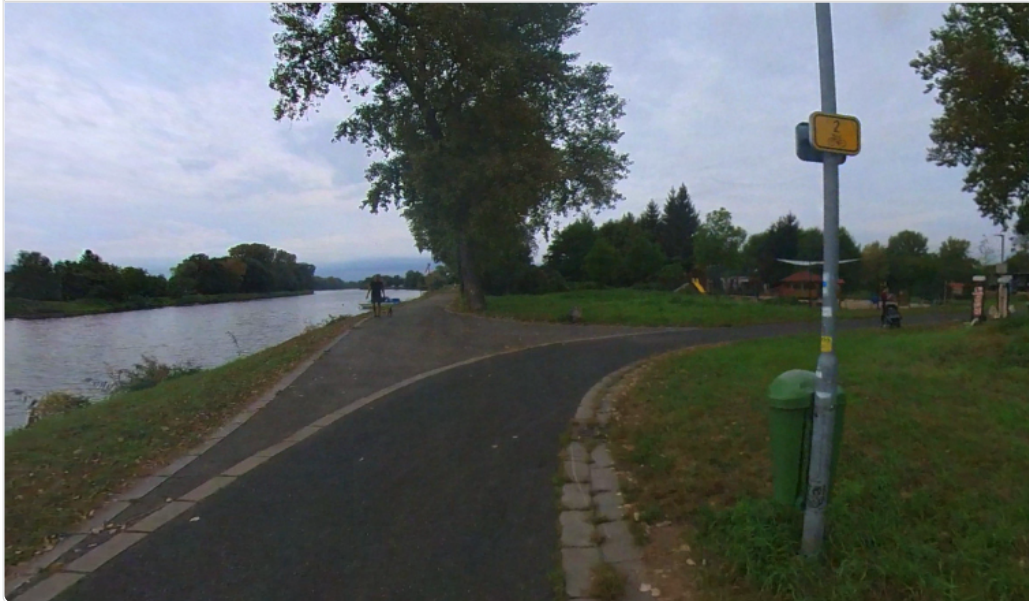
2 (EV4) - Labská - Směr proti staničení | km 2,131 | město Nymburk | Nymburk | 50,177254N, 15,024176E | ID 49

Bezpečnostní deficit	Cyklistická infrastruktura
Kategorie	1 x - Absence SDZ 1 x - Nedostatečná samovysvětlitelnost vedení trasy
Závažnost rizika	Střední
Poznámka	Absence SDZ P 4 na vedlejším rameni křižovatky.

Návrh opatření	Realizace dopravních opatření zlepšujících samovysvětlitelnost cyklistické trasy (realizace SDZ a VDZ)
Poznámka	Současné realizace SDZ P 4 na vedlejším rameni křižovatky. (Alternativní a vhodnější řešení lze spatřovat v realizaci VDZ V 6b, V 15.)
Náročnost realizace	Administrativní řešení

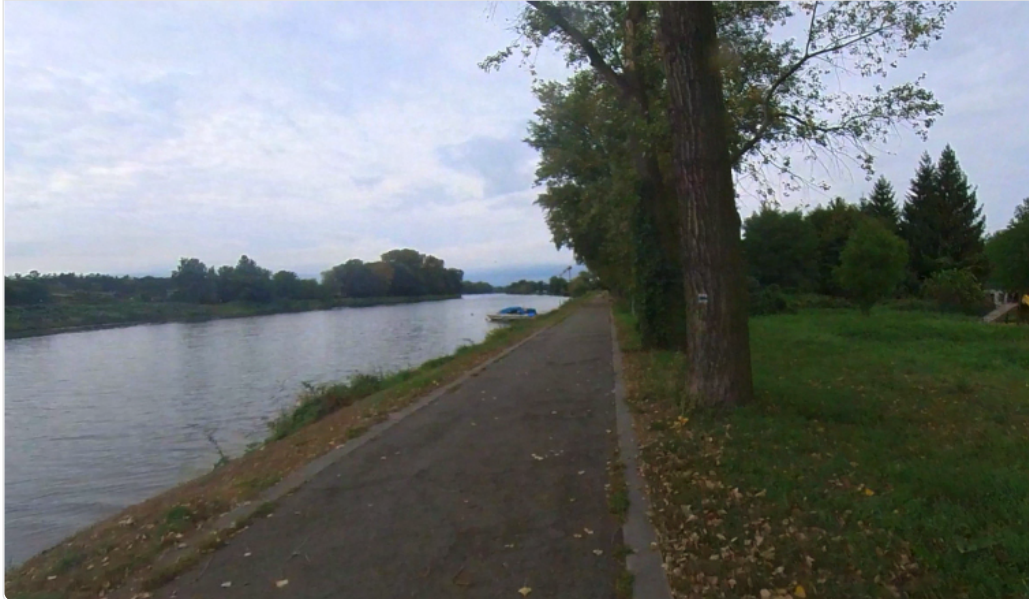
2 (EV4) - Labská - Směr proti staničení | km 2,120 | město Nymburk | Nymburk | 50,177216N, 15,023932E | ID 50

Bezpečnostní deficit Cyklistická infrastruktura
Kategorie 20 m - Zvlnění povrchu cyklostezky následkem erozní činnosti kořenů stromů
Závažnost rizika Střední
Poznámka -

Návrh opatření Odstranění stromu a oprava krytu cyklostezky
Poznámka Odstraňování stromů je velmi administrativně náročné. V některých případech by mohla být dostačující pouze sanace kořenů stromů, jejich fixace a následné fyzické zamezení jejich růstu opětovně do prostor cyklostezky.
Náročnost realizace Složitě řešení

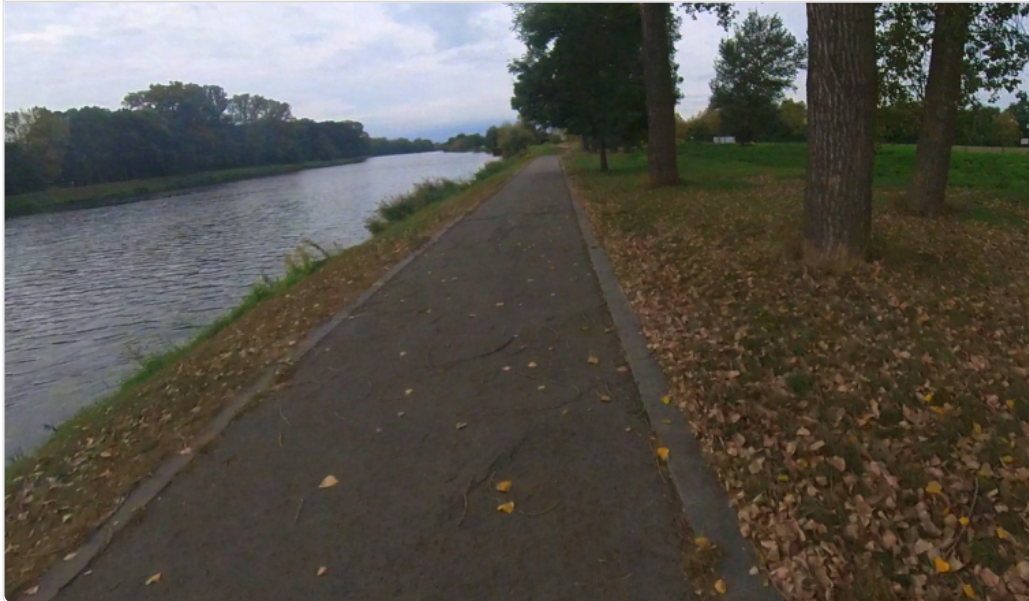
2 (EV4) - Labská - Směr proti staničení | km 1,964 | město Nymburk | Nymburk | 50,176937N, 15,021779E | ID 51

Bezpečnostní deficit	Cyklistická infrastruktura
Kategorie	85 m - Zvlnění povrchu cyklostezky následkem erozní činnosti kořenů stromů
Závažnost rizika	Střední
Poznámka	-

Návrh opatření	Odstranění stromu a oprava krytu cyklostezky
Poznámka	Odstraňování stromů je velmi administrativně náročné. V některých případech by mohla být dostačující pouze sanace kořenů stromů, jejich fixace a následné fyzické zamezení jejich růstu opětovně do prostor cyklostezky.
Náročnost realizace	Složité řešení

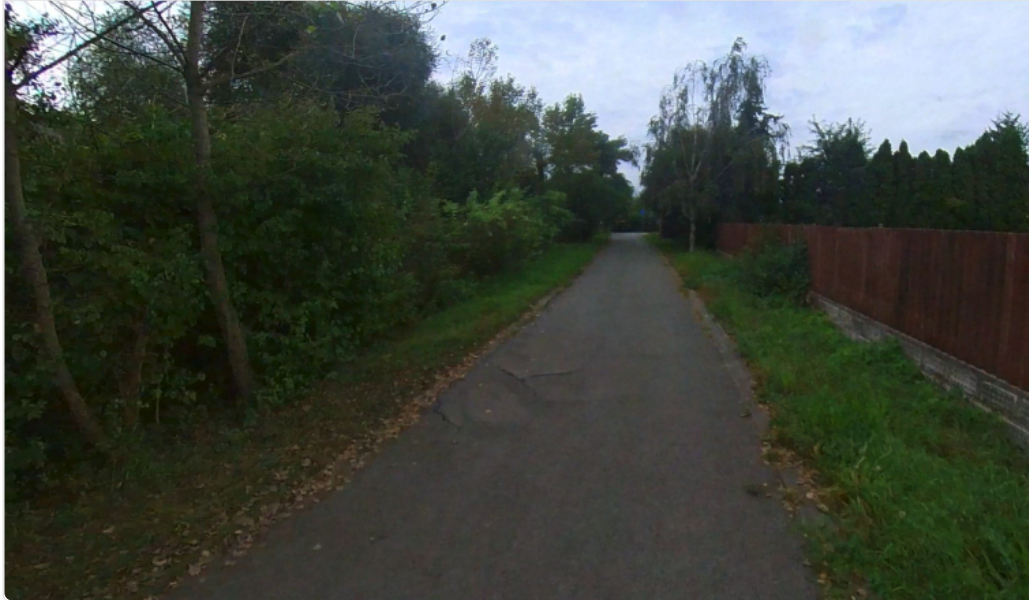
2 (EV4) - Labská - Směr proti staničení | km 1,593 | město Nymburk | Nymburk | 50,177395N, 15,017759E | ID 52

Bezpečnostní deficit	Cyklistická infrastruktura
Kategorie	1x - Zvlnění povrchu cyklostezky následkem erozní činnosti kořenů stromů
Závažnost rizika	Střední
Poznámka	-

Návrh opatření	Odstranění stromu a oprava krytu cyklostezky
Poznámka	Odstraňování stromů je velmi administrativně náročné. V některých případech by mohla být dostačující pouze sanace kořenů stromů, jejich fixace a následné fyzické zamezení jejich růstu opětovně do prostor cyklostezky.
Náročnost realizace	Složitě řešení

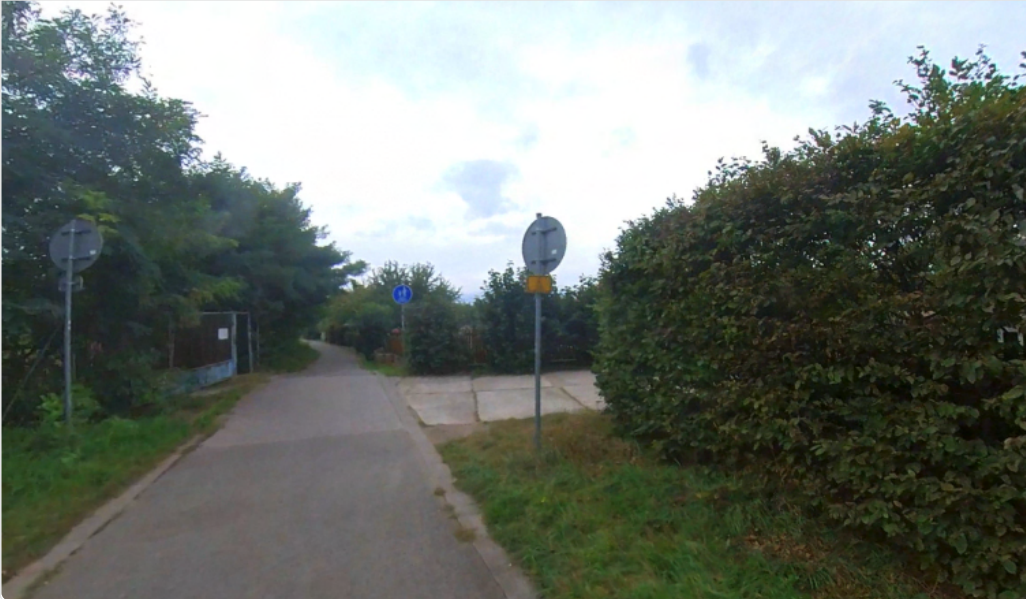
2 (EV4) - Labská - Směr proti staničení | km 1,548 | město Nymburk | Nymburk | 50,177174N, 15,017248E | ID 53

Bezpečnostní deficit	Cyklistická infrastruktura
Kategorie	1x - Neadekvátní stav SDZ
Závažnost rizika	Nizká
Poznámka	Pootočené SDZ C 9b.

Návrh opatření	Náprava provedení SDZ
Poznámka	-
Náročnost realizace	Jednoduché řešení

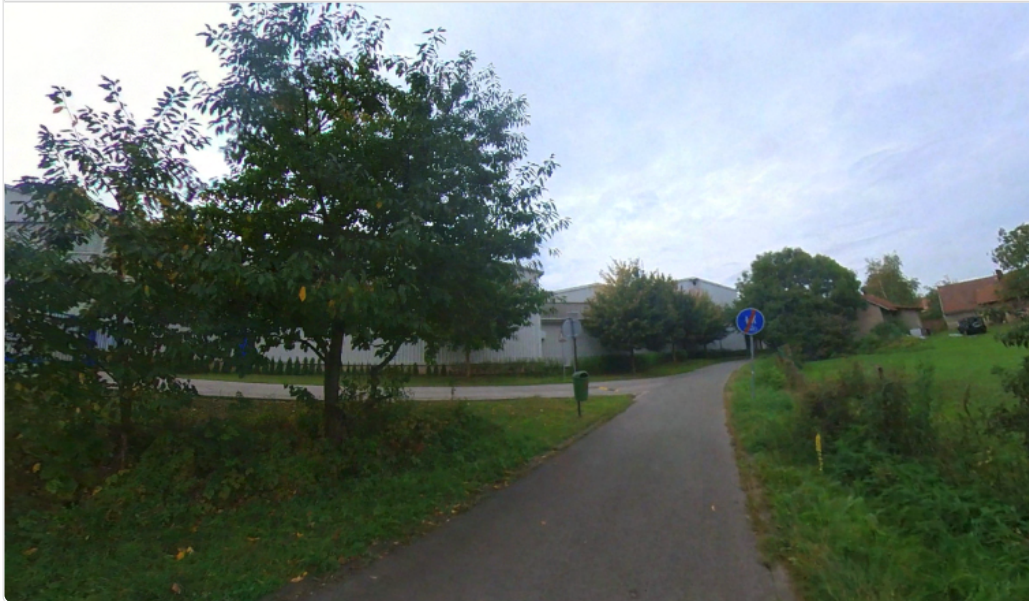
Bezpečnostní deficit Cyklistická infrastruktura
Kategorie 1x - Neadekvátní úhel křížení
Závažnost rizika Nizká
Poznámka Nejsou dodrženy rozhledové poměry.

Návrh opatření Instalace dopravního zařízení (odrazové zrcadlo)
Poznámka Alternativní řešení lze spatřovat v podobě odstranění přilehlé vzrostlé zeleně.
Náročnost realizace Administrativní řešení

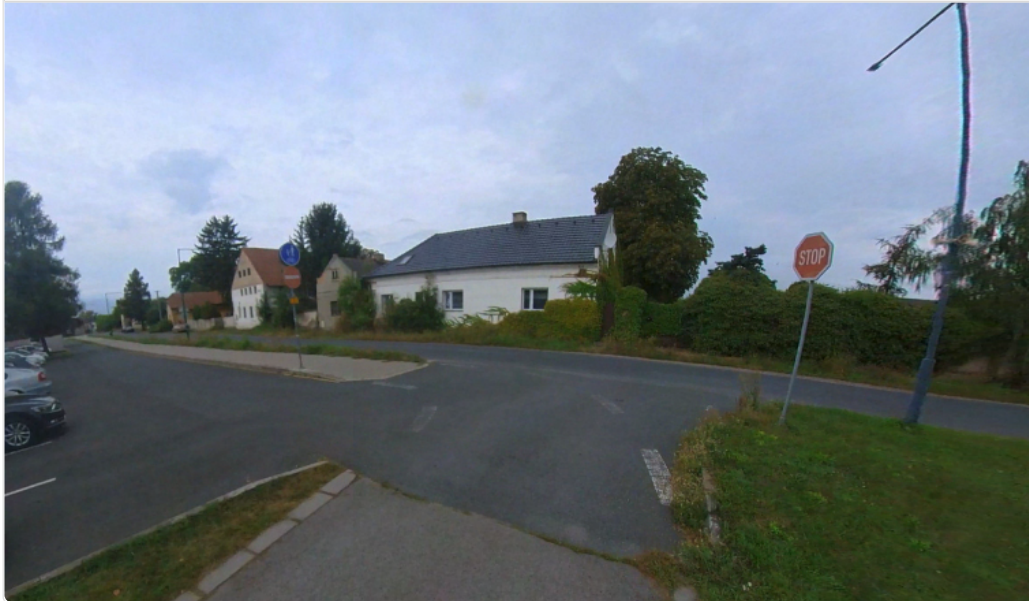
2 (EV4) - Labská - Směr proti staničení | km 1,272 | město Nymburk | Nymburk | 50,176403N, 15,014044E | ID 56

Bezpečnostní deficit	Cyklistická infrastruktura
Kategorie	1x - Absence nebo opotřebované VDZ
Závažnost rizika	Nizká
Poznámka	Opotřebované VDZ V 2b.

Návrh opatření	Realizace, obnova VDZ
Poznámka	-
Náročnost realizace	Jednoduché řešení

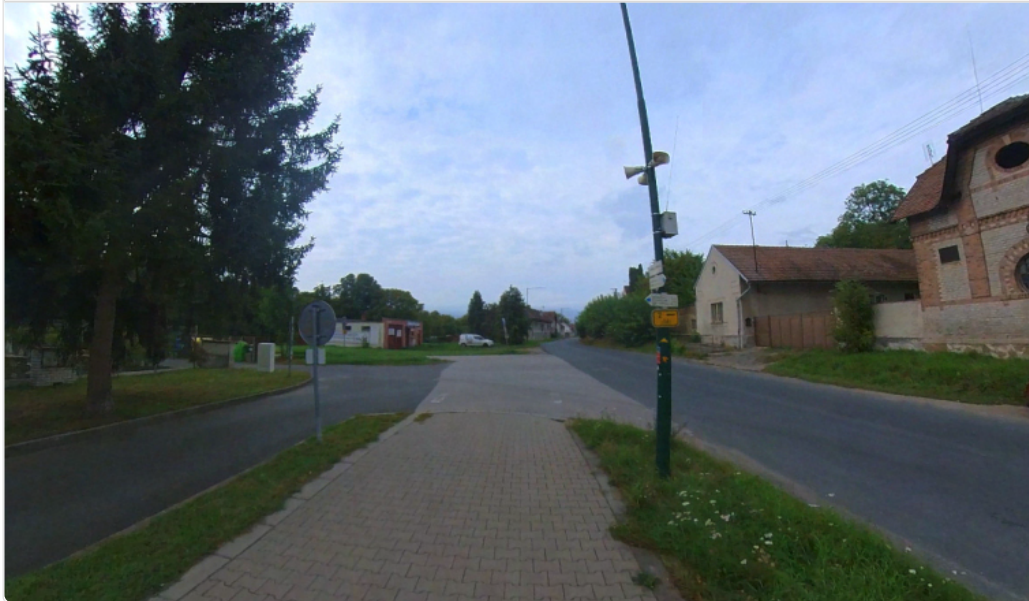
2 (EV4) - Labská - Směr proti staničení | km 1,150 | město Nymburk | Nymburk | 50,175728N, 15,012859E | ID 58

Bezpečnostní deficit	Cyklistická infrastruktura
Kategorie	1x - Absence prvků pro OOSPO 2x - Absence SDZ
Závažnost rizika	Nizká
Poznámka	Absence SDZ C 9a a C 9b. Absence varovného pásu v místě ukončení stezky pro chodce a cyklisty.

Návrh opatření	Realizace SDZ
Poznámka	Současně realizace varovného pásu.
Náročnost realizace	Administrativní řešení

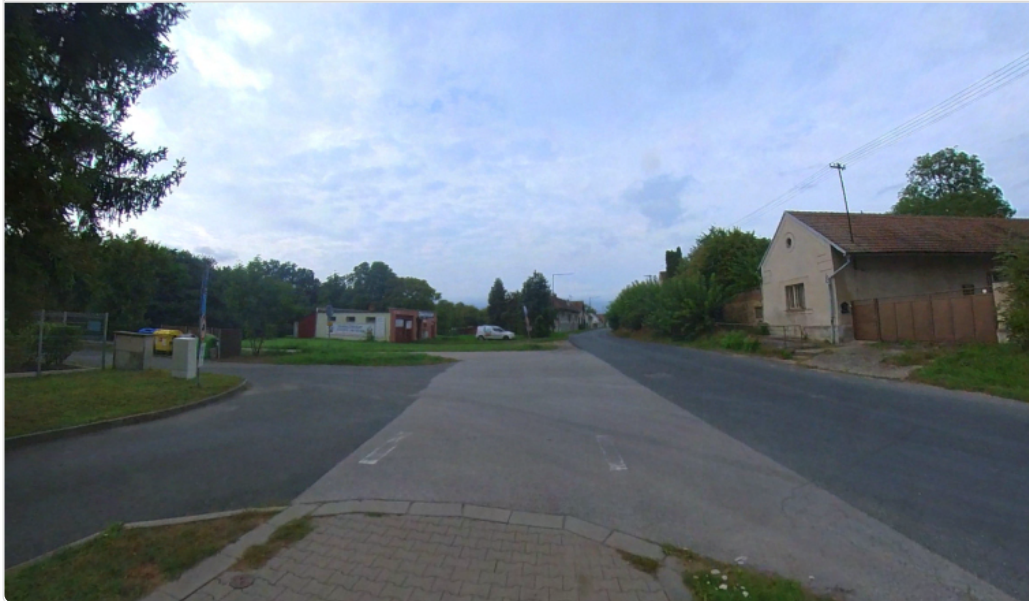
2 (EV4) - Labská - Směr proti staničení | km 1,139 | město Nymburk | Nymburk | 50,17565N, 15,012750E | ID 59

Bezpečnostní deficit	Cyklistická infrastruktura
Kategorie	1 x - Absence nebo opotřebované VDZ 1 x - Neadekvátní provedení SDZ
Závažnost rizika	Nizká
Poznámka	Opotřebované VDZ V 2b. Chybně umístěné SDZ C 9a/b a B 11 - nesmí být na jednom sloupku.

Návrh opatření	Realizace, obnova VDZ
Poznámka	Současně odstranění SDZ B 11.
Náročnost realizace	Jednoduché řešení

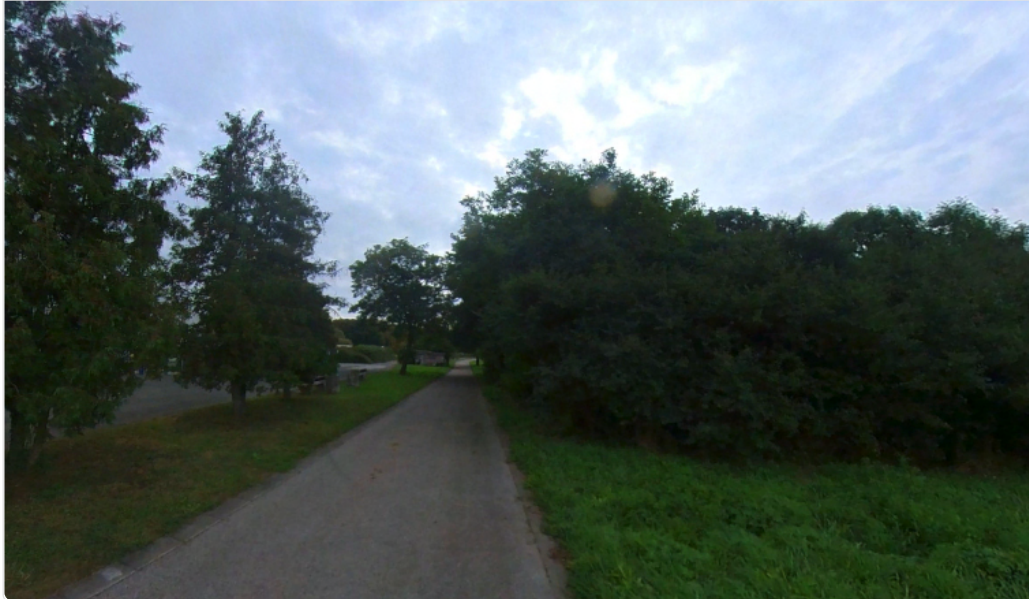
2 (EV4) - Labská - Směr proti staničení | km 1,100 | město Nymburk | Nymburk | 50,175396N, 15,013030E | ID 60

Bezpečnostní deficit Cyklistická infrastruktura
Kategorie 1100 m - Absence osvětlení
Závažnost rizika Střední
Poznámka -

Návrh opatření Realizace osvětlení
Poznámka -
Náročnost realizace Složitě řešení

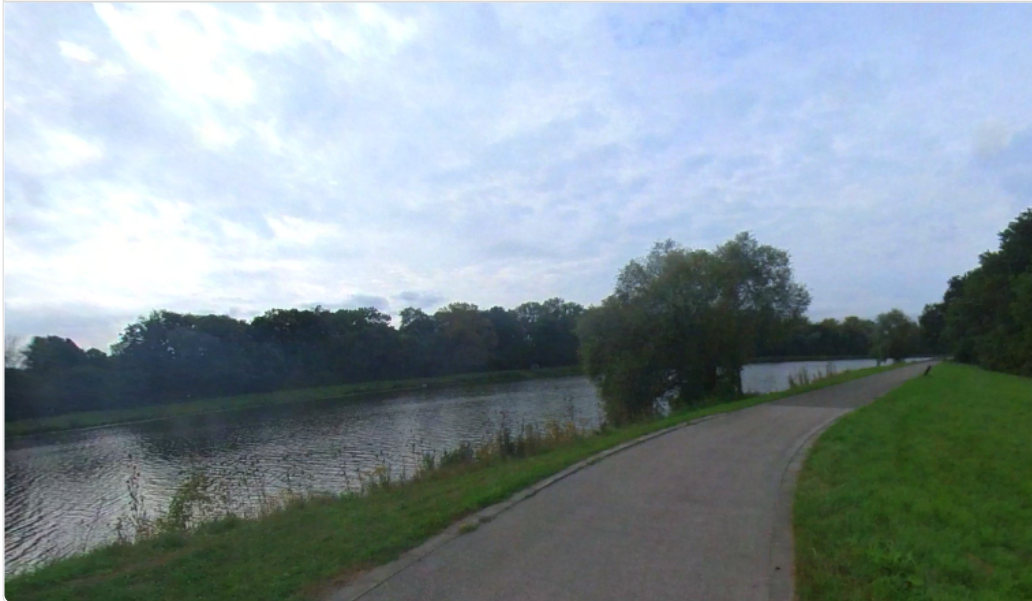
2 (EV4) - Labská - Směr proti staničení | km 0,998 | město Nymburk | Nymburk | 50,174625N, 15,013885E | ID 113

Bezpečnostní deficit	Cyklistická infrastruktura
Kategorie	1000 m - Absence odpouštějících prvků - riziko pádu cyklisty do řeky
Závažnost rizika	Vysoká
Poznámka	-

Návrh opatření	Realizace odpouštějících prvků
Poznámka	Realizace zábran, které zachytí cyklistu a zabrání mu vpádu do řeky.
Náročnost realizace	Složitě řešení

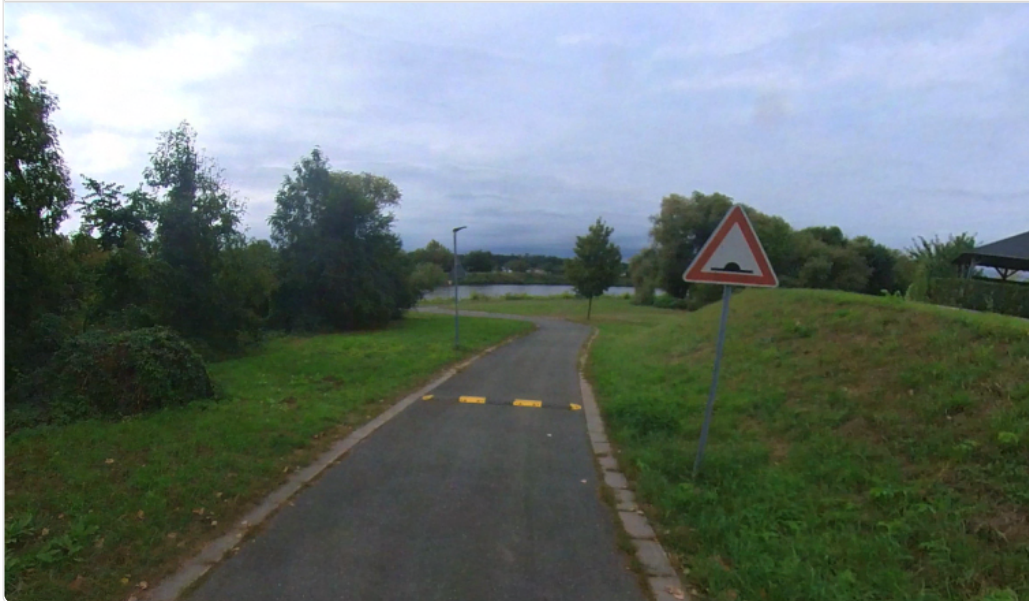
2 (EV4) - Labská - Směr proti staničení | km 0,000 | město Nymburk | Nymburk | 50,177891N, 15,026437E | ID 62

Bezpečnostní deficit	Cyklistická infrastruktura
Kategorie	1x - Neadekvátní umístění zpomalovací prahu
Závažnost rizika	Nizká
Poznámka	-

Návrh opatření	Odstranění zpomalovací prahu
Poznámka	-
Náročnost realizace	Administrativní řešení

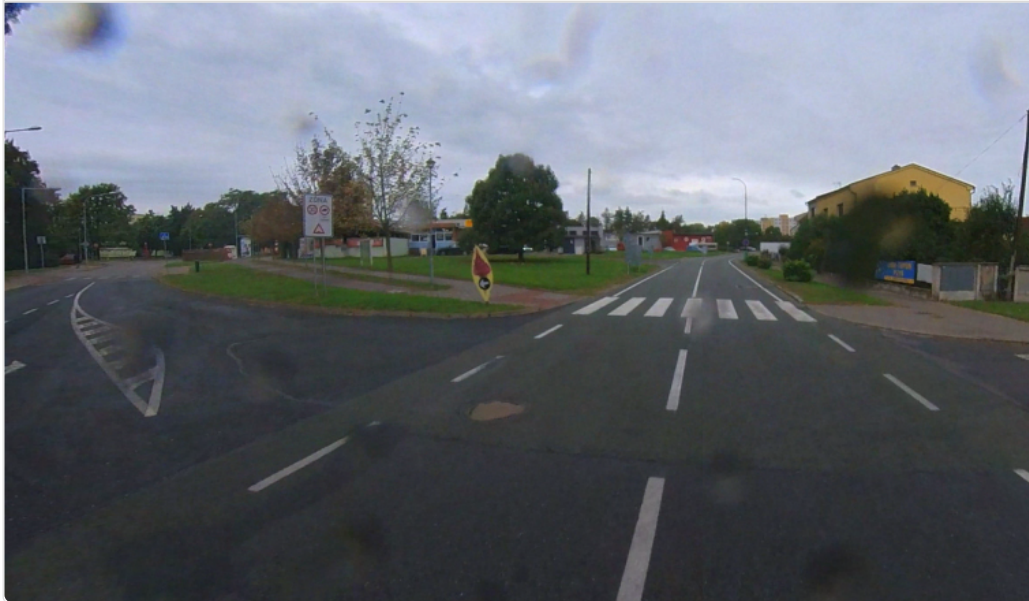
MK Letců R.A.F. - Směr proti staničení | km 0,417 | město Nymburk | Nymburk | 50,188423N, 15,030622E | ID 19

Bezpečnostní deficit	Cyklistická infrastruktura
Kategorie	1 x - Absence návaznosti cyklistické infrastruktury 1 x - Absence SDZ 1 x - Nedostatečná samovysvětlitelnost vedení trasy
Závažnost rizika	Střední
Poznámka	Cyklisté nejsou v rámci křižovatky Zbožská x Letců R.A.F. adekvátně navedeni na stávající samostatnou stezku pro cyklisty. Napojení stezky a PK není realizováno dle TP 179. Absence SDZ 8a/b (vyznačení samostatné stezky pro cyklisty).

Návrh opatření	Realizace navazující cyklistické infrastruktury
Poznámka	Současně realizace SDZ.
Náročnost realizace	Složitě řešení

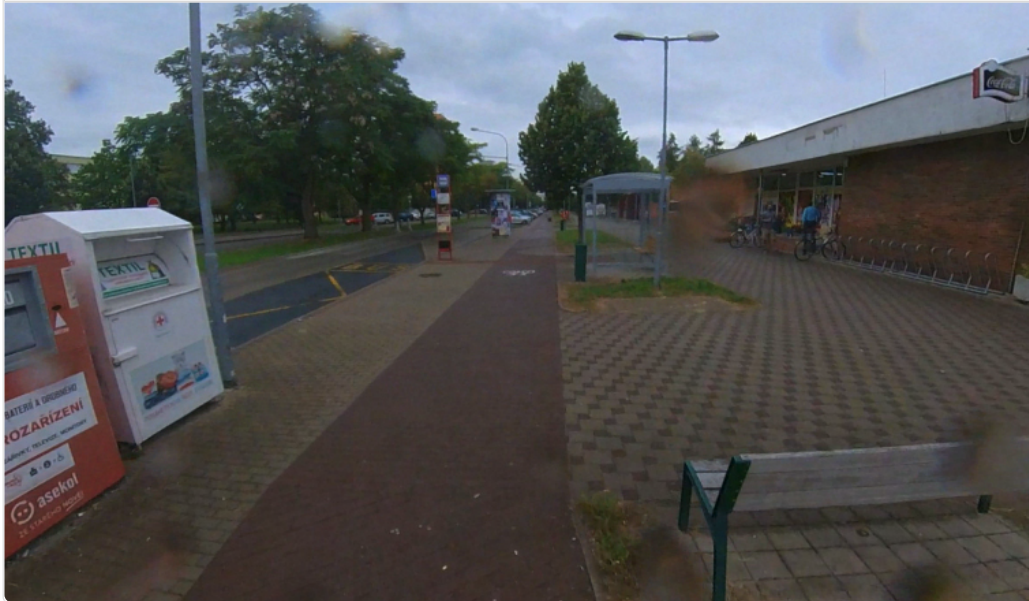
MK Letců R.A.F. - Směr proti staničení | km 0,333 | město Nymburk | Nymburk | 50,188030N, 15,029897E | ID 95

Bezpečnostní deficit	Cyklistická infrastruktura
Kategorie	15 m - Absence prvků pro OOSPO
Závažnost rizika	Střední
Poznámka	Absence hmatného pásu v místě autobusové zastávky.

Návrh opatření	Realizace prvků pro OOSPO
Poznámka	-
Náročnost realizace	Administrativní řešení

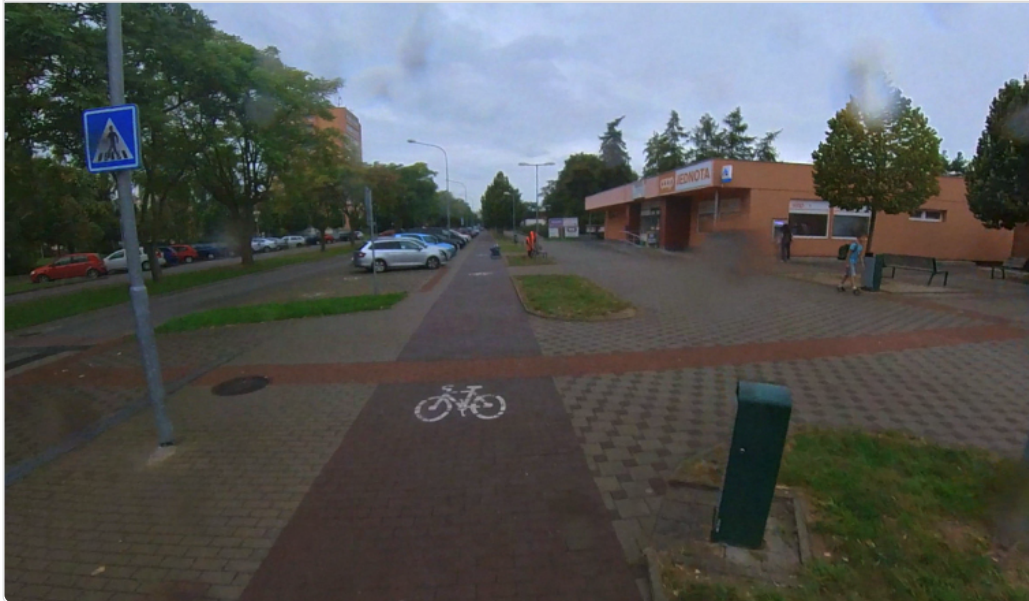
MK Letců R.A.F. - Směr proti staničení | km 0,313 | město Nymburk | Nymburk | 50,188004N, 15,029441E | ID 96

Bezpečnostní deficit Cyklistická infrastruktura
Kategorie 5x - Absence prvků pro OOSPO
Závažnost rizika Nizká
Poznámka Absence varovného pásu.

Návrh opatření Realizace prvků pro OOSPO
Poznámka -
Náročnost realizace Administrativní řešení

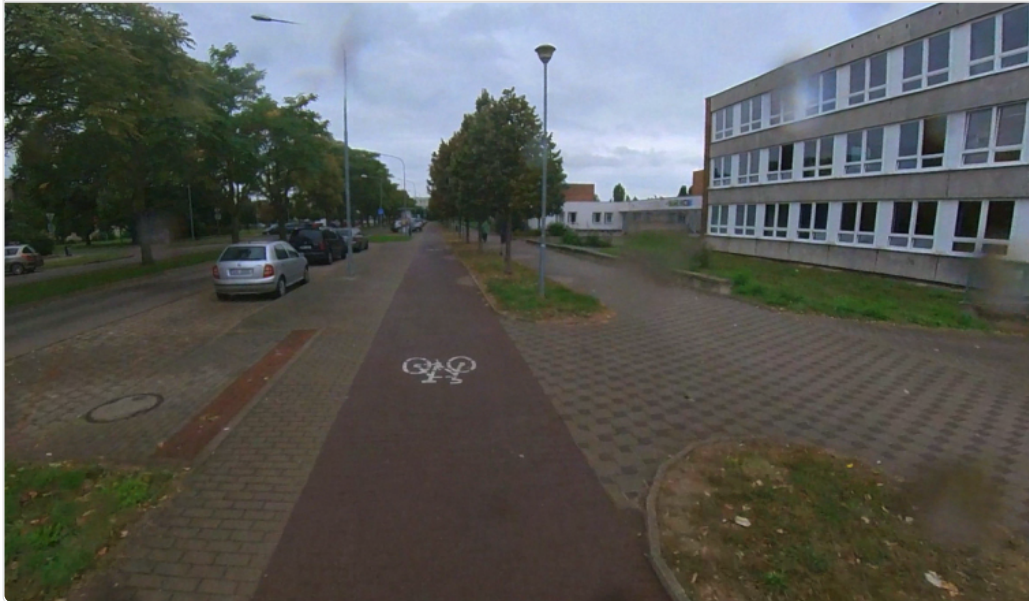
MK Letců R.A.F. - Směr proti staničení | km 0,205 | město Nymburk | Nymburk | 50,187943N, 15,027919E | ID 97

Bezpečnostní deficit Cyklistická infrastruktura
Kategorie 1 x - Absence prvků pro OOSPO
Závažnost rizika Nizká
Poznámka Absence varovného pásu.

Návrh opatření Realizace prvků pro OOSPO
Poznámka -
Náročnost realizace Administrativní řešení

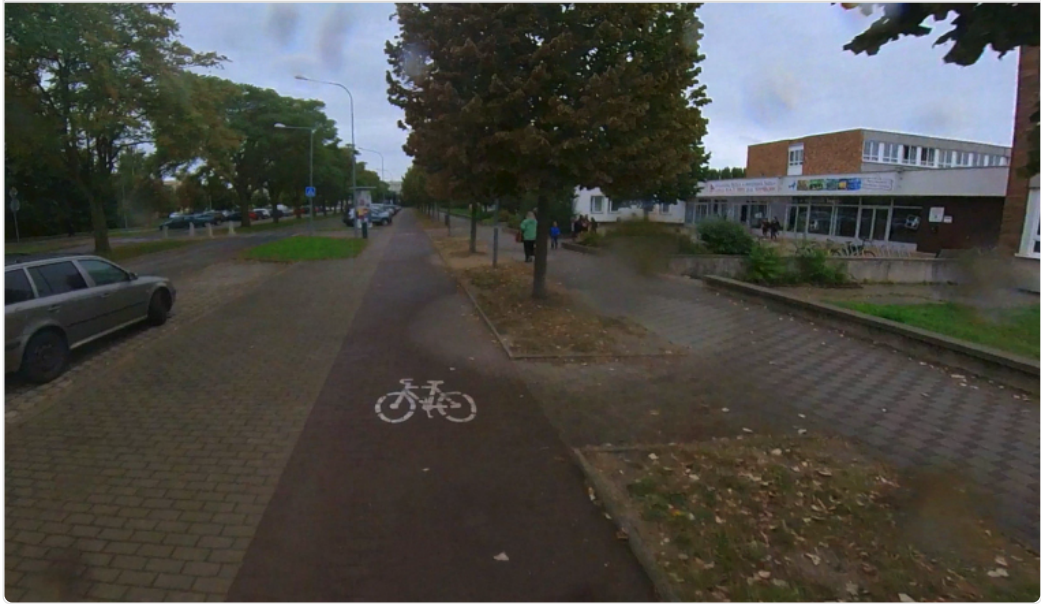
MK Letců R.A.F. - Směr proti staničení | km 0,184 | město Nymburk | Nymburk | 50,187931N, 15,027630E | ID 98

Specifikace dopravně-bezpečnostního deficitu	
Bezpečnostní deficit	Cyklistická infrastruktura
Kategorie	1 x - Absence prvků pro OOSPO
Závažnost rizika	Nizká
Poznámka	Absence varovného pásu.

Nápravné opatření	
Návrh opatření	Realizace prvků pro OOSPO
Poznámka	-
Náročnost realizace	Administrativní řešení

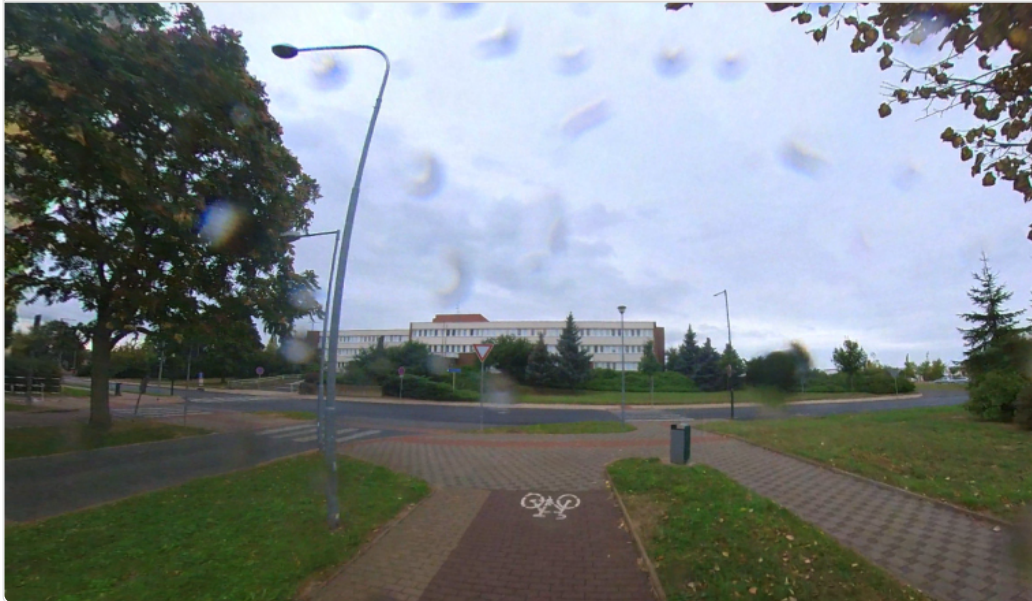
MK Letců R.A.F. - Směr proti staničení | km 0,000 | město Nymburk | Nymburk | 50,187817N, 15,025246E | ID 24

Bezpečnostní deficit	Cyklistická infrastruktura
Kategorie	1 x - Absence návaznosti cyklistické infrastruktury 1 x - Absence SDZ
Závažnost rizika	Střední
Poznámka	Absence SDZ 8a/b (vyznačení samostatné stezky pro cyklisty).

Návrh opatření	Realizace navazující cyklistické infrastruktury
Poznámka	Současně realizace SDZ.
Náročnost realizace	Složitě řešení

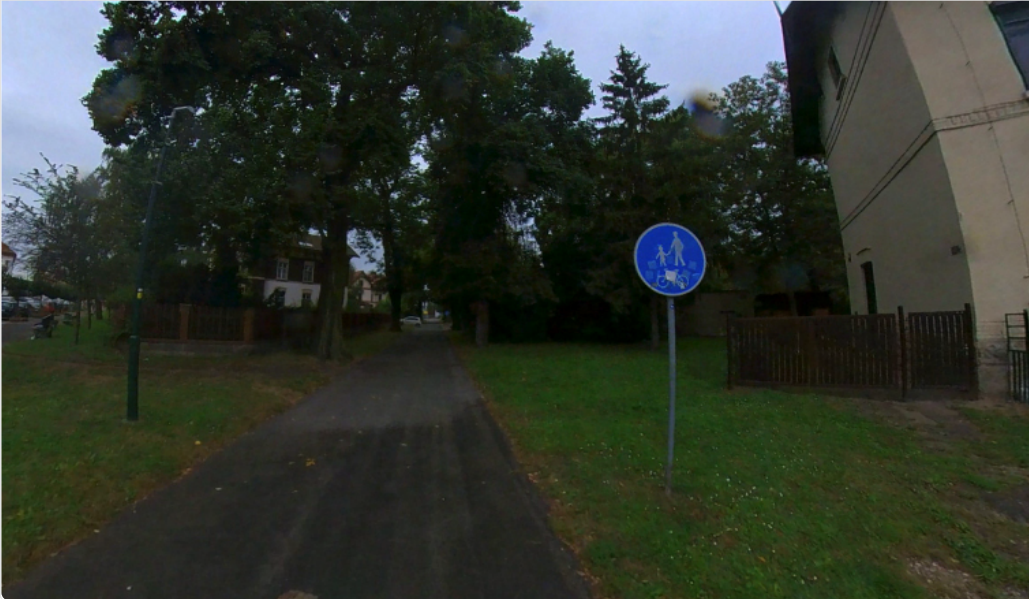
MK Školní - Směr proti staničení | km 0,151 | město Nymburk | Nymburk | 50,192799N, 15,044369E | ID 4

Bezpečnostní deficit	Cyklistická infrastruktura
Kategorie	150 m - Absence osvětlení
Závažnost rizika	Střední
Poznámka	-

Návrh opatření	Realizace osvětlení
Poznámka	-
Náročnost realizace	Složité řešení

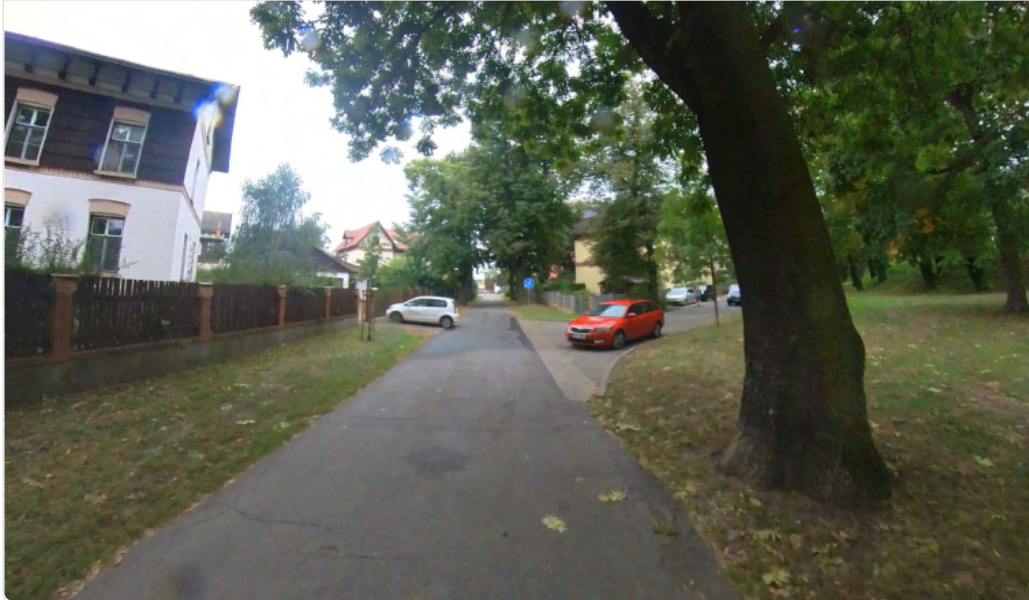
MK Školní - Směr proti staničení | km 0,094 | město Nymburk | Nymburk | 50,192581N, 15,043733E | ID 3

Bezpečnostní deficit Cyklistická infrastruktura
Kategorie 1x - Absence SDZ
Závažnost rizika Nizká
Poznámka Absence SDZ C 9b.

Návrh opatření Realizace SDZ
Poznámka -
Náročnost realizace Administrativní řešení

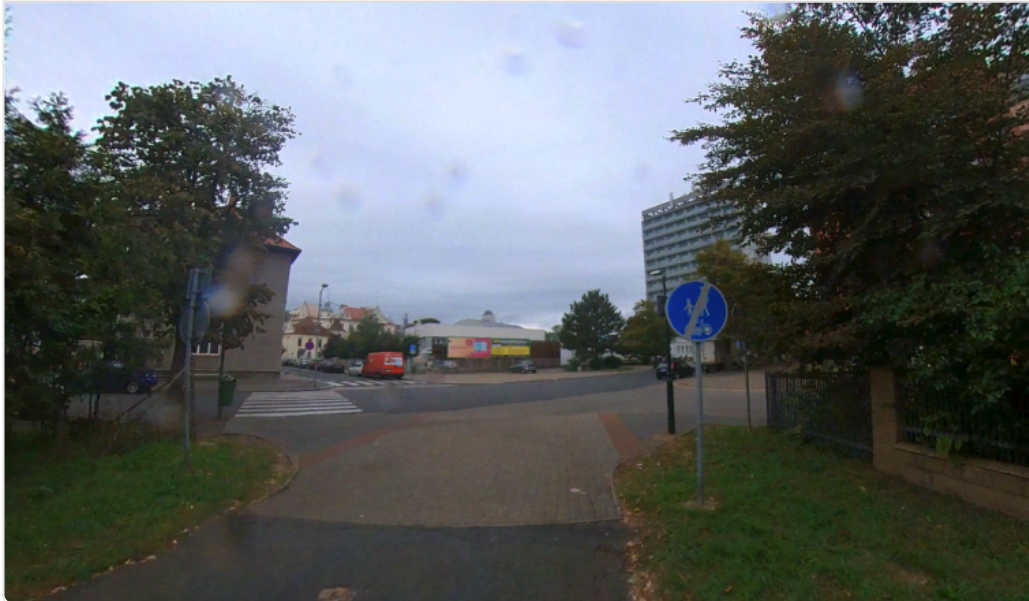
MK Školní - Směr proti staničení | km 0,000 | město Nymburk | Nymburk | 50,192135N, 15,042676E | ID 5

Bezpečnostní deficit	Cyklistická infrastruktura
Kategorie	1 x - Absence návaznosti cyklistické infrastruktury
Závažnost rizika	Střední
Poznámka	-

Návrh opatření	Realizace navazující cyklistické infrastruktury
Poznámka	-
Náročnost realizace	Složité řešení

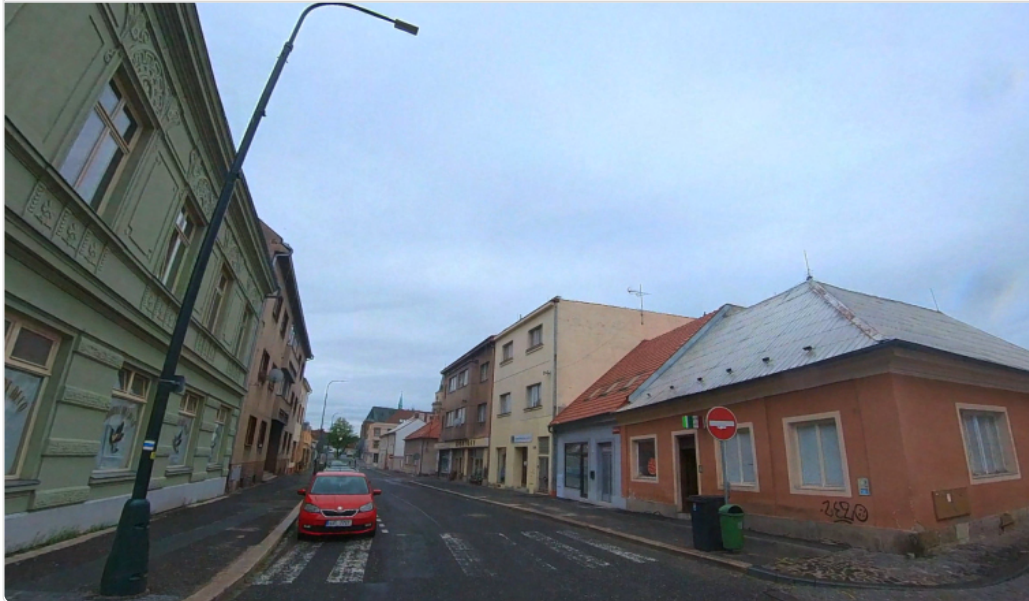
MK Palackého třída - Směr proti staničení | km 0,335 | město Nymburk | Nymburk | 50,187801N, 15,043943E | ID 101

Bezpečnostní deficit Cyklistická infrastruktura
Kategorie 90 m - Neadekvátní řešení způsobu vedení cyklistů
Závažnost rizika Nizká
Poznámka Cyklisté jsou vedeni nepřímou trasou přílehlými jednosměrkami.

Návrh opatření Vytvoření komfortního vedení CT (rozšíření stezky, přetrasování CT)
Poznámka Vytvoření cykloobousměrky.
Náročnost realizace Administrativní řešení

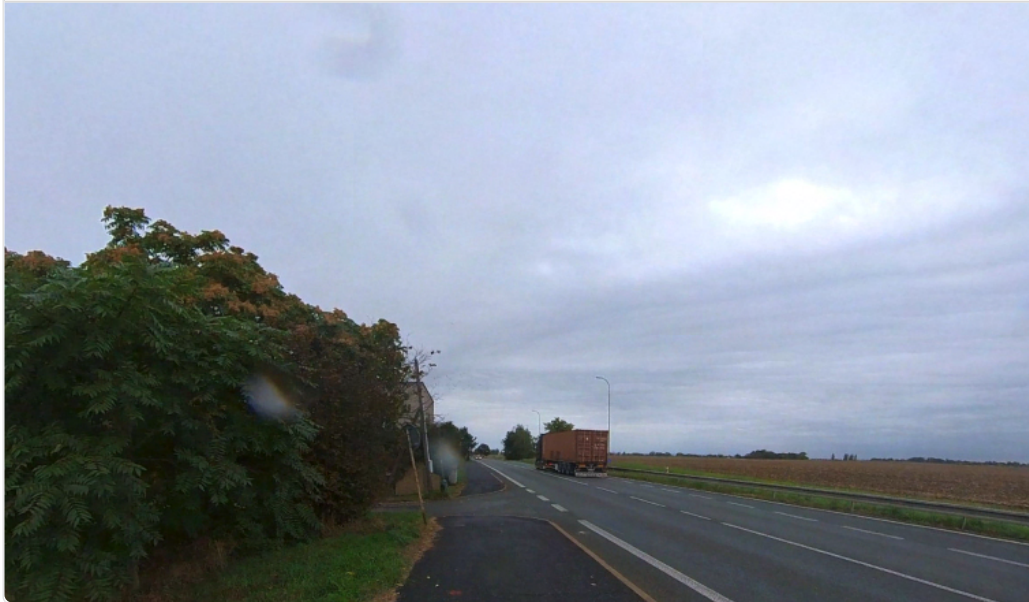
CT Boleslavská třída - Směr proti staničení | km 0,872 | město Nymburk | Nymburk | 50,206375N, 15,034771E | ID 16

Bezpečnostní deficit	Cyklistická infrastruktura
Kategorie	1 x - Absence návaznosti cyklistické infrastruktury 1 x - Absence SDZ
Závažnost rizika	Střední
Poznámka	Absence SDZ C 9b.

Návrh opatření	Realizace navazující cyklistické infrastruktury
Poznámka	-
Náročnost realizace	Složité řešení

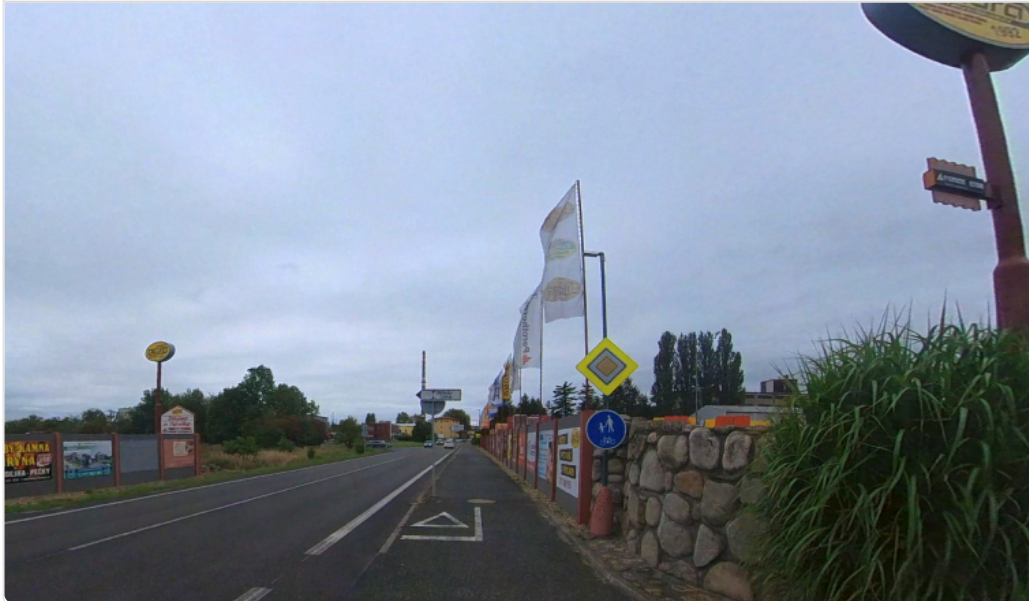
CT Boleslavská třída - Směr proti staničení | km 0,214 | město Nymburk | Nymburk | 50,200592N, 15,037200E | ID 15

Bezpečnostní deficit	Cyklistická infrastruktura
Kategorie	1x - Neadekvátní provedení SDZ
Závažnost rizika	Nizká
Poznámka	Chybně umístěné SDZ C 9a a P 2 - nesmí být na jednom sloupku.

Návrh opatření	Náprava provedení SDZ
Poznámka	Separace SDZ.
Náročnost realizace	Administrativní řešení

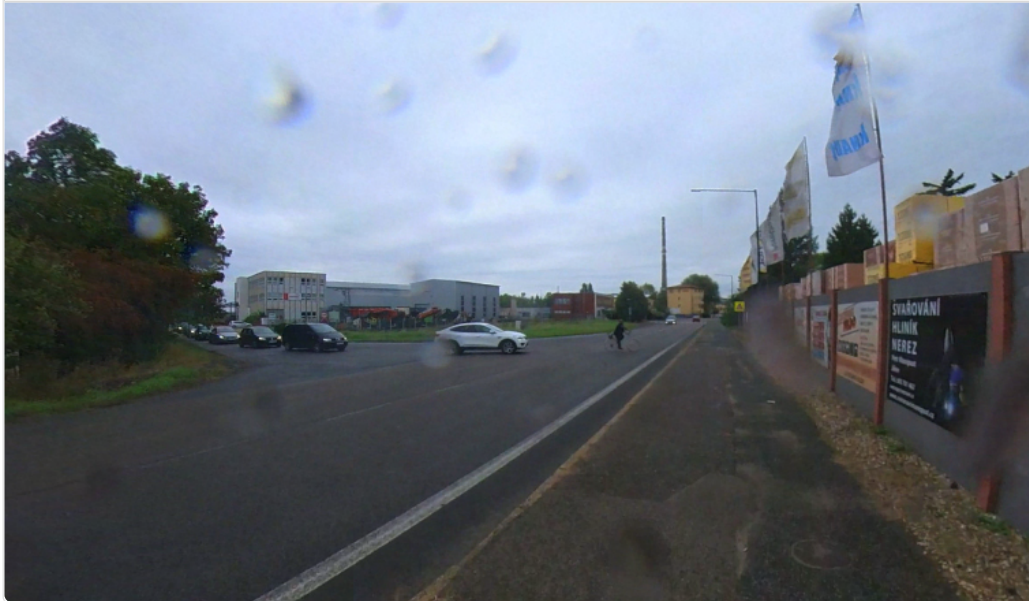
CT Boleslavská třída - Směr proti staničení | km 0,142 | město Nymburk | Nymburk | 50,200020N, 15,037456E | ID 89

Bezpečnostní deficit	Cyklistická infrastruktura
Kategorie	1x - Nemožnost levého odbočení
Závažnost rizika	Nizká
Poznámka	-

Návrh opatření	Realizace změny
Poznámka	Umožnění bezpečného levého odbočení cyklistům jedoucích po stezce pro chodce a cyklisty.
Náročnost realizace	Administrativní řešení

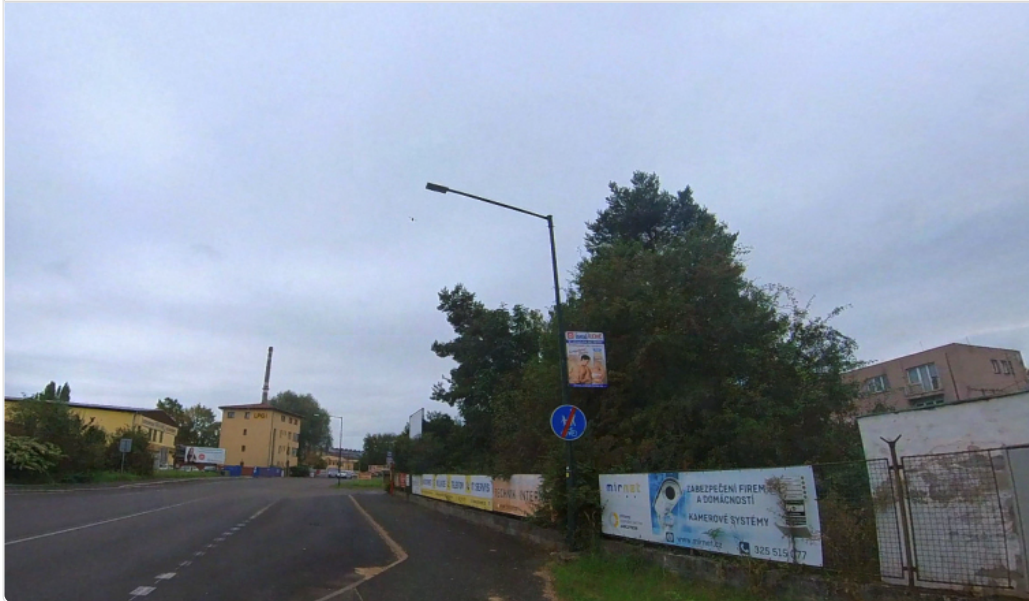
Bezpečnostní deficit	Cyklistická infrastruktura
Kategorie	1 x - Absence návaznosti cyklistické infrastruktury
Závažnost rizika	Střední
Poznámka	-
