PŘÍLOHA 4

Bezpečnostní inspekce cyklistické infrastruktury na území města Nymburk

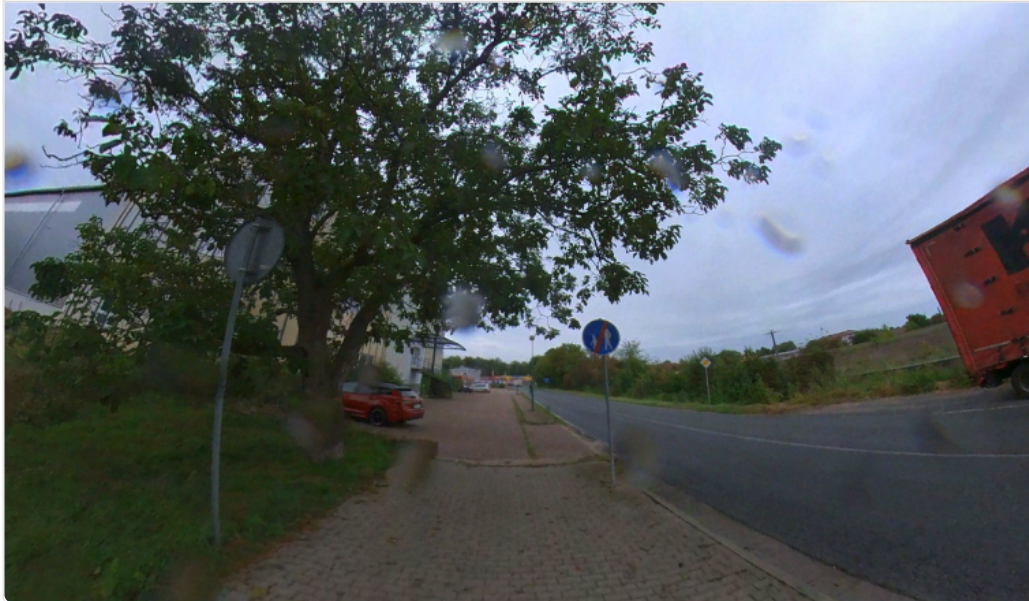
MK Za Žoskou - Směr proti staničení | km 0,000 | město Nymburk | Nymburk | 50,199951N, 15,039351E | ID 13

Bezpečnostní deficit Cyklistická infrastruktura
Kategorie 1x - Absence návaznosti cyklistické infrastruktury
Závažnost rizika Střední
Poznámka -
