**ČESKÉ VYSOKÉ UČENÍ TECHNICKÉ
V PRAZE**

BAKALÁŘSKÁ PRÁCE

Stavebně technický průzkum a návrh koncepce
sanace zemědělské usedlosti

František Wolf

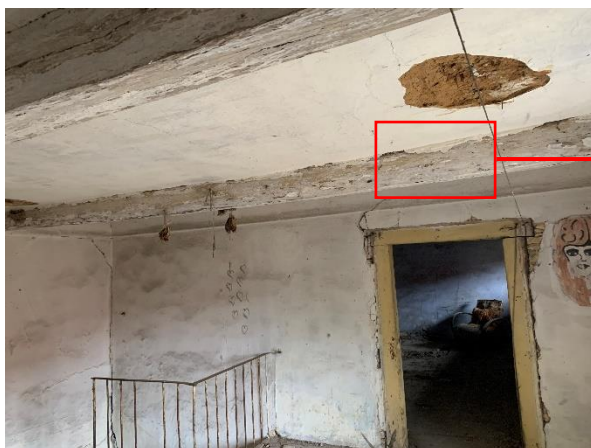
Dřevěné stropní konstrukce nechráněné podbitím mají rovněž viditelné výletové otvory vytvořené červotočem a tesaříkem.

Obrázek 44: Dřevěný trámový strop 2.NP

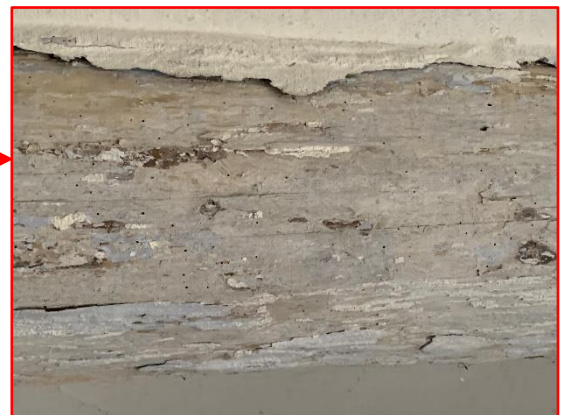
Obrázek 45: Výletové otvory od červotoče – trám stropu 2.NP

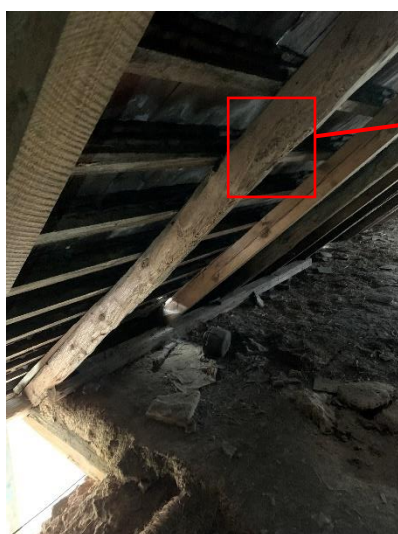
Nejvýrazněji zastoupeným degradačním vlivem je působení dřevokazného hmyzu, zejména červotoče, jehož projevy jsou dobře viditelné na sloupcích, páscích, vazném trámu i krokvích. Nicméně na některých krokvích je patrné taktěž působení tesaříka. Vzniklé netěsnosti střešního pláště vedly k hnilobným procesům krokví v části blíže polovalbě, v důsledku čehož došlo k omezení funkce těchto prvků při roznášení zatížení. Proto je nadměrně zatížena vaznice, což se projevuje jejím výrazným průhybem.

Obrázek 46: Podkroví
– otvor u schodiště
