**NÁVRHY KE ZVÝŠENÍ
BEZPEČNOSTI SILNICE I/7
VE STŘEDOČESKÉM KRAJI**

Diplomová práce

2015

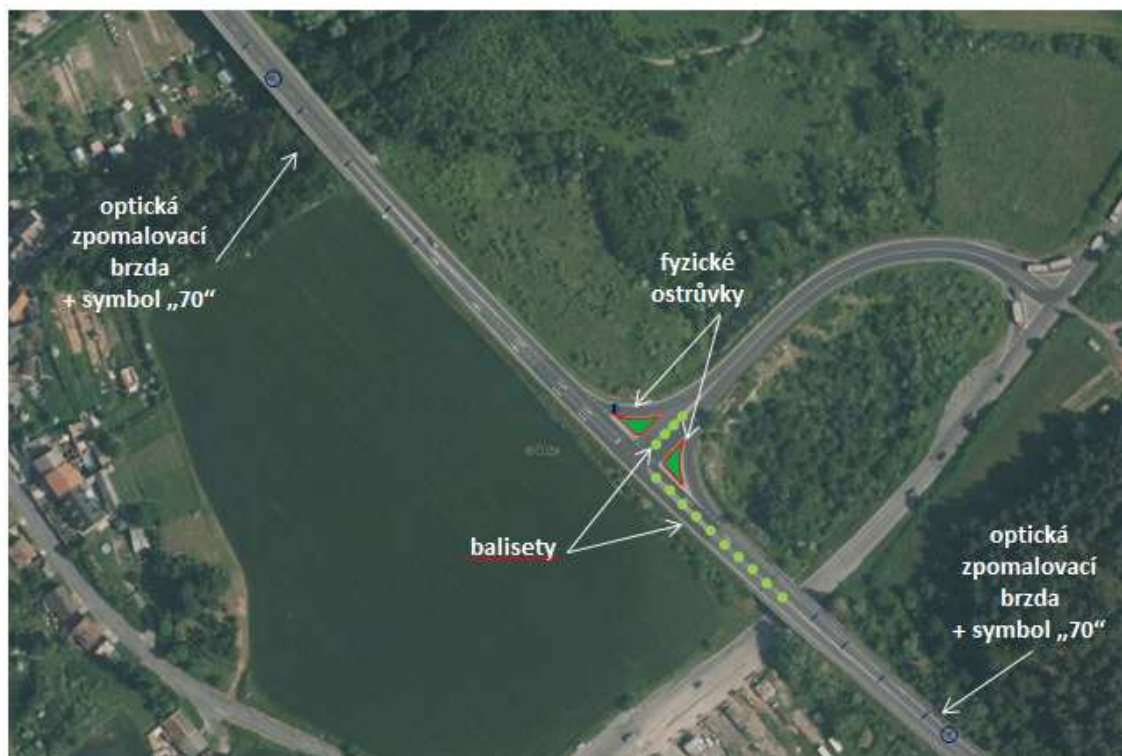
Obrázek 25 - Schéma řešení křižovatky I/7 x II/118

VDZ V 18 „Optická psychologická brzda“ a zvýšení počtu VDZ V 9a „Směrové šipky“. Z důvodu zvýšení bezpečnosti provozu na hlavní komunikaci navrhujeme realizaci úsekového měření rychlosti.

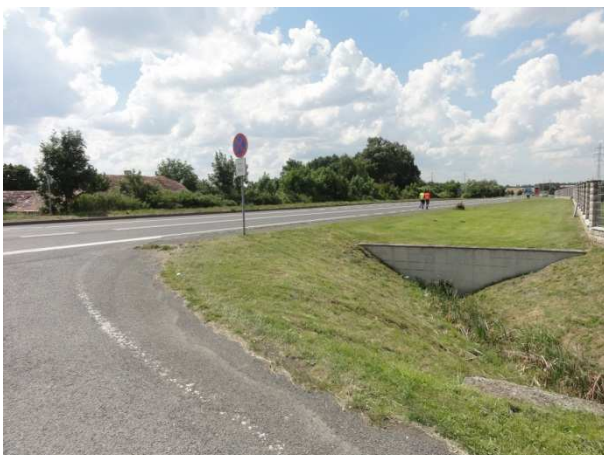
Obrázek 27 - Tuhé čelo podélného propustku

- zrušení nadbytečných propustků (eliminace počtu sjezdů apod.)
- zešikmení čel propustku
 - obsyp zeminou
 - stavební úprava čela – vybetonování, obklad kamenivem apod.
 - jiná stavební úprava (např. betonové prvky vytvářející šikmé čelo)
- deformovatelná konstrukce propustku
- ochrana svodidly.

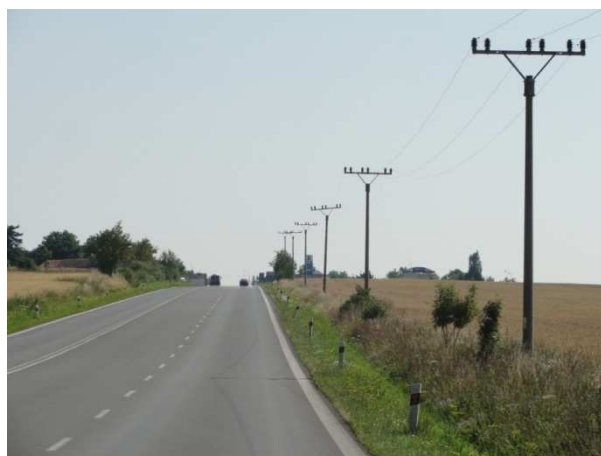
Obrázek 37 - Betonové sloupy el. vedení tvořící pevnou překážku

Vymýcení pásu zeleně v šířce cca 9 m od hrany koruny komunikace po obou stranách (viz ČSN 73 6101 odstavec 13.7). U násypového tělesa komunikace je nutno odstranit zeleň na celé ploše svahu a v okolí paty násypu, v případě zářezového tělesa postačí vymýcení zeleně do výšky 2,5 m od hrany koruny komunikace ve svahu zářezu (nutno vzít ale v úvahu charakter ponechané zeleně). V blízkosti komunikace lze ponechat nižší a subtilní druhy dřevin keřovitého charakteru z důvodu zamezení vzniku eroze, zpevnění svahů a ochrany před zavátím silnice sněhem. Jako podklad pro určení charakteru a prostorového uspořádání zeleně, která bude ponechána a která se vymýtí, lze použít ČSN 73 6101 odstavce 13.1.2.2.11 a 13.7.

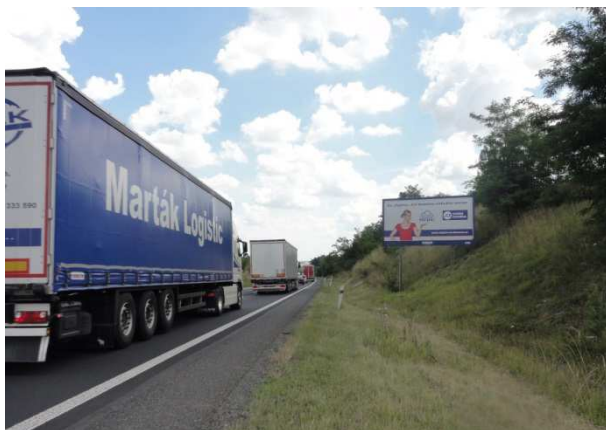
Obrázek 50 - Reklamní zařízení na nedeformovatelné konstrukci

Reklamní zařízení tvoří pevnou překážku v těsné blízkosti komunikace a zvyšují tím vážnost následků při vyjetí automobilu ze silnice. Je důležité tyto překážky nepodceňovat, náraz automobilu do pevné překážky malého průměru může zvýšit hloubku deformace až do kabiny cestujících. Dále zde hrozí riziko rozptylování řidiče a odvedení jeho pozornosti mimo komunikaci. Jedná se o objekty nesouvisející s funkčností komunikace ani se silničním provozem, proto se jedná o naprosto zbytečně vytvořené riziko.

- odstranění
- ochrana svodidly
- výměna nedeformovatelné konstrukce za deformovatelnou
- přeložení dále od komunikace.

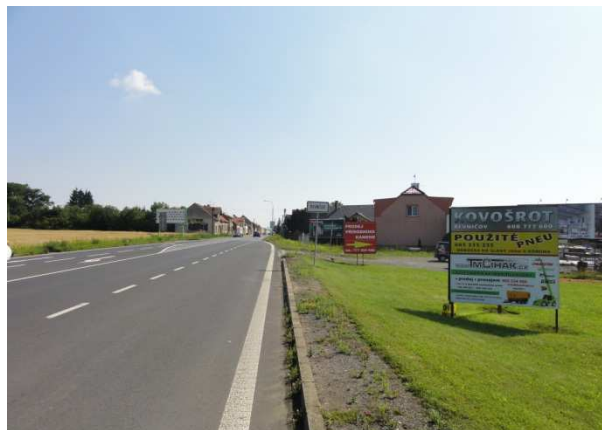
Obrázek 51 - Reklamní zařízení na deformovatelné konstrukci

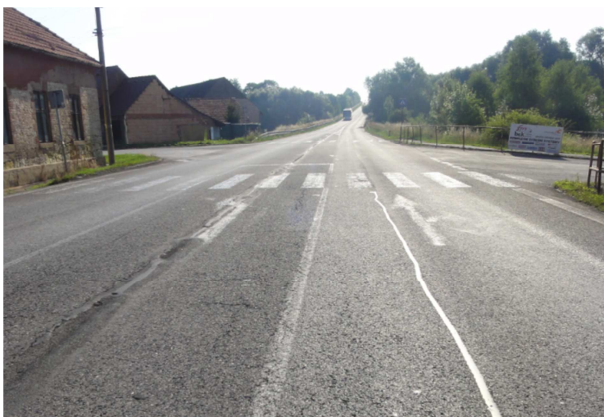
Obrázek 55 - Dlouhý nedělený přechod v křižovatce

Dlouhý nedělený přechod pro chodce i jeho špatná návaznost na chodník zhoršují podmínky pro pěší. Překonání přechodu pro chodce od hrany chodníku k hraně na druhé straně komunikace, nebo dělicího ostrůvku, by mělo být co nejkratší, aby tito zranitelní účastníci strávili v nebezpečném prostoru komunikace co nejméně času. S tím souvisí také bezpečná návaznost na chodník, či jinou komunikaci pro pěší zajišťující bezpečný pohyb chodců. Dle ČSN 73 6110 Z1 má být největší délka neděleného přechodu mimo nároží křižovatky 7,0 m. Realizovaný dělicí ostrůvek pomůže také v lepší postřehnutelnosti přechodu pro řidiče.

- realizace středového dělicího ostrůvku
- realizace vysazených chodníkových ploch
- přesunutí přechodu na vhodnější (vyhovující) místo.

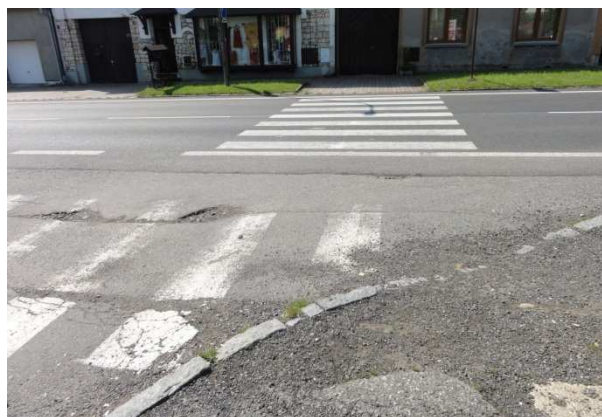
Obrázek 56 - Špatná návaznost na chodník

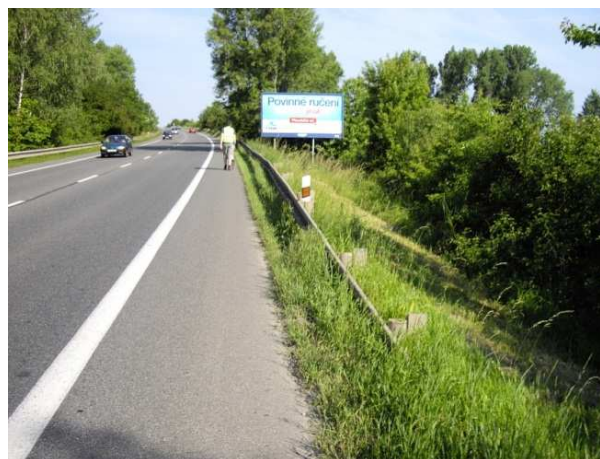
Obrázek 60 - Široká asfaltová krajnice

Závažným bezpečnostním nedostatkem je absence zpevněné části krajnice. Role krajnice je důležitá zejména na silnicích nižší návrhové kategorie, kdy sebemenší zaváhání řidiče, nebo technická závada na vozidle neumožňuje řidiči žádný manévrovací prostor pro udržení vozidla na vozovce. Široká asfaltová krajnice u vyšších návrhových kategorií komunikací má však nepříznivý vliv na chování řidičů a rychlost jízdy (předjíždění, i když jedou vozidla v protisměru apod.). Ze zahraničních studií a zkušeností vyplývá, že každých 30 cm asfaltu navíc zvyšuje rychlost jízdy až o 5 km/h, což zvyšuje riziko vzniku dopravní nehody.

- nahrazení části zpevněné asfaltové krajnice zatravňovací betonovou dlažbou,
- rozšíření / zúžení asfaltové krajnice.

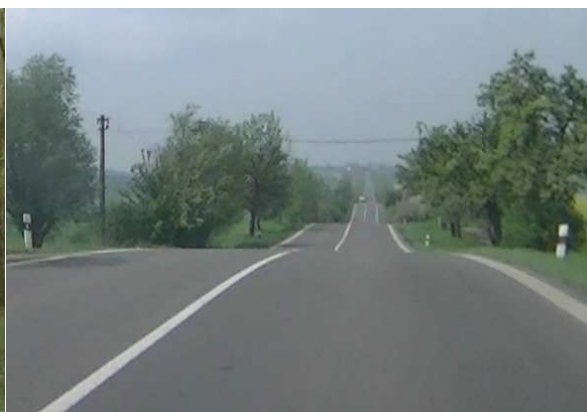
Obrázek 70 - Riziková změna výškového vedení

Na nesoulad směrového a výškového vedení, jakým je např. směnový oblouk bezprostředně za vrcholovým, je nutno upozornit pomocí svislého dopravního značení, např.: SDZ A 1b „Zatáčka vlevo“.
