Fotografický pasport cyklistické trasy A22

Příloha A.1

Značení cyklotrasy: A22

Fotografický pasport úseku U Modré školy - metro Opatov včetně

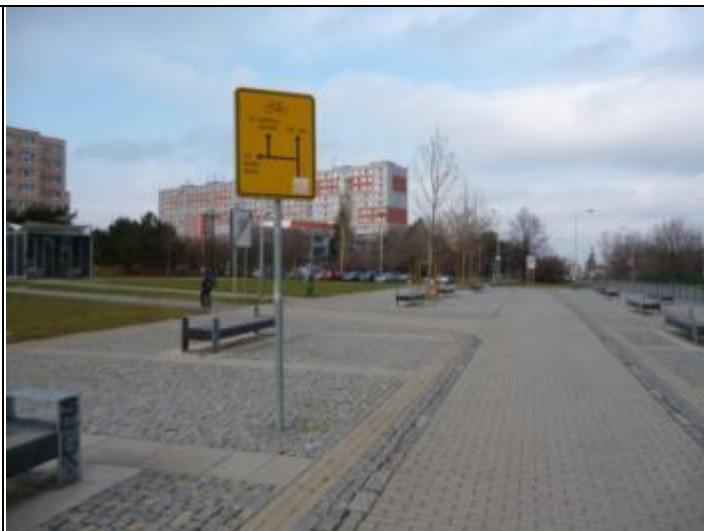
Obrázek č. 1

Pohled na začátek cyklotrasy v ulici U modré školy. Cyklotrasa je zde vedena pěší zónou s povoleným průjezdem cyklistů.

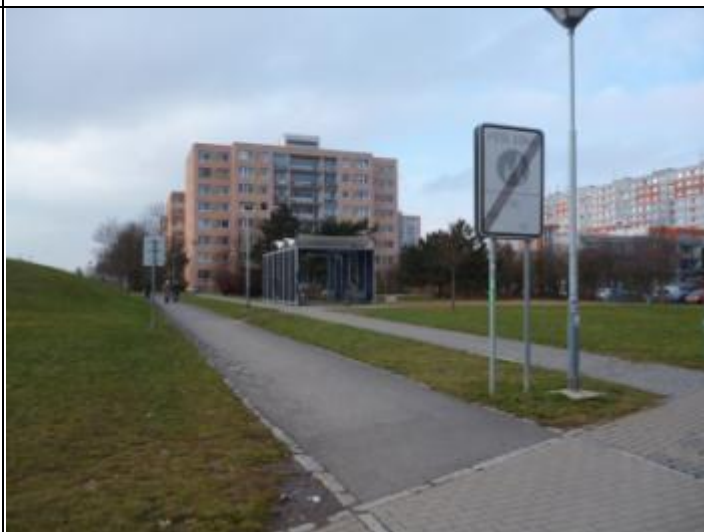
Obrázek č. 2

Pěší zóna je v zápětí ukončena. Trasa je dále vedena po zpevněné ploše v parku. Cesta není označena jako stezka pro cyklisty, jedná se tedy v podstatě o jízdu po chodníku. Záměr zřídit zde stezku pro cyklisty umocňuje i fakt, že jsou dvě zpevněné plochy vedeny vedle sebe a tedy chodci mají zajištěn samostatný bezpečný pohyb.

Náprava: Osadit zde SDZ C8a.

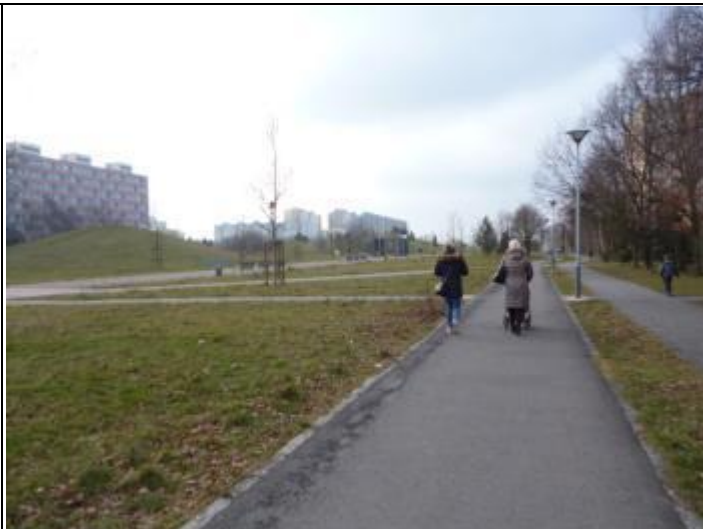
Obrázek č. 3

Trasa vede po chodníku Centrálním parkem. Chodník není označen jako stezka pro cyklisty, proto je provoz sdílen s pěšími, i když by pěší mohli využívat chodník vedoucí souběžně.

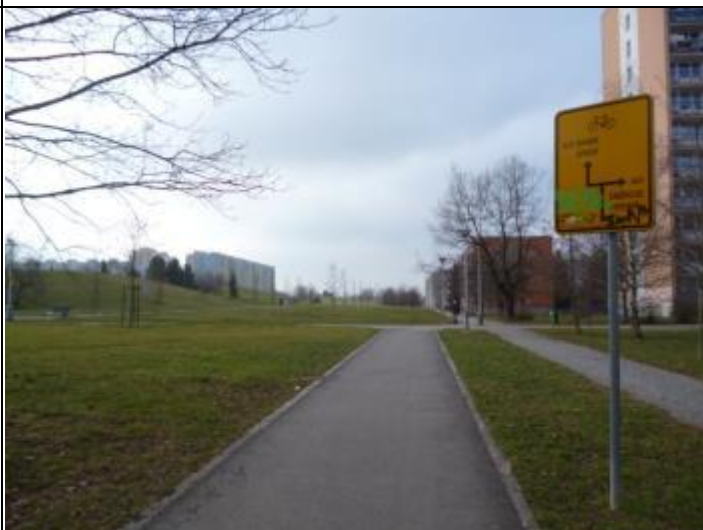
Obrázek č. 4

Trasa není vedena parkem přímo, i když to okolní terén i zástavba umožňují. Cyklista musí při průjezdu parkem vykonat zbytečné a mnohdy náhlé změny směru.

Náprava: Při rekonstrukci parku narovnat trasování stezky.

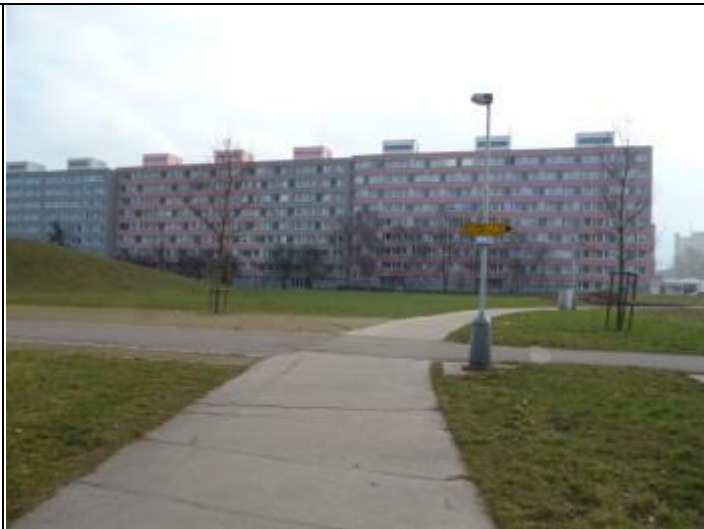
Obrázek č. 5

Vyobrazení prudkého zatočení doprava, které cyklista vykonává na styku frekventovaných chodníkových ploch.

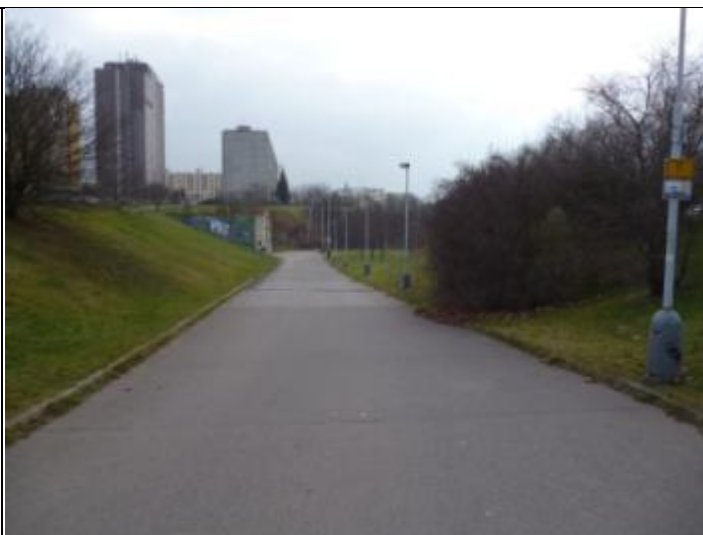
Obrázek č. 11

Odbočení pěší zóny ke stanici metra je opět velmi prudké. Cyklisté zde po krajích chodníku vyjezdili při odbočování stopy, protože chodníkové plochy v odbočení pouze navazují, není zde vytvořen žádný rádius. Místo je proto provizorně a velmi neesteticky zpevněno rozlámanou dlažbou.

Náprava: Změna trasování, nebo alespoň rekonstrukce povrchu se zřízením komfortního rádiusu.

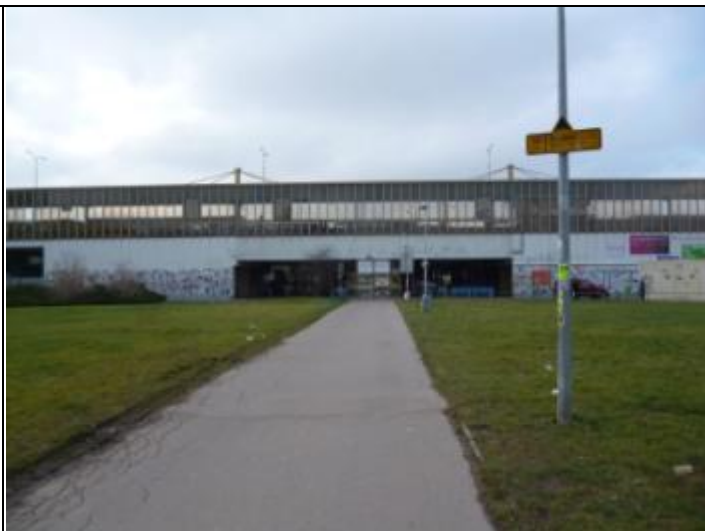
Obrázek č. 13

Chodba stanice metra je poměrně málo osvětlena a její průjezdnost komplikují stánky a různé reklamy.

Náprava: Zlepšit osvětlení a vymežit prostor pro cyklisty.

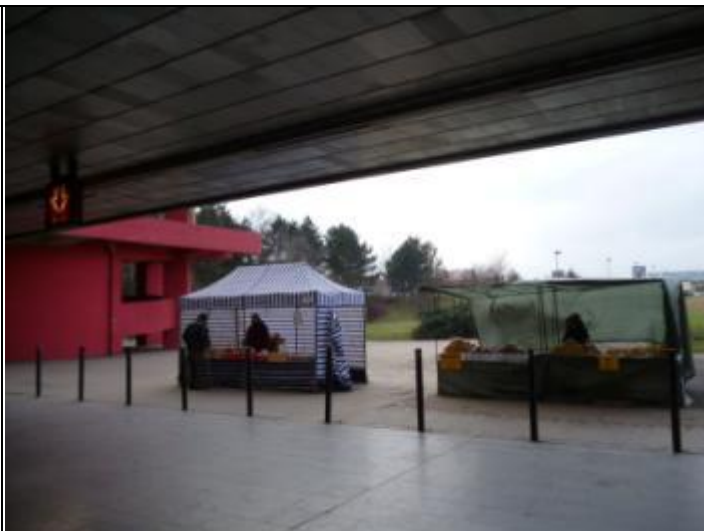
Obrázek č. 15

Na výjezdu z chodby stanice metra jsou umístěny prodejní stánky, které zhoršují plynulý výjezd ze stanice. Spolu s chodci pohybujícími se kolem nich představují pro cyklisty potenciální nebezpečí kolize.

Náprava: Stánky zrušit nebo alespoň zvýšit rozestup mezi stánky

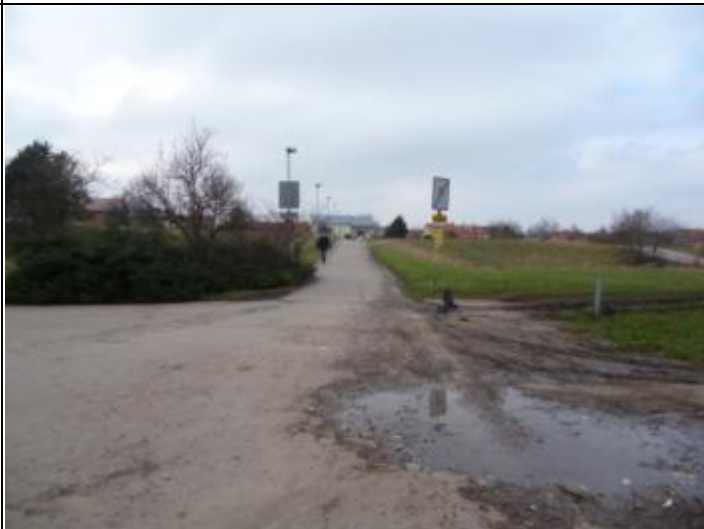
Obrázek č. 16

Komunikace vedoucí směrem od stanice metra je ve špatném stavu. Po dešti se v ní drží voda, což cyklisty nutí k vybočení z předpokládaného směru jízdy. Výhled na porušené místo je k tomu zatarasen prodejními stánky.

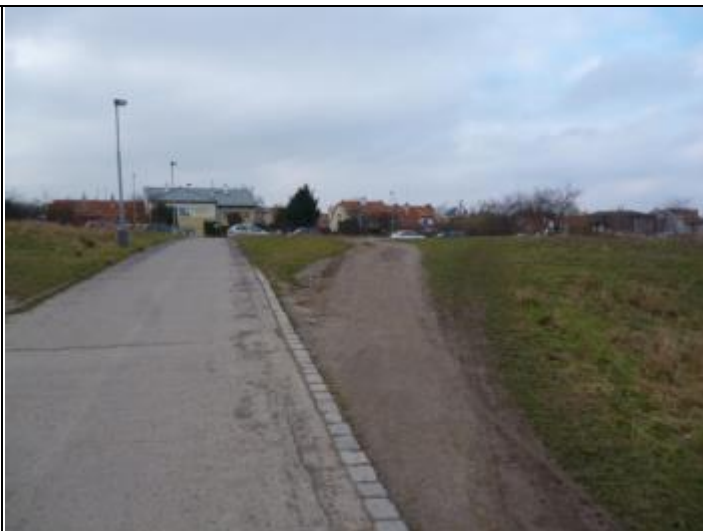
Obrázek č. 17

Po výjezdu ze stanice metra Opatov je trasa vedena po osvětlené chodníkové ploše. Na obrázku č. 17 je možno vidět vyježděnou cestu, kterou si cyklisté zkracují jízdu. Trasa se dále stáčí vpravo, proto ke zkracování dochází.

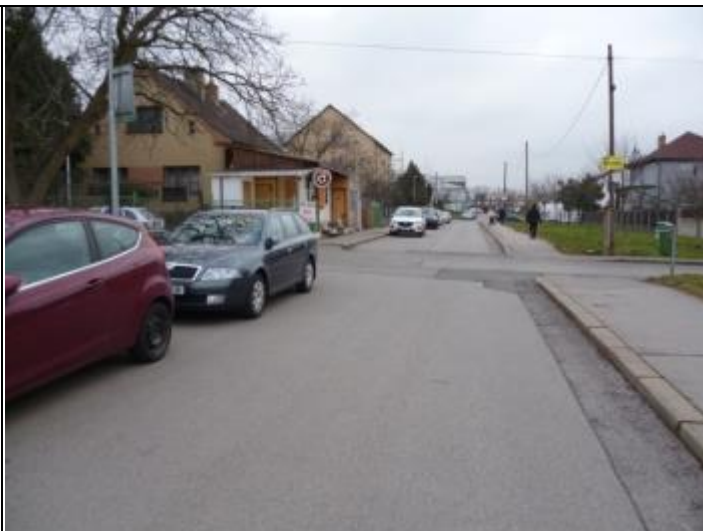
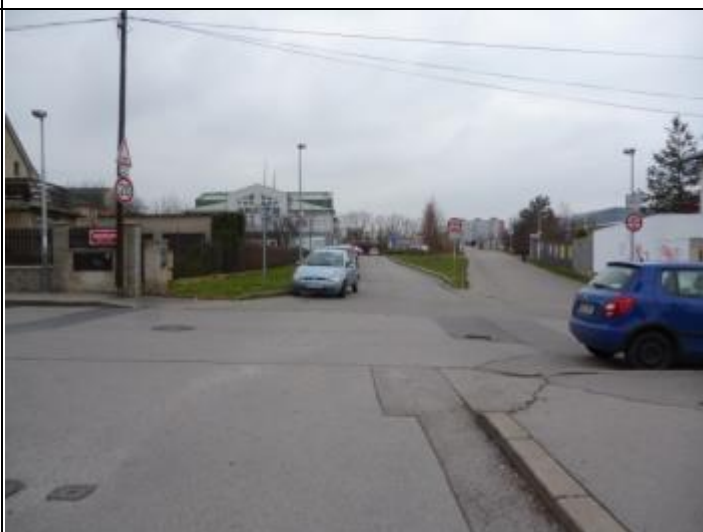
Na fotografii č. 25 a 26 je zachycen průjezd ulicí K Dubu k lávce přes dálnici D1. I když se jedná o v podstatě přímý průjezd, bylo by vhodné umístit zde značení cyklotrasy s větší četností, vzhledem k hustotě zástavby a množství bočních ulic. V opačném směru jsou značky umístěny v kratším rozestupu, může se proto jednat o vandalismus.

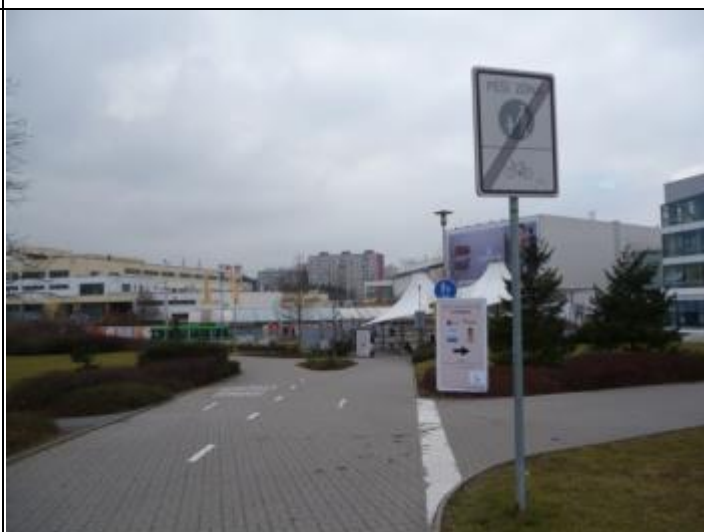
Obrázek č. 28

Těsně za sjezdem z lávky pěší zóna končí a navazuje na ni stezka pro chodce a cyklisty. Pod označením stezky je také značení o směru trasy, které je však překryto reklamním plakátem obchodního centra.

Náprava: Přesunout plakát OC.

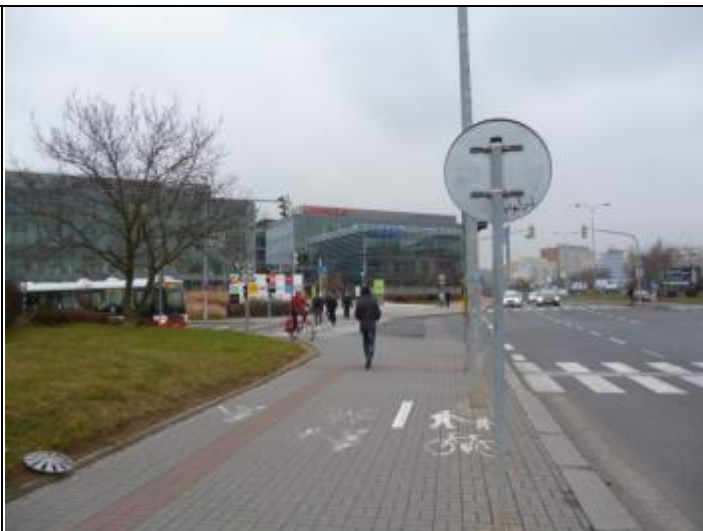
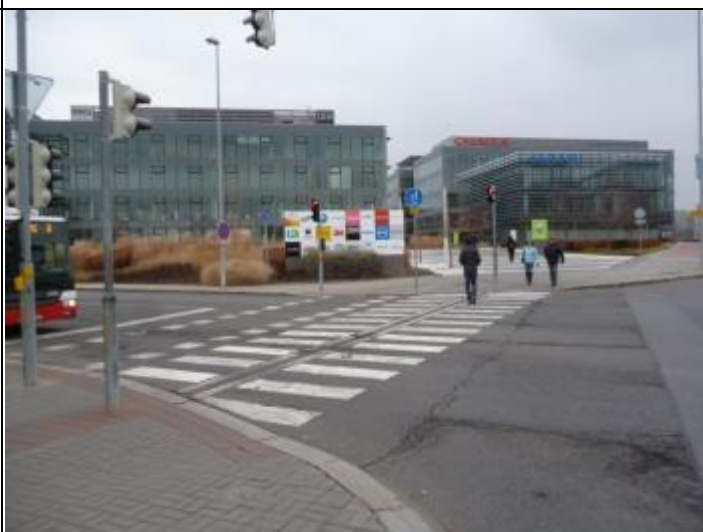
Ulici Roztylskou je potřeba překonat pomocí přejezdu pro cyklisty a posléze přechodu pro chodce. Křižovatka je světelně řízena a zelená na přejezdu a přechodu je tlačítkově výzvoová. Toto místo tvoří podstatnou bariéru trasy a bylo by vhodné cyklisty v tomto místě více preferovat, např. zabudováním indukčních smyček či videodetekce před přejezd tak, aby cyklista nemusel zelenou žádat.

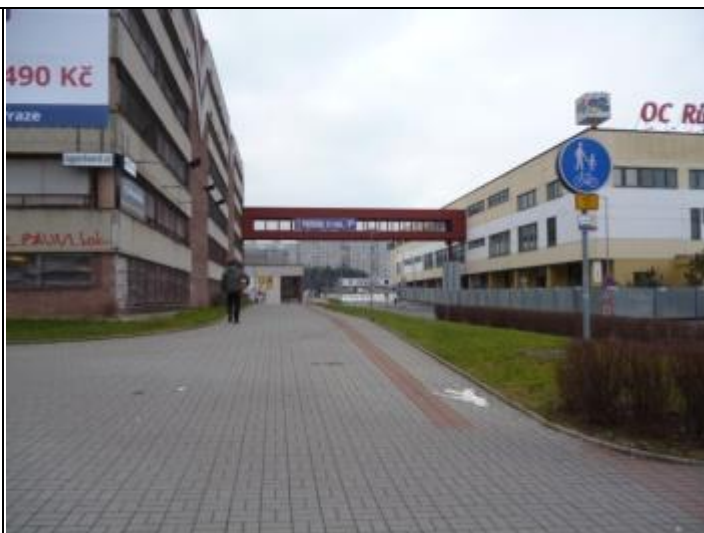
Obrázek č. 31

V ulici Hráského trasa pokračuje po dlážděné stezce pro chodce a cyklisty. Stezka je dostatečně široká, kopíruje však zástavbu obchodního centra čímž ztrácí trasa přímost.

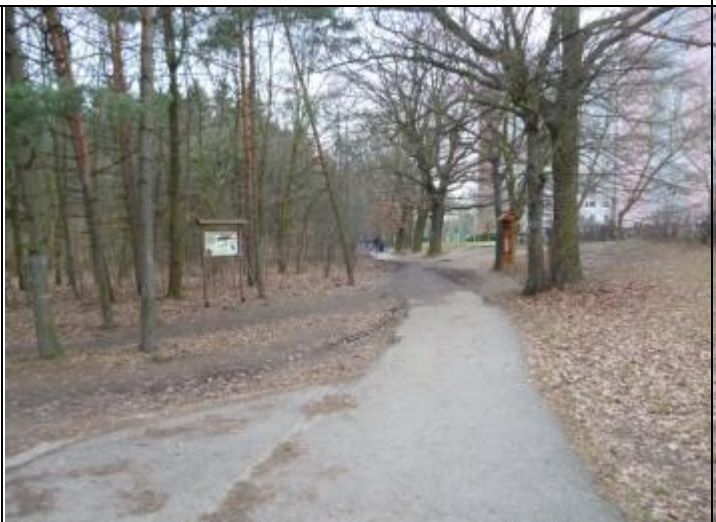
Obrázek č. 37

Popis problému č 10:

Hned v úvodu úseku je povrch poškozený a za deště rozbahněný.

Náprava: Zpevnit lesní stezky například kamenivem a drtí.

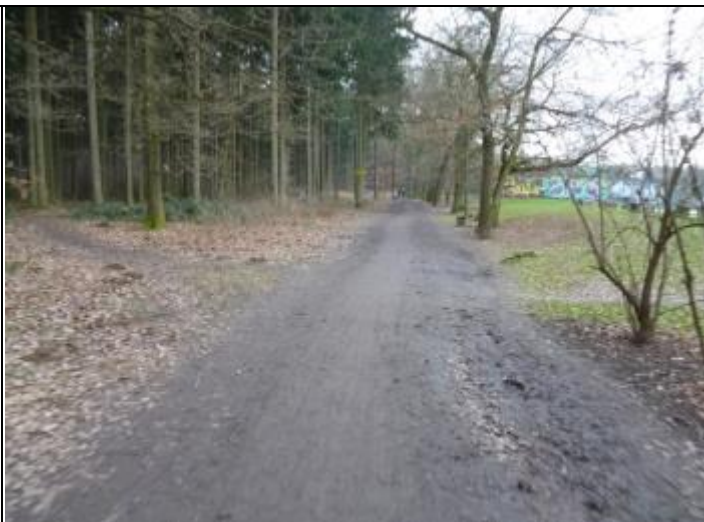
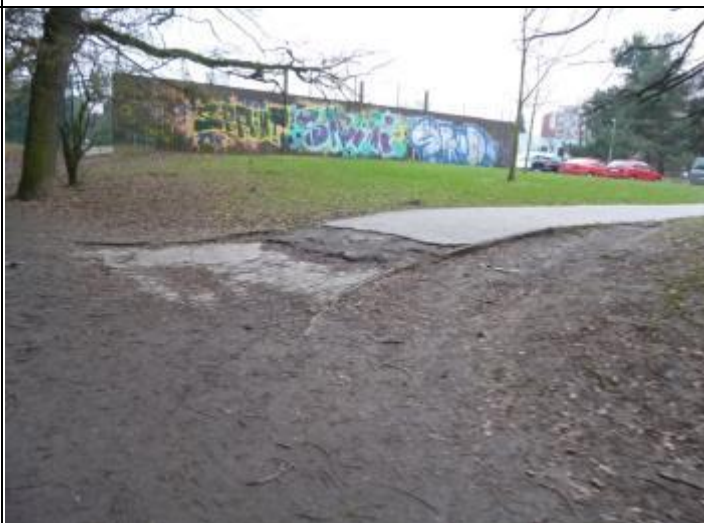
Z lesa vedou stezky k nejbližším obydším, jejich kvalita však odpovídá jejich stáří a kvalitě provedení.

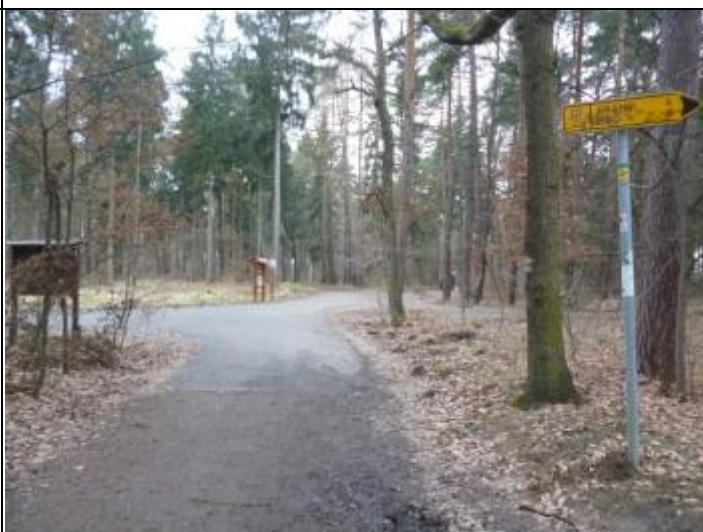
Obrázek č. 42

Popis problému č 11:

Na mnoha místech cyklistické značení trasy buď úplně chybí, nebo je poškozeno vandaly.

Náprava: Doplnit poškozené či chybějící cyklistické značení.

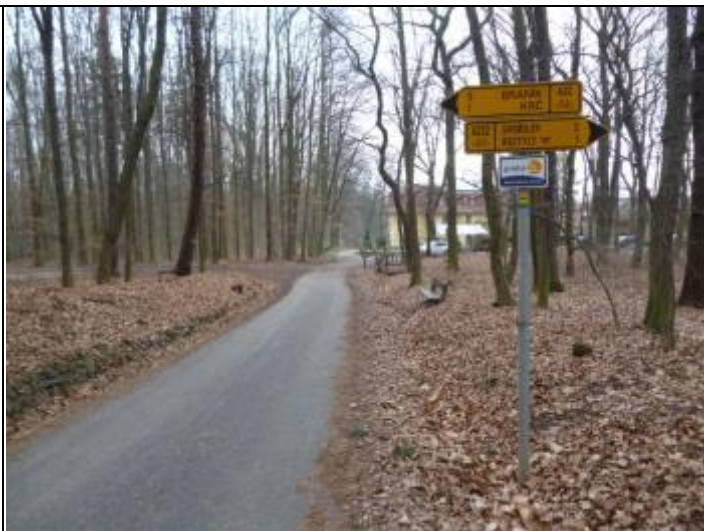
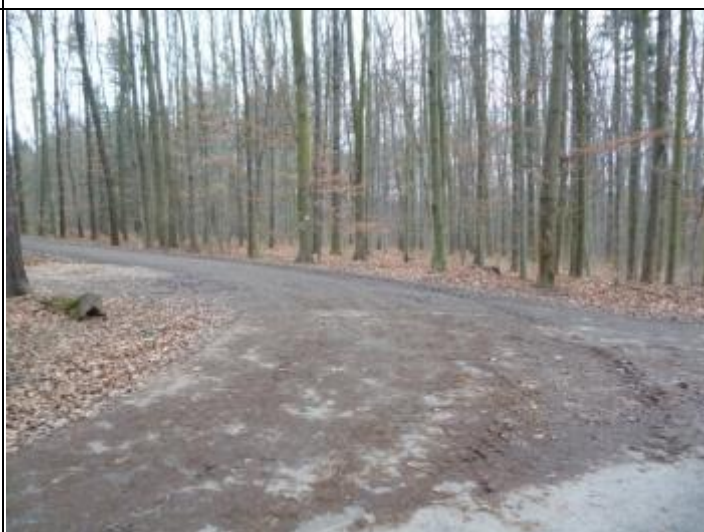
Odbočka u Hotelu Nosál. Na obrázku č. 46 detail znečištění stezky.

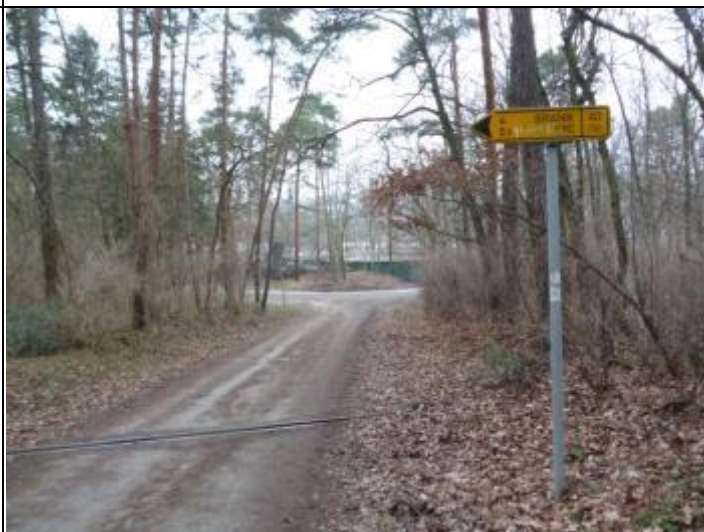
Obrázek č. 58

Místo, na kterém je stezka znečištěna a poškozena těžbou dřeva.

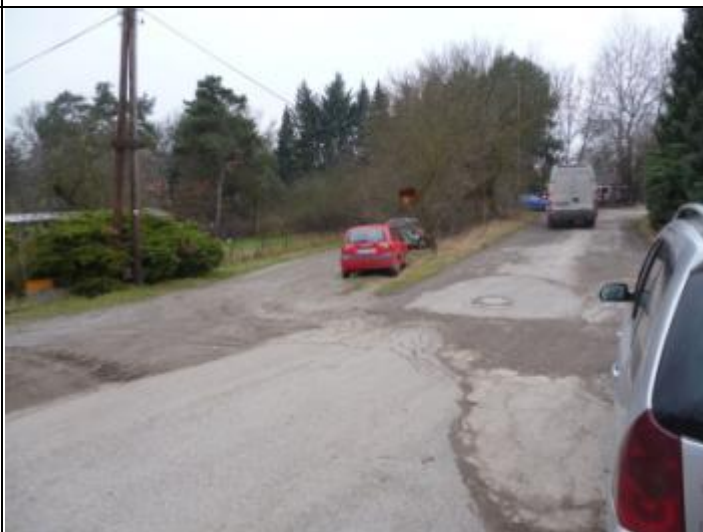
Obrázek č. 50

Popis problému č 12:

Při průjezdu zahrádkářskou oblastí není jasné vedení cyklotrasy a je tedy potřeba doplnit sem adekvátní značení.

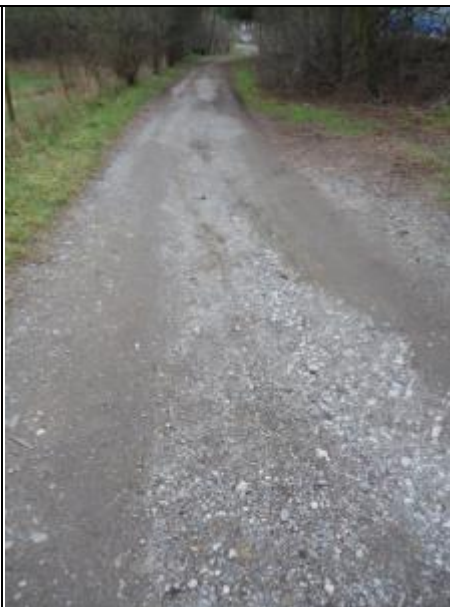
Obrázek č. 51

Při výjezdu ze zahrádkářské oblasti je terén mírně svažitý a nezpevněný povrch cesty se deštěm rozrušuje.

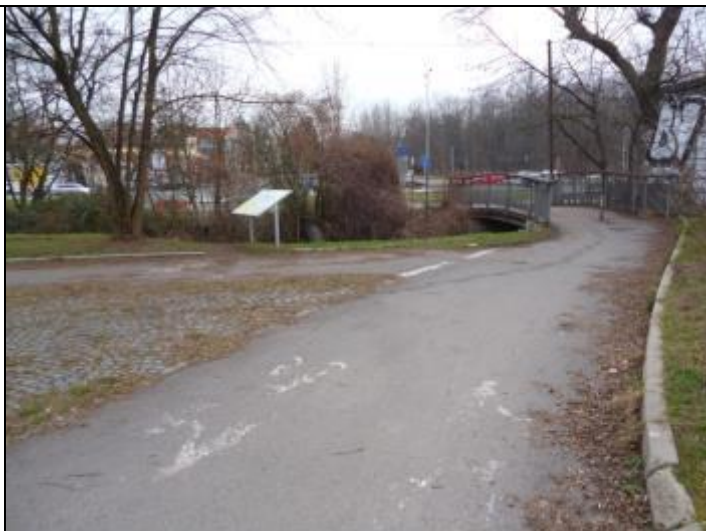
Obrázek č. 53

Místo styku cyklotras A22 a A212, zároveň zúžené místo mostku přes Kunratický potok.

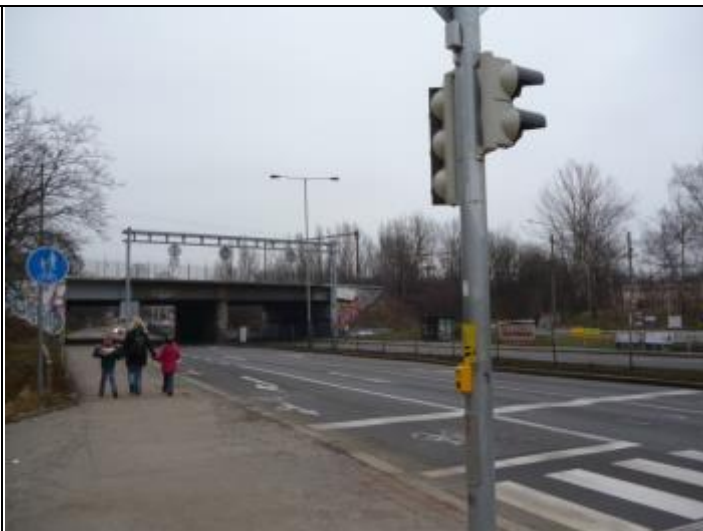
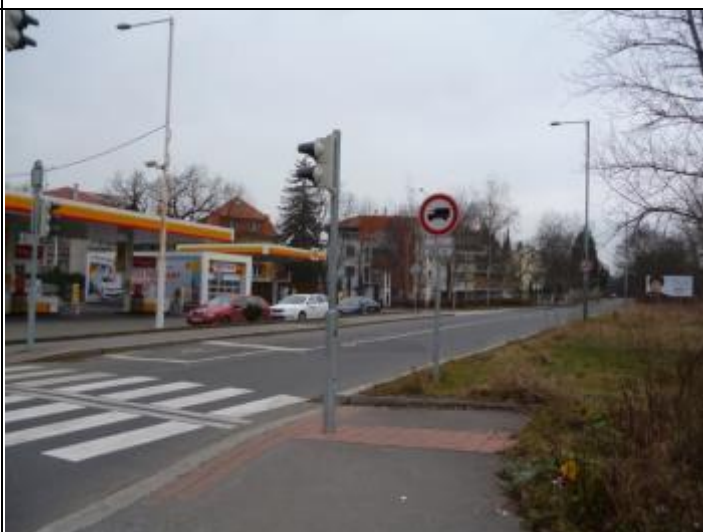
Na fotografii č. 57 je zachycen pohled ve směru pokračující cyklotrasy. Nejprve je stezka značena jako stezka se smíšeným, posléze u podjezdu s děleným provozem chodců a cyklistů.

Po překonání ulice Vídeňská pomocí přejezdu pro cyklisty, zabočuje cyklotrasa A22 doprava. To, že cyklista musí změnit směr jízdy, není vyznačeno Svislým dopravním značením. Na fotografii č. 58 je pohled do přímého směru jízdy cyklisty.

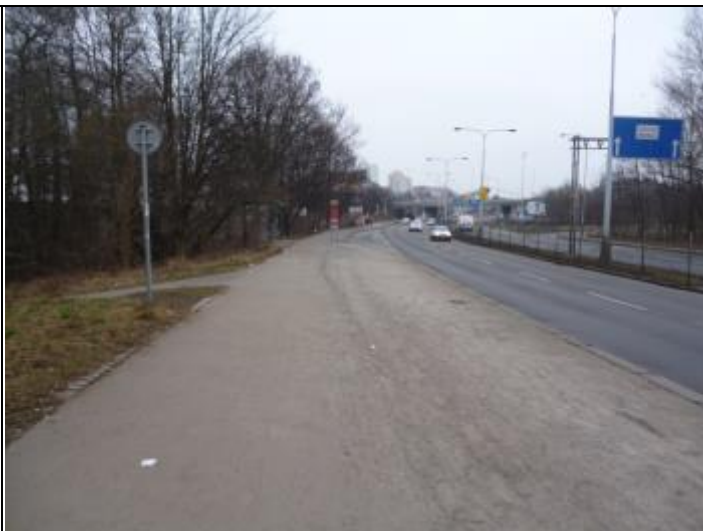
Obrázek č. 61

Popis problému č 13:

Cca 50 m za podjezdem trasa odbočuje ze stezky zabočením doleva pod ostrým úhlem. V okolí odbočení jsou viditelné vyjeté stopy v trávníku, protože cyklisté se snaží prudké odbočení zmírnit a projet jej vyšší rychlostí. Změna směru vedení trasy je viditelně označena až při samotném odbočení, v přímém směru označení chybí.

Náprava: Rozšířit nájezd do odbočení a doplnit vswlé dopravní značení změny směru trasy.

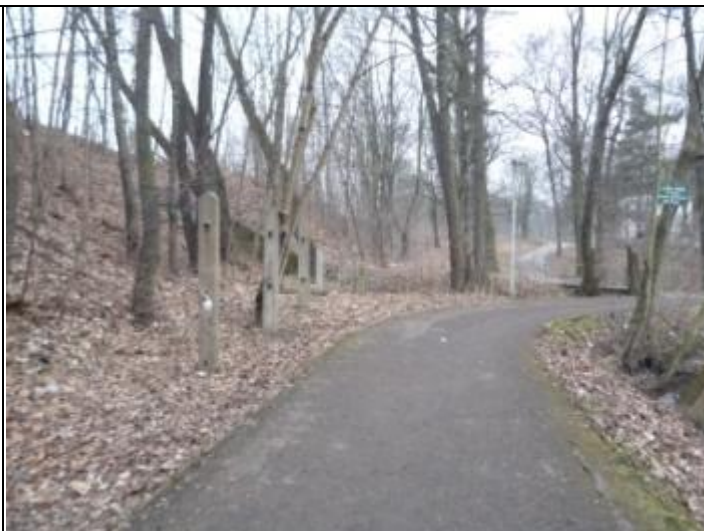
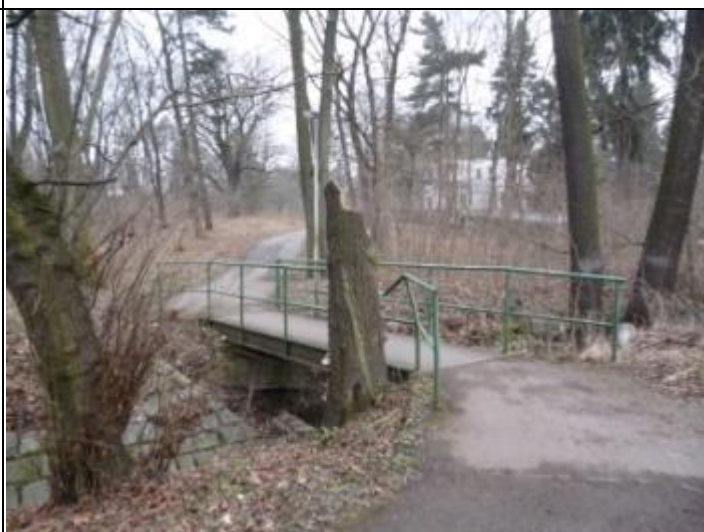
Stežka se vine po břehu Kunratického potoka, který překonává pomocí lávky. V místě lávky vzniká zúžené místo a celkově natočení lávky neumožňuje přímý průjezd.

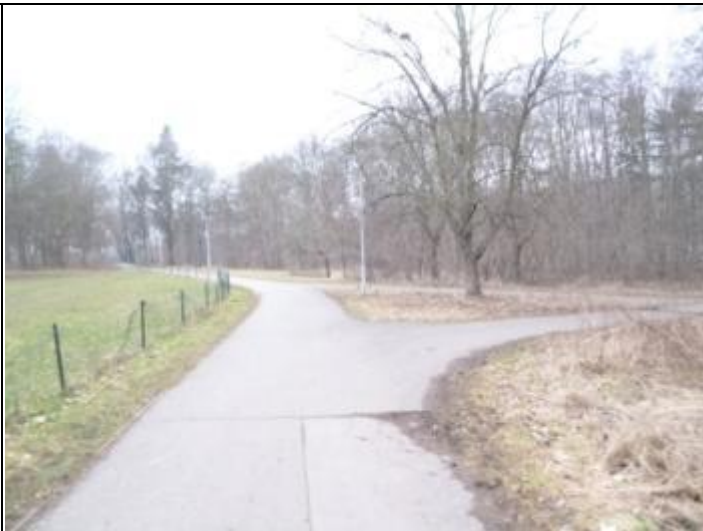
Obrázek č. 65

Na průjezd kolem rybníků navazuje několik zpevněných i nezpevněných stezek vedoucích k rybníkům. Vzhledem k rozmanitosti cest zde chybí cyklistické označení trasy.

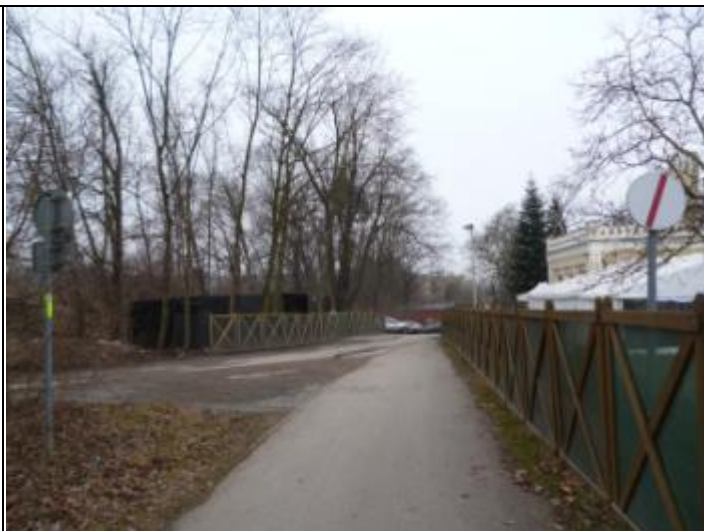
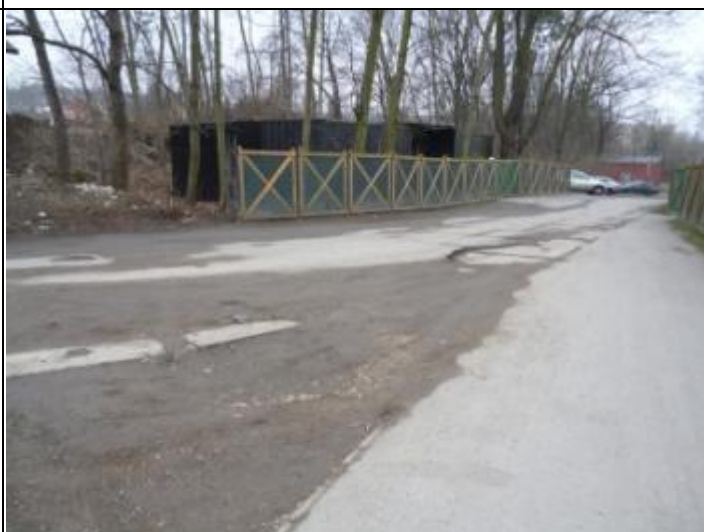
Popis problému č 14:

Nedostatek svislého značení je patrný i při průjezdu kolem hotelu Zámek. Naposledy byla trasa označena při odbočení z ulice Vídeňská. Dalším problémem je zhoršená kvalita asfaltového povrchu. Cyklistická stezka u hotelu končí.

Náprava: Doplnit SDZ.

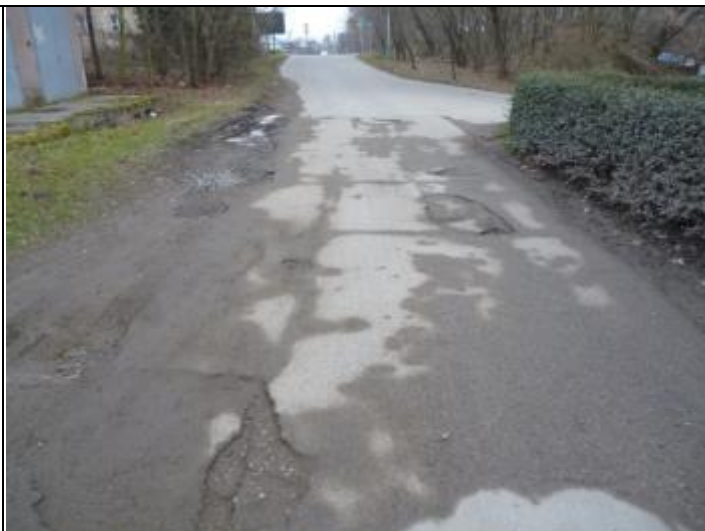
Obrázek č. 69

Na fotografii č 69 je zachycen zhoršený povrch příjezdové cesty k hotelu, na č. 70 pohled na výjezd od parkoviště hotelu.

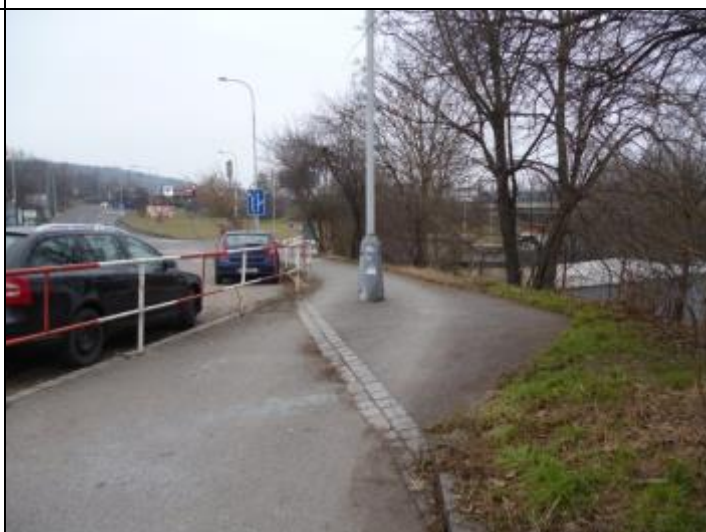
Obrázek č. 74

Popis problému č 15:

Průjezd podél parkovací plochy u nádraží Krč. Na konci parkoviště je v ploše stezky umístěna lampa veřejného osvětlení, která výrazně zasahuje do průjezdného profilu. Jedná se pravděpodobně o historickou zátěž, kdy existovalo pouze parkoviště, stezka byla zbudována později.

Náprava: V budoucnu je zapotřebí lampu přeložit mimo prostor stezky.

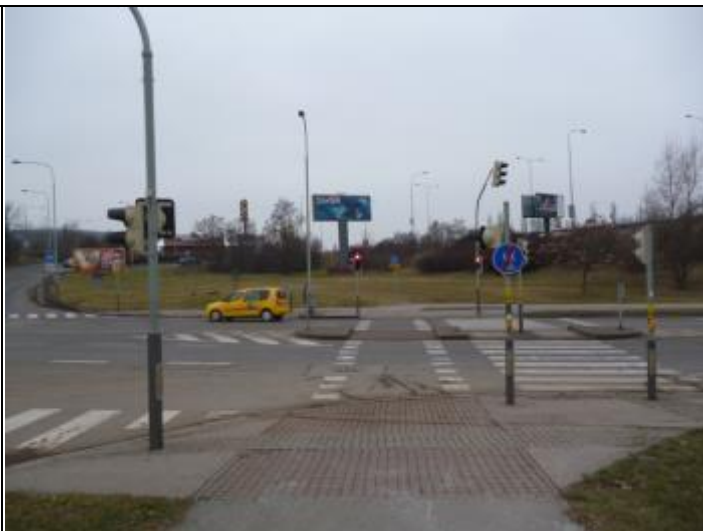
Obrázek č. 75

Celkový pohled na přechod a přejezd přes ulici Na Strži. Přejezd je opatřen tlačítkem pro výzvu zelené, přesto dlouhé čekání znamená bariéru cyklistické dopravy.

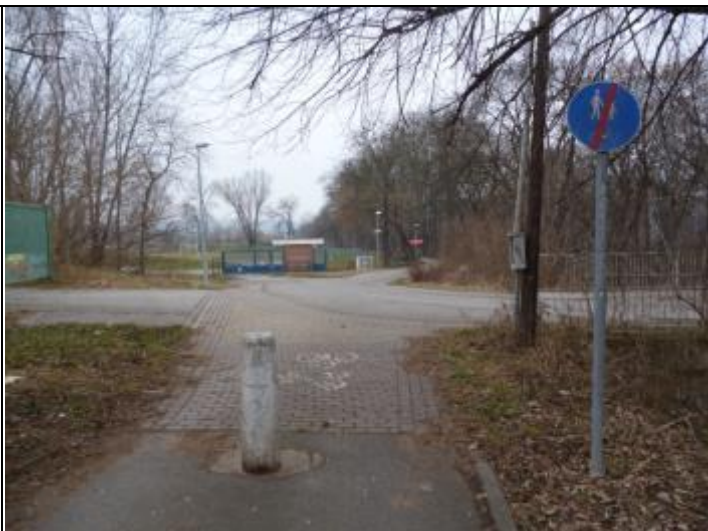
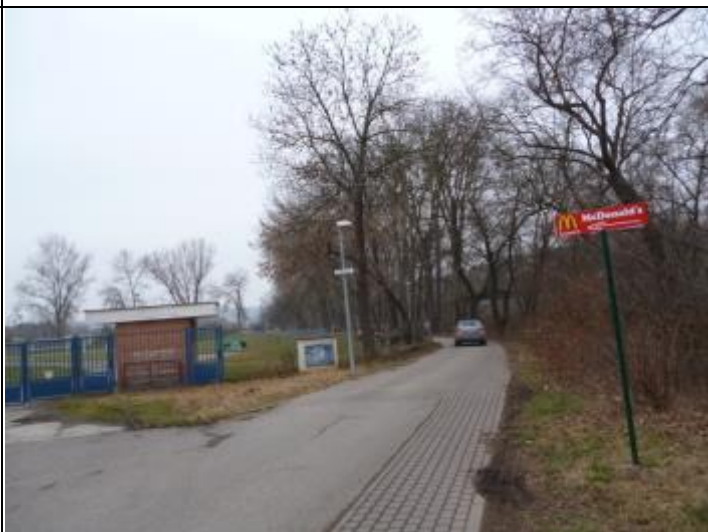
Na fotografiích č. 81 a 82 je zachyceno ukončení stezky pro chodce a cyklisty napojení trasy na příjezdovou dlážděnou komunikaci k softbalovým hřištím. Komunikace je poměrně úzká a především době zápasů je průjezd úžen podélně zaparkovanými vozidly.

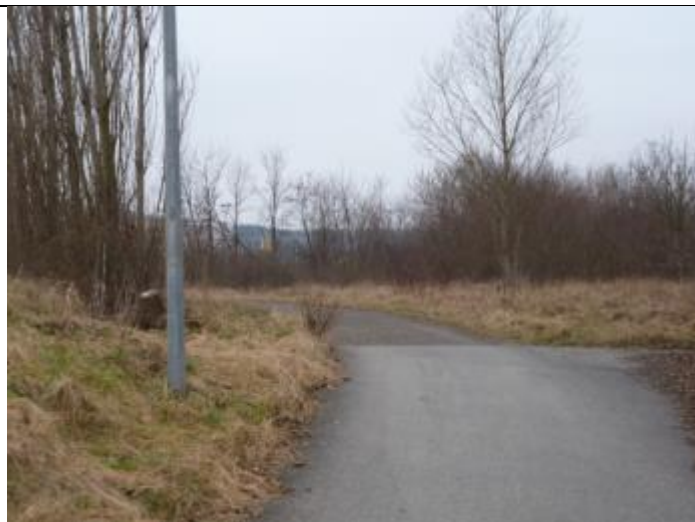
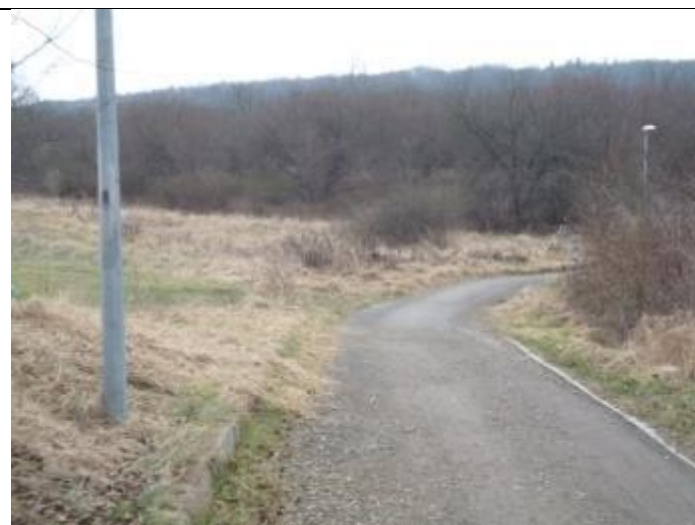
Po průjezdu kolem hřiště se mění povrch stezky ze zpevněného na štěrkový. V některých místech je již možno pozorovat zhoršení kvality nezpevněného povrchu.

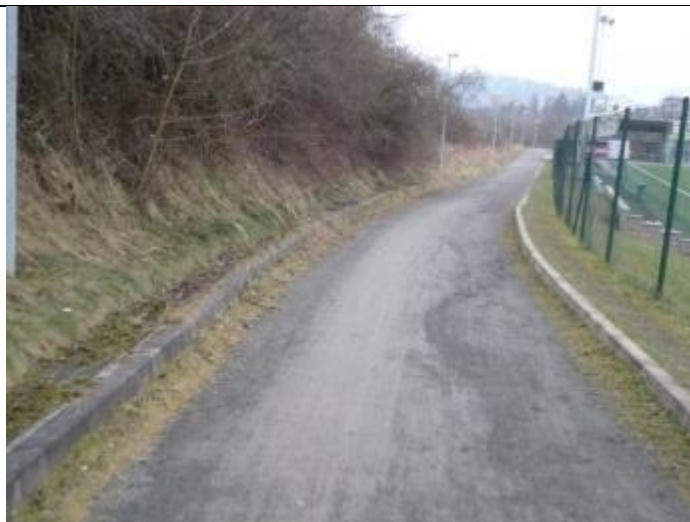
Obrázek č. 89

Na nezpevněné stezce jsou již vidět místa, kde stékající voda porušila povrch.

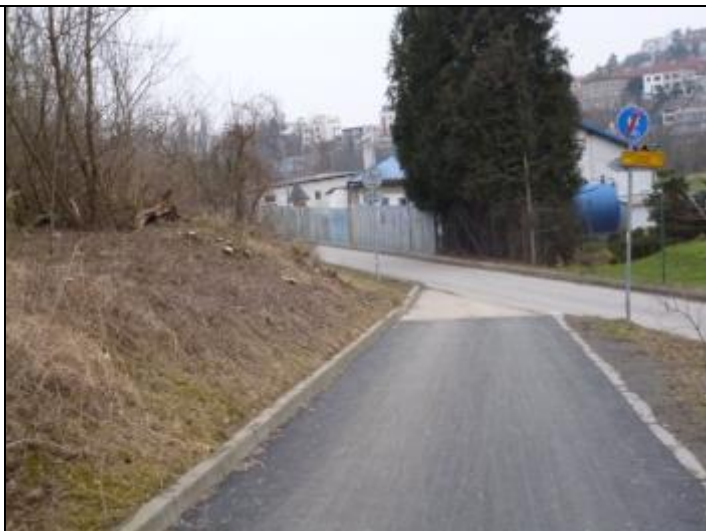
Obrázek č. 91

Popis problému č 16:

Stezka se napojuje na příjezdovou komunikaci k areálu fotbalových hřišť. Napojení je ve velmi ostrém úhlu a při poměrně strmém klesání cyklista vjíždí přímo na komunikaci. Rozhledové poměry jsou zde zhoršeny a hrozí zvýšené riziko střetu cyklisty s vozidlem.

Náprava: Terénní úpravy svahu upravující rozhledové poměry anebo alespoň umístění rozhledového zrcadla.

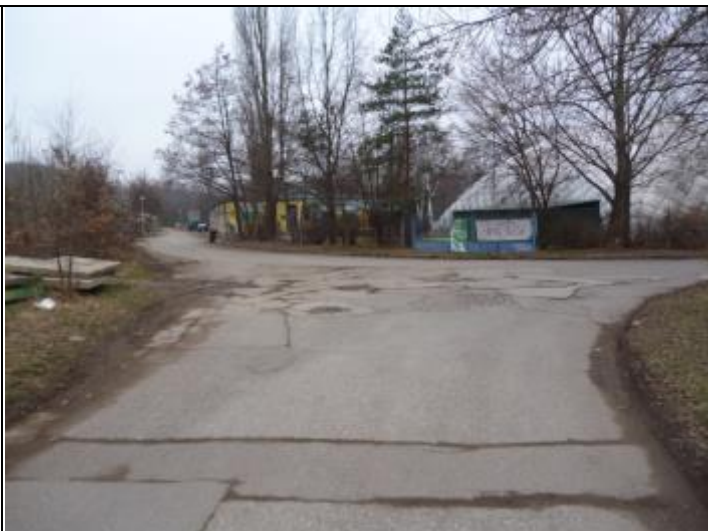
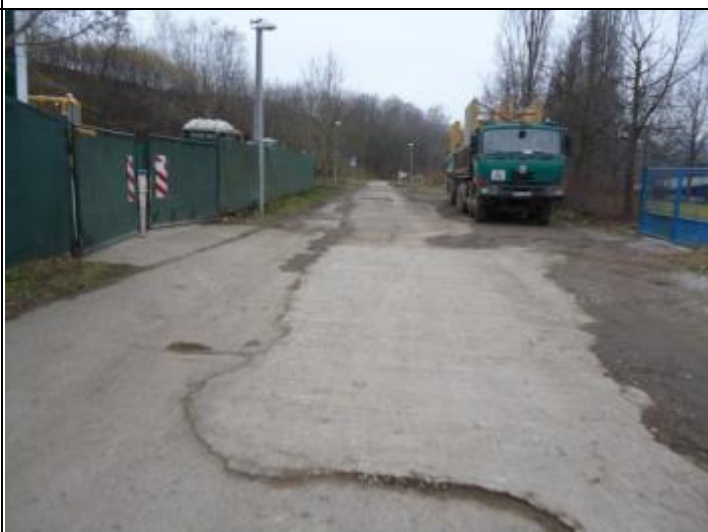
Popis problému č 17:

V areálu sportovišť je příjezdová cesta ve velmi špatném technickém stavu.

Náprava: Oprava povrchu příjezdové cesty

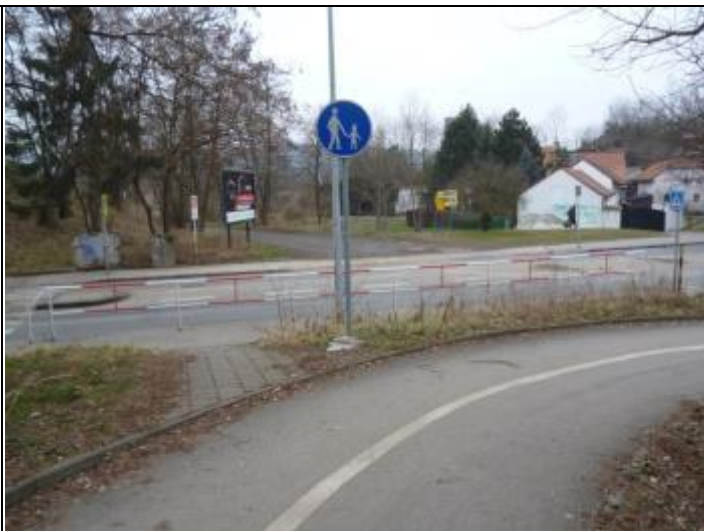
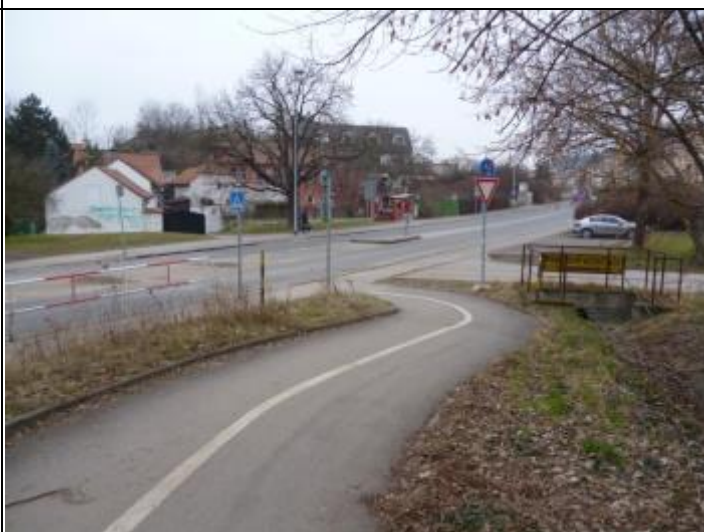
Příjezd k ulici Vrbova je zachycen na fotografiích č. 97 a 98.

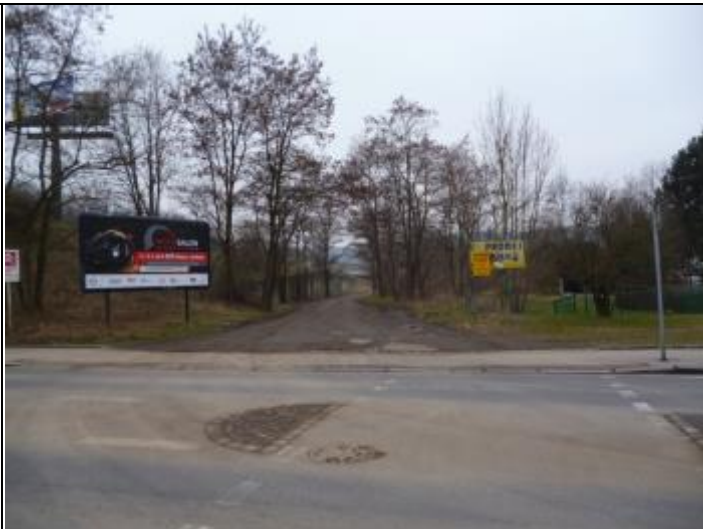
Obrázek č. 99

Popis problému č 18:

Pro překonání ulice Vrbova zde byl naznačen přejezd pro cyklisty. V dnešní době je však již skoro neznatelný.

Náprava: Obnovení VDZ

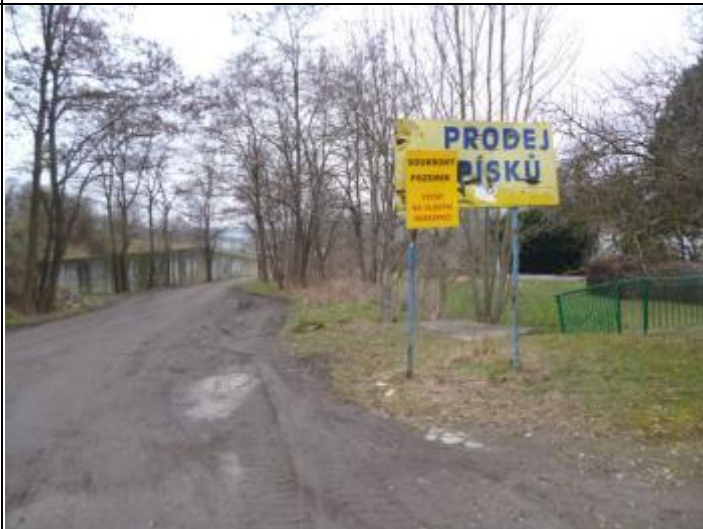
Obrázek č. 100

Trasa dále pokračuje po příjezdové cestě k areálu skladů stavebních materiálů. Příjezdová cesta je nebezpečná a je ve velmi špatném stavu.

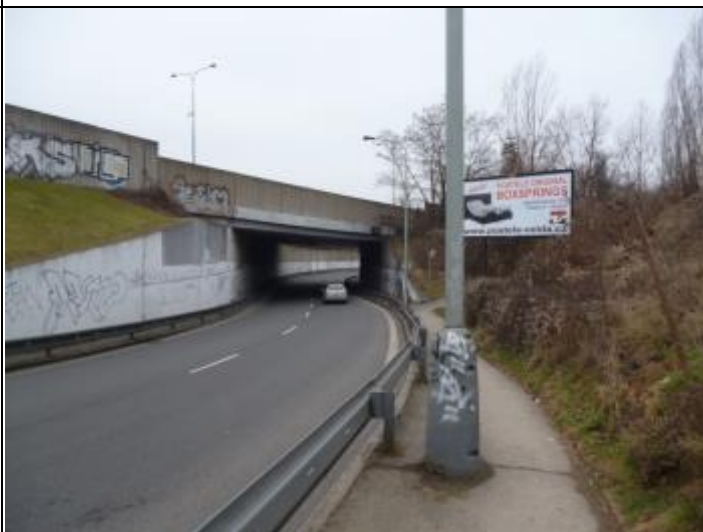
Obrázek č. 102

Popis problému č 19:

Po příjezdu ke skladu stavebních materiálů se trasa odklání po úzké uličce podél Jižní spojky. Do prostoru úzké uličky zasahují lampy veřejného osvětlení a proto je zde průjezd poměrně komplikovaný. Celý průjezd od ulice Vrbova a podél Jižní spojky je spíše improvizované řešení, jehož zlepšení blokuje výkup pozemků.

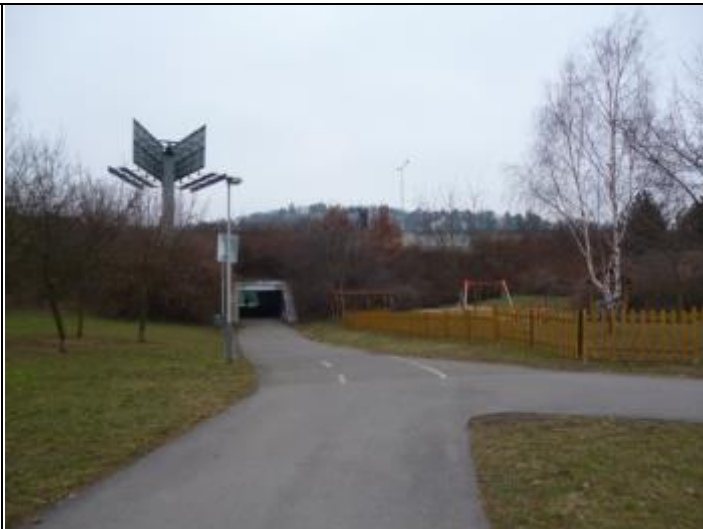
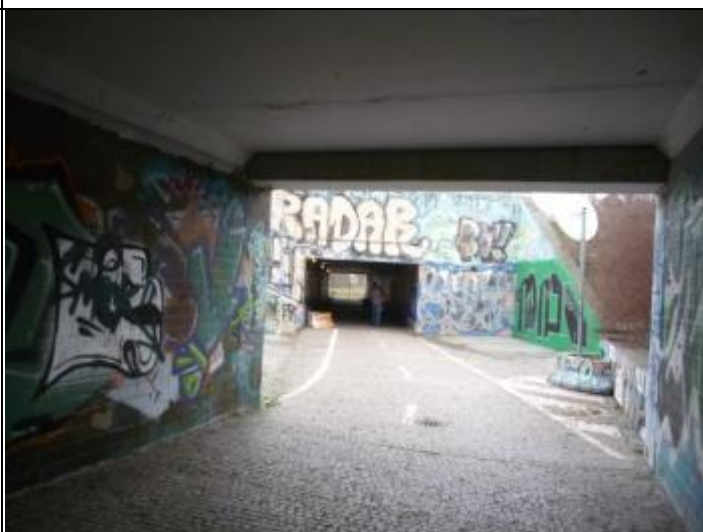
Na fotografiích č. 107 a 108 je zachycen podjezd Jižní spojky.

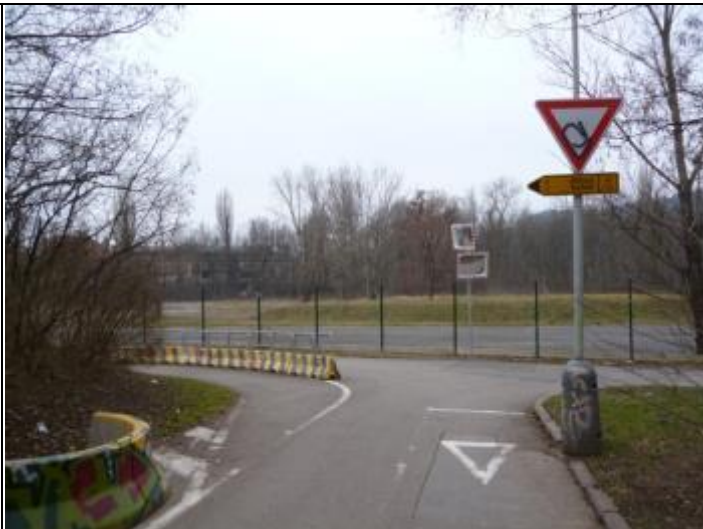
Obrázek č. 109

Na spojení na pravobřežní trasu A2 je zachyceno na fotografii 109. Vzhledem ke kolmosti napojení zde cyklisté dávají přednost cyklistům jedoucím po cyklotrase A2. Směrové značení odkazuje na směr A2 do Modřan, směrové značení směru do centra zde chybí.
