Fotografický pasport cyklistické trasy A26

Příloha A.3

Značení cyklotrasy: A26

Fotografický pasport úseku Stanice metra Rajske zahrada - ul. K Náhonu, schody včetně

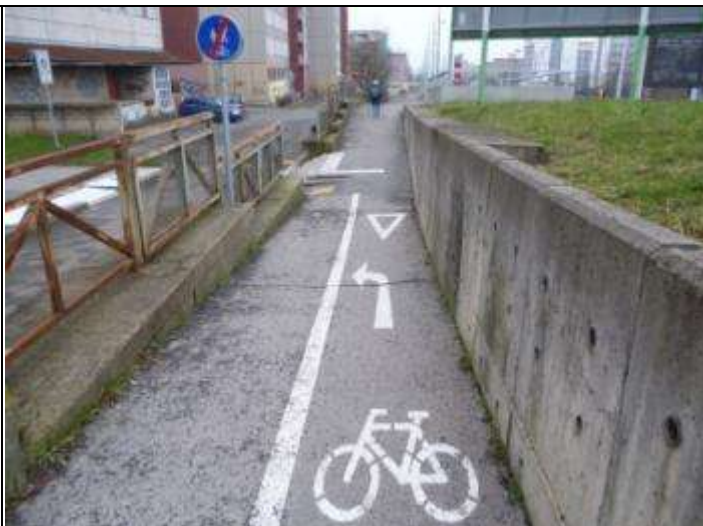
Obrázek č. 3

Problém č. 2

Stezka pro chodce a cyklisty je vedena úzkým průjezdem, na jehož konci se stěravá s chodníkem a prudkým obloukem.

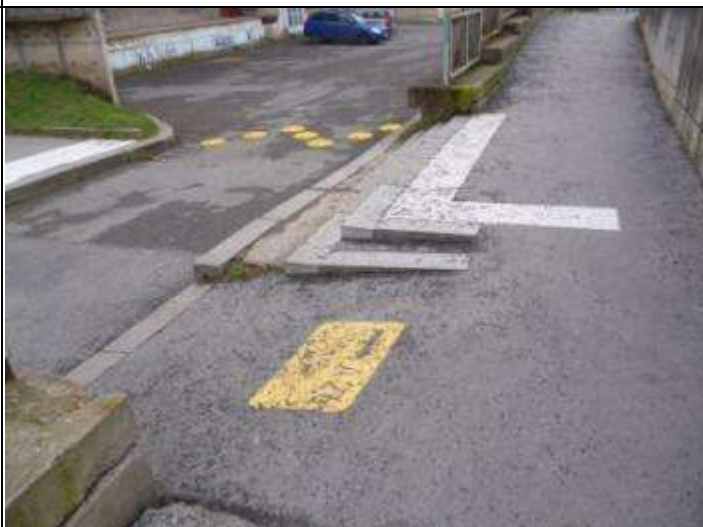
Obrázek č. 4

Sjezd je upraven pro cyklisty pouze v úzké části, zbytek je upraven pomocí schodů a slouží k přechodu chodců.

Prudké zabočení vyžaduje znatelné snížení rychlosti nebo dokonce zastavení, v případě nepozornosti nebo zhoršených klimatických podmínek hrozí pád cyklisty po najetí kola na část upravenou schody.

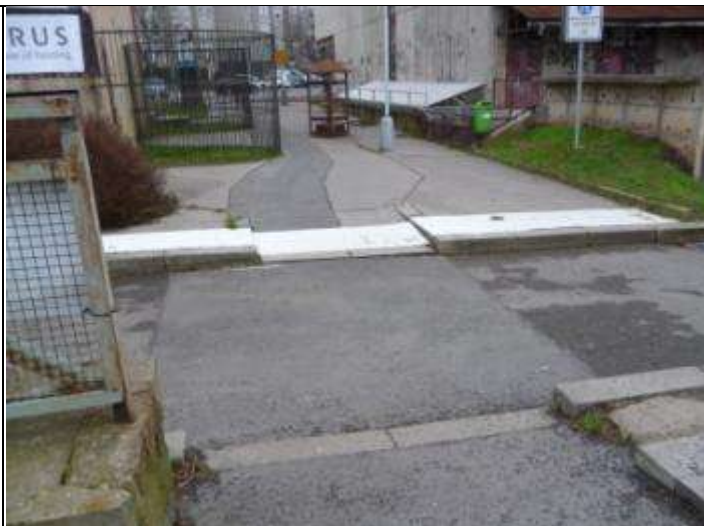
Obrázek č. 5

Detail řešení sjezdu ze stezky pro chodce a cyklisty s protilehlým nájezdem. V pozadí je vidět nevhodně umístěná ocelová konstrukce, která brání volnému a bezpečnému průjezdu lokalitou.

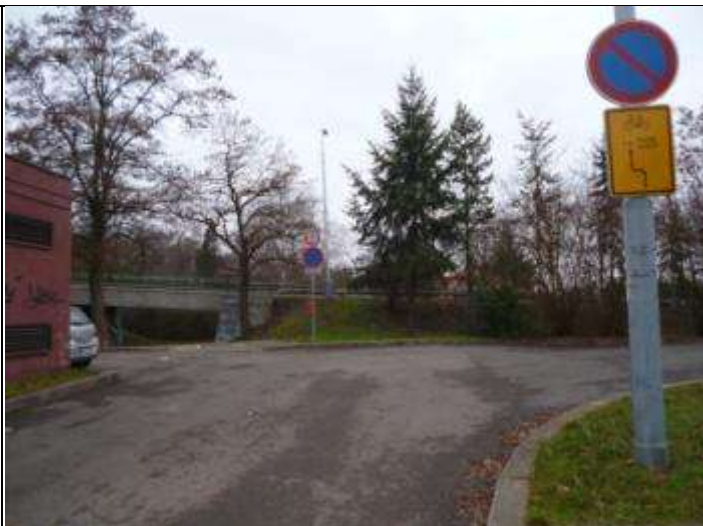
Obrázek č. 6

Problém č. 3: Lokální klikatost cyklotrasy

Cyklotrasa v tomto místě opouští HDP a pokračuje po zpevněné ploše do podjezdu. Obruba nájezdu na zpevněnou plochu je snížena, manévr je označen vodorovným dopravním značením IS 20.

Náprava: Zpevnění povrchu v přímém směru a změna značení IS20.

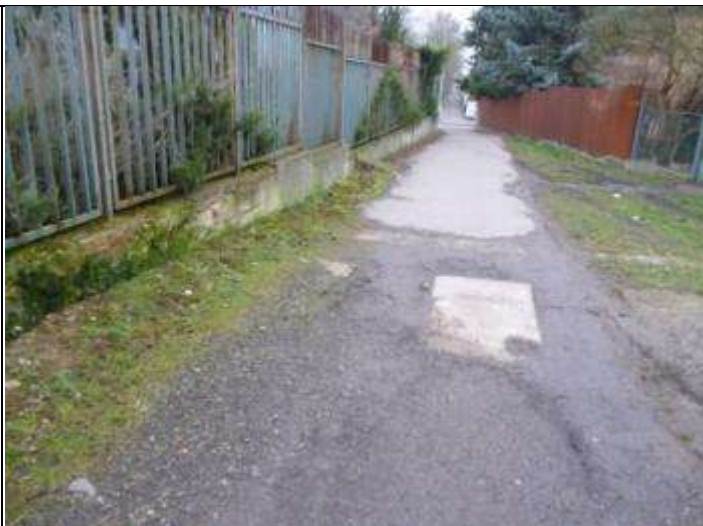
Obrázek č. 8

Problém č. 4: Zhoršená kvalita povrchu

V tomto cca 50 metrů dlouhém úseku vedoucím mezi zahradami je znatelně zhoršený povrch, který vyžaduje opravu.

Náprava: Oprava povrchu.

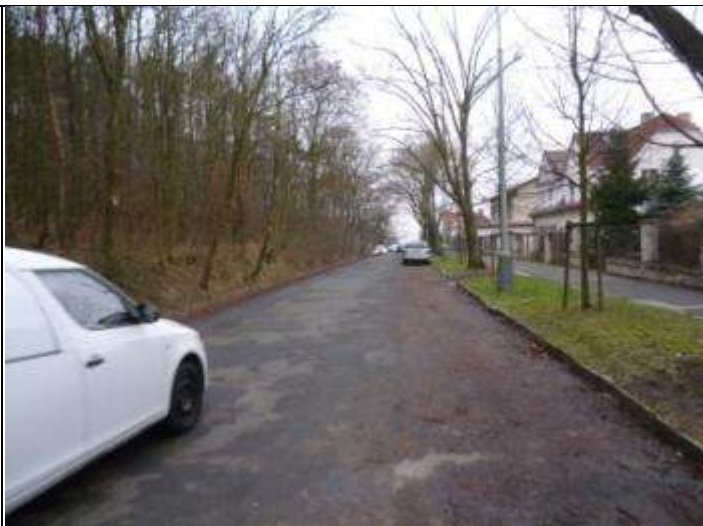
Obrázek č. 9

Problém č. 5: Nekvalitní, obtížně sjízdňý povrch

V ulici V Chaloupkách je velmi špatná kvalita povrchu, místy také silně znečištěna. Jízdu také ztěžují podélně zaparkovaná vozidla, čímž se šířka poměrně vytížené komunikace výrazně zúžuje.

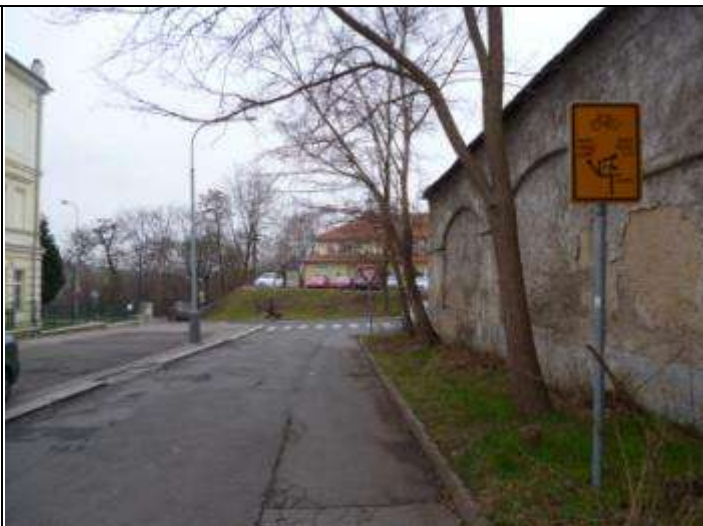
Obrázek č. 11

Problém č. 6: Realita křižovatky se liší od vyobrazení dopravního značení

Poměrně nepřehledný průjezd křižovatkou je znázorněn na dopravní značce IS 20. Na značce je znázorněn možný přímý průjezd a bariera v podobě schodiště, nebo odbočení vlevo a pokračování po 300 m dlouhé objížďce. Bohužel vyobrazení je zavádějící, protože z obrázku č. 11 je patrné, že přímý průjezd není možný. Cyklista tedy nejprve musí odbočit doleva a posléze ihned doprava do úzkého průjezdu.

Náprava: Změna grafického zpracování IS20.

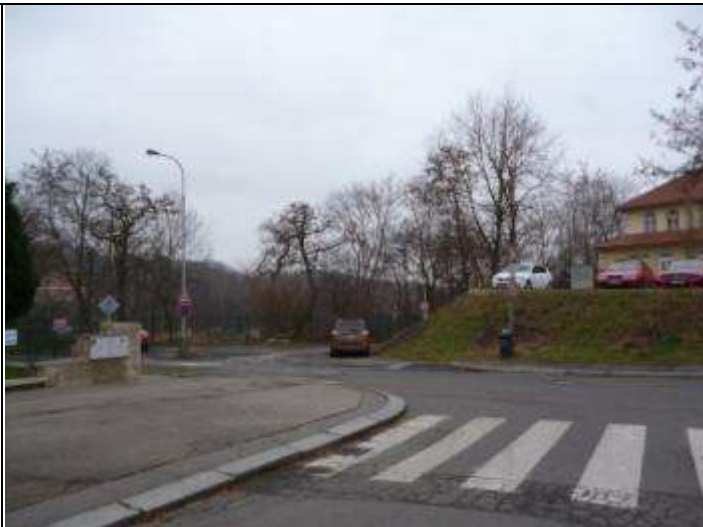
Obrázek č. 13

Na obrázku č. 13 je znázorněn průjezd, který musí cyklista vykonat, aby dorazil ke schodišti. Obrázek č. 14 dokumentuje velmi špatný povrch v místě odbočení ke schodišti.

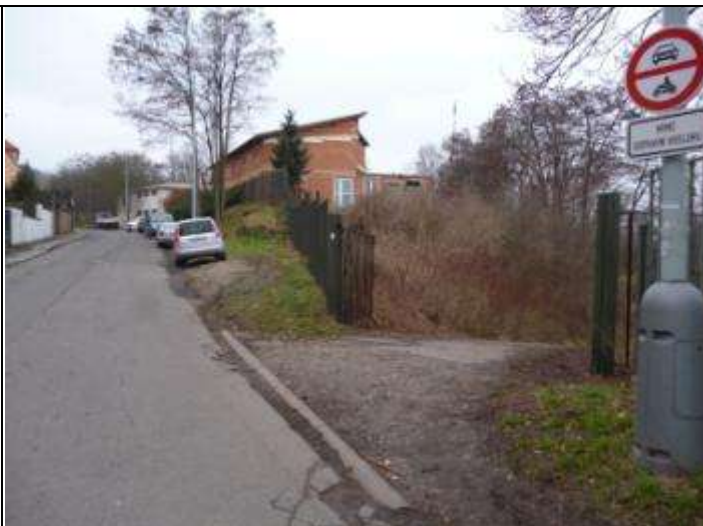
Obrázek č.:17

Problém č. 8: Zhoršený povrch objízdné trasy

Na několika místech objízdné trasy se nachází zhoršený povrch. Na obrázku č. 17 je vidět například vjezd ke hřištím v ulici Hlobětínská.

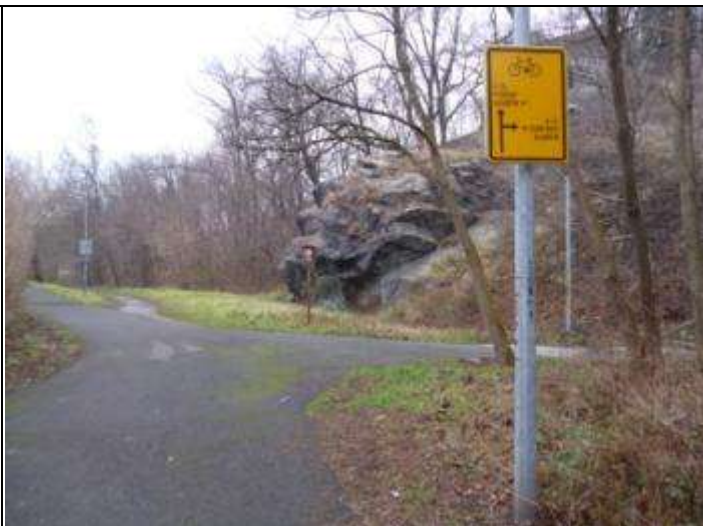
Obrázek č. 18

Problém č. 9: Nejasný směr pokračování cyklotrasy

Na svislé dopravní značce IS 20 je vyznačen směr, ve kterém má cyklista pokračovat, přesto o několik metrů není jasné, zda pokračovat po asfaltovém nájezdu či vychozené stezce. Správnou variantou je v tomto případě pokračování po vyšlapané pěšině.

Náprava: Změny grafické úpravy IS 20.

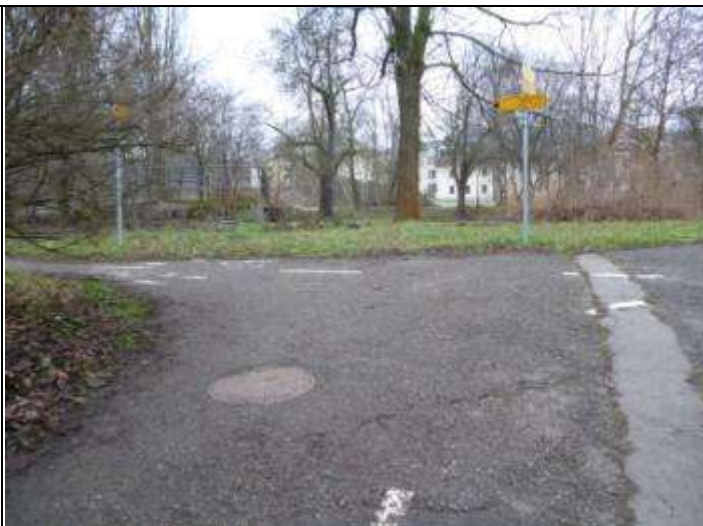
Obrázek č. 20

Problém č. 10: Klikatost stezky při nájezdu na lávku

Cyklista je nucen vykonat nepříjemný esovitý manévr při nájezdu na lávku přes potok. V tomto místě by bylo obzvláště vhodné trasu narovnat a umožnit cyklistovi přímý komfortní nájezd na lávku.

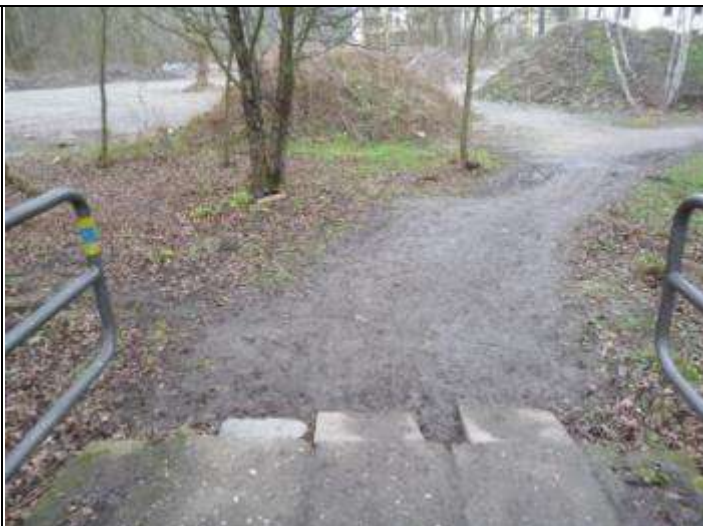
Obrázek č. 23

Problém č. 11: Nebezpečný sjezd z lávky a neurčitost pokračování trasy

Sjezd z lávky je vytvořen položením několika dlaždic vedle sebe. Toto provizorní řešení mohlo být účinné několik málo let po provedení, v tuto chvíli však již neumožňuje bezpečný sjezd. Okolí sjezdu vykazuje velmi nekvalitní povrch a také nejednoznačnost pokračování trasy.

Náprava: Celková rekonstrukce lávky a nájezdů na ni. Doplnění značení o směru trasy.

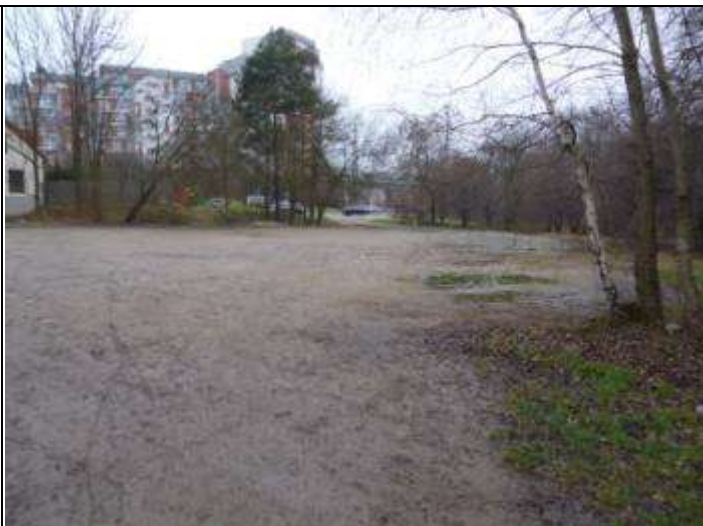
Obrázek č. 25

Problém č. 12: Nekvalitní povrch a nebezpečný průjezd kolem závoru

Cyklotrasa je mezi lávkou a závorou vedena po soukromém pozemku, jehož kvalita povrchu je velmi špatná. Zároveň je výjezd z tohoto pozemku opatřen závorou, kterou je nutno objet po velmi úzké pěšině, vedle níž je koryto potoka. V tomto místě je tedy riziko úrazu několikanásobně zvýšené.

Náprava: Odkup části soukromého pozemku a zřízení adekvátní infrastruktury pro cyklisty.

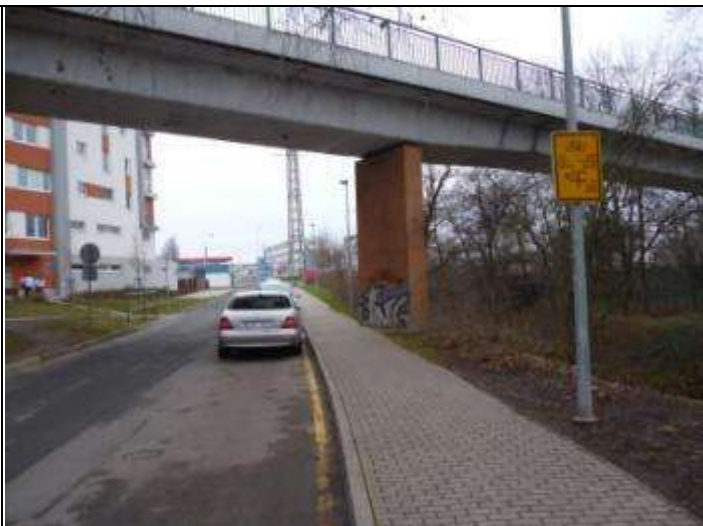
Obrázek č. 27

Problém č. 13: Schodiště tvoří bariéru

Neexistuje komfortní nájezd na cyklistickou stezku. Možností je využít schodiště, na kterém jsou alespoň ocelové pásy na vedení kola, nebo se na cyklostezku napojit nájezdem, který je cca 300 vzdálený.

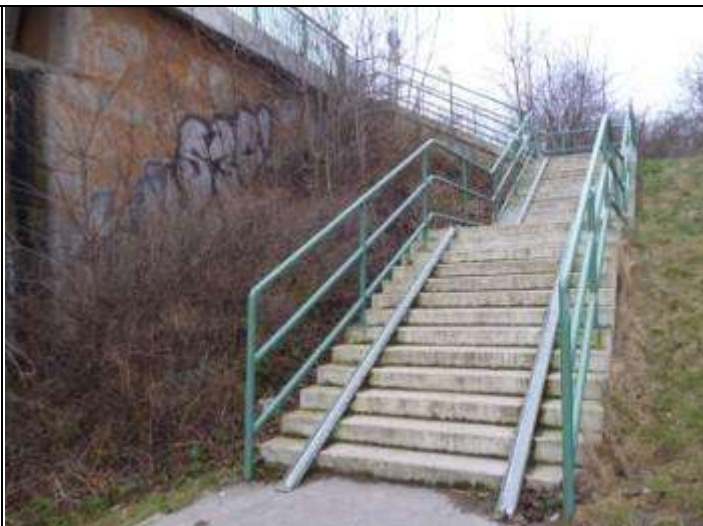
Obrázek č. 29

Na obrázku č. 29 je detailní pohled na schodiště vedoucí na cyklostezku. Obrázek č. 30 vyobrazuje pohled na následující hodnocený úsek cyklotrasy A26.

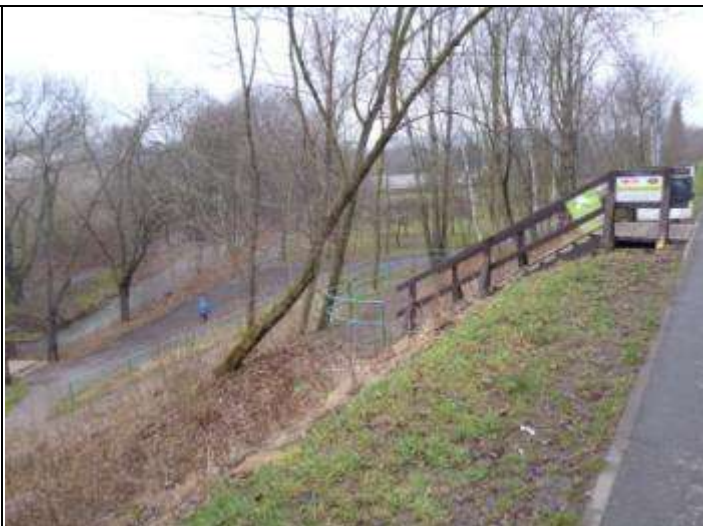
Obrázek č.:37

Problém č. 17: Bariera v podobě schodiště

Horní část sjezdu k potoku Rokytka je řešena jako schodiště, ačkoli spodní část je řešena jako rampa. Schodiště neobsahuje žádné podpůrné prvky pro cyklisty (například ocelové pásy pro vedení kola) a je nedělené. Pohled na obrázku č. 37 ukazuje možný směr pokračování rampy v případě stavebního zásahu.

Náprava: Umístění pásů pro vedení kola na schodiště nebo zbudování rampy.

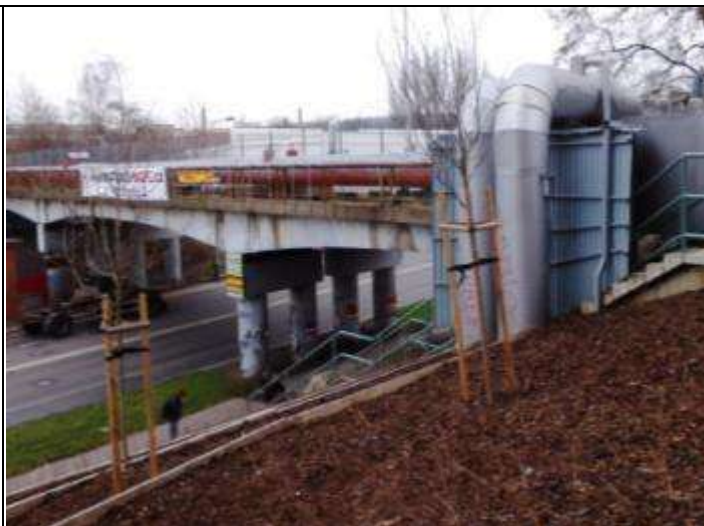
Obrázek č. 41

Problém č. 19: Nepřístupnost napojení u rezidence

Eliška

Od rezidence Eliška vedou celkem dvě schodiště propojující uliční síť a cyklostezku, a jedna dlážděná rampa. Přimknutí cyklostezky ke vchodu do rezidence a klikatost cyklostezky zvyšuje riziko střetu cyklistů s lidmi vycházejícími z rezidence.

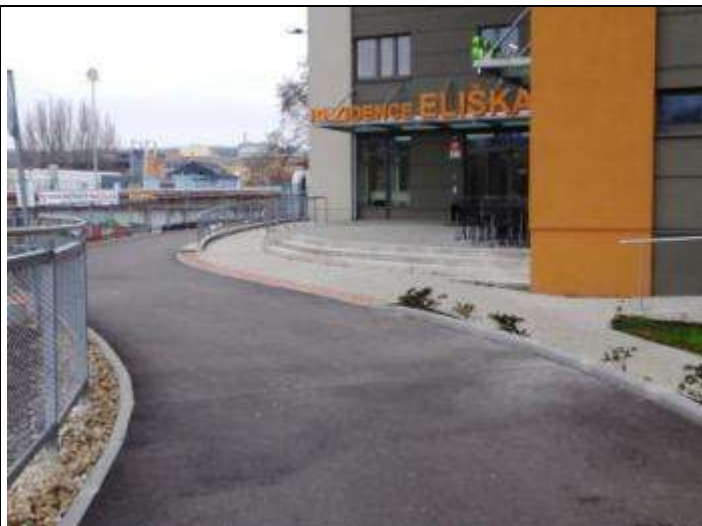
Obrázek č. 43

Přimknutí cyklostezky ke vchodu do rezidence a klikatost cyklostezky v jejím okolí zvyšuje pravděpodobnost střetu cyklistů s lidmi vycházejícími z rezidence. Naproti vchodu do rezidence je umístěno jedno ze dvou schodišť.

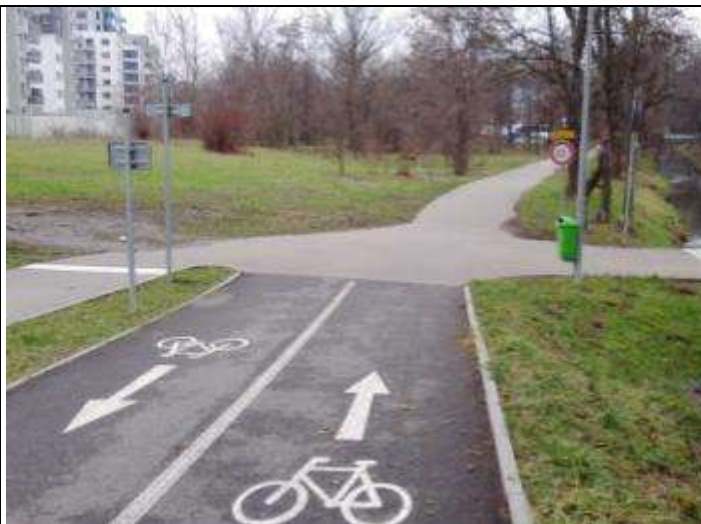
Obrázek č.:45

Pohled na ukončení cyklostezky v rozcestí u Rokytky.

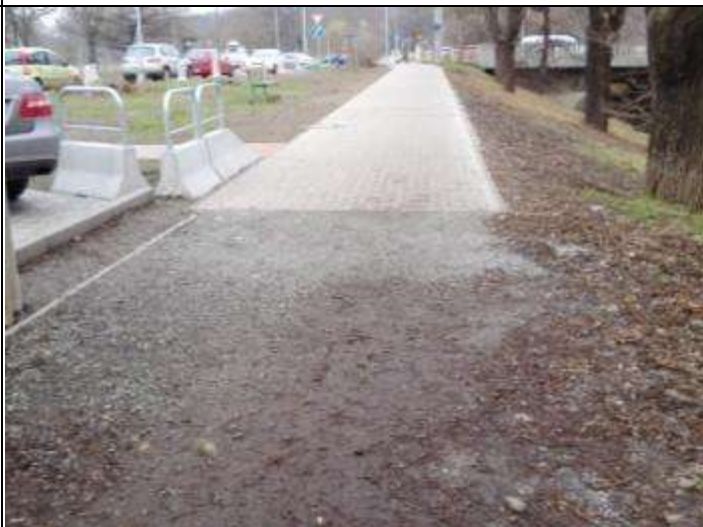
Obrázek č. 47

Problém č. 20: Velmi špatný povrch cyklotrasy

Cyklotrasa je v úseku přibližně 200 metrů vedena po vydupané pěšině bez zpevněného povrchu, na obrázku č. 47 je vidět napojí cyklotrasy na dlážděnou stezku.

Náprava: Zbudovat dlážděnou stezku.

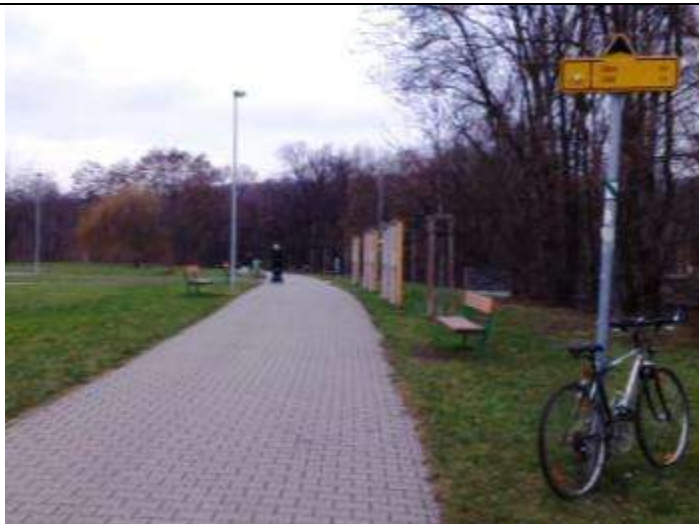
Obrázek č. 50

Problém č. 22: Nepřesné či poškozené svislé dopravní značení

Tato dopravní značka je první označení cyklotrasy v tomto úseku (tedy zhruba 500 metrů od posledního značení směru) ale její podoba je buď nepřesná, nebo její podobu někdo záměrně změnil odmazáním znaku cyklotrasy. V každém případě je pro cyklistu neznalého poměru matoucí, že se podle značení nenachází na cyklotrase A26.

Náprava: Oprava SDZ.

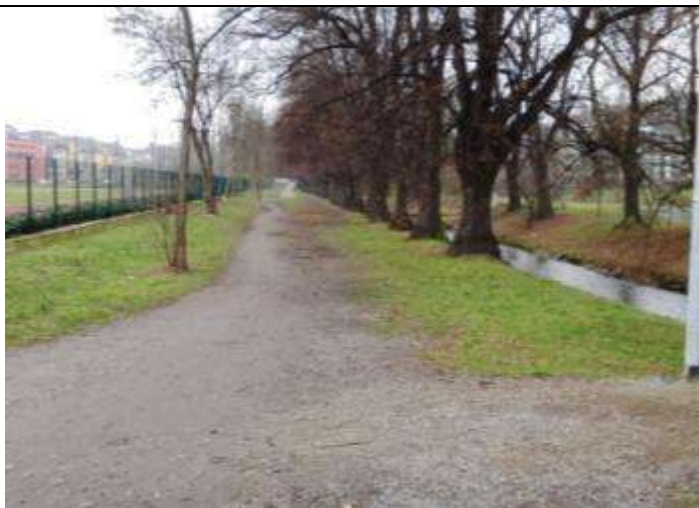
Obrázek č. 52

Problém č 23: Úsek s velmi špatným povrchem

Úsek přibližně 50 metrů je nezpevněný a vykazuje zhoršený stav.

Náprava: Dodláždit nezpevněný úsek stezky.

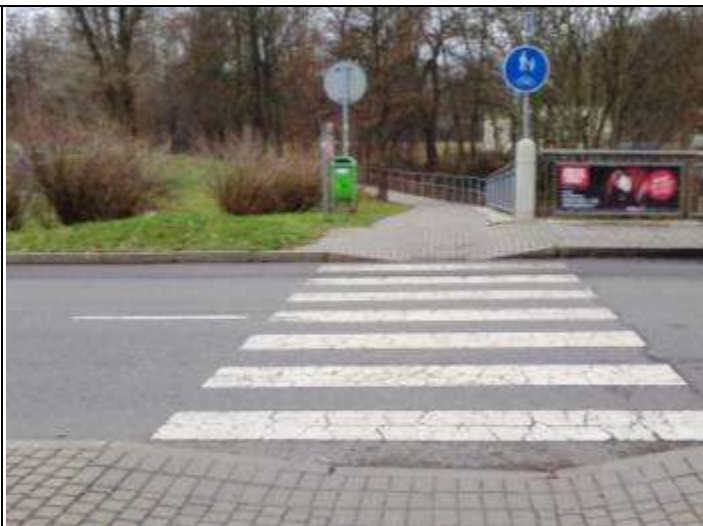
Obrázek č.:54

Problém č 24: Úsek s velmi špatným povrchem

Cyklotrasa překonává ulici Podvinný mlýn přechodem pro chodce, který znemožňuje plynulou jízdu cyklistů.

Náprava: Přemístění přechodu pro chodce a zřízení v linii stezky přejezdu pro cyklisty.

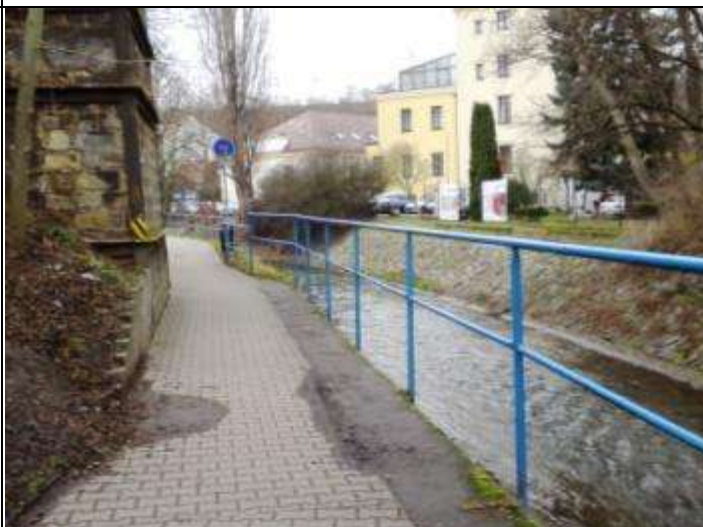
Obrázek č. 56

Problém č. 25: Místo zúženého průjezdu

Cyklotrasa se v místech bývalého železničního mostu stáčí kolem jeho paty v úzkém prostoru nad potokem Rokytky. Vzniká zde úzké místo, ve kterém byl prostor rozšířen pomocí zábradlí, nedošlo ovšem k dodláždění.

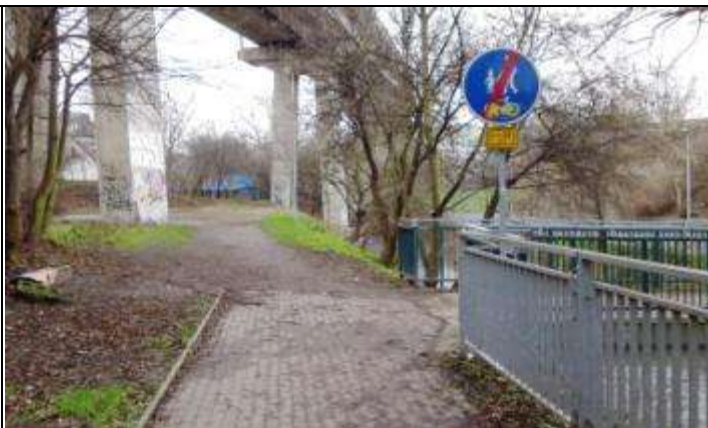
Obrázek č. 62

V místě přechodu stezky přes potok Kolčavku je zřízena lávka kolmo ke směru pohybu cyklistů. Vzniká tím místo prudkých směrových změn v jízdě cyklisty, ve kterém je prudce snížena rychlost projetí a zvýšené riziko pádu.

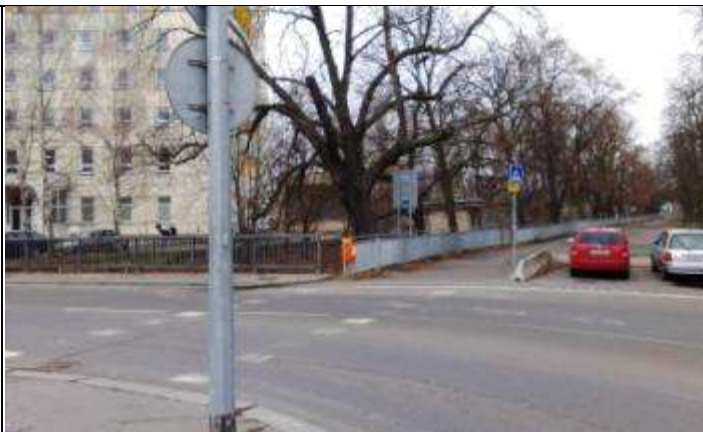
Obrázek č. 68

Překonání ulice Voctářova pomocí přejezdu pro cyklisty je zachyceno na fotografii č. 68. Přejezd je světelně neřízený a vzhledem k provozu v ulici Voctářova je toto místo další barierou trasy A26.

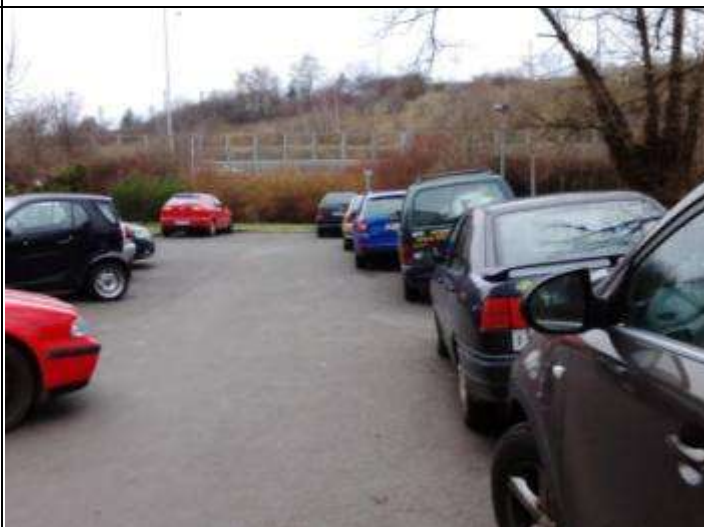
Obrázek č. 59

Problém č. 27: Nepřehledná situace na parkovišti

Cyklotrasa je v ulici Nad Kolčavkou vedena skrz parkoviště. Směr pokračování cyklotrasy je zde nejasný a riziko úrazu od otevírajících se dveří vozu vysoké. Prostor, kudy se mají cyklisté pohybovat dle vyznačení cyklotrasy je obsazen zaparkovanými vozidly (obrázek 59).

Náprava: Změna trasování nebo omezení parkování.

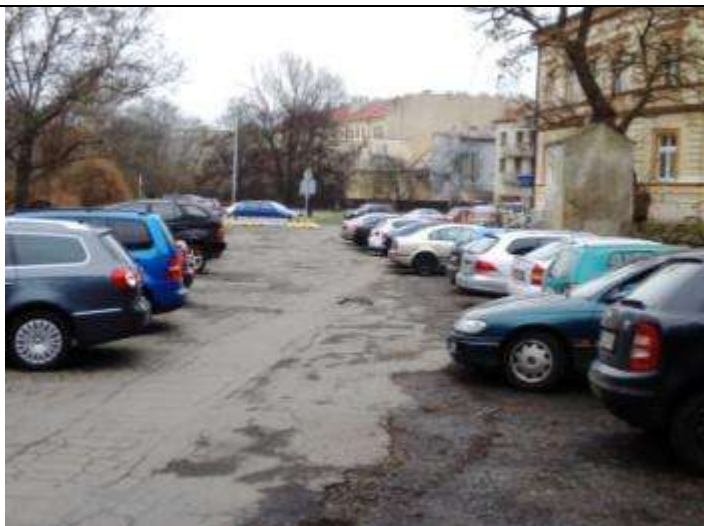
Obrázek č. 64

Problém č. 28: Průjezd parkovištěm

Cyklotrasa prochází v ulici U Rokytky přes parkoviště. Riziko zranění cyklisty od projíždějících či parkujících vozů je zde vysoké. Zároveň zde je na několika místech velmi špatný povrch a zpomalovací prvky pro vozidla (úzké příčné prahy).

Náprava: Změna trasování nebo alespoň oprava asfaltového povrchu a odebrání příčných prahů.

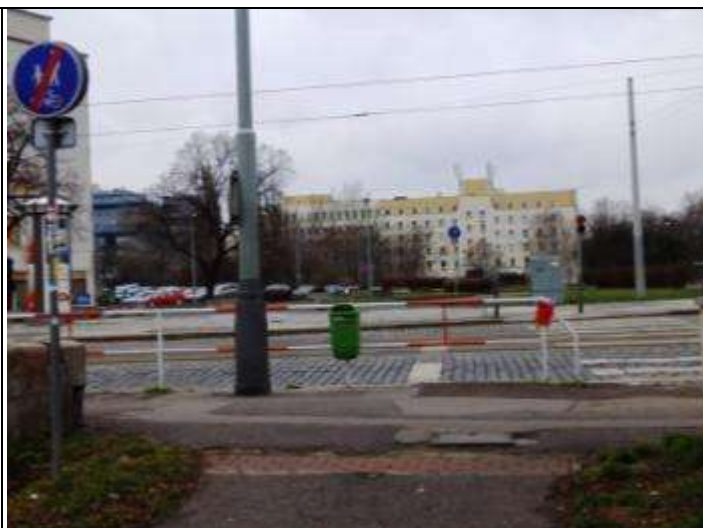
Obrázek č. 66

Problém č. 29: Bariéra v podobě přechodu pro chodce

Cyklotrasa překonává ulici Zenklova pomocí přechodu pro chodce řízeného světelným signalizačním zařízením. Komfortní průjezd by zajistil přejezd pro cyklisty se senzorem snímajícím přítomnost cyklisty a přenášejícím tuto informaci do řadiče signalizačního zařízení.
