Cieľom tejto bakalárskej práce je vyriešiť prestavbu školy na obytný dom. Objekt sa nachádza v obci Sudoměřice pri Tábore. Jedná sa o budovu, ktorá je momentálne využívaná sčasti ako obytná a sčasti využívaná ako sklad. Bude vykonaný stavebne-technický prieskum. Zisťovanie stavu, zameranie a posúdenie objektu bude realizované pomocou vizuálnych metód. Súčasťou bakalárskej práce je zakreslenie návrhov niekoľkých variantov dispozície, ktoré budú predložené investorovi. Vybraný variant je predmetom ďalšieho riešenia práce. Povala bude riešená ako obytná, takže bude navrhnutý oceľový rám, ktorý nahradí v krove prvky stojatej stolice, ktoré by nám prekážali v dispozícii. Všetky navrhované úpravy sú zakreslené vo výkresovej dokumentácii. Technická správa popisuje konštrukčné riešenie.

Cieľom tejto bakalárskej práce je zamerať existujúci stav danej stavby v obci Sudoměřice u Tábora. Zistiť príčiny väd a porúch, a navrhnúť ich prípadné sanácie a odstránenie. Navrhovaná dispozícia sa bude riešiť v niekoľkých variantoch, z ktorých si bude investor (obec Sudoměřice u Tábora) vyberať tú najvhodnejšiu. Varianty sú vypracované pre 1.NP, 2.NP a 3.NP (podkrovie). Povala objektu je nevyužitá. Úloh

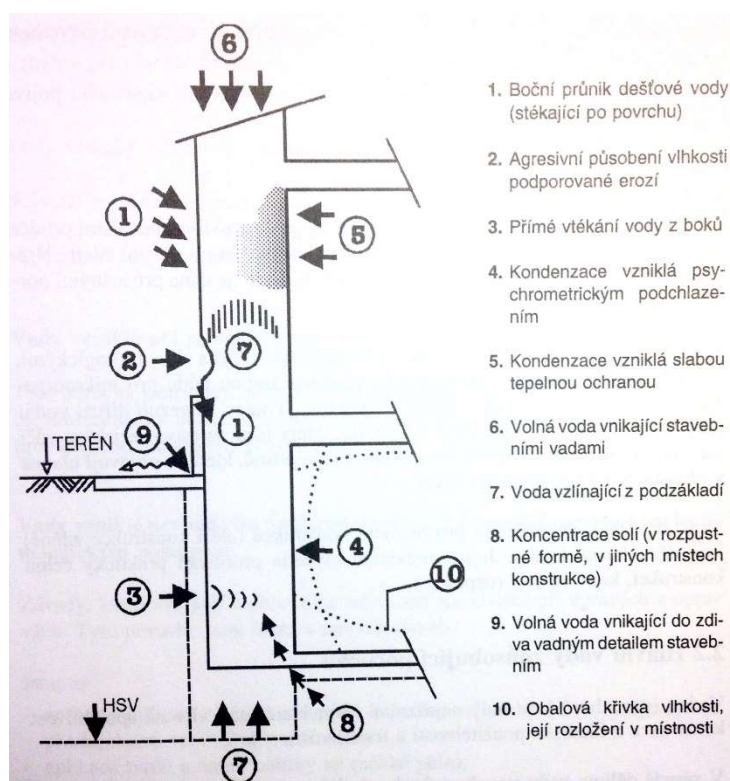
Obvodové a nosné murivo objektu je murované z tehál plných pálených. V 1.PP a 1.NP sa nachádzajú vlhkosťné mapy od vzliňajúcej vlhkosti zo základových konštrukcií. Príčinou tejto vlhkosti je buď, že objekt nemal hydroizoláciu alebo objekt mal hydroizoláciu, ktorá je v súčasnej dobe už pre vzliňajúcu vodu a vodnú paru prestupná. Ďalšou z príčin je vek materiálu a s tým prichádzajú zmeny jeho fyzikálnych a chemických vlastností a preto vlhkosť od terénu postúpila do murovaných konštrukcií objektu. [6]

Obrázok 11 Príčiny vlhnutia muriva [6]

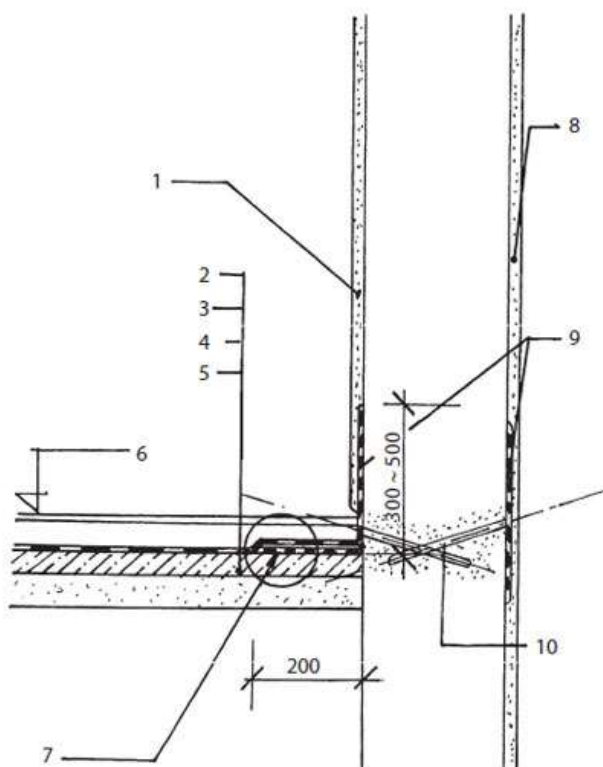
Obrázok 16 Princíp sanácie murivo injektážnou „bariérou“

1-sanačná omietka, 2-5 vrstvy podlahy, 6-podlaha, 7-napojenie hydroizolácie nastavením, 8-vonkajšia omietka, 9-hydroizolácia, 10-chemická injektážna clona [9]

Tieto metódy sú deštruktívne, veľmi rozšírené ich účinnosť je daná návrhom a odborným prevedením. Plnenie vrtov je dané technológiou sanačnej firmy. Injektážna zmes je prostriedok s utesňujúcim, hydrofóbnym alebo kombinovaným účinkom. Murivo je izolované vnútorne. [4]

Úroveň injektáže bude nadväzovať na novú vrstvu plošnej hydroizolácie na podkladovom betóne. Na podkladový betón budú použité hydroizolačné asfaltové pásy BITUBITAGIT PE V60 S35. Spôsob aplikácie bude natavovaním. Prekrytie pozdĺžnych spojov bude 100 mm a prekrytie priečných spojov bude 150 mm.

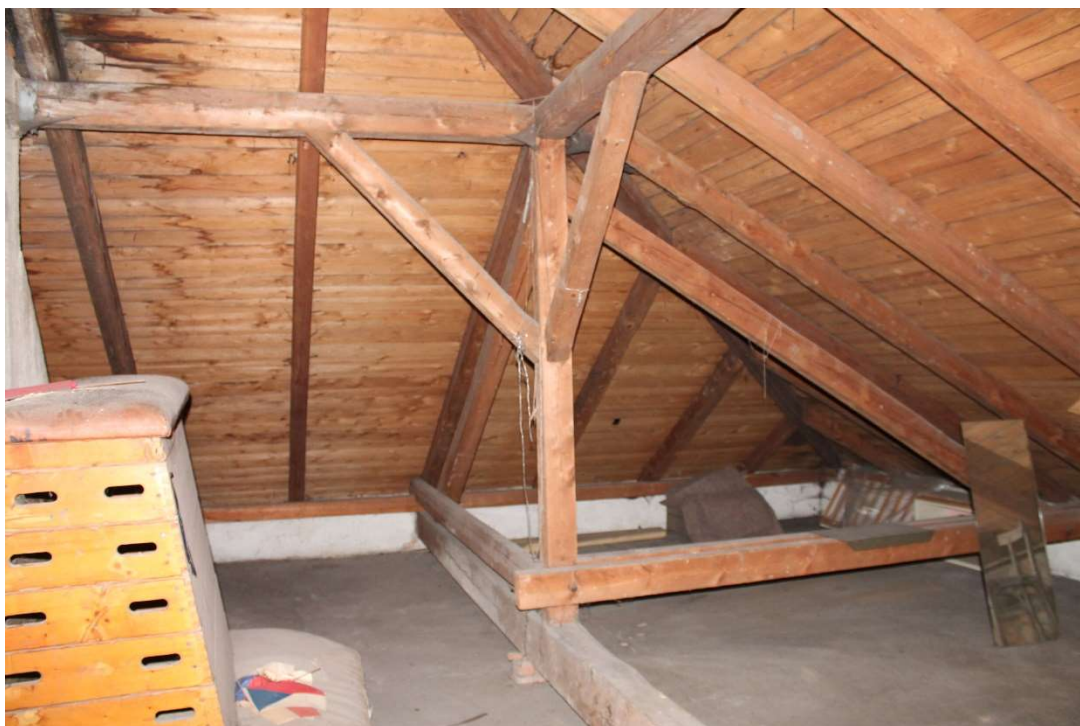
- Hniloby od drevokazných húb (mykologický prieskum).
- Požeriek od drevokazného hmyzu (entomologický prieskum).
- Deformácie, trhliny a iné mechanické defekty (doplnok k dendrologickému prieskumu).

Všetky tieto prieskumy dokázali, že prvky krovu sú v poriadku a „zdravé“.

Obrázok 17 Väznicová sústava krovu [3]

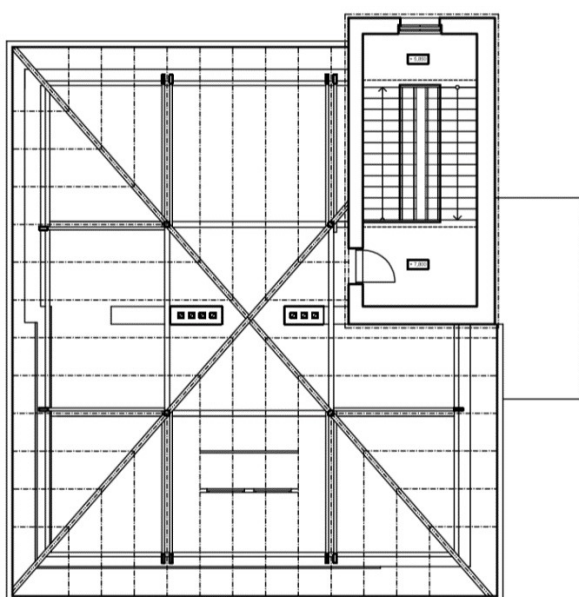
Obrázok 18 Existujúci stav krovu [3]

V súčasnom stave je povala nevyužívaná. Podmienka investora bola navrhnuť podkrovia ako obytné. V navrhovanej dispozícii nám niektoré prvky krovu prekážajú. Preto budú odstránené a nahradené inou nosnou konštrukciou. Z krovu budú odstránené stípičky, väznice, väzné trámy, pásiky, vzpery a klieštiny. Budú nahradené oceľovými rámami, ktorý bude prenášať zaťaženie od krokiev. V konštrukcii krovu budú umiestnené dva oceľové rámy, ktoré budú kĺbovo uložené a pre zabezpečenie priestorovej tuhosti rámov budú spojené oceľovým nosníkom rovnakého profilu. Tým sa nám uvoľní priestor podkrovia pre navrhovanú dispozíciu. Statický výpočet oceľového rámu je priložený v statickej časti.

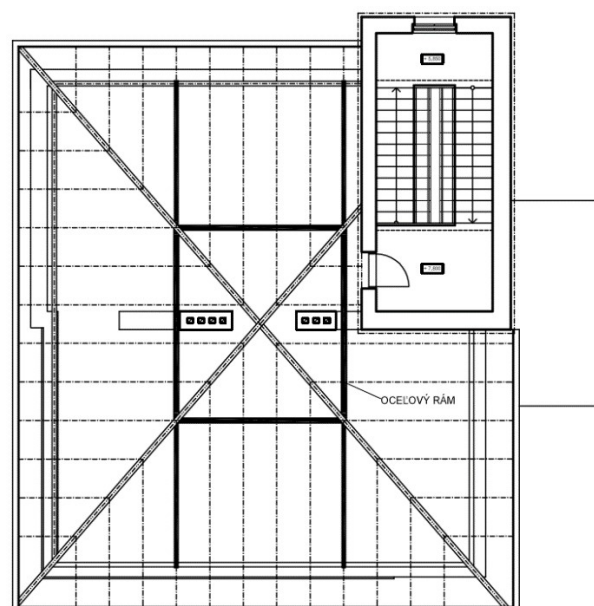
Obrázok 19 Navrhovaný stav s rámom [7]
