ČESKÉ VYSOKÉ UČENÍ TECHNICKÉ V PRAZE
FAKULTA STAVEBNÍ
KATEDRA HYDROTECHNIKY

BAKALÁŘSKÁ PRÁCE

NÁVRH REKONSTRUKCE VYBRANÝCH MVN
V POVODÍ VLTAVY

THE REHABILITATION OF SELECTED SMALL
DAMS AT VLTAVA WATERSHED

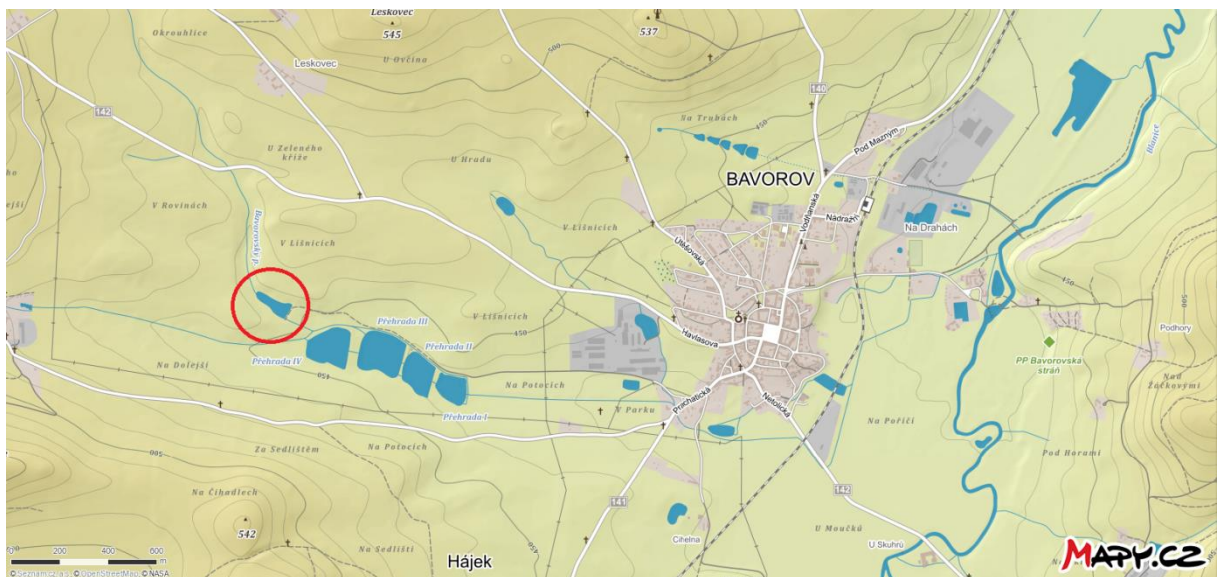
Obr. 1 – Vodní dílo Přebrada

Jedná se o homogenní hráz sypanou především z jílových a zahliněných písků. Při povodni v roce 2002 byla hráz přelita a došlo k částečné erozi vzdušní hrany koruny a svahu hráze. Tato porucha byla následně dosypána stavební sutí do původního tvaru. [2] (str. 4-5) Koruna hráze se pohybuje v rozmezí 454,30 – 454,50 m n. m. Hráz je v koruně široká 3,8 m a dlouhá 91 m. Maximální výška hráze nad terénem je 6,4 m. Sklon návodního líce je 1 : 1,7 až 1,8 a vzdušního líce 1 : 1,5 až 1,7. Vodní dílo dle TBD spadá do IV. kategorie.

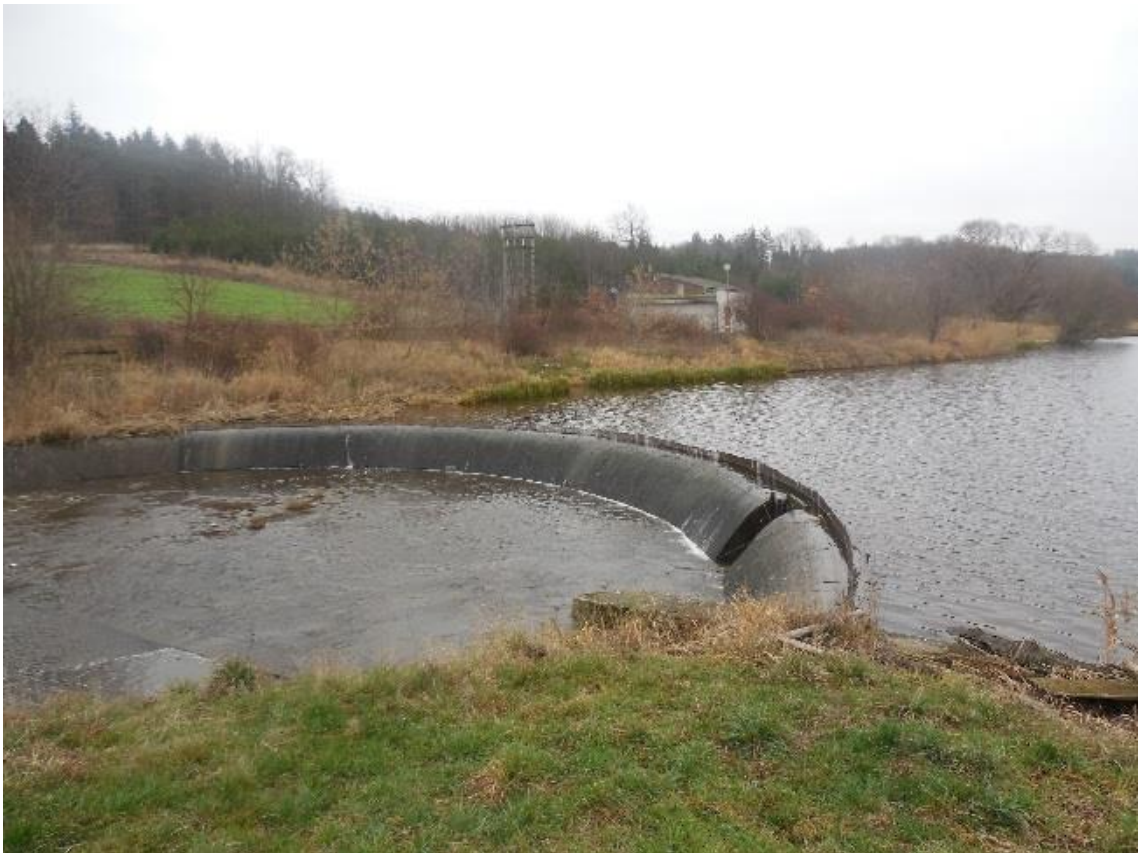
Obr. 9 – Bezpečnostní přeliv

- Zanesení prostoru nátoky na pravou část BP sedimenty a následné obrůstání rákosem a jinou vegetací
 - Dochází ke snižování kapacity bezpečnostního přelivu.

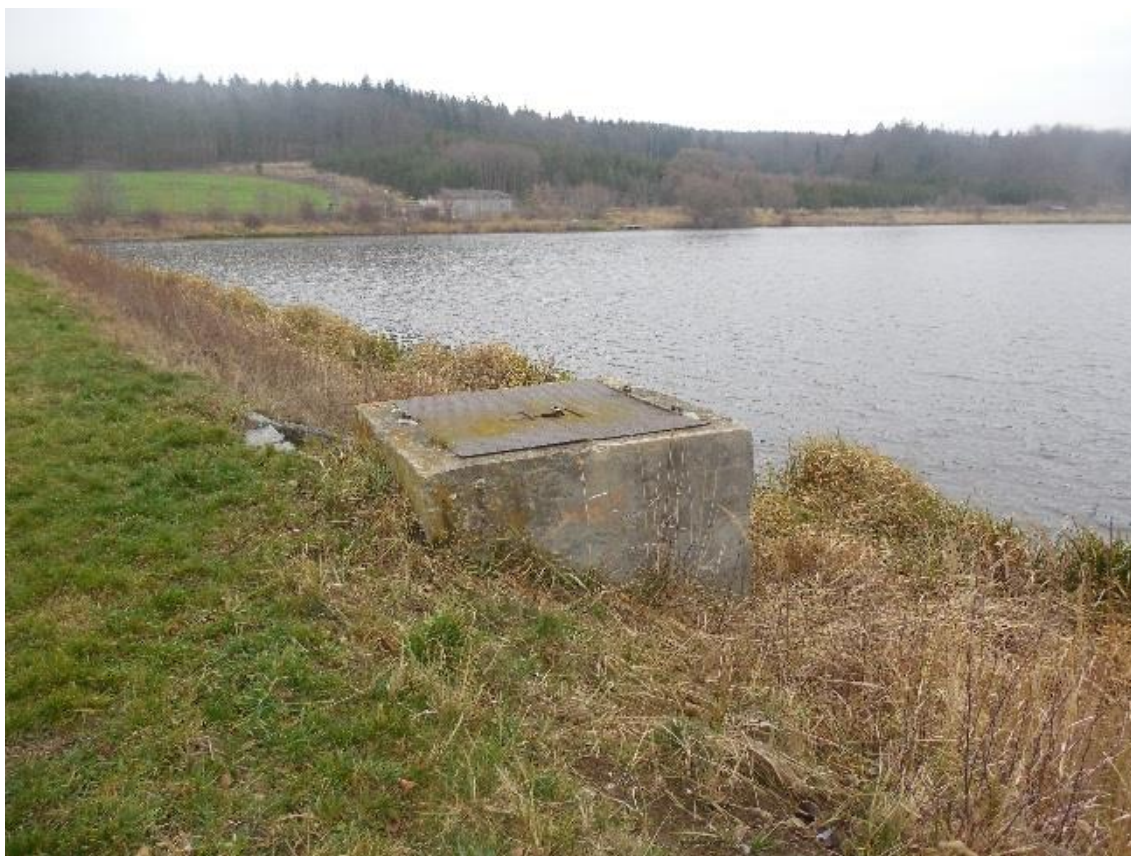
Obr. 10 – Spodní výpust

Spodní výpust tvoří dvoudlužový železobetonový požerák s odpadním betonovým potrubím DN 800 o délce 24 m. Vtok do spodní výpusti je na kótě 384,25 m n. m.

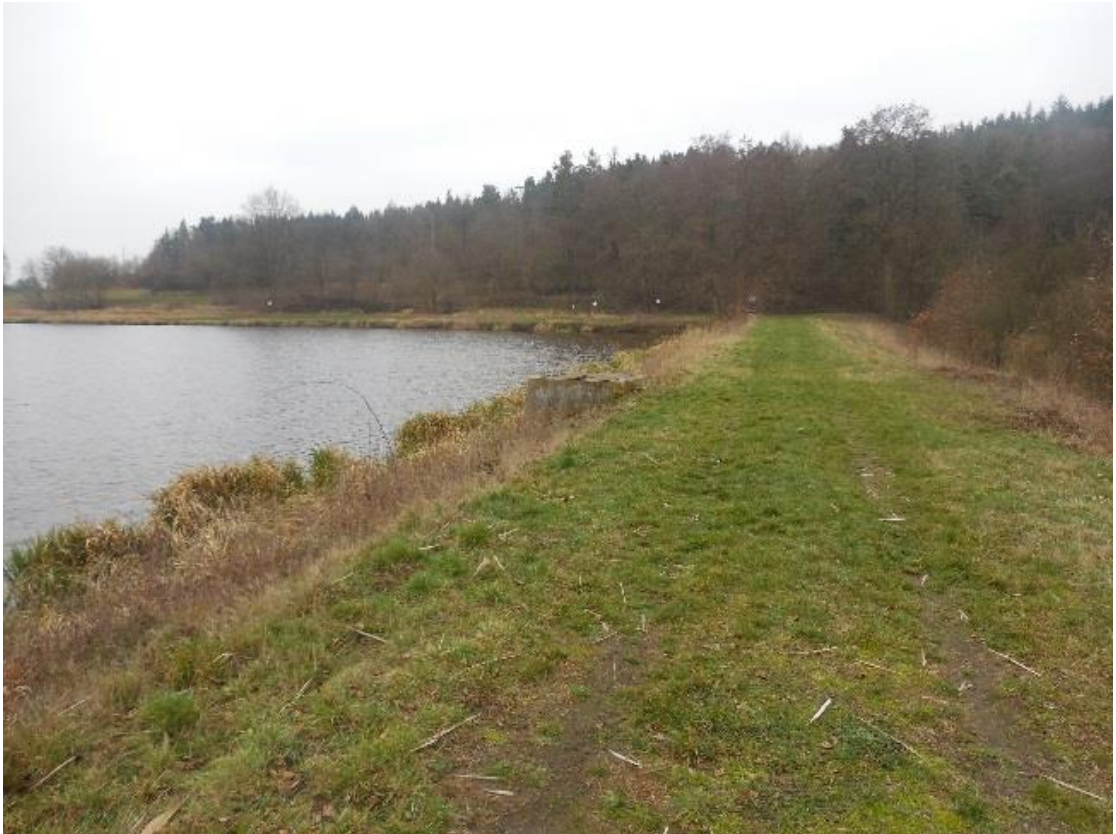
Obr. 16 – Pohled na hráz

- V případě pokračujícího růstu vegetace bude v průběhu let docházet k deformaci objektu vývaru působením rostoucích kořenů.
- Nevyrovnaná a nezpevněná koruna hráze

- Dochází ke zbytečnému snížení nejnižšího místa hráze a tím snížení retenčního prostoru.

- Při pohybu těžké techniky ve vlhkých obdobích dochází k tvorbě kolejí.
- Odpadní koryto od spodní výpusti je zanesené a zarostlé náletovou vegetací
 - Snižuje se kapacita koryta.
 - Může tvořit problém při maximálním využití spodní výpusti, tedy při cíleném snižování hladiny v nádrži nebo při povodních.
- Na VD není vodočetná lať
 - Nelze sledovat stav hladiny v nádrži.

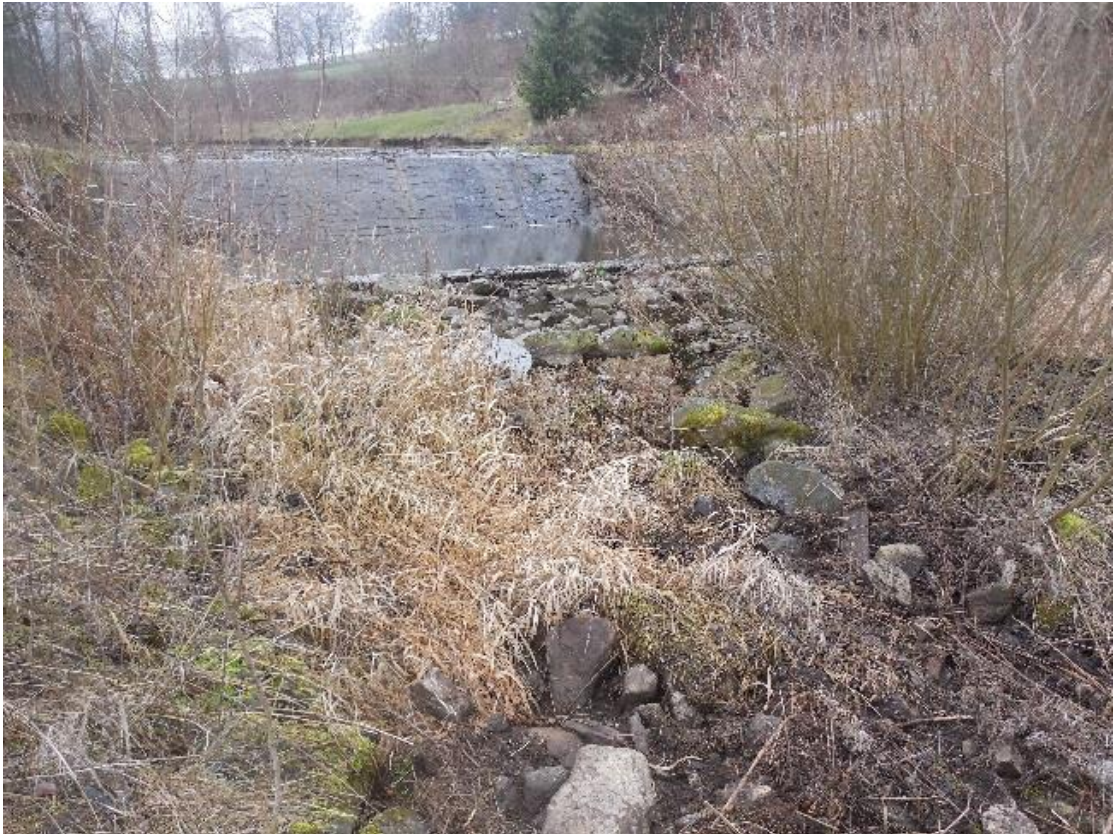
Obr. 18 – Bezpečnostní přeliv – pohled proti nádrži

Objekt BP se nachází v levé části hráze a jedná se o přímý přeliv s širokou korunou a je navržen jako brod, přes který je, v době menších průtoků, umožněn přejezd strojní techniky, hlavně tedy té zemědělské a lesnické. Je tvořen dvěma betonovými prahy, mezi nimiž vede brod. Brod je lichoběžníkového tvaru s náběhy ve sklonu cca 1 : 5 a je částečně pokryt zaježděným štěrkem. Návodní hrana je tvořena betonovým prahem, který je po obou stranách zavázán do tělesa hráze zhruba 1 m vysokými betonovými zdmi. Šířka mezi zdmi, tedy samotná šířka BP, je 19 m. Kóta nejnižšího místa návodního prahu je 540,03 m n. m. Na BP je napojen skluz opevněný kamennou dlažbou skládanou do betonu. Na skluz navazuje opevněný vývar a dále voda odtéká neopevněným odpadním korytem pryč od nádrže. Odpadní koryto má kapacitu přibližně 6 m³/s, což je hodnota jen o trochu větší než pětiletý průtok. Větší průtoky se přeletí přes pravý břeh a odtékají směrem k odpadnímu korytu od výpusti.

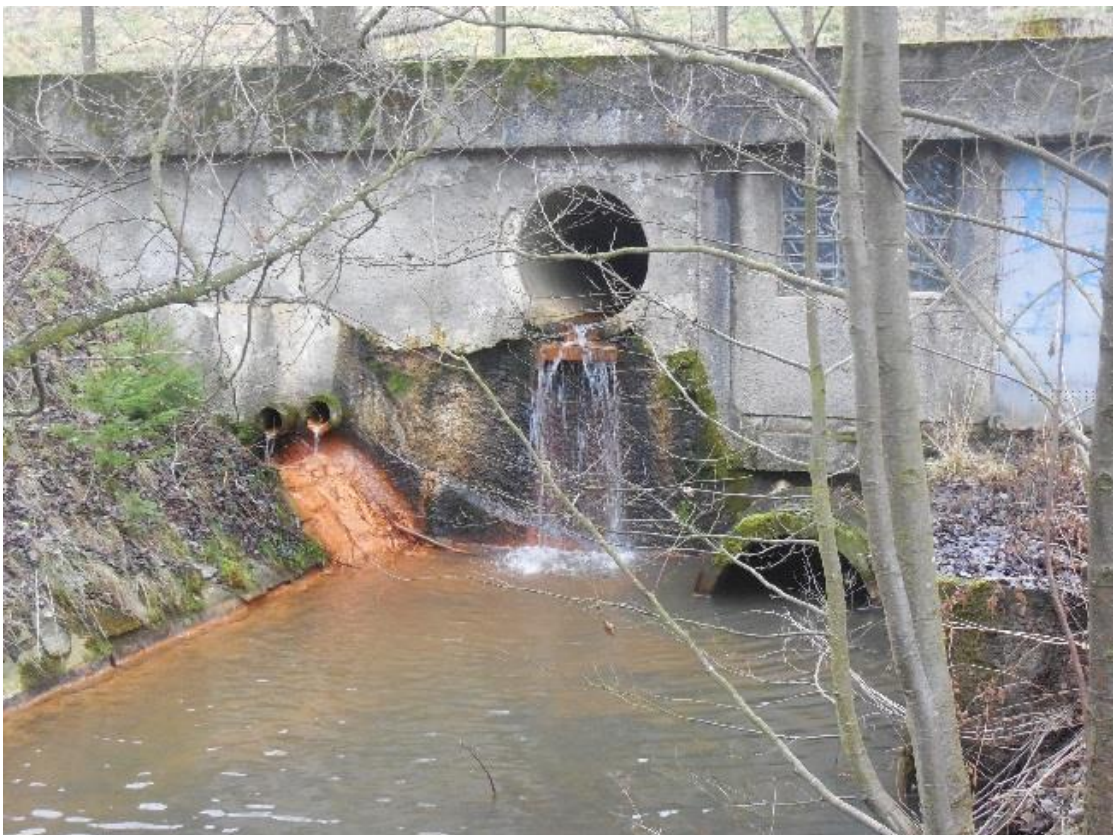
Obr. 23 – Výtok z objektů výpusti a patních drénů

- Bude docházet k rozšiřování degradace betonu na stále větší plochu, ale funkčnost objektů, které v postiženém místě vyúsťují, není ohrožena. Jde tedy převážně o estetickou závadu.

- Odpadní koryta, jak od spodní výpusti, tak od bezpečnostního přelivu, jsou zarostlá náletovou vegetací. Nacházejí se zde i již vyvrácené stromy.
 - Vegetace zmenšuje průtočný profil koryta a snižuje tak jeho kapacitu.
