**Průzkum a návrh rekonstrukce bytového domu v sídlišti
Solidarita**

**Structural analysis and reconstruction of residential
building in Solidarita housing estate**

DIPLOMOVÁ PRÁCE

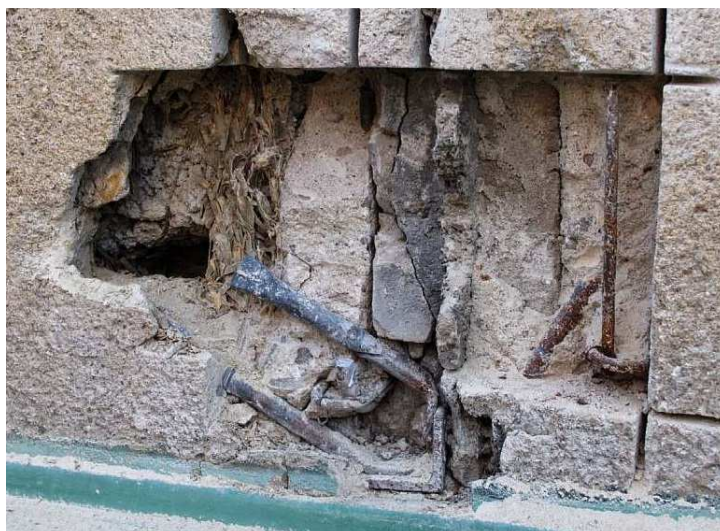
Obr. 2.23: Sonda č. 1 - Místo styku dvou dolních rohů prefabrikovaných panelů (18)

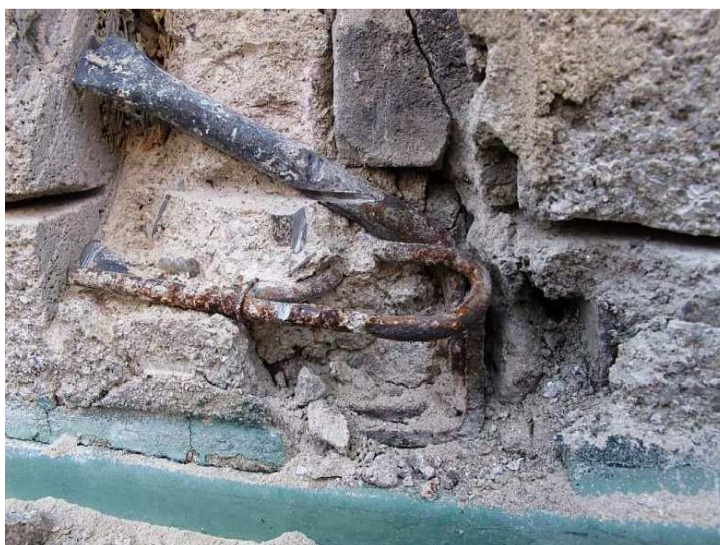
Obr. 2.24: Sonda č. 1 – Detailní pohled na kotvení prefabrikovaných dílců k ocelovým úhelníkům (18)

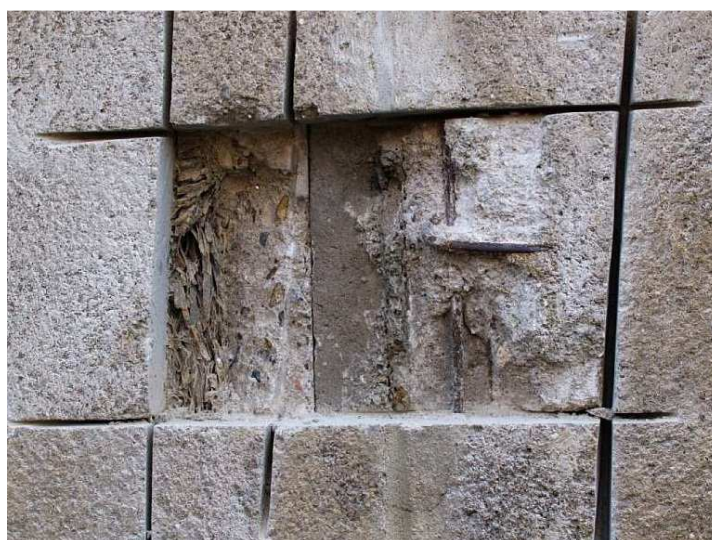
Obr. 2.25: Sonda č.2 – Svislá spára v dolní třetině výšky panelových dílců (18)

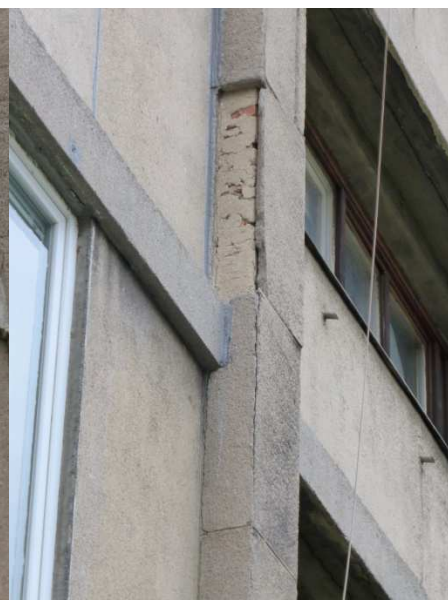
- Dnešním požadavkům nevyhovující tepelně technické parametry konstrukcí obvodového pláště.
- Značný výskyt tepelných mostů v obvodovém plášti.
- Odpadávání a rozpad krycí vrstvy železobetonového věnce vystupující před líc fasády na severním průčelí, obnažení a koroze jeho ocelové výztuže.
- Vodorovné trhliny obvodových železobetonových věnců především v místech zapuštěných lodžii.
- Porušení a vypadávání betonové zálivky ve svislých spárách mezi jednotlivými obvodovými železobetonovými panely.
- Karbonatace betonu, obnažení a koroze výztuže prefabrikovaných železobetonových obvodových panelů.
- Degradace tenkostěnných obkladových prvků tvaru písmene „U“ ukončující příčné nosné stěny vystupující před líc fasády, snížení jejich statické bezpečnosti a riziko odpadnutí.

Obr. 2.28: Pohled na porušené a odpadlé tenkostěnné obložení nosných zděných stěn předsazených před líc fasády

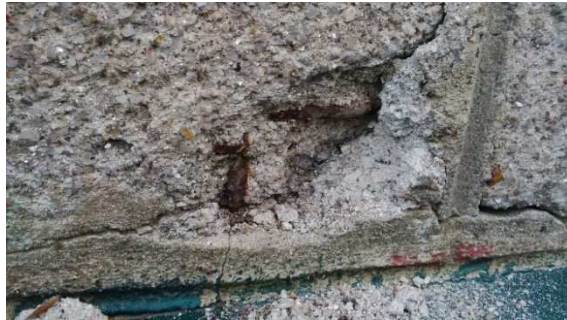
Obr. 2.31: Obnažení výztuže obvodového panelu v soklové oblasti

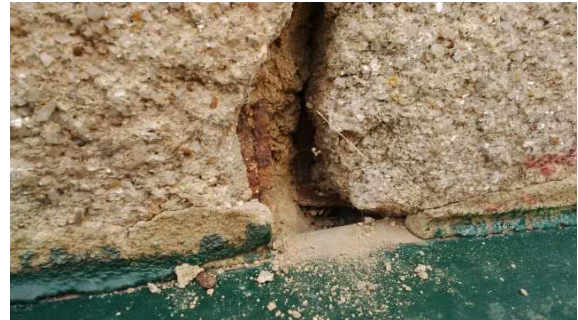
Podélné trhliny v místech probíhající výztuže železobetonových obvodových věnců jsou důsledkem porušení betonu příčným tahem, k němuž dochází při tvorbě korozních zplodin zaujímajících až několikanásobně větší objem než původní ocel ve výztuži. Stejně tak jako znehodnocení zálivky spojů prefabrikovaných obvodových dílců a porušení obkladových prvků nosných stěn tvaru písmene „U“, je koroze výztuže a porušování betonového povrchu prefabrikovaných dílců způsobeno přímým stykem s vnějším prostředím. Konstrukce obvodového pláště je vystavována atmosférickým vlivům oxidu uhličitého, změnám vlhkosti, změnám teploty, dešťům a povětrnosti. Mezi další faktory přispívající k těmto poruchám můžeme zařadit nedostatečnou povrchovou ochranu proti působení agresivních vlivů okolního prostředí, nedostatečnou krycí betonovou vrstvou ocelové výztuže a technologickou nekázeň při výrobě,

Obr. 2.32: Porušení betonové zálivky a obnažení výztuže mezi fasádními dílci v soklové oblasti

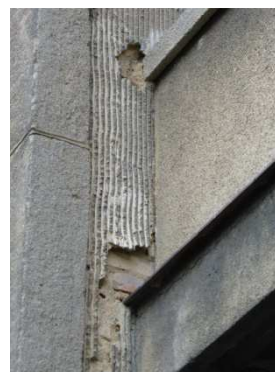
- Koroze a mechanické poškození větracích mřížek na fasádě. Koroze drobných předmětů na fasádě a znečišťování povrchových úprav vyplavováním korozních zplodin.
- Opadaná, popraskaná, znehodnocená rýhovaná omítka na stěnách vstupních vestibulů, omítnutých nosných zděných stěnách severních štítů objektu a bočních stěn zapuštěných lodžii způsobená stářím a vystavením okolním vnějším vlivům. Může docházet k zatékání srážkových vod do konstrukce.

Obr. 2.34: Opadaná rýhovaná omítka na bočních stěnách lodžii a obnažení nosného zdiva

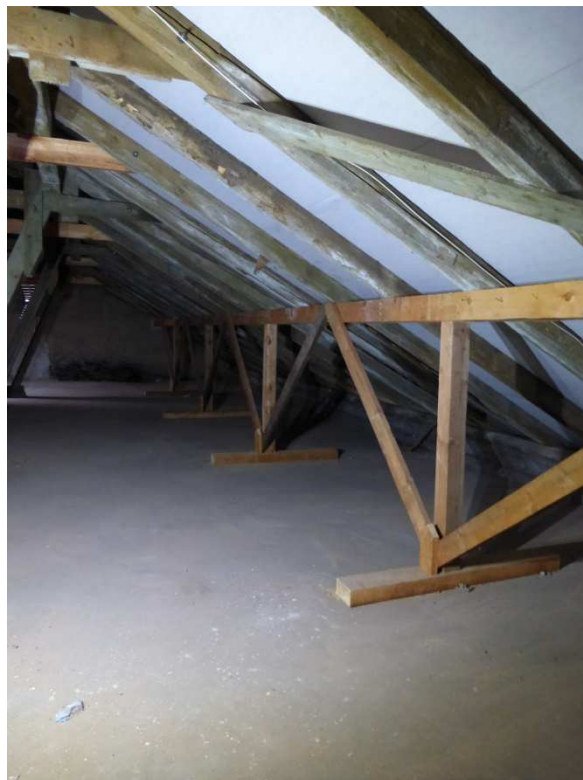
Obr. 2.37: Dodatečné podélné ztužení krokví podepřením krokví přídavnými vaznicemi, podpíranými sloupky s rozpěrami

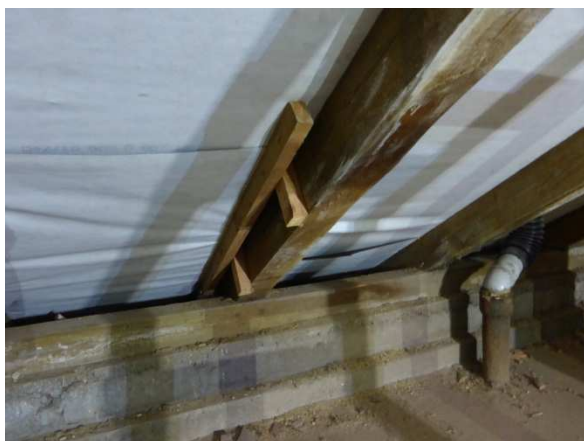
- Vybrané prvky krovu, zejména pozednice a krokve v dolní polovině výšky střešní konstrukce, jsou napadeny souvislou plísní na povrchu dřeva, která je následkem zvýšené vlhkosti v půdních prostorách.
- Nekvalitní provedení detailů a technologická nekázeň při aplikaci pojistné hydroizolační vrstvy. Nesprávné provedení ukončení fólie u prostupů, pokládka hydroizolačních pásů s velkým průvěsem se zvlněním a jejich nedostatečné a chybné délkové překrytí.
- Sesychání dřeva jednotlivých prvků krovu způsobené stářím (stáří krovu činí 66 let). Viditelné sesychací trhliny zejména na krokvích a středových vaznicích.

Obr. 2.38: Nekvalitní provedení hydroizolační vrstvy – nedostatečné překrytí, zvlnění

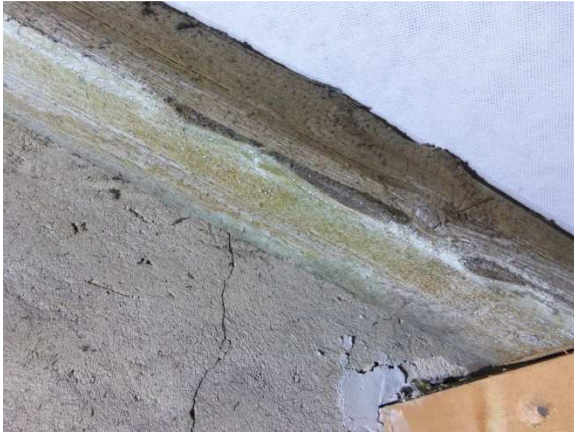
Obr. 2.40: Napadení krokví souvislou plísní

Napadení nijak neohrožuje statickou funkci konstrukce, je zapotřebí zamezit vnikání vlhkosti do konstrukce a ošetřit jednotlivé prvky vhodnými sanačními prostředky proti biotickým škůdcům.

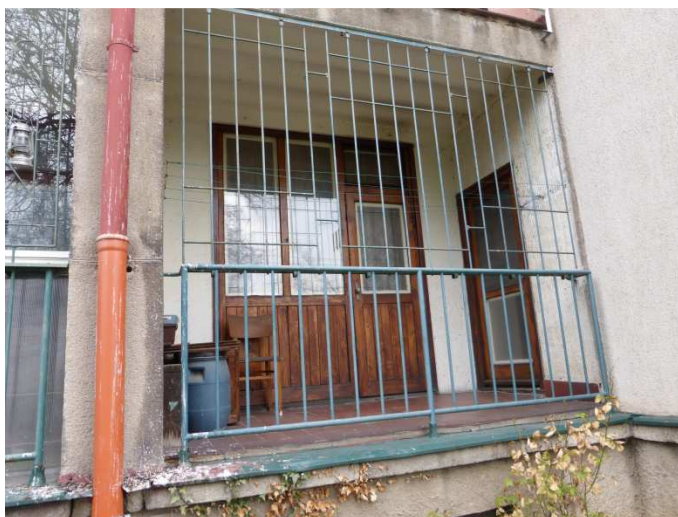
- Dnešním požadavkům nevyhovující tepelně-technické parametry konstrukcí obvodového pláště lodžií.
- Značná koroze ocelových konstrukcí zábradlí, oplechování lodžií a ochranných mříží a tím znečištění konstrukce vyplavováním korozními zplodinami.
- Nejednotné úpravy zábradlí a zasklení lodžií, ztěžující nebo vylučující bez demontáže nebo úpravy provedení detailů a návazností fasádního obkladu.
- Degradace a rozpad vybraných skladeb podlah, absence hydroizolační vrstvy. Může docházet k zatékání srážkových vod do konstrukce.
- Nevhodné řešení detailů a návazností pro aplikaci nové tepelně izolační vrstvy na fasádu objektu.

Obr. 2.42: Detailní pohled na zapuštěnou lodžii na jižním průčelí objektu

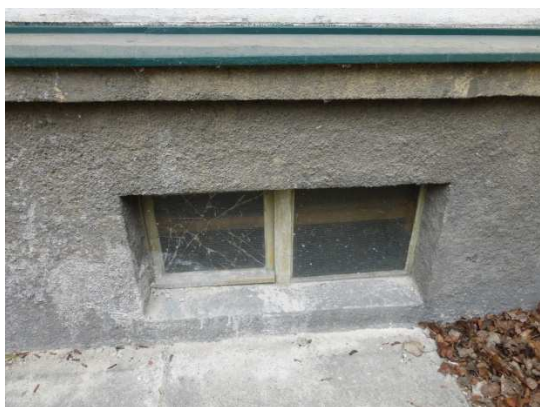
Špatný nevyhovující technický stav původních dřevěných výplní otvorů je způsoben především zanedbanou údržbou těchto konstrukcí, stářím, vlivem působení klimatických účinků vnějšího prostředí v čase, ale i rozdílností požadavků na tepelně-technické vlastnosti

Obr. 2.48: Původní dřevěné sklepní okno severního průčelí

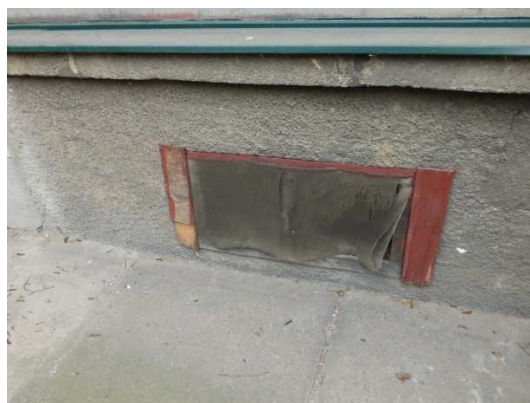
Obr. 2.49: Absence okenní výplně v soklové oblasti na severním průčelí

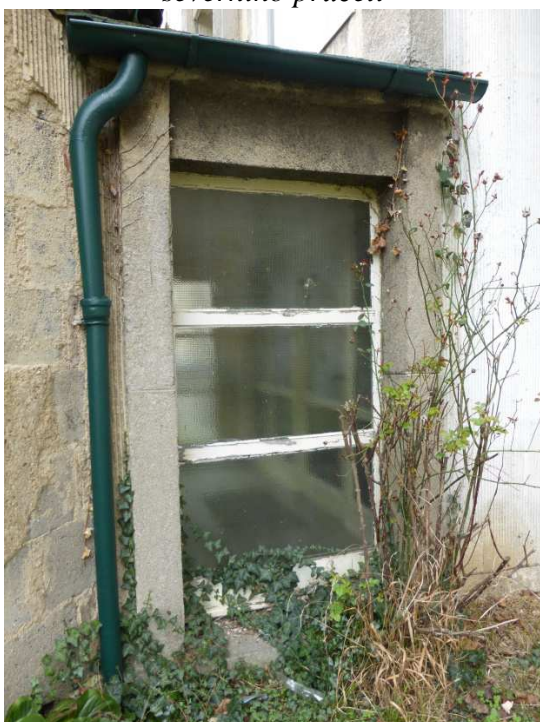
Obr. 2.50: Původní dřevěná prosklená stěna vstupního vestibulu vnitřní sekce na severním průčelí

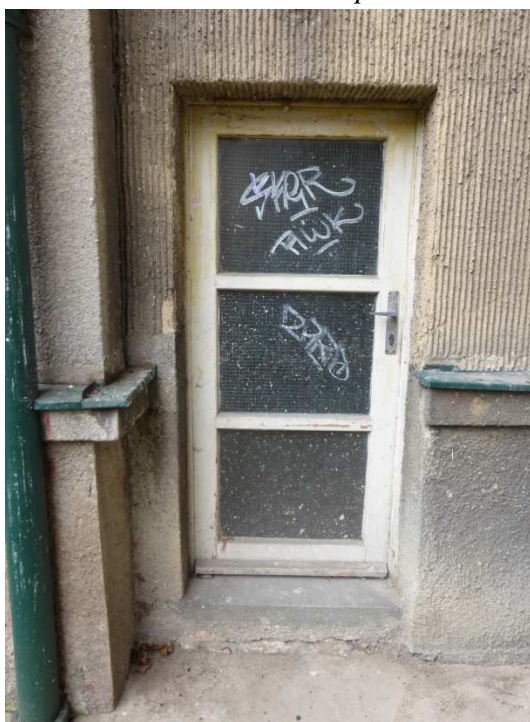
Obr. 2.51: Původní dřevěné zadní vchodové dveře krajní sekce na severním průčelí

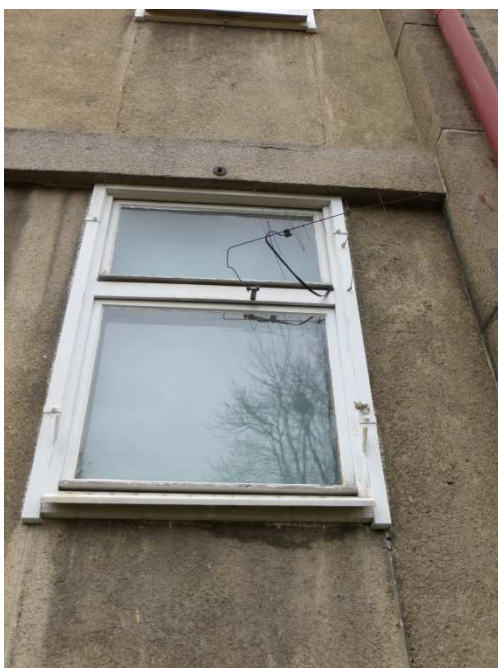
Obr. 2.52: Původní dřevěná výplň okenního otvoru nadzemního podlaží

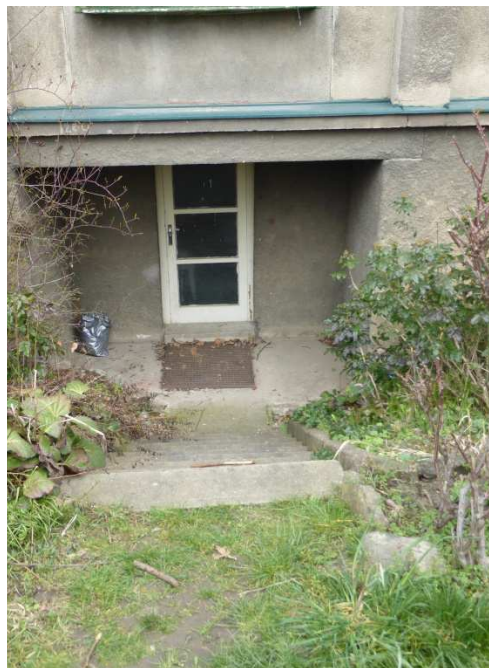
Obr. 2.53: Původní dřevěné vchodové dveře zadního vchodu vnitřní sekce objektu

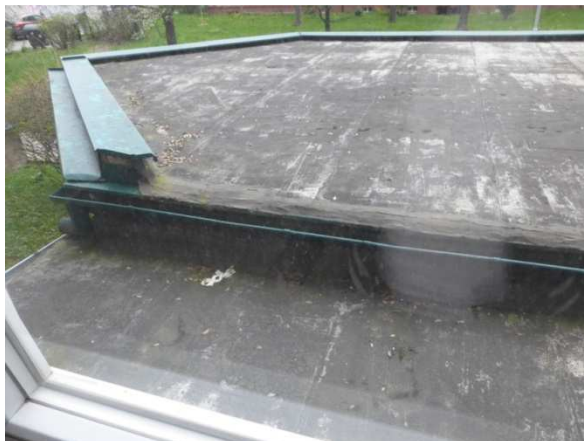
- Popraskání a špatný technický stav izolačních asfaltových pásů vlivem degračních procesů způsobených vnějším prostředím.
- Nevhodné řešení detailů a návazností pro aplikaci nové tepelně izolační vrstvy na fasádu objektu.

Obr. 2.54: Pohled shora na střešní konstrukci vstupních vestibulů

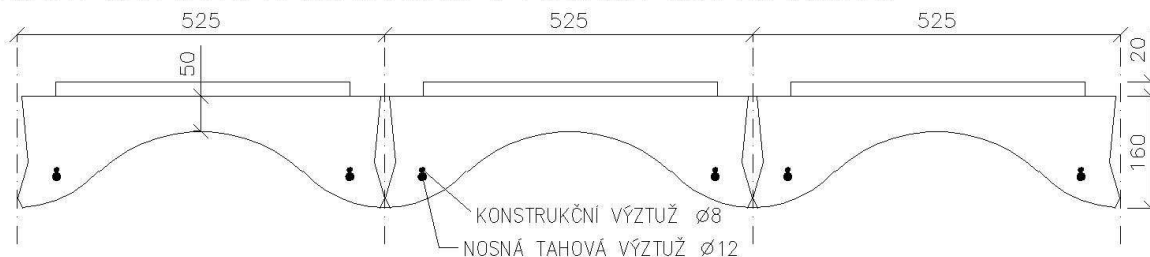
PŘÍČNÝ ŘEZ STROPNÍ KONSTRUKCÍ V POLOVINĚ ROZPĚTÍ PANELŮ

Velice podstatným výsledkem měření je zjištění, že stropní panely nejsou žádným způsobem vyztuženy v místech své nejmenší tloušťky 50 mm a jeho okolí, tedy v místech v prostřední části průřezu. Tato skutečnost bude dále využita ve statickém posouzení stropních panelů v Kapitole 4. Stropní panel je vyztužen pouze po obou stranách, v místech největší tloušťky průřezu. Pomocí použité nedestruktivní metody na principu elektromagnetického indikátoru výztuže však nebylo možné stanovit, zda při každé straně panelu vede pouze jeden nebo více prutů ocelové výztuže, její průměr a tloušťka krycí vrstvy. Jakékoliv destruktivní metody pro zjištění přesného způsobu vyztužení panelů nebyly obyvateli domu povoleny a jiné přístroje pro nedestruktivní metody se schopností identifikace výztuže tohoto druhu nebyly pro tuto diplomovou práci k dispozici. Pro následné statické posouzení stropních konstrukcí v Kapitole 4 bude tedy nutné vycházet ze způsobu vyztužení podle obrázku Obr. 1.13 a průměr a tloušťku krycí výztuže pro tento posudek odhadnout. Schéma provedení výsledného vyztužení je znázorněno na Obr. 2.64.

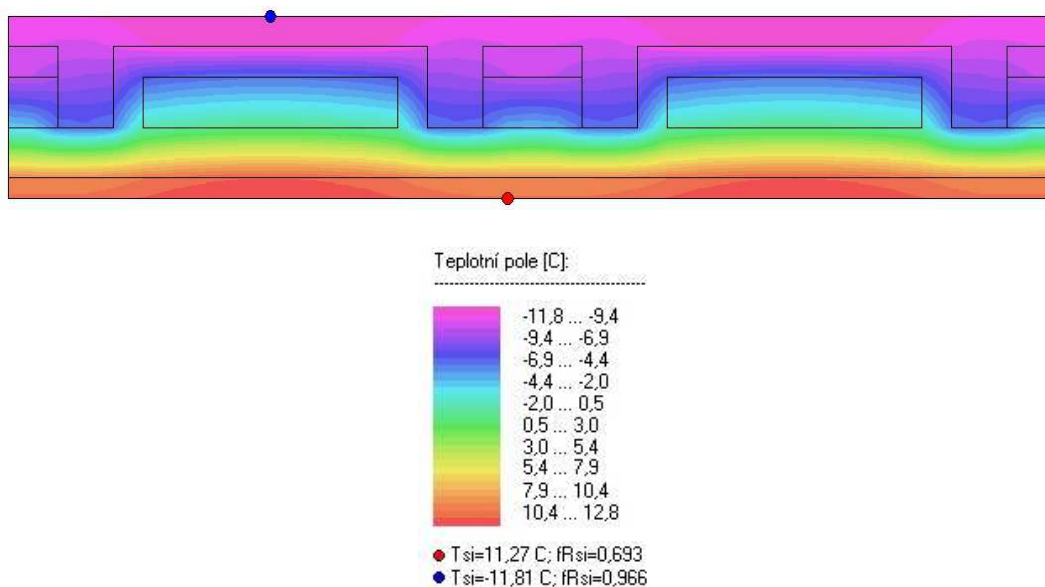
1	Součinitel prostupu tepla U [$\text{W}/\text{m}^2 \cdot \text{K}$]	1,324	Požadavek
	Požadovaný součinitel prostupu tepla U_N [$\text{W}/\text{m}^2 \cdot \text{K}$]	0,30	není splněn
2	Minimální požadovaná teplota vnitřního povrchu ve všech místech konstrukce [$^{\circ}\text{C}$]	13,55	Požadavek
	Minimální vnitřní povrchová teplota konstrukce [$^{\circ}\text{C}$]	11,27	není splněn
3	Teplotní faktor v návrhových podmínkách f_{Rsi} [-]	0,693	Požadavek
	Maximální možný požadovaný teplotní faktor $f_{Rsi,N}$ [-]	0,759	není splněn

kde b je šířka hodnoceného výseku v m, Φ je vypočtená hustota tepelného toku ve W/m a θ_i a θ_e jsou návrhové vnitřní a venkovní teploty ve $^{\circ}\text{C}$. Na Obr. 3.1 je znázorněno rozložení teplotních polí v sendvičovém dílci a s vyznačením minimální povrchové teploty na vnitřním povrchu v interiéru $11,27^{\circ}\text{C}$.

Obr. 3.1: Grafický výstup z Area 2014 – Rozložení teplotních polí ve fasádním sendvičovém obvodovém dílci (červený bod – vnitřní povrch, modrý bod – vnější povrch konstrukce)

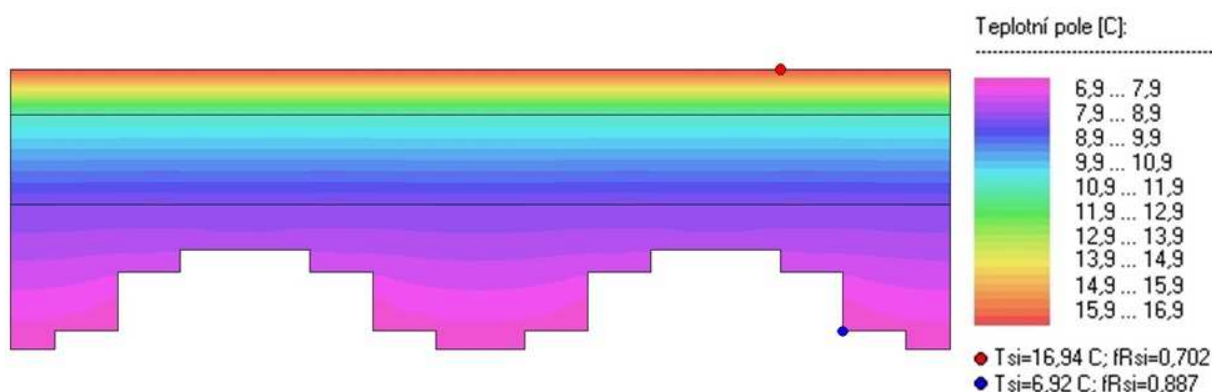
Výpočet tepelně technických parametrů skladby stavební konstrukce a její komplexní posouzení z hlediska šíření tepla bylo provedeno pomocí výpočetního software Area 2014. Výsledky jsou uvedeny v Tab. 3.8. Bylo vymodelováno dvourozměrné teplotní pole charakteristického výseku konstrukce (dvou stropnic o skladebné šířce 525 mm) a součinitel prostupu tepla opět dopočítán pomocí vypočtené tepelné propustnosti $L = 1,381 \text{ W/(m.K)}$. Vlnkový průřez stropnic je pro vymodelování v software pro zjednodušení uvažován jako soustava obdélníků. Na Obr. 3.2 je znázorněno rozložení teplotních polí ve stropní konstrukci s vyznačením minimální vnitřní povrchové teploty na povrchu podlahy 1.NP $16,94 \text{ }^\circ\text{C}$.

1	Součinitel prostupu tepla $U \text{ [W/m}^2\text{.K]}$	1,315	Požadavek
	Požadovaný součinitel prostupu tepla $U_N \text{ [W/m}^2\text{.K]}$	0,60	není splněn
2	Minimální požadovaná teplota vnitřního povrchu ve všech místech konstrukce $[\text{ }^\circ\text{C}]$	18,64	Požadavek
	Minimální vypočtená povrchová teplota konstrukce $[\text{ }^\circ\text{C}]$	16,94	není splněn
3	Teplotní faktor v návrhových podmínkách $f_{Rsi} [-]$	0,702	Požadavek
	Maximální možný požadovaný teplotní faktor $f_{Rsi,N} [-]$	0,802	není splněn

Obr. 3.2: Grafický výstup z Area 2014 - Rozložení teplotních polí ve stropní konstrukci (červený bod – vnitřní povrch podlahy 1.NP, modrý bod – vnější povrch konstrukce strop PP)

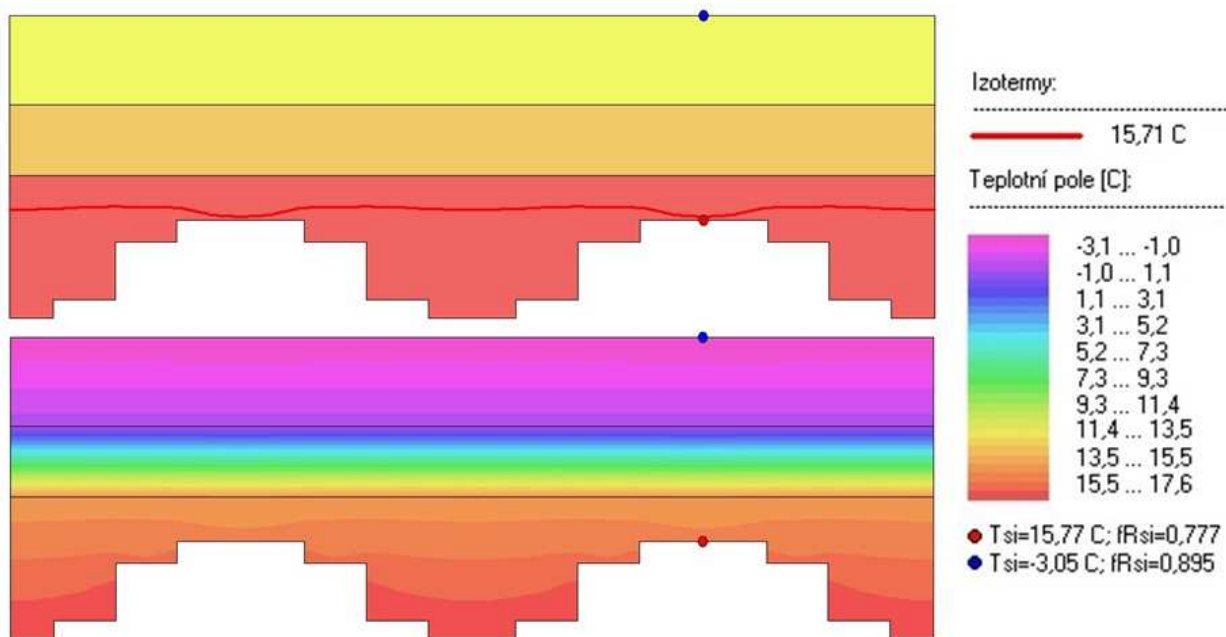
Výpočet tepelně technických parametrů skladby stavební konstrukce a její komplexní posouzení z hlediska šíření tepla bylo provedeno pomocí výpočetního software Area 2014. Výsledky jsou uvedeny v Tab. 3.9. Bylo vymodelováno dvourozměrné teplotní pole charakteristického výseku konstrukce (dvou stropnic o skladebné šířce 525 mm) a součinitel prostupu tepla opět dopočítán pomocí vypočtené tepelné propustnosti $L = 1,249 \text{ W/(m.K)}$. Vlnkový průřez stropnic je pro vymodelování v software pro zjednodušení uvažován jako soustava obdélníků. Na Obr. 3.3 je v horní části červeně znázorněn průběh izotermy minimální požadované teploty vnitřního povrchu a v dolní části rozložení teplotních polí ve stropní konstrukci s vyznačením minimální povrchové teploty $15,77^\circ\text{C}$ na povrchu podhledu stropu 4.NP.

Obr. 3.3: Grafický výstup z Area 2014 – Průběh izotermy minimální požadované teploty vnitřního povrchu $15,71^\circ\text{C}$ a rozložení teplotních polí ve stropní konstrukci (červený bod – vnitřní povrch strop 4.NP, modrý bod – vnější povrch konstrukce podlaha půdního prostoru)

1	Součinitel prostupu tepla U [$\text{W}/\text{m}^2 \cdot \text{K}$]	1,189	Požadavek není splněn
	Požadovaný součinitel prostupu tepla U_N [$\text{W}/\text{m}^2 \cdot \text{K}$]	0,30	
2	Minimální požadovaná teplota vnitřního povrchu ve všech místech konstrukce [$^{\circ}\text{C}$]	15,71	Požadavek je splněn
	Minimální vypočtená povrchová teplota konstrukce [$^{\circ}\text{C}$]	15,77	
3	Teplotní faktor v návrhových podmínkách f_{Rsi} [-]	0,777	Požadavek je splněn
	Maximální možný požadovaný teplotní faktor $f_{Rsi,N}$ [-]	0,775

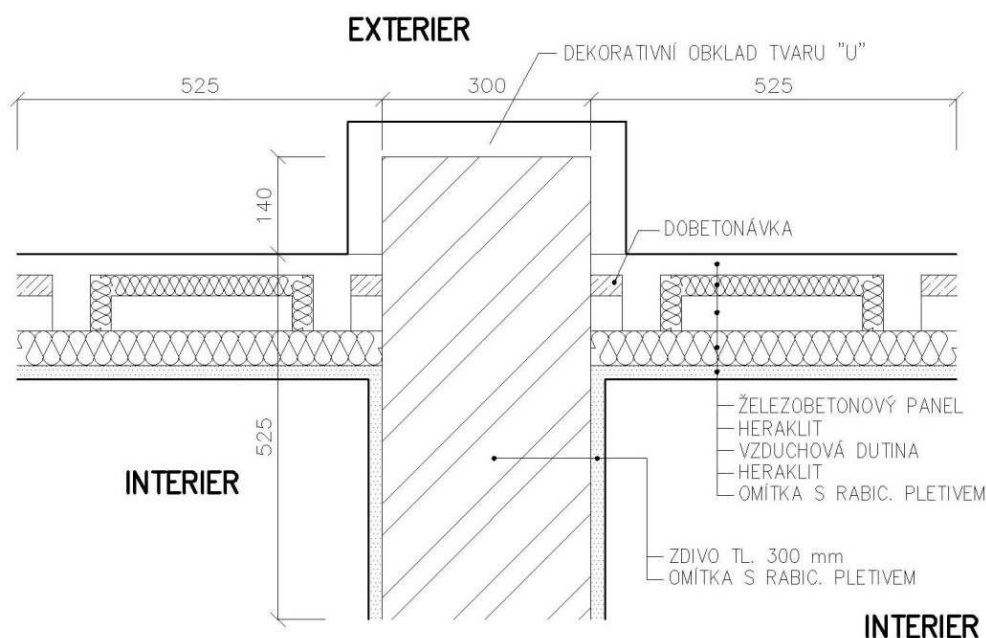
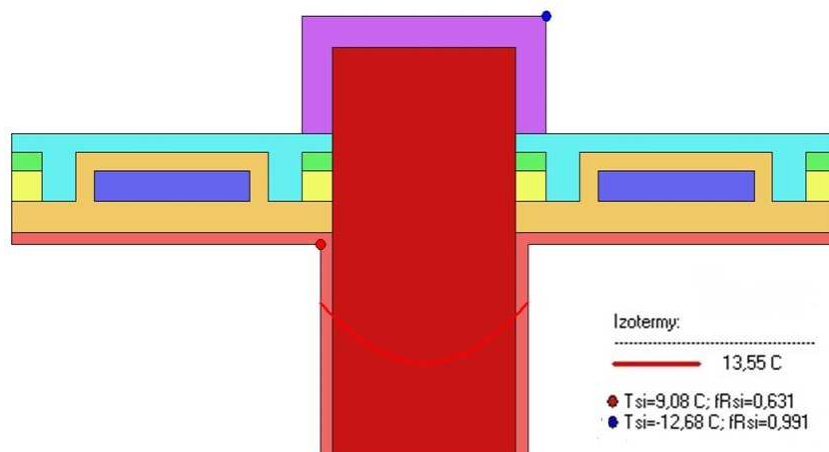
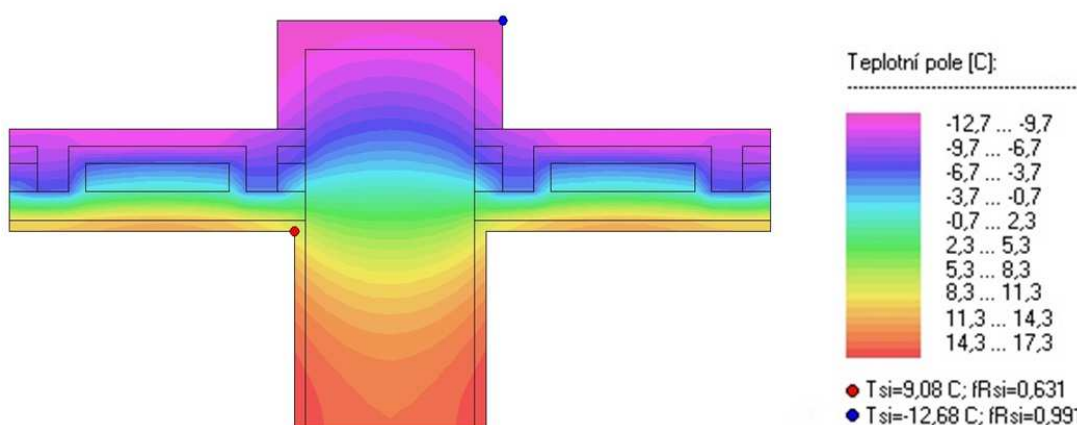
Obr. 3.4: Detail styku příčné nosné zděné stěny se 2 fasádními panely – vodorovný řez konstrukcí

Obr. 3.5: Grafický výstup z Area 2014 - Průběh izotermie minimální požadované teploty vnitřního povrchu 13,55 °C (červený bod – vnitřní povrch, modrý bod – vnější povrch)

Obr. 3.6: Grafický výstup z Area 2014 – Rozložení teplotních polí v konstrukci (červený bod – vnitřní povrch, modrý bod – vnější povrch)

1	Minimální požadovaná teplota vnitřního povrchu ve všech místech konstrukce [°C]	13,55	Požadavek není splněn
	Minimální vypočtená povrchová teplota konstrukce [°C]	9,08	
2	Teplotní faktor v návrhových podmínkách f_{Rsi} [-]	0,631	Požadavek není splněn
	Maximální možný požadovaný teplotní faktor $f_{Rsi,N}$ [-]	0,759	
3	Tepelná propustnost L [W/m.K]	2,002	Požadavek není splněn
	Vypočtený lineární činitel prostupu tepla Ψ [W/m.K]	0,23	
	Normou požadovaná hodnota lineárního činitele prostupu tepla Ψ_N [W/m.K]	0,20

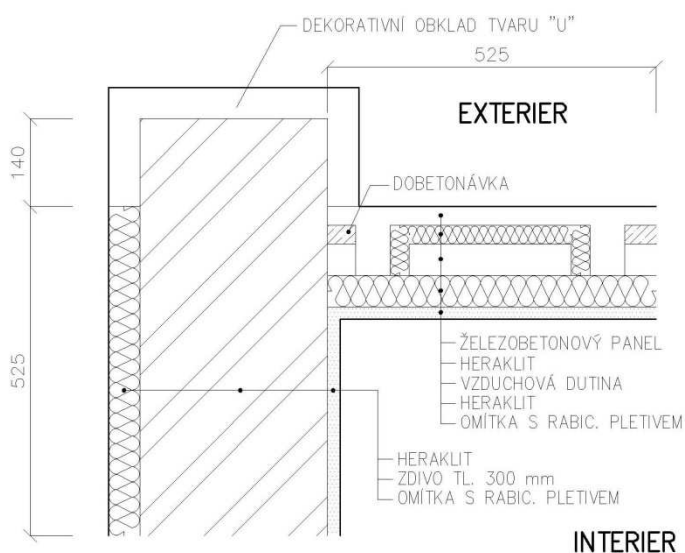
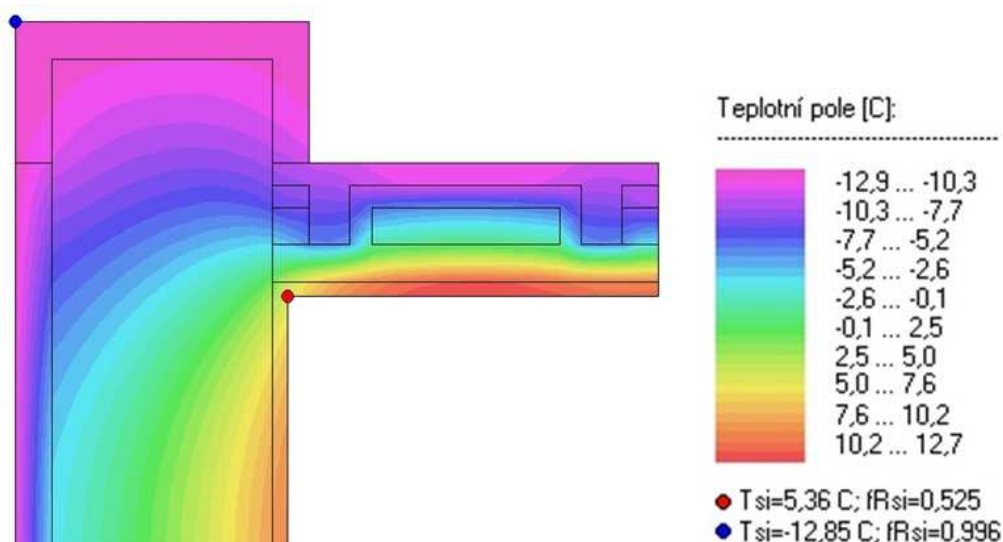
Posuzovaný detail je znázorněn na Obr. 3.7. Výpočet tepelně technických parametrů detailu a jeho posouzení z hlediska šíření tepla bylo provedeno vmodelováním dvourozměrného teplotního pole charakteristického výseku pomocí výpočetního software Area 2014. Výsledky jsou uvedeny v Tab. 3.11. Na Obr. 3.8 je vyobrazeno rozložení teplotních polí v konstrukci a červený bod znázorňuje minimální teplotu na povrchu konstrukce v interiéru 5,36°C. Průběh izotermy minimální požadované teploty 13,55°C zde není uveden, jelikož všechny místa povrchu interiéru mají nižší teplotu, než je tato minimální povolená hodnota.

1	Minimální požadovaná teplota vnitřního povrchu ve všech místech konstrukce [°C]	13,55	Požadavek není splněn
	Minimální vypočtená povrchová teplota konstrukce [°C]	5,36	
2	Teplotní faktor v návrhových podmínkách f_{Rsi} [-]	0,525	Požadavek není splněn
	Maximální možný požadovaný teplotní faktor $f_{Rsi,N}$ [-]	0,759	
3	Tepelná propustnost L [W/m.K]	1,355	Požadavek je splněn
	Vypočtený lineární činitel prostupu tepla Ψ [W/m.K]	0,183	
	Normou požadovaná hodnota lineárního činitele prostupu tepla Ψ_N [W/m.K]	0,20

Obr. 3.7: Detail styku zděné nosné boční lodžiové stěny s fasádním panelem – vodorovný řez konstrukcí

Obr. 3.8: Grafický výstup z Area 2014 - Rozložení teplotních polí v konstrukci (červený bod – vnitřní povrch, modrý bod – vnější povrch)

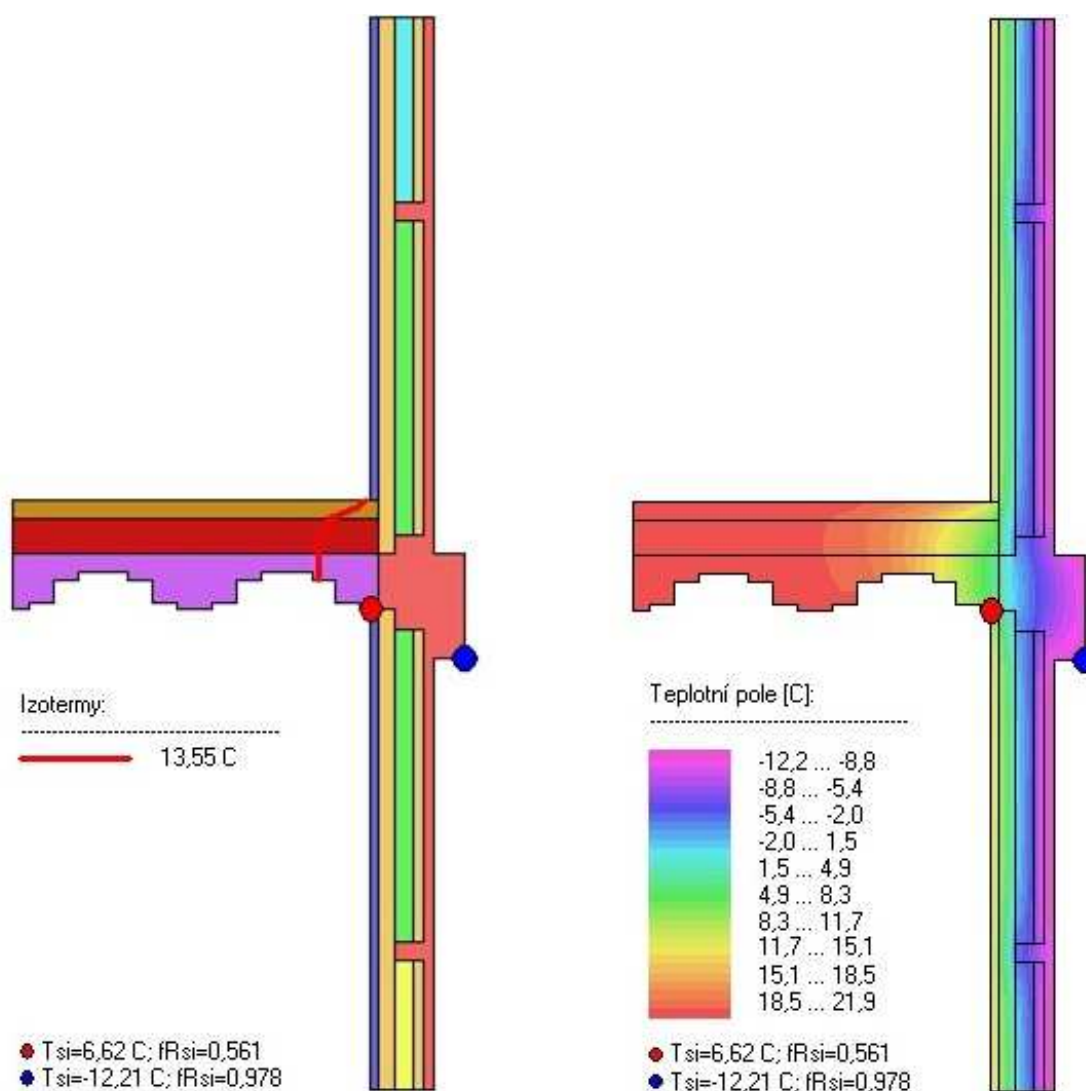
1	Minimální požadovaná teplota vnitřního povrchu ve všech místech konstrukce [°C]	13,55	Požadavek není splněn
	Minimální vypočtená povrchová teplota konstrukce [°C]	6,62	
2	Teplotní faktor v návrhových podmínkách f_{Rsi} [-]	0,561	Požadavek není splněn
	Maximální možný požadovaný teplotní faktor $f_{Rsi,N}$ [-]	0,759	
3	Tepelná propustnost L [W/m.K]	4,035	Požadavek není splněn
	Vypočtený lineární činitel prostupu tepla Ψ [W/m.K]	0,588	
	Normou požadovaná hodnota lineárního činitele prostupu tepla Ψ_N [W/m.K]	0,20

Obr. 3.9: Grafický výstup z Area 2014 – Průběh izotermie minimální požadované teploty vnitřního povrchu 13,55 °C a rozložení teplotních polí v konstrukci (červený bod – interiér, modrý bod – exteriér)

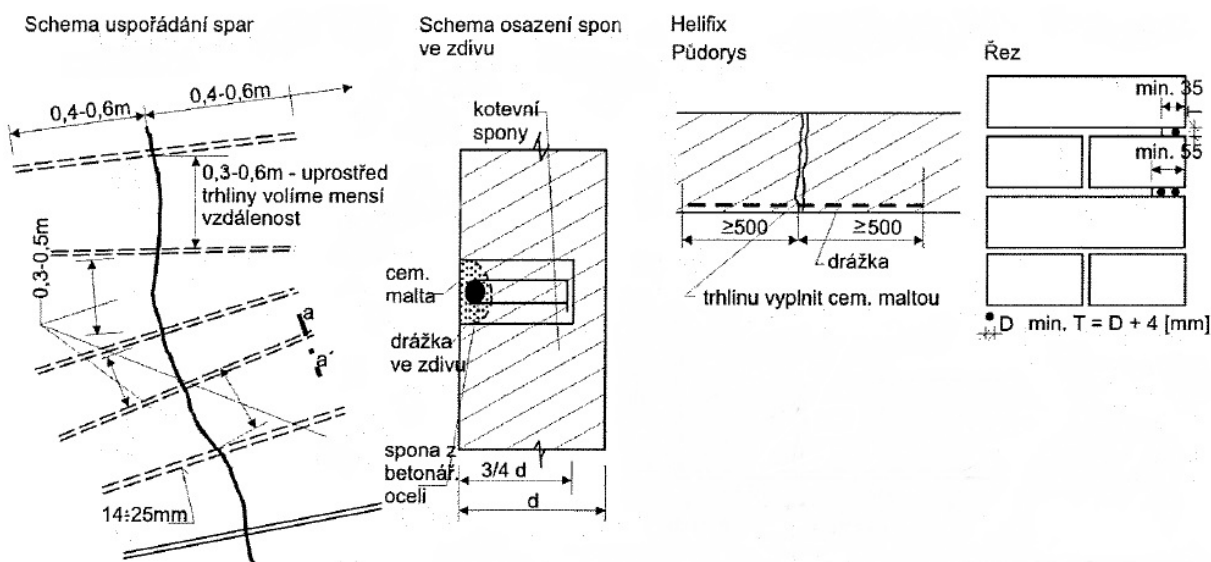
Obr. 5.1: Schéma provedení stehování lokálních trhlin vzniklých v soklové oblasti nosného zdiva (19)

Pasivní, tahové, lokální trhliny T01 až T03 vzniklých v soklové oblasti obvodových svislých nosných zděných konstrukcí je zapotřebí řádně zajistit proti jejich dalšímu případnému rozvoji a šíření. Pro sanaci těchto lokálních poruch bude využito tzv. stehování pomocí ocelových spon z kruhové oceli (vyšší kvality o průměru 14 mm až 25 mm) řádně zakotvených do nosného zdiva. Překrytí trhlin výztuží lze také provést ze speciálních šroubovicových profilů z vysokopevnostní oceli, např. Helifix. Spony musí být uspořádány kolmo na probíhající trhliny, s přesahem minimálně 400 mm a jejich vzájemných svislých vzdáleností 0,3 – 0,6 m. Vhodným řešením je provést stehování u obou stran narušeného zdiva s vystřídáním ocelových spon. Hloubka zapuštění koncových kotev je 0,5 až 0,8 tloušťky zdiva s vystřídáním hloubky zapuštění sousedních spon, do předvrtaných otvorů o průměru 30 až 40 mm výplněných cementovou maltou. Po provedení stehování ocelovými sponami je zapotřebí provést injektáž trhlin rozpínavou cementovou směsí nebo maltou, případně hloubkové tmelení pomocí aktivované cementové malty, plastbetonů či pryskyřic. Schéma technologického provedení stehování je znázorněno na Obr. 5.1.

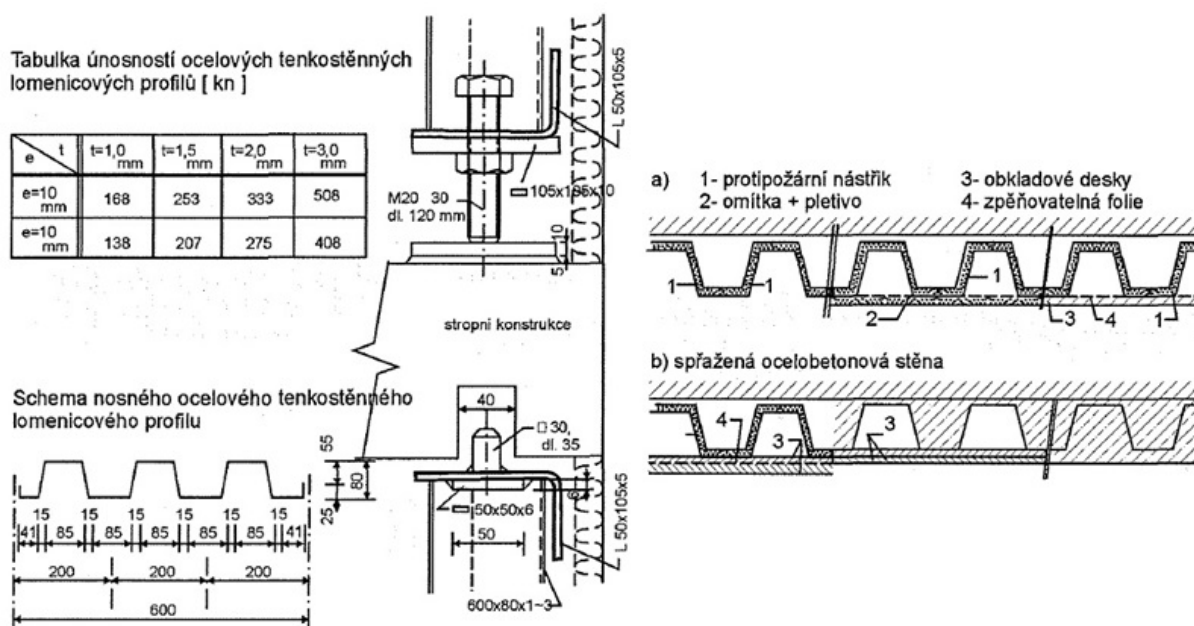
Obr. 5.2: Zesílení zděné nosné stěny ocelovou lomenicovou konstrukcí – schémata technologického řešení a řešení kompletačních úprav těchto stěn (19)

Zesílení svislých nosných konstrukcí s sebou však přináší nejen následná další podrobná statická posouzení pro použití konkrétní metody, ale především také nežádoucí zmenšení půdorysného prostoru interiéru zvýšením tloušťky těchto zděných konstrukcí. Vhodnou volbou pro zesílení nosných zdí ve vyšetřovaném bytovém domě by bylo v tomto případě využití tenkostěnných lomenicových stěn za použití plošných ocelových dílců z tenkostěnných, za studena tvarovaných lomenicových profilů. Tyto ocelové lomenicové stěny umožňují kontinuální zesílení svislých nosných zděných konstrukcí v celé ploše sanované stěny nebo v jejích

částech. Tloušťka ocelového plechu se pohybuje mezi 1 až 3 mm, vlny lichoběžníkového tvaru mají výšku 80 mm a celková skladebná šířka lomenicové stěny je 300 až 600 mm (doplňková 200 mm). Zesilující ocelová stěna zajišťuje kontinuální podepření stropní konstrukce a přebírá požadovanou část zatížení přímo ze stropní konstrukce, nikoliv prostřednictvím původní zděné stěny. Předností této metody je výrazné omezení mokrých procesů a bouracích prací, umožňující převážně suchou a rychlou montáž a zabezpečení stávající konstrukce. Pomocí předpínacích šroubů, umístěných na spodním roznášecím úhelníku lze zajistit okamžitou aktivaci zesilující ocelové stěny. Další výhodou řešení je nízká plošná hmotnost ocelových přídavných stěn, která umožňují zachování původních základových konstrukcí (pro tloušťku ocelového plechu je hmotnost stěny 13,5 kg/m², pro 3 mm hmotnost 40,5 kg/m²). Ocelové stěny lze opatřit nástřiky, nátěry nebo opatřit deskovými materiály (sádrové, cementotřískové desky, apod.), dle požadavků uživatelů bytových jednotek. (30) Schémata technologického řešení této metody jsou vyobrazeny na Obr. 5.2.
