STUDIE ZATRUBNĚNÉ ČÁSTI ŘÍČANSKÉHO
POTOKA V MĚSTSKÉ ČÁSTI PRAHA 22
UHŘÍNĚVES

BAKALÁŘSKÁ PRÁCE

Anna Žohová

Květen 2017

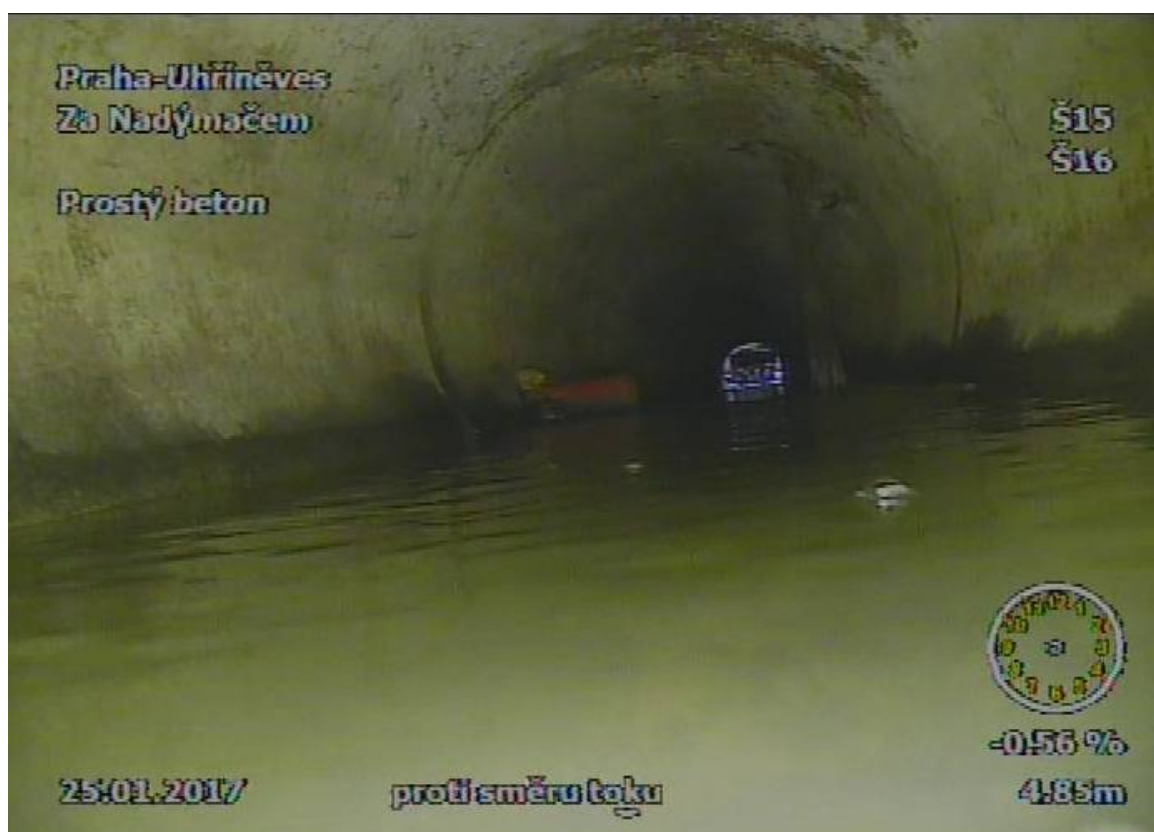
Prohlídka TV kamerou je v tomto úseku prováděna proti směru toku a začíná šachtou Š 15 a končí u vyústění ŽB žlabu, které je osazeno česlemi (Obr. 30). Celá část je tvořena z betonových trub DN 1000, které jsou v relativně dobrém technickém stavu, jak je vidět z kamerové prohlídky (Obr. 26). Úsek je dlouhý 29, 2 m. Vytkla bych jediné degradaci betonu na stropu trub, způsobenou zřejmě nedostatečným krytím potrubí a to tak opakovaně v cyklech zamrzá a rozmrzá. V úseku jsou zaústěné dvě kanalizační přípojky. Jedna je kanalizační přípojka vrtaná z PVC materiálu o rozměrech zřejmě DN 150 (Obr. 27). Přípojka vyčnívá do zatrubněného obtoku a je zřejmé, že při vzduší hladiny dojde k zahlcení přípojky vodou. Přípojka byla utěsněna pravděpodobně montážní pěnou. Druhá kanalizační přípojka je sekaná z plastu o rozměrech cca DN 150 (Obr. 28). Vyústění kanalizační přípojky bylo provedeno nedbale. Je očividné, že dochází k vypadávání materiálu trouby DN 1000 v okolí vyústění do toku. Mohlo by to vést až k vytvoření trhliny a porušení trouby v této části. Dále z vyústění visí igelit, který se táhne až ke dnu. Dno koryta v horním úseku u ŽB žlabu je zaneseno sedimentem větších rozměrů (Obr. 29). Zřejmě se jedná o zdící materiál, který tak tvoří překážku pro plynulé proudění toku.

Obr. 26 Pohled proti vodě směrem k ŽB žlabu

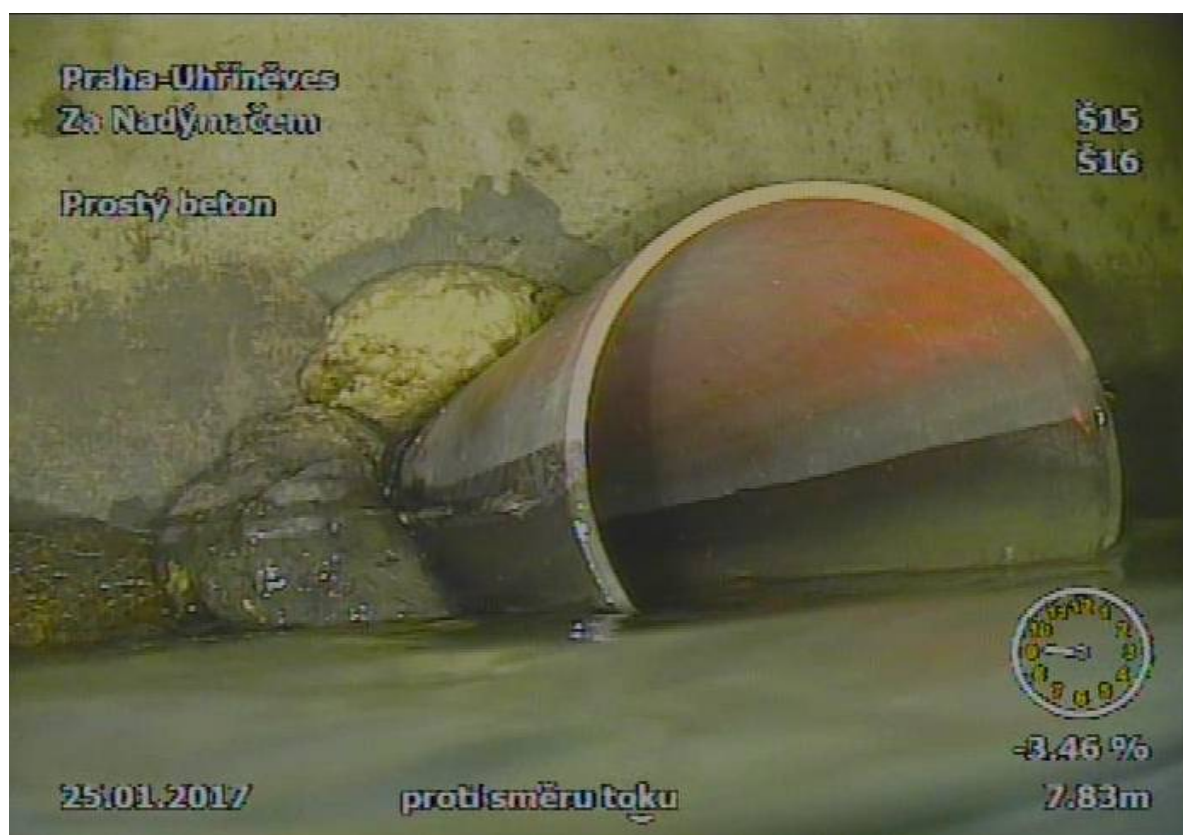
Obr. 27 Vrtaná kanalizační přípojka PVC DN 150

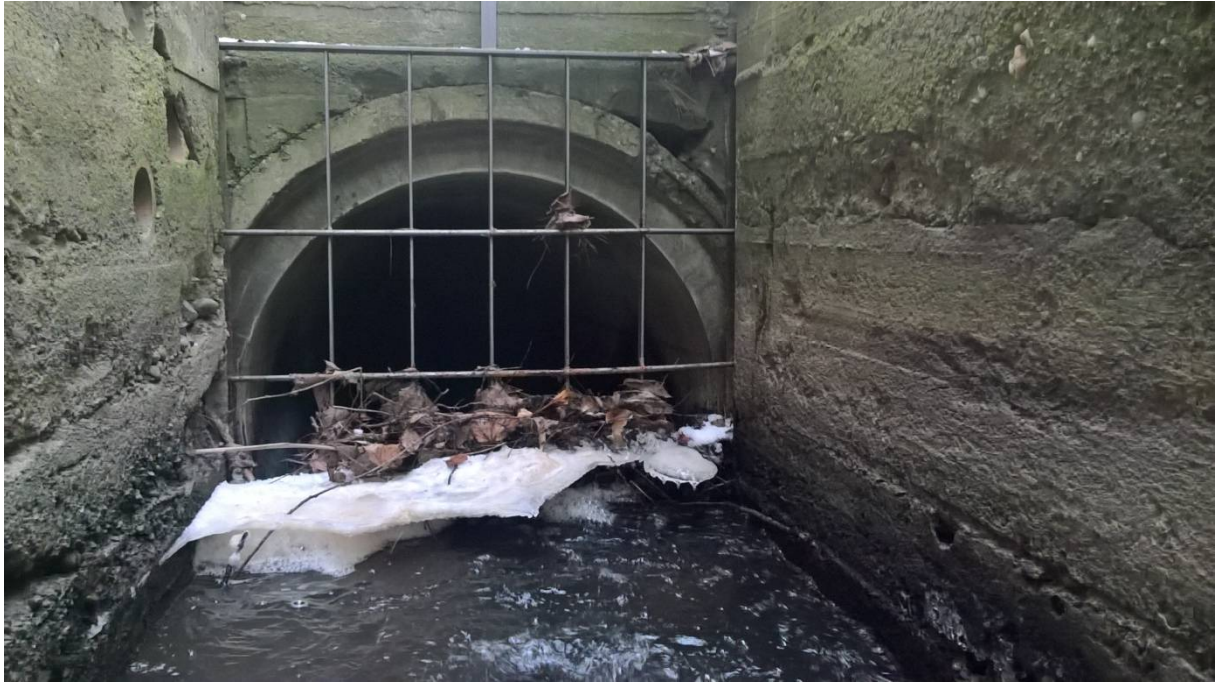
Obr. 30 Železobetonový žlab zakončený česlemi

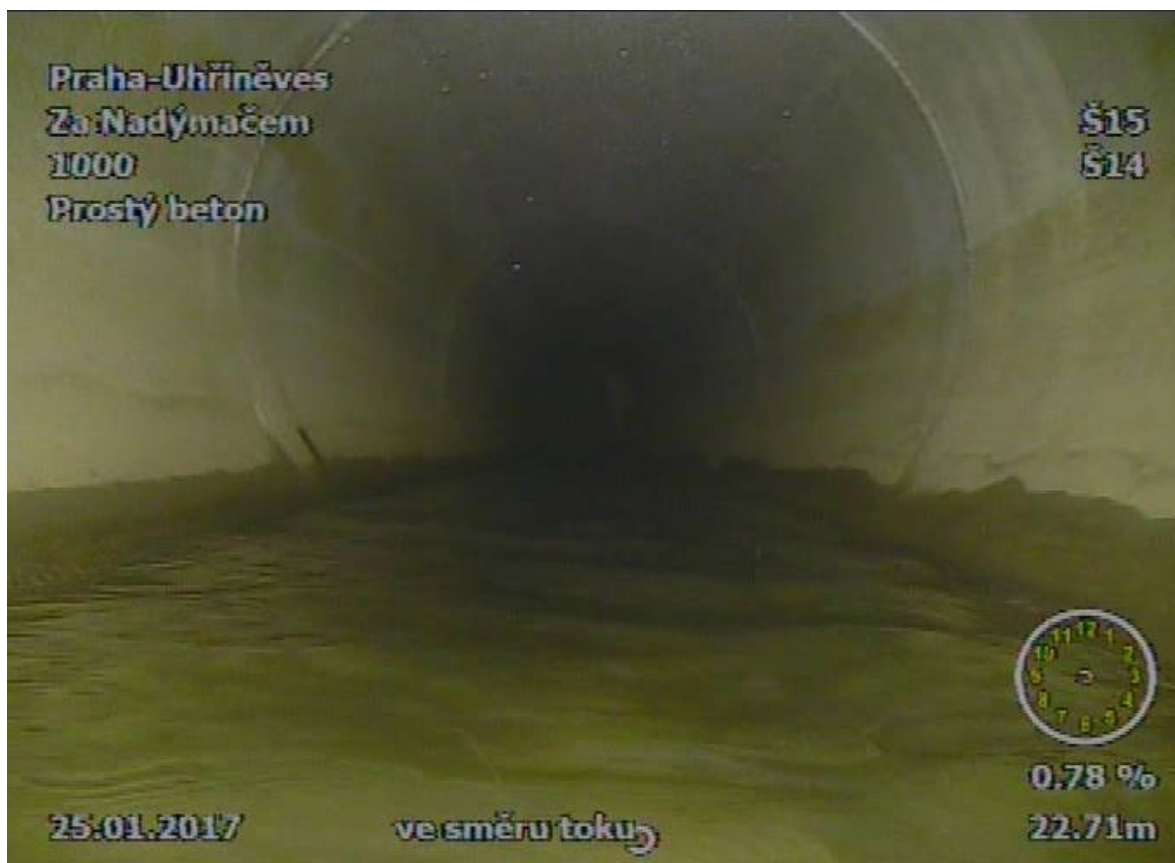
Jedná se o úsek, který je nově rekonstruovaný z důvodu probíhající stavby nad objektem. Zatrubnění (Obr. 31) o rozměru DN 1000, které je mezi šachtou Š15 a Š14 je tedy v dobrém technickém stavu. Úsek je dlouhý 36, 35 m a prohlídka je prováděna ve směru toku. Jedině bych zmínila námrazu na stropu trouby, která je viditelná, protože revize probíhala v zimním období. V této části tedy může docházet k postupné degradaci potrubí rozmrzáním a zamrzáním díky nízkému krytí. V úseku se nachází kanalizační přípojka DN 150 (Obr. 32), která je zaslepena plastovým víčkem a je umístěna v oblasti šachty Š14. Z grafu (Obr. 33) můžeme vyčíst, že je sklon potrubí pravidelný a nejsou zde žádné viditelné propady.

Obr. 31 Pohled po směru toku

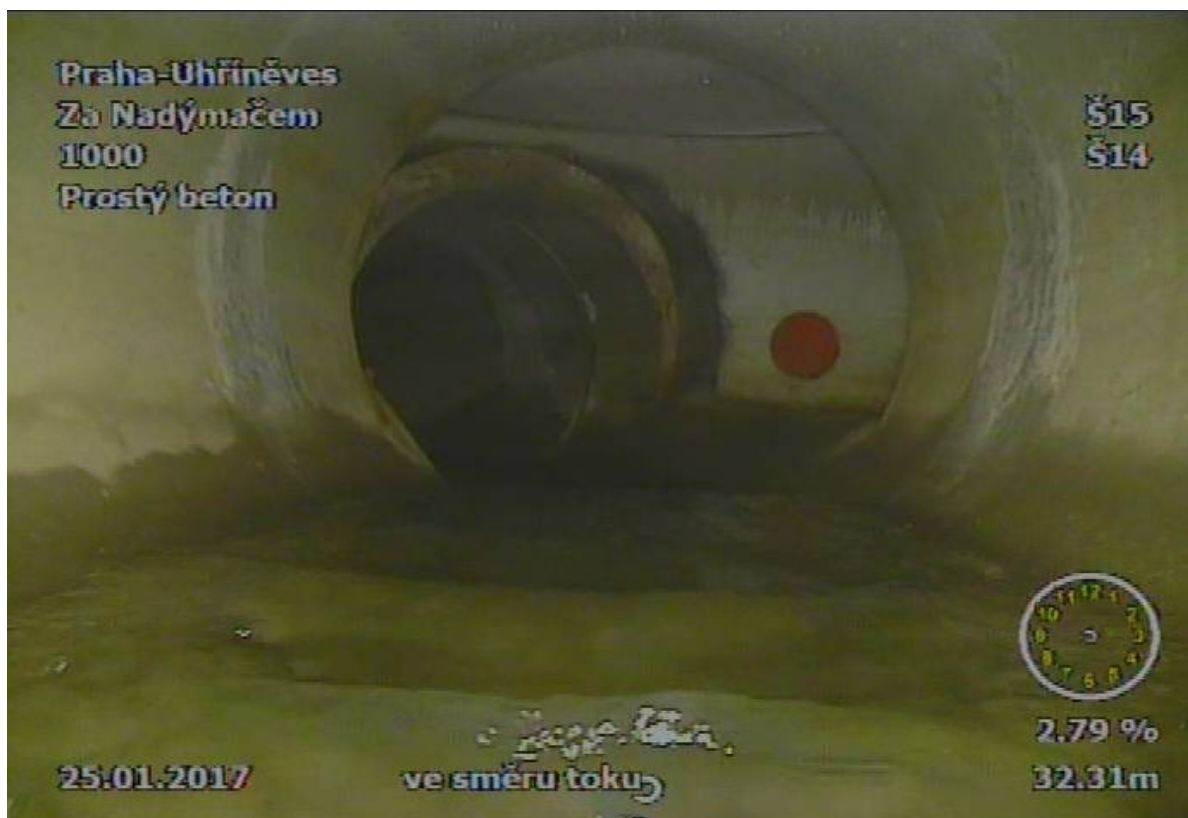
Obr. 32 Šachta Š14 a zaslepená kanalizační přípojka

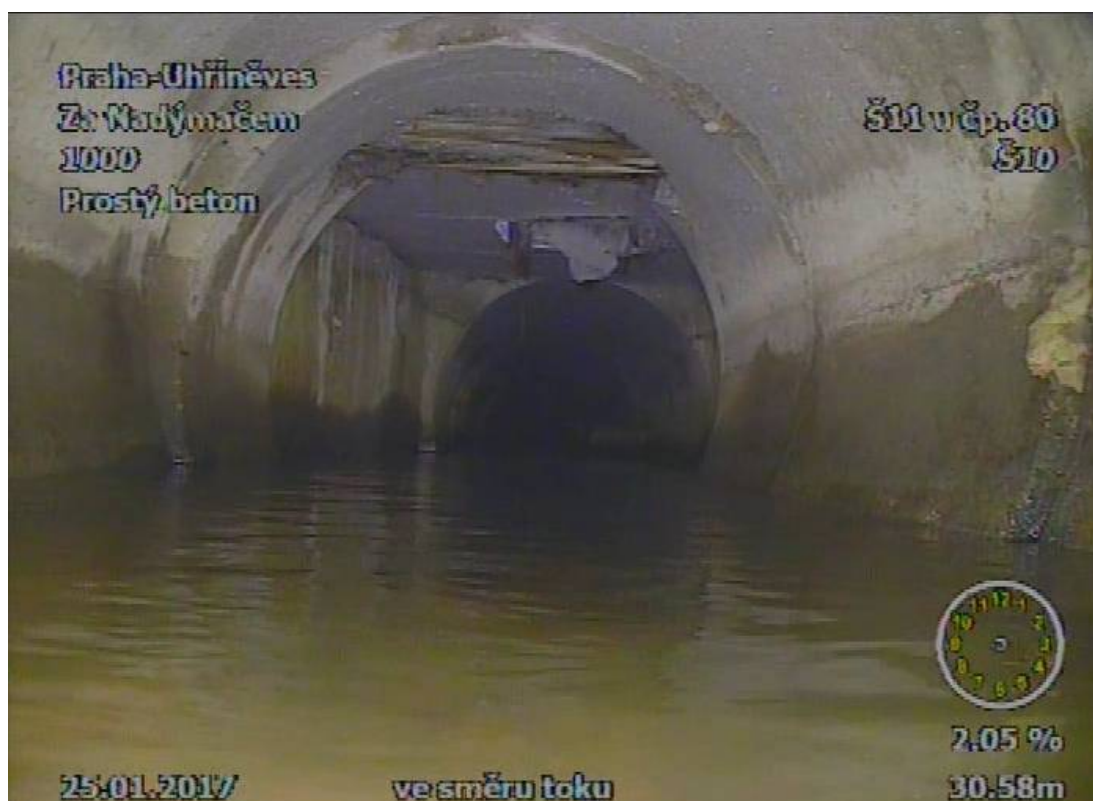
Obr. 51 Pohled na uliční vpust šachty Š10

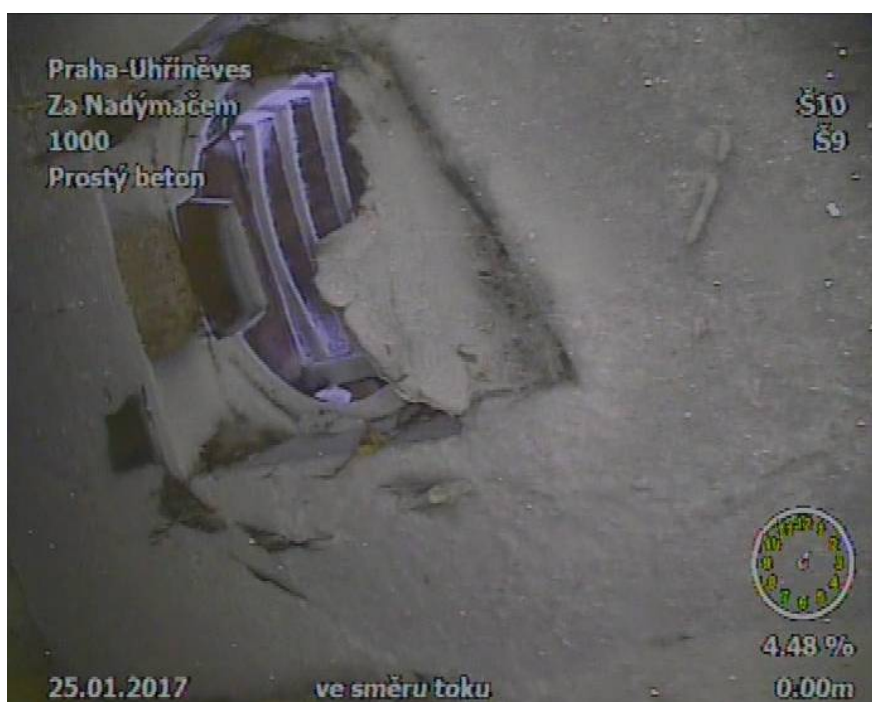
Tato část je složena z betonových kruhových skruží DN 1000. Prohlídka je prováděna po směru proudění vody a oblast je dlouhá 9,36 m. Úsek vede uliční vpustí Š10 (Obr. 53), kde při detailním pohledu můžeme vidět mříž, z jejíž hrany visí kus materiálu, jako další bych vytkla netěsnost stropu a stěn uliční vpusti Š10 (Obr. 54). Jsou zde viditelné průsaky vody, které napomáhají ke zvětšení trhliny. V tomto místě je zaústěna kanalizační přípojka 1. Dále po směru proudění jsou pozorovatelné další 3 kanalizační přípojky (Obr. 55), kde při detailním pohledu (Obr. 56, Obr. 57) je vidět nedbalé vyvrtání a utěsnění přípojek. Kolem přípojek je materiál značně degradovaný a chybí kusy materiálu z potrubí DN 1000. Přípojka na pravé straně ve směru proudění je zaústěna velmi nevhodně. Trčí skoro do 1/3 zatrubnění a tvoří tak zbytečnou překážku proudící vodě. Další kanalizační přípojka (Obr. 58) v tomto úseku je ve staničení 8,75 m tedy těsně před uliční vpustí Š9. Materiál kolem přípojky je též značně degradovaný jako u předchozích přípojek. Dostáváme se k uliční vpusti Š9, kdy při pohledu na mříže (Obr. 59) vidíme povrchovou trhlinu, která se táhne po celé délce stropu a stejně jako u šachty předtím jsou strop a stěny šachty Š9 netěsné (Obr. 60) a prosakuje zde voda, která znehodnocuje stěny. Poslední kanalizační přípojka je přímo v šachtě Š9. Je zaústěna těsně pod stropem, kde opět vidíme narušení okolního materiálu stěny zejména pod přípojkou. Podélný sklon potrubí je skoro shodný s ideálním až na konci je menší převýšení cca 5cm, které bych řekla, je až zanedbatelné.

Obr. 53 Pohled na mříž uliční vpusti Š10

netěsnosti mezi stropem a stěnou šachty, kdy prostor je nutné důkladně vyspárovat a utěsnit, stejně tak kolem kanalizačních přípojek.

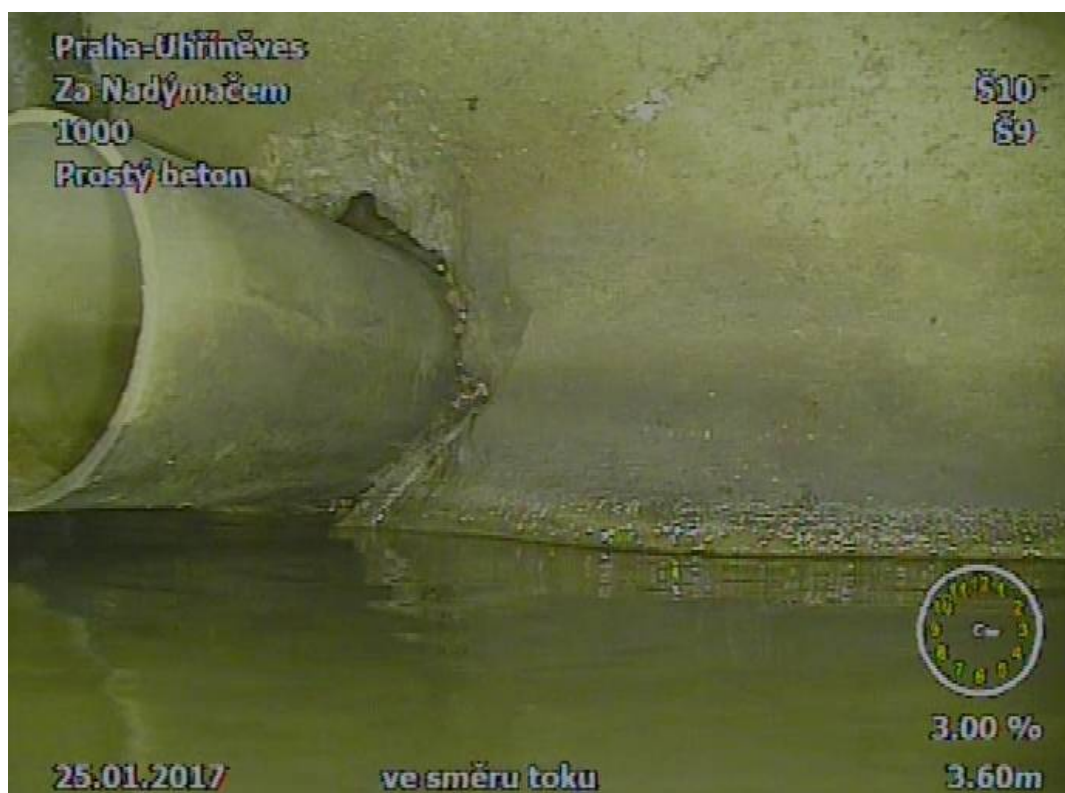
Obr. 57 Detail kanalizační přípojky 4

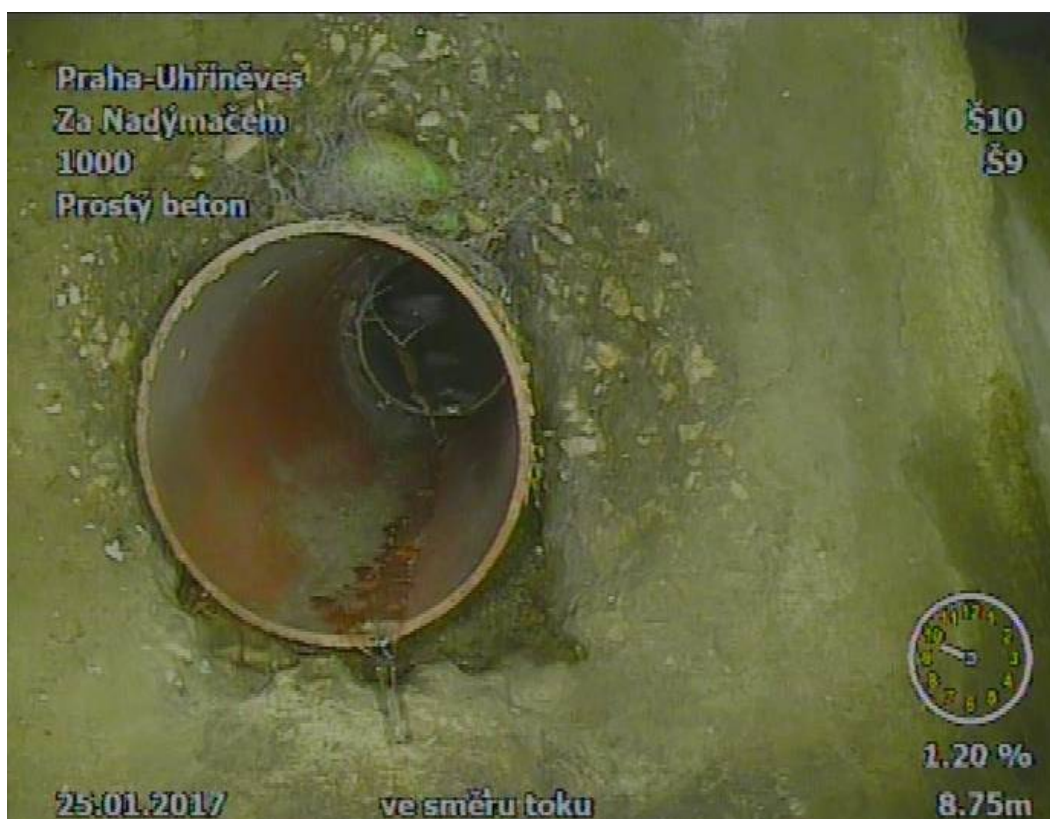
Obr. 58 Detail kanalizační přípojky 5

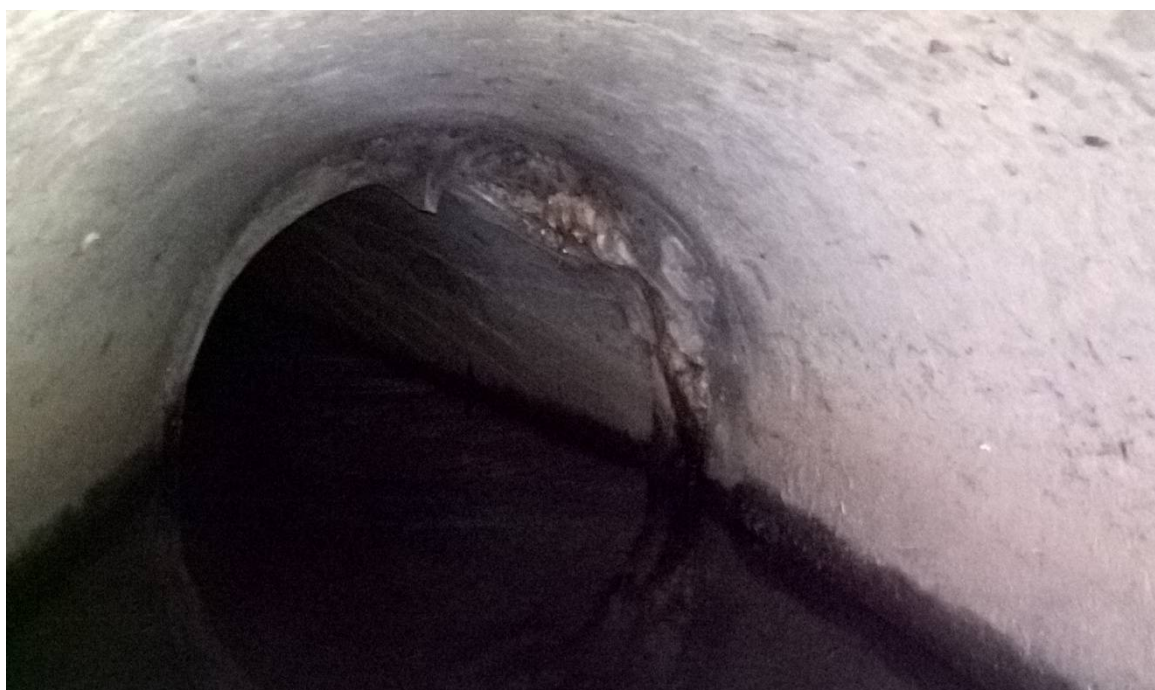
Obr. 64 Pohled do výtokového objektu
