Studie průběhu stavby rodinných domů Západní město

Family Houses “Západní město” Realization Study

Bakalářská práce

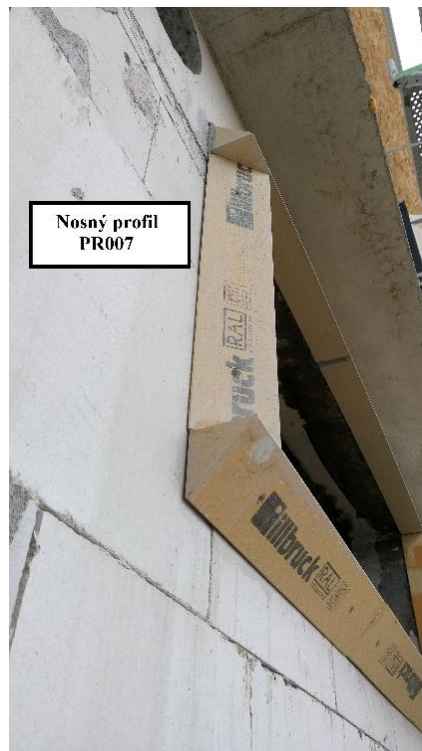
Obr. 14 Upevněné profily PR007 okolo otvoru

V době první prohlídky staveniště se na dvojdomech č. 47-48 a č. 59-60 realizovala montáž kompozitních profilů pro předsazenou konstrukci oken (Obr. 14). Dále se provádělo lepení a kotvení tepelné izolace na domech č. 67-68 a č. 69-70. Na domech č. 65-66 byla z velké části provedena sěrkovací vrstva spolu s výztužnou tkaninou. Kvůli budoucím prostupům vzduchotechnického zařízení, které nebyly dosud provedeny, byl na určitých místech vynechán teplený izolant. A proto z těchto důvodů nebylo možné dokončit celou plochu KZS.

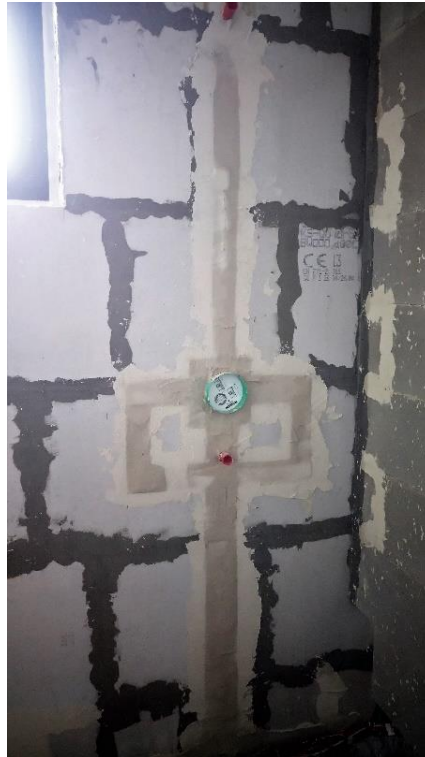
Jako další se provede zkouška neprůvzdušnosti. Uskutečňuje se v průběhu výstavby po dokončení vzduchotěsnicí vrstvy. Jelikož provedení obkladů není součástí této výstavby, je nutné v těchto místnostech utěsnit všechny spáry na obvodových zdech (Obr. 23), aby se zkouška mohla uskutečnit. Zkouškou se včas odhalí případné defekty a netěsnosti a provede se jejich náprava. Další zkouška se provádí v době užívání domu a je pak dokladem pro certifikaci.

Obr. 23 Utěsněné spáry na obvodové zdi v koupelně

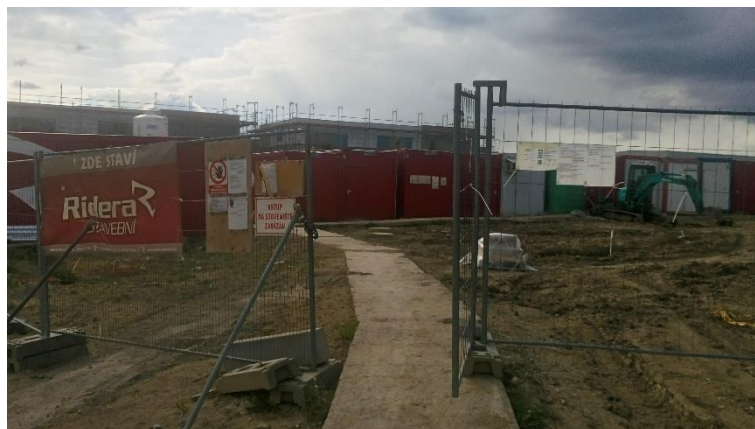
Obr. 26 Hlavní vstup na stavbu

Hlavní vstup na stavbu (Obr. 26) byl umístěn přímo u buňkoviště. Byl označen tabulkami o zákazu vstupu a seznamem kontaktů na stavbyvedoucí. Chyběla bezpečnostní cedule s informacemi a upozorněními, jak se na stavbě chovat.

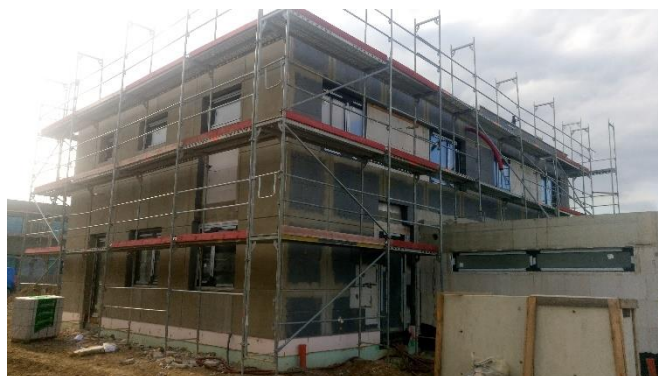
Obr. 45 Domy č.45-46 při poslední prohlídce

Na Obr. 45 můžeme pozorovat stejný dům jako na Obr. 44, ovšem po třech měsících. Je zřejmé, že se postup prací na tomto domu příliš nezměnil. Jediné, co se stihlo dokončit bylo vytvoření dekoračních drážek na fasádě. Důvodem tohoto zdržení bylo, jak jsem již zmínil přednostní dokončení domů M1040A.

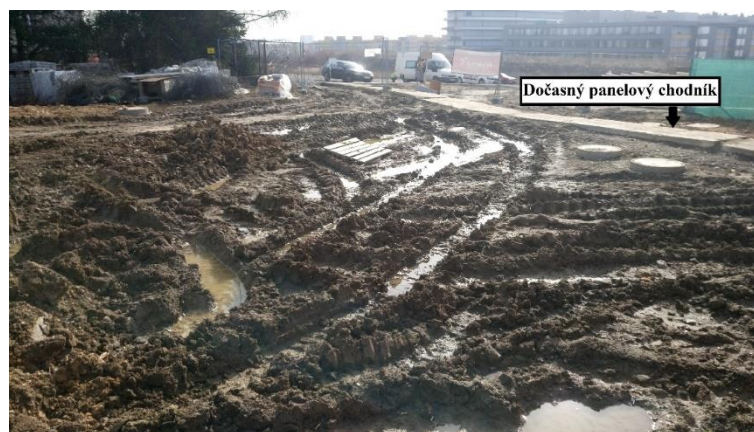
Obr. 54 Neupravený prostor u hlavního vstupu

Manipulační plochy pro dopravní prostředky primární dopravy na staveništi byly ve velké části areálu v době mé první návštěvy neupravené. V západní části staveniště byla vybudována dočasná panelová cesta k deponii. U hlavního vstupu byly položeny betonové panely jako dočasný chodník pro pracovníky k jednotlivým stavením buňkám. Za buňkovištěm byla část dopravní trasy zpevněna hrubým drceným kamenivem.

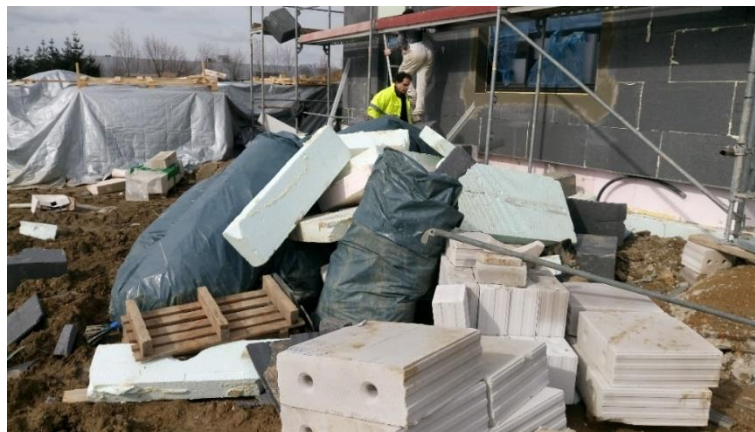
Skladovací plochy pro stavební materiál nebyly nijak zpevněny. Palety s vápenopískovými tvárniciemi byly uloženy na terénu, nebo tvárnice samostatně ležely různě po areálu stavby. Velká většina takto uložených tvárnice vykazovala rozsáhlá poškození, zejména pak poškození rohů a hran. Přebytečná armovací výztuž byla také rozmístěna různě po celé stavbě. Stejně tak tomu bylo u použitého stavebního žeziva.

Obr. 59 Odpadové materiály spolu se stavebními

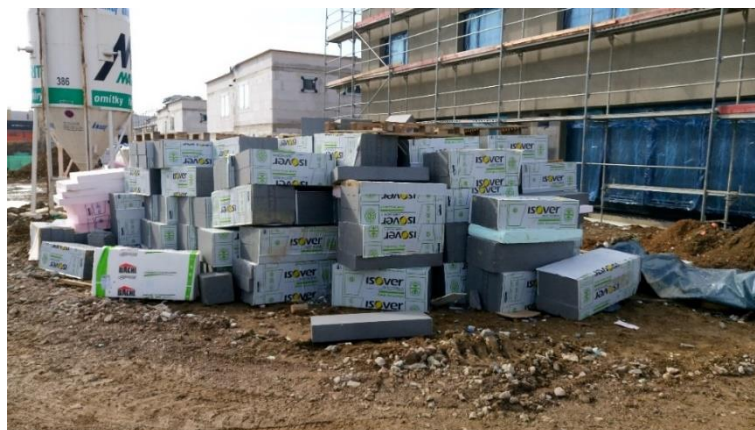
Obr. 60 Neodborně uskladněný tepelný izolant

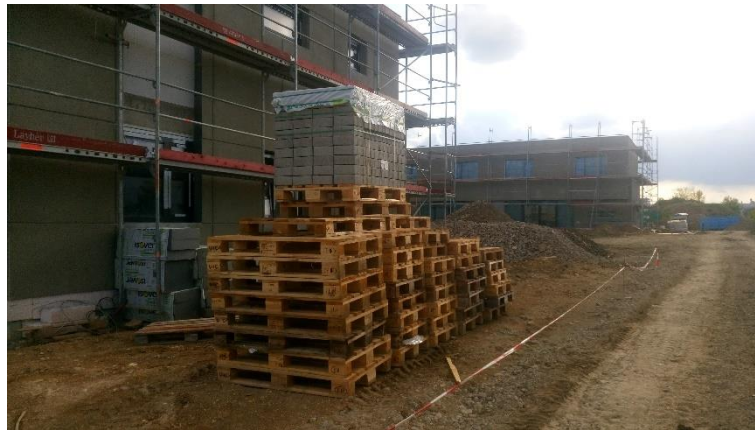
Další příklad nevhodného skladování materiálu (Obr. 61), kdy byla umístěna paleta se zámkovou dlažbou na vrstvě deseti prázdných palet, tato skladba byla dosti vratká. Paleta dlažby může vážit cca 1200 Kg. Tento konkrétní případ skladování materiálu může mít fatální, životu ohrožující následky. Skladování tohoto typu materiálu je možné pouze ve sloupcích po třech paletách v originálním balení od výrobce. Povrch pro skladování musí být rovný a zpevněný.

Obr. 61 Nebezpečné skladování dlažby

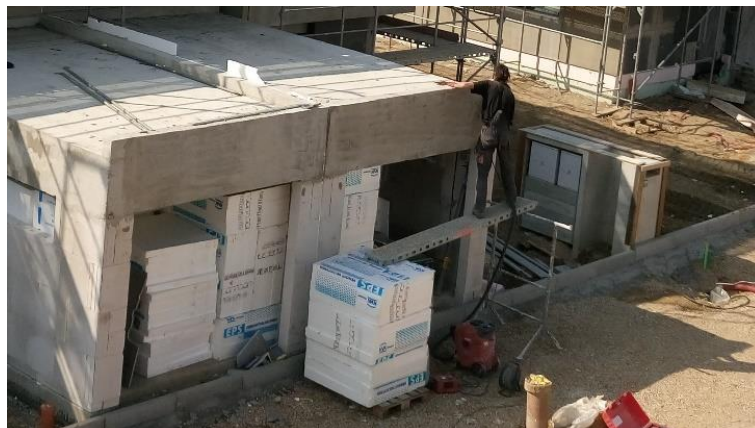
Staveniště jsem navštěvoval hlavně ve dnech mimo pracovní týden. Na stavbě se v těchto dnech vyskytoval minimální počet pracovníků. Téměř u všech pracovníků chyběly základní bezpečnostní prvky v podobě reflexních vest, ochranných přileb. [16,17]

Obr. 62 Nedodržení základů BOZP

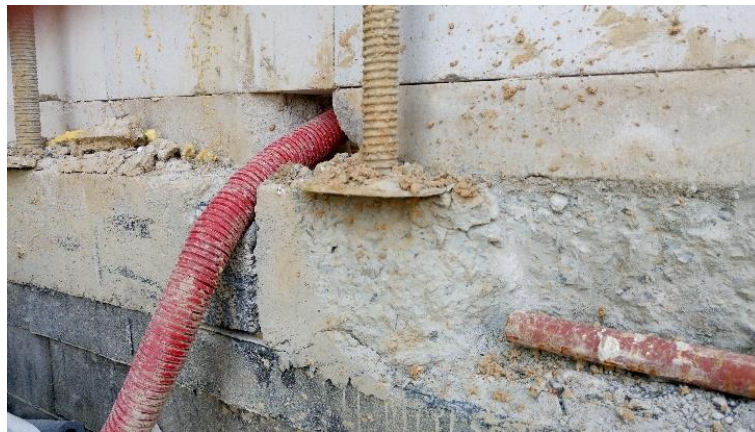
Lehké fasádní pracovní lešení v některých případech vykazovalo výrazné nedostatky. Hlavní nedostatky se objevovaly v místech založení (podkladní práh, nánožka) a vzdálenostech mezi nechráněným okrajem podlahy a lícem budovy.

Obr. 63 Chybné založení fasádního lešení (Nánožka)

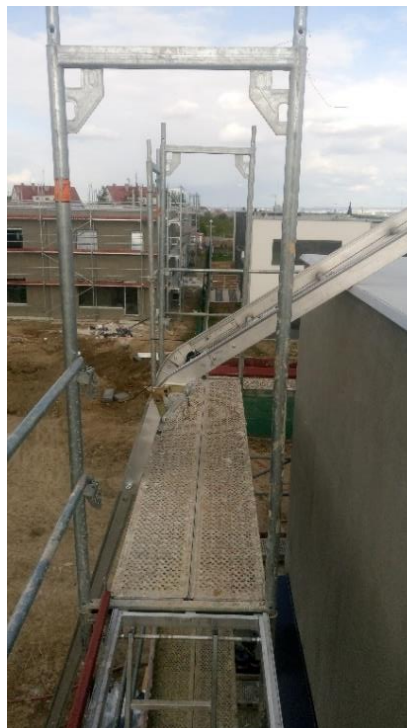
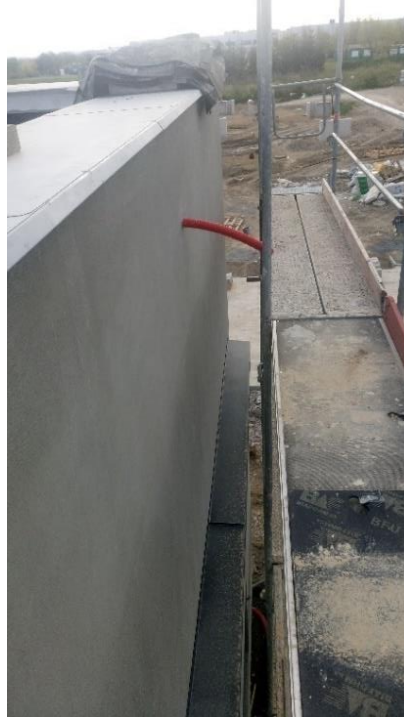
Lešení pravděpodobně realizoval někdo bez oprávnění k montáži lešení. Také je možné, že bylo lešení provedeno dle předpisů, ale během výstavby si ho dělníci (bez kvalifikace k montáži lešení) přestavovali, kvůli pohodlnější práci.

Na Obr. 68-69 byla provedena část lešení pouze přes roh domu. Lešení nebylo kotveno k domu v žádném bodě. Dále opět nesplňovalo vzdálenosti od líce domu k nechráněnému okraje (nebylo instalováno zábradlí).

Obr. 68 Nezabezpečeně lešení I

Obr. 69 Nezabezpečené lešení II

Správně by mělo lešení být kotveno k fasádě dle kotevního rastru dílcového lešení (ČSN 73 8101). Tedy v krajích v každém druhém patře a pak střídavě přes jedno pole směrem k druhému kraji. [18]

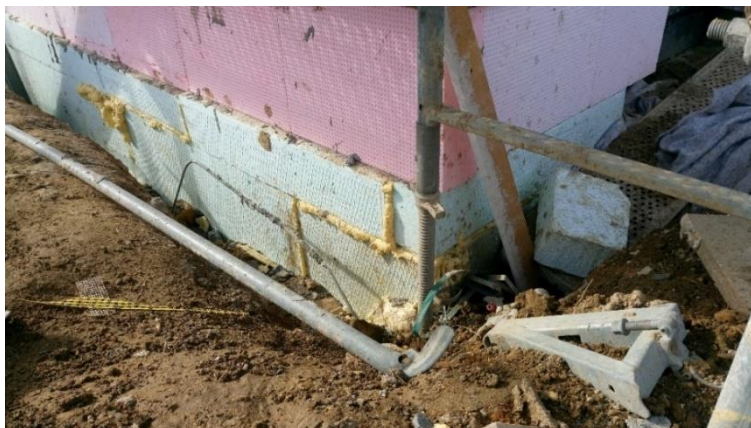
Obr. 70 Detail soklového rohu I (M1040A)

Každý dům, který měl tuto soklovou část provedenou, vykazoval menší a někdy dokonce zásadní chyby v realizaci. Dle obrázků je zřejmé, že instalace tohoto systému byla svěřena někomu, kdo neměl zkušenosti s tímto systémem a nebyl odborně proškolen na provádění těchto operací.

Nejen, že mezi jednotlivými deskami tvrzeného polystyrenu byly až 20 mm široké mezery, ale tloušťky desek se lišily někdy i o 50 mm. U domů M1040A byla soklová část navržena na tloušťku 280 mm, jelikož se v této tloušťce tvrzený extrudovaný polystyren nevrábí, museli se použít desky jiných rozměrů a poskládat do požadované tloušťky.

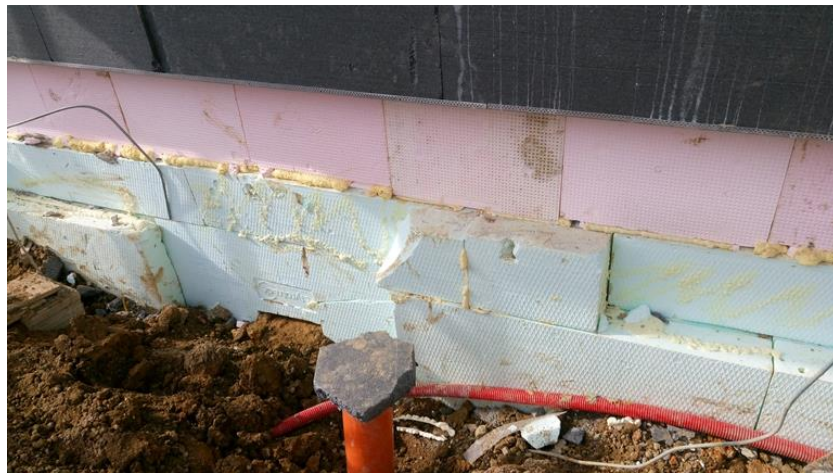
Obr. 72 Pohled na sokl provedený z různých materiálů (M1040A)

Domnívám se, že zejména tento složitější postup montáže způsobil, že vznikly tyto drastické chyby. Chybějící polystyren budou muset pracovníci buď doplnit nebo úplně vyměnit. Přibližně po měsíci jsem tato místa opět prohlížel a vypadala totožně.

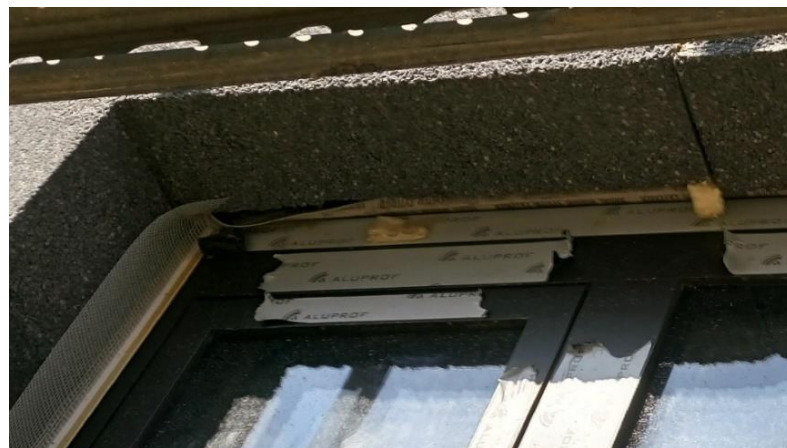
Obr. 79 Chybně přilepená paropropustná páska (M820)

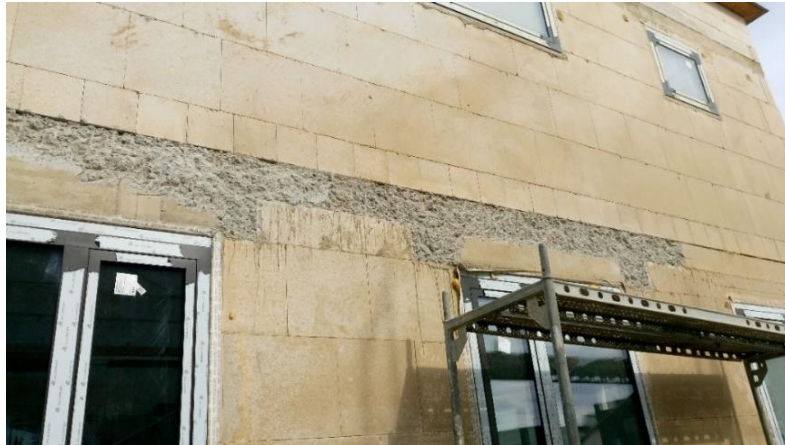
Na podhled stropů bylo použito systémové bednění DOKA. Pro montáž bednění věnce byla použita dřevěná prkna a dřevěné bednicí nosníky. Na Obr. 80 je zjevné, že při betonáži došlo k posunu bednicích desek věnců, což vedlo k vyboulení monolitické konstrukce. Po zatuhnutí betonu a odstranění bednění bylo nutné tento nedostatek odstranit pomocí sbíjecího kladiva.

Obr. 80 Vysekaná vyboulená část stropní desky (M820)

Nicméně díky tomuto zákroku můžeme na obrázku vidět strukturu a kvalitu betonu. Je znatelné že beton byl dokonale zhutněn a ošetřen. Při betonáži všech monolitů byly provedeny běžné zkoušky čerstvého betonu (sednutí kužele, zkouška rozlití).

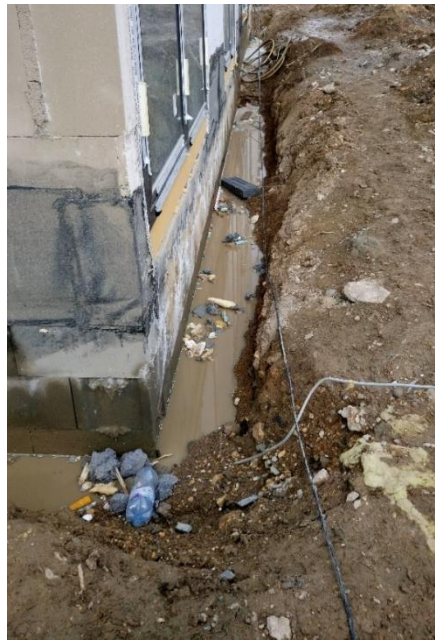
Na jednom z domů typu M820 (Obr. 82) je vidět zatopená základová spára. Z obrázku je také vidět realizovaná hydroizolace, která je provedena dle výkresu detailu. Spára by ovšem měla být odvodněna. V tomto případě se voda ve spáře držela i několik dní (také kvůli typu zeminy). Také si můžeme všimnout nataženého prodlužovacího kabelu, který je veden základovou spárou a je částečně pod vodou. Zhruba po měsíci jsem dotčené místo znovu kontroloval. Voda už byla vsáknutá a spára vypadala stejně.

Obr. 82 Neodvodněná základová spára (M820)

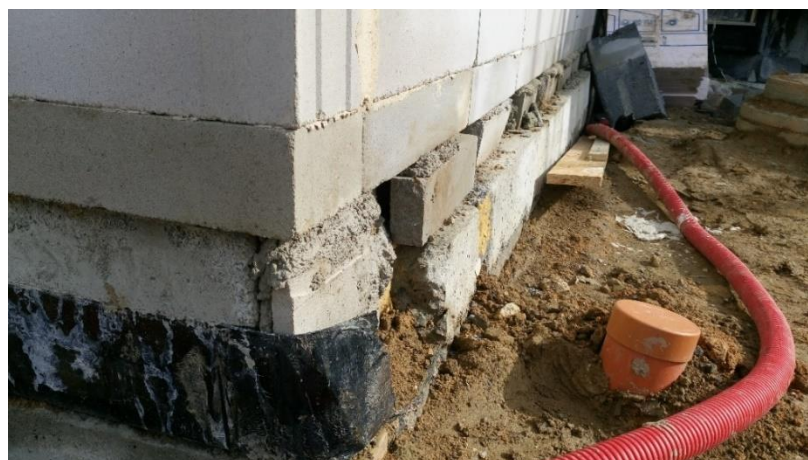
Totéž je vidět na Obr. 86. Zde je pouze rozdíl v tom, že deska byla nedostatečně dlouhá a zdivo se mělo podbetonovat. V tomto konkrétním případě nebylo provedeno dobetonování pomocí bednění, ale na místo toho zde dělníci vytvořili zcela nevyhovující řešení pravděpodobně ze zbytkového materiálu stavby.

Obr. 86 Detail posunuté desky garáže II

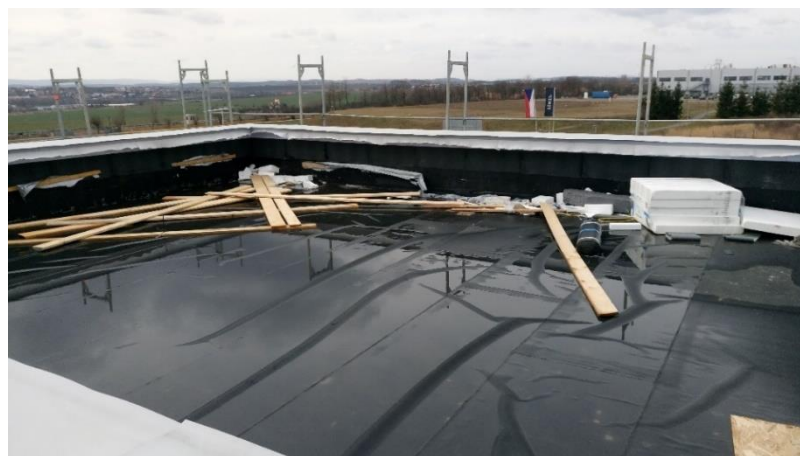
Na obrázcích níže (Obr. 94-96) jsou vidět pruhy asfaltových pásů na střechách domů č.59-60. Jedná se o první konstrukční vrstvu skladby střechy (mimo penetrační nátěr). Z obrázků je patrné neúplné a neprofesionální provedení této základní vrstvy. V krajích nejsou pásy přetaženy přes atiku, v některých místech dokonce zcela chybí. Celkově jsou pásy na hodně místech ohnuté což má za následek nutnost jejich opravy nebo úplné výměny (vícepráce, náklady navíc). Je prokazatelné, že se voda dostala pod tuto vrstvu a protékla celým domem.

Obr. 94 Pohled na střechu domu č.59 (M1040A)

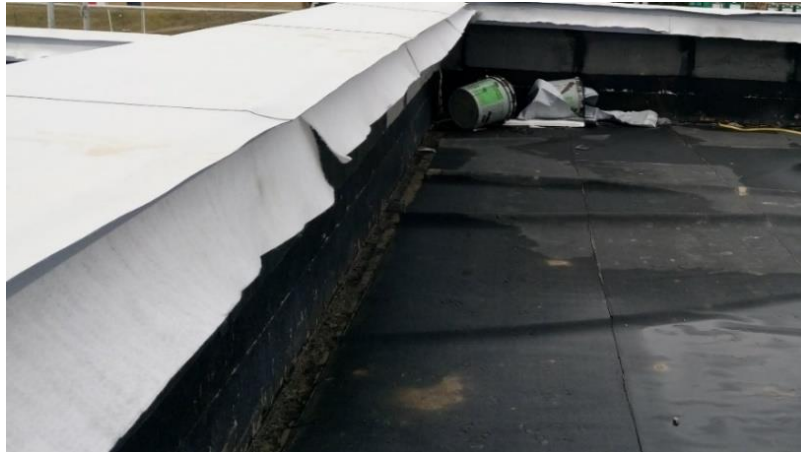
Obr. 95 Detail izolace u atiky I (M1040A)

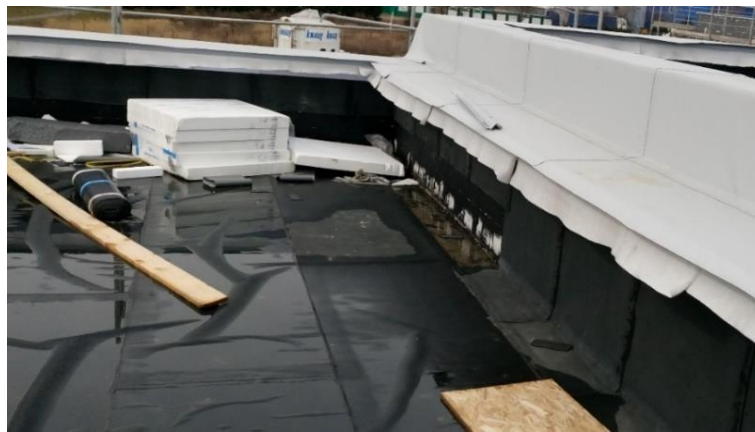
Obr. 96 Detail izolace u atiky II (M1040A)

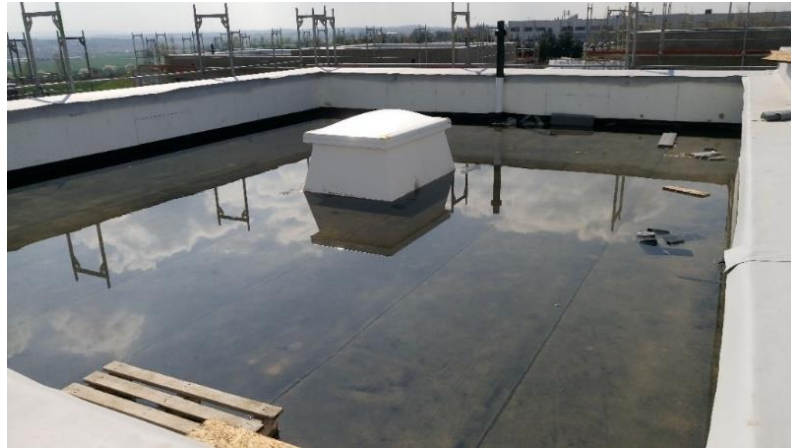
Na Obr. 98 je vidět provedení zateplení vnitřní strany atiky a základní vrstva hydroizolace. Tato vrstva není provedena ve spádu a je evidentní, že byla provedena lépe než výše zmíněná střecha na domě M1040A. Protože se na ní ale stále drží poměrně velké množství vody, je problém provádět na ní další postup práce. Dělníci budou muset před dalším postupem odčerpat vodu ze střechy a částečně ji vysušit.

Obr. 98 Pohled na střechu domu č.39 (M700)

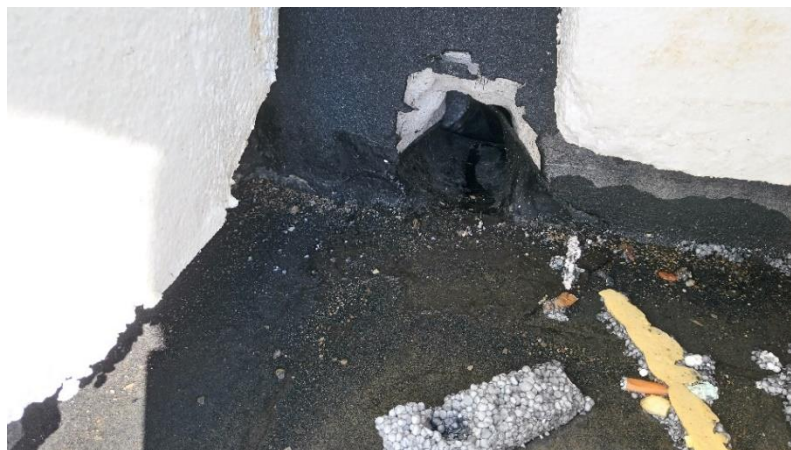
Provizorně zřízené vpusti byly vyvedeny přímo na fasádu pomocí výřezů z asfaltových pásů (Obr. 99-100). Místo tohoto řešení by bylo vhodnější dočasně instalovat např. svodovou ohebnou hadici (červená elektro chránička).

Obr. 99 Detail provizorní vpusti na vnitřní straně atiky (M700)

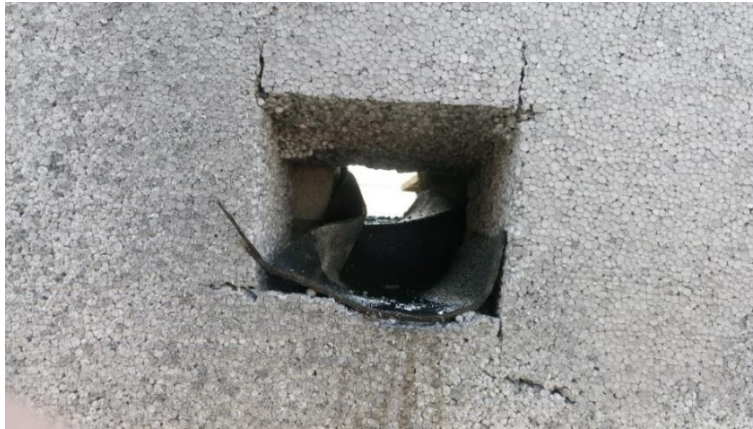
Obr. 100 Detail provizorní vpusti na vnější straně atiky (M700)

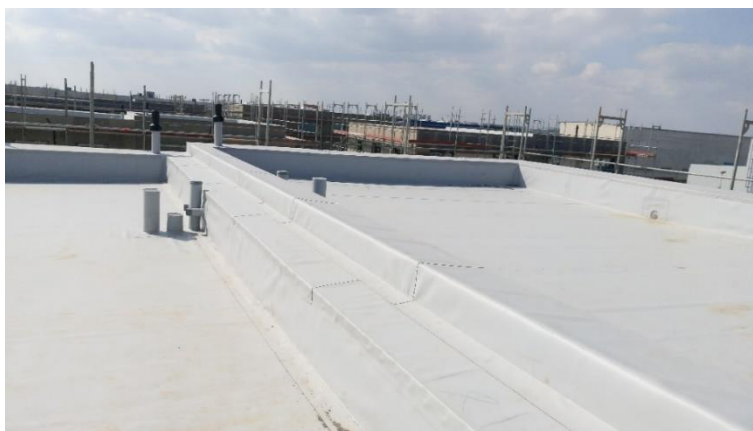
Z pravidla se na všech plochých střechách navrhují minimálně dvě střešní vpusti. Dvě vpusti se navrhují z důvodů možnosti ucpaní nečistotami. Nepředpokládá se, že se ucpou obě dvě zároveň. Střechu je možné osadit jednou vpustí za předpokladu, že je řízen nouzový přepad. Ve výkresové dokumentaci a technické zprávě je uvedeno, že každá střecha má být opatřena pouze jednou odtokovou vpustí a nouzovým přepadem. Ve skutečnosti však nouzový přepad chybí na všech již dokončených střechách (Obr. 101).

Obr. 101 Hotové střechy řadových domů (M700)

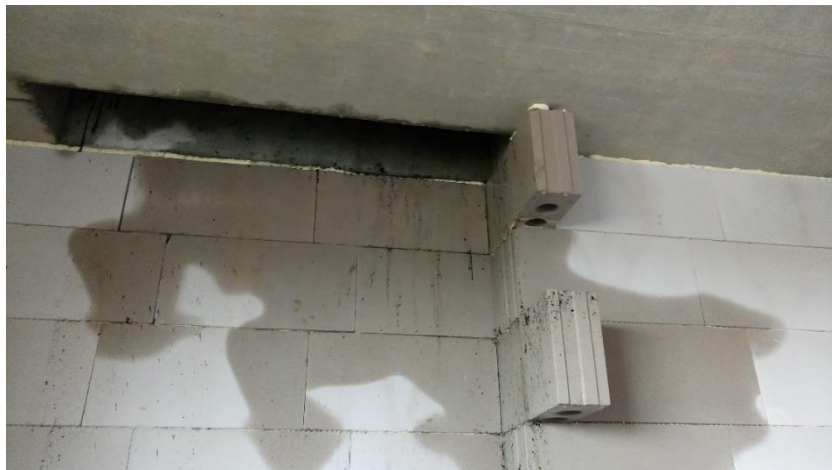
Obr. 112–114 byly pořízeny v budoucí koupelně. Ve skutečnosti to vypadalo mnohem hůře, než ukazují tyto obrázky. Na prvním z těchto obrázků je vidět vstup vodorovnou konstrukcí stropu, kde se později povedou všechny potřebné instalace na střechu (VZT, ZTI). Tímto vstupem proteklo značné množství vody a promočilo celý dům. Voda doslova tekla po zdech. Tomuto pochybení mohlo být zabráněno správnou a úplnou realizací hydroizolace střechy, nebo zařízením provizorní ochrany proti vodě např. natažením plachty.

Obr. 112 Nezabezpečený vstup střešou (M1040A)

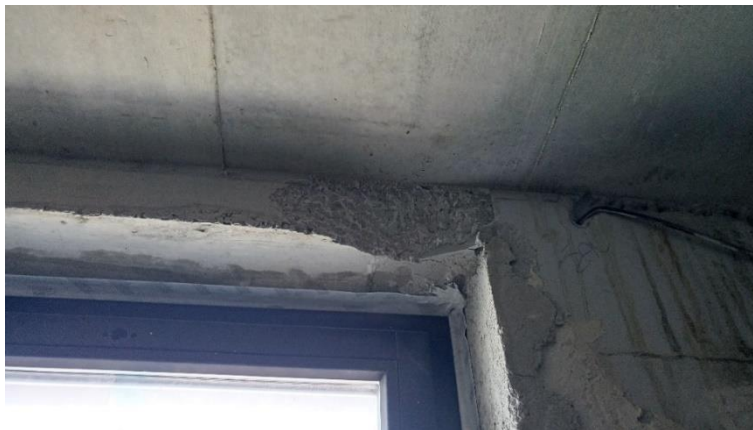
Na Obr. 121 je detail nadpraží u okna v koupelně domu M1040A. Toto určité nadpraží je provedeno v rámci ŽB monolitického věnce. Z obrázku je patrné, že se část tohoto překladu ulomila, zřejmě při odstraňování bednění. Chybějící část v největším místě odpovídá cca 30-35 mm. Takto velký úlomek by měl nejspíše odhalit betonářskou výztuž. Jelikož jsem žádnou výztuž nezpozoroval, je možné, že nebylo dodrženo minimální krytí výztuže.

Obr. 121 Porušený monolitický překlad (M1040A)
