BAKALÁŘSKÁ PRÁCE

Průzkum a návrh rekonstrukce kostela sv. Petra a Pavla v
Řevničově

Název bakalářské práce: Průzkum a návrh rekonstrukce kostela Sv. Petra a Pavla v Řevničově

Název bakalářské práce anglicky: Survey and Reconstruction Proposal of St. Peter and Paul church in Řevničov

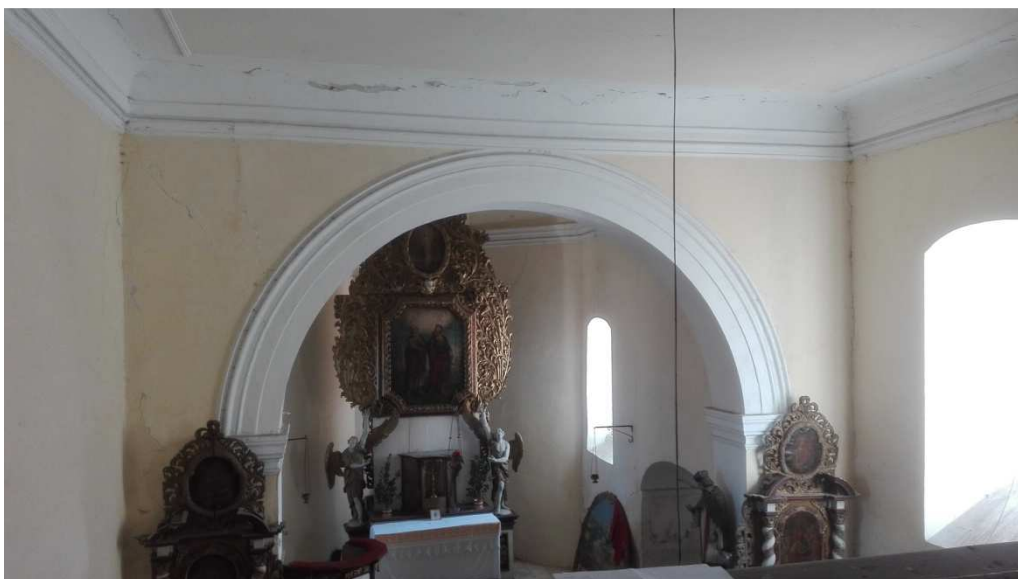
Obr. č. 9 Pohled na triumfální oblouk z kůru

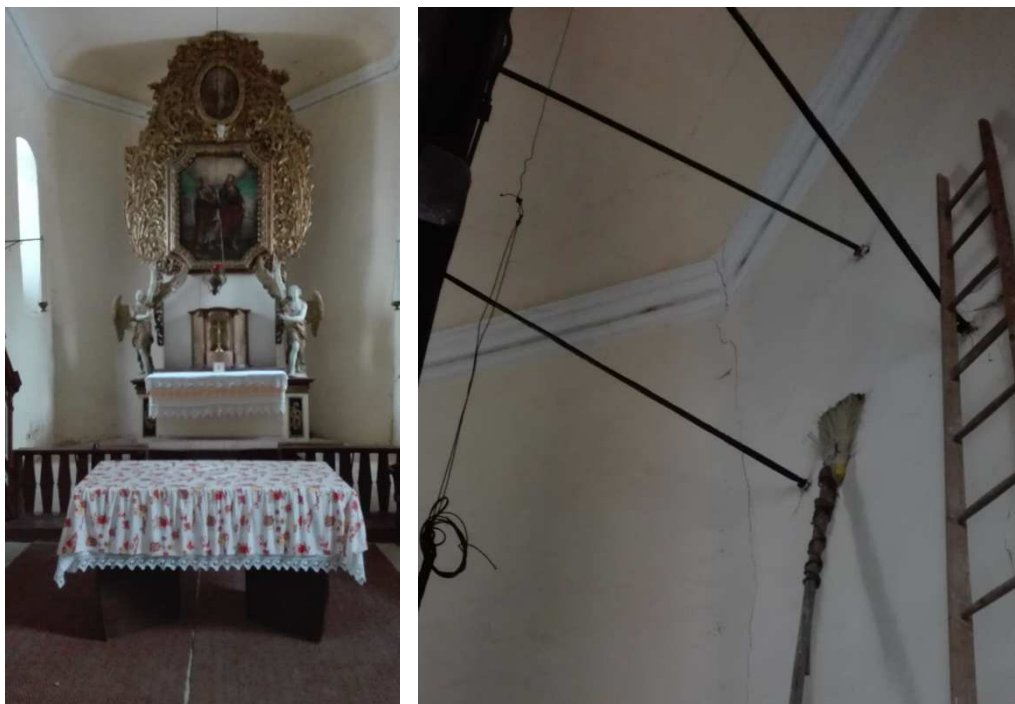
Obr. č. 10 a 11 hl. oltář kostela s obrazem sv. Petra a Pavla, kotvení ocelovými táhy

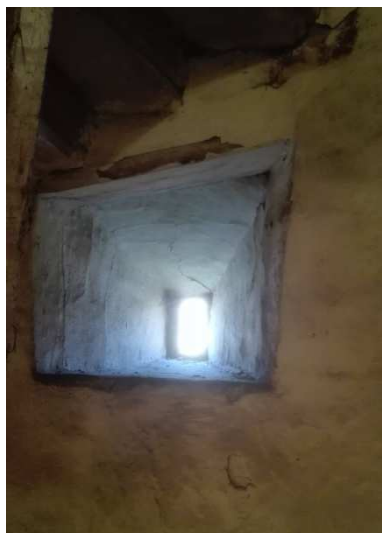
Na proti vstupu se nalézá malé okénko obdélníkového průřezu tvořené nespíš pískovcovým rámem. Ostění se směrem ke schodišti nahoru a do stran rozšiřuje. V jeho ostění lze spatřit řadu trhlin. Při pohledu vzhůru na jižní stěnu věže (doleva) od vstupu na kruchtou, jsou vidět odřezaná zhlaví trámů, nejspíš bývalých stropů. Pod nimi začíná přechod kruhového půdorysu vnitřku věže na obdélníkový. Tato hranice se vine kolem zbytku schodiště až do prvního patra věže.

Obr. č. 16 a 17 okno nad schody do zvonice, staré odříznuté zhlaví trámů

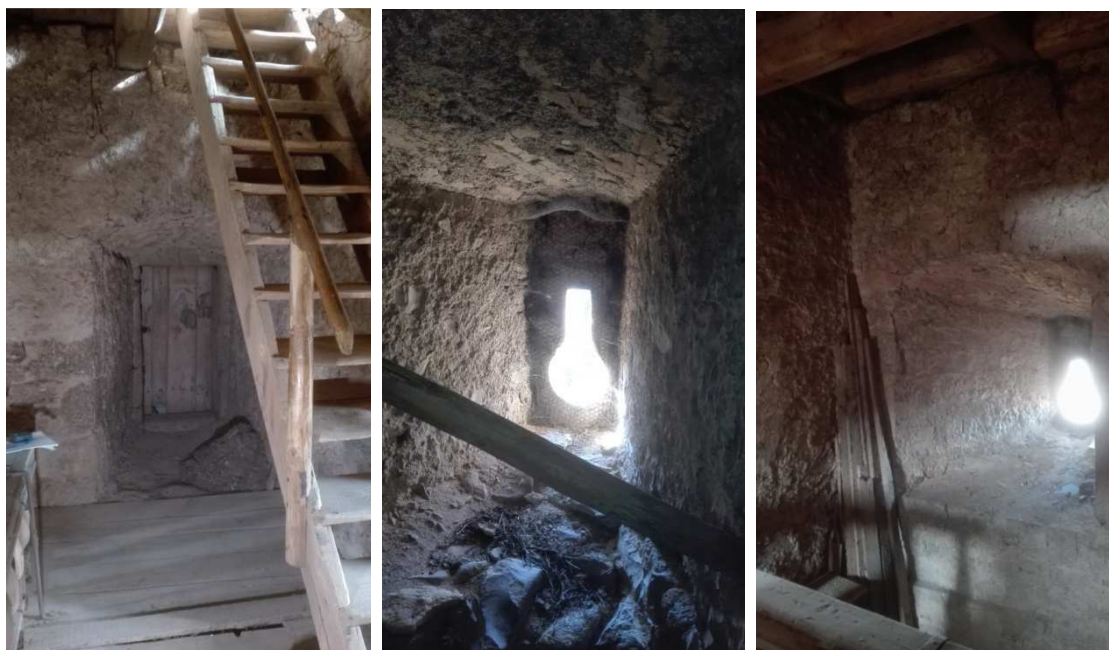
Obr. 18, 19 a 20 pohled na vstup do krovu kostela a žebř. schodiště do věže, jižní střílna, prostor nad schodištěm se severní střílnou.

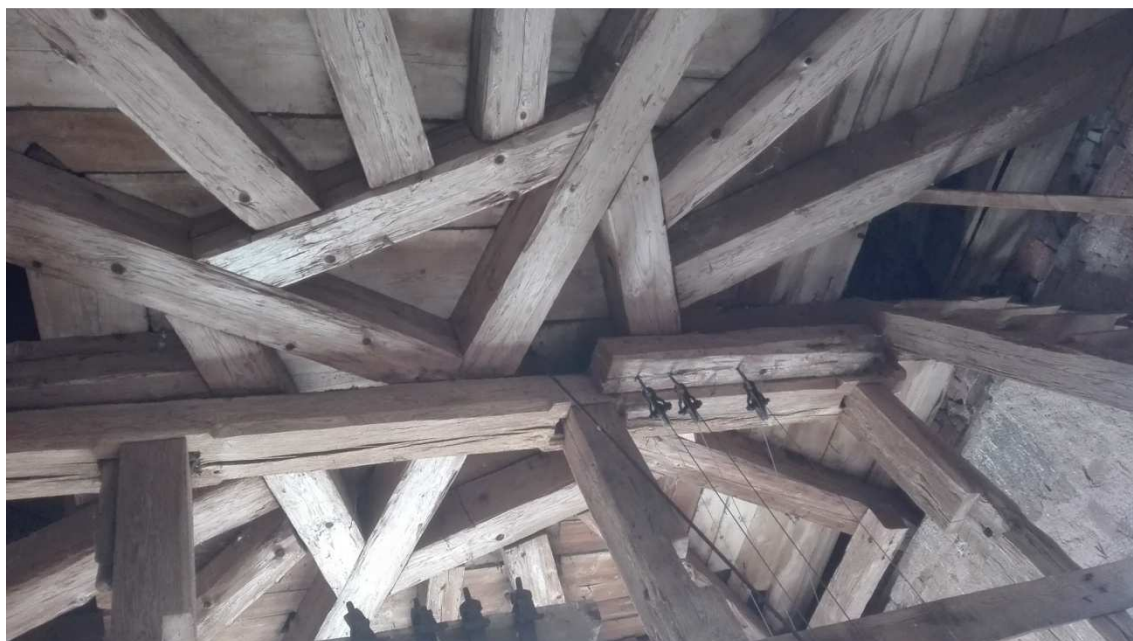
Obr. 23 rošt z vazných trámů tvořící strop 3. patra zvonice vpravo patrné schodiště do krovu

Ihned při výlezu do krovu si nejde nepovšimnout silně z degradovaných pozednic na západní a severní straně. Vazný trám přímo u konce schodiště má zcela uhnílé zhlaví. Krov je pak tvořen klasickou soustavou sloupků a vzpěr rozmístěných do vrcholů dřevěného osmiúhelníkového vaznicového prstence, který podpírá vaznicový rošt. Sloupky a vzpěry stojí na podobném, ale větším roštu z vazných trámů tvořícího podlahu krovu (viz obr. 23). Na té jsou položeny místy nahnílá prkna. Od paty každé vzpěry vybíhá vždy krokev až do samotného vrcholu věže. Krokve podepírá nejen vaznicový prstec, ale i střední sloupek ztesaný do osmiúhelníkového profilu, který začíná na vaznicovém roštu a končí až ve vrcholu věže. V prostoru nad vaznicovým roštem je osmiboký sloupek občas propojován s kroví prknem. Ze všech čtyř rohů věže, z hlavní římsy vybíhají vzpěry, končící na krovkách u vaznicového roštu. Vytvářejí jiný sklon střechy v rozích. Na jižní straně jsou postavené přímo na zdivo, v severovýchodním rohu vybíhají z krátkete, kladeného celou délkou na zeď a v severozápadním rohu stojí na krátketi směřujícím do středu věže. Jedna z kroví na severní straně je po celé délce vyztužená z obou stran příložkami. Dá se povšimnout i několika povysunutých čepových spojů vzpěr z vaznicového roštu. Na krovkách je nabitá prkenná bedněná a na něm plechová krytina. Celý krov je provizorně sepnutý za vzpěry lešenářskými trubkami v úrovni vaznicového prstence. V jižním, západním a severním průčelí jsou do římsy vyžděny oblouky, ve kterých jsou osazeny ciferníky věžních hodin.

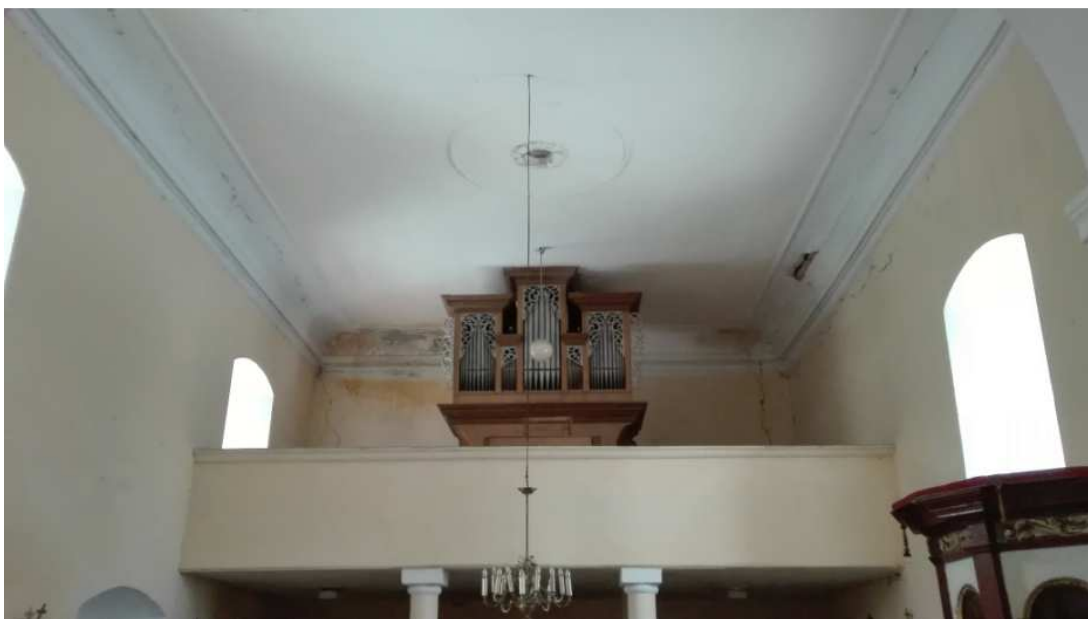
Prostoru kůru dominují staré uprostřed osazené dřevěné varhany zabírající většinu prostoru. Kromě varhan je u severní stěny umístěn jeden blok lavic. V čele asi 4,5 m od západní stěny je kůr ukončen zhruba metr vysokým hrazením, které má na vrchu zešíkmený pult směrem na kůr. Podlaha i tato zábrana je dřevěná. Dřevěné prvky jsou částečně napadeny červotočem. Záda krovu tvoří západní stěna hl. lodi, které se viditelně odklání směrem na věž. Stěna je pokrytá řadou trhlin. Nejvýraznější trhliny jsou u obou rohů západní stěny. Jsou až 10 mm široké, což je nejvíc ze všech trhlin na celé budově. Další výraznější trhliny se tvoří kolem el. rozvodnice na pravé straně vedle vstupu. (při pohledu na zeď) Nejde si nevšimnout dvou vlhkostních map v obou rozích západní stěny u stropu. Skvrna v jižní části je větší a bují v ní i řasa. Dále je zřetelně vidět trhlina ve fabionu nad ozdobnou římsou jdoucí kolem celé hl. lodi. Na severní zdi nad kůrem dokonce, díky odpadlé omítce fabionu, zeje asi půl metru dlouhý otvor.

Obr. č. 27 pohled na kruchtu z kněžiště

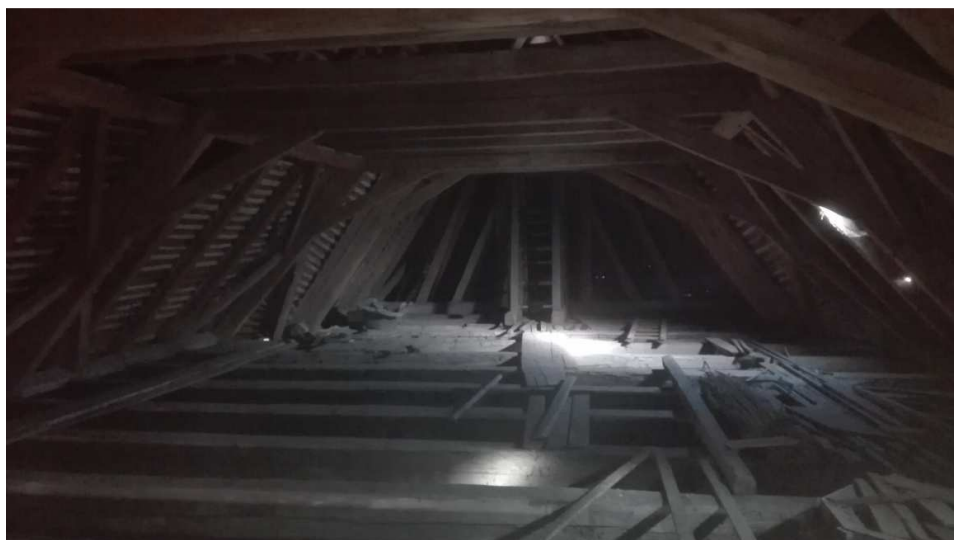
Obr. č. 28 pohled do krovu

Pěkně patrné jsou opravy na severní straně hl. lodi z roku 2005. Pozednice jsou vyčištěné a dřevo zde vypadá zdravě. Krytina je nad místem oprav též nepoškozená. Ve zbytku krovu je ovšem krytina na mnoha místech poškozená či chybí úplně. Poškození vykazuje i hřebenáč, hlavně v okolí sanktusníku. To má za následek mohutné zatékání a rozvoj biotických škůdců dřeva. Nejvíce poškozené je okolí věže, zvláště pak severní roh za věží. Zde dochází k napadení krokví rohu a jejich vazných trámů dřevokaznými houbami (asi plísně a hniloba). Vazné trámy zde již nejsou spojeny s plnou vazbou a krokvi u věže úplně chybí zhlaví.

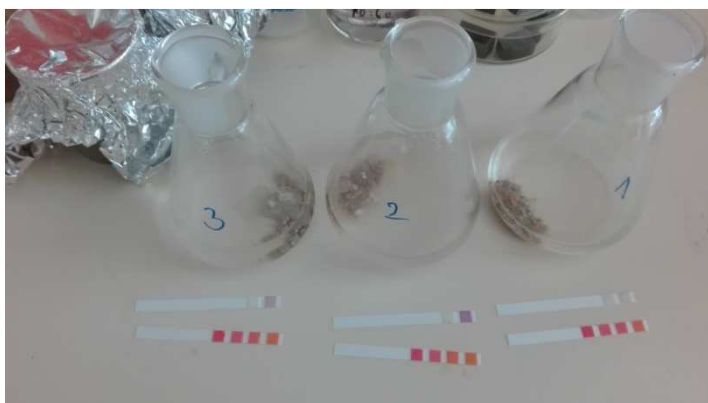
Obr. č.39 předběžný test na dusičnany a sírany pomocí proužků

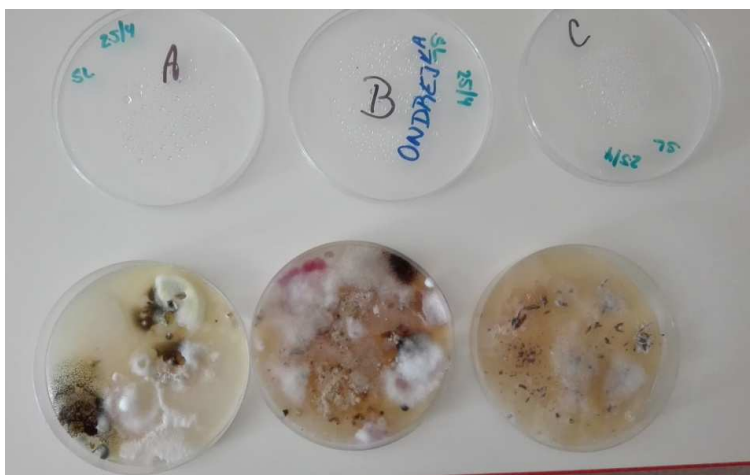
V objektu byly odebrány opět tři vzorky. První dva A a B byly odebrány uvnitř a na fasádě kostela. Třetí vzorek C byl odebrán z krovu a to z rohové krokve v SZ rohu krovu u věže zvonice. Po nasazení vzorků do sterilních Petriho misek na médium podporující růst plísní a po týdenním růstu, byly vzorky vyhodnoceny. Na sklíčko se do kapky fyziologického roztoku (0,9% roztoku chloridu sodného) vždy sterilně odebral kus plísně a vytvořil se tak preparát. Preparáty se následně vložily pod mikroskop a určil se jejich druh. Ve vzorcích se vyskytovaly především tři druhy plísní. *Aspergillus* sp., *Alternaria* sp. a *Penicillium* sp..

Obr. č. 45 Petriho misky s živným médiem a narostlými plísněmi

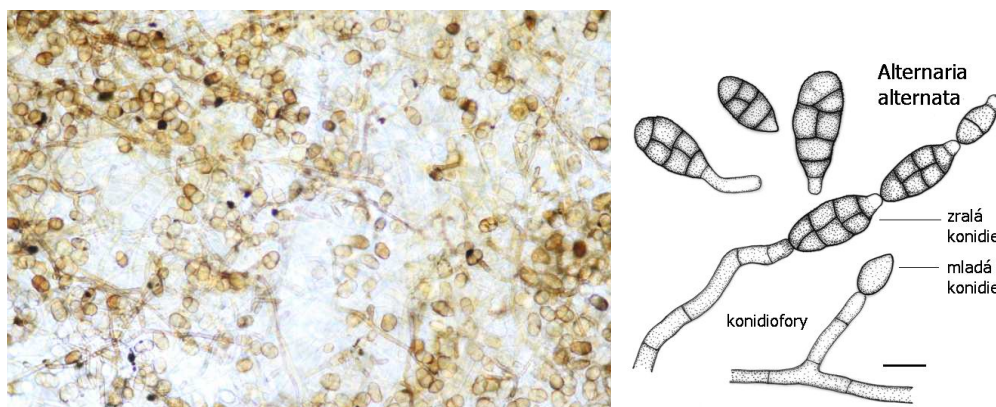
Vyskytují se velmi hojně po celém světě a šíří se především z venkovní vegetace, popřípadě i ze zemědělské činnosti. Jedná se o jednoho z největších producentů alergenů dýchacího ústrojí. Mohou produkovat vysoce toxický metabolit AAT, nebo méně nebezpečný, toxický alternariol. Dále mohou způsobovat astma či kožní léze. [16], [17]

Obr. č. 50, 51 preparát *Alternaria sp.* vyfocený pod mikroskopem, tvar konidiofory [16]

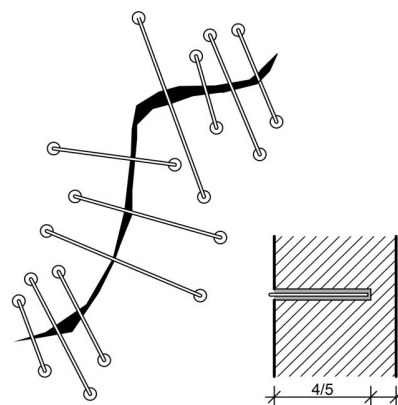
Obr. č. 53 schéma sanace trhlin pomocí stehování ocelovými sponami [20]

Pokud by se metodou sádrových terčíků zjistilo, že trhliny jsou aktivní, přistoupí se k sanaci metodou stehování. To lze provést pomocí ocelových spon, závlačí u nároží budovy či helikální výztuže z vysoko pevnostní oceli. Spony i výztuž se vždy kladou kolmo na trhlínu s přesahem min. půl metru. U spon se musí konce zapustit alespoň opět půl metru do zdi. Výztuž se osazuje do předvrtaných otvorů či vysekaných žlábků a to do cementové nebo polymercementové malty, aby se výztuž ochránila proti korozi. Před zabudováním spon se trhliny vyplní rozpínavou cementovou maltou pomocí hloubkové injektáže, nebo hloubkového tmelení epoxidovou pryskyřicí. Pokud nejde o samotnou trhlínu, ale o shluk aktivních trhlin, jako výztuž se použije kotvená armovací síť. Vše se pak opět zakryje omítkou. [4]

U zmiňovaného levého ostění vstupu do oratoře, by se postup případné opravy lehce lišil. Vyplňování trhlin by se provedlo až po osazení spon, aby zvýšeným tlakem nedošlo ještě k větším u poškození. Nároží pilíře by se navrtalo, až do neporušené hloubky zdiva (asi 0,5 m). Osadila by se výztuž a prostor vrtu by se zainjektoval. Došlo by k vytvoření jakých si hřebů. Následně by se vyplnily trhliny a obnovila omítka.
