**DIPLOMOVÁ PRÁCE**

**NÁVRH REKONSTRUKCE ZÁMKU V PETROVICÍCH U MILIČÍNA**

Název diplomové práce: <u>Průzkum a návrh rekonstrukce zámku Petrovice u Miličína</u>	
Název diplomové práce anglicky: <u>Structural analysis and reconstruction proposal of Petrovice by Miličín palace</u>	
Pokyny pro vypracování: Vypracujte zjednodušený stavebně technický průzkum objektu, proveďte hodnocení stavebně technického stavu jednotlivých konstrukcí, analýzu příčin poruch, vypracujte rámcový návrh nutných sanačních opatření a zpracujte zjednodušenou výkresovou dokumentaci.	
Seznam doporučené literatury: 1. Witzany, J. a kol: Sanace a rekonstrukce zděných budov I, Stavební informace, Praha 2005 2. Witzany, J. a kol: Sanace a rekonstrukce zděných budov – ochrana proti vlhkosti a radonu, Stavební informace, Praha 2006 3. Witzany, J. a kol: Rekonstrukce, poruchy a sanace betonových konstrukcí, Stavební informace, Praha 2004 4. Witzany, J., Čejka, T., Zigler, R.: Zděné valené klenbové konstrukce, Stavební ročenka 2006, Bratislava 2005 5. Witzany, J., Čejka, T., Zigler, R.: Stanovení zbytkové únosnosti existujících zděných konstrukcí, Stavební obzor 2008, roč. 17, č. 9, Praha 2008 6. Witzany, J., Čejka, T

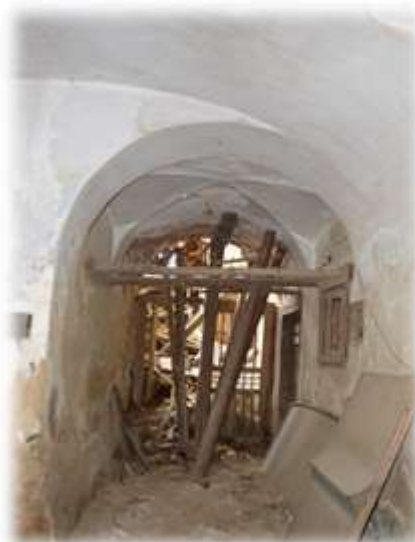
Svislé konstrukce jsou v některých místech značně poškozeny a z tohoto důvodu jsou zajištěny před zborcením. V prvním nadzemním podlaží jsou mezi svislé konstrukce umístěny dřevěné rozpěry v chodbě 1.13 (*Obrázek 6*) a v prostoru jednoramenného schodiště 1.14. Dřevěné sloupky rozpírají naklánějící se porušené zdivo tak, aby nedošlo k jeho zborcení.

Obrázek 6 - dřevěné rozpěry v chodbě 1.13

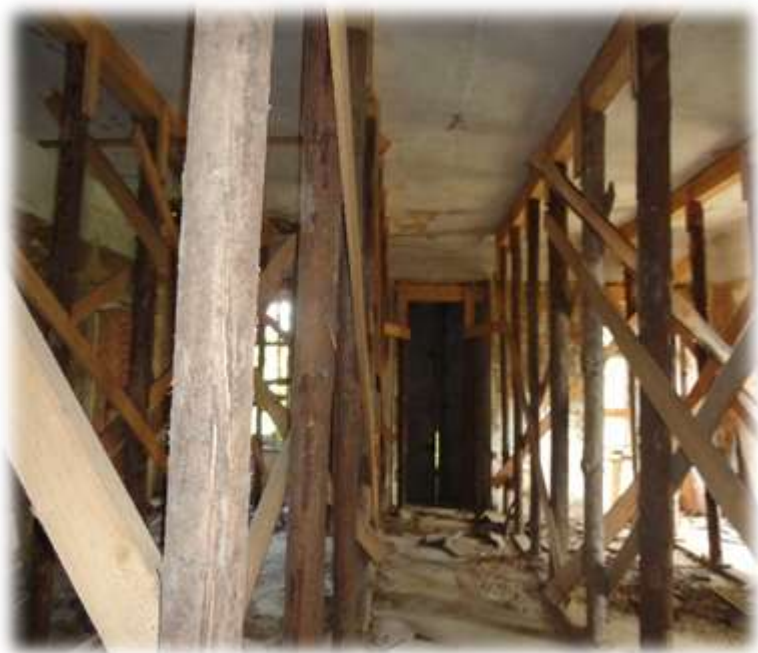
- 2.01, kde jsou podpěry rozmístěny ve 3 řadách po 8 sloupech
- 2.02 jsou podpěry postaveny po 8 sloupech ve 4 řadách (Obrázek 9)
- 2.03 jsou sloupy rozestavěny po 4 ve 3 řadách.
- 2.08 je podepřena 4 sloupy, které jsou umístěny pod 2 propady ve stropní konstrukci
- 2.09 je vodorovná konstrukce zajištěna v místě propadu 5 podpěrami, které jsou umístěny ve 2 řadách po 3 a po 2 sloupech

**Obrázek 9 - Podpěry stropní konstrukce v místnosti 2.02**

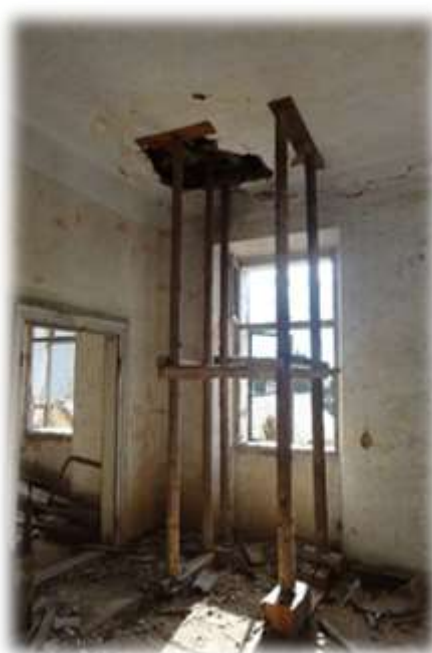
- 2.10, kde je stropní konstrukce opět porušena propadem je podepřena 7 sloupy, které stojí ve 3 řadách po 3, 1 a 3 sloupech (*Obrázek 10*)
- 2.14 je postaveno 6 sloupů. Z toho 2 sloupy podpírají část porušené vodorovné konstrukce, 2 sloupy rozpírají jižní okenní otvor a 2 sloupy podpírají protilehlé dveře.

**Obrázek 10 – Podpěry v místě otvoru 2.10**

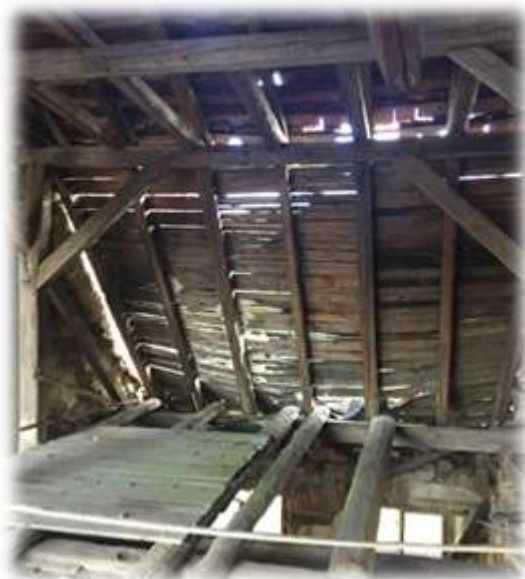
Obrázek 42 – Průhyb krokví nad východní částí zámku Obrázek 43 - Zřícenina hospodářské západní části objekt

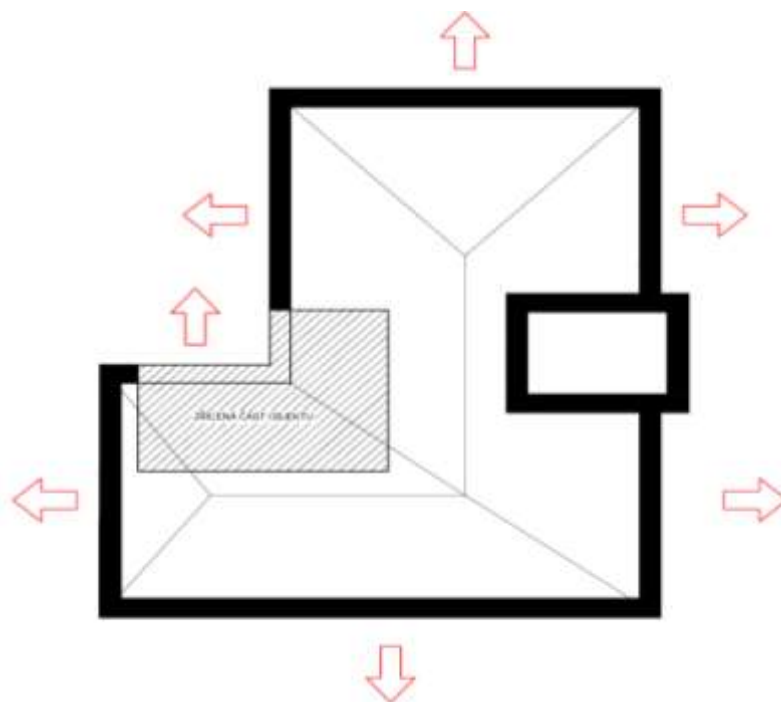
Zřícení zdiva D2 v přilehlém hospodářském sídle je patrně způsobena vlhkostí. Ta se do objektu dostala zatékáním srážkové vody skrz porušenou střešní konstrukci. Následně došlo k hnilobě dřevěného krovu, který se ztrátou pevnosti zřítíl a s ním i západní obvodová zeď s vyzděným štítem.

**Obrázek 48 - Schéma působení sil krovu**

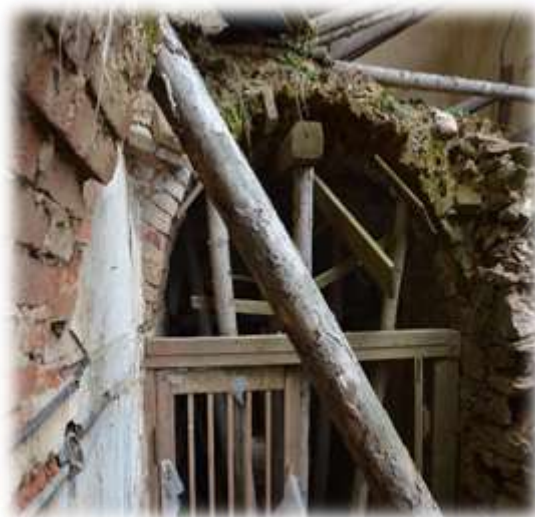
Obrázek 58 – Porušené dveře v chodbě 1.14

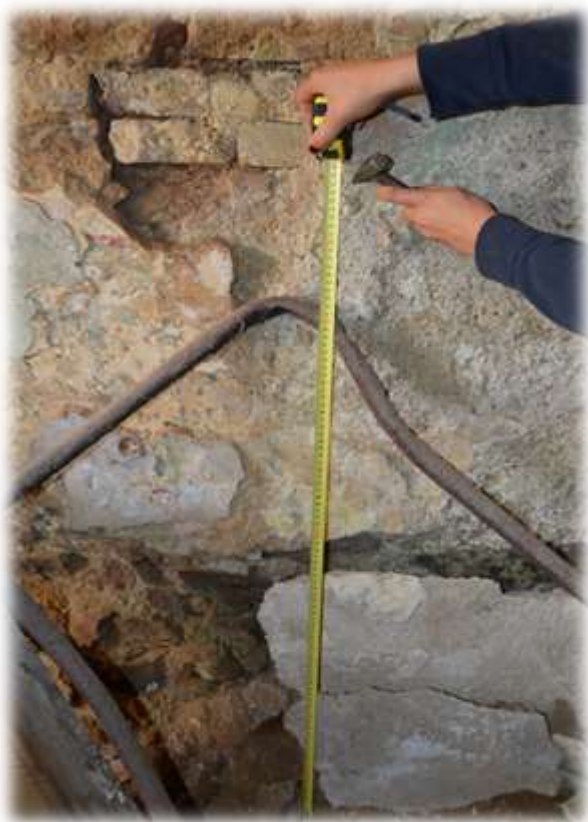
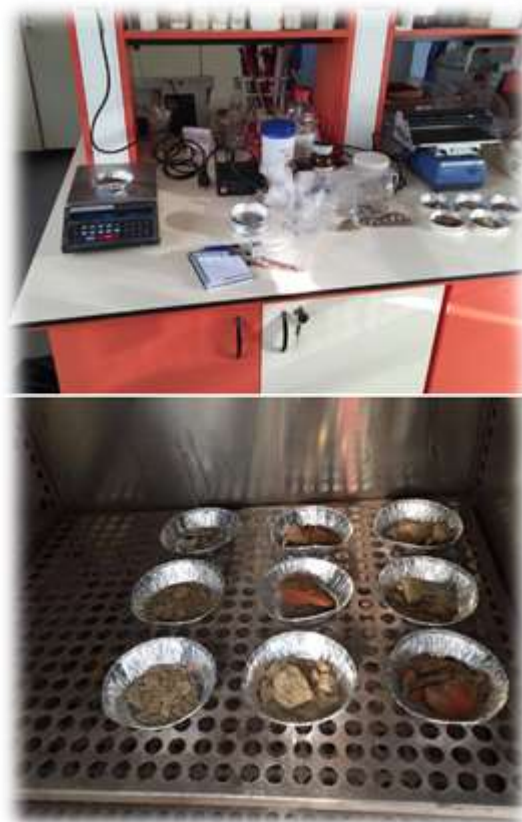
Obrázek 59 - Odběr vzorku z místnosti 1.17 ve výšce 1m

Obrázek 60 - Vážení odebraných vzorků, vložení vzorků do pece

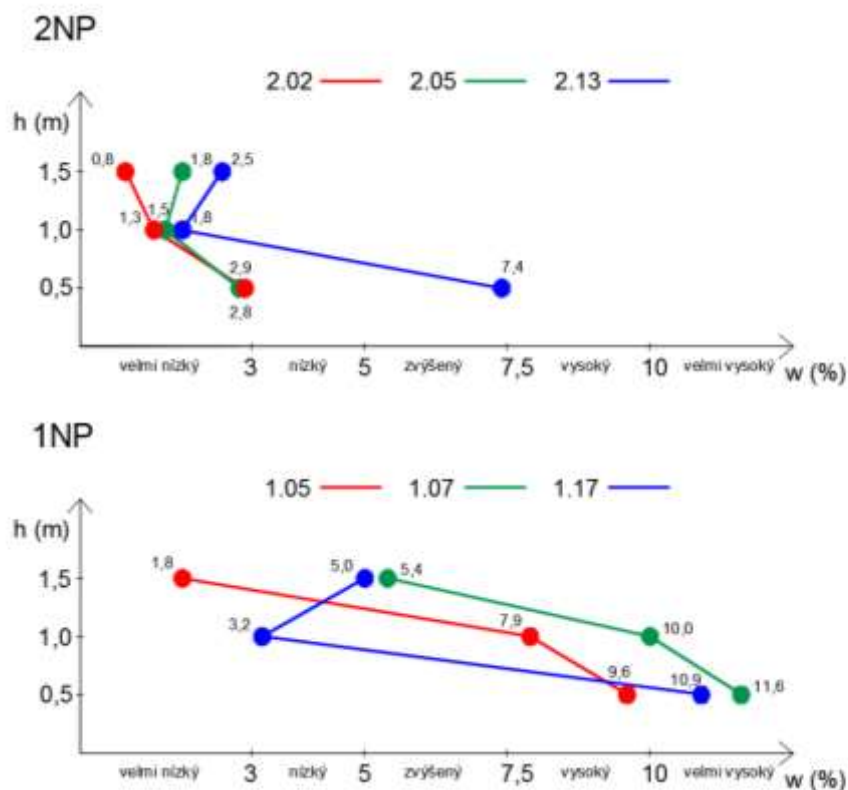
1.17	0,5	10,9	> 10	velmi vysoký
	1,0	3,2	3 – 5	nízký
	1,5	5,0	5 – 7,5	zvýšený
2.02	0,5	2,9	< 3	velmi nízký
	1,0	1,3	< 3	velmi nízký
	1,5	0,8	< 3	velmi nízký
2.05	0,5	2,8	< 3	velmi nízký
	1,0	1,5	< 3	velmi nízký
	1,5	1,8	< 3	velmi nízký
2.13	0,5	7,4	5 – 7,5	zvýšený
	1,0	1,8	< 3	velmi nízký
	1,5	2,5	< 3	velmi nízký

Obrázek 61 - Vlhkost zdiva

Výpočtem vlhkosti zdiva se dle normy (Tabulka 3) vyhodnotil stupeň vlhkosti v daném místě odběru (Tabulka 4).

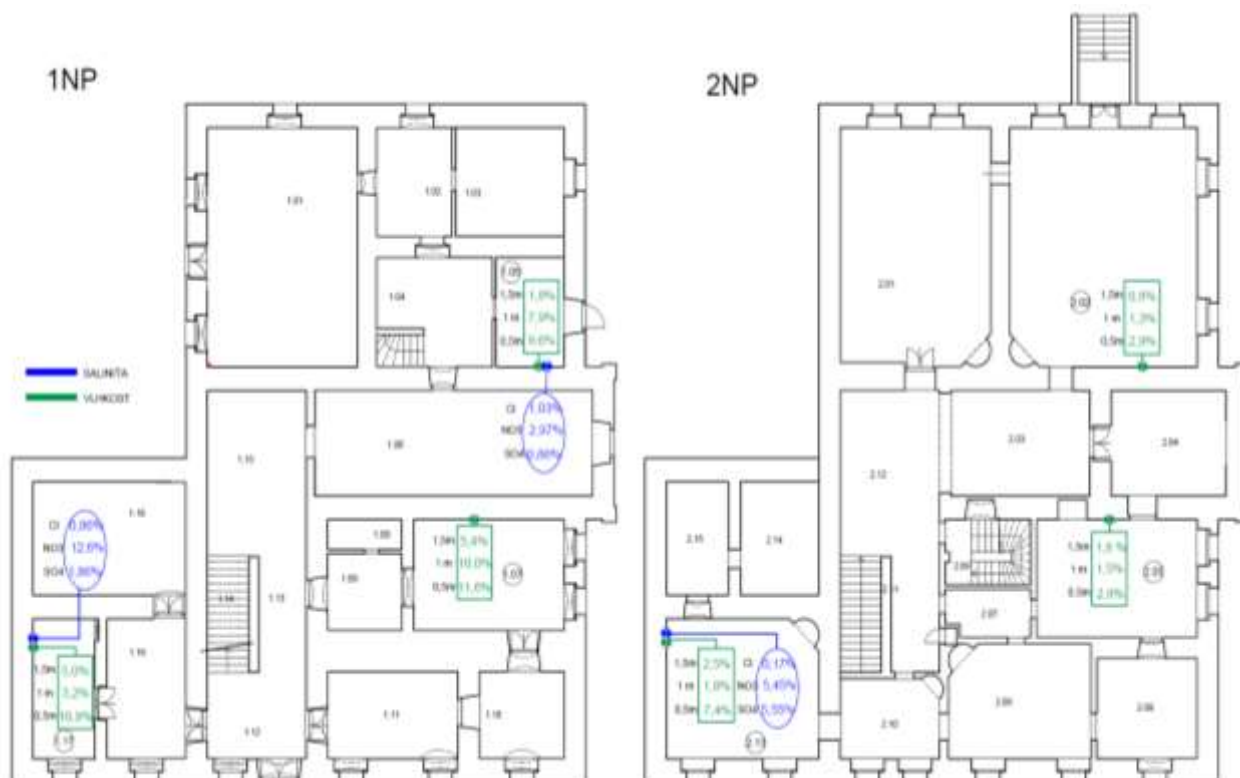
Změřením hodnot chloridů, dusičnanů a síranů se vyhodnotily vzorky dle normy ČSN P 73 06 10 z hlediska stupně zasolení. Obsah chloridů ve zdivu je velmi vysoký pravděpodobně z důvodu blízké komunikace, která se v zimním období solí proti námraze. Zámek leží v hospodářském dvoře. V přílehlé přízemní budově, která sousedí s místnostmi 1.17 a v nadzemním podlaží s místností 2.13 byla pravděpodobně stáj. Z těchto důvodů je obsah dusičnanů v těchto místech velmi vysoký. Při vysokém obsahu chloridů a dusičnanů je vhodné zdivo odsolit.

Obrázek 67 - Schéma odebraných vzorků

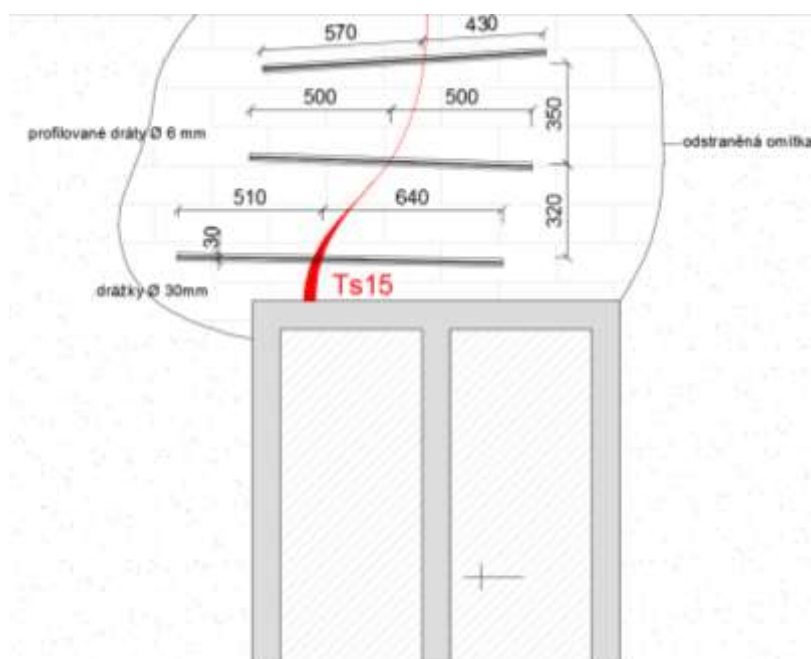
Obrázek 73 - Stehování trhliny Ts15

Tahové trhliny vyskytující se převážně v místech nadpraží dveří se budou sanovat stažením porušeného zdiva pomocí ocelových spon tzv. “stehováním“. Sanace touto metodou je možné pouze v místech neporušeného zdiva. Trhliny jsou řádně vyčištěny od prachu a zbylé omítky. Kolmo na trhlinu jsou vyvrtány drážky, které přesahují z každé strany minimálně 400 mm. Koncové kotvy jsou uloženy do otvorů o průměru 30 – 40 mm do hloubky 500 – 800 mm tloušťky zdiva. Osová vzdálenosti spon na koncích trhlin je 300 – 600 mm. Otvory se vyplní cementovou maltou, dále se vloží profilované dráty z vysokopevnostní oceli. Následně se zatmelí cementovou směsí, překryjí sítí a omítkou. Tím jsou spony chráněny před korozi. Pro větší efektivitu se bude stehování provádět z obou stran. Důležité je pravidelné střídání osazení spon, aby nedošlo k narušení pevnosti zdiva. [3]

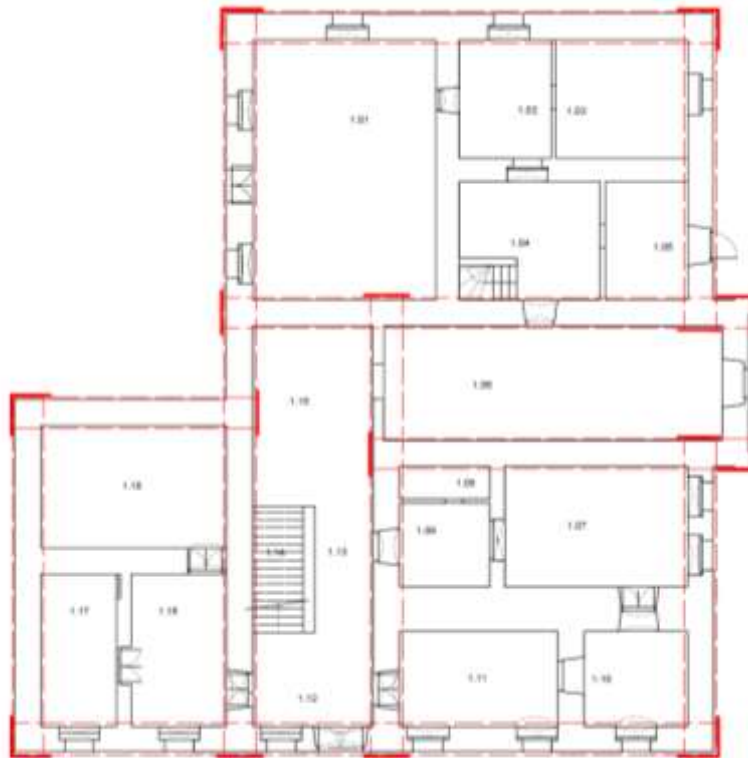
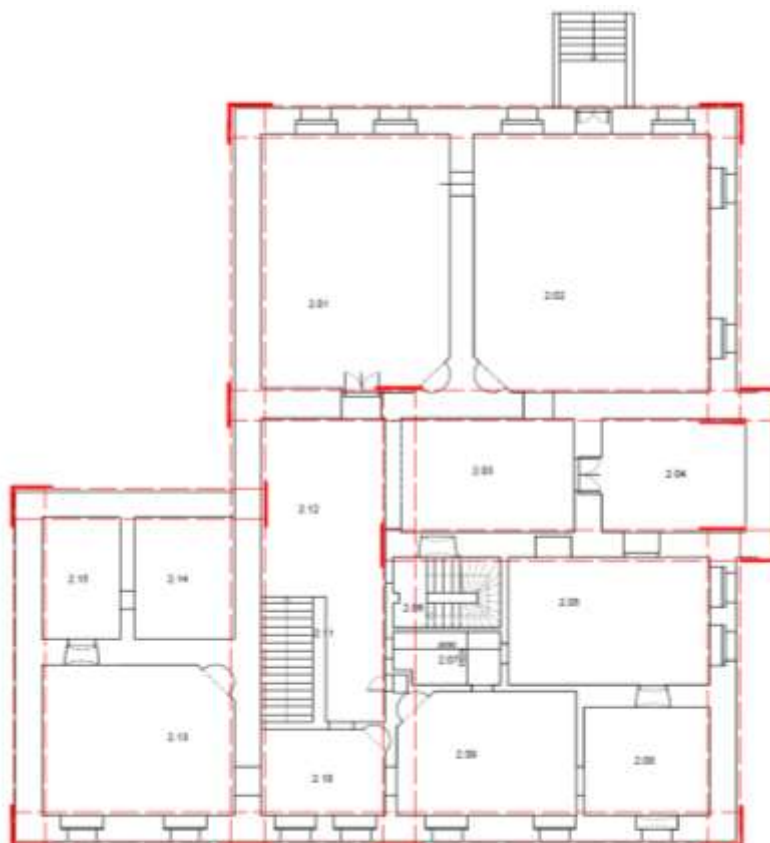
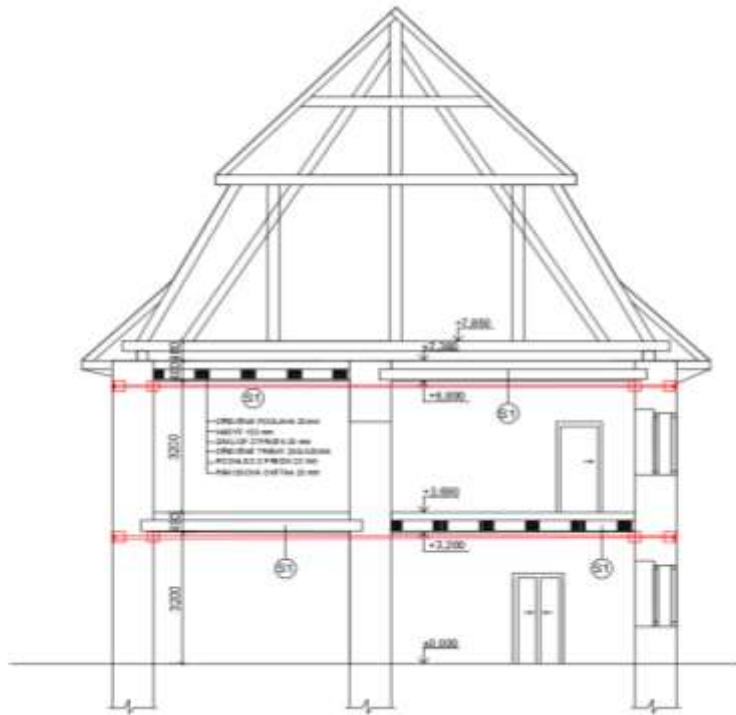
Obrázek 74 - Schéma sepnutí kee 1NP

Obrázek 75 - Schéma sepnutí kee 2NP

Obrázek 76 - Sepnutí táhly - řez B

Z hlediska zvýšení tuhosti celého objektu a zároveň preventivní ochrana před možným rozvojem trhlin bude provedeno sepnutí budovy ocelovými táhly. Před sepnutím se trhliny očistí a vyplní plastifikovanou cementovou maltou. Sepnutí konstrukce bude provedeno vysokopevnostními ocelovými táhly. Síly z ocelových táhel se přenáší do kotevních ocelových desek umístěných na rozích budovy. Ze statického hlediska budou táhla aplikována po obou stranách zdí. Táhla jsou vedena v předem připravených drážkách o hloubce 50 mm v líci zdiva. Zároveň jsou přibližně po 2 metrech kotvena sponami. Opatření proti korozi bude zajištěno nízkotlakou injektáží cementovým gelem po celé délce táhla. Následně se nanese omítka. Pro návrh předpínacích sil táhel je nutný statický výpočet, aby nedošlo k porušení stávající konstrukce od přepětí. Táhla budou sepnuta silou, která zajistí stále napnutí, aby při možných změnách teploty bylo stálé. V průběhu roku se musí napětí ocelových táhel kontrolovat. V případě menšího napětí se musí ve šroubech osazených na rohu budovy dopnout. (Obrázek 74,75,76). [3], [6]

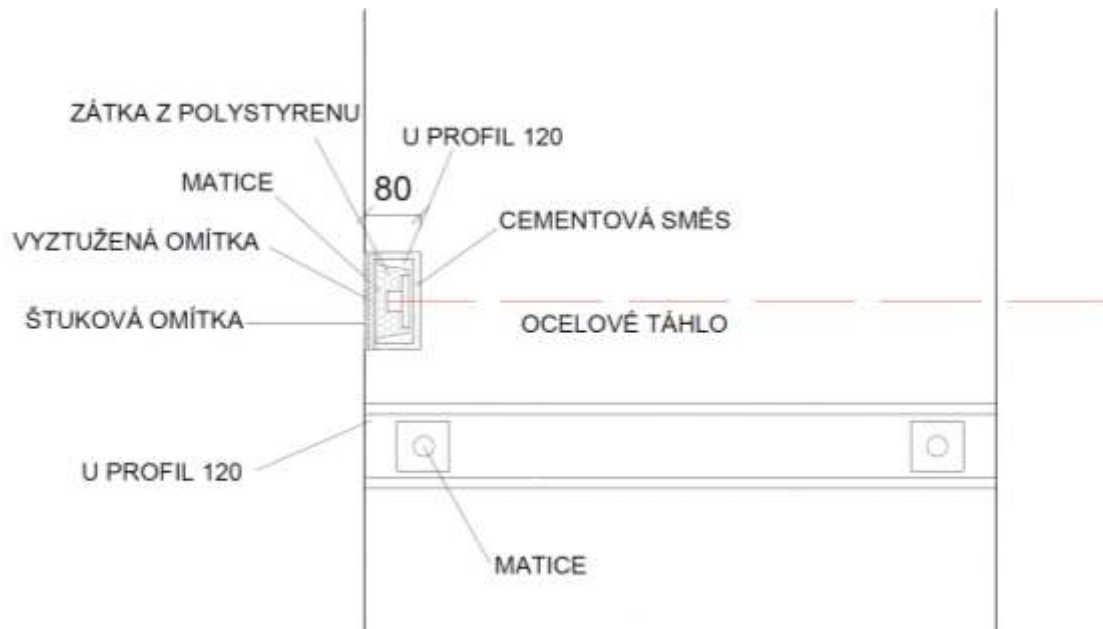
Obrázek 77 - Kotvení ocelových táhel

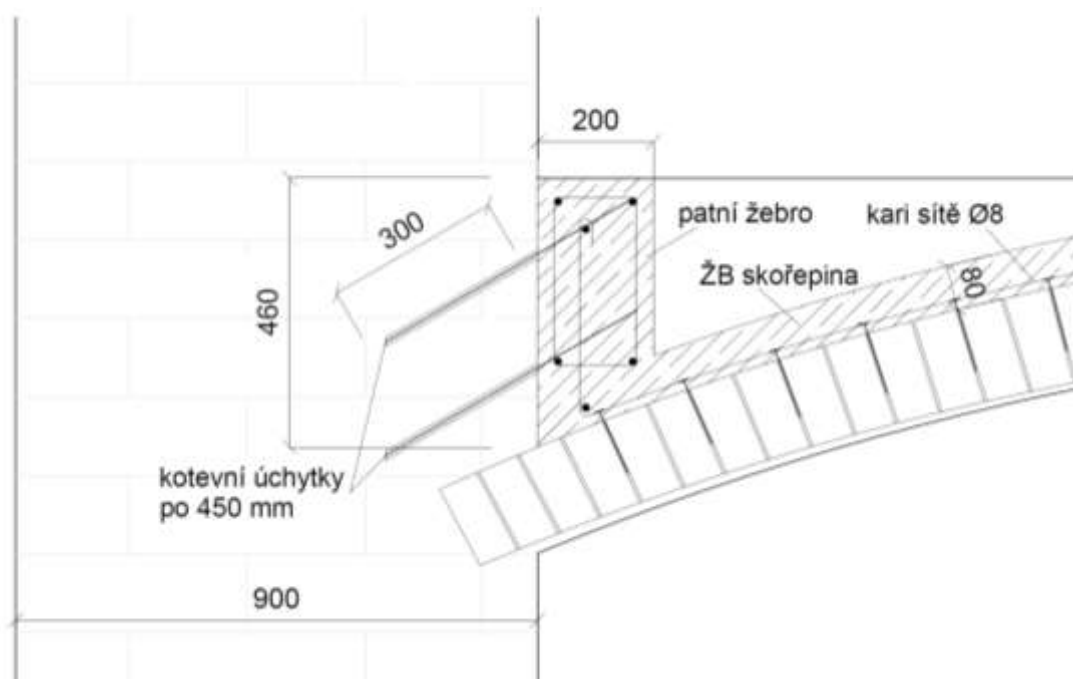
K narušení kleneb v budově dochází z důvodu zvýšené vlhkosti, následnými výkvěty a zvětšujícím se zatížením z vyšších podlaží. Postupně degraduje pojivo, kusové stavivo, tvoří se trhliny a dochází k propadu části konstrukce. Valené klenby v prvním nadzemním podlaží jsou porušeny trhlinami Tv1 – Tv3. V místnosti 1.07 je cihelná klenba propadlá. Nejprve se musí zajistit příčiny poruch kleneb, především zamezení šířené vlhkosti do objektu. Klenby se sanují vzhledem k míře jejich porušení.

Obrázek 78 - Schéma sanace klenby ŽB skořepinou

V místnosti 1.07, kde se nachází otvor v klenbě a trhliny Tv3, se bude sanovat zesílením pomocí skořepiny. Klenba se opět nejprve staticky zajistí. Odstraní se záklop, zásyp a povaly a očistí se rub klenby. Otvor se ošetří plombováním. Postup sanace je popsán v předešlém odstavci porušených cihel v klenbě. Maltový potěr a spáry vyplněné maltou na rubu klenby se vyhloubí do 10 – 15 mm. Přibližně do každé druhé spáry cihel klenby se vyvrtají otvory do 2/3 její hloubky, do kterých se vloží ocelové kotvy. Kotvy jsou vytvořeny z kari sítě o tloušťce 8mm do tvaru T. Po té se otvory vyplní epoxidovou maltou. Do zdi se osadí trny, na které se kotví patní žebro do výšky hrubé podlahy. Na rub klenby se následně uloží skořepina tvořena KARI sítí a 80 mm vrstvou betonu. Nejprve se položí KARI síť, ke které se přiřadluje výztuž osazena ve spárách a následně se stříká vrstva betonu (Obrázek 77). Po vytvrdnutí se mohou odstranit podpěry, které staticky zajišťují klenbu. [3]

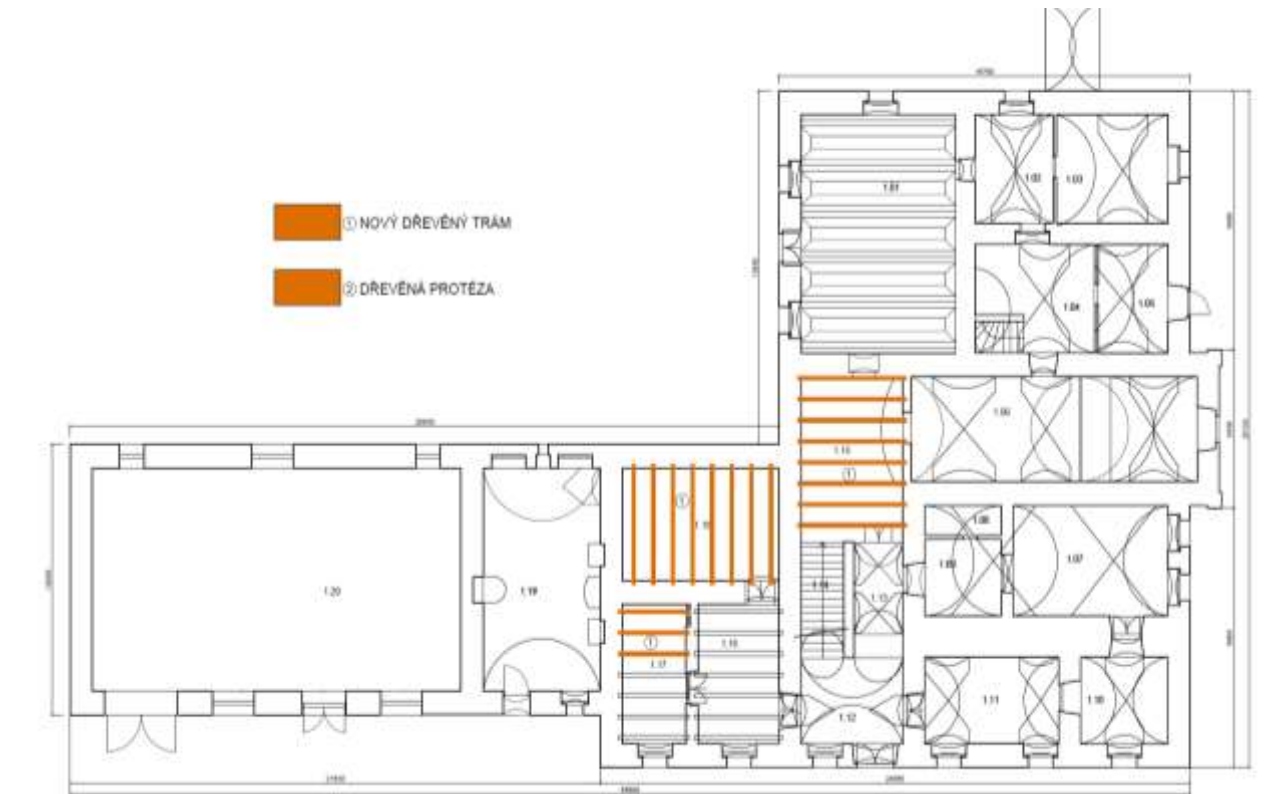
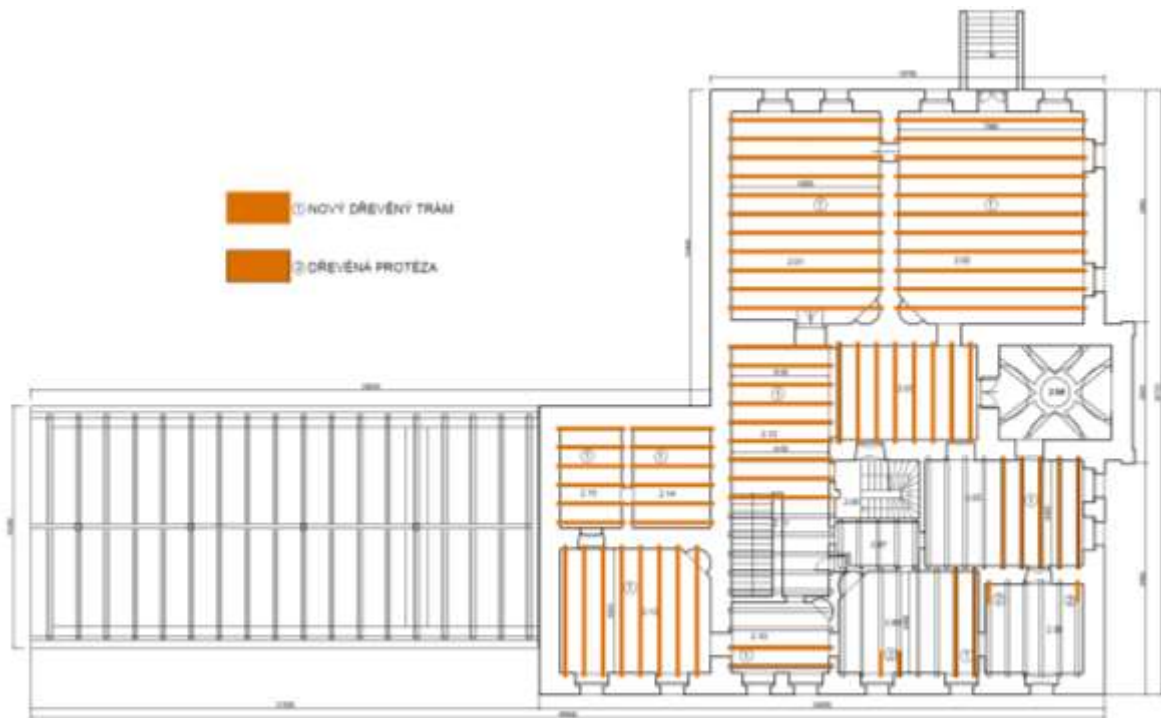
Z hlediska výskytu velké vlhkosti v objektu jsou dřevěné stropní trámy, tvořící vodorovné konstrukce dvou místností prvního podlaží a v celém druhém nadzemním podlaží, ve velké míře poškozeny. Napadené trámy vykazují nadměrné průhyby, porušená zhlaví nebo celkový propad. Návrh sanací stropních trámů jsou navrženy vzhledem k míře jejich napadení, která je posouzena pouze z vizuálního hlediska.

Obrázek 79 - Schéma sanace dřevěných trámů stropní konstrukce 1NP

Obrázek 80 - Schéma sanace dřevěných trámů stropní konstrukce 2NP

Ve velké míře napadené nebo již zřícené stropní dřevěné trámy, budou nahrazeny dřevěnými trámy novými (Obrázek 78,79). Nejprve se odstraní podbití a násyp. Vodorovné konstrukce se podeprou v místech zdravé části trámu. Následně se oříznou poškozené trámy přibližně 300 mm od uložení v kapsách zdiva, delší trámy se rozřežou na menší části. Z kapes se odstraní zhlaví trámů a důkladně se kapsy očistí. Dále se zvětší, tak aby okolo trámu byla vzduchová mezera 30 mm. Nakonec se nanese chemický postřik proti biotickým škůdcům. Dřevěné stropní trámy se uloží na dubovou podložku. Nové chemicky ošetřené dřevěné trámy budou navrženy dle zatížení a rozponu místností. [3] Ve statickém výpočtu jsou posouzeny pouze trámy o největších rozponech (Výpočet 1,2).

V místnosti 2.13 budou uloženy nové dřevěné trámy o délce 5300 mm. Stropní trámy jsou navrženy z rostlého dřeva C22 o rozměrech 150 x 250 mm (Výpočet 2).

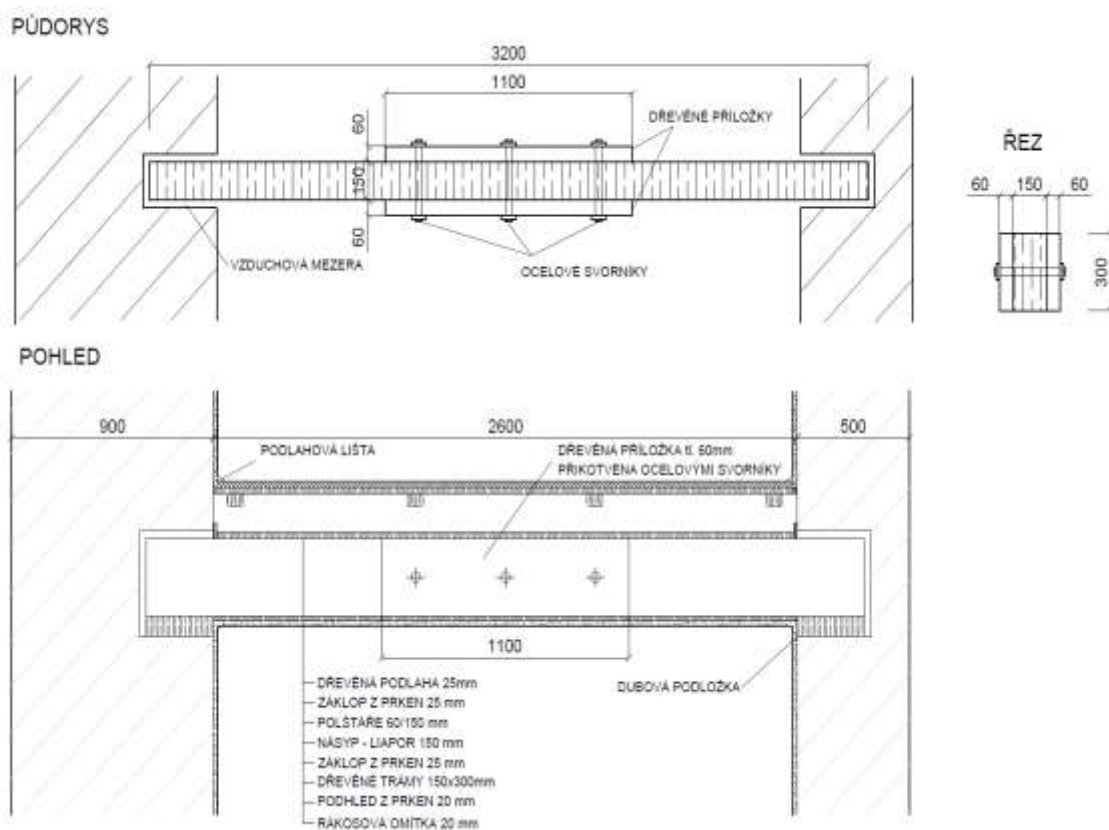
Obrázek 81 – Schéma zesílení trámu dřevěnými příložkami

Trámy, které nejsou natolik poškozeny, aby došlo k jejich výměně za nové, ale přesto vykazují sníženou únosnost, budou zesíleny dřevěnými příložkami. Příložky zajistí vyšší nosnost. Zesílení proběhne ve střední části trámu. Ke stávajícímu trámu budou připevněny dva dřevěné hranoly o tloušťce 60 mm pomocí ocelových svorníků. Příložky budou délky 1/3 z rozponu stávajícího trámu. Před sanací bude stávající dřevěný trám ošetřen chemickým postřikem. Dřevěné hranoly musí být naimpregnovány fungicidem proti dřevokazným houbám a insekticidem proti dřevokaznému hmyzu. Není možno posoudit rozsah napadení trámu, jelikož trámy jsou zakryty podhledem. Zesílení únosnosti dřevěných stropních trámů bude aplikováno po vyhodnocení míry poškození trámu, kdy bude odkryt podhled vodorovných konstrukcí. [3]

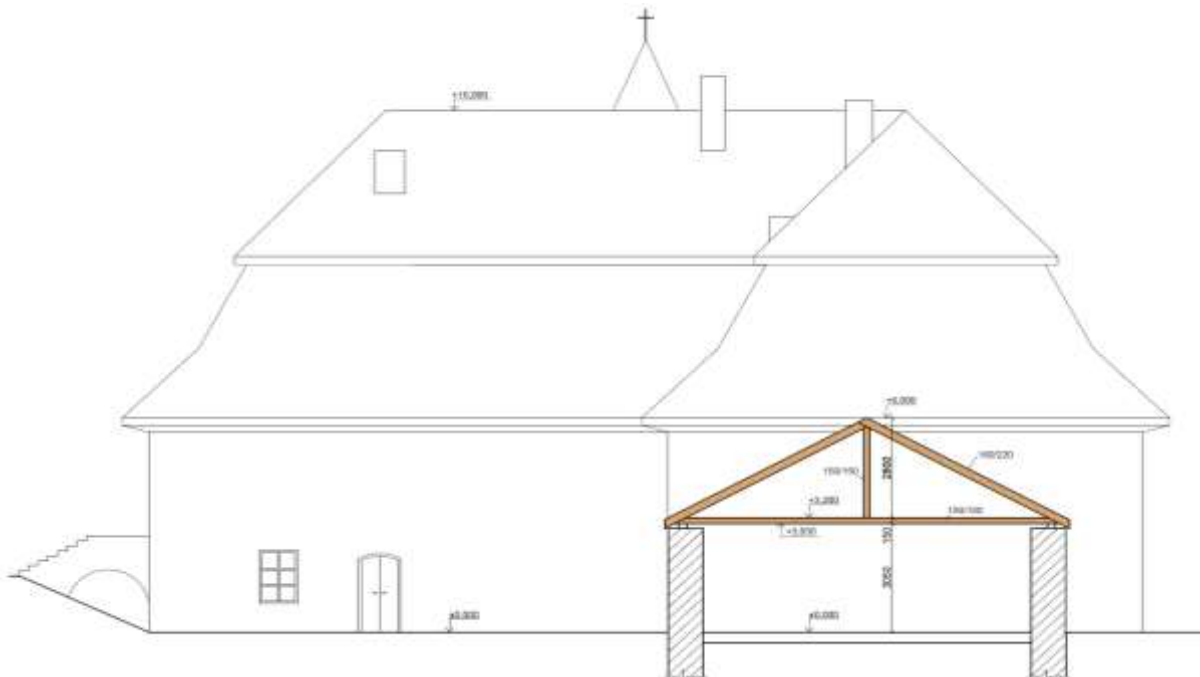
Obrázek 85 - Řez hospodářského sídla

V přílehlém hospodářském sídle je střešní konstrukce zcela zřícena. Propadlý krov se musí důkladně odstranit a očistit obvodové konstrukce, na kterých byly prvky krovu uloženy. Navržen je nový dřevěný krov z rostlého dřeva C22. Všechny prvky krovu budou preventivně chemicky ošetřeny před napadením dřevokaznými houbami a hmyzem. Systém krovu je ponechán původní - jednoduchý vaznicový. Vazby jsou složeny z vazného trámu, středového sloupku a krokví, které svírají s vazným trámem úhel 30°. Vnitřní síly a momenty byly vypočteny v programu Scia (*Obrázek 84*), kde se vymodelovalo statické schéma krovu (*Obrázek 82*) a zatížilo kombinací vlastní tíhy, větrem a sněhem (*Obrázek 83*). Následně byly jednotlivé prvky posouzeny na tlak, tah, smyk a ohyb (*Výpočet 3*). Vazný trám byl navržen o rozměrech 150 x 150 mm. Vazný trám přenáší především tahové síly a zamezuje tak vybočení obvodových konstrukcí. Sloupek navržen o rozměrech 150 x 150 mm má funkci táhla. Přenáší průhyb zavěšeného vazného trámu. Největší zatížení přenáší krokve, které jsou navrženy o rozměrech 160 x 220 mm. Krokve byly posouzeny na vzpěr.
