**Vyhodnocování kvality BOZP při výstavbě Českého
institutu informatiky, robotiky a kybernetiky v Praze**

Název bakalářské práce: Vyhodnocování kvality BOZP při výstavbě Českého institutu informatiky, robotiky a kybernetiky v Praze

Vyhodnocování kvality BOZP při výstavbě Českého institutu informatiky, robotiky a kybernetiky v Praze

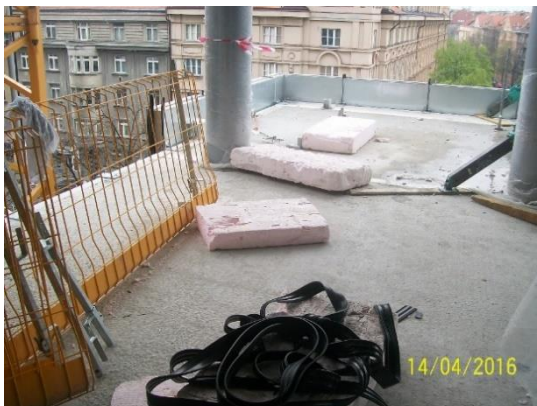
Pasportizace	Skladování a manipulace s materiálem
Zjištěná závada	Lehký materiál není správně zajištěn (není zamezeno jeho odlétnutí), je nepořádek na staveništi, špatné skladování materiálu
Porušený předpis	NV 591/2006 Sb., Příl. 3, část I., bod 1., NV 101/2005 Sb., §3, odst.3., písmeno a)

Obrázek 6 – budova A - nezabezpečený materiál proti odlétnutí, nepořádek, špatné skladování materiálu (archiv autora)

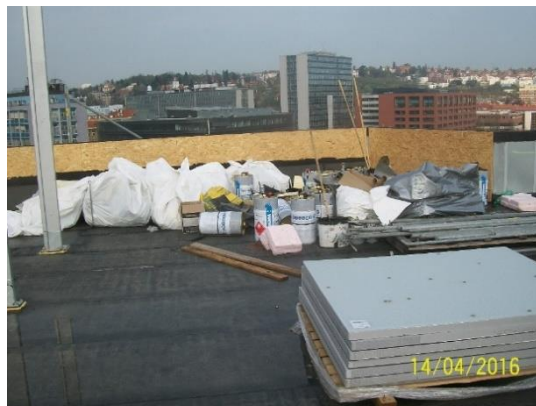
Obrázek 7 – budova B – nezabezpečený materiál proti odlétnutí, nepořádek, špatné skladování materiálu (archiv autora)

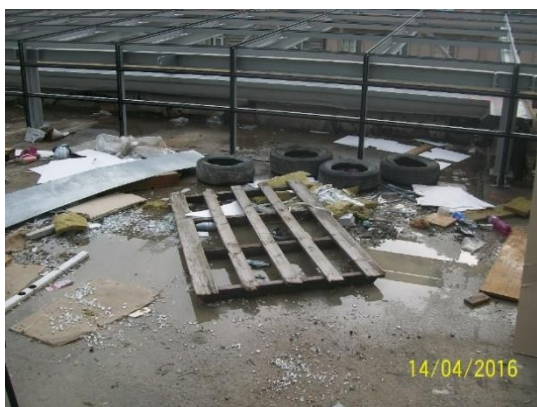
Obrázek 8 – budova A - nezabezpeč. materiál proti odlétnutí, nepořádek (archiv autora)

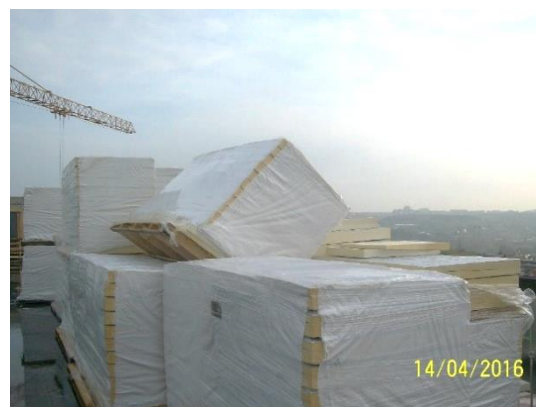
Obrázek 9 – budova B – nezabezpeč. materiál, špatné skladování materiálu (archiv autora)

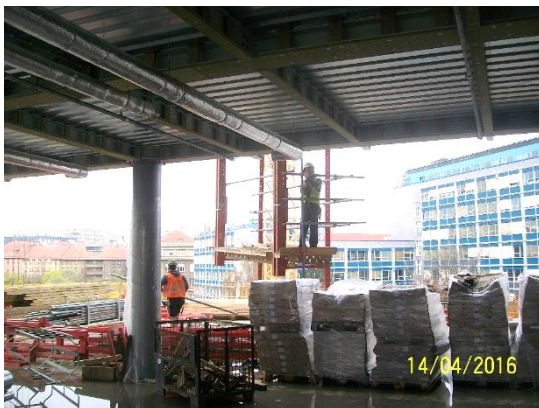
Pasportizace	Pád z výšky nebo do hloubky Osobní ochranné pracovní pomůcky
Zjištěná závada	Špatné konstrukce lešení – nedostatečně pevná konstrukce, zábradlí nemá výšku 1,1 m, mezi madlem zábradlí a okop. lištou chybí středová tyč, chybí okopová lišta výšky 150 mm (lešení neurčené k použití není označeno cedulkou – NEPOUŽÍVAT), pracovníci nepoužívají osobní ochranné pracovní pomůcky
Porušený předpis	Příloha k NV č. 362/2005 Sb., část X. a část VII., bod 5. NV č. 495/2001 Sb.

Obrázek 12 – budova A – pracovník na špatné konstrukci – chybí středový prvek a okopová lišta, pracovník nepoužívá OOPP (archiv autora)

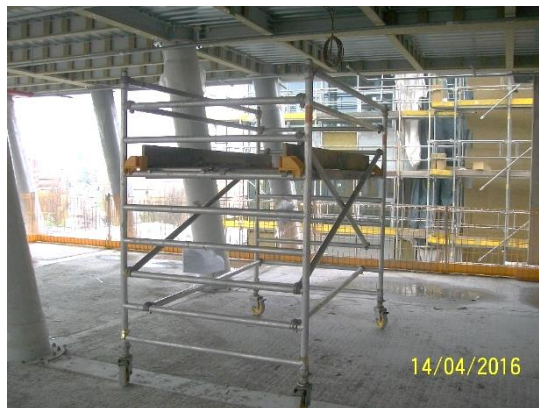
Obrázek 13 – budova A – špatná konstrukce lešení - nízké zábradlí a okopová lišta (archiv autora)

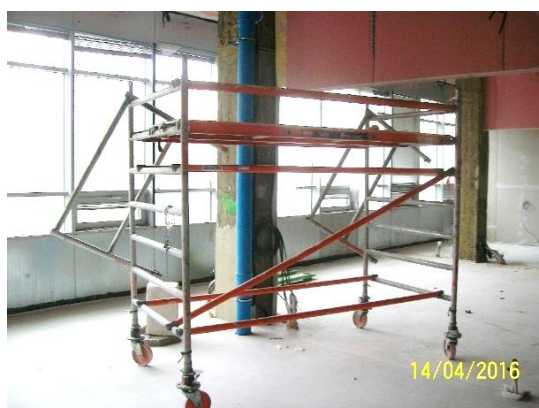
Obrázek 14 – budova B - špatná konstrukce lešení – nízké zábradlí a okopová lišta (archiv autora)

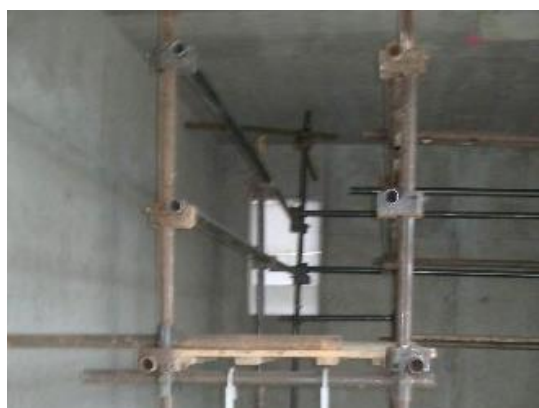
Obrázek 15 – budova B – špatná konstrukce lešení - chybí zábradlí středový prvek a okopová lišta (archiv autora)

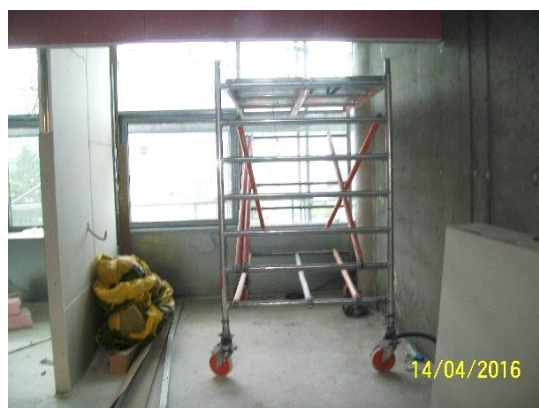
Obrázek 16 – budova B - špatná konstrukce lešení – chybí zábradlí středový prvek a okopová lišta (archiv autora)

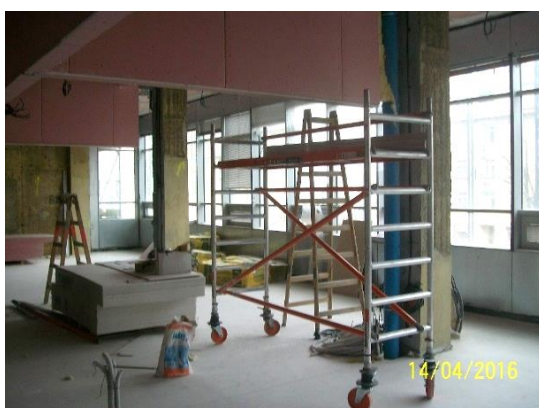
Obrázek 17 – budova B – špatná konstrukce lešení - chybí zábradlí a okopová lišta (archiv autora)

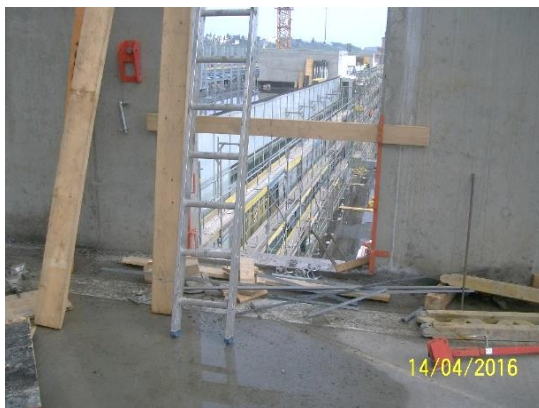
Pasportizace	Pád z výšky nebo do hloubky
Zjištěná závada	Špatné nebo žádné zabezpečení otvorů a okrajů proti pádu – nedost. pevná konstrukce, zábradlí nemá výšku 1,1 m, mezi madlem zábradlí a okop. lištou chybí středová tyč, chybí okop. lišta výšky 150 mm (není-li potřeba chodit k hraně je možnost umístění výstražné pásky 1,5 m od kraje a umístění cedule zákaz vstupu)
Porušený předpis	Příloha k NV č. 362/2005 Sb., část I., bod 4.

Obrázek 18 – budova A – špatná konstrukce zábradlí – není dost. únosné, chybí středový prvek a okopová lišta (archiv autora)

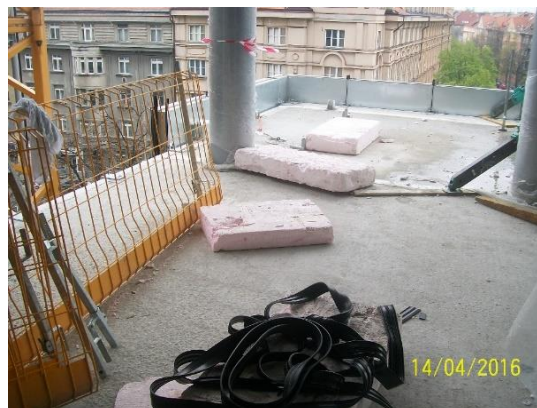
Obrázek 19 – budova A – chybí zajištění proti pádu (archiv autora)

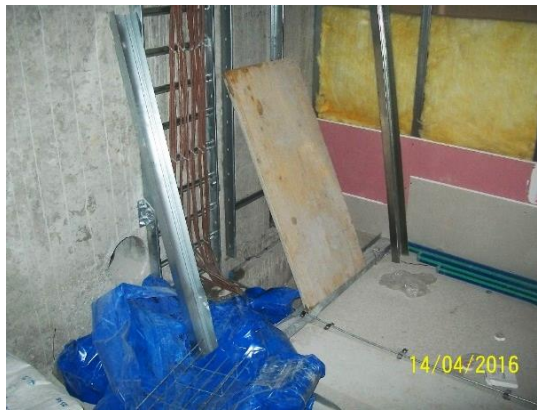
Obrázek 21 – budova B – otvor není dostatečně zajištěný proti pádu – nesplňuje normové požadavky, špatně zvolená konstrukce zajištění (archiv autora)

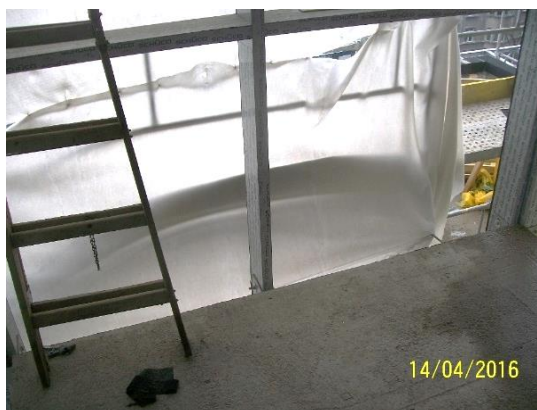
Obrázek 23 – budova B – špatná zajištění proti pádu – chybí zábradlí, středový prvek a okopová lišta (archiv autora)

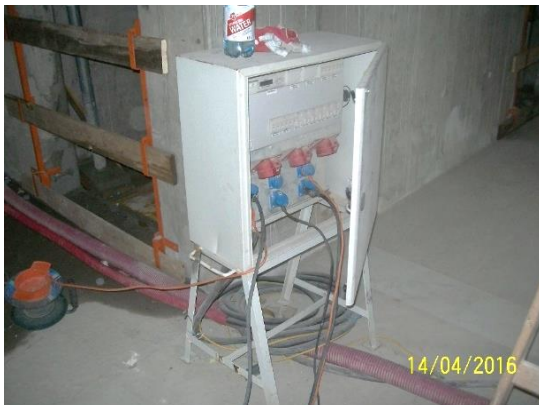
Pasportizace	Zařízení pro rozvod energie
Zjištěná závada	Dočasná elektrická zařízení nesplňují normové požadavky, trvale zapojená elektrická zařízení nejsou zabezpečena proti neoprávněné manipulaci, na stavbě se vyskytují špatně opravené kabely
Porušený předpis	NV č. 591/2006 Sb., Příl. 1, část II., bod 2.

Obrázek 24 – budova A - špatně zapojené elektrické vedení – nejsou uzavřena dvířka u rozvaděče, tudíž není zabezpečeno proti neoprávněné manipulaci (Archiv autora)

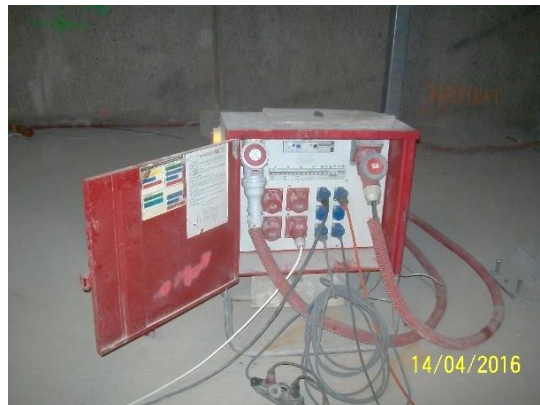
Obrázek 25 – budova A - špatně zapojené elektrické vedení – nejsou uzavřena dvířka u rozvaděče, tudíž není zabezpečeno proti neoprávněné manipulaci (Archiv autora)

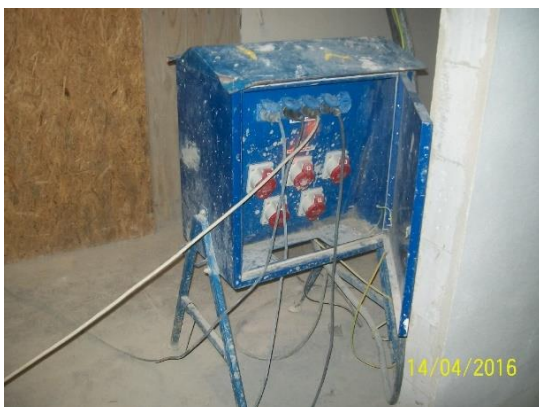
Obrázek 28 – budova B - špatně zapojené elektrické vedení – nejsou uzavřena dvířka u rozvaděče, tudíž není zabezpečeno proti neoprávněné manipulaci (Archiv autora)

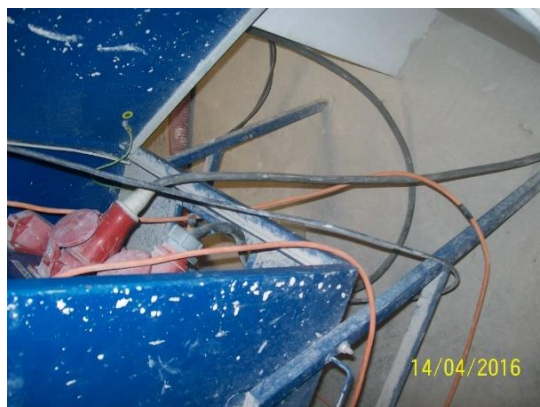
Obrázek 29 – budova B – - špatně zapojené elektrické vedení – nejsou uzavřena dvířka u rozvaděče, tudíž není zabezpečeno proti neoprávněné manipulaci (Archiv autora)

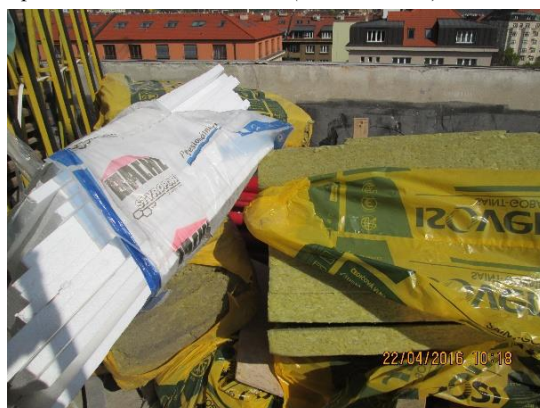
Obrázek 33 – budova B – nezabezpeč. lehký materiál proti odlétnutí, nepořádek na stavbě, špatné skladování materiálu (Archiv autora)

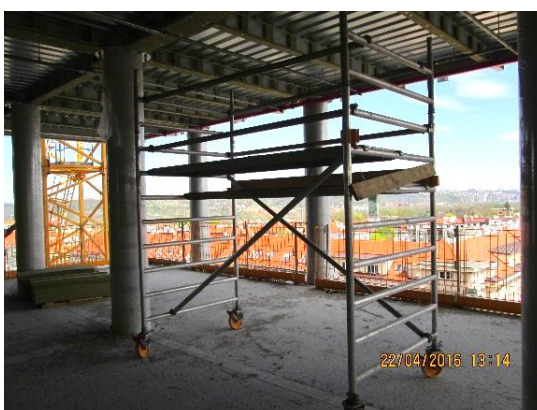
Pasportizace	Pád z výšky nebo do hloubky Osobní ochranné pracovní pomůcky
Zjištěná závada	Špatné konstrukce lešení – nedostatečně pevná konstrukce, zábradlí nemá výšku 1,1 m, mezi madlem zábradlí a okop. lištou chybí středová tyč, chybí okopová lišta výšky 150 mm (lešení neurčené k použití není označeno cedulkou – NEPOUŽÍVAT), pracovníci na lešení nepoužívají OOPP
Porušený předpis	Příloha k NV č. 362/2005 Sb., část X. a část VII., bod 5. NV č. 495/2001 Sb.

Obrázek 38 – budova A – špatná konstrukce lešení – nízké zábradlí a okopová lišta (archiv autora)

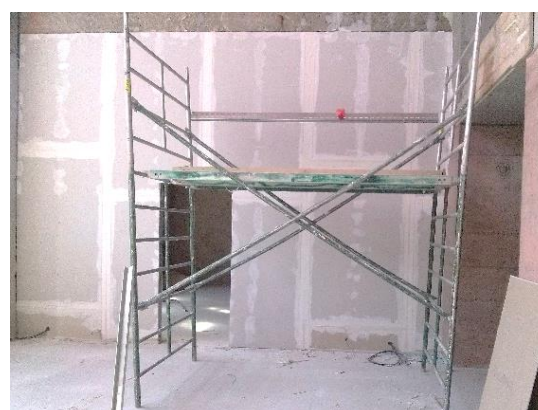
Obrázek 39 – budova B – špatná konstrukce lešení – chybí zábradlí, středový prvek a okopová lišta (archiv autora)

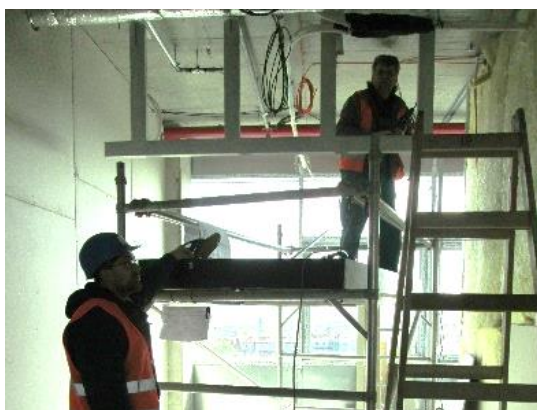
Obrázek 40 – budova B – špatná konstrukce lešení – nízké zábradlí, chybí středový prvek, pracovník na lešení nepoužívá OOPP – pracovní helmu (archiv autora)

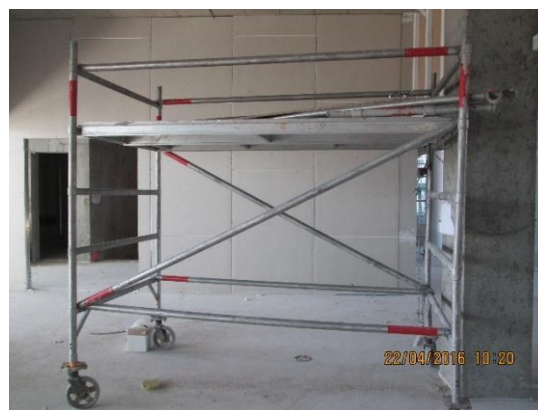
Obrázek 41 – budova B – špatná konstrukce lešení – nízké zábradlí a okopová lišta (archiv autora)

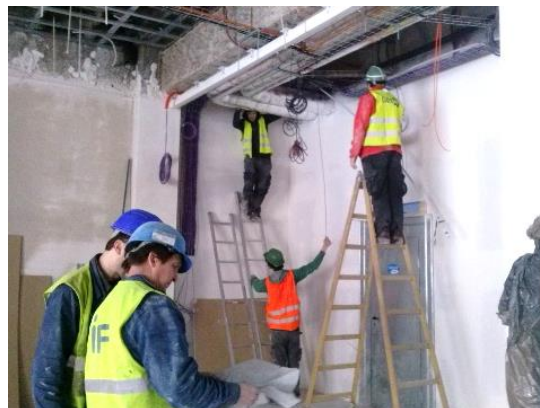
Pasportizace	Pád z výšky nebo do hloubky Osobní ochranné pracovní pomůcky
Zjištěná závada	Špatné používání žebříku - pracovníci nestojí čelně k žebříku, provádějí na žebříku těžké práce, nedodržují bezpeč. vzdálenost od horního konce (jednoduchý žebřík min. 0,8 m, dvojitý žebřík min. 0,5 m), konstrukce žebříku není stabilní, pracovníci na žebřících nepoužívají OOPP
Porušený předpis	Příloha k NV č. 362/2005 Sb., část III., bod 7. NV č. 495/2001 Sb.

Obrázek 43 – budova B – špatné užívání žebříku – pracovníci nestojí čelně k žebříku a nedodržují bezpečnou vzdálenost od horního konce, nestabilní konstrukce žebříku, pracovník nepoužívá OOPP – pracovní helmu (archiv autora)

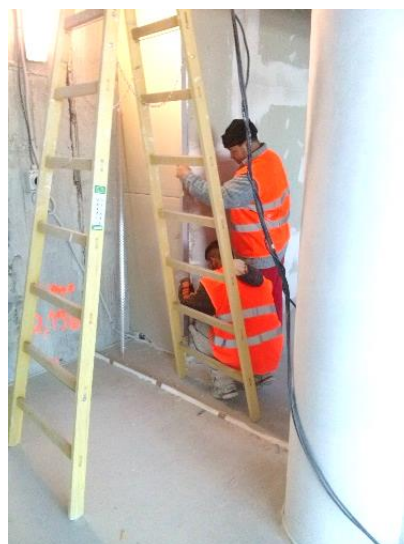
Obrázek 45 – budova B – nestabilní konstrukce žebříku, pracovníci nepoužívají OOPP – pracovní helmu (archiv autora)

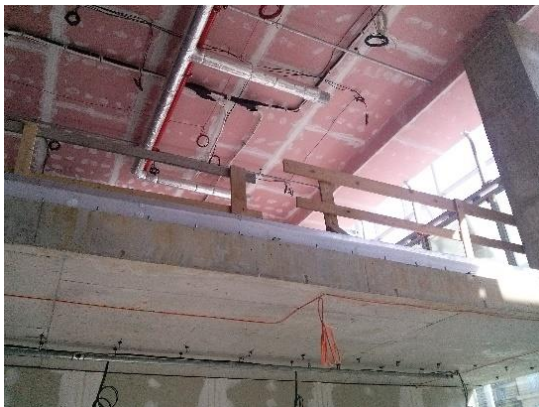
Pasportizace	Pád z výšky nebo do hloubky
Zjištěná závada	Špatné zabezpečení otvorů a okrajů proti pádu - nedostatečně pevná konstrukce, zábradlí nemá výšku 1,1 m, mezi madlem zábradlí a okop. lištou chybí středová tyč, chybí okopová lišta výšky 150 mm (není-li potřeba chodit k hraně je možnost umístění výstražné pásky 1,5m od kraje a umístění cedule zákaz vstupu)
Porušený předpis	Příloha k NV č. 362/2005 Sb., část I., bod 4.

Obrázek 46 – budova B – špatná konstrukce zábradlí – není dost. vysoké a únosné, zábradlí není po celé délce hrany (archiv autora)

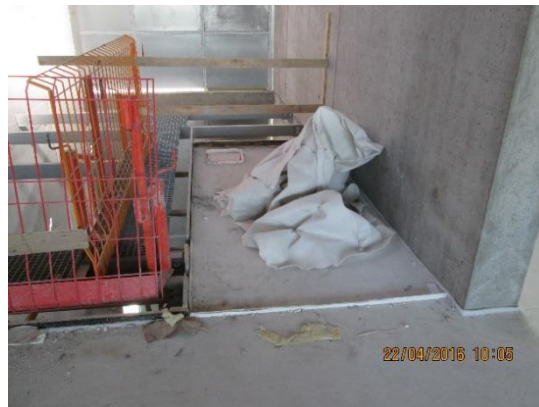
Obrázek 47 – budova B – špatná konstrukce zábradlí – není dost. únosné, nemá dostatečnou výšku (archiv autora)

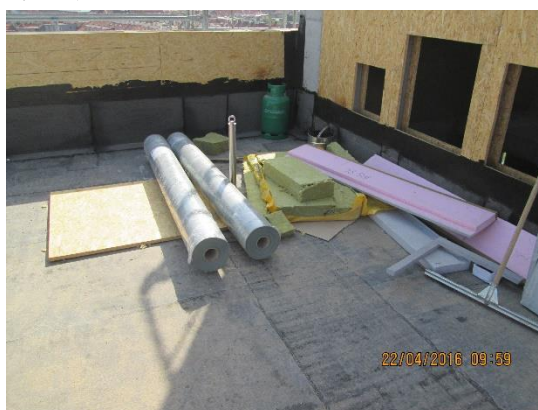
Obrázek 49 – budova B – chybí zajištění proti pádu do otvorů (archiv autora)

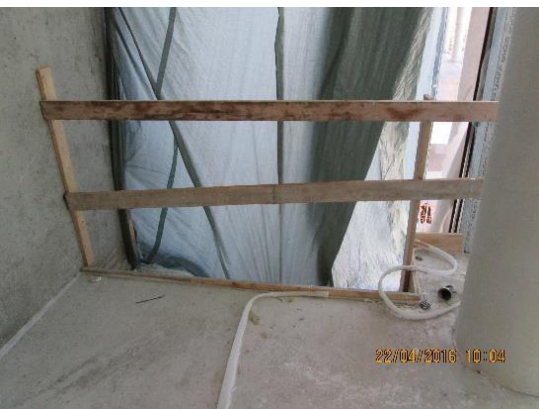
Obrázek 50 – budova B – špatná konstrukce zábradlí – není dost. únosné, nemá dostatečnou výšku, chybí okopová lišta (archiv autora)

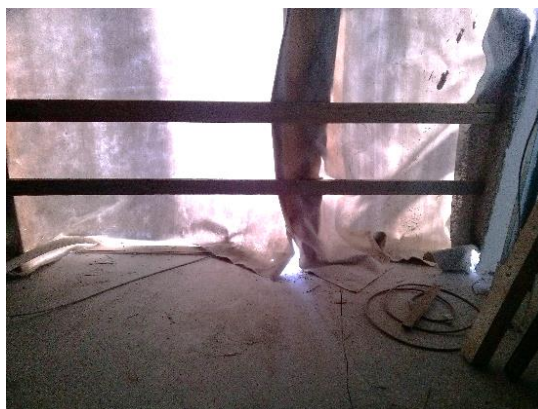
Obrázek 51 – budova B – špatná konstrukce zábradlí – není dost. únosné, nemá dostatečnou výšku, chybí okopová lišta (archiv autora)

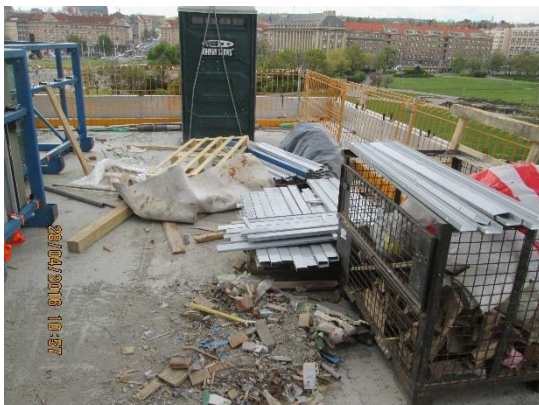
Pasportizace	Skladování a manipulace s materiálem
Zjištěná závada	Lehký materiál není správně zajištěn (není zamezeno jeho odlétnutí), je nepořádek na staveništi, špatné skladování materiálu
Porušený předpis	NV 591/2006 Sb., Příl. 3, část I., bod 1., NV 101/2005 Sb., §3, odst.3., písmeno a)

Obrázek 52 – budova A – nezabezpeč. lehký materiál proti odlétnutí, nepořádek na stavbě, špatné skladování materiálu (Archiv autora)

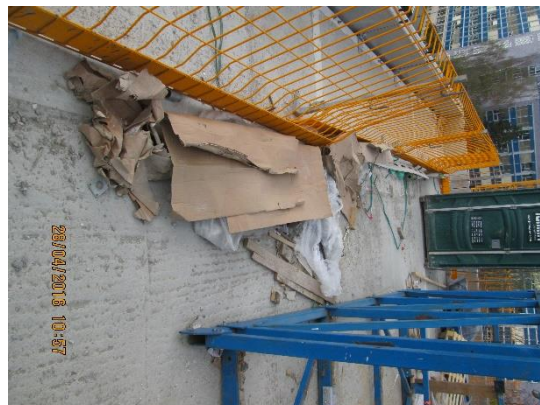
Obrázek 53 – budova A – nezabezpeč. lehký materiál proti odlétnutí, nepořádek na stavbě, špatné skladování materiálu (Archiv autora)

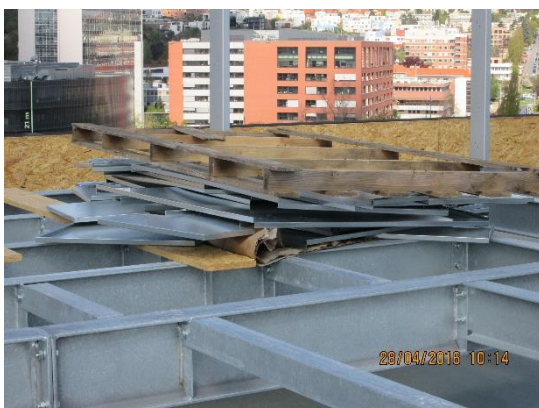
Obrázek 54 – budova B – nepořádek na stavbě, špatné skladování materiálu (Archiv autora)

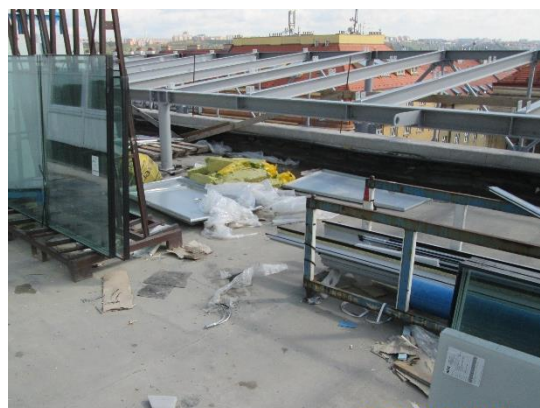
Obrázek 55 – budova B – nezabezpeč. lehký materiál proti odlétnutí, nepořádek na stavbě, špatné skladování materiálu (Archiv autora)

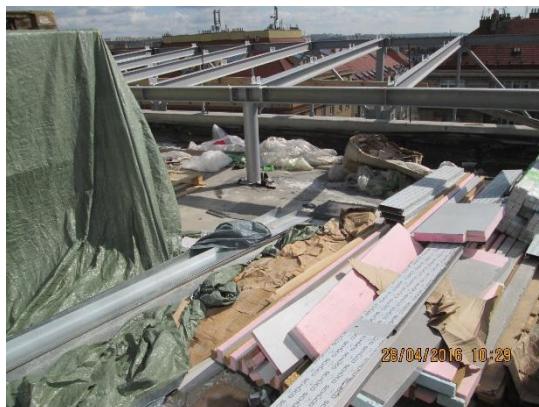
Obrázek 56 – budova B – nezabezpeč. lehký materiál proti odlétnutí, nepořádek na stavbě, špatné skladování materiálu (Archiv autora)

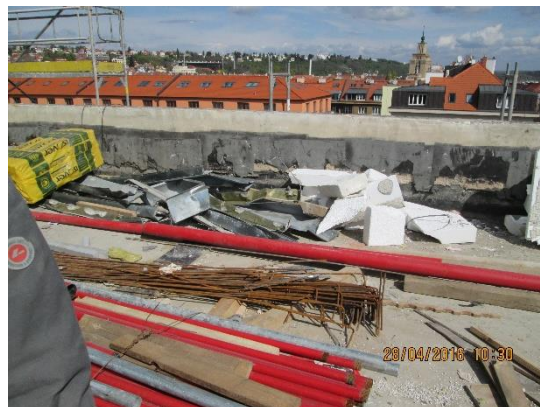
Obrázek 57 – budova B – nezabezpeč. lehký materiál proti odlétnutí, nepořádek na stavbě, špatné skladování materiálu – hl. výztuže (Archiv autora)

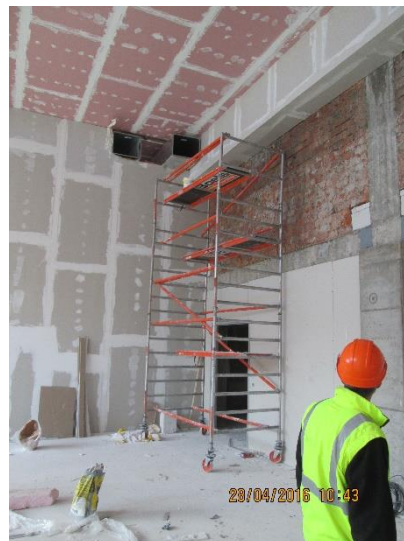
Obrázek 59 – budova B – špatná konstrukce lešení – nízké zábradlí, chybí středový prvek a okopová lišta (archiv autora)

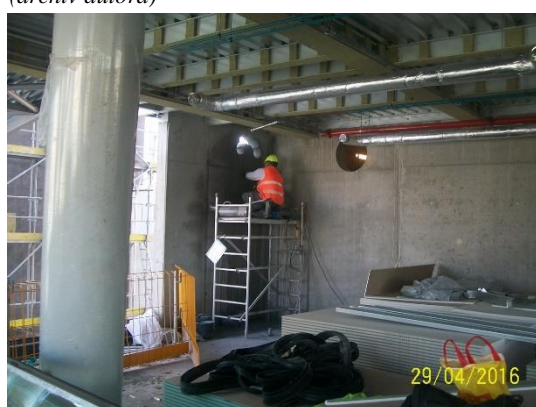
Obrázek 61 – budova A – špatná konstr. lešení – nízké zábradlí, chybí střed. prvek a okopová lišta (archiv autora)

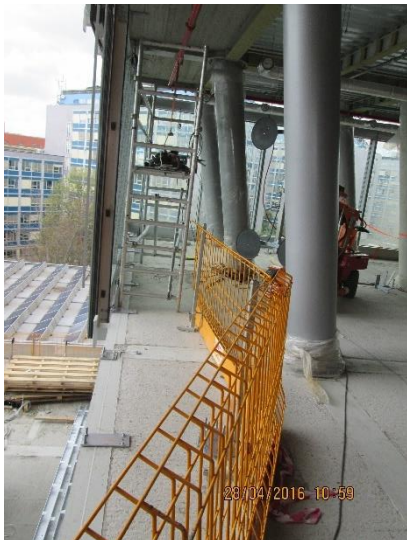
Pasportizace	Pád z výšky nebo do hloubky
Zjištěná závada	Špatné zabezpečení otvorů a okrajů proti pádu - nedostatečně pevná konstrukce, zábradlí nemá výšku 1,1 m, mezi madlem zábradlí a okop. lištou chybí středová tyč, chybí okopová lišta výšky 150 mm (není-li potřeba chodit k hraně je možnost umístění výstražné pásky 1,5 m od kraje a umístění cedule zákaz vstupu)
Porušený předpis	Příloha k NV č. 362/2005 Sb., část I., bod 4.

Obrázek 68 – budova A – špatná konstrukce zábradlí – zábradlí není po celé délce hrany (archiv autora)

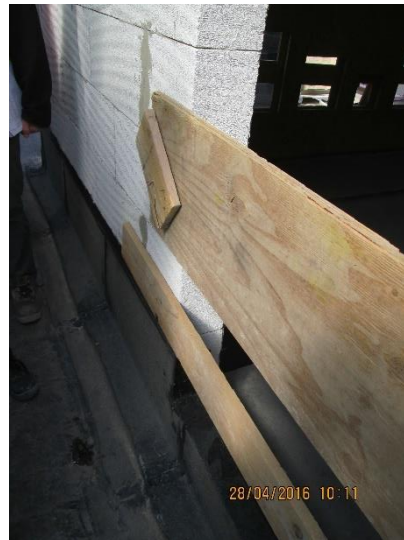
Obrázek 69 – budova B – špatná konstrukce zábradlí – zábradlí není dostatečně vysoké, ve spoji vyčnívají hřebíky – možnost zranění (archiv autora)

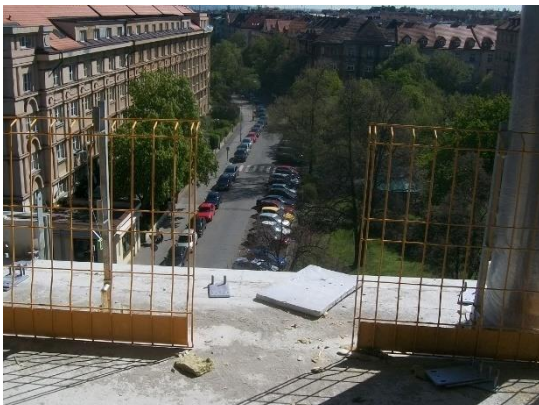
Obrázek 70 – budova A – chybí zajištění proti pádu (archiv autora)

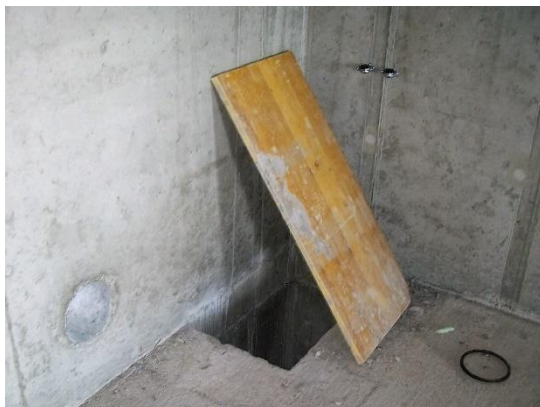
Obrázek 72 – budova A – otvor není dostatečně zajištěný proti pádu – nesplňuje normové požadavky, špatně zvolená konstrukce zajištění (archiv autora)

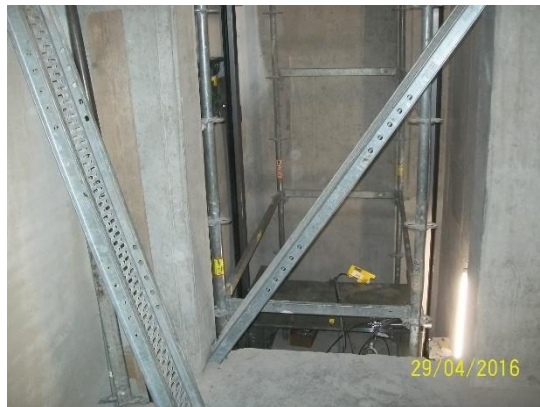
Obrázek 73 – budova A – chybí zajištění proti pádu do šachty (archiv autora)

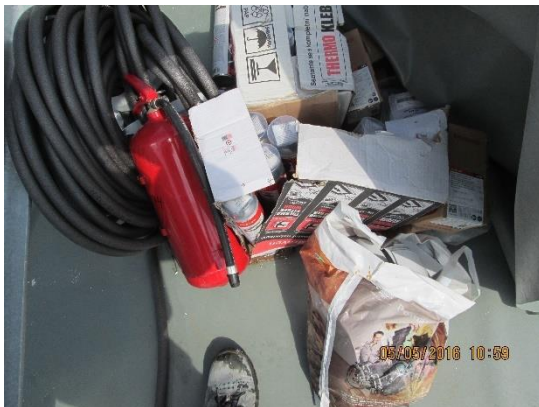
Pasportizace	Skladování a manipulace s materiálem
Zjištěná závada	Lehký materiál není správně zajištěn, není zamezeno jeho odlétnutí, nepořádek na staveništi, špatné skladování materiálu
Porušený předpis	NV 591/2006 Sb., Příl. 3, část I., bod 1., NV 101/2005 Sb., §3, odst.3., písmeno a)

Obrázek 77 – budova A – nezabezpeč. lehký materiál proti odlétnutí, nepořádek na stavbě, špatné skladování materiálu (Archiv autora)

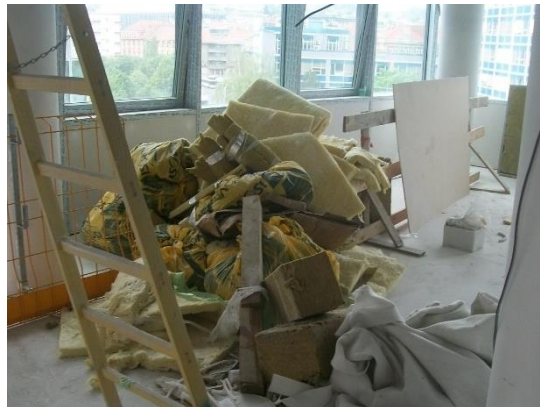
Obrázek 78 – budova A – nepořádek na stavbě (Archiv autora)

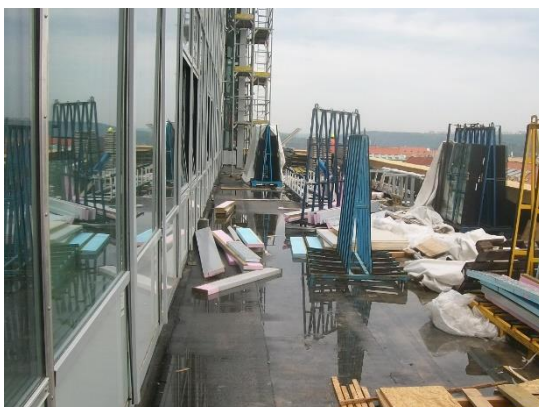
Obrázek 79 – budova B – nezabezpeč. lehký materiál proti odlétnutí, nepořádek na stavbě, špatné skladování materiálu (Archiv autora)

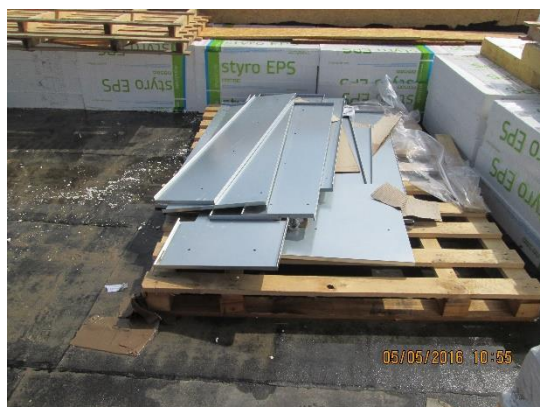
Obrázek 80 – budova B – nezabezpeč. lehký materiál proti odlétnutí, nepořádek na stavbě, špatné skladování materiálu (Archiv autora)

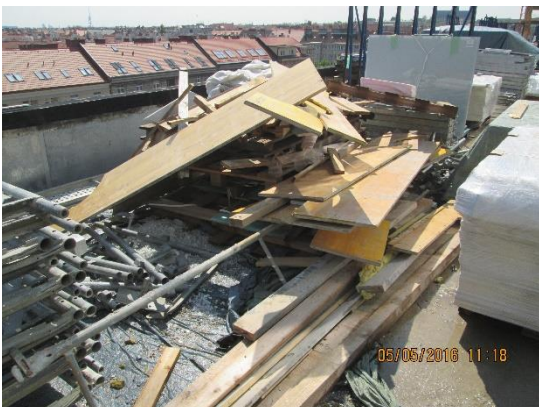
Obrázek 81 – budova B – nezabezpeč. lehký materiál proti odlétnutí, nepořádek na stavbě, špatné skladování materiálu (Archiv autora)

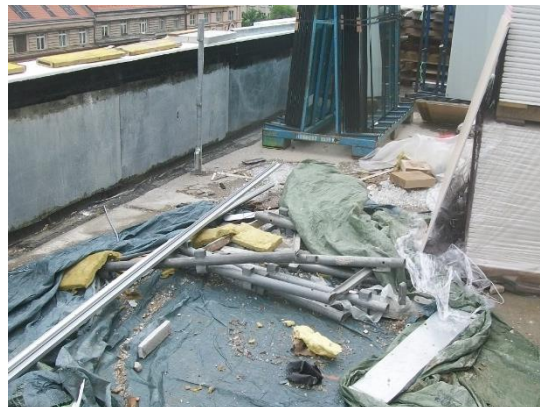
Obrázek 82 – budova B – nezabezpeč. lehký materiál proti odlétnutí, nepořádek na stavbě, špatné skladování materiálu (Archiv autora)

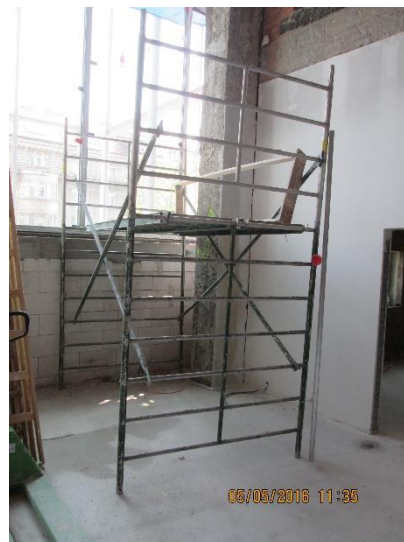
Obrázek 84 – budova B – špatná konstrukce lešení – nízké zábradlí, chybí středový prvek a okopová lišta (archiv autora)

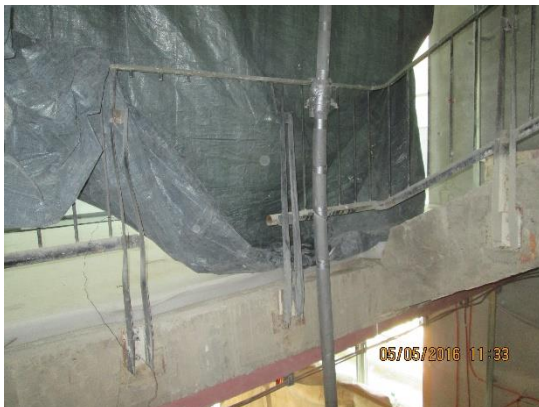
Pasportizace	Pád z výšky nebo do hloubky
Zjištěná závada	Špatné zabezpečení otvorů a okrajů proti pádu - nedostatečně pevná konstrukce, zábradlí nemá výšku 1,1 m, mezi madlem zábradlí a okop. lištou chybí středová tyč, chybí okopová lišta výšky 150 mm (není-li potřeba chodit k hraně je možnost umístění výstražné pásky 1,5 m od kraje a umístění cedule zákaz vstupu)
Porušený předpis	Příloha k NV č. 362/2005 Sb., část I., bod 4.

Obrázek 89 – budova B – špatná konstrukce zábradlí – zábradlí není dostatečně únosné, chybí středový prvek a okopová lišta (archiv autora)

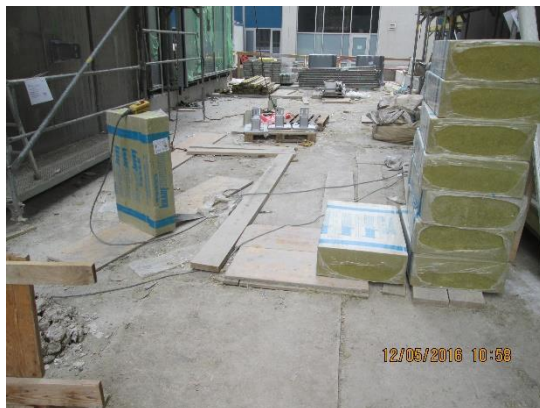
Pasportizace	Skladování a manipulace s materiálem
Zjištěná závada	Lehký materiál není správně zajištěn, není zamezeno jeho odlétnutí, nepořádek na staveništi, špatné skladování materiálu
Porušený předpis	NV 591/2006 Sb., Příl. 3, část I., bod 1., NV 101/2005 Sb., §3, odst.3., písmeno a)

Obrázek 92 – okolí stavby – nepořádek na stavbě, špatné skladování materiálu (Archiv autora)

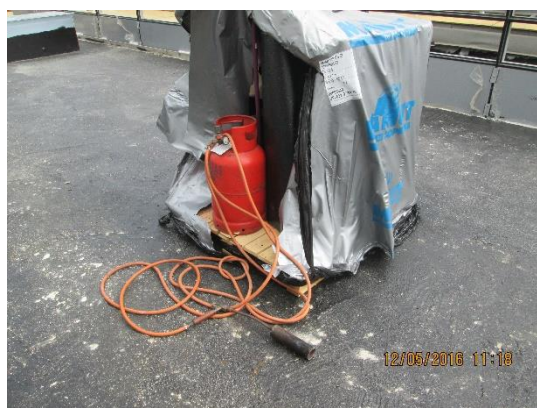
Obrázek 93 – budova B – nepořádek na stavbě, špatné skladování materiálu (Archiv autora)

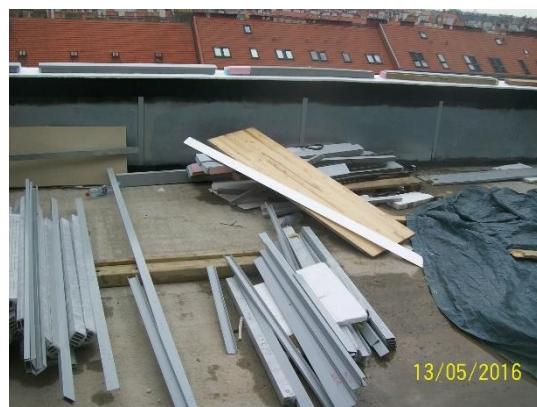
Obrázek 95 – budova B – nezabezpečený lehký materiál proti odlétnutí, nepořádek na stavbě, špatné skladování materiálu (Archiv autora)

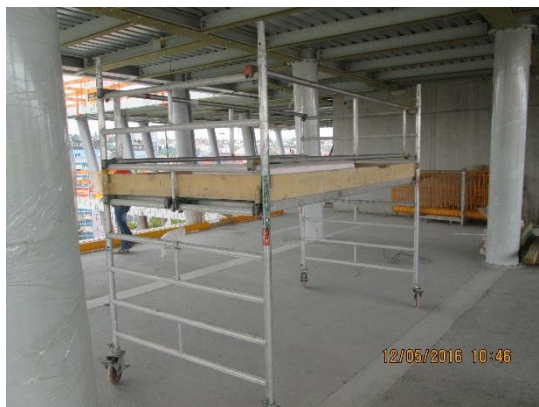
Pasportizace	Pád z výšky nebo do hloubky Osobní ochranné pracovní pomůcky
Zjištěná závada	Špatné konstrukce lešení – nedostatečně pevná konstrukce, zábradlí nemá výšku 1,1 m, mezi madlem zábradlí a okop. lištou chybí středová tyč, chybí okopová lišta výšky 150 mm (lešení neurčené k použití není označeno cedulkou – NEPOUŽÍVAT), pracovníci na lešení nepoužívají OOPP
Porušený předpis	Příloha k NV č. 362/2005 Sb., část X. a část VII., bod 5. NV č. 495/2001 Sb.

Obrázek 98 – budova A – špatná konstrukce lešení – nízké zábradlí a okopová lišta (archiv autora)

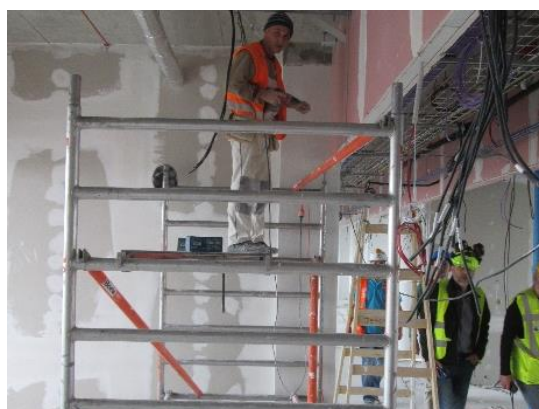
Obrázek 100 – budova A – špatná konstrukce lešení – nízké zábradlí, chybí středový prvek a okopová lišta pracovník na lešení nepoužívá OOPP (archiv autora)

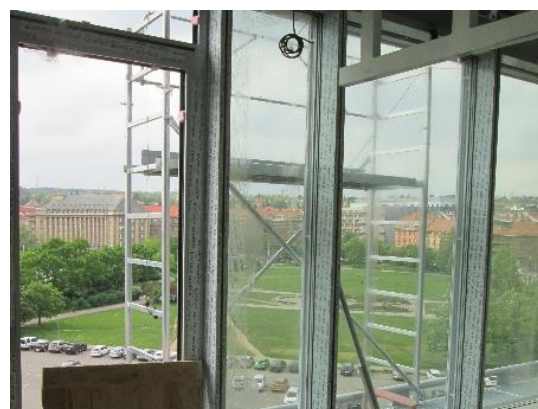
Obrázek 101 – budova A – špatná konstrukce lešení – špatně zajištěné, chybí středový prvek a okopová lišta, (archiv autora)

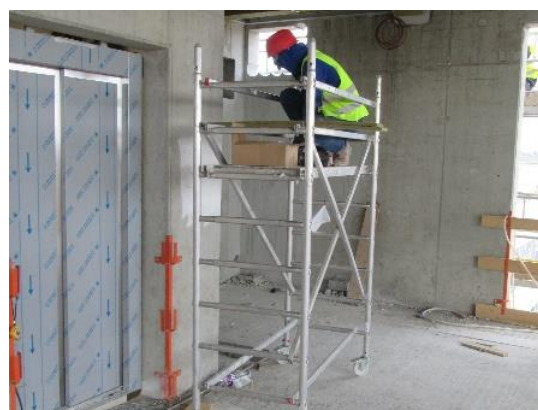
Obrázek 103 – budova A – špatná konstrukce lešení – nízké zábradlí, chybí okopová lišta (archiv autora)

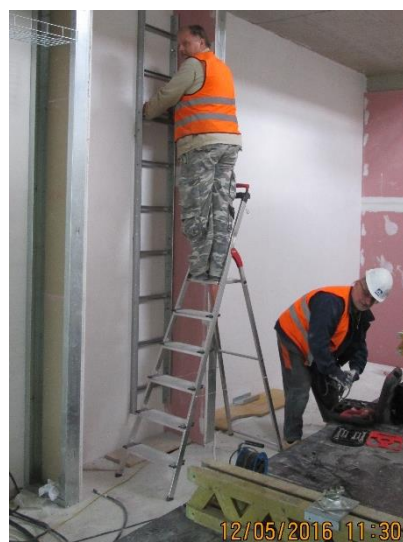
Obrázek 105 – budova A – špatné užívání schůdků, pracovník nepoužívá OOPP – pracovní helma (archiv autora)

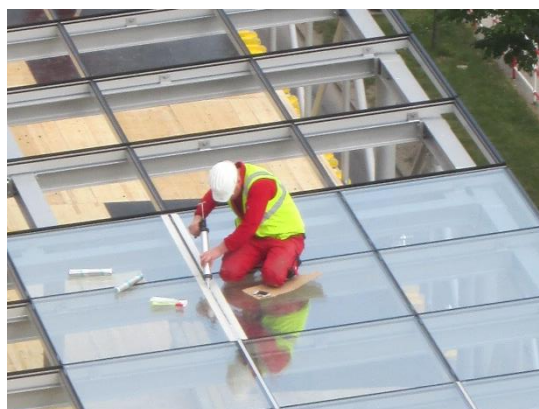
Pasportizace	Osobní ochranné pracovní pomůcky
Zjištěná závada	Pracovníci nepoužívají OOPP
Porušený předpis	NV č. 495/2001 Sb.

Obrázek 109 – budova B – pracovník nepoužívá OOPP – zajištění proti pádu (archiv autora)

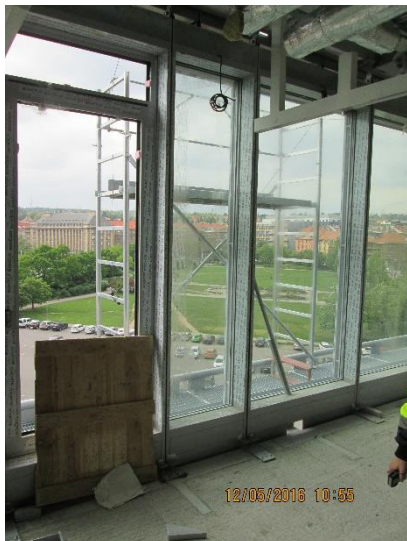
Pasportizace	Pád z výšky nebo do hloubky
Zjištěná závada	Špatné zabezpečení otvorů a okrajů proti pádu - nedostatečně pevná konstrukce, zábradlí nemá výšku 1,1 m, mezi madlem zábradlí a okop. lištou chybí středová, chybí okopová lišta výšky 150 mm (není-li potřeba chodit k hraně je možnost umístění výstražné pásky 1,5 m od kraje a umístění cedule zákaz vstupu)
Porušený předpis	Příloha k NV č. 362/2005 Sb., část I., bod 4.

Obrázek 114 – budova A – otvor není dostatečně zajištěný proti pádu – nesplňuje normové požadavky, špatně zvolená konstrukce zajištění (archiv autora)

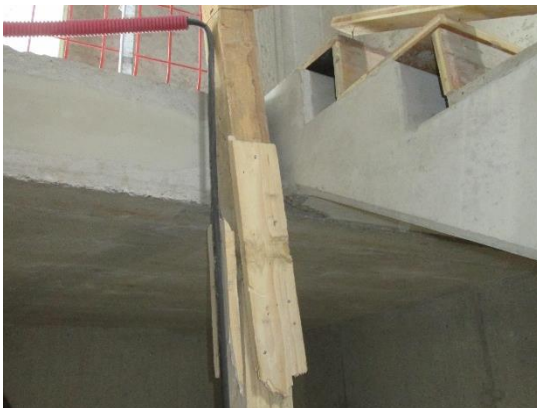
Obrázek 116 – budova A – špatná konstrukce zábradlí – není dostatečně únosné, porušena nosná část (archiv autora)

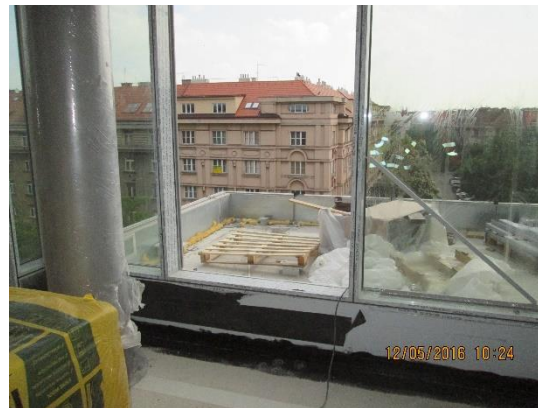
Obrázek 117 – budova A – chybí zajištění proti pádu (archiv autora)

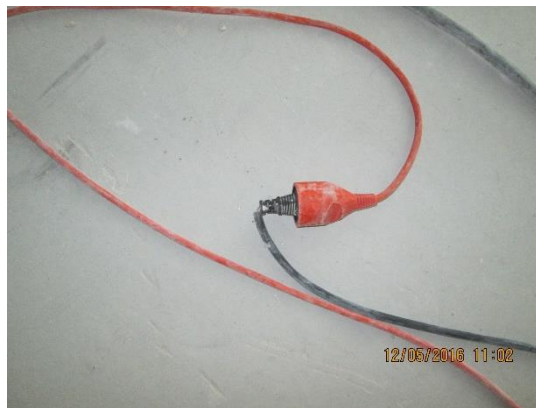
Obrázek 119 – budova B – porušené elektrické zařízení - koncovka kabelu (Archiv autora)

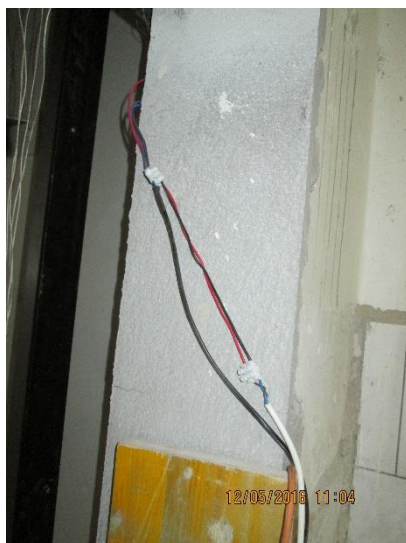
Obrázek 120 – budova B – porušené elektrické zařízení, nevhodně zvolené na stavbu (Archiv autora)

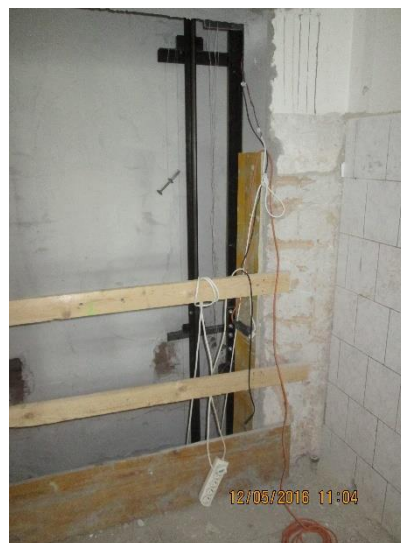
Obrázek 121 – budova B – použití nevhodných elektrických zařízení - prodlužovací kabel určený do domácnosti (Archiv autora)

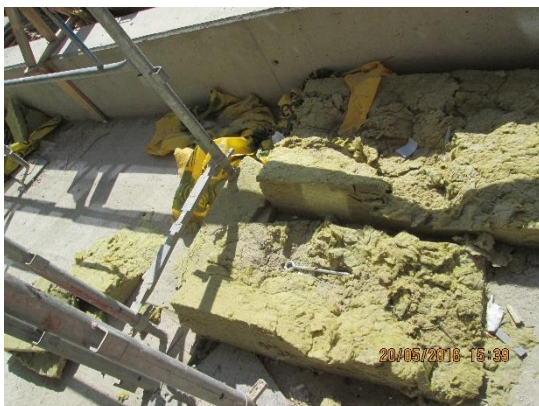
Pasportizace	Skladování a manipulace s materiálem
Zjištěná závada	Lehký materiál není správně zajištěn, není zamezeno jeho odlétnutí, nepořádek na staveništi, špatné skladování materiálu
Porušený předpis	NV 591/2006 Sb., Příl. 3, část I., bod 1., NV 101/2005 Sb., §3, odst.3., písmeno a)

Obrázek 122 – budova A –nepořádek na stavbě, špatné skladování materiálu (Archiv autora)

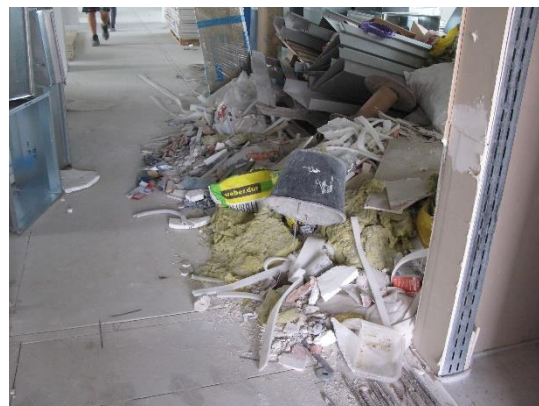
Obrázek 123 – budova A –nepořádek na stavbě, špatné skladování materiálu (Archiv autora)

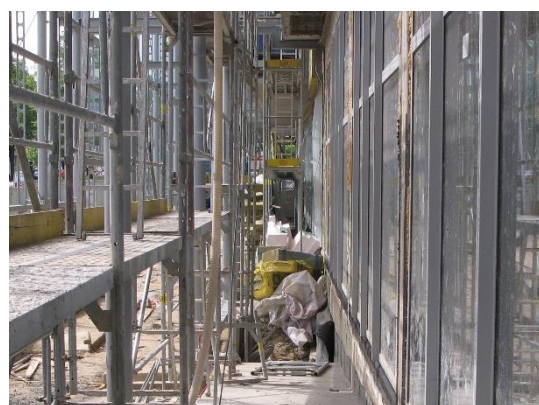
Obrázek 125 – budova B –nepořádek na stavbě, špatné skladování materiálu (Archiv autora)

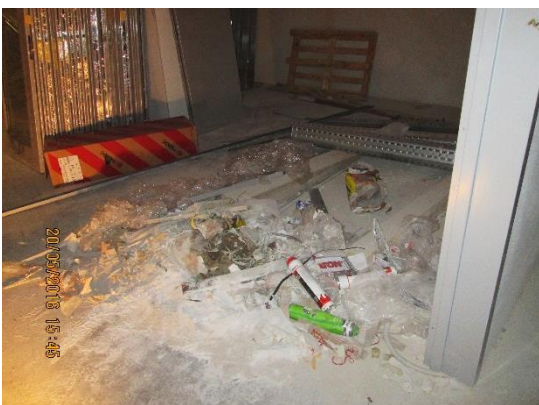
Obrázek 126 – budova B – nepořádek na stavbě, špatné skladování materiálu (Archiv autora)

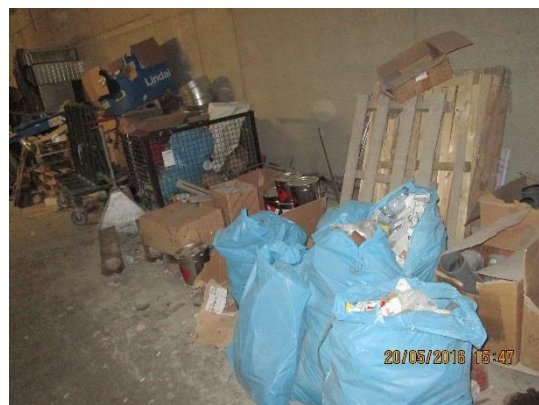
Obrázek 127 – budova B – nepořádek na stavbě, špatné skladování materiálu (Archiv autora)

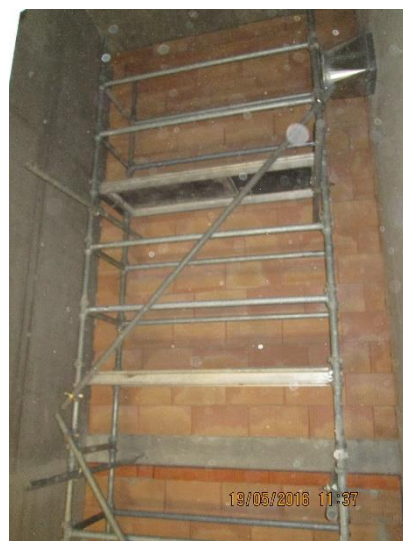
Obrázek 129 – budova A – špatná konstrukce lešení – chybí okopová lišta (archiv autora)

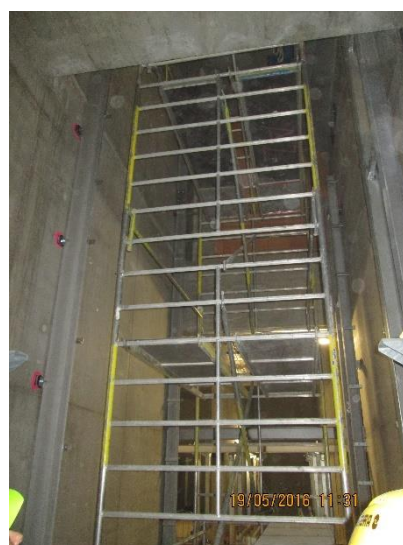
Obrázek 131 – budova A – špatná konstrukce lešení – chybí středový prvek a okopová lišta (archiv autora)

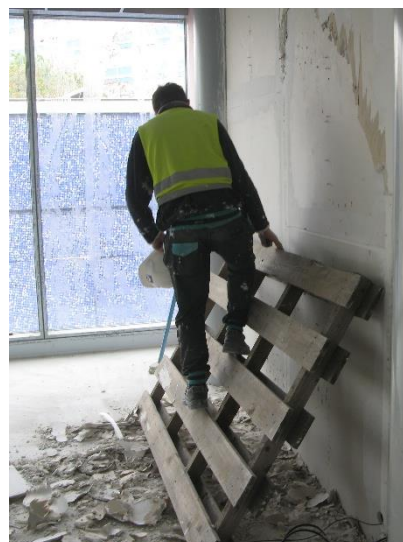
Obrázek 133 – budova A – špatně zvolená konstrukce k vyvýšení pracoviště, pracovník nepoužívá OOPP – pracovní helmu (archiv autora)

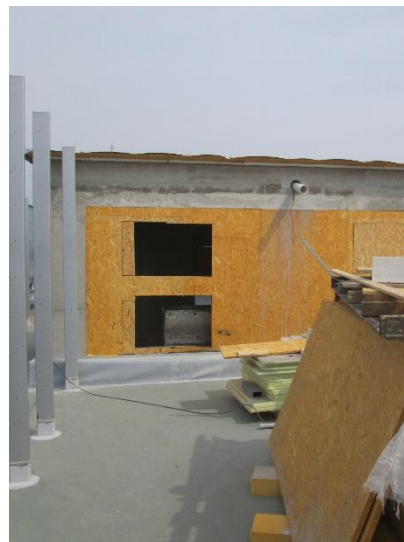
Obrázek 137 – budova B – chybí zajištění proti pádu do otvorů (archiv autora)

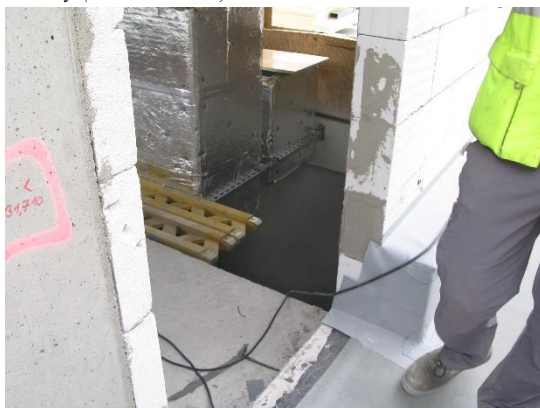
Obrázek 138 – budova B – chybí zajištění proti pádu (archiv autora)

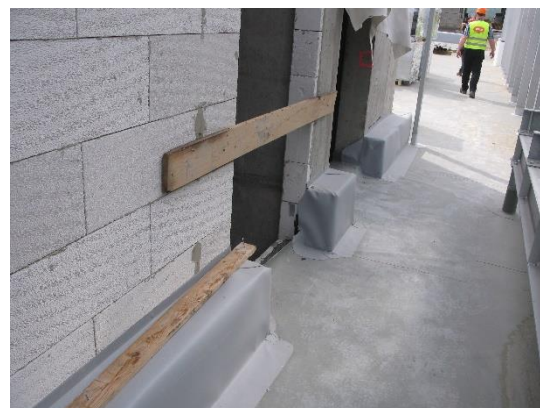
Obrázek 139 – budova B – špatná konstrukce zábradlí – zábradlí není dostatečně únosné, chybí středový prvek a okopová lišta (archiv autora)

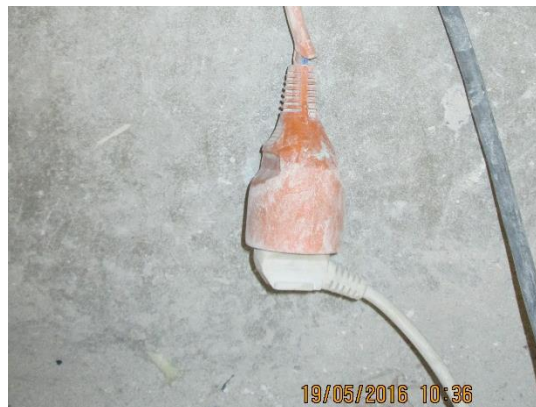
Pasportizace	Zařízení pro rozvod energie
Zjištěná závada	Dočasná elektrická zařízení nespĺňují normové požadavky, trvale zapojená elektrická zařízení nejsou zabezpečena proti neoprávněné manipulaci, na stavbě se vyskytují špatně opravené kabely a prodlužovací přípojky určené do domácnosti
Porušený předpis	NV č. 591/2006 Sb., Příl. 1, část II., bod 2.

Obrázek 143 – budova B – porušení elektrického zařízení – porušená koncovka (Archiv autora)

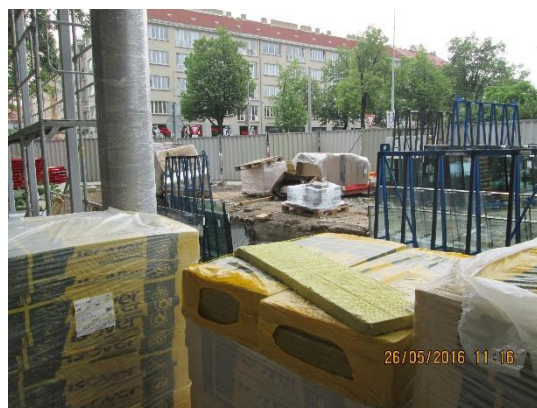
Obrázek 145 – okolí stavby – nepořádek, špatné skladování materiálu (Archiv autora)

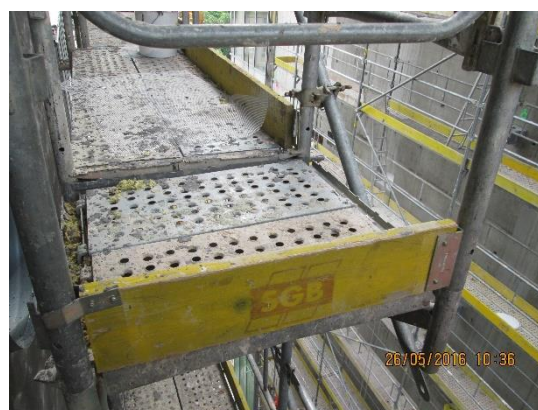
Obrázek 150 – budova A – špatná konstrukce fasádního lešení – chybí okopová lišta (archiv autora)

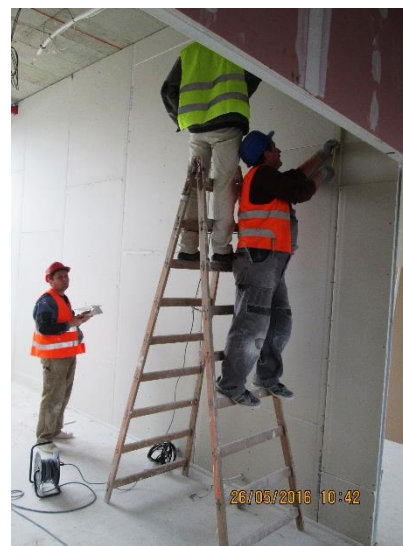
Pasportizace	Pád z výšky nebo do hloubky Osobní ochranné pracovní pomůcky
Zjištěná závada	Špatné používání žebříku - pracovníci nestojí čelně k žebříku, nedodržují bezpeč. vzdálenost od horního konce (dvojitý žebřík min. 0,5 m), konstrukce žebříku není stabilní, pracovníci na žebřících nepoužívají OOPP
Porušený předpis	Příloha k NV č. 362/2005 Sb., část III., bod 7. NV č. 495/2001 Sb.

Obrázek 152 – budova B – špatné užívání dvojitého žebříku, pracovníci nepoužívají OOPP – nevhodná obuv (archiv autora)

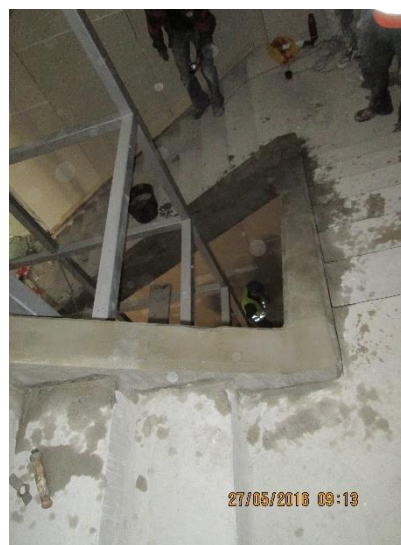
Pasportizace	Pád z výšky nebo do hloubky Osobní ochranné pomůcky
Zjištěná závada	Špatné zabezpečení otvorů a okrajů proti pádu - nedostatečně pevná konstrukce, zábradlí nemá výšku 1,1 m, mezi madlem zábradlí a okop. lištou chybí středová tyč, chybí okopová lišta výšky 150 mm (není-li potřeba chodit k hraně je možnost umístění výstražné pásky 1,5 m od kraje a umístění cedule zákaz vstupu), pracovník nepoužívá OOPP
Porušený předpis	Příloha k NV č. 362/2005 Sb., část I., bod 4. NV č. 495/2001 Sb.

Obrázek 156 – budova B – chybí zajištění proti pádu (archiv autora)
