**Vyhodnocování kvality BOZP při výstavbě Českého
institutu informatiky, robotiky a kybernetiky v Praze**

Název bakalářské práce: Vyhodnocování kvality BOZP při výstavbě Českého institutu informatiky, robotiky a kybernetiky v Praze

Vyhodnocování kvality BOZP při výstavbě Českého institutu informatiky, robotiky a kybernetiky v Praze

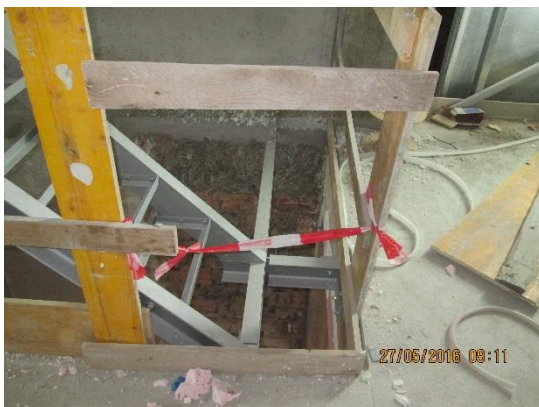
Pasportizace	Pád z výšky nebo do hloubky Osobní ochranné pomůcky
Zjištěná závada	Špatné zabezpečení otvorů a okrajů proti pádu - nedostatečně pevná konstrukce, zábradlí nemá výšku 1,1 m, mezi madlem zábradlí a okop. lištou chybí středová tyč, chybí okopová lišta výšky 150 mm (není-li potřeba chodit k hraně je možnost umístění výstražné pásky 1,5 m od kraje a umístění cedule zákaz vstupu), pracovník nepoužívá OOPP
Porušený předpis	Příloha k NV č. 362/2005 Sb., část I., bod 4. NV č. 495/2001 Sb.

Obrázek 157 – budova B – špatná konstrukce zábradlí – není dostatečně únosné a vysoké, chybí středový prvek a okopová lišta (archiv autora)

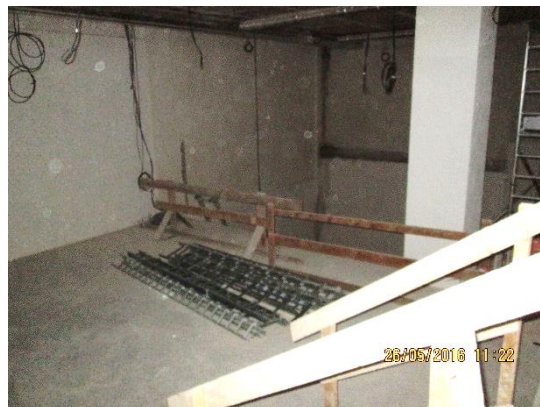
Obrázek 158 – budova B – špatná konstrukce zábradlí – není dostatečně únosné a vysoké, chybí okopová lišta, zábradlí není po celé délce hrany (archiv autora)

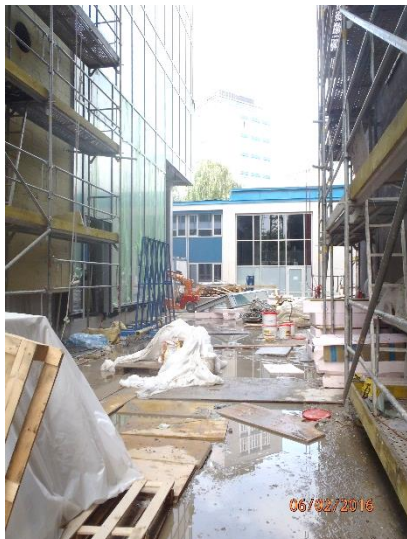
Pasportizace	Skladování a manipulace s materiálem
Zjištěná závada	Lehký materiál není správně zajištěn, není zamezeno jeho odlétnutí, nepořádek na staveništi, špatné skladování materiálu
Porušený předpis	NV 591/2006 Sb., Příl. 3, část I., bod 1., NV 101/2005 Sb., §3, odst.3., písmeno a)

Obrázek 162 – okolí stavby – nepořádek, špatné skladování materiálu (Archiv autora)

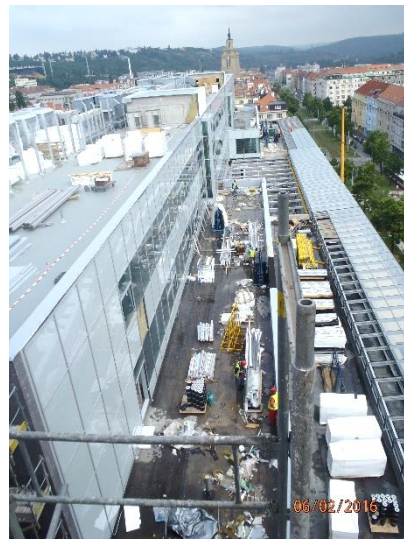
Obrázek 163 – okolí stavby – nepořádek, špatné skladování materiálu (Archiv autora)

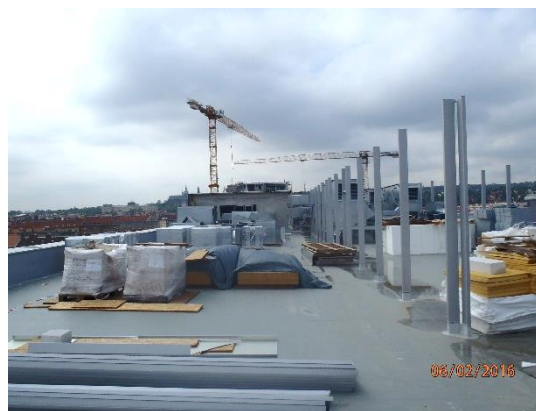
Obrázek 165 – budova B – nepořádek na střeše, nezabezpečený lehký materiál proti odlétnutí (Archiv autora)

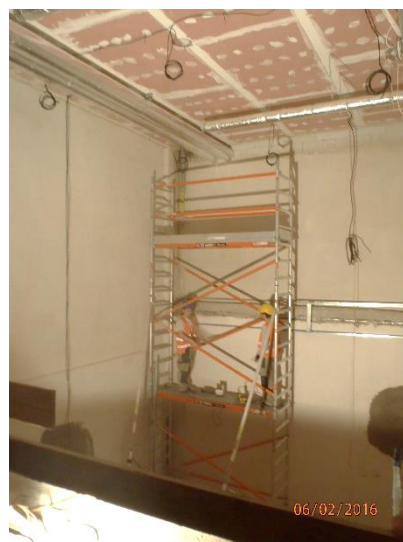
Obrázek 168 – budova B – špatná konstrukce lešení – nízké zábradlí, chybí středový prvek a okopová lišta (archiv autora)

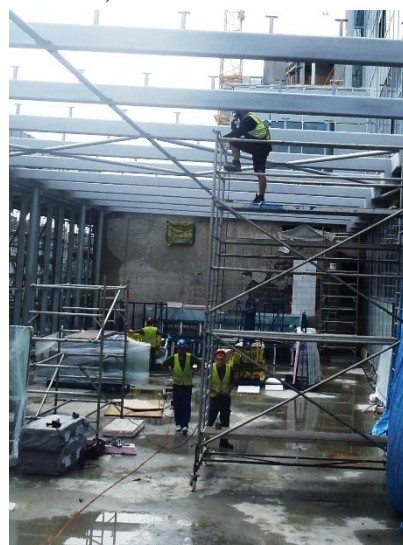
Obrázek 170 – budova B – špatná konstrukce lešení – nízké zábradlí, chybí středový prvek a okopová lišta (archiv autora)

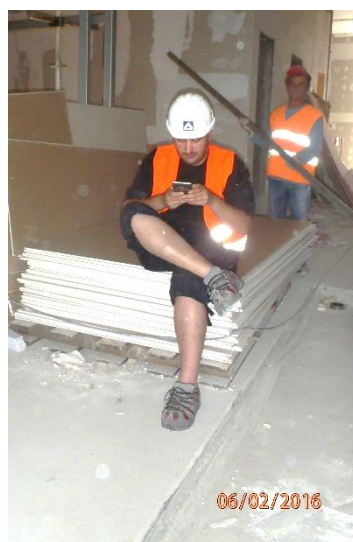
Pasportizace	Osobní ochranné pracovní pomůcky
Zjištěná závada	Pracovníci nepoužívají OOPP
Porušený předpis	NV č. 495/2001 Sb.

Obrázek 173 – budova B – pracovník nepoužívá OOPP – nevhodná obuv na stavenišť (archiv autora)

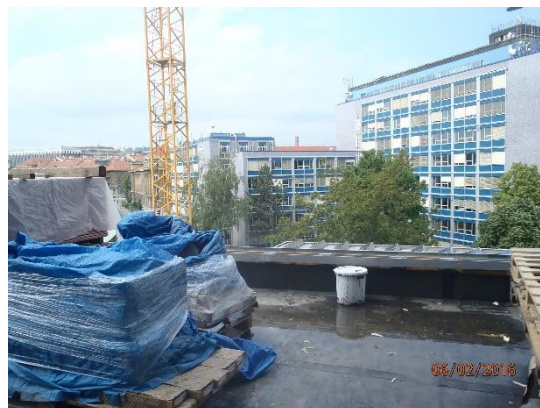
Obrázek 175 – budova A – chybí zajištění proti pádu (archiv autora)

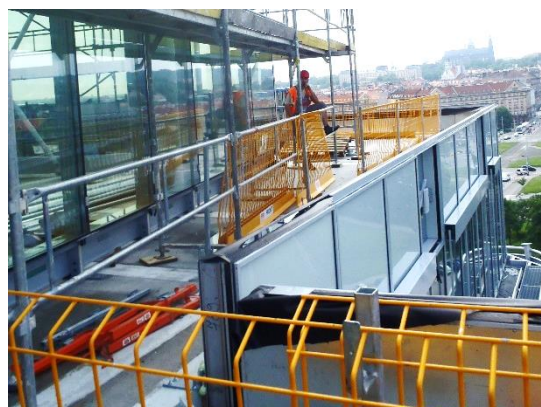
Obrázek 176 – budova A – chybí zajištění proti pádu - zajištění není po celé hraně (archiv autora)

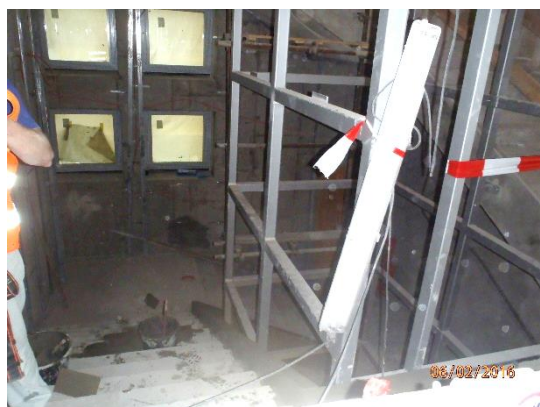
Obrázek 177 – budova B – chybí zajištění proti pádu (archiv autora)

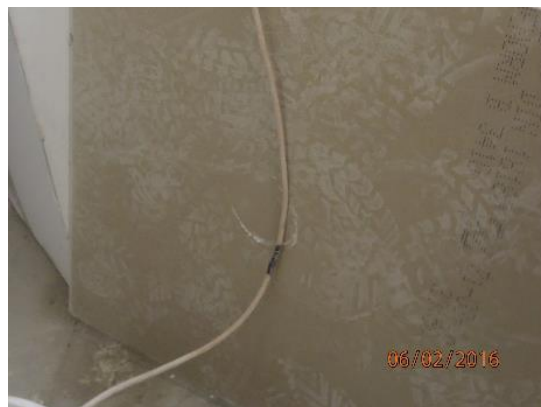
Pasportizace	Zařízení pro rozvod energie
Zjištěná závada	Dočasná elektrická zařízení nesplňují normové požadavky, na stavbě se vyskytují špatně opravené kabely
Porušený předpis	NV č. 591/2006 Sb., Příl. 1, část II., bod 2.

Obrázek 178 – budova B – špatně provedená oprava kabelu (Archiv autora)

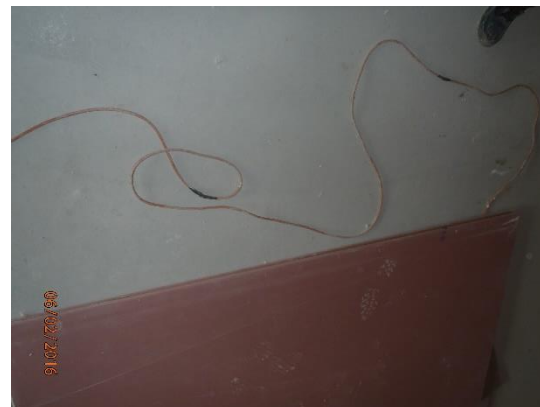
Obrázek 179 – budova B – špatně provedená oprava kabelu (Archiv autora)

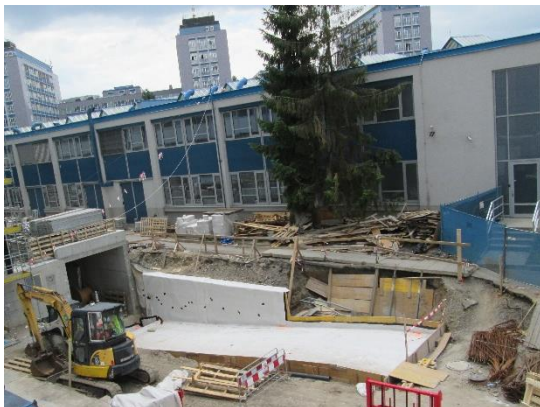
Pasportizace	Skladování a manipulace s materiálem
Zjištěná závada	Lehký materiál není správně zajištěn, není zamezeno jeho odlétnutí, nepořádek na staveništi, špatné skladování materiálu
Porušený předpis	NV 591/2006 Sb., Příl. 3, část I., bod 1., NV 101/2005 Sb., §3, odst.3., písmeno a)

Obrázek 180 – okolí stavby – nepořádek, špatné skladování materiálu (Archiv autora)

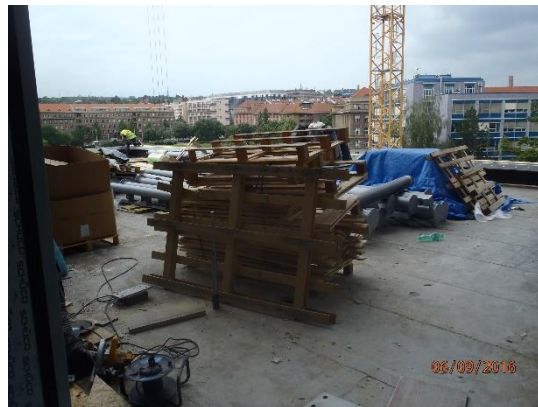
Obrázek 181 – okolí stavby – nepořádek, špatné skladování materiálu (Archiv autora)

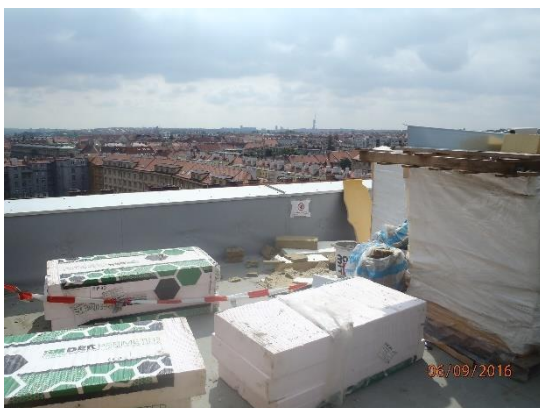
Obrázek 182 – budova B – nepořádek, špatné skladování materiálu, nezabezpečený materiál proti odlétnutí (Archiv autora)

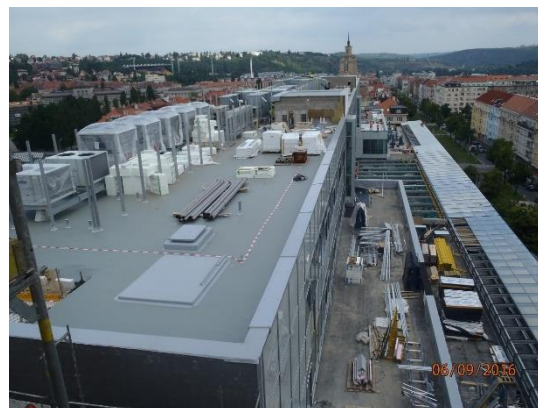
Obrázek 183 – budova B – nepořádek, špatné skladování materiálu, nezabezpečený materiál proti odlétnutí (Archiv autora)

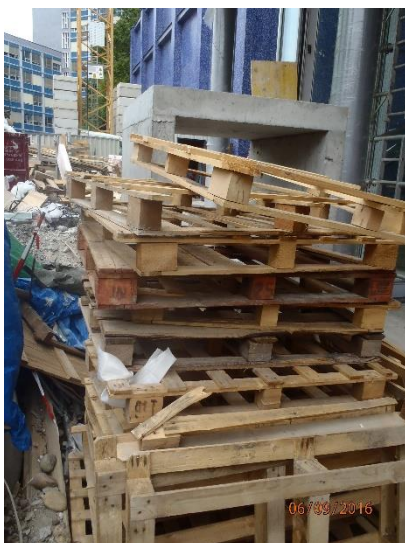
Obrázek 184 – okolí stavby – nepořádek, špatné skladování materiálu (Archiv autora)

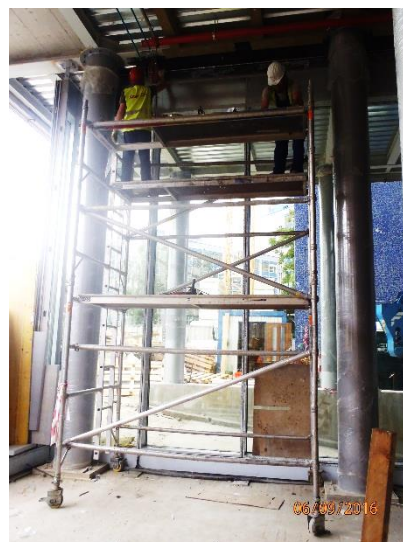
Obrázek 186 – budova A – špatná konstrukce lešení – nízké zábradlí, chybí středový prvek a okopová lišta (archiv autora)

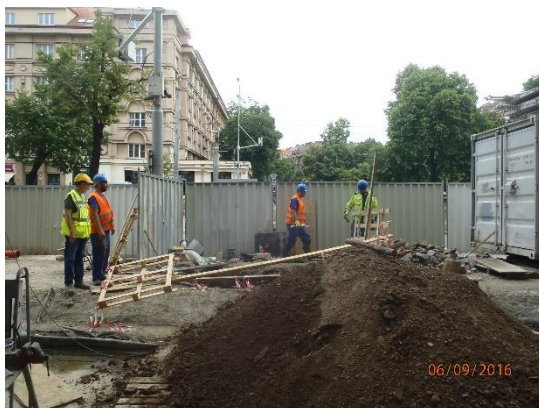
Pasportizace	Pád z výšky nebo do hloubky
Zjištěná závada	Špatné zabezpečení otvorů a okrajů proti pádu - nedostatečně pevná konstrukce, zábradlí nemá výšku 1,1 m, mezi madlem zábradlí a okop. lištou chybí středová tyč, chybí okopová lišta výšky 150 mm (není-li potřeba chodit k hraně je možnost umístění výstražné pásky 1,5 m od kraje a umístění cedule zákaz vstupu)
Porušený předpis	Příloha k NV č. 362/2005 Sb., část I., bod 4.

Obrázek 187 – okolí stavby – chybí zajištění proti pádu (archiv autora)

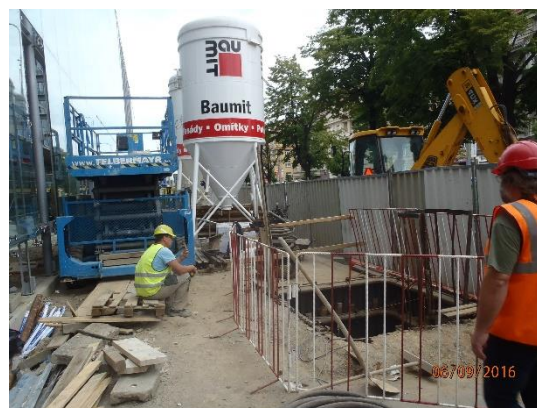
Obrázek 188 – okolí stavby – špatná konstrukce proti pádu – zábradlí není po celé délce hrany, není dostatečně únosné (archiv autora)

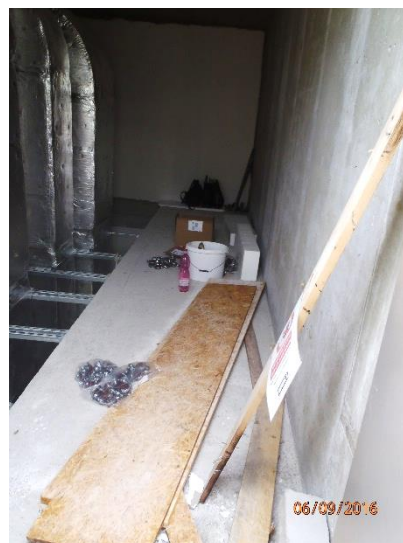
Obrázek 190 – budova A – chybí zajištění proti pádu
(archiv autora)

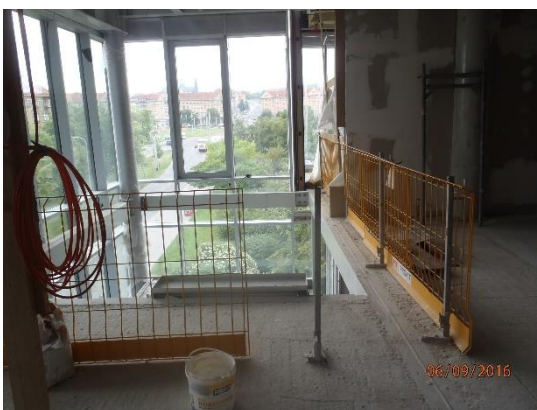
Obrázek 191 – budova A – špatné zajištění proti pádu
– zajištění není po celé hraně (archiv autora)

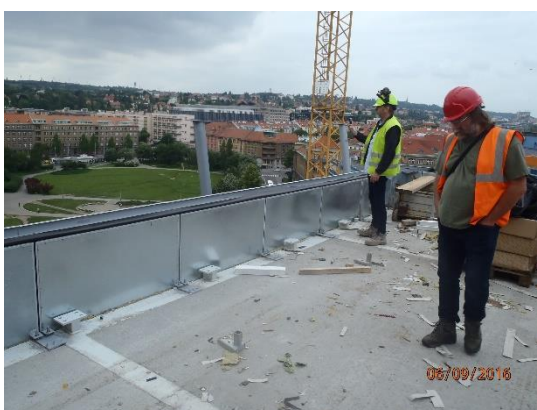
Obrázek 193 – budova A – špatné zajištění proti pádu
– nízké (archiv autora)
