**PROVEDENÍ BEZPEČNOSTNÍ INSPEKCE A AUDITU
V ULICI FORMANSKÁ V MČ PRAHA - ÚJEZD**

Diplomová práce

2016

Název tématu (anglicky): Application of Road Safety Inspection and Audit on
Formanská Str. in Praha-Újezd

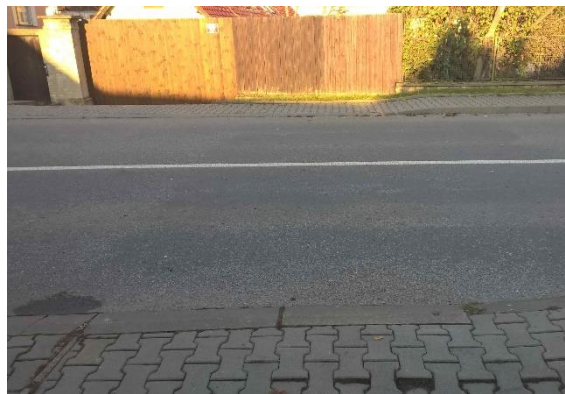
Obrázek 20 – Navrhované umístění přechodu

Místo se nachází ve staničení 0,14 km. Ve směru na Opatov zde po levé straně končí chodník, jelikož už není dostatek prostoru pro jeho pokračování. Je to dáno tím, že plot přílehlého pozemku se v tomto místě přibližuje blíže ke komunikaci.

Doporučení nápravných opatření

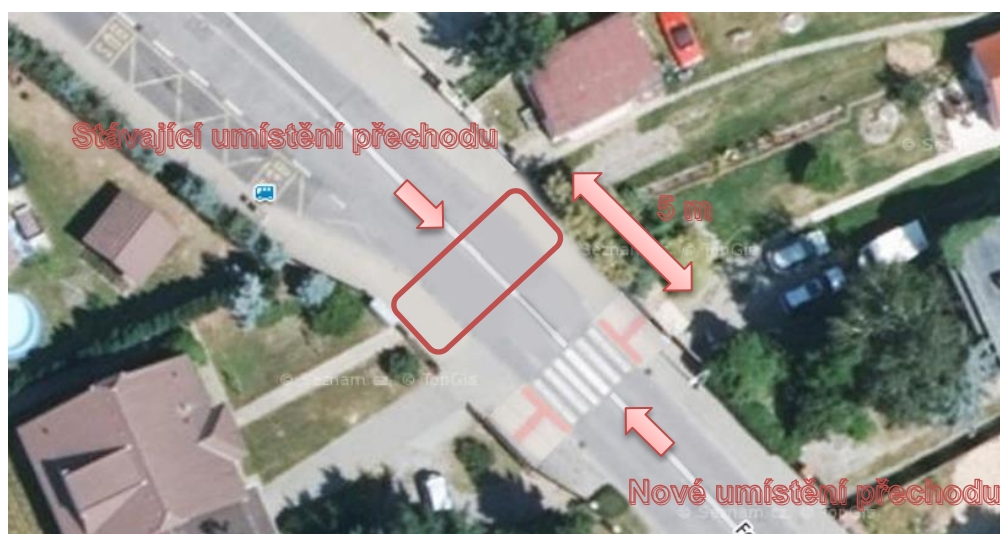
Obrázek 24 – Návrh posunutí přechodu pro chodce

Zastávka Kateřinky ve směru do Opatova se nachází, stejně jako u rizika č.2 ve staničení 0,18 km. Hlavním problémem je zde absence VDZ V11a. Dalším nedostatkem je zastávkový označnický nápis nacházející se uprostřed chodníku, kolem kterého není ani z jedné strany minimální šířka pro volný průchod chodců, viz obr. 22. Posledním problémem je pak opět absence prvků pro nevidomé a slabozraké, jakožto systematický problém u všech zastávek v celém úseku.

Jelikož v tomto místě není možné přesunout přechod pro chodce před zastávku, neboť se na druhé straně komunikace nachází zastávka MHD pro protější směr a posunutí samotné zastávky z důvodu velkého množství výjezdů z přilehlých pozemků také není možné, zhotovitel nabízí jako jediné řešení posunutí přechodu pro chodce o cca 6 metrů dále za zastávku MHD, viz obr 24, kde by přechod již nezasahoval do výjezdů z přilehlých pozemků, a zvýšila by se postřehnutelnost chodců v době, kdy v zastávce bude stát autobus MHD.

Dále zhotovitel doporučuje zřízení vhodného přisvětlení přechodu pro chodce vycházející z normy ČSN EN 13201-2 - příloha B a TP 15 příloha č.1.

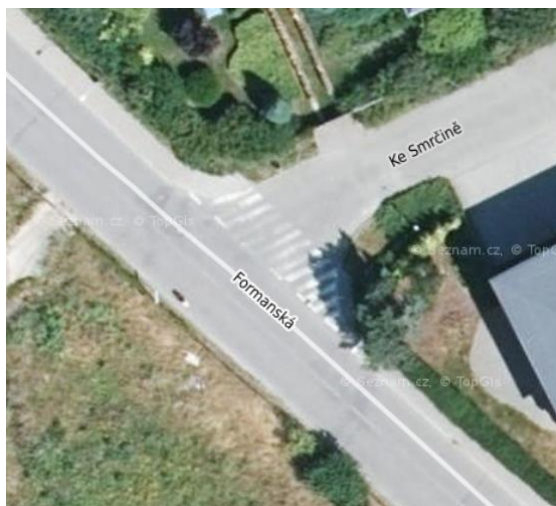
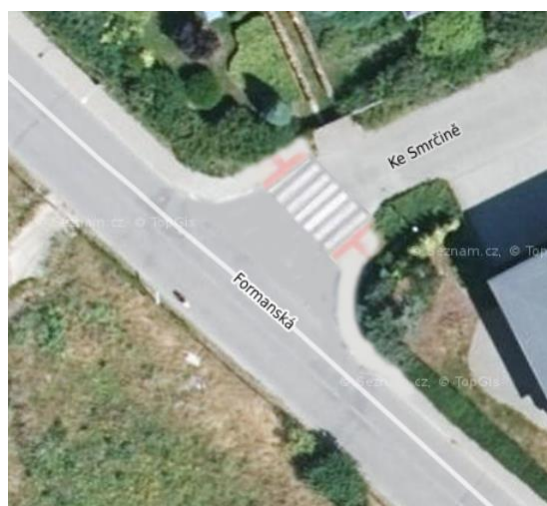
Obrázek 31 – Stávající situace

Zhotovitel doporučuje odsazení přechodu pro chodce dál od hrany komunikace, tím dojde ke zkrácení přechodu a zajistí se tak bezpečnější převedení chodců. Je pouze potřeba prodloužit chodníkové plochy na obou stranách přibližně o 5 m. Návrh toho, jak by mohlo posunutí vypadat, viz obr. 32.

Obrázek 32 – Návrh odsazení přechodu

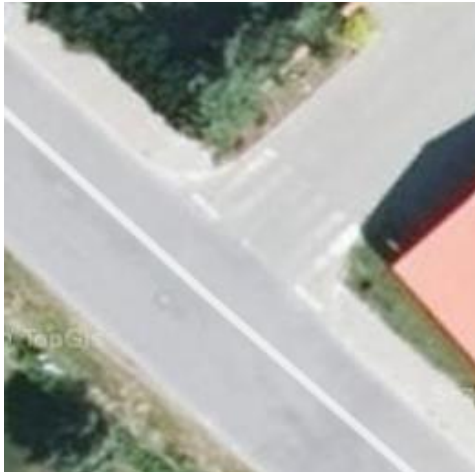
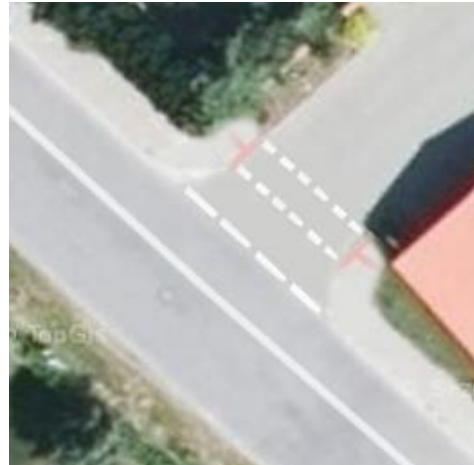
Obrázek 35a – Stávající situace

Řešením je opět, jak tomu bylo u problému č. 7, odsazení místa pro přecházení. Zde je ovšem problém s nacházejícím se výjezdem z garáže v těsné blízkosti, viz obr. 34. Z toho důvodu zhotovitel doporučuje prodloužit chodníkové plochy alespoň o 2 m od hlavní komunikace co nejbližší k rohu garáže a přechod vyznačit jako „místo pro přecházení“ použitím VDZ V 7b a opatřit přechod prvky pro OOSPO, viz obr. 35b.

Obrázek 35b – Návrh odsazení

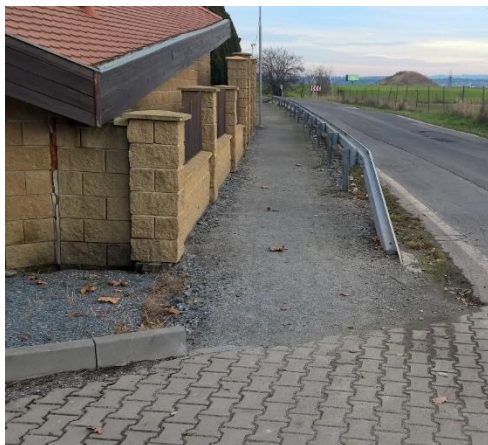
Absence chodníkové plochy o délce cca 30 m se nachází mezi staničením 0,8 km až 0,83 km v místě směrového oblouku. Je zde pouze vyšlapaná kamenitá cesta, na kterou z obou stran navazuje chodník.

Obrázek 36 – Začátek chybějící chodníkové plochy

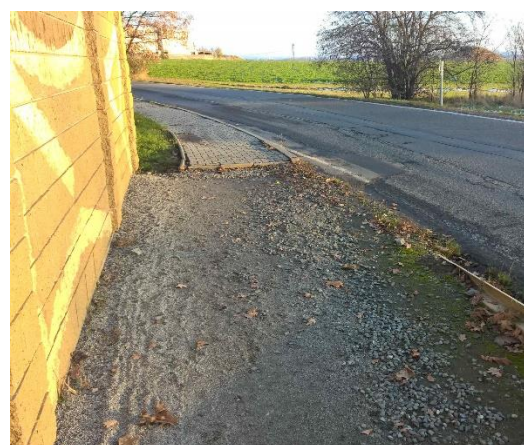
Obrázek 37 – Konec chybějící chodníkové plochy

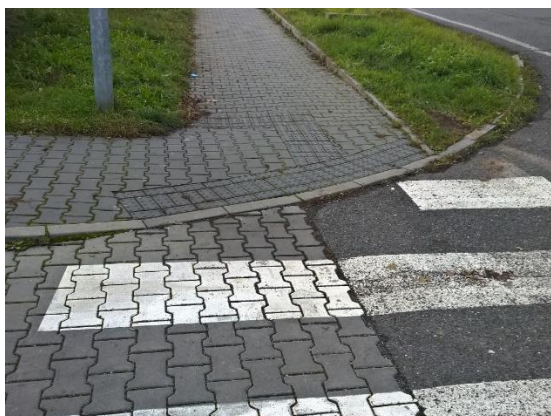
Tento přechod pro chodce se nachází ve staničení 1,06 m. Je málo odsazený od hrany hlavní komunikace a hrana chodníkové plochy, ve které se nachází varovný pás, není kolmá k ose přechodu pro chodce.

Obrázek 44 – Špatně řešený přechod pro chodce

Zhotovitel doporučuje odsazení přechodu pro chodce dál od hrany hlavní komunikace, tím dojde jak k přirozenému zkrácení přechodu, tak k zarovnání hrany chodníkové plochy před vstupem do přechodu, viz obr. 46b. Dále je doporučeno přechod opatřit prvky pro OOSPO, tedy varovným a vodícím pásem.

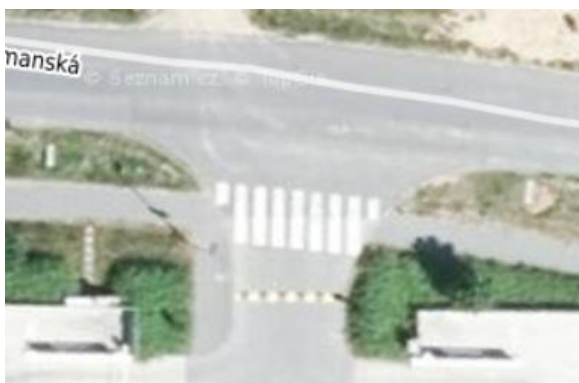
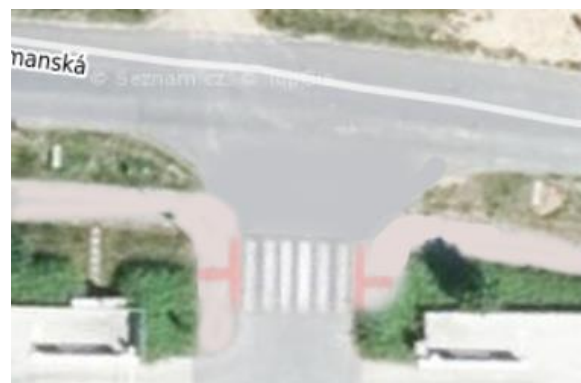
Obrázek 46a – Stávající stav

Obrázek 46b – Návrh odsazení

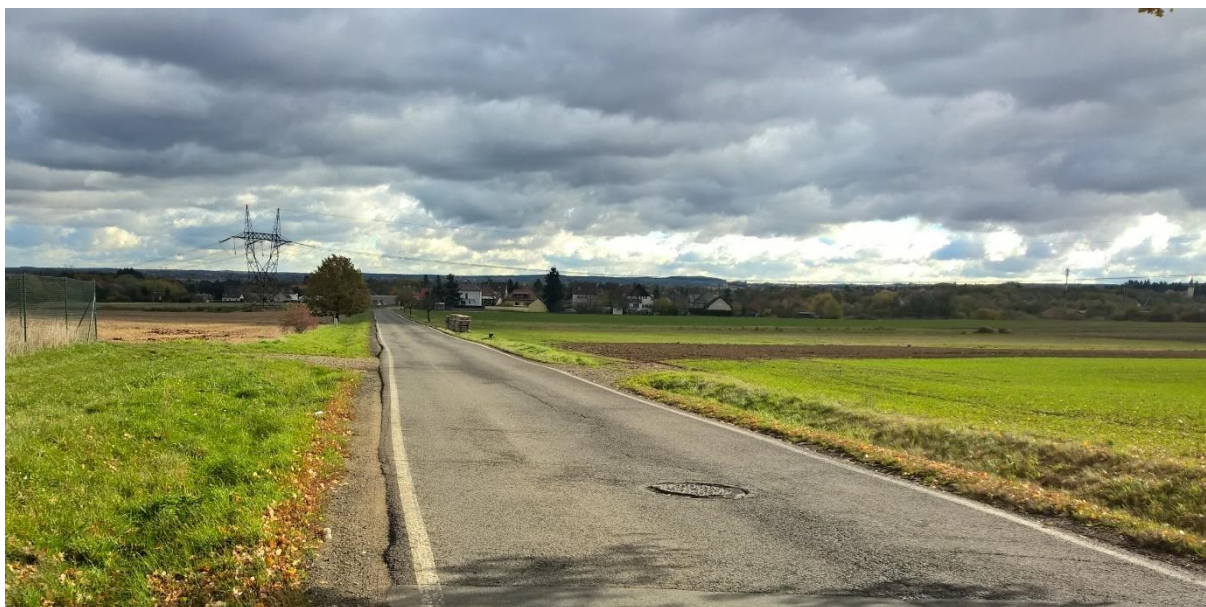
Obrázek 48a – Etapa II pohled od Kateřinek

Tato etapa spojující Újezd a Kateřinky mezi staničením 1,14 km až 1,7 km je dlouhá přibližně 550 m. Jelikož se nikde nenachází značka ukončující obec, jedná se o intravilánový úsek s nejvyšší dovolenou rychlostí 50 km/h. Svým charakterem ovšem připomíná spíše úsek v extravilánu, neboť se jedná o dlouhý přímý úsek mezi poli bez jakéhokoliv bočního připojení.

Dle namátkového orientačního měření rychlostí (viz průzkum č. 1), byla naměřena průměrná rychlost projíždějících vozidel 60,7 km/h ve směru Průhonice, resp. 64,4 km/h ve směru Opatov. Vzhledem k místním poměrům, při zrealizování zklidňujících opatření na obou koncích tohoto úseku zde není důvod k zachování dovolené „padesátky“, ale mohla by zde být nejvyšší dovolená rychlost upravena dopravní značkou B20a „nejvyšší dovolená rychlost“ na 70 km/h.

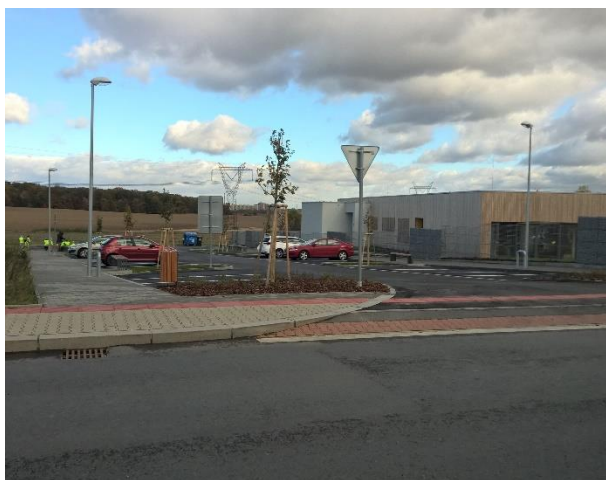
Obrázek 54 – výjezd od parkoviště mateřské školky

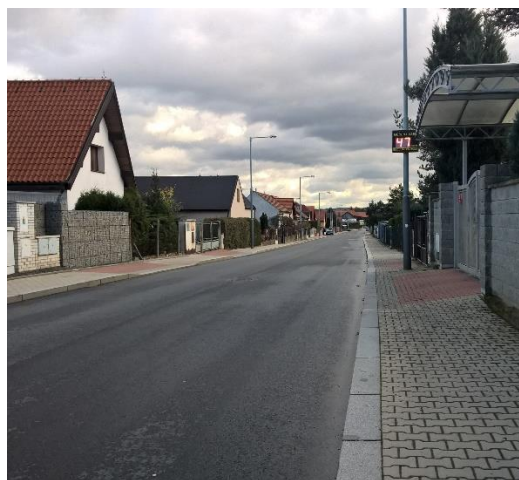
Obrázek 55 – Radar pro měření rychlosti

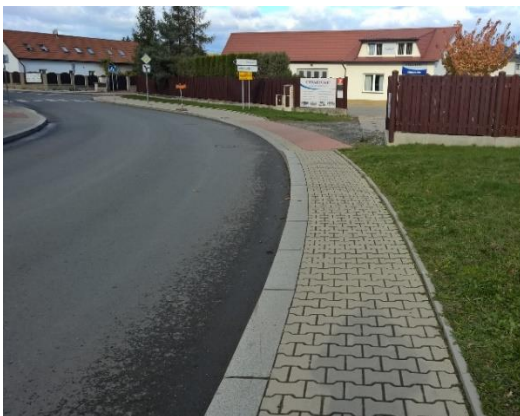
Tento deficit se nachází ve staničení 2,2 až 2,3 km, po obou stranách těsně před vjezdem do návsi. Chodník je zde široký přibližně 1,2 m, což už ani tak nespĺňuje minimální šířku chodníku, a místy kvůli rohům přilehlých domů se ještě více zužuje na šířku pouze cca 70 cm.

Obrázek 63 – Úzká chodníková plocha po levé straně komunikace

Jelikož se tento úsek úzkých chodníkových ploch nachází v oblouku, a stejně jako u rizika č. 5, je zde z hlediska šířkového uspořádání nedostatek prostoru, není zde možné navrhnout řešení, které by plně vyhovovalo požadovaným šířkám chodníkových ploch. Je proto doporučeno důkladně změřit potřebnou šířku komunikace pro obousměrný průjezd autobusů MHD v tomto směrovém oblouku a zúžit komunikaci na minimum rozšířením těchto stávajících chodníkových ploch.

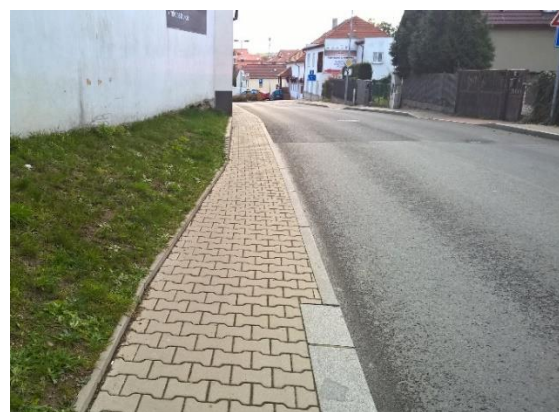
Obrázek 64 – Úzká chodníková plocha po pravé straně komunikace

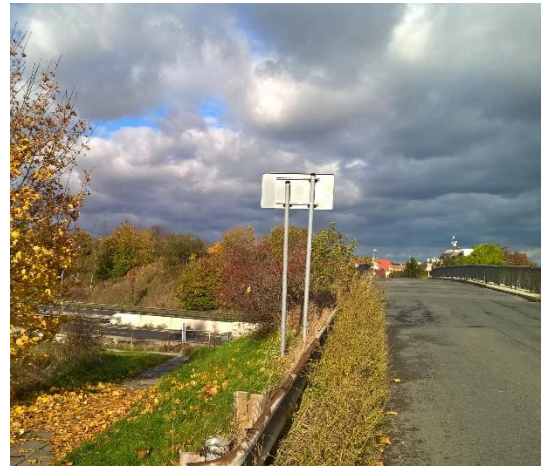
Riziko vniklé důvodem absence chodníku u přemostění přes dálnici D1 má hned několik důvodů. Prvním důvodem je, že za tímto přemostěním, tedy na druhé straně dálnice, se nachází čerpací stanice s non stop provozem. Proto zde může být zvýšený výskyt chodců, kteří si budou chtít dojíít něco koupit, klidně i uprostřed noci. Dalším problémem je výškový oblouk v místě přemostění, tím pádem z jedné strany mostu není vidět např. chodec vcházející na most z protější strany.

Obrázek 70 – Dlážděná cesta k čerpací stanici

Zhotovitel doporučuje přivést po pravé straně komunikace chodníkovou plochu a protáhnout ji až na druhou stranu přemostění, kde se nachází dlážděná příchozí cesta k čerpací stanici. Ovšem vzhledem k šířkovým rozměrům přemostění bude muset mít chodník minimální rozměry a nebude tak optimální. Z hlediska bezpečnosti ovšem může hodně pomoci.

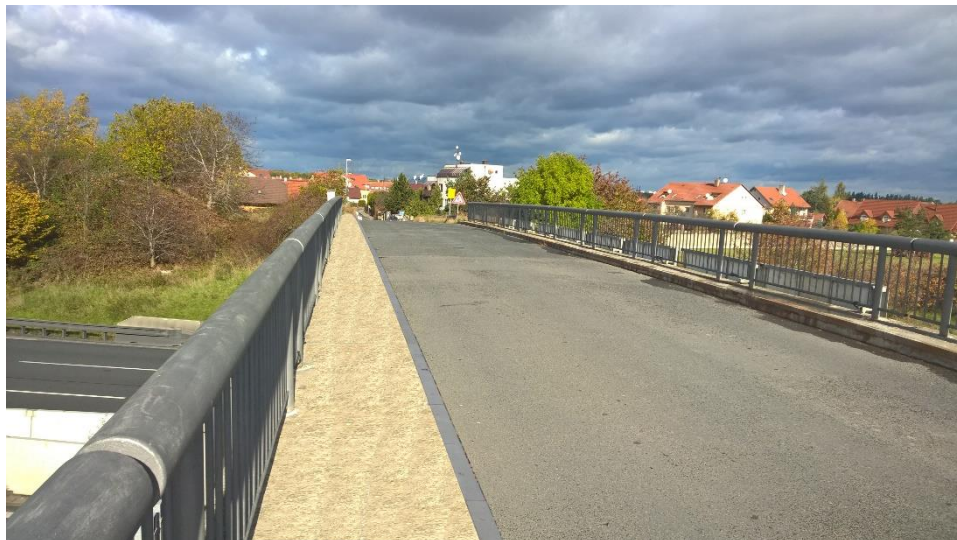
Obrázek 71 – Vizualizace návrhu chodníkové plochy u přemostění

Na obr. č. 71 můžeme vidět vizualizaci navrhovaného řešení.

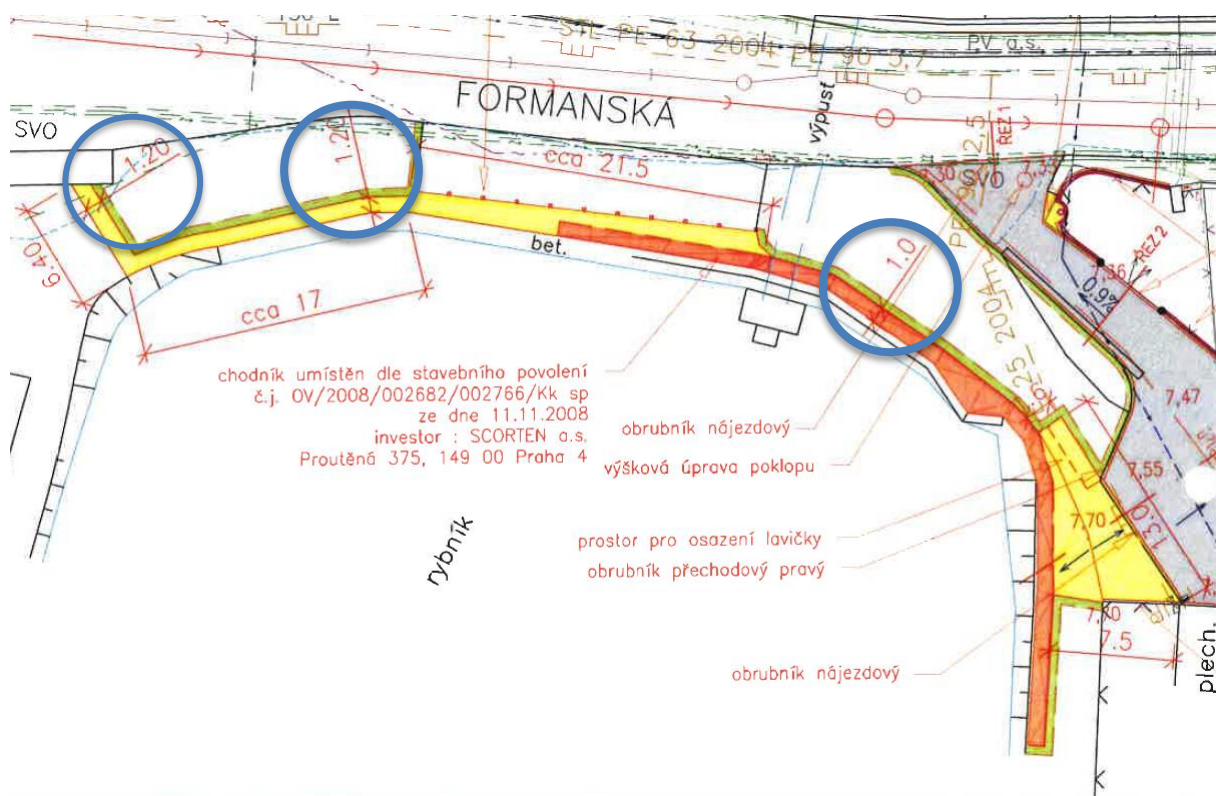
Tento deficit se týká téměř celé navrhované chodníkové plochy. Jedná se o úzkou, místy velmi úzkou chodníkovou plochu.

Hned při napojení do ulice Formanská je navržena příchozí cesta o šířce 1,2 m. O kus dál se pak nově navržený chodník zužuje dokonce na 1,0 m.

Obrázek 72 – Návrh stavebních úprav cesty u Návesního rybníku
