Bakalářská práce

**Opotřebení břitů povlakovaných nástrojů pro
lékařské aplikace**

**Wear on cutting edges of coated tools for
medical applications**

Praha 2017

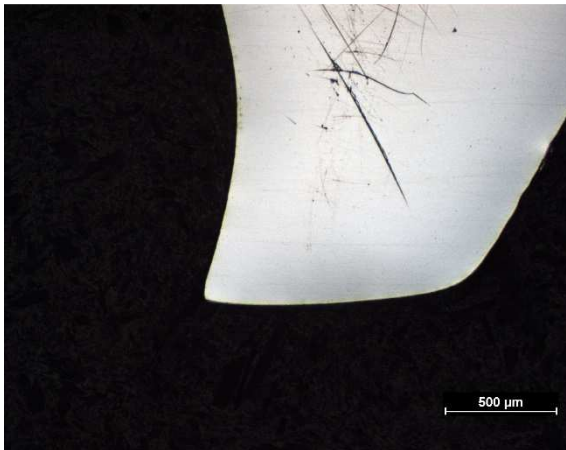
Obr. 32 Celkový pohled opotřebení ostří vzorek B

Na Obr. 28 a 29 pozorujeme lehké opotřebení povrchu čela nástroje. Na Obr. 30 je vidět přechod mezi opotřebenou a neopotřebenou částí nástroje. Detail v neopotřebenějším místě Obr. 31 nám ukazuje, že šíře opotřebeného povrchu dosahuje 0,06 mm. Z Obr. 33 a 35 je patrné zaoblení ostří nástroje v místech největšího opotřebení, které je však možné vidět i na Obr. 32 a 34 tedy v nenamáhaném místě nástroje.

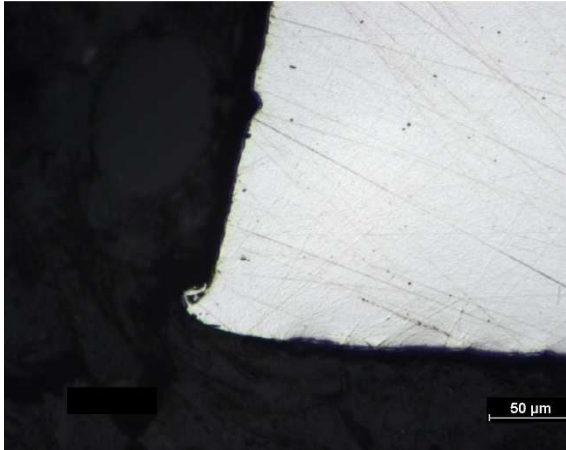
Obr. 42 Detail opotřebení ostří vzorek B

Na Obr. 36,37 vidíme stejně jako u frézy č. 1 značné opotřebení povrchu čela nástroje. Toto opotřebení je nejlépe vidět na Obr. 38, tedy na přechodu opotřebené a neopotřebené části čela nástroje. Obr. 39 nám ukazuje, že v místě největšího opotřebení, je hloubka opotřebení povrchu 0,11 mm. Obr. 41 a 43 nám ukazují, vysokou odolnost proti deformaci ostří u této frézy v místě nejvyšší zátěže. Ostří v této části nevykazuje výrazné známky deformace. Obr. 40 a 42 dokazují nedokonalost ostří v nenamáhané řezné části nástroje.

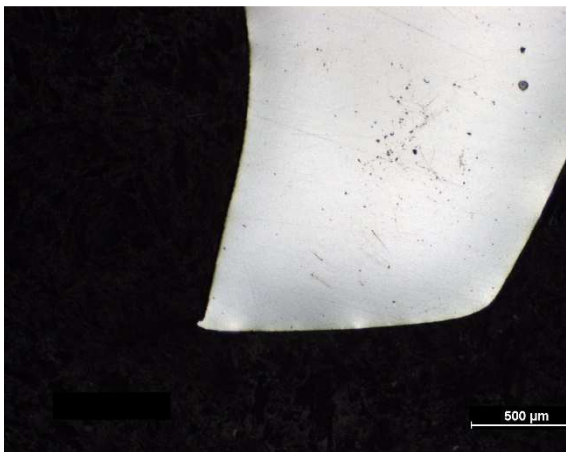
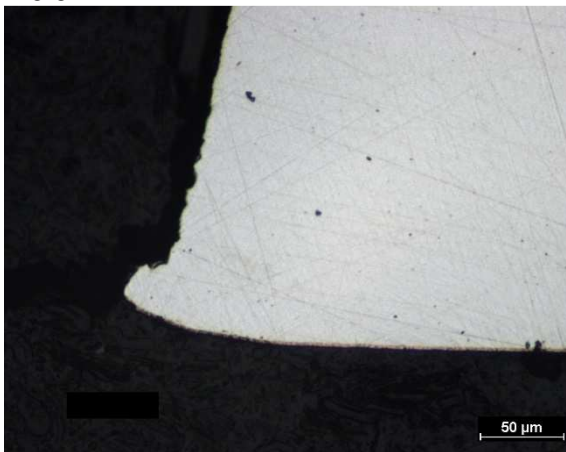
Obr. 48 Celkový pohled opotřebení ostří vzorek B

Obr. 50 Detail opotřebení ostří vzorek B

ploška na ostří nástroje. Obr. 48,50 ukazují nedokonalost ostří v nenamáhané řezné části nástroje.

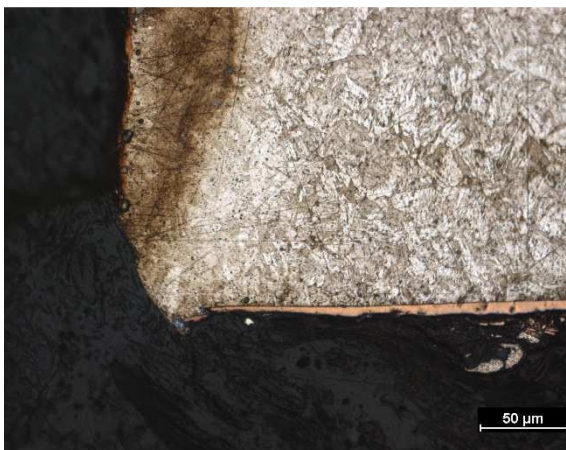
Obr. 52 Celkový pohled na povlak v oblasti ostří nástroje vzorek A

Na Obr. 52 je vidět nesourodost povlakové vrstvy v oblasti břítu nástroje. Z obrázku je patrné že hloubka povlaku na čele nástroje je několikanásobně nižší než na hřbetu nástroje, kde dosahuje hodnoty 5,3 μm. Obr. 53 ukazuje, že na deformovaném břítu nástroje je částečně zachován povlak.

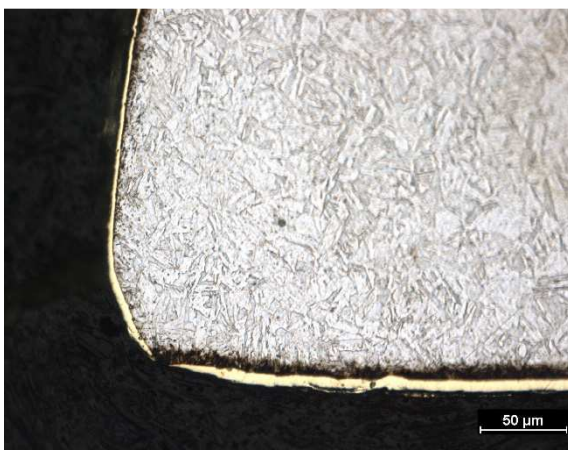
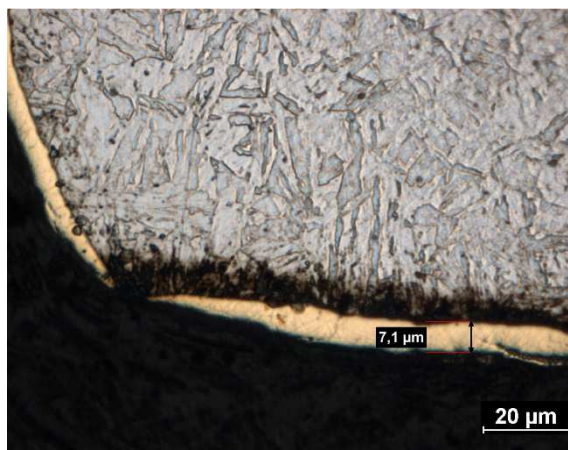
Obr. 54 Celkový pohled na povlak v oblasti ostří nástroje vzorek A

Obr. 55 Detail povlaku ostří v oblasti břitu nástroje vzorek A

Na Obr. 54 je vidět vrstva povlaku, která odolala opotřebení a pokrývá téměř celý břit nástroje. Opět se však projevila rozdílná hloubka vrstvy na čele a hřbetu nástroje, kde hodnota hloubky povlaku dosahuje 7,1 μm a je téměř dvojnásobná oproti čelu.

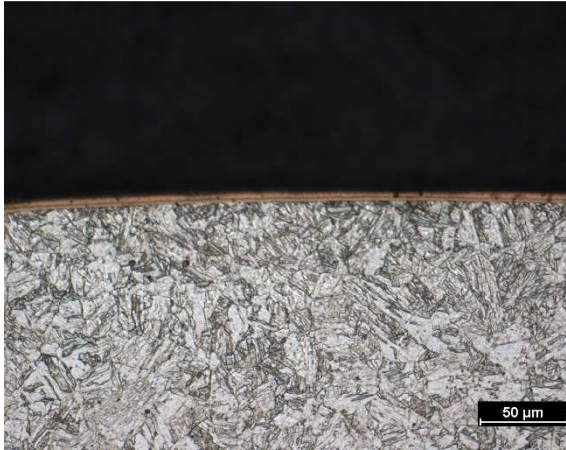
Obr. 62 Celkový pohled na povlak v oblasti stopky nástroje vzorek C

Na Obr.60 je vidět nesouvislá vrstva povlaku zejména na ostří nástroje. Obr. 62 ukazuje souvislou vrstvu na stopce nástroje jejíž maximální hloubka je 5,3 μm. Obr. 61 a 63 poukazují na rozdílnou hloubku povlakové vrstvy na stopce a řezné části nástroje, kde rozdíl činí 2,2 μm.

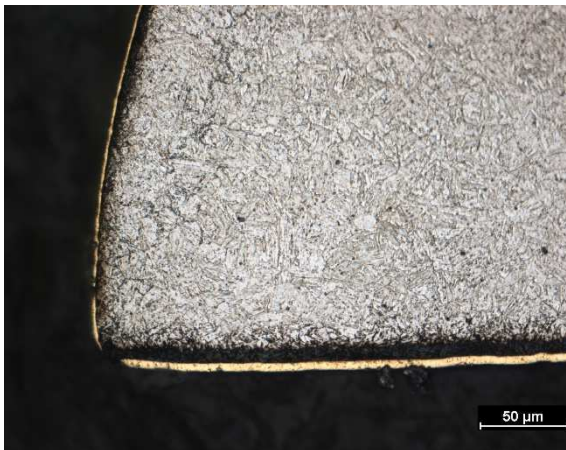
Obr. 64 Celkový pohled na povlak ostří nástroje v nenamáhané řezné části nástroje vzorek B

Na Obr. 64 je vidět nesouvislá vrstva povlaku, stejně jako u frézy č. 2 není povlak na ostří nástroje. Obr. 66 ukazuje souvislou vrstvu povlaku na stopce nástroje. Obr. 65,67 opět poukazují na výraznou rozdílnou hloubku povlaku na stopce a řezné části nástroje, kde tento rozdíl činí 2 μm .

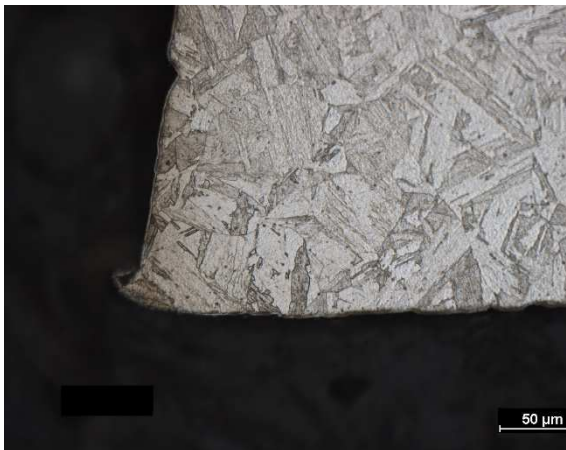
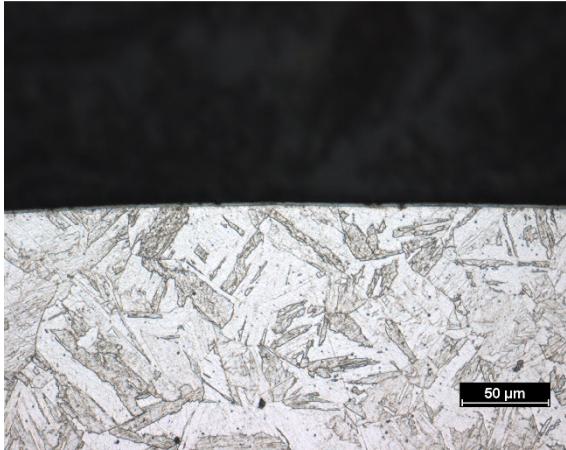
Obr. 68 Celkový pohled na povlak ostří nástroje v nenamáhané řezné části nástroje vzorek B

Obr. 70 Celkový pohled na povlak v oblasti stopky nástroje

Na Obr. 68 a 70 je vidět souvislá vrstva jak v celé oblasti břitu, tak v oblasti stopky nástroje. Obr. 69 a 71 nám ukazují, že rozdíl mezi hloubkami vrstvy břitu a stopky je zanedbatelný.

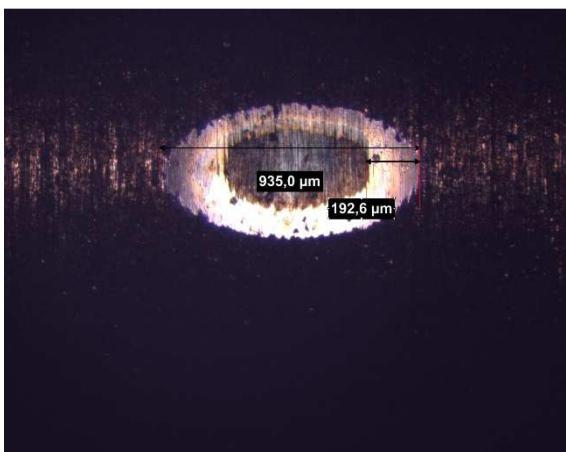
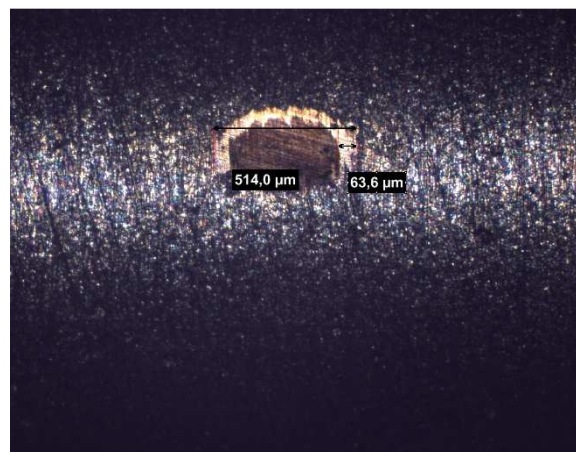
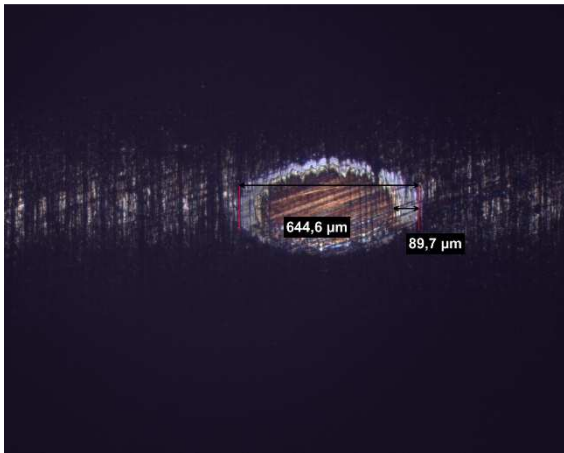
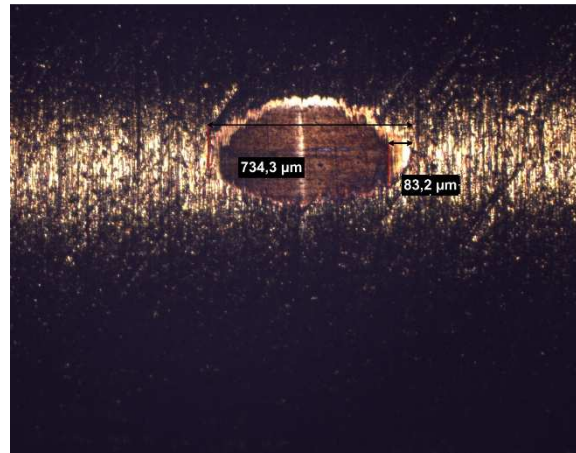
Kalotest byl proveden na stopkách nástrojů. V těchto místech, jak již bylo zmíněno, mají všechny frézy stejný průměr. Jelikož je kalotest prováděn na válcových plochách, bude mít důlek od kuličky eliptický tvar. Výsledky kalotestu jsou znázorněny na Obr. 76,77,78,79 a souhrnně uvedeny v Tab. 3.
