Bakalářská práce

**Stavebně technický průzkum bytového domu ulice Krejčího 389/2 a
388/4**

**Structural and Technical Survey of the apartmen building Krejčího
Street 389/2 and 388/4**

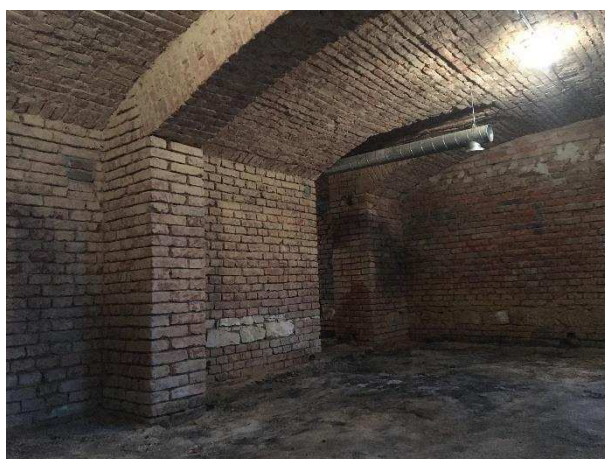
Obrázek 13: Vykližené suterénní prostory, stěny bez omítek,

V roce 2008 probíhala v Městské části Praha 8 privatizace bytového fondu. V rámci privatizace objekt koupilo od Prahy 8 bytové družstvo, které je vlastníkem objektu dodnes. V roce 2013 Bytové družstvo zahájilo opravy objektu, a to vyklizení suterénu, výměnu svislého kanalizačního potrubí a výměnu oken. Dřevěná zdvojená okna z roku 1972 (obr. 12) byla za hranicí životnosti a proto byla nahrazena dřevěnými euro okny s izolačním dvojsklem v původním členění. Další úprava se týkala suterénních prostor, kde byly zrušeny sklepní kóje, které byly z dřevěných prvků a kvůli vlhkosti byly napadeny plísními a houbami. Dále byly suterénní stěny zbaveny rozpadajících se omítek a bylo instalované nucené větrání prostorů (obr. 13).

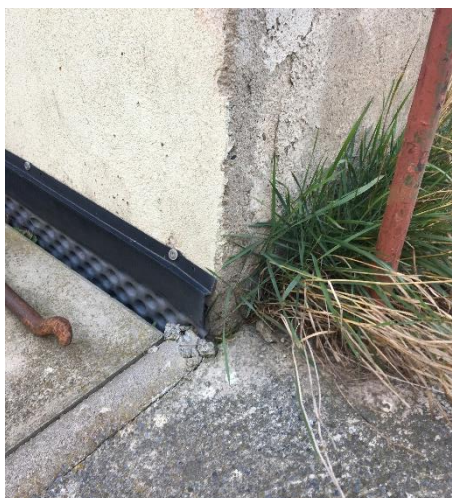
Obrázek 15: Detail nopové fólie

Na štítových stěnách objektu byla v souvislosti s dodatečným zateplením fasády v 90 letech instalovaná nopová fólie (obr. 15). Tato fólie neslouží v žádném případě jako hydroizolace. Funkce této fólie je oddělení suterénní stěny od okolního vlhkého terénu a tím vytvoření plošného drenážního systému. Další funkce této fólie může být ochrana hydroizolace zdiva proti poškození.

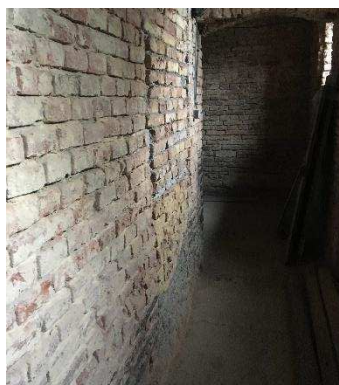
Obrázek 19: Suterénní stěny

Tloušťka obvodových stěn v suterénu je 670 mm. Suterénní stěny jsou bez vnitřních omítek (viz historie). Obvodové nosné stěny (i s fasádou a vnitřní omítkou) ve všech nadzemních podlaží jsou tloušťky 600 mm. Stěny uprostřed objektu a v okolí schodišťového prostoru (i s omítkami) jsou o tloušťce cca 580 mm. Všechny stěny jsou z klasických pálených cihel o rozměru (d x š x v) 290 x 140 x 65 mm a předpokládaná odhadovaná pevnost zdiva v tlaku může být do 2 MPa (obr. 18 a obr. 19).

Suterénní konstrukce a část prvního nadzemního podlaží je trvale vystavena zemní vlhkosti. Suterénní stěny jsou výrazně vlhké. Příčinou je absence jakékoliv hydroizolace, která nebyla při stavbě použita nebo vzhledem ke stáří domů je již dožilá (obr.20).

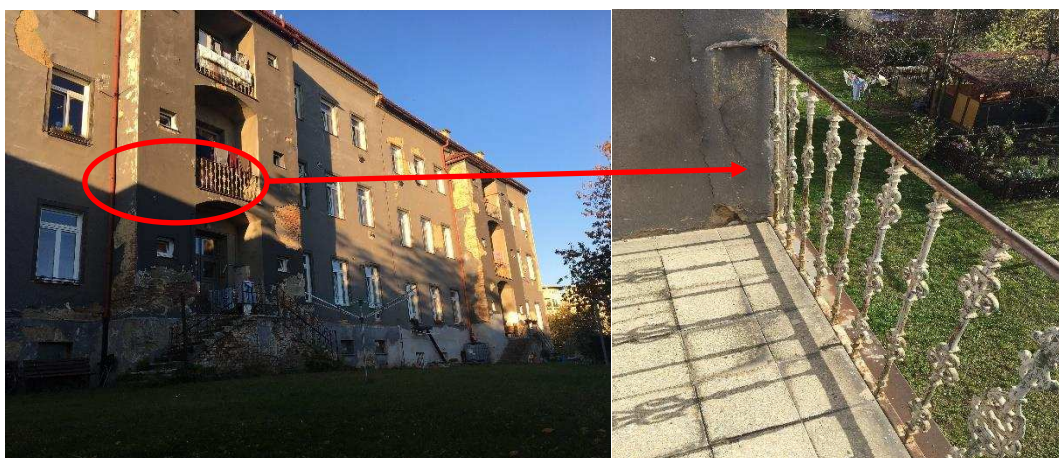
Na každém patře domu A i B se na jižní straně nachází lodžie. Lodžie jsou využívány především na sušení prádla. Tyto lodžie jsou společné pro bytové jednotky nacházející se na daném podlaží. Umístěny jsou v rizalitech ve střední části, kde jsou obklopeny z východní a západní strany sociálním zařízením pro bytové jednotky na patře. Vstup na lodžie je z jižní strany hlavních schodišťových podest přes dvoukřídlé dřevěné dveře. Jižní strany lodžii jsou otevřené a opatřené zábradlím. Zábradlí je tvořeno spodním železným pásem kotveným do bočních stěn ve výšce 30 mm nad podlahou. Pás zábradlí je dále podepřen dvojicí železných trnů vystupujících z podlahy lodžie. Do pásu jsou přichyceny svislé litinové zdobné prvky. Horní části svislých prvků spojuje železný pás půlkruhového profilu zakotvený do bočních stěn lodžii pomocí železných háků. Výška zábradlí lodžie je 1000 mm. Nášlapná vrstva lodžie je z teracové dlažby, která je položena do maltového lože. Odtok vody z lodžii je řešen pomocí spádované podlahy. Spád směřuje od objektu směrem do zahrady (obr. 37).

Obrázek 37: Ukázka lodžii se zábradlím

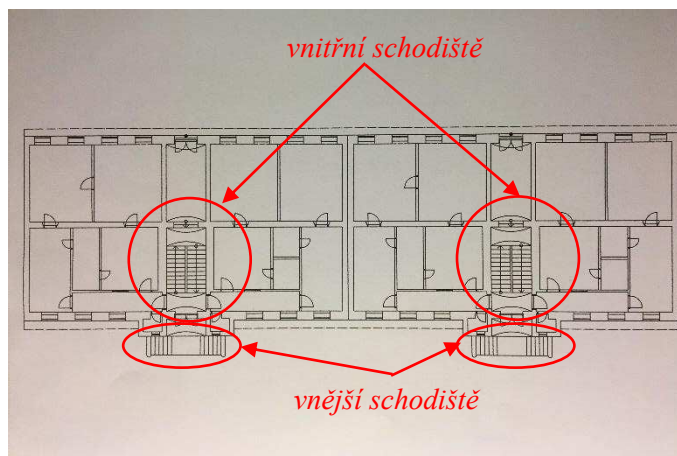
Každý dům má vlastní vnitřní a vnější schodiště. Schodiště domů A i B se nacházejí ve středové části jižního traktu. Domy mají tři různá vnitřní schodiště a jedno vnější schodiště (obr. 38).

Obrázek 38: Schodiště objektu

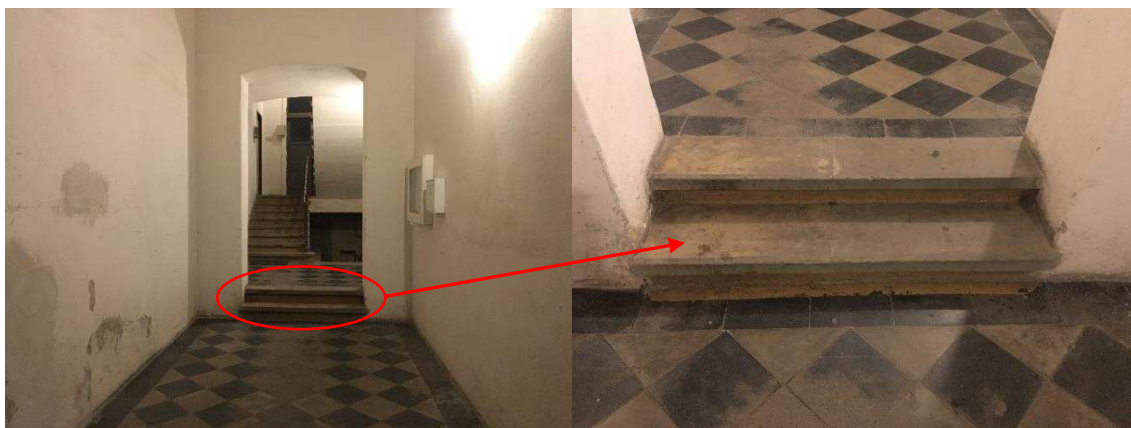
První vnitřní schodiště se nachází mezi vstupní halou a vstupní mezipodestou hlavního schodiště. Toto schodiště je přímé a spojuje severní a jižní trakt. Přímé rameno schodiště obsahuje dva výškové stupně. Jejich půdorysné rozměry jsou 335x1580 mm. Výšky stupňů jsou 163 mm. Stupně jsou kamenné s upravenou nášlapnou vrstvou a prostě uložené do přilehlých stěn. Dále jsou stupně v plné délce a šířce podepřené neboli podezděné. Příčné průřezy stupňů jsou plné se sedlem a profilovanou podstupnicí. Schodiště neobsahuje žádné zábradlí. Rozměry vstupní podesty činí 2430x2670 mm (obr. 39).

Obrázek 39: Schodiště ve vstupní hale

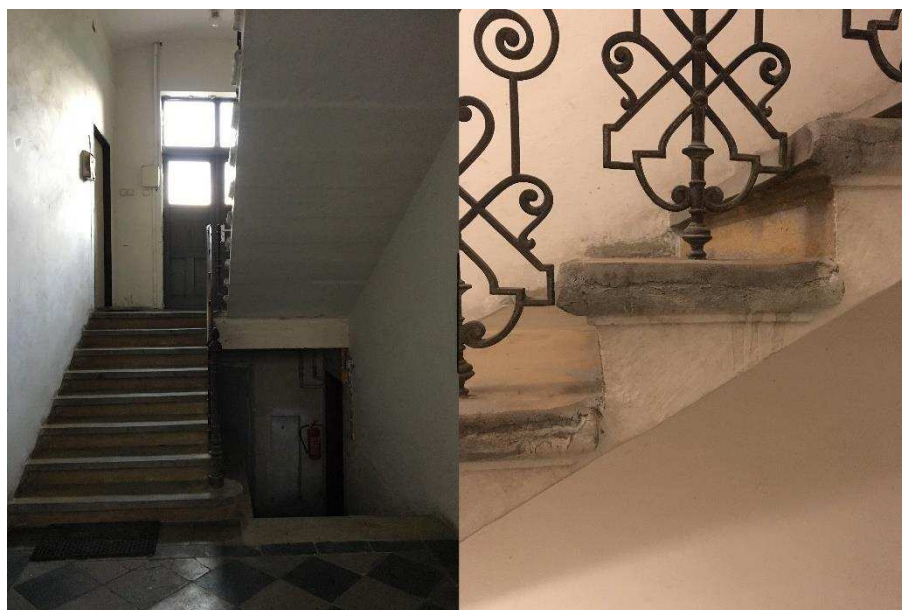
Druhé schodiště spojuje suterén s ostatními nadzemními podlažími. Tvar schodiště připomíná písmeno U. Schodiště je pravotočivé, má dvě ramena, jednu hlavní podestu a jednu mezipodestu (obr. 40). Každé rameno je o délce 4020 mm a šíře 1320 mm, které má 12 stupňů o šířce stupně 335 mm a výšce stupně 163 mm. Každé rameno má jalový stupeň (obr. 41). Stupně jsou kamenné s upravenou nášlapnou vrstvou a vetknuté do přilehlých schodišťových stěn jedná se o tzv. stupně visuté (obr. 40). Stupně v rameni vedoucím do suterénu jsou oproti předchozím prostě uložené a podezděné s absencí zábradlí. Příčné průřezy stupňů jsou snímáné s profilovanou podstupnicí, drážkou a sedlem.

Obrázek 40: Hlavní schodiště a průřez schodů

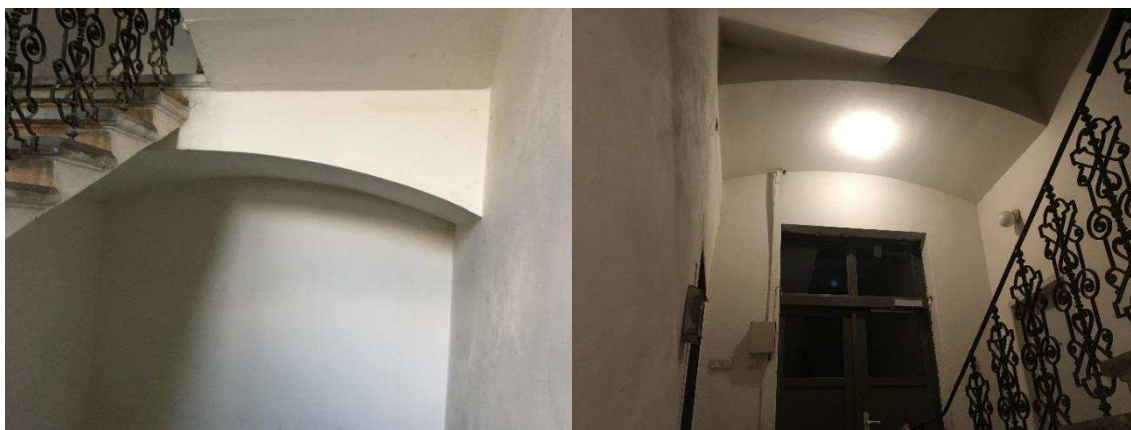
Podesty schodiště jsou vetknuté do schodišťových stěn a podepřené klenbou pod podestou (obr. 42). Hlavní podesty jsou o rozměru 1430x2670 mm. Mezipodesta má rozměr 1280x2670 mm.

Obrázek 42: Ukázka podepření podest

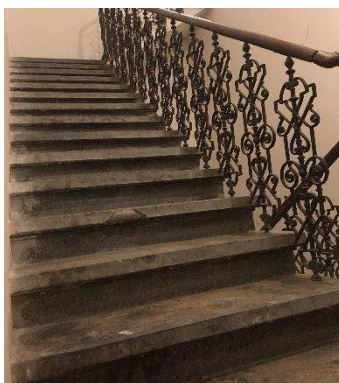
Třetí schodiště se nachází ve 3. NP a zpřístupňuje půdní prostory. Má tvar písmene L a je také pravotočivé. Skládá se ze dvou ramen a jedné mezipodesty, kde se láme výstupní čára schodiště. Délka nástupního ramene je 4320 mm, délka výstupního ramene je 2504 mm a šířka schodiště je 1125 mm. Šířka stupňů je 313 mm, výška stupňů je 170 mm. Schodiště má též jalový stupeň. Rozměr mezipodesty je 1125x1125 mm. Podesta je vetknutá ze dvou stran do schodišťových stěn. Stupně jsou ze stejného materiálu jako ostatní schodiště v objektu. Konstrukční schéma schodiště je též vetknuté. Zábradlí schodiště je stejné jako u hlavního schodiště (obr. 43).

Obrázek 43: Schodiště na půdu

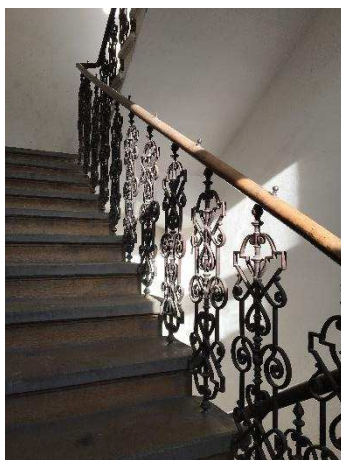
Zábradlí schodiště se nachází v místech schodišťového zrcadla. Konstrukce zábradlí je tvořena svislou zdobnou výplní z litiny. Každá výplň zábradlí je ve spodní části kotvena do stupně a v horní části je kotvena do železného pásu, který spojuje všechny svislé prvky zábradlí. Na podestách v místě zrcadla se nacházejí profilované litinové sloupky kotvené do podest a do spojující pásoviny. Po celé délce spojujícího železného pásu je ukotveno dřevěné madlo s opracovanými ocelovými trny. Výška zábradlí je 900 mm. Šíře schodišťového zrcadla je 120 mm (obr. 44).

Obrázek 44: Zábradlí hlavního schodiště

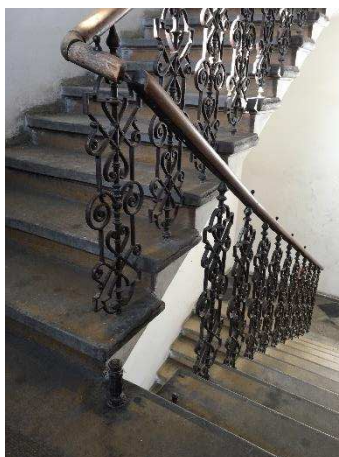
Stav všech schodišť v objektu je v dobrém stavu, bez jakýchkoliv viditelných a konstrukčních závad. Zábradlí u hlavního schodiště je místy porušené díky chybějícím nebo nedostatečně ukotveným prvkům výplně zábradlí. V některých částech zábradlí chybí dřevěné madlo zábradlí (obr. 45).

Obrázek 45: Ukázka chybějícího prvku výplně zábradlí

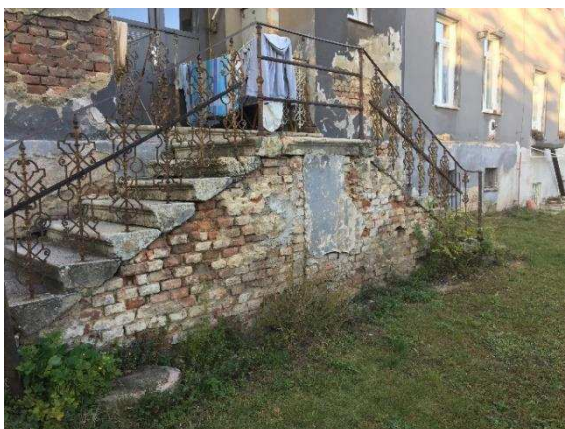
Konstrukce venkovního zábradlí je stejná jako u vnitřního zábradlí, jen venkovní prvky jsou uprostřed ztužené ocelovými pásy. V místě venkovní podesty jsou svislé prvky zábradlí nahrazeny novějšími vodorovnými tyčovými prvky. Venkovní madlo je tvořeno pouze železným pásem spojující svislé prvky v horní části. Výška venkovního zábradlí je 900 mm (obr. 46).

Obrázek 46: Vnější schodiště

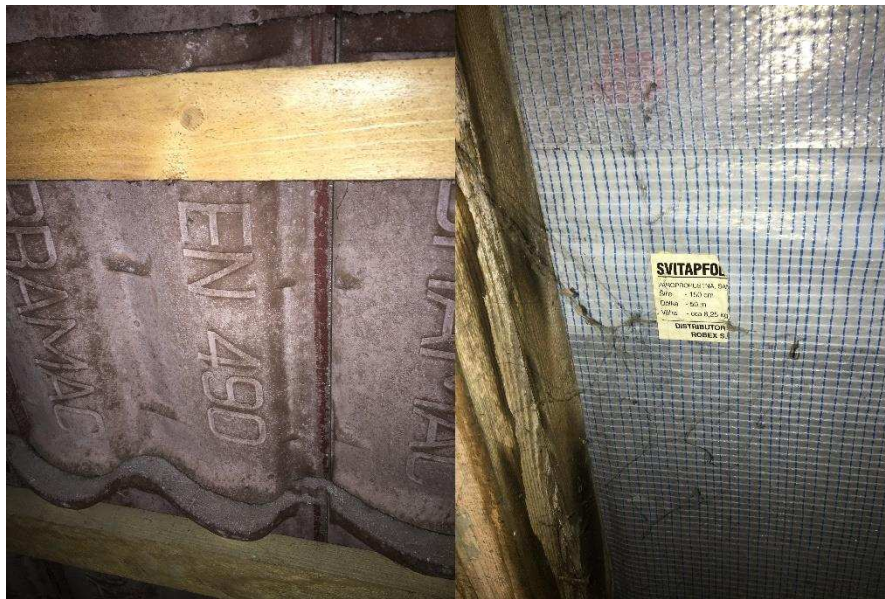
Střešní krytina je tvořena z pálených tašek BRAMAC EN 490 (obr. 42). Ve střešní rovině domů A i B se nachází dohromady 12 střešních výlezů o rozměrech 500 x 500 mm. V krytině střechy se nalézají provětrávající tašky, které jsou od hřebene střechy usazené cca 600 mm a jejich rozteč je ob tři střešní tašky. Dále jsou na střešní rovině instalované střešní stupně pro revizi komínů, jenž jsou nad střešní rovinou. Střešní tašky jsou zafixované pomocí střešních latí osazených pod střešní krytinou. Tyto latě jsou situovány rovnoběžně s hřebenem střechy. Rozměr latí je 60 x 40 mm a jejich rozteč je cca 400 mm. Latě dále kotví paropropustnou a zároveň pojistnou hydroizolaci k nosné konstrukci střechy. Tato folie je značky Svitapfol (obr. 48).

Obrázek 48: Střešní krytina BRAMAC EN 900 a pojistná hydroizolace Svitapfol

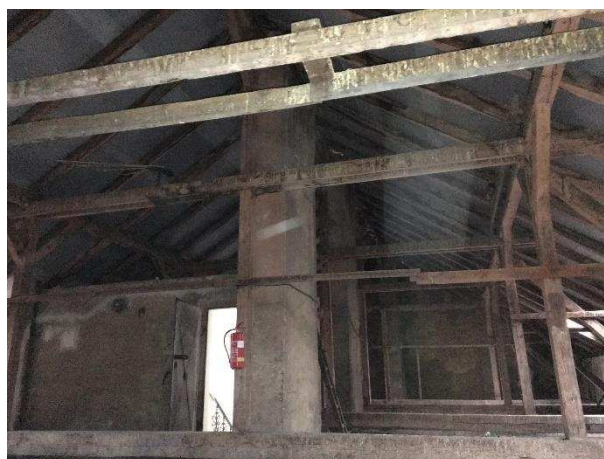
Nosná konstrukce střechy je tvořena dřevěným krovem. Krov je vaznicové soustavy se stojatou stolicí. Konstrukce má 22 vazeb z čehož je 5 vazeb plných a 17 vazeb jalových. Vazby jsou o rozteči 1 m. Každá čtvrtá vazba je plná. Střešní rovina je podporována krokviemi kladenými ve směru střešní roviny. Krokve jsou podepřeny vrcholovou vaznicí, vodorovnými středovými vaznicemi a pozednicemi (obr. 49 a obr. 50).

Obrázek 50: Krov domu B

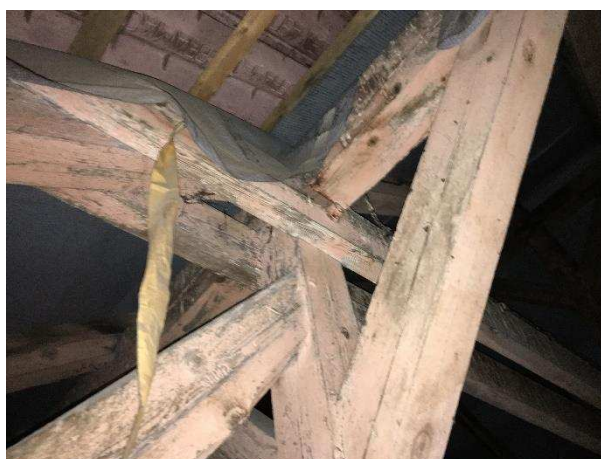
Na nosné konstrukci krovu jsou vidět známky impregnace prvků, buď proti biologickému napadení nebo proti požáru. Tato impregnace má narůžovělý odstín (obr. 52).

Obrázek 52: Detail napojení vzpěr a pásků krov

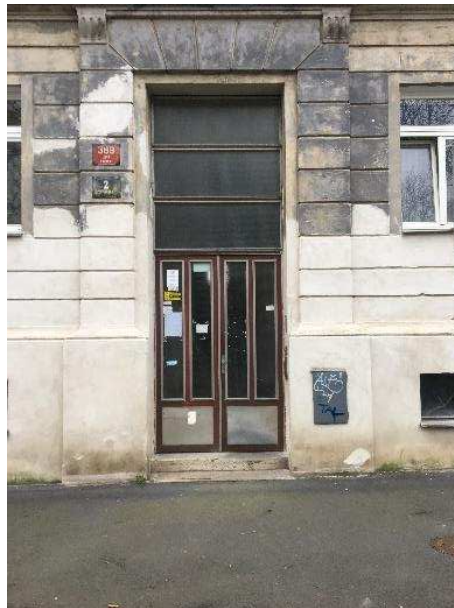
Hlavní vstupní dveře do domů jsou na severní straně fasády. Původní dveře měli jiné členění a byli dřevěné. Nyní jsou dveře ocelové dvoukřídle, otevírají se směrem do vstupní haly a jsou ve velmi špatném stavu. Každé křídlo má skleněnou dvojitou vertikální obdélníkovou vitráž z drátoskla. Nad dveřmi se nacházejí tři nad sebou navazující horizontální obdélníkové světlíky. Šíře dveří je 1560 mm. Výška otevíracích křídel dveří je 2420 mm (obr. 61).

Obrázek 61: Vstupní dveře

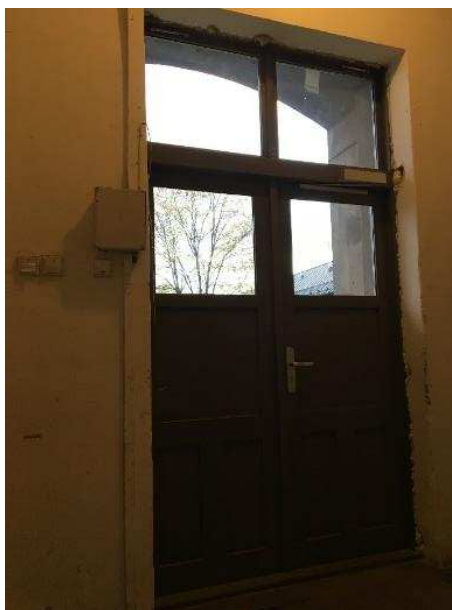
Dveře na zahradu z objektu, se nacházejí na jižní straně fasády. Tyto dveře jsou na hlavních podestách schodišť, jsou zhotoveny z masivního smrkového dřeva. Dveře jsou dvoukřídle z 1/3 prosklené a mají nadsvětlík. Zasklení dveří i nadsvětlíku je izolačním dvojsklem. Ve spodní části křídel jsou prolisy. Křídla se otevírají směrem ven. Nad dveřmi je prosklený dvoukřídlý světlík, který se opět otevírá ven. Šíře dveří je 1500 mm., výška dveří je 2050 mm. Šíře nadsvětlíků je stejná jako u dveří, výška je 750 mm. Dveře jsou osazeny panikovým zámkem, bezpečnostním kováním a samozavíračem. Výměna dveří byla provedena na jaře 2017 (obr. 62).

Obrázek 62: Dveře na zahradu

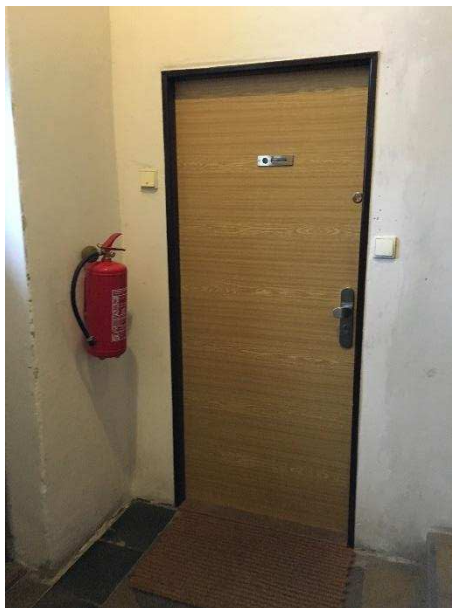
prostor domu. Rozměry dveří jsou stejné. Šíře dveří je 800 mm, výška dveří je 1970 mm. Zárubně dveří jsou ocelové, zazděné do přilehlých zdí (obr. 64).

Obrázek 64: Ukázka vstupních dveří do bytu

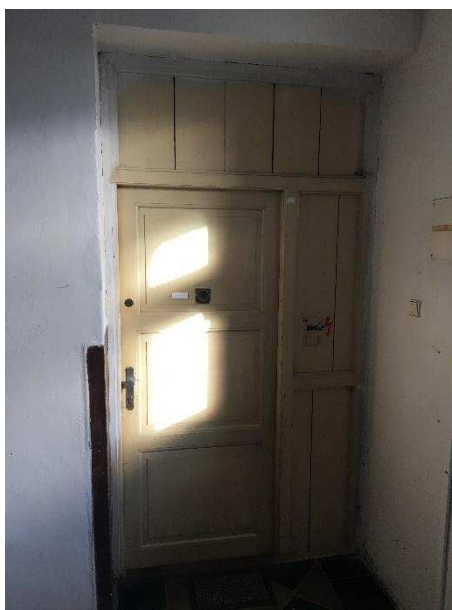
V objektu B, ve 3. NP na východní straně se nacházejí původní dřevěné dveře, které mají rámové zárubně z dřevěných trámů v místech pevných výplní pobitých hoblovanými fošnami. Rozměr dveří je 900 x 1970 mm. Otvor pro rámové zárubně je 1450 x 2750 mm. Tyto dveře jsou jednokřídlé (obr. 65).

Obrázek 65: Vstupní dveře do společné chodby

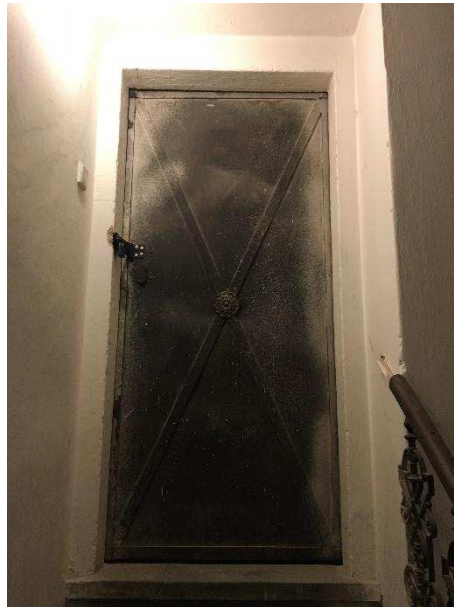
Poslední typ dveří se nachází ve vstupu do půdních prostor. Dveře jsou ocelové se zdobením o rozměrech 880x1940 mm s ocelovými zárubněmi (obr. 66). Tyto dveře jsou původní.

Obrázek 66: Dveře do půdních prostor

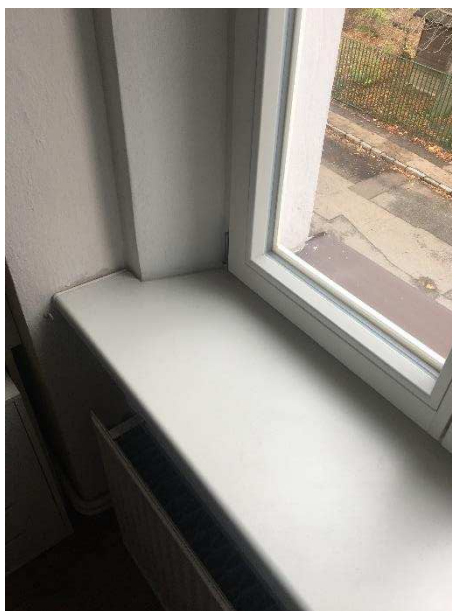
Vnitřní parapety jsou z bílého lamina o tloušťce 25 mm. Jsou přilepeny pomocí montážní pěny na původní parapet z teracové dlažby, která tvořila původní parapet až do roku 2013, kdy proběhla výměna oken (obr. 68). Vnější parapety jsou z pozinkovaného plechu o tloušťce 0,7 mm, a jsou opatřeny nátěrem hnědé barvy.

Obrázek 68: Ukázka parapetů a zalomeného ostění

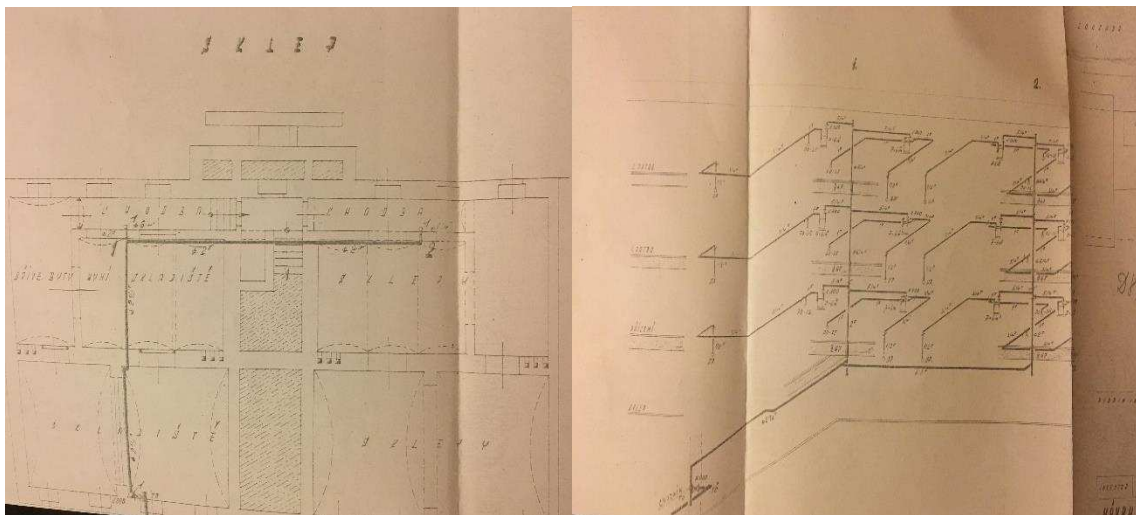
Obrázek 73: Výkres plynu v suterénu domu A a axonometrie plynu z roku 1958 [3]

stoupaček. Stoupačky prochází přes všechny nadzemní podlaží (obr. 73). Ze stoupaček je plyn rozveden do bytových jednotek. Jednotlivé bytové jednotky mají vlastní uzávěr a plynoměr, který je umístěn na chodbách v jižním traktu (obr. 72).

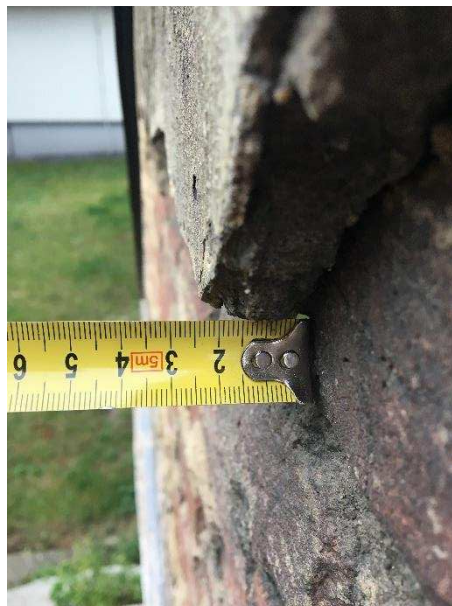
Obrázek 74: Tloušťka fasády

Fasáda objektu ze severní a jižní strany je vápenocementová. Z východní a západní strany je fasáda tvořena kontaktním zateplovacím systémem a ze silikátové omítky. Tloušťka vápenocementové omítky je 25–35 mm (obr. 74).

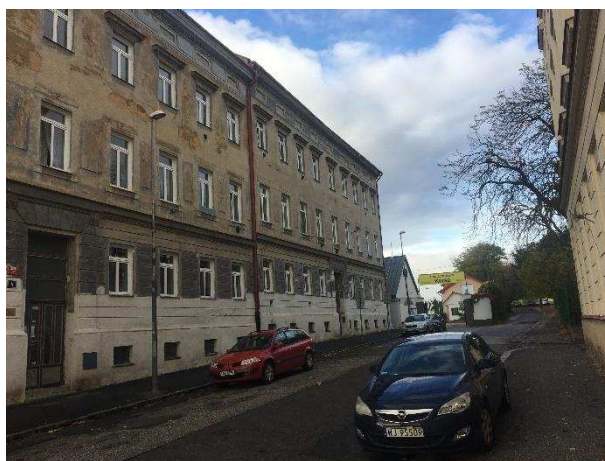
Obrázek 75: Severní fasáda

Severní strana objektu je zdobena římsami a prolisy ve fasádě. Na fasádě se nacházejí tři římsy. První římsa je situována v místě stropu nad 1. NP ve výšce 5,400 m nad chodníkem. Tato římsa je průběžná po celé délce severní fasády. Římsa je z vrchní strany oplechována. Druhá římsa je členěná a nachází se nad okny 3. NP. Tato římsa je ve výšce 12,500 m nad tělesem chodníku. Z vrchní strany římsy je opět oplechování. Třetí římsa je viditelná pod rovinou střechy ve výšce 14,650 m nad uliční čarou nad níž je okap a nadstřešní žlab. Tato římsa je zdobena pomocí hranatých prvků. Nad druhou a třetí římsou se nacházejí nad každým oknem obdélníkové prolisy (obr. 75).

Na této fasádě v části 1. NP a suterénu proběhly v minulosti menší opravy. Jak je dnes vidět, tak opravy byly provedeny neodborně. Především špatně zvoleným typem a složením omítkové směsi a následně neprovedení ukončovacího nátěru, který by zatáhl póry nové vrstvy omítky, a tím ji ochránil před vnějšími vlivy. Díky tomu se opravené části objektů postupně drolí a po částech odlupují (obr. 76). K tomuto stavu také značně přispívá spolupůsobení vnitřní vlhkosti vztlínající ze suterénu objektu a vzniklé řasy u hrany fasády s chodníkem.

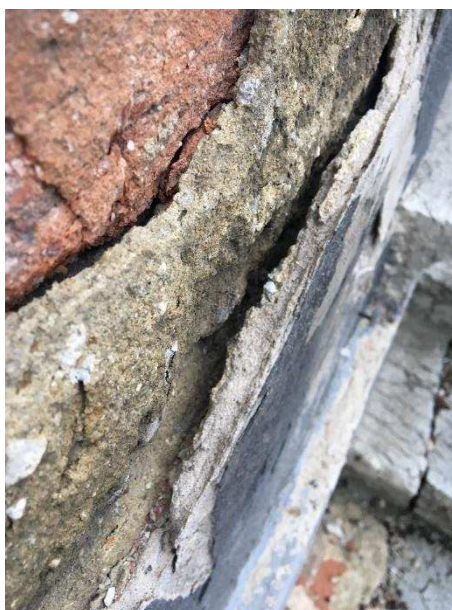
Příčinou havarijního stavu fasády je pravděpodobně stáří omítky, zanedbaná údržba, vnější klimatické podmínky a v minulosti nevhodně zvolená technologie lokálních oprav fasády. Ve vnitřních prostorech dochází v podzimním a zimním období ke kondenzaci vlhkosti díky tepelným mostům konstrukce. Dlouhodobým zanedbáním údržby fasády a působením vnějších vlivů jako je déšť, vítr a mráz dochází postupem času k separaci jednotlivých vrstev skladby fasády. Dále má na stávající stav fasády ve spodní části také vliv vztlínající vlhkosti ze suterénu a přilehlého terénu. Na fasádě jsou docela dobře patrná místa, kde dochází k jednotlivé separaci vrstev fasády (obr. 77).

Jižní i severní fasáda je v havarijním stavu, což je patrné při pohledu z chodníku i ze zahrady. Při déle trvajícím větším dešti či větru pravidelně odpadávají kusy fasády (obr. 78 a 79). Plochy fasád jsou z cca 40–50 % narušené a poškozené. Jižní fasáda je v horším stavu než severní,

Obrázek 79: Detail odfouknuté fasády

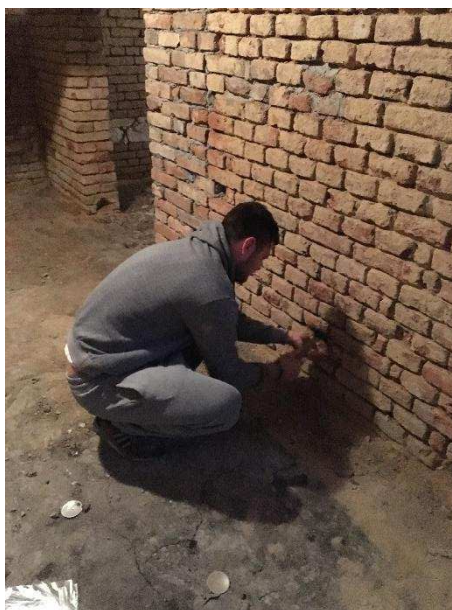
Obrázek 81: Odebírání vzorku

Vzorky materiálů byly odsekány pomocí zednického kladiva (obr. 81). Odebrané vzorky v suterénu byly tvořeny z cihel. Vzorky odebrané v 1. NP byly složeny z více materiálů, a to z omítky, zdící malty a cihel. V exteriéru bylo složení vzorků jen z omítky a malty ze zdiva. Odebrané vzorky byly vloženy do uzavíratelného, vzduchově utěsněného sáčku a popsány podle místa odběru.

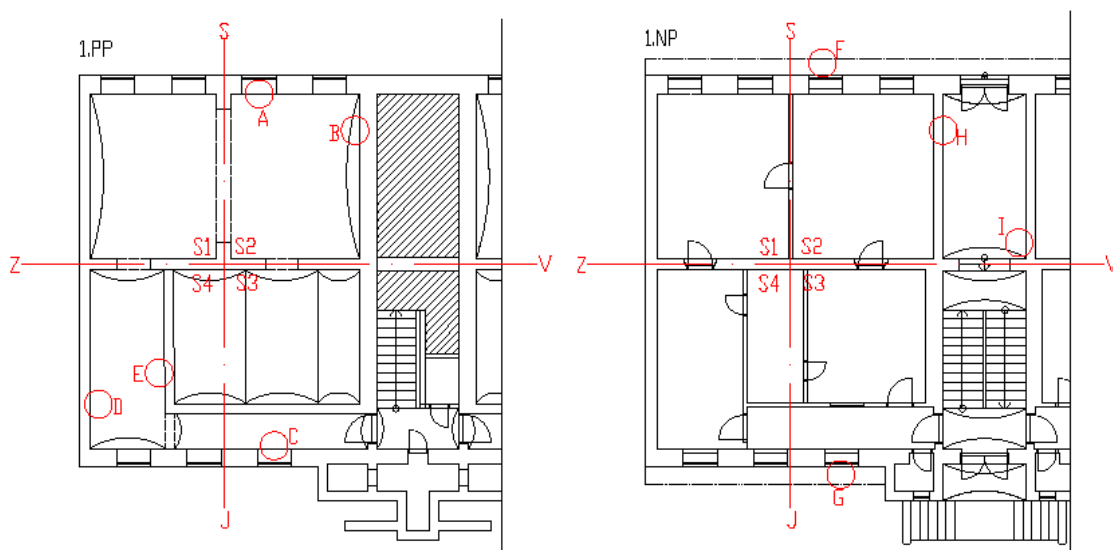
Obrázek 83: Půdorysné označení odběrových míst vzorků

Jak již bylo uvedeno výše, vzorky byly odebrány v domě B přesněji v západní části domu. Západní část suterénu a prvního podlaží jsem pro lepší orientaci v popisu odběrů vzorků rozdělil na čtyři sektory S1-S4. Přesná místa odběrů jsem značil písmeny od A do I. Výškové roviny jsem označil vzestupně od 1 do 4. Sektor S1 se nachází v severozápadní straně suterénu, kde nebyl odebrán žádný vzorek. Sektor S2 leží na severovýchodní části západního suterénu. V S2 byly odebrány vzorky A a B. Třetí sektorová část S3 se nachází v jihovýchodní části západního suterénu domu B. V této části sektoru byl odebrán vzorek C. Poslední čtvrtý sektor S4 leží v jihozápadní části suterénu, kde byl odebrán vzorek D a E (obr. 83).

Vzorky A byly odebrány v severní části sektoru S2 pod druhým sklepním oknem od východní stěny. Pod stejným oknem a ve stejném sektoru byl odebrán vzorek F na severní straně fasády. Vzorek A4 a F byly odebrány ve stejné výškové rovině. Vzorky B byly odebrány z východní zdi sektoru S2, ve vzdálenosti 200 mm od severní suterénní stěny. Vzorek B4 byl odebrán ve stejné výškové rovině jako vzorek H2. Místa odběrů vzorků H byly ve vstupní hale domu B na

západní stěně. Toto místo odběrů je vzdálené 200 mm od severní zdi. V sektoru S3 byl získán vzorek C z jižní zdi, a to ve čtyřech výškových hladinách, kde vzorek C4 byl ve stejné výškové rovině jako vzorek G na jižní fasádě. Vzorky D byly odejmuty na západní straně sektoru S4 ve třech výškových hladinách. Dále v tomto sektoru byly odebrány vzorky E. Tento odběr byl proveden z vnitřní suterénní stěny ve třech výškových hladinách. Poslední získání vzorků I byl ve vstupní hale do domu B jako byl odebrán vzorek H. Vzorky I byly odebrány na východní zdi u dvoustupňového vnitřního schodiště (obr. 81).

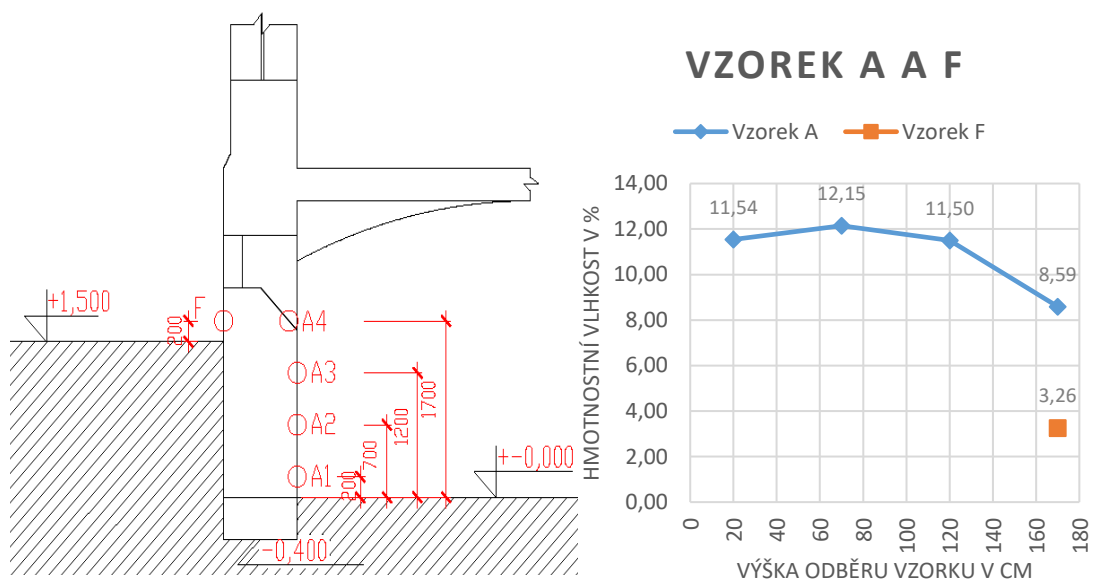
Obrázek 85: Řez a graf vzorku A a F

Podle výsledku vyhodnocení vlhkostního průzkumu (tab. 2) a následného vykreslení grafu vzorků A a F (obr. 85) je zřejmé, že vlhkost zdiva v severní části suterénu je vysoká až velmi vysoká. Toto je nejspíše zapříčiněno absencí jakékoliv drenáže a hydroizolace, které by zdivo chránilo od vlhkosti vzlínající z přilehlého terénu.

První z možností je vytvořit liniovou nízkotlakou injektáž nad úrovní chodníku s nucenou provětrávanou vzduchovou mezerou v suterénu. Tato mezera by vznikla mezi současnou severní stěnou a nově vzniklou stěnou rovnoběžnou s obvodovou stěnou, která by musela být nuceně provětrávána (obr. 101). Tato varianta má výhodu v nízké ceně z důvodu použití klasických materiálů kromě injektáže a nenáročného technologického postupu a již nainstalovaného nuceného větrání, které by se muselo upravit pro tuto variantu. Nevýhodou této varianty je možnost vzniku povrchové kondenzace a následných plísní na stěnách. Také by bylo nutno vyřešit nasávání čerstvého vzduchu a jeho případný ohřev.

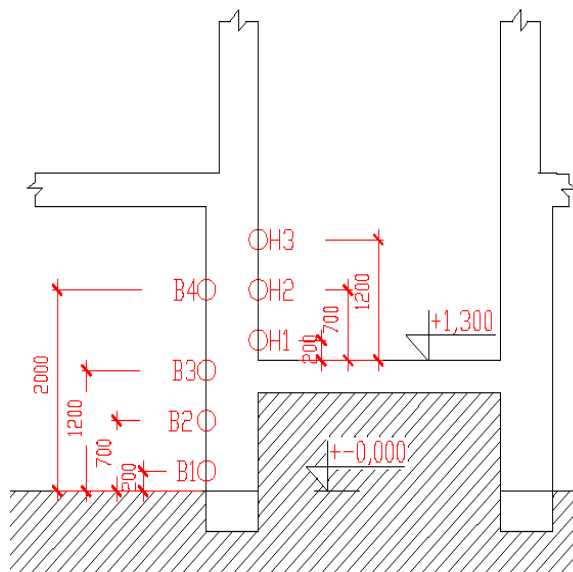
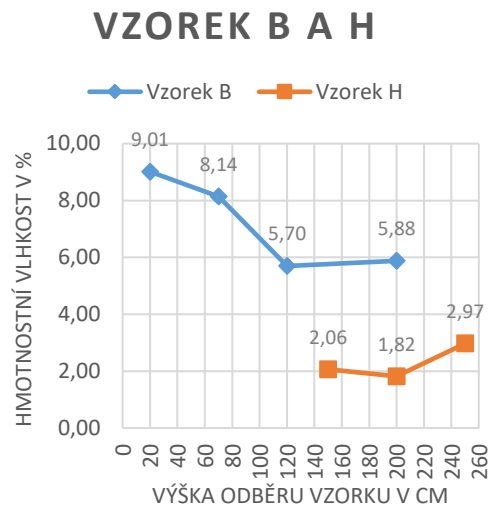
Obrázek 86: Řez a graf vzorku B a H

Klasifikace vzorků B a H podle vyhodnocení výsledků vlhkostního průzkumu je velmi nízká až vysoká (tab. 2). Z výsledků vzorků B, kde je vlhkost zvýšená až vysoká je zřejmé, že obsah vlhkosti ve zdivu na východní stěně suterénu je opět díky absenci jakékoliv ochrany proti vodě. Tato stěna je rovněž v přímé kontaktu se zeminou. Vzorky H obsahují velmi nízkou vlhkost (obr. 86).

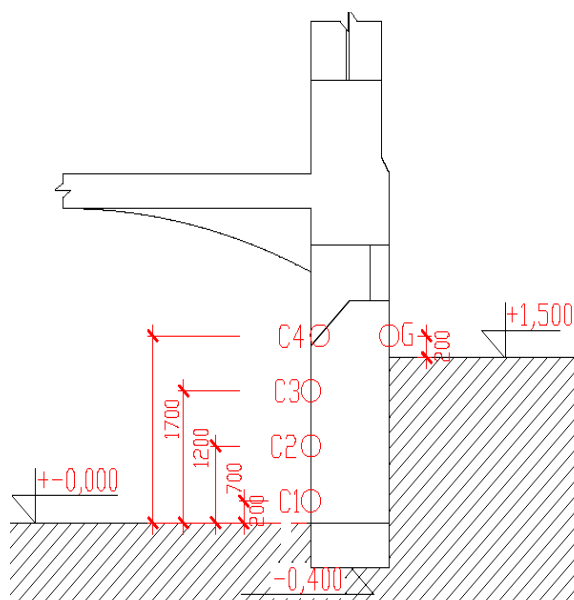
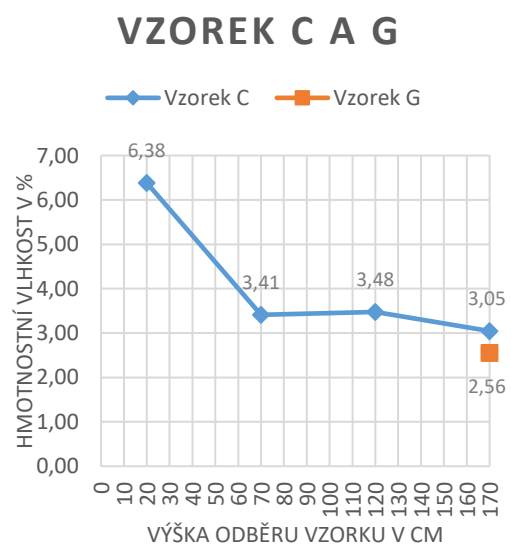
Obrázek 87: Řez a graf vzorku C a G

Výsledky vlhkostního průřezu (tab. 2) u vzorků C a G na jižní suterénní zdi ukazují, že hodnoty vlhkosti jsou velmi nízké až zvýšené. Obsah vlhkosti u vzorků C, kde je vlhkost nízká až zvýšená je zapříčiněno opět absencí hydroizolace. U vzorku G je vlhkost velmi nízká (obr.87)

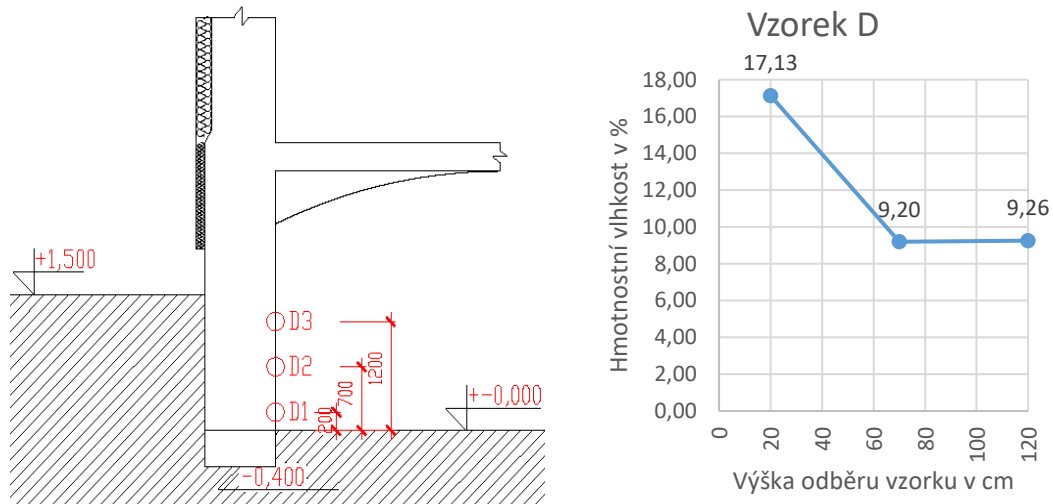
Obrázek 88: Řez a graf vzorku D

Vzorky D se podle výsledku vlhkostního průřezu zařadí do klasifikace vysoké až velmi vysoké podle obsahu vlhkosti (tab. 2). Tento stav je opět zapříčiněn nedostatečnou nebo spíše žádnou hydroizolací (obr. 88).

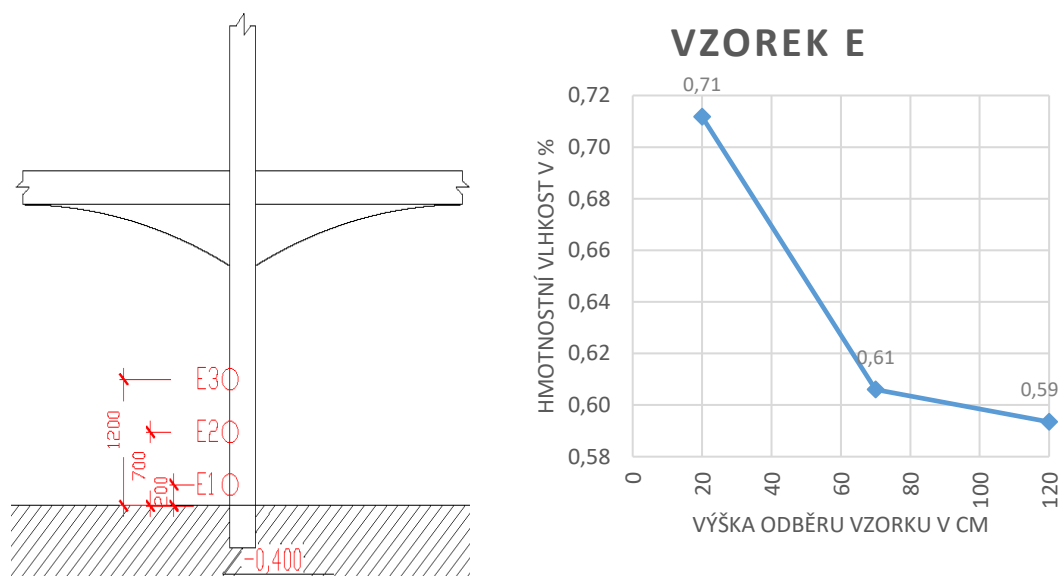
Obrázek 89: Řez a graf vzorku E

Hodnoty vlhkosti přičky v suterénu, ve které byly odebrány vzorky E, jsou podle zjištěného obsahu vlhkosti z vlhkostního průřezu velmi nízké (tab. 2 a obr. 89).

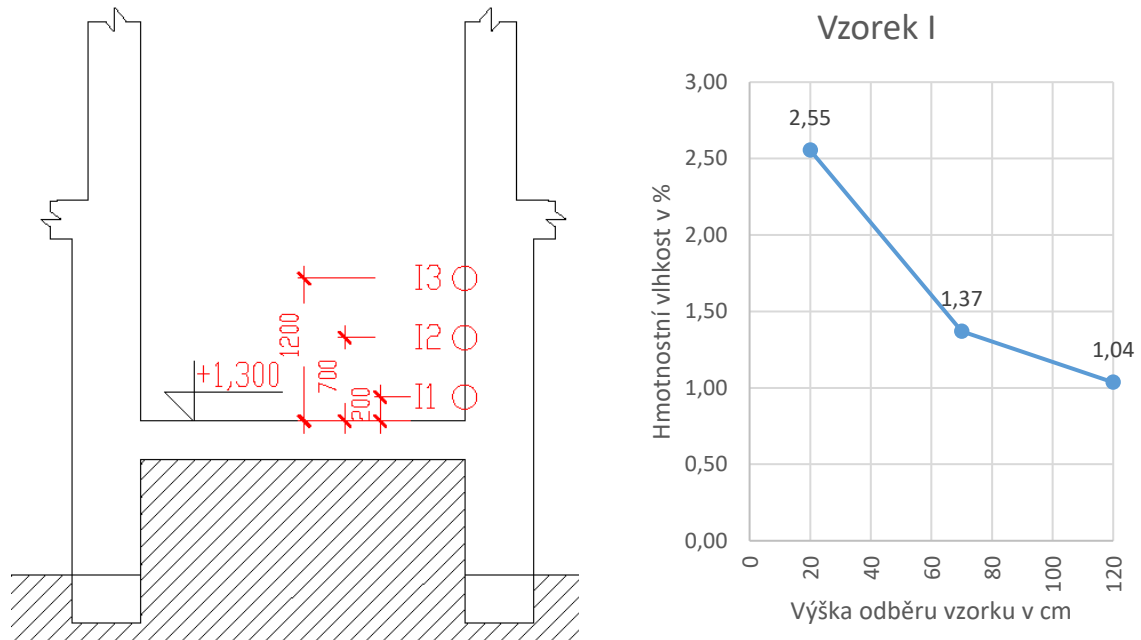
Obrázek 90: Řez a graf vzorku I

Odebrané vzorky ze stěny ve vstupní hale (obr. 90) jsou podle laboratorního průzkumu a následného výpočtu hmotnostní vlhkosti klasifikovány jako velmi nízké (tab. 2).

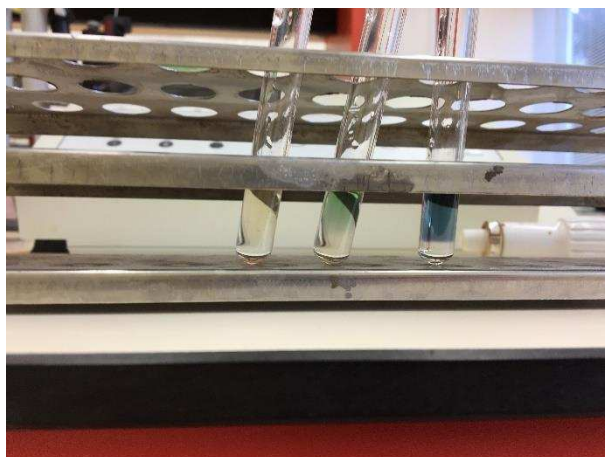
Obrázek 94: Zbarvené vzorky pro určení pH

Vzorek	A1	A4	F
pH roztoku	7,5-8,0	5,5	8,5-9

Roztoky A1 a F jsou podle stupnice pH zásadité a roztok A4 je podle stupnice pH kyselý.

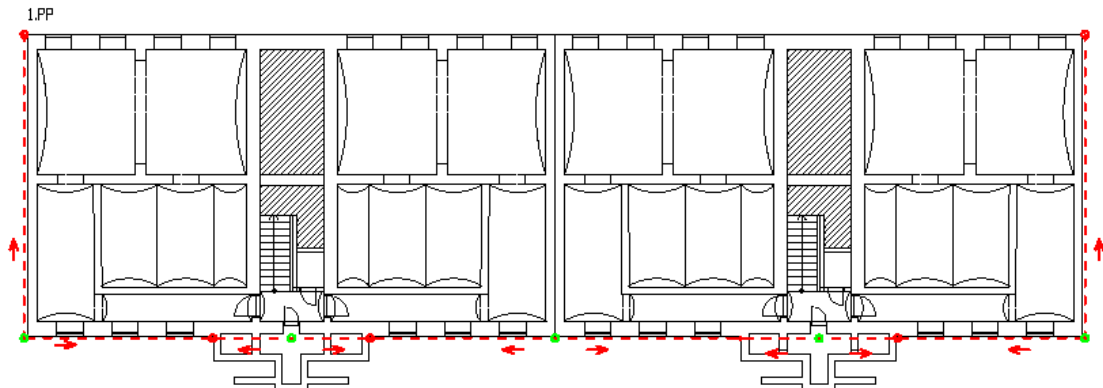
Obrázek 103: Půdorys drenáže objektu

Zelená barva – revizní a kontrolní šachty drenáže

Na východní, západní a jižní stranu navrhuji kombinaci přímé a nepřímé sanační metody popsané v kapitole 5.1.1. Z přímé metody bude použita nízkotlaká injektážní clona, která bude aplikovaná ve dvou řadách v kamenných základech. Tato metoda bude použita i pro vnitřní nenosné stěny. Z vnější strany suterénních stěn bude použita kombinace přímé a nepřímé

metody, spočívající v odkopávce terénu v okolí stěn a následné instalaci asfaltové stěrky a drenážní perforované trubky z východní, jižní a západní strany.

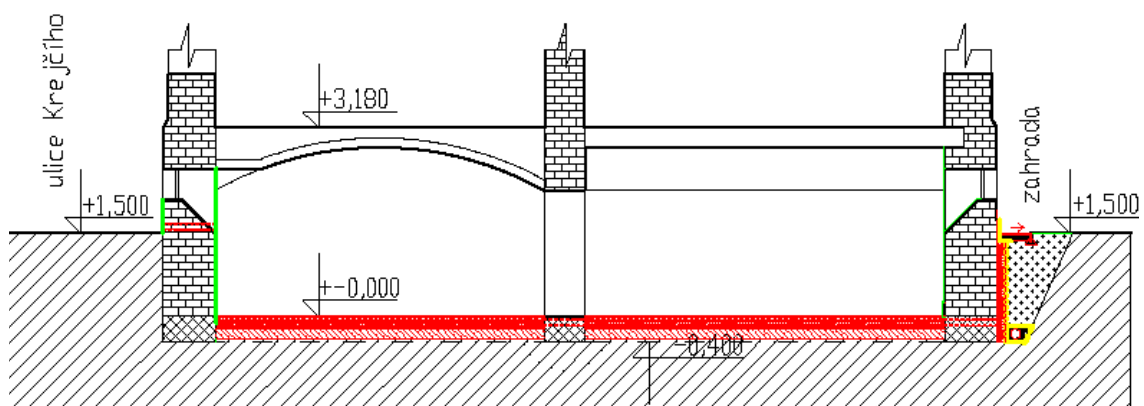
Obrázek 104: Řez návrhu sanace vlhkosti objektu

Na severní straně suterénní zdi bude použita také přímá metoda, a to jako v ostatních částech suterénních stěn. Injektážní clona bude instalovaná nad úrovní chodníku, nikoli v místech základů jako u zbylých suterénních stěn. Dále se na severní stěnu, bude instalována kontaktní cementová hydroizolační stěrka, jak bylo popsáno v kapitole 5.1.2 varianta tři.

Dále navrhuji v suterénu po částech odkopat udusanou hlínu, vybetonovat podkladní beton a realizovat novou skladbu podlahy, v jejíž skladbě budou zahrnuty hydroizolační pásy a tepelná izolace.

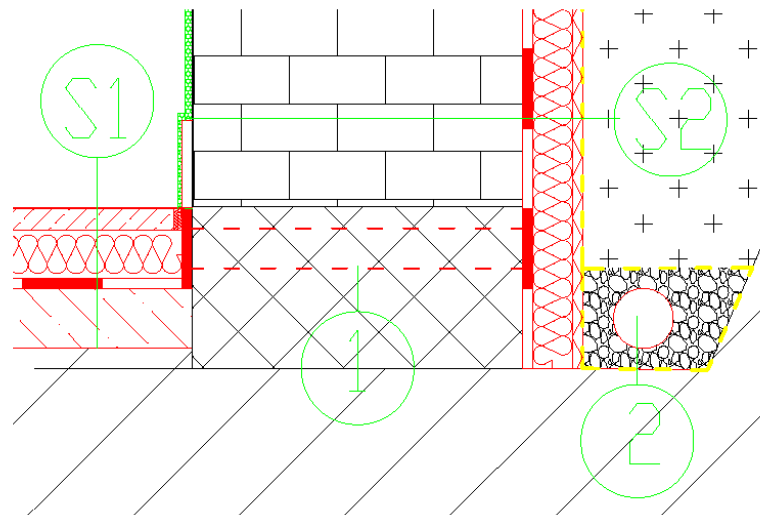
Obrázek 105: Detail drenáže

S1 - podkladní beton tl. 150 mm, asfaltový hydroizolační pás, extrudovaný polystyrén tl. 120 mm, betonová mazanina tl. 55 mm

Ve třetím kroku se objekt z východní, jižní a západní strany odkope k základům. Obnažené stěny se vysprávi vyrovnávací směsí Planitop HDM MAXI výrobce MAPEI, na kterou se poté nainstaluje bitumenová hydroizolační emulze PLASTIMUL 1K SUPER PLUS. Emulze se nanese od úrovně základové spáry až 200 mm nad okolní terén. Instalace hydroizolační emulze bude tvořena po záběrech cca 1000 mm. Hydroizolační emulze bude překryta extrudovaným polystyrénem o tloušťce 100 mm z důvodu ochrany bitumenové emulze. Přes XPS bude instalována nopová folie, která bude začínat ve štěrkovém loži a povede nad terén, kde bude ukončen zakončovací lištou. Tato lišta zabráni zatékání nadzemních vod mezi nopovou folií a konstrukci objektu. Dále se v místě základu nainstaluje perforovaná plastová trubka z důvodu drenáže objektu. V každém změně směru a zlomu potrubí se drenážní trubka opatří revizní a kontrolní šachtou. Vzdálenost revizních a kontrolních šachet nesmí přesáhnout 50 m. (obr. 103). Trubka se položí do štěrkového lože, a zasype se štěrkem. Celé štěrkové lože bude odseparováno od zeminy geotextílií, a to z důvodu ochrany štěrkového lože proti usazování sedimentů zeminy ve vzduchových dutinách štěrkového lože (obr.105). Drenážní trubka bude položena ve spádu směrem k dešťovým svodům, kde se napojí na ležaté potrubí dešťové kanalizace. Potrubí se nesmí dostat pod úroveň základové spáry. Poté se celý výkop zasype zeminou, která bude každých 400 mm zhutněna. V úrovni terénu se vytvoří okapový chodníček se spádem od objektu 0,5 %.

Po dokončení veškerých sanačních omítek a navaření asfaltových pásů se na vodorovnou hydroizolaci instalovanou na podkladní betonovou desku položí tepelný izolant. Tento izolant bude tvořen z extrudovaného polystyrénu o tloušťce 120 mm. Dále se na tepelný izolant vybetonuje betonová mazanina, která bude vyztužená kari sítí. Tato vrstva bude o tloušťce 55 mm a po obvodu oddělena od stěn miralonovým páskem (obr. 105 a 106 – skladba S1).

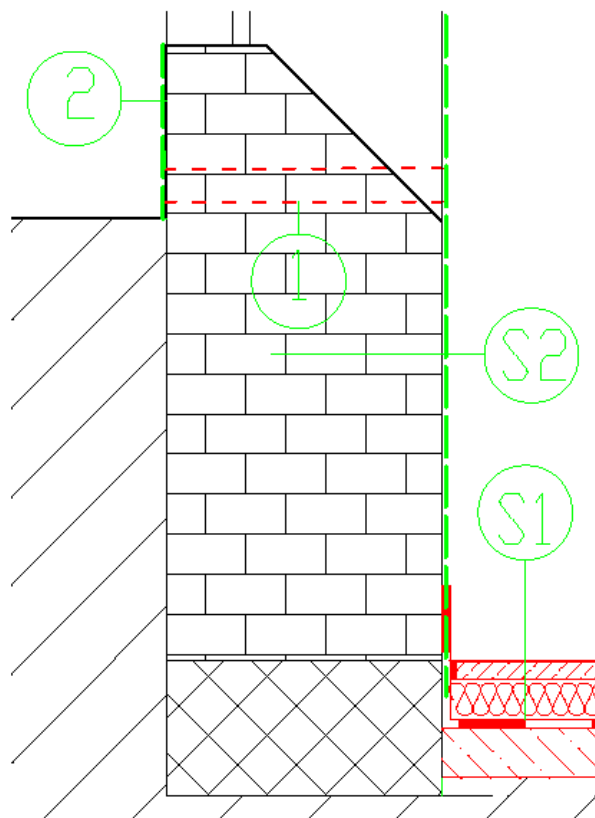
Obrázek 106: Sanace vlhkosti objektu na severní straně

S1 – podkladní beton tl. 150 mm, asfaltový hydroizolační pás, extrudovaný polystyrén tl. 120 mm, betonová mazanina tl. 55 mm

V pátém kroku bude provedena sanace severní části. Severní stěna se z vnitřní strany vyrovná vyrovnávací směsí Planitop HDM Maxi. Poté se celá stěna opatří akrylátovým nátěrem PRIMER 3296, který má silnou schopnost penetrace povrchu a hloubkové zpevnění prachových částic na povrchu. Dále se na stěnu nanese Mapelastic Foundation což je dvousložková pružná cementová hydroizolace, která zabrání vstupu vlhkosti ze zdiva do objektu v severní části. Po ukončení instalaci hydroizolace na stěně se na ní nanese PoroMap Rinzafo, který zvýší přídržnost dalších malt k povrchu. Dále se na povrch nainstaluje odvlhčovací malta PoroMap Intonaco o minimální tloušťce 20 mm. Finální vrstva bude tvořena z PoroMap Finitura, která neobsahuje cement a je odolná proti síranům. Vnější strana stěny se do výše 300 mm nad úroveň chodníku opatří minerální stěrkou.

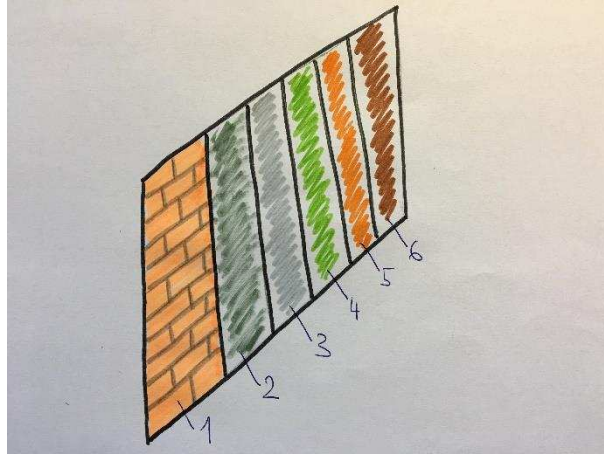
Obrázek 107: Systém hydroizolace firmy MAPEI

1 – suterénní zdivo, 2 – vyrovnávací vrstva, 3 – penetrační nátěr a dvousložková pružná cementová hydroizolace, 4 – základní postřík, 5 – odvlhčovací omítka, 6 – paropropustná vyhlazovací omítka

Pro sanaci vlhkosti v severní části objektu jsem navrhl sanační systém firmy MAPEI.

Dvousložková pružná cementová hydroizolace - Mapelastic Foundation – „Hydroizolace betonových a zděných konstrukcí vystavených tlakové vodě v pozitivním i negativním směru. Je určen pro základové zdi, parkoviště, suterénní místnosti, vany, kanálové stoky a bazény.“ [11]
