Studie proveditelnosti revitalizace toku Musík

Feasibility study of revitalization of the river called Musík

Diplomová práce

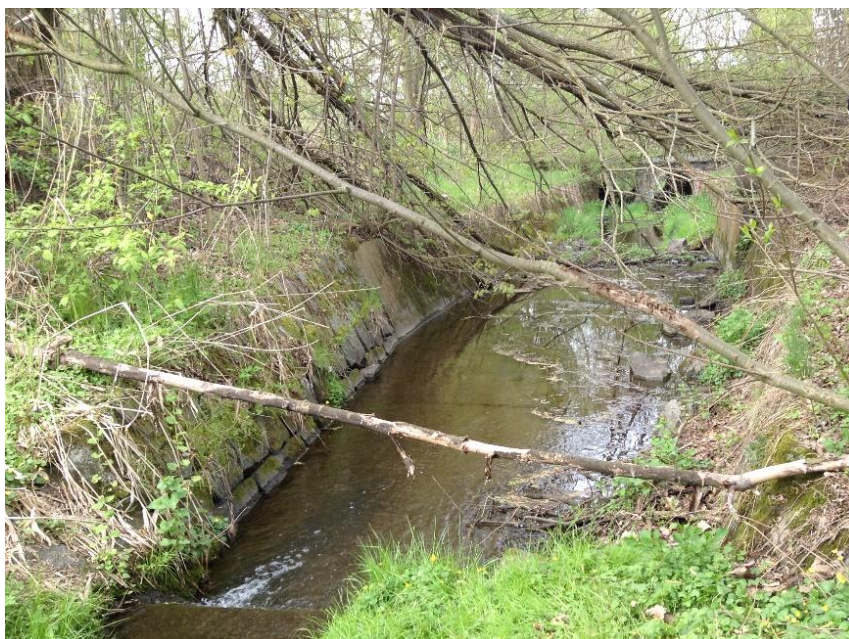
Ř. km 5,774 - 5,778

Zpevnění břehů pomocí kamenné zděné stěny nasucho, výška stěny 1,5 m, šířka stěny 0,5 m

Obrázek č. 39 – Kamenná zděná stěna (po vodě)

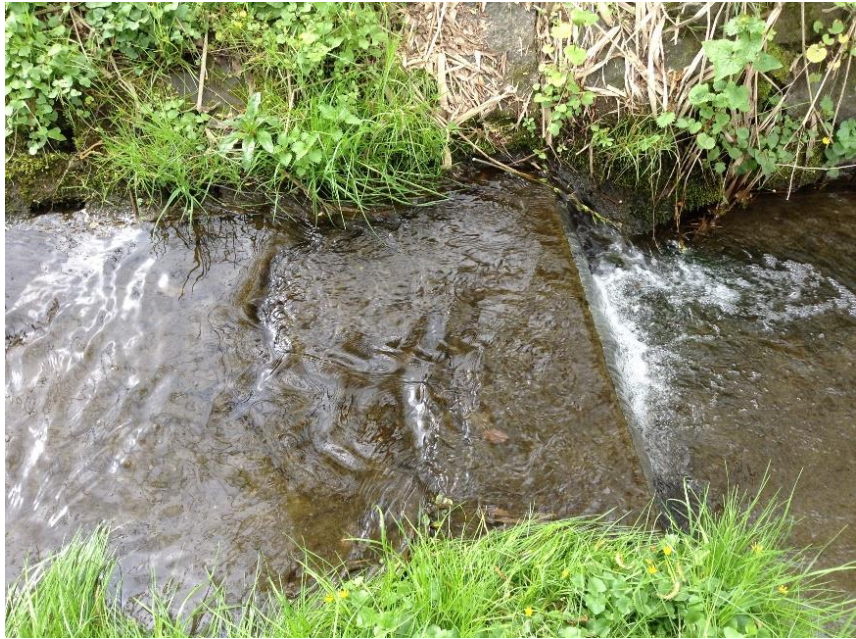
Ř. km 5,778

Kamenný stupeň výšky 300 mm

Obrázek č. 40 – Kamenný stupeň (foceno po vodě)

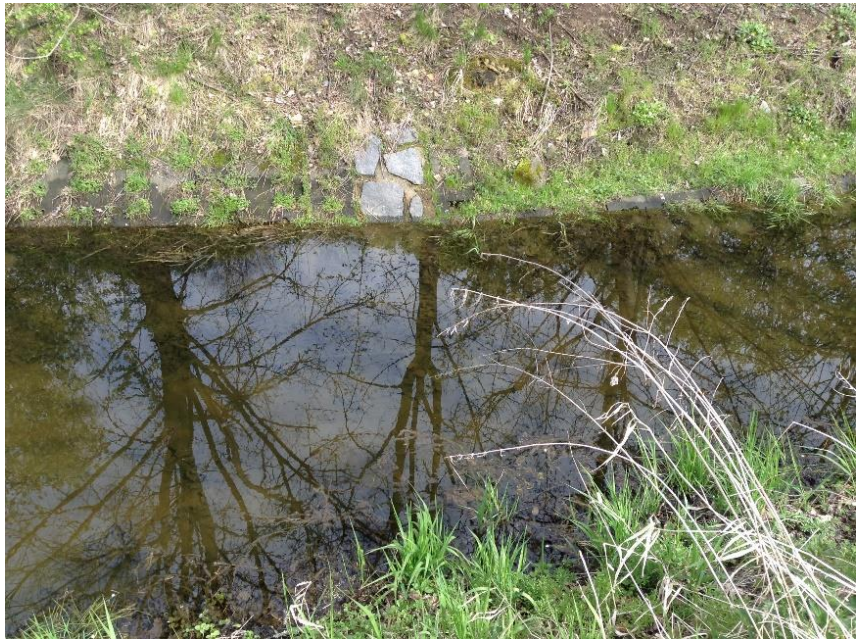
Ř. km 5,861

Stabilizační kamenný pas tloušťky 600 mm

*Obrázek č. 44 – Stabilizační kamenný pas (foceno proti vodě)***Ř. km 5,876 - 5,957**

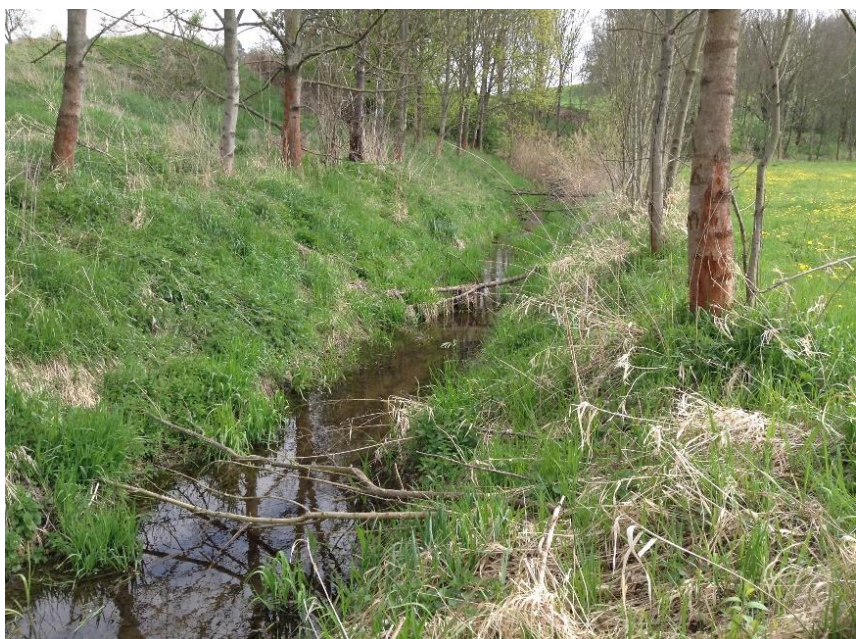
Přímý úsek vodního toku, břehy a dno zpevněny polovegetačními tvárniciemi, levý a pravý břeh lemován stromořadím s roztečí 2,5 m, nejčastěji zastoupeny olše lepkavé, vrby bílé, jabloně plané, šířka koryta ve dně 2,6 m, hloubka koryta 1,45 m, sklony břehů 1:1,5

*Obrázek č. 45 – Přímý úsek vodního toku (foceno proti vodě)*

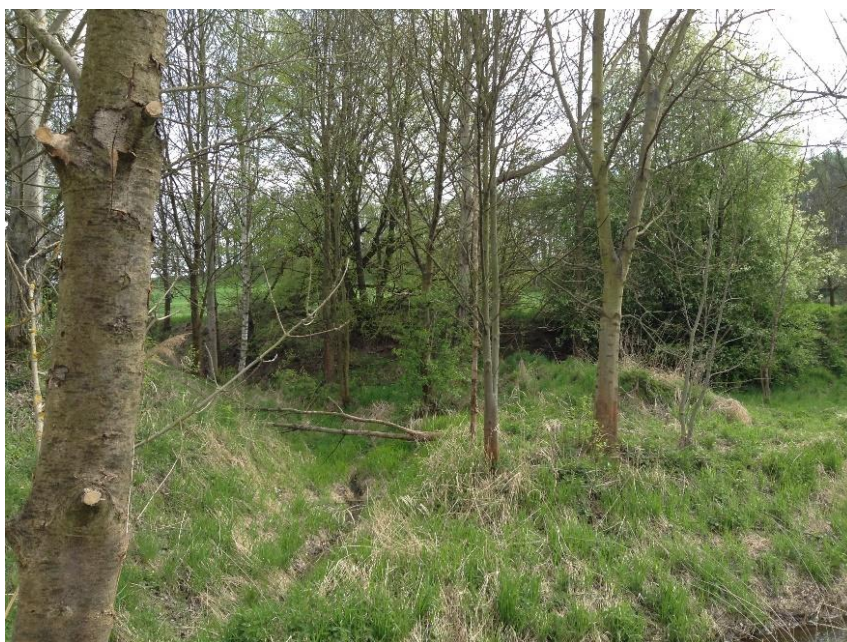
Ř. km 5,998

Pravostranný přítok zatravněné údolnice z okolních zemědělských pozemků

Obrázek č. 47 – Pravostranný přítok údolnice (foceno proti vodě)

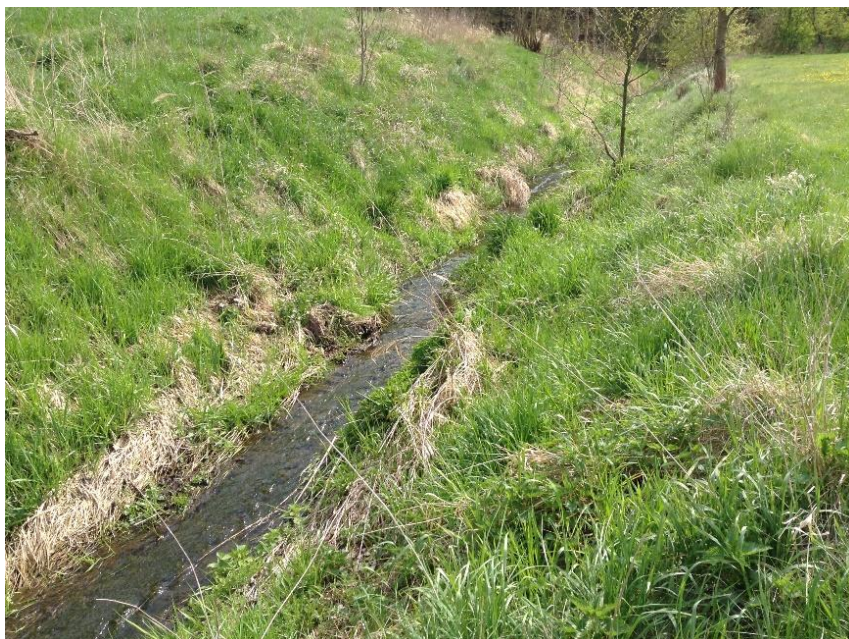
Ř. km 6,229 - 6,350

Koryto stejného průřezu po celé délce, opevnění břehů a dna polovegetačními tvárniciemi, šířka koryta ve dně 2,4 m, hloubka koryta 1,6 m, sklony břehů 1:1,5

Obrázek č. 51 – Přímý úsek vodního toku (foceno proti vodě)

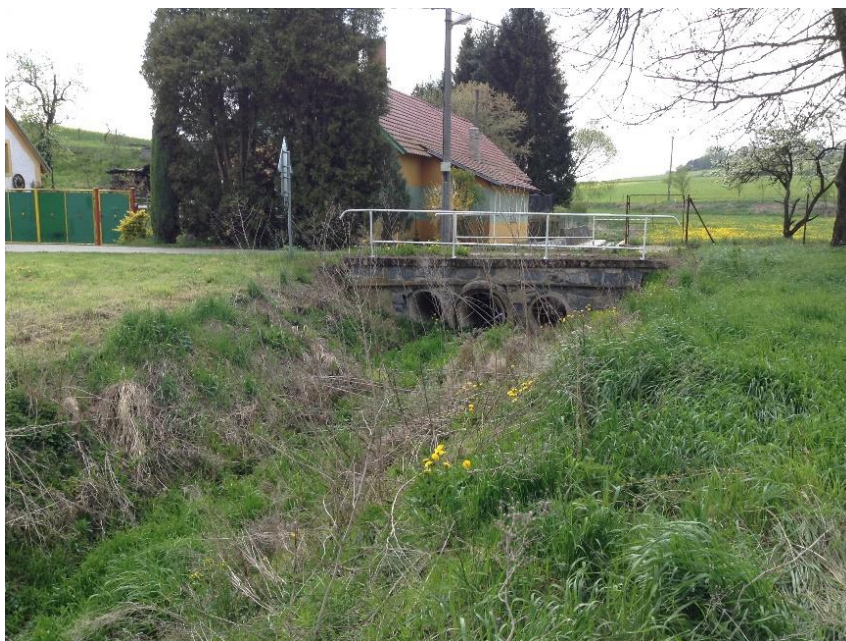
Ř. km 6,350

Zaústění bezejmenného levostranného přítoku vodního toku

*Obrázek č. 52 – Levostranný bezejmenný přítok (foceno proti vodě)*

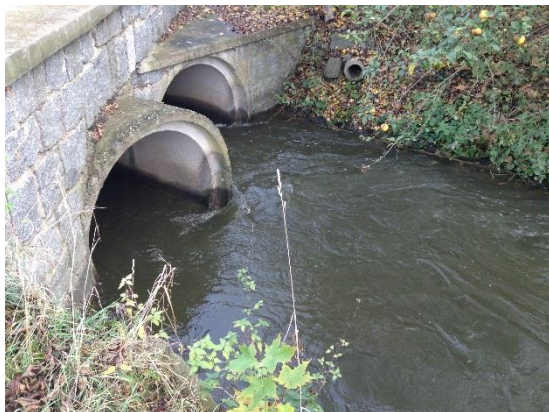
Vypouštění rybníka je zajištěno odtokem spodní výpustí při manipulaci s lopatovým uzávěrem do takové výše, aby nedocházelo k vyběžení vodního toku zejména v obci Nalžovice. Výlov se v roce 2017 uskutečnil 28. 10. Celkem trvalo vypouštění rybníka 14 dní, tedy po tuto dobu byla kapacita současného koryta zcela naplněna. Stav vodní hladiny v korytě toku při vypouštění rybníka Musík znázorňují obrázky č. 53 a 55. Je zde také patrná vysoce zvýšená sedimentace vody. Oproti tomu nejpozději třetí den po výlovu dochází k napouštění vodního díla a průtoky jsou následně minimální. Situaci,

Obrázek č. 53 – Vypouštění rybníku Musík

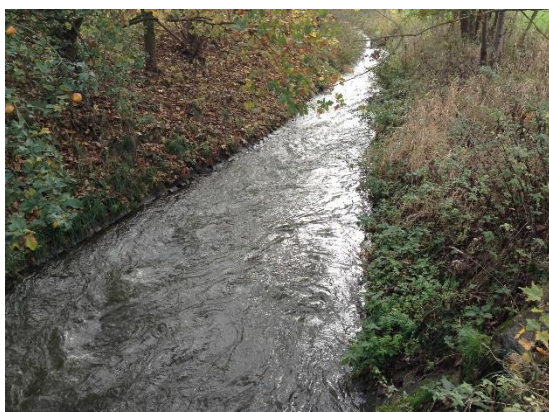
Obrázek č. 55 – Vypouštění rybníku Musík
