**Průzkum a návrh rekonstrukce Hornychovy vily
v Lomnici nad Popelkou**

**Structural analysis and reconstruction proposal of Hornych
villa in Lomnice nad Popelkou**

Diplomová práce

Praha 2018

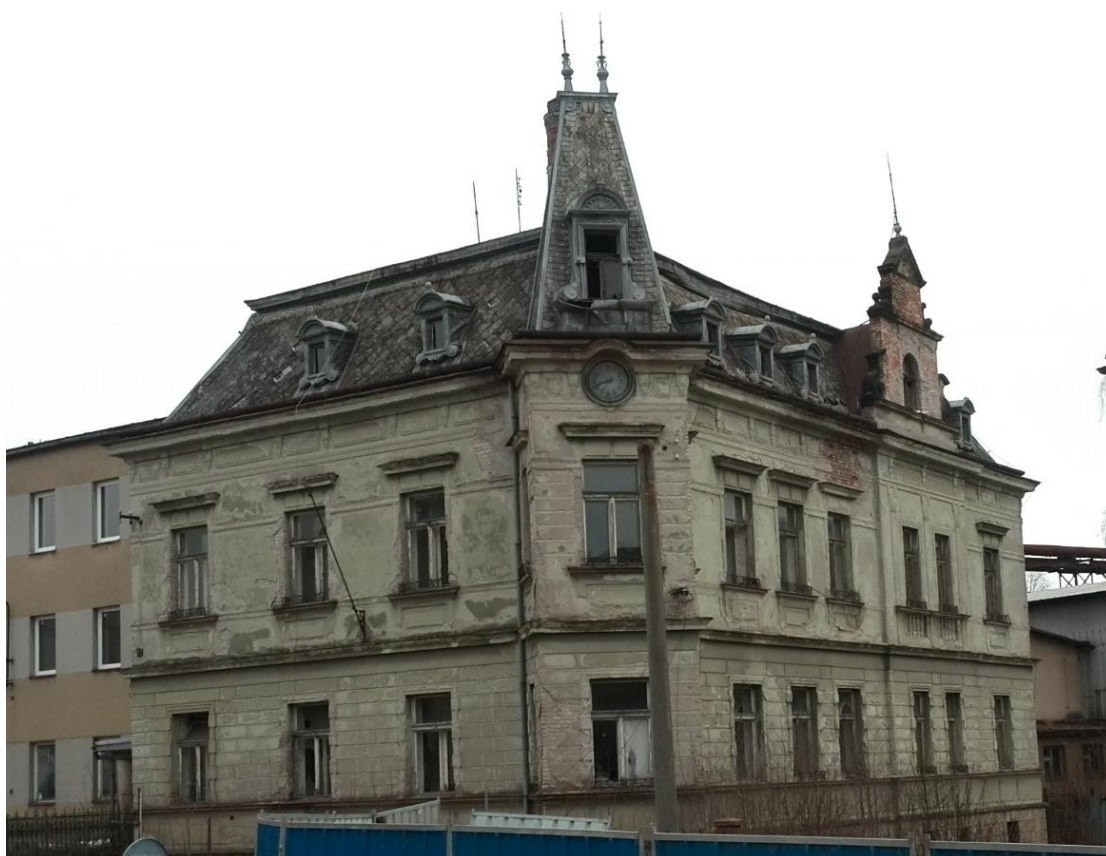
Po roce 1989, kdy byla továrna společně s vilou vrácena Hornychovým potomkům, byli její obyvatelé vystěhováni. V budově se usadili nelegální a problematičtí podnájemníci, během jejichž působení zde došlo i k požáru, který poškodil pouze zařízení bytů, nikoliv statiku objektu. Vila byla vyklizena a od té doby chátrá (Obrázek 4).

Obrázek 4 – Současný stav Hornychovy vily

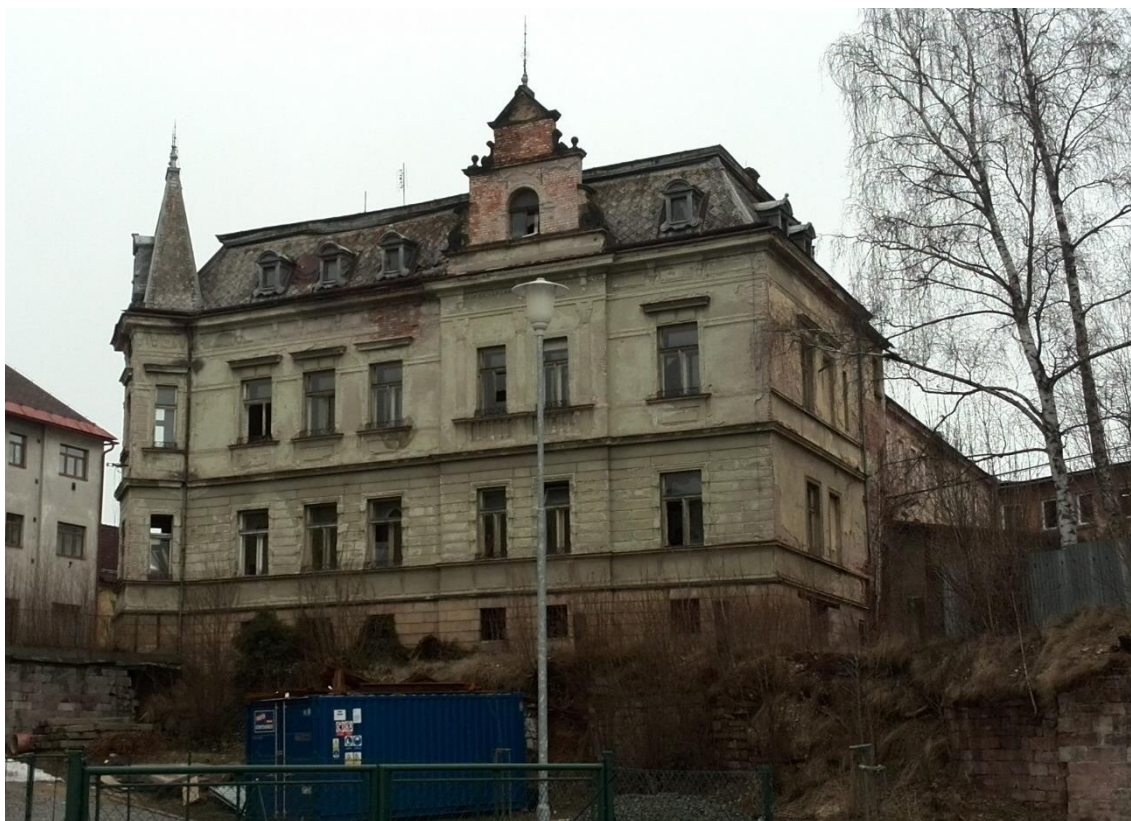
Z jižní strany je kolem budovy opěrná zeď z pískovcových kvádrů (Obrázek 5). Na severní straně vila přímo sousedí s vedlejší továrnou, se kterou byla v minulosti propojena. V každém patře byly vytvořeny přímé průchody do továrny, které jsou ale v současnosti zazděné.

Obrázek 5 – Jižní pohled na vilu a opěrnou zeď

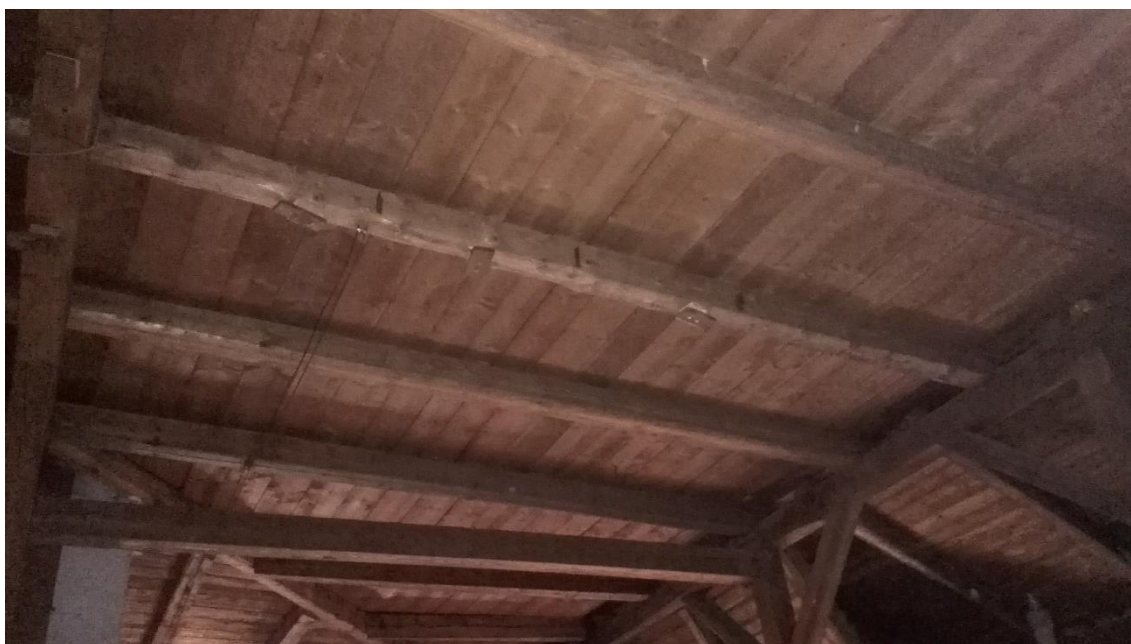
Krov je dřevěný, trámový, vaznicové soustavy. Konstrukce krovu vypadá na první pohled velmi dobře. Vrchní část mansardové střechy nejeví žádné známky vážnějšího poškození. Na trámech ani na pobytí nejsou patrné tmavé oblasti, které by ukazovaly na zatékání do objektu nebo napadení plísní. Krokve i vaznice působí celistvým dojmem bez napadení dřevokaznými činiteli (Obrázek 8).

Obrázek 8 – Vrchní část krovu mansardové střechy

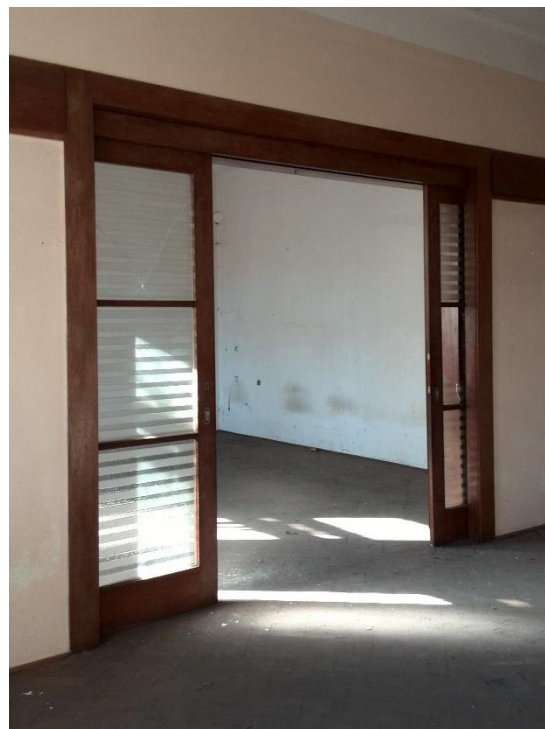
Obytným místnostem v nadzemních patrech dominují vysoké dvoukřídlé dveře s dřevěnými obložkami. V jednom bytě je lak dveří poškozen vzniklým požárem, jinak jsou vcelku zachovalé, pouze opotřebované běžným používáním (Obrázek 23). Dveře do ostatních místností jsou menší, ale stejně dekorované. Při přestavbě roku 1940 byly do bytů mezi obytné místnosti přidány velké posuvné dveře, které jsou, až na prasklé

výplně, ve velmi dobrém stavu (Obrázek 24). V bytech najdeme i dveře s ocelovou zárubní, tyto ale nejsou původní a byly přidány při přestavbě, kdy byla vila znárodněna. Dveře v podzemním patře jsou dřevěné s ocelovou zárubní a ve špatném stavu.

Obrázek 24 – Posuvné dveře do příčky

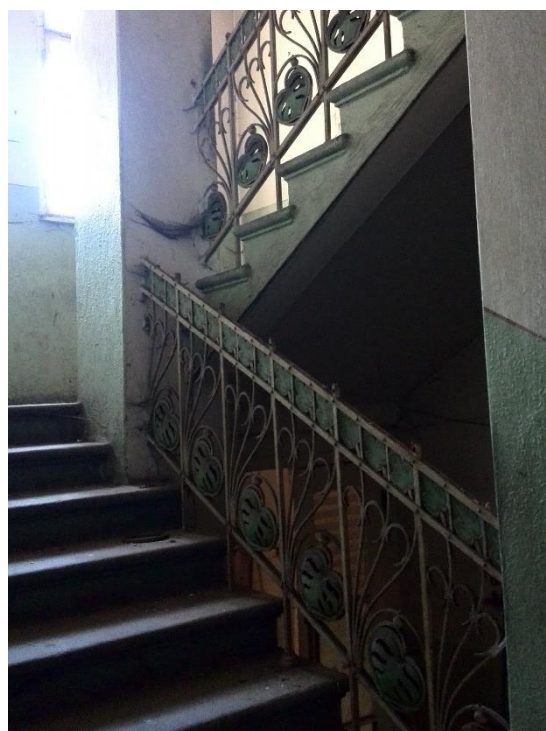
Jednotlivá patra jsou propojená centrálním schodištěm. Jedná se o tříramenné, schodnicové schodiště, podepřené dvěma pilíři. Schodišťové stupně jsou kamenné a do každého stupně je shora kotveno ozdobné kované zábradlí (Obrázek 28). Schodiště je velmi zachovalé, nikde se na něm neobjevují trhliny, schodišťové stupně zůstávají rovinné a nášlapná vrstva není nijak opotřebovaná.

Obrázek 28 – Centrální schodiště

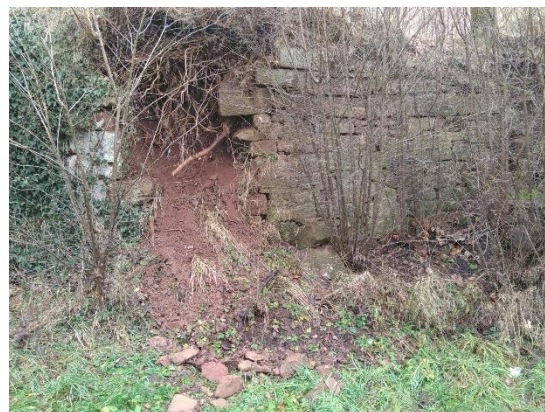
Jižně od budovy se nachází pískovcová opěrná zeď, která také patří k pozemkům objektu. Statika této zdi je silně narušena a je v havarijním stavu. Na několika místech je probořena a dochází k postupnému sesuvu půdy (Obrázek 30).

Obrázek 30 – Opěrná zeď

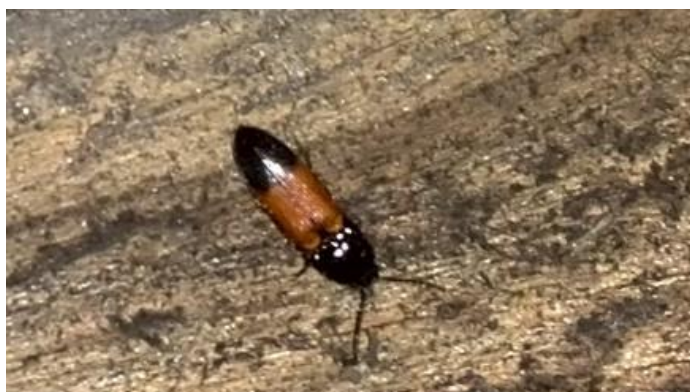
Na části odebrané pozednice (Obrázek 34) jsou viditelné dva druhy výletových otvorů. Malé otvory jsou typické pro červotoče a větší otvory pro tesaříka. Napadené dřevo se nacházelo mimo oblast poškozených střešních šablon, což potvrzuje, že zástupci žijí ve starém, suchém dřevě. Vzorek podlahy (Obrázek 35) byl odebrán nedaleko pozednice. Velikost chodeb ve dřevě a veliké množství požeru potvrzuje výskyt tesaříka. Bližší určení druhu tesaříka by bylo možné podle dospělého jedince (Obrázek 36) [5,6,7].

Obrázek 36 – Dospělý jedinec tesařika

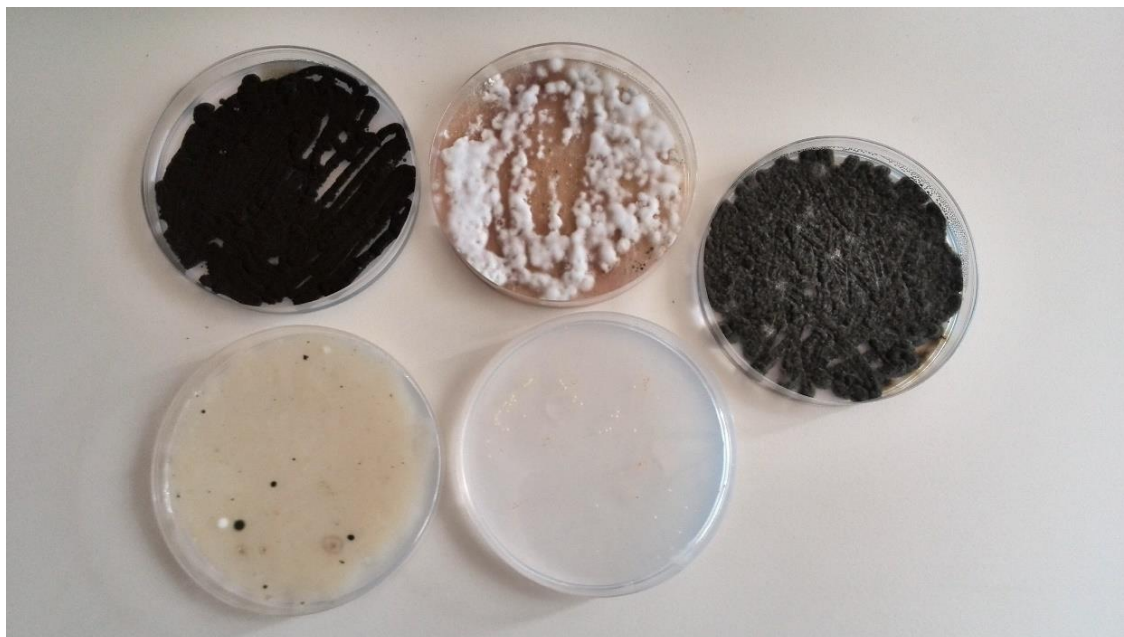
Po týdnu v termostatu již byly plísně dostatečně narostlé (Obrázek 38). Ze vzorku odebraného ve sklepě žádná plíseň nenarostla. Na Petriho misce se objevily pouze bakterie, jejichž určení nemá pro naše účely význam, a proto se dále budeme zabývat jen zbylými čtyřmi vzorky. Pomocí preparačních jehel, byly části plísní přeneseny do kapky destilované vody na podložní sklíčko. Preparát se přikryl krycím sklíčkem a mohl být vložen do mikroskopu. Výsledky z mikroskopu nebyly uspokojivé. Plísně byly patrně přerostlé nebo poškozené preparačními jehlami. Došlo k rozpadu rozpoznávacích znaků a nebylo možné určit, o jakou plíseň se jedná (Obrázek 39).

Obrázek 38 – Plísňe narostlé v termostatu

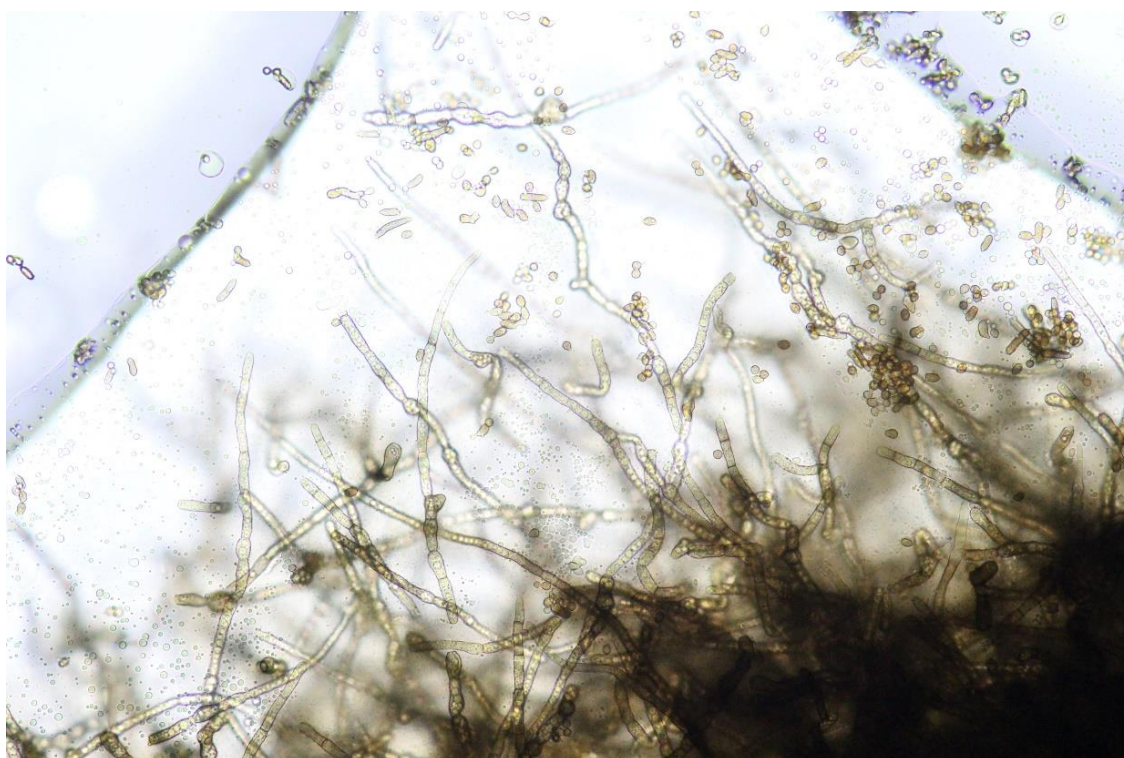
Obrázek 39 – Plíseň bez rozpoznávacích znaků

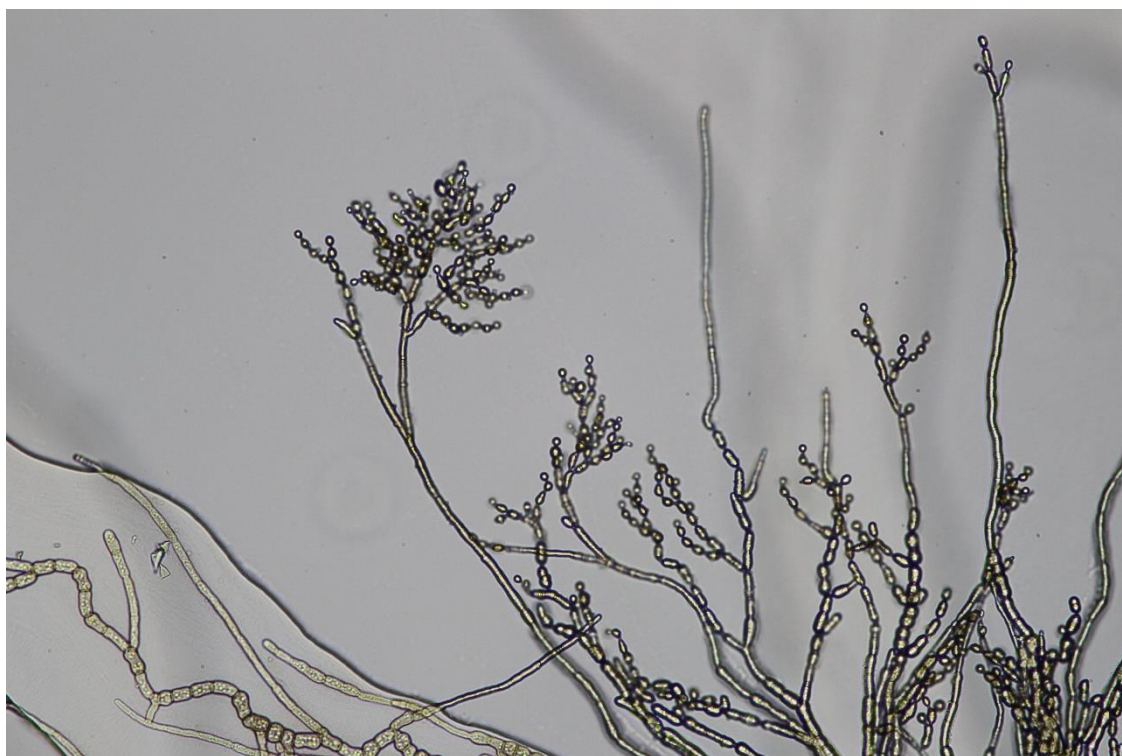
Metoda visuté kapky přinesla očekávané výsledky. Pouze u jednoho vzorku se stále nedalo s jistotou určit, o jakou plíseň se jedná. Ostatní preparáty byly s jistotou určeny jako plíseň rodu *Cladosporium*. Na fotografii pořízené z mikroskopu (Obrázek 40) jsou vidět typické morfologické struktury mycelia. Tato plíseň tvoří plstnaté kolonie šedo až tmavě zelené barvy. *Cladosporium* patří mezi nejčastější venkovní i vnitřní plísně. Může růst na povrchu, kde je přítomna vlhkost, nebo dokonce parazituje na houbách. Většina druhů má velmi křehké řetězcy spor, a proto je velmi obtížné připravit preparát pro mikroskopické pozorování. Zástupci této plísně jsou výjimečně patogenní pro člověka, ale ve velikém množství mohou způsobit vážné problémy lidem s astmatem a jinými respiračními chorobami [8].

Obrázek 40 – *Cladosporium* sp.

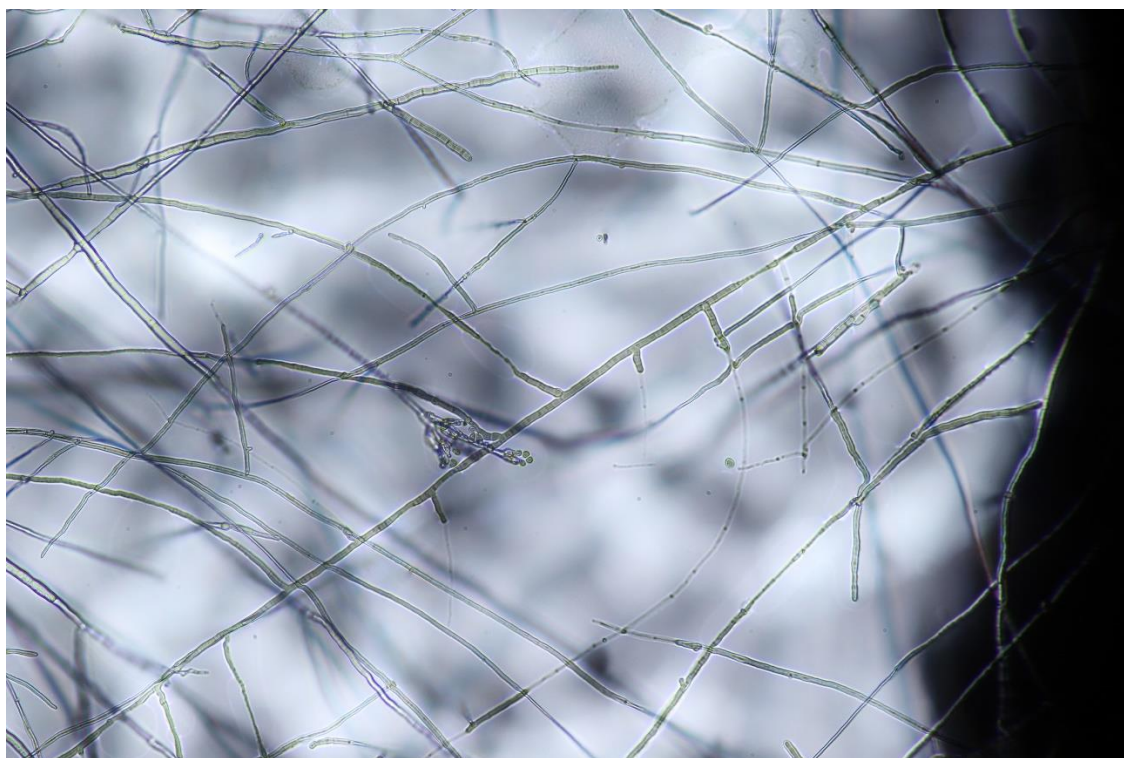
Poslední vzorek se ani s použitím metody visuté kapky stále nedařilo identifikovat. Pod mikroskopem se zdála plíseň málo narostlá, mohlo z ní vyrůst prakticky cokoliv. Pro urychlení růstu byla znovu provedena metoda visuté kapky, tentokrát však s živnou půdou s výtažkem z brambory. Tímto experimentem bylo plísni poskytnuto jiné živné médium. Preparát s plísni odebrané na pozednici byl opět vložen do termostatu a po týdnu prozkoumán. Volba jiné kultivační půdy se ukázala jako dobré řešení. Ze vzorku bylo však patrné, že se jedná o směs více plísňí či hub. Identifikována byla plíseň rodu *Scopulariopsis* (Obrázek 41). Jedná se plíseň běžně se vyskytující v půdě, na rozkládajícím se dřevě a potravinách. Typický pro tento druh plísni je amoniakový zápach doprovázející rozklad dřeva. Jako příležitostný patogen může způsobovat onemocnění živočichů včetně člověka, u kterého je možným původcem onemocnění nehtů či pokožky [9].

Obrázek 41 – *Scopulariopsis* sp.

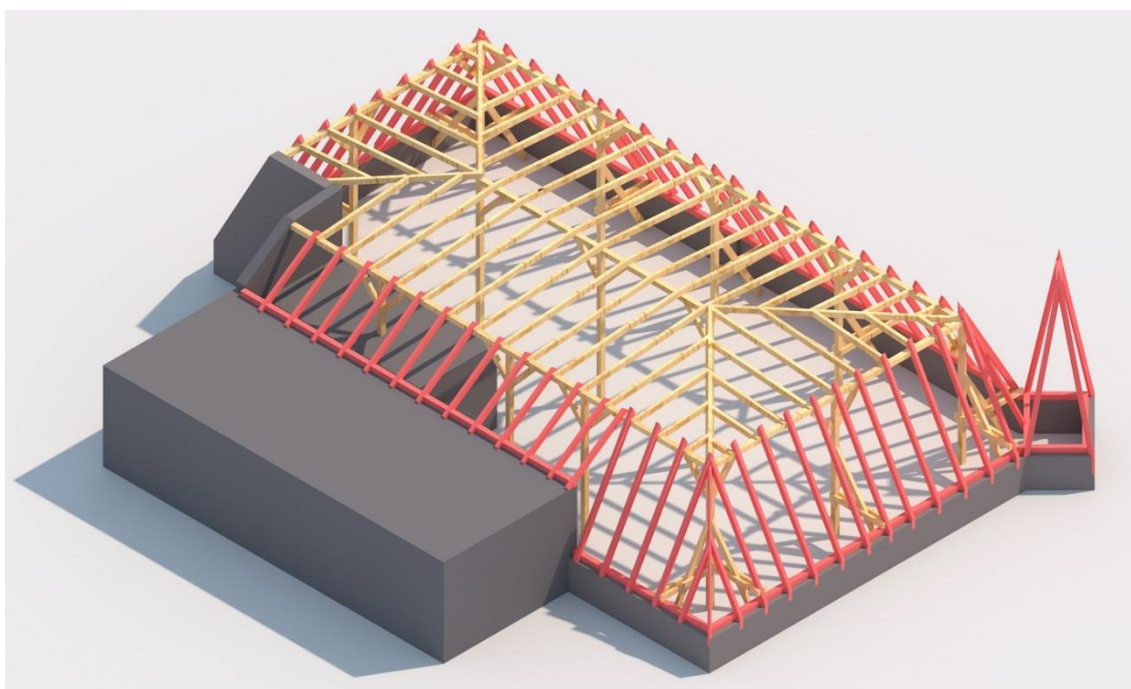
Současný stav dřevěných prvků věžičky z důvodu její špatné dostupnosti není znám. Z exteriéru vypadají šablony na věžičce celistvě a žádné nechybí. Její součástí je však malý vikýř a přihlédneme-li ke stavu krovu v okolí ostatní vikýřů, dá se předpokládat, že i zde bude docházet k značnému zatékání a degradaci krovu. Věžička bude tedy také provedena z nových prvků a bude zachován její současný tvar.

Pozednice bude vyměněna po celém obvodu objektu a stejně tak krokve na ní uložené (Obrázek 45). Jelikož se nejedná o památkově chráněnou budovu, není důvod přistupovat k protézování nebo k částečné výměně krokví. Toto řešení by bylo neekonomické a velmi pracné. Současně s výměnou krokví proběhne i výměna námětků. Ačkoli vidíme z námětku jen velmi malou část, dá se předpokládat jeho značná degradace.

penetrováno. Nová pozednice bude kotvena pásovinou k vazným trámům. Návrh nových krokví a posudek stávajících krokví v horní části krovu je součástí přílohy.

Obrázek 45 – Model krovu s vyznačenými prvky pro výměnu

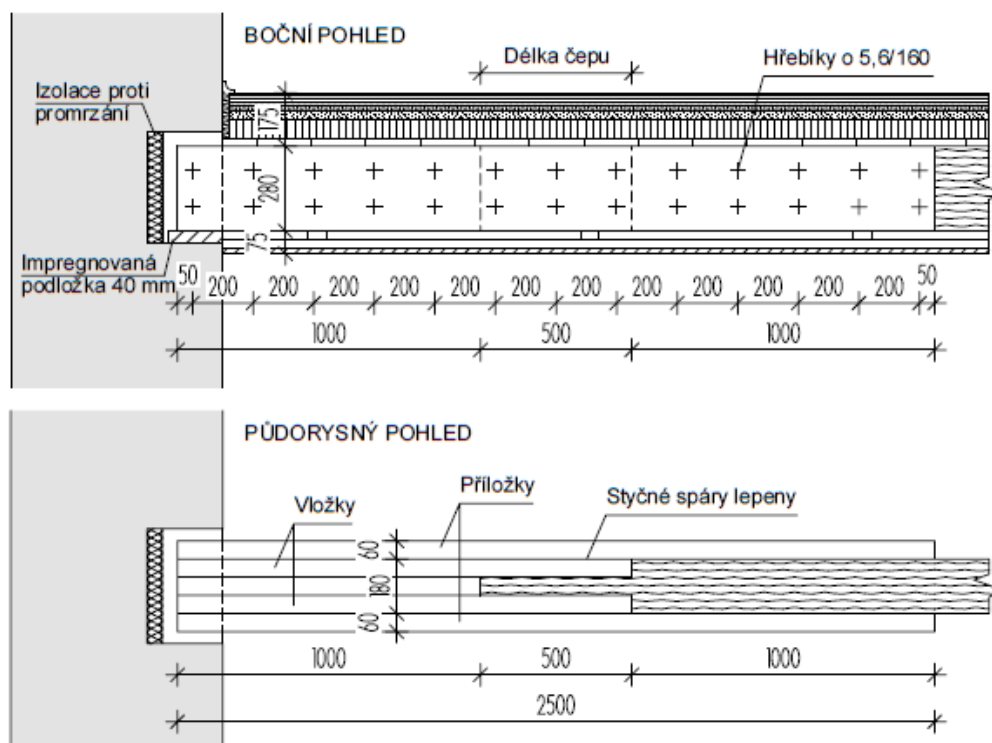
Druhým typem vodorovných konstrukcí jsou dřevěné trámové stropy, které se nacházejí ve zbývajících podlažích. V druhém nadzemním podlaží již došlo k propadu stropní konstrukce vlivem promáčení od značného zatékání. Vysoká vlhkost způsobila změnu mechanických vlastností dřevěných trámů, ve spojení s napadením dřevokaznými činiteli dochází k prohýbání stropních trámů a v krajním případě i k destrukci.

Nejspolehlivější ochranou dřeva proti působení dřevokazných činitelů, je preventivní ochrana proti jejich vzniku a především ochrana proti zvýšené vlhkosti. Během rekonstrukce bude odstraněn záklop trámů s rákosovou omítkou i současná skladba podlahy. Po odhalení trámů bude moct být zhodnocen jejich přesný stav a bude proveden podrobný mykologický průzkum. Poškozené zhlaví trámů, bude odstraněno minimálně 0,5 m od viditelné nákazy a zdravé dřevo i zdivo bude chemicky ošetřeno. Sanace narušeného zhlaví trámů bude provedena dřevěnými příložkami (Obrázek 46), popřípadě při rozsáhlém napadení, bude trám nahrazen novým [10].

Obrázek 46 – Schéma sanace narušeného zhlaví stropních trámů

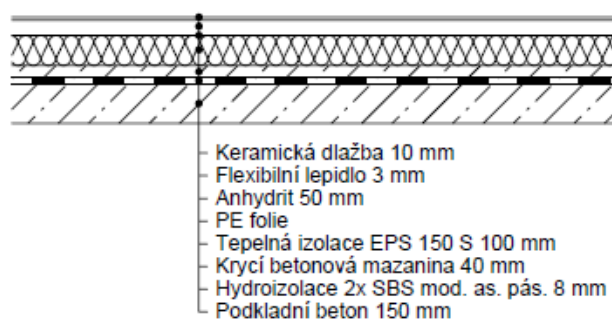
Podlahu v suterénu tvoří velkoformátová kamenná dlažba, která je narušena vzlínající zemní vlhkostí. V celém suterénu bude odstraněna dlažba, včetně rampy vedoucí na přiléhající pozemky, a nahrazena novou (Obrázek 48). Podlaha bude odstraněna až na stávající základy, kde bude provedena nová podkladní deska. Na desku bude umístěna hydroizolace z modifikovaných asfaltových pásů s izolací proti radonu, která bude překryta ochrannou vrstvou z betonové mazaniny. Následovat bude tepelná izolace z extrudovaného polystyrenu, ochranná PE fólie, anhydritová stěrka a keramická dlažba lepená flexibilním lepidlem. Po odstranění rampy bude snížen práh dveří vedoucí na pozemky a upraven venkovní terén tak, aby byl umožněn bezbariérový vstup do objektu.

Obrázek 48 – Nová skladba podlahy v suterénu
