PRŮZKUM A NÁVRH REKONSTRUKCE KOSTELA SV. KATEŘINY U  
PODBOŘAN

*(Structural analysis and reconstruction of Church of St. Catherine in Podbořany)*

DIPLOMOVÁ PRÁCE

PRAHA 2018

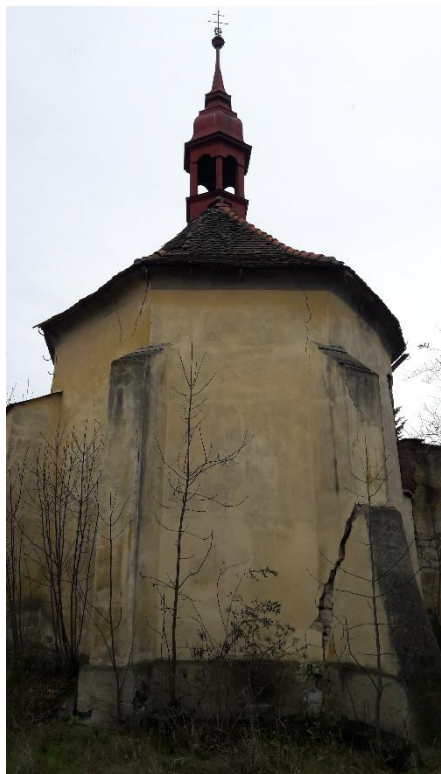
8. Pěti-boce zalomená konstrukce presbytáře

**Projev:** Nejviditelnějším projevem poruchy je odlomení paty severozápadního opěráku, na schématu značeno číslem IV. Tato prasklina je přes 200 mm široká a dochází u ní k vydrolování materiálu ze zdiva. Další významný projev nalezneme mezi opěrákem II a III. Jde o trhlinu táhnoucí se přes celou výšku stěny. V interiéru má znatelnější projev, dosahuje šířky až 30 mm. V okolí trhliny dochází k odpadávání omítky a vydrolování materiálu. Tato porucha pokračuje na rozmezí strop-stěna, kde došlo k vertikální poruše spojení konstrukcí. Šířka tohoto porušení dosahuje až 150 mm a dochází zde k vysypávání materiálu. V exteriéru se porucha projevuje trhlinou rovněž přes celou výšku stěny, avšak maximální šířka je cca 10 mm.

Porucha se projevuje také v okenních otvorech. Severní otvor má spadlé již celé nadpraží. Ve spadlém nadpraží lze registrovat trhlinu pokračující směrem vzhůru až do vrchu stěny. Jižní okenní otvor presbytáře má spadlou jen část nadpraží ze strany v exteriéru.

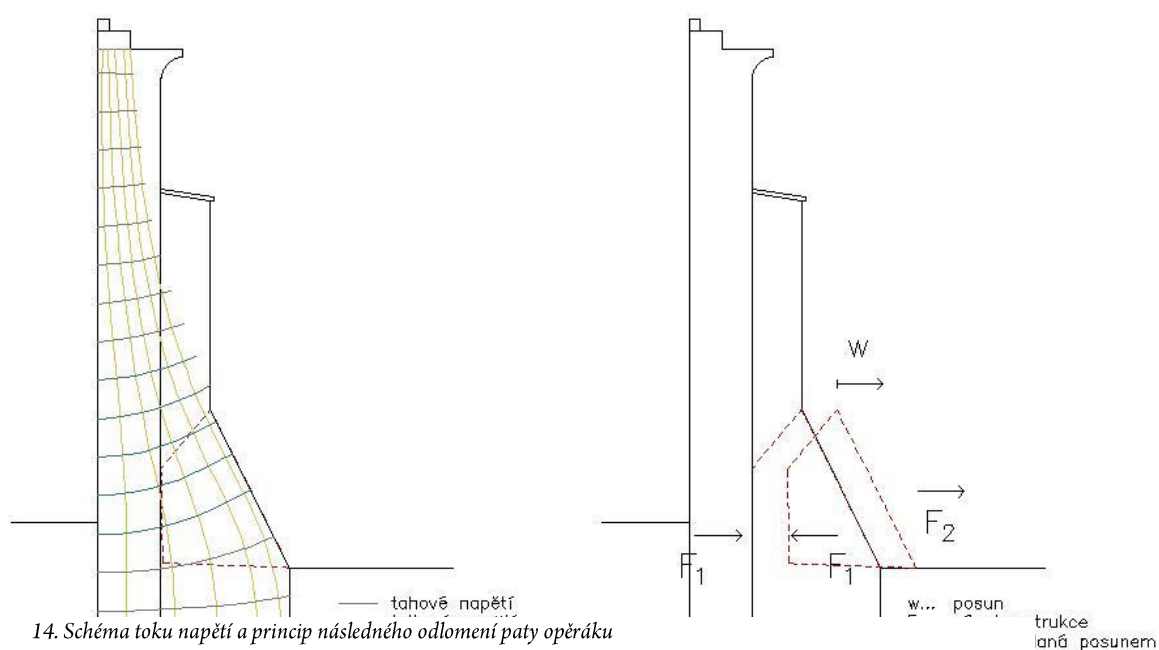
Odhad, zda jsou trhliny aktivní či pasivní, nelze provést dle běžných regulí<sup>7</sup>. Avšak z fotografií z nedávných let lze soudit, že některé poruchy aktivní jsou. Příkladem je porovnání přiložených fotografií. Zde pozorujeme pád exteriérové části nadpraží u jižního okna a pokračující degradace nadpraží okna severního. Dále lze pozorovat pokračující degradaci přechodu „stěna-strop“ v exteriéru presbytáře. I přestože jistou část této degradace lze přisoudit povětrnostním vlivům, nelze vyloučit i vlivy statické.

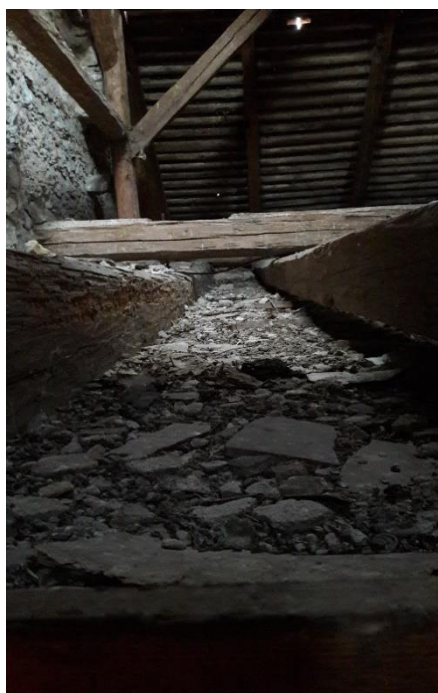
35. Vlevo: stropní trám, vpravo: střešní trám

Hlavní projevem je značné poškození podhledu stropu. Objevují se zde praskliny a opadá omítka.

**Příčina:** Stejná příčina jako u porušení krovu. Chybějící části střešní krytiny mají za důsledek přístup vody a sněhu.
