DIPLOMOVÁ PRÁCE

Rekonstrukce zámku ve Vlčkovících

Název diplomové práce anglicky: Reconstruction of the mansion in Vlčkovice

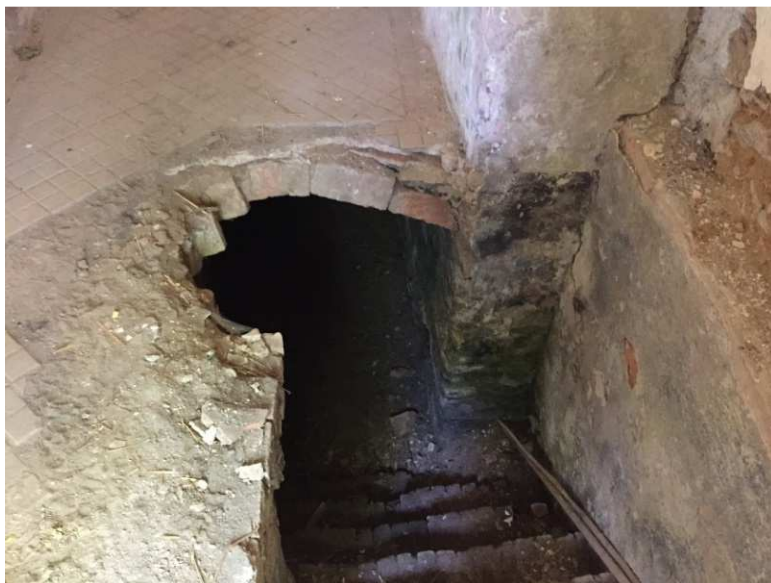
Během průzkumu objektu je hned na první pohled na severním průčelí středního křídla zjevný obsah zvýšené vlhkosti ve zdivu. Po zkoumání podzemních prostor je vlhkost zjevná hned při vstupu, kde je viditelná známka vlhkosti až do úrovně podlahy v prvním nadzemním podlaží. Sklepení bylo donedávna zaplněno vodou do výšky cca 40 cm od úrovně podlahy, která je viditelná už při pohledu na silně degradovanou soklovou část, kde je přítomná vlhkost obohacena pokrytím stěn vegetací, pravděpodobně mechem nebo nějakým druhem řas. Jak už bylo zmíněno výše, zvýšená vlhkost je značná i v nadzemním podlaží na venkovní fasádě. V severním průčelí středního křídla je vlhkost viditelná nejvíce. Přítomná vlhkost má za následek degradaci soklu a fasády v jeho okolí. Hranice provlhnutí zdiva je stanovena tzv. vysychající frontou, která sahá až do úrovně nadpraží okenních otvorů v průčelí. Kromě zdegradované fasádní omítky vlhké zdivo zapříčinilo stejně jako v podzemních prostorech výskyt vegetací (pravděpodobně mechy, řasy) v soklové části fasády. Vlhkost na venkovní fasádě je viditelná také na severovýchodním průčelí objektu, kde jsou též známky výskytu vegetace a je zde méně výrazná vysychající fronta. Na základě výše zmíněných informací byl proveden laboratorní výzkum, při kterém byl stanoven přesný obsah vlhkosti. (viz. kapitola 3.4)

Obrázek 11 – Vstupní schodiště do podsklepených prostor zámku

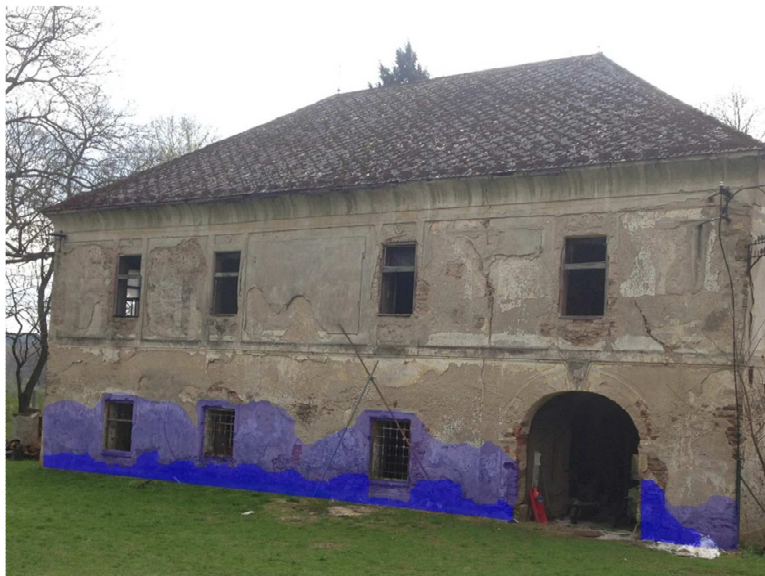
Vlhkost v průčelí objektu je zratelná zejména v soklové části. Vlhkostní mapy na obvodové stěně jsou po celé délce středního křídla a po celé délce průčelí na severozápadní a na jihozápadní straně objektu. Vysychající fronta je viditelná až do výšky nadpraží oken (obr. 9 a 10).

Obrázek 12 - vyznačené stopy vlhkosti na severozápadním průčelí objektu

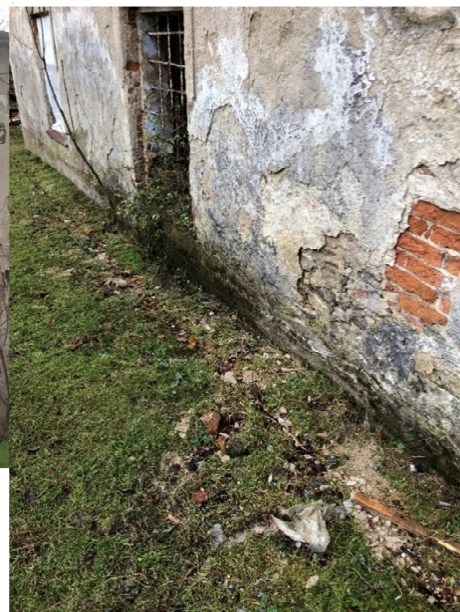
Obrázek 13 - detail zvýšené vlhkosti v obvodové stěně u soklové části

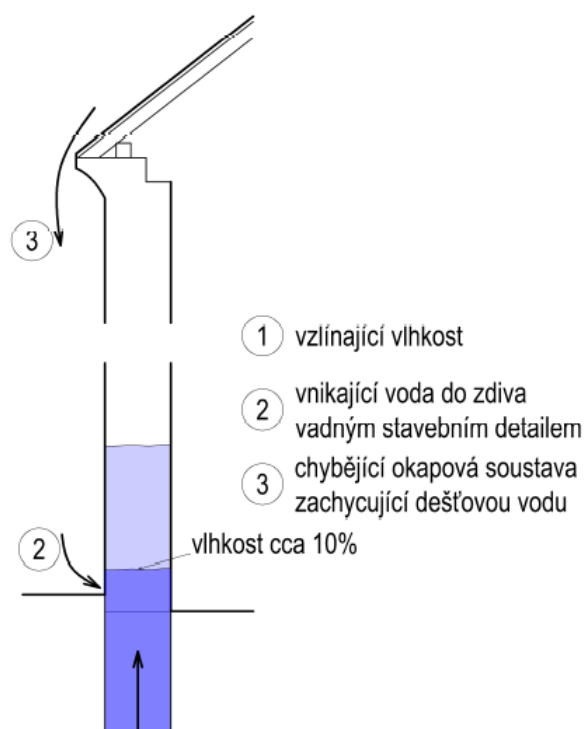
Shrnutí příčin:

- Vyšší vlhkost zemin v okolí podzemních částí objektu
- Nefunkční systém pro odvod dešťových vod
- Absence přímých hydroizolačních opatření
- Absence nepřímých hydroizolačních opatření

Obrázek 35 - schéma příčin vlhnutí zdiva

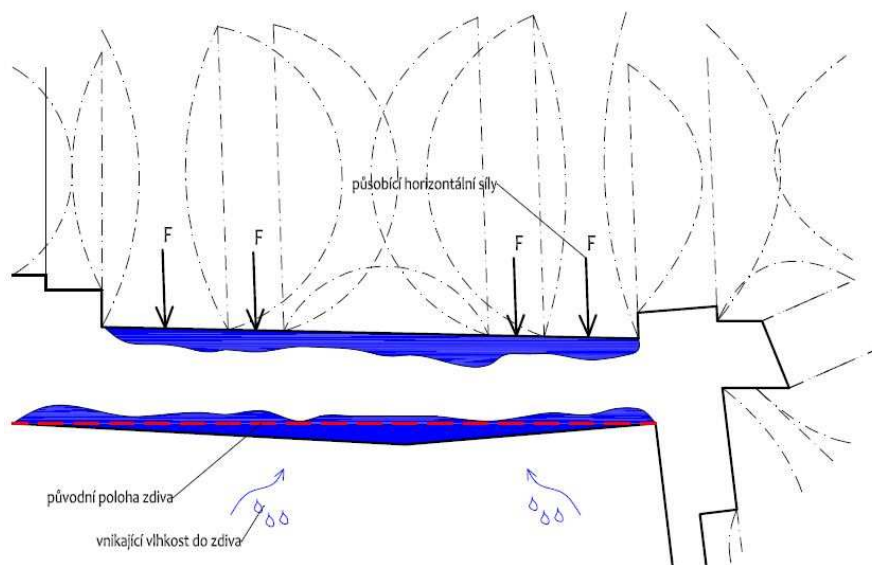
Shrnutí příčin:

- Nedostatečné/žádné provázání zdiva s rozdílnou dobou výstavby
- Velké působení horizontálních sil
- Posun podpory kleneb
- Zvlhčení zdiva

Obrázek 36 – půdorysné schéma poruchy stěny středního křídla

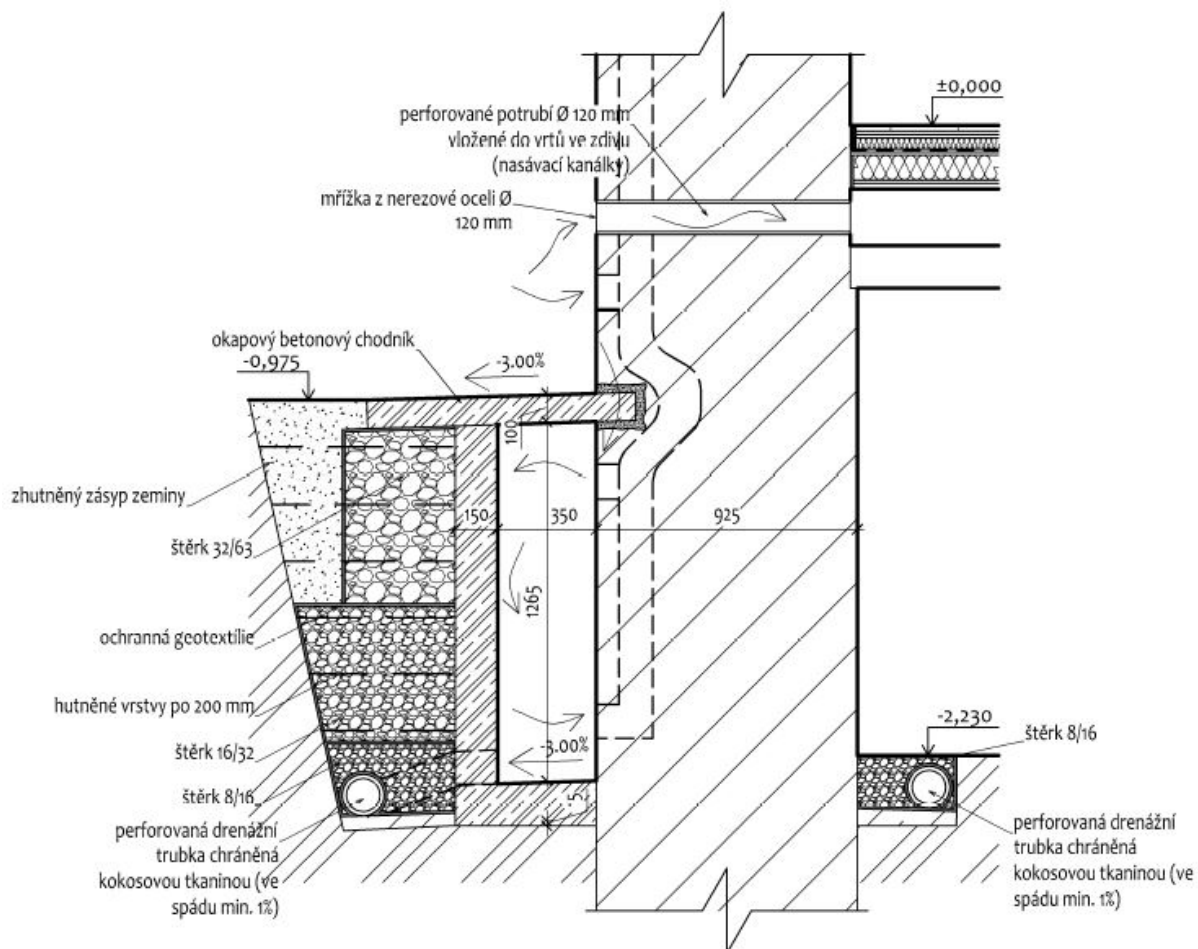
Obrázek 34 – Detail sanačních opatření (nasávací kanálky)

Jak již bylo řečeno výše, po obvodu objektu bude zřízen vzduchoizolační prostor šířky 350 mm, který bude sloužit pro odvětrávání zdiva pod úrovní terénu. Vzduchoizolační prostor bude zhotoven pomocí železobetonové předstěny tloušťky 150 mm, která bude založena na železobetonové desce tloušťky 150 mm. Na tento prostor bude napojena soustava odvětrávacích kanálků v podobě vloženého perforovaného potrubí do předem připravených drážek ve zdivu. Přívod vzduchu do vzduchoizolačního prostoru bude zajištěn přes nasávací kanálky, které budou vyhotoveny 30 cm nad úrovní okapového chodníčku a vyústěny 15 cm pod lícem okapového chodníčku. Cirkulace vzduchu bude zajištěna pomocí odváděcích kanálků, které budou zhotoveny 15 cm nad dnem vzduchoizolačního prostoru a poté budou vyvedeny pod úroveň střešní roviny. Jak nasávací, tak odváděcí kanálky budou ukončeny větrací mřížkou, která slouží jako ochrana proti zanesení kanálků. Drážky budou po osazení větracích kanálků zapraveny maltovinou a následně bude zhotovena nová fasádní omítka, která by měla být ve stejném barevném provedení jako je stávající včetně dekorativních barokních prvků. [3]

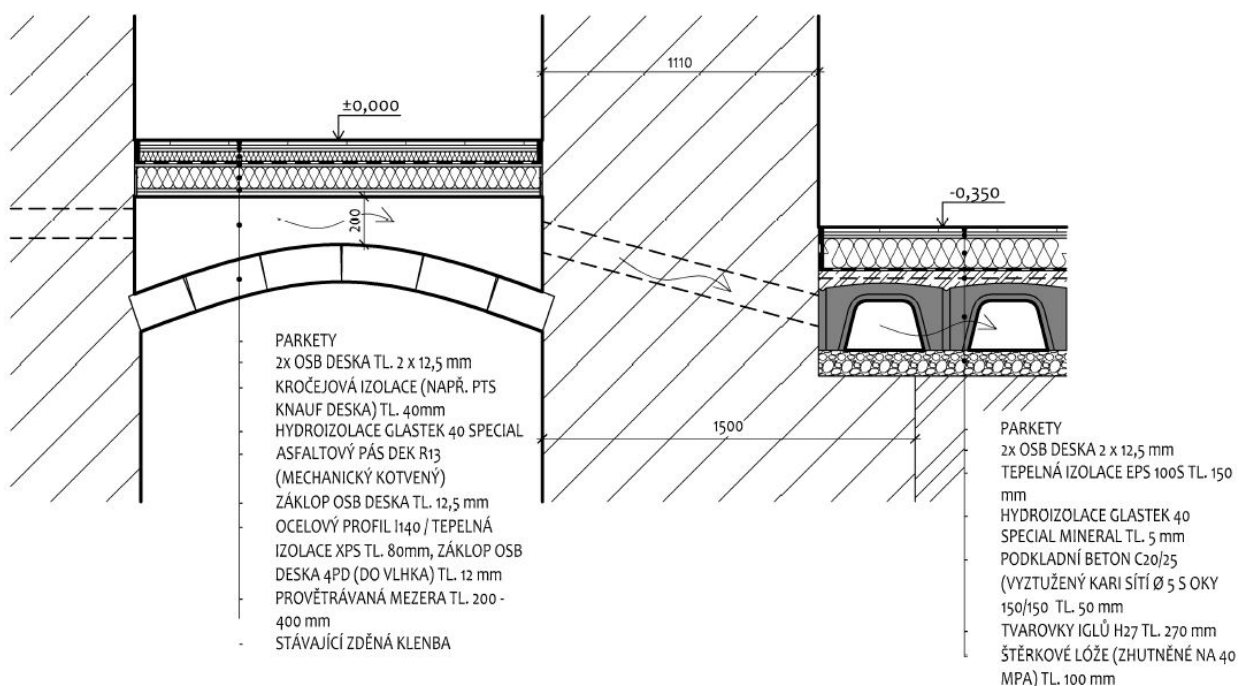
Obrázek 35 – navržená provětrávaná podlaha v místnostech 1.04 a 1.06

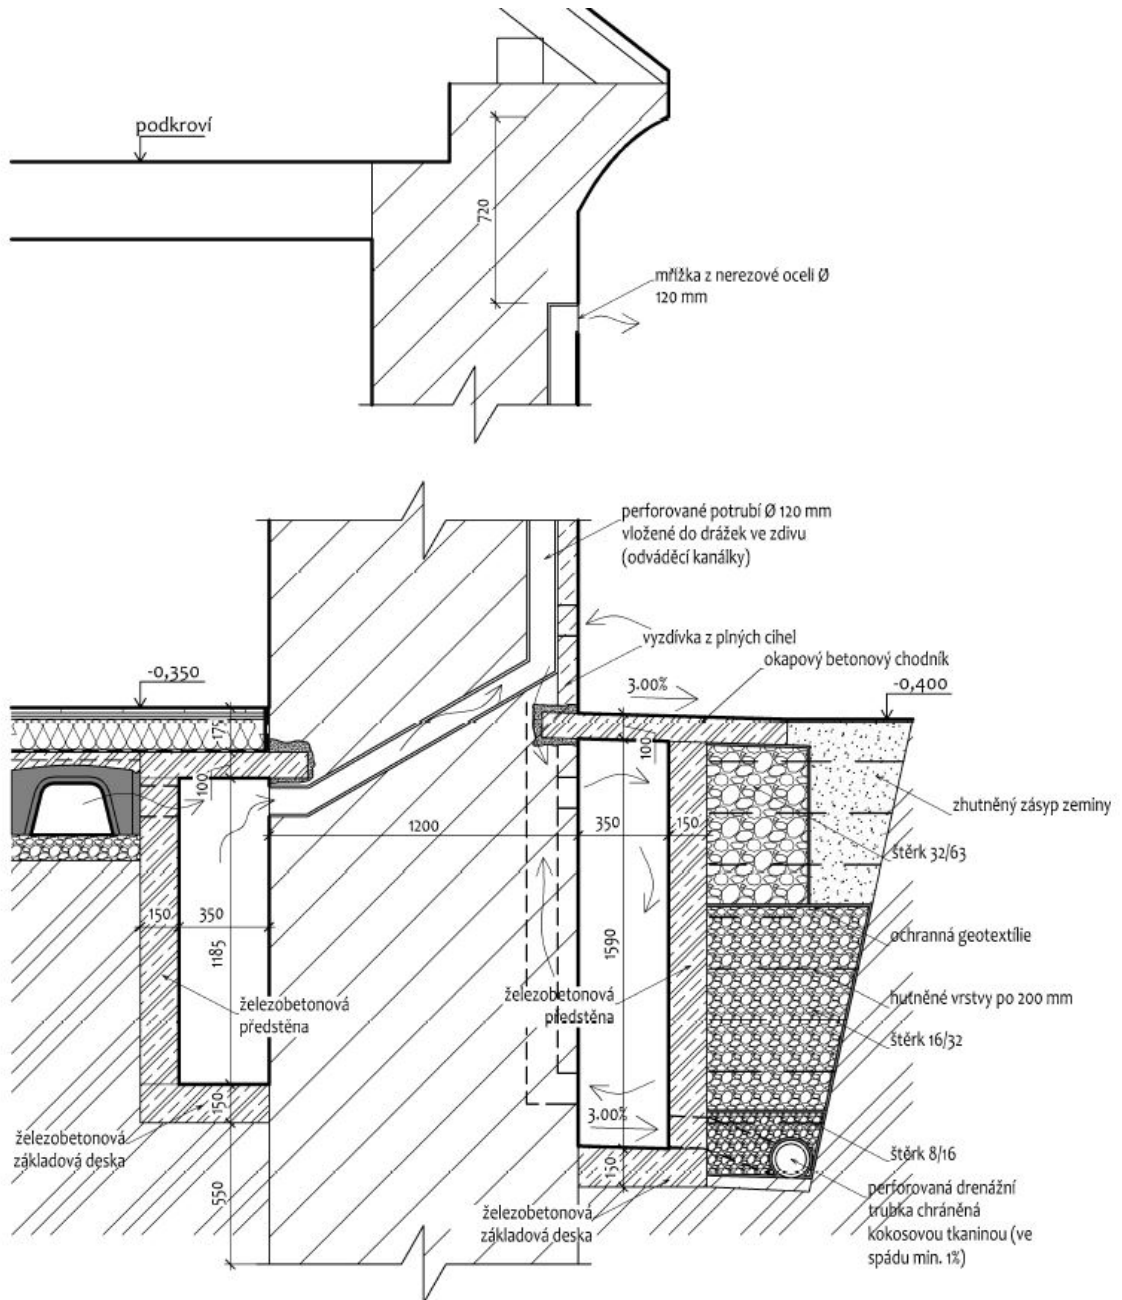
Obrázek 37 – detail sanačních opatření (odváděcí kanálky)

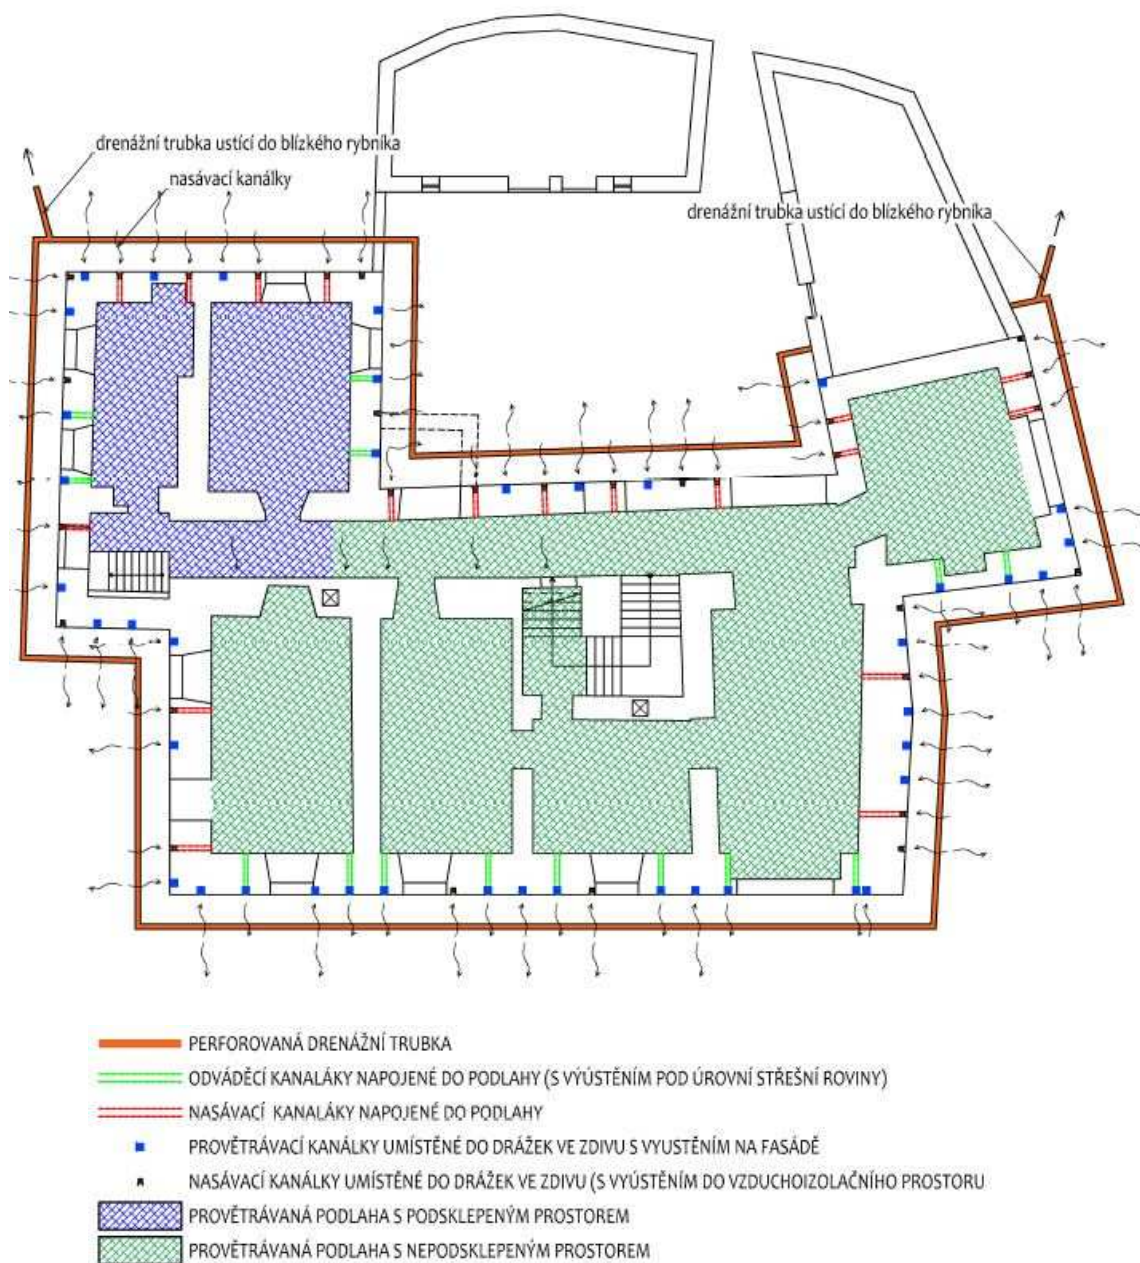
Obrázek 38 – schéma rozmístění odváděcích a nasávacích kanálků

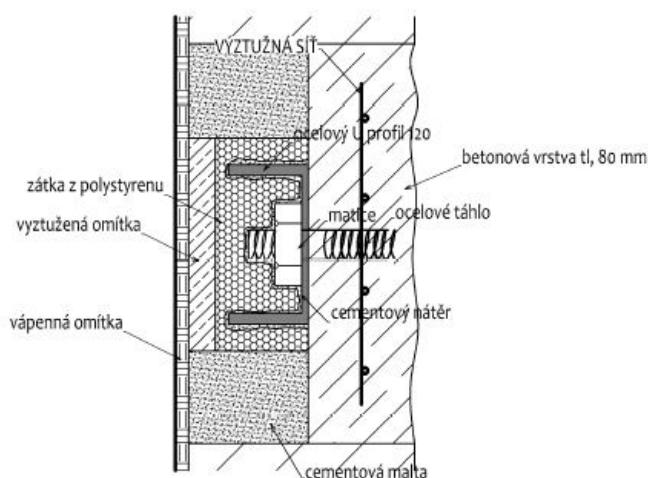
Obrázek 39 - kotvení ocelového táhla

Pro zvýšení tuhosti objektu, proti případnému rozšiřování trhlin a pro zachycení podpor klenbových konstrukcí bude objekt sepnut ocelovými táhly. Ocelová táhla budou rozmístěna ve třech výškových úrovních objektu (viz obrázek č.40). K sepnutí objektu budou použita ocelová táhla z kruhové oceli ze speciálních šroubovicových profilů, která budou vkládána do předem připravených drážek, ve kterých budou kotveny po 2 metrech pomocí ocelových spon do zdiva. Drážky budou provedeny na každém vyznačeném líci obvodové a vnitřní stěny. Před rozmístěním jednotlivých táhel budou z veškerých drážek vyfoukány nebo vysáty veškeré nečistoty a prachové částice. V místech kotvení táhel bude pod roznášecí desku vyhotovena vyztužná dosedací plocha zdiva šířky 400 mm v podobě betonové vrstvy tl. 100 mm vyztužená výstřižkem kari sítě, která bude sloužit k roznesení napětí. Po dosažení dostatečné únosnosti podkladu budou osazeny roznášecí U profily, do kterých budou uložena a následně předeprnuta ocelová táhla. Ocel bude chráněna proti korozi pomocí základního antikoroziního a dvojitého cementového nátěru. Drážky budou po uložení roznášecích profilů zakryty polystyrenovou zátkou a vyplněny injektážní cementovou maltou.

Dle kapitoly 5 přílohy 1 „statický návrh a posouzení ztužení objektu ocelovými táhly“ jsou navržena ocelová táhla z kruhové oceli S275, do kterých bude vnesena napínací síla 80 KN. Síla bude do ocelových táhel vnášena po malých částech (cca po 10 KN) a po dobu napínání musí být kontrolován stav objektu, zda nedochází k dodatečnému porušení zdiva. Během realizace je nutné zajistit přítomnost odborného dozoru. [3] [9]

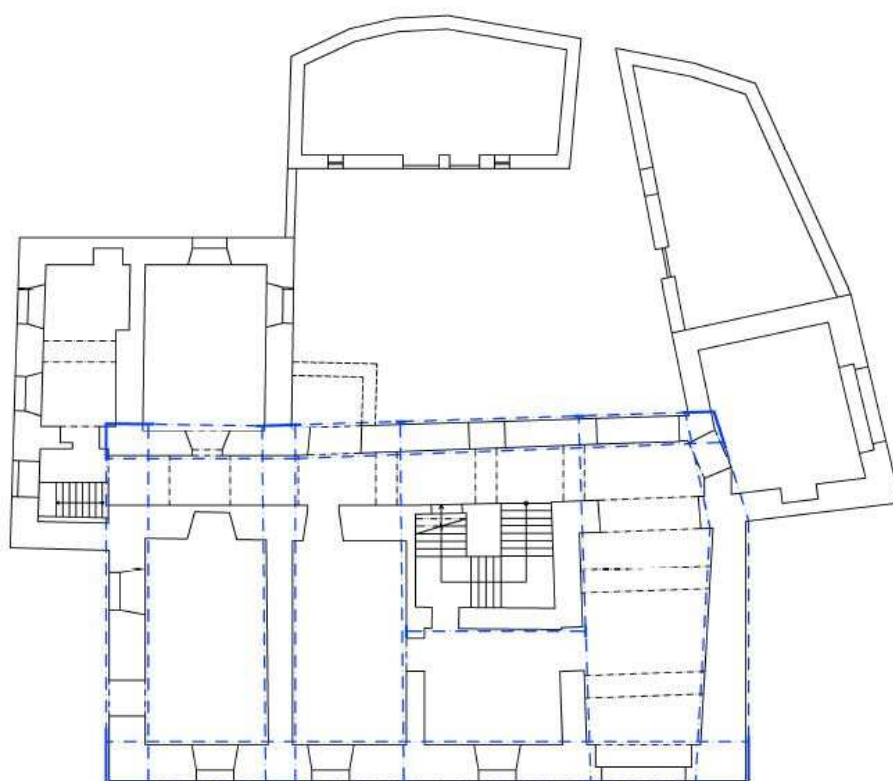
Obrázek 40 – rozmístění ocelových táhel v 1.NP

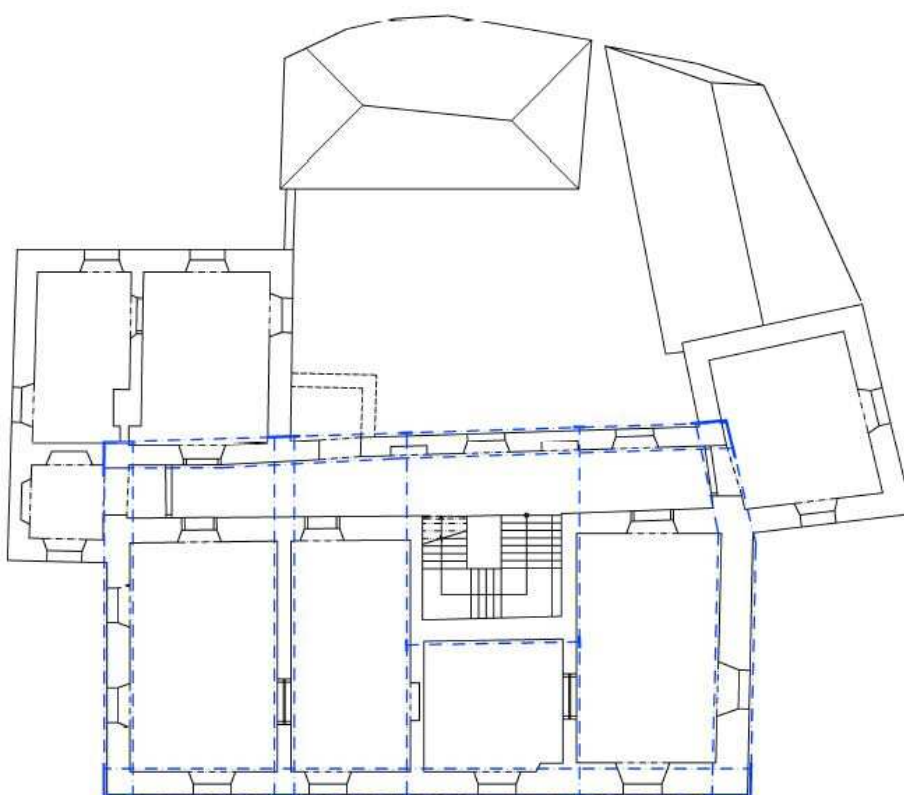
Obrázek 41 – rozmístění ocelových táhel v 2.NP

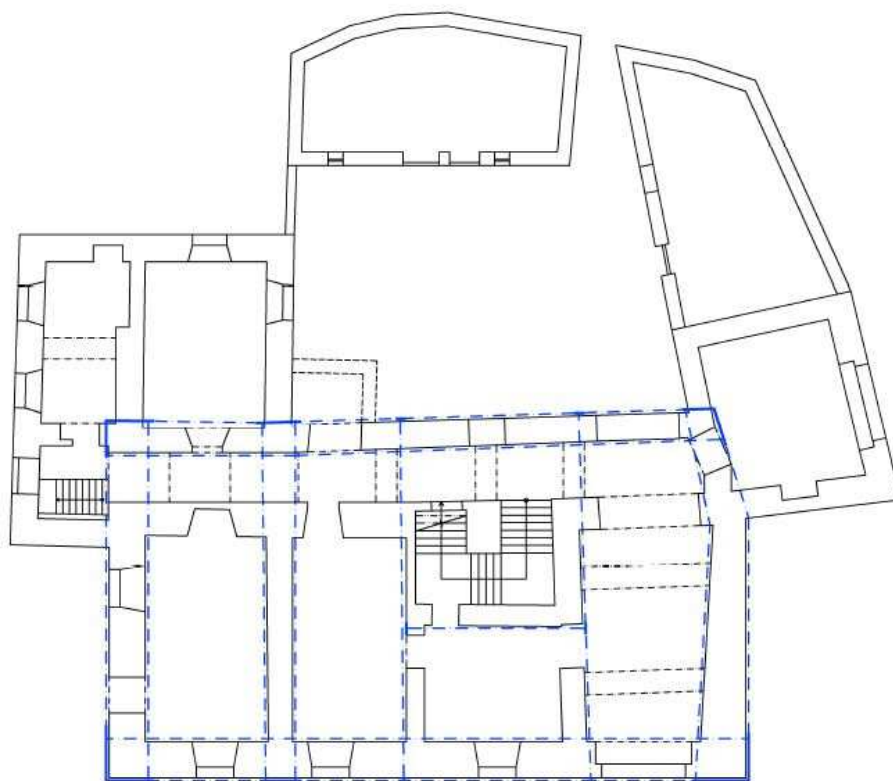
Obrázek 40 – schéma rozmístění táhel pod úrovní podlahy 1. NP

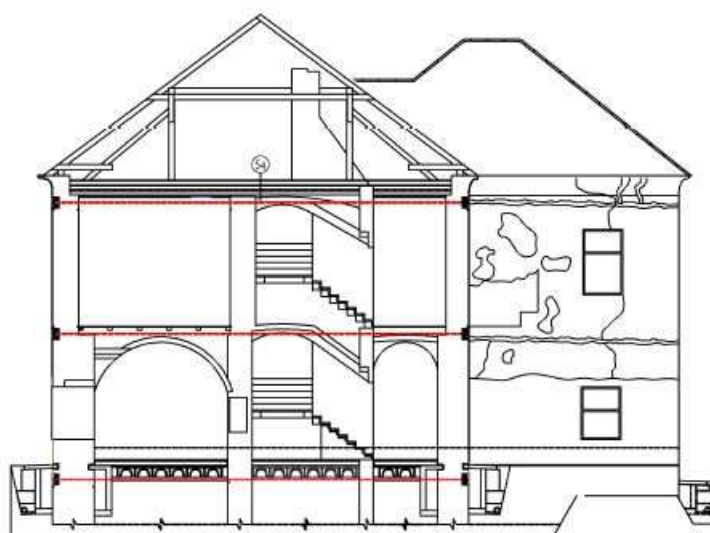
Obrázek 41 – schéma vyznačení výškových úrovní ocelových táhel

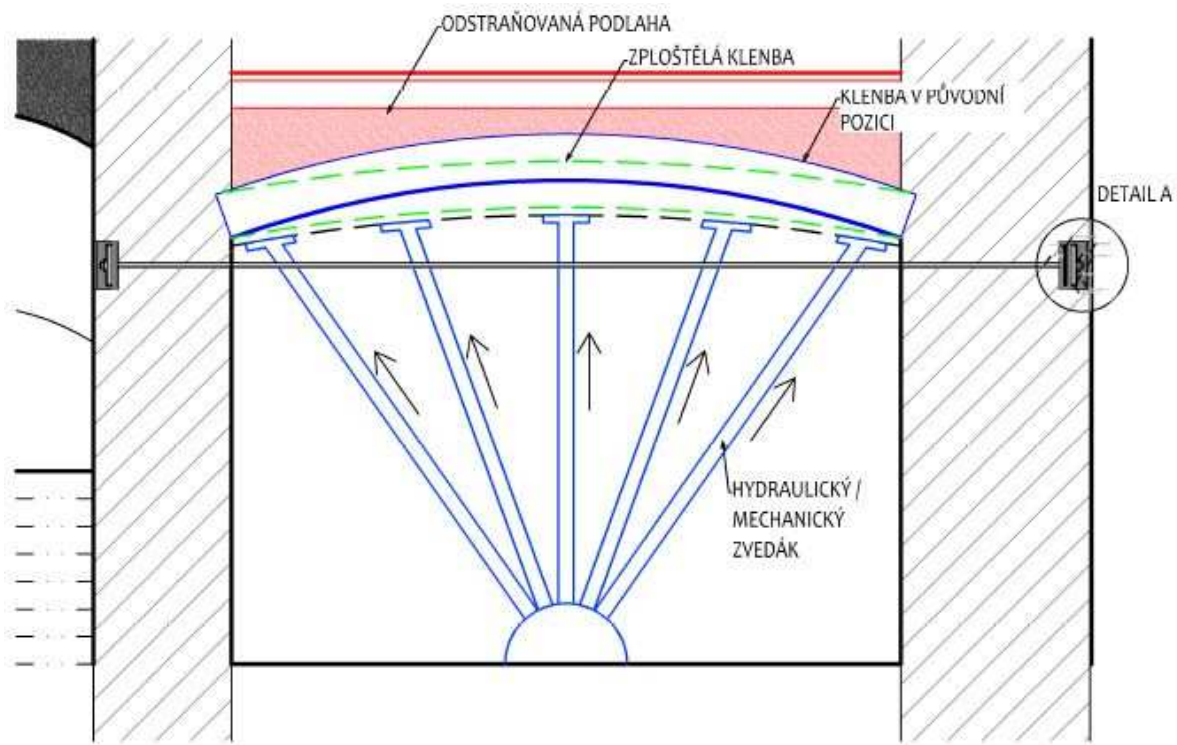
Obrázek 42 – Schéma sanace zploštělé klenby

Zároveň budou maltou vyplněny zbylé vzniklé spáry, které se nechají vytvrdnout. Po dosažení únosnosti klenby budou odstraněny hydraulické zvedáky. [15]

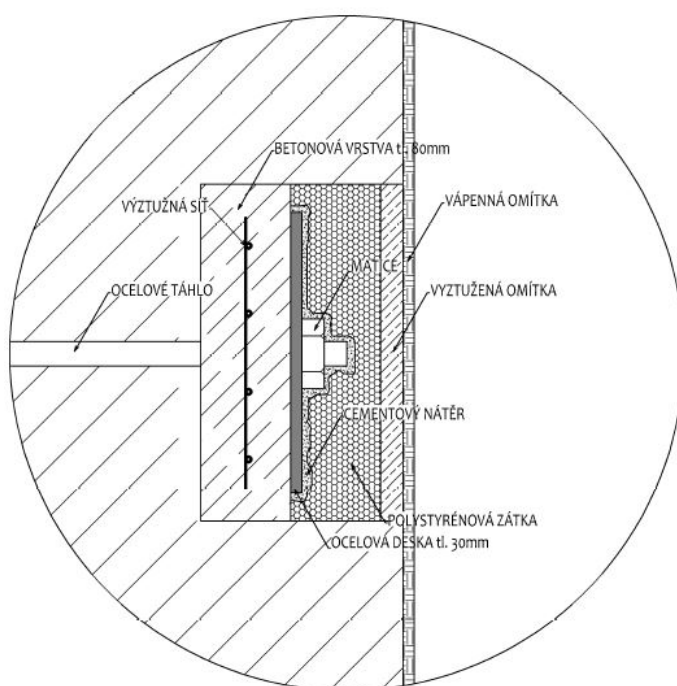
Obrázek 43 – detail A kotvení ocelového táhla ve zdivu

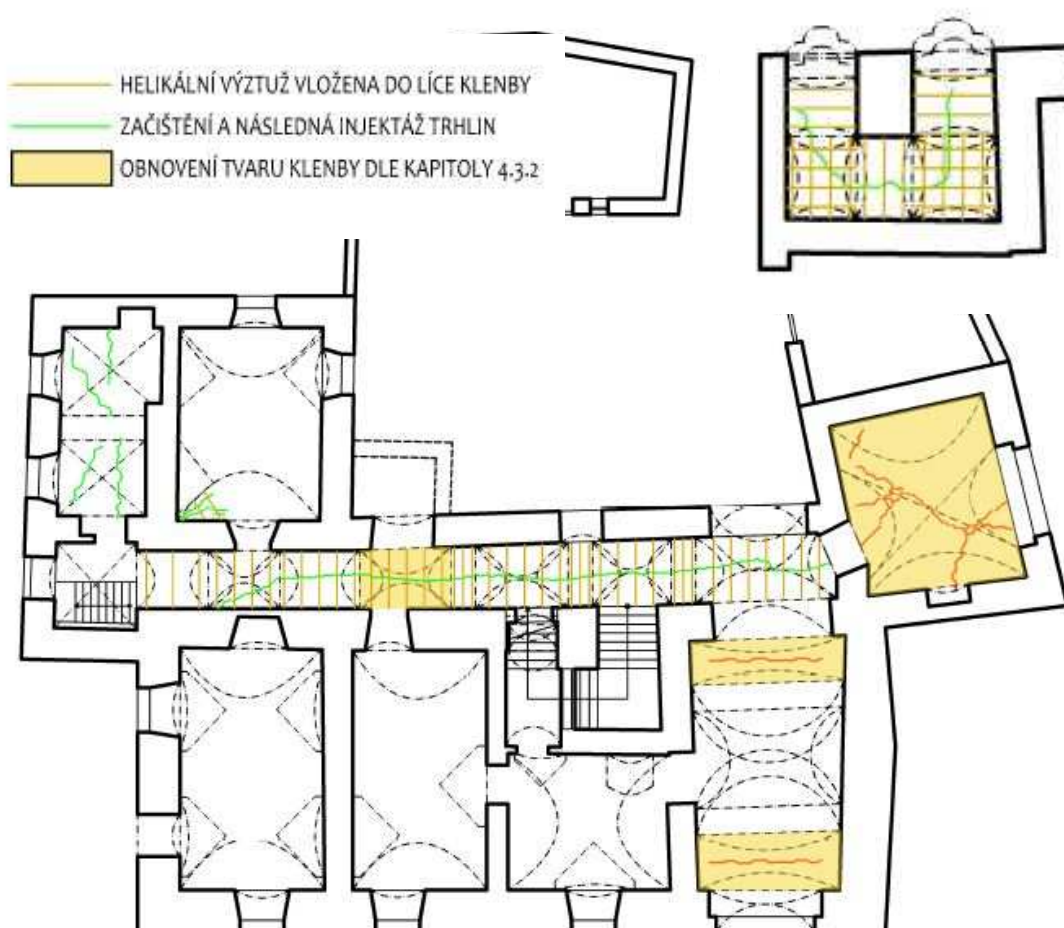
V chodbě středního křídla (místnost 1.03) je soustava kleneb porušená podélnou tahovou trhlinou. Trhlina vznikla na základě posunu podpor v příčném směru chodby a dle pozorování trhliny je stále aktivní. Podpory budou stabilizovány navrženým sepnutím středního křídla ocelovými táhly.

Obrázek 44 – půdorysné schéma sanačních opatření porušených kleneb v 1. NP

Klenba bude zesílena umístěním helikální výztuže do drážek na líci klenby. V první řadě bude odstraněna omítkovina v místech provedení drážek. Následně budou na líci klenby pomocí diamantového kotouče s nastavitelnou hloubkou řezu vyfrézovány drážky v příčném směru (kolmo na vzniklou trhlinu) do hloubky 35 mm. Poté se drážky vyfoukají nebo vysají, čímž se zbaví hrubších nečistot a prachových částic. Před vlepením se drážka vypláchne čistou vodou a pomocí aplikační pistole se do drážek nanese na zadní stěnu cca 10ti mm vrstva malty. Poté do malty po celé délce drážky lehce vtláčíme helikální výztuž a nanese se druhou spojitou vrstvou malty tak, aby výztuž byla zcela překryta. Dále srovnáme povrch malty v drážce do roviny stávající konstrukce. [14]

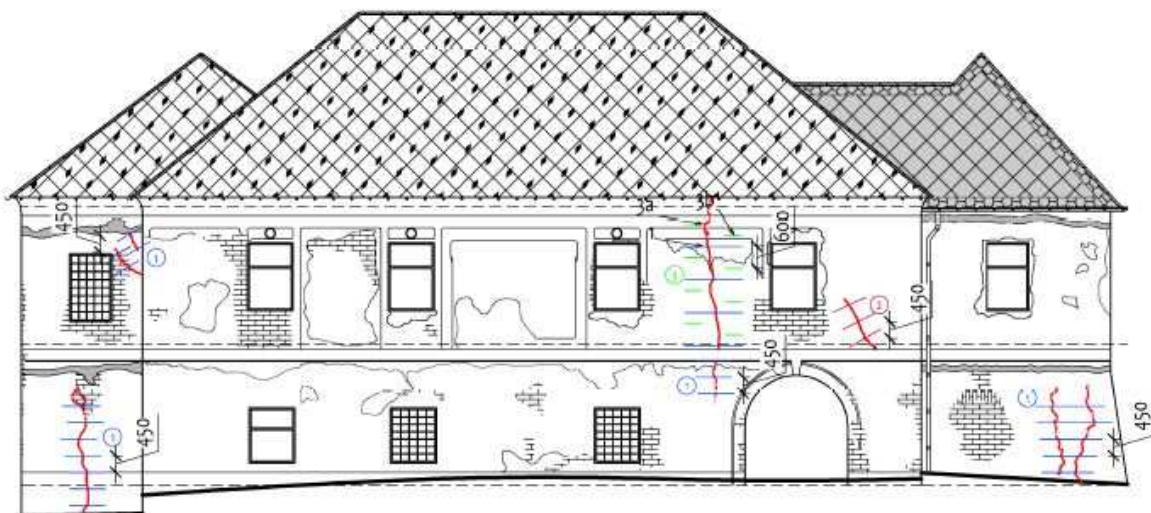
Trhlina na severozápadním průčelí pravděpodobně probíhá skrz obvodové zdivo, ale v rámci průzkumu nebyl zjištěn její skutečný tvar. Na základě možných předpokladů je navržené řešení, které stabilizuje trhlinu ve všech možných variantách. Opět bude trhlina svázána pomocí helikální výztuže, která bude umístěna do předem zhotovených drážek a vrtů. Výztuž bude umístěna střídavě ve vzdálenosti 300 mm po celé výšce trhliny. Nejprve budou provedeny drážky na stěně v interiéru a na venkovní fasádě. Poté budou zhotoveny vrtů \varnothing 16 mm navazující na jednotlivé drážky. Veškeré provedení drážek a vrtů bude probíhat dle kapitoly 4.4.1.1 a 4.4.1.2. Výztuž \varnothing 8 mm bude tvarovaná do potřebného tvaru až přímo v potřebné pozici po vtlačení do vrtu. [14]

Obrázek 45 – severozápadní pohled s vyznačením svázání trhlin

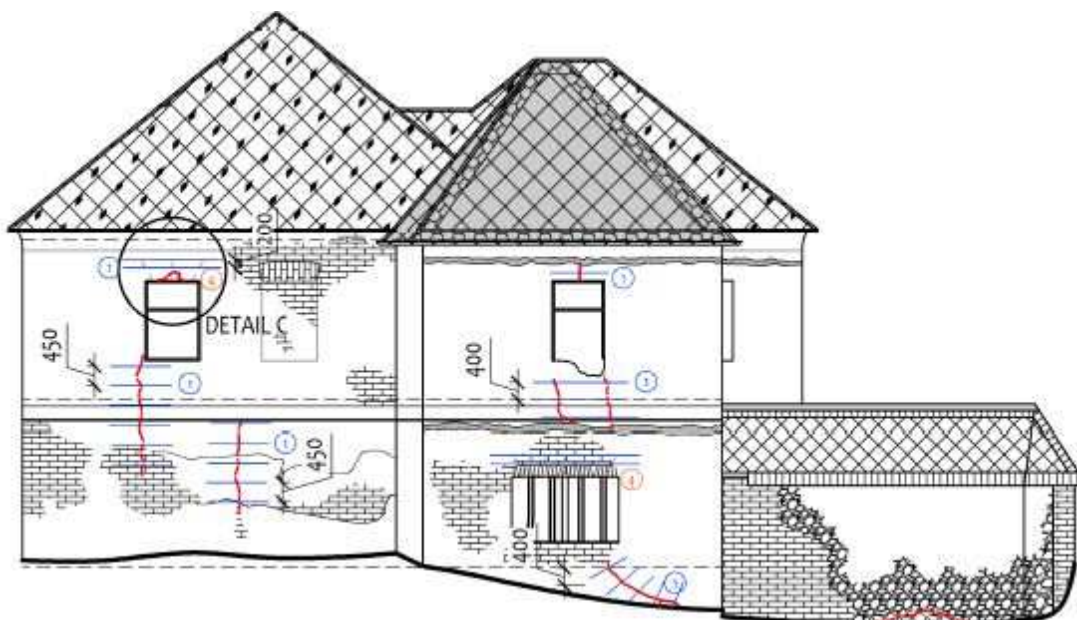
Obrázek 46 – jihozápadní pohled s vyznačením svázání trhlin

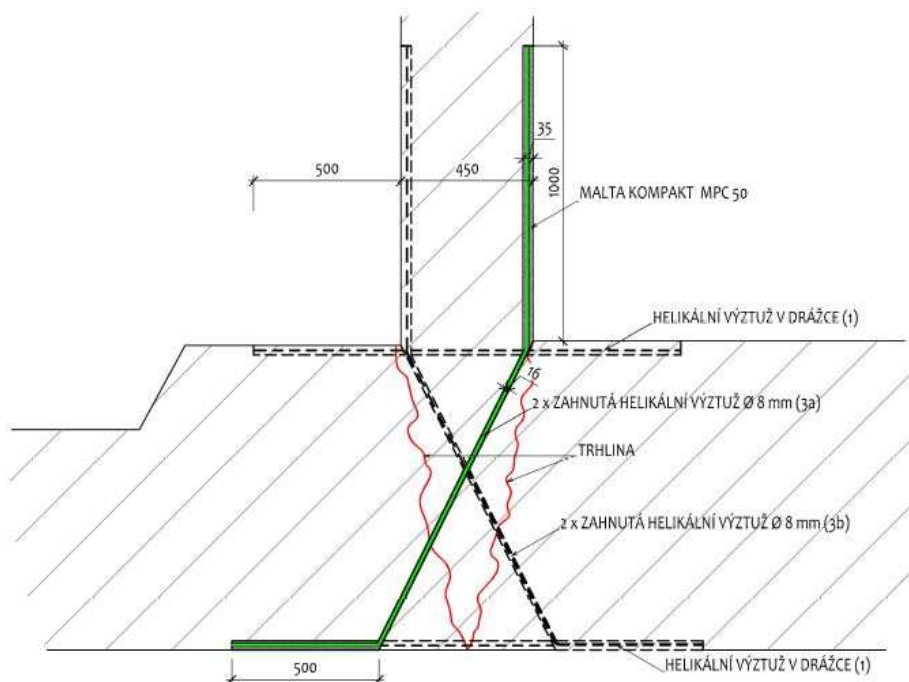
Obrázek 47 – helikální výztuž svazující obvodovou a vnitřní stěnu

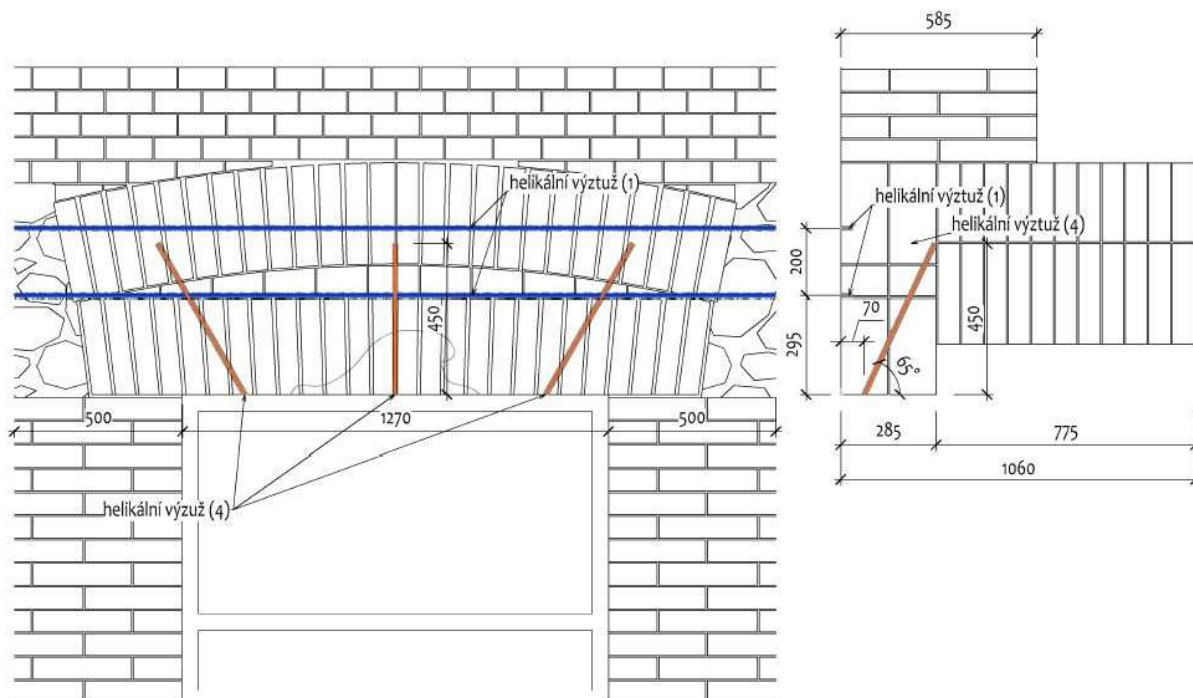
Obrázek 48 – schéma rozmístění helikální výztuže při sanaci záklenku (DETAIL C)

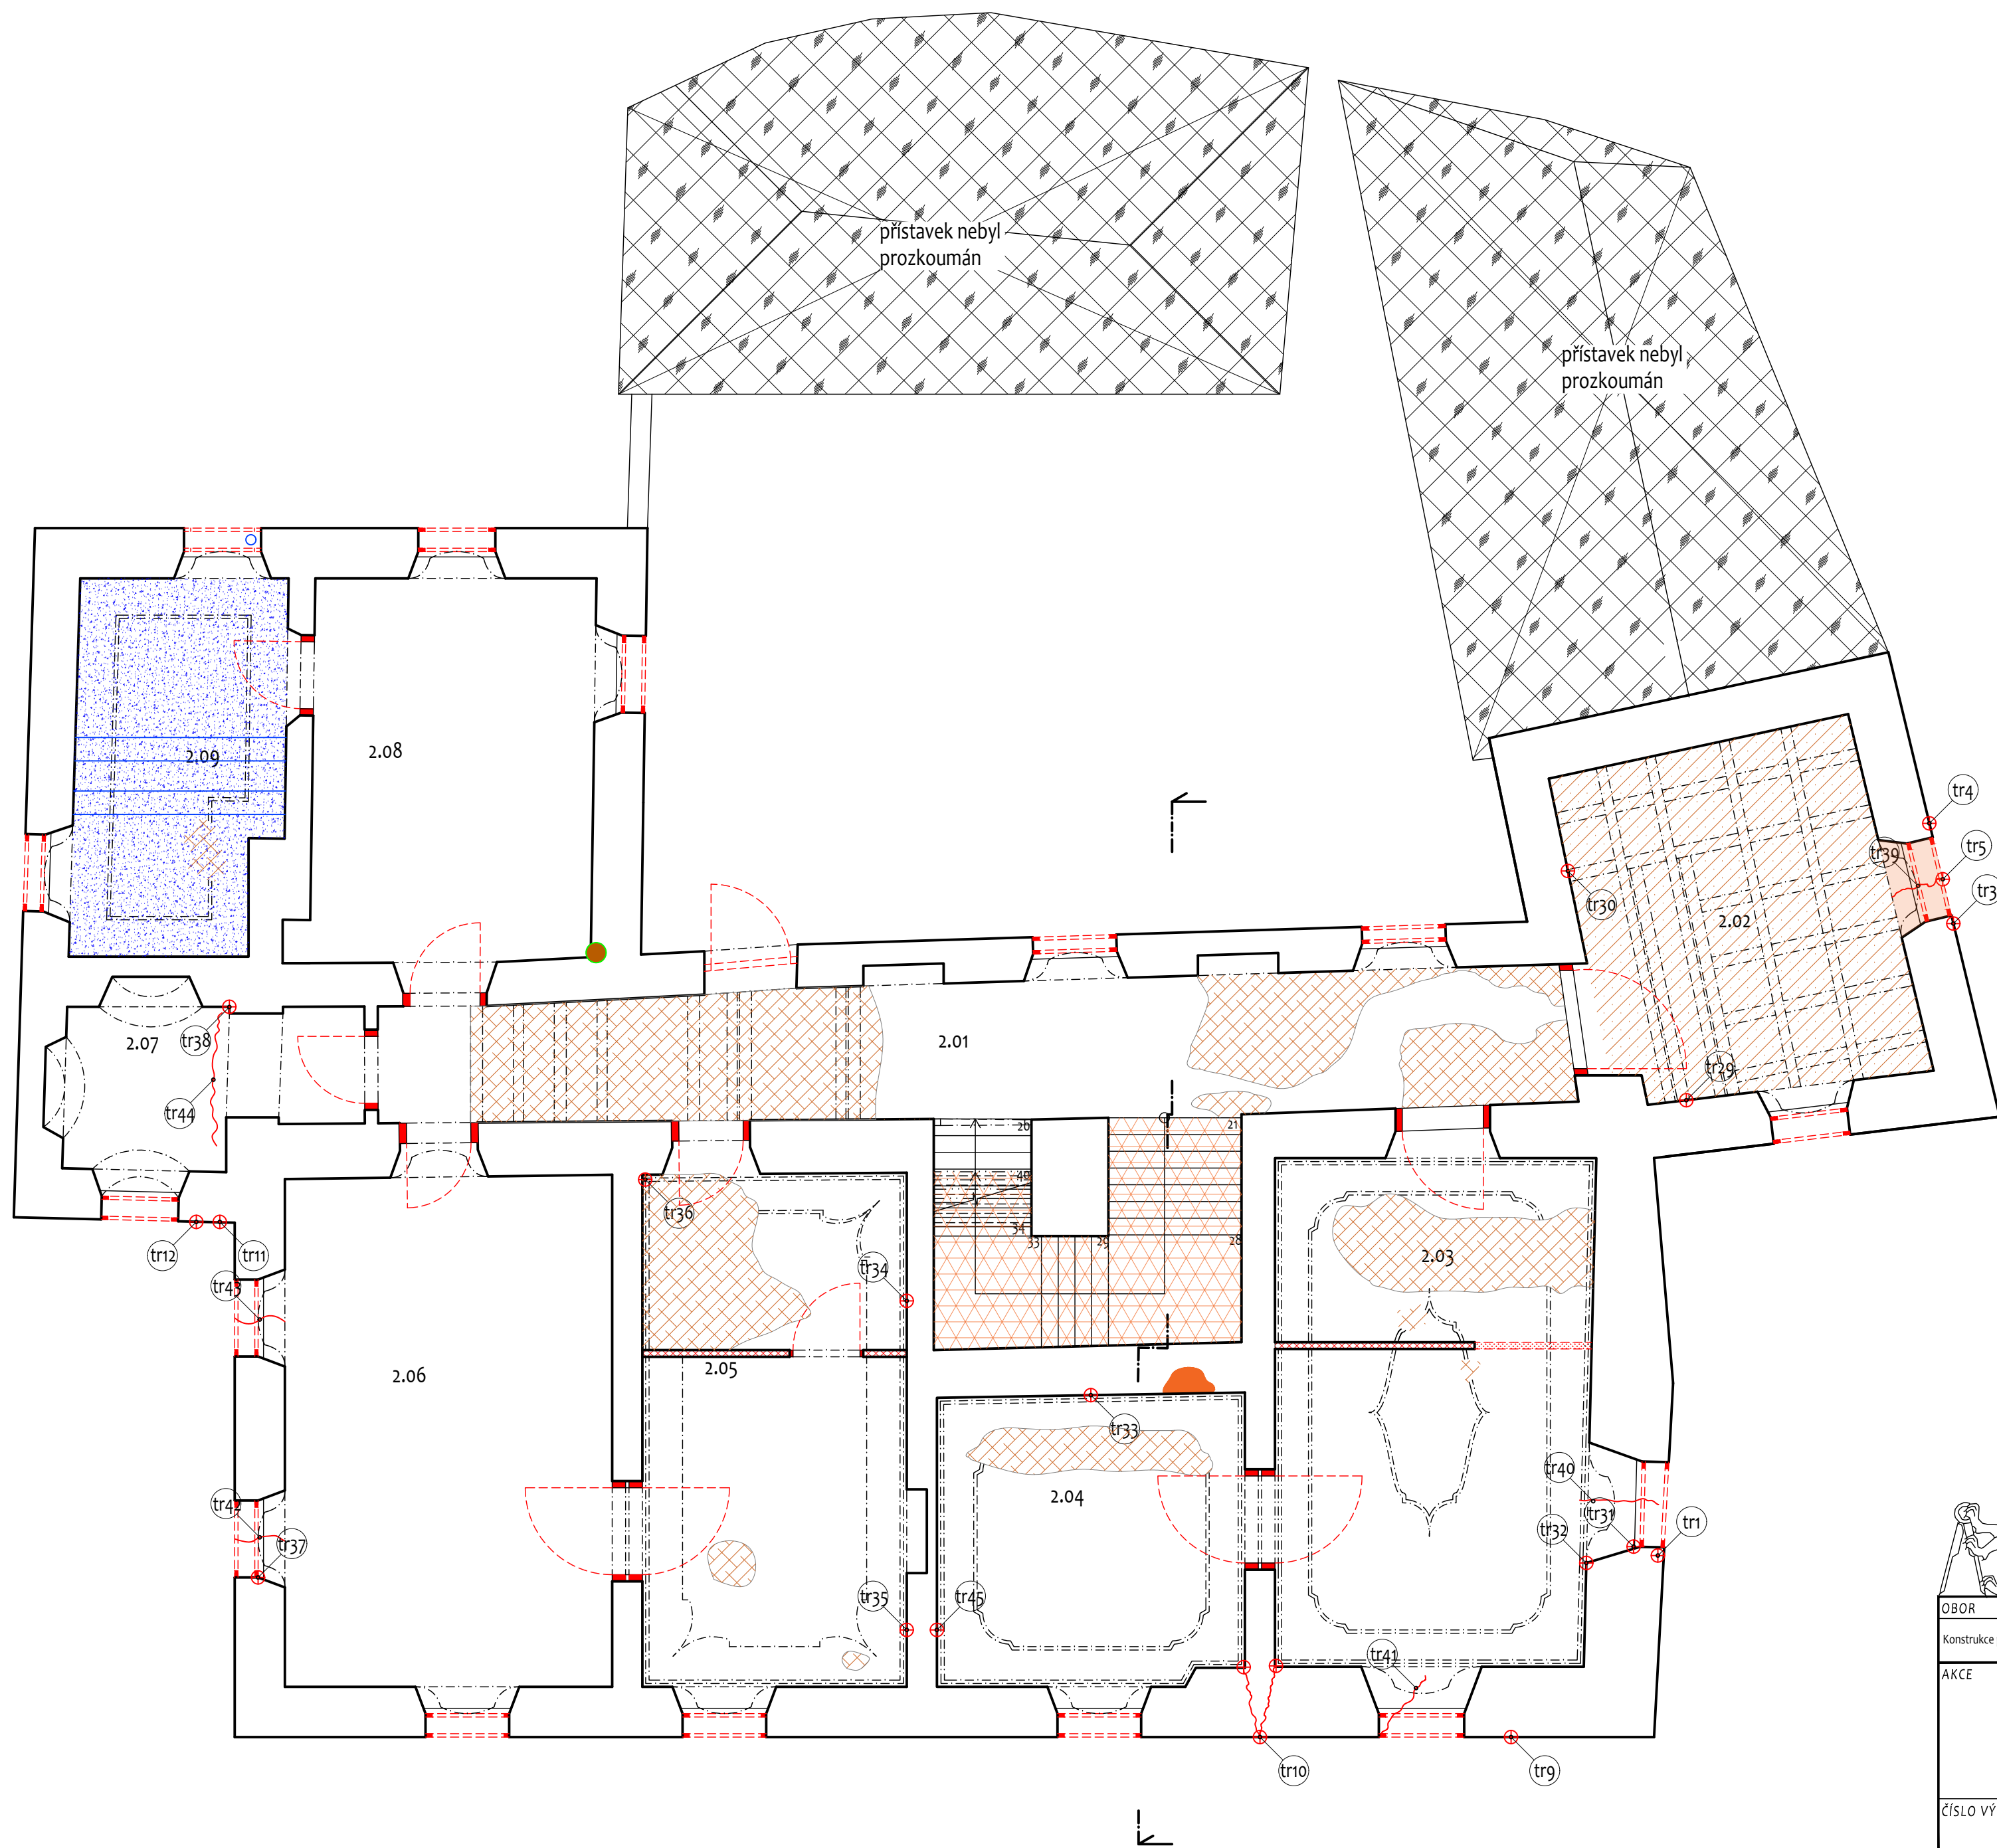
DEGRADOVANÁ HERAKLITOVÁ PŘÍČKA
-

DEGRADOVANÝ PARAPET
-

DEGRADOVANÉ SCHODIŠŤOVÉ STUPNĚ
-

VODOROVNÁ TRHLINA
-

TRHLINA NA SVISLÉ KONSTRUKCI
-
