DIPLOMOVÁ PRÁCE

Rekonstrukce zámku ve Vlčkovících

Název diplomové práce anglicky: Reconstruction of the mansion in Vlčkovice

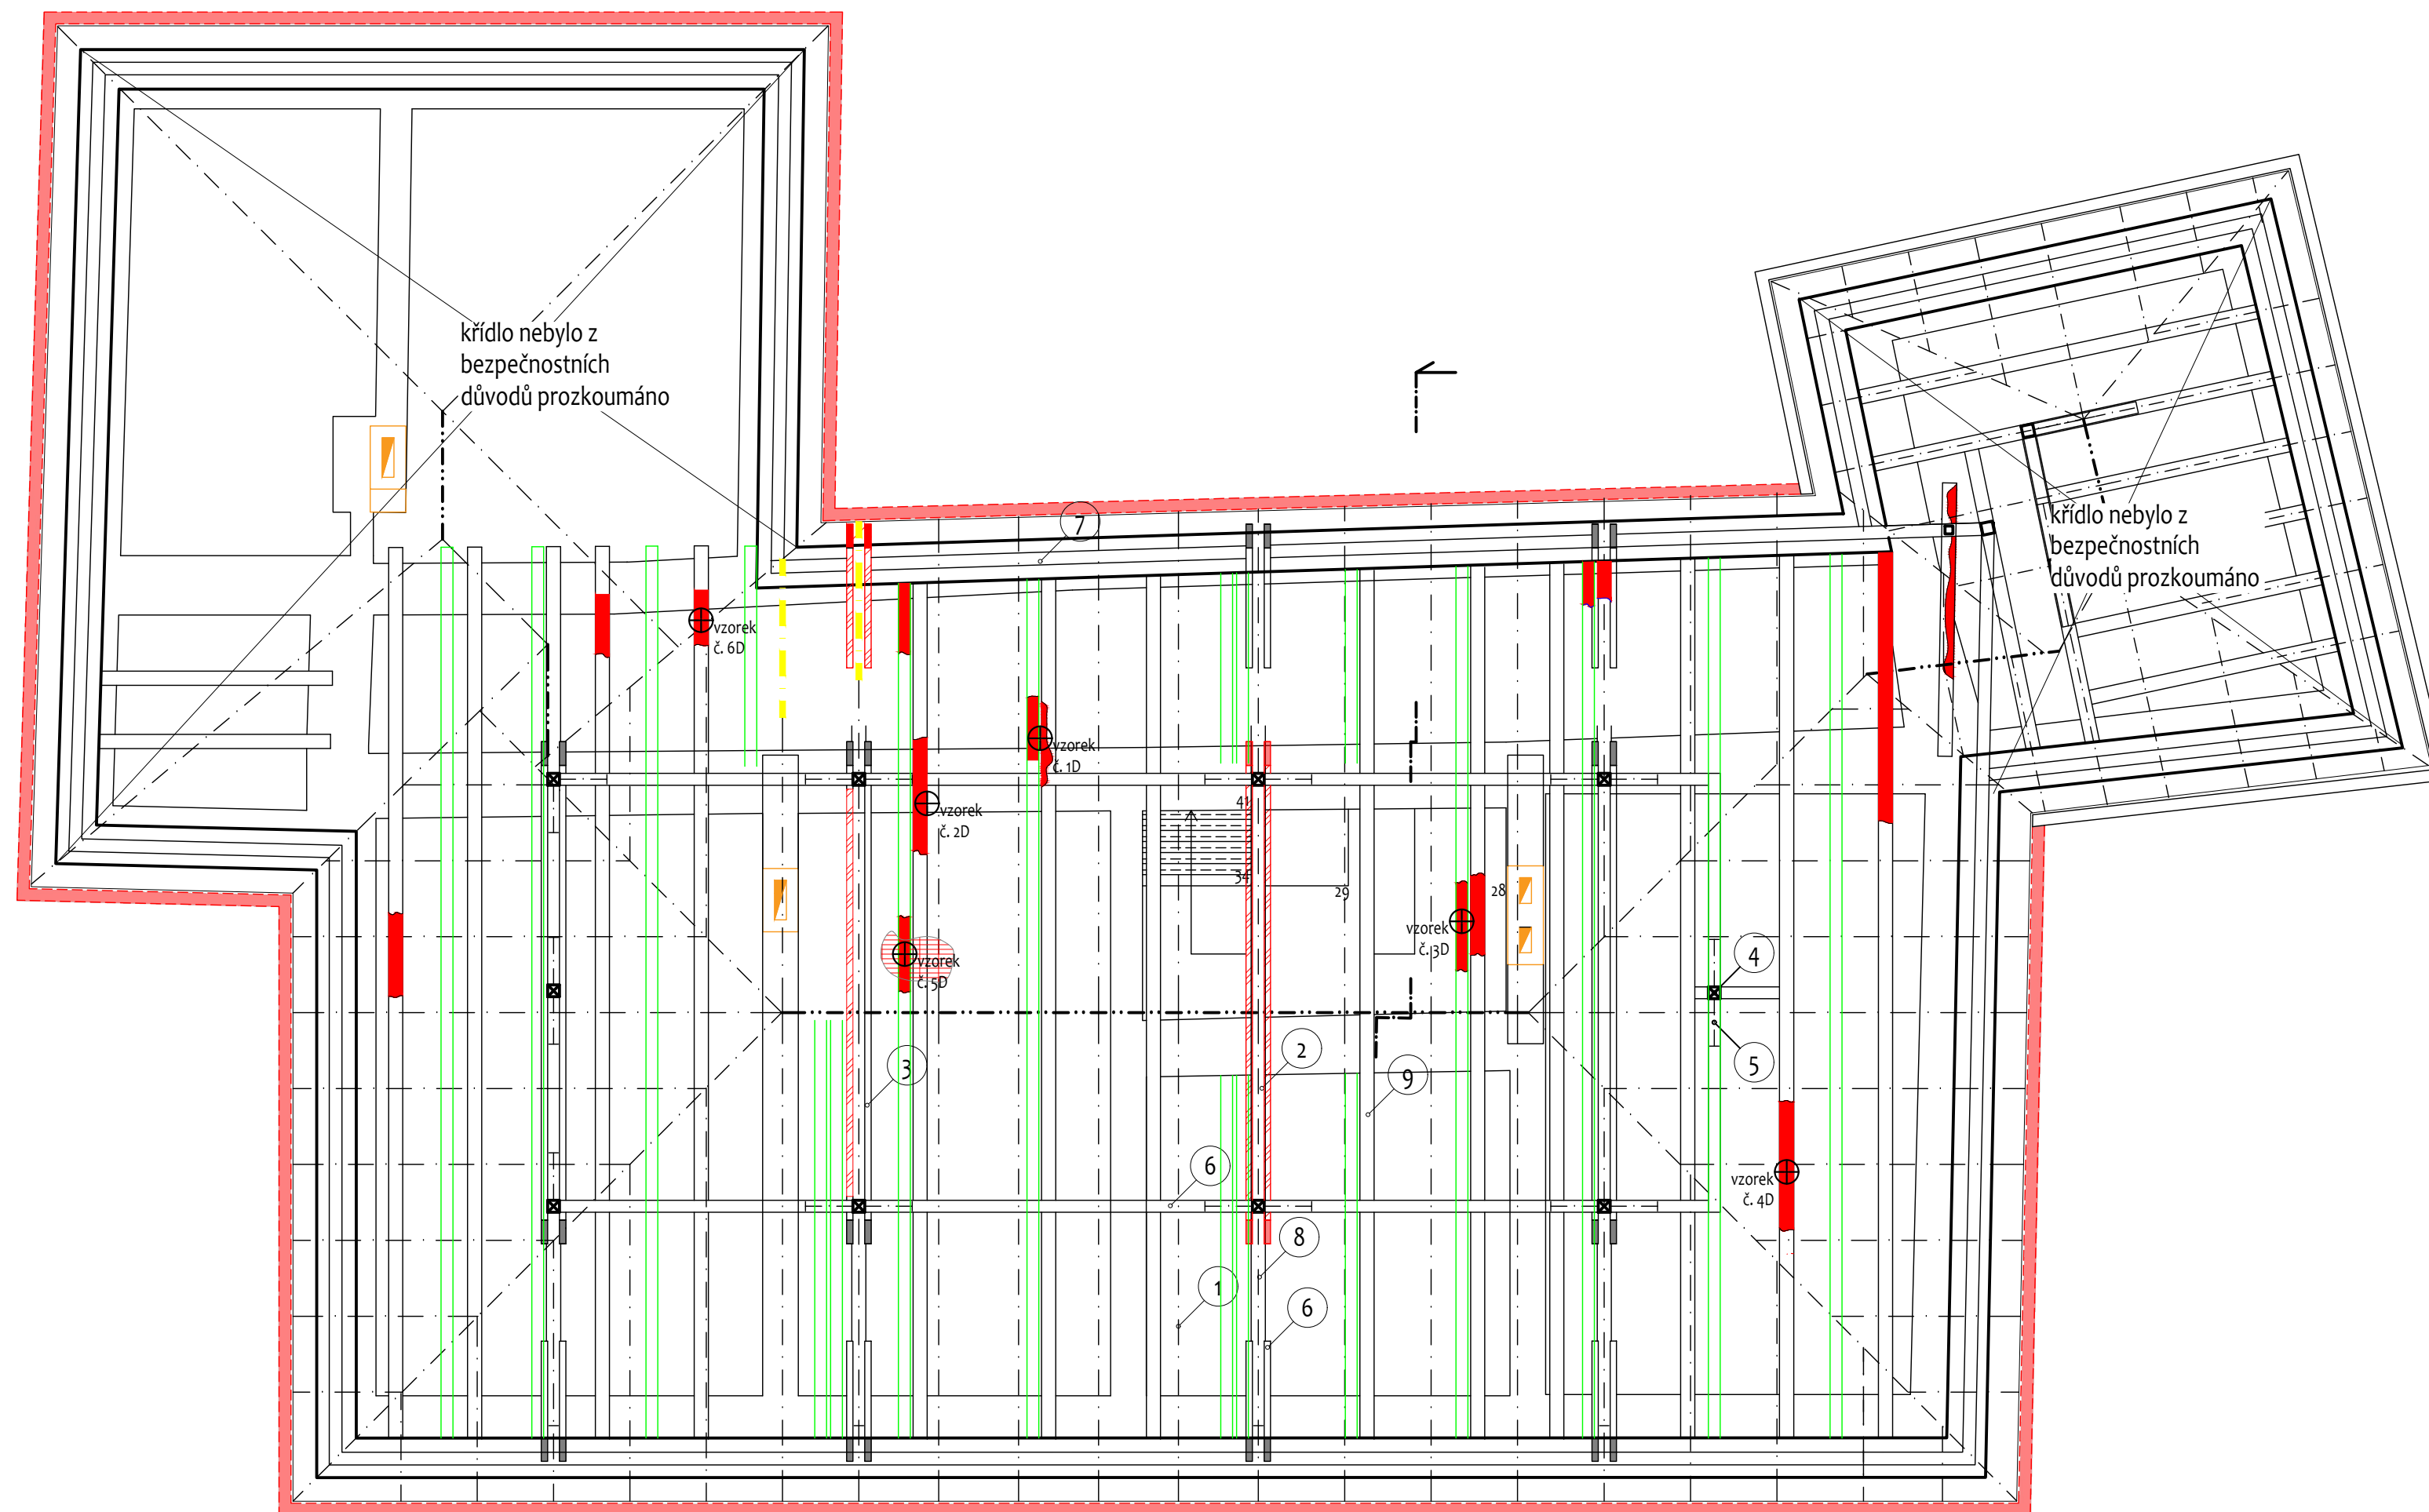
Jak je vyznačeno v příloze ve výkresu č. 6 ve druhém nadzemním podlaží se nachází velké množství degradovaných rákosových omítek včetně prkenného záklopu. Na základě památkové ochrany objektu je nutné veškeré dochované stropy zachovat a v rámci rekonstrukce provádět veškeré práce s co největší opatrností. Degradované omítky včetně

DEGRADOVANÝ PODHLED
-

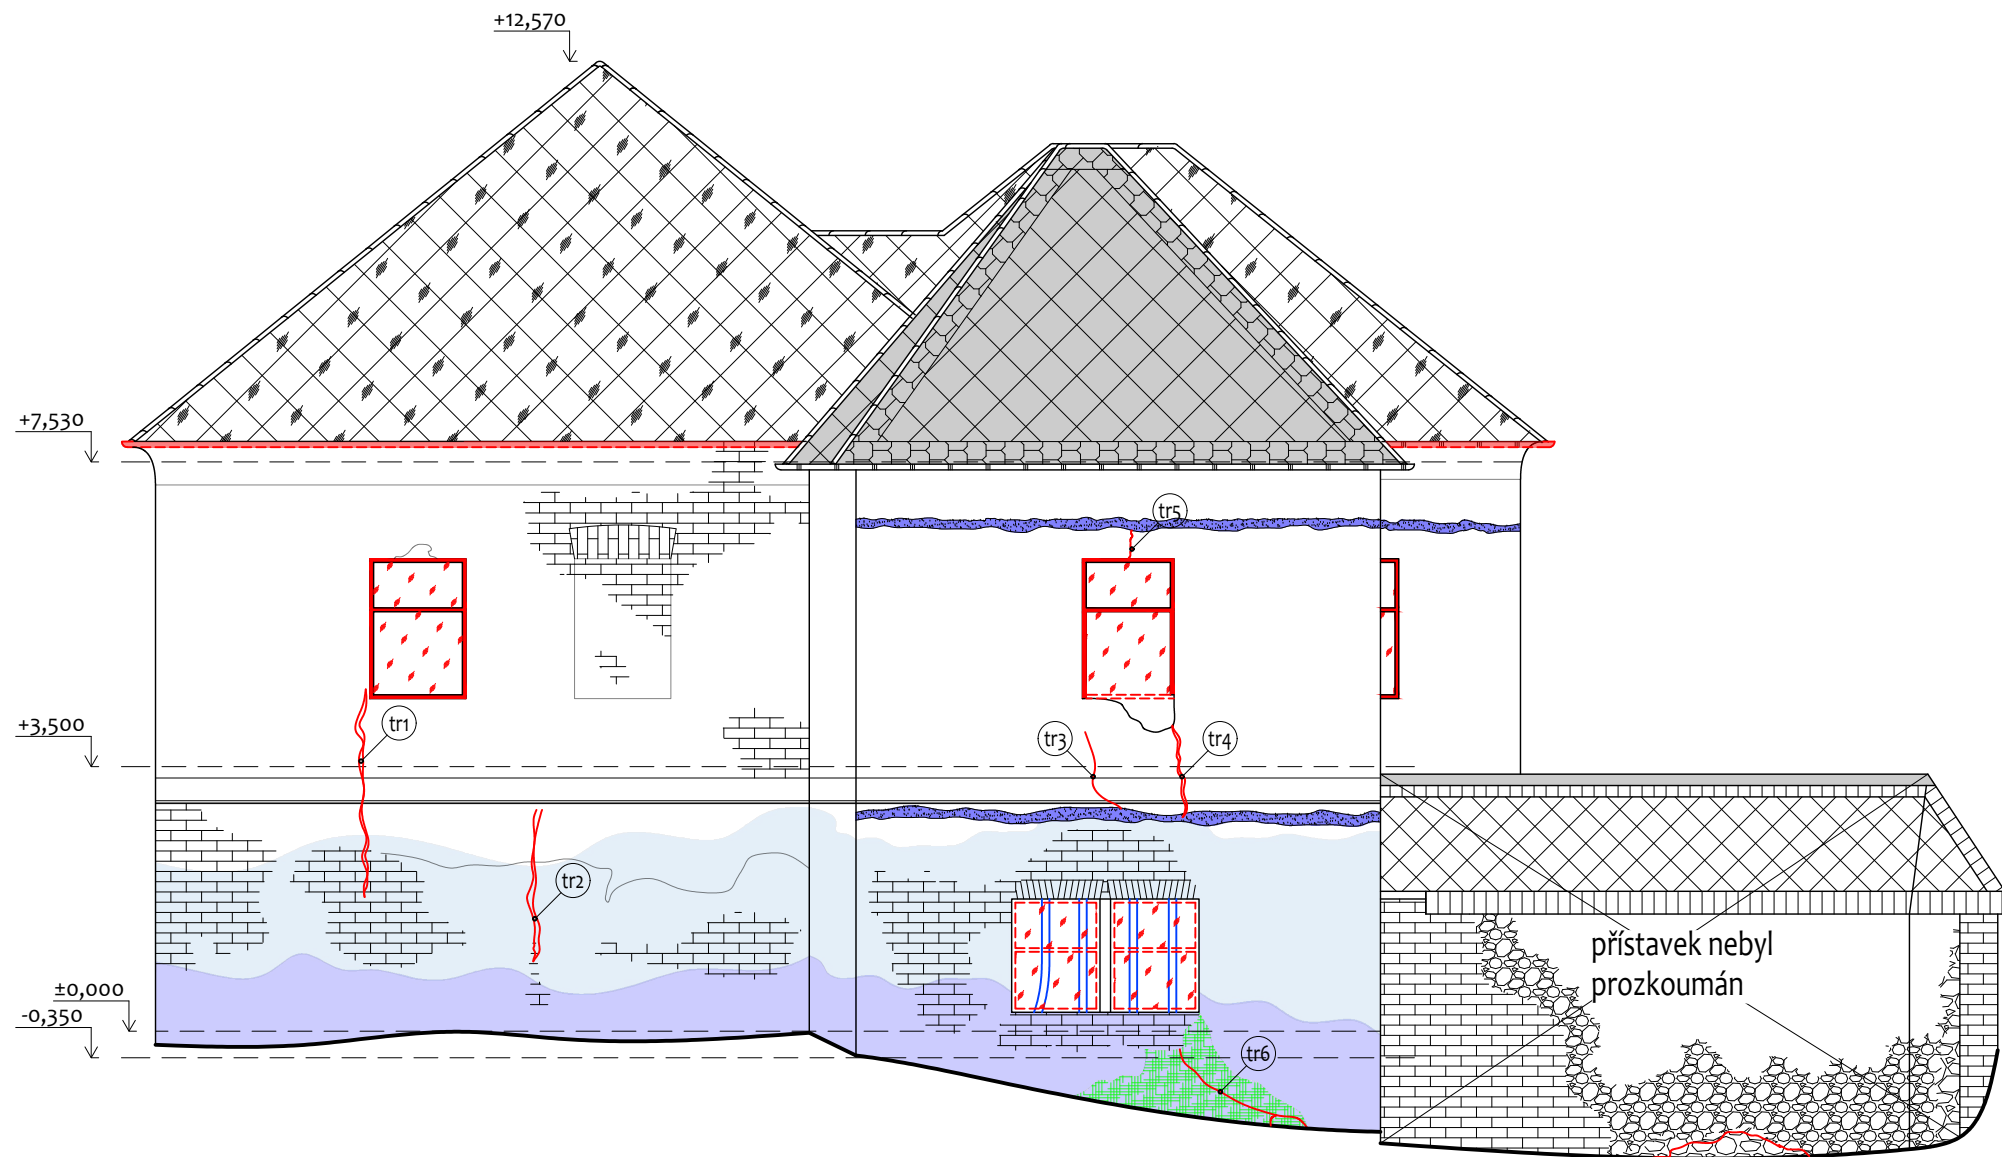
- VÝSKYT DŘEVOKAZNÝCH ŠKŮDCŮ NA TRÁMU
- DEGRADOVANÝ / ODSTRANĚNÝ OKAPOVÝ ŽLAB
- ODSTRANĚNÁ KLEŠTINA
- PORUŠENÁ STŘEŠNÍ KRYTINA
- UKONČENÝ KOMÍN POD ÚROVŇ STŘEŠNÍHO PLÁŠTĚ
- PROTĚZOVANÁ KROKEV
- RÁKOSNÍK
- ⊕ OZNAČENÍ MÍSTA ODBĚRU VZORKU ZDIVA
