DIPLOMOVÁ PRÁCE  
*(DISSERTATION)*

PRŮZKUM A NÁVRH REKONSTRUKCE  
VILA MATTONI, č.p. 76

*(STRUCTURAL ANALYSIS AND REFURBISHMENT OF MATTONI VILLA IN KYSELKA)*

Autor diplomové práce: Bc. Markéta Míšková  
*(AUTHOR)*

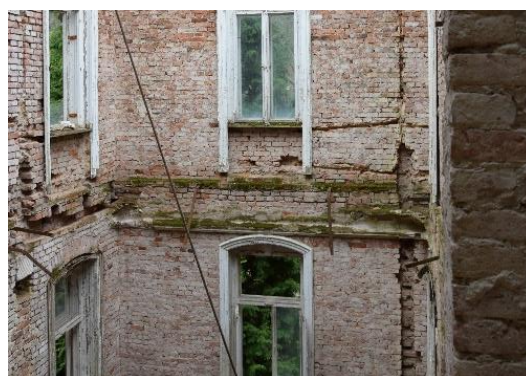
Kapsy po dřevěných trámových stropech 1.06

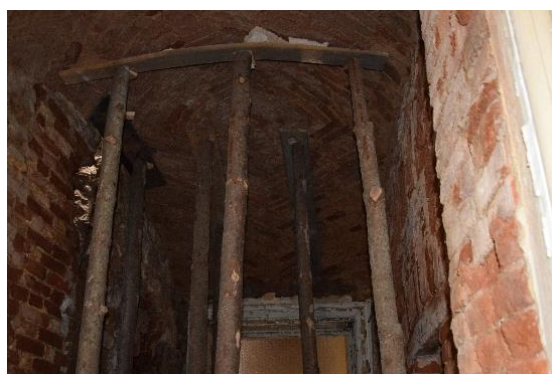
Podepření pruské klenby v místnosti 1.11.

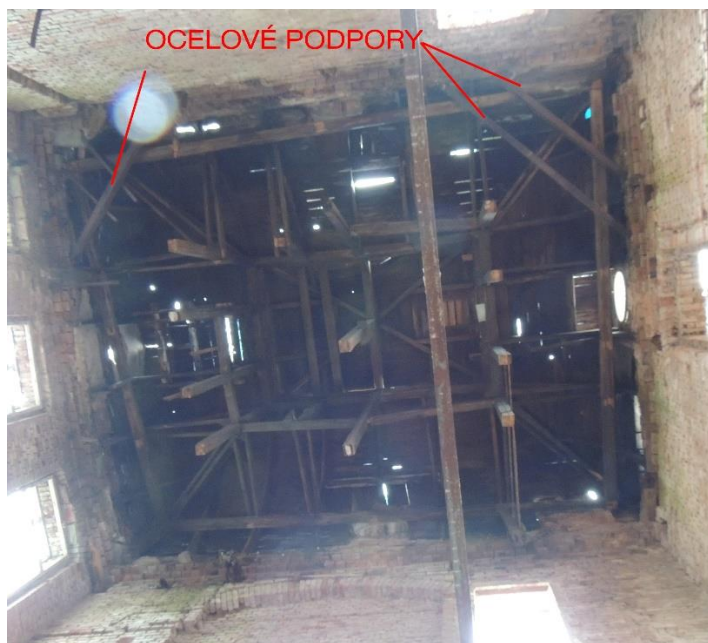
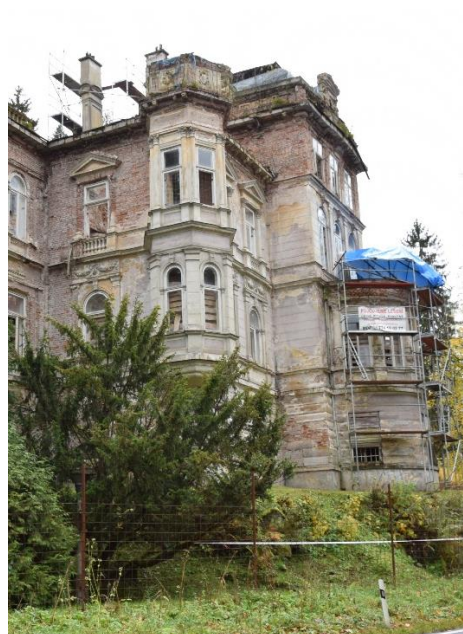
obrázek 19 Krov střešní báně

Krov schodišťové věže, který byl shnilý, byl v současnosti sundán a byl nahrazen kopií, která je osazena v podobě nosné dřevěné konstrukce a v současnosti je před povětrnostními vlivy chráněna plachtou. V blízké době bude krov obnoven.

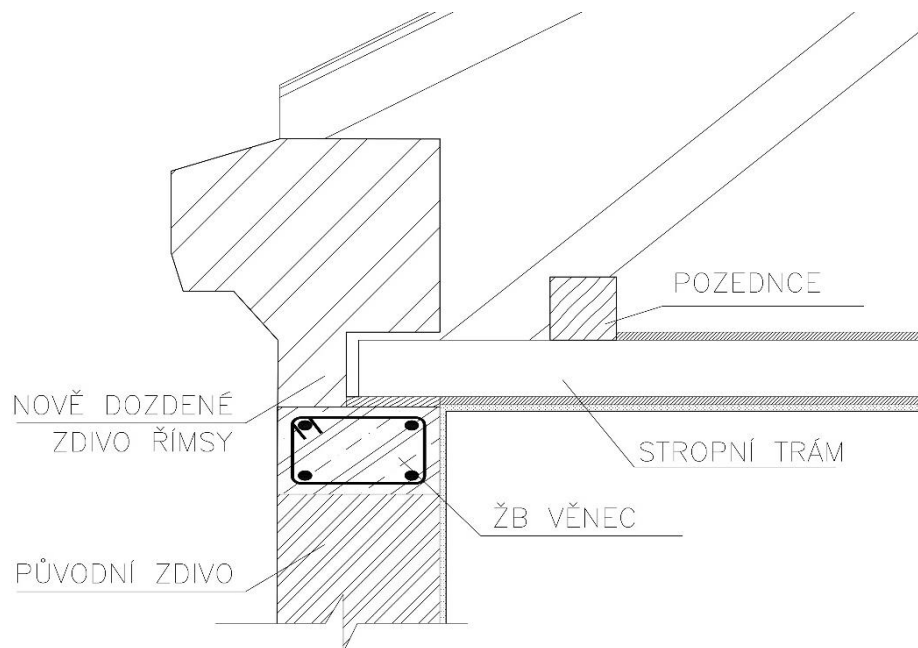
obrázek 21 Ztužení objektu železobetonovým věncem

Pravděpodobná příčina tohoto poklesu a vzniku trhlín není jen rozdílné založení objektu, ale také absence stopních trámů, které dříve spolu s ocelovými zedními a trámovými kleštěmi ztužovaly vilu. Po degradování těchto trámových stropů objekt ztratil část svého ztužení. Poruchy zdiva mohli zapříčinit také zhroucené dřevěné konstrukce v objektu a jejich tlak na zdivo způsobený gravitační silou a rozdílné namáhání základových poměrů.

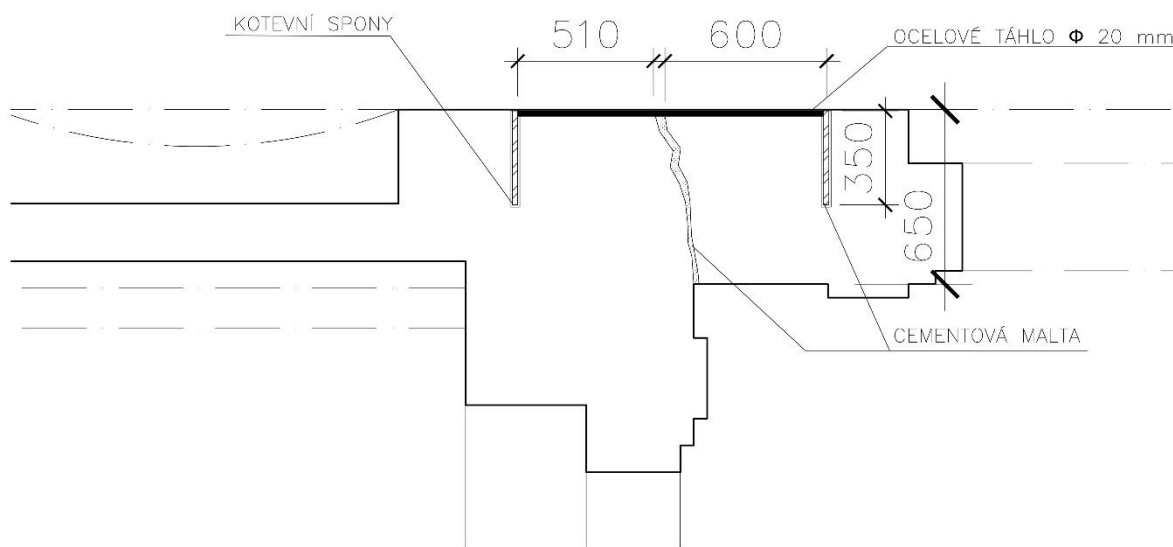
obrázek 24 Schéma sanace stehováním trhliny v místnosti 1.06 a 2.08

Trhlina v místnosti 1.06 skrze celý objekt na rozhraní původního lázeňského domu a rozšířeného objektu je pravděpodobně způsobena rozdílným sedáním základů rozšířené jihovýchodní části objektu a původního lázeňského domu.

Tato trhlina je pravděpodobně způsobena rozdílným sedáním původní částí lázeňského objektu a severovýchodní rozšířenou částí. Toto rozdílné sedání bylo pravděpodobně zapříčiněno rozdílnou datací založení částí stavby.

Stehování je prováděno na pasivních trhlinách a provádí pomocí ocelových spon vyšší kvality kruhového průměru 20 mm. Na vyčištěnou trhlinu od prachu, nečistot a degradovaného zdiva se kolmo do předem navrtaných drážek o průměru 30 mm a do hloubky přibližně 350-500 mm se aplikují spony s minimálním přesahem 0,5 m.

Je důležité z důvodu roznášení zatížení do zdiva, aby tyto spony měly různou délku. Tyto spony se aplikují v rozmezí 350 mm do nosné zdi se střídavým rozložením spon. Po osazení spon se provede injektáž nebo tmelení trhliny rozpínavou cementovou směsí nebo maltou. Spony budou opatřeny antikoročním nátěrem a budou omítnuty.

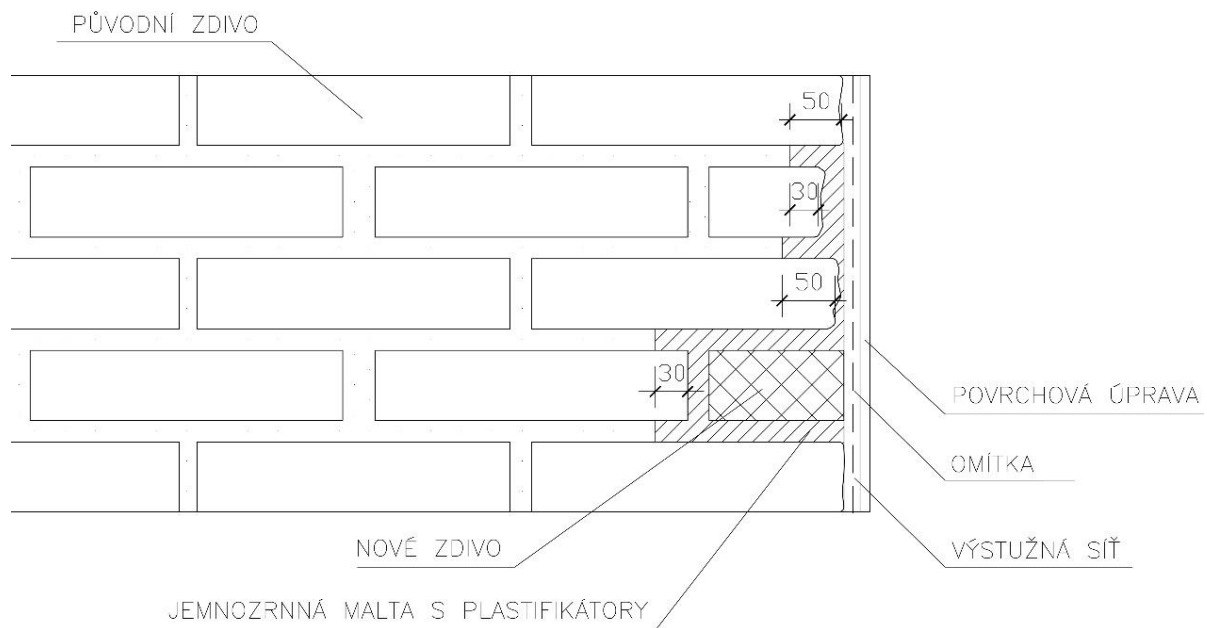
obrázek 25 Schéma sanace zvětralého zdiva

Zdivo je v interiéru obnažené, nenachází se zde žádné pozůstatky omítky, místy se zachovaly menší fragmenty podstropních fabionů, říms a zdobení interiéru. V exteriéru je omítka značně poškozena, velké kusy omítek chybí, zdivo na místech zvětrává a je vymýváno pojivo.

Jsou zde spatřeny chemické degradační děje a procesy v důsledku dešťové vody, které způsobují vymývání pojiva a výkvěty solí na zdivu, také mění pórovitost a zvětrávají povrchové vrstvy cihelného zdiva.

Povrchově zvětralé zdivo v interiéru bude očištěno a zbaveno biologické degradace a výkvětů solí. Budou mechanicky odstraněny narušené části staviva a ručně nebo mechanicky bude odstraněna malta ze spár do hloubky okolo 30 - 50 mm. Povrch bude očištěn od prachu.

Poté se pomocí tlakové pistole nebo ručním pěchováním provede vytmelení všech spár aktivovanou vápenocementovou jemnozrnnou maltou s plastifikátory. Před nanesením omítky bude zdivo ošetřeno chemicky, horkým vzduchem či plamenem.[3] Vyrovnaní zdiva probíhá přímo omítkou. V současné době se větší nerovnosti zdiva před nanesením omítky vyztužují ocelovou sítí. Omítky interiéru byly štukové a velice zdobené a jejich případná rekonstrukce je specifickou záležitostí.

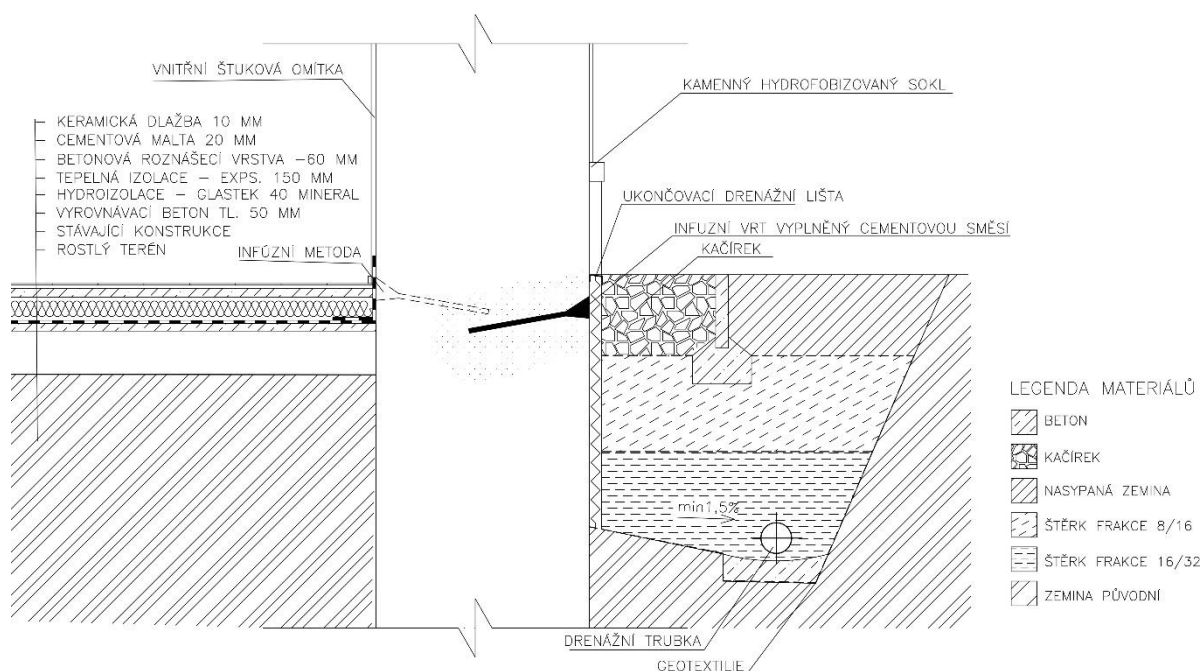
obrázek 26 Detail sanace obvodové stěny infuzní metodou

V exteriéru v soklové oblasti se nachází biologická degradace způsobená vzlínající zemní vlhkostí, protože v době výstavby objektu nebyla řešena hydroizolace spodní stavby.

Infuze stěn bude provedena z obou stran zdiva, proto nesmí kvůli riziku promrzání probíhat v zimním období. Hloubka vrtů je přibližně o 100 mm větší nežli polovina tloušťky zdiva.

Po vsaku infuzních roztoků se vrty zaplní cementovou nebo vápennou směsí, která je hydrofobizovaná ve své struktuře. [3] Nad úroveň terénu bude stávající kamenný sokl očištěný, rekonstruovaný a hydrofobizovaný.

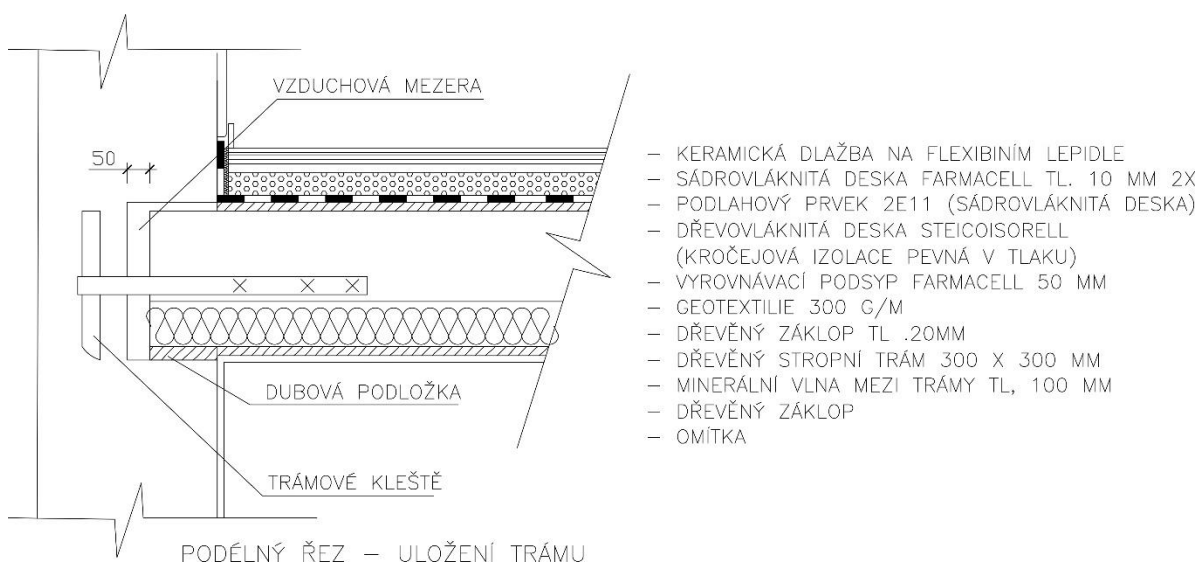
obrázek 32 Detail uložení a skladba trámového stropu

Dřevěné trámy v objektu chybí a stávající jsou značně ztrouchnivělé, proto trámy stropu budou nové, navržené na budoucí provoz objektu. (výpočet 7.1.) Budou osazeny do očištěných a zpevněných původních kapes na dřevěné podložky tak, aby v záhlaví trámu byla vzduchová mezera přibližně 50 mm. Před osazením trámů bude provedeno ztužení objektu - budou rekonstruovány ocelové zední a trámové kleště.
