Zpracoval:	Vedoucí práce:	Školní rok:	Fakulta stavební
Bc. Martin Patrman	Doc.Ing. Lukáš Vráblík, Ph.D.	2017/2018	ČVUT
Předmět:			Název:
DIPLOMOVÁ PRÁCE			
Název:			Datum:
NÁVRH HYBRIDNÍ LANOVÉ A BETONOVÉ SKOŘEPINOVÉ KONSTRUKCE			05/2018
Výkres:			Měřítko:
PŘÍČNÝ ŘEZ OBJEKTEM			1:50
			Formát:
			16xA4

Projekt / PROJECT :
**Samonosná lanová
strecha na objekte 04-01
(plaváreň)**

Zhrnutie inšpekcie

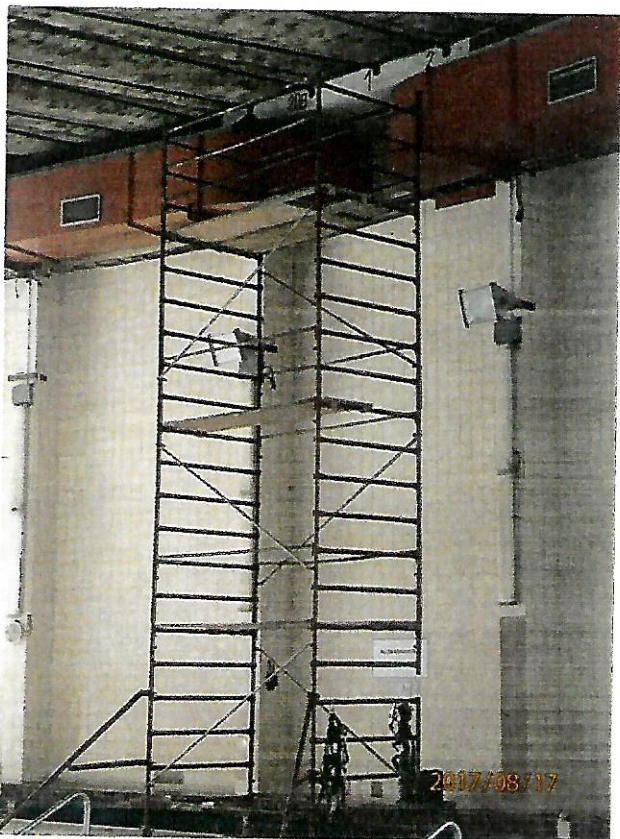
Obr. 2

Vzhľadom na to že sa kontrolovala strecha plavárne, kontrola sa vykonávala vo výške a preto bolo potrebné použiť lešenie. Lešenie a bezpečnostné celotelové úväzy nám zabezpečila spoločnosť Duslo a.s. (obr.2)

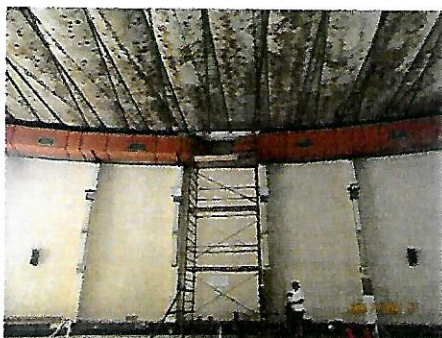
Obr. 5

Kontrola strešnej lanovej konštrukcie sa vykonala dňa 17.08.2017 na objekte 04-01 (plaváreň) Duslo a.s. Šaľa . Po príchode na plaváreň sme sa stretli s pánom Ondrejom Vindišom z úseku nákupu a logistiky a spolu sme prebrali plán kontroly . Po ukončení školenia z miestnych podmienok a BOZP nám bol povolený výkon prác na objekte 04-01 (plaváreň). V objekte plavárni z vnútra bolo postavené lešenie na náhodne vybranom mieste spoločnosťou Duslo a.s. (obr. 5) Ako prvé bolo potrebné odstrániť drevenú lištu ktorá zakrývala otvory cez ktoré prechádzajú laná. Po odstránení drevenej lišty (obr. 6) boli odkryté 3 otvory cez ktoré prechádzajú laná do kotvenia vo venci (obr. 7). Miesta medzi lanom a otvorom (rúrou) boli vyplnené (utesnené) sklenou vatou , no len cca. do dĺžky 15 až 20 cm (obr. 8). Táto izolácia (sklená vata) bola odstránená . Vzhľadom na to že z výkresu B 06- Lanová strecha + veniec nebolo možné určiť na objekte kde je rúra č. 1 cez ktorú prechádza lano do kotvenia vo venci , tak sme tie tri odkryté rúry (otvory) označili číslom 208 , 1 a 2 (obr.9).
