BAKALÁŘSKÁ PRÁCE

**Posouzení vybraných křižovatek v Praze 6
a návrh vhodných opatření**

Název bakalářské práce anglicky: Traffic assessment of selected intersections in Prague 6 and design of appropriate improvements

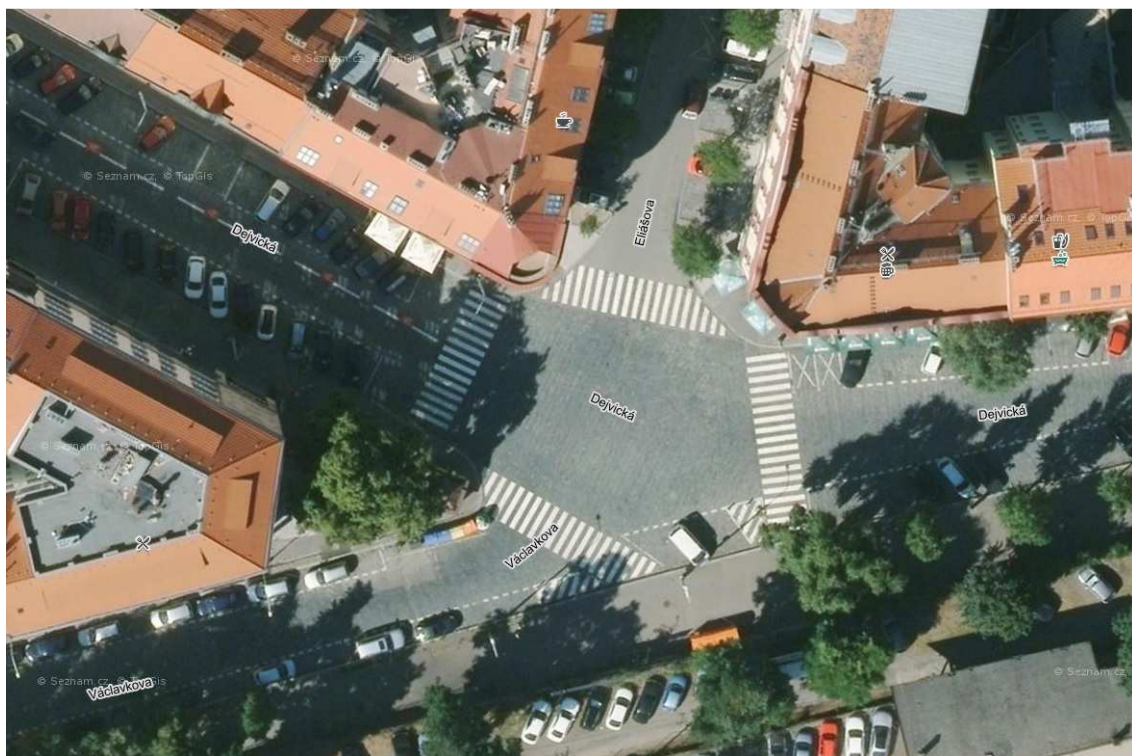
Obr. 5 - Celková situace – křižovatka ulic Dejvická, Václavkova a Eliášova, zdroj [13]

Jako první byla vybrána křižovatka ulic Dejvická, Václavkova a Eliášova, která se nachází poblíž metra Hradčanská. Stávající stav je nevyhovující zejména z hlediska bezpečnosti chodců, jelikož současná křižovatka je velmi rozlehlá a přechody pro chodce příliš dlouhé. Dále zde také na několika místech chybí bezbariérové úpravy pro bezpečnější a jednodušší přechod nevidomých, slabozrakých a pohybově postižených osob. Stávající stav viz. Obr. 5.

Z provedeného průzkumu lze odvodit následující poznatky. Sledovaná křižovatka je frekventovaná, a to především chodci. Intenzita vozidel je minimální. Ačkoliv většina řidičů projíždí křižovatkou opatrně, je současný stav nevyhovující. Křižovatka je velmi rozlehlá, ne vždy je jasné, kdo odkud jede a kdo má přednost, a občas se tu vozidla otáčejí o 180°, případně zastavují přímo v prostoru křižovatky. Bezpečnost pěších není ideální, přechody jsou příliš dlouhé a chodci nejsou přes zaparkovaná vozidla z pozice řidiče dobře vidět. Je doporučeno vysadit chodníkové plochy, tím se zkrátí přechody a zároveň zúží křižovatkové větve. Dále by bylo vhodné vytvořit bezbariérové úpravy.

Návrh je doplněn o nové vodící linie pro osoby nevidomé nebo zrakově postižené. Na nově vytvořené chodníkové ploše v jižní části mezi Václavkovou a Dejvickou ulicí vzniká prostor, pod kterým nevedou žádné inženýrské sítě, tudíž je tam možné umístit zapuštěné podzemní kontejnery. Nově navržený stav je patrný z Obr. 10 nebo přílohy 1.1 Situace.

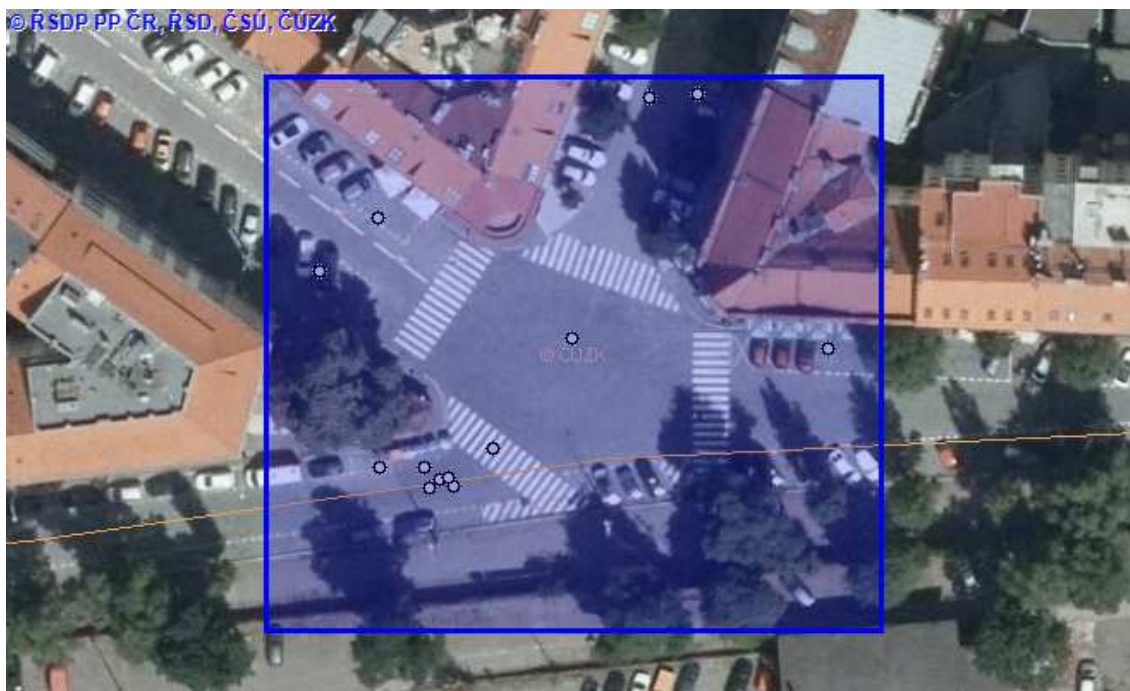
Obr. 9 - Mapa s vyznačenými nehodami – křižovatka ulic Dejvická, Václavkova a Eliášova, zdroj [14]

Na řešené křižovatce je zaznamenáno celkem 13 dopravních nehod. Každá z nich se obešla bez zranění nebo úmrtí. Všechny nehody byly způsobeny řidičem motorového vozidla, v sedmi případech se jednalo o srážku s jedoucím vozidlem, dalších šest bylo způsobeno srážkou s vozidlem zaparkovaným nebo odstaveným. V Tab. 4 jsou uvedeny hlavní příčiny nehod a jejich počty. [14]

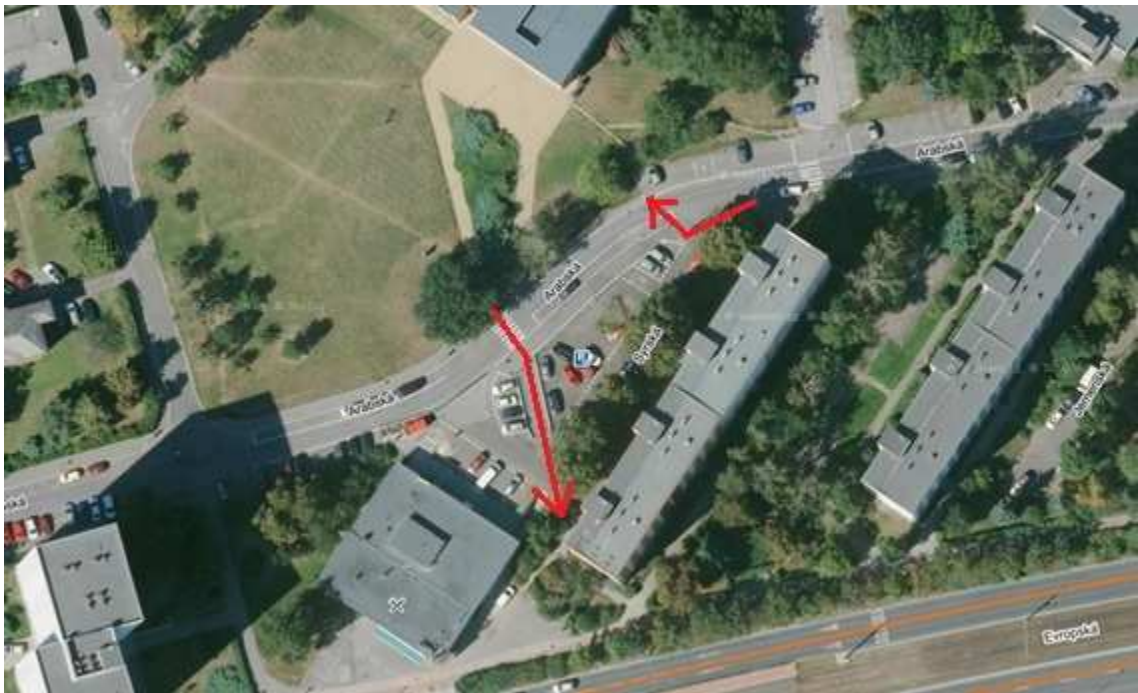
Obr. 11 - Celková situace – parkoviště v Syrské ulici, zdroj [13]

Jako další lokalita bylo zvoleno pěší propojení Arabské a Evropské ulice, které tvoří Syrská ulice. Současný stav je nevyhovující, propojení vede přes parkoviště, kde není vytvořen bezpečný průchod chodců. Chodce tvoří zejména studenti a zaměstnanci školy Gymnázium Arabská, kteří přes parkoviště chodí k tramvajové zastávce Sídliště Červený Vrch. Samotné parkoviště (zhruba 28 parkovacích míst) je nevhodně uspořádané a hlavně nepřehledné. Současný stav viz. Obr. 11.

Z provedeného průzkumu lze odvodit následující poznatky. Přes parkoviště projde za den několik set chodců, zejména dětí, proto je doporučeno navrhnout nové uspořádání jak komunikace pro pěší, tak parkovacích míst. Parkoviště je třeba uspořádat tak, aby se zamezilo vyjíždění přes chodník, za kterým jsou další parkovací místa. Dále je třeba zvážit zřízení přechodu/místa pro přecházení při vjezdu do parkoviště a následně přes Arabskou ulici, protože průzkum ukázal, že i toto místo je velmi frekventované a není dostatečně bezpečné.

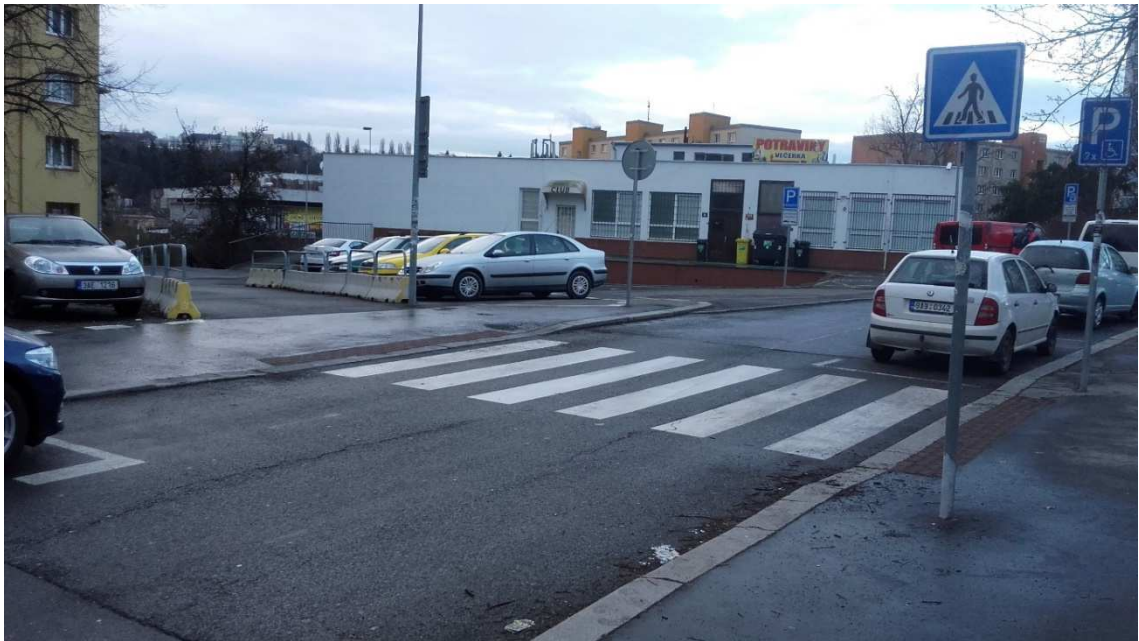
Obr. 12 - Pohled od gymnázia na přechod pro chodce přes Arabskou ulici

(vjezd a výjezd z parkoviště). Syrská ulice je krátká obousměrná a slouží zejména jako průjezd parkovištěm. Na jižním cípu se na ni napojuje schodiště, které vede k tramvajové zastávce Sídliště Červený Vrch na Evropskou ulici. Na jihovýchodní straně jsou přímo na parkovací plochu (bez chodníku) napojena schodiště vedoucí k jednotlivým vchodům bytového domu. Situace je zobrazená na Obr. 12. Vozovka, parkoviště i chodníky jsou asfaltové, jejich kvalita je podprůměrná, místy jsou vyspravované.

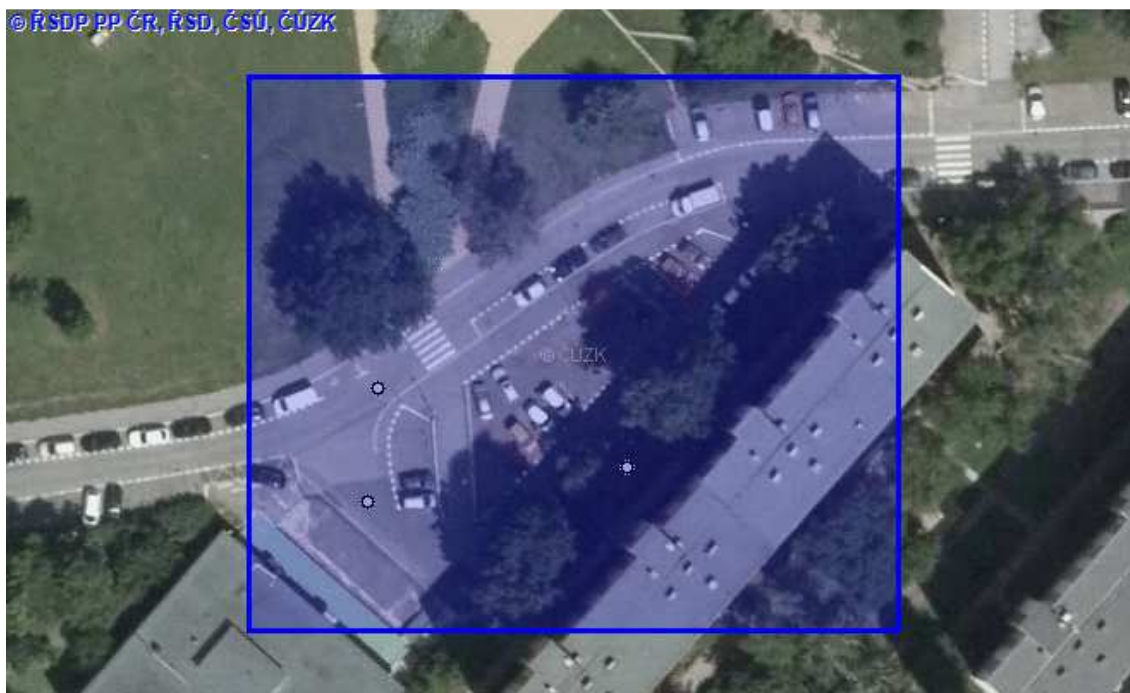
Obr. 14 - Mapa s vyznačenými nehodami – parkoviště v Syrské ulici, zdroj [14]

V této lokalitě jsou zaznamenány 3 dopravní nehody. Ve všech třech případech šlo o srážku s vozidlem zaparkovaným nebo odstaveným, kterou způsobil řidič motorového vozidla. V Tab. 6 jsou uvedeny příčiny nehod. [14]

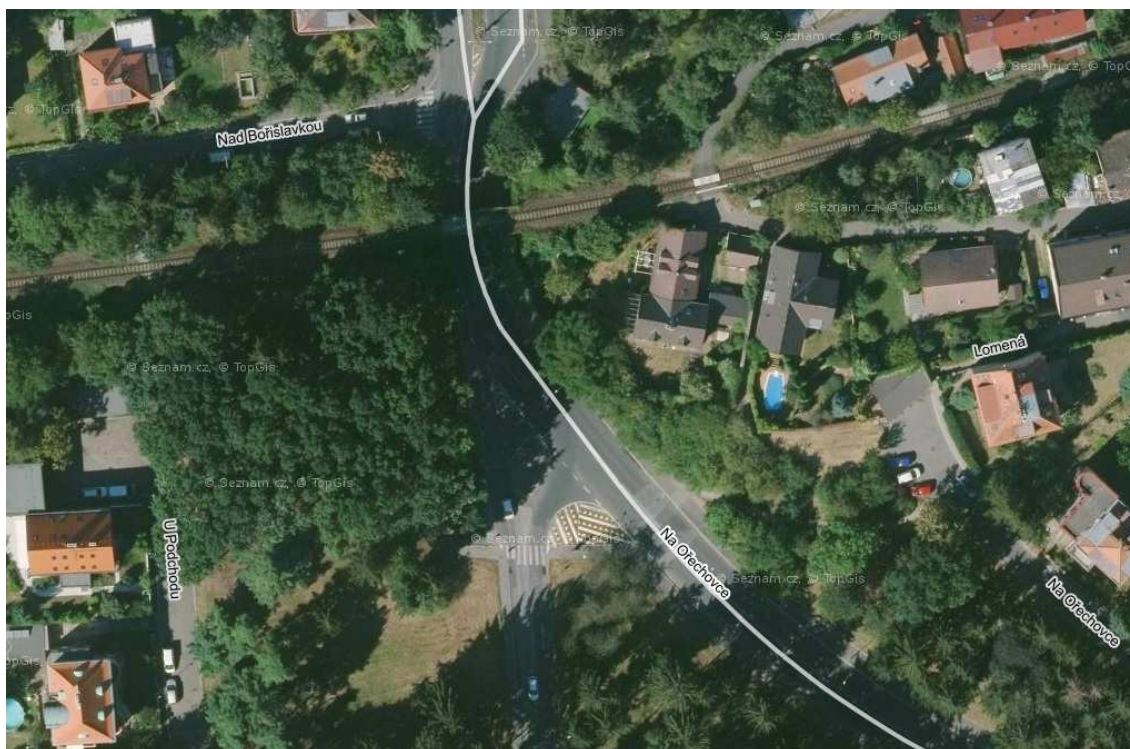
Obr. 16 - Celková situace – křižovatka ulice Na Ořechovce a ulice V Průhledu, zdroj [13]

Další dopravní průzkum byl proveden na křižovatce v Praze 6, kousek od Evropské, kde se ulice V Průhledu napojuje na ulici Na Ořechovce. Křižovatka je velmi frekventovaná a její uspořádání je nevyhovující, protože se zde často tvoří kolony. Současný stav viz. Obr. 16.

Z provedeného průzkumu lze odvodit následující poznatky. Tato křižovatka je velmi frekventovaná a její stávající uspořádání není vyhovující. Je doporučeno navrhnout nové řešení, kde se nabízí dvě varianty. Tou první je vytvoření okružní křižovatky, protože intenzity ze všech směrů jsou velké. Další variantou je změna hlavní komunikace. Nová hlavní komunikace by vedla rovněž ze severu od Evropské, ale rovně na jih do ulice V Průhledu. Zamezilo by se odbočování vlevo vozidel odtud vyjíždějících, kde jsou intenzity největší. Vozidla jedoucí z východní části ulice Na Ořechovce, kterých jezdí také velký počet, by dávaly přednost pouze v jednom směru. V daném místě se pohybuje zanedbatelné množství chodců (vzhledem k intenzitám vozidel), ale v novém návrhu jsou samozřejmě chodníky i přechody řešeny rovněž.

Jako vhodnější řešení doporučuji variantu 1 (viz. Obr. 21), kde je nová křižovatka navržena v prostoru té stávající, a není třeba zasahovat do svahu a stavět zárubní zídku nebo přesunovat stávající cestu pro chodce.

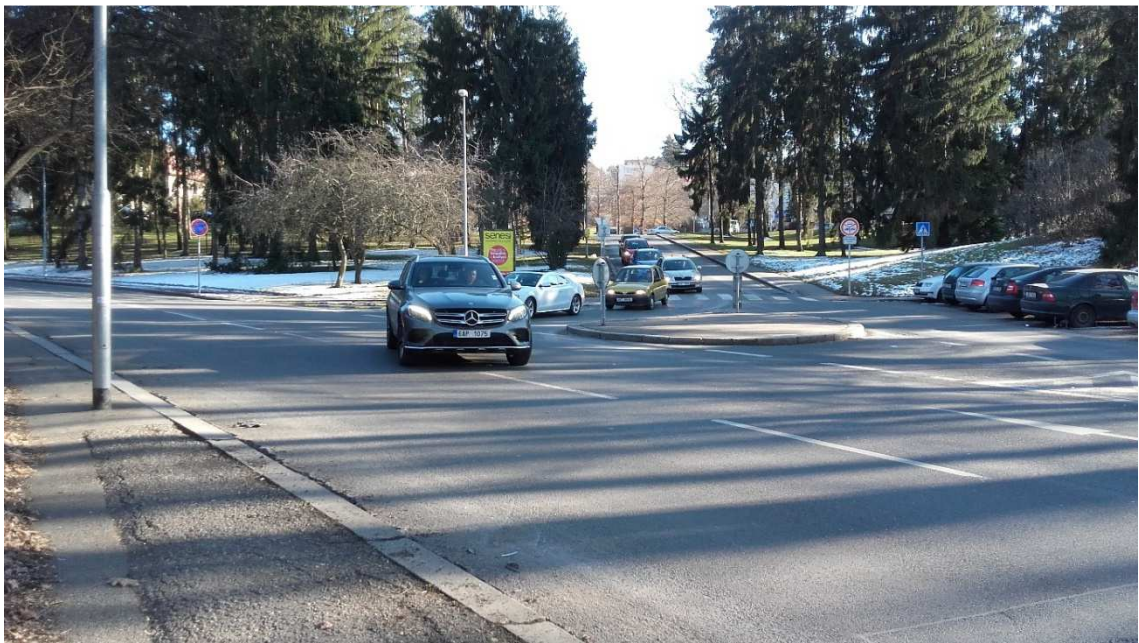
Obr. 17 - Pohled do křižovatky, vlevo východní část ulice Na Ořechovce, vpravo ulice V Průhledu

Ulice Na Ořechovce, která vede po rovině od severu z Evropské ulice, podjíždí železniční most a stáčí se směrem na východ do kopce, je hlavní. Na ní se jako vedlejší komunikace z jižní strany napojuje ulice V Průhledu. Stávající stav viz. Obr. 17. Ulice Na Ořechovce je z obou stran lemována chodníkem, ulice V Průhledu má chodník pouze na západní straně komunikace, stávající přechod je zde pouze jeden, a to na vjezdu

do ulice V Průhledu. Je zde snížený obrubník, ale vodící prvky pro nevidomé a slabozraké chybí. Vpravo po sjezdu z ulice Na Ořechovce do ulice V Průhledu je zhruba 10 parkovacích míst a uprostřed komunikace dělicí ostrůvek. Křižovatka je usměrněna vodorovným dopravním značením a z části zpomalovacími prahy. Povolená rychlost je 50 km/h, po opuštění křižovatky směrem k Evropské ulici pod železniční přejezd je rychlost snižena na 30 km/h. Povrch obou vozovek i všech chodníků je asfaltový, kvalita vyhovující.

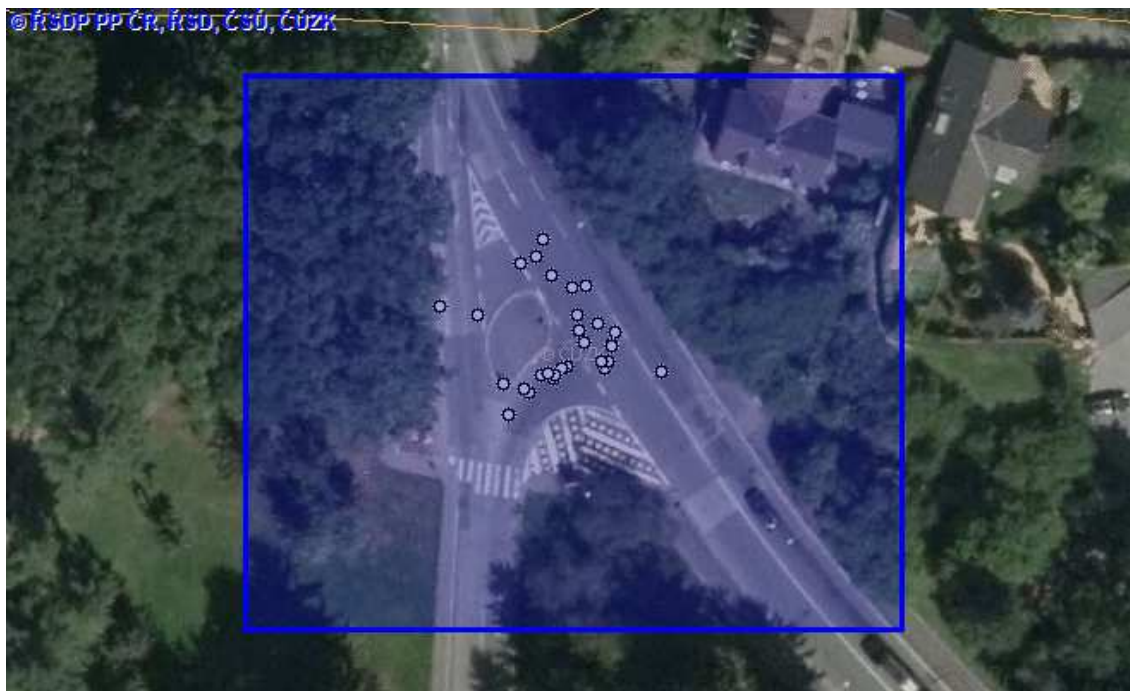
Obr. 20 - Mapa s vyznačenými nehodami – křižovatka ulice Na Ořechovce a ulice V Průhledu, zdroj [14]

Na řešené křižovatce je 29 zaznamenaných dopravních nehod. Všechny nehody se obešly bez zranění nebo úmrtí. Všechny nehody byly způsobeny řidičem motorového vozidla a v 27 případech šlo o srážku s jiným jedoucím vozidlem, v 1 případě

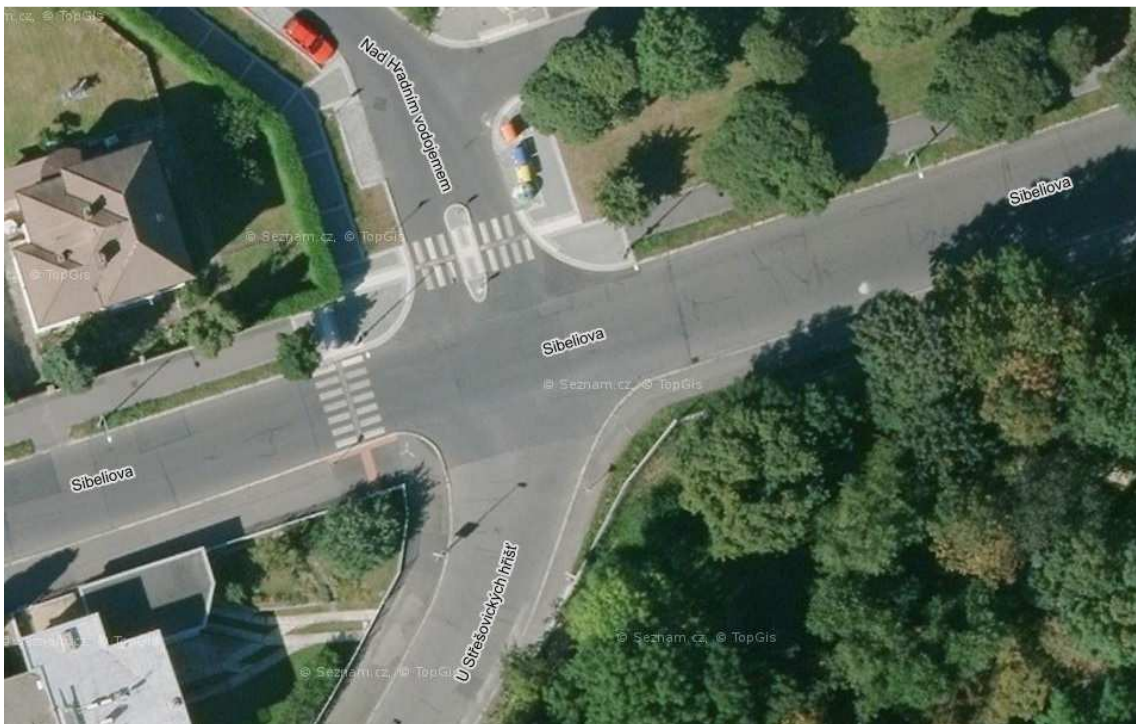
Obr. 22 - Celková situace – křižovatka ulice U Střešovických hřišť a Sibeliovy ulice, zdroj [13]

Další dopravní průzkum byl proveden na křižovatce Sibeliovy ulice a ulice U Střešovických hřišť (viz. Obr. 22). Sledován byl především počet chodců, kteří přecházejí ulici U Střešovických hřišť v místě napojení na Sibeliovu ulici, kde se nenachází přechod pro chodce, a jejich případné ohrožení. Mimo to byly zjištěny i intenzity vozidel projíždějících tímto místem, a také intenzity chodců na protějším stávajícím přechodu pro chodce (ulice Nad Hradním vodojemem), včetně projíždějících vozidel.

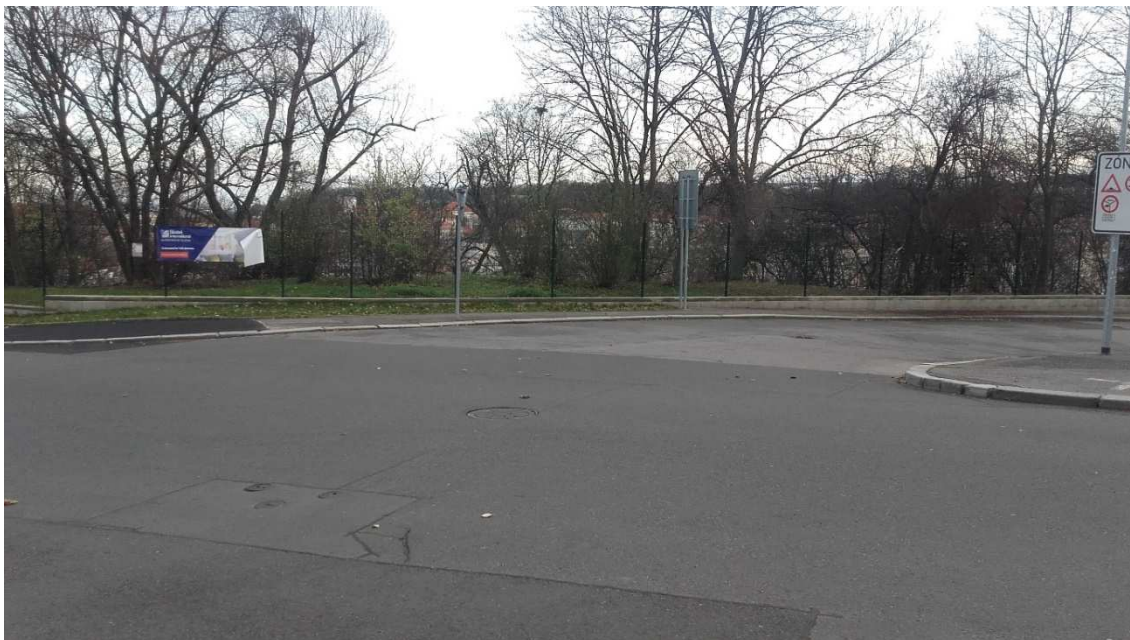
Obr. 23 - Pohled na sledované místo (ulice U Střešovických hřišť)

Hlavním cílem průzkumu bylo zjištění, zda přes komunikaci na ulici U Střešovických hřišť v místě napojení na Sibeliovu ulici přecházejí chodci, i když tam není přechod, a zda jim hrozí nebezpečí. Sibeliova ulice je průběžná, hlavní, a klesá od východu na západ. Na ni se z jihovýchodu napojuje mírně ostrým úhlem (65°) ulice U Střešovických hřišť, která směrem k Sibeliově ulici stoupá. V obou případech se jedná

o dvoupruhovou obousměrnou komunikaci s asfaltovým krytem v dobrém technickém stavu. V ulici U Střešovických hřišť je snížena rychlost na 30 km/h. Obě ulice jsou z obou stran lemovány chodníkem pro chodce.

- Větší intenzita projíždějících vozidel (4 vozidla za minutu) než na protější straně ulice
- V místě napojení ulice na Sibeliovu se vozovka rozšiřuje, chodci musí překonat velkou vzdálenost, déle se zdrží na vozovce. Z tohoto důvodu bylo vhodné rovněž doplnit ochranný ostrůvek podobně jako je to na druhé straně křižovatky.
- Chodci jdoucí po Sibeliově ulici z východu na západ po levém chodníku nemají možnost po ulici pokračovat (není zde ani přechod na pravý chodník).

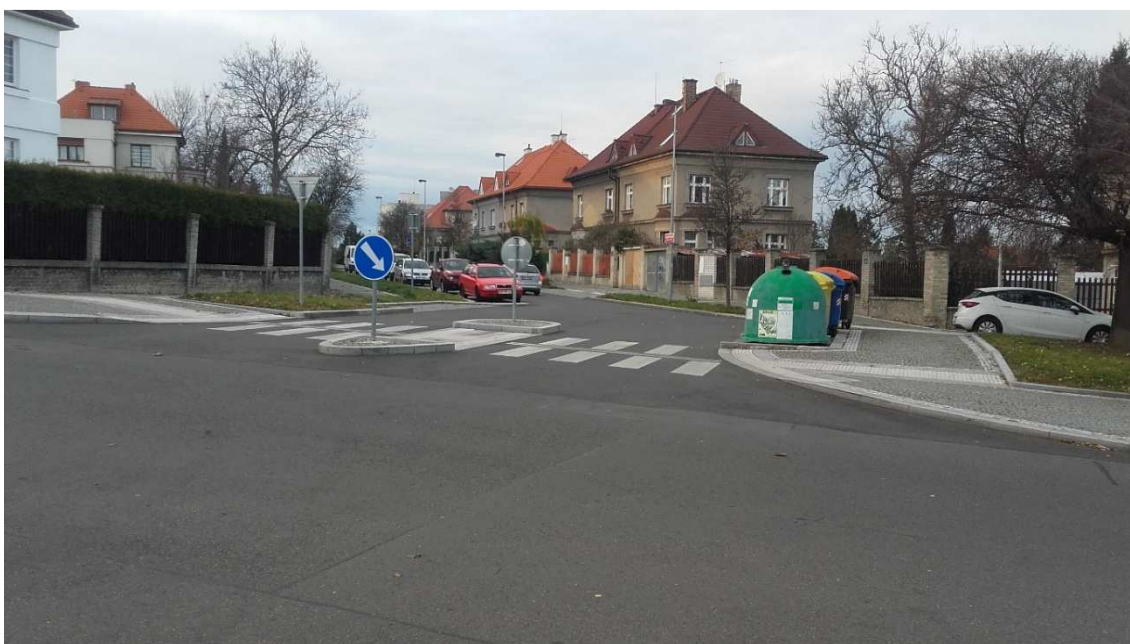
Obr. 24 - Pohled na protější stávající přechod s ostrůvkem (ulice Nad Hradním vodojemem)

Na protější straně se na Sibeliovu ulici napojuje ulice Nad Hradním vodojemem, na které se nachází přechod pro chodce s ostrůvkem ve velmi dobrém stavu, včetně bezbariérových úprav. Pro porovnání byly intenzity měřeny i v tomto místě.

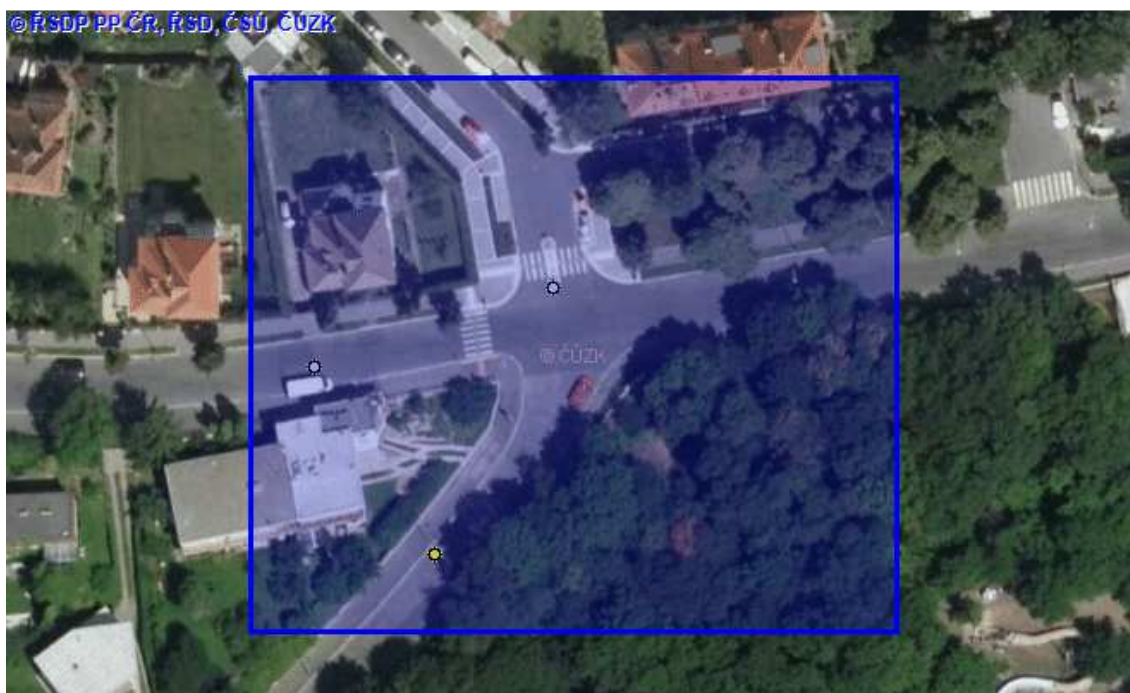
Obr. 25 - Mapa s vyznačenými nehodami – křižovatka ulice U Střešovických hřišť a Sibeliovy ulice, zdroj [14]

Na sledované křižovatce byly zaznamenány celkem 3 dopravní nehody. Následkem jedné z nich bylo jedno lehké zranění. Ve všech případech byla nehoda zaviněna řidičem motorového vozidla, dvakrát šlo o srážku s pevnou překážkou a jednou o havárii. Příčiny nehod jsou uvedeny v tabulce Tab. 10.

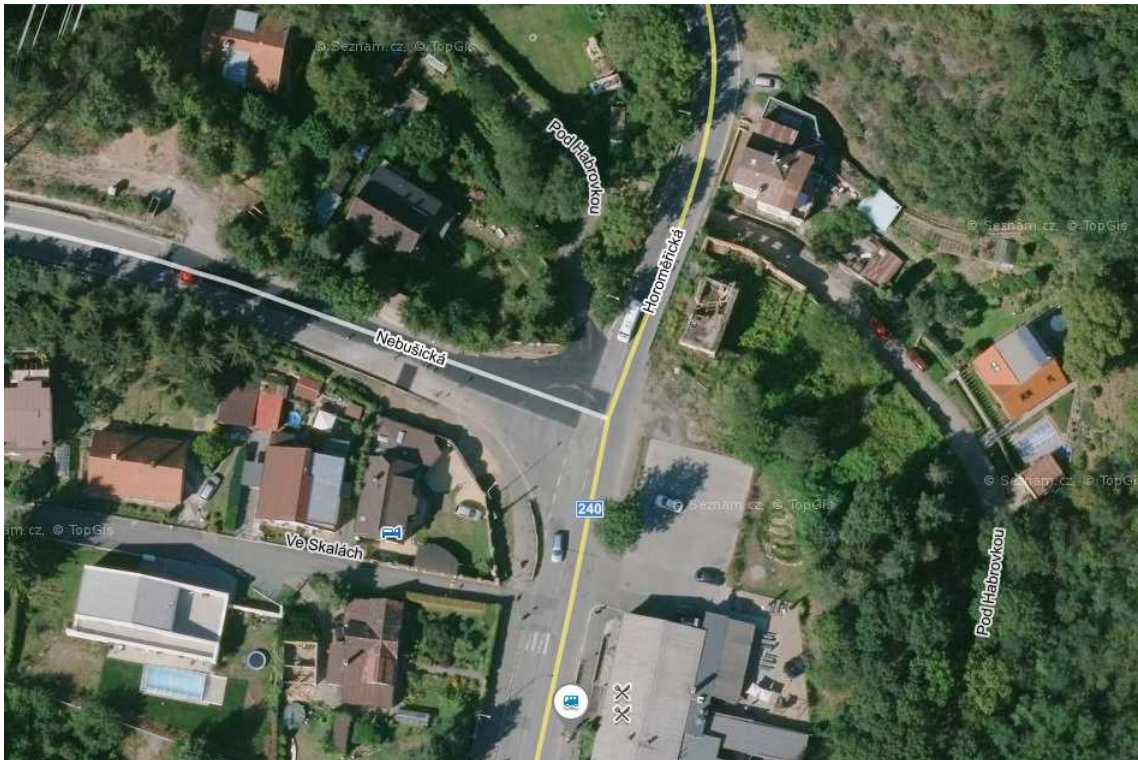
Obr. 27 - Celková situace – křižovatka Horoměřické a Nebušické ulice, zdroj [13]

V pořadí pátý dopravní průzkum byl proveden na křižovatce, kde se Nebušická ulice napojuje na Horoměřickou ulici. Tato křižovatka je poměrně frekventovaná, a průzkum měl posoudit, zda by bylo vhodné její jiné uspořádání, např. v podobě okružní křižovatky. Sledovány byly především intenzity vozidel a dopravní konflikty.

Z provedeného průzkumu lze odvodit následující poznatky. Tato křižovatka je velmi frekventovaná a současný stav je nevyhovující. Ve výše popsaných směrech se tvoří kolony, proto je doporučeno navržení nového uspořádání. Jako nejvhodnější řešení se zde jeví vytvoření okružní křižovatky, která by usměrnila všechny větve stávající křižovatky. Danou lokalitou prochází velmi malý počet pěších, ale v dalším návrhu budou chodníky i přechody řešeny v návaznosti na nově navržený stav.

V návaznosti na provedený průzkum a vyhodnocení nehodovosti byla navržena změna průsečné křižovatky na křižovatku okružní, která by zlepšila bezpečnost a plynulost provozu v dané lokalitě. V tomto případě byla vytvořena jedna varianta, křižovatkový prostor je obklopen stávající zástavbou, a tudíž není moc místa pro vymýšlení jiných variant. Návrh samozřejmě lze upravit, ale pouze v malém měřítku.

Nová okružní křižovatka (příloha 5.1 Situace) je umístěna v prostoru stávající vozovky a napojují se na ni tři větve – Nebušická ulice, severní část Horoměřické ulice a jižní část Horoměřické ulice. Zároveň je zachován sjezd na účelovou komunikaci, kam se vozidla dostanou odbočením vpravo ze severní části Horoměřické ulice (bylo prověřeno vlečnými křivkami pro osobní automobil), vozidla jedoucí po okružní křižovatce odbočí vpravo přes vjezd do okružní křižovatky ze severu Horoměřické. Intenzity této účelové komunikace jsou velmi malé.

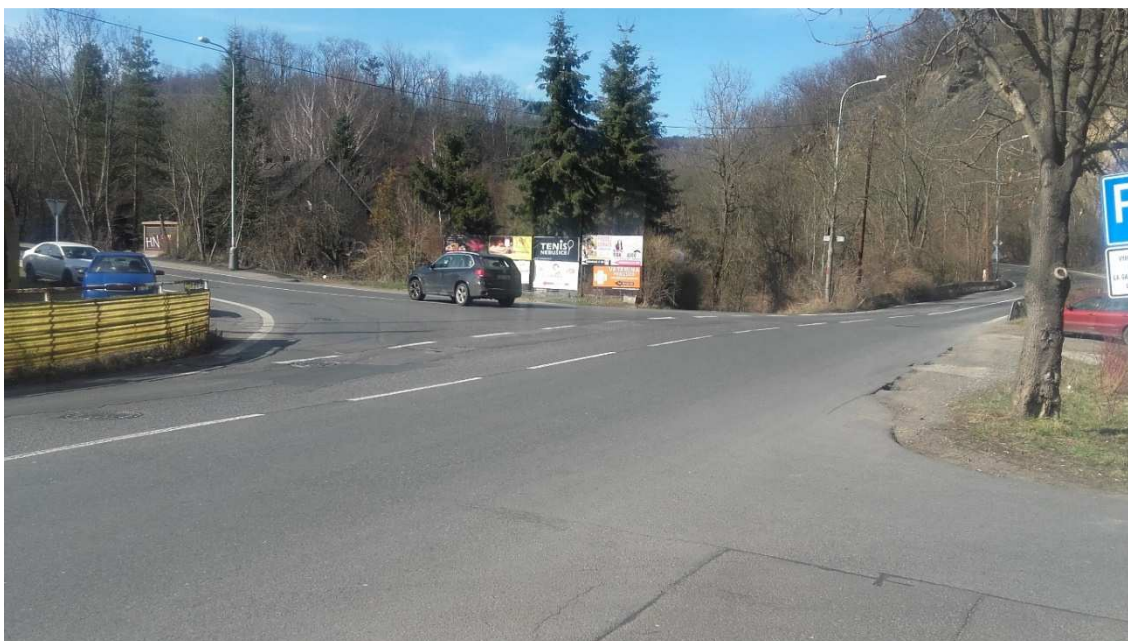
Obr. 28 - Pohled do křižovatky, vlevo odbočka na Nebušickou

Horoměřická ulice vede ze severu z Horoměřic a na jihu se napojuje na Evropskou. Jedná se o dvoupruhovou obousměrnou komunikaci. Na ní se ze západní strany napojuje Nebušická ulice vedoucí z Nebušic, která je rovněž dvoupruhová obousměrná. Hlavní komunikace je Horoměřická, vedlejší Nebušická.

Severní část Horoměřické ulice vede přes most a není zde žádný stávající chodník ani přechod pro chodce. Jižní část (směr Evropská) lemuje chodník z obou stran, je tu autobusová zastávka Jenerálka a přechod pro chodce. Na Nebušické ulici není ani chodník ani přechod.

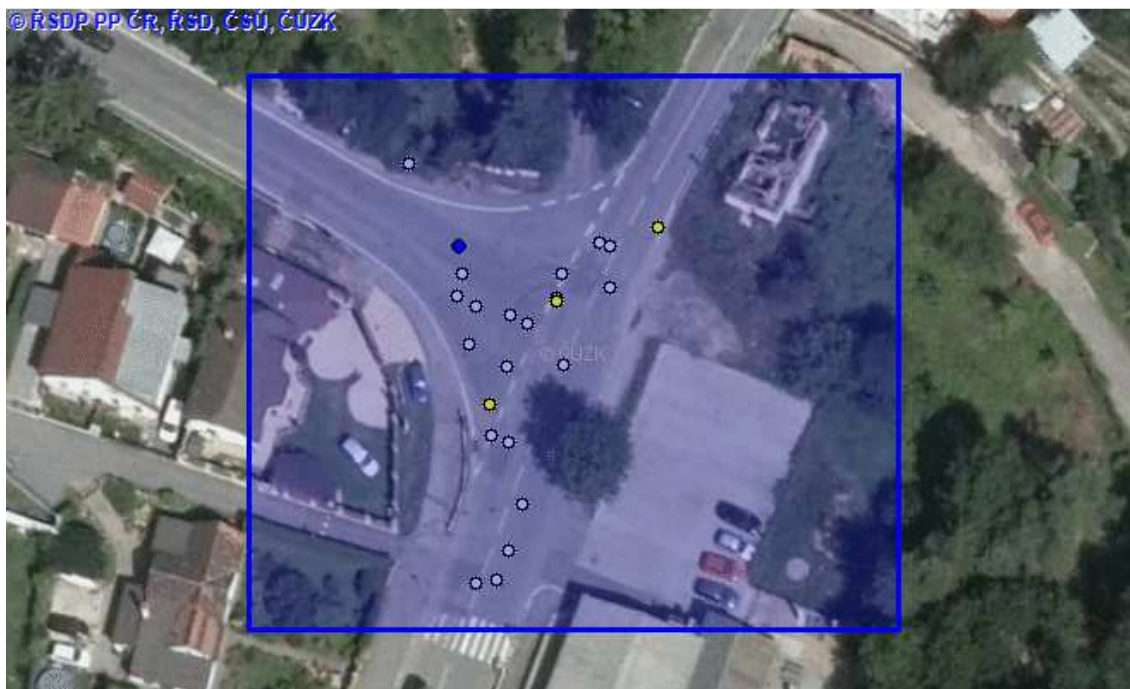
Obr. 31 - Mapa s vyznačenými nehodami - křižovatka Horoměřické a Nebušické ulice, zdroj [14]

Na této křižovatce je zaznamenanych celkem 24 dopravních nehod, z toho 4 nehody s následky na zdraví (4 lehce zraněné osoby, 1 těžce zraněná osoba). Ve dvaceti dvou případech se jednalo o srážku s jedoucím vozidlem, ve dvou o srážku s pevnou překážkou. Viníkem byl vždy řidič motorového vozidla. V Tab. 12 jsou uvedeny hlavní příčiny všech nehod a jejich počty. [14]

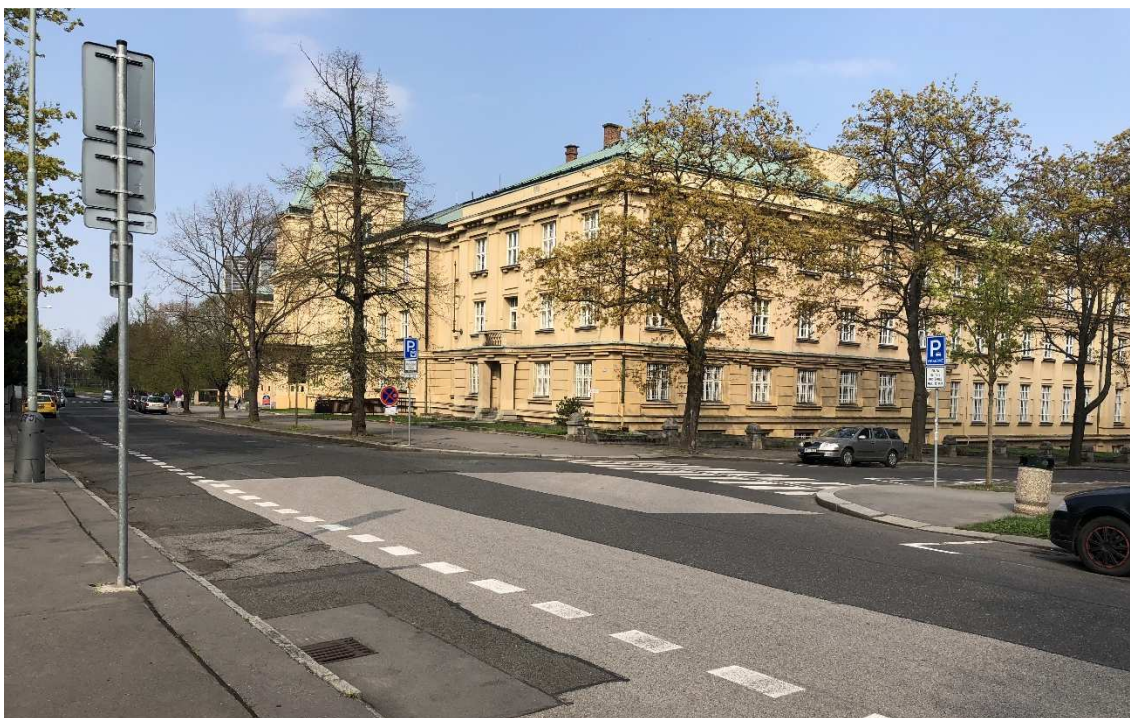
Obr. 34 - Pohled na sledovanou křižovatku z Kolejní ulice

Stávající přechod je příliš dlouhý a nejsou zde zajištěny rozhledové poměry, na chodce není vidět přes zaparkovaná vozidla v Seminární ulici. Bezbariérové úpravy a úpravy pro nevidomé nejsou dostatečné.

Z průzkumu také vyplývá, že určitý počet lidí (konkrétně 34 osob ve špičkové hodině v čase 15:30 – 16:30, viz. Tab. 13) přechází přes Kolejní ulici, kde se žádný přechod pro chodce nenachází. Je na místě zvážit, zda by nebyla vhodná jeho realizace. Vzhledem k počtu dopravních konfliktů z důvodu nedání přednosti zprava vozidel jedoucích po Kolejní ulici by navíc bylo vhodné zklidnit na tomto místě provoz. Zklidňujícím prvkem by mohl být například už zmíněný nový přechod pro chodce nebo vytvoření zvýšené plochy případně jiného zpomalovacího prvku.

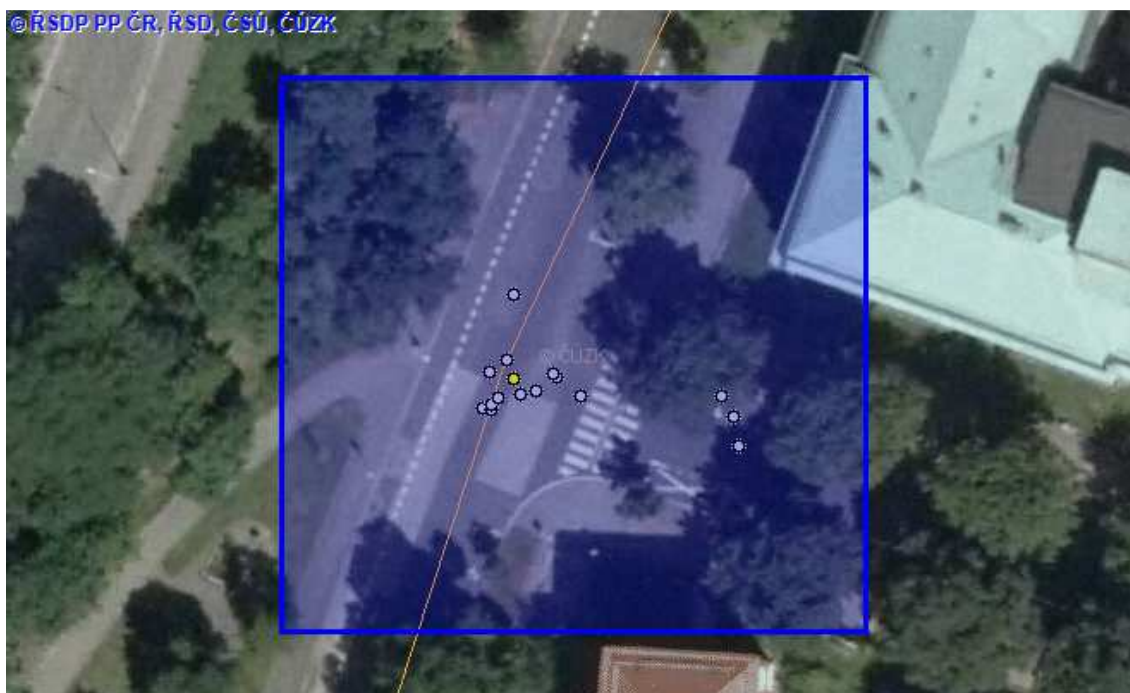
Obr. 36 - Mapa s vyznačenými nehodami – křižovatka Kolejná a Seminární ulice, zdroj [14]

Na sledované křižovatce bylo zaznamenáno celkem 16 dopravních nehod, z toho jedna s jedním lehkým zraněním. Všechny zaznamenané nehody byly způsobeny řidičem motorového vozidla, ve třinácti případech šlo o srážku s jedoucím vozidlem, třikrát šlo o srážku s vozidlem zaparkovaným nebo odstaveným. Příčiny nehod jsou uvedeny v Tab. 15. [14]

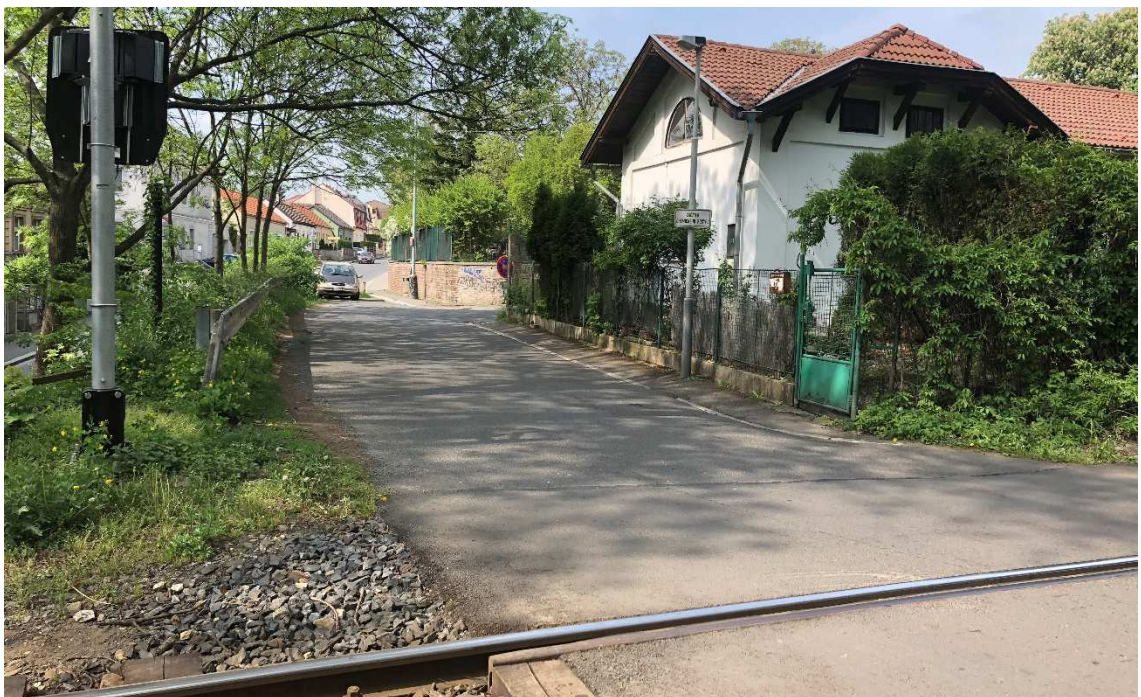
Obr. 40 - Pohled od kolejí na sever do ulice U Stanice

Na jižní části ulice U Stanice (jižně od železničního přejezdu) je chodník na západní straně, severně od železničního přejezdu je na straně východní a chodník na komunikaci U kolečí je pro změnu zase na druhé straně vozovky a je, stejně jako chodník severně od železničního přejezdu, velmi úzký.

Z provedeného průzkumu je patrné, že stávající stav není vyhovující a návrh zohledňující bezpečnost všech účastníků provozu by byl na místě. Měly by být vytvořeny širší chodníky pro chodce a zajištěna jejich návaznost. Vzhledem k šířce komunikace a rozhledovým poměrům by provoz vozidel zlepšilo například její zjednosměrnění. Dále je třeba zlepšit návaznost chodníků k hřišti pro děti východně na ulici U Kolejí.

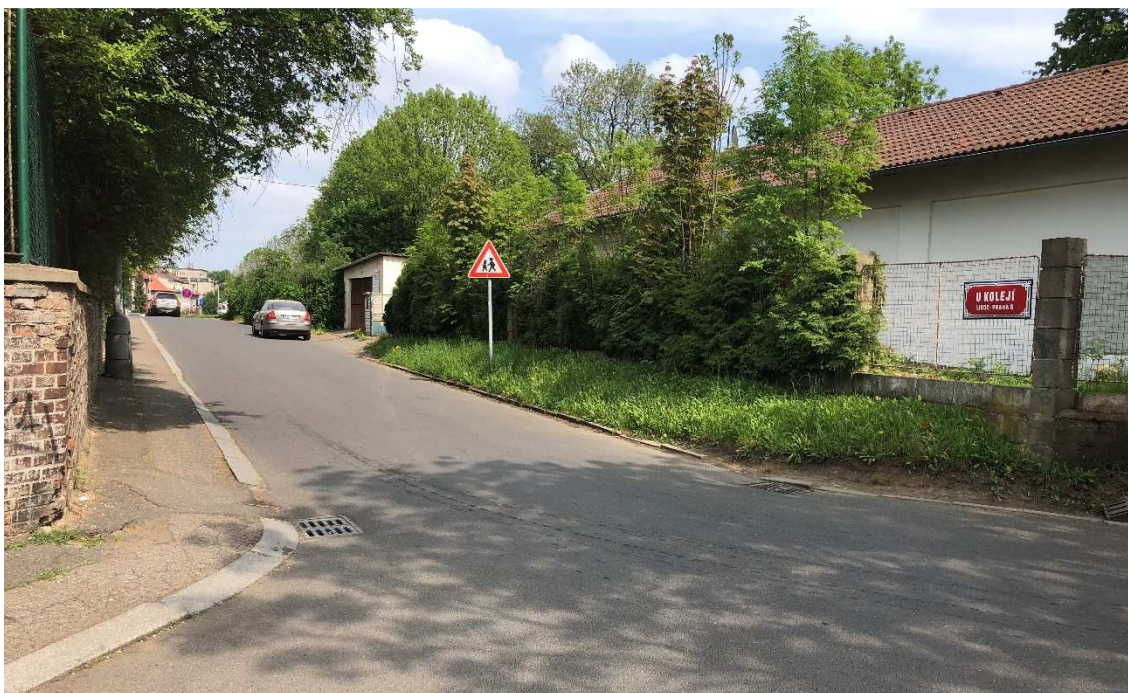
Obr. 41 - Pohled ze sledované křižovatky do ulice U Kolejí

Dále na jižní straně ulice U Kolejí (za napojením Dolanské ulice) je dětské hřiště, ke kterému nevede chodník ani přechod přes komunikaci. Na ulici U Kolejí (mezi napojeními Přední a Dolanské ulice) po obou stranách komunikace parkují vozidla.

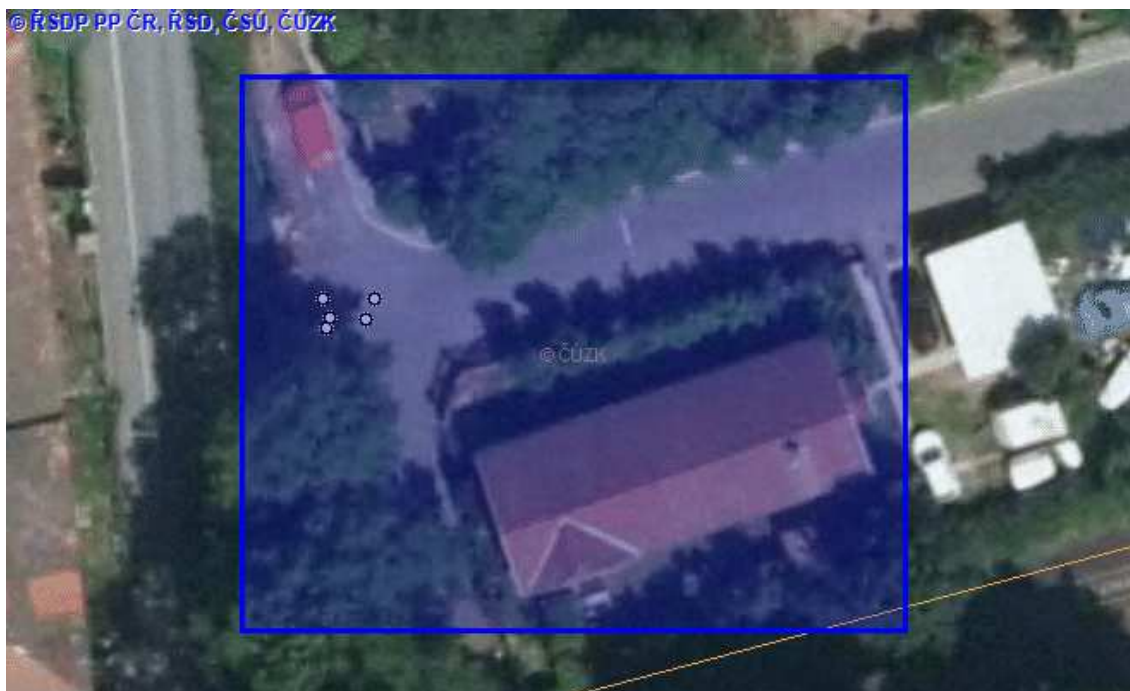
Obr. 42 - Mapa s vyznačenými nehodami - křižovatka ulice U Kolejí a ulice U Stanice, zdroj [14]

V tomto sledovaném úseku bylo zaznamenáno celkem 5 dopravních nehod, žádná z nich s následky na zdraví. Všech 5 nehod bylo zaviněno řidičem motorového vozidla. Ve čtyřech případech šlo o srážku s pevnou překážkou (konkrétně se svodidlem), jednou to byla srážka s jedoucím vozidlem. V Tab. 17 jsou uvedeny příčiny nehod. [14]

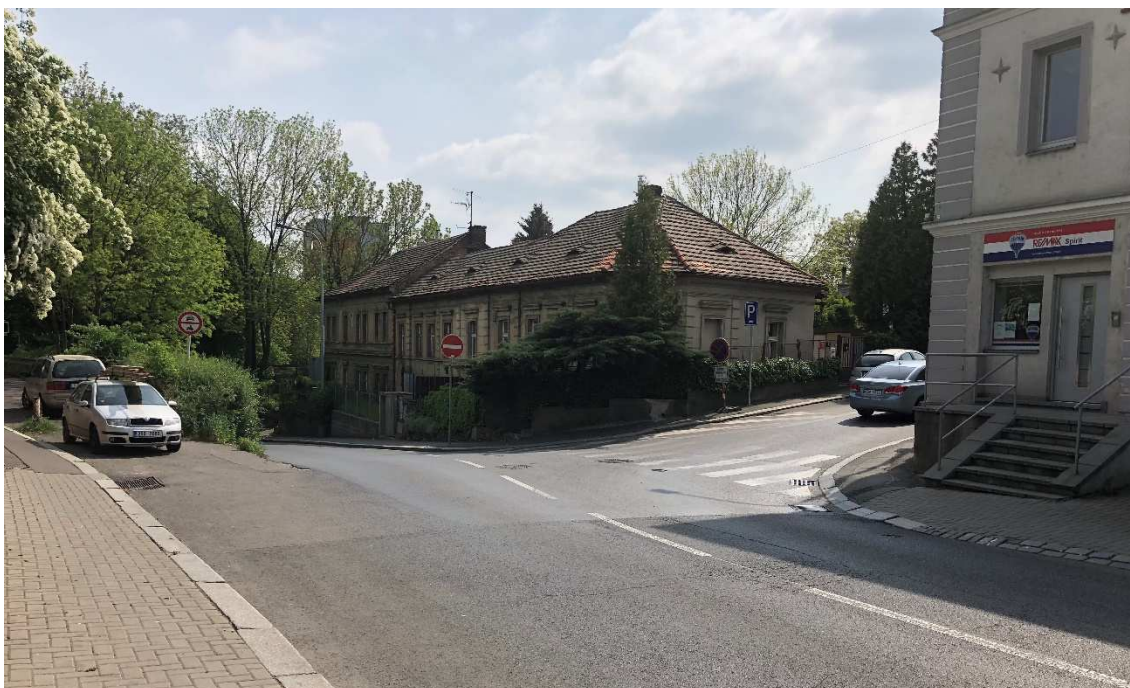
Obr. 45 - Pohled do křižovatky ze severní části Libocké ulice

Libocká ulice je na jih od křižovatky s ulicí U Silnice jednosměrná z jihu na sever, U Silnice je jednosměrná z východu na západ. Severní část Libocké ulice lemuje chodník z obou stran, na jižní části je pouze na východní straně. Ulice U Silnice má chodník z obou stran. Povrch vozovky je asfaltový, chodníků z části asfaltový a z části dlážděný. Kvalita vozovek i chodníků je v dobrém stavu. Povolená rychlost v této lokalitě je 50 km/h.

U Silnice. Navíc vozidla jedoucí z jihu Libocké často jedou rychle (subjektivní pocit), což pro přecházení mimo přechod není bezpečné. Realizace přechodu pro chodce nebo místa pro přecházení je doporučena.

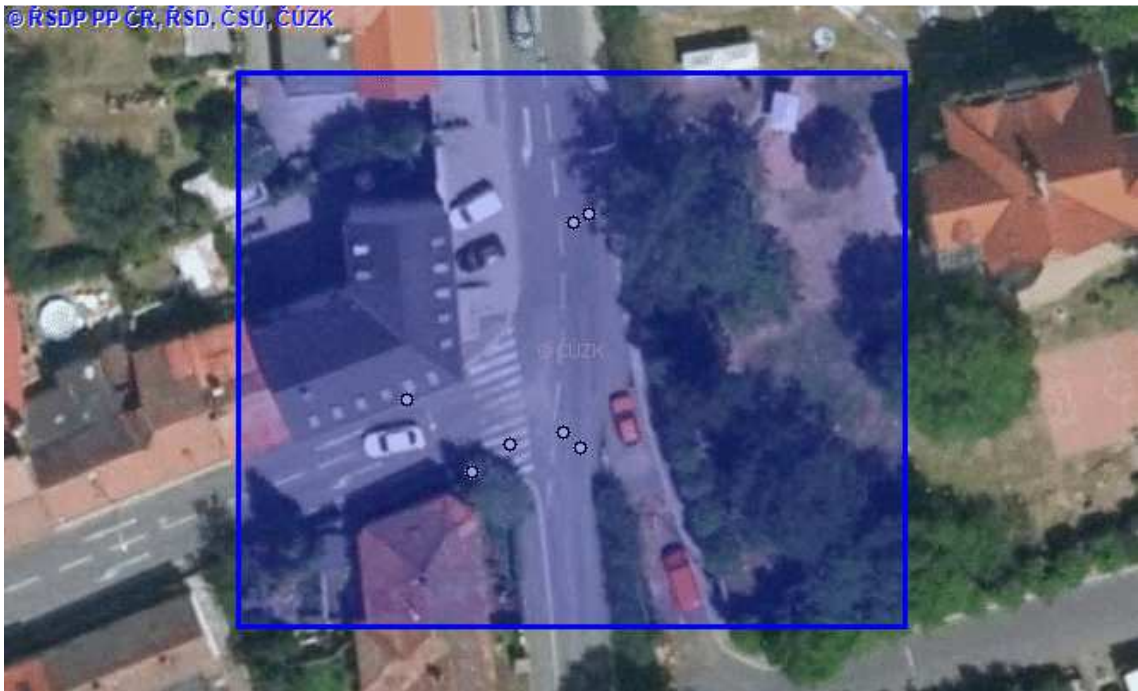
Obr. 47 - Mapa s vyznačenými nehodami – křižovatka Libocké ulice a ulice U Silnice, zdroj [14]

Na sledované křižovatce bylo zaznamenáno celkem 7 dopravních nehod, všechny bez následků na zdraví. V pěti případech šlo o srážku s pevnou překážkou, ve dvou o srážku s jedoucím vozidlem. Čtyři nehody byly způsobeny řidičem osobního automobilu, tři řidičem autobusu. V Tab. 19 jsou uvedeny příčiny jednotlivých nehod. [14]
