Rekonstrukce historického objektu hostince

Reconstruction of a historical building

Diplomová práce

Hostinec Zlaté Slunce, rekonstrukce, kulturní památka, stavebně technický průzkum, vada, porucha, degradace, devastace, dřevokazné houby, zatékání

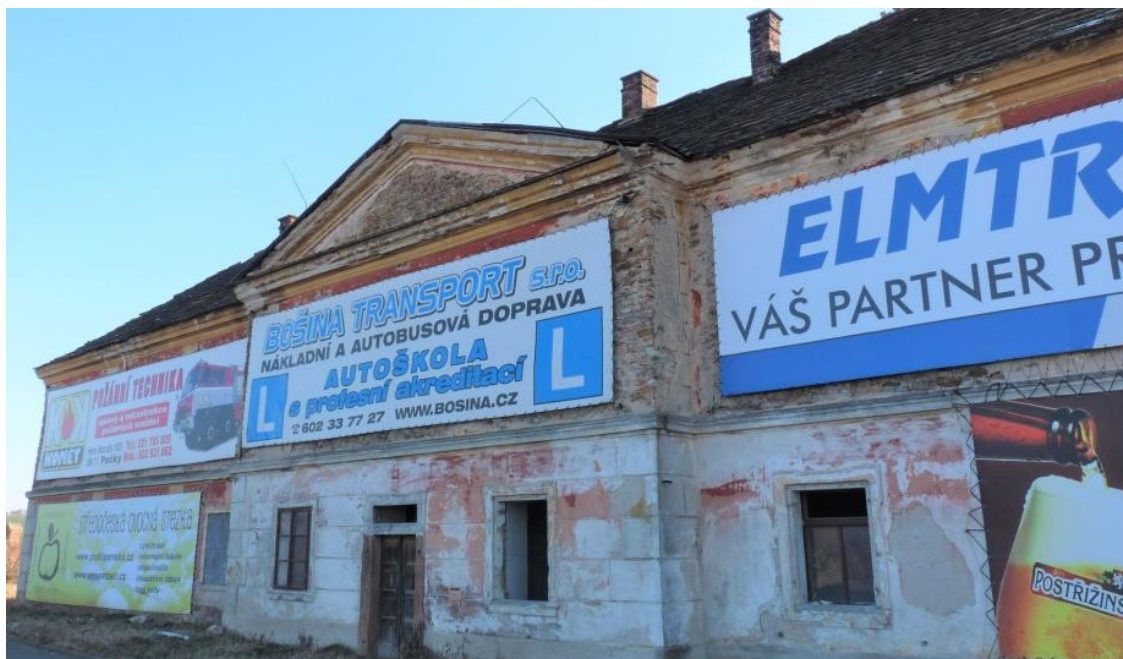
Postupem času došlo k výrazné fragmentaci původního vzhledu, způsobenou změnami v užívání domu a dlouhodobou nulovou údržbou. Zdobení fasády jsou dnes již pouze sporadická, původní reliéf štítu nad rizalitem neznámý, z dělicí kamenné římsy zbyla jen část, více než polovina otvorů již neobsahuje samotné výplně a část jich byla zazděna.

Obrázek 6 – Severní fasáda domu s vystupujícím rizalitem, 2018

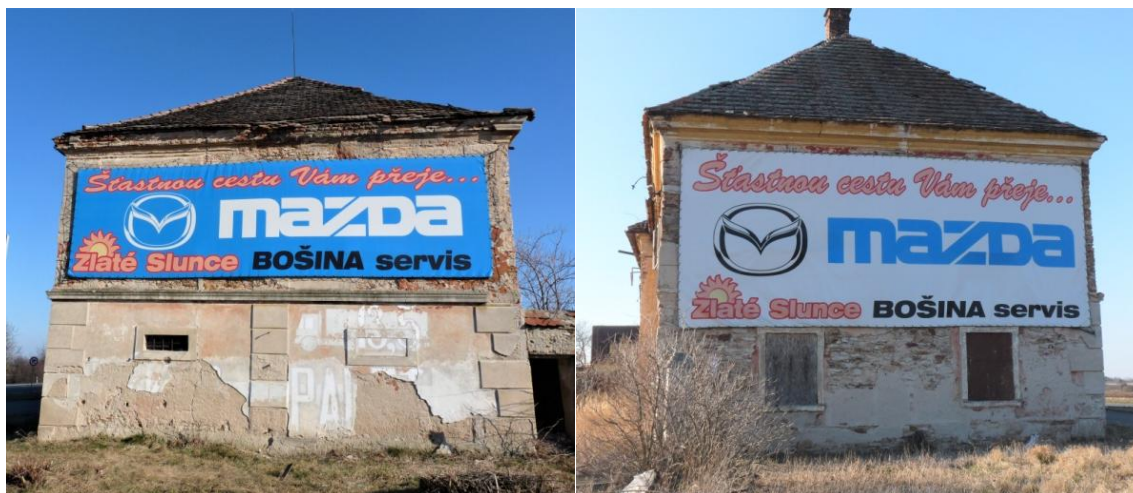
Západní i východní fasáda byla poté členěna shodně shodně souměrně okolo hlavní vertikální osy, zdůrazněné lesenou s pásovou bosáží, na dvě okenní souměrné osy se shodným horizontálním členěním a zdobením jako u hlavní fasády. Později byla okna v přízemí západní části nahrazena zásadně menšími nebo pouze naznačena prolisem ve fasádě. Nyní většina otvorů již neobsahuje okenní výplně.

Obrázek 7,8 – Západní a východní fasáda objektu, 2018

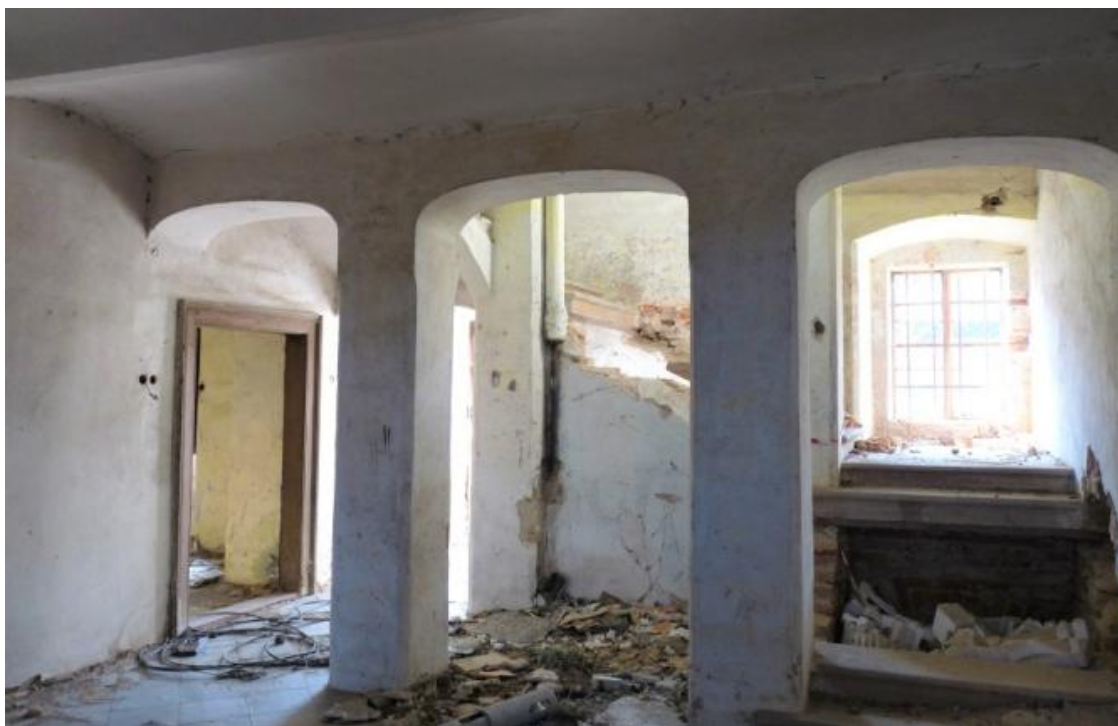
Hlavní přístup do objektu, jak již bylo zmíněno, se nachází na severní straně v hlavní ose rizalitu. Za vstupem se ihned rozprostírá hlavní hala domu s pilířovým klenutým tříramenným levotočivým schodištěm, které ovšem bylo do objektu vsazeno později, pravděpodobně na přelomu 19 a 20. století [7]. Z boku schodiště je poté přístup do sklepní místnosti.

Obrázek 10 – Prostor vstupní haly se schodištěm, 2018

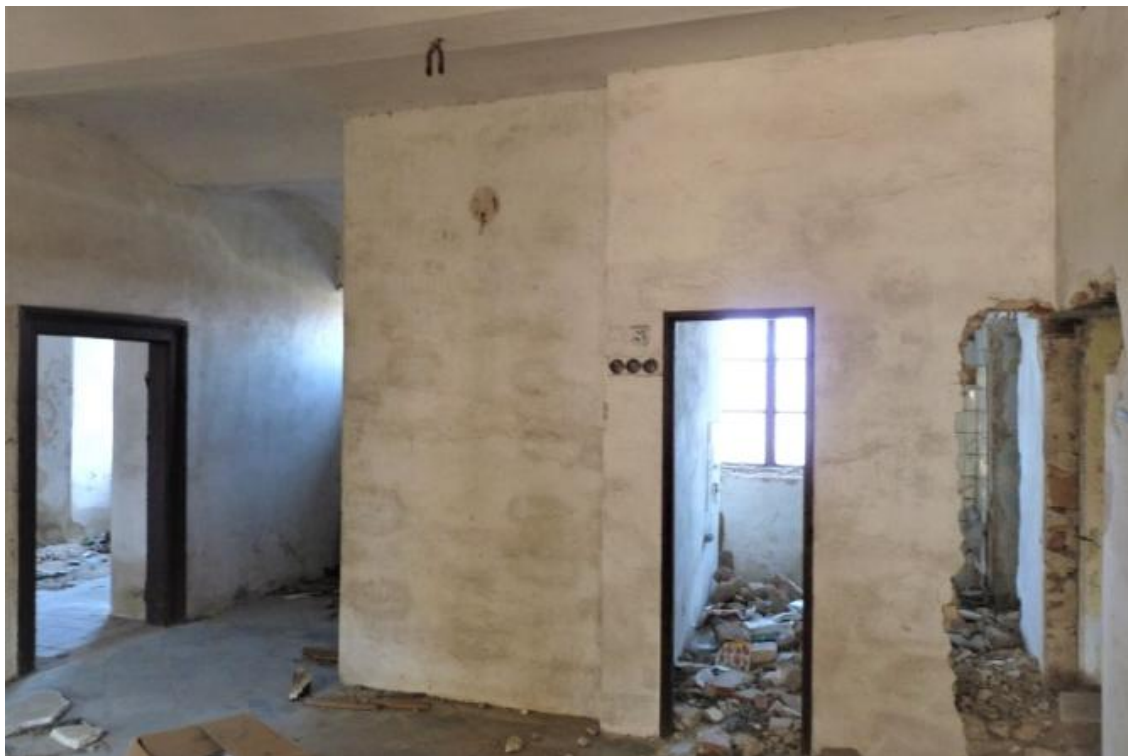
Při poslední úpravě došlo k vyzdění místností s hygienickým zařízením do prostoru haly. Jedná se konkrétně o dvě toalety a jednu koupelnu z cihelného zdiva ve formě příček. V hale se nachází zachovalá hodnotná dlažba, nicméně pouze mimo vestavbu, při které byla část nahrazena novodobými dlaždicemi. Z jižní strany je poté vstup na pozemek.

Obrázek 11 – Vestavba hygienických zařízení do vstupní haly, 2018

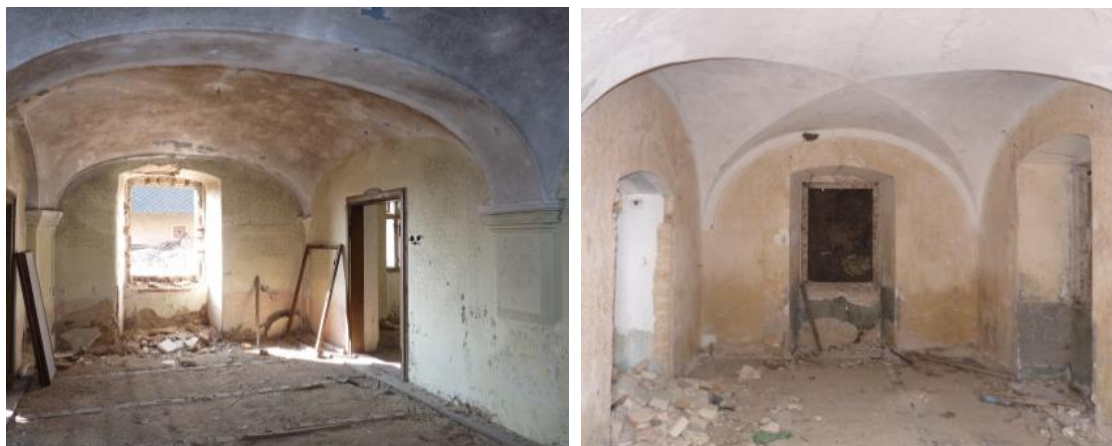
Při posledním zásahu došlo ve střední oblasti křídla v severní části k rozdělení příčkou, která již byla v průběhu chátrání odstraněna. Na několika místech prosvítá skrze opadávající svrchní vrstvu vnitřní malby ta staršího data. Výplně dveřních otvorů se zde bohužel nedochovaly, stejně jako většina oken v tomto křídle.

Obrázek 12,13 – Vnitřní prostory východního křídla s klenbovými stropy, 2018

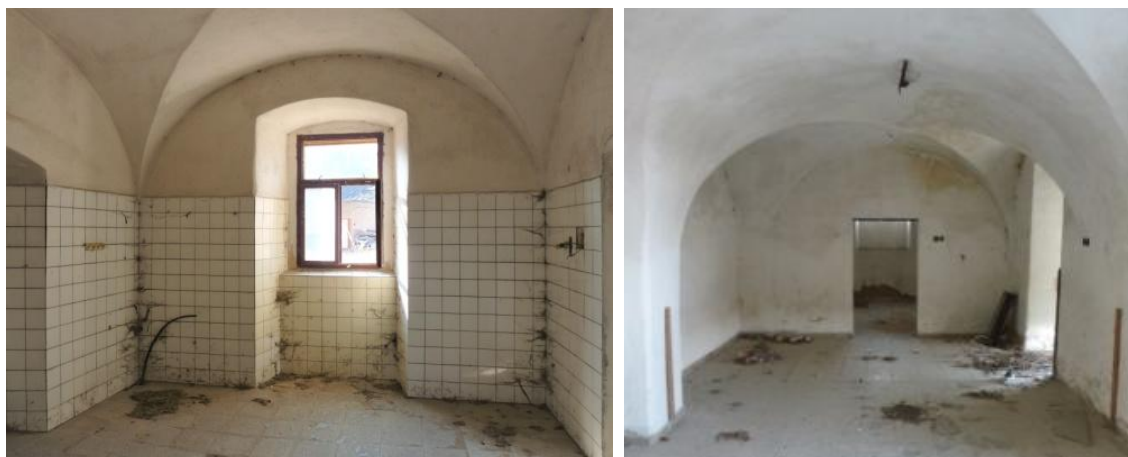
Na opačné straně haly je situace mnohem složitější. Obecně lze říci, že tato část sloužila během posledního užívání k hospodářskému účelu na jižní straně a komerčnímu účelu u přiléhajících místností k severní fasádě. Také prodělala výrazné změny v posledním rekonstrukčním procesu.

Obrázek 14,15 – Část místnosti v západním křídle domu u jižní a severní obvodové stěny, 2018

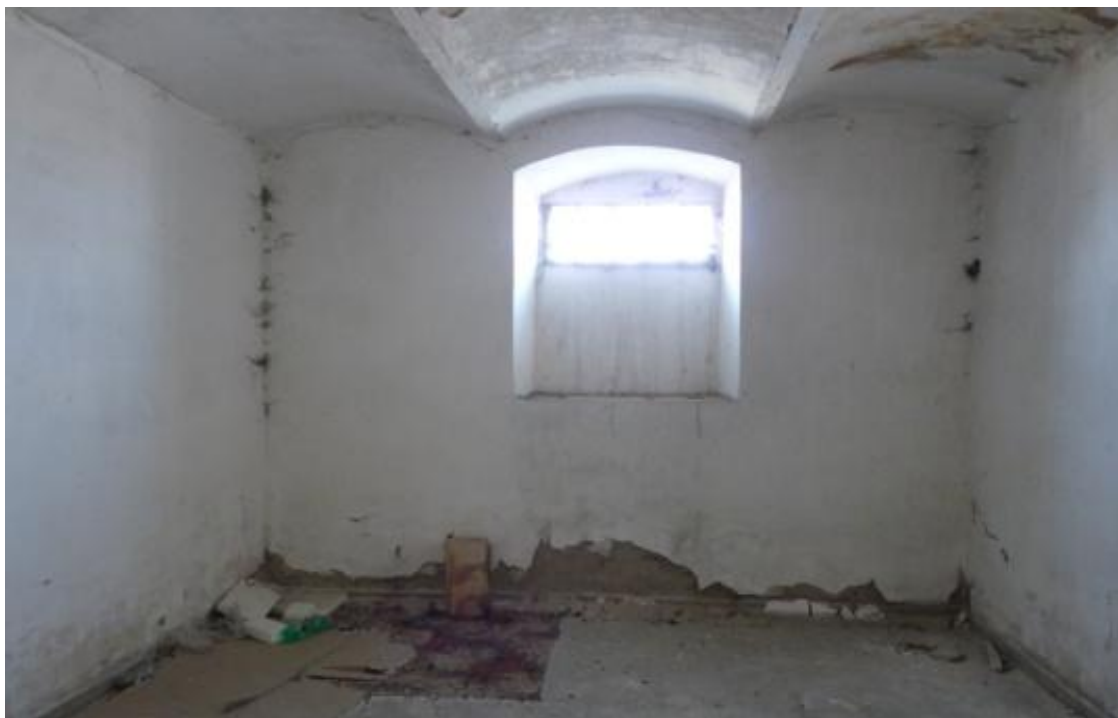
Než se však vstoupí do západního křídla, nacházejí se ve střední části s rizalitou ještě dvě průchozí místnosti. Nad celou střední částí se rozkládají novodobé klenby valené do ocelových traverz. Toto zastropení je užito také nad okrajovou částí křídla (obr. 16), ale většina stropů je tvořena klenbami křížovými. Ani zde se nezachovaly původní výplně dveří a většina okenních otvorů. Část místností je obložena novodobými keramickými obklady a dlažbou nepodstatné hodnoty.

Obrázek 16 – Koncová místnost západního křídla s valenou klenbou do traverz, 2018

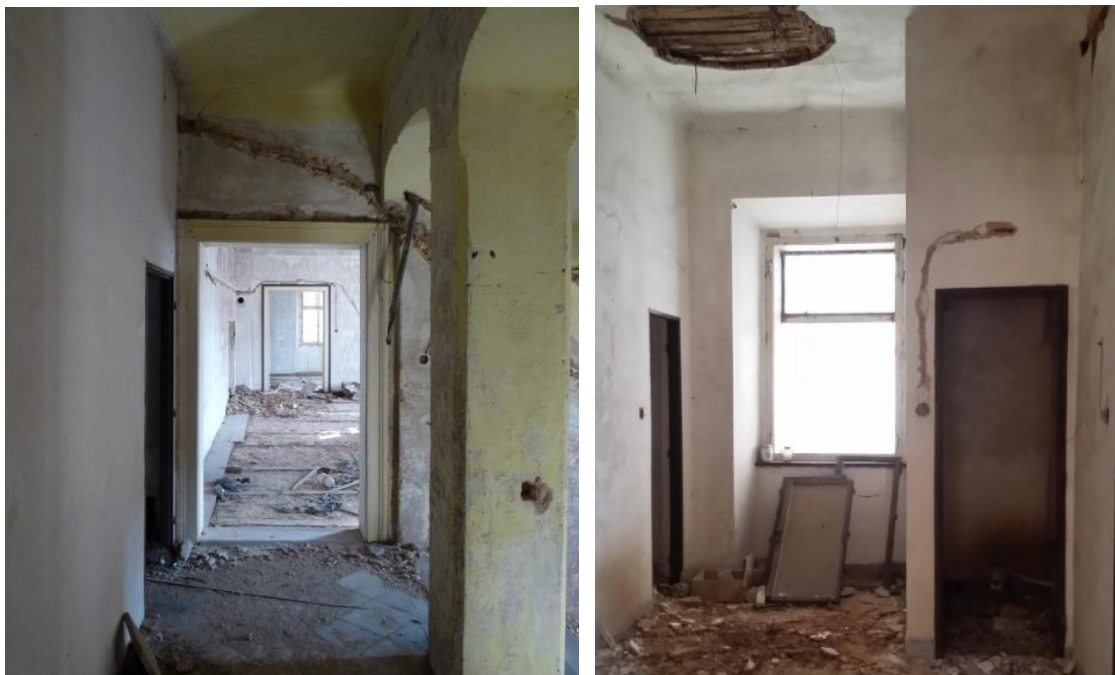
Po vystoupení schodištěm do 2. nadzemního podlaží se ocitneme na podestové chodbě, která ale nereprezentuje původní členění, jelikož je celá střední část novodobě upravena. Byly do ní vloženy vyzděné příčky s ocelovými zárubněmi a vestavěna hygienická zařízení pro potřeby vzniklého bytu. Nicméně část svislých dělicích konstrukcí byla v období chátrání zbořena s ponecháním trosk na místě.

Obrázek 17,18 – Schodišťová chodba a vestavba toalet v patře domu, 2018

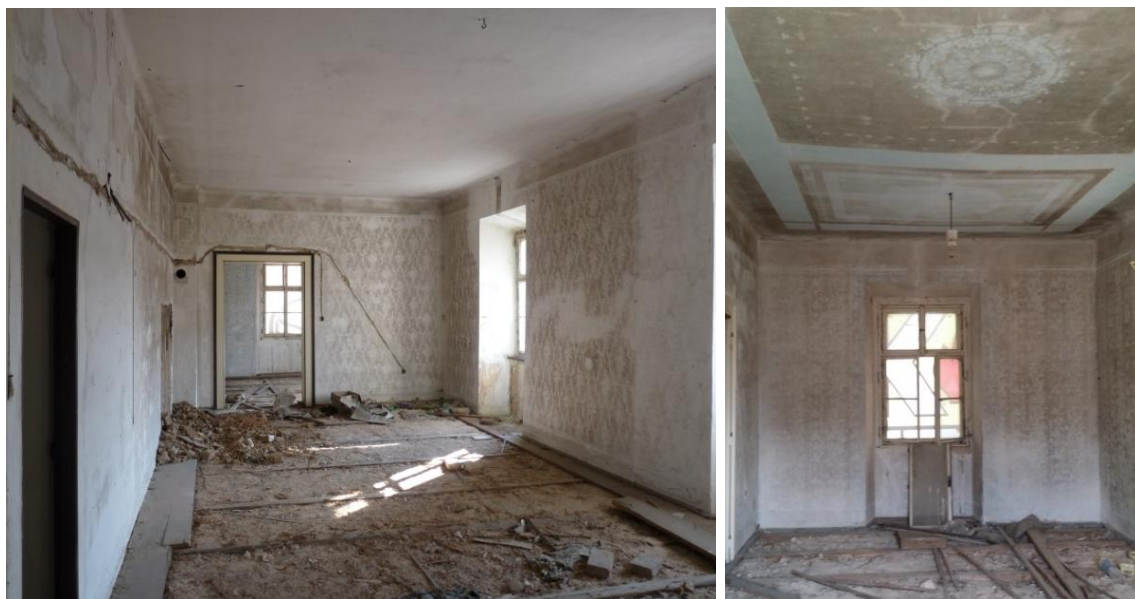
Východní křídlo zde opět reprezentuje historičtější členění, i když se nejedná o úplně původní. Skládá se ze čtyř obytných místností, pravděpodobně bytové jednotky z doby posledního užívání. Místnost nacházející se na koncovém okraji křídla je pokryta velmi pěknou historizující malbou včetně stropní omítky, kterou by bylo vhodné zachránit (obr. 20). Zastropení místností je trémové s podbitím a rákosovou omítkou, ale v jedné místnosti už došlo k úplnému odtržení podhledové omítky až na samotné podbití. V tomto křídle jsou výjimečně zachovány okenní výplně, ale nejedná se o ty původní. U dveřních otvorů se dochovala pouze dřevěná obložení zárubní, která mají svou estetickou hodnotu.

Obrázek 19,20 – Obytné místnosti východního křídla ve 2.NP, 2018

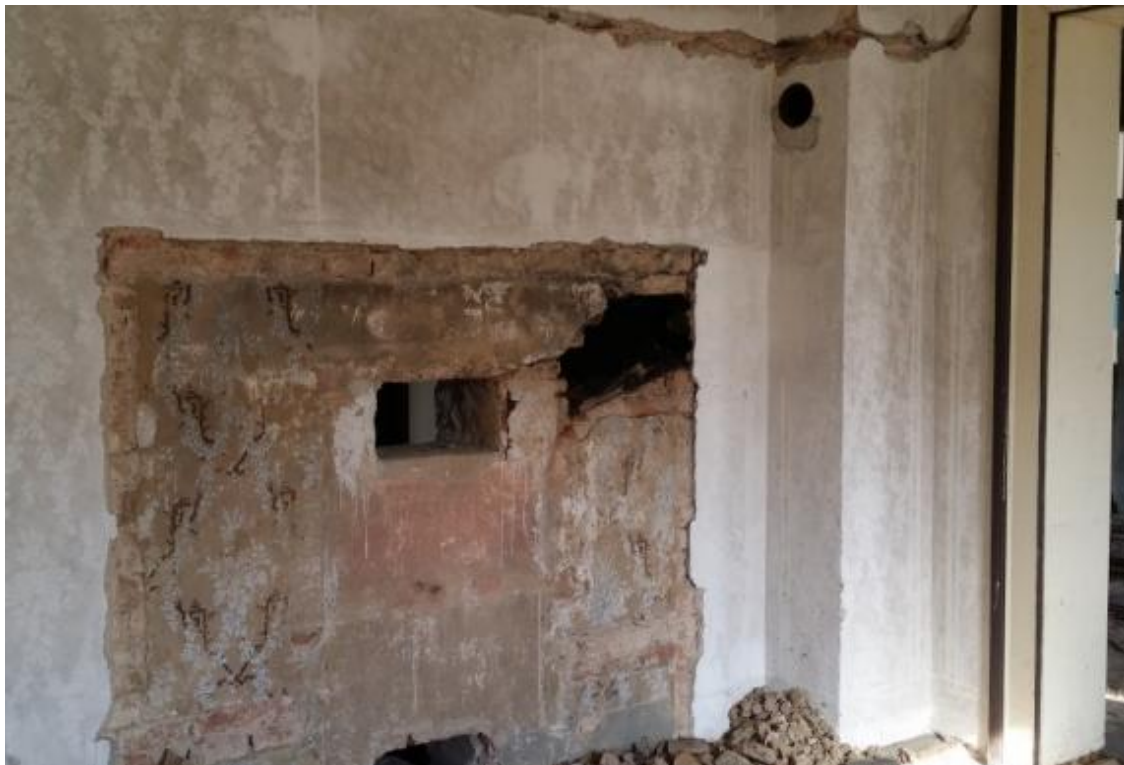
Obrázek 29 – Komínové těleso a vyústění sopouchu v místnosti 2.NP, 2018

Přesný stav komínových těles není zcela patrný. Na průběhu svislé vnitřní konstrukce se neprojevuje okolo nich viditelné poškození prasklinami, apod. V oblasti krovu byly při poslední přestavbě nově omítnuty a ani tato omítka nevykazuje přítomnost trhlin. V oblasti komínové hlavy vystupující nad rovinu střechy je patrná degradace cihelné obezdívky zapříčiněné povětrnostními podmínkami a někde i značně porušené zakončení zhlaví. Ale ani zde nejsou patrné nějaké průběžné trhliny.

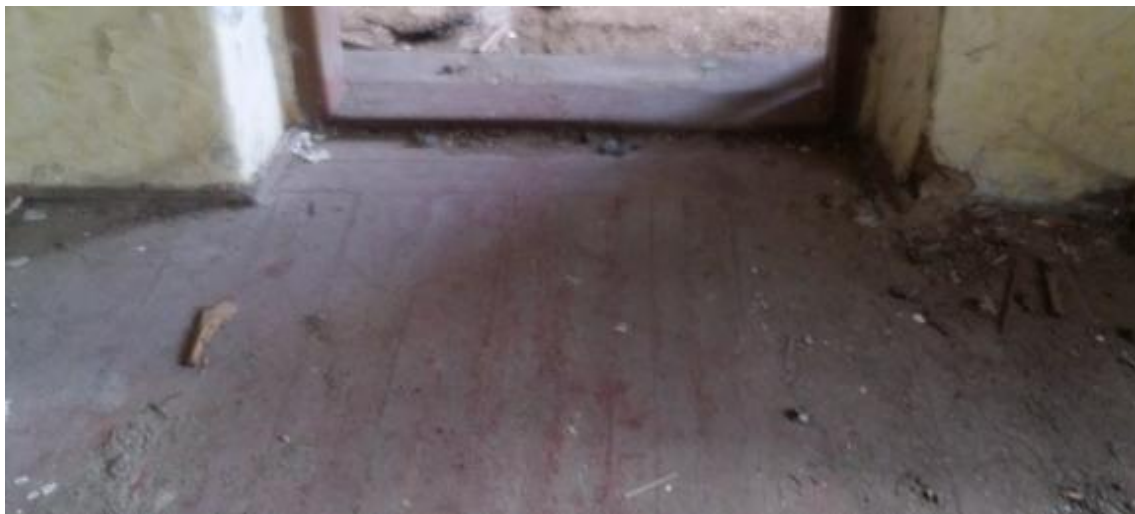
Aktuální stav dřevěných podlah je poměrně žalostný, způsobený zejména dvěma faktory. Původní pochozí vrstva prken byla s výjimkou jediné místnosti v 1.NP vytrhána a ukradena zloději, pravděpodobně na zátup. Dřevěné nosníky jsou ale v relativně uspokojivém stavu, alespoň vizuálně. Ve 2.NP u zmíněné oblasti poškozeného stropu zůstala lokální oblast s povrchovou vrstvou dřevěných prken, ty

Obrázek 36 – Dochovaná dřevěná podlaha v 1.NP východního křídla, 2018

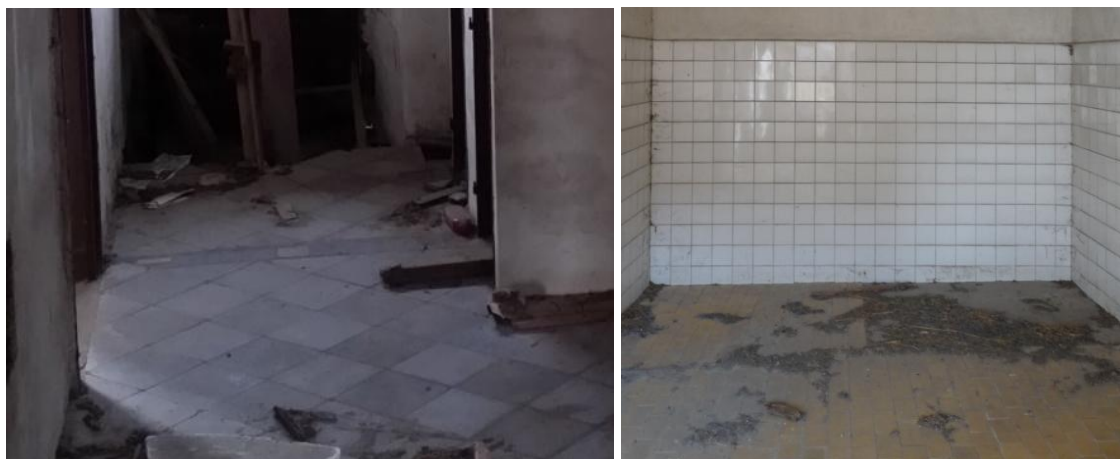
U podlah tvořených nášlapnou vrstvou ve formě dlažby je situace stavu o něco lepší, jelikož většina je relativně v pořádku. Problémem je spíše fakt, že dochovaná historičtější a esteticky zajímavá podlaha je pouze v oblasti schodišťové haly v 1.NP a schodišťové chodby ve 2.NP. Tvořena je dlaždicemi o rozměrech 40x40cm uložených kosoúhle v kombinaci černé a světle šedé barvy. Západní křídlo je vzhledem ke svému poslednímu účelu osazeno především tímto typem podlah, včetně obložení stěn, ale unifikovanými, nikterak hodnotnými dlaždicemi z období komunismu. V severní místnosti střední části domu je poté dlažba poškozena částečným vybouráním.

Obrázek 38,39 – Rozdíl mezi dochovanou podlahou ve vstupní hale a novodobou, 2018

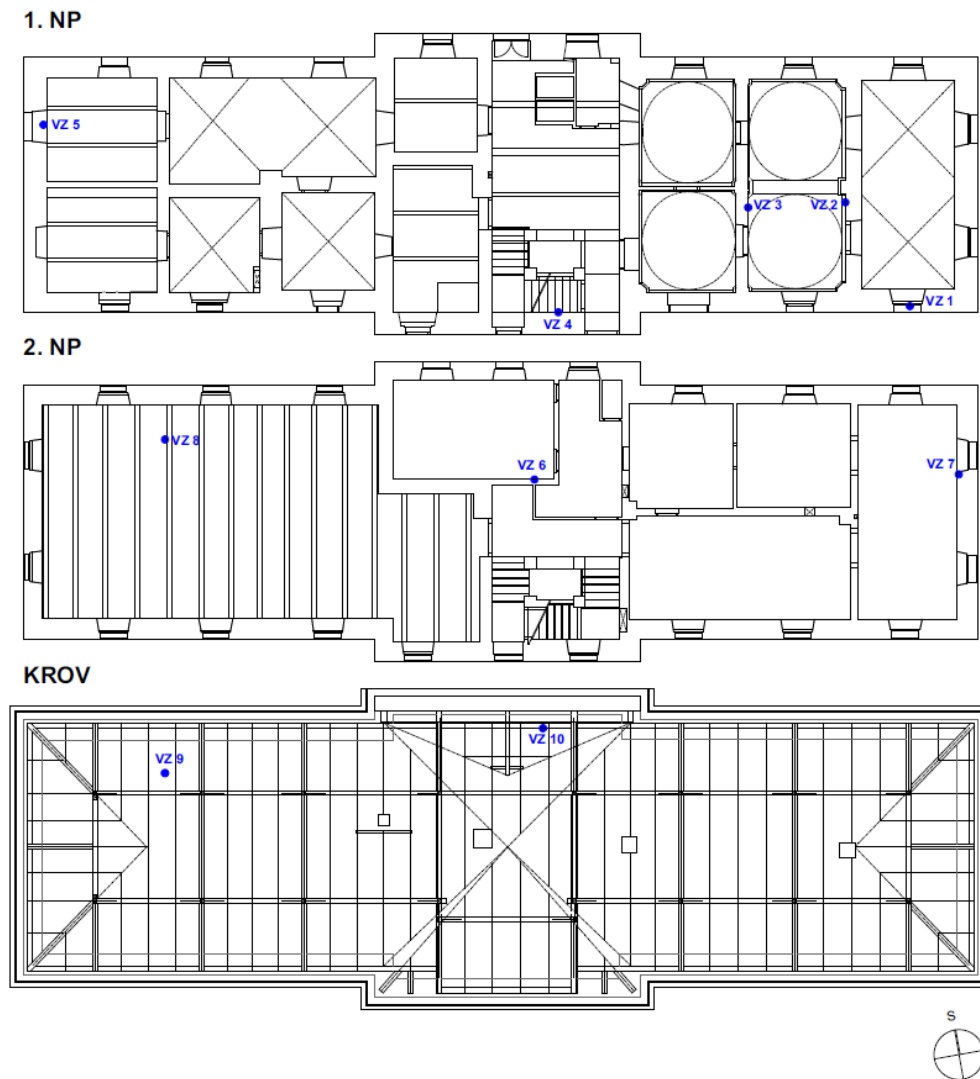
Schéma 1 – Místa provedených odběrů vzorků (2018)

Dne 26. 4. 2018 bylo v objektu odebráno celkem 10 vzorků s obsahem jednotlivých degradačních faktorů a řádně zaznamenáno místo odběru včetně pořízení příslušných fotografií. V následujícím schématu jsou patrná tato místa a v tabulce pod ním je uveden seznam odebraných vzorků s pořadovým číslem odpovídajícím průběhu a příslušným rizikovým faktorem. Dále je zde pomocí křížku uvedeno, jaký test byl na vzorku prováděn.

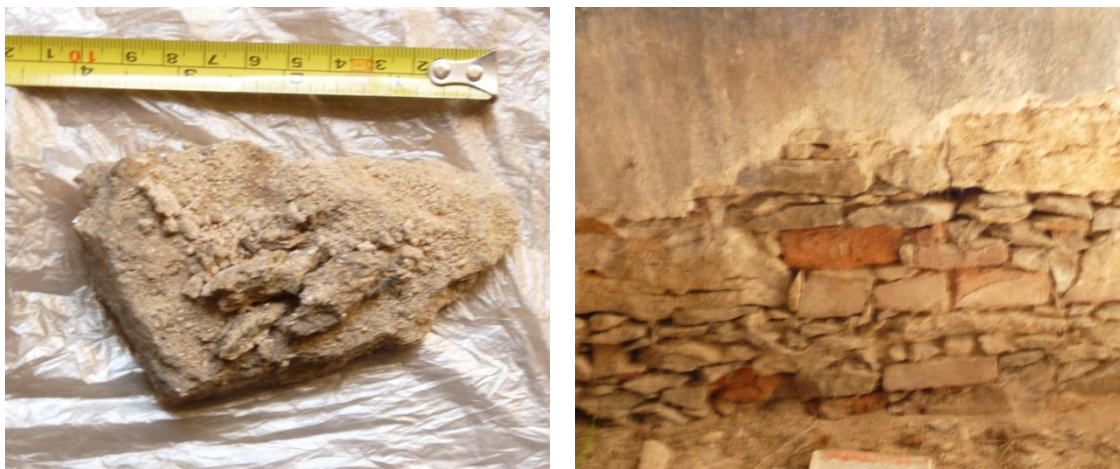
Příslušné vzorky č. 1, 4, 5, 6 a 7 byly po odebrání zabaleny do aluminiové folie, tří mikrotenových sáčků a následně uloženy do nepropustných uzavíratelných sklenic pro uchování vlhkostních parametrů do konání zkoušek. Ta byla zahájena následující den 27. 4. 2018 v laboratoři, dle platných norem ČSN EN 1097-5, ČSN EN 772-10 a ČSN EN ISO 12570.

Obrázek 49, 50 – Odebraný vzorek č.1a místo odběru, 2018

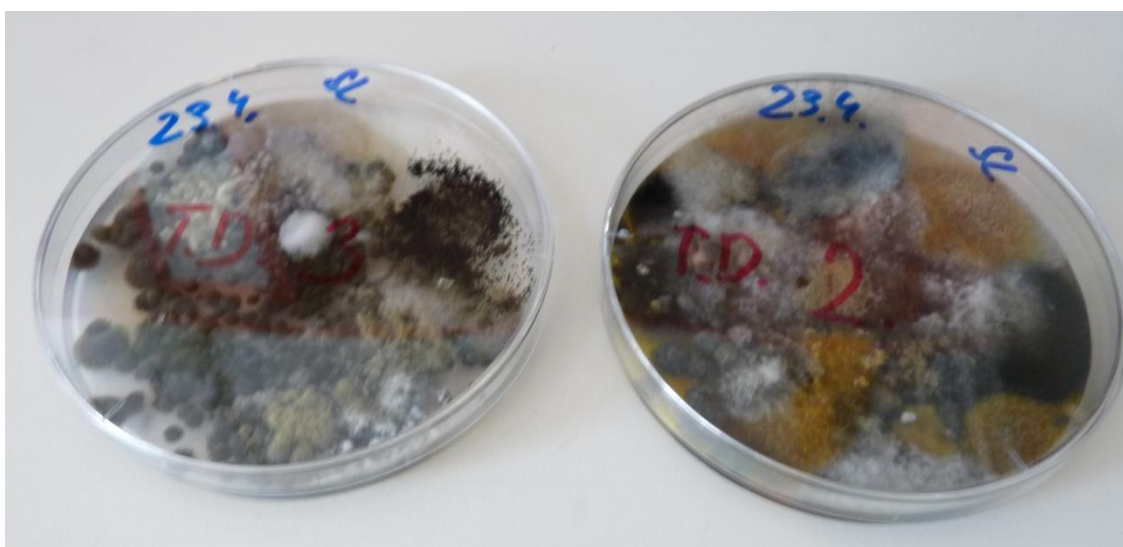
Pro možnost určení plísňových kultur přítomných ve zkoumaném objektu byly odebrány vzorky č. 2 a 3 odděleným seškrábnutím z povrchu zdiva pomocí sterilovaného skalpelu technickým lihem na připravenou přeskládanou aluminiovou folii s následným několikanásobným zabalením. Dne 27. 4. 2018 bylo provedeno založení živných půd pomocí autoklávované směsi sladivového extraktu s peptinem: „Roth Malzenextract, standard“ a Sladového agaru: „Oxoid LP0011 Agar Bacteriological“, která byla následně nalita do Petriho misek a zchlazena při pokojové teplotě po dobu 15 minut do tuhé formy. Pomocí sterilovaného skalpelu byly přeneseny vzorky plísní na živné kultury. Takto připravené preparáty byly uloženy do termostatu Biological Thermostat BT 120, kde byly ponechány po dobu 14 dnů, za stálých podmínek, vzrůst.

Obrázek 53 – Narostlé kultury mikromycet po 14 dnech, 2018

Dne 11. 5. 2018 se uskutečnilo vyhodnocení dostatečně narostlých mikromycet pomocí zkoumání vzorků pod optickým mikroskopem ELISA reader. Z obou misek byly nanесeny pomocí sterilovaných preparačních jehel na podložní sklíčka s kapkou destilované vody vzorky narostlých plísňových kultur. Po přiložení krycího sklíčka proběhlo samotné zkoumání pod mikroskopem. Preparáty z vzorku č. 2 byly identifikovány jako *Alternaria sp.* a *Cladosporium sp.* vč. jedné přesně neidentifikovatelné, kterou byl nejpravděpodobněji *Mucor sp.*, ale nebyly bohužel nalezeny jeho typické znaky, kterými by byla možná jednoznačná identifikace.

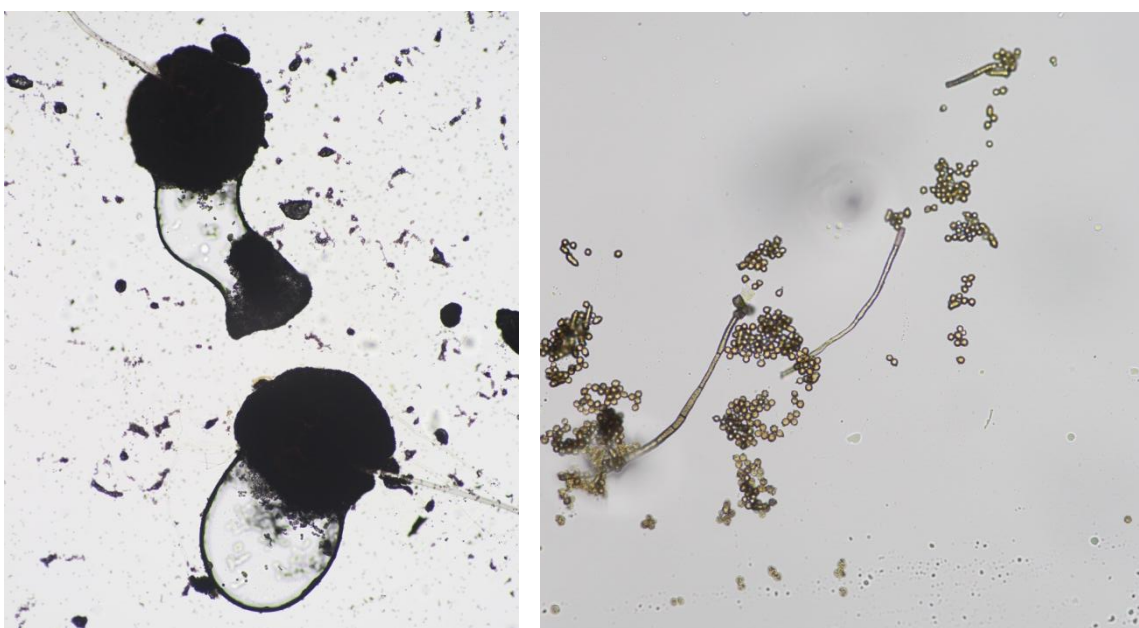
Cladosporium sp., běžně se objevující plíseň, často jako parazit rostlin nebo kontaminant některých potravin. Mycelium je tmavě zbarvené, optované a kolonie ploché. Vzdušné hyfy jsou zelené, modrozelené až černozele. Konidiofory jsou tmavé, nepravidelně větvené na koncích s řetízky konidií. Ty jsou kulovité, oválné a tmavé. Běžně se vyskytuje na masných výrobcích a textiliích. Roste na vlhkých sklepních stěnách [12].

Z preparátů u vzorku č. 3 byly identifikovány přesně opět dvě kultury plísní, a to *Trichoderma sp.* a *Cladosporium sp.*

Trichoderma sp. má rychle rostoucí kolonie. Mycelium zpočátku bílé a vatovité. Při sporulaci se tvoří chuchvalce mycelia. Konidie se tvoří na fialkách v přeslenech nebo shlucích na profialidách. Často tvoří chlamydozopy [12].

Obrázek 54,55 – Mikroskopické zobrazení *Trichodermy sp.* a *Cladosporia sp.*, 2018

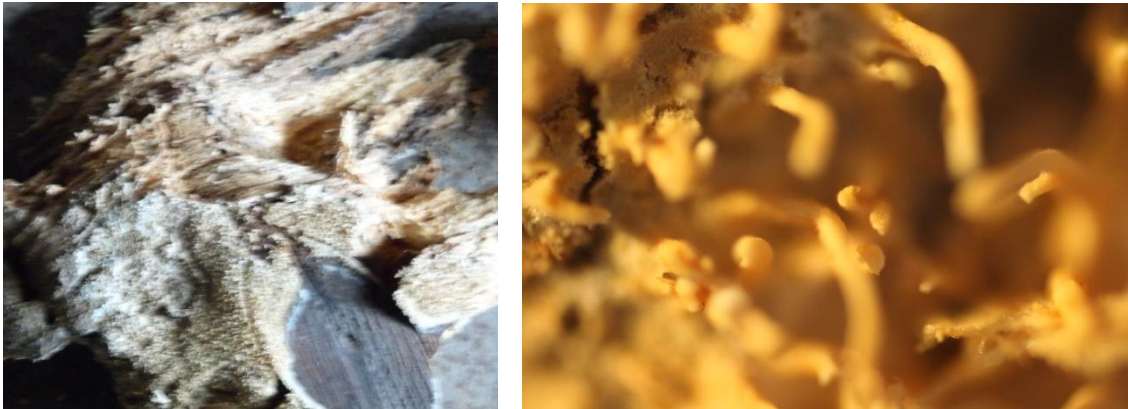
Zkoumání přítomných hub ve dřevě proběhlo na vzorcích č. 8, 9 a 10. Ve vzorcích 8 a 9 byly identifikovány houby spadající do celulóvorní skupiny, zatímco u vzorku 10 ligninóvorní houba. Samotná identifikace byla provedena vizuálním zaříděním na základě odborných znalostí pracovníků laboratoře. Vzorek č. 8, byl pravděpodobně napaden popraškou sklepní (*Coniophora puteana*), jež se vytváří v konstrukci s mokřými zdmi nebo ve styku s mokrou zeminou, což může být tento případ, kdy prkno podlahy přiléhalo k jílovitému násypu se stálým zatékáním. U vzorku č. 9 byl identifikován kostkový rozpad, který je nejspíše dílem dřevomorky domácí (*Serpula lacrymans*) i podle tvořící se plodnice na přiléhajícím, ale nedostupném nosníku. U vzorku č. 10 byla houba s největší pravděpodobností určena jako outkovka. Okolní dřevěné prvky vykazují bílé mapy na svém povrchu.

Obrázek 56,57 – Vzorek č. 8 a mikroskopické zobrazení dřevokazné houby, 2018
