Magisterská práce

Průzkum a návrh rekonstrukce budovy
zámečku ve Stránce u Mšena

Structural analysis and reconstruction proposal
of chateau in Stránka by Mšeno

Předmětem práce je zjednodušený stavebně technický průzkum památkově chráněné budovy zámku v obci Stránka u Mšena, identifikace a klasifikace zastižených poruch, stanovení jejich příčin a návrh jejich možné sanace. Charakter těchto porušení je dokladován v příložené výkresové a fotografické dokumentaci. Přílohou je rovněž pasport stavby. Zastižená porušení povětšinou vyplývají z dotace zemní a srážkové vlhkosti (degradace, salinita, plísně, statika – podmáčení základové spáry). Pro snížení vlivu těchto činitelů je navržena nuceně provětrávaná vzduchová dutina vedená v zemi podél obvodu stavby a místností interiéru a odvod srážkové vody dešťovou kanalizací. U znehodnocených dřevěných prvků je navržena protéza s plátovým šikmým spojem s podkosenými čely. Statické poruchy je doporučeno dlouhodobě sledovat a po prokázání jejich povahy (aktivní / pasivní) přistoupit k dalším sanačním opatřením (sepnutí objektu, stehování).

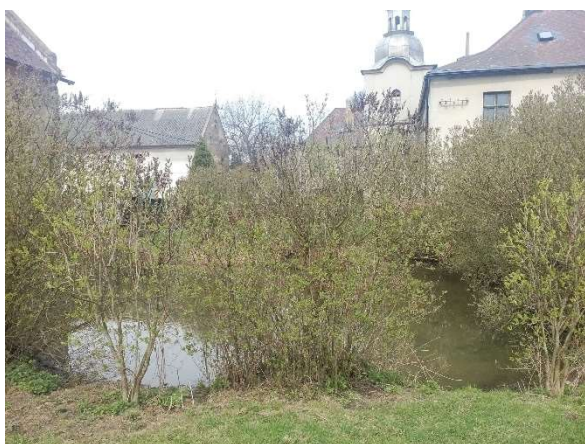
Do jezírka nedaleko zámku je odvodňován celý pozemek přilehlého dvora zemědělského družstva, samozřejmě včetně přilehlých hospodářských stavení. S přihlédnutím k faktu, že

prakticky celá plocha pozemku areálu zemědělského družstva je překrytá vrstvou asfaltu, tedy bez možnosti vsaku srážkové vody, je tato svedena v celém rozsahu směrem k budově zámku a do zmíněného jezírka. Zemědělský dvůr, respektive voda, která se takto dostává až k budově zámku, tak může být zdrojem celé řady negativních činitelů (solí - dusičnany) a následné zvýšené salinity zdiva (viz dále). Samotná existence jezírka by mohla poukazovat na výskyt hladiny podzemní vody u objektu, to však nejvíce záleží na technickém provedení jímky, které není známé.

Obr. 4 – Pohled na jezírko od jihu směrem k zámku

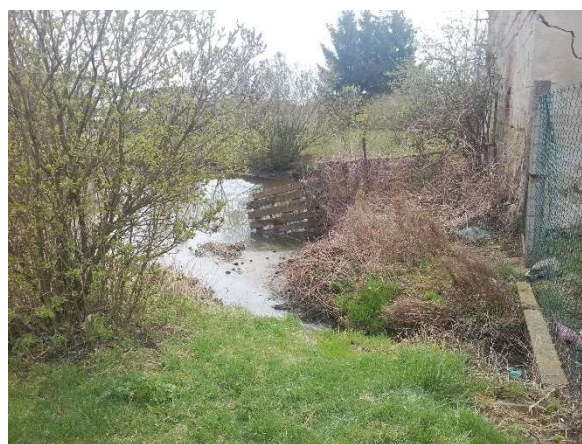
Obr. 5 – Přítok do jezírka z areálu ZD severním směrem

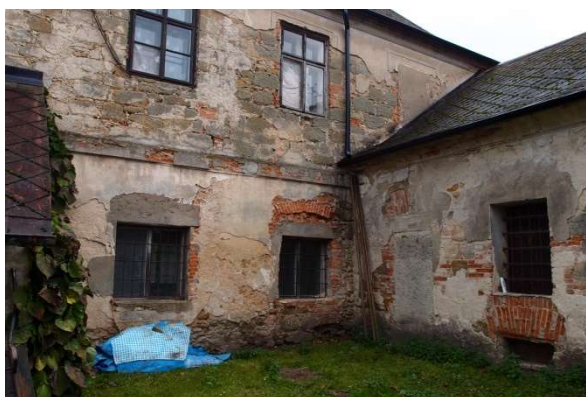
Z hlediska materiálového řešení stěn se jedná o kombinaci cihelného a kamenného zdiva. Při popisu materiálového řešení se řečené opírá pouze o oblasti, kde byla povrchová vrstva stěn porušena do té míry, že došlo k obnažení zdících prvků (viz Obr. 16 a Obr. 17). Cihelné zdivo je s kamenným promícháno zdánlivě nahodile, nedá se například jednoznačně říct, že soklové zdivo je výhradně z kamene a například celé druhé nadzemní podlaží je vyzděno z cihel. Podle všeho se mísí oba materiály jak po výšce, tak po celém půdorysu objektu. Je znatelné využití jak zdiva z lomového kamene (viz oblast parapetu na Obr. 16), tak zdiva z kamene opracovaného – kamenné kvádry (viz 2. NP na Obr. 16). Veškeré zastižené zdící kamenné prvky jsou z pískovce. Nosné stěny spodní stavby (sklep), v nižší části sestávají výhradně z opracovaných pískovcových kvádrů. Stejně tak klenby nad místnostmi a některá klenutá nadpraží otvorů. Klenuté překlady s nižší podchodnou výškou jsou zde převážně kamenné. Ve vyšším sklepe se jedná opět o kombinaci cihelného a kamenného zdiva u svislých konstrukcí. Klenuté překlady a klenby v této úrovni jsou v celém rozsahu z cihel.

Obr. 16 - Pohled od severu na styk hl. lodi a příz. objektu

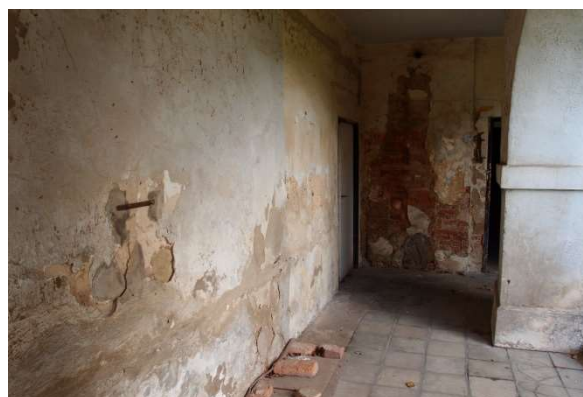
Obr. 17 - Styk křídel hl. lodi objektu, foceno z JZ směru

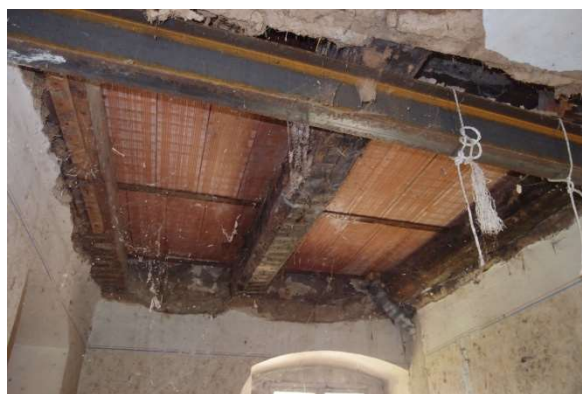
Obr. 21 -Obnažená konstrukce trámového stropu nad m.1.23

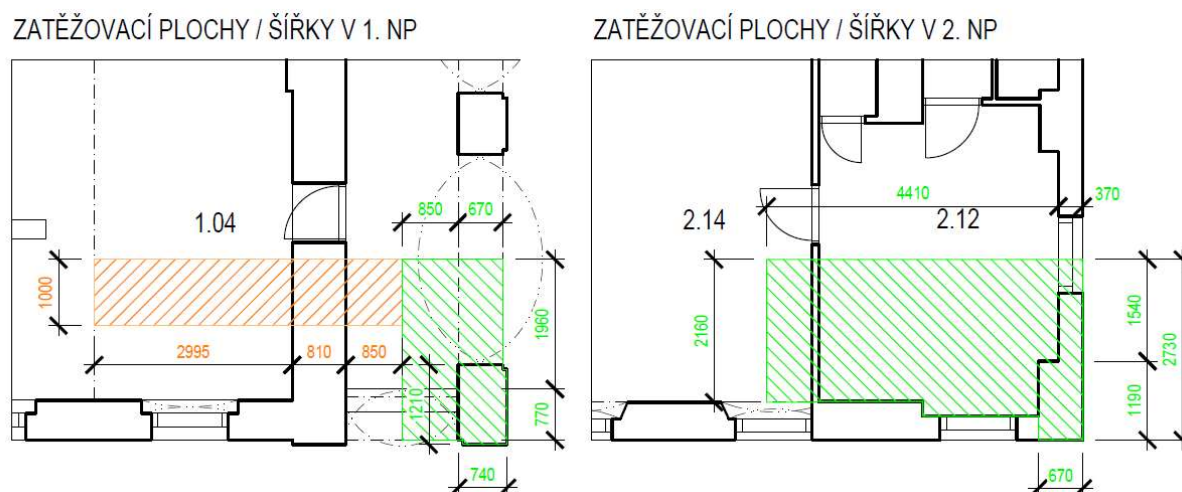
Obr. 34 – Schematické znázornění zatěžovacích šířek a ploch stropů v rámci 1. a 2. NP

Ve výpočtu zatížení bylo uvažované reálné zatížení sněhem dle sněhové mapy $q_{sk} = 0,416 \text{ kPa}$, užitné zatížení v 2. NP $q_{k,1} = 2,0 \text{ kPa}$, v prostoru krovu pak $q_{k,2} = 1,0 \text{ kPa}$. A bylo uvažováno následující zatěžovací schéma.

Zatížení stropem nad 1. NP a 2.NP bylo uvažováno shodně hodnotou $g_{k,strop} = 3,773 \text{ kPa}$ (Výpočet zatížení skladby viz kapitola 3.3.3). Objemová hmotnost zdiva byla odhadnuta na 20 kN/m^3 , stejně tak v případě základů. Výsledná síla působící v základové spáře patky v charakteristické hodnotě byla $331,38 \text{ kN}$. V případě stěny pak se jednalo o sílu $123,67 \text{ kN/m}^3$ pasu.

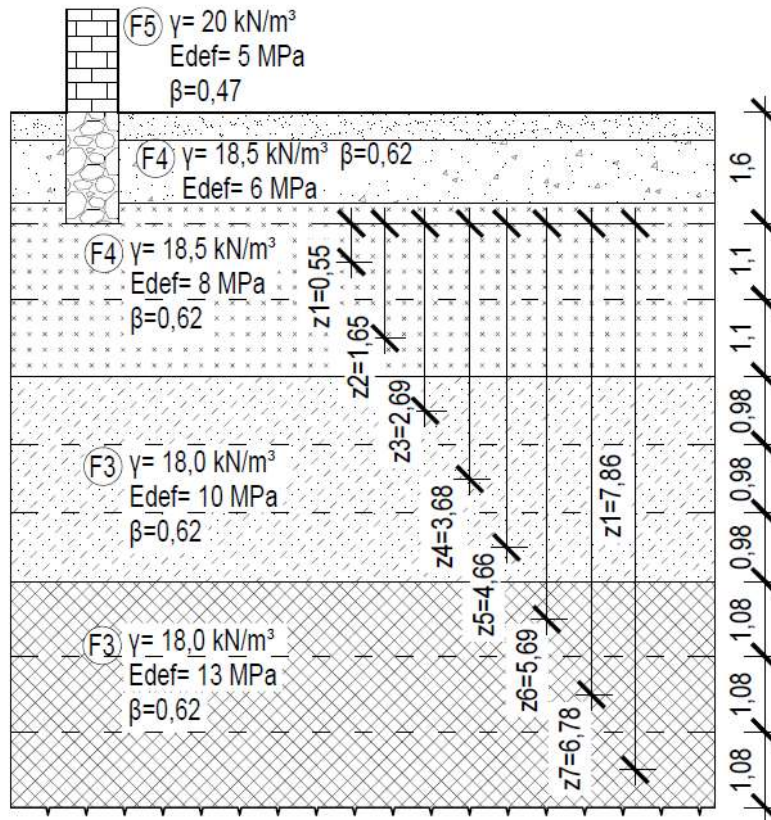
Obr. 35 - Schéma podloží a základové konstrukce uvažované pro výpočet

Deformační charakteristiky zeminy byly ve výpočtu reprezentovány tabulkovými hodnotami po zatřídění zemin vyskytujících se v podloží. Celou situaci pak shrnuje výpočetní model na Obr. 35.

Dle uvedených výsledků teoretického výpočtu by bylo možné, aby vznikly trhliny vlivem konsolidace zeminy a sedáním základové konstrukce, přičemž více zatížené prvky by v případě stejných geologických podmínek dosedly více než jiné. V takovém případě by bylo možné usoudit, že k dalšímu rozvoji trhlin nebude docházet vzhledem ke stáří objektu. Některé ze zastížených trhlin, které jsou patrné na fasádě objektu a které svým šikmým průběhem poukazují na pohyb základů, se však propsaly skrze konstrukce a jsou patrné i na pohledu na stěny z interiéru. Je pravděpodobné, že interiérové povrchové úpravy, které vykazují tyto poruchy, vznikly v pozdějším období díky účelu využívání prostor, než je tomu u povrchových úprav fasády, což poukazuje na nebezpečí, že trhliny mohou být nadále aktivního charakteru, nebo byly aktivní ještě v nedávné době. Ovšem jakékoli závěry o povaze trhlin by byly v této chvíli čistými spekulacemi.

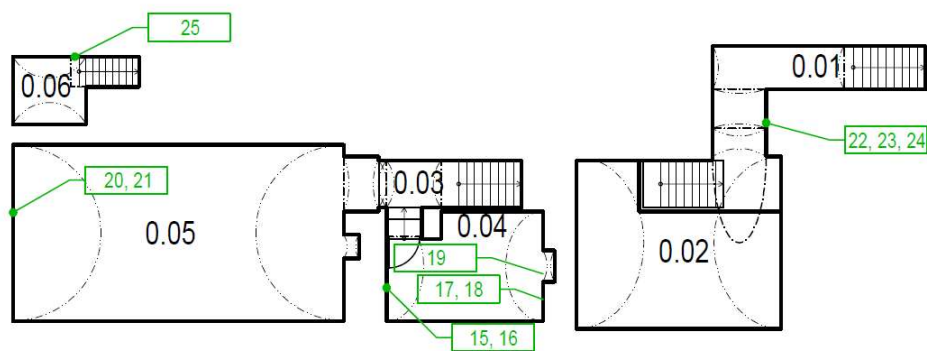
Obr. 37 – Schematické vyznačení míst odběrů vzorků v rámci 1. PP

V místech, kde byla povrchová vrstva stěn porušena do té míry, že se zde odlupovaly kusy omítek i zděicích prvků či malt, byly odebrány vzorky. Po jejich hermetickém uzavření, aby bylo zamezeno úniku vlhkosti, byly vzorky převezeny do laboratoří katedry 124 na fakultě stavební a podrobeny zde laboratornímu měření jejich hmotnostní vlhkosti. Po zvážení jejich hmotností v zavlhém stavu, byly vloženy do vysušovací pece typu HS 201 A, kde byly při teplotě 115 °C vysušovány. Během sušení byly vzorky několikrát váženy (cca po 12 hodinách) a ve chvíli, kdy váhy jednotlivých vzorků u dvou po sobě jdoucích měření byly totožné na dvě desetinná místa gramu, bylo vysušování uznáno jako ukončené. Místa odběru jsou vyznačena na Obr. 36 (zelená čísla v rámečcích), popis materiálu, typu a místa odběru vzorku viz Tab. 4. V tabulce jsou vzájemně související vzorky zvýrazněny totožnou barvou pozadí. Jedná se zpravidla o kusy stejného materiálu, jež byly odebrány v několika výškových úrovních nad sebou (výška odběru viz tabulka). Některé vzorky byly odebrány v úrovni 1. PP (místa odběrů viz Obr. 37).

Dle získaných výsledků laboratorního měření bylo zjištěno, že nejvíce vlhké jsou konstrukce prvního podzemního podlaží a vlhkost směrem vzhůru klesá. Nejlépe je vidět na vzorcích č. 22, 23, 24 z 1.PP a 6 a 7 z 1.NP, že vlhkost je na stěnách nad suterénem razantně nižší než v případě stěn v nepodsklepených částech půdorysu. Stejně tak v případě odebraných kusů malty s označením 25 a 26 (místnosti 1.20 a 0.06), zde je rozdíl mezi hmotnostní vlhkostí vzorku ze suterénu a z 1.NP o výškové vzdálenosti 0,8 m téměř 15 %. Pro ilustraci průběhu vlhkosti po výšce konstrukce může posloužit jihozápadní obvodová stěna místnosti 1.01, kde byly nad sebou odebrány kusy malty. Vzhledem k tomu, že vzorky jsou stejného materiálového řešení, jedná se o maltu z ložných spár zdiva, dá se předpokládat, že nasákavost každého ze vzorků je

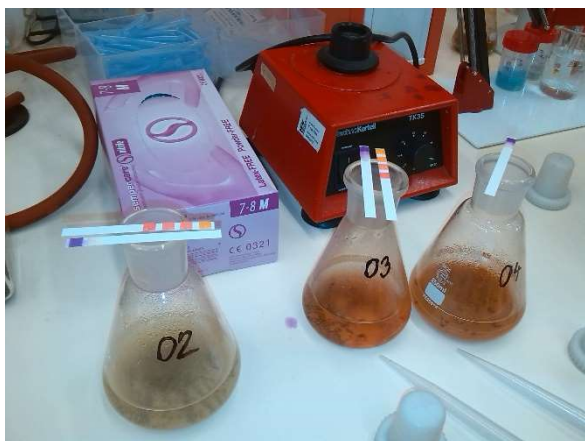
Obr. 39 – Předběžné stanovení obsahu solí

Na Obr. 36 jsou vyznačena mimo jiné i místa odběrů vzorků pro následný chemický rozbor (čísla v rámečku – fialová barva). Pro stanovení chemismu bylo nejdříve odebráno celkem pět vzorků, tři z obvodových stěn u nádvoří a dva z obvodových stěn ze severovýchodního a severozápadního směru. Všechny vzorky byly nadrceny na středně jemný prášek a přibližně 2,0 g z každého byl odvážen a vložen do kuželové laboratorní baňky. Do každé baňky se následně přidalo 100 ml destilované vody, čímž vznikl vodný výluh, který se následně promíchal za pomoci ultrazvuku a byl zahříván před bod varu na cca 10 minut. Vše se nechalo přes noc stát. Druhý den byly užitím lakmusových papírků určeny tři výluhy, které vykazaly největší předpokládaný obsah solí. Ve všech třech případech se jednalo o vzorky odebrané ze stěn orientovaných k nádvoří zámku. Tyto byly následně podrobeny dalšímu zkoumání.

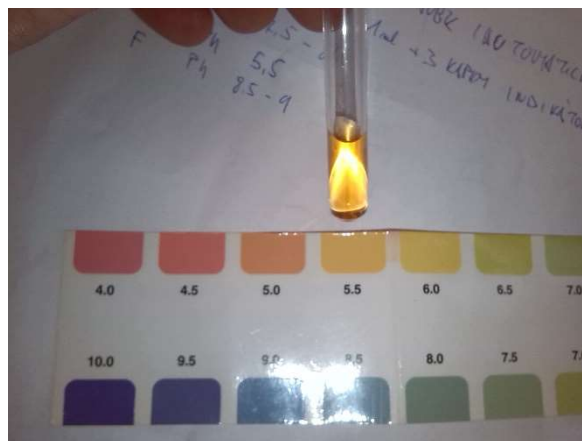
Obr. 40 – Odečtení hodnoty PH

V prvním kroku bylo zjištěno PH každého vzorku, za užití příslušného činidla, po jehož aplikaci změnilo odebrané množství výluhu barvu a po srovnání s kolorimetrickou PH stupnicí bylo možné odečíst hledanou hodnotu.

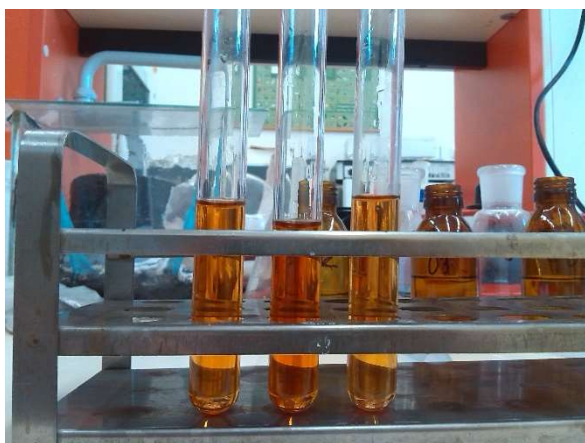
Obr. 41 – Zbarvené výluhy pro určení koncentrace chloridů

V dalším kroku bylo přistoupeno k měření chloridů, amoniaku, dusičnanů a síranů. Pro stanovení obsahu chloridů, stejně tak jako pro nadcházející zkoušky, byl použit kolorimetr značky Merck typu Pharo 300. K měření byla aplikována komerční činidla, na jejichž účinek (zbarvení) při reakci s příslušnou solí je naprogramována kolorimetrická stupnice, na jejímž základě byly výsledky vyhodnocovány. V podstatě všechny zkoušky spočívaly v aplikaci přesného množství různých činidel, zahřívání a míchání vzorku po danou dobu, případně filtraci dle příslušného návodu pro určení obsahu daného typu soli. Po aplikaci řečeného na vzorek výluhu došlo k zbarvení vzorku. Takto zbarvený vzorek byl vložen do kolorimetru a byl změřen obsah soli. Výsledky prezentovány přístrojem v jednotkách miligram soli na litr roztoku byly nakonec přepočítány na jednotky miligram soli na gram zkoumaného materiálu.

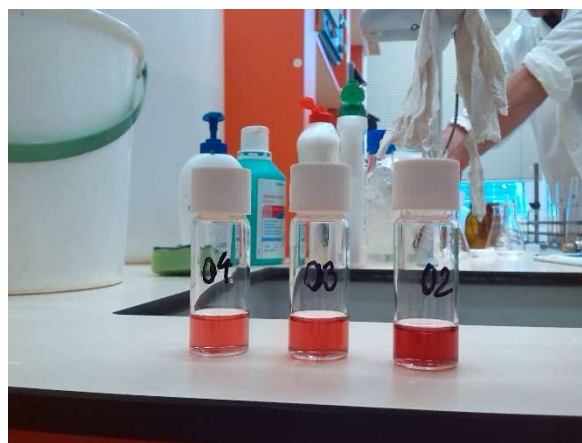
Obr. 42 – Zbarvené výluhy pro zjištění koncentrace síranů

Hodnocení míry zasolení zdiva bylo provedeno porovnáním získaných výsledků s tabulkou přílohy B normy ČSN 73 0610, a to pro každý typ soli zvlášť.

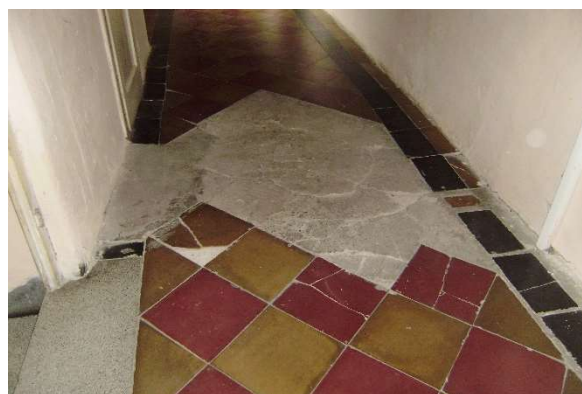
Obr. 48 – Rekonstrukce nášlapné vrstvy ve 2. NP

V místnosti 1.01 (domovní chodbě) je patrný zásah v nášlapné vrstvě podlahy, kde je část původní keramické dlažby nahrazena betonovou vrstvou. Nad touto oblastí se nachází styk věže a nižší sedlové střechy. Je možné, že docházelo k dlouhodobému zatékání z místa tohoto styku a tím došlo k znehodnocení povrchových vrstev stropu.

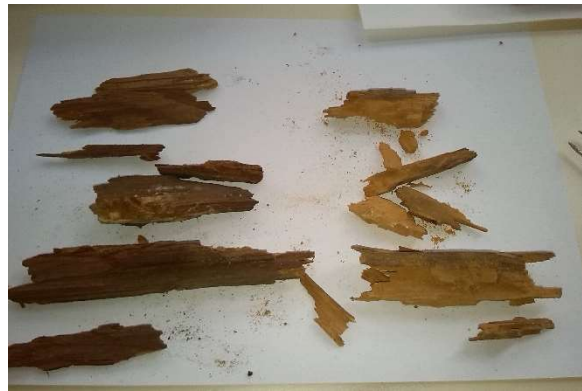
Obr. 50 – Odebrané vzorky ze zhlaví stropních trámů a z konstrukčních prvků krovu

Pro tesaříka je optimální vlhkost dřeva 20-35 % a teplota 29°C. Ve chvíli kdy poklesne vlhkost pod 12 % je značným způsobem narušen a zpomalen jeho další vývoj. Jeho působením (resp. působením larev) vznikají ve dřevě chodbičky orientované ve směru vláken dřeva. Jejich další nebezpečí spočívá v tom, že do dřeva mohou zanášet další biologické činitele, jako jsou například zárodky plísní nebo dřevokazných hub. [11]

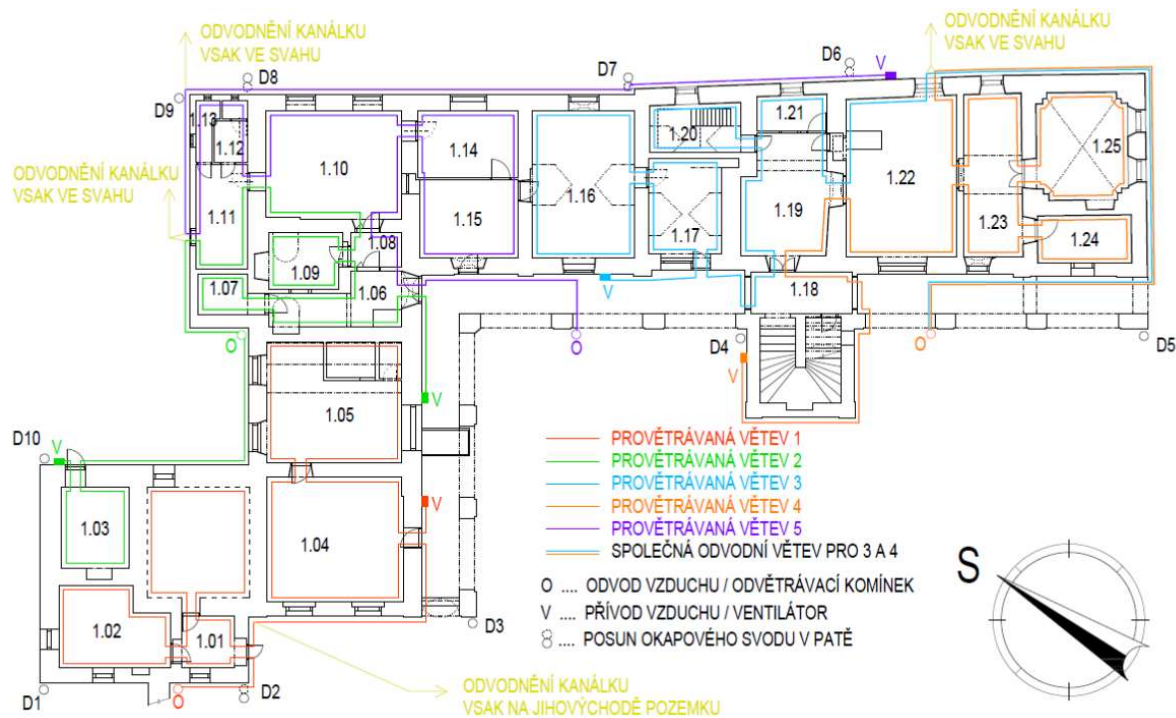
Obr. 51 – Schematické zakreslení jednotlivých větví, umístění přívodů a odvodů vzduchu, odvodnění dna kanálu

V našem případě by se tak výška dutiny musela pohybovat minimálně okolo 1 m, což není žádoucí s ohledem na skutečnost, že by se tak úroveň základové spáry mohla ocitnout v tzv. zámrazné hloubce. Z tohoto důvodu je snaha o provedení vzduchové dutiny v co nejnižší výšce. Aby tohoto bylo docíleno, budou provedeny provětrávané vzduchové mezery podél obvodových i vnitřních stěn z obou stran, a aby byl zajištěn průtok vzduchu, bude na přívodním potrubí osazen tlakový ventilátor.

Principiálně se tedy jedná o nuceně větranou vzduchovou mezeru. Vzduchové kanály budou vedeny například dle schématu uvedeného na Obr. 51. V první řadě bude proveden výkop průběžné rýhy po obvodu stavby hloubky 850 mm a šířky 500 mm od vnějšího líce základu. Dále bude vybourána či rozebrána podlaha uvnitř interiéru po obvodu místností dle vedení budoucích vnitřních kanálků v šířce 0,5 m. Bude odstraněna zemina do hloubky 850 mm pod úroveň podlahy, tedy všude tam, kde to bude možné – ne tak v případě podsklepených částí, kde bude pravděpodobně dříve zastižena vrchní líc klenby. V těchto situacích bude vyhloubena rýha pouze do té míry, do jaké to bude možné, a podélné kanálky (ve směru valené klenby) budou propojeny pouze osazením příčně vedeného potrubí. Vnitřní i vnější vedení kanálů budou dále propojeny. Povětšinou je propojovací část vedena pod místem dveřního otvoru vytvořením dutiny vedené konstrukcí pod dveřmi. Po osazení přívodních potrubí do stěn a po realizaci prostupů skrze základy, bude vytvořena spádová vrstva u dna vnějšího kanálu s podélným sklonem horního líce 0,5 %. V nejnižším místě bude kanál odvodněn (dle schématu). Od původní konstrukce základu bude oddělen separační textilíí. Následně se provede vrstva cementové malty, která bude udávat příčný sklon pro následné usazení železobetonového prefabrikovaného profilu. Tento příčný sklon bude 2 % a bude klesat směrem od objektu. Hydroizolační vrstvu na prefabrikátu bude tvořit bentonitová rohož v tloušťce 20 mm, která se položí na dno budoucího kanálu a minimálně o 100 mm bude vytažena svisle po konstrukci

Rozmístění přívodů vzduchu bude řešeno s ohledem na polohu odvětrávacích komínků. Tyto budou rozmístěné s ohledem na estetiku objektu. V případě větve s jedním přívodem na jednom konci, bude na druhém konci umístěn odvod (např. větev 1). V případě jedné větve a dvou přívodů, bude odvod umístěn mezi těmito dvěma (větev s číslem 2).

V nejnižším místě každé větve bude odváděna případná kapalná vlhkost pryč ze vzduchového systému a drenážním způsobem vsakována na pozemku.

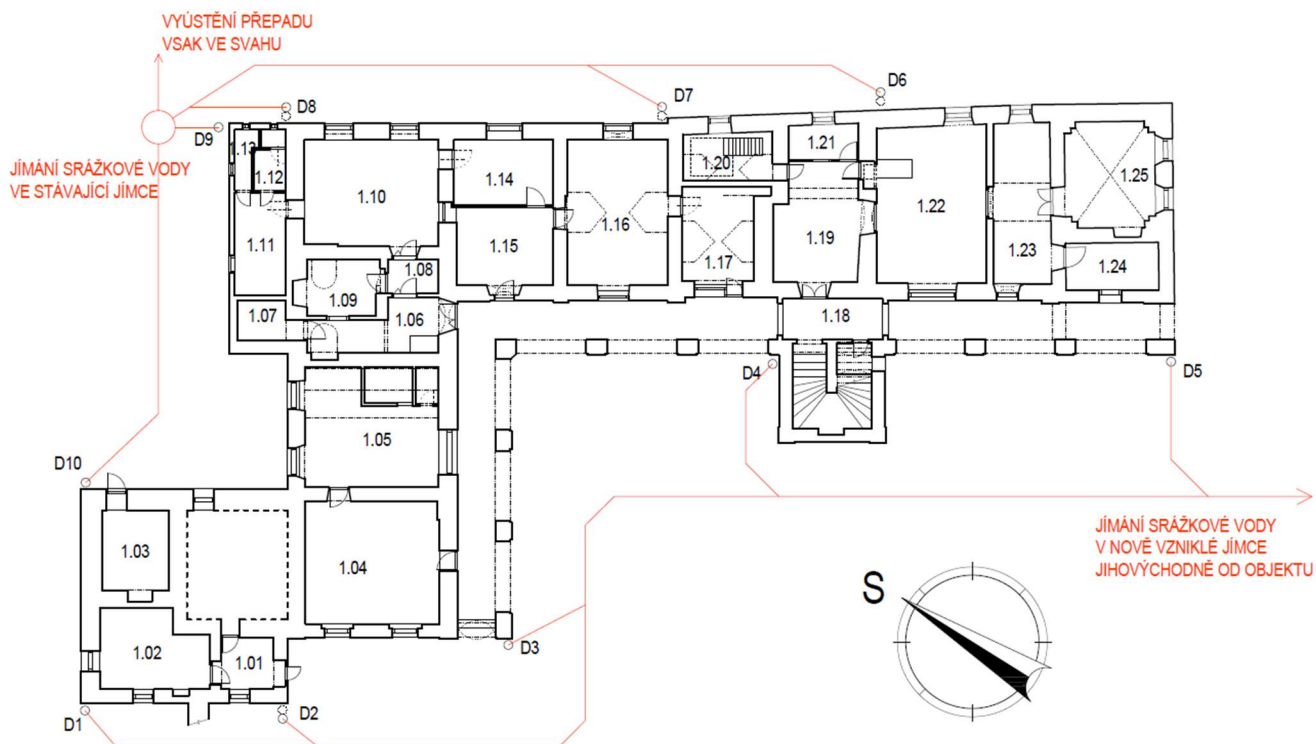
Obr. 53 – Schéma vedení dešťové kanalizace a její vyústění

Druhým opatřením, které bude jednak snižovat zavlhčení zeminy v okolí stavby, ale také bude mít příznivý vliv na budoucí statiku objektu, je odvod srážkové vody z okapových svodů, která se při stávajícím řešení kumuluje u paty objektu a zapříčiňuje zvýšenou vlhkost zeminy, její rozbředání a je tím pádem nebezpečím pro budoucí životnost budovy. Navrhuji odvést srážkové vody nově vzniklým dešťovým kanalizačním systémem, který bude řešen například tak, jak je to ilustrováno na schématu na Obr. 53.

V posledním případě bude zajištěn úplný odvod srážkové vody kumulující se v prostorách zemědělského dvora, který je sice primárně odváděn do již zmíněného jezírka, ale při vydatných deštích zásobuje nadbytečnou vlhkostí i zeminu v okolí stavby. Podél pozemku (ve směru k zámku) bude tedy provedena drenáž, která bude zaústěna do jezírka.

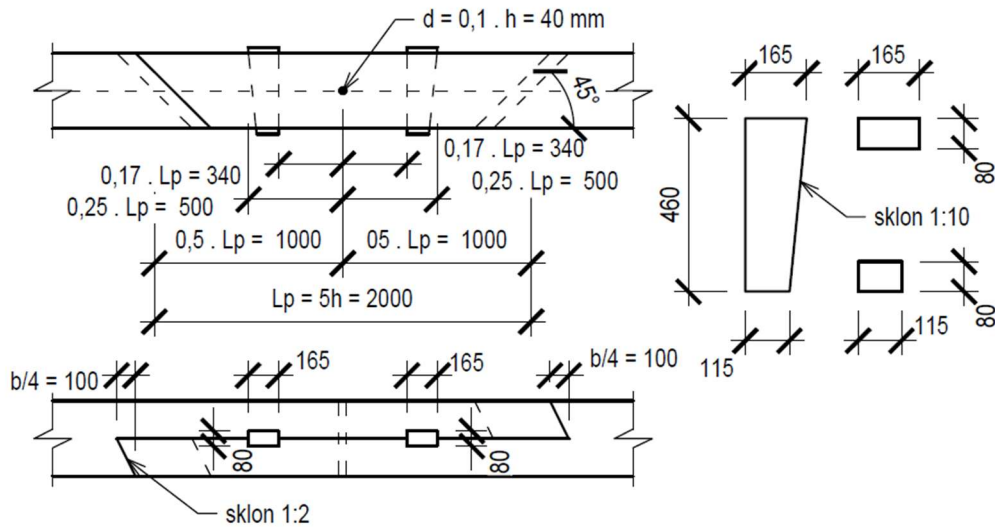
Obr. 56 – Schéma navrhovaného přípoje

Vlivem provedení přípoje poklesne ohybová tuhost prvku téměř o 1000 kN/m, což má za následek nárůst průhybu proti původnímu.

Dle metodiky, podle níž byl proveden návrh, se jedná o dvouhmoždíkový spoj se šikmými podkosenými čely zajištěný jedním kolíkem. Spojovací prostředky (hmoždíky) budou rozměrově řešeny dle schématu výše. Rozměry byly stanoveny na základě doporučených vztahů v závislosti na rozměrech prvku a délce přípoje. [14]

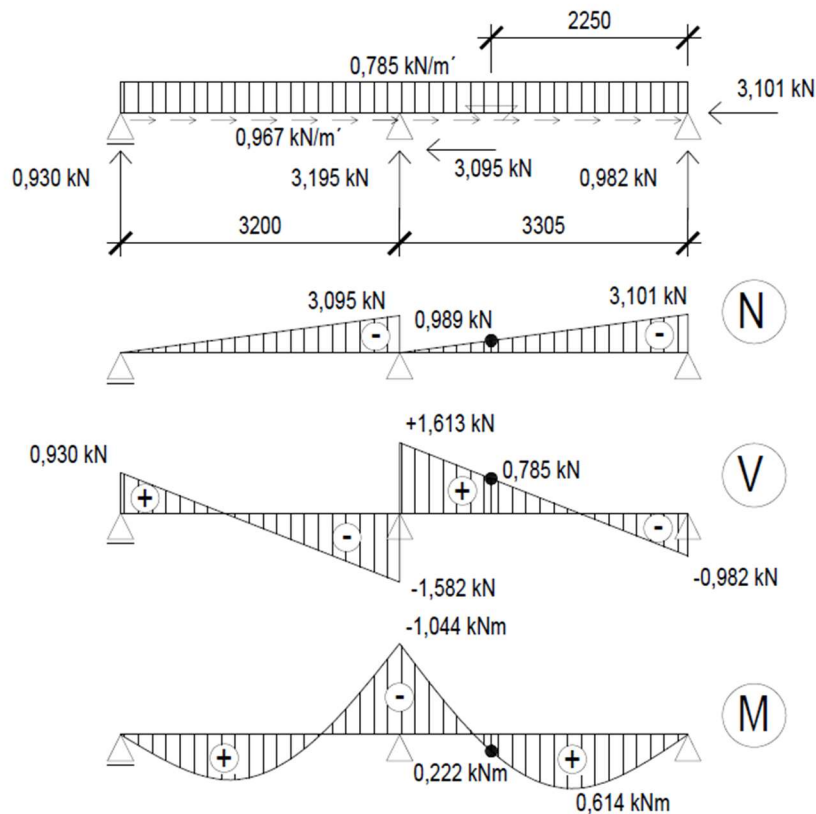
Obr. 57 – Stanovení vnitřních sil na krokvi

Průřez se spojem, na který bude proveden návrh, se nachází ve vzdálenosti 2,250 m od myšlené pravé podpory a je zatížen ohybovým momentem $M_{\text{spoj}}=0,222 \text{ kNm}$ posouvající silou $V_{\text{spoj}}=0,785 \text{ kN}$ a normálovou silou $N_{\text{spoj}}=0,989 \text{ kN}$.

Průhyby byly opět řešeny v programu Scia. Hodnota průhybu od stálého zatížení je $w_{inst,g} = 0,32 \text{ mm}$ a $w_{inst,q} = 0,14 \text{ mm}$.

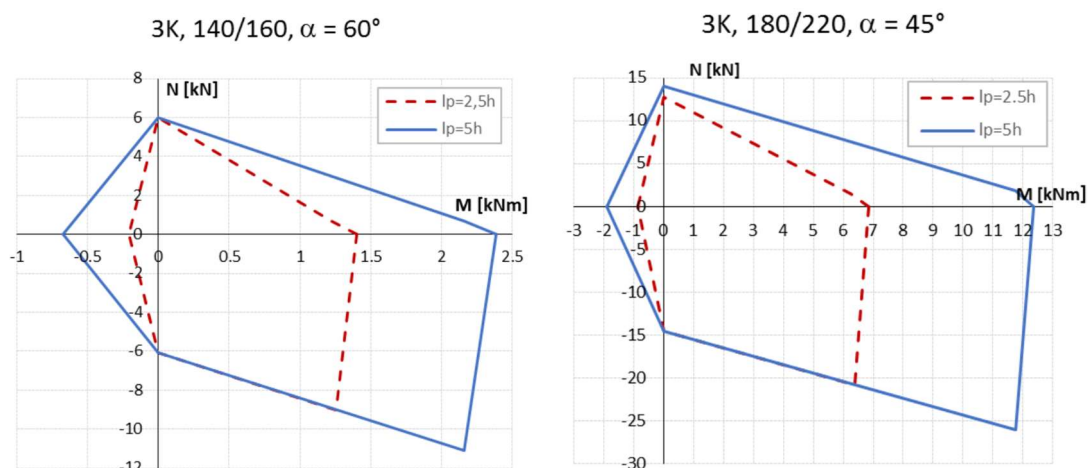
Obr. 58 – Schémata ilustrující únosnost prvků (moment/normálová síla) [14]

Průřez 170/170 mm leží mezi profily, které byly podrobeny analýze v rámci výše zmíněné studie. Mezi únosnostmi pro jednotlivé velikosti prvků lze použít lineární interpolaci:
